# 작업공정사진철

고객명: (주)  
공사명: 풍력공장 OHC(TEE9) MOTOR 예방정비

규격: 권선형 440V 120HP 10P 60%ED 외 4대

REPAIR 내역: 분해 조립 및 불순물 CLEANSING DRYING  
INSULATING VARNISH DIPPING DRYING  
부하측 HOUSING METALLIZING 연마 1면  
부하측 SHAFT BEARING부 METALLIZING 연마 1면  
BALANCING작업 UNBALANCE교정  
BEARING 및 BRUSH교환  
입 출고검사 시운전 TEST

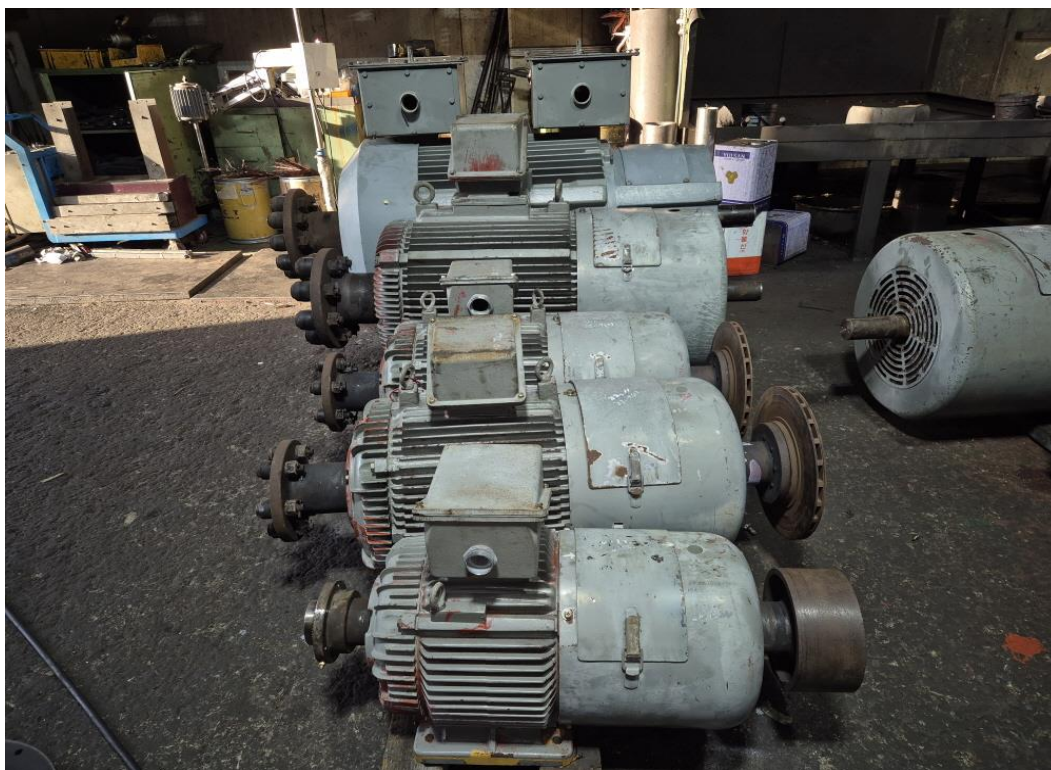
Ass'y	출고검사 후
-------	--------

나머지 MOTOR 동일한 조건으로 출고검사 됨으로 CHECK LIST 참조
