작업공정사진철

고객명: (주)
공사명: 풍력공장 OHC(TEI3) MOTOR 예방정비

규격: 권선형 440V 60HP 6P 외 4대

REPAIR 내역: 분해 조립 및 불순물 CLEANSING DRYING
INSULATING VARNISH DIPPING DRYING
반 부하측 HOUSING METALLIZING 연마 1면
BALANCING작업 UNBALANCE교정
BEARING 및 BRUSH교환
입 출고검사 시운전 TEST

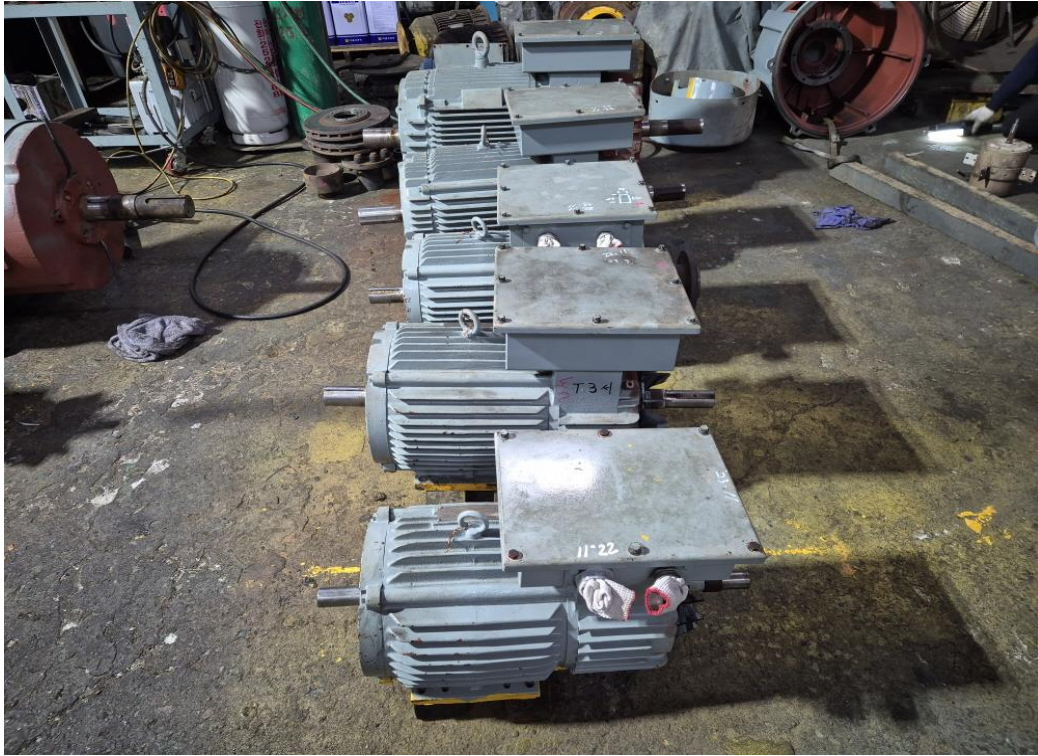
Ass'y

불순물제거 및 스팀세척 후 분해 실시

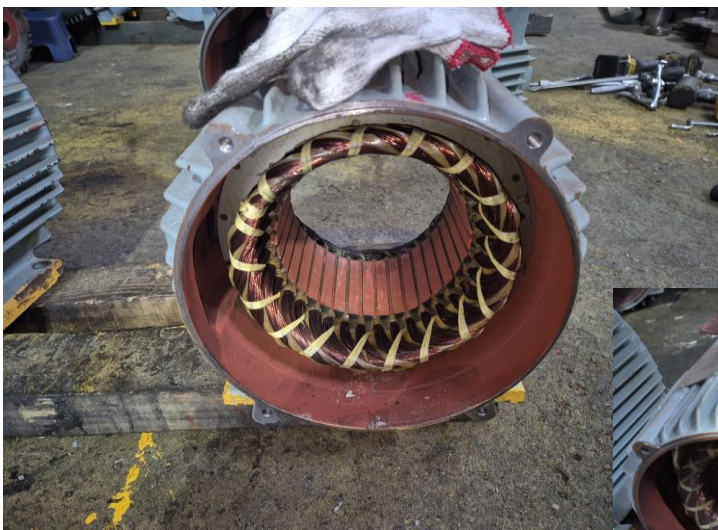
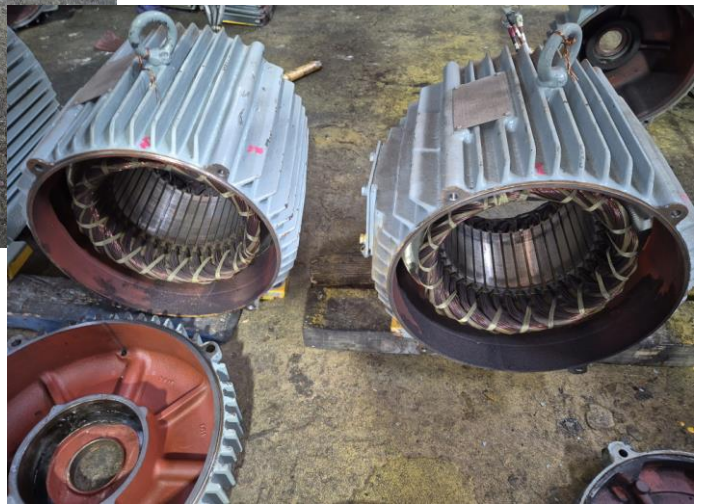
STATOR권체

분해 후

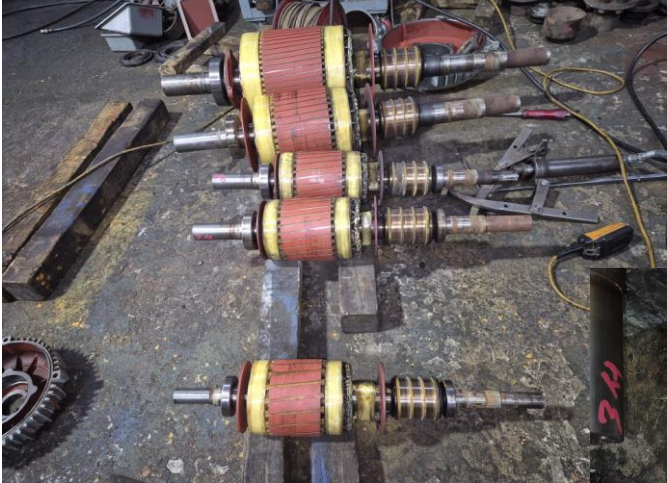
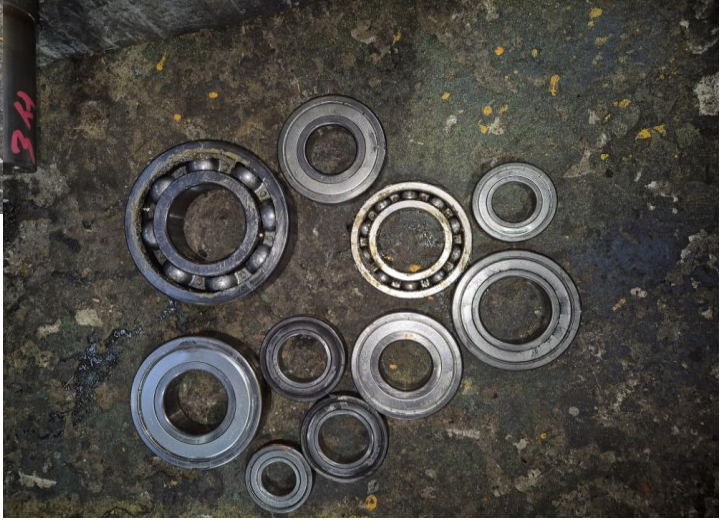
ROTOR 권체	분해 후 BEARING 해체 실시
작업공정	권선형 MOTOR 60HP 6P 외 4대 입고검사

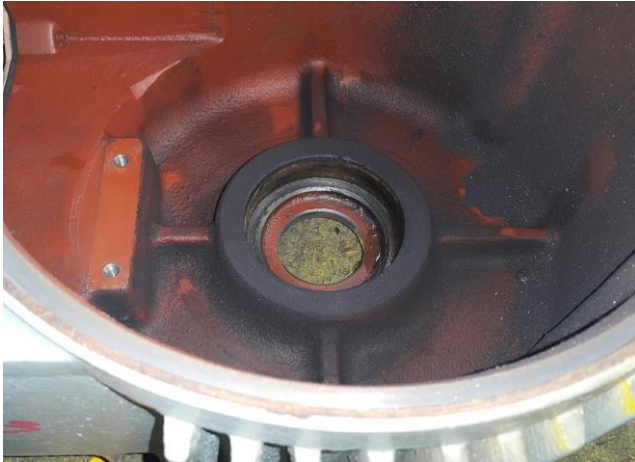
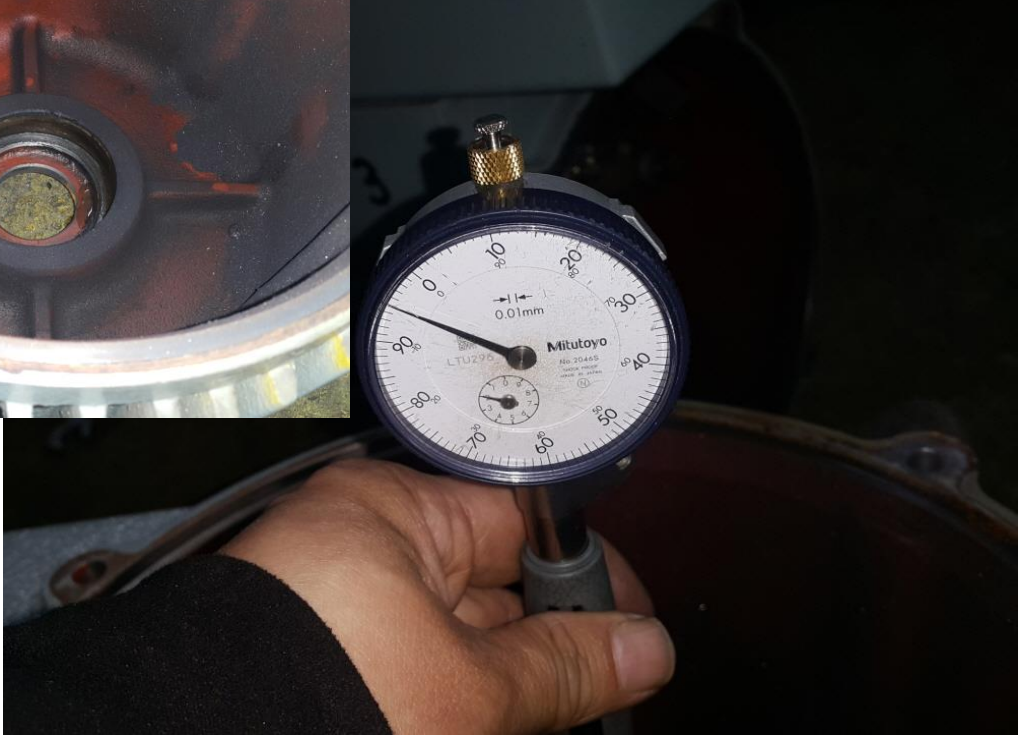
BRACKET	AUX 반부하측 HOUSING 검사 5/100으로 불량

AUX 부하측 HOUSING METALLIZING 연마 후 검사 0/100

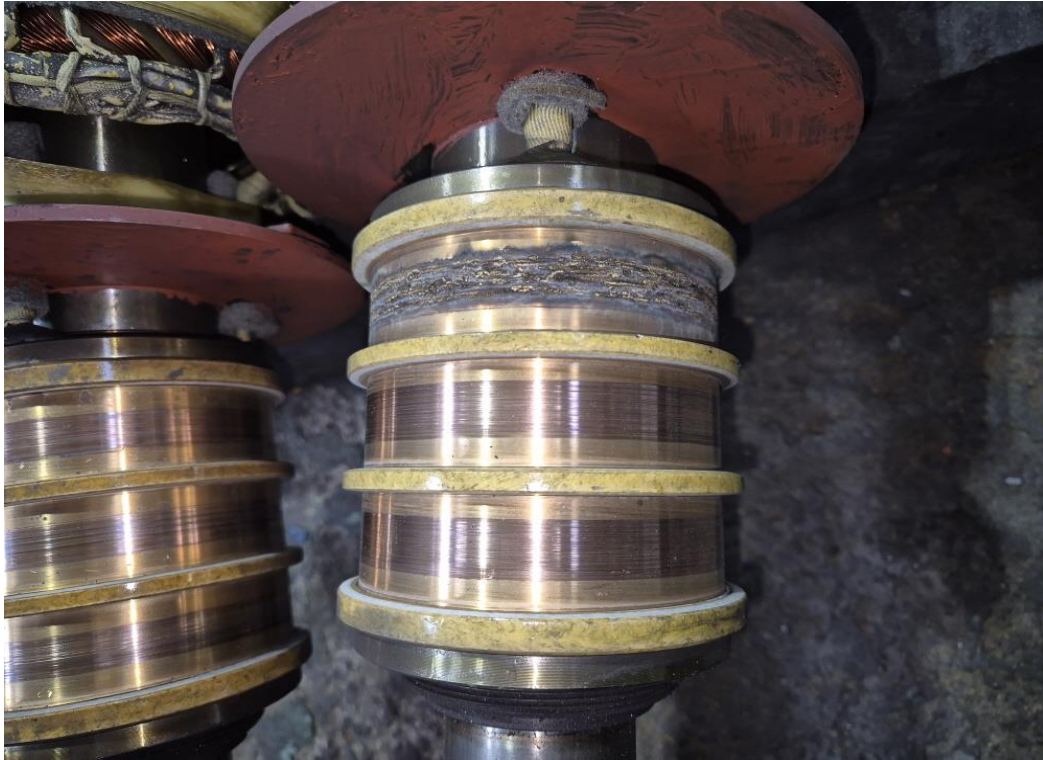
SLIP RING

BRIDGE 동편 BRUSH마모로 ARC발생

동심도 가공

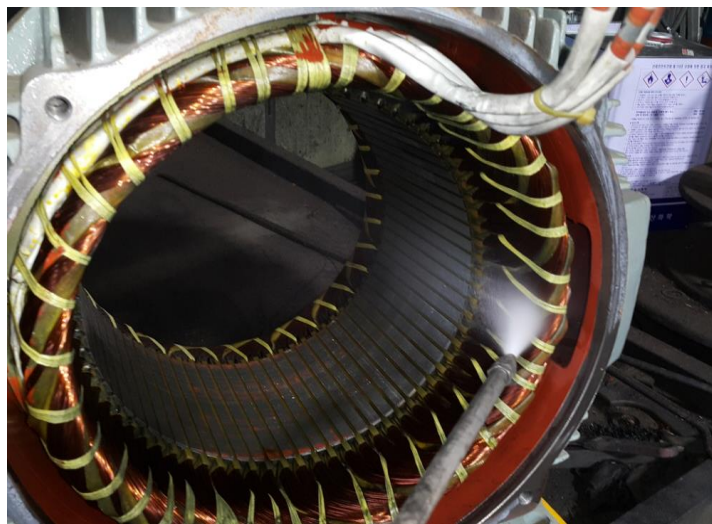
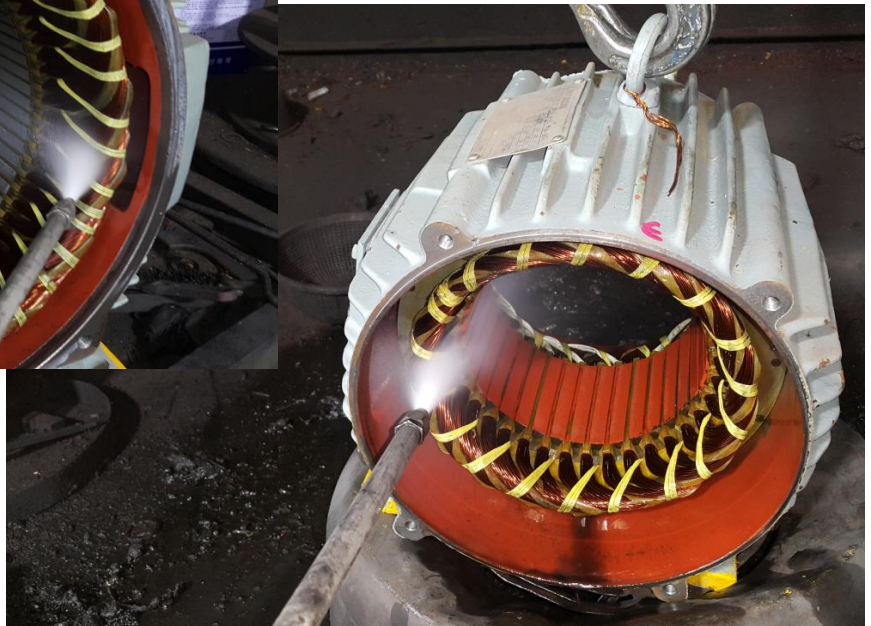
STATOR 권체

스팀세척 실시

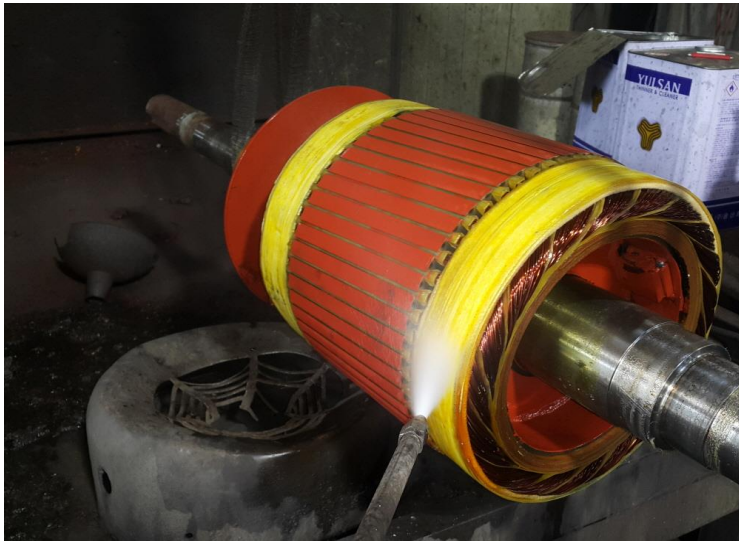
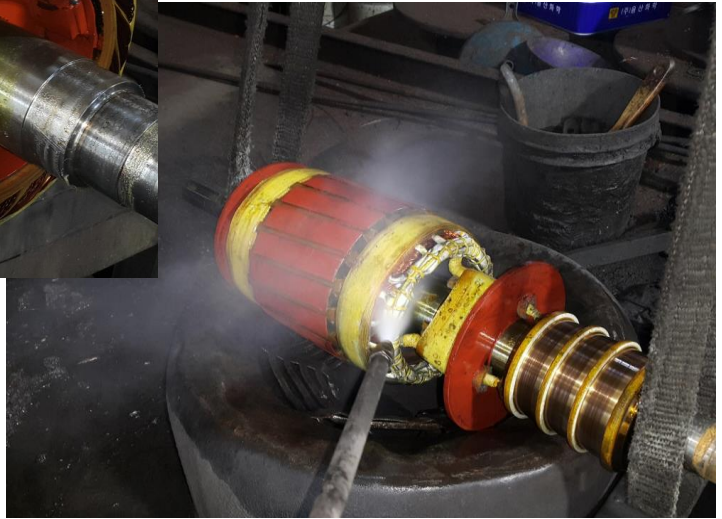
ROTOR 권체

스팀세척 실시

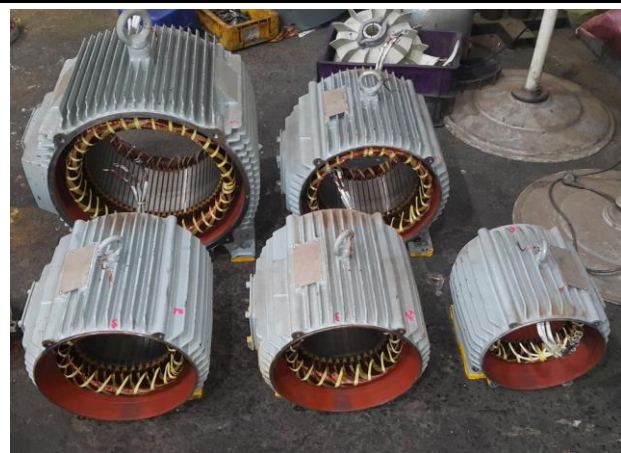
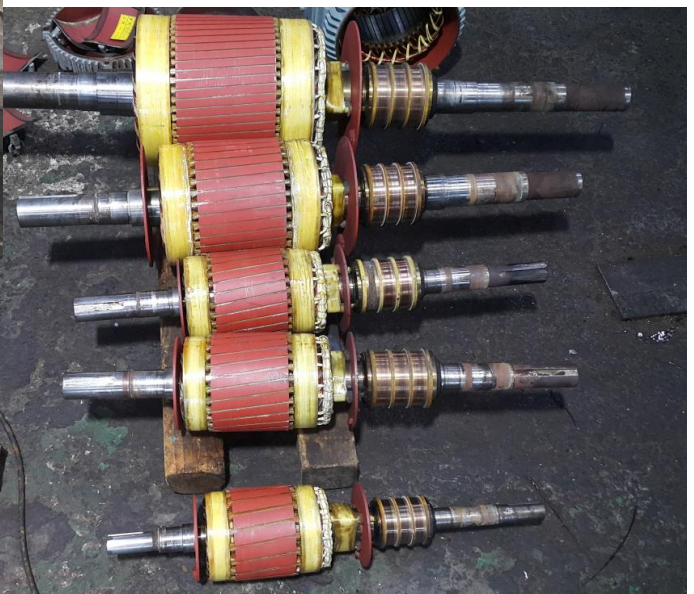
권체

세척 후 권선상태 양호

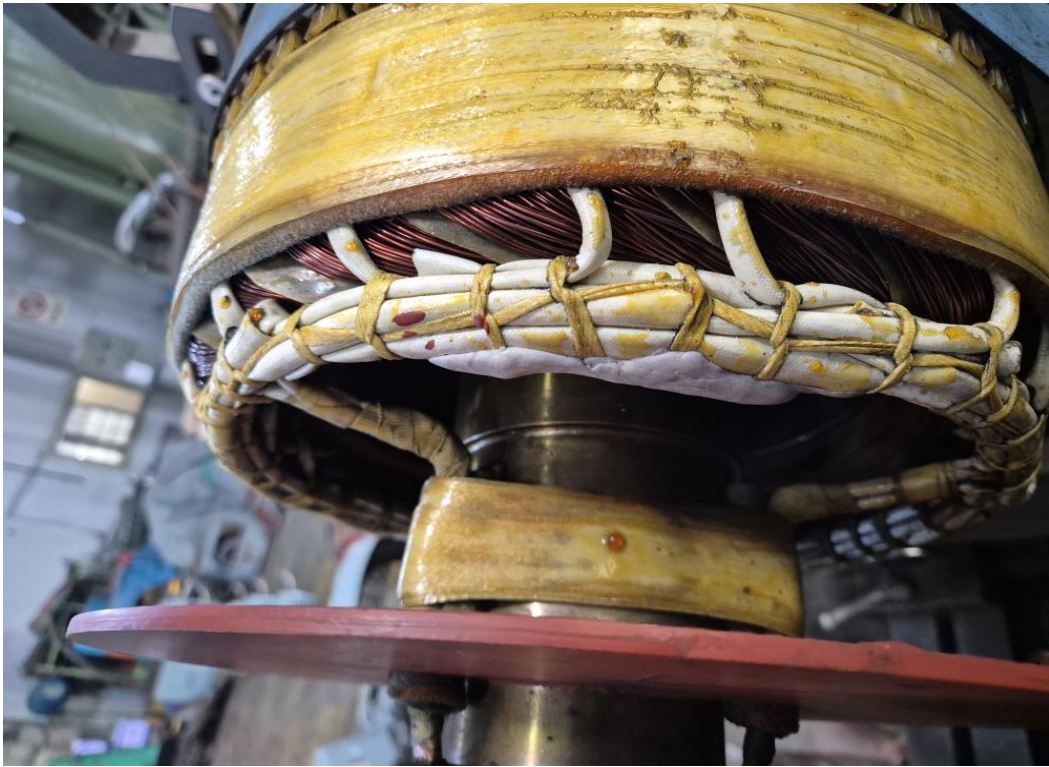
ROTOR 권체

교정된 UNBALANCE REPORT 참조

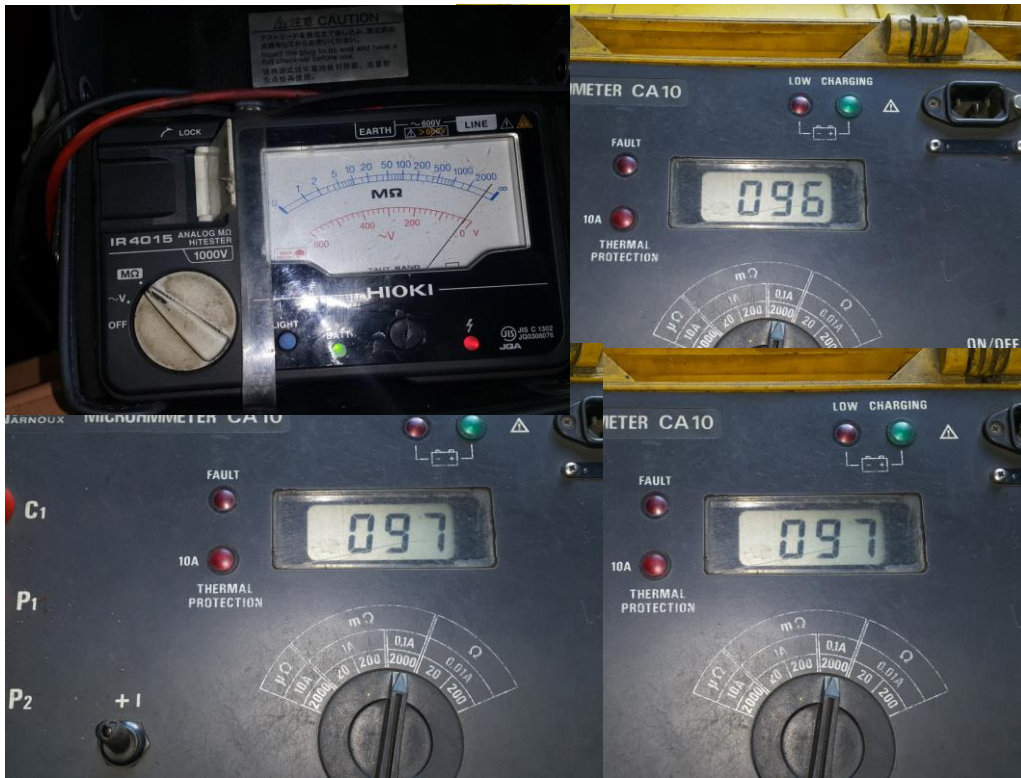
출고검사 AUX

1차 절연저항 & 각 상별 권선저항

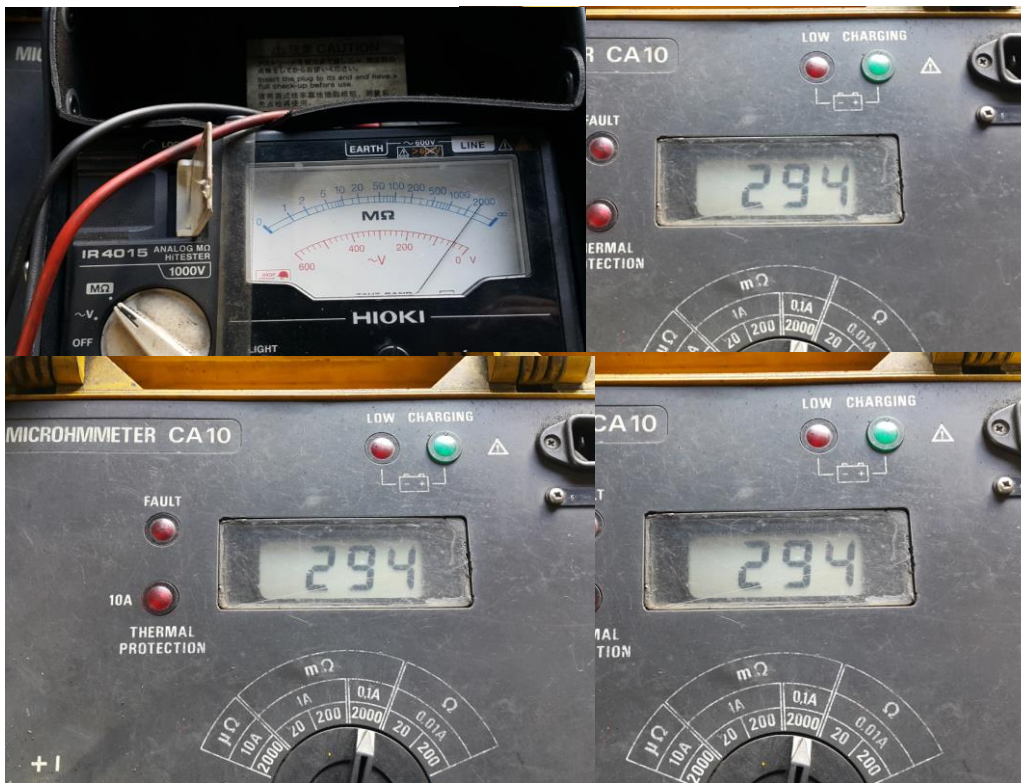
출고검사 AUX

2차 절연저항 & 각 상별 권선저항

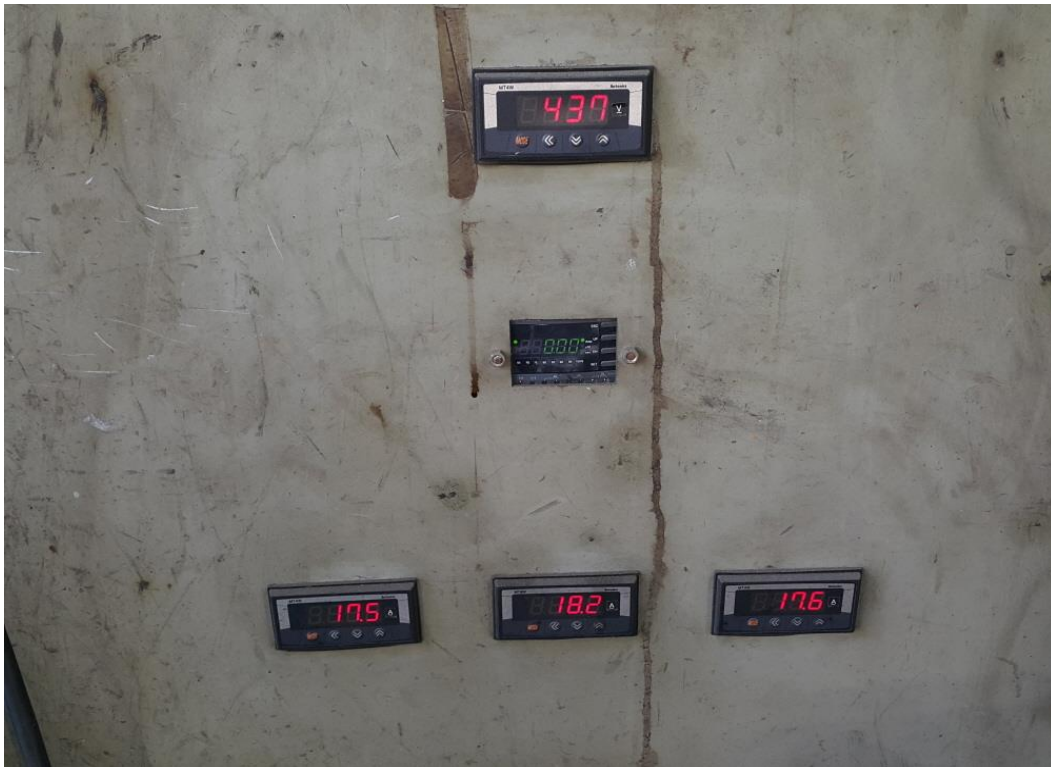
출고검사 AUX

시운전 TEST 실시 운전 CURRENT

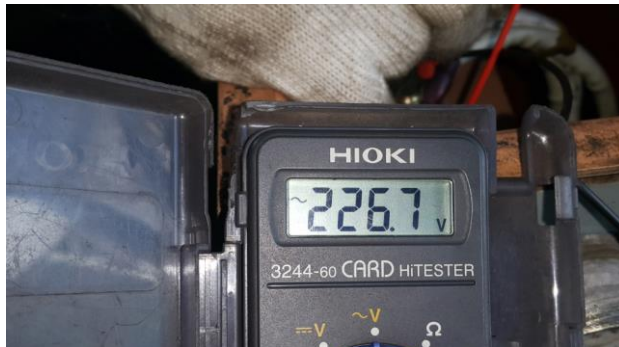
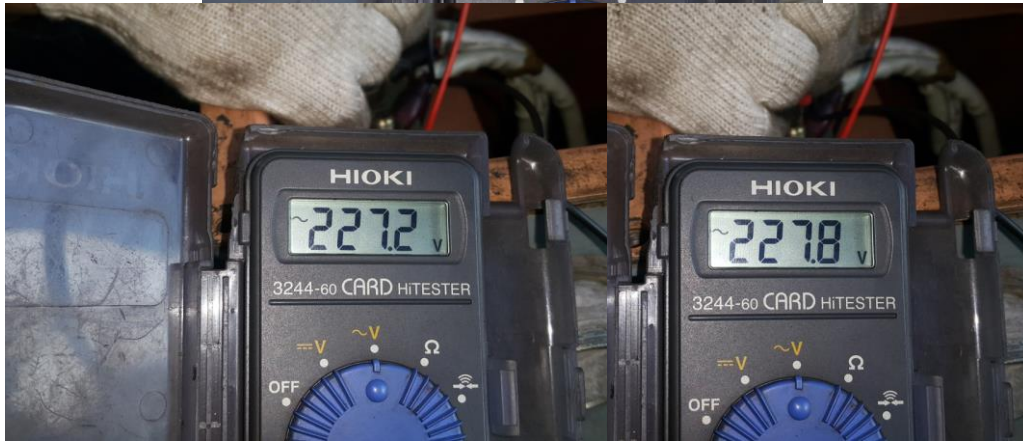
출고검사 AUX	441V일때 2차 출력 전압
----------	-----------------

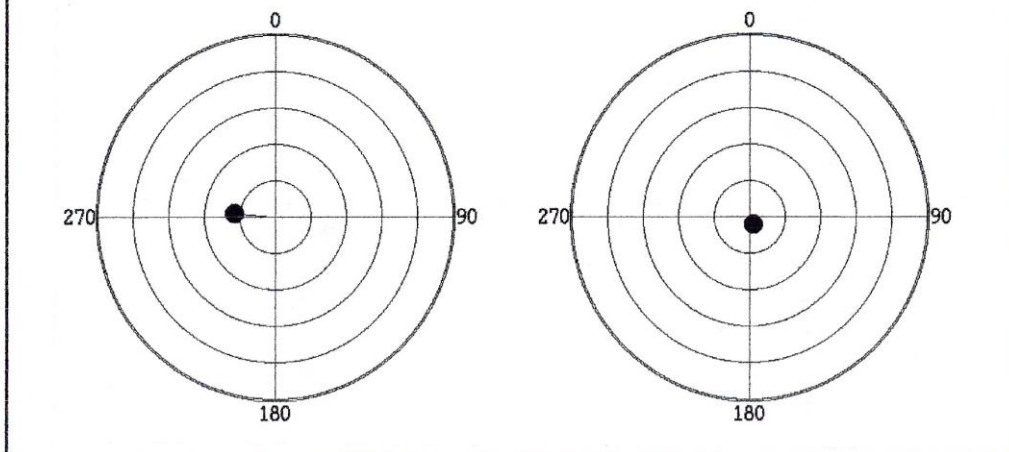
PART NAME : TEI-3 MAIN ROTOR 6P			
CUSTOMER : (주)			
TEST TIME : 2025. 5.12 12: 9:49			
GRADE :	G 6.3	RATING SPEED :	1200 rpm
WEIGHT :	186.000 kg	TESTING SPEED :	533 rpm
DIAMETER :	310 mm	CORRECTION :	ADD
ACCEPTABLE UNBALANCE			
PLANE1 :	30.1 gr	PLANE2 :	30.1 gr

PLANE1	PLANE2
UNBALANCE	23.1 gr	8.1 gr
ANGLE	9 deg	186 deg
RESULT	ACCEPT	ACCEPT

PLANE1	PLANE2
UNBALANCE	11.6 gr	2.4 gr
ANGLE	276 deg	150 deg
RESULT	ACCEPT	ACCEPT

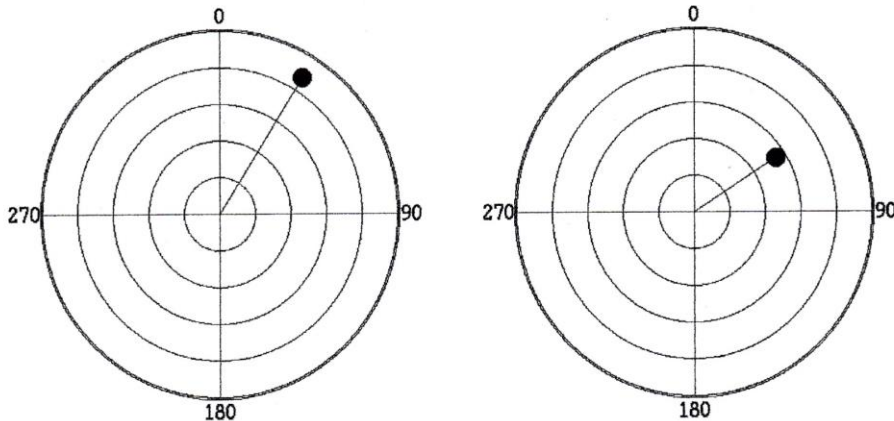
PART NAME : TEI-4 AUX ROTOR 6P			
CUSTOMER : (주)			
TEST TIME : 2025. 5.12 13:35:27			
GRADE	: G 6.3	RATING SPEED	: 1200 rpm
WEIGHT	: 100.000 kg	TESTING SPEED	: 552 rpm
DIAMETER	: 250 mm	CORRECTION	: ADD
ACCEPTABLE UNBALANCE			
PLANE1	: 20.1 gr	PLANE2	: 20.1 gr

PLANE1	PLANE2
UNBALANCE	47.1 gr	17.3 gr
ANGLE	56 deg	195 deg
RESULT	REJECT	ACCEPT

PLANE1	PLANE2
UNBALANCE	8.8 gr	5.5 gr
ANGLE	32 deg	57 deg
RESULT	ACCEPT	ACCEPT
