작업공정사진철

공사명: AC MOTOR REWINDING

규격: AC MOTOR 265KW 4P 440V

REPAIR 내역: 분해 조립 및 조립부품 불순물 CLEANSING
STATOR REWINDING
INSULATING VARNISH DIPPING DRYING
양 측 HOUSING METALLIZING 연마
BALANCING 및 UNBALANCE교정
POWER BLOCK교환
BEARING 교환
입 출고검사 시운전 TEST

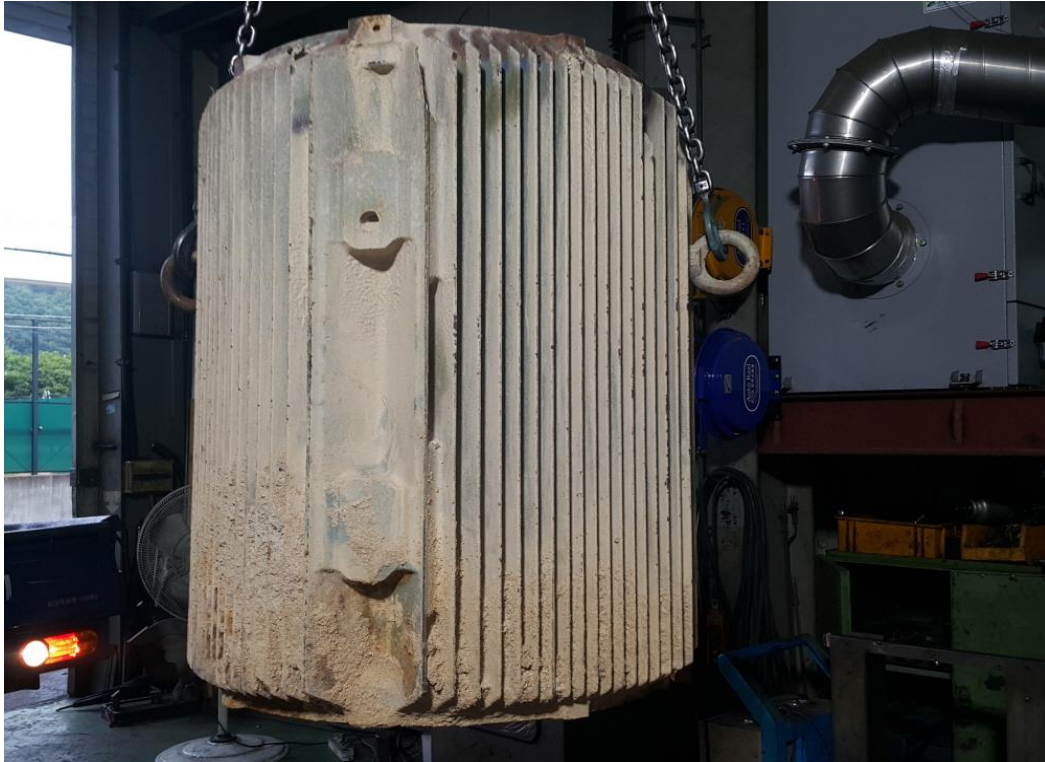
Ass'y

분해 입고

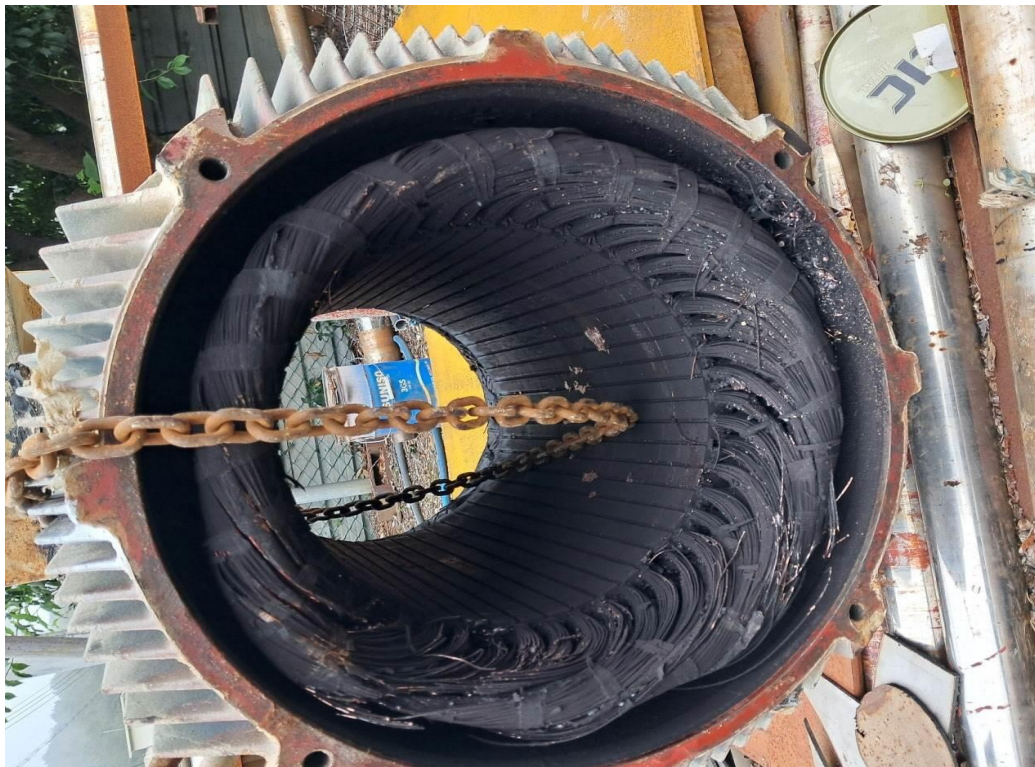
STATOR 권체

권선 소손

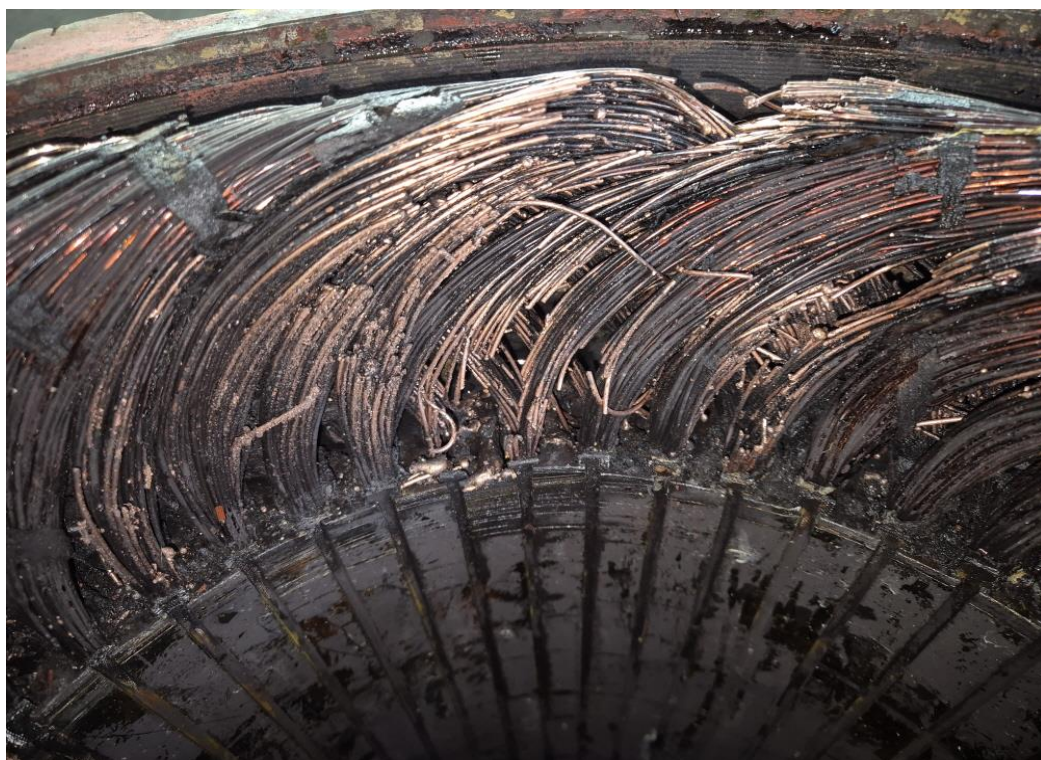
STATOR 권체

세척 후 권선 소손부

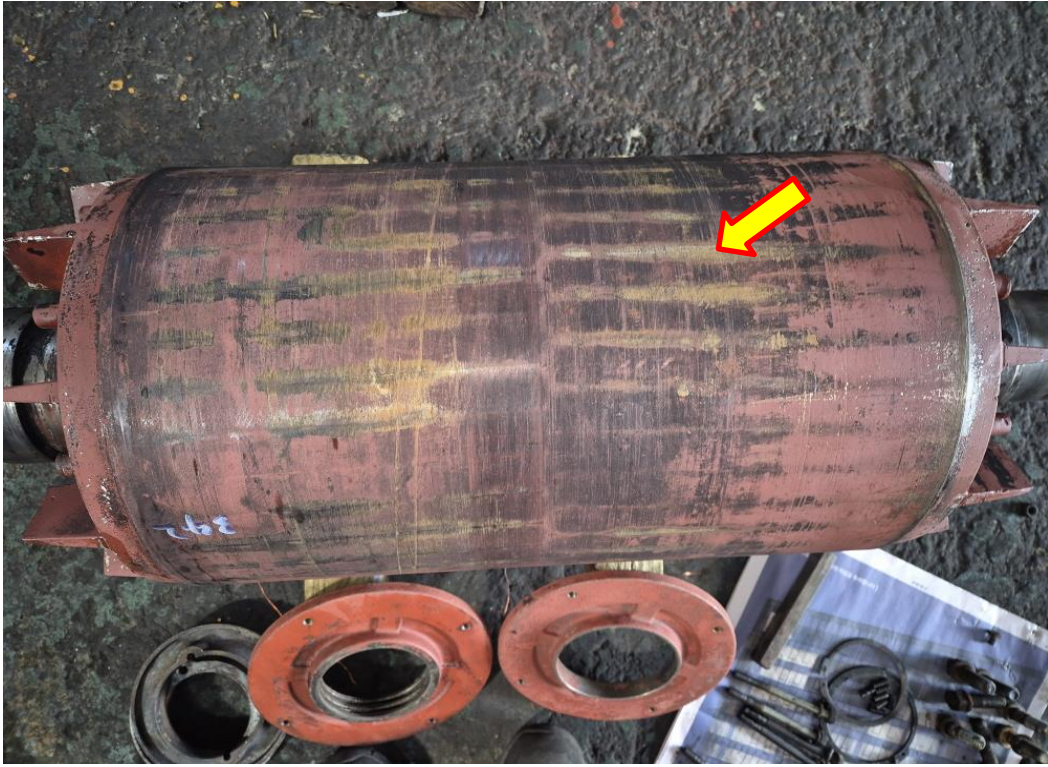
ROTOR

표기된 형태의 부분은 DIECASTING된 ALUMINIUM BAR이고 불량여부는 알수없으나
부하운전시 CURRENT상승과 이상소음등 여러가지 형태의 이상현상이 발생됨으로 그때 판단가능

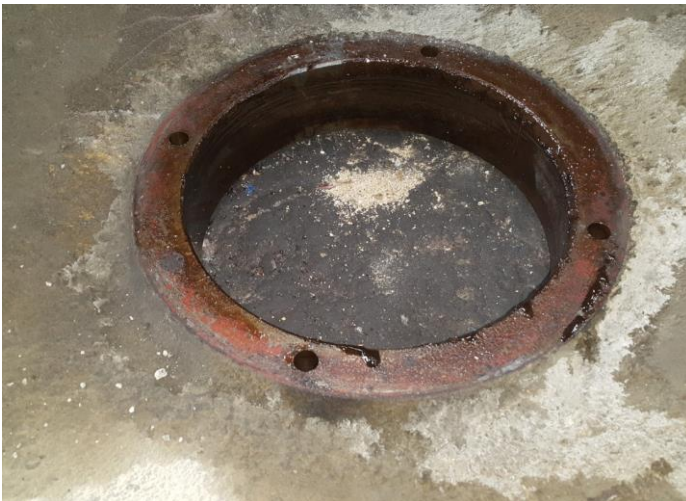
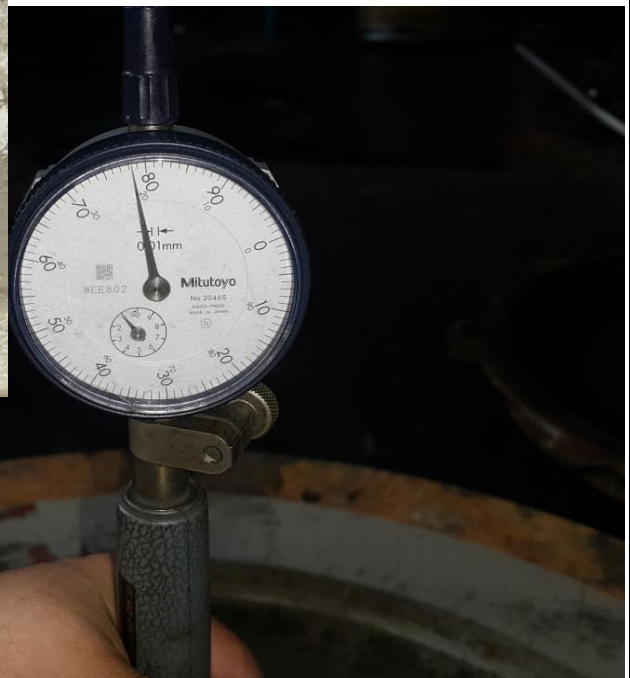
부하측 HOUSING 검사 22/100으로 불량

BRACKET	부하측 HOUSING METALLIZING 연마 보수 후 검사 0/100
작업공정	AC MOTOR 265KW 4P REWINDING

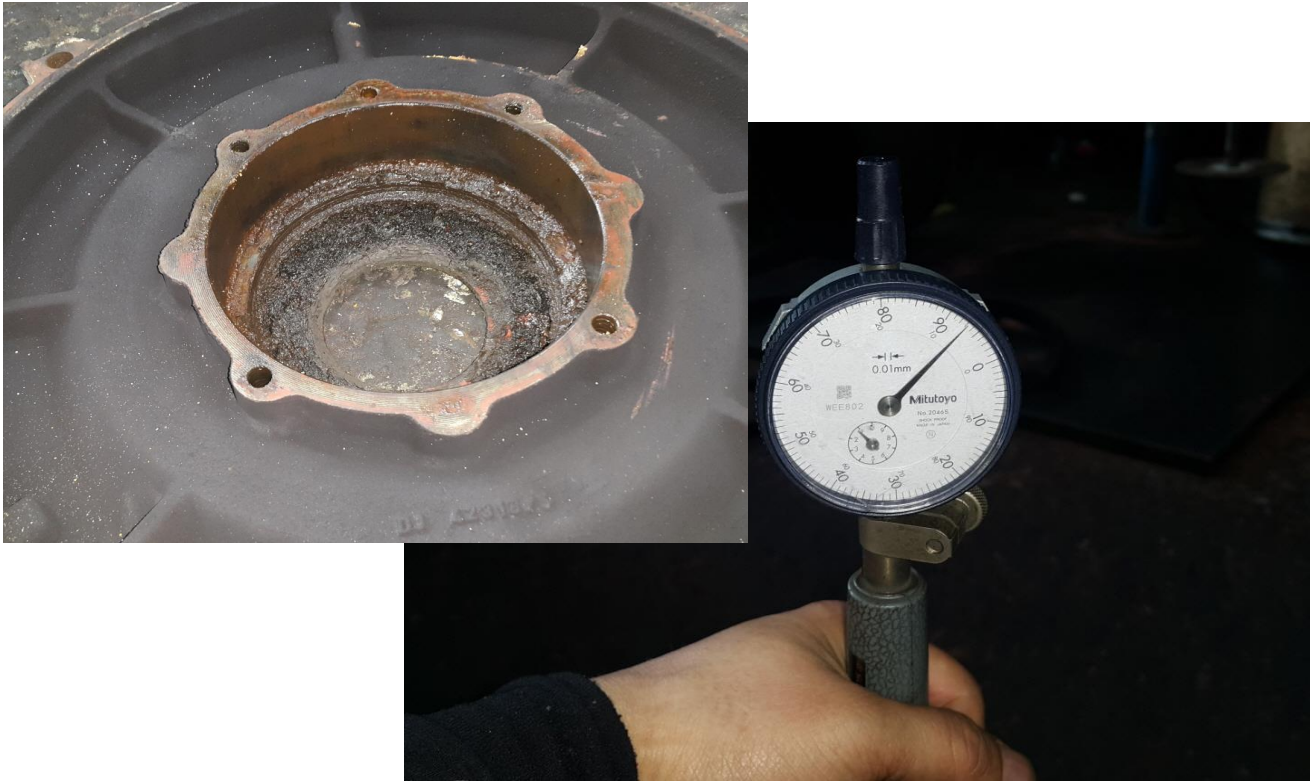
BRACKET	반 부하측 HOUSING 검사 7/100으로 불량
작업공정	AC MOTOR 265KW 4P 입고검사

BRACKET	반 부하측 HOUSING METALLIZING 연마 보수 후 검사 0/100

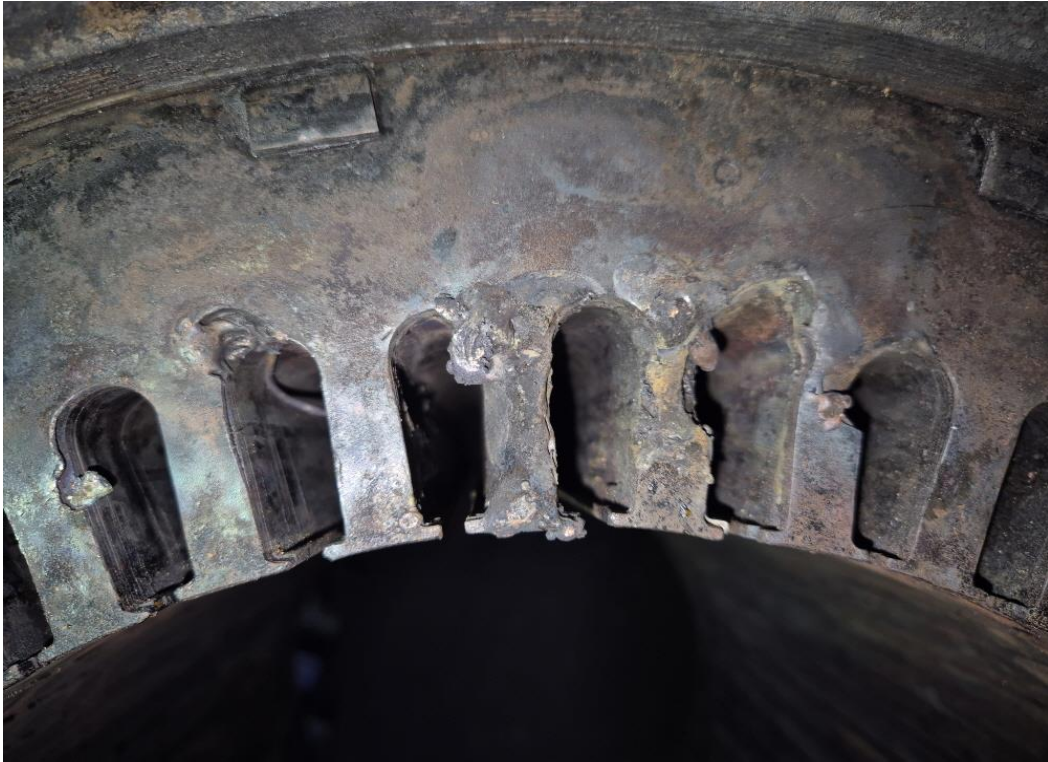
STATOR 권체

권선해체후 절연파괴로 권선이 소손되면서 CORE와 권선 SHORT로인한 융합으로 비정상적인 CORE발열이 일어나 권선 소손주기가 짧아질 가능성이 상당히 높아졌습니다.

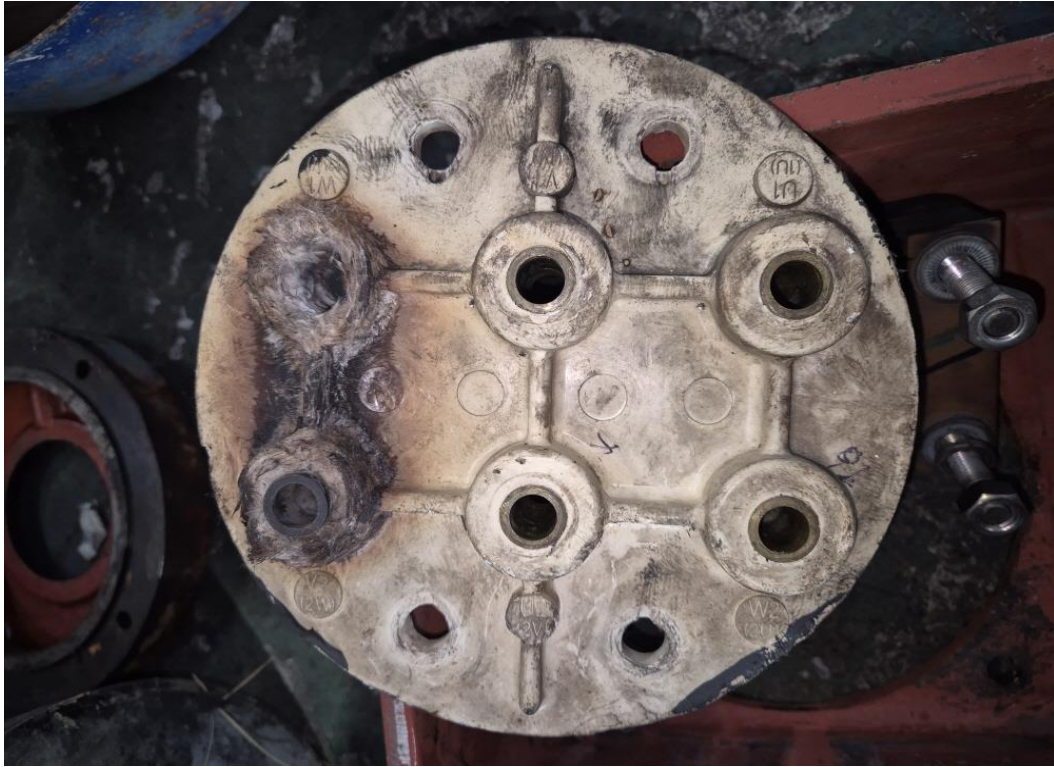
POWER LINE

POWER BLOCK 절연파괴로 사용 불가

POWER BLOCK교환

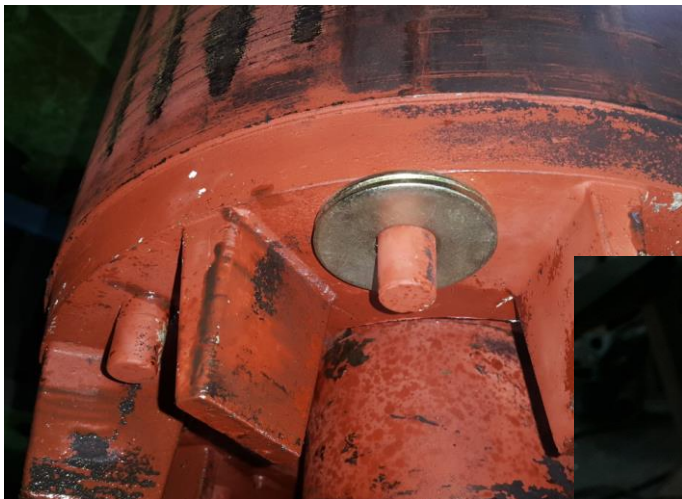
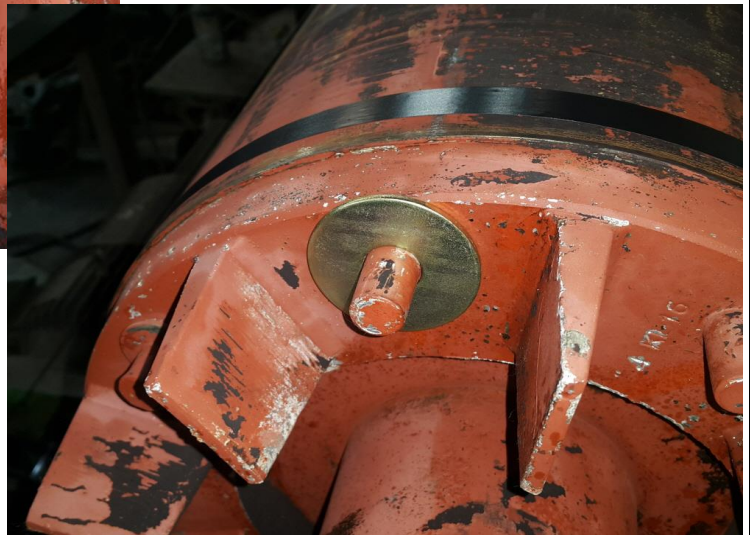
ROTOR

PLANE1	PLANE2
UNBALANCE	42.0 gr	78.0 gr
ANGLE	269 deg	339 deg
RESULT	REJECT	REJECT

교정된 UNBALANCE REPORT참조

PLANE1	PLANE2
UNBALANCE	4.2 gr	9.8 gr
ANGLE	204 deg	257 deg
RESULT	ACCEPT	ACCEPT

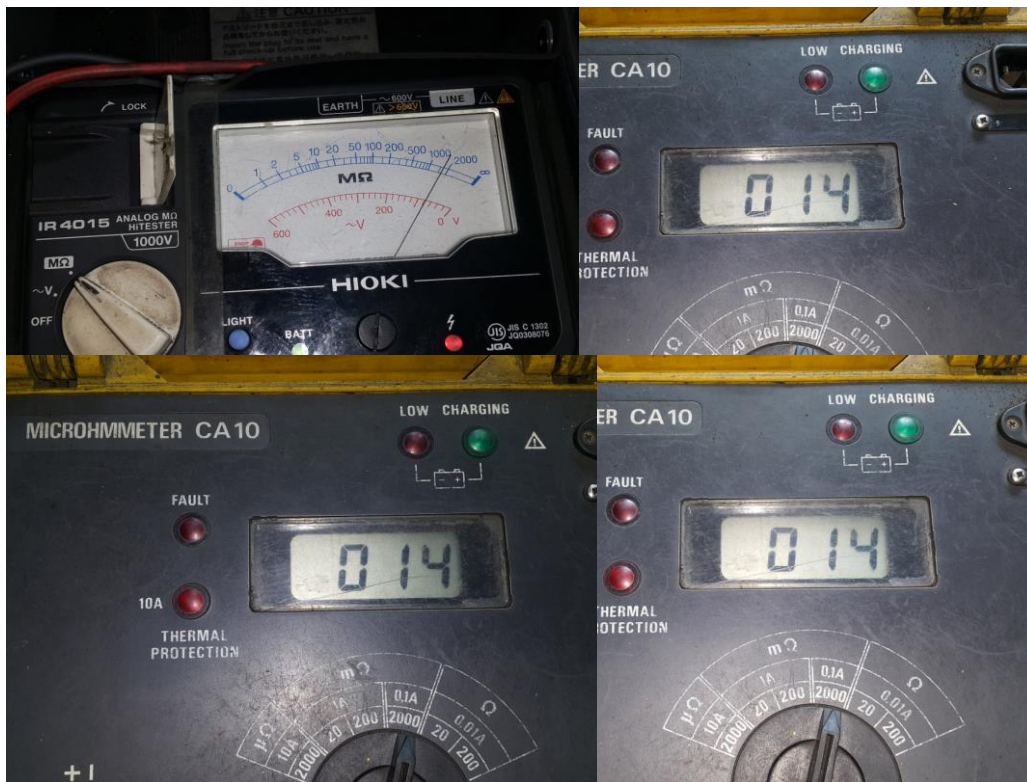
출고검사

절연저항 & △시 각 상별 권선저항

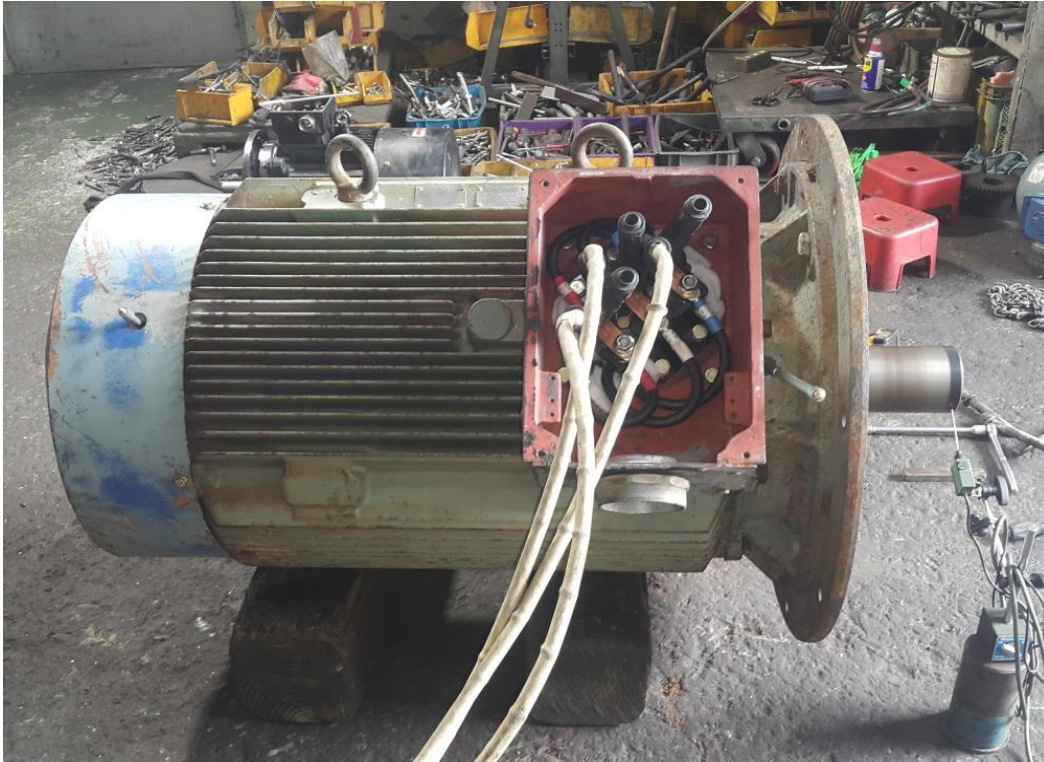
출고검사

시운전 TEST실시

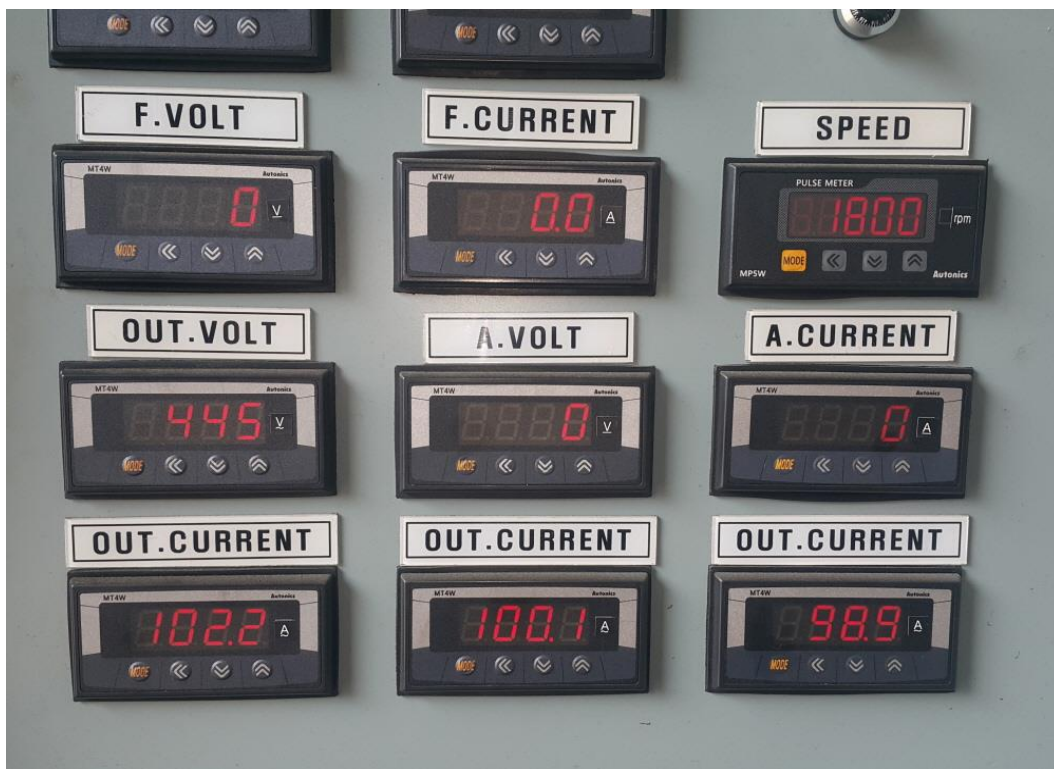
출고검사

시운전 TEST실시 △시 운전 CURRENT
