작업공정사진철

공사명: SUBMERSIBLE PUMP MOTOR REWINDING

규격: 수중PUMP MOTOR 90KW 4P

REPAIR 내역: 분해 조립 및 조립부품 불순물 CLEANSING
INSULATING VARNISH DIPPING DRYING
STATOR권선 REWINDING
BALANCING 및 UNBALANCE교정
고압력 MECHANICAL SEAL교환
OIL 및 BEARING 교환
입 출고검사 시운전 TEST 및 COLOR PAINTING

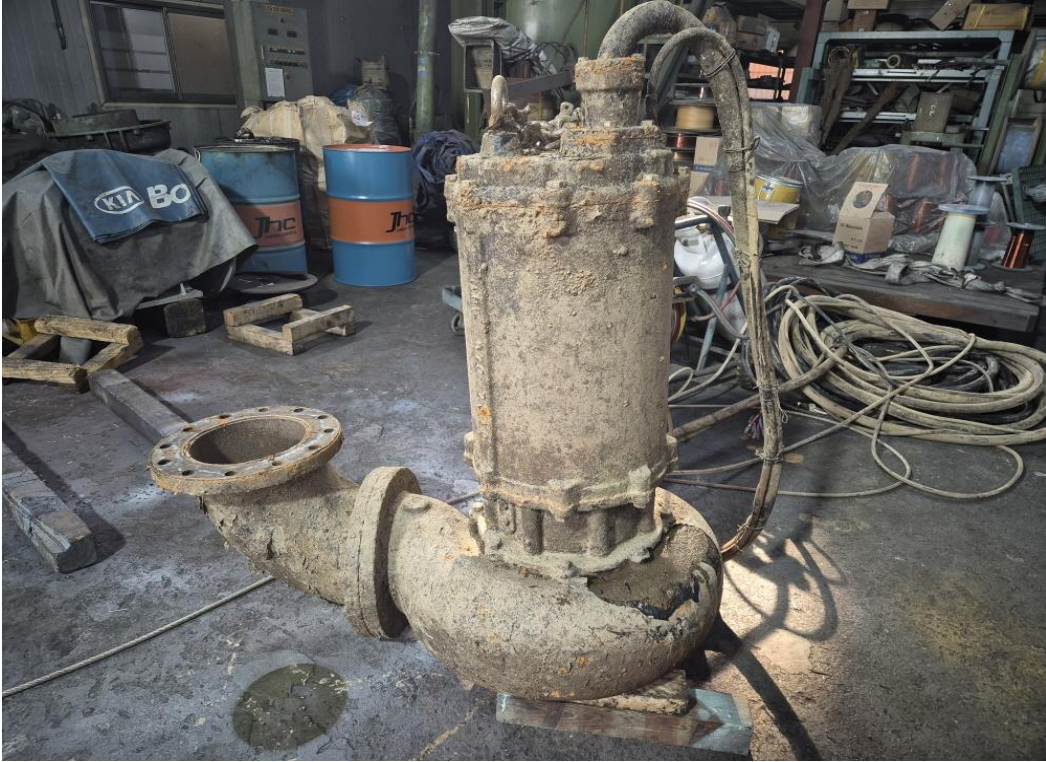
Ass'y

분해 전

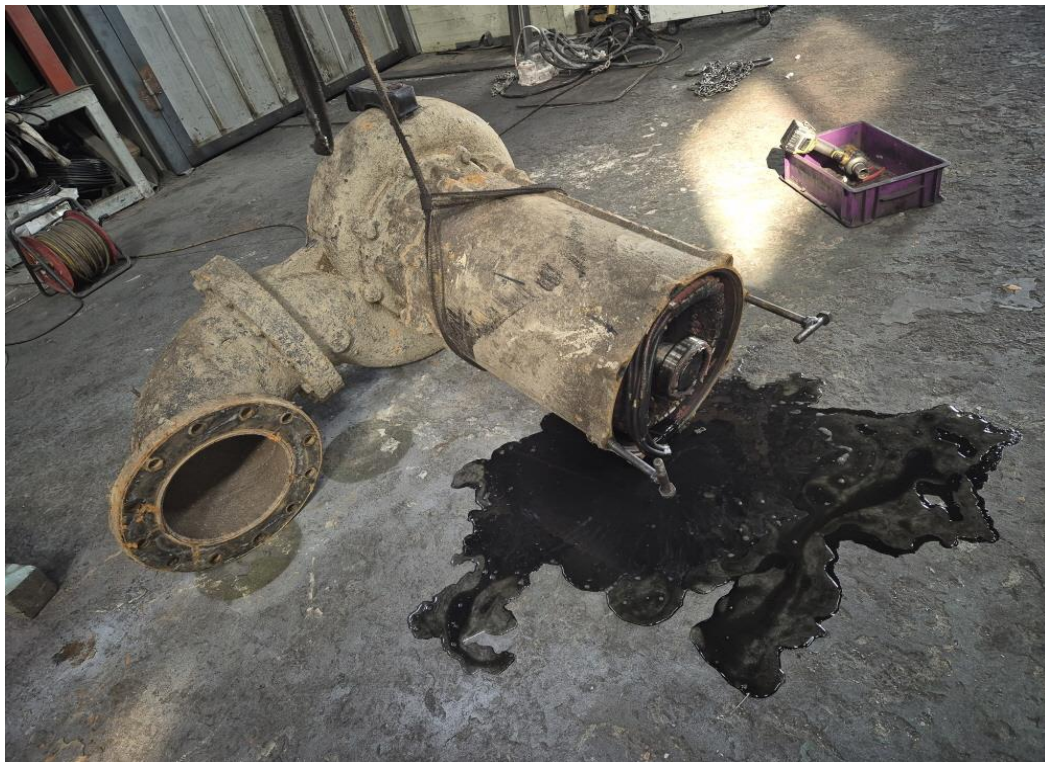
Ass'y

분해 실시

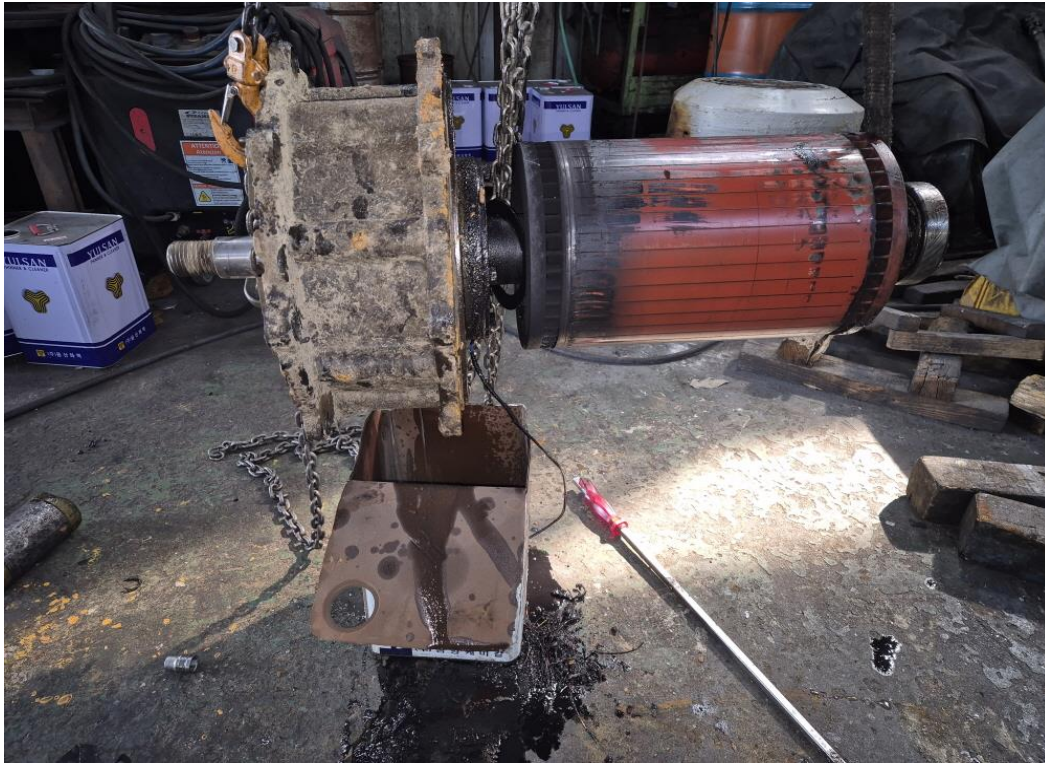
Ass'y

분해 실시

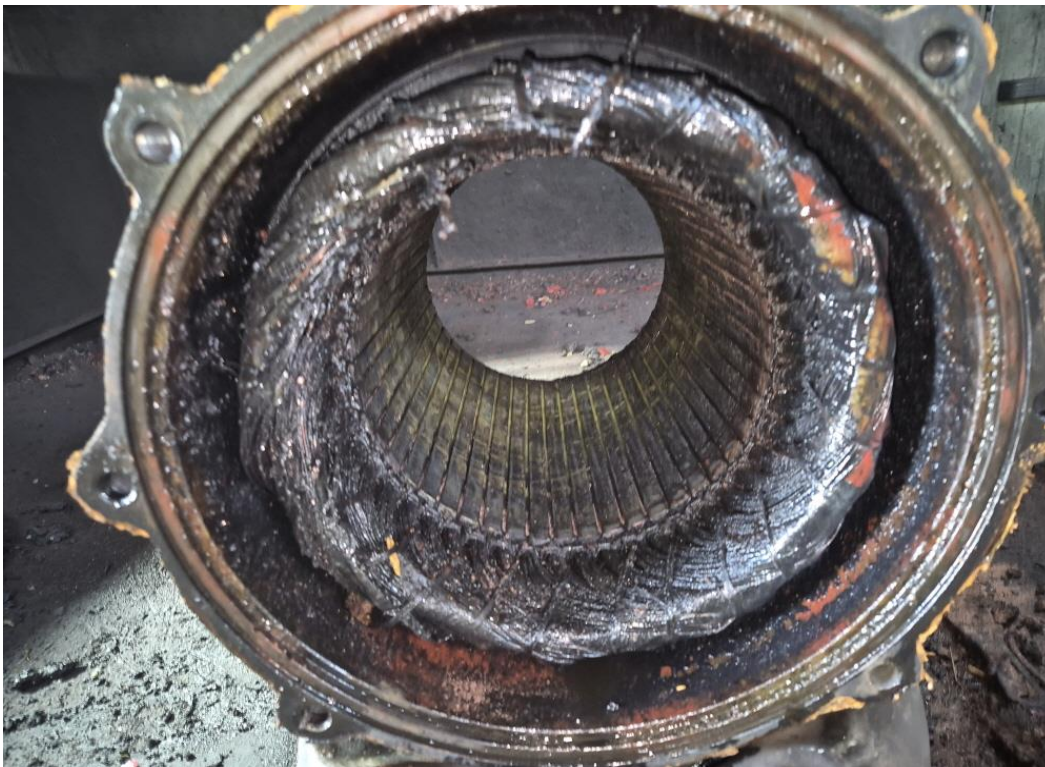
STATOR권체

물 유입으로 절연파괴 현상

재 권선 실시

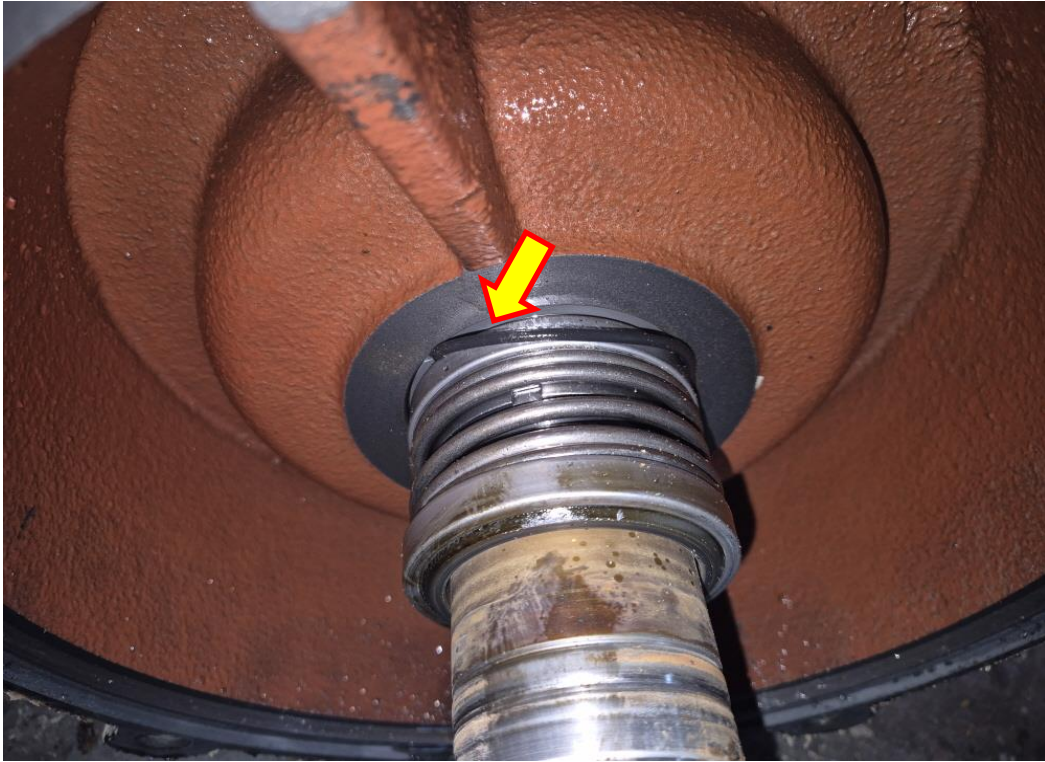
부하측

MECHANICAL SEAL 이상

고압력 MECHANICAL SEAL로 CHANGE 및 OIL CHARGING 조립실시

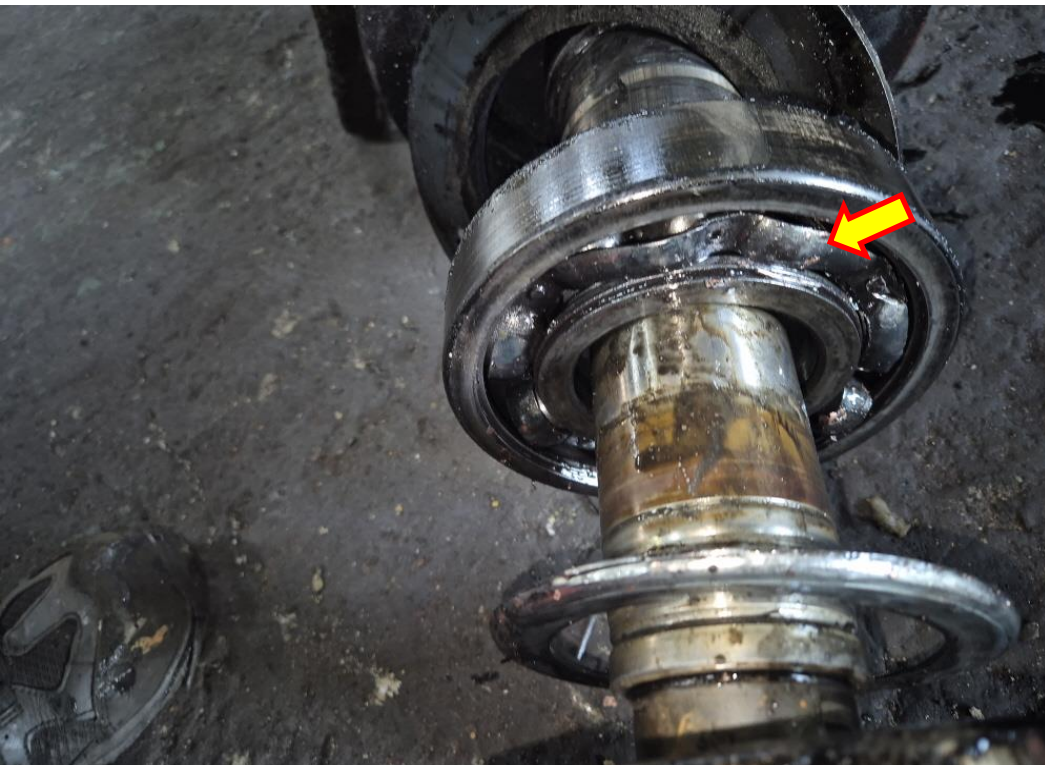
부하측

BEARING과손

BEARING 예열 삽입 및 GREASE CHARGING 조립실시

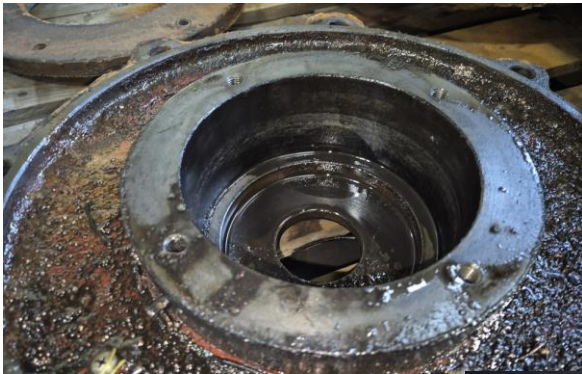
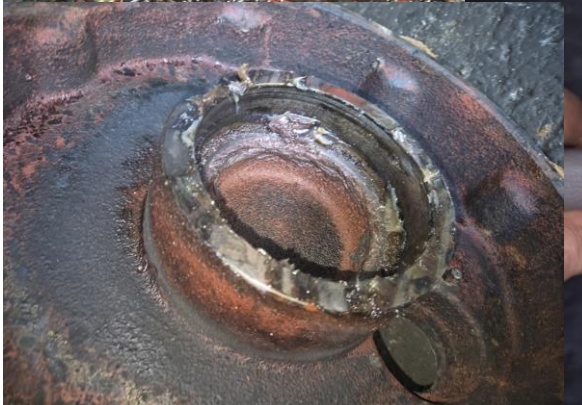
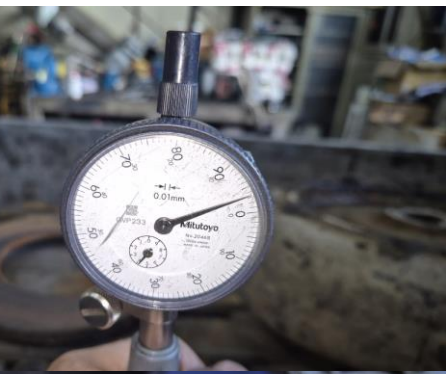
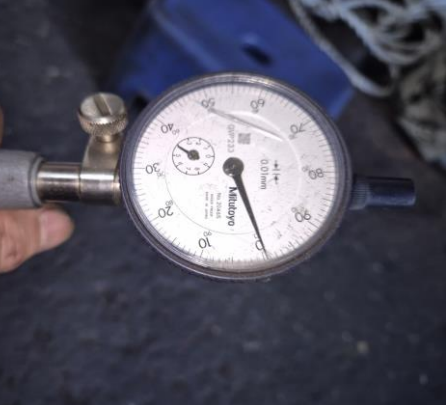
부하측	양측 HOUSING검사 1~3/100으로 재 사용	
작업공정	수중 PUMP MOTOR 90KW 4P 입고검사

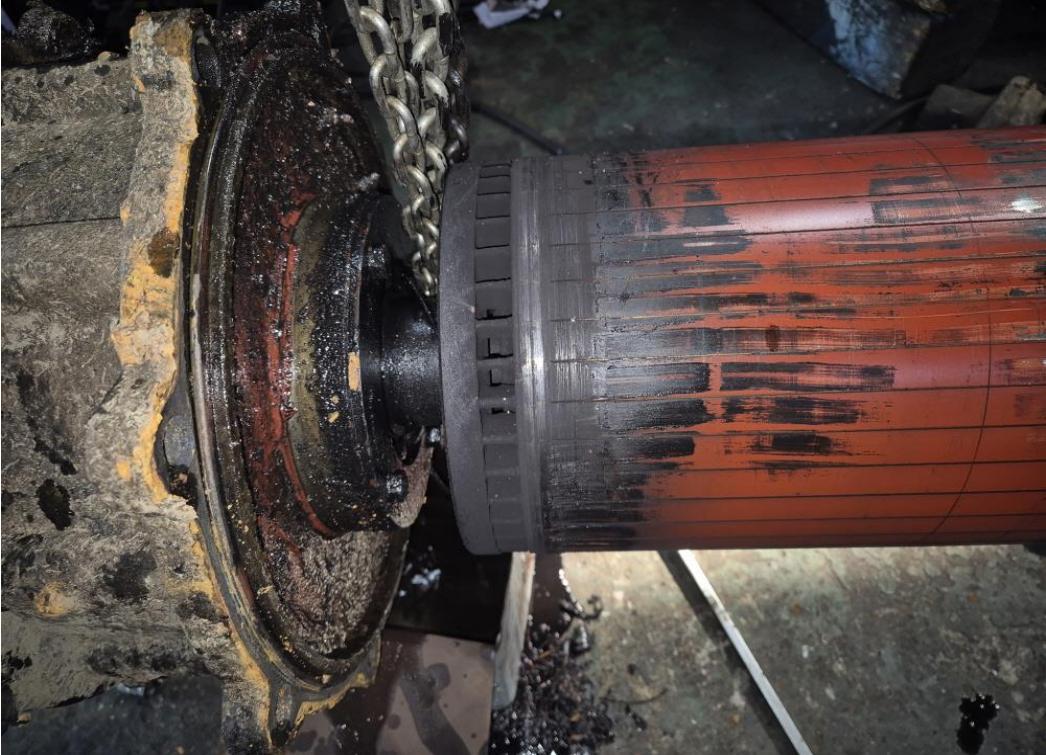
부하측	물 유입으로 절연파괴 및 BEARING파손으로 마찰소손 됨

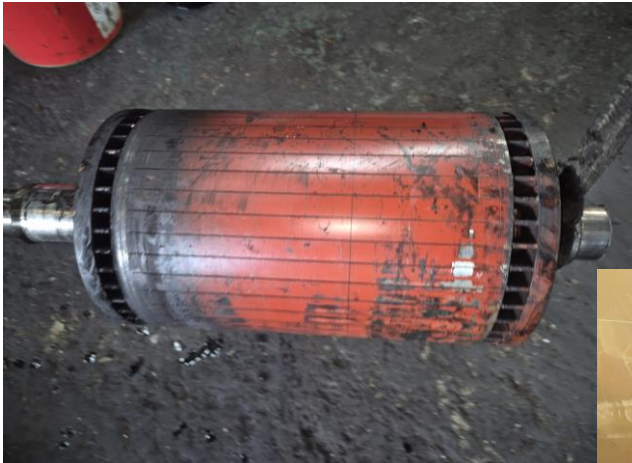
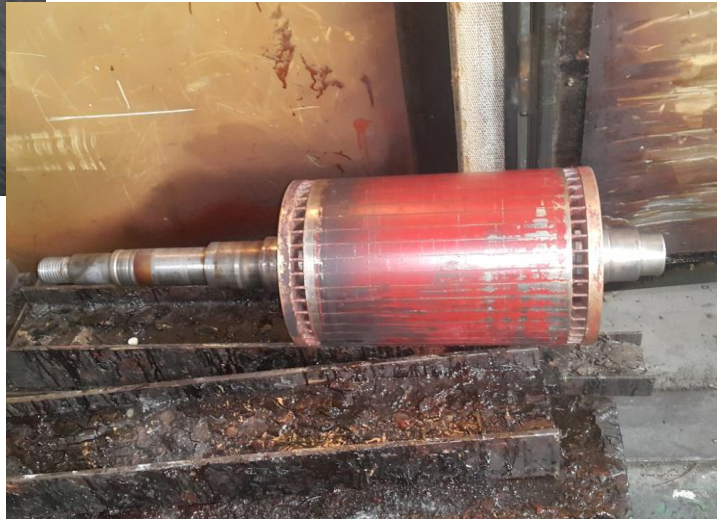
ROTOR

세척 건조 실시

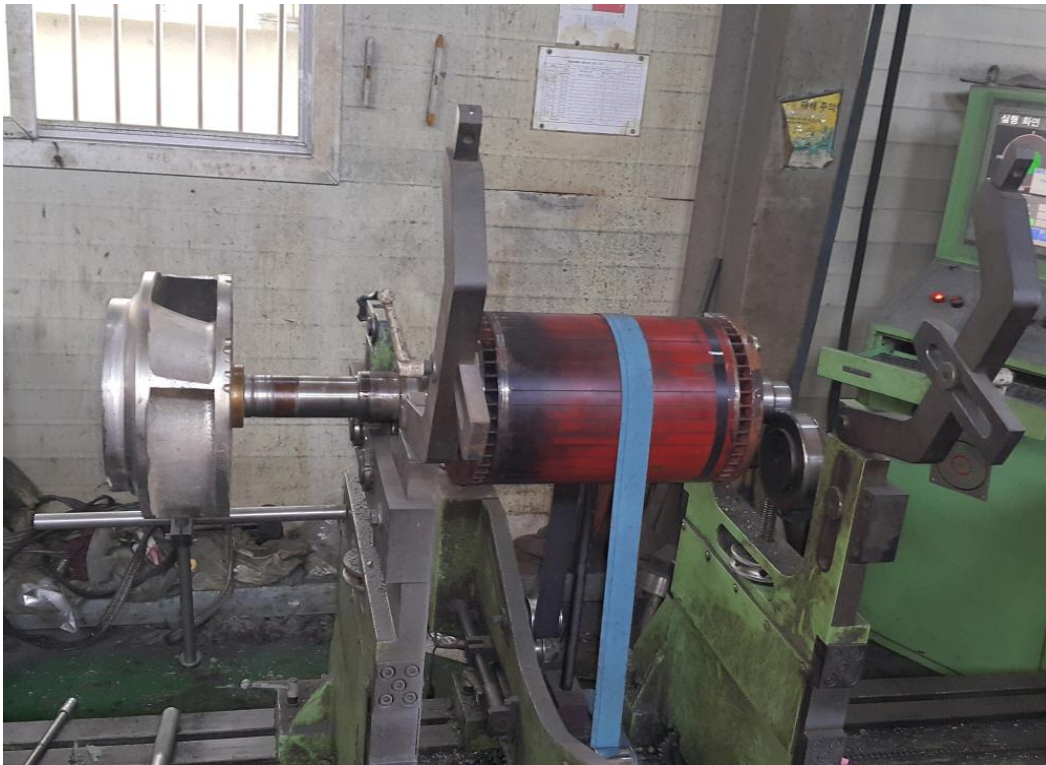
ROTOR

BALANCING 실시

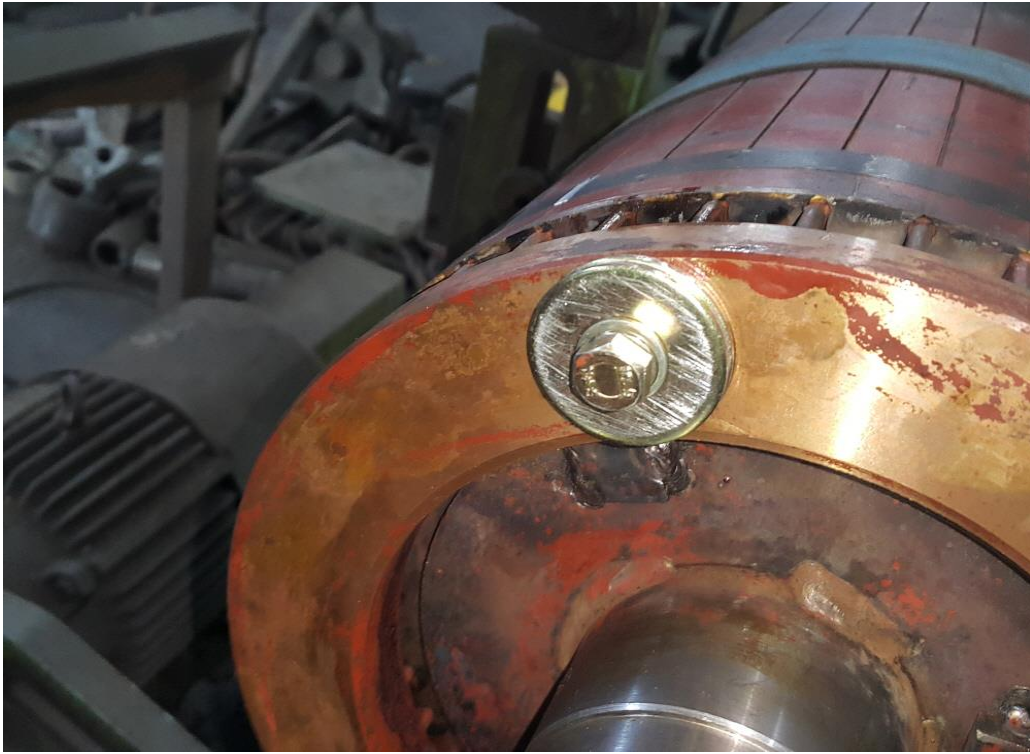
ROTOR

교정된 UNBALACE REPORT

PLANE1	PLANE2
UNBALANCE	57.9 gr	12.2 gr
ANGLE	22 deg	44 deg
RESULT	REJECT	ACCEPT

PLANE1	PLANE2
UNBALANCE	18.9 gr	8.9 gr
ANGLE	318 deg	349 deg
RESULT	ACCEPT	ACCEPT

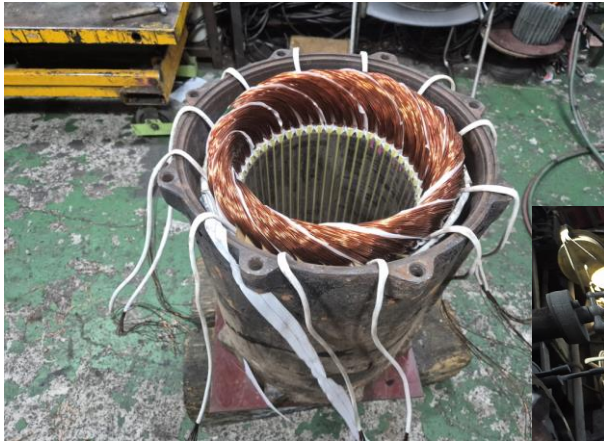
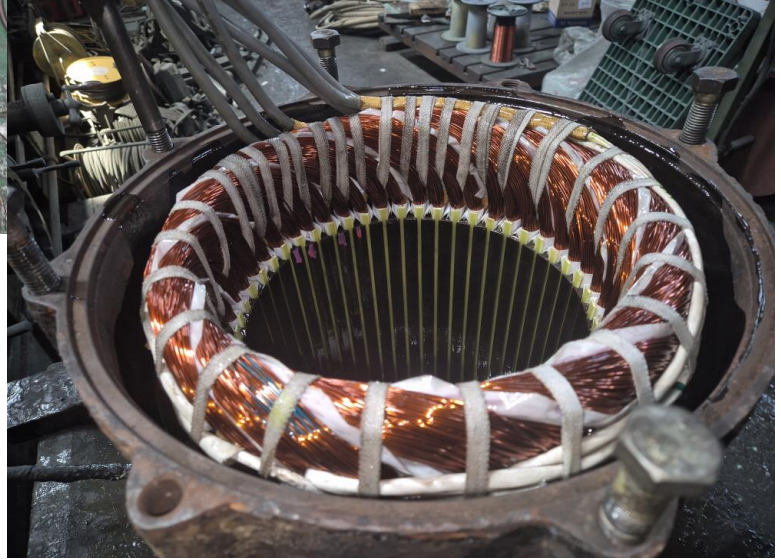
STATOR권체

재 권선 후 결선 작업

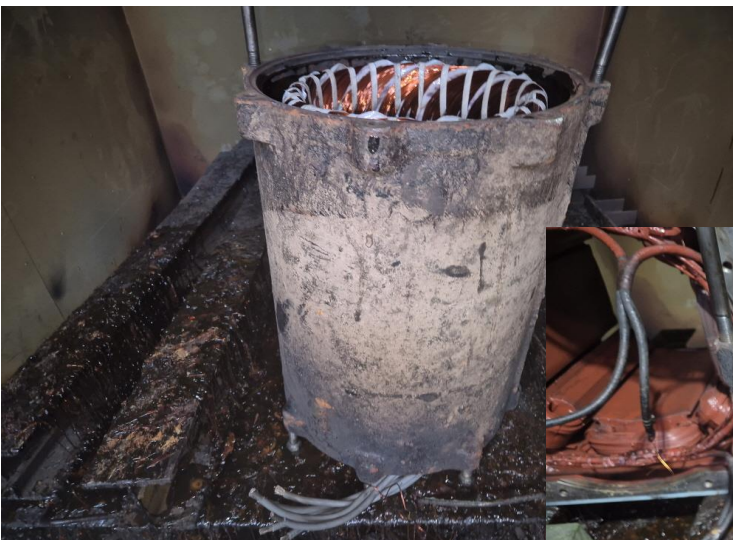
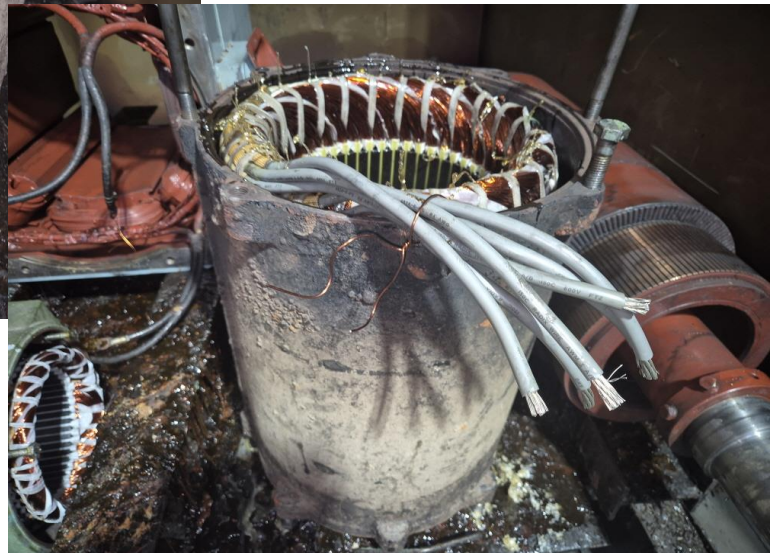
STATOR권체

1,2차 INSULATING VARNISH DIPPING DRYING 실시

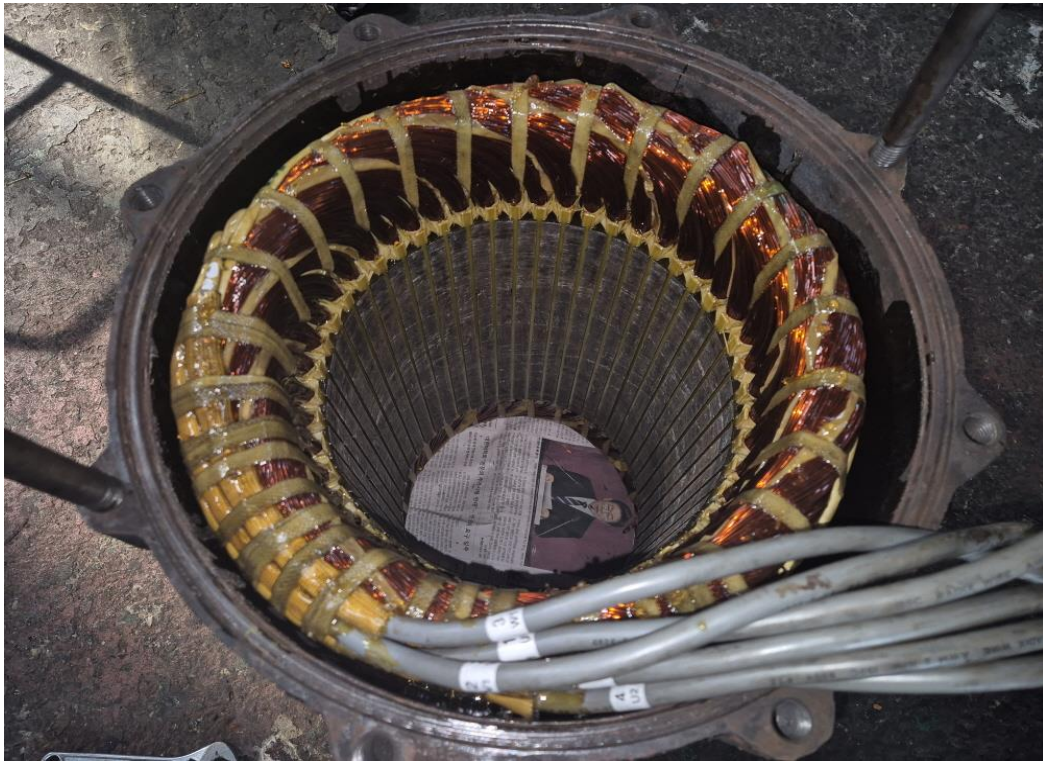
STATOR권체

절연건조 실시 후

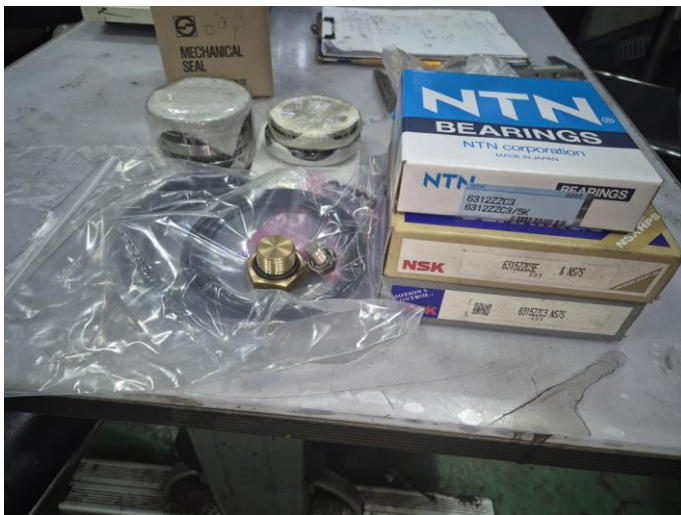
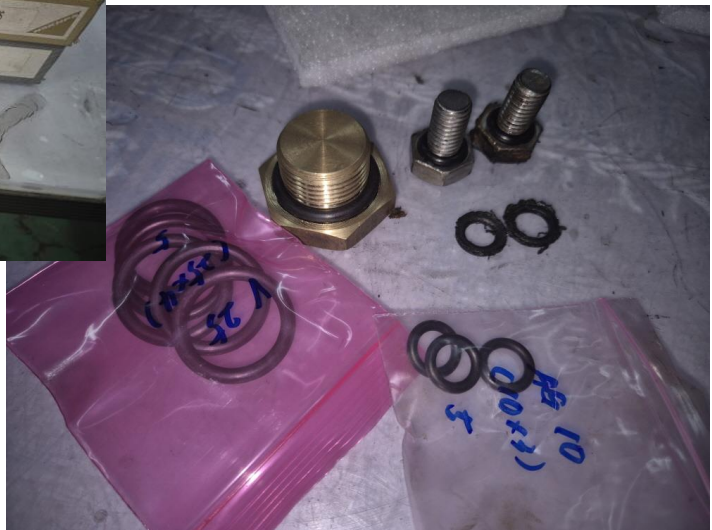
소모부품

MECHANICAL SEAL류 & BEARING

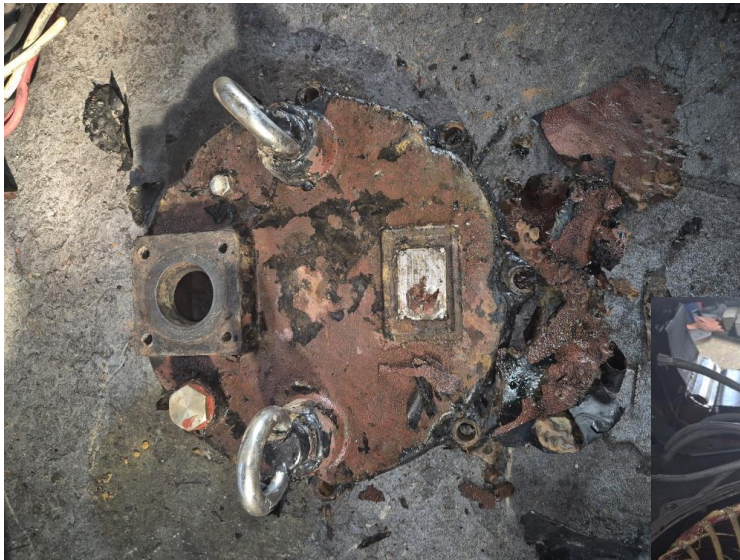
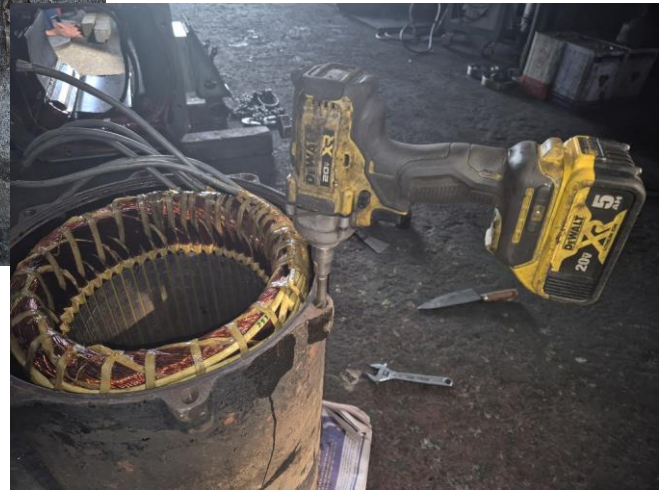
조립실시

녹제거 및 BOLT HOLE보수

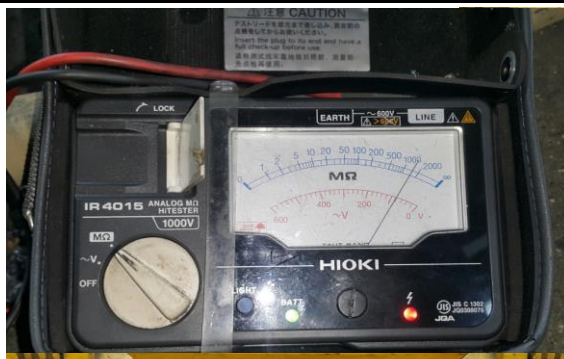
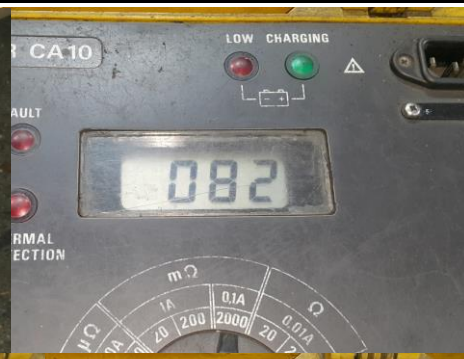
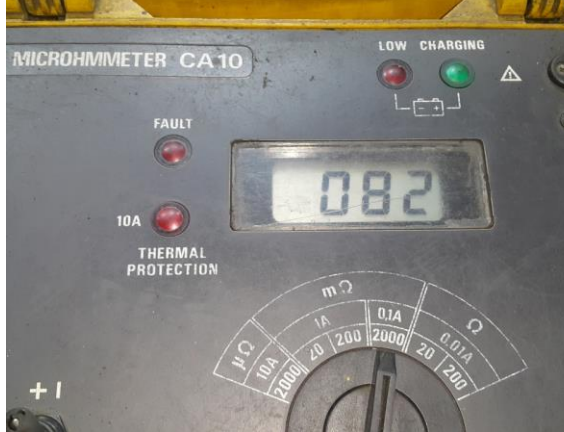
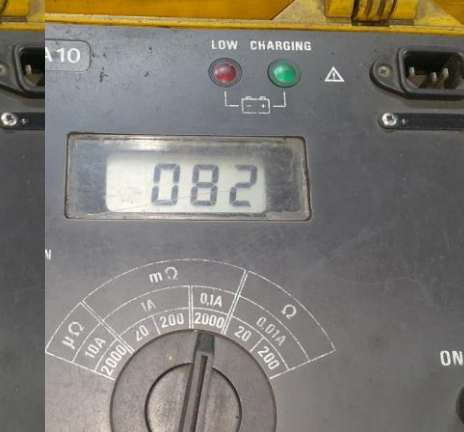
출고검사

절연저항 & 각상 Δ시 권선저항

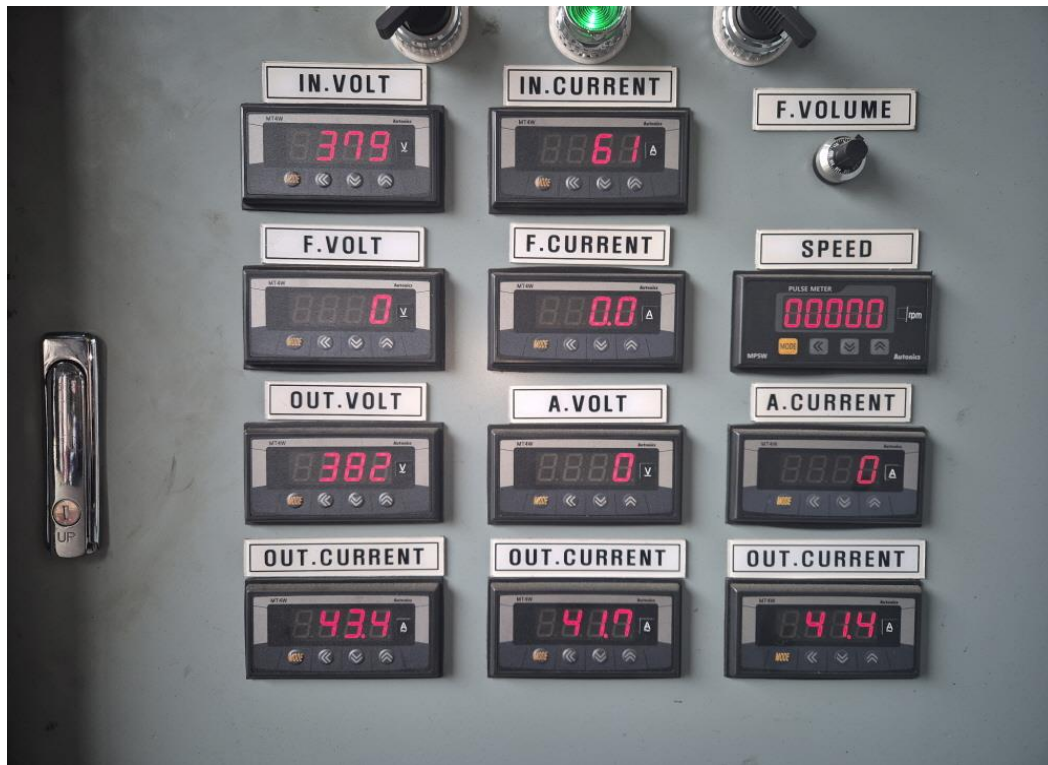
출고검사

시운전 TEST △운전 CURRENT

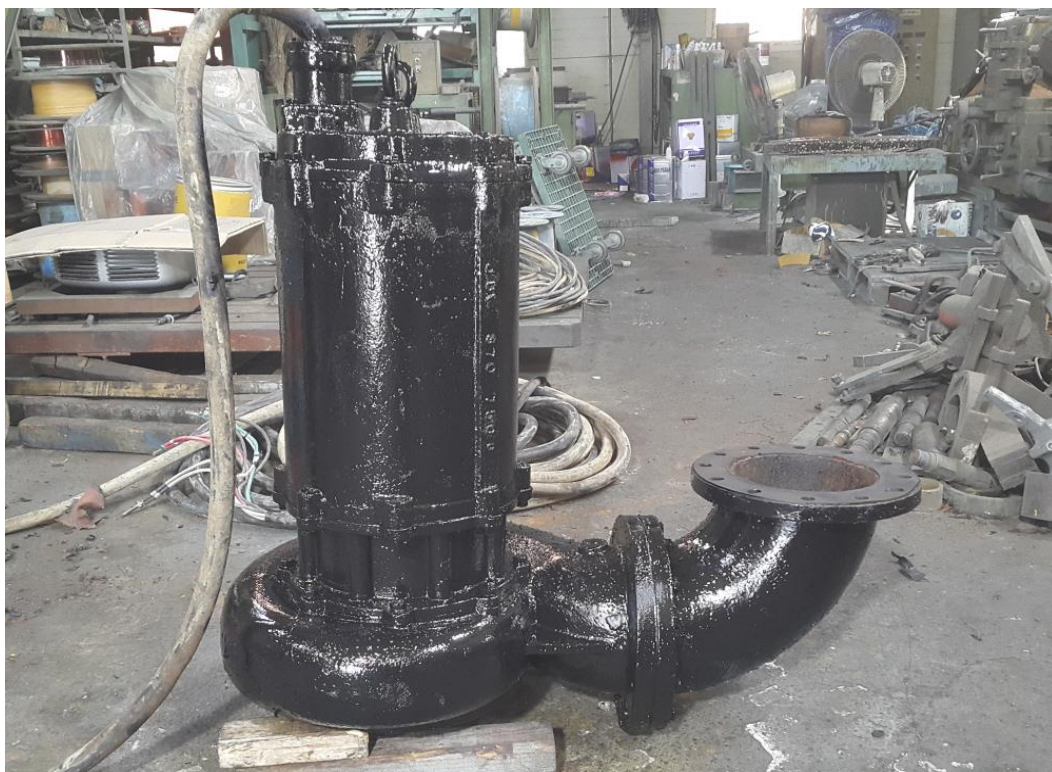
Ass'y

COLOR PAINTING
