# 작업공정사진철

공사명: SPINDLE MOTOR OVERHAUL

규격: AC 100KW 2000~4000RPM

REPAIR 내역: 분해 및 불순물 CLEANSING DRYING  
INSULATING VARNISH DIPPING DRYING  
양측 HOUSING METALLIZING 연마  
주축모터 & FAN BEARING교환  
입 출고검사 시운전 TEST

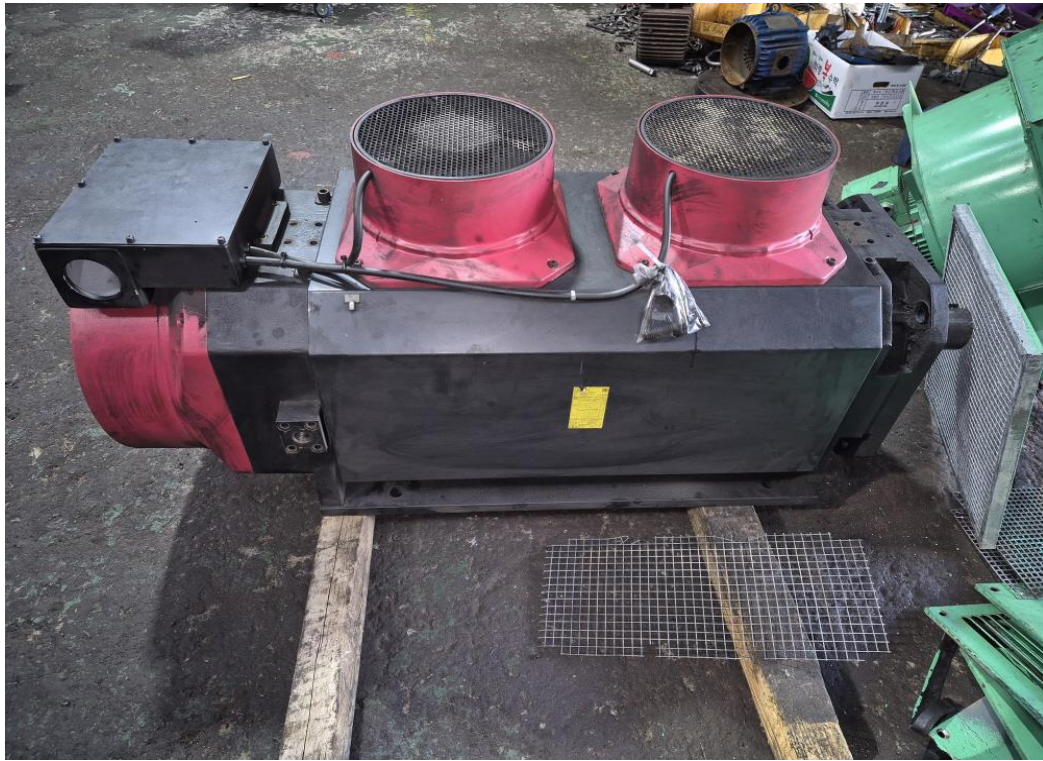
Ass'y

분해 실시

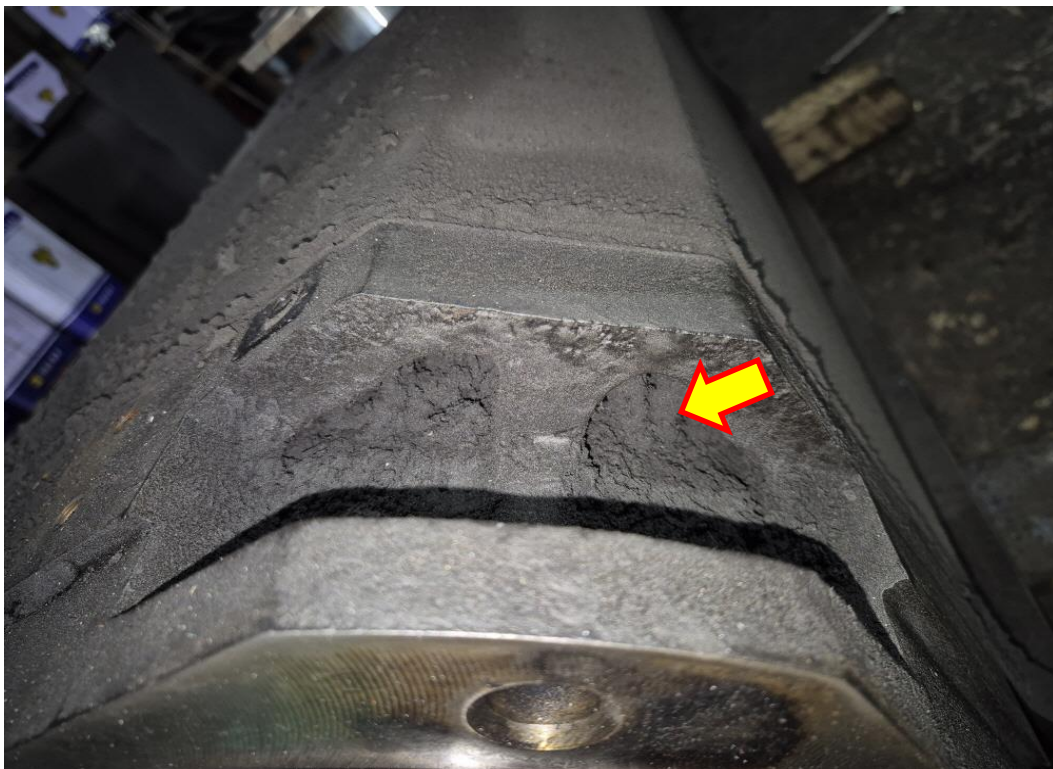
냉각구

흡입구 막힘

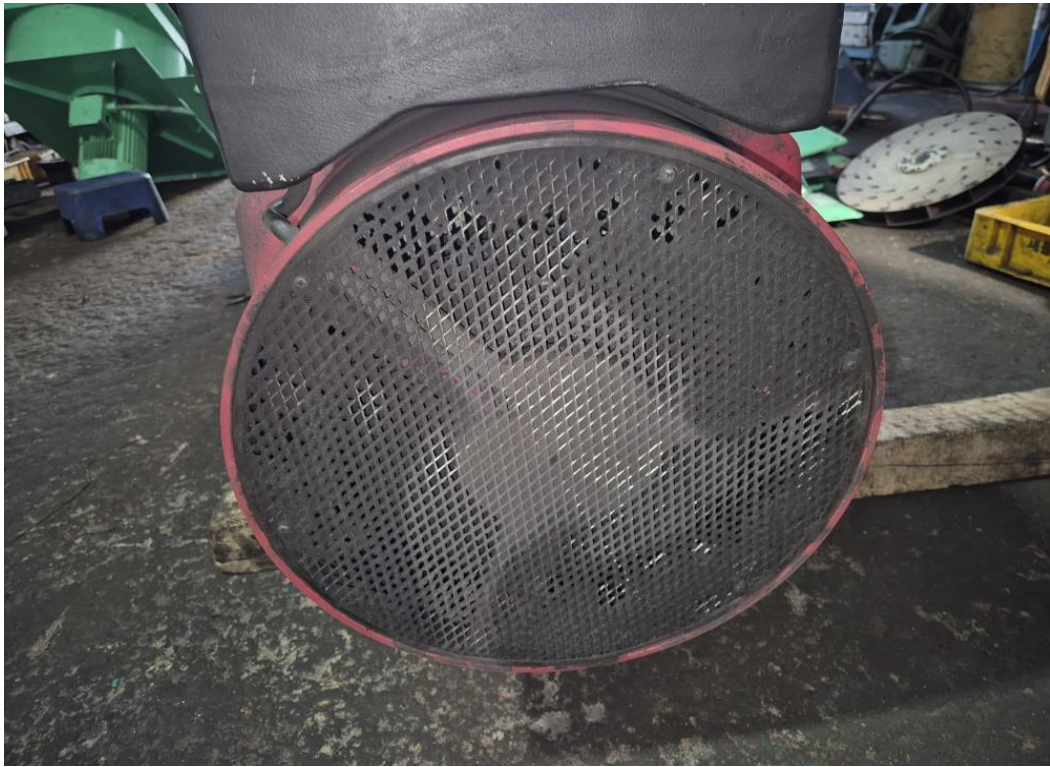
냉각 FAN

토출구 막힘

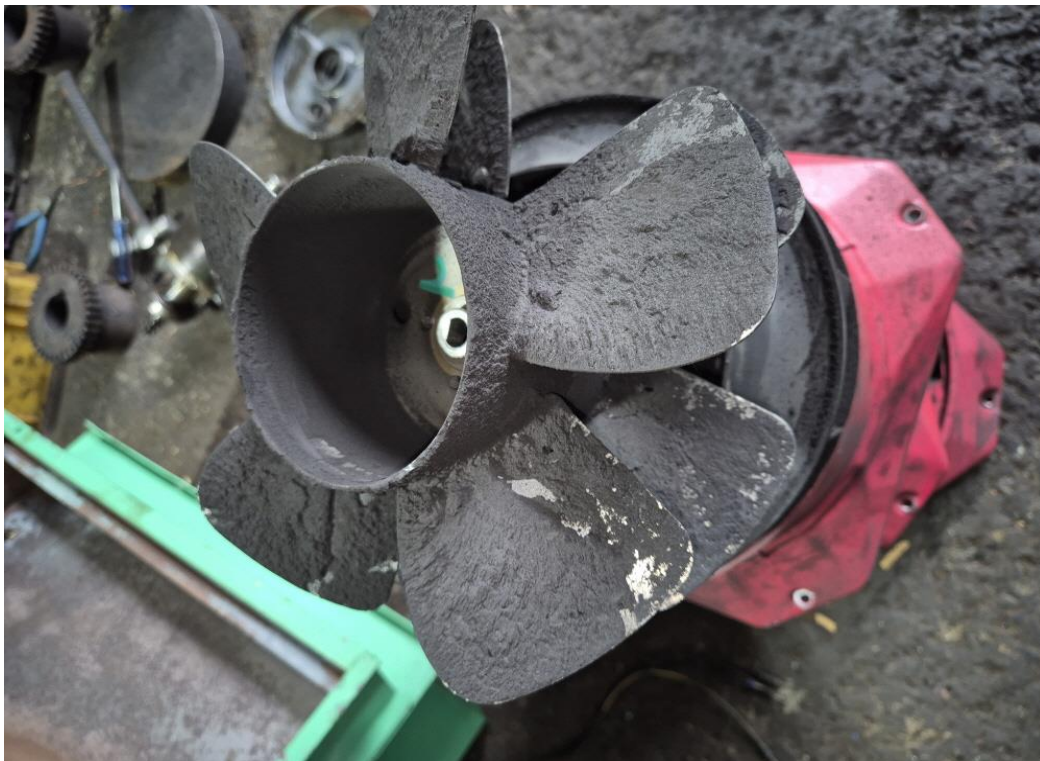
냉각 FAN

분해 실시 분진 고착

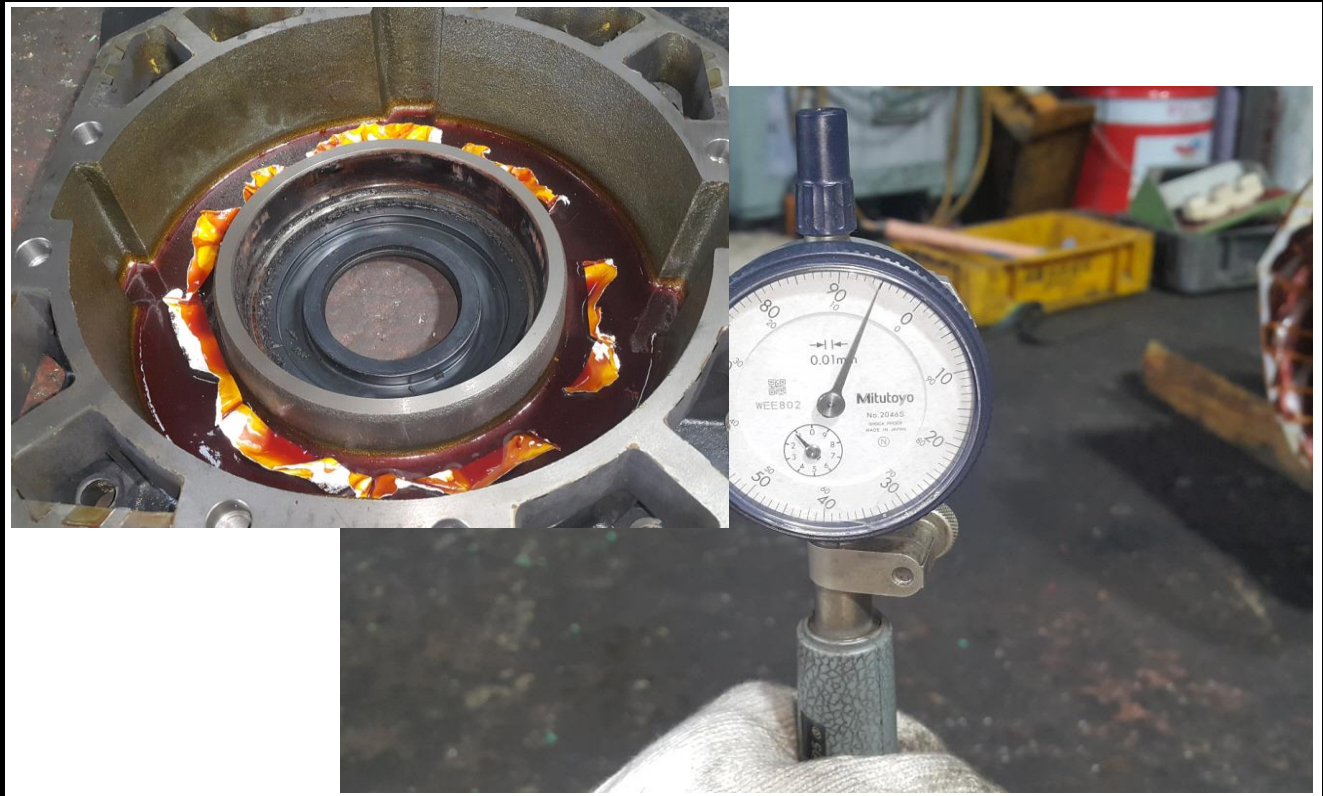
BRACKET	부하측 HOUSING 측정치 5/100로 불량
작업공정	VECTOR MOTOR 입고검사

부하측 HOUSING METALLIZING 연마 후 검사 0/100

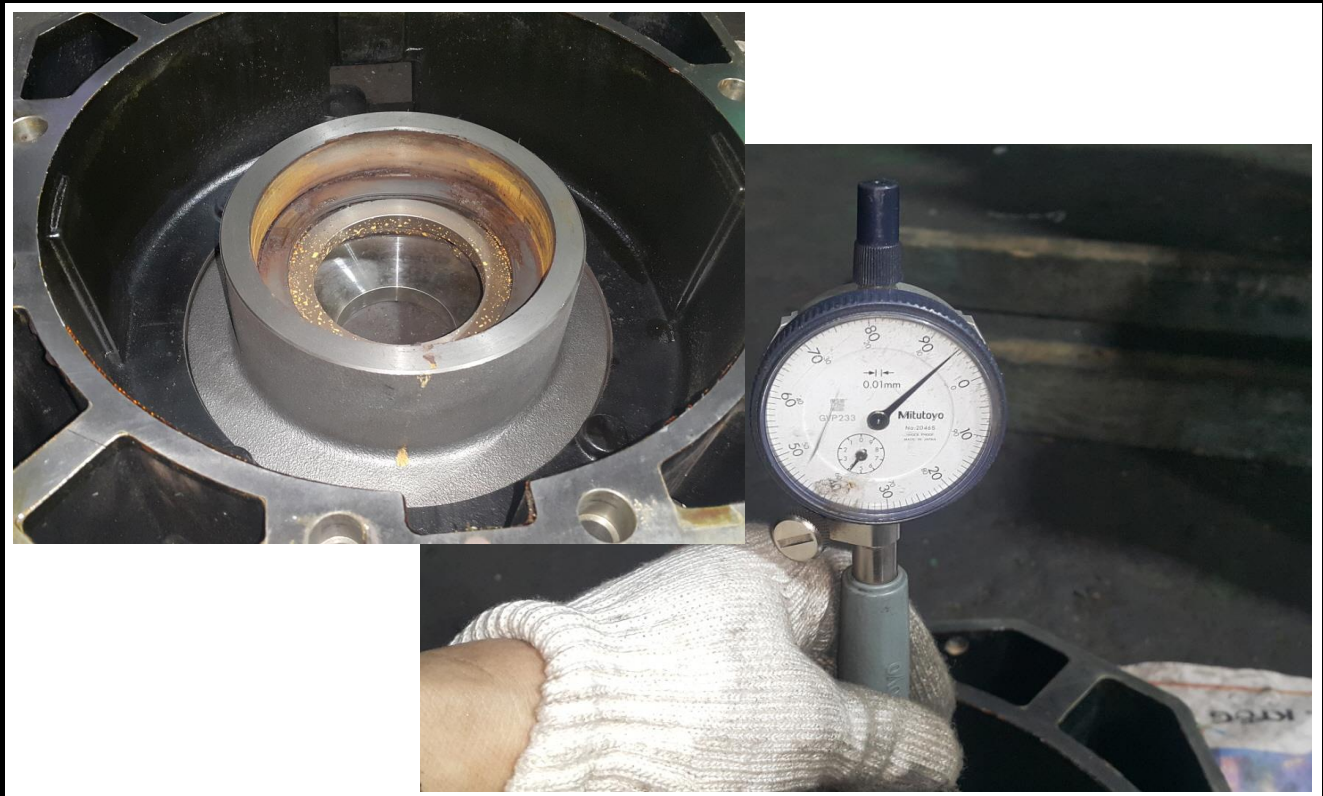
BRACKET	반 부하측 HOUSING 측정치 5.5/100로 불량

BRACKET	반 부하측 HOUSING METALLIZING 연마 후 검사 0/100
작업공정	VECTOR MOTOR OVERHAUL

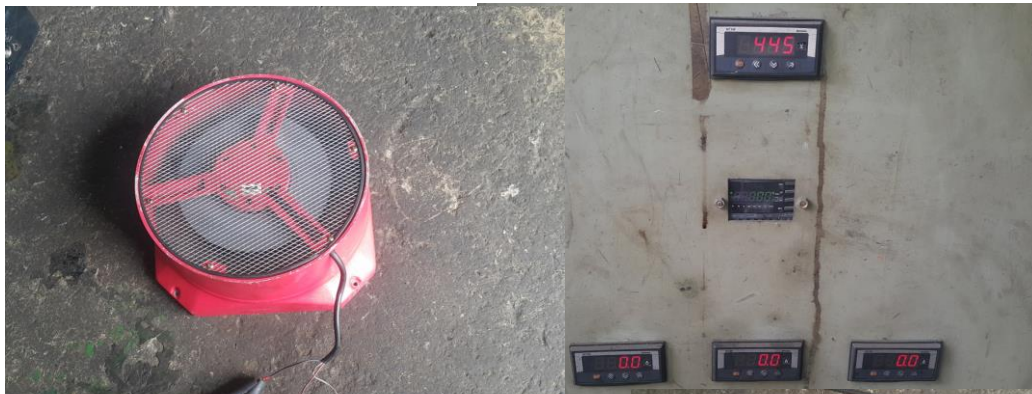
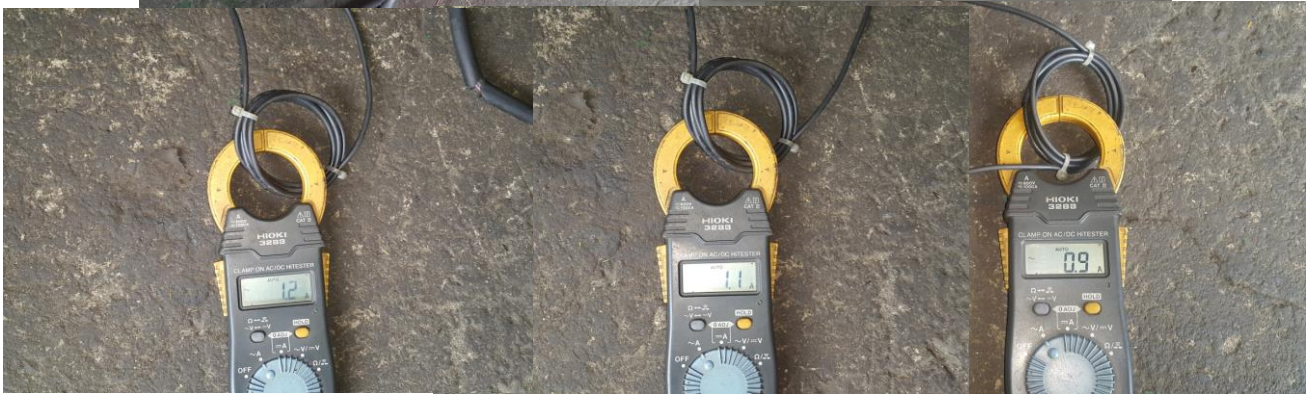
냉각 FAN

3대 시운전 TEST 실시 운전 CURRENT 5회 감음

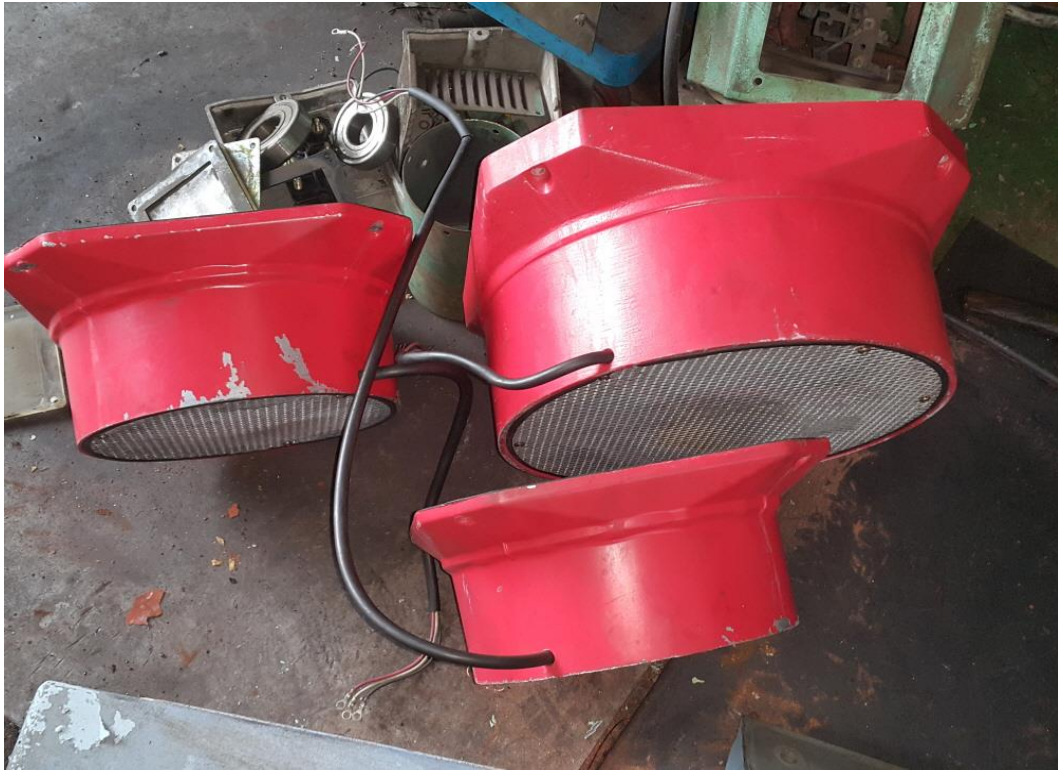
냉각 FAN

출고검사 후

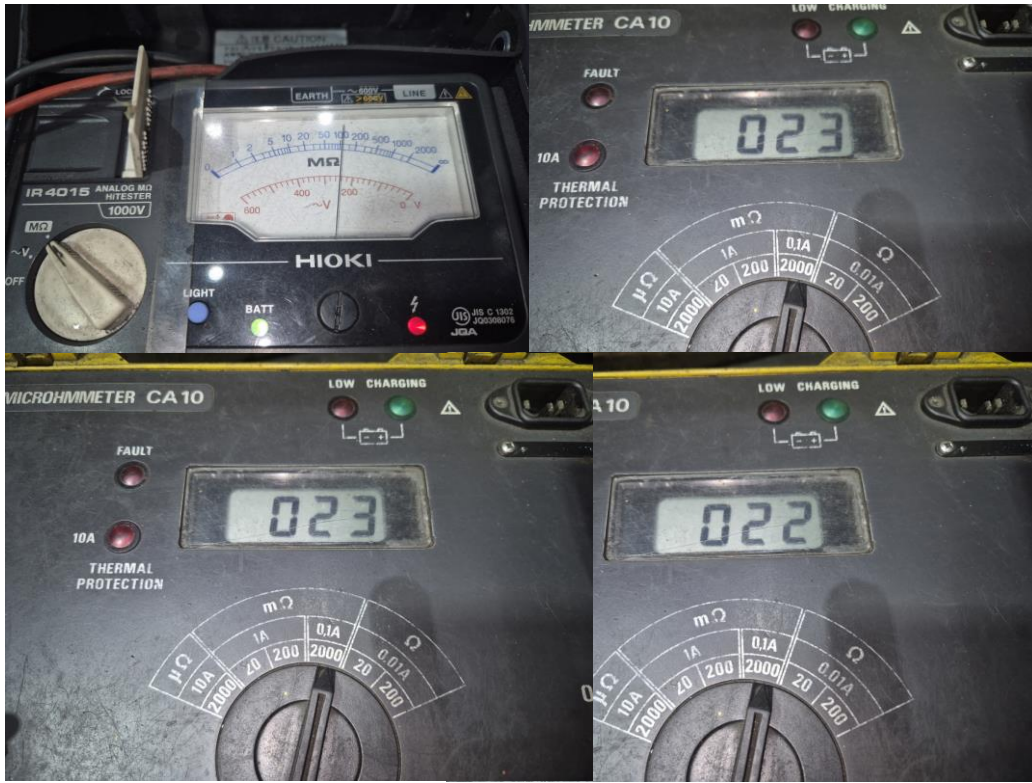
출고검사

절연저항 & △일때 각상별 권선저항

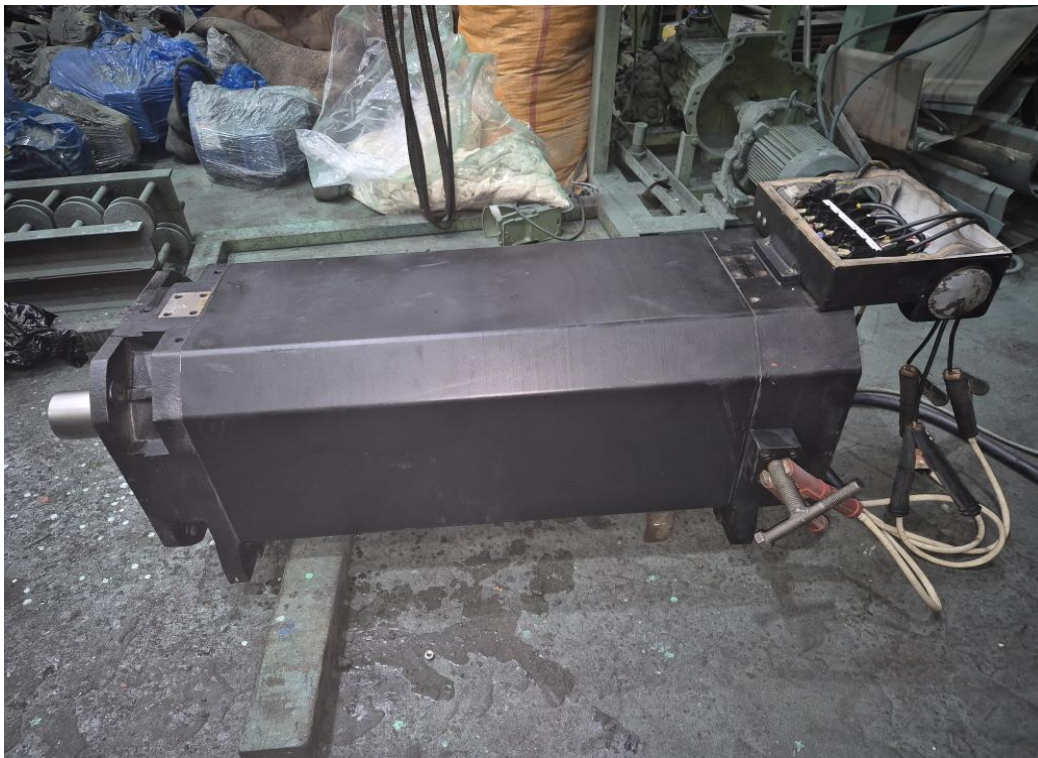
출고검사

시운전 TEST 실시

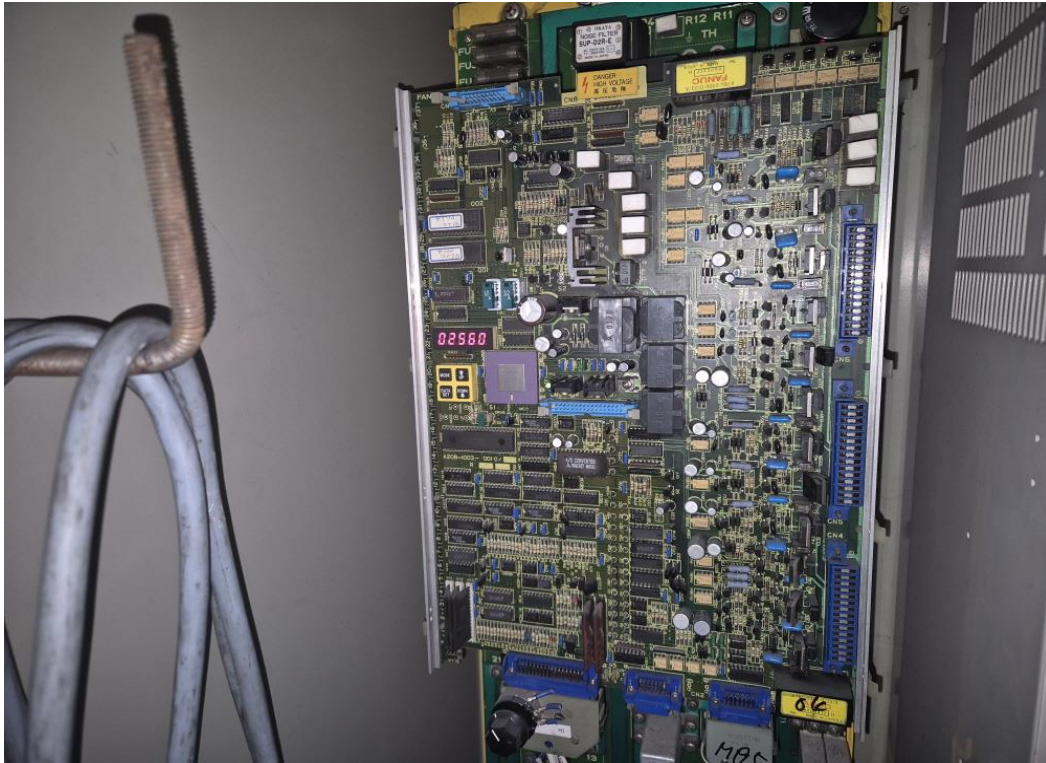
출고검사

시운전 TEST 실시 운전 SPEED

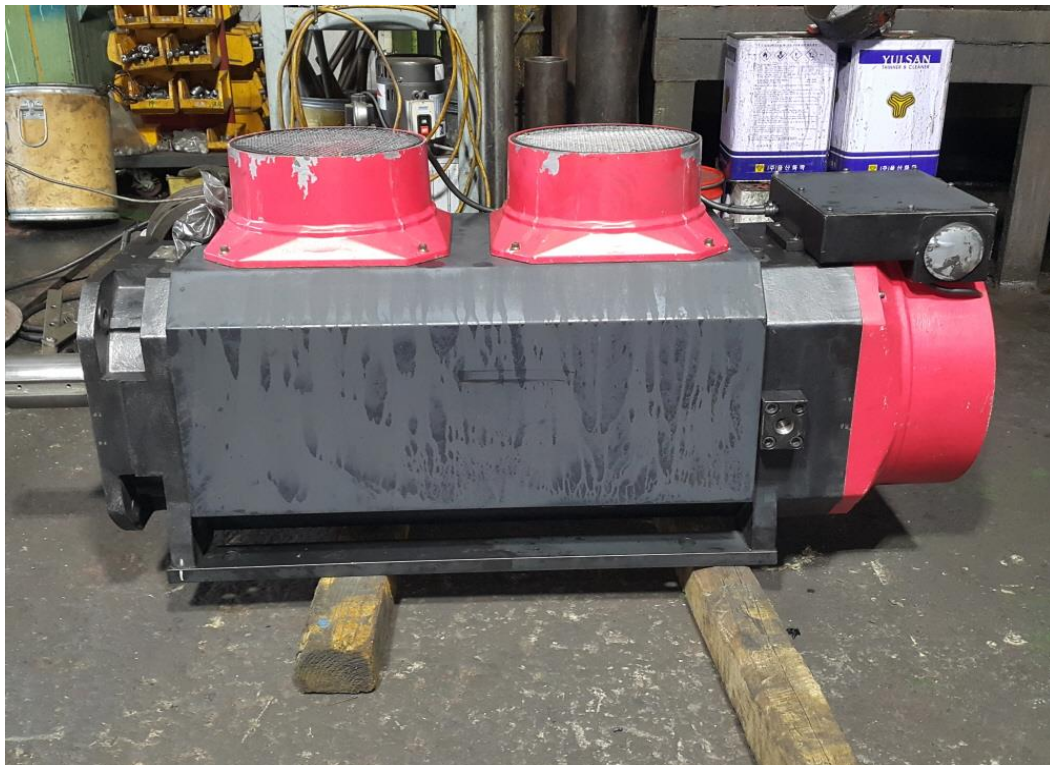
Ass'y

출고검사 후
