작업 공정 사진

고객명: (주)
공사명: 압축식냉동기 1번 MOTOR보수의 건

규격: 냉동기 COMPRESSOR 440V 288KW 2P

REPAIR 내역: 분해 조립 및 조립부품 불순물 CLEANSING
STATOR REWINDING
INSULATING VARNISH DIPPING DRYING
BEARING 교환
입 출고검사 시운전 TEST 및 COLOR PAINTING

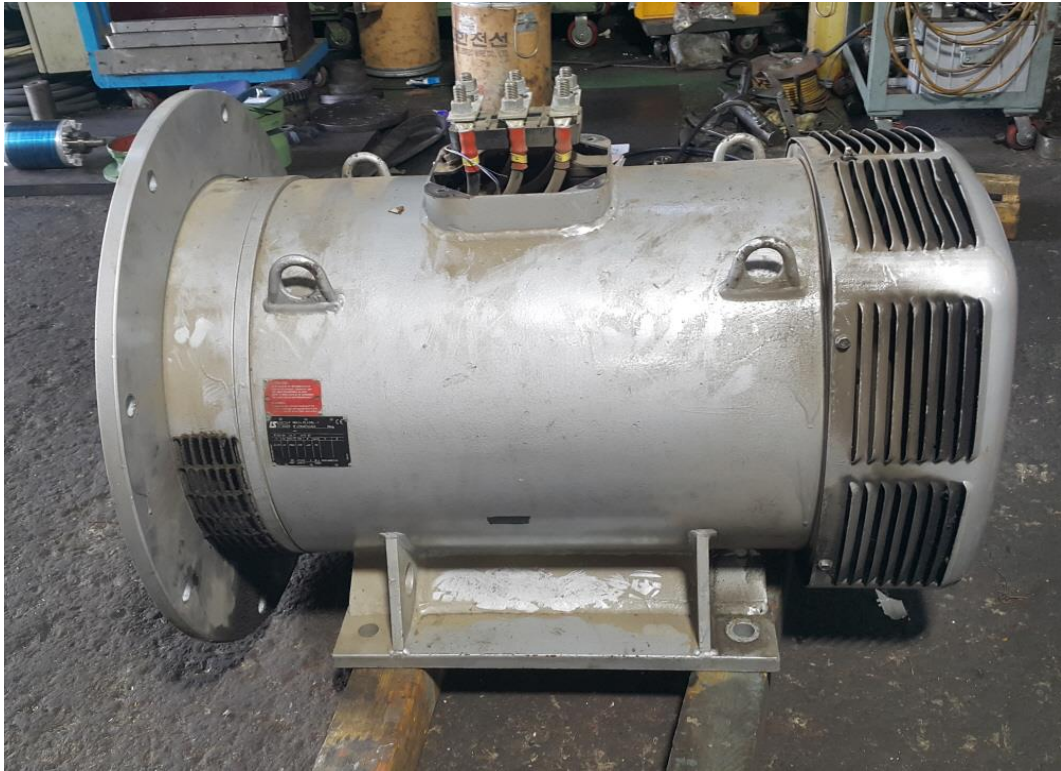
Ass'y	분해 전
작업공정	AC MOTOR 288KW 2P 입고검사

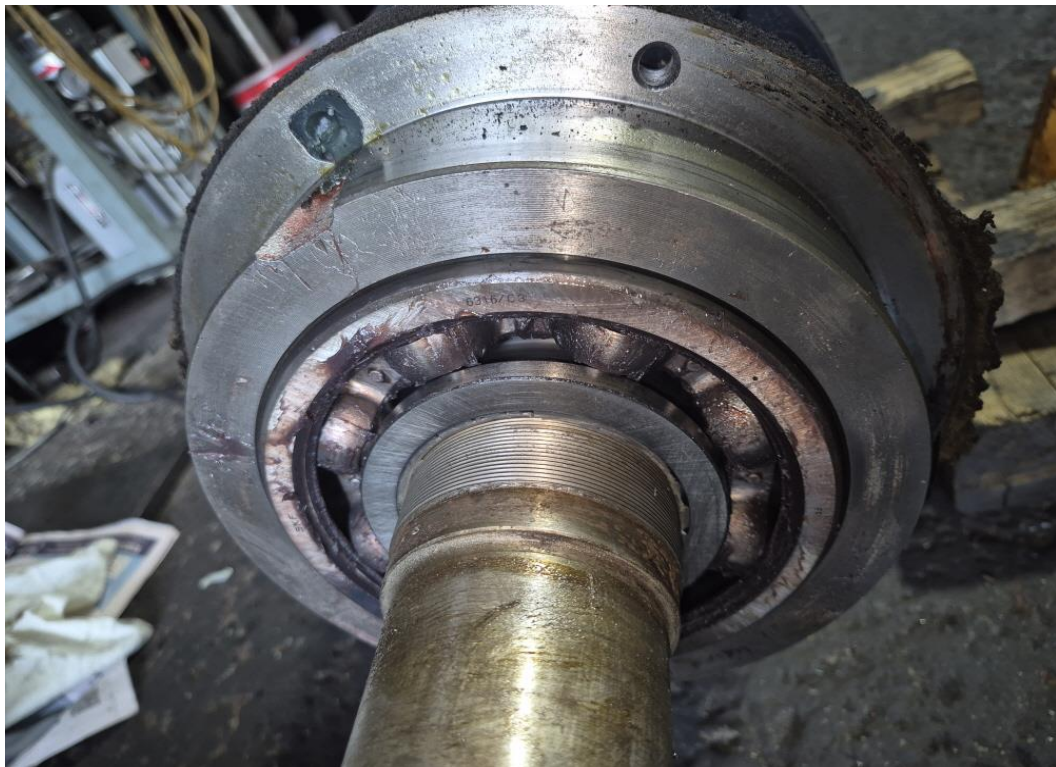
분해 실시	GREASE CHARGING 주기가 너무 긴 것으로 보임
-------	---------------------------------

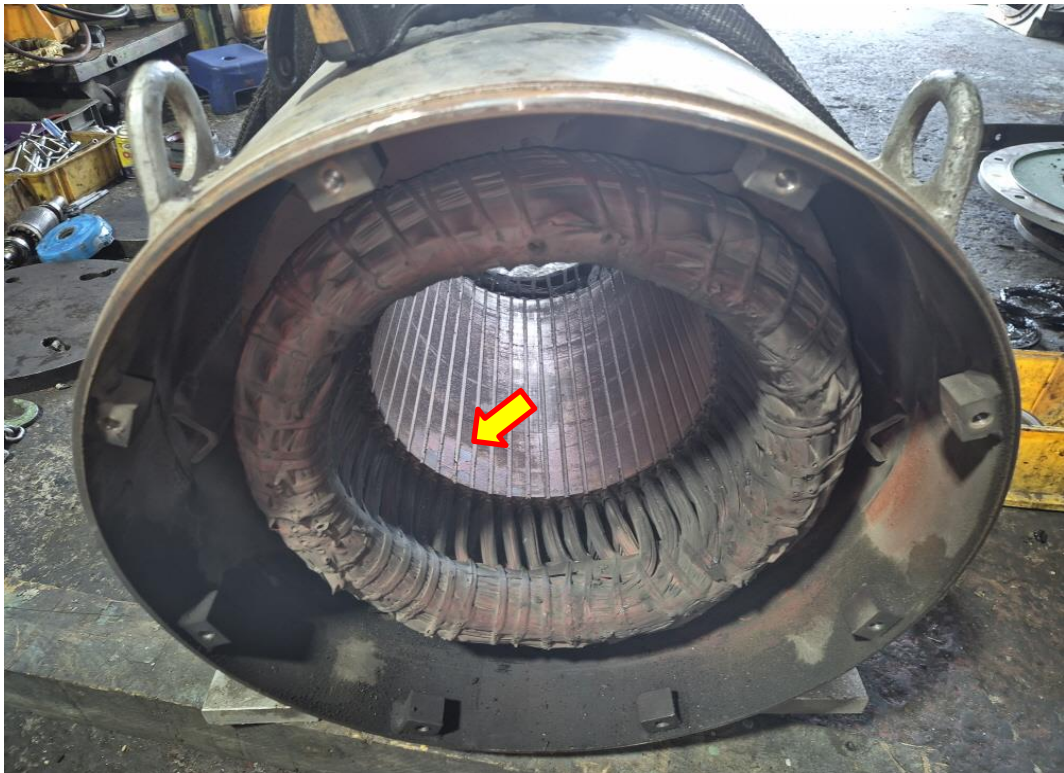
STATOR 권체

ROTOR와의 마찰 있음

BEARING이나 ALIGNMENT의 문제가 아니었을까 짐작됨

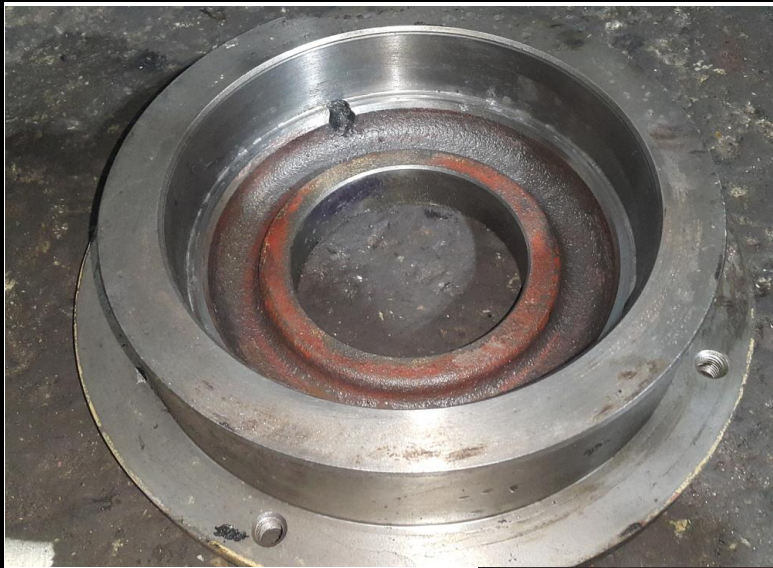
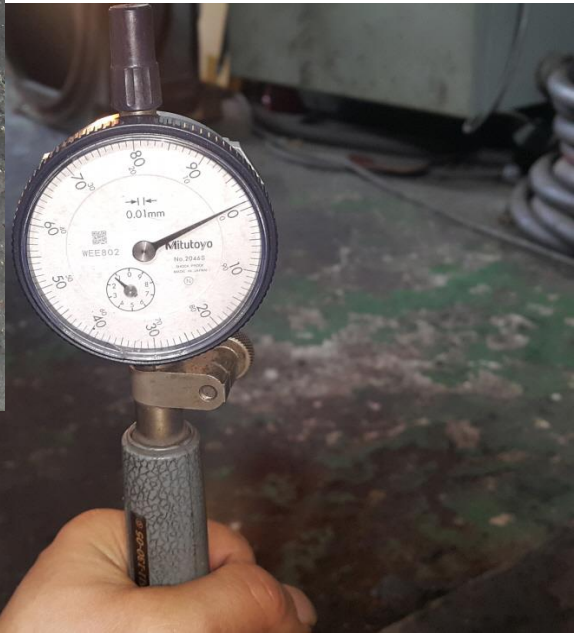
BRACKET	부하측 HOUSING검사 측정치 1/100로 양호
---------	-----------------------------

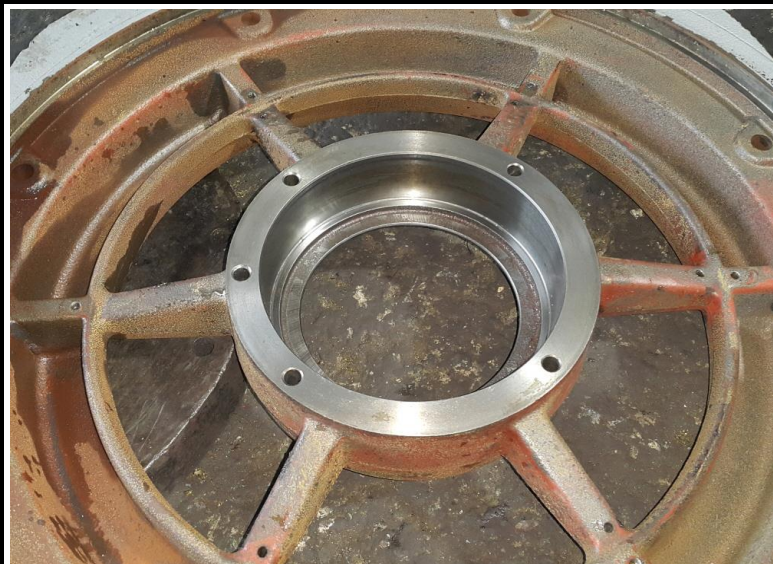
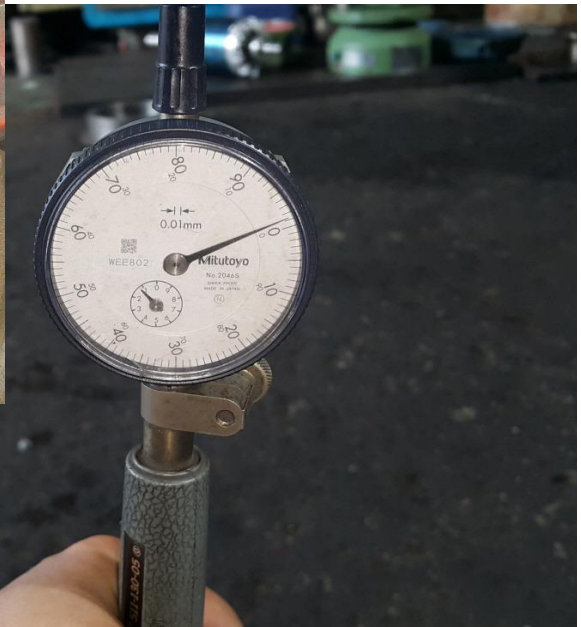
BRACKET	반 부하측 HOUSING검사 측정치 1/100로 양호
---------	-------------------------------

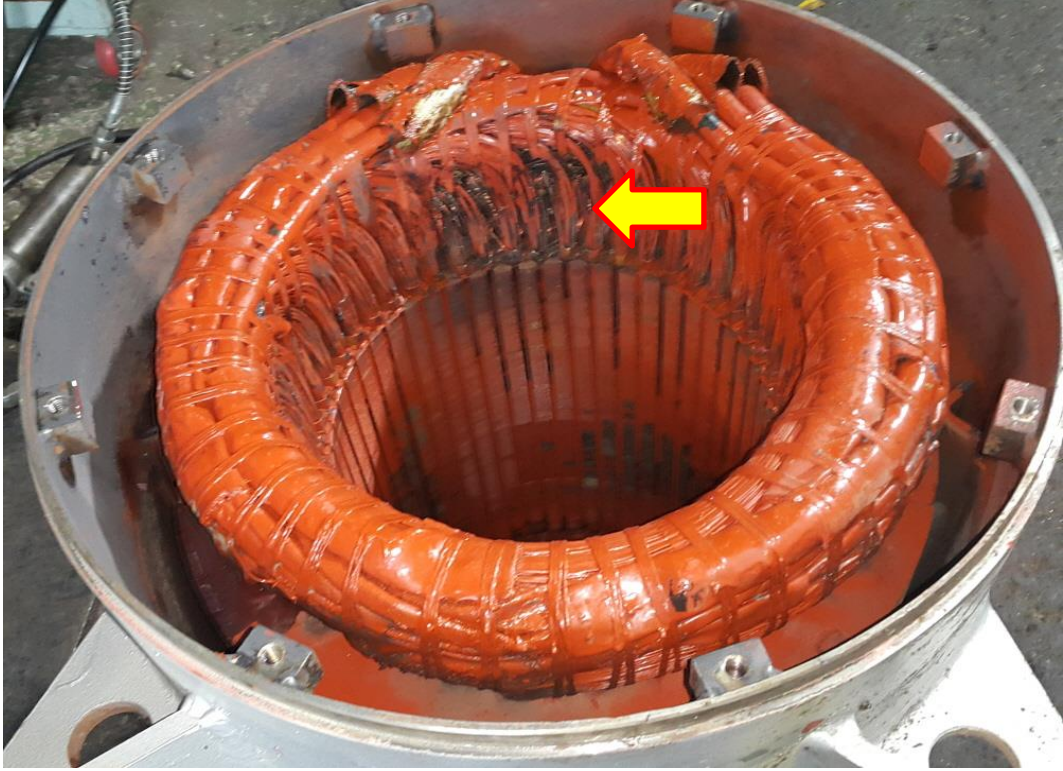
STATOR권체	세척후 소손부
작업공정	AC MOTOR 288KW 2P REWINDING

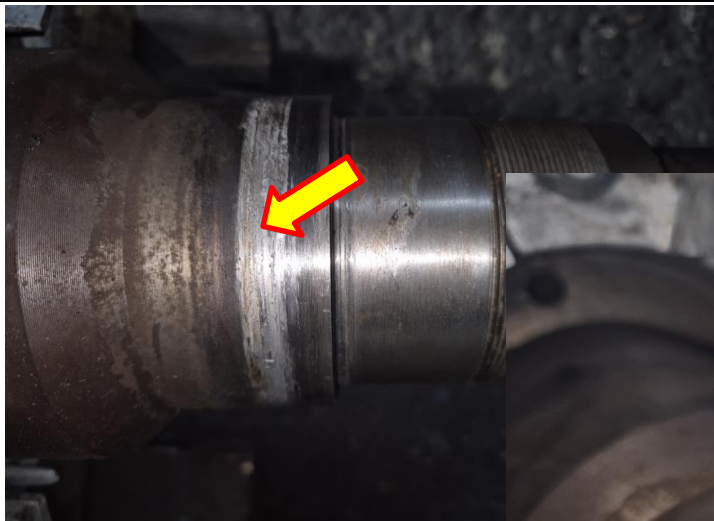
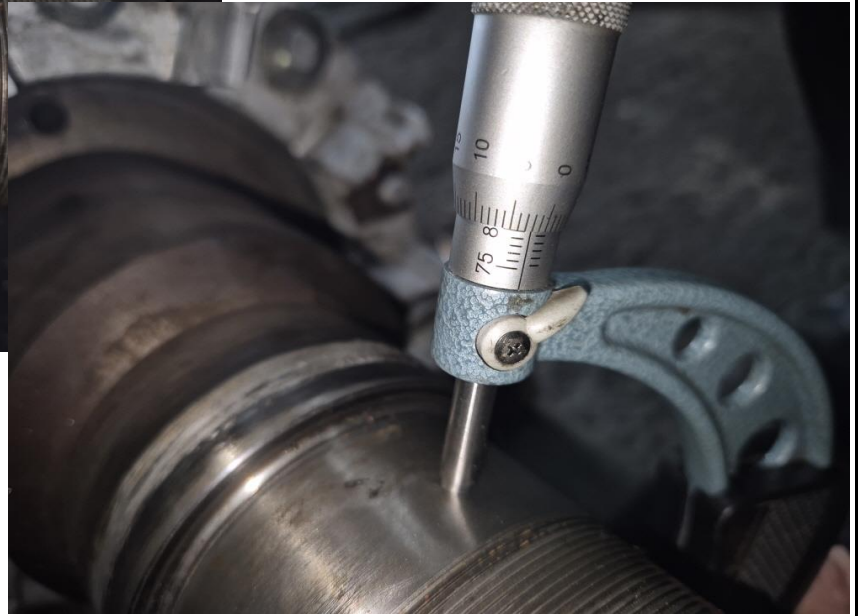
반부하측

BEARING COVER와 마찰로 BEARING부 검사 2/100으로 양호

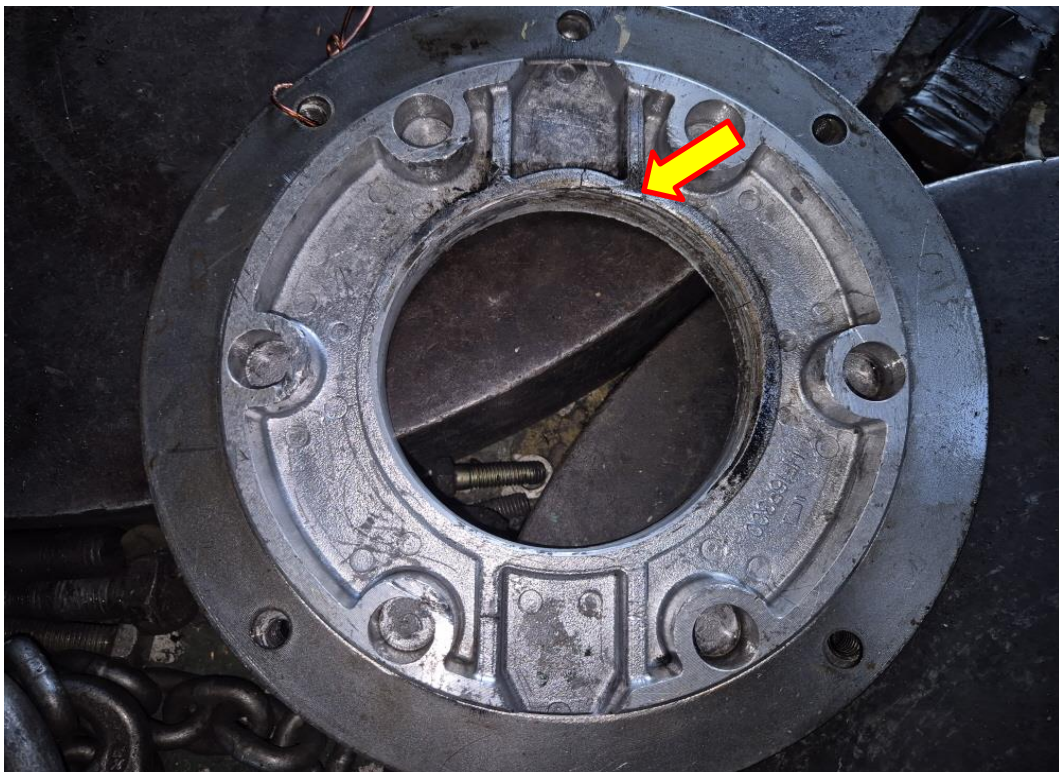
반부하측

ROTOR가 쳐져 SHAFT와의 마찰

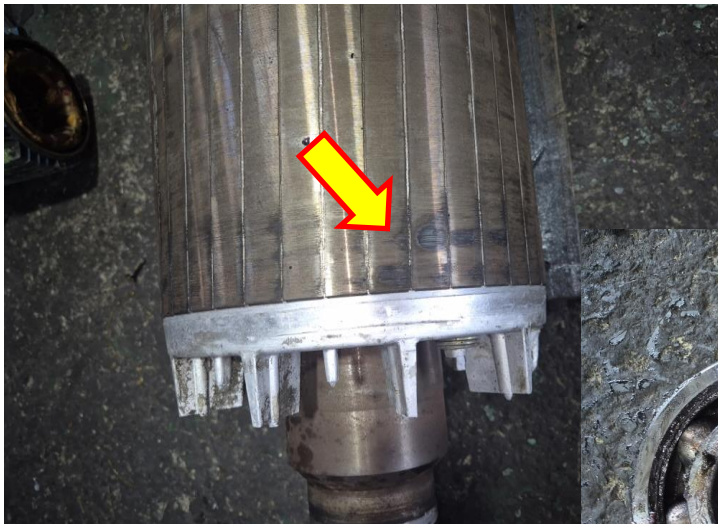
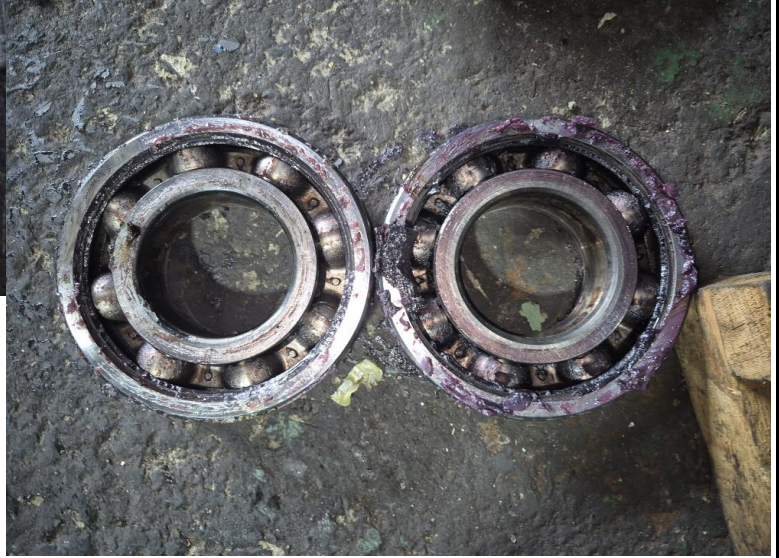
반 부하측 마찰 부	연관부 검사결과 양호하며 정확히는 판단할수 없으나 BEARING 때문이라고 보기엔 그다지 나쁘지도 않은 것으로 보임
------------	--
