작업공정사진철

고객명: (주)
공사명: 대차 MOTOR OVERHAUL 작업

규격: 권선형 440V 100HP 8P

REPAIR 내역: 분해 조립 및 불순물 CLEANSING DRYING
INSULATING VARNISH DIPPING DRYING
양측 HOUSING METALLIZING 연마
BEARING 교환
입 출고검사 시운전 TEST 및 COLOR PAINTING

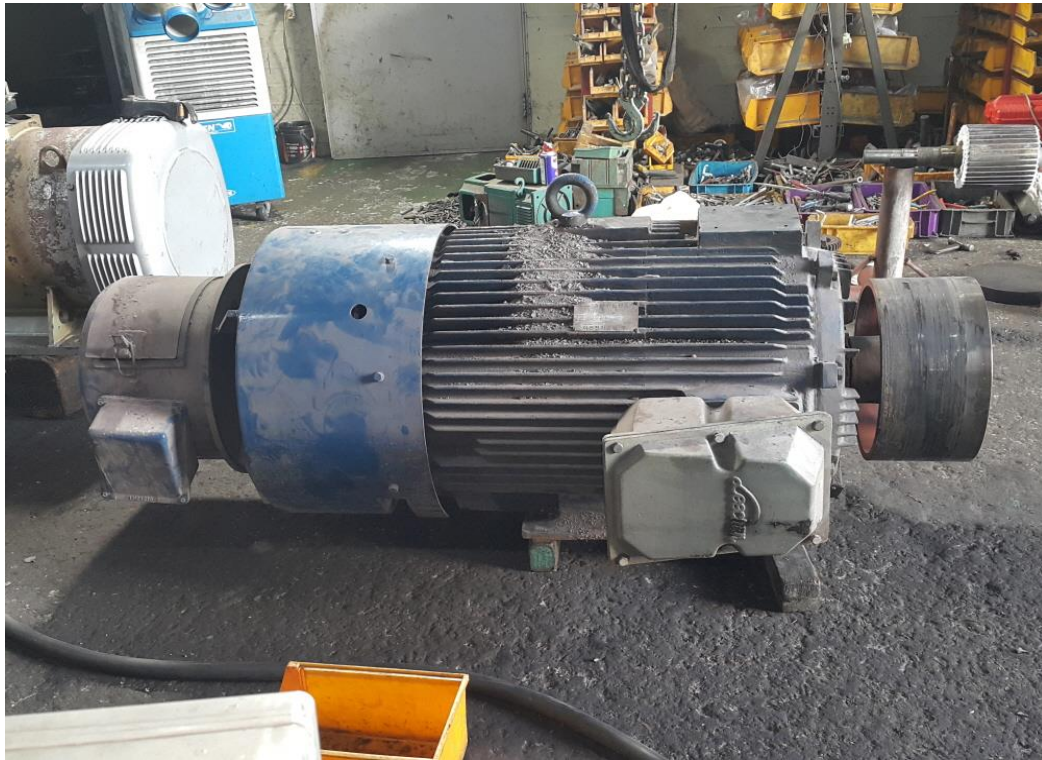
Ass'y

분해 전

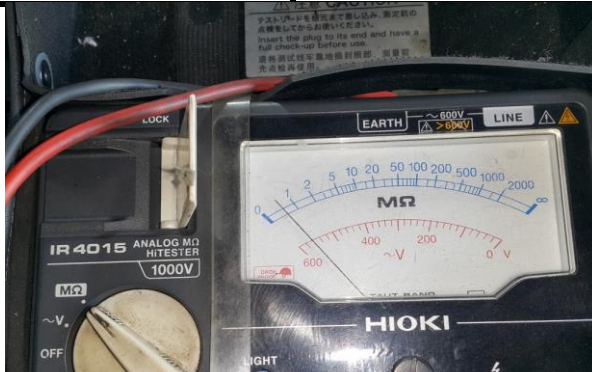
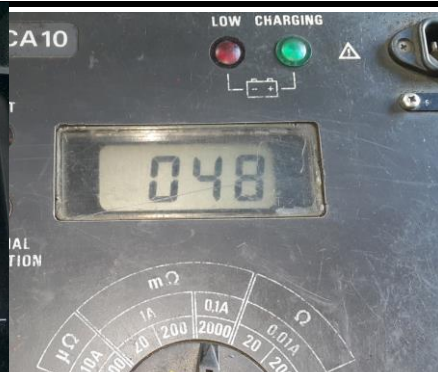
1차권선

권선검사

절연저항 & 각 상별 권선저항

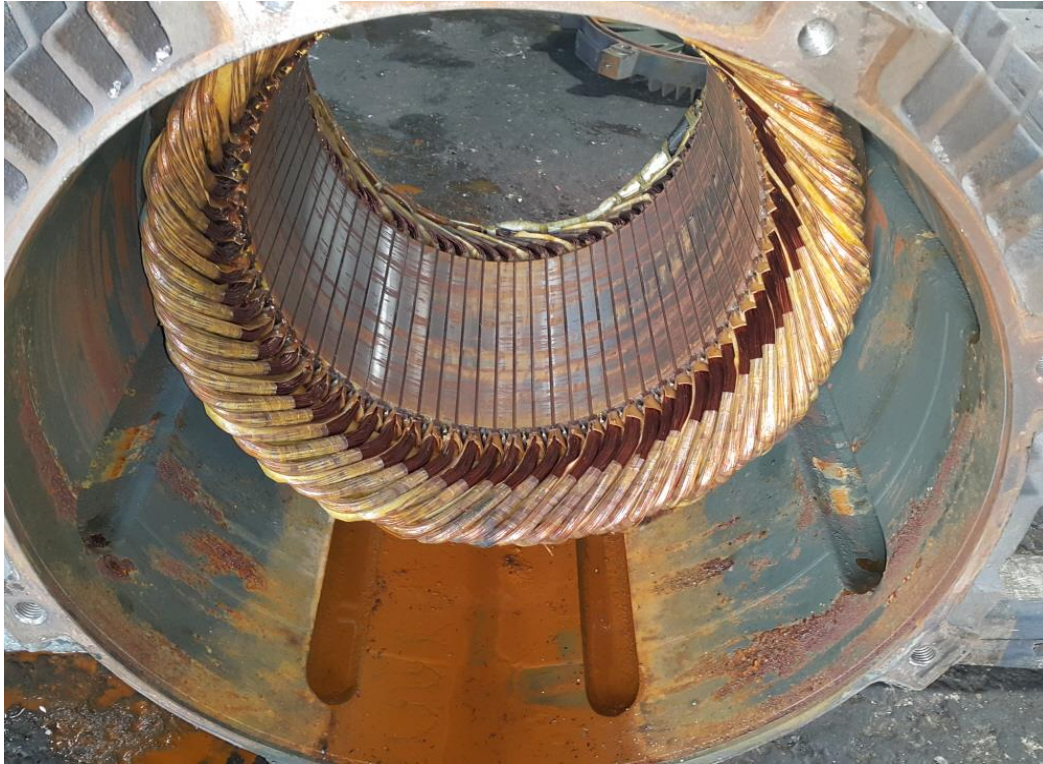
STATOR 권체

분해 실시 물 고임

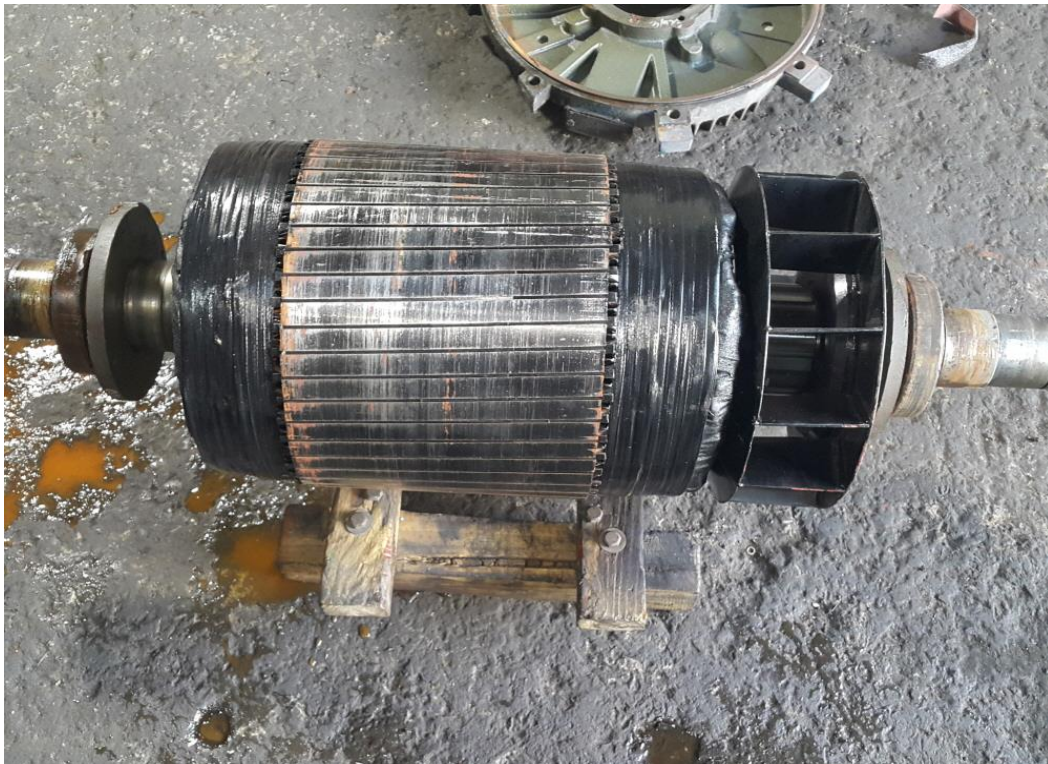
ROTOR 권체

분해 후

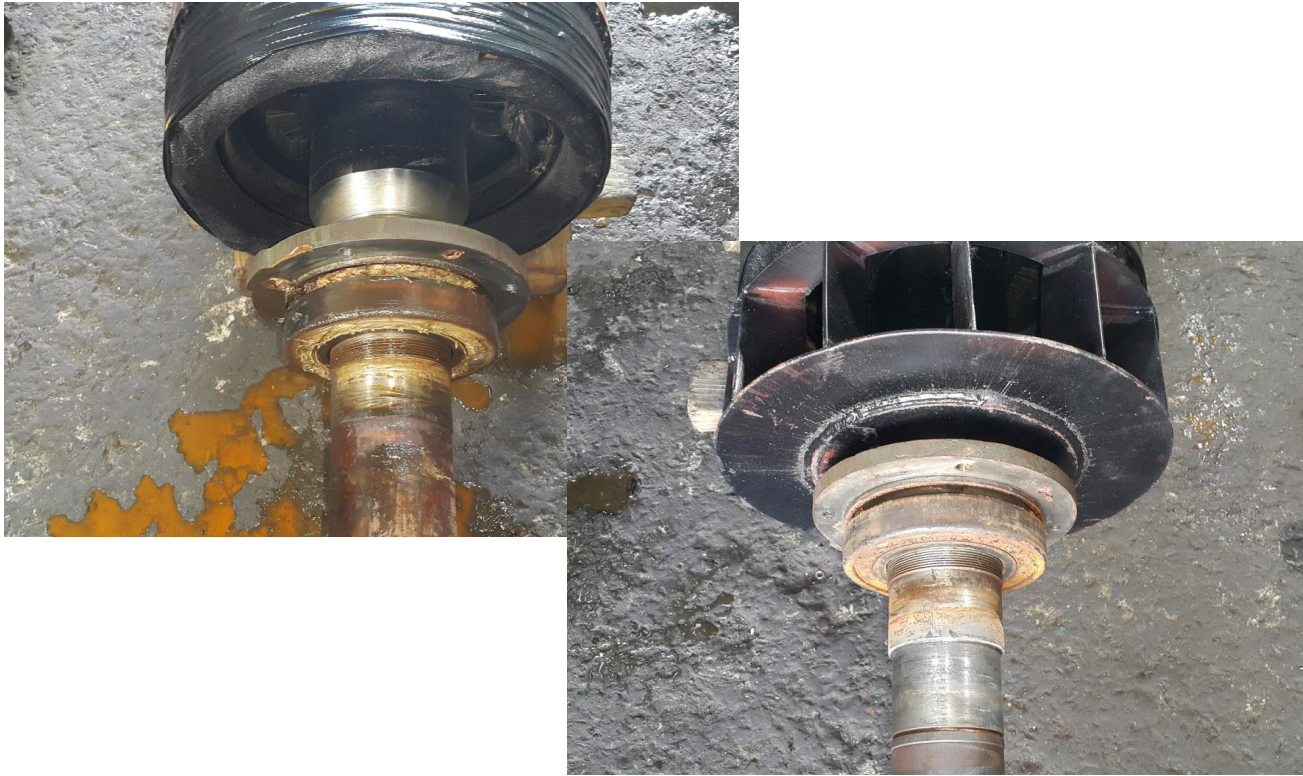
ROTOR 권체	분해 후 BEARING부
작업공정	권선형 MOTOR 100HP 8P 입고검사

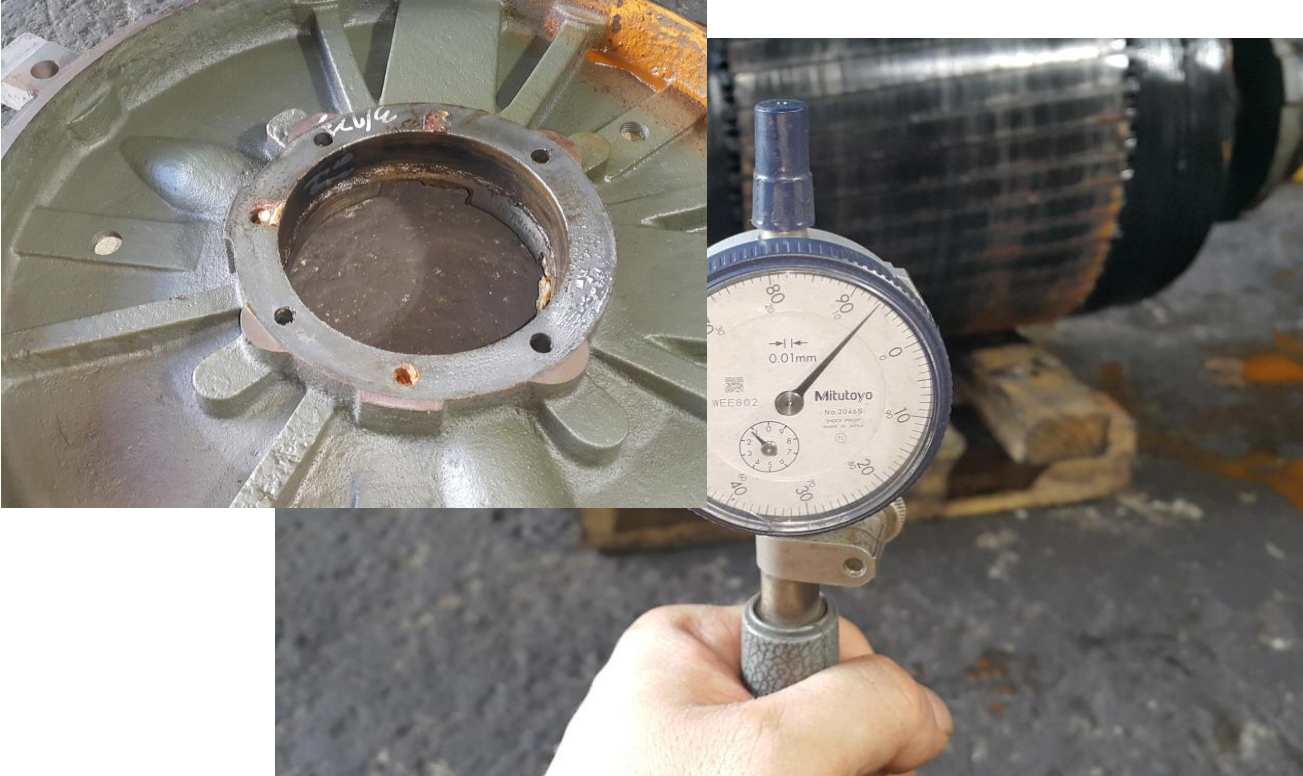
BRACKET	부하측 HOUSING 측정치 7/100로 불량

부하측 HOUSING METALLIZING 연마 후 검사 0/100

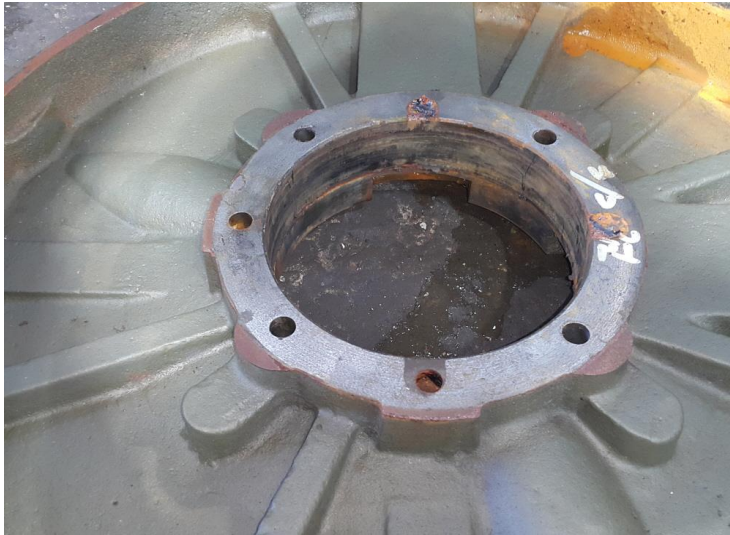
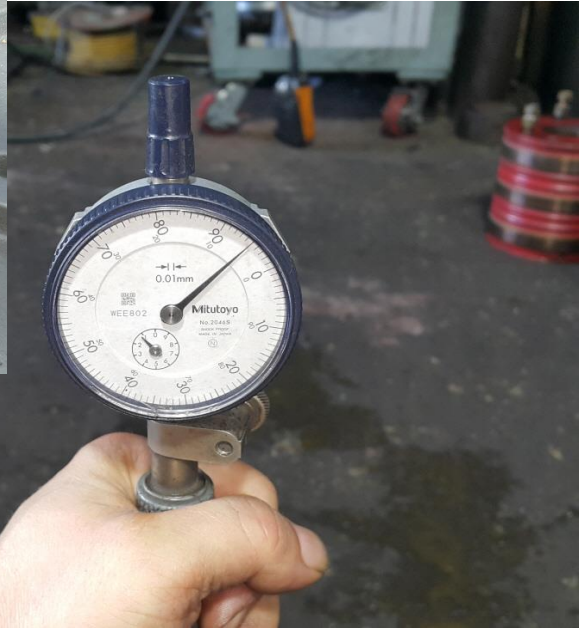
반 부하측 HOUSING 측정치 4/100로 불량

BRACKET	반 부하측 HOUSING METALLIZING 연마 후 검사 0/100
작업공정	권선형 MOTOR 100HP 8P OVERHAUL

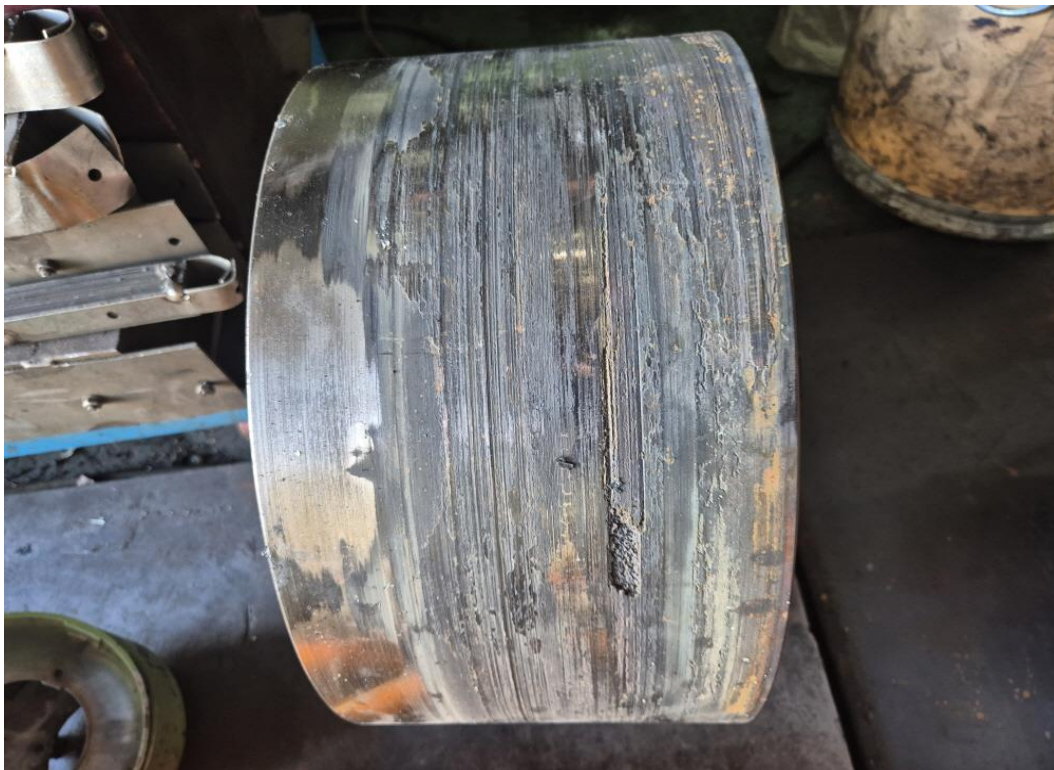
BRAKE DEUM

BRAKE 작동상태가 불량한것으로 보이고 보수가 필요함

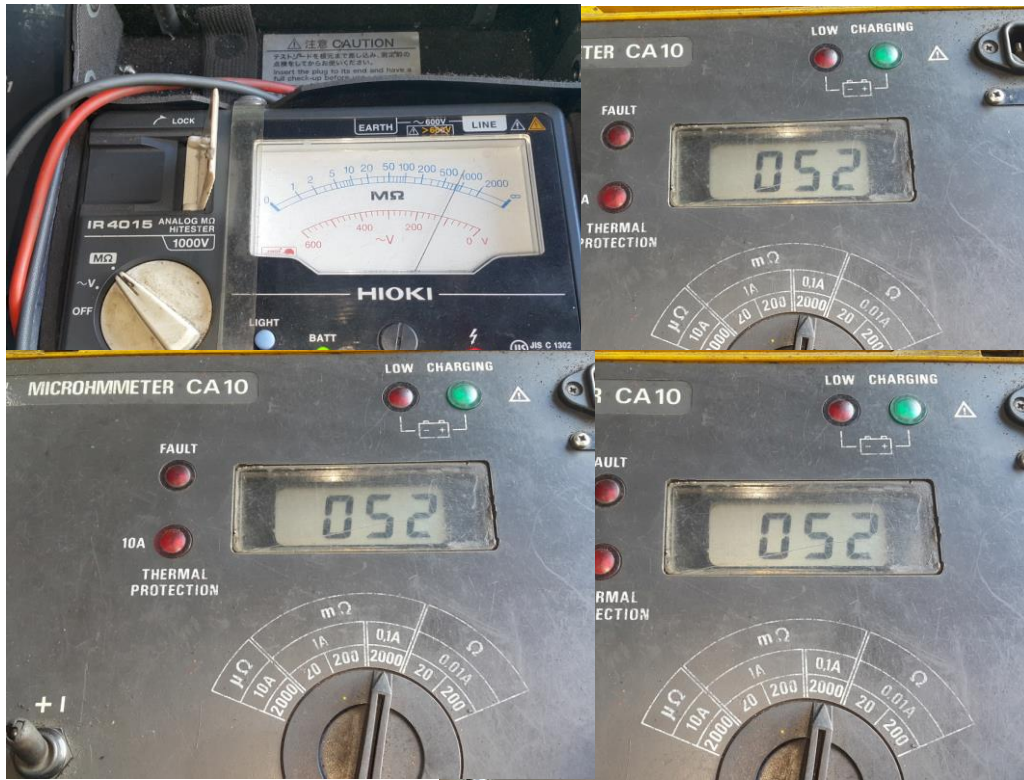
출고검사

STATOR 절연저항 & 각 상별 권선저항

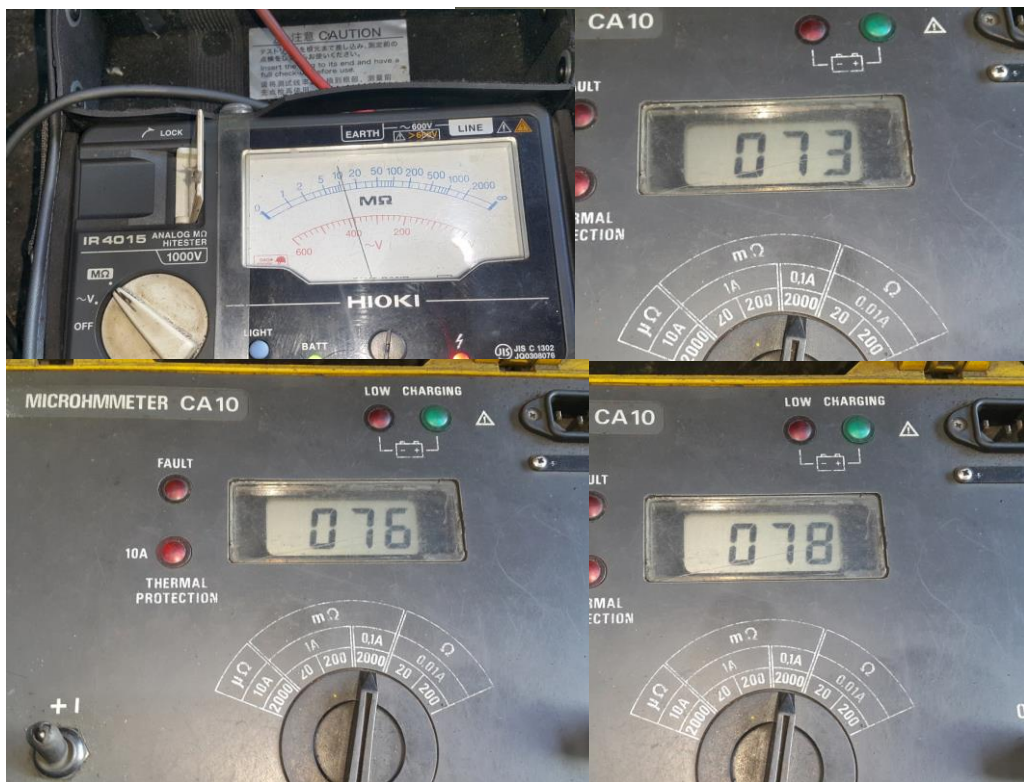
출고검사

ROTOR 절연저항 & 각 상별 권선저항

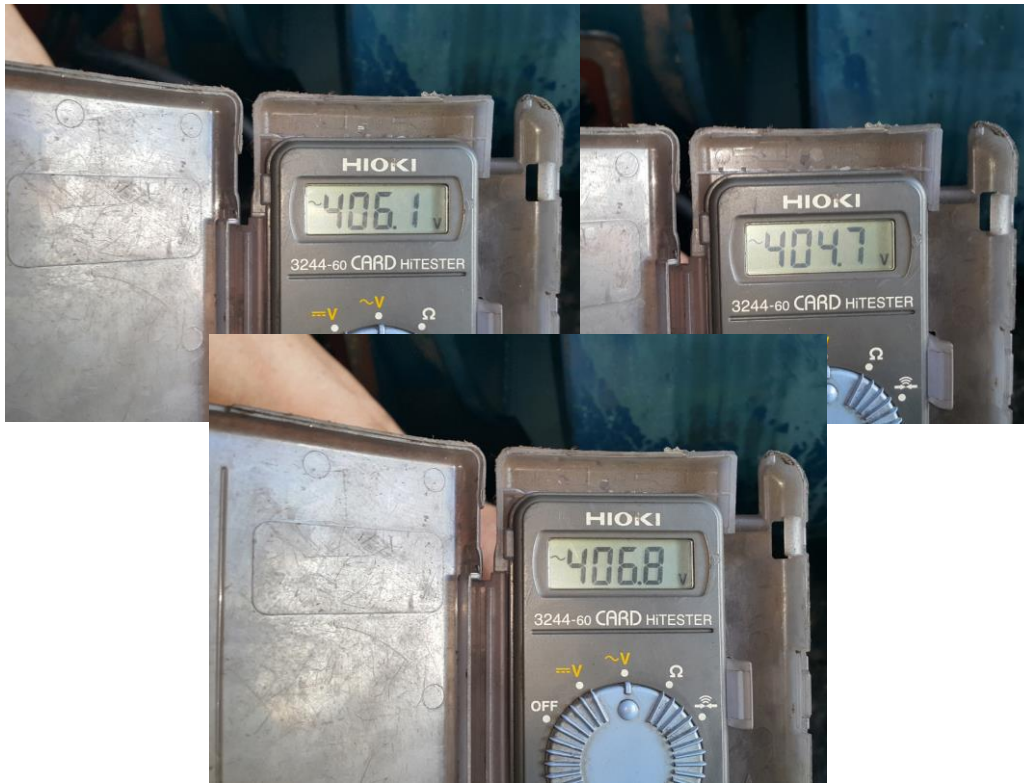
출고검사

ROTOR 2차 출력 전압

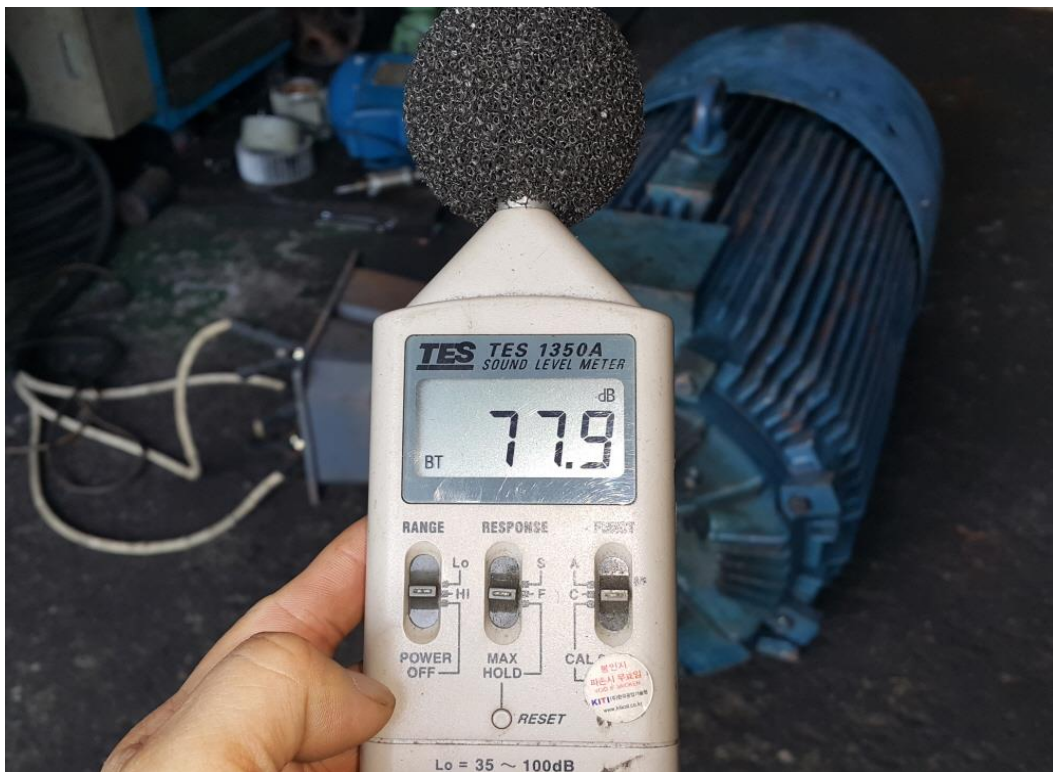
출고검사

시운전 TEST 실시

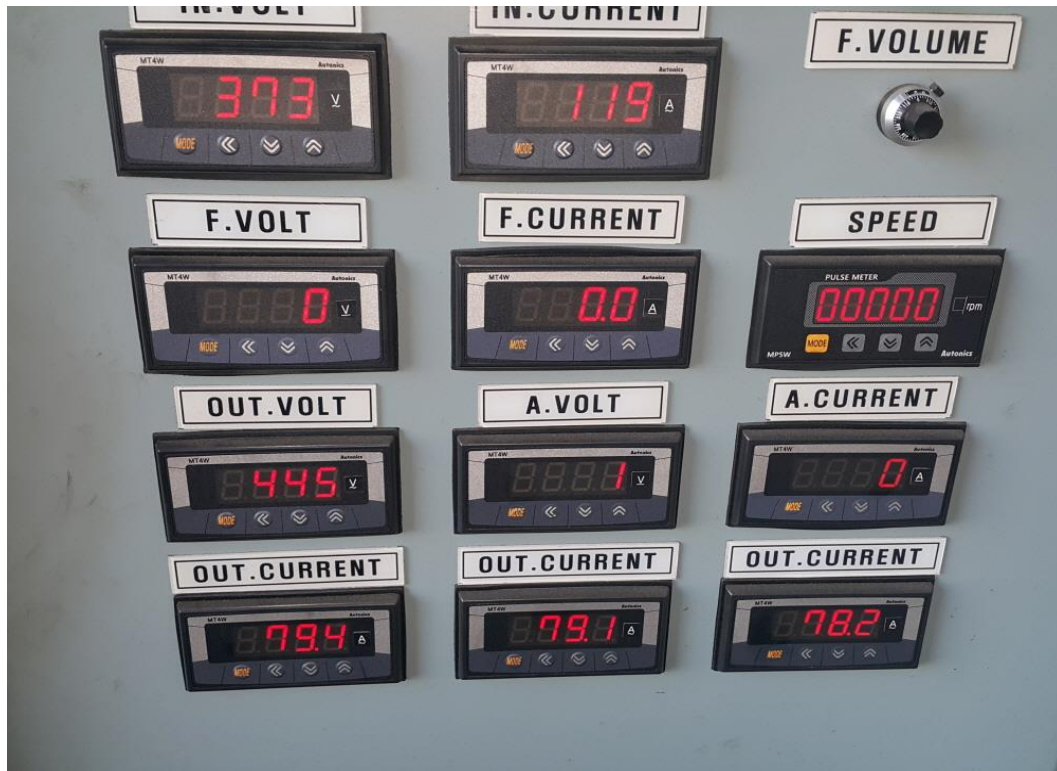
출고검사

시운전 TES실시 운전 CURRENT
