# 작업공정사진철

공사명: AC MOTOR REWINDING

규격: AC MOTOR 160KW 4P 380V

REPAIR 내역: 분해 조립 및 조립부품 불순물 CLEANSING  
STATOR REWINDING  
INSULATING VARNISH DIPPING DRYING  
BALANCING 및 UNBALANCE교정  
POWER BOX 및 JOIN BLOCK교환  
FRAME 파손부 WELDING보수  
BEARING 교환  
입 출고검사 시운전 TEST 및 COLOR PAINTING

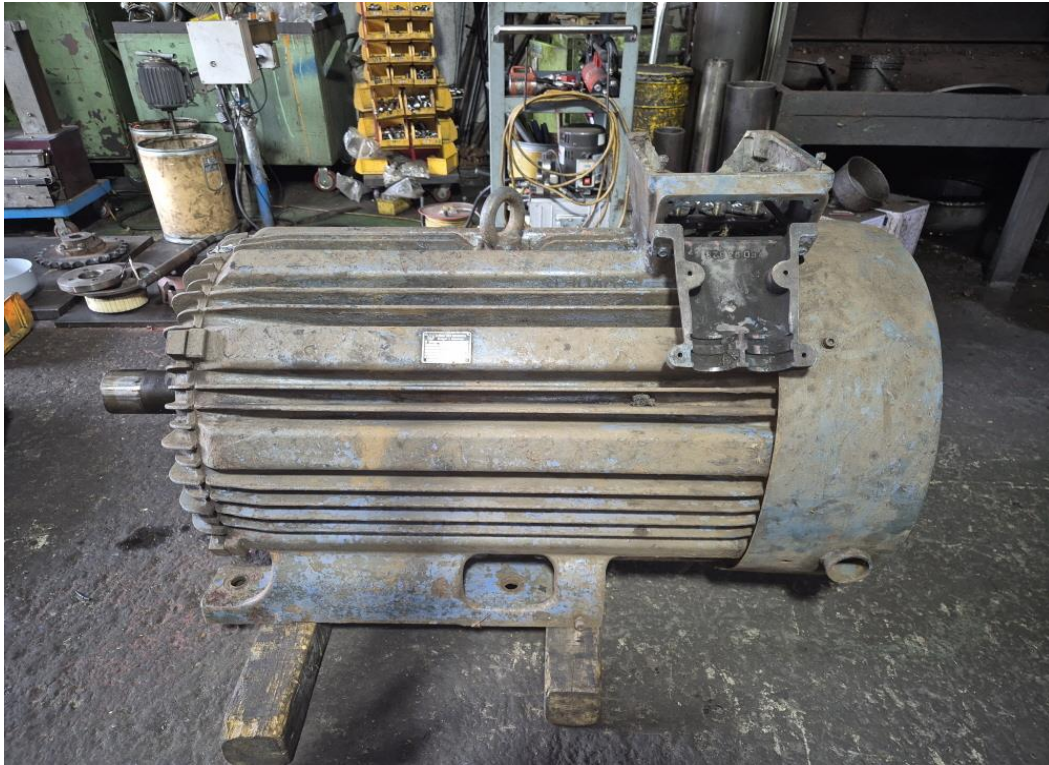
Ass'y

분해 전

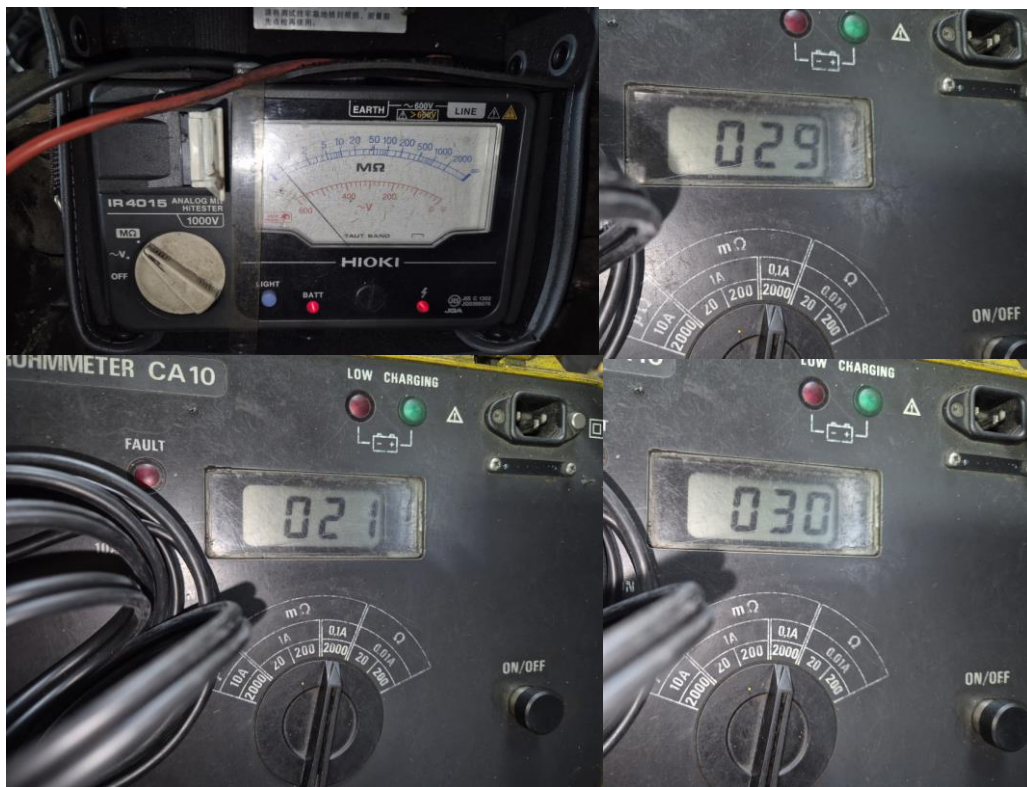
권선 검사

절연저항 & 각상 LINE별 권선저항 권선 소손으로 추정 예상됨

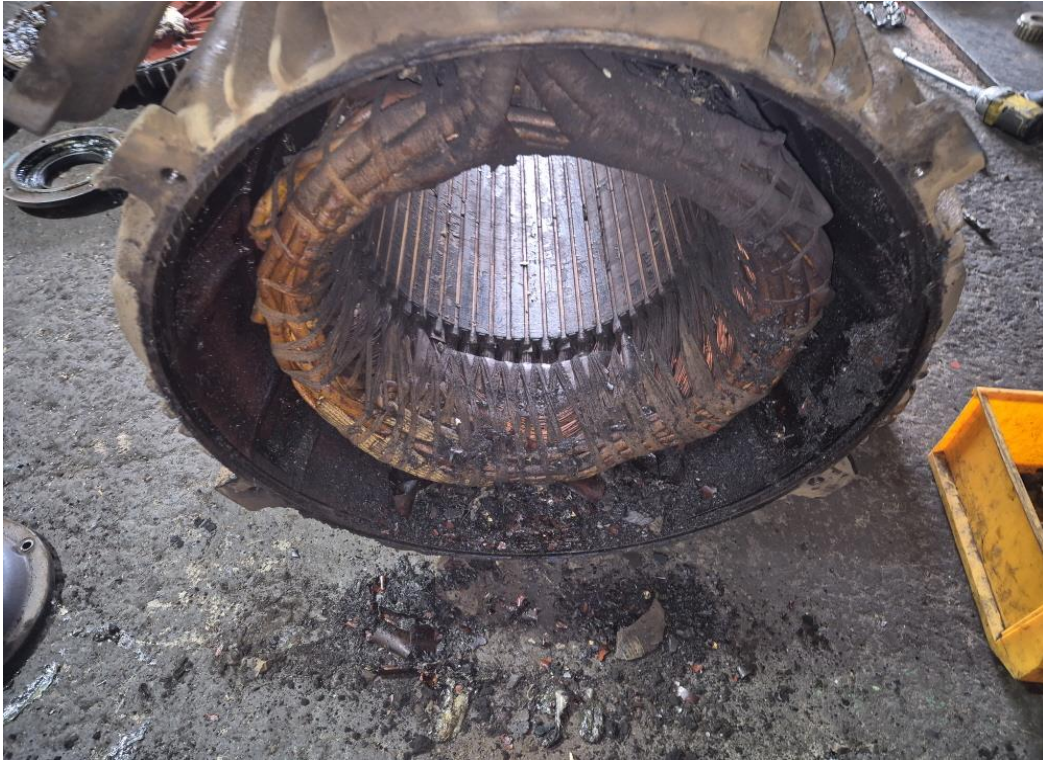
STATOR 권선

분해 후

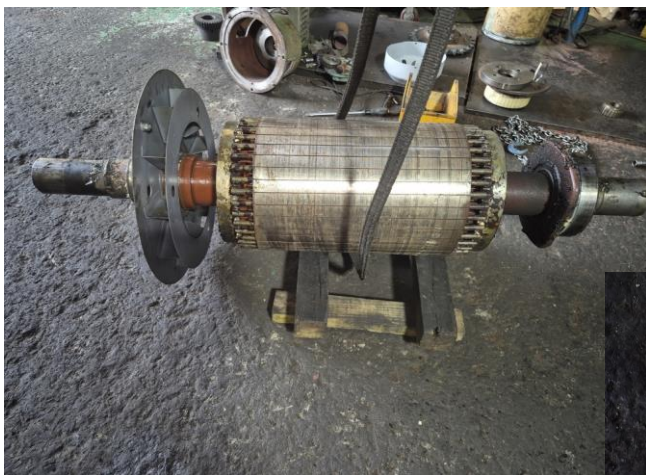
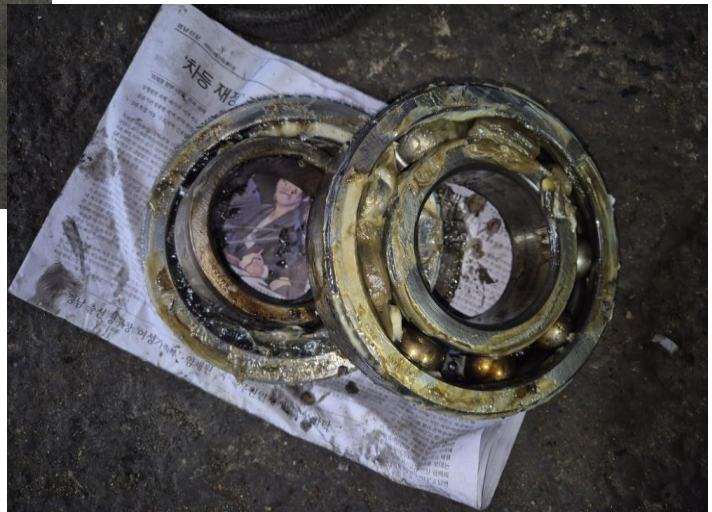
ROTOR

분해 후 BEARING 취외

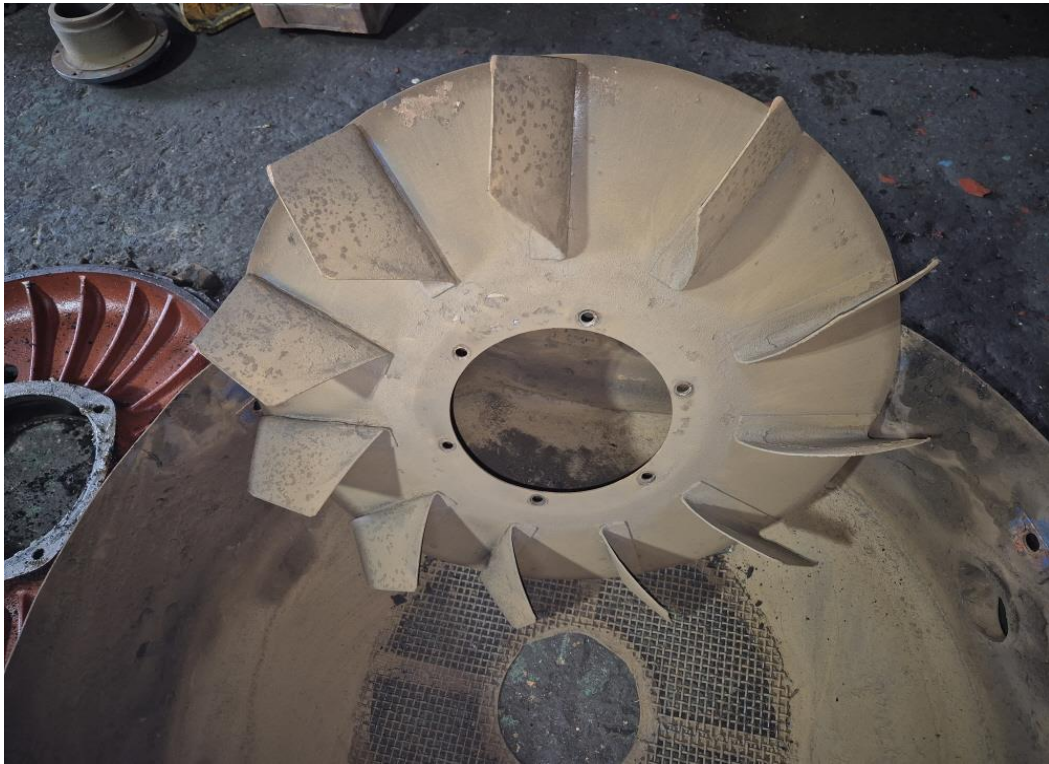
냉각 FAN

불순물 유입으로 인한 회전 마찰로 휨 현상

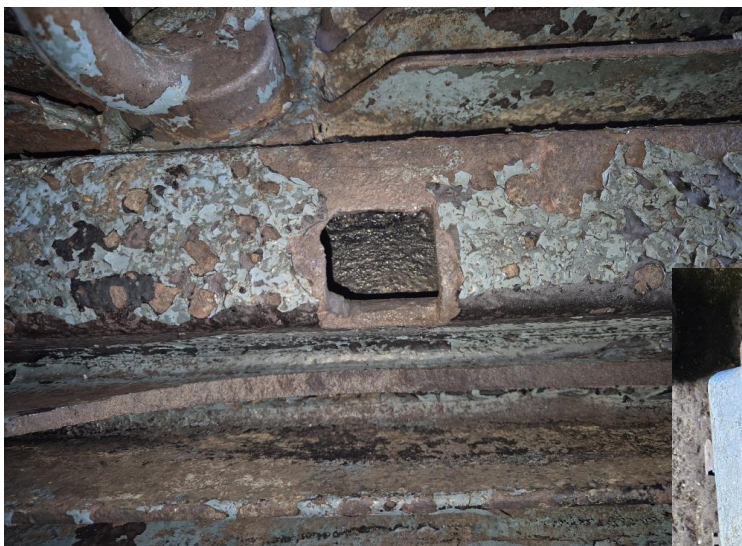
파손된 POWER BOX

파손부 보수 & POWER BOX 및 JOIN BLOCK교환

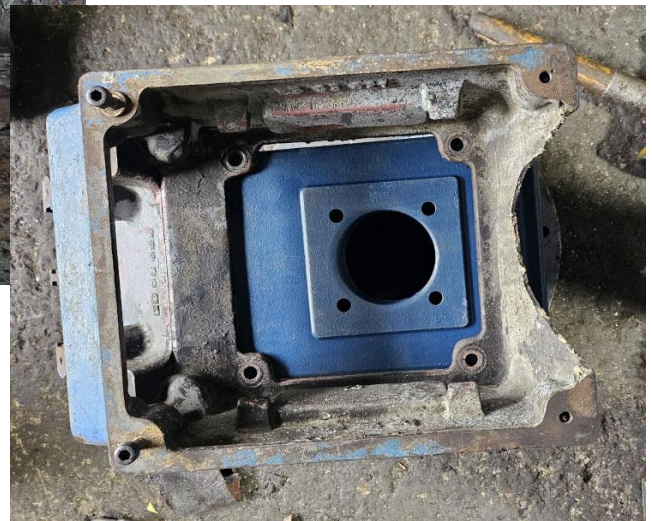
주물 FRAME

파손 권선소손의 주 원인이 되었을 것으로 짐작됨

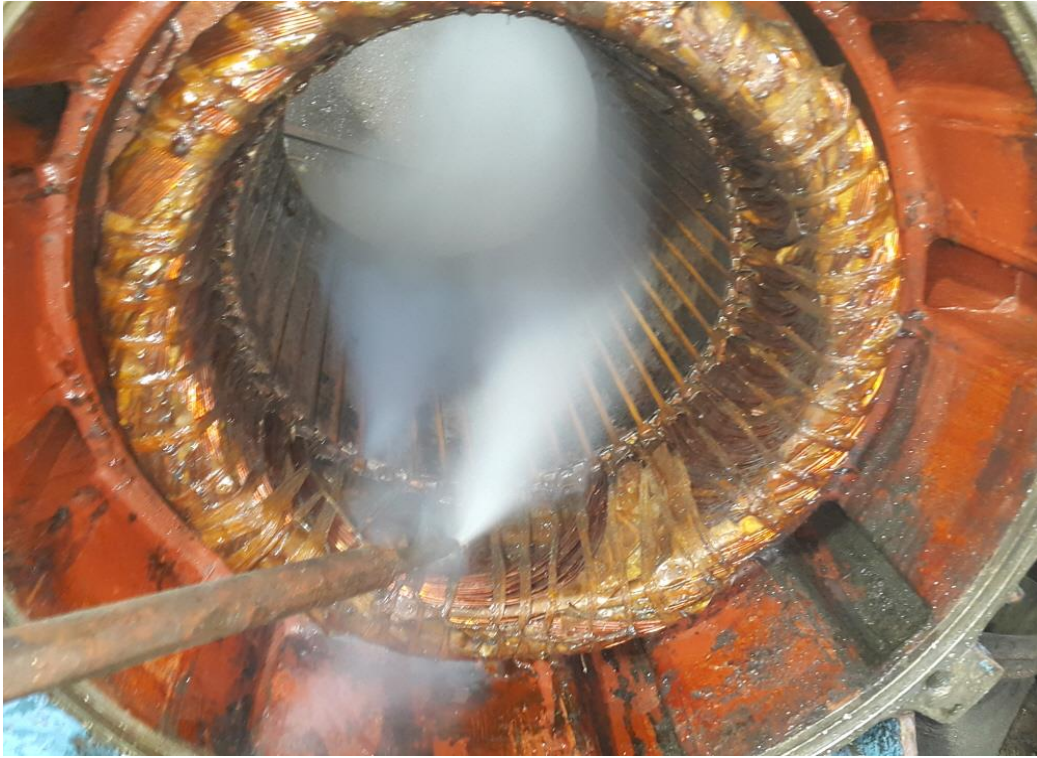
STATOR 권체

스팀세척 실시

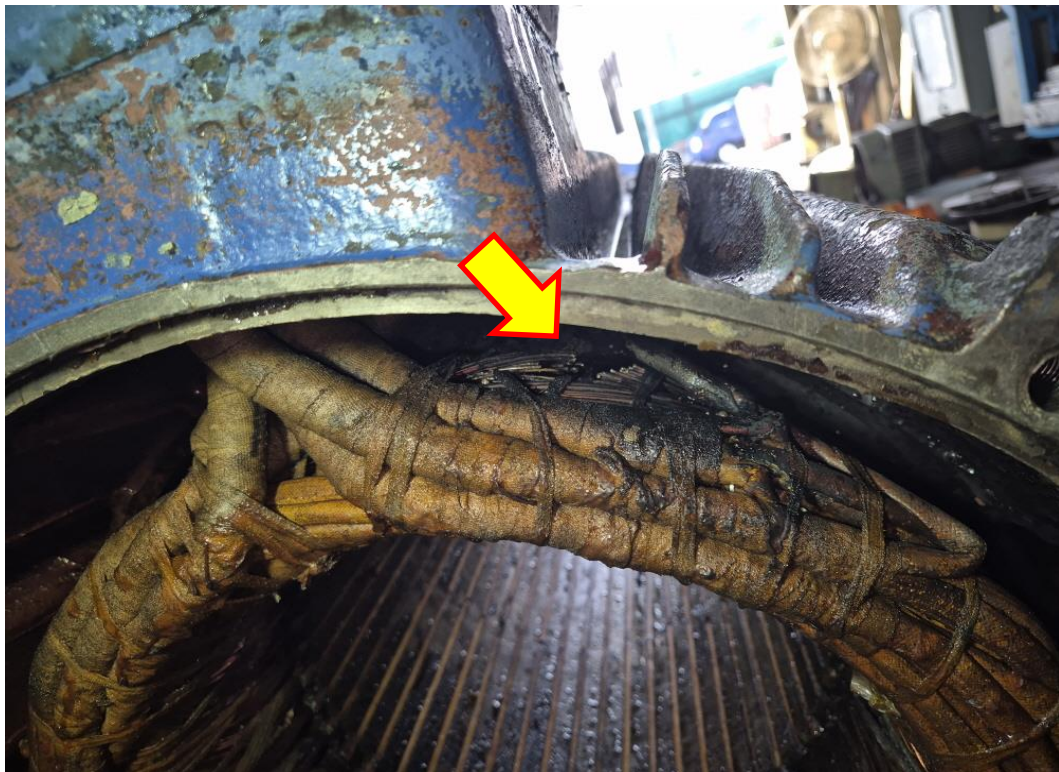
STATOR 권체

세척 후 검사 권선소손부

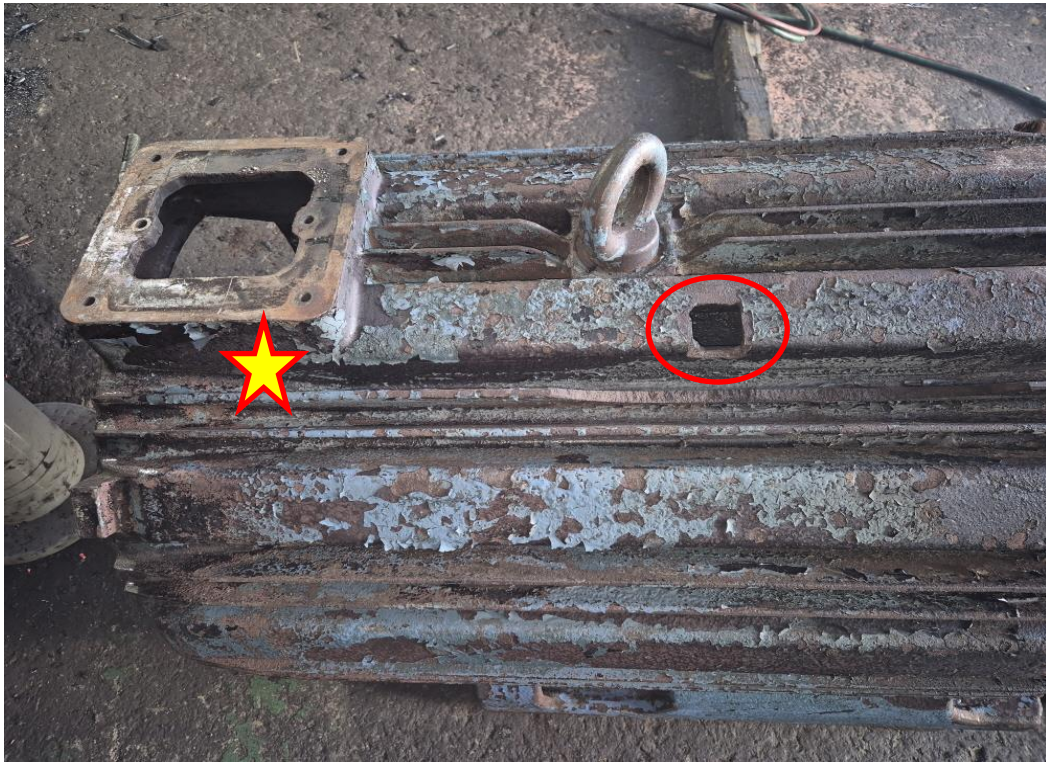
주물 FRAME

손손위치

파손된 STEEL SCRAP이 내부로 유입 홀러가 손손된 것으로 판단됨

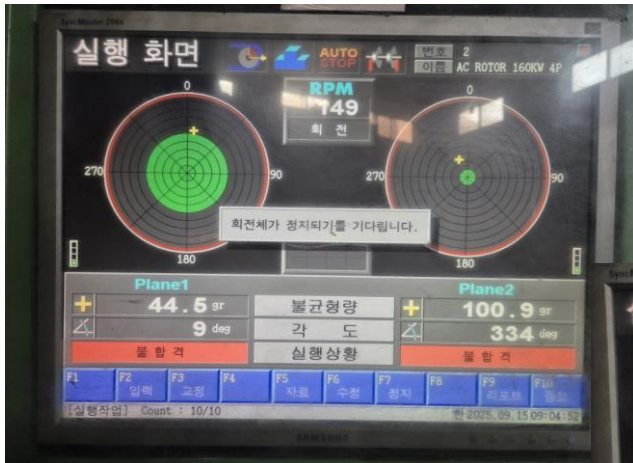
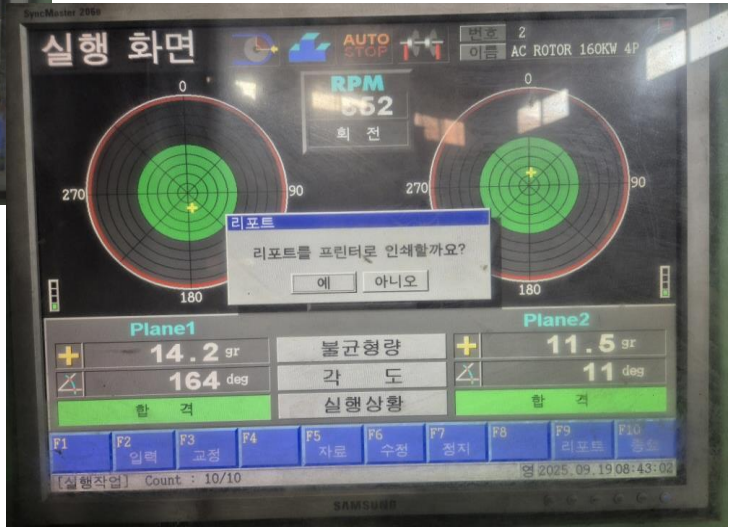
ROTOR

PLANE1	PLANE2
UNBALANCE	46.8 gr	104.3 gr
ANGLE	8 deg	332 deg
RESULT	REJECT	REJECT

PLANE1	PLANE2
UNBALANCE	14.2 gr	11.5 gr
ANGLE	164 deg	11 deg
RESULT	ACCEPT	ACCEPT

교정된 UNBALANCE REPORT참조

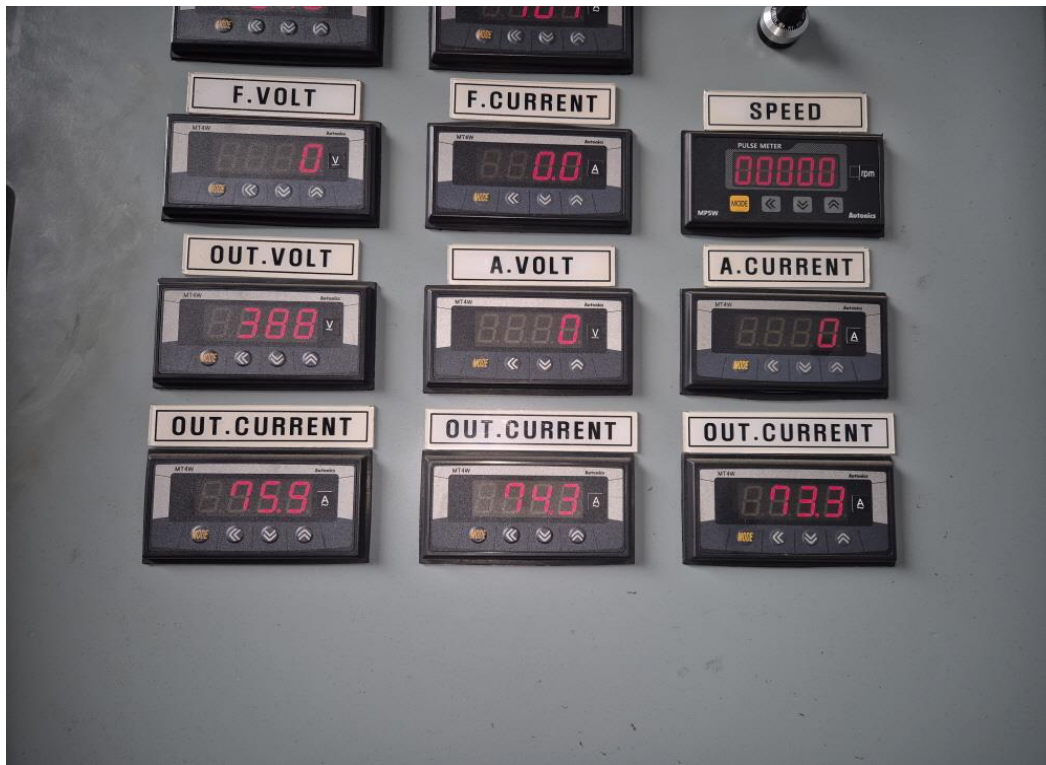
출고검사

시운전 TEST 운전 CURRENT
