작업공정사진철

공사명: AC MOTOR REWINDING

규격: AC MOTOR 110KW 4P 440V

REPAIR 내역: 분해 조립 및 조립부품 불순물 CLEANSING
STATOR REWINDING
INSULATING VARNISH DIPPING DRYING
ROTOR BAR WELDING
BALANCING 및 UNBALANCE교정
반 부하측 SHAFT METALLIZING 연마
반 부하측 HOUSING METALLIZING 연마
BEARING 교환
입 출고검사 시운전 TEST 및 COLOR PAINTING

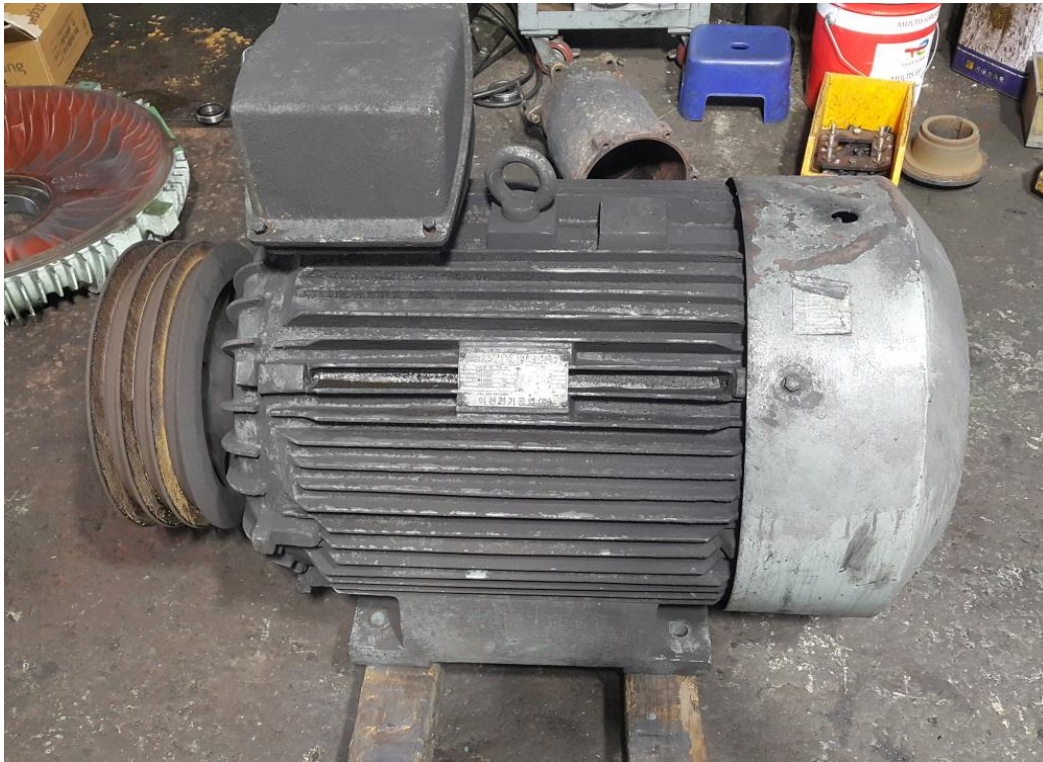
Ass'y

분해 전

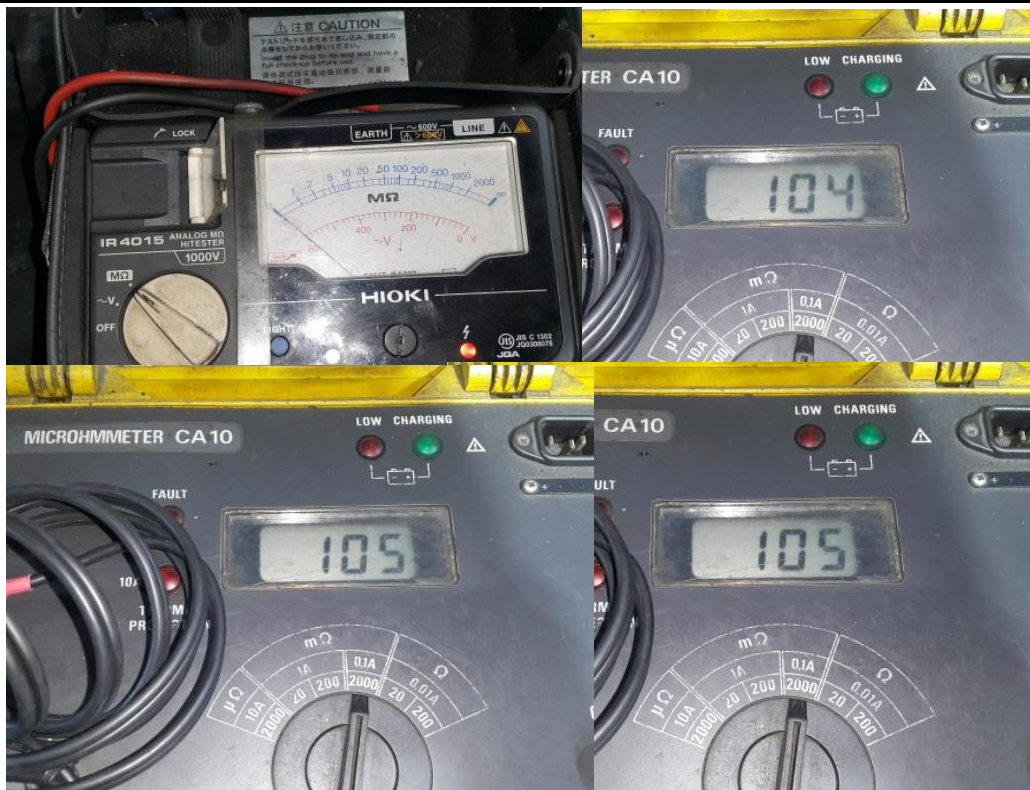
권선 검사

절연저항 이상 & 각상 LINE별 권선저항

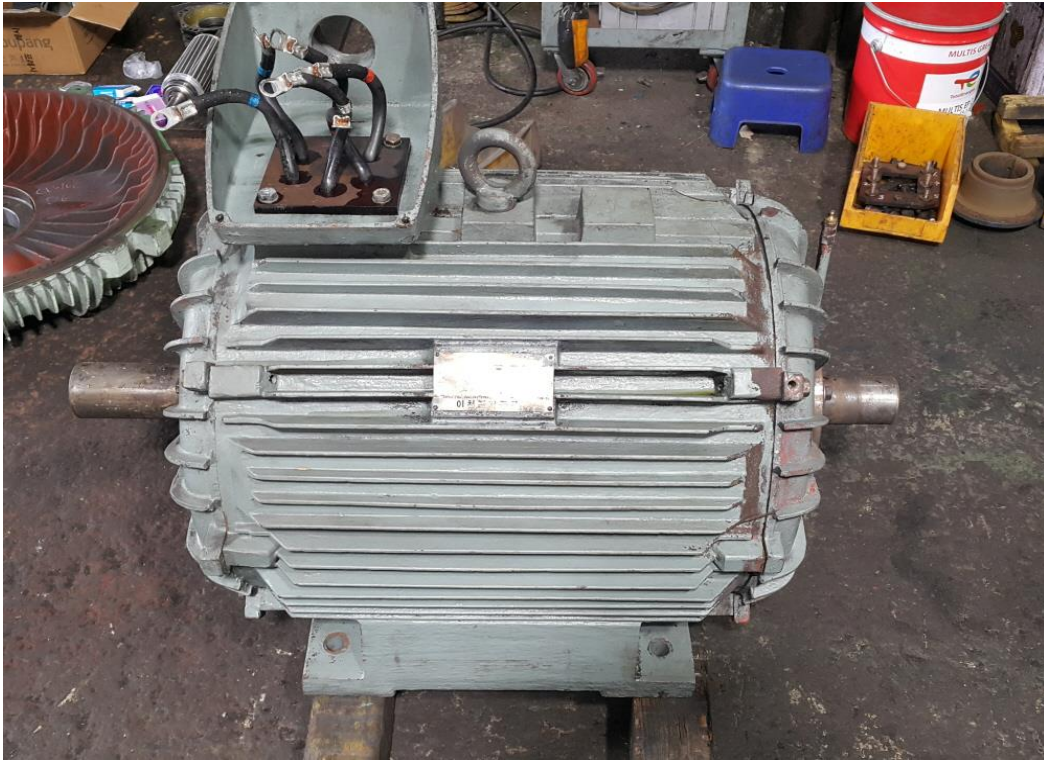
Ass'y

분해 전 외부 기름띠 및 불순물 세척 실시

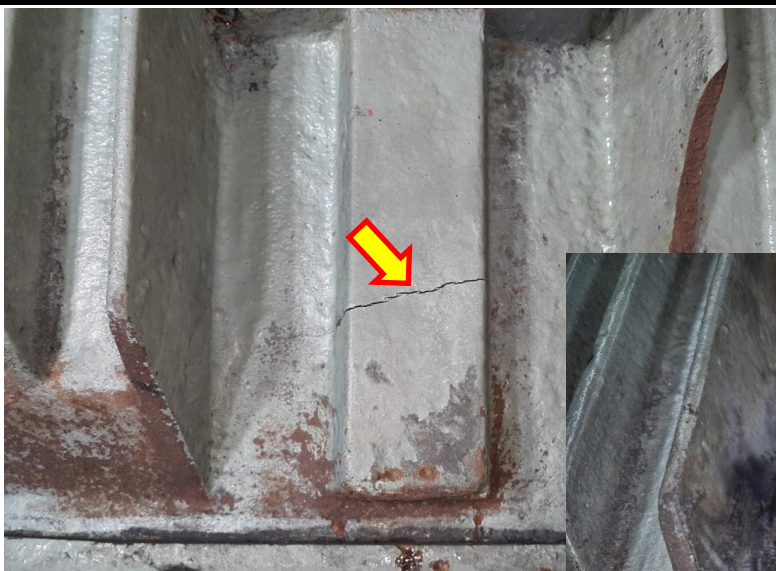
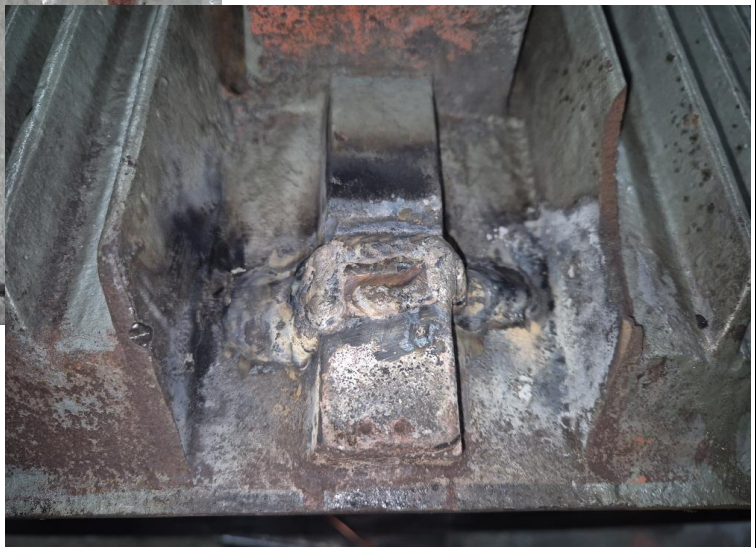
주물 FRAME

CRACK현상으로 WELDING 실시

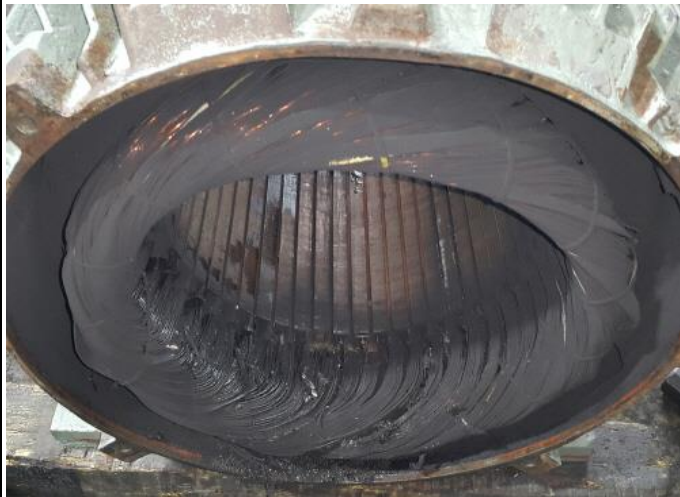
권체내부 세척실시 후

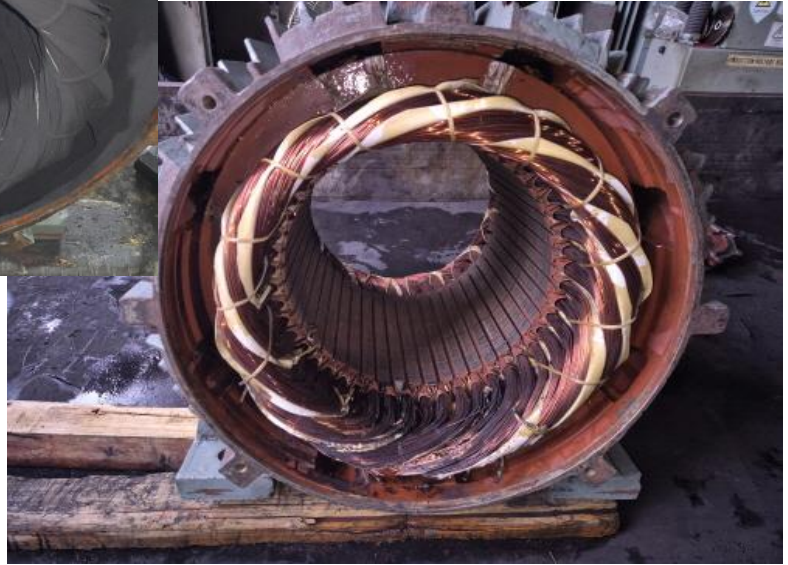
STATOR 권체	ROTOR BAR 파손으로 CURRENT가 상승 출력저하로 소손된 것으로 판단됨
-----------	--

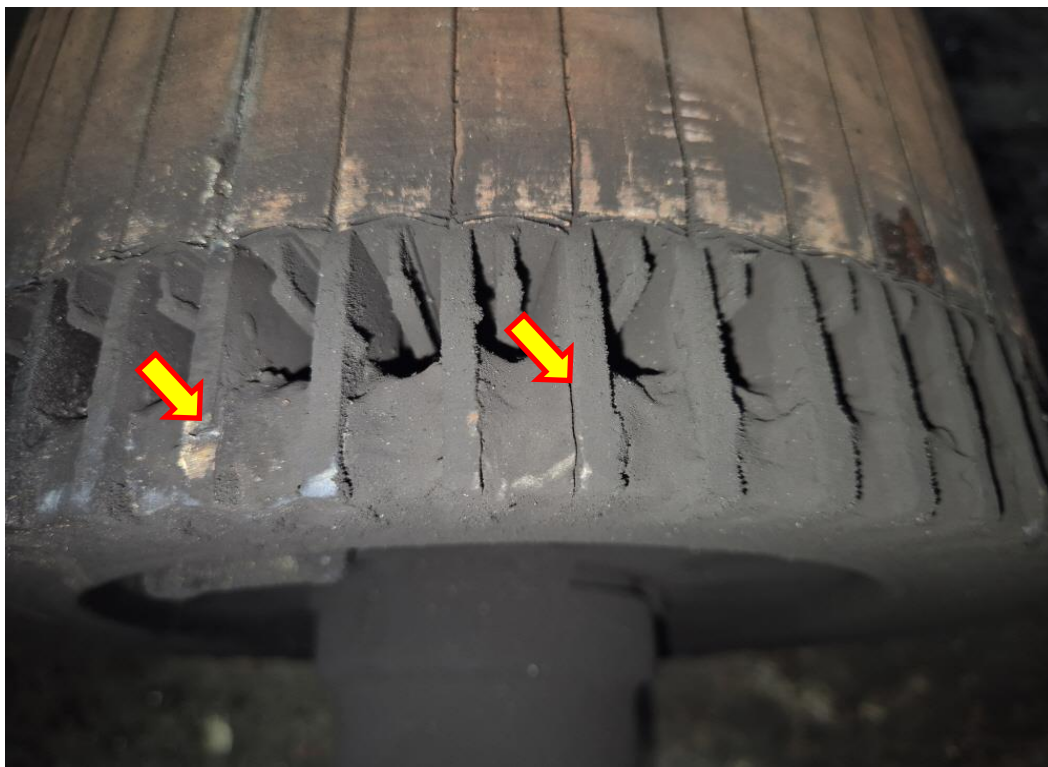
ROTOR BAR	CRACK 현상
-----------	----------

여러번 반복적으로 보수가 되었던 것으로 보임

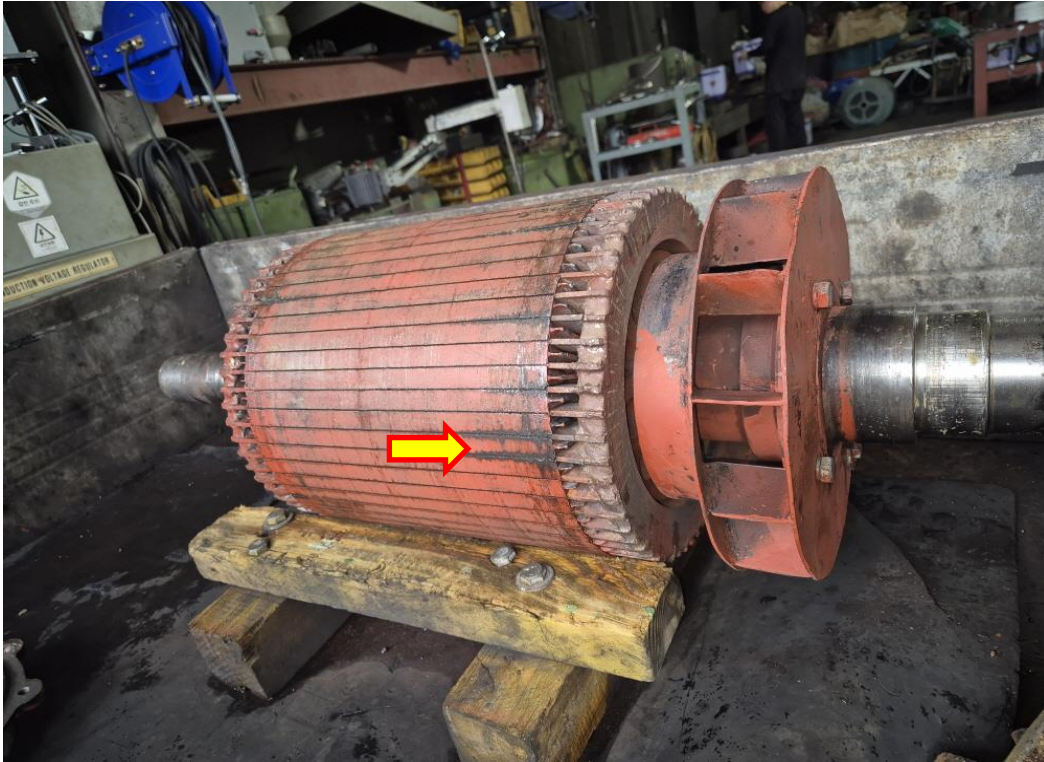
세척 후 확인결과 BAR CRACK현상이 너무 많으며 이미 오래되어 ARC발생 부분도 상당함

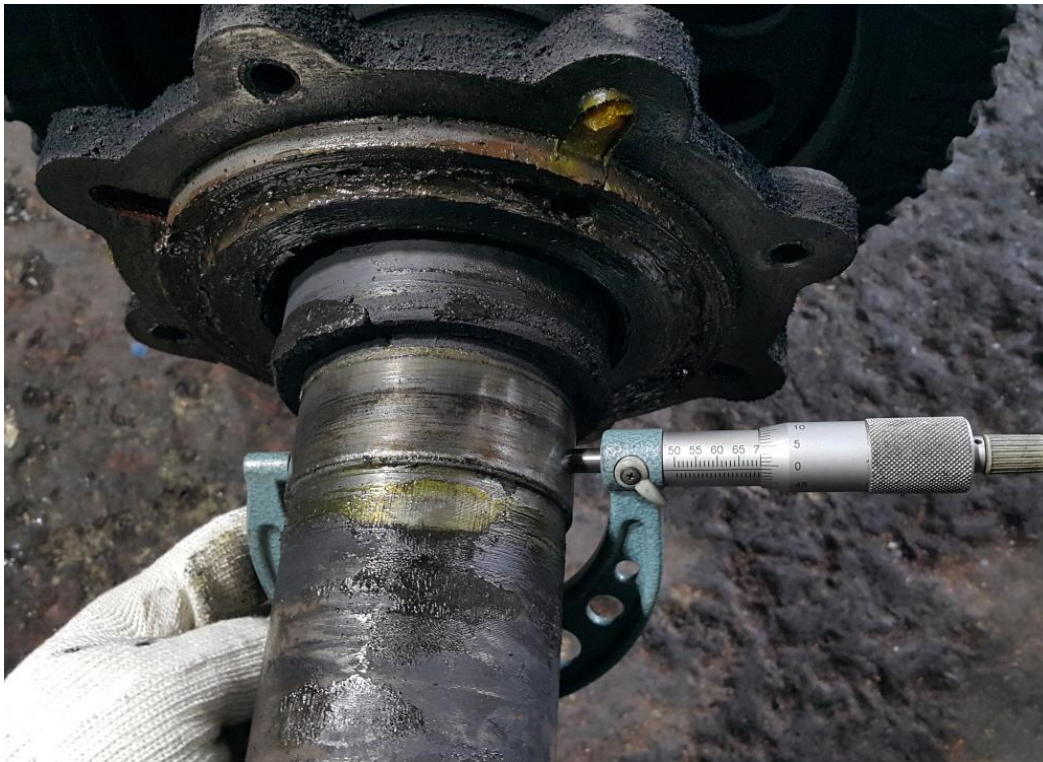
반 부하측 SHAFT

BEARING부 검사 -1/100으로 불량

반 부하측	SHAFT METALLIZING 연마 후 검사 1.5/100
-------	-----------------------------------

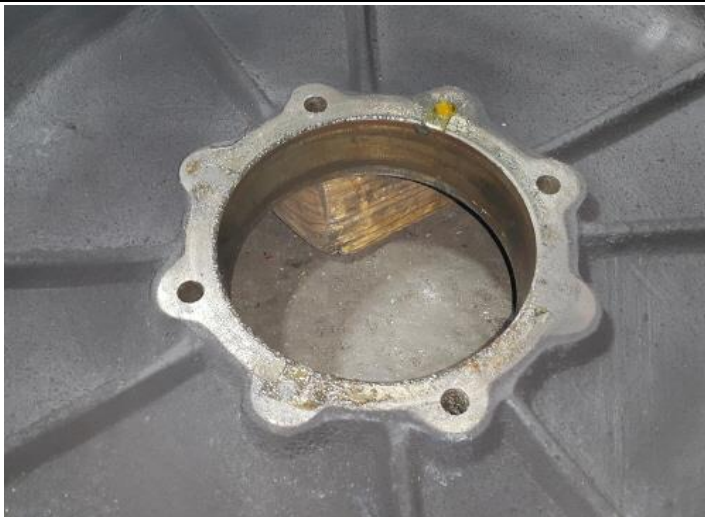
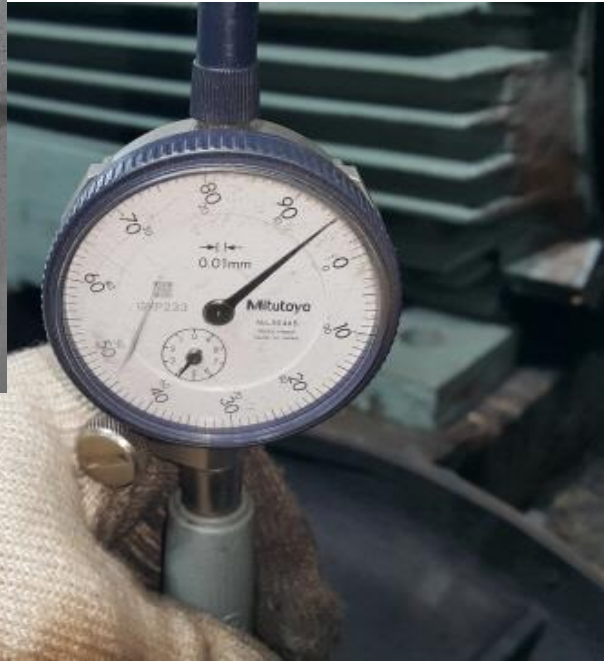
BRACKET	반 부하측 HOUSING 측정치 5/100로 불량
---------	-----------------------------

반 부하측 HOUSING METALLIZING 연마 후 검사 0/100

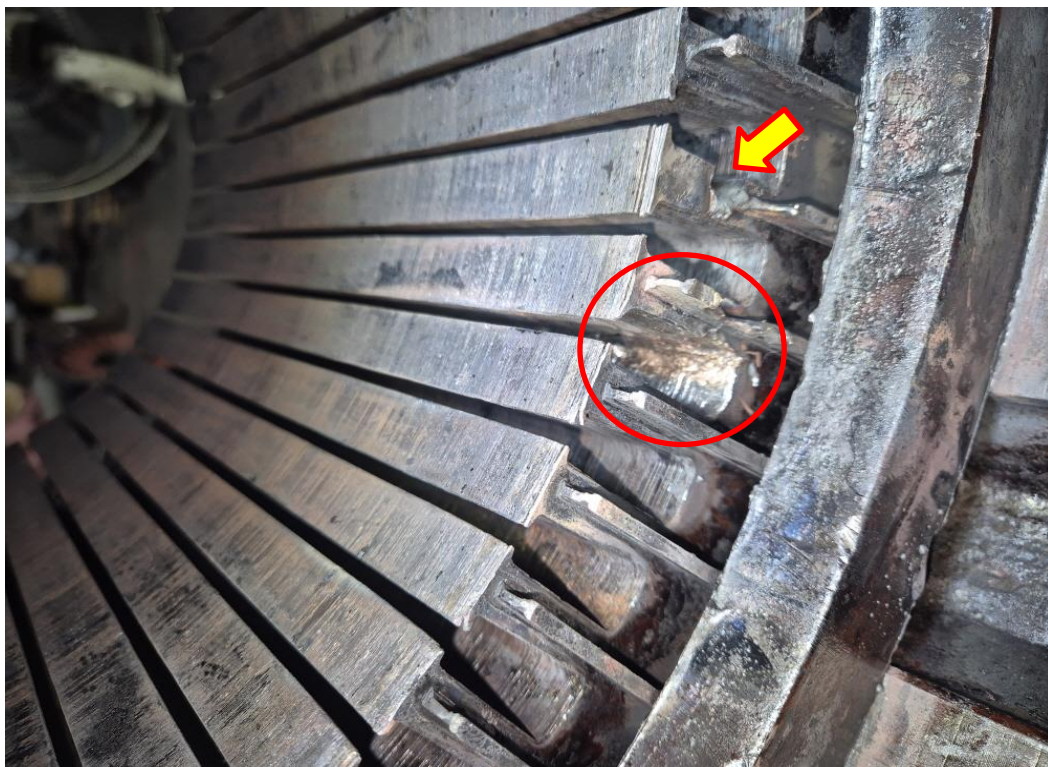
권선해체	권선이 절연과괴 소손 되면서 ARC가 발생되어 CORE가 WELDING 형태로 붙어 이 부분에 발열이 있을수있어 MOTOR 수명단축의 원인이 될 수 있습니다.
------	--

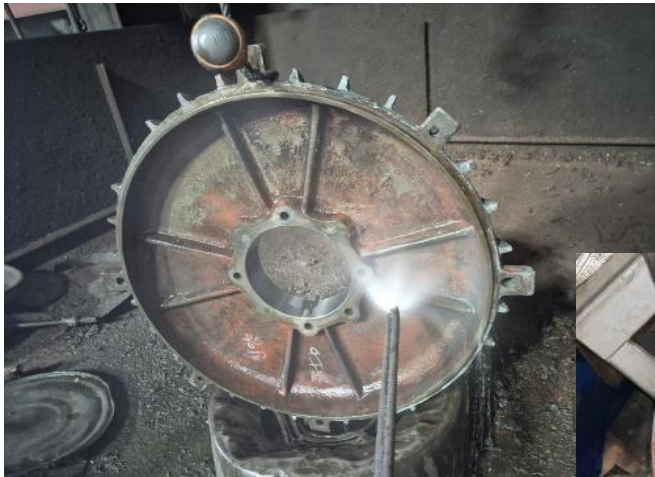
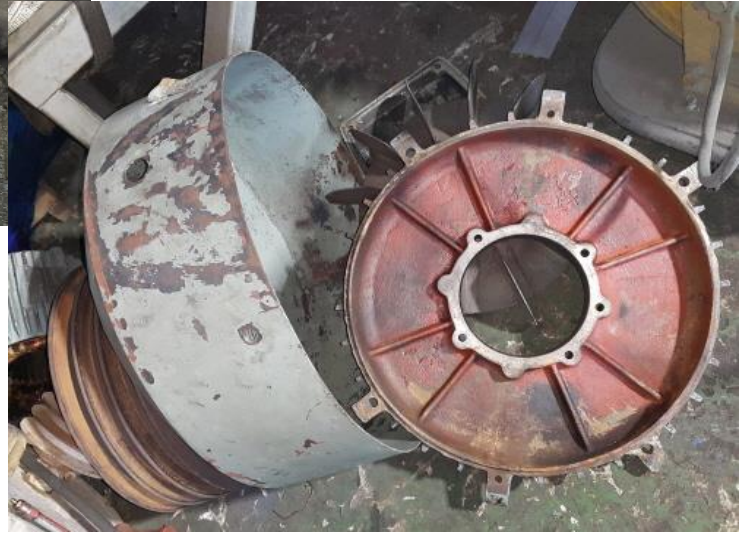
조립부품	세척 실시
------	-------

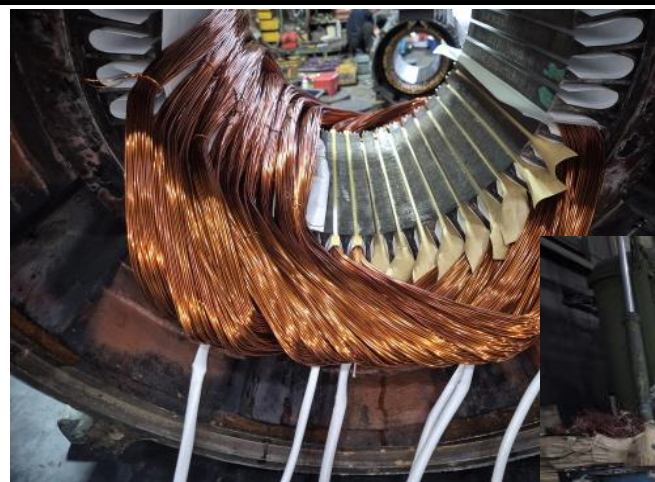
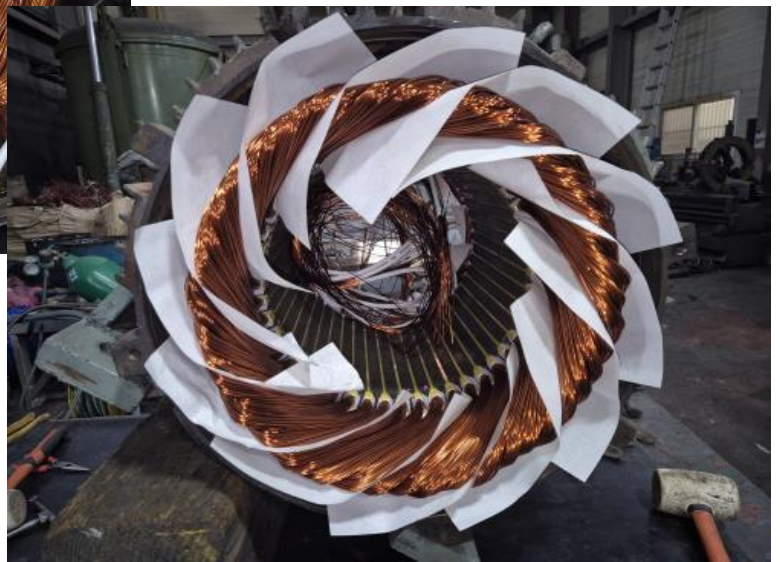
재 권선 실시	권선DATA 확인결과 제작사의 기존DATA와는 상당히 거리가있어 재권선 부주의사고로 짐작되고 본디 backdata에 의한 권선횟수 및 S/Q로 재권선 수리 완료 함
---------	---

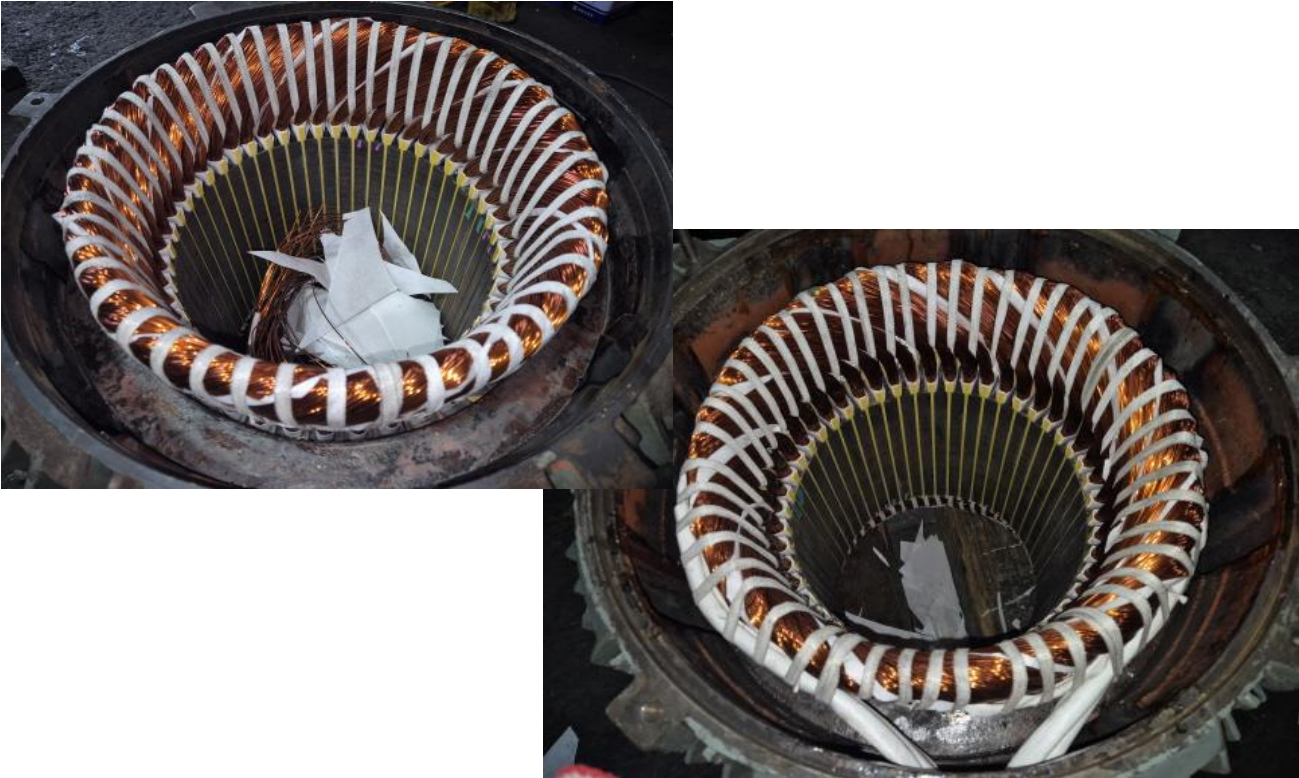
STATOR 권체	결선 및 BANDING 실시
작업공정	AC MOTOR 110KW 4P REWINDING

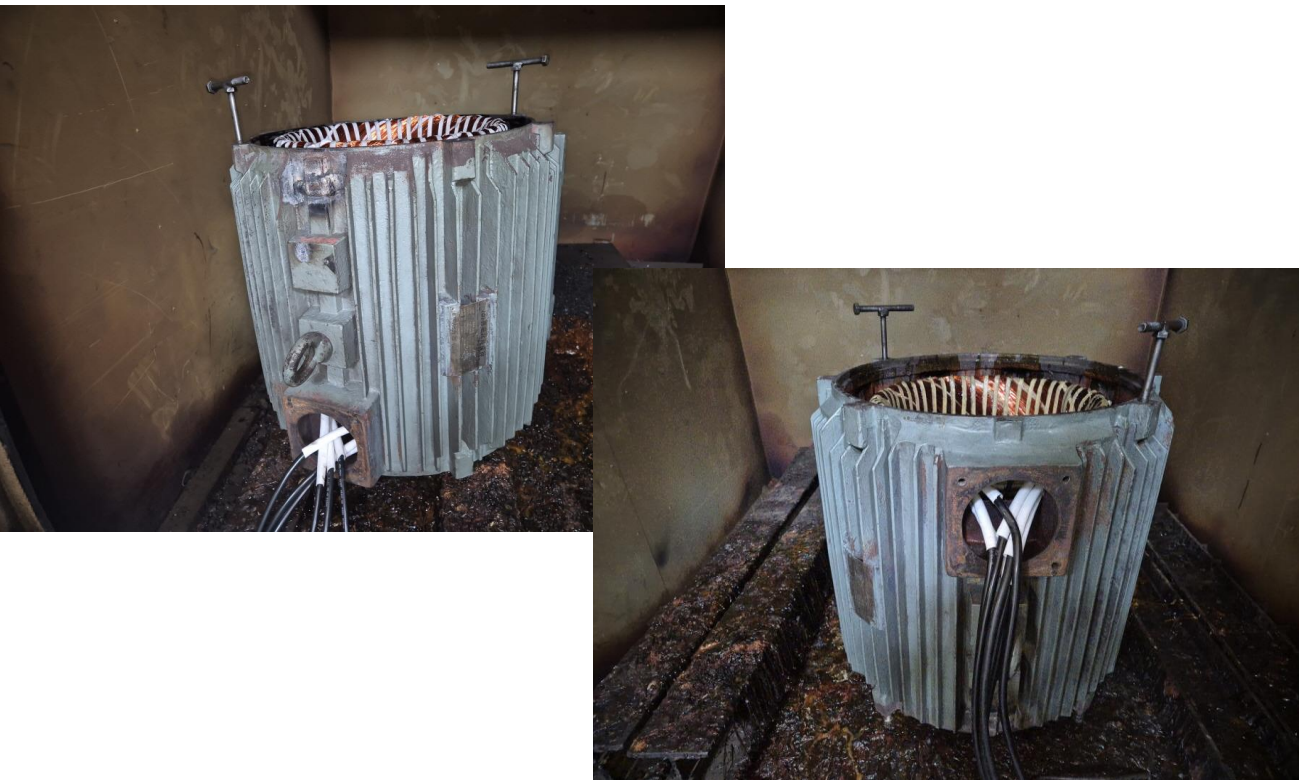
STATOR 권체	1차. 2차 INSULATING VARNISH DIPPING DRYING 실시

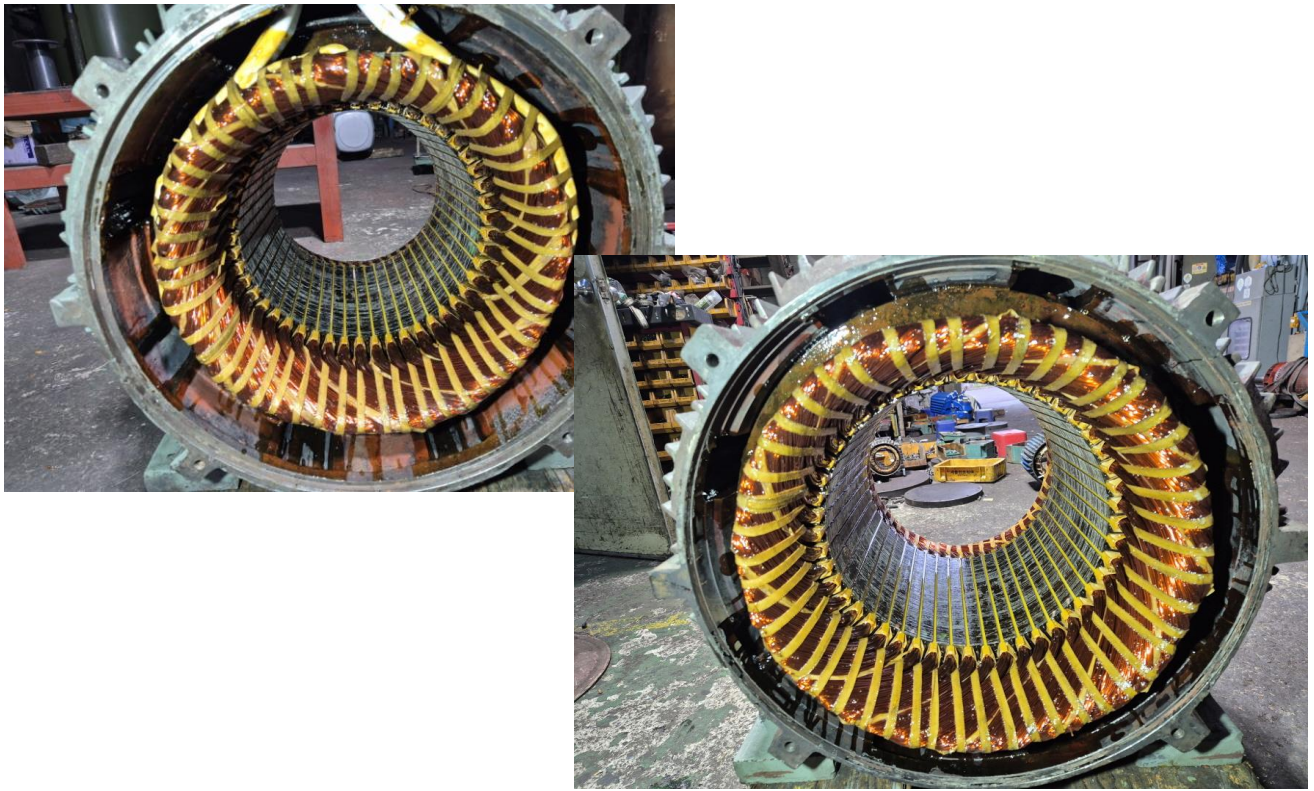
STATOR 권체

절연건조 실시 후

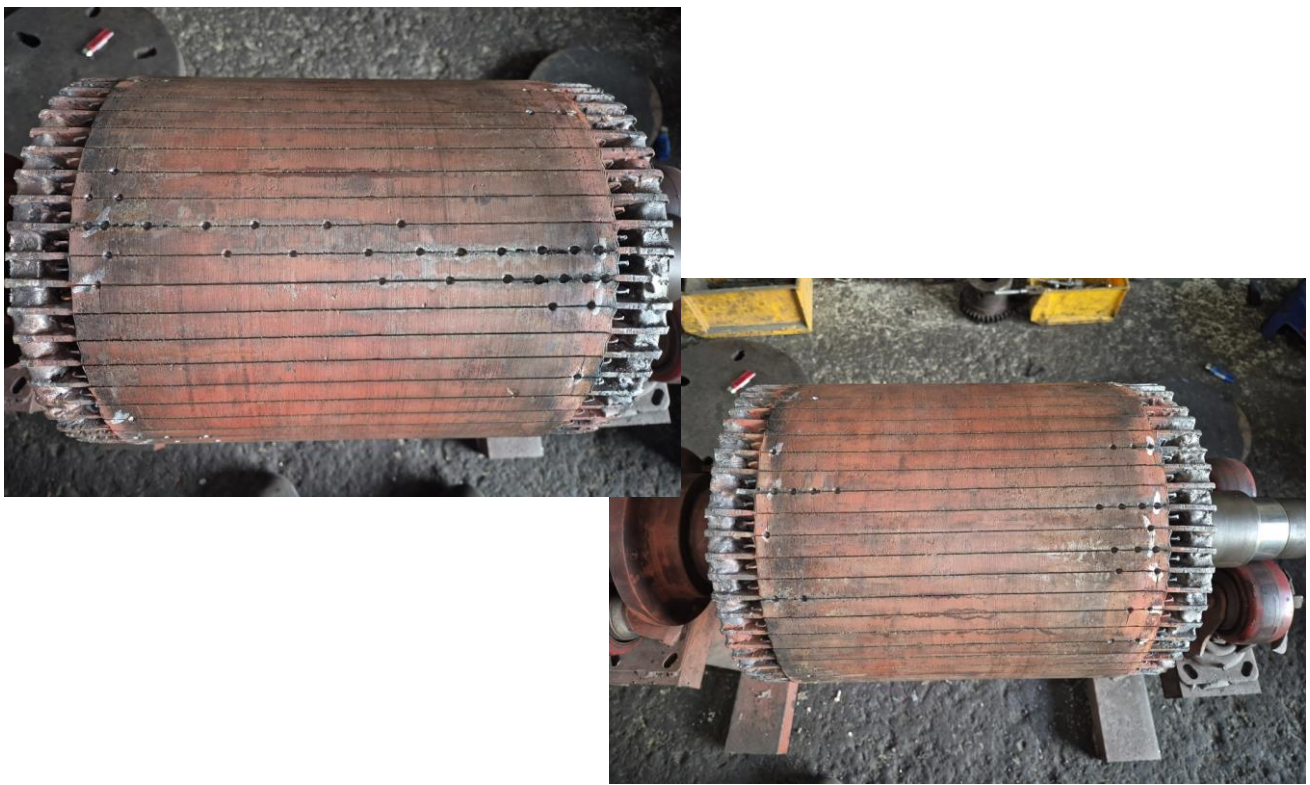
ROTOR	BAR WELDING 후 떨림 방지위해 Punching 실시 하였으며 이 MOTOR는 품질에 상당한 문제가 발생될 것으로 짐작 됨으로 SPARE PART 준비가 필요한 것으로 판단됨
-------	---

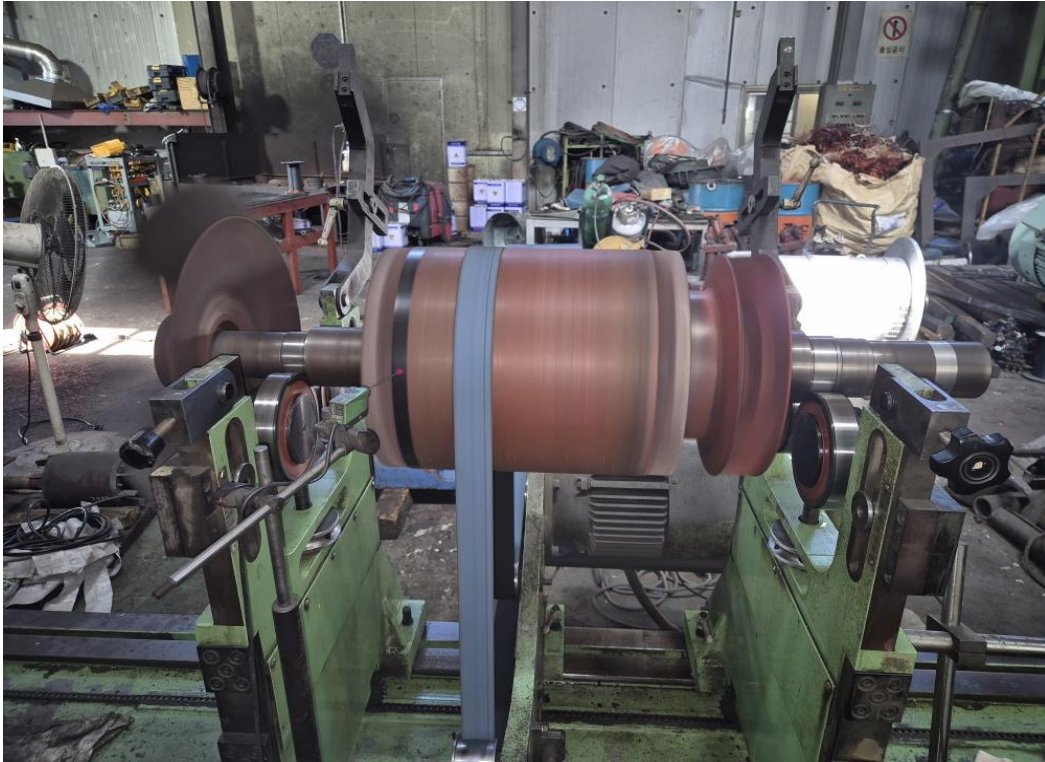
ROTOR

BALANCING실시

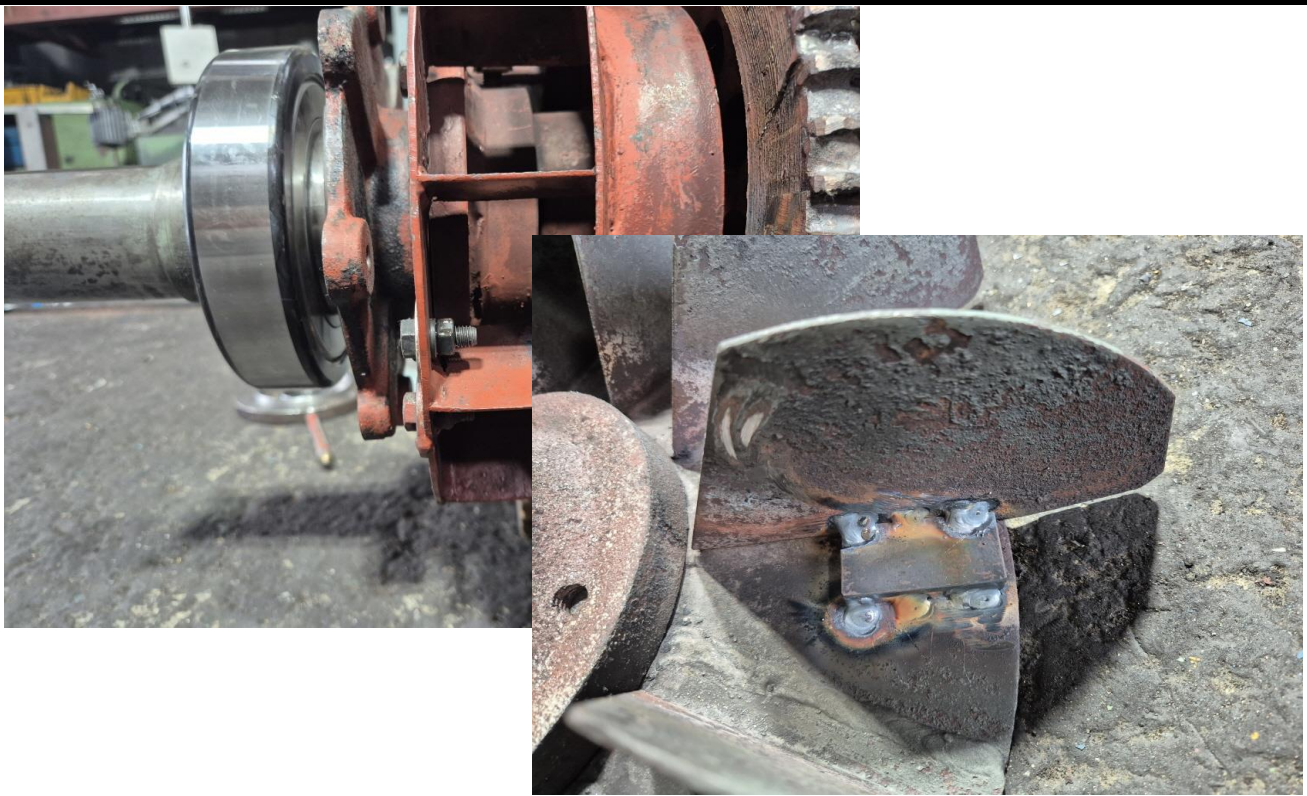
ROTOR

교정된 UNBALANCE REPORT참조

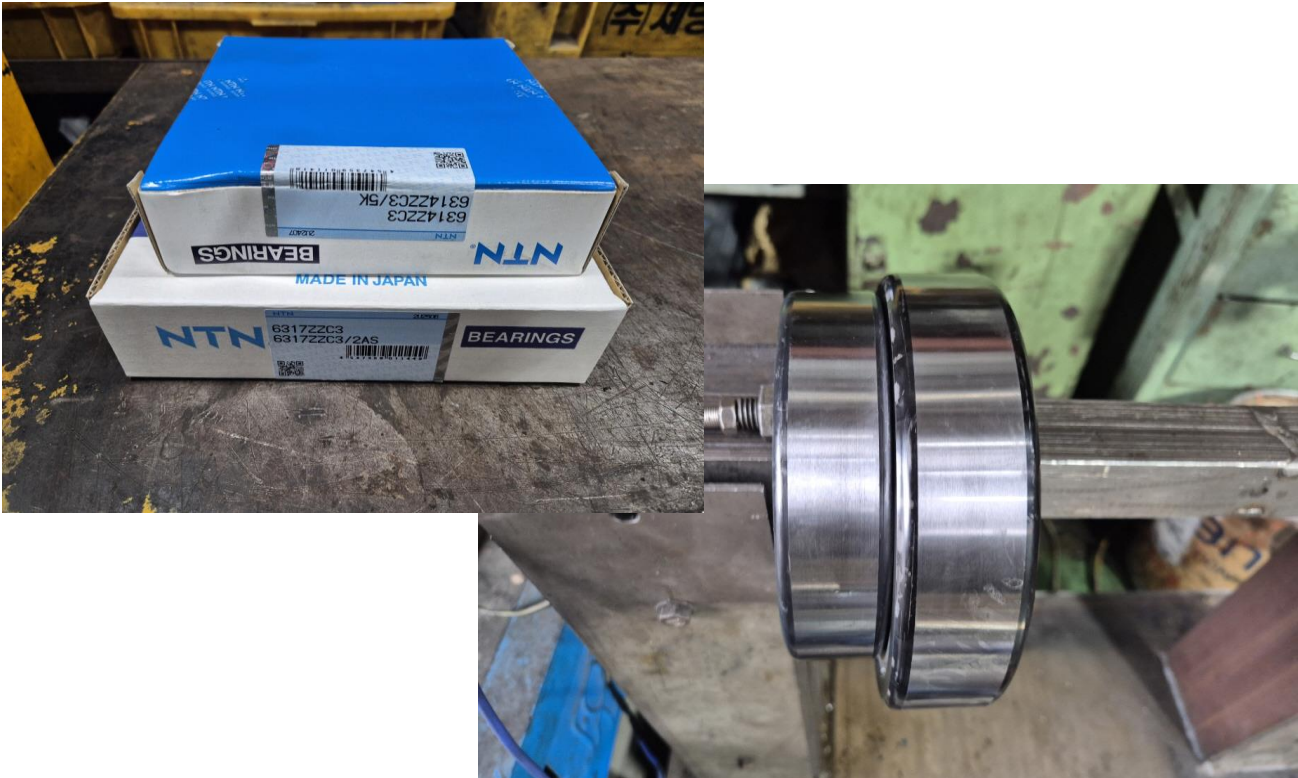
<p>The image shows two boxes of NTN bearings. The top box is blue and white, labeled 'NTN BEARINGS' and 'MADE IN JAPAN', with part number '63142ZC3'. The bottom box is white and labeled 'NTN BEARINGS', with part number '6317ZC3/2AS'. To the right, a close-up shows a metal shaft with a bearing installed, held in a lathe.</p>	
소모품	교환될 신규 BEARING
작업공정	AC MOTOR 110KW 4P REWINDING

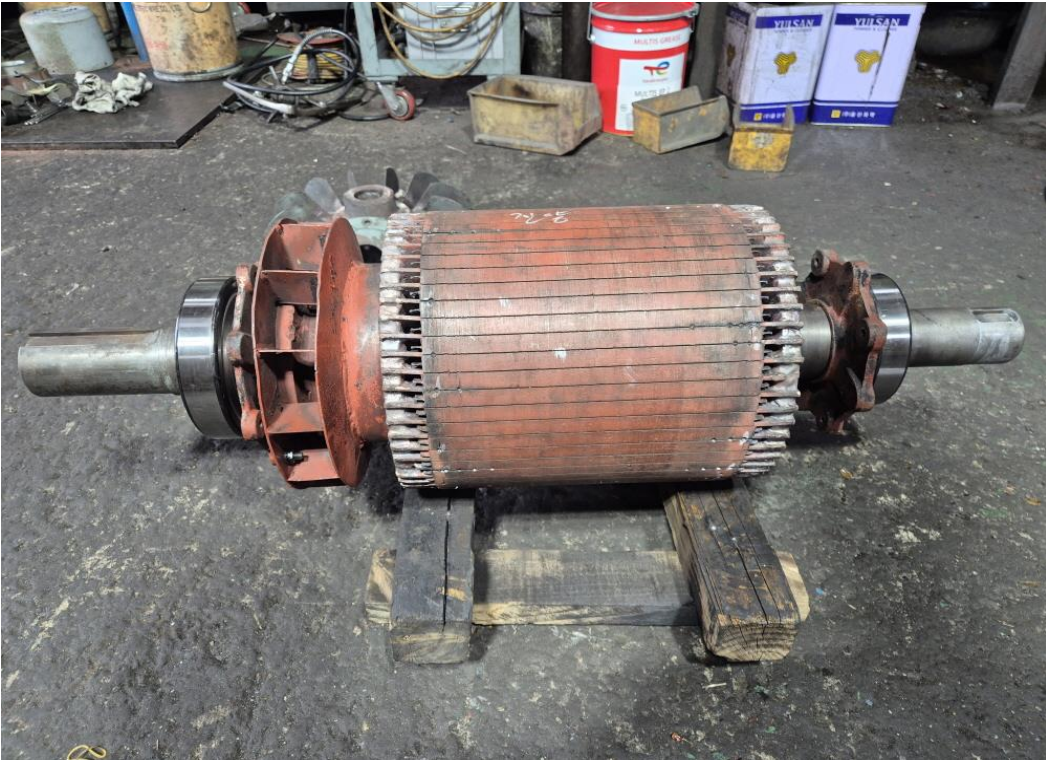
<p>The image shows a large, cylindrical AC motor rotor resting on a wooden pallet. The rotor has a reddish-brown finish and a series of cooling fins. The background shows a workshop environment with various tools and materials.</p>	
ROTOR	BEARING 교환 조립실시

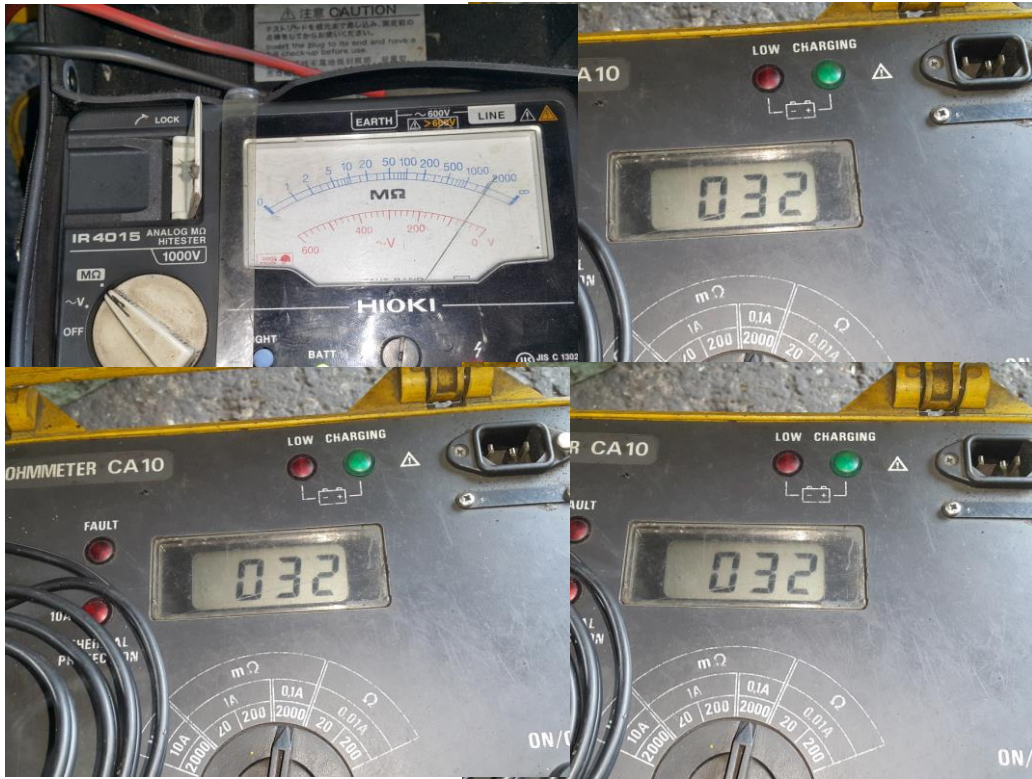
출고검사

절연저항 & Δ 시 각 상별 권선저항

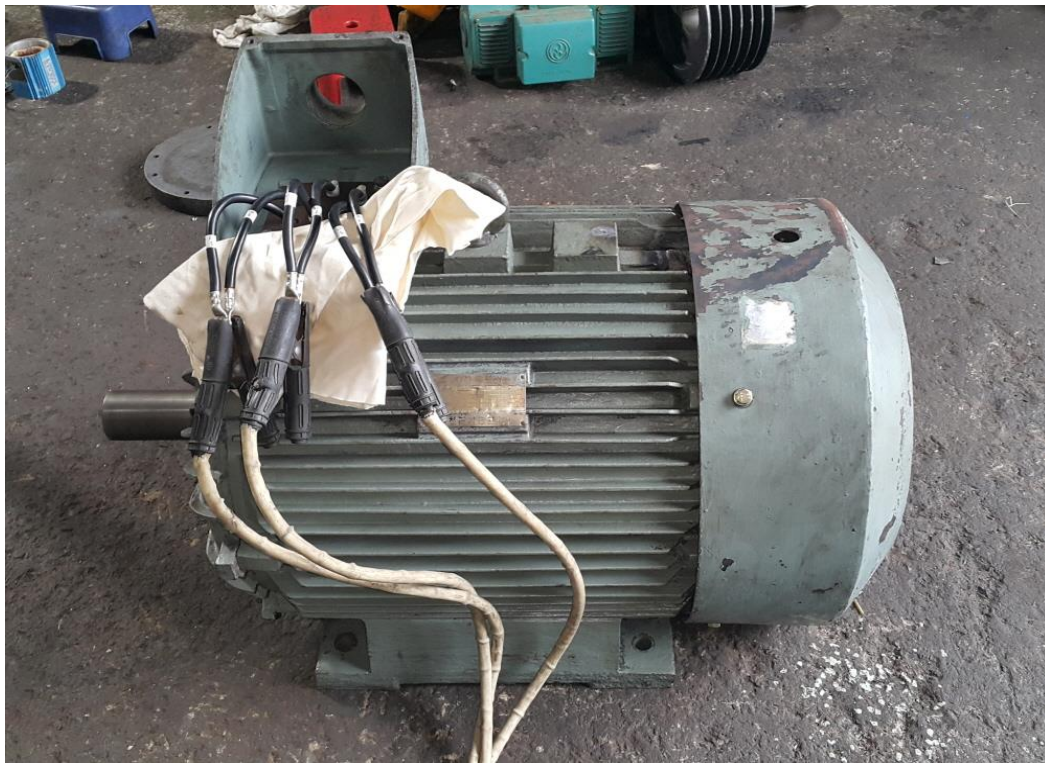
출고검사

시운전 TEST 실시

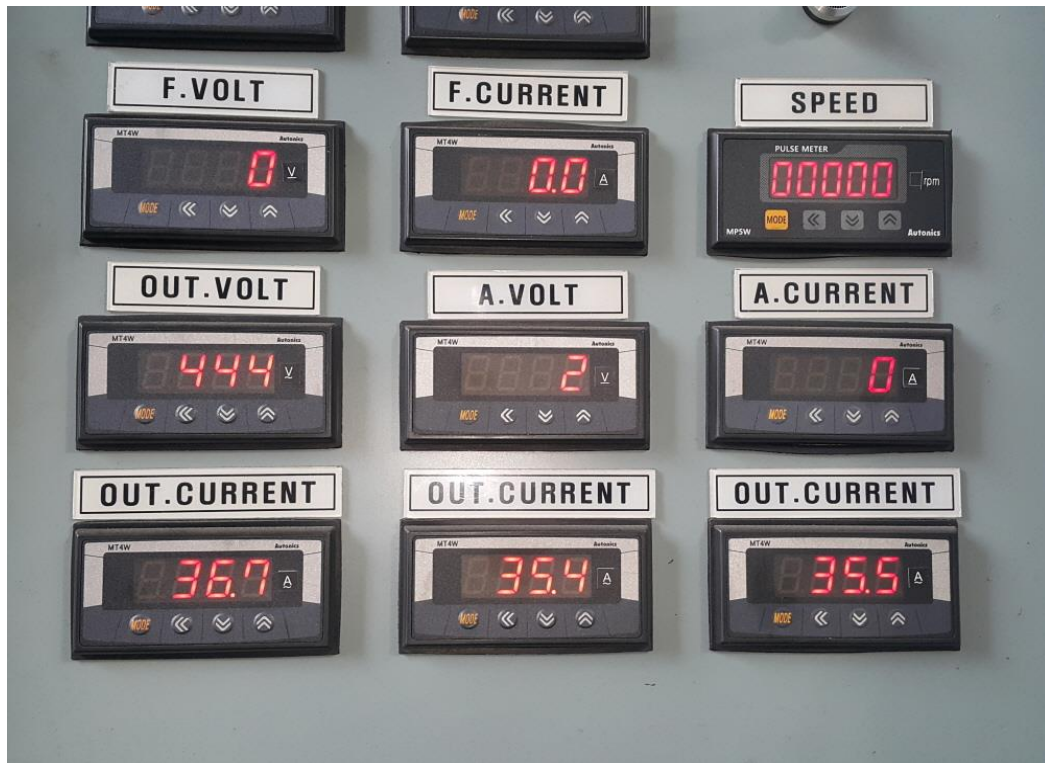
출고검사

시운전 TEST 운전 CURRENT

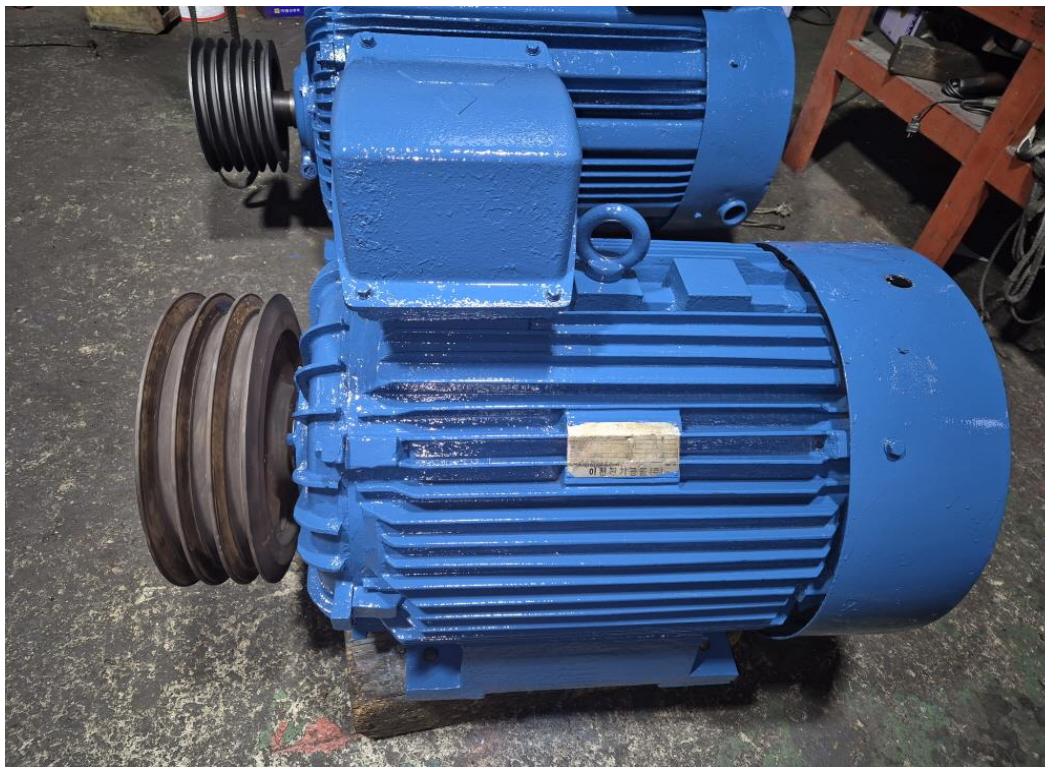
출고검사 후

COLOR PAINTING
