작업공정사진철

공사명: INDUCTION MOTOR OVERHAUL

규격: AC MOTOR 315KW4P

REPAIR 내역: 분해 및 불순물 CLEANSING DRYING
INSULATING VARNISH DIPPING DRYING
POWER LINE 보수
양측 HOUSING METALLIZING 연마
BEARING교환 조립(반 부하측 절연 BEARING)
출고검사 시운전 TEST

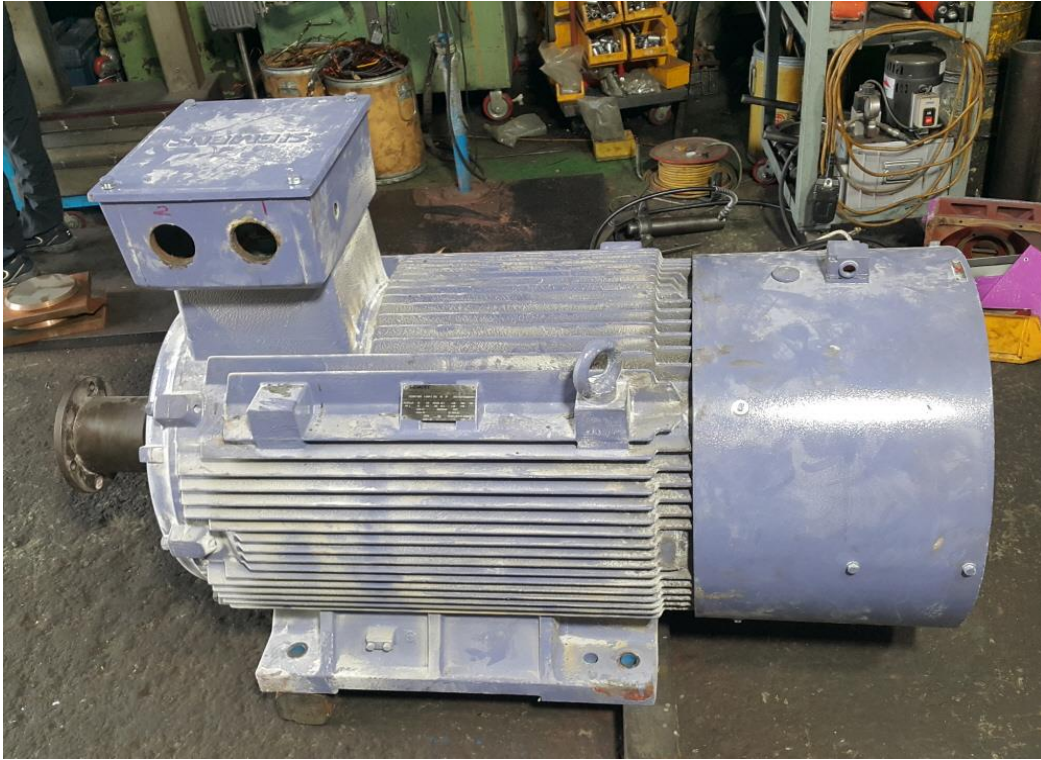
Ass'y

분해 전

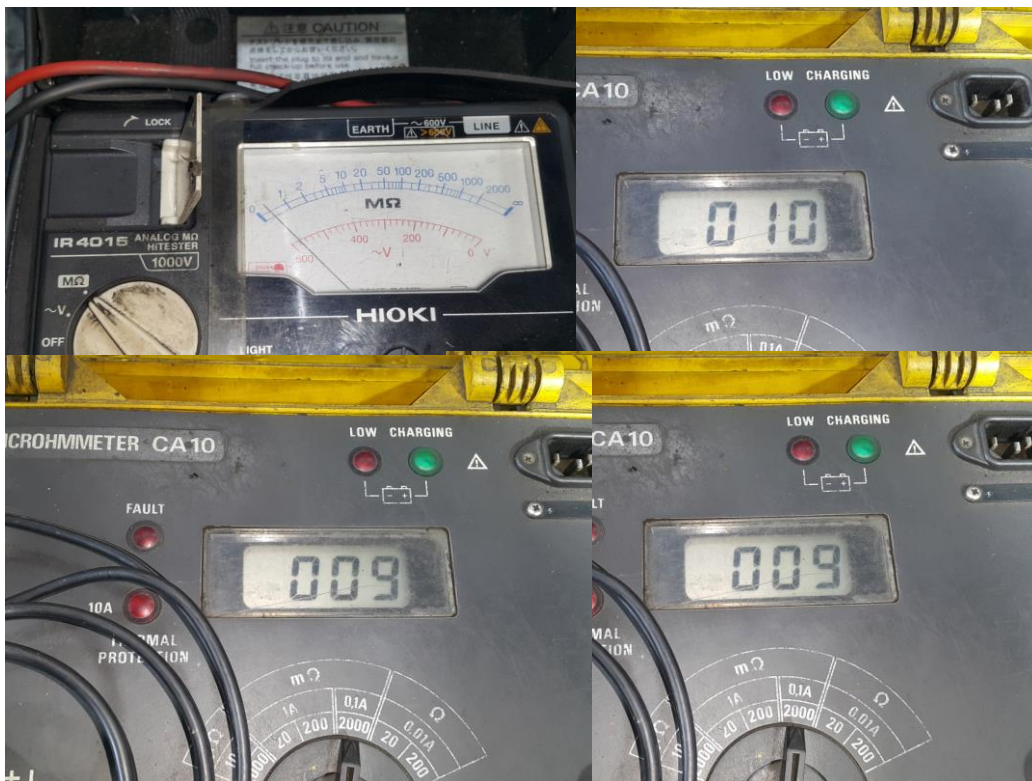
권선검사

절연저항 & 각상 LINE별 권선저항

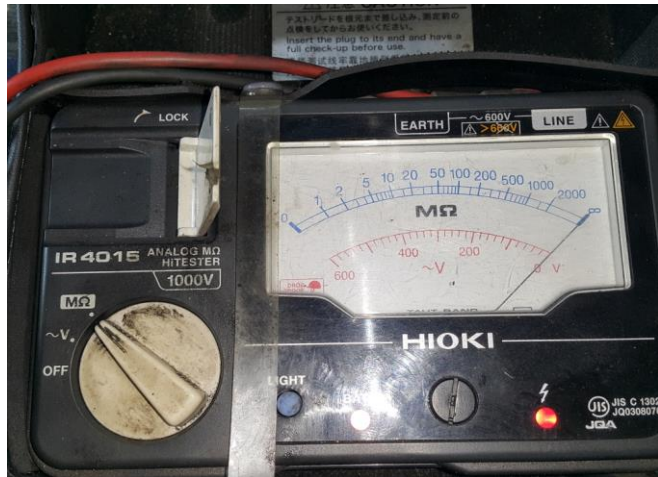
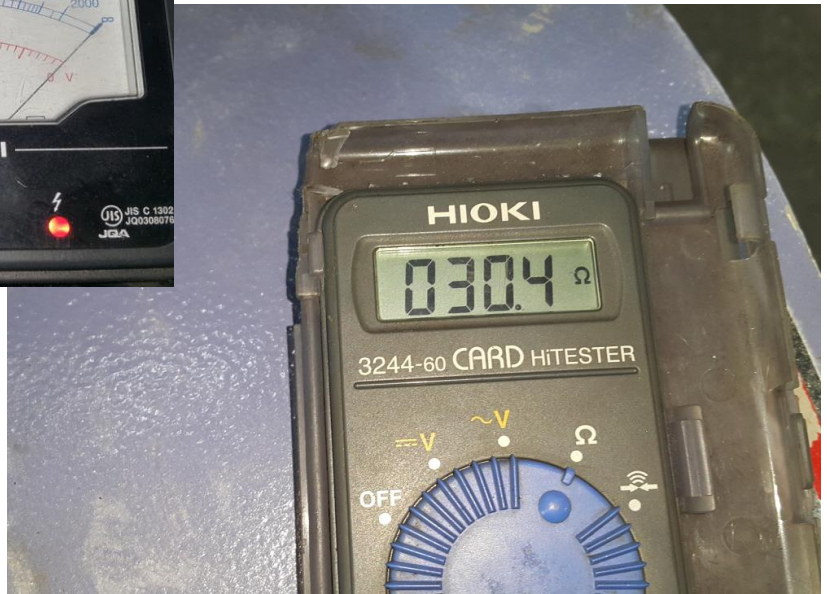
FAN MOTOR

절연저항 & 각 상별 권선저항 동일

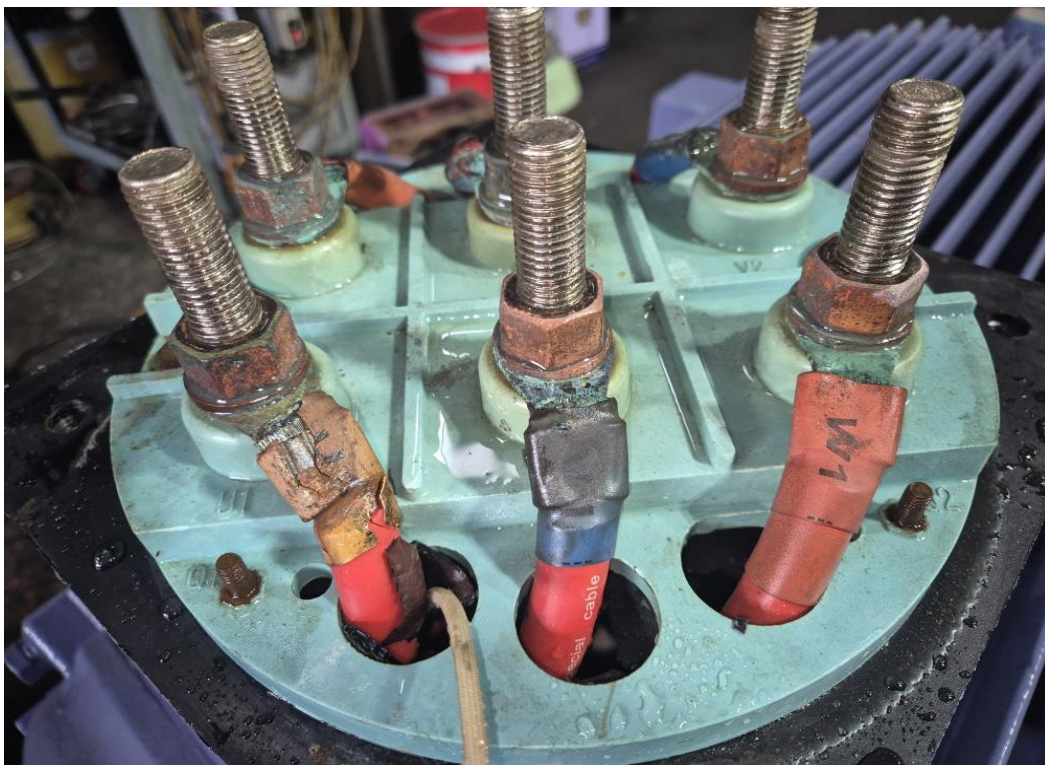
POWER LINE

TERMINAL 목이 허용CURRENT에 미치지 못하였거나 아니면 BOLT의 조임 상태가 느슨한것이 아니였을까 예상 짐작됨

동관 TERMINAL로 복원하고 HOLE은 SILICONE으로 마감처리 하였습

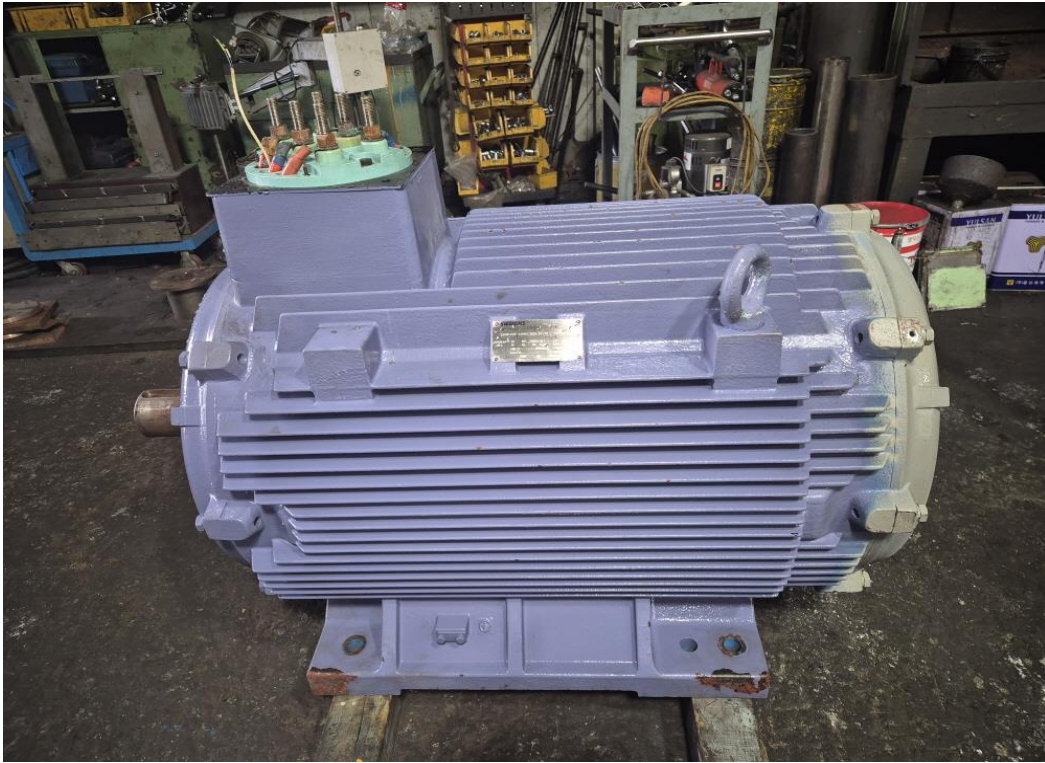
Ass'y

외부 불순물 제거 세척실시

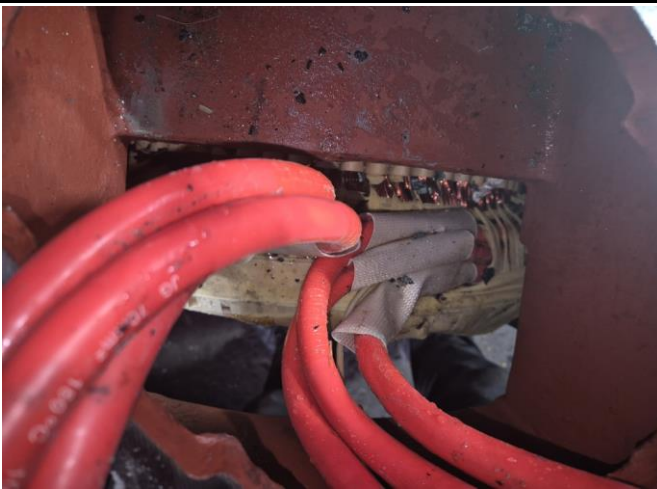
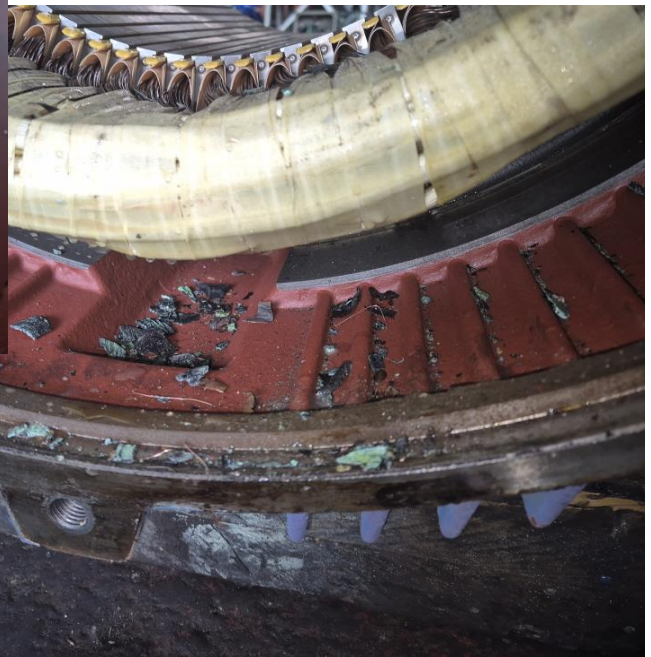
분해 후

POWER LINE HOLE로 소손된 CABLE의 불순물이 유입되어 전도현상이
일어난 것으로 추정 됩니다

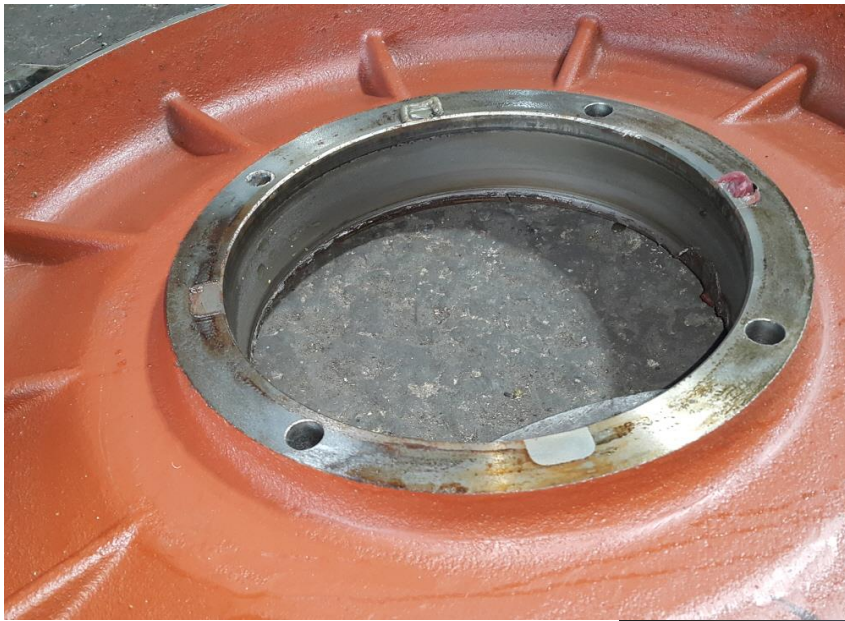
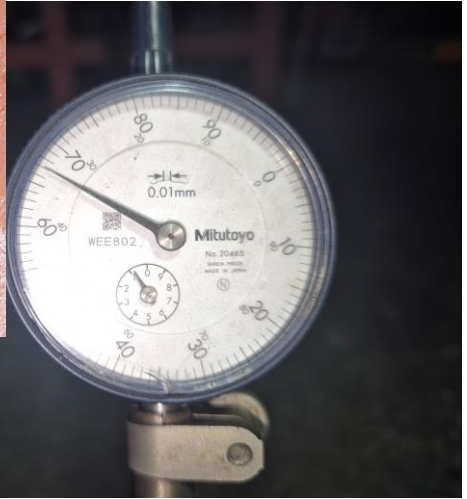
BRACKET	부하측 HOUSING 측정치 33/100으로 심각한 상태로의 마모 불량 HOUSING 마모 심각한 상태였으며 회전마찰이 발생되면 MOTOR는 폐기상태까지 이르게 됩니다
---------	--

부하측 HOUSING METALLIZING 연마 후 검사 1/100

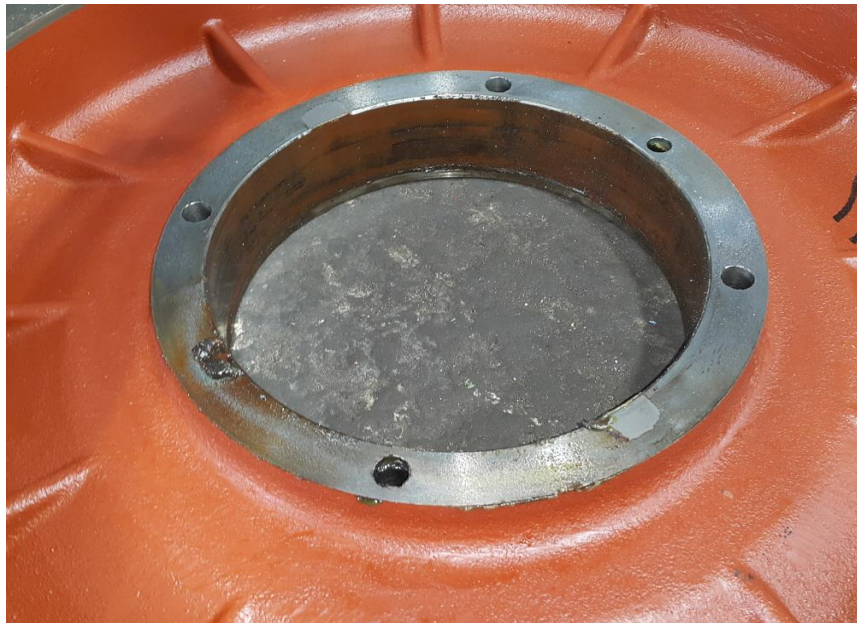
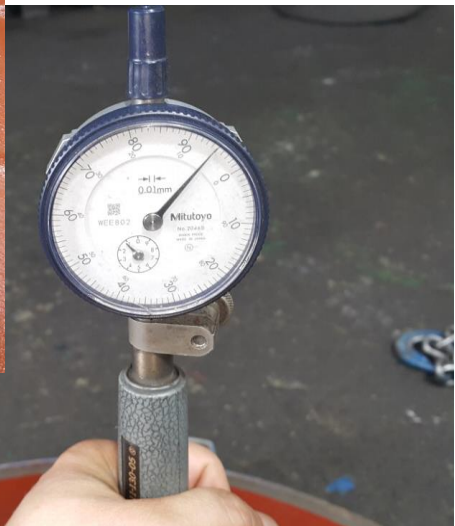
BRACKET	반 부하측 HOUSING 측정치 5/100로 불량
---------	-----------------------------

반 부하측 HOUSING METALLIZING 연마 후 검사 1/100

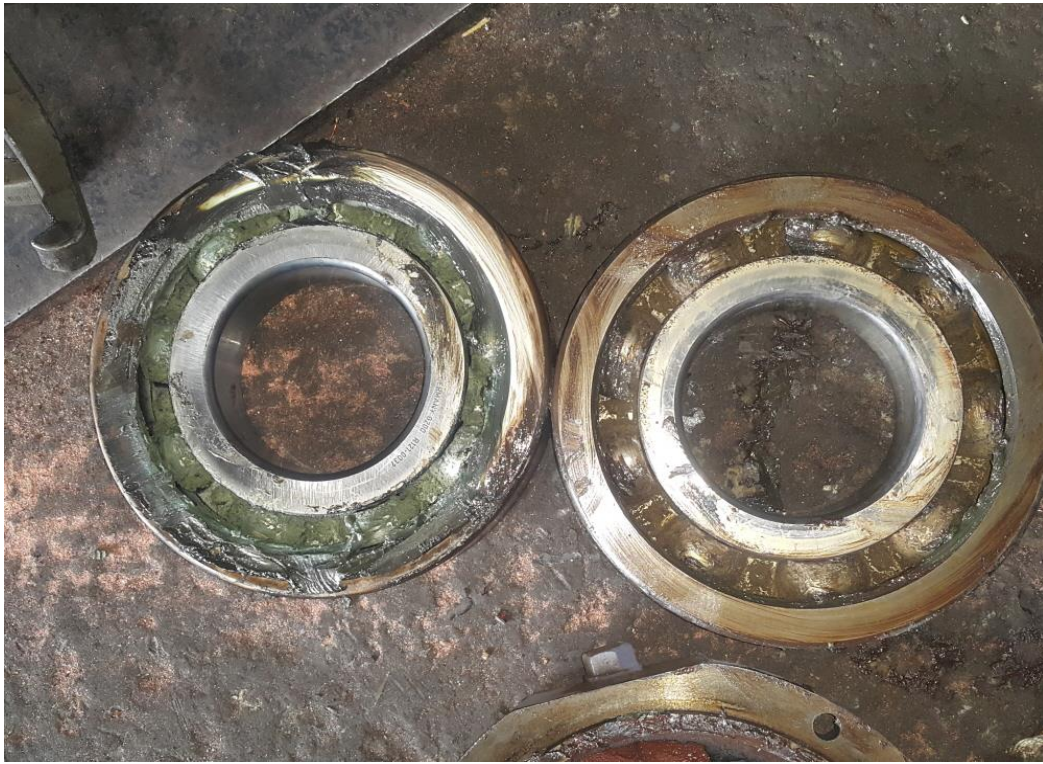
취의 BEARING

마모검사는 당사 불가하지만 내륜이 많이 흔들리는 상태의 마모임

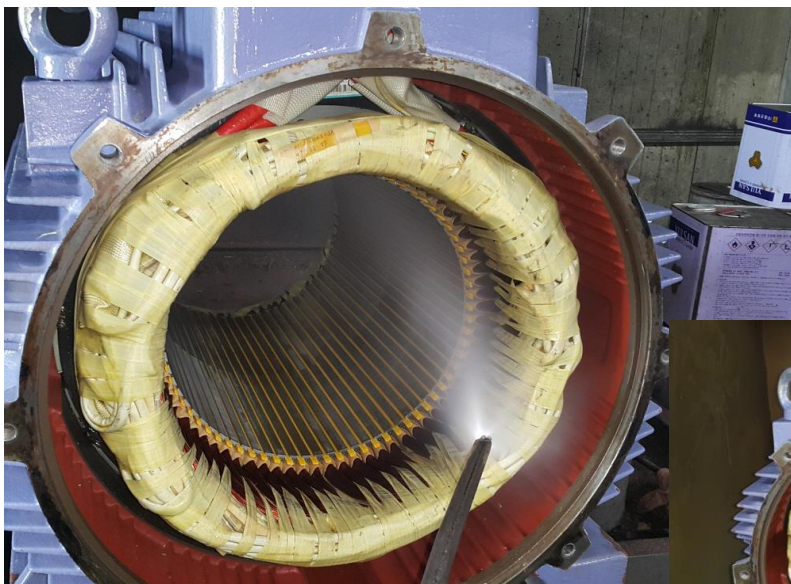
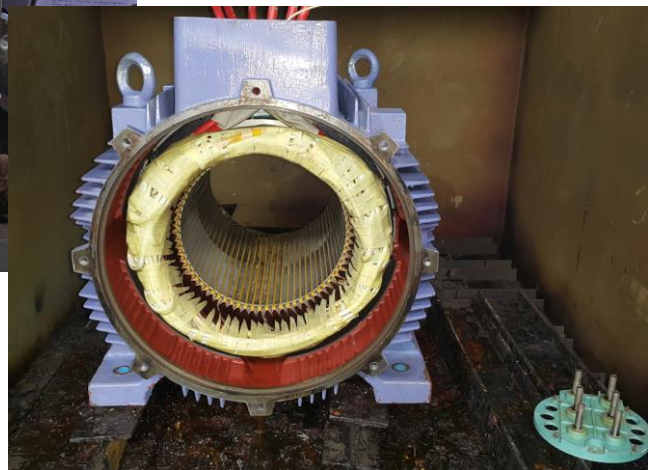
STATOR 권체

세척 후 건조 실시

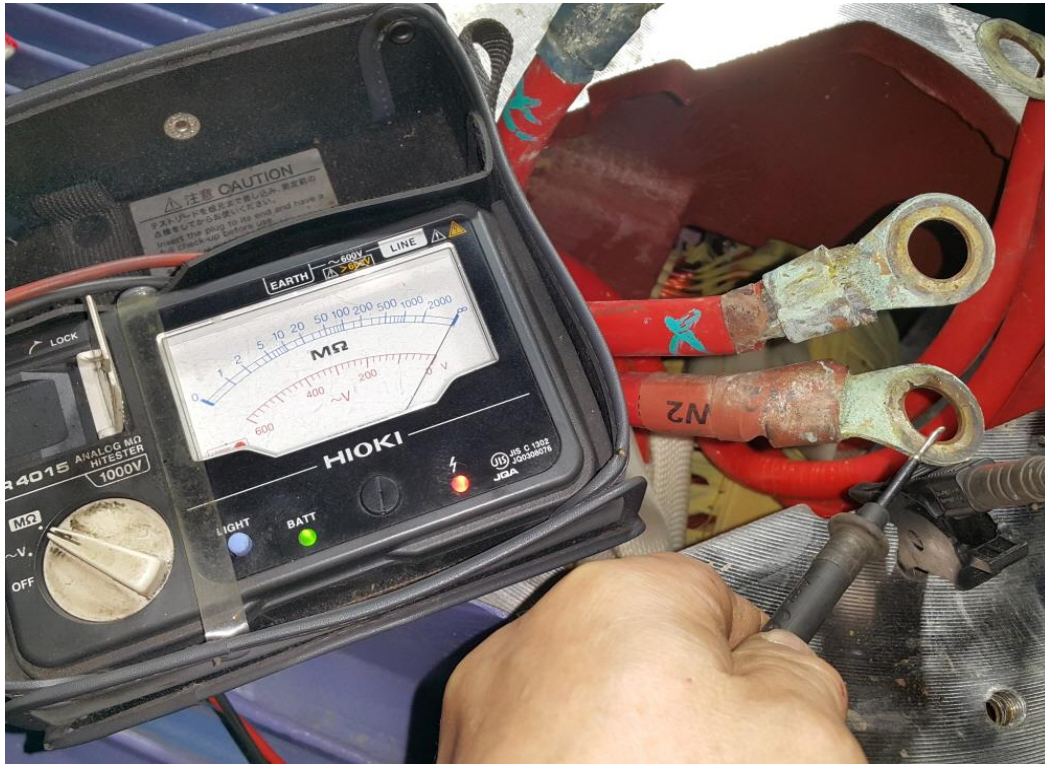
권선검사

세척 후 건조 후 절연상태 양호하게 복원 됬습

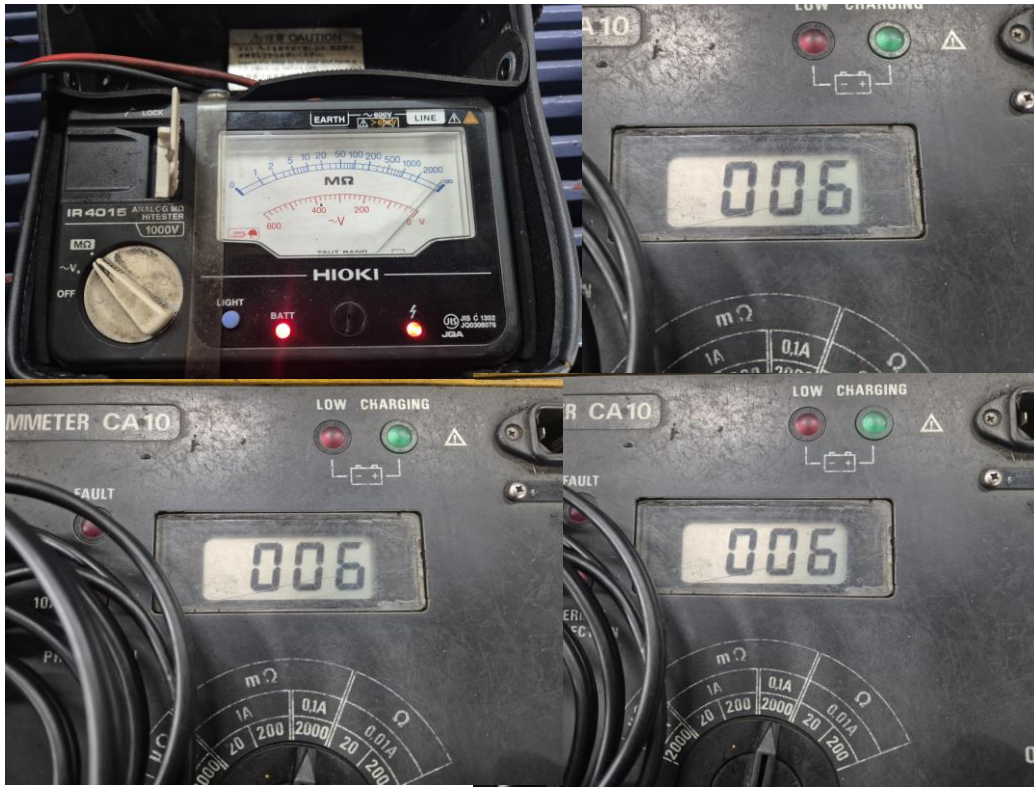
출고검사

절연저항 & Δ 시 각상별 권선저항

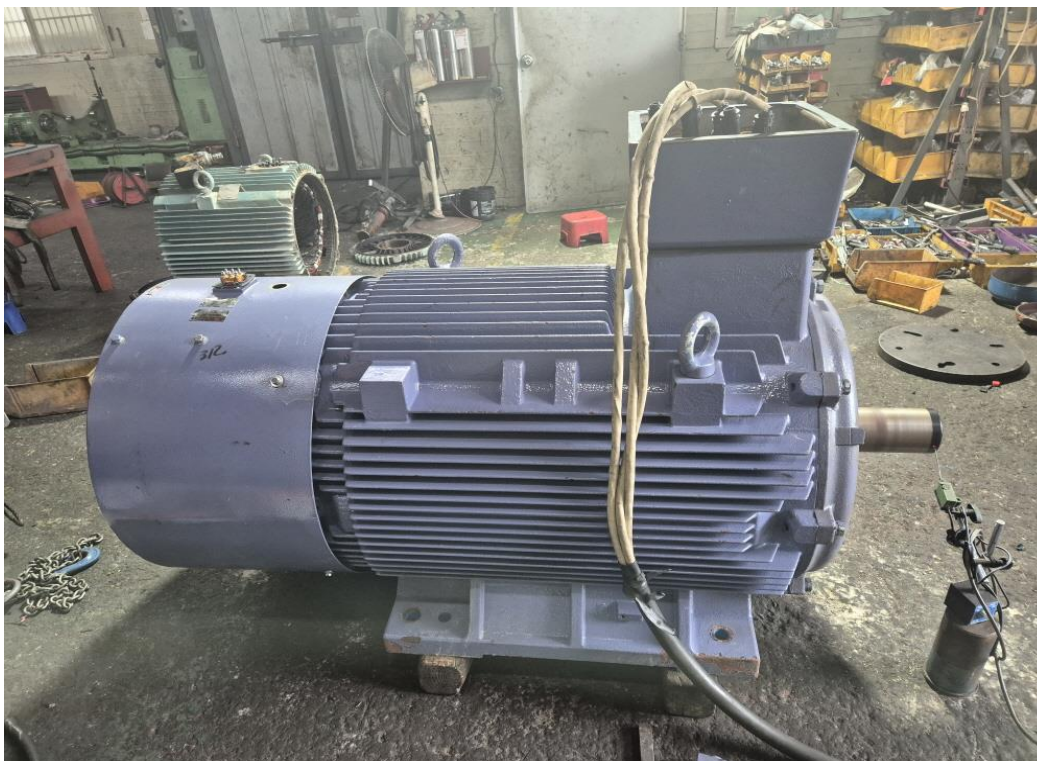
출고검사

시운전 TEST 실시

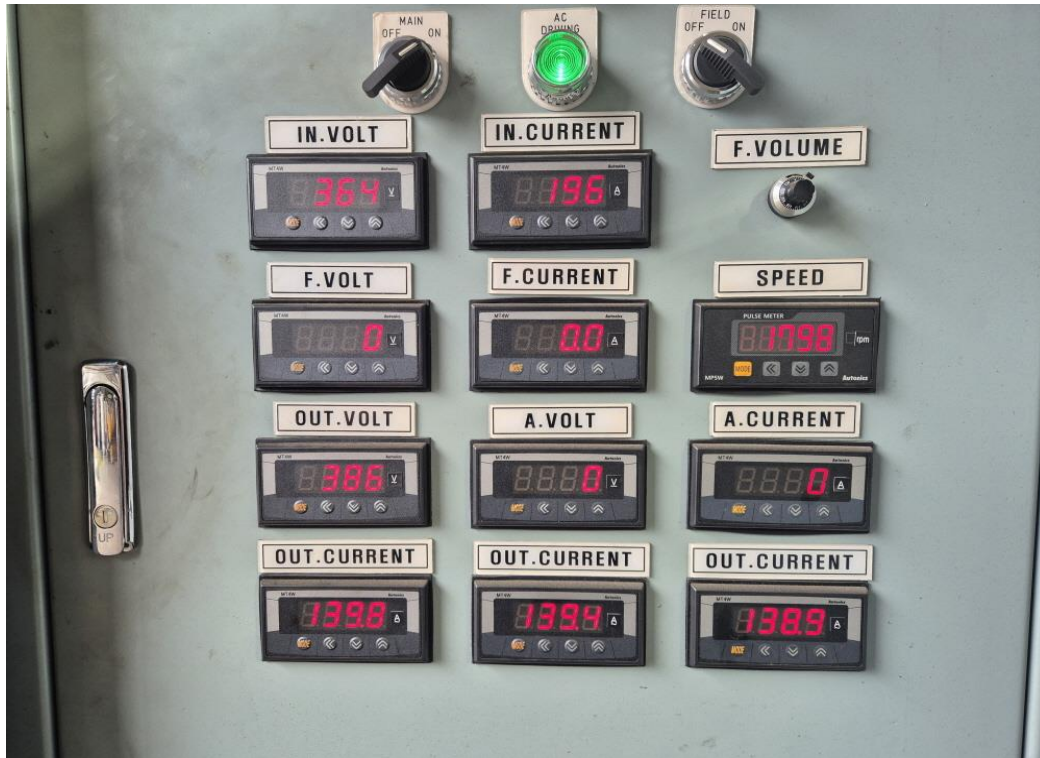
출고검사

시운전 TEST 실시 운전 CURRENT

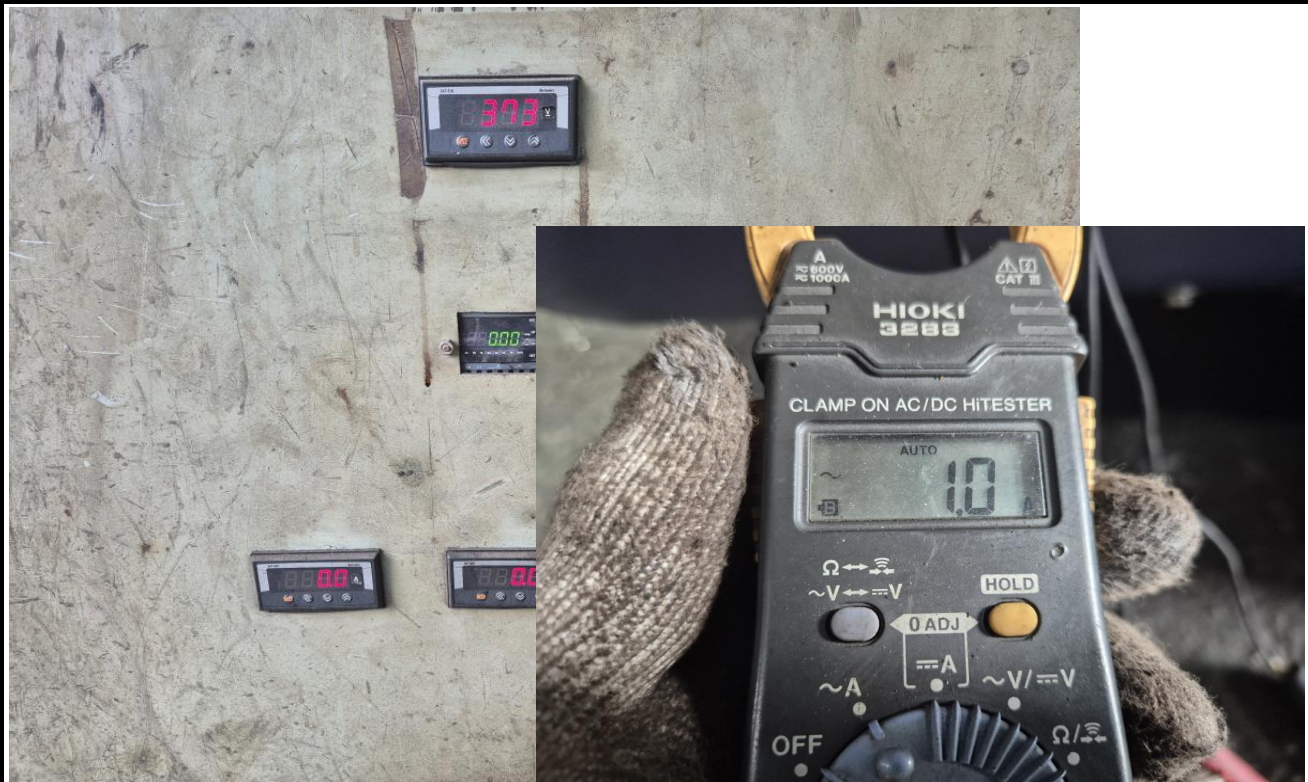
출고검사

BLOWER 시운전 TEST 실시 운전 CURRENT
