# 작업결과 보고서

공 사 명 : DC MOTOR보수의 건

작업기간		감독부서	발전본부 전기부
작업결과 확인	양호	1 ARMATURE OVERHAUL } BEARING6211/6313포함 2 FLELD COIL 권선 } 3 반부하HOUSING육성가공

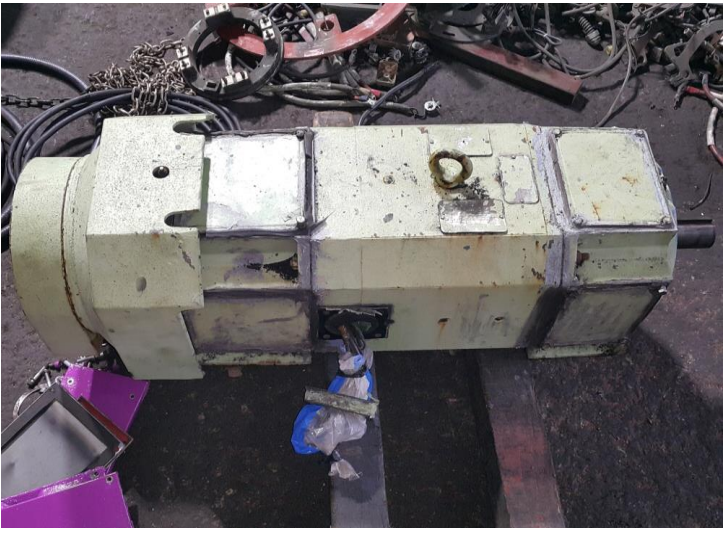
입고검사	분해 전	입고검사	ARMATURE 절연저항 & 권선저항

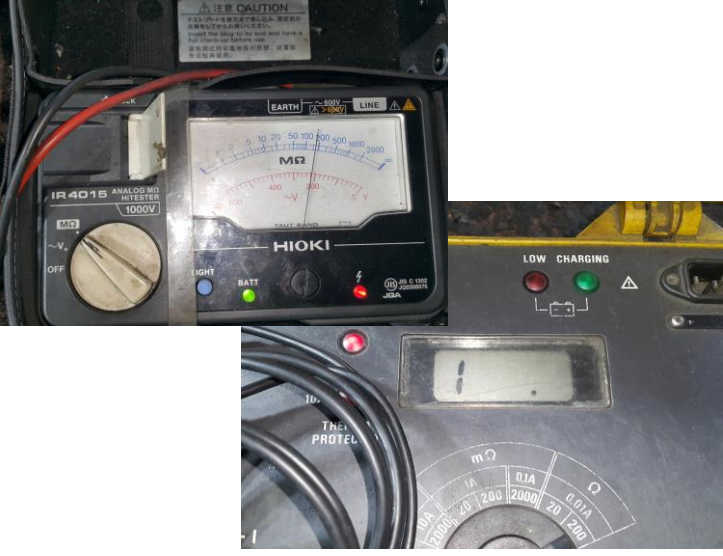
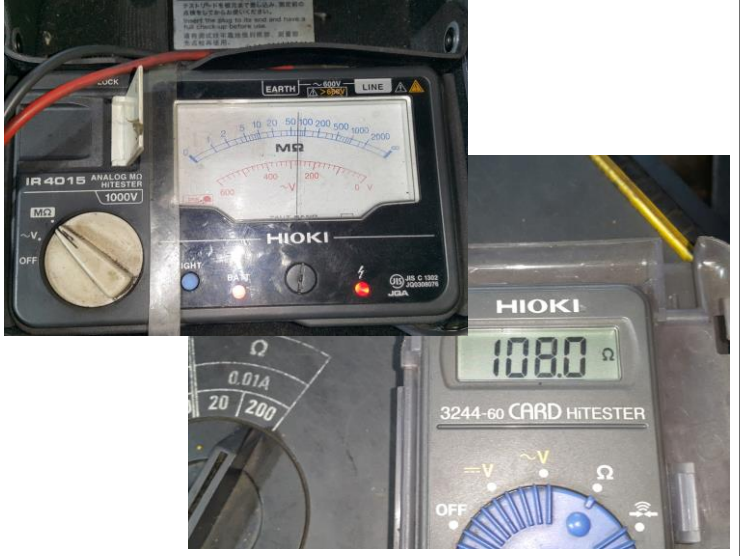
입고검사	FIELD 절연저항 & 권선저항 이상	입고검사	제습 HEATER 절연저항 & 권선저항

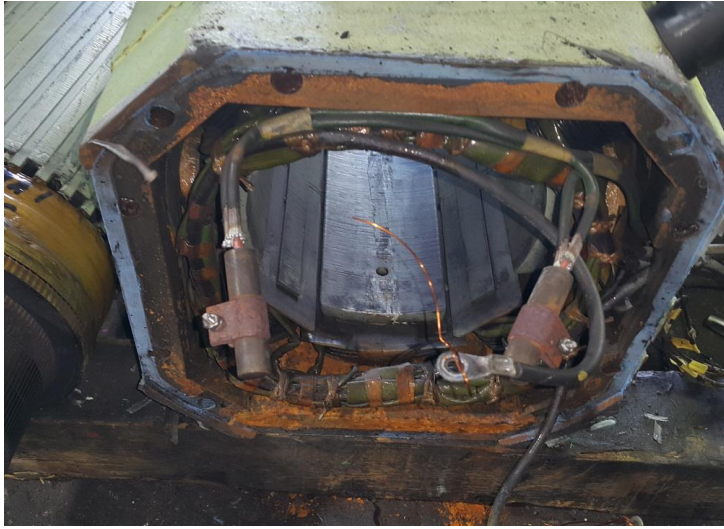
입고검사

분해 후 계자 권체

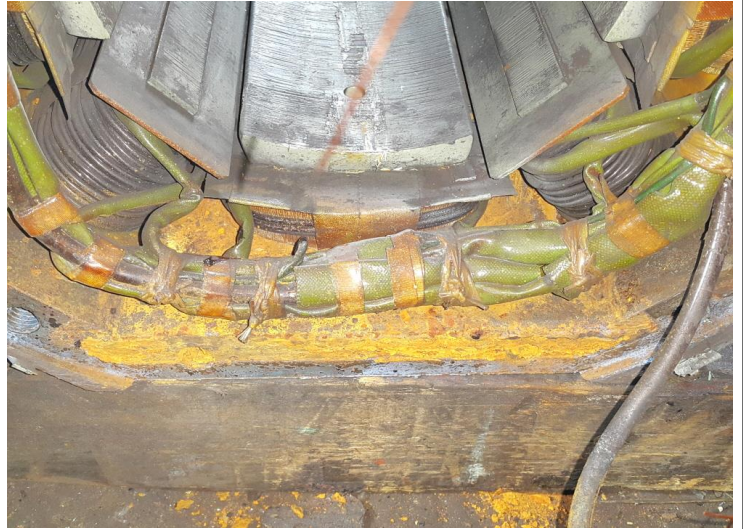
입고검사

우천시 물유입이 있는 것으로 보임

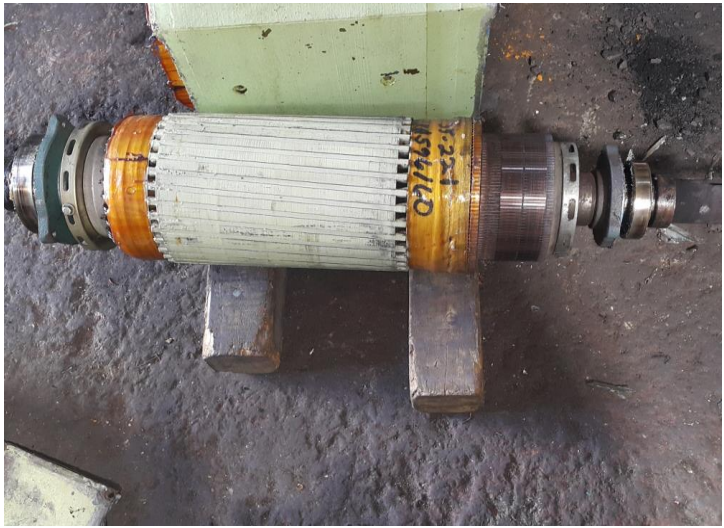
입고검사

ARMATURE 권체 분해 후 계자 권체

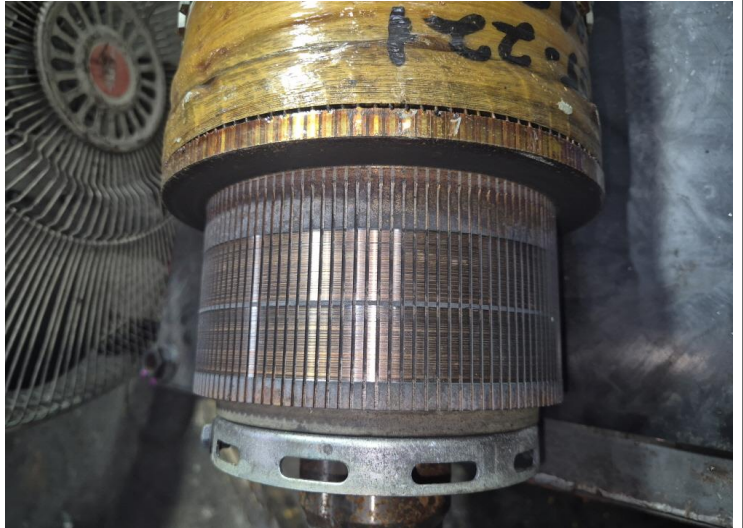
입고검사

COMMUTATOR 마모 및 조흔현상

동심도 가공 흡파기 및 UNDERCUTTING 실시

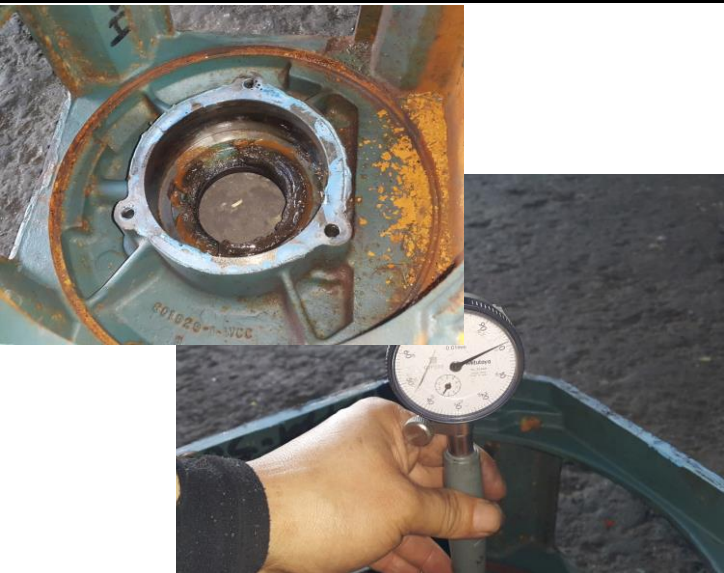
입고검사

부하측 HOUSING 검사 1/100으로 양호

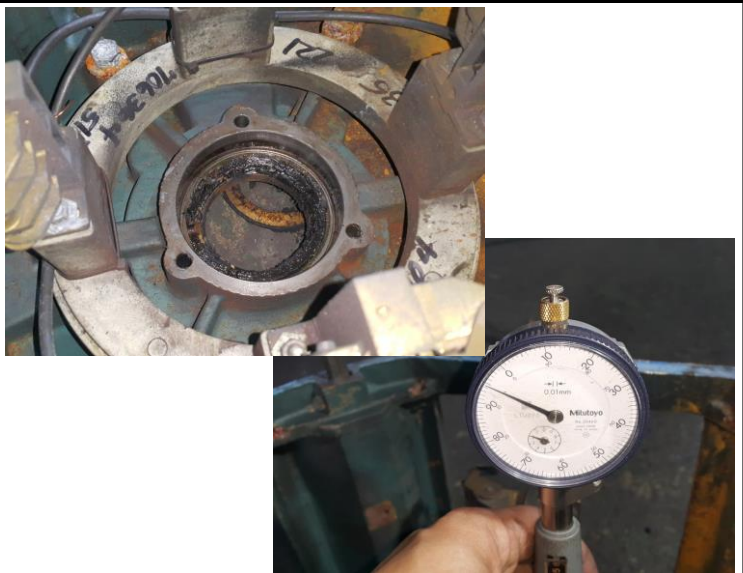
입고검사

반부하측 HOUSING 검사 5.5/100로 불량

HOUSING METALLIZING 연마 후 검사 1/100

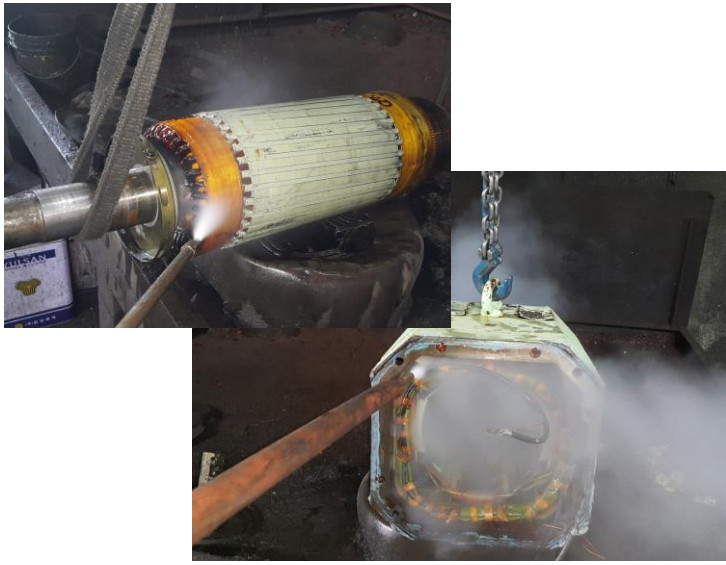
권체

세척 실시

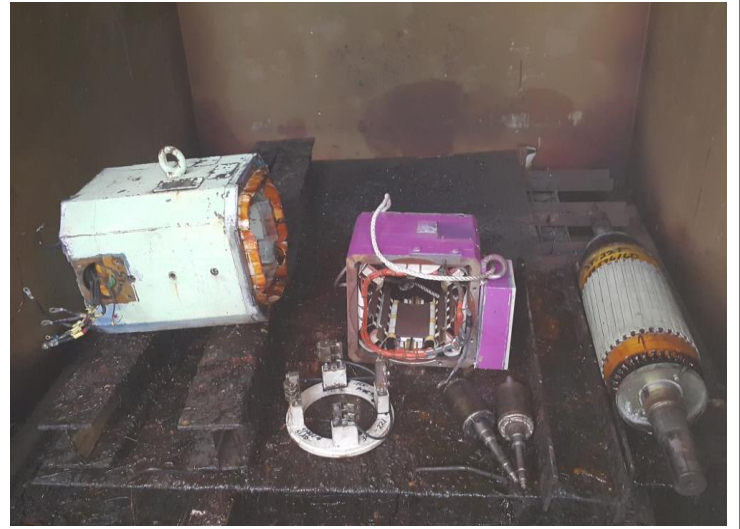
권체

세척 후 건조 실시

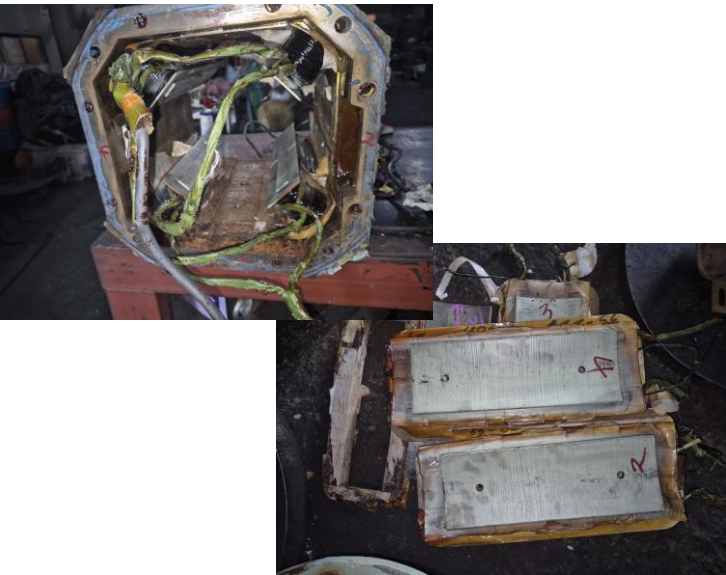
계자 권체

FIELD COIL 해체

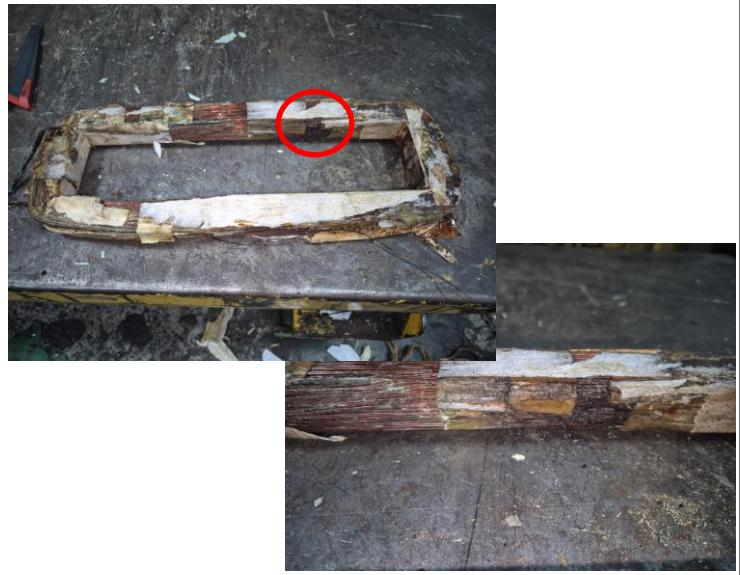
FIELD COIL

권선 소손

재 권선 실시

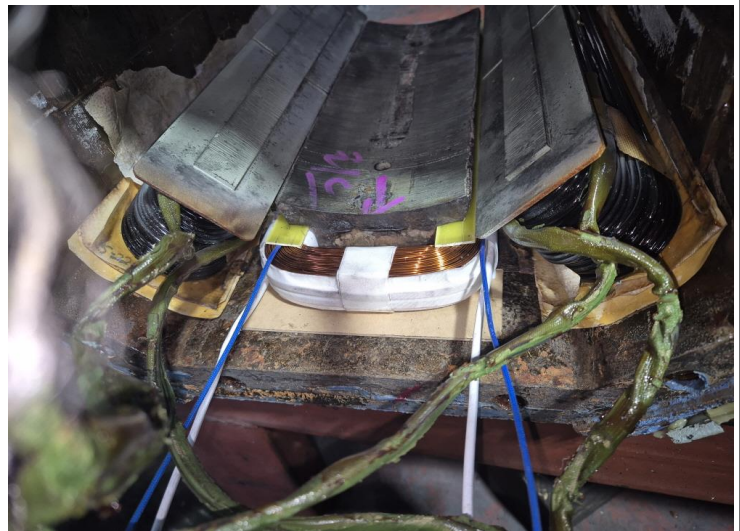
계자 권체

권선 삽입 실시

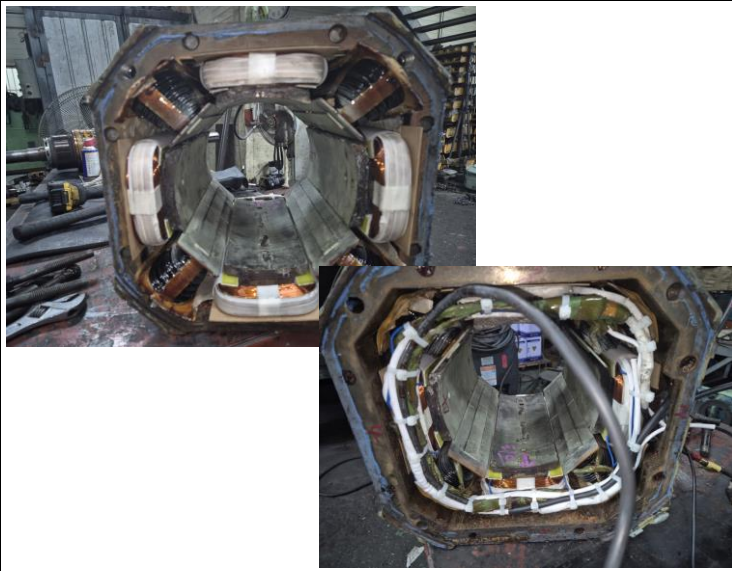
계자 권체

권선 삽입 및 결선 완료

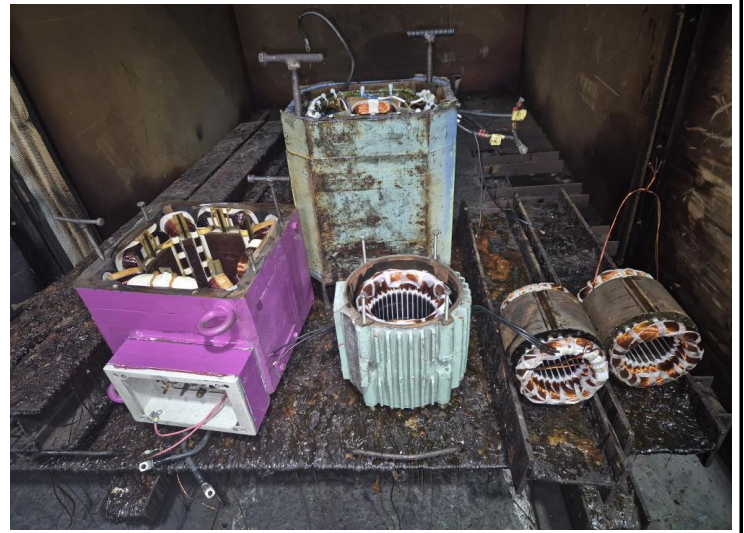
계자 권체

INSULATING VARNISH DIPPING DRYING 실시

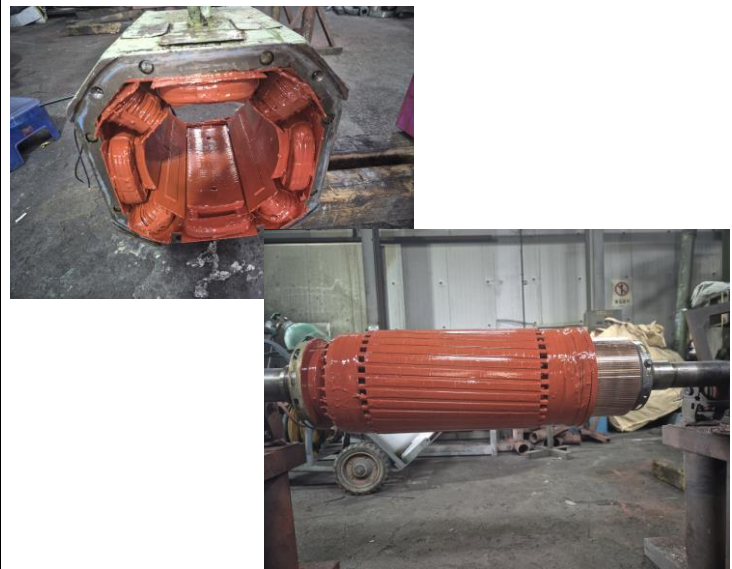
권체

URETHANE MODIFIED ACRYLIC COATING 실시

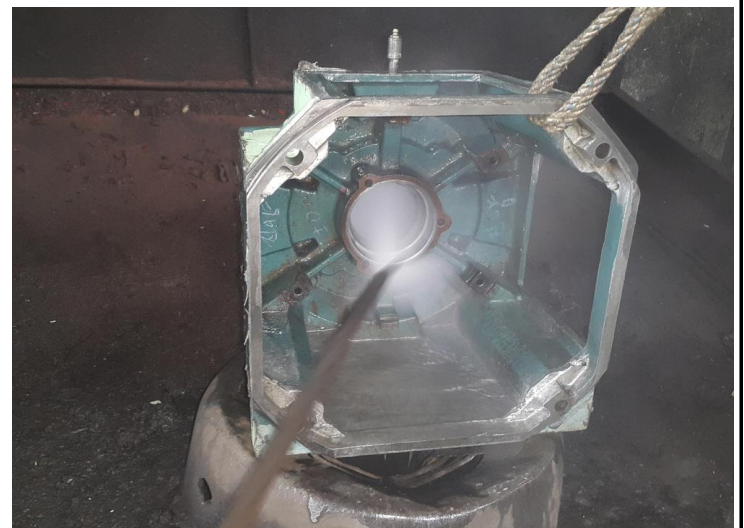
조립부품

세척 실시

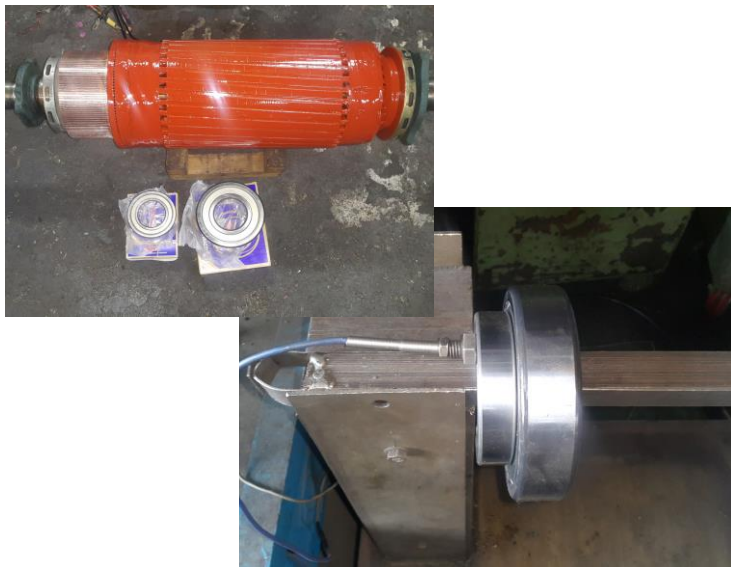
소모품

교환될 BEARING 예열실시

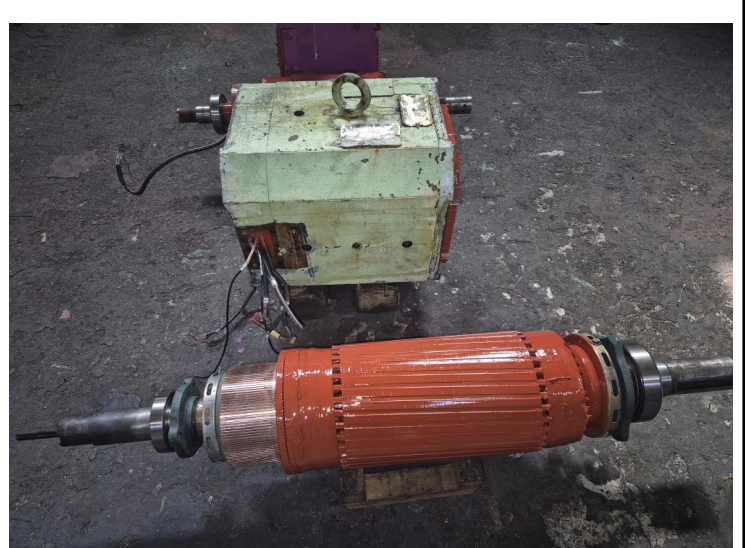
소모품

교환될 BEARING 예열교환 조립실시

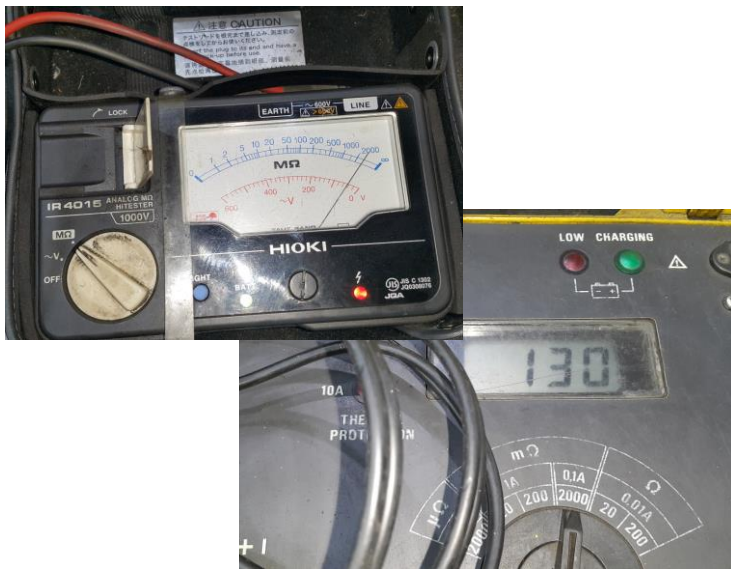
입고검사

ARMATURE 절연저항 & 권선저항

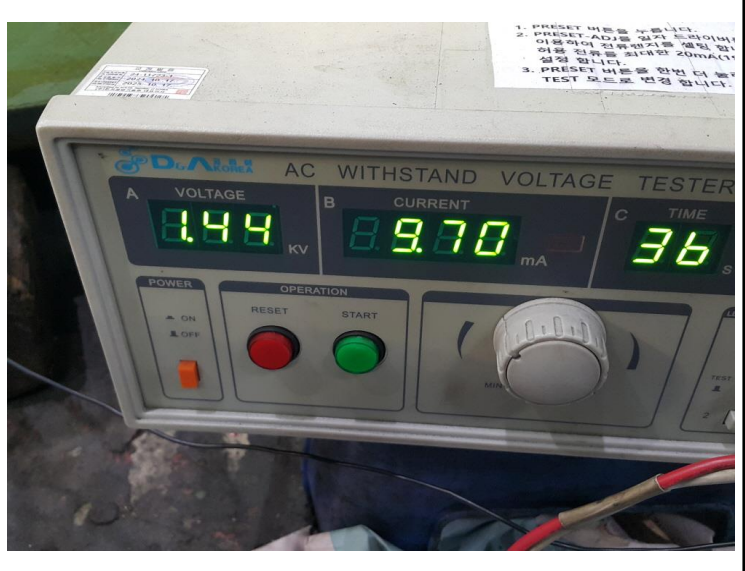
입고검사

절연내력시험

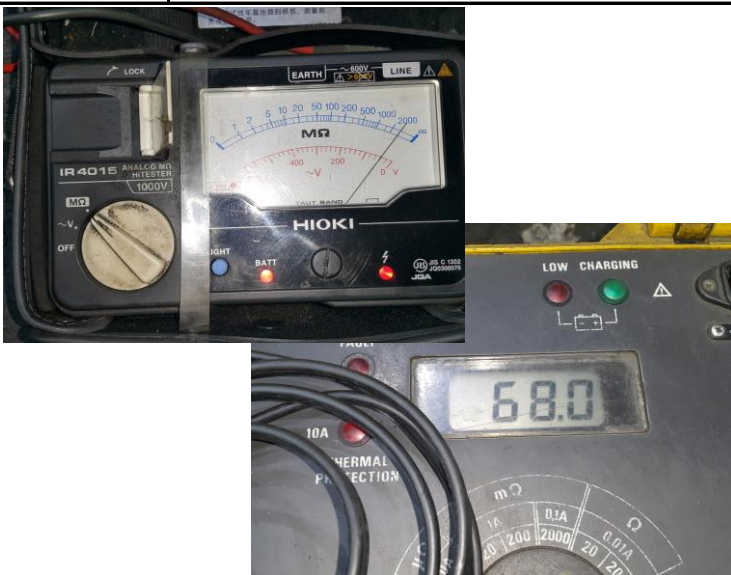
입고검사

FIELD 절연저항 & 권선저항

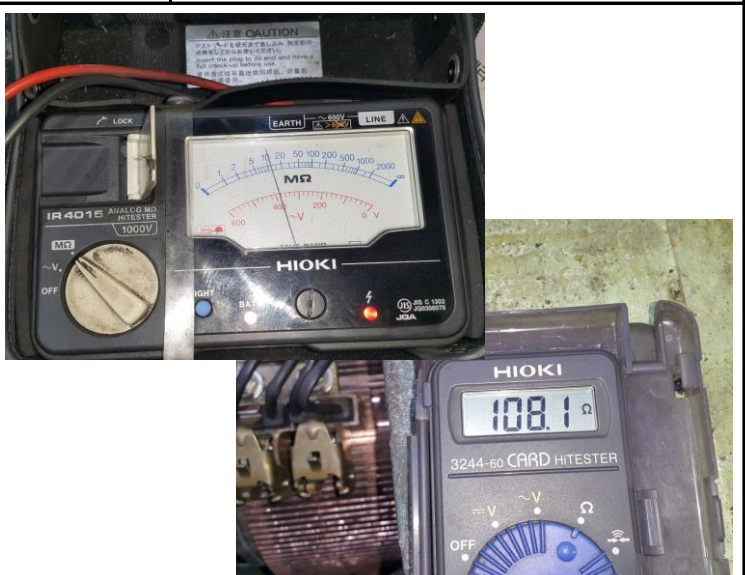
출고검사

제습 HEATER 절연저항 & 병렬일때 권선저항

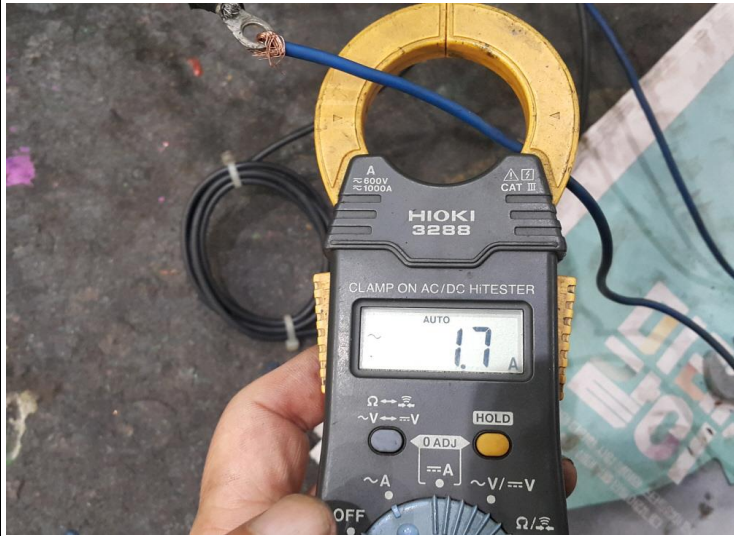
출고검사

제습 HEATER 220V CURRENT

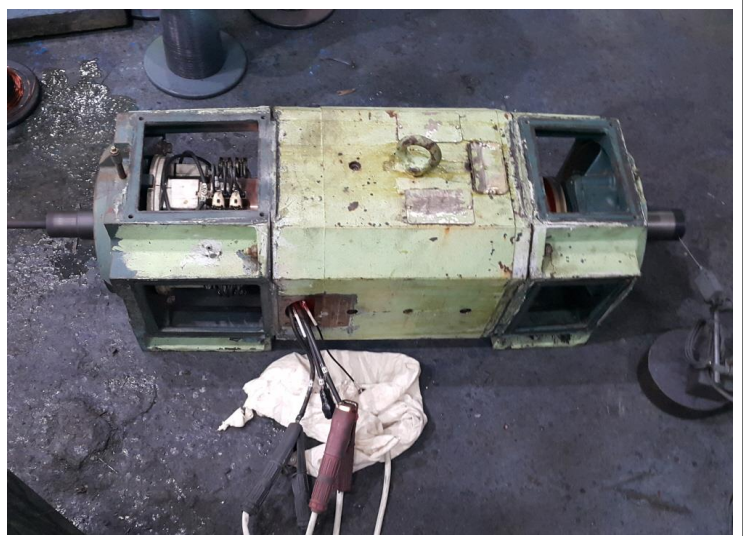
출고검사

시운전 TEST 실시

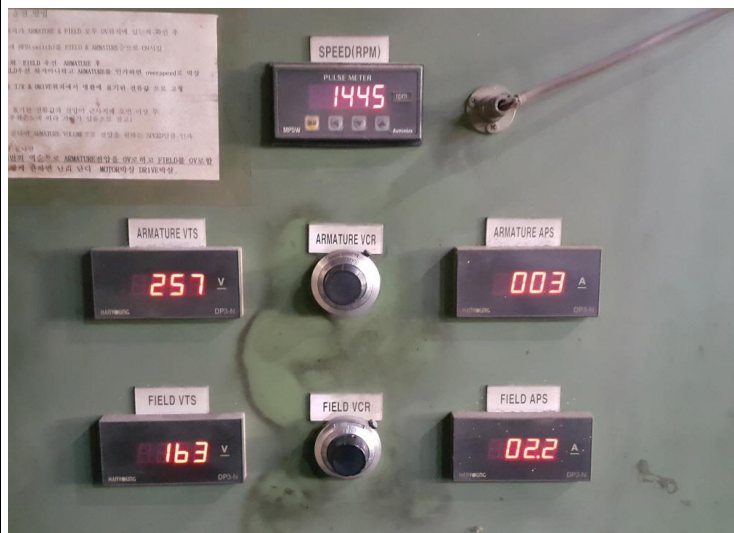
출고검사

시운전 TEST 실시 운전 CURRENT

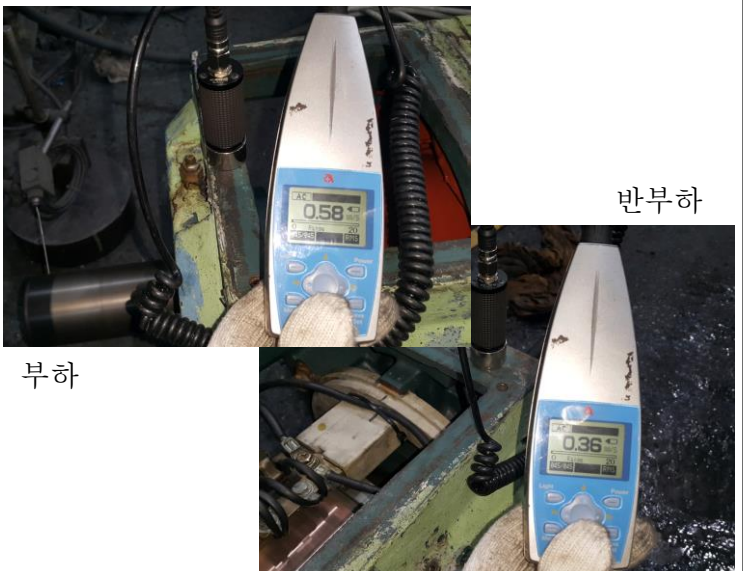
출고검사

진동 검사

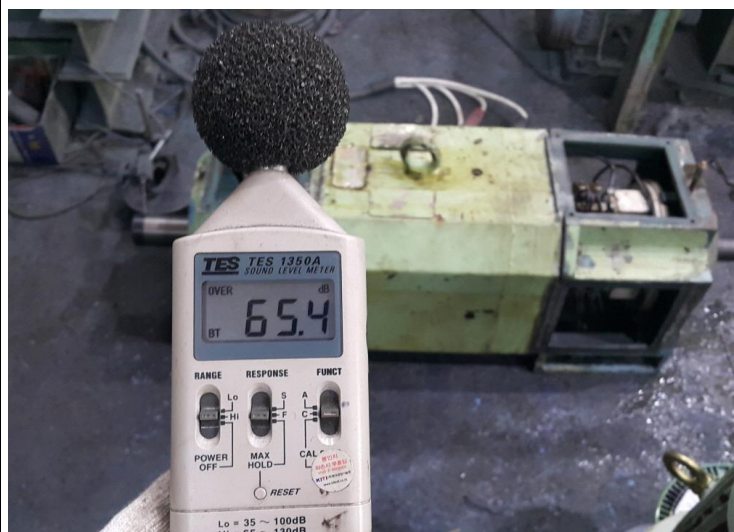
출고검사

소음 검사

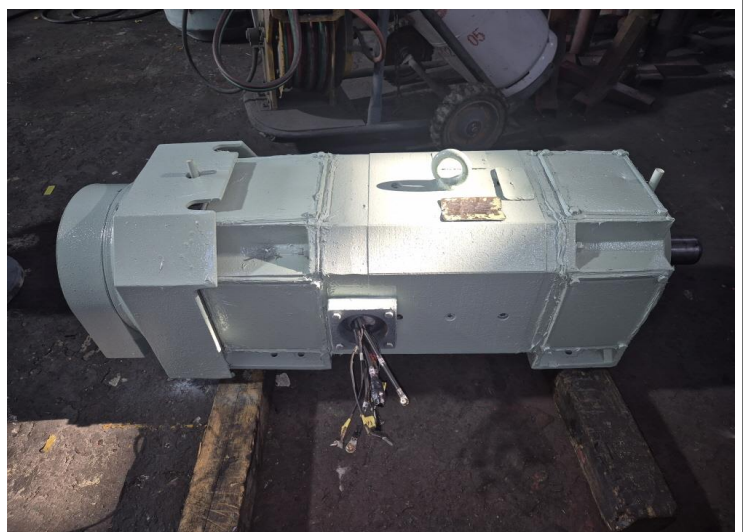
출고검사 후

COLOR PAINTING
