# 작업공정사진철

고객명: (주)  
공사명: 단조공장 열처리로 2-1-8A

규격: AC MOTOR 75KW4P 440V

REPAIR 내역: 분해 조립 및 조립부품 불순물 CLEANSING  
INSULATING VARNISH DIPPING DRYING  
BEARING 교환  
반부하측 HOUSING보수  
입 출고검사 시운전 TEST

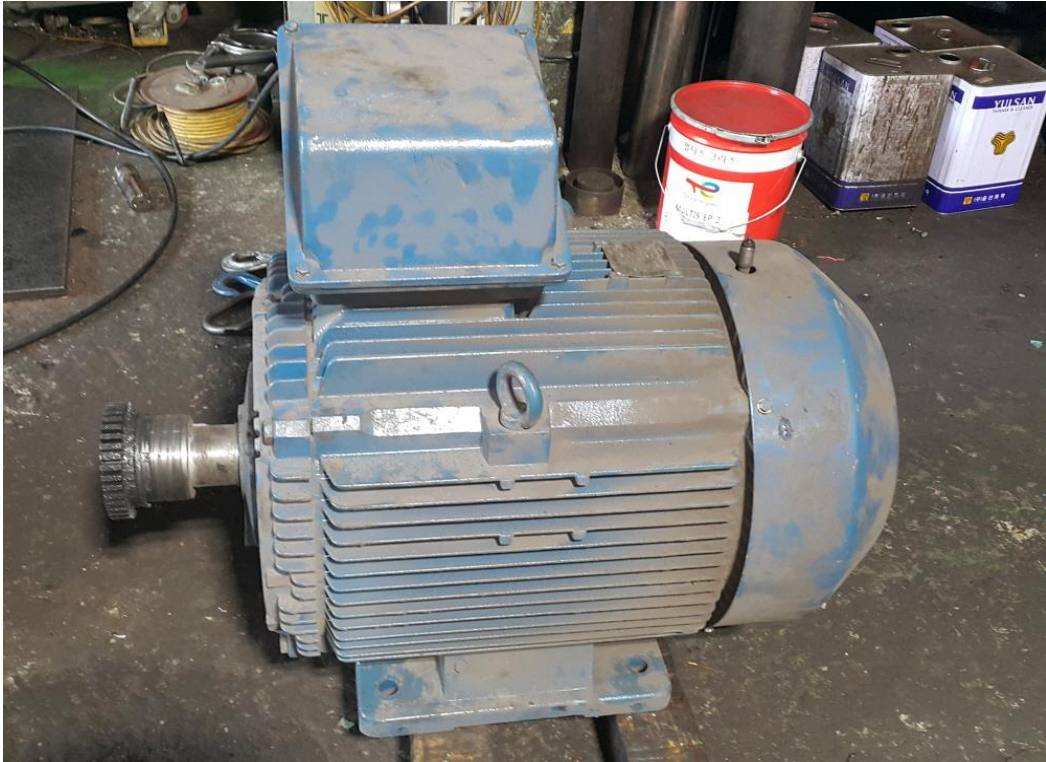
Ass'y

분해 전

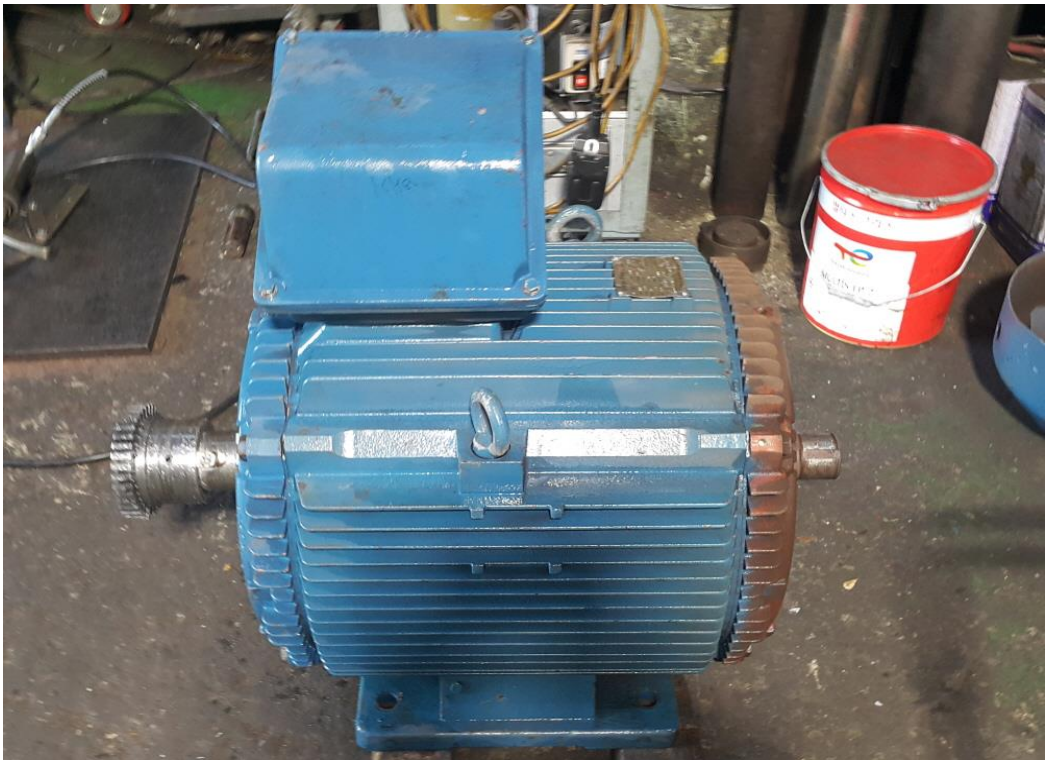
Ass'y

외부 불순물 세척 후 분해 실시

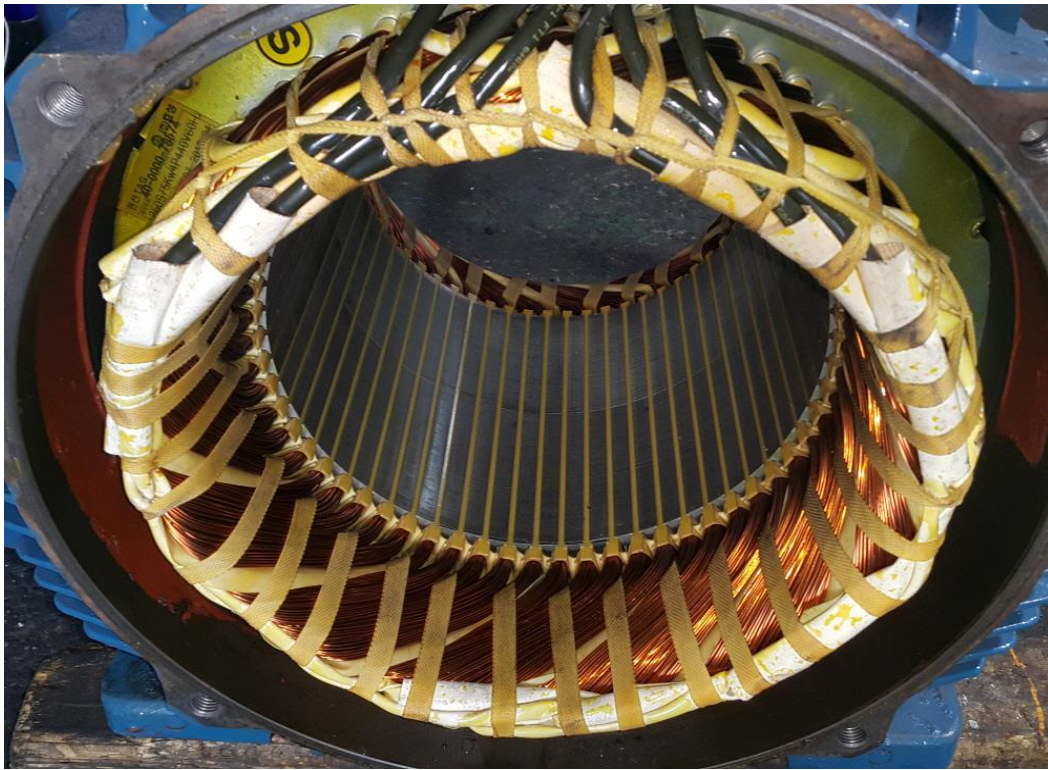
STATOR 권체

권선상태 양호

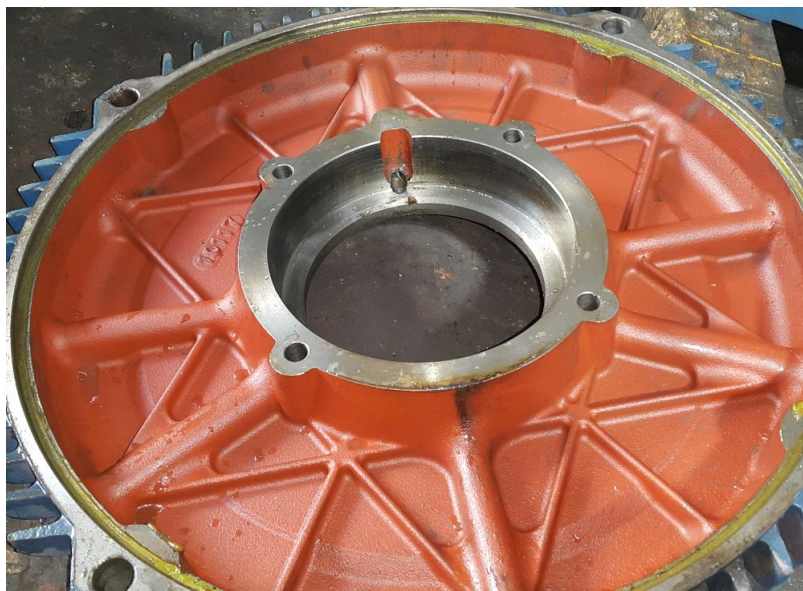
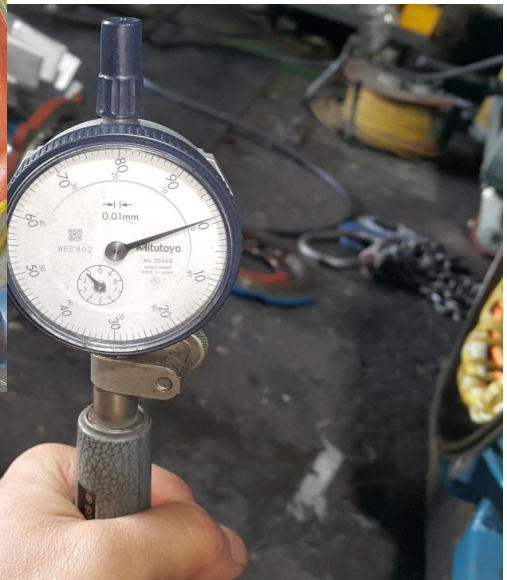
BRACKET

부하측 HOUSING검사 1/100로 양호

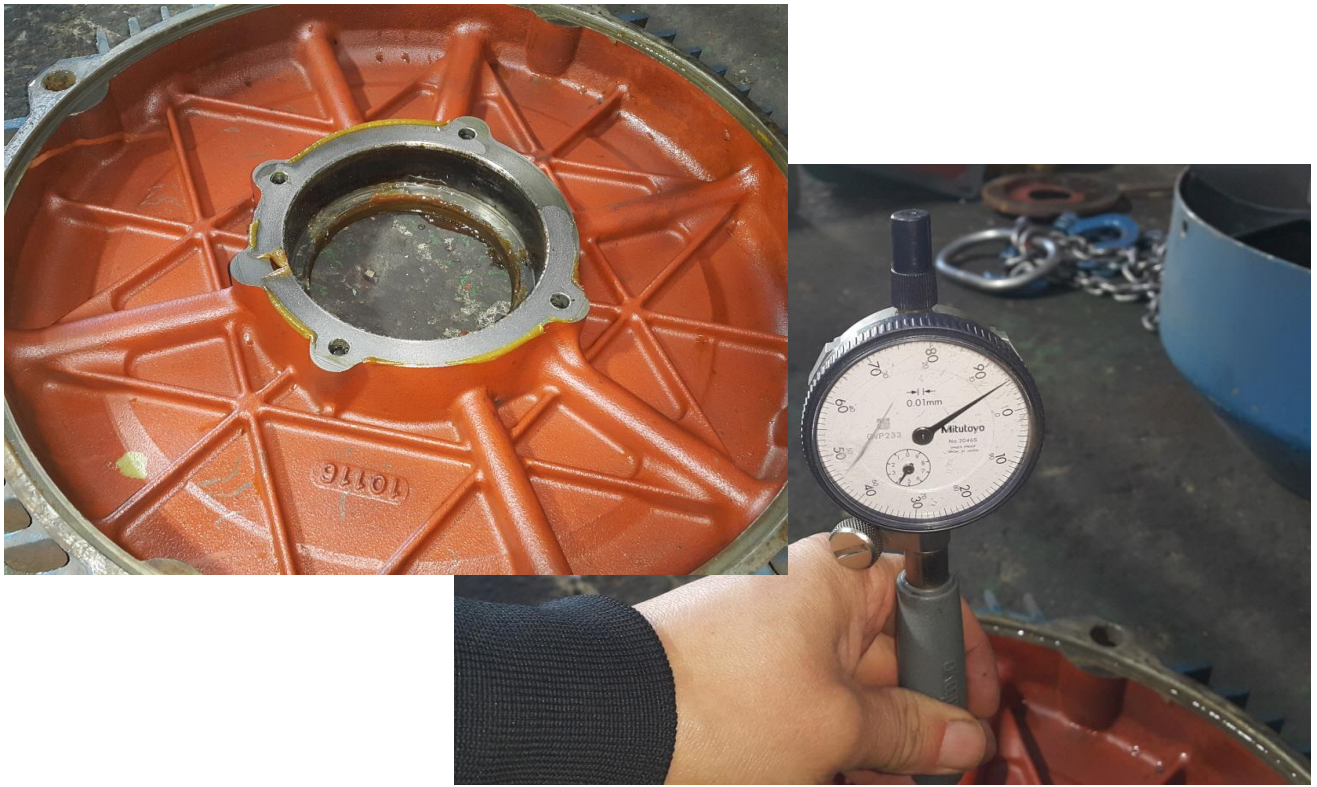
BRACKET

반 부하측 HOUSING검사 5/100로 불량

반 부하측 HOUSING보수 후 검사 0/100

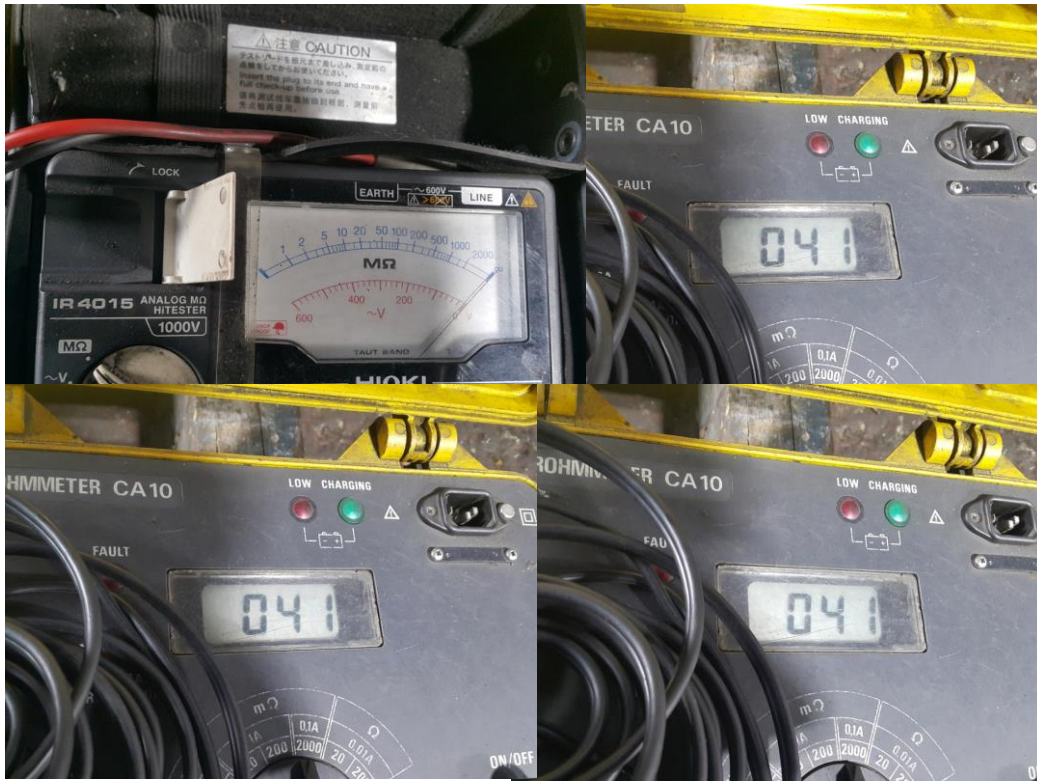
출고검사

절연저항 & △시 각 상별 권선저항

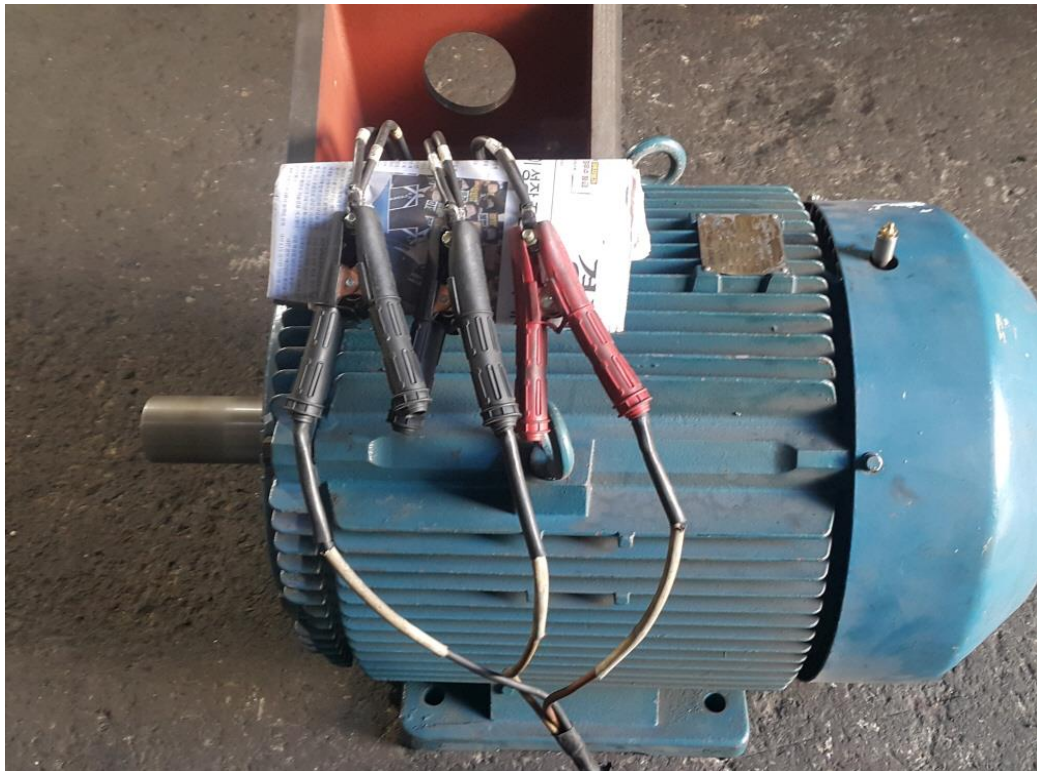
출고검사

시운전 TEST 실시 △시 운전 CURRENT 시운전 TEST 실시

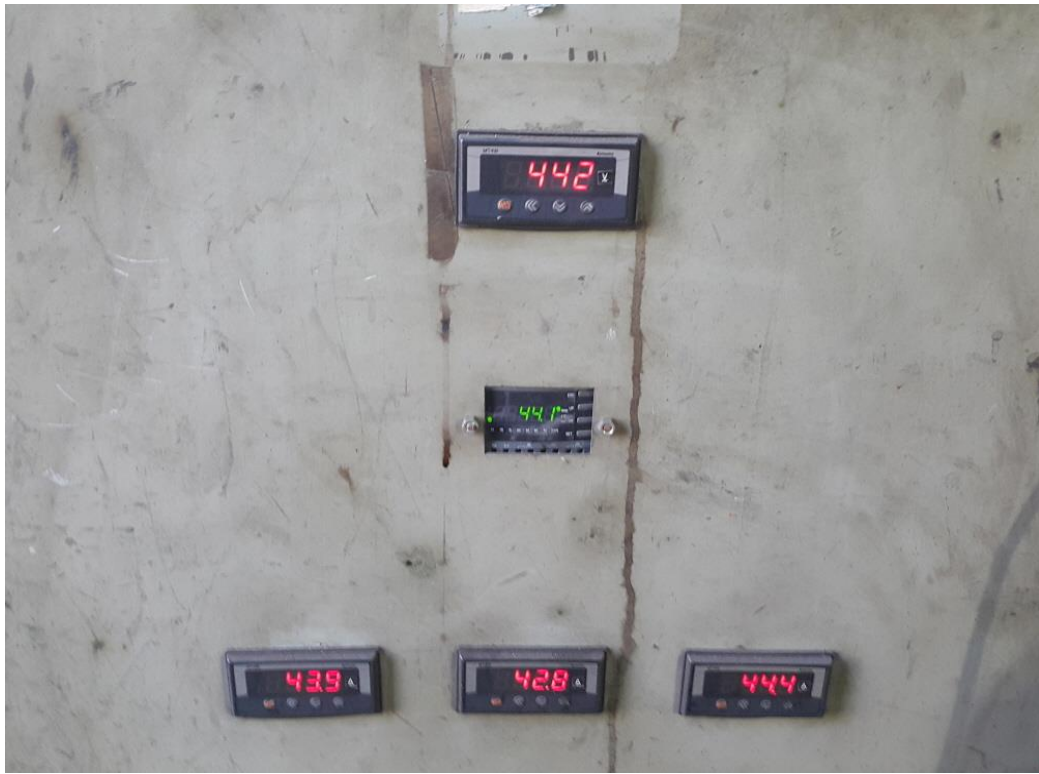
출고검사	시운전 TEST 실시 △시 운전 CURRENT
작업공정	AC MOTOR 75KW 4P OVERHAUL

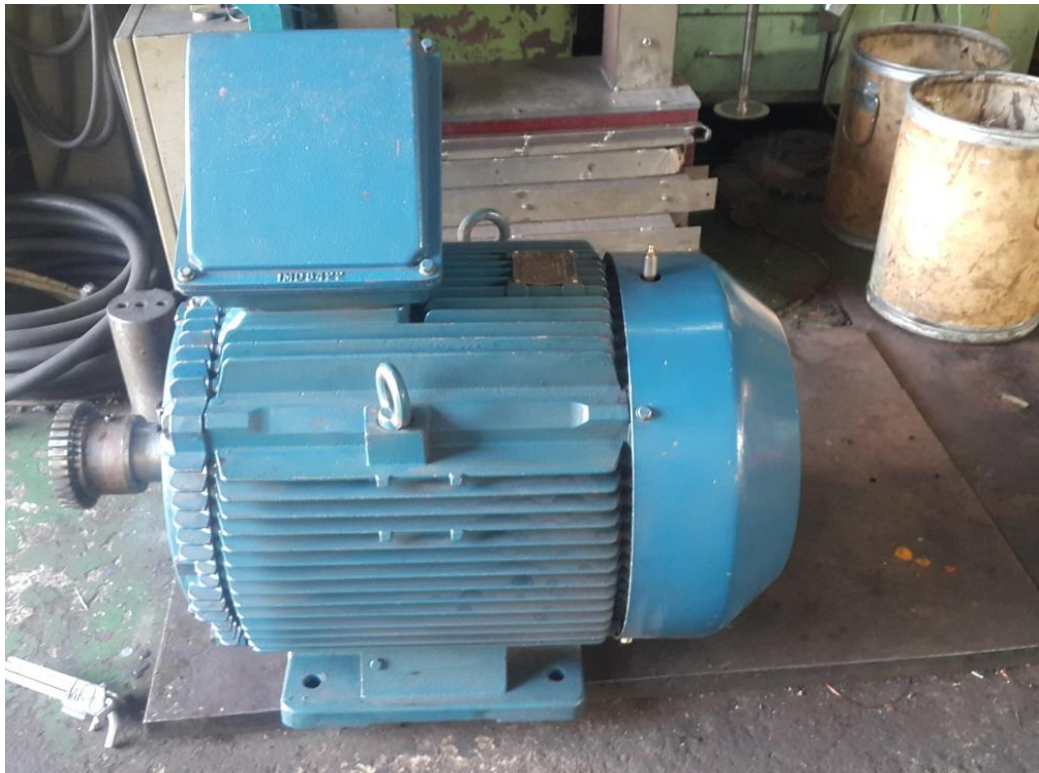
Ass'y	출고검사 후
-------	--------
