작업공정사진철

고객명: (주)
공사명: TURNING MACHINE DC MOTOR OVERHAUL
규격: DC 220KW 및 FAN MOTOR 3.7KW 4P

REPAIR 내역: 분해 조립 및 불순물 CLEANSING DRYING
보상권선 및 FIELD 소손부분 REWINDING
INSULATING VARNISH DIPPING DRYING
BALANCING 및 UNBALANCE교정
부하측 HOUSING METALLIZING 연마
COMMUTATOR 동심도 가공 및 UNDERCUTTING
BLOWER 양측 HOUSING보수 및 MOTOR 보수
BLOWER SIROCCO FAN 제작 교환
BEARING 및 BRUSH 교환
출고검사 시운전 TEST 및 COLOR PAINTING

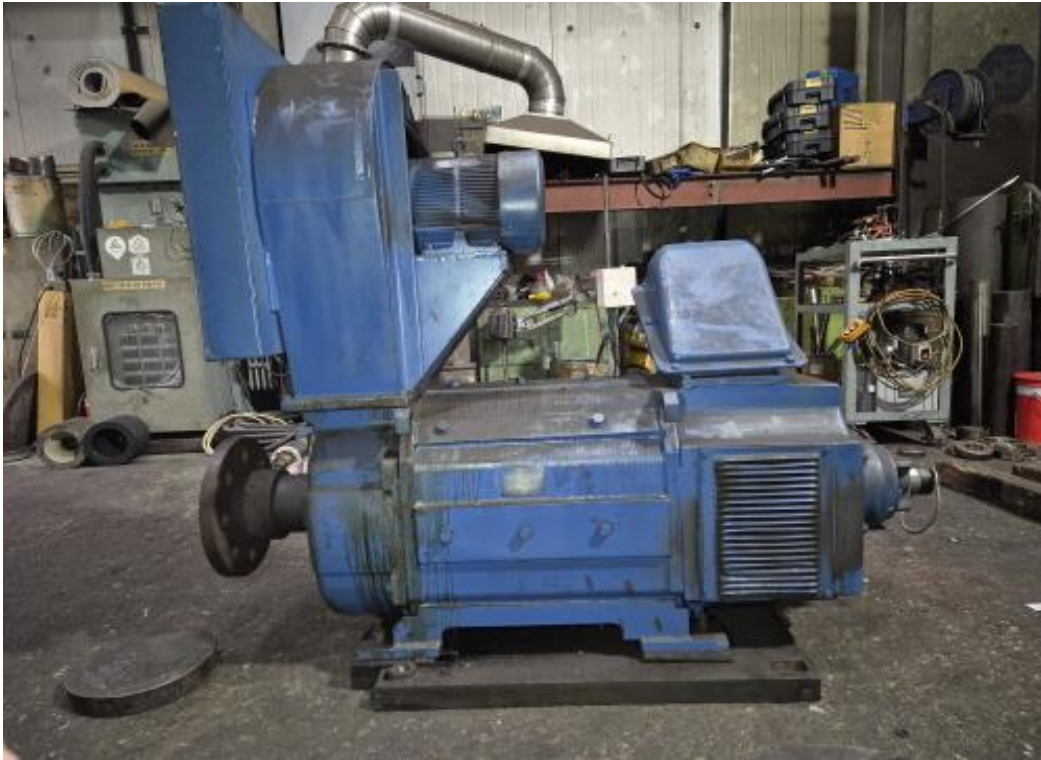
Ass'y

분해 전

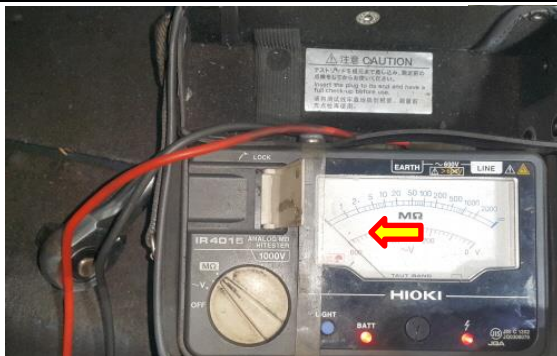
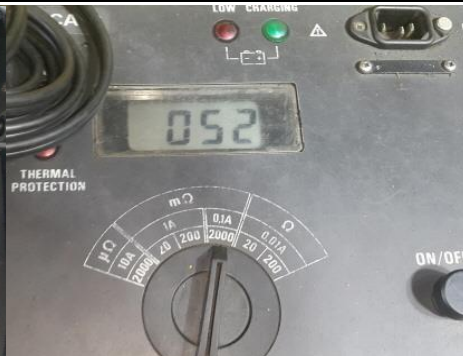
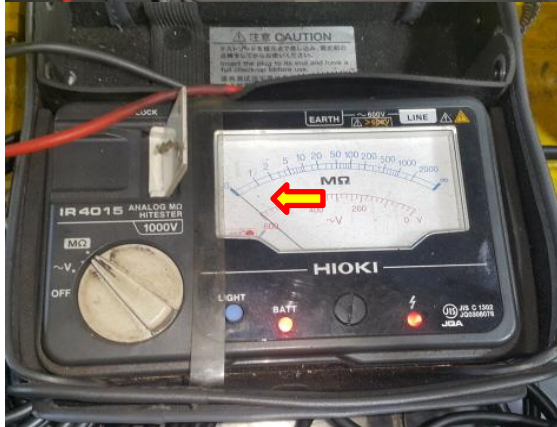
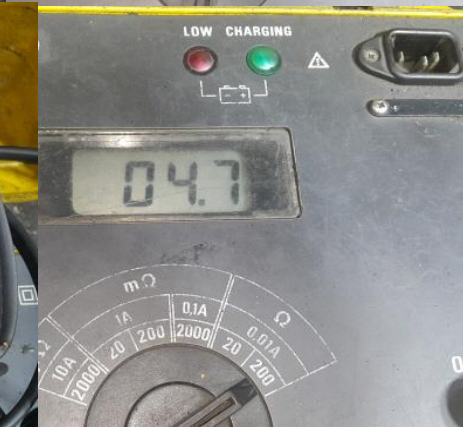
ARMATURE
절연저항

ARMATURE
권선저항

FIELD
절연저항

FIELD
권선저항

권선검사

절연저항 이상 & 권선저항

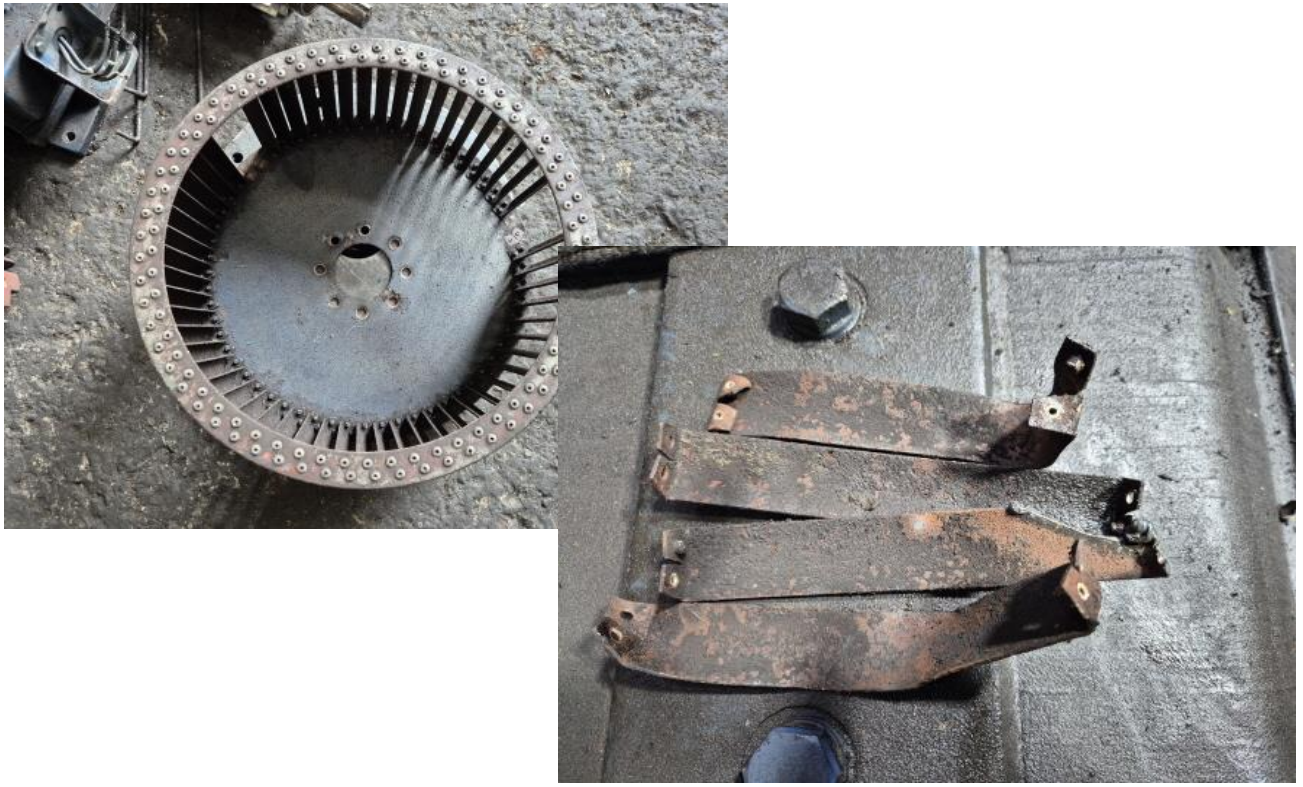
분해 실시

BLOWER의 SIROCCO FAN 파손

BLOWER	SIROCCO FAN 제작 교환 및 POWER BOX교환

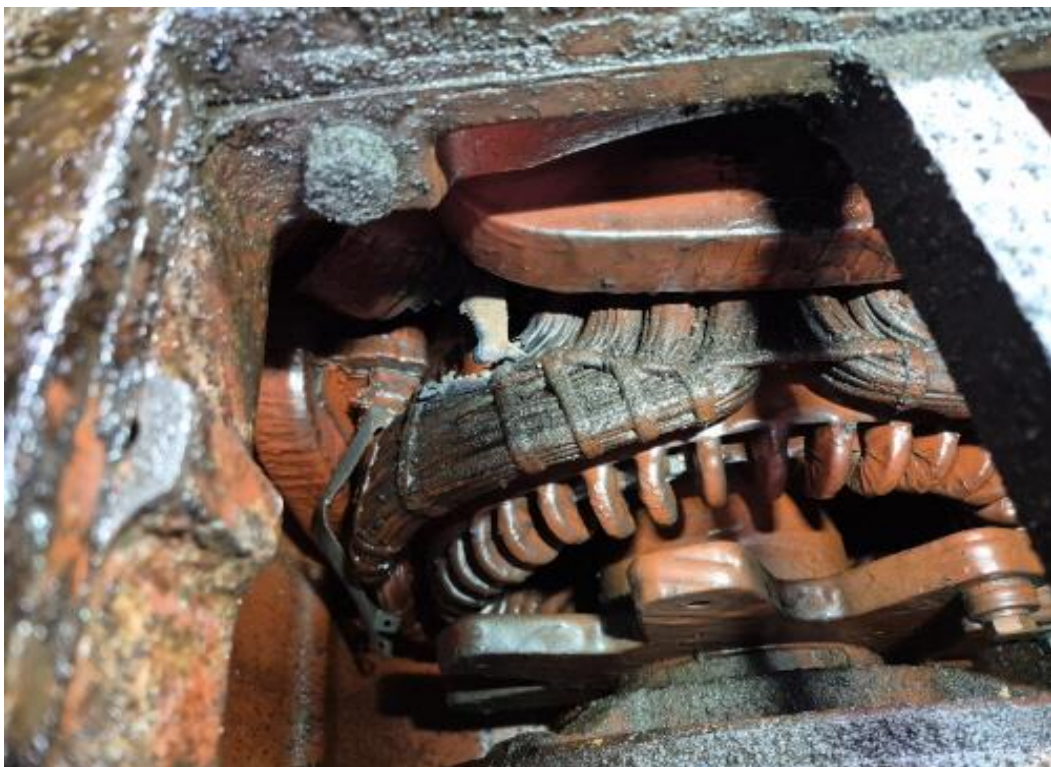
분해 실시

BLOWER의 SIROCCO FAN 파손으로 인한 보상권선 소손

보상권선	재 권선 실시
------	---------

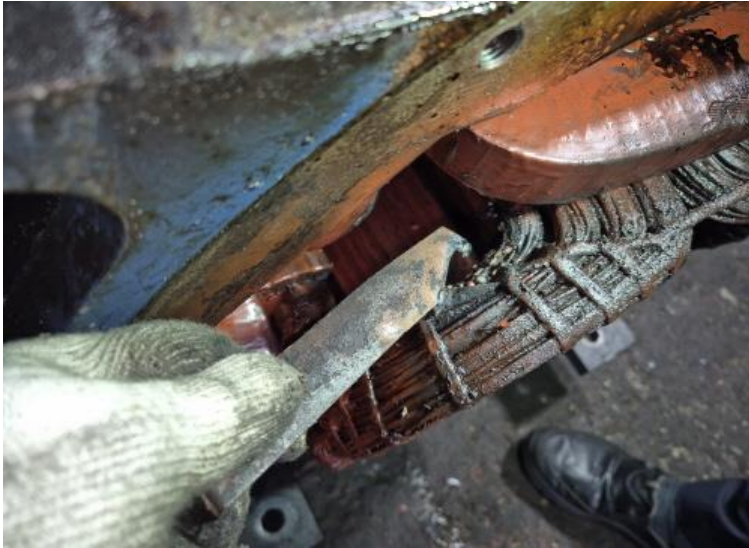
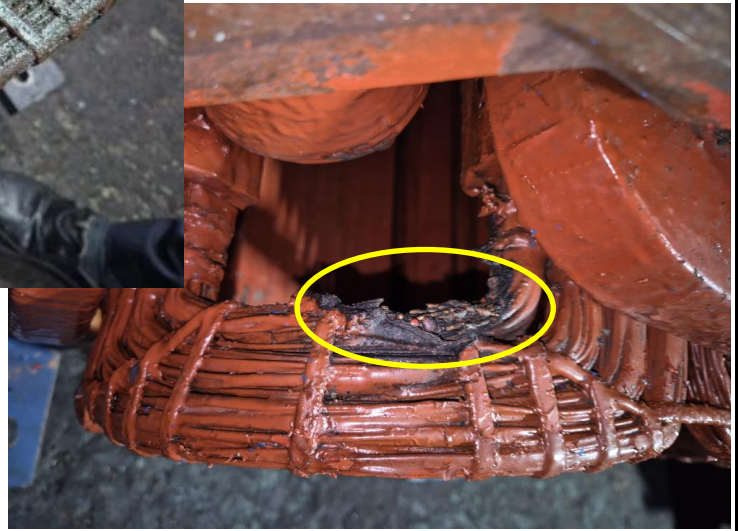
세척 후

BLOWER 측

보상권선 소손부

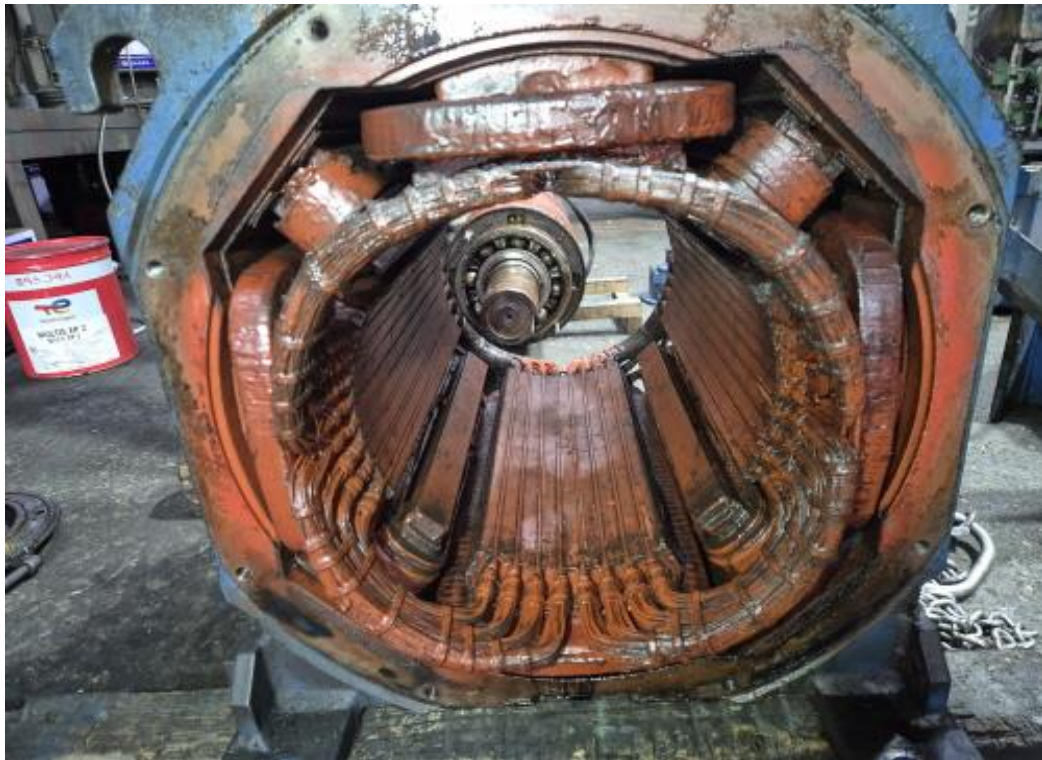
계자권체

절연불량의 주된 원인은 유분이 유입되어 BRUSH 가루와함께 권선에 고착되어 전도현상이 일어나는 것으로서 설비환경 개선과 유지관리는 사용자의 몫이 되는것입니다

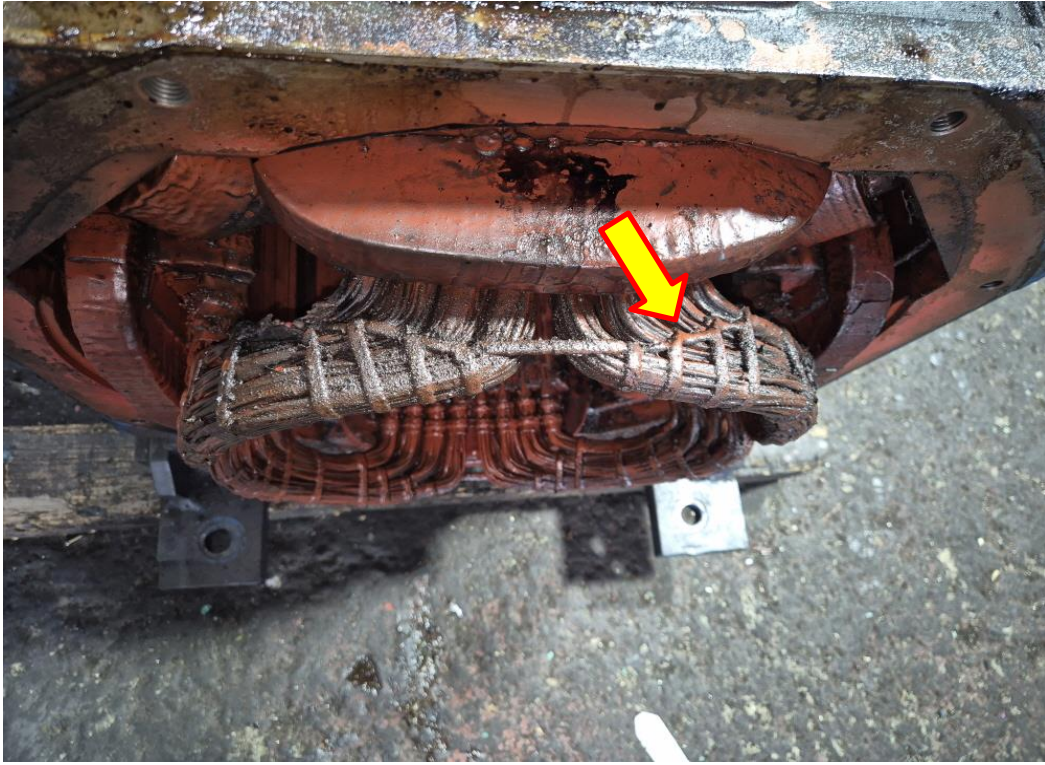
계자권체

불순물 고착 이러한 현상이 절연불량과 권선손손에 이르는 주 원인이 됩니다

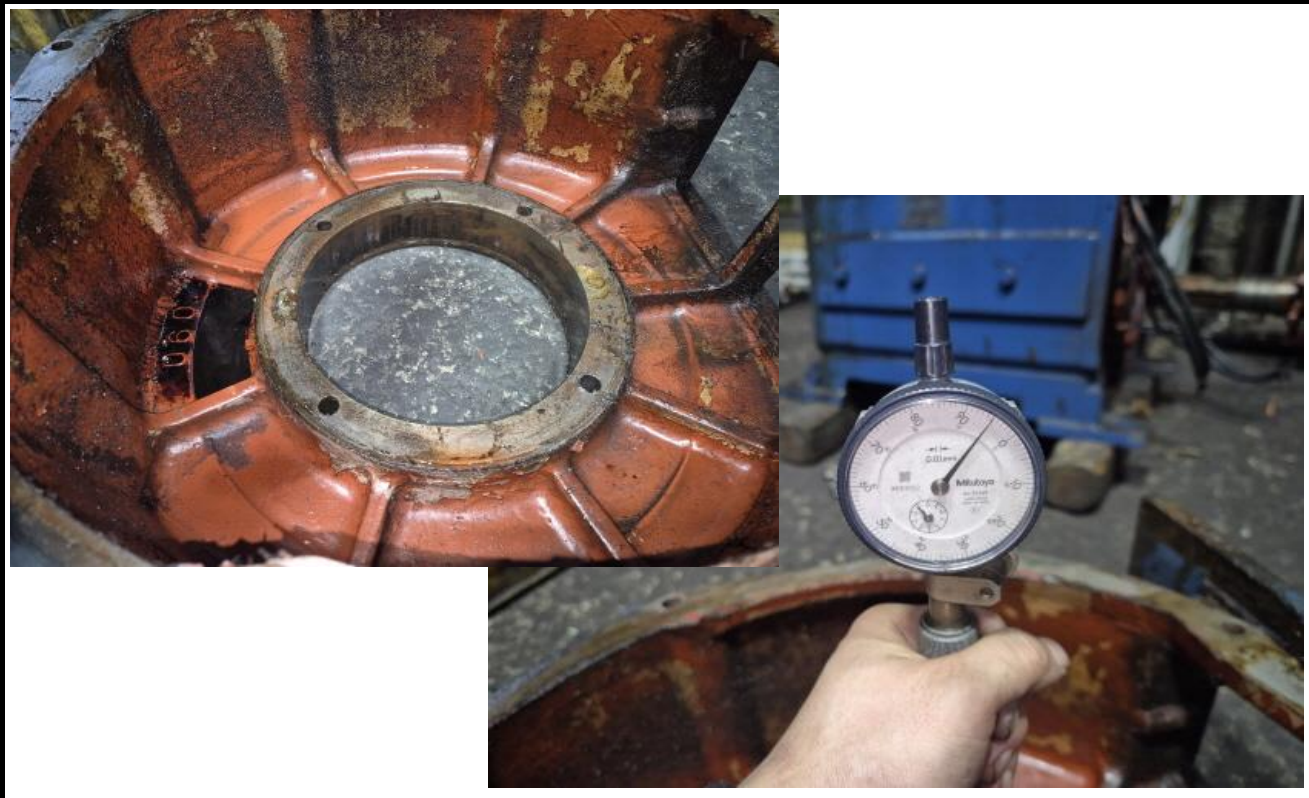
BRACKET	부하측 HOUSING 검사 5/100로 불량
작업공정	DC MOTOR 220KW 입고검사

BRACKET	부하측 HOUSING METALLIZING 연마 후 검사 0/100

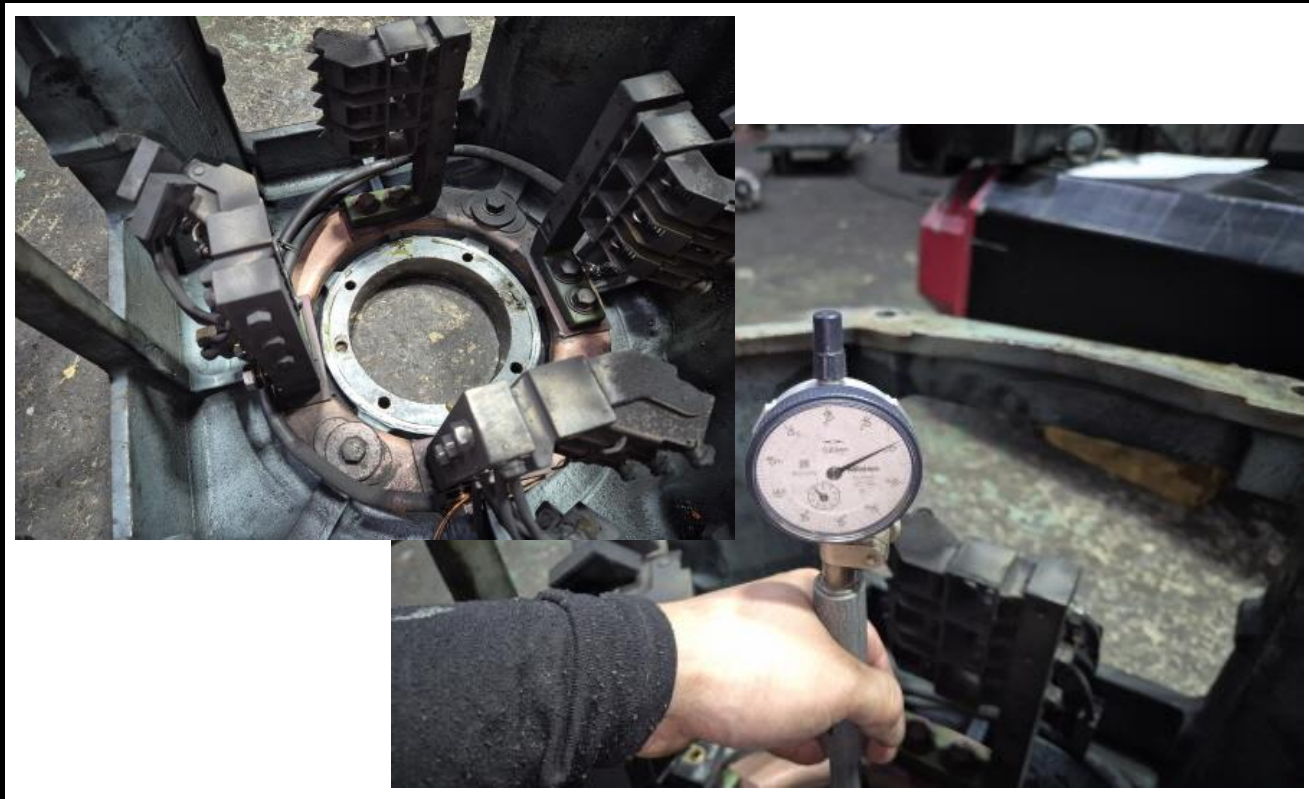
BRACKET	반 부하측 HOUSING 검사 1/100로 양호

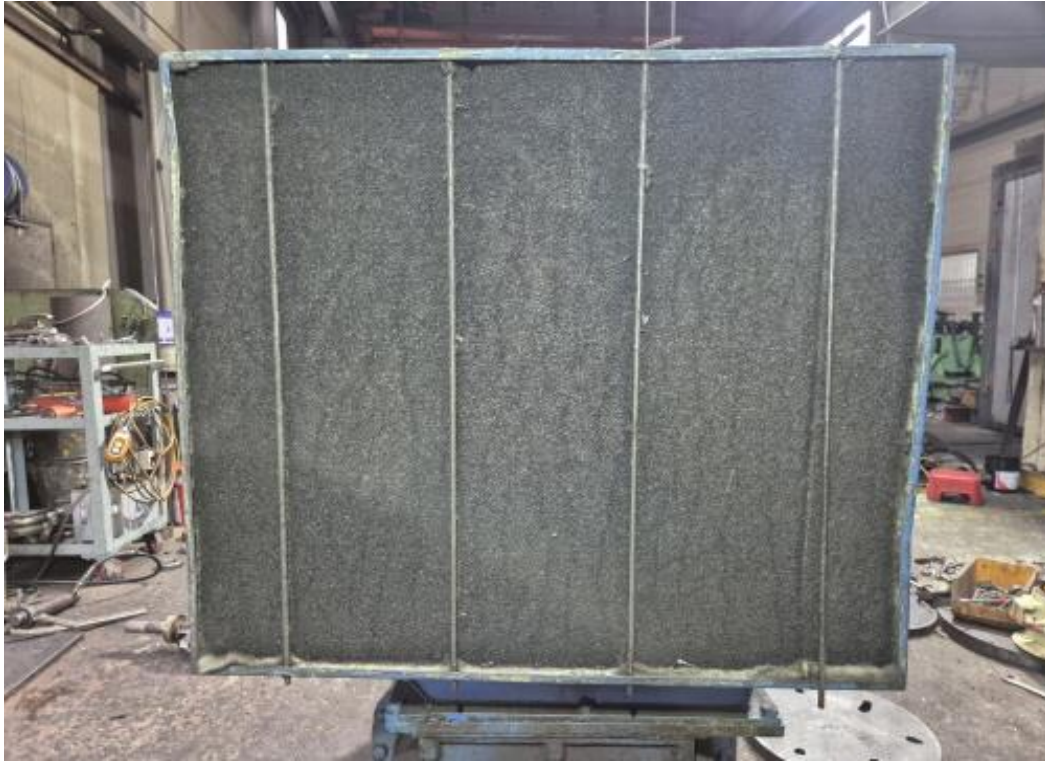
BLOWER

AIR FILTER교환 관리를 잘 하여야 할 것으로 사료됨

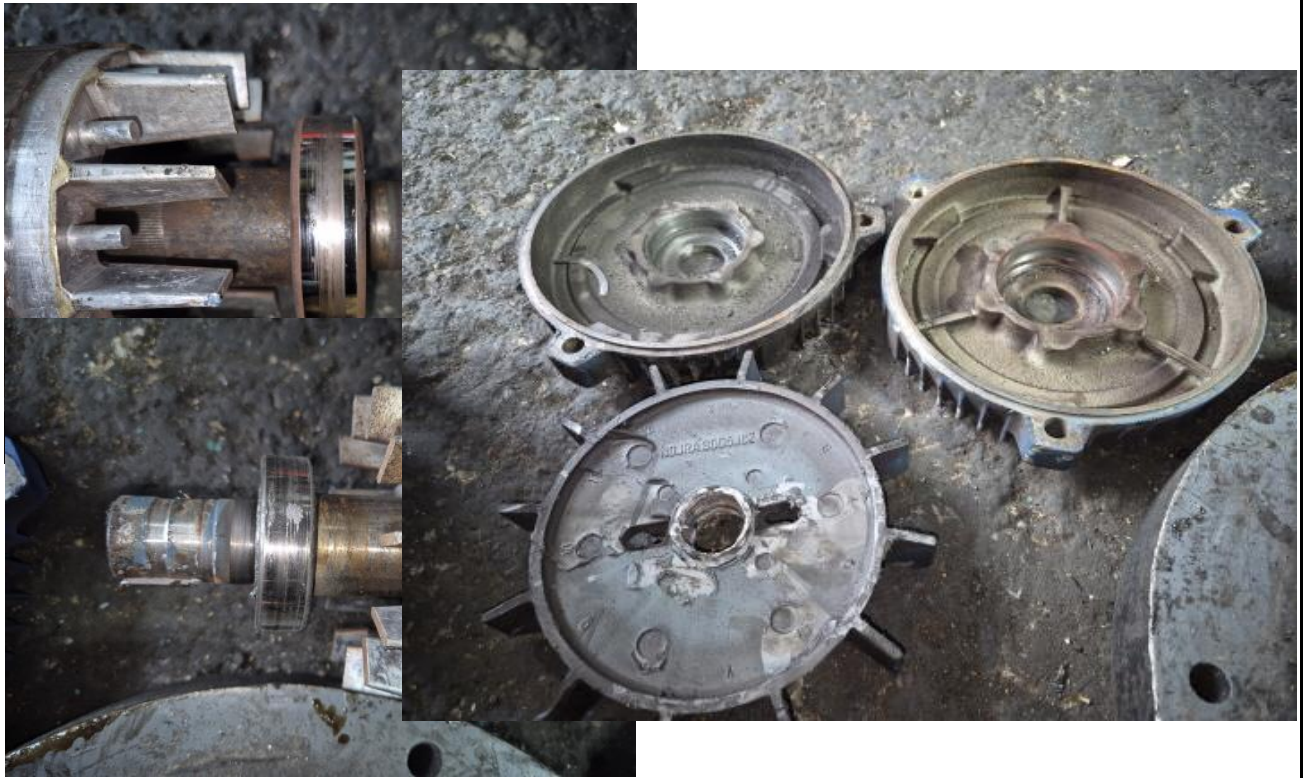
BLOWER BRACKET	BEARING이 붙어 양측 HOUSING 불량 및 발열로 FAN 녹음
작업공정	DC MOTOR 220KW 입고검사

BLOWER BRACKET	양측 HOUSING BUSHING가공 삽입 및 냉각 FAN 교환
작업공정	DC MOTOR 220KW OVERHAUL

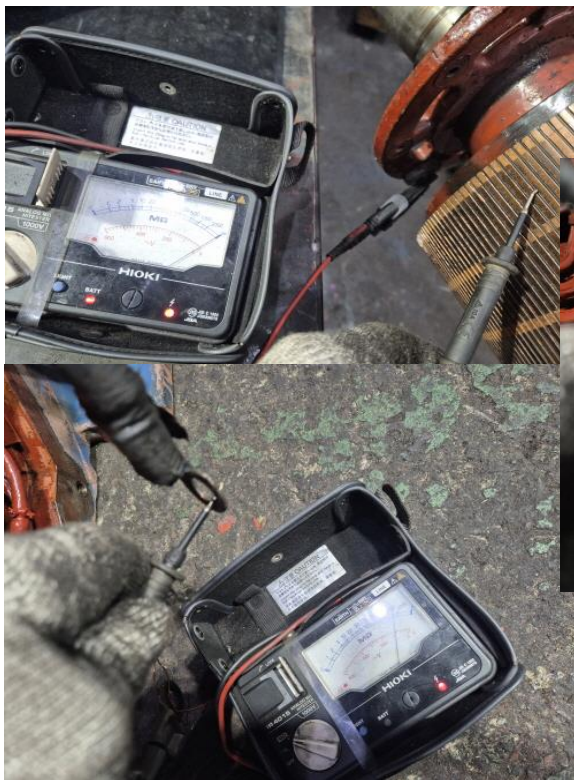
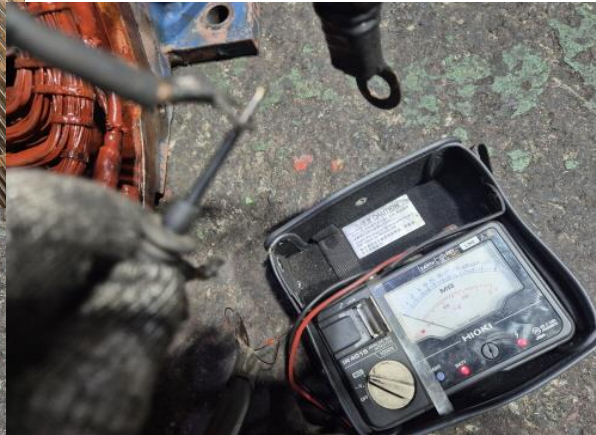
ARMATURE권선 절연검사 양호

보극
절연검사
양호

FIELD권선 절연검사 불량

건조후 권선검사

FIELD권선 절연 복구불량으로 재 권선 필요로 판단 했습

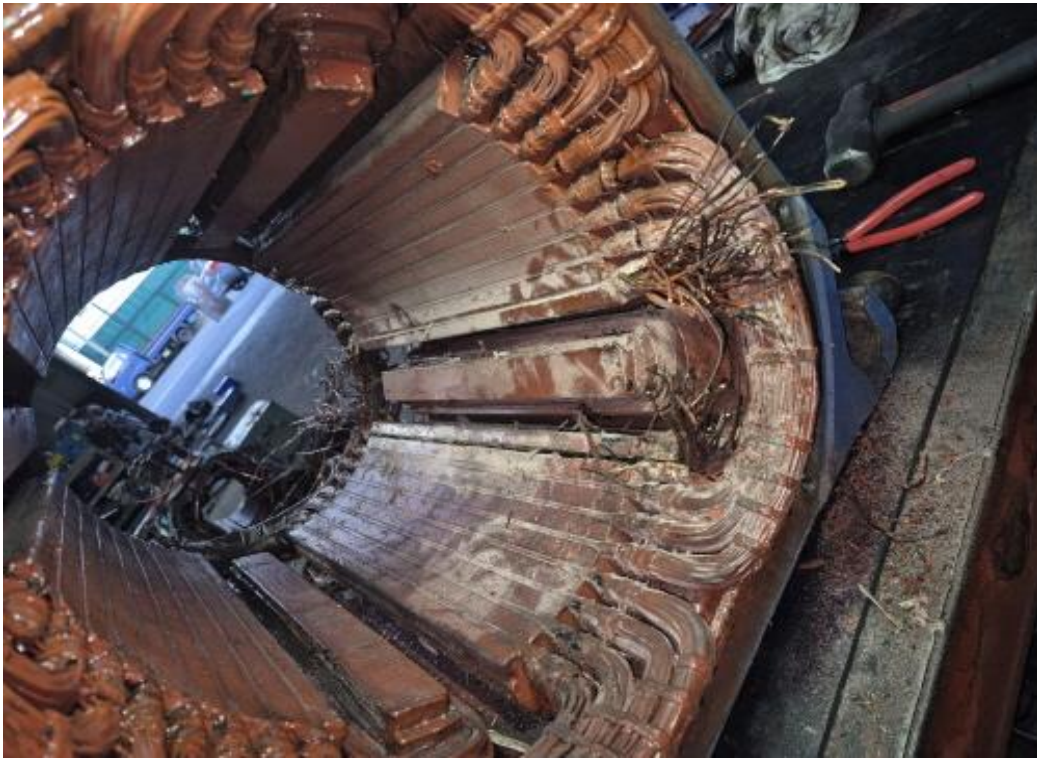
보상권선

소손부 해체

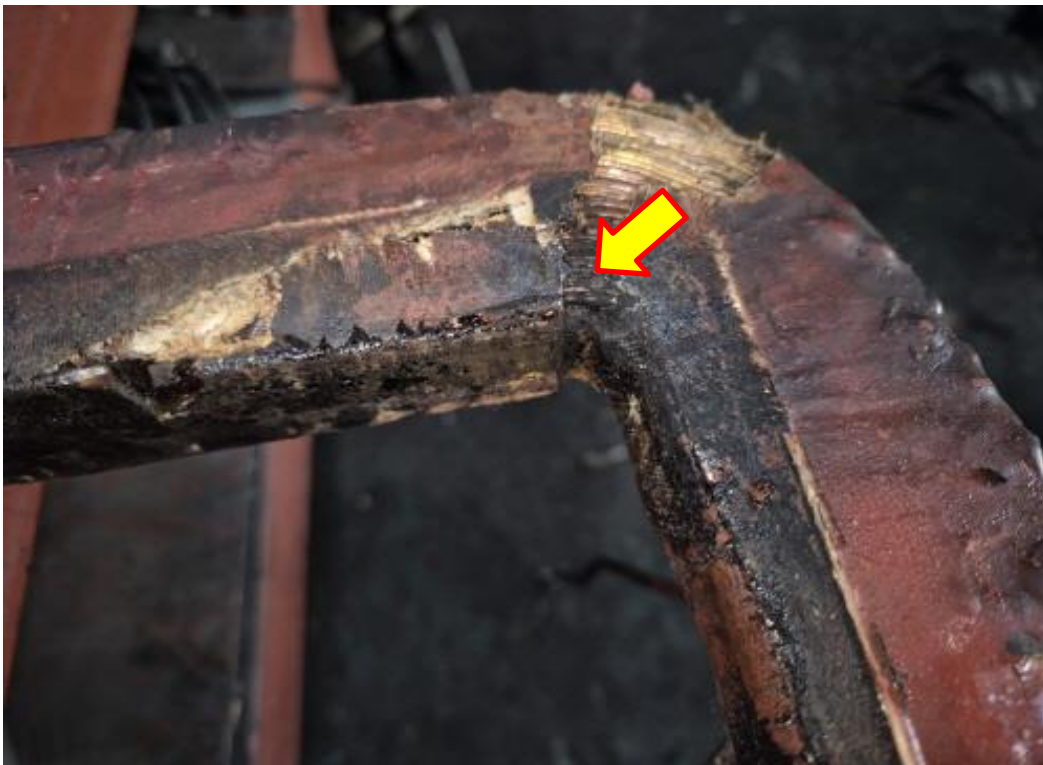
FIELD권선

해체 후 소손부 확인 소손 원인으로서는 BLOWER의 AIR FILTER막힘 등 그교환 주기가 길어지면 냉각 능력 부족으로 인하여 FIELD권선이 과열 소손됩니다

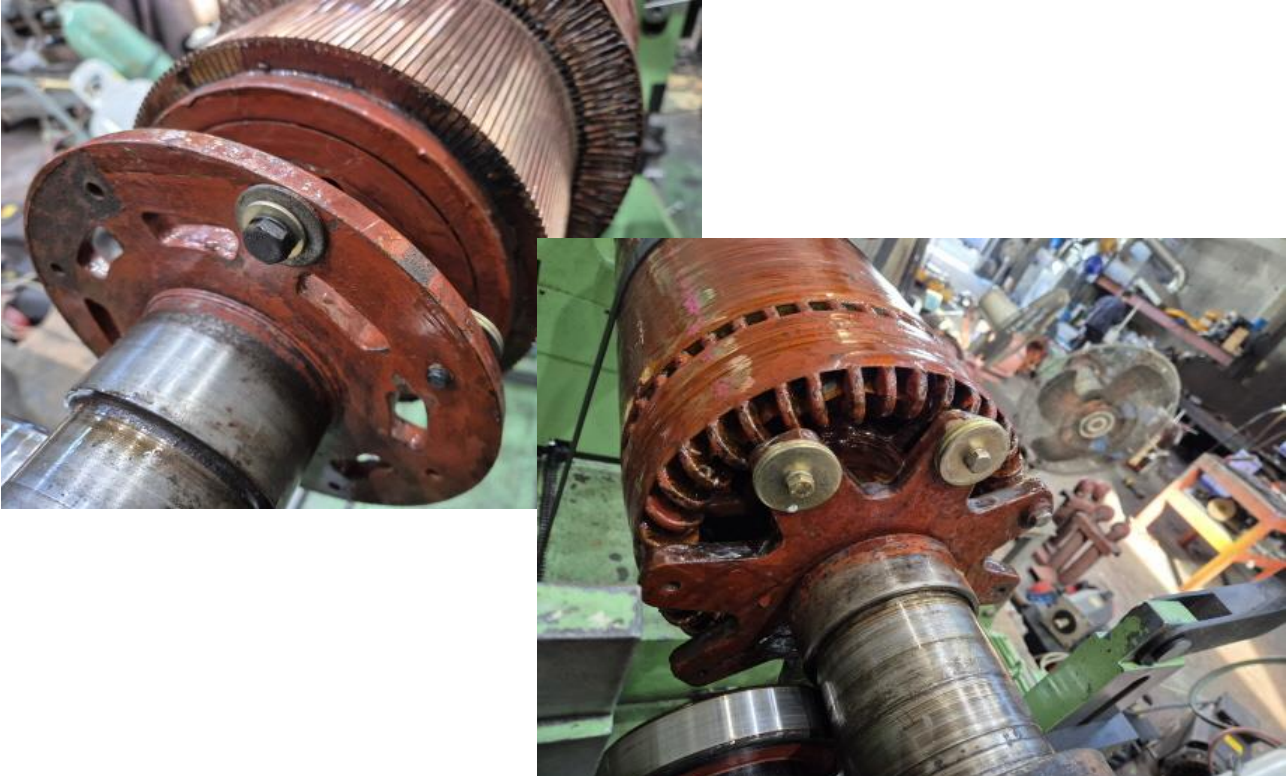
ARMATURE	교정된 UNBALACE REPORT참조
작업공정	DC MOTOR 220KW OVERHAUL

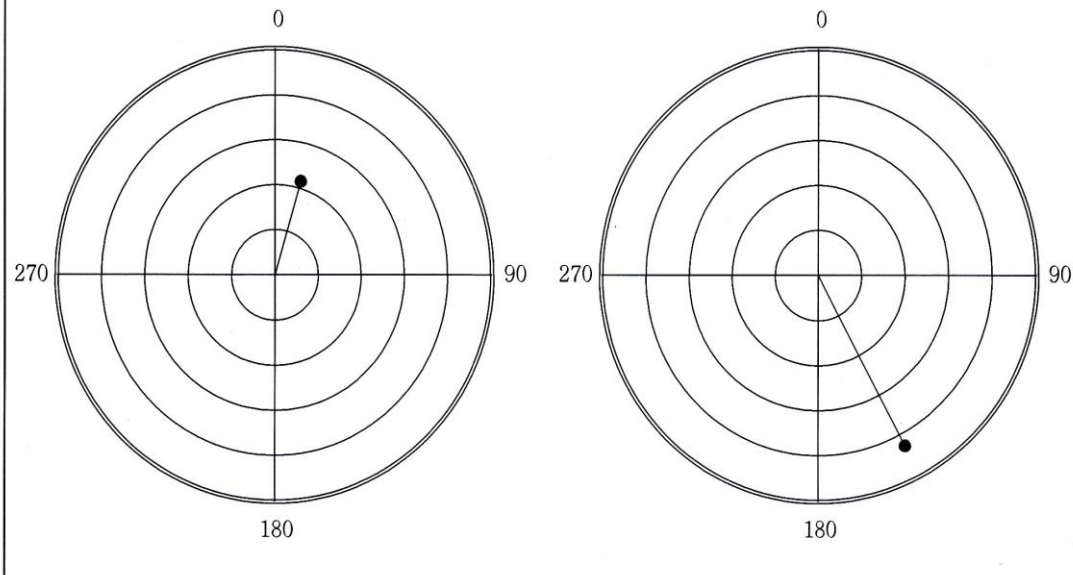
CORRECT UNBALANCE GRAPH(max = 50.0 g)

PLANE1	PLANE2
UNBALANCE	53.500 g	144.000 g
ANGLE	29 deg	146 deg
RESULT	OK	NG

PLANE1	PLANE2
UNBALANCE	21.700 g	42.800 g
ANGLE	16 deg	152 deg
RESULT	OK	OK
