작업공정사진철

공사명: AIR COMPRESSOR MOTOR REWINDING

규격: AC MOTOR 22KW 2P 380V

REPAIR 내역: 분해 조립 및 조립부품 불순물 CLEANSING
절연복구 불능으로 STATOR REWINDING
INSULATING VARNISH DIPPING DRYING
BALANCING 및 UNBALANCE교정
부하측 HOUSING METALLIZING 연마
COUPLING부 SHAFT METALLIZING 연마
BEARING교환
입 출고검사 시운전 TEST

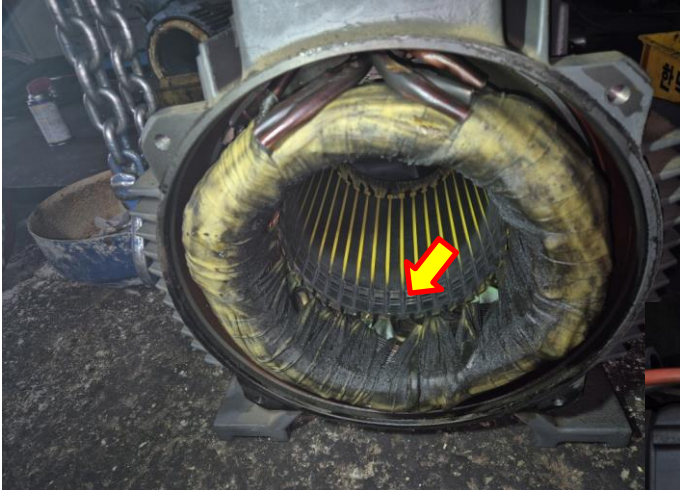
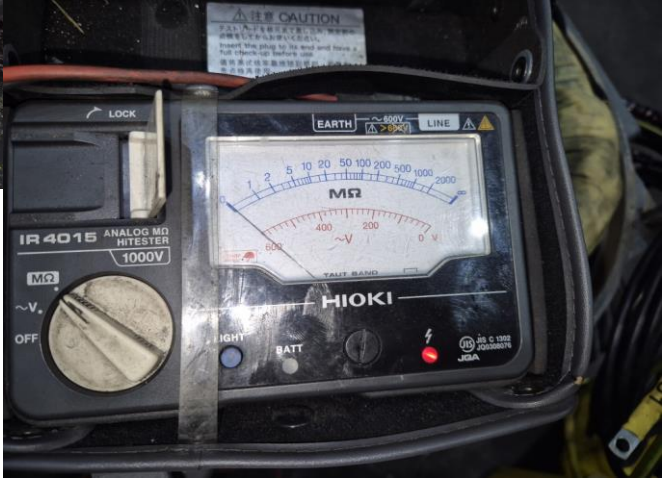
<p data-bbox="1251 546 1374 580">절연불량</p>

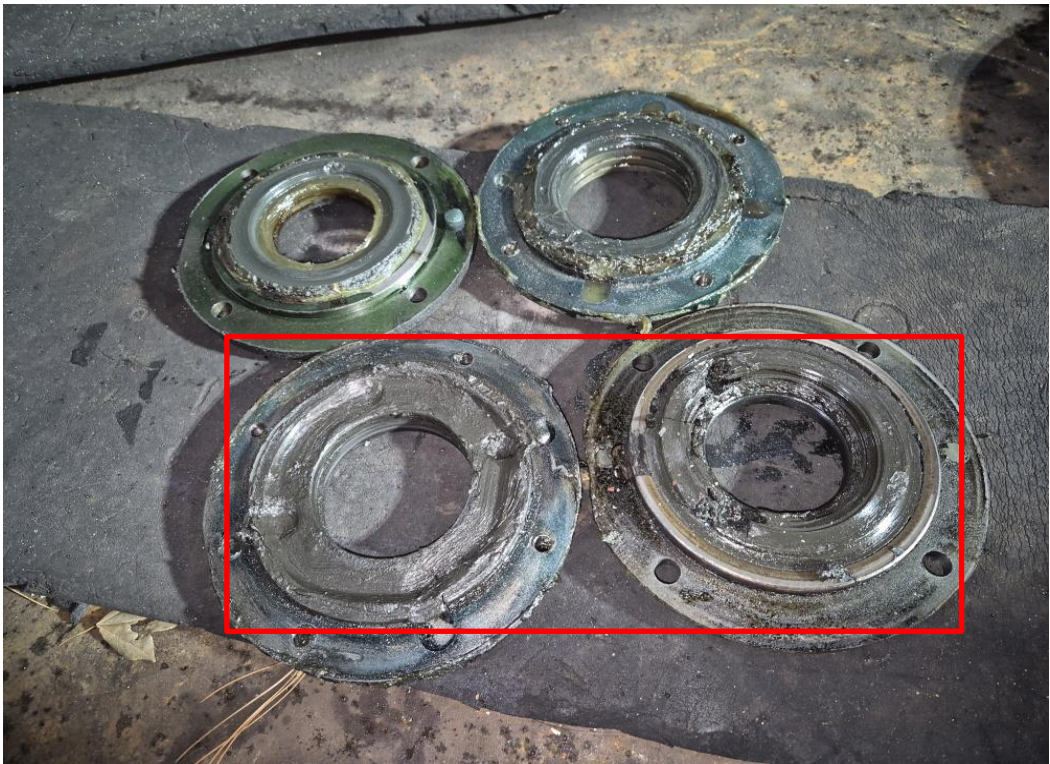
분해 입고	부하측 HOUSING마모로 ROTOR와의 회전마찰
작업공정	AC MOTOR 22KW 2P 입고검사

부하측	이미 GREASE가 말라 굳어져 윤활작용이 상실된 것으로 판단 됨

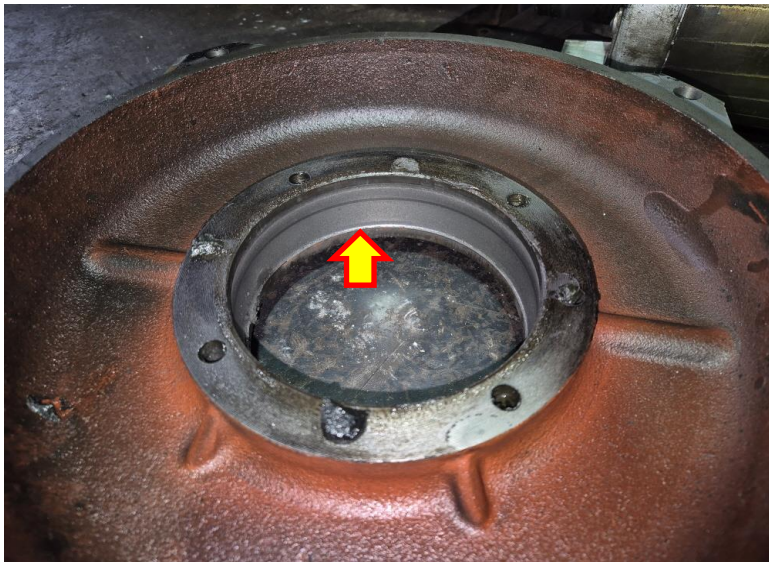
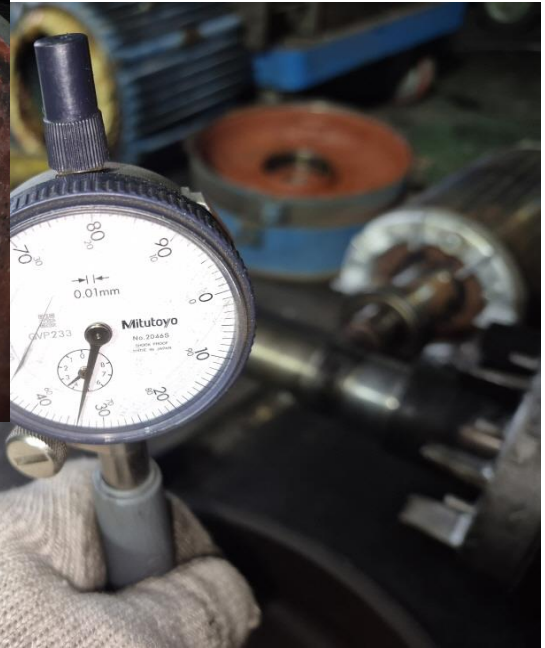
부하측 HOUSING 검사 마모로 공차 이탈로 측정 불가

BRACKET	부하측 HOUSING METALLIZING 연마 후 검사 1/100
작업공정	AC MOTOR 22KW 2P REWINDING

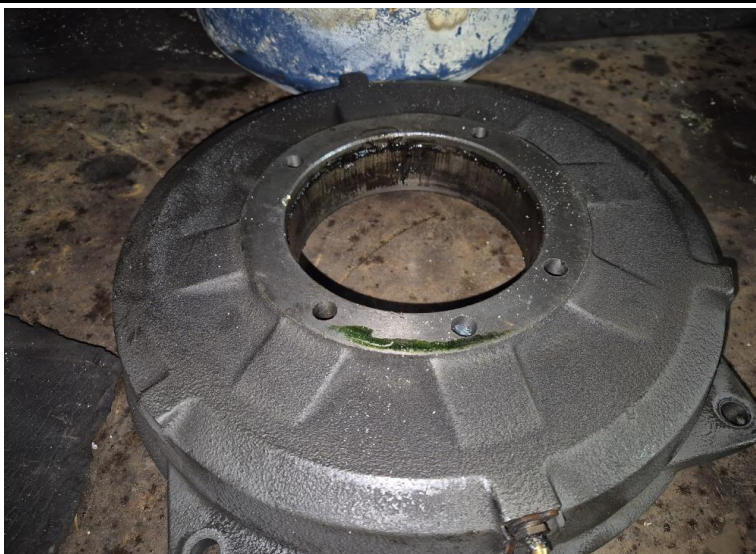
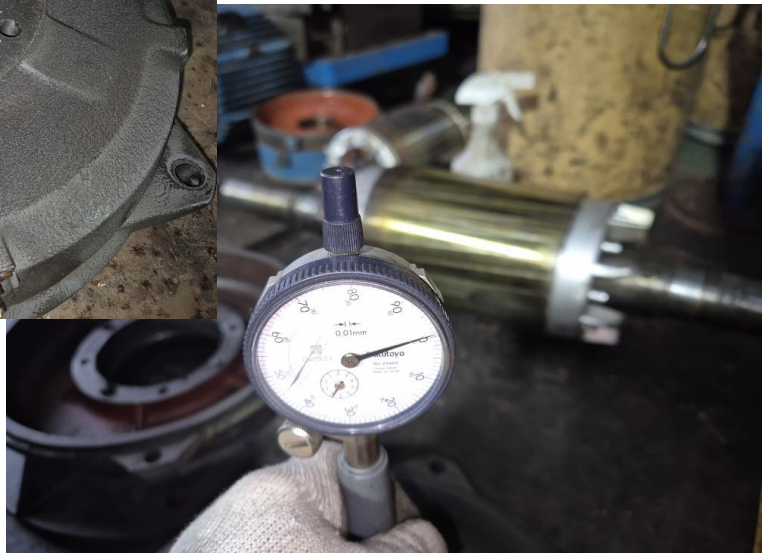
BRACKET

반 부하측 HOUSING 검사 1/100로 양호

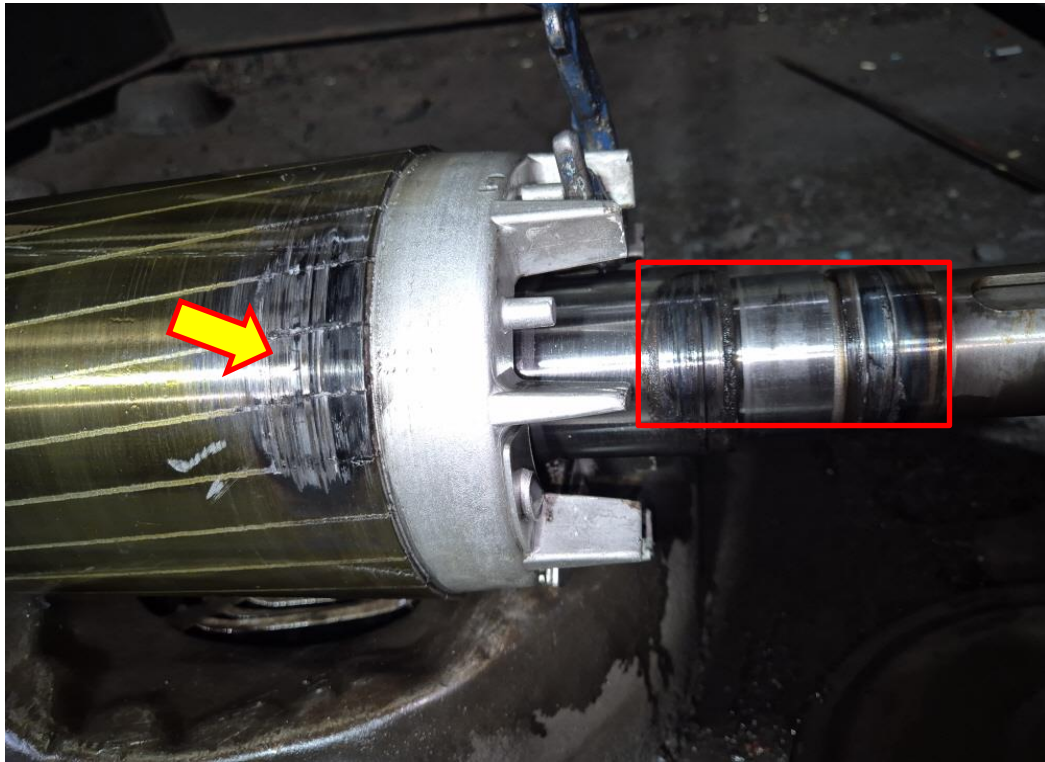
부하측 SHAFT

HOUSING의 마모로 쳐져 CORE & BEARING COVER와 회전마찰 현상 임

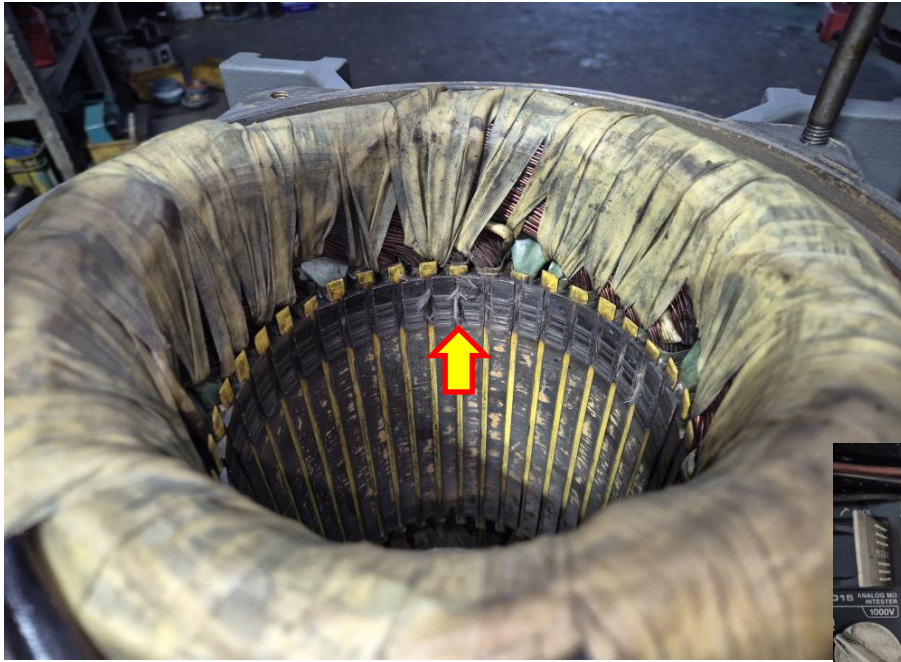
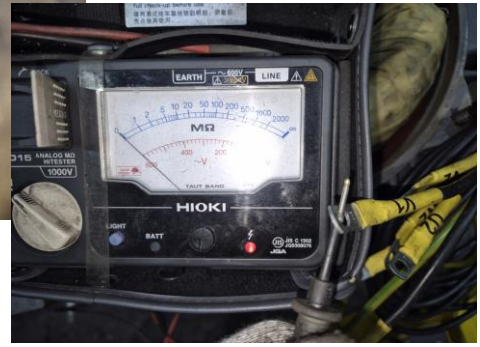
STATOR권체

세척 건조후 절연검사

소손부 확인은 되지 않으나 마찰열에 의한 INSULATOR소손으로 절연복구 불가 판단 했슴

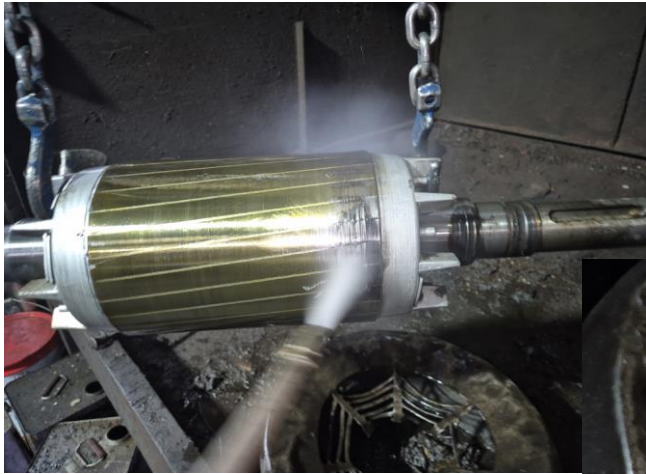
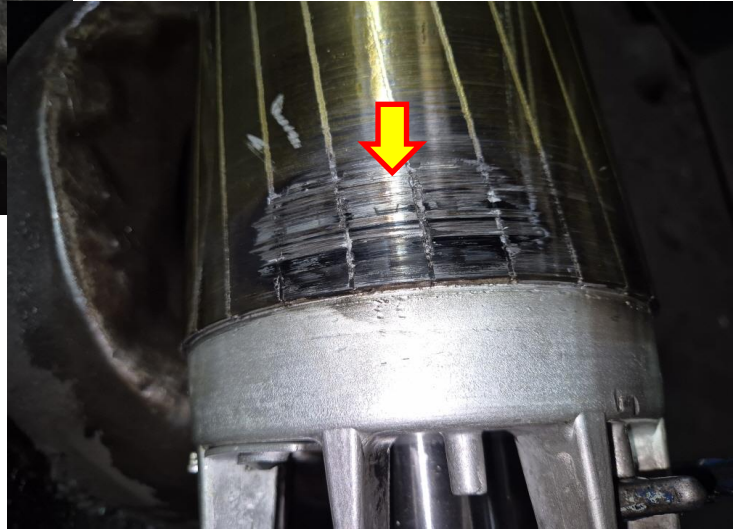
ROTOR검사

DIECASTING된 ALUMINIUM BAR가 마찰 열에 의해 일부 녹은 것으로 보임

이렇게 되기까지는 전조증상이 있었을 것으로 보이고, 강제로 운전된 것이 아닌가 판단되고 지칫 판단잘못으로 계속 운전하면 모든 MOTOR는 폐기에 이르게 됨을 권고 드립니다.

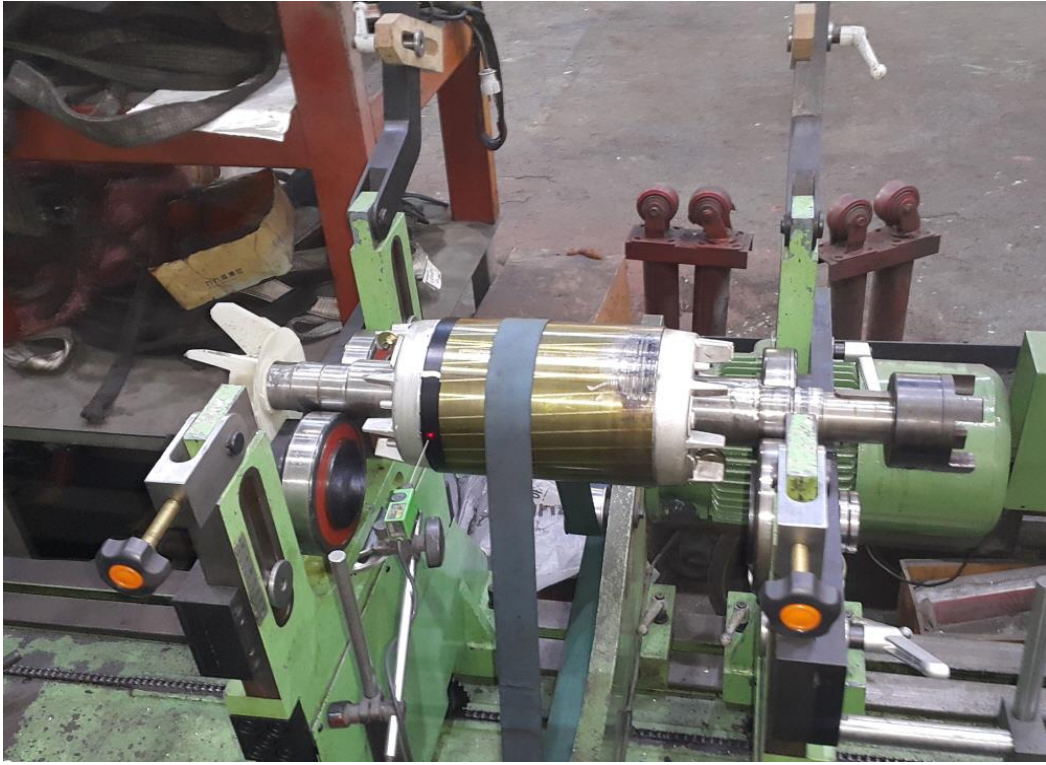
ROTOR

BALANCING실시 UNBALANCE량이 상당히 많음

PLANE1	PLANE2
UNBALANCE	24.700 g	55.500 g
ANGLE	58 deg	231 deg
RESULT	NG	NG

PLANE1	PLANE2
UNBALANCE	0.900 g	3.400 g
ANGLE	113 deg	311 deg
RESULT	OK	OK

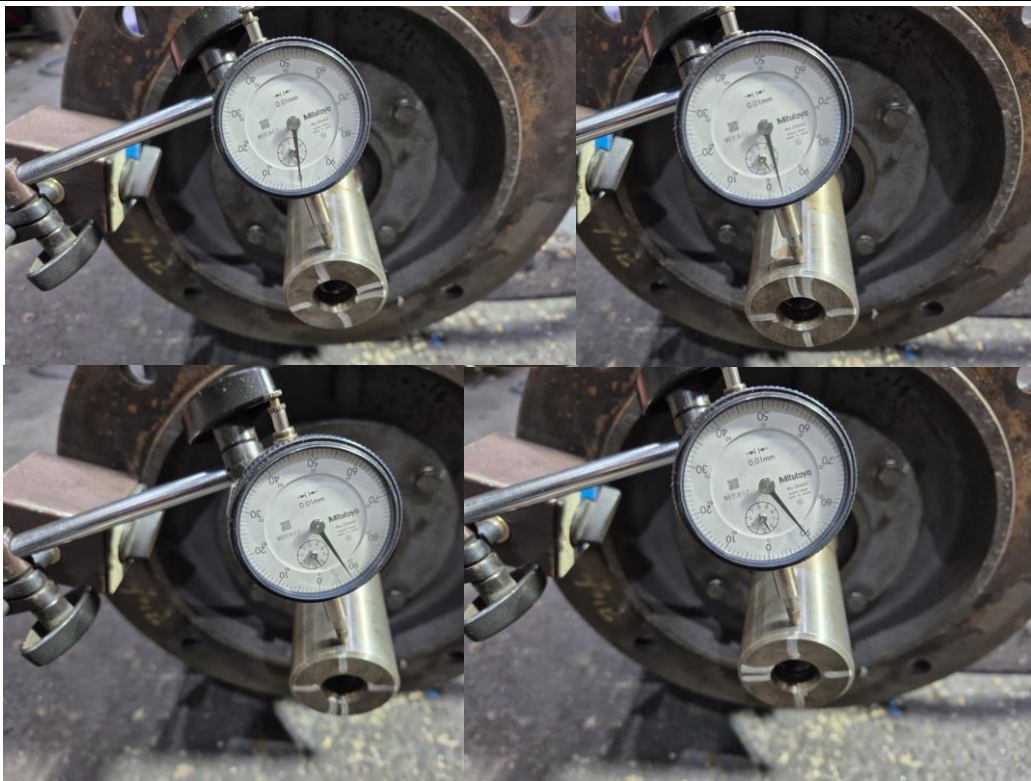
조립 후 부하측

COUPLING부 SHAFT RUNOUT CHECK 실시 10/100으로 불량

COUPLING부 SHAFT METALLIZING 연마 보수 후 검사 $\Phi 48 \sim 2/100$

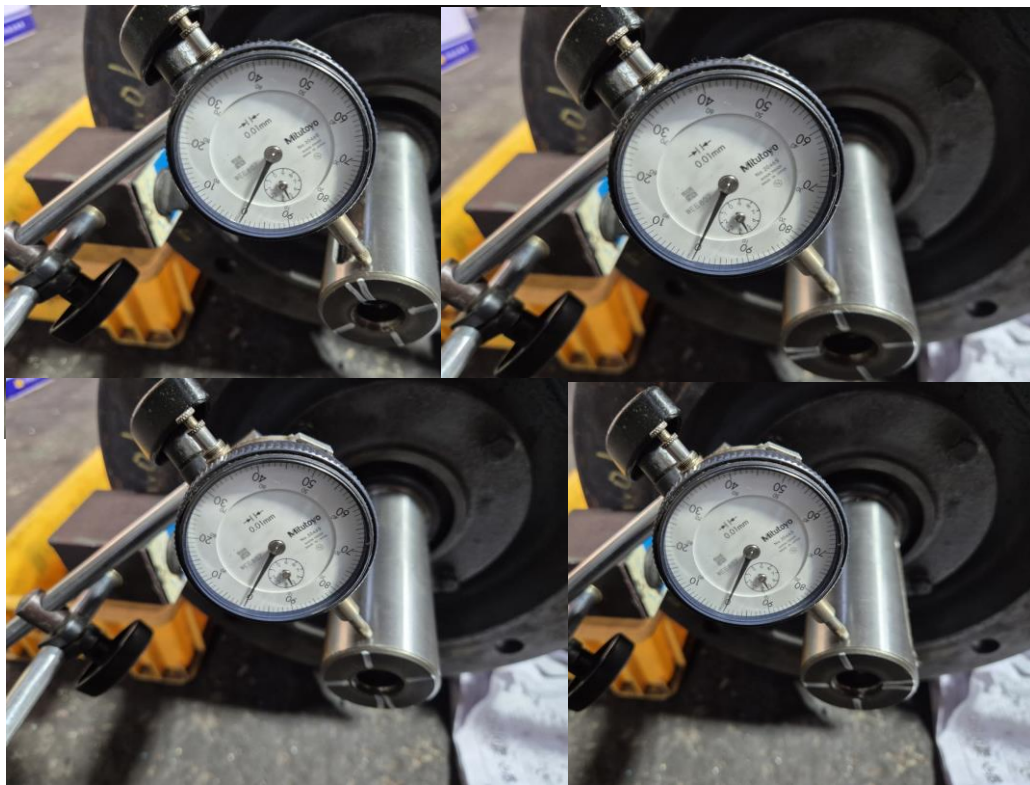
부하측

METALLIZING 연마 후 COUPLING부 SHAFT RUNOUT CHECK실시 0/100로 양호
