작업공정사진철

공사명: SUBMERSIBLE PUMP MOTOR 예방정비

규격: PUMP MOTOR 380V 60HP 6P

REPAIR 내역: 분해 조립 및 조립부품 불순물 CLEANSING
INSULATING VARNISH DIPPING DRYING
BALANCING 및 UNBALANCE교정
고압력 MECHANICAL SEAL교환
BEARING 및 가타 소모품 교환
입 출고검사 시운전 TEST 및 COLOR PAINTING

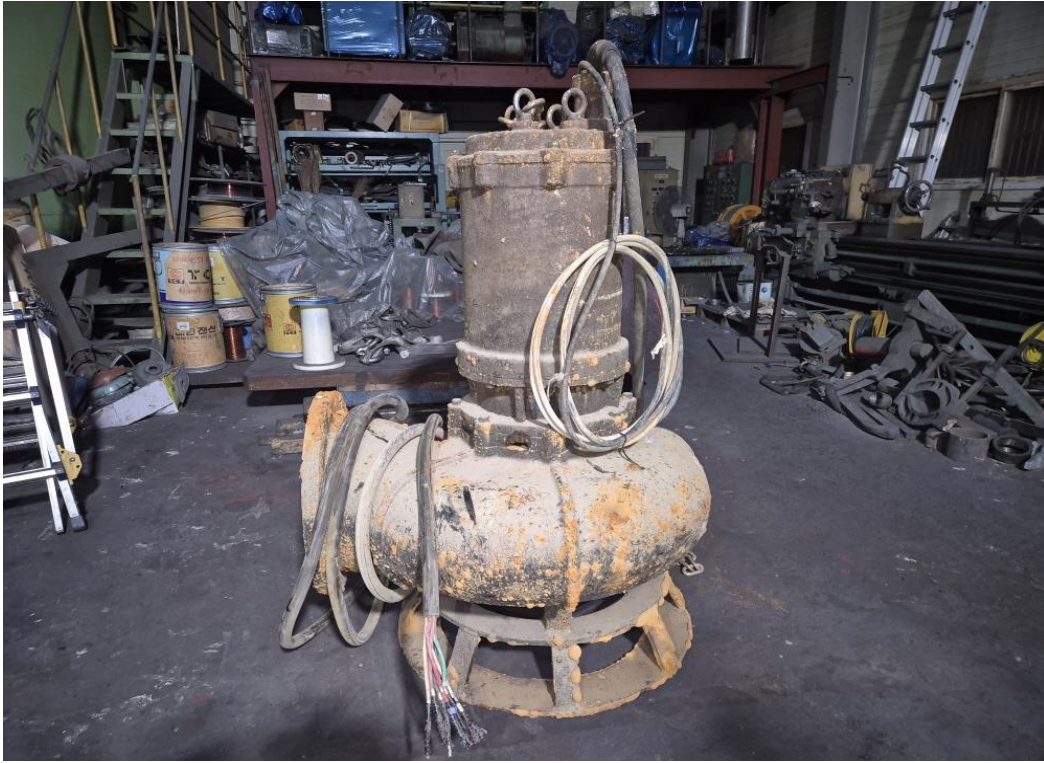
Ass'y

분해 전

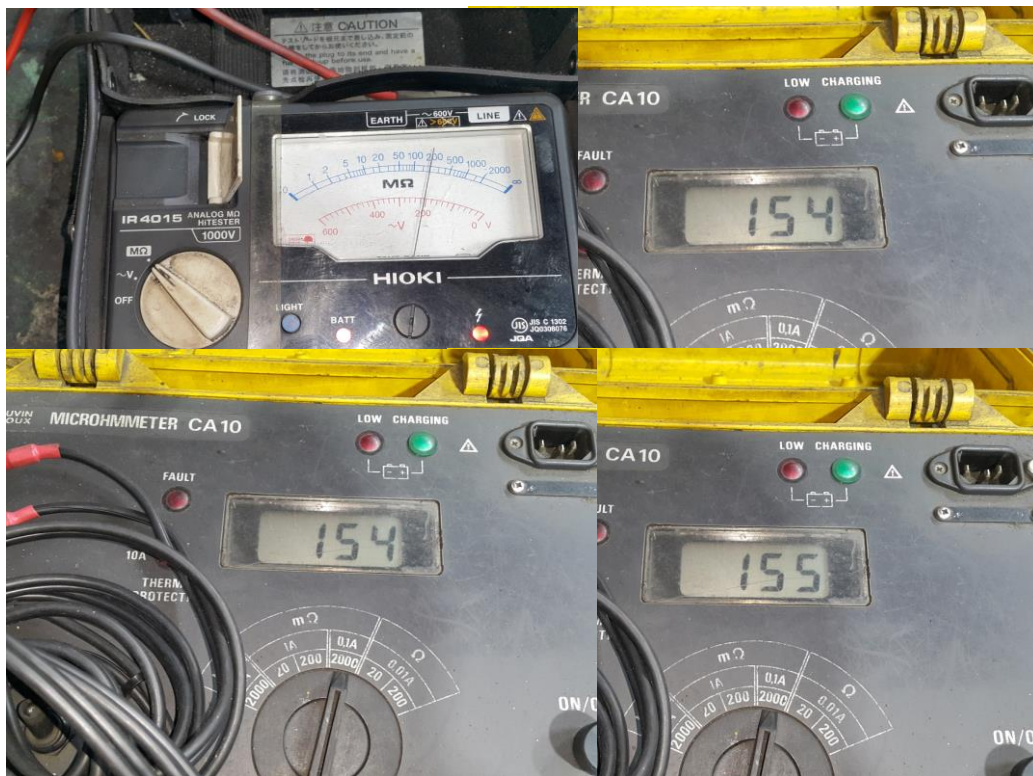
권선검사

절연저항 & 각상 LINE별 권선저항

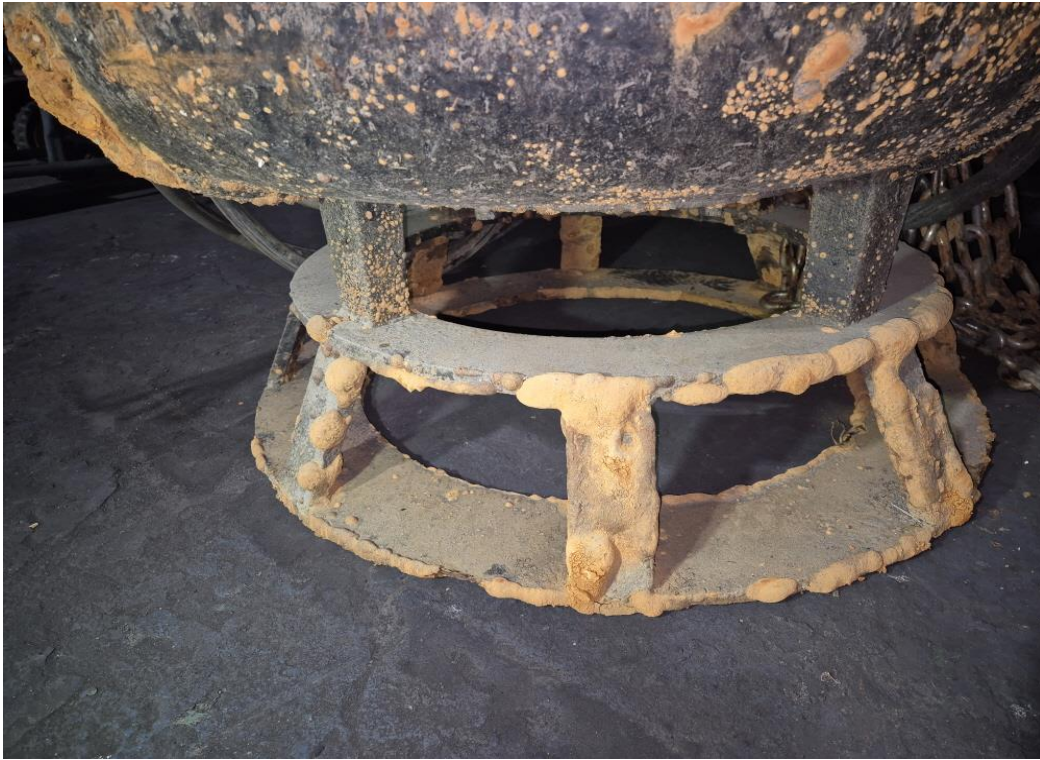
분해 전

외부 녹이 썰러 부식이 많은 상태

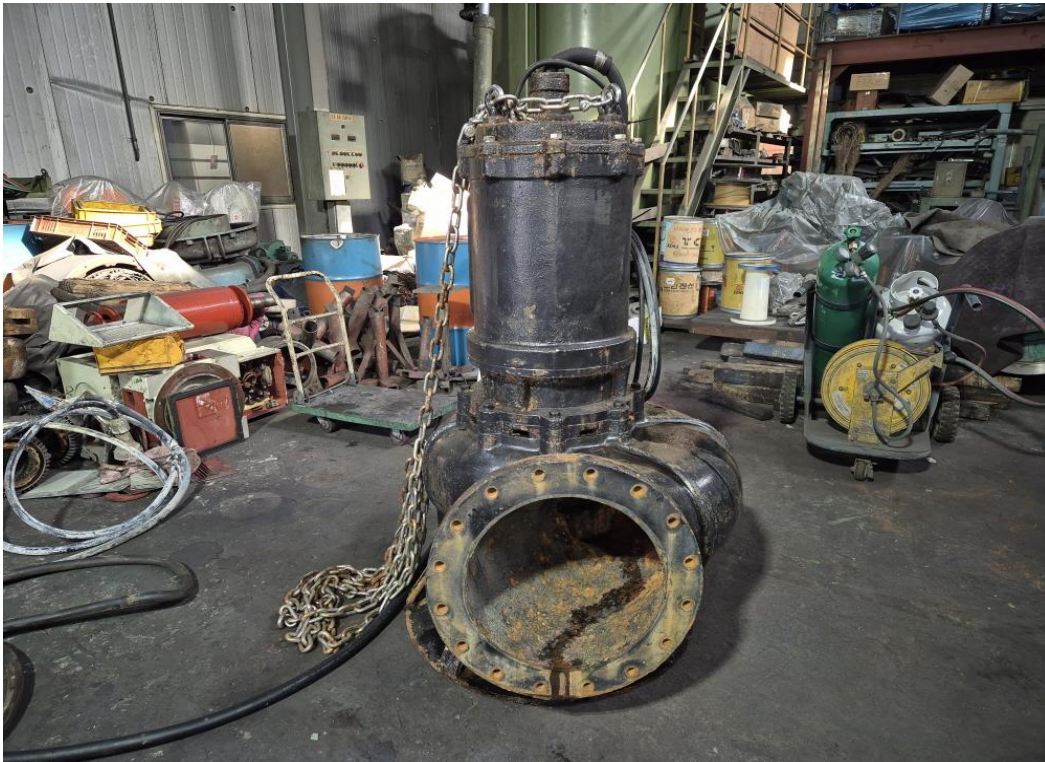
분해 전

외부 녹 제거 및 불순물 세척실시

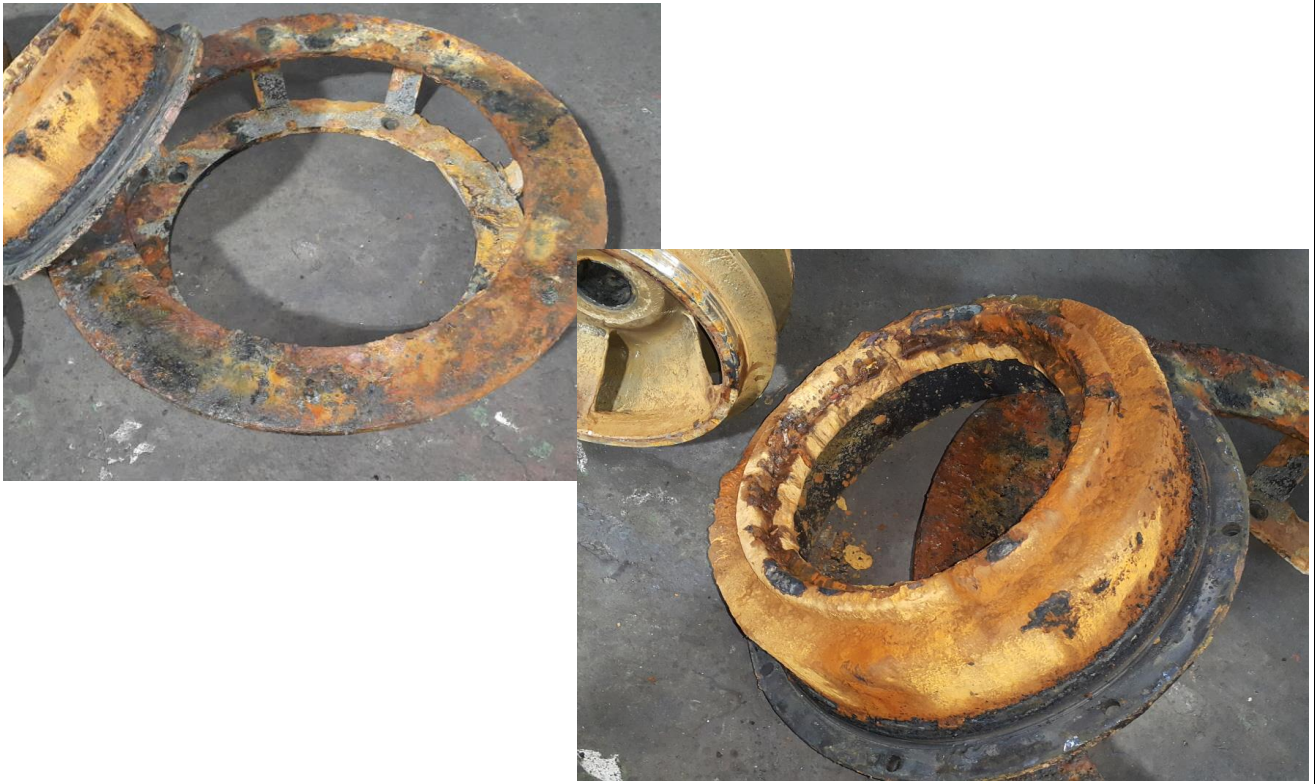
분해 실시

STAND & WATER CHAMBER SEAL COVER 부식이 많은 상태

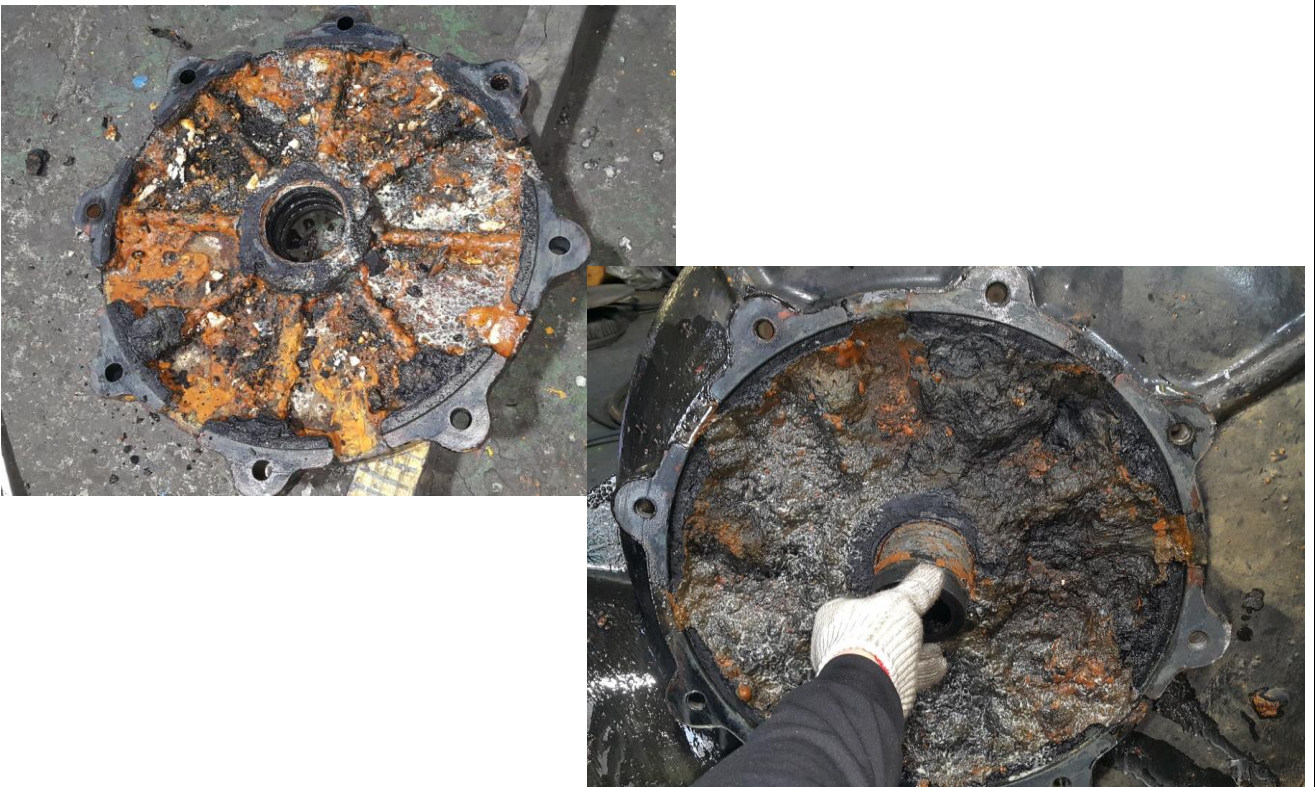
분해 실시

OIL CHAMBER & WATER CHAMBER 노출 부

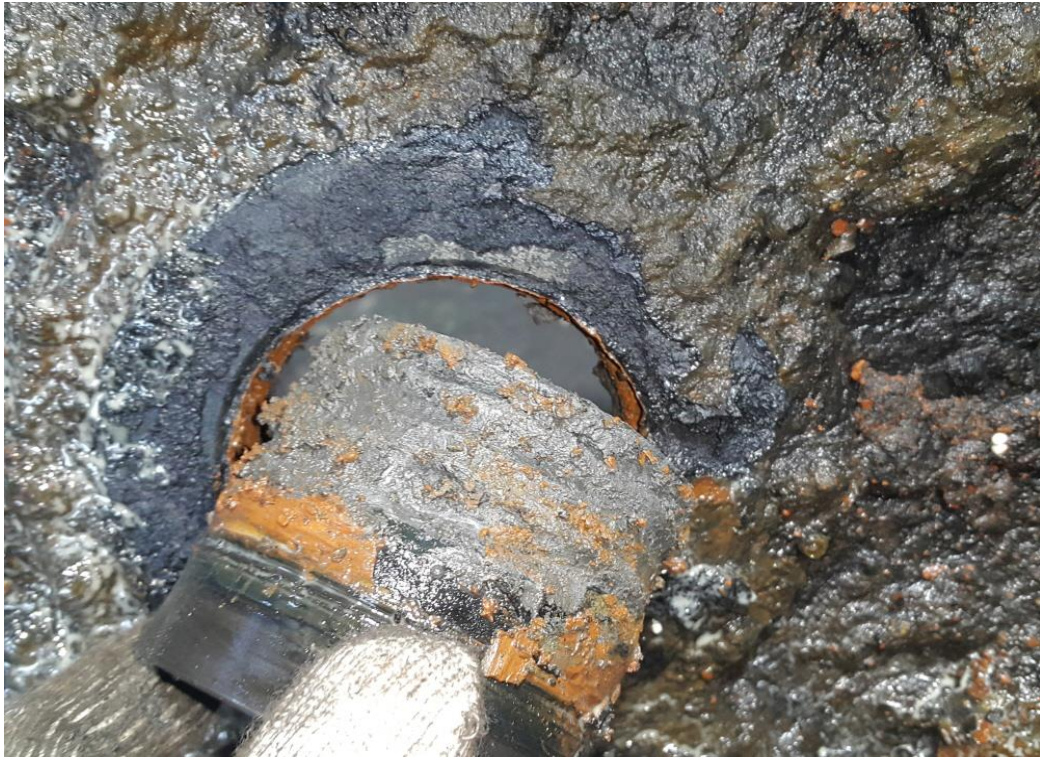
분해 실시

WATER CHAMBER SEAL ADAPTER 산화 현상

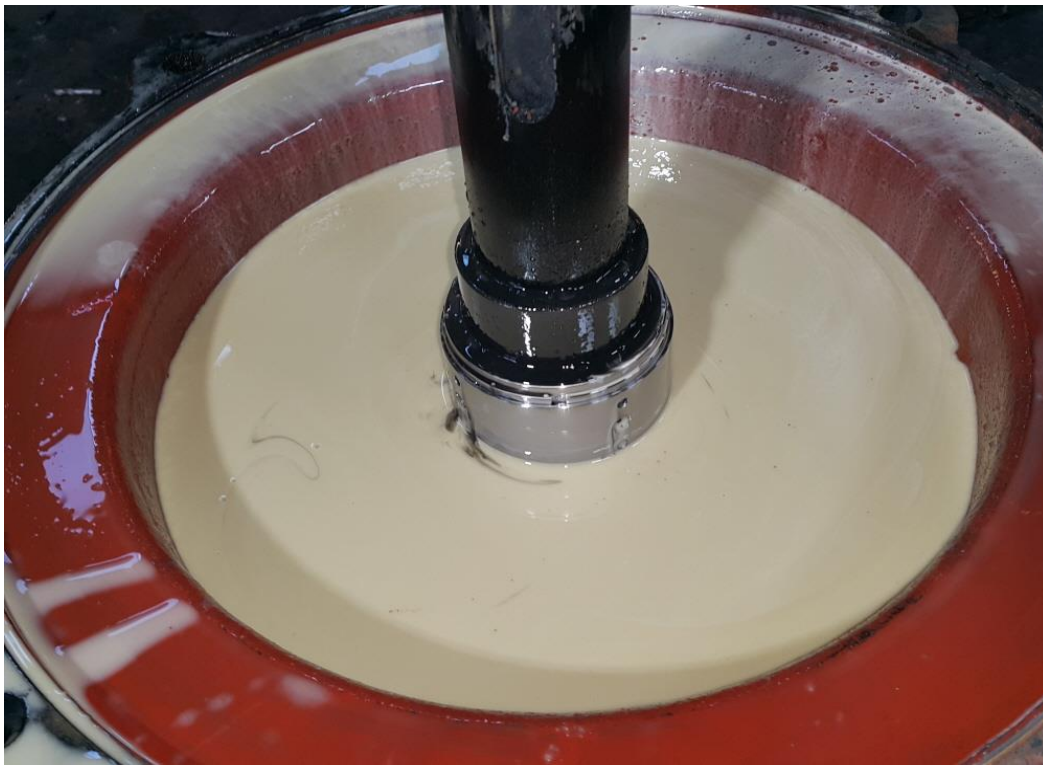
OIL CHAMBER

물 유입 있었습

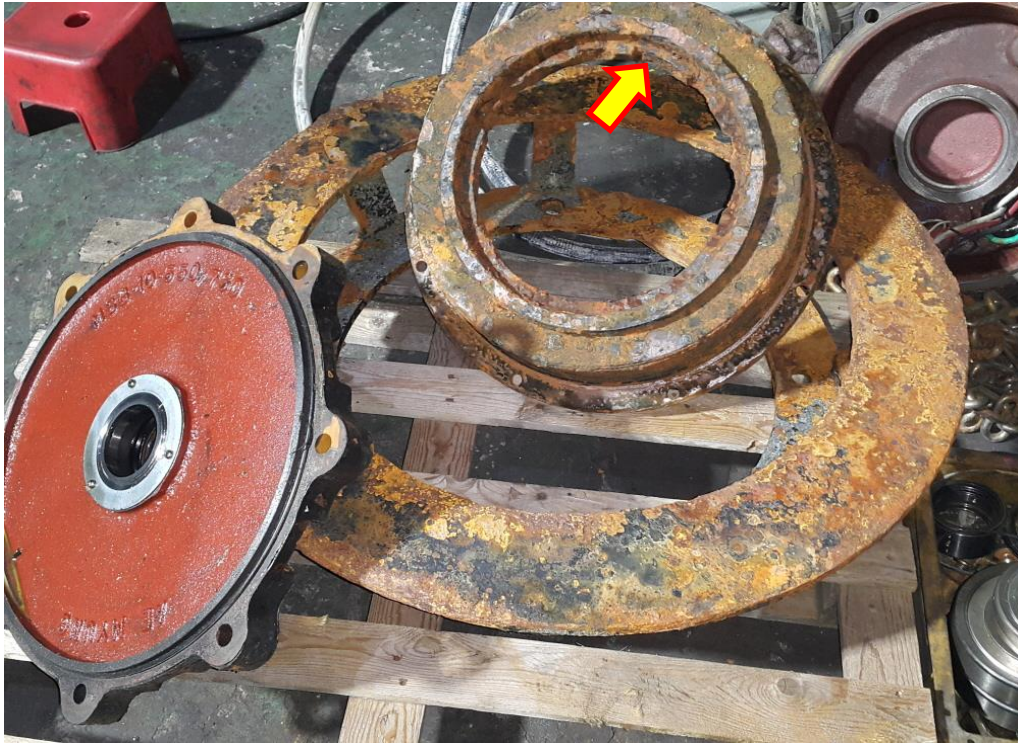
제작사가 불명확하여 부식된 부품구매가 안됨으로 인해 추후 정비가 불가할 것으로 판단됨

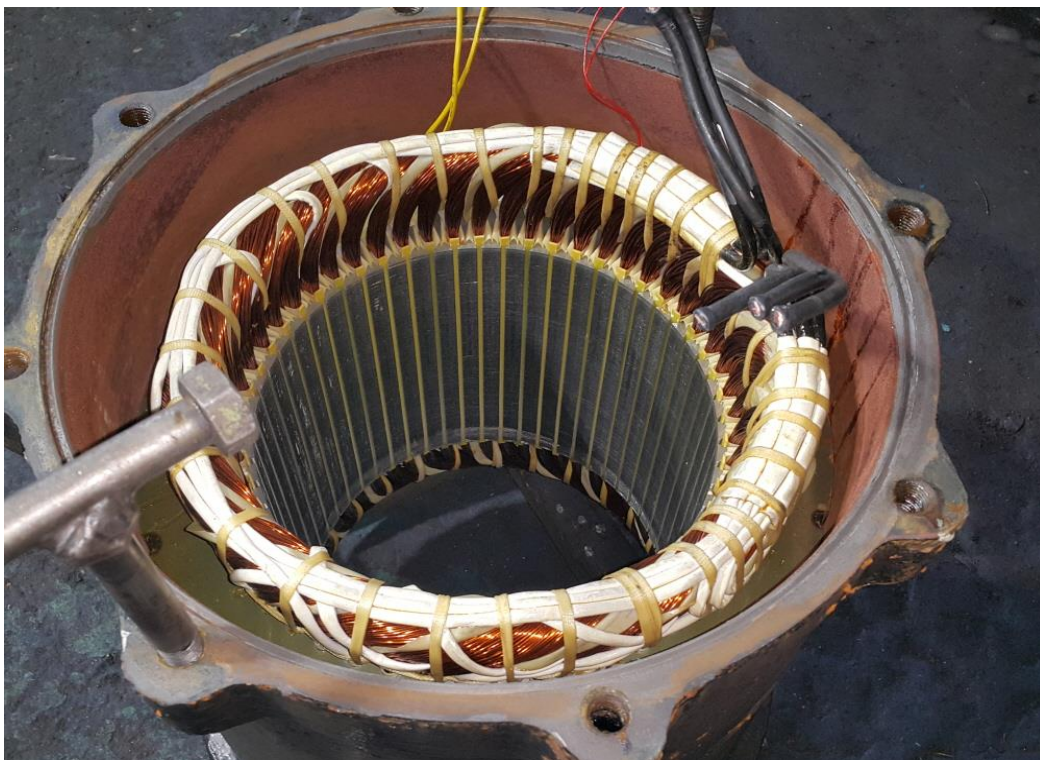
STATOR권체

권선상태 양호

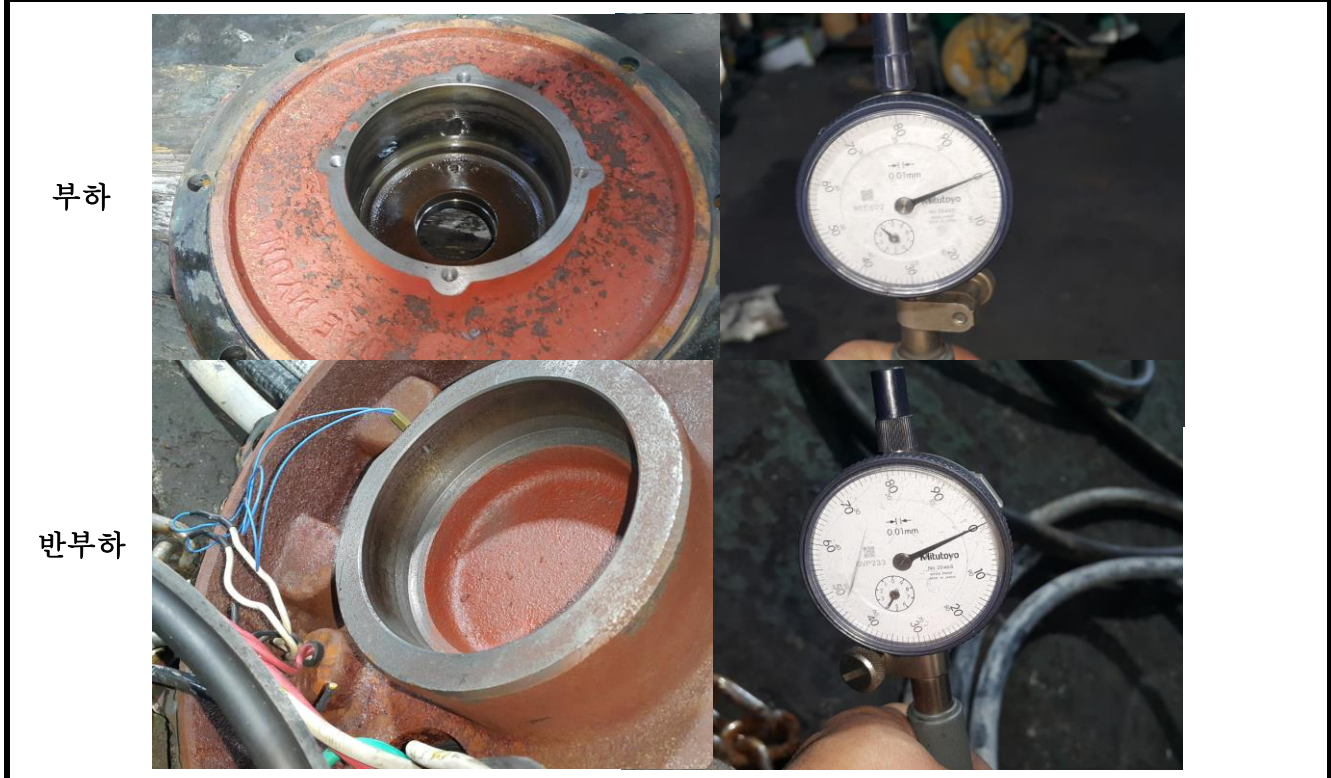
조립부품	HOUSING검사 양호
------	--------------

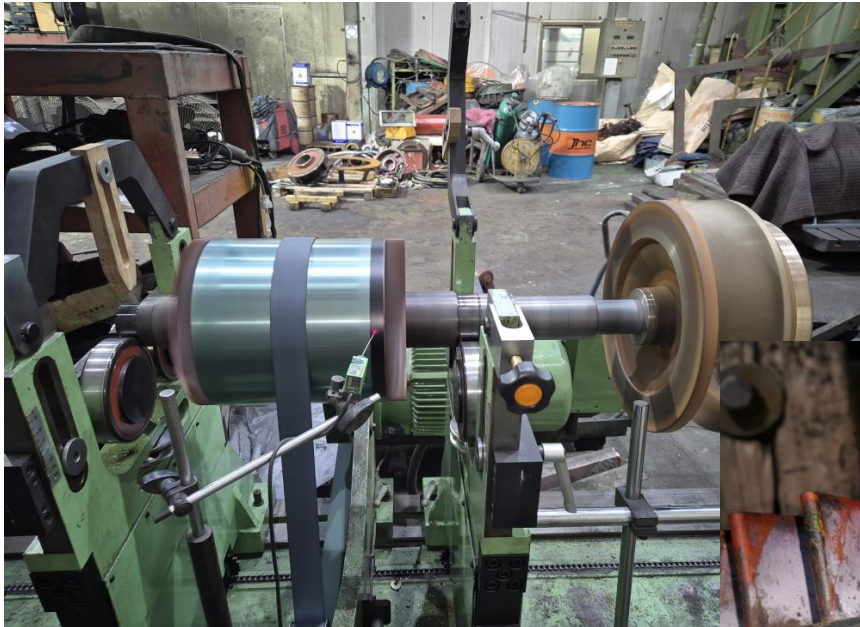
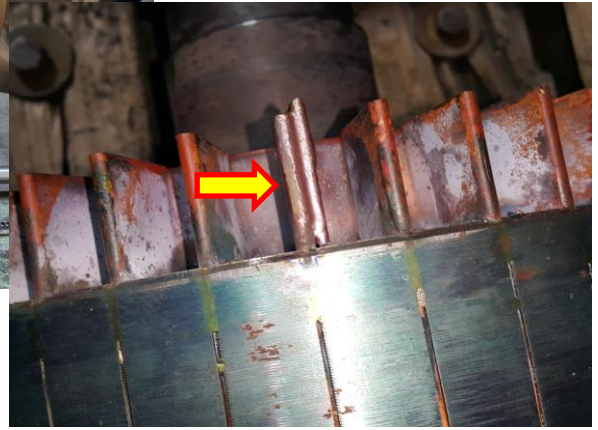
ROTOR & IMPELLER

PLANE1	PLANE2
UNBALANCE	31.100 g	19.500 g
ANGLE	85 deg	274 deg
RESULT	OK	OK

PLANE1	PLANE2
UNBALANCE	3.400 g	19.400 g
ANGLE	88 deg	274 deg
RESULT	OK	OK

BALANCING 실시 및 교정된 UNBALANCE REPORT 참조

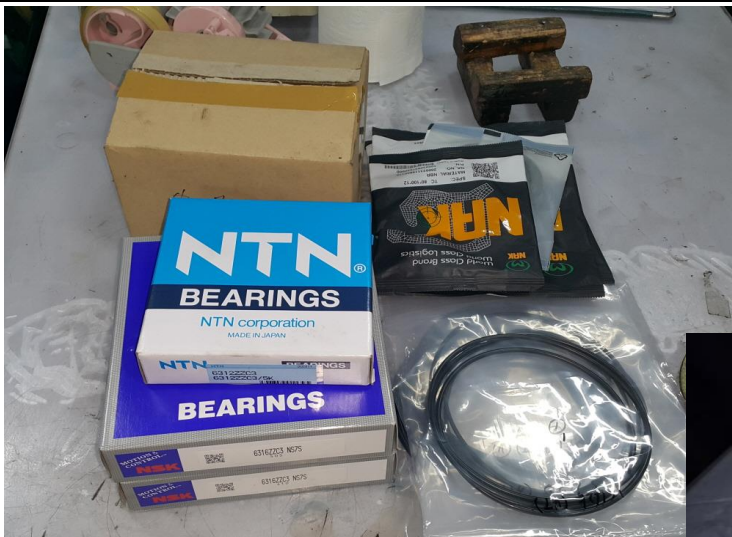
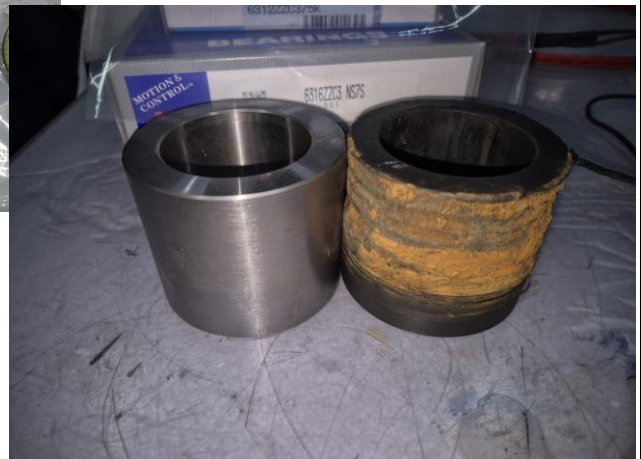
조립부품

MECHANICAL SEAL 및 ADAPTER의 부품

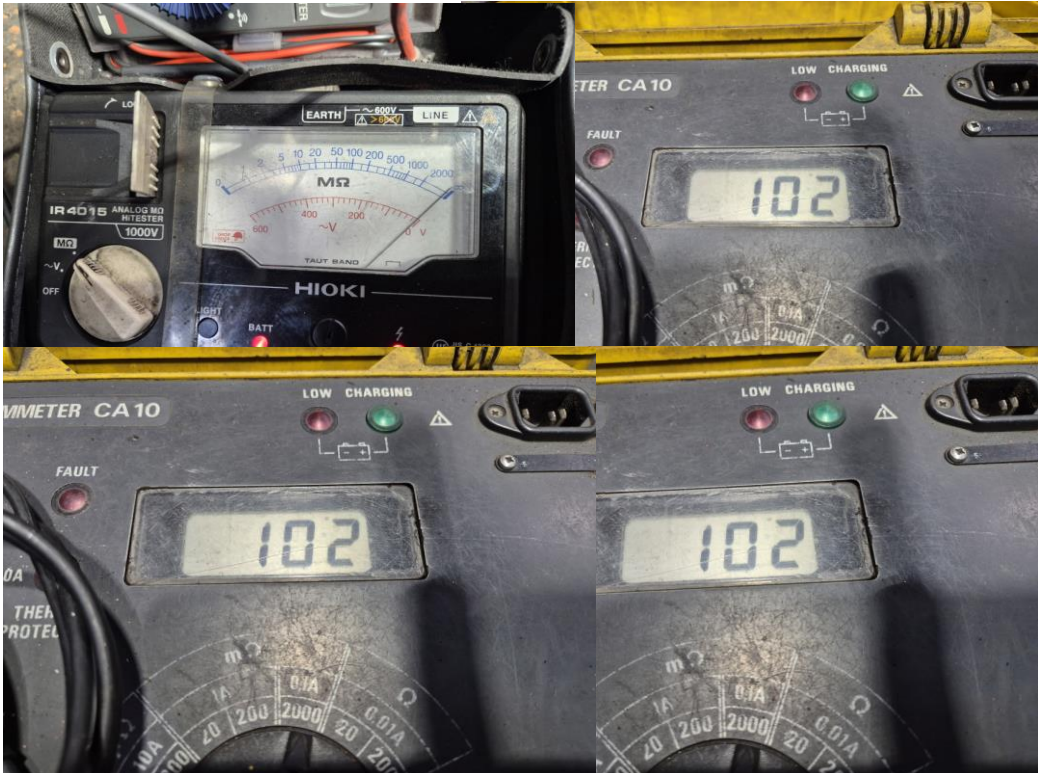
출고검사	절연저항 & 각상 Δ시 권선저항

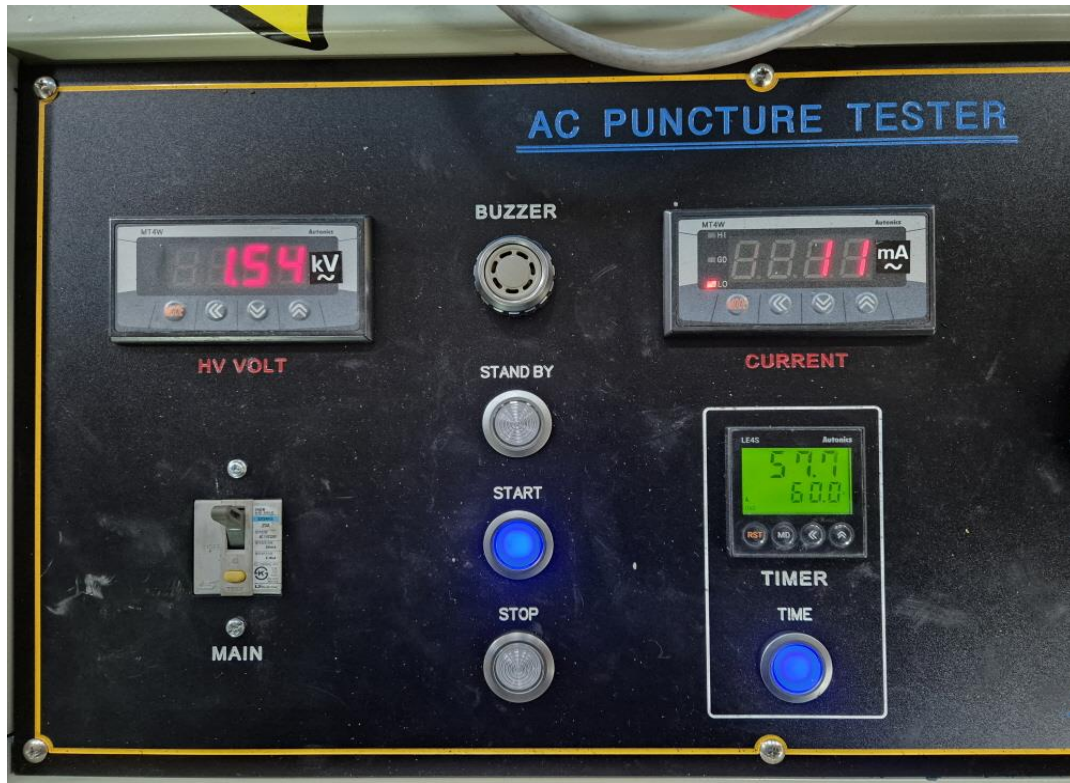
출고검사

절연내력 시험

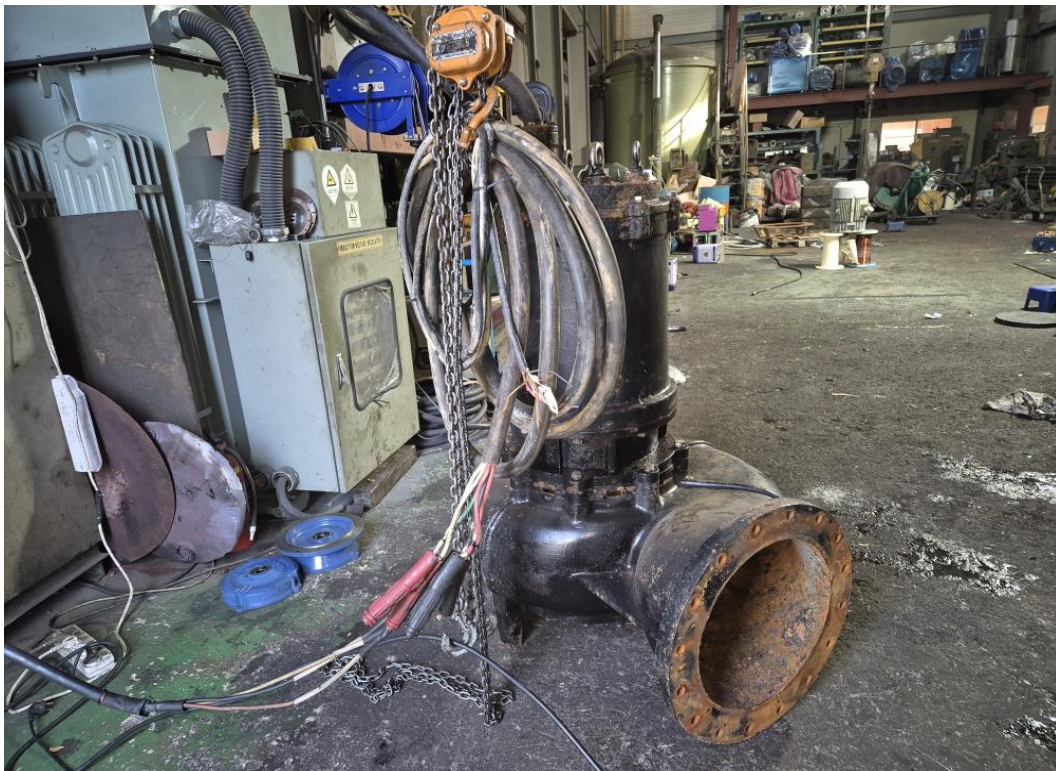
출고검사

시운전 TEST 실시

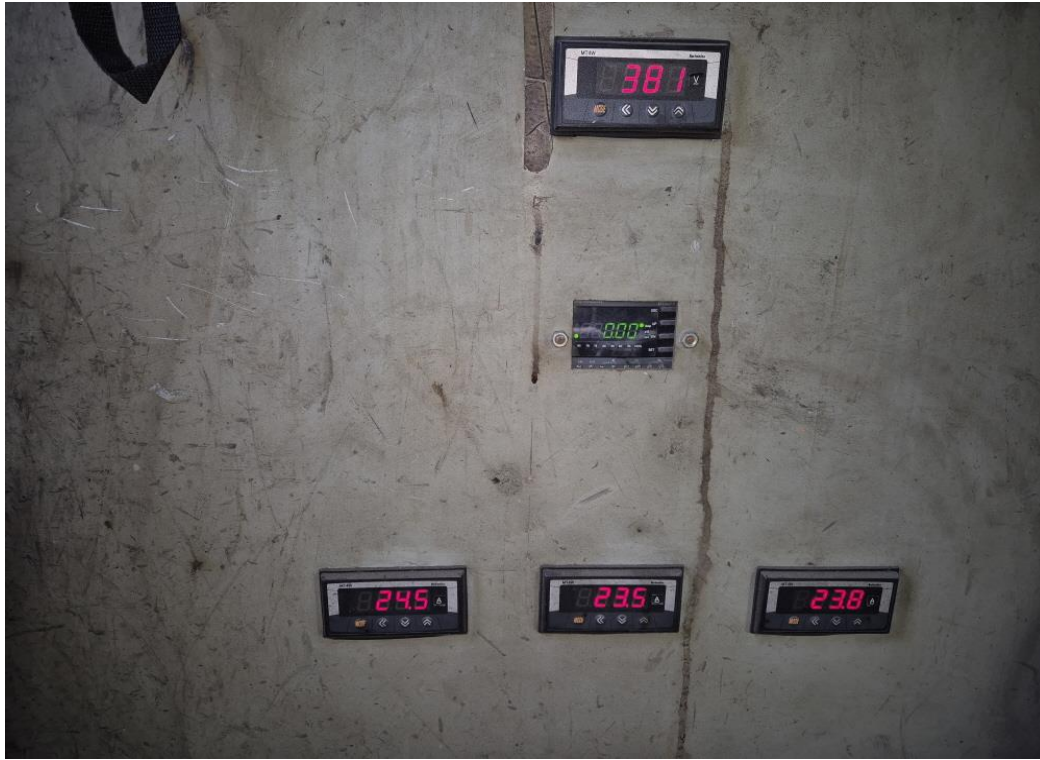
출고검사

시운전 TEST △운전 CURRENT

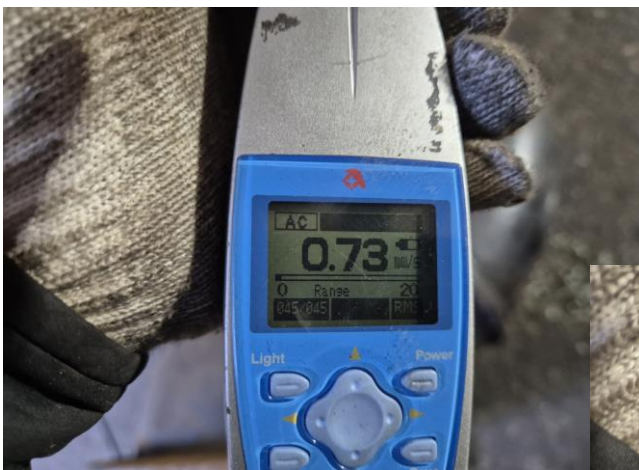
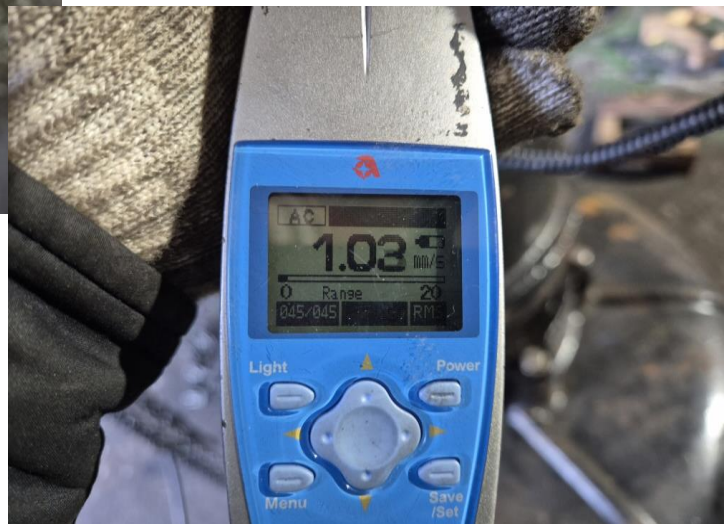
부하측

반부하측

진동검사

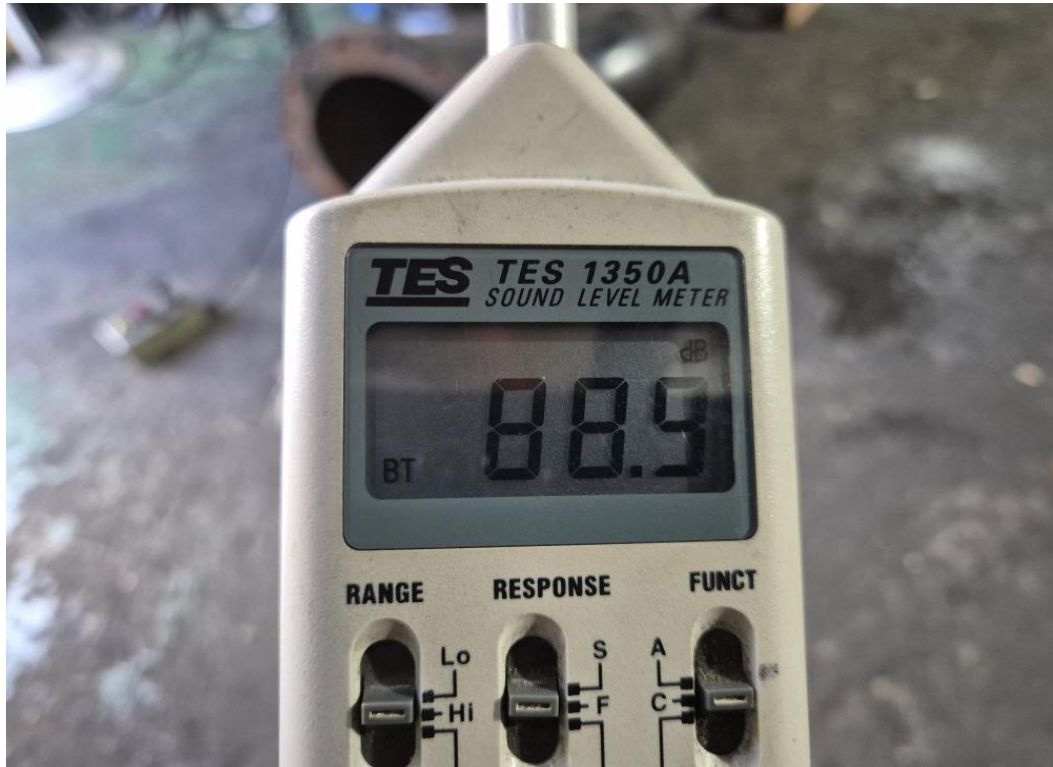
출고검사

소음검사
