작업공정사진철

공사명: 제강 압탕 절단장 집진기 MAIN FAN MOTOR

규격: AC MOTOR 500HP 8P 3300V

REPAIR 내역: 분해 조립 및 조립부품 불순물 CLEANSING
INSULATING VARNISH DIPPING DRYING
ROTOR BAR WELDING
BALANCING 및 UNBALANCE교정
BEARING 교환
입 출고검사 시운전 TEST 및 COLOR PAINTING

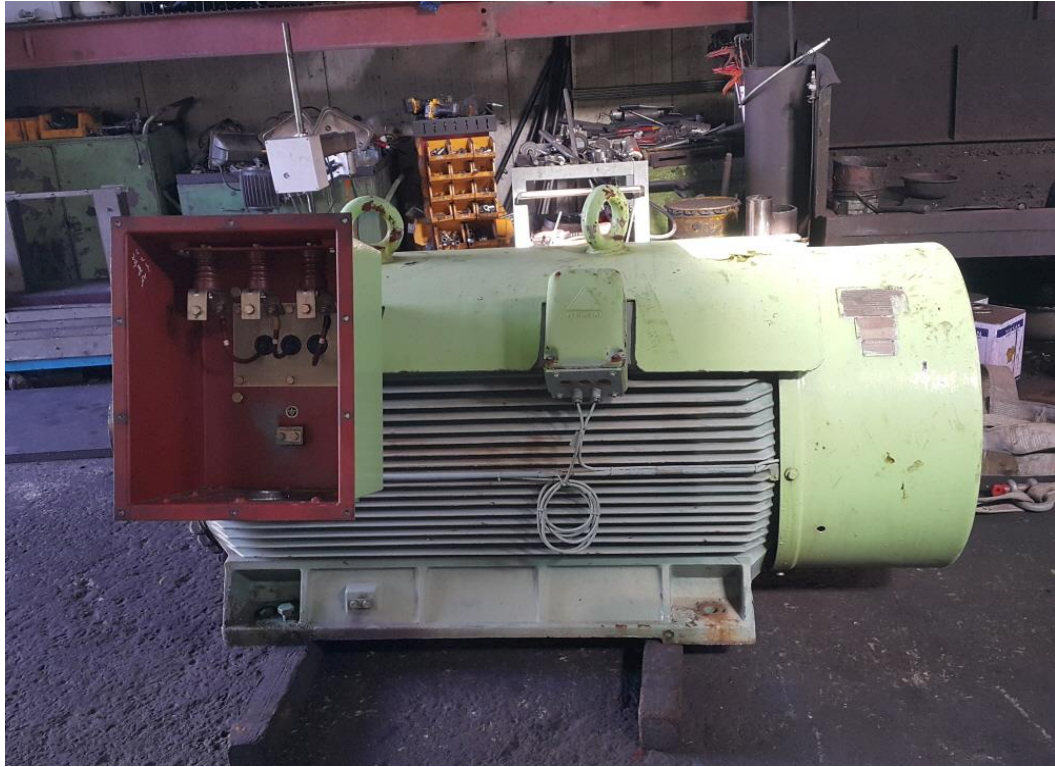
Ass'y

분해 전

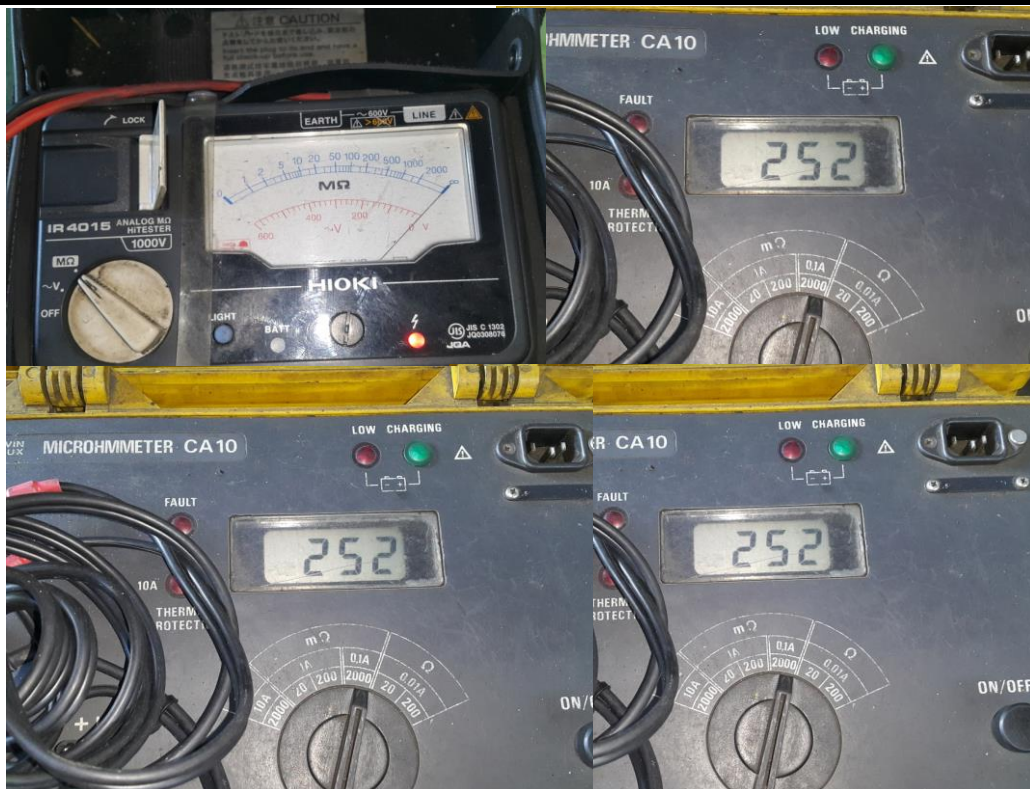
권선검사

절연저항 & 각 상별 권선저항

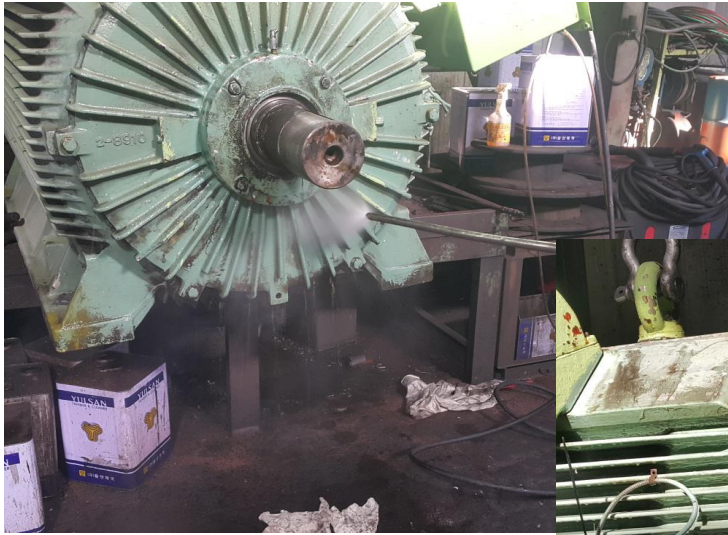
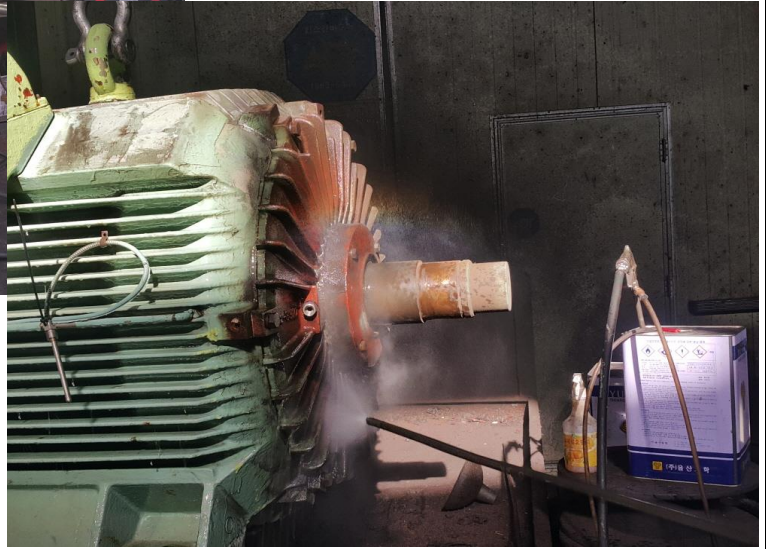
분해전

외부 기름띠 세척 실시

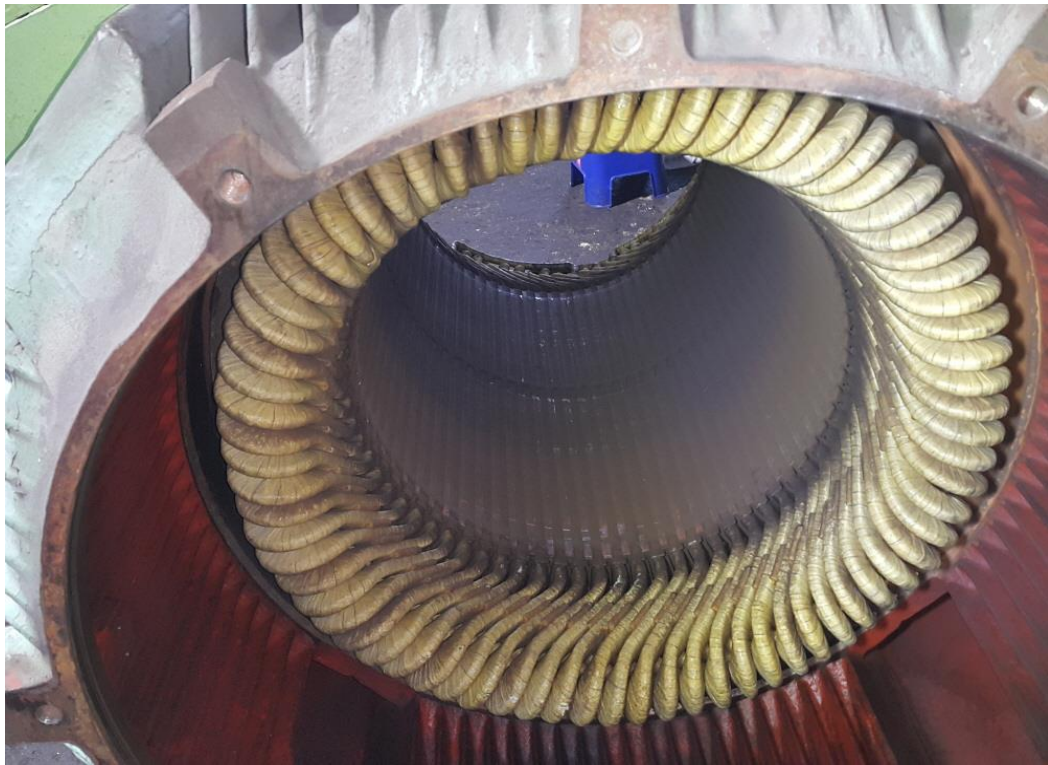
STATOR 권체

분해 후

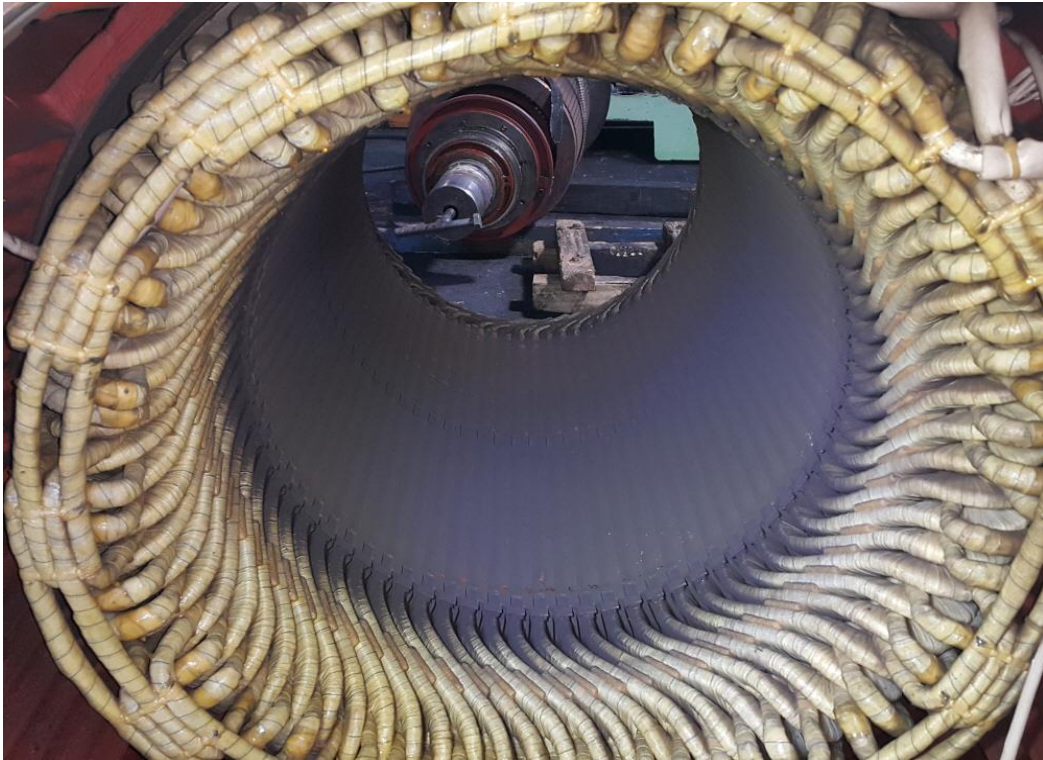
STATOR 권체

권선상태 양호하나 분진 고착

분진제거 및 스팀세척 실시

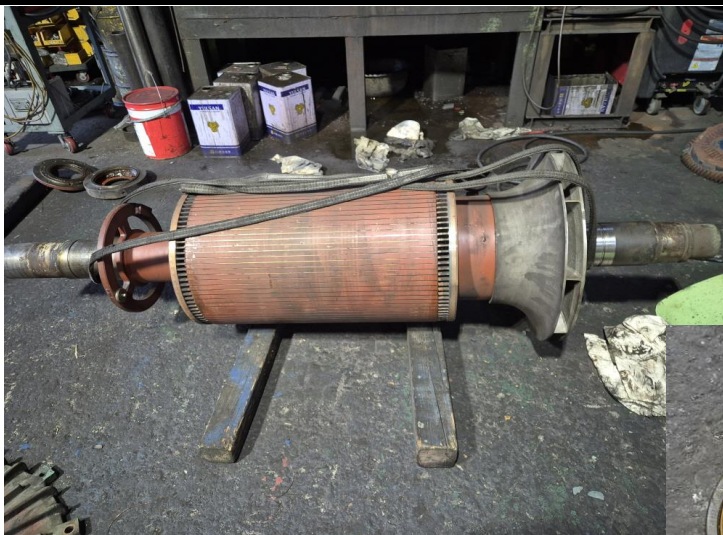
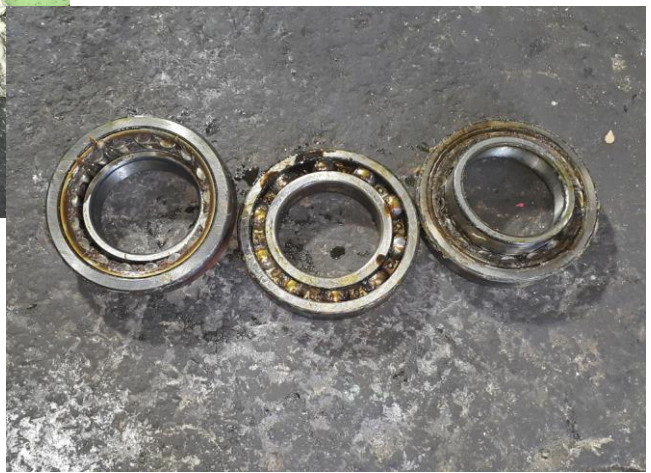
ROTOR

분해후 BEARING 취의

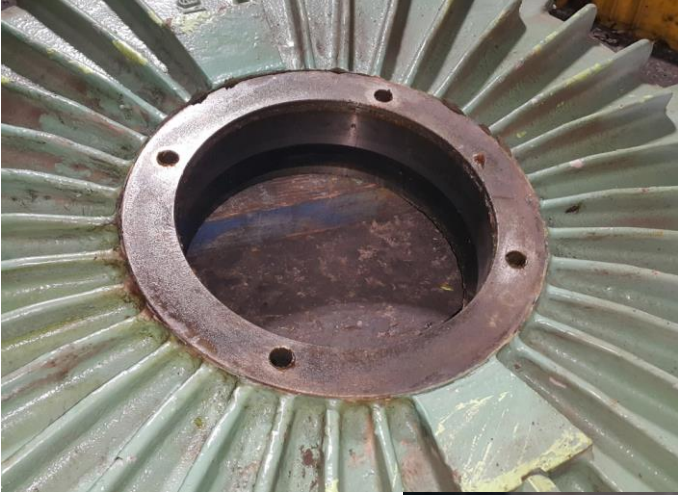
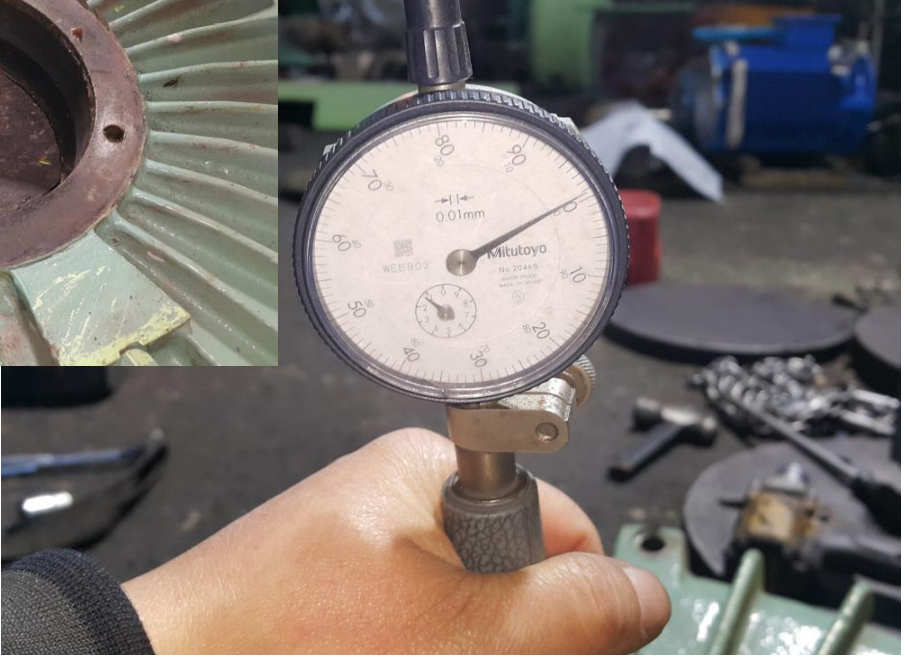
BRACKET	부하측 HOUSING검사 측정치 1/100로 양호
작업공정	AC MOTOR 500HP 8P 입고검사

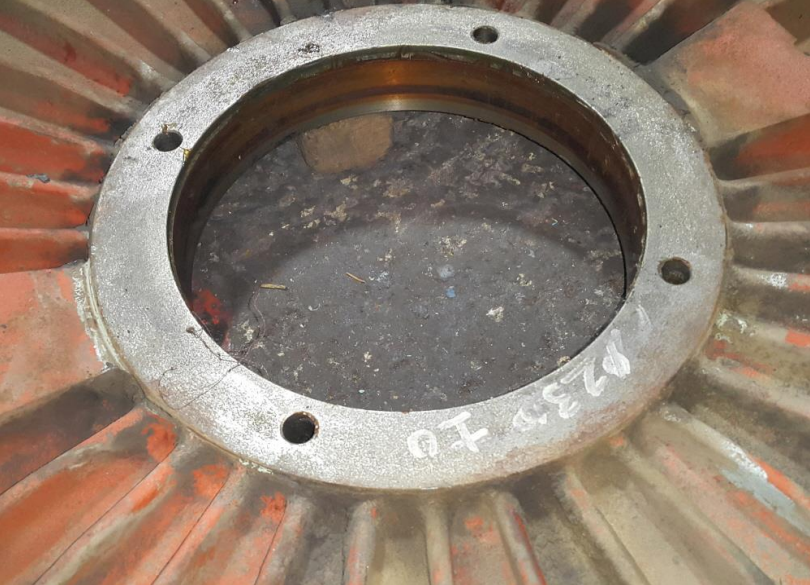
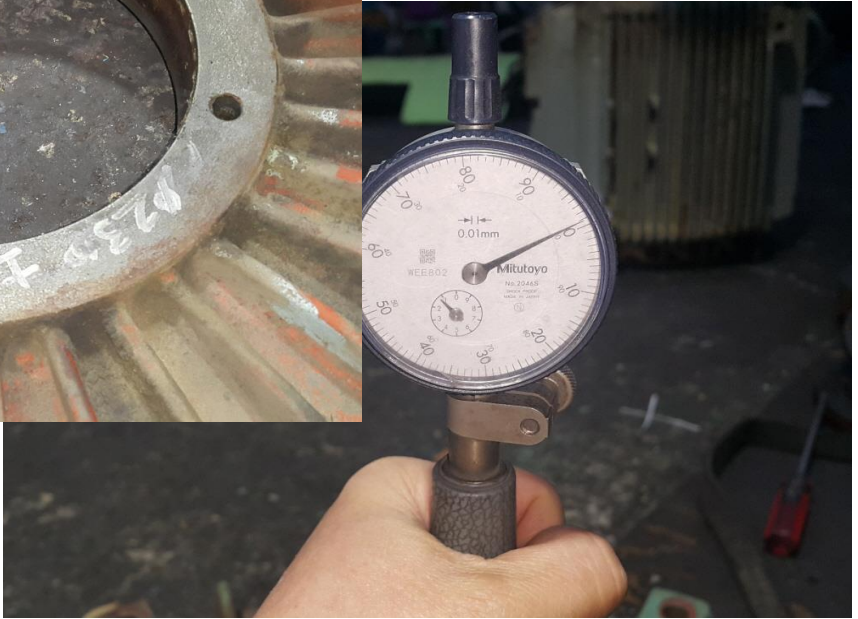
BRACKET	반 부하측 HOUSING검사 측정치 1/100로 양호

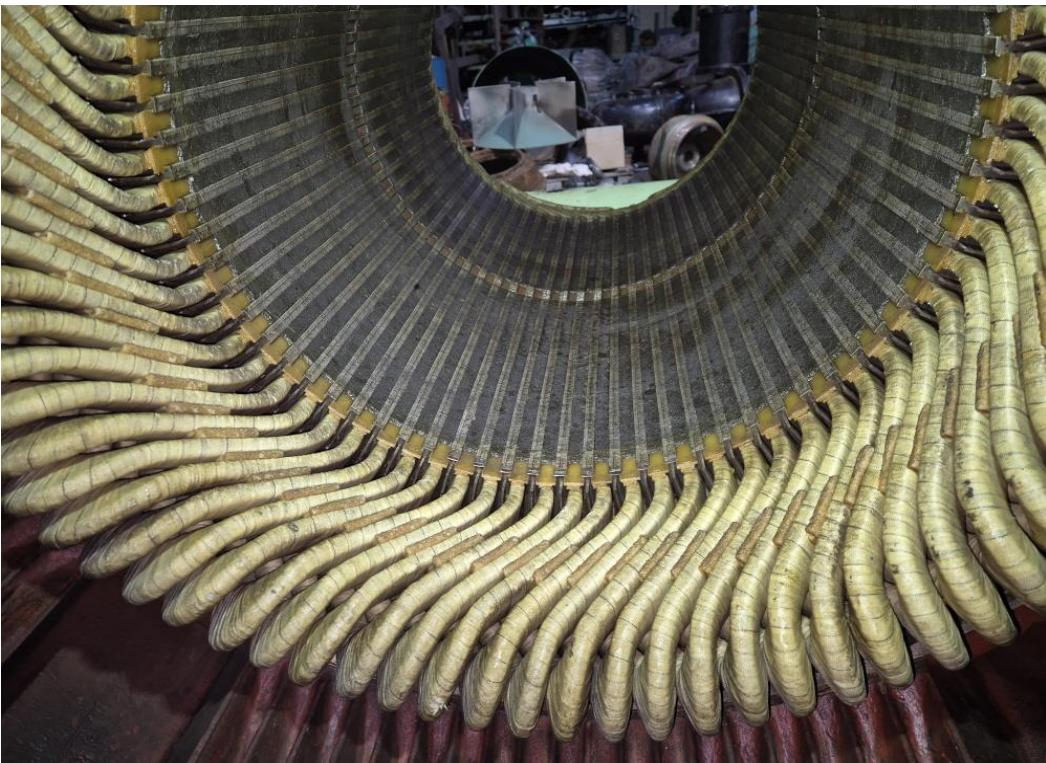
STATOR 권체

스팀세척 실시 후

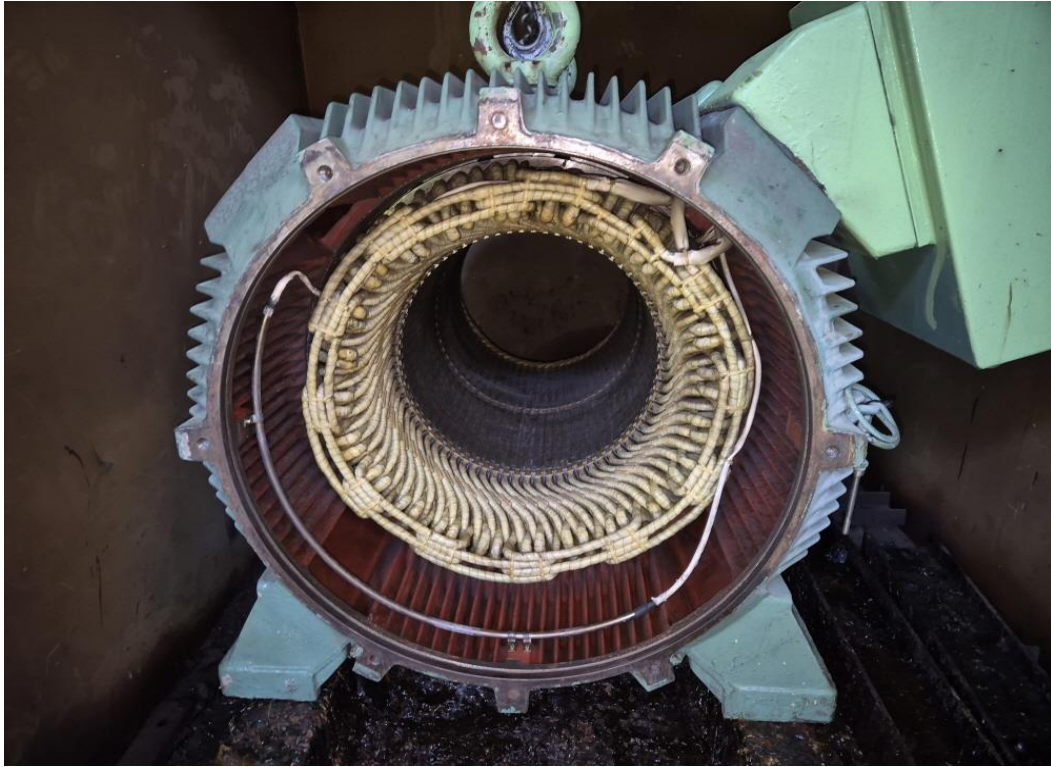
STATOR 권체

세척 후 건조 실시

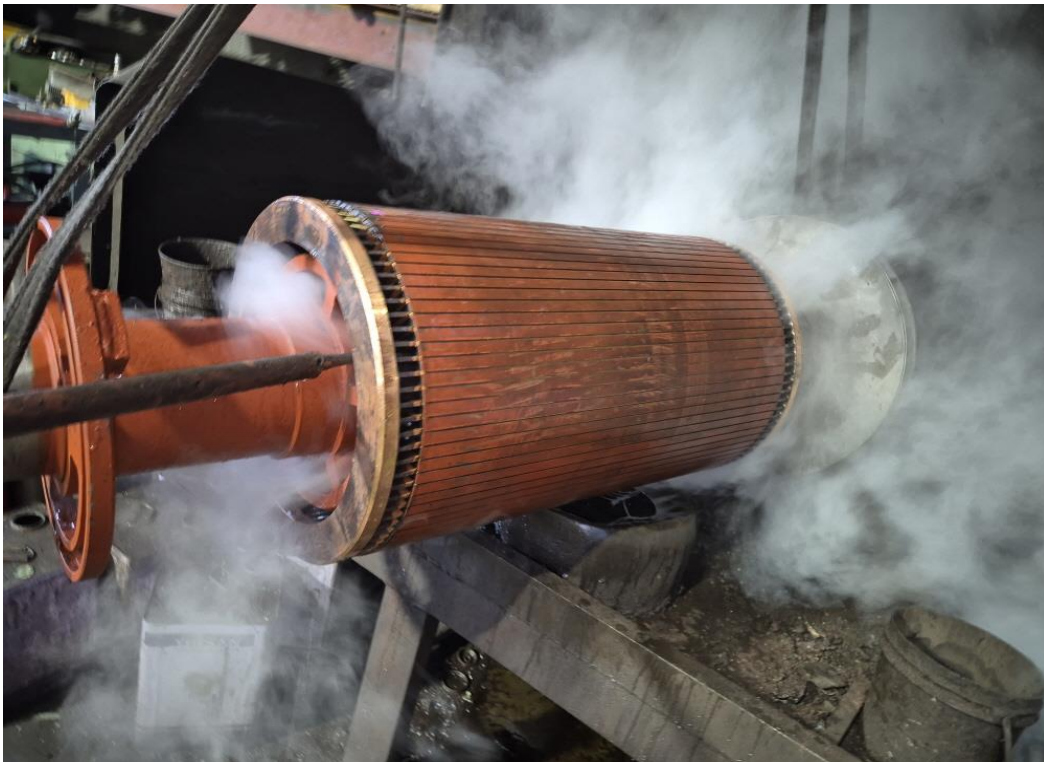
ROTOR

스팀 세척 실시

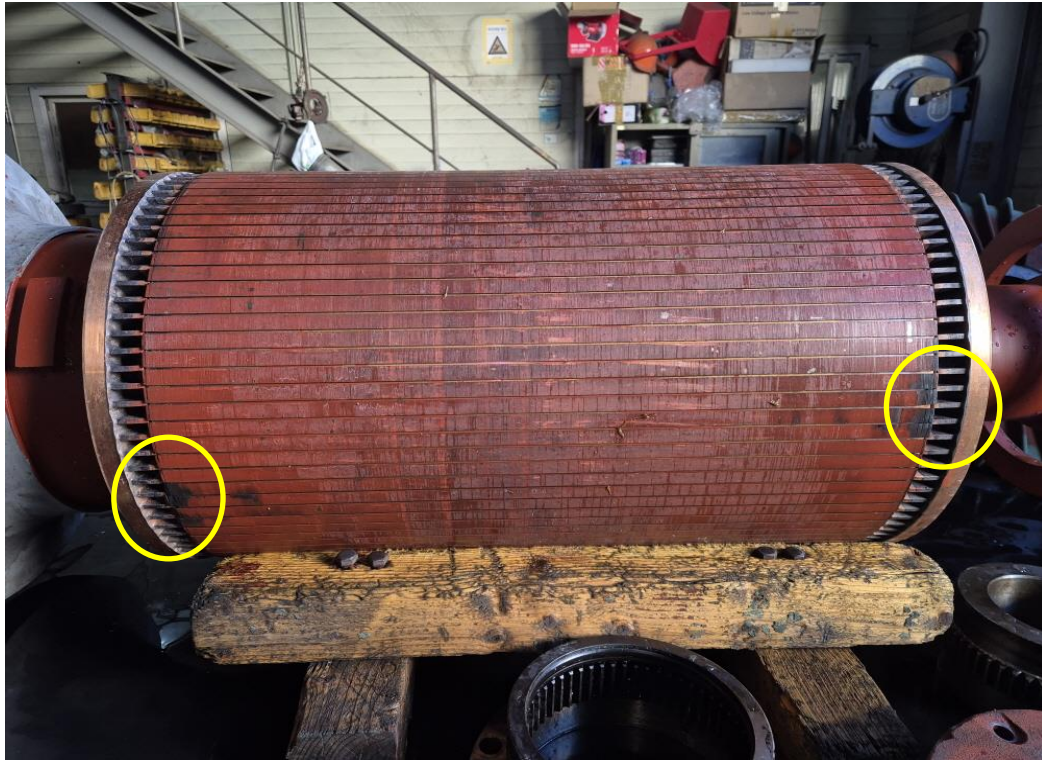
ROTOR

세척 후 BAR 이상확인(이상 소음의 원인 임)

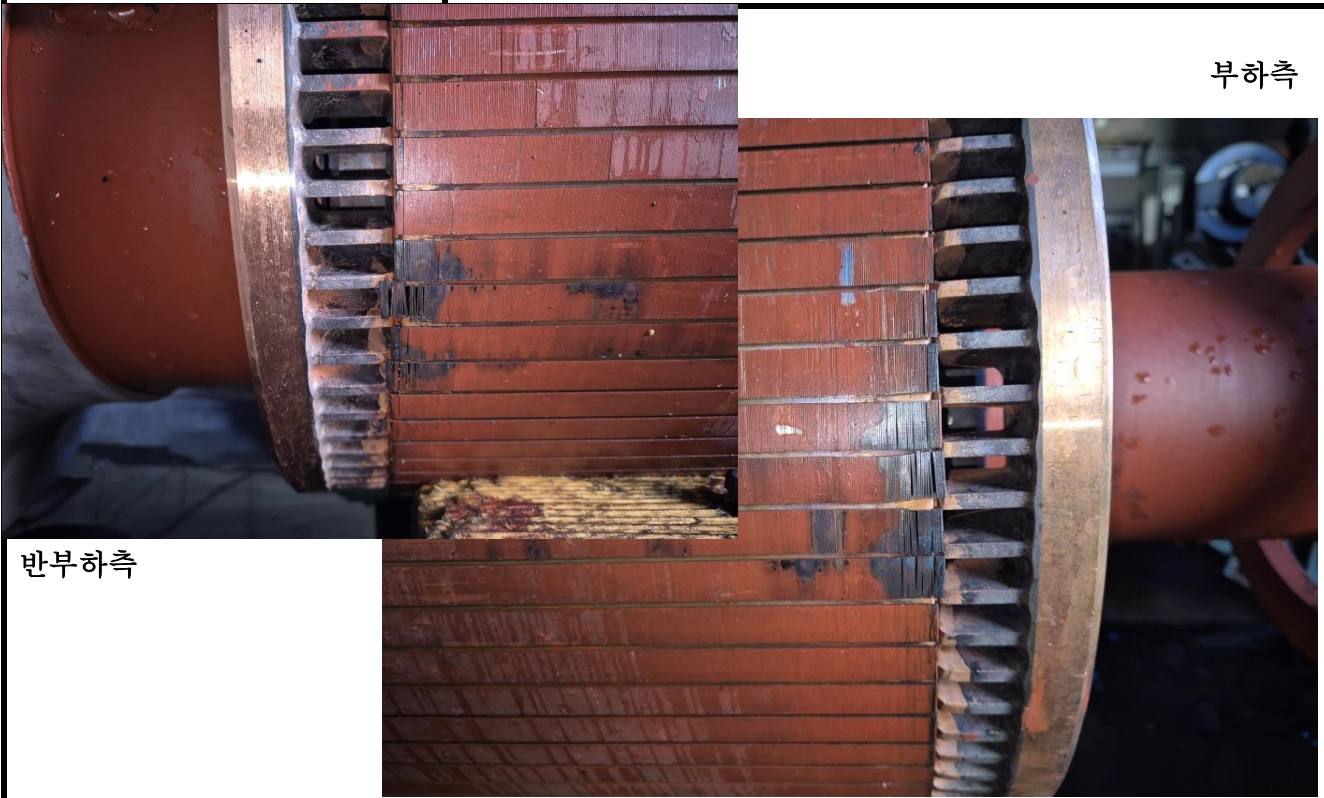
ROTOR

BAR가 이상이 있는 부분. BAR한번 파손되기 시작하면 깨어진데 또 깨지고 안 깨진 곳도 계속 파손되게 되며 폐기에 이르게 됨으로 SPARE PART를 준비 하는것이 좋을듯 합니다.

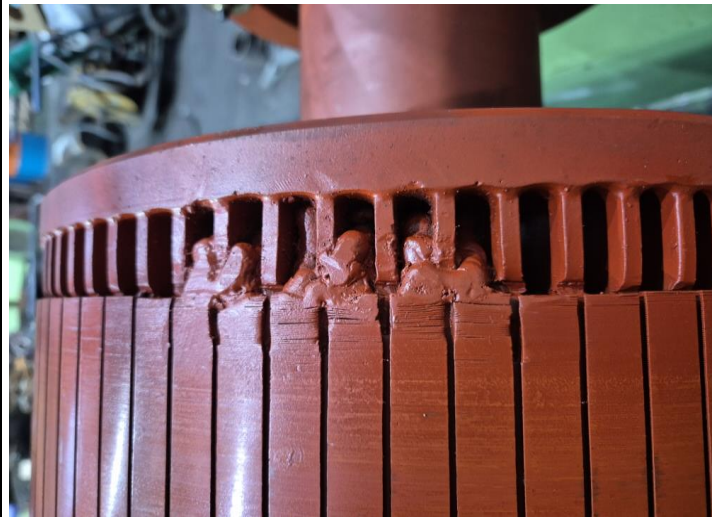
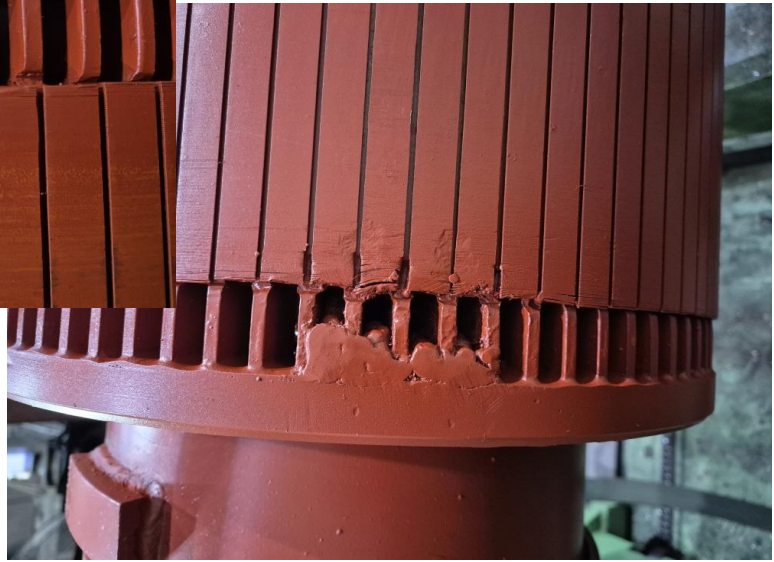
ROTOR	WELDING 실시 후
-------	--------------

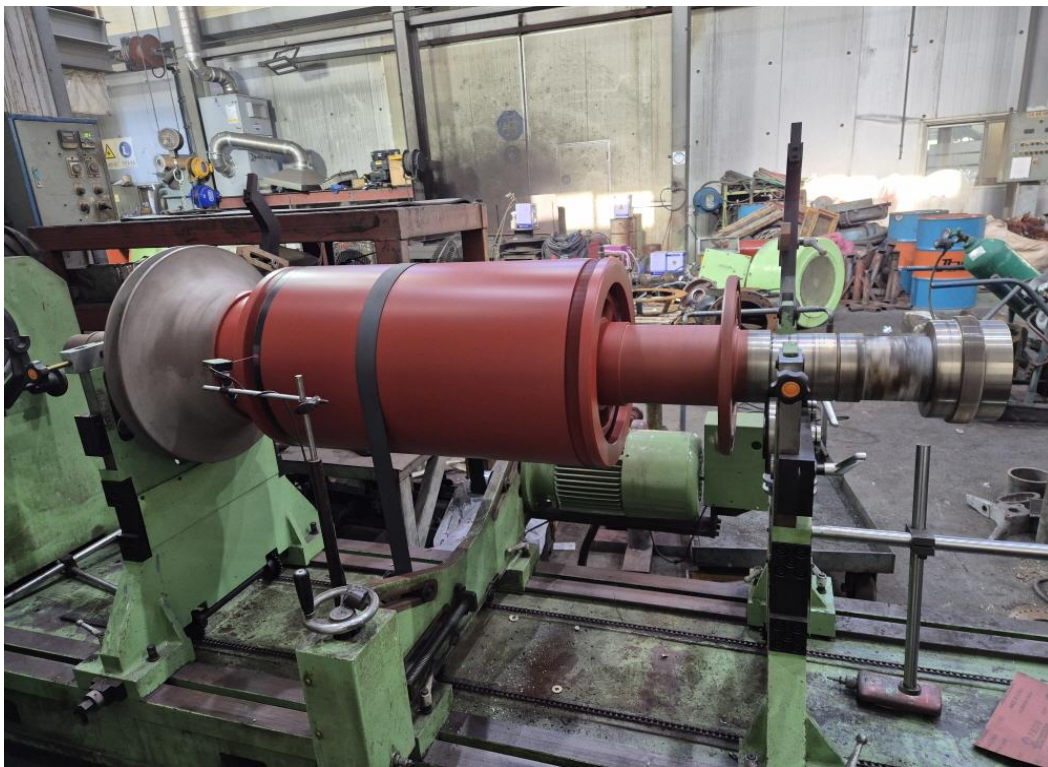
ROTOR	BALANCING 실시
-------	--------------

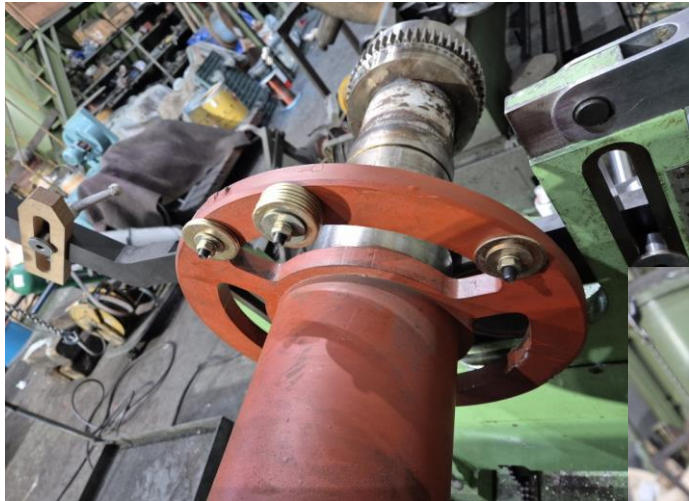
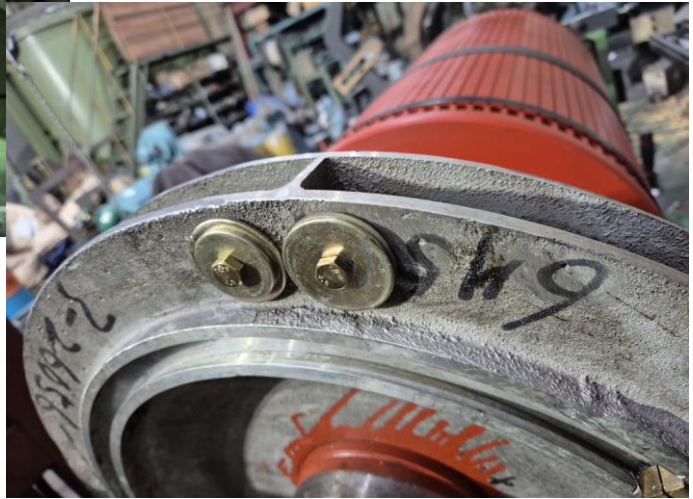
ROTOR	잔류UNBALACE REPORT 참조
-------	----------------------

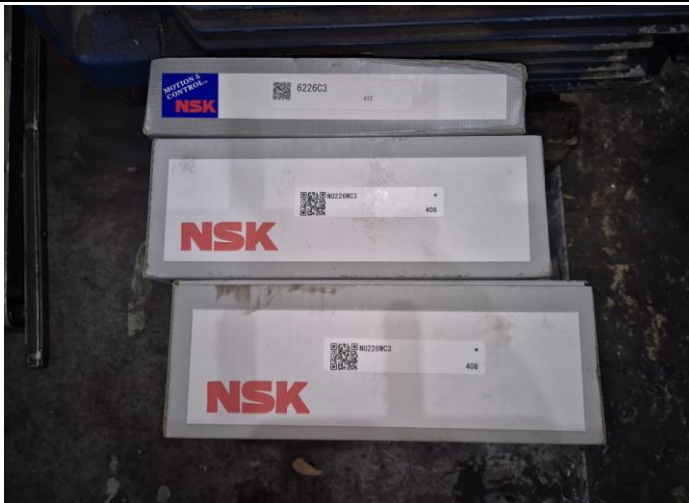
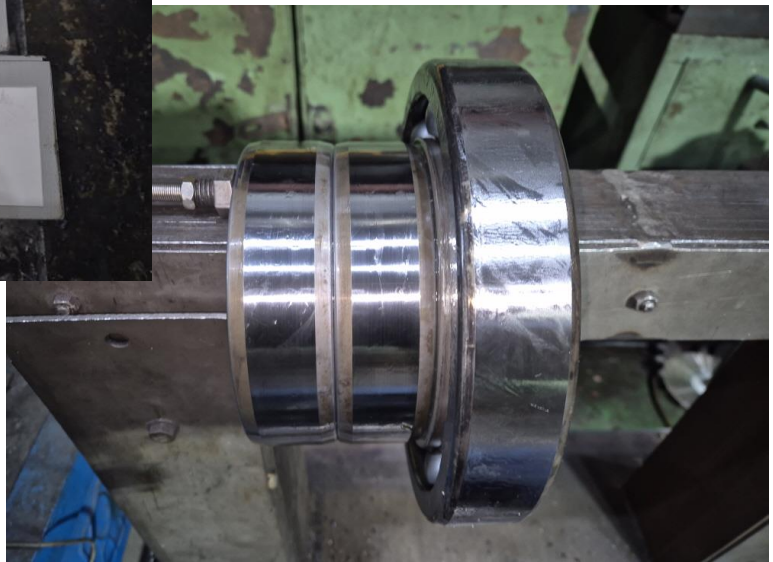
소모품	교환될 BEARING 예열 실시
-----	-------------------

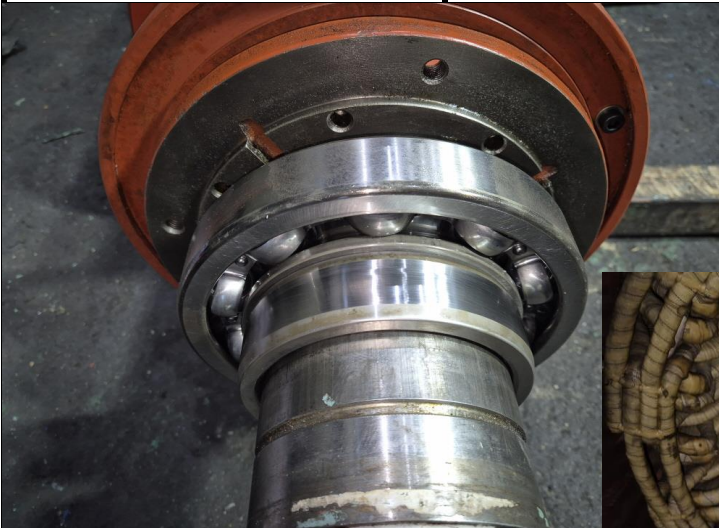
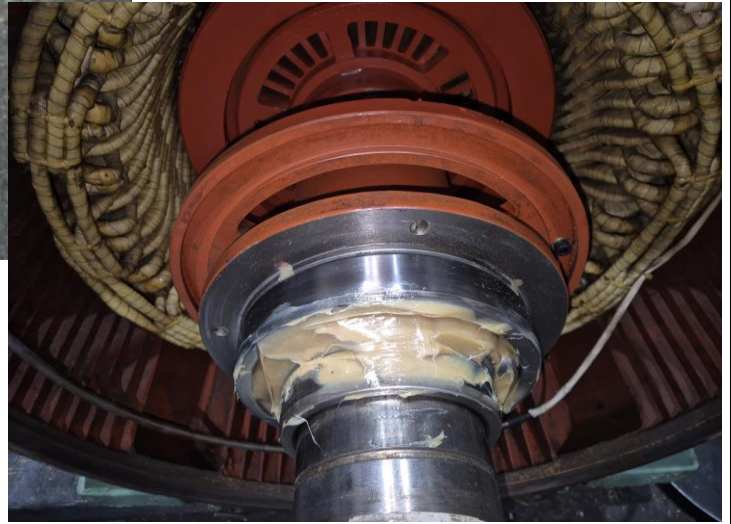
조립실시

BEARING 예열교환 및 GREASE CHARGING

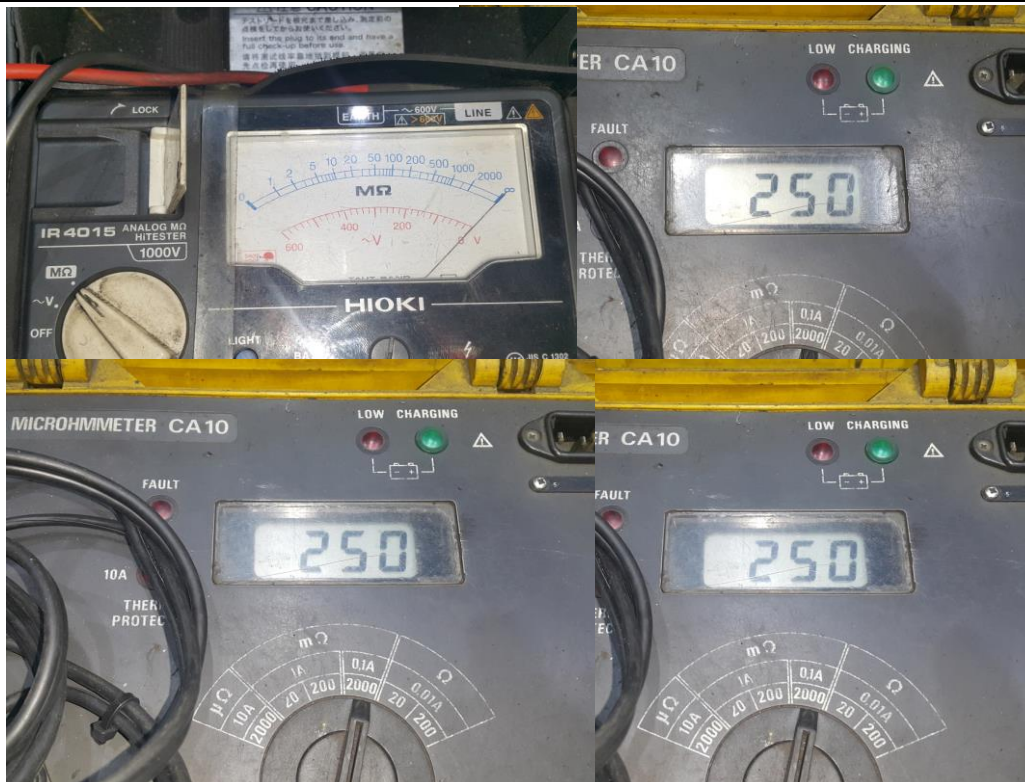
출고검사

절연저항 & 각 상별 권선저항

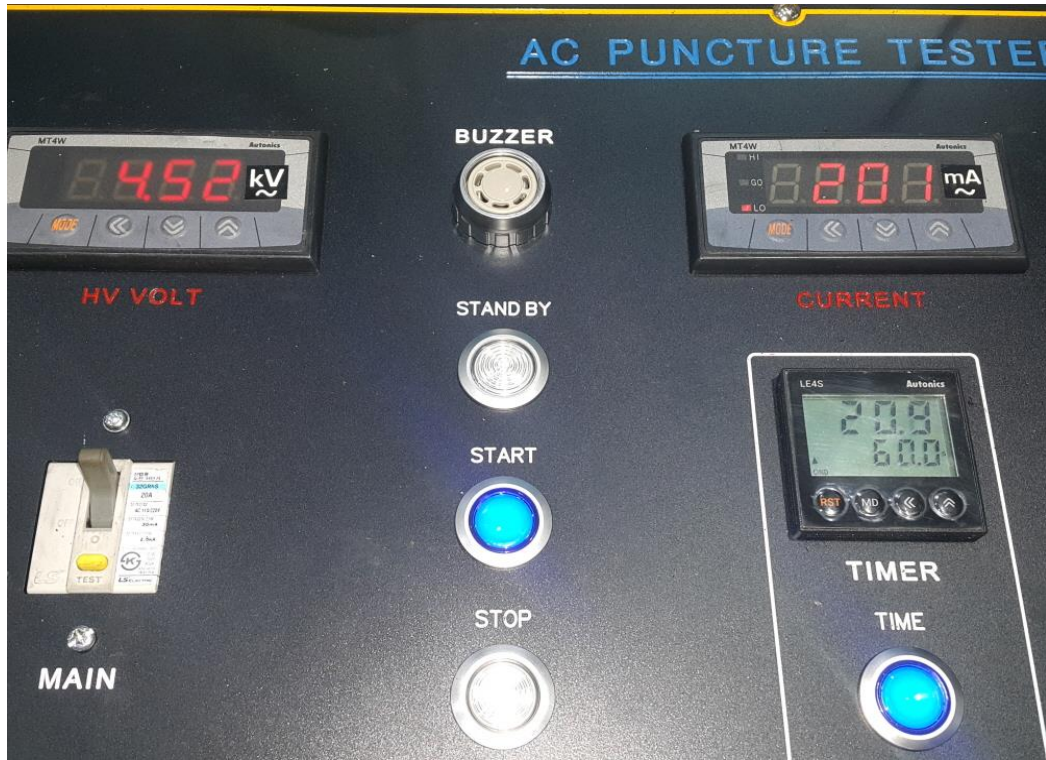
출고검사

절연내력 시험

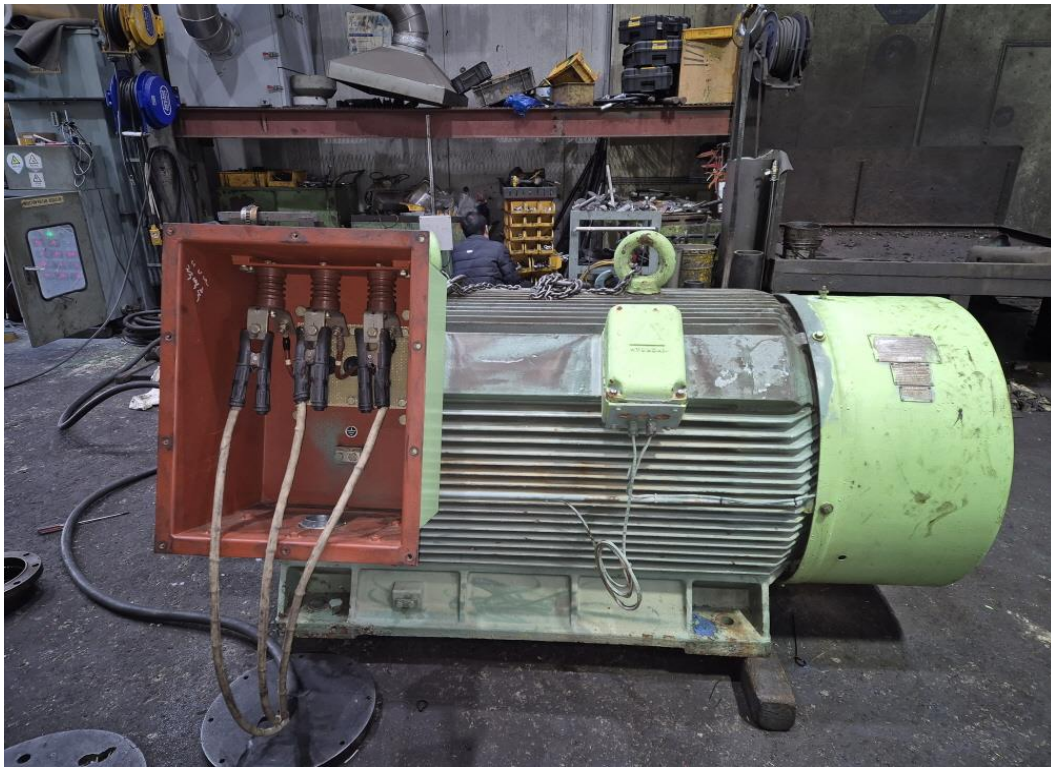
출고검사

시운전 TEST 실시

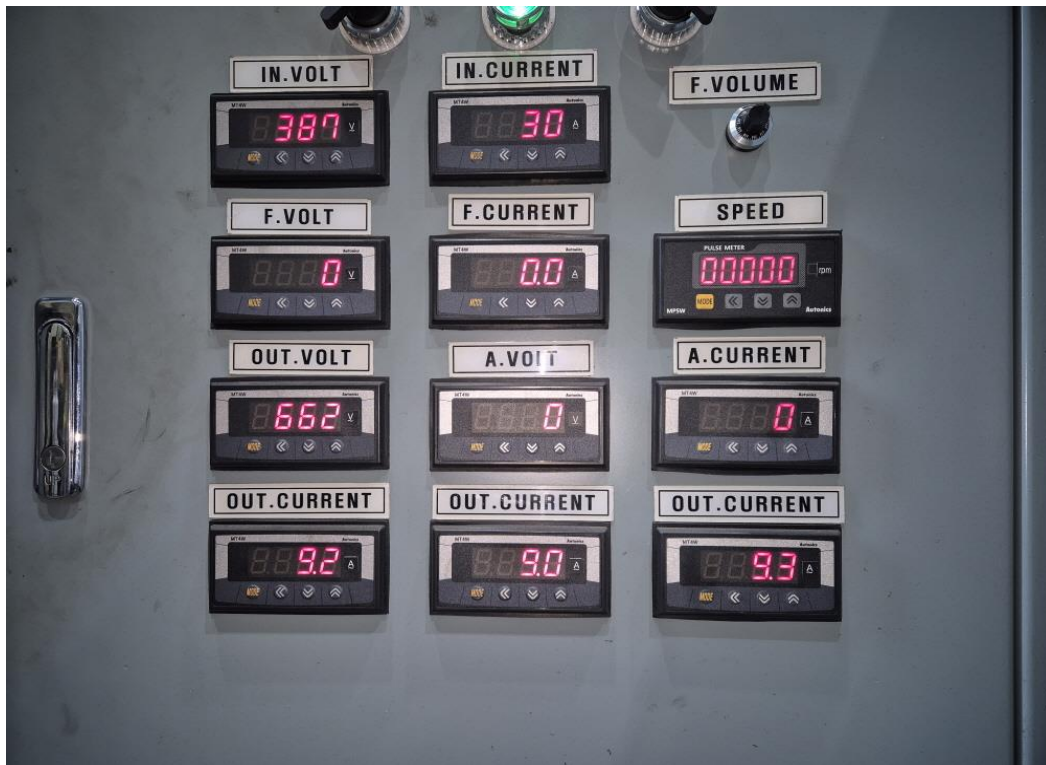
출고검사 후

시운전 TEST 실시 운전 CURRENT

당사 전력 사정으로 660V로 RUNNING TEST만 실시

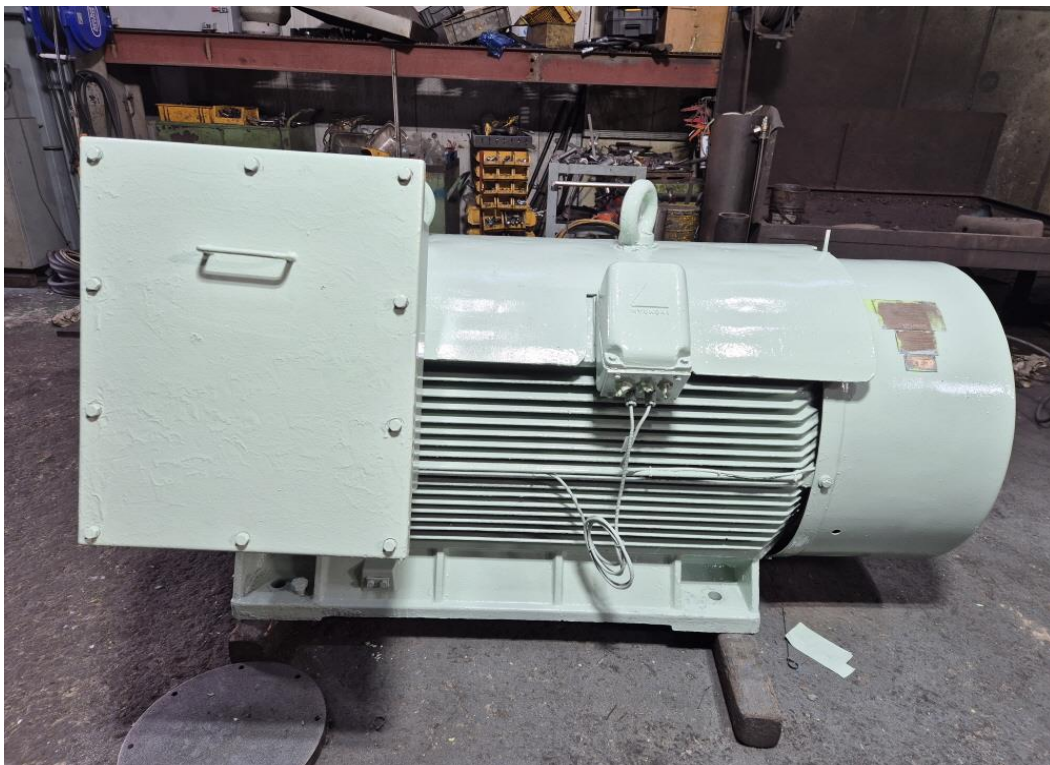
출고검사 후

COLOR PAINTING

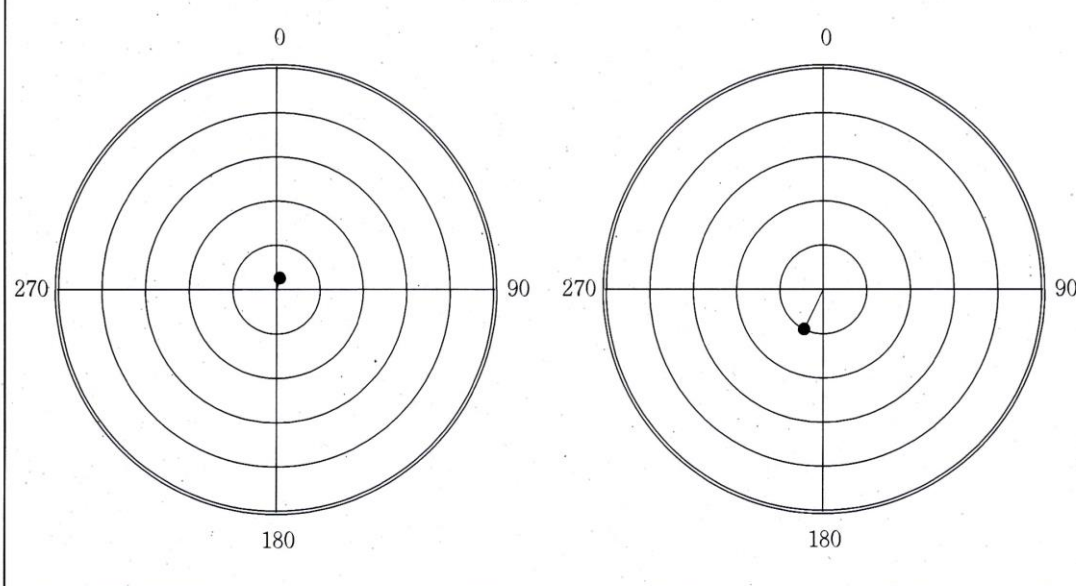
PLANE1	PLANE2
UNBALANCE	39.400 g	216.700 g
ANGLE	10 deg	147 deg
RESULT	OK	NG

PLANE1	PLANE2
UNBALANCE	28.600 g	101.700 g
ANGLE	17 deg	208 deg
RESULT	OK	OK

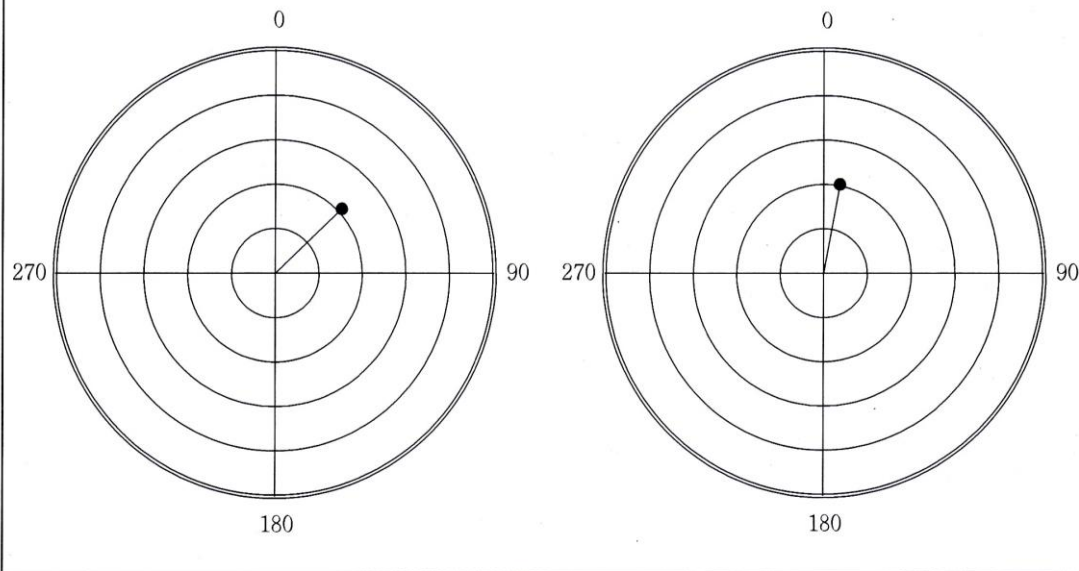
PLANE1	PLANE2
UNBALANCE	21.100 g	20.300 g
ANGLE	47 deg	11 deg
RESULT	OK	OK
