작업 공정 사진 첵

공 사 명: MITSUBISHI SPINDLE MOTOR OVERHAUL

규 격: VECTOR MOTOR 22KW 220V 1150~4600RPM

REPAIR 내역: 분해 및 불순물 CLEANSING DRYING
INSULATING VARNISH DIPPING DRYING
양측 HOUSING METALLIZING 연마
냉각 FAN MOTOR 보수
BEARING교환
입 출고검사 시운전 TEST

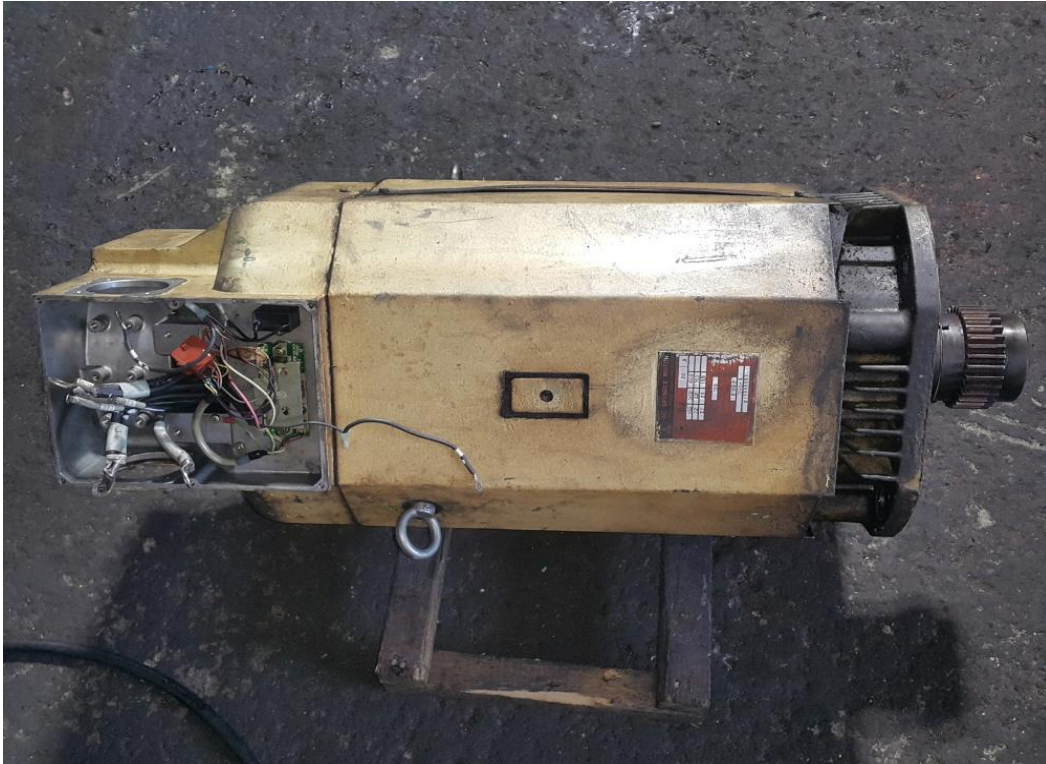
Ass'y

분해 전

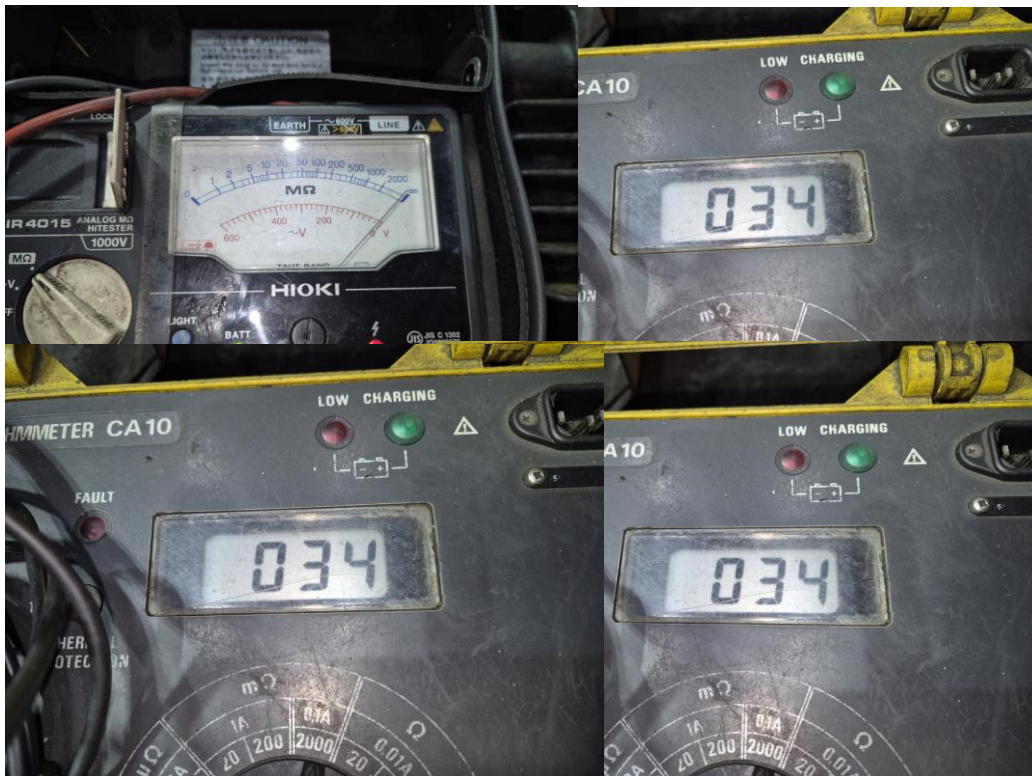
권선검사

절연저항 & 각상별 권선저항

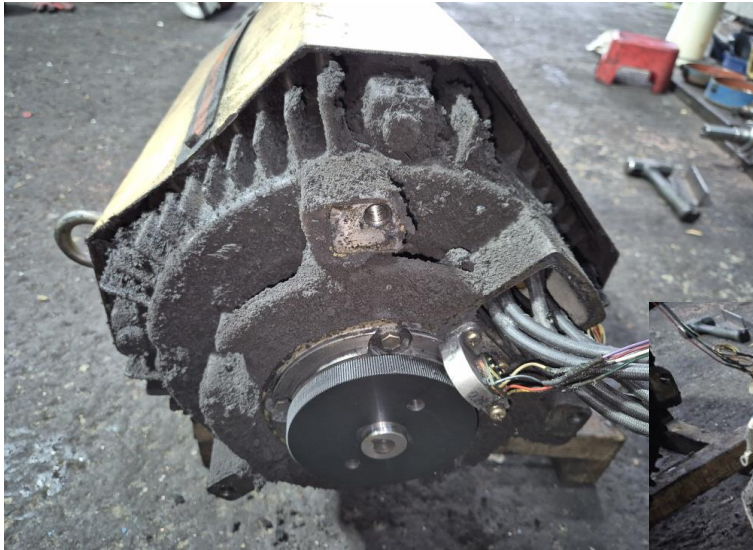
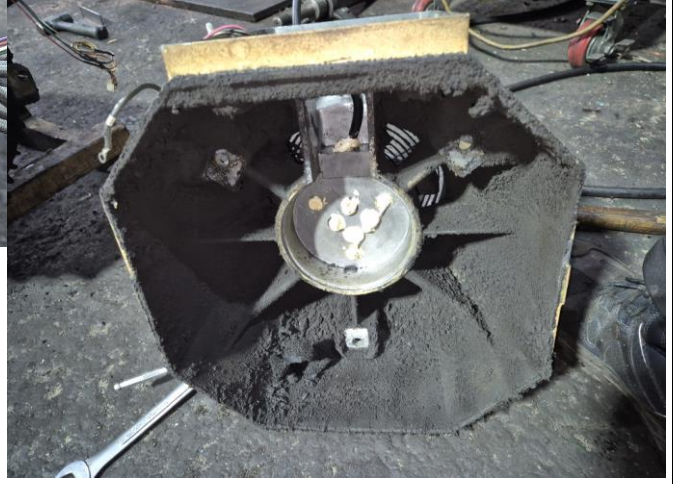
분해 실시

분진 및 불순물로 냉각 구 막힘

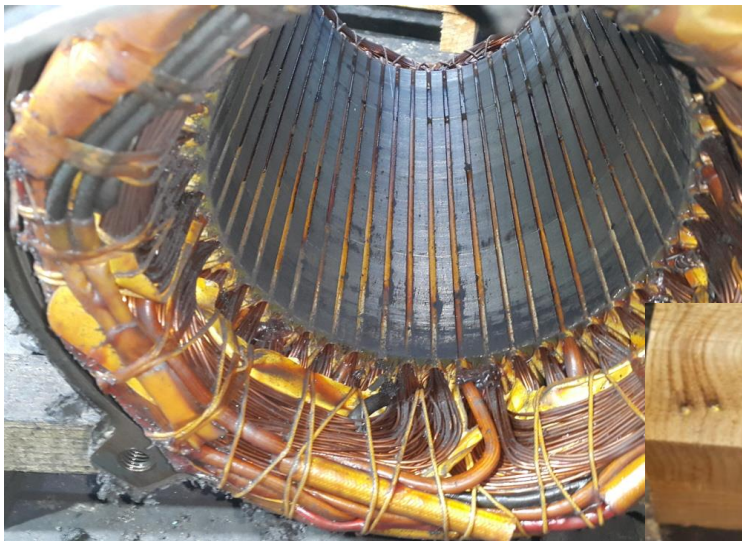
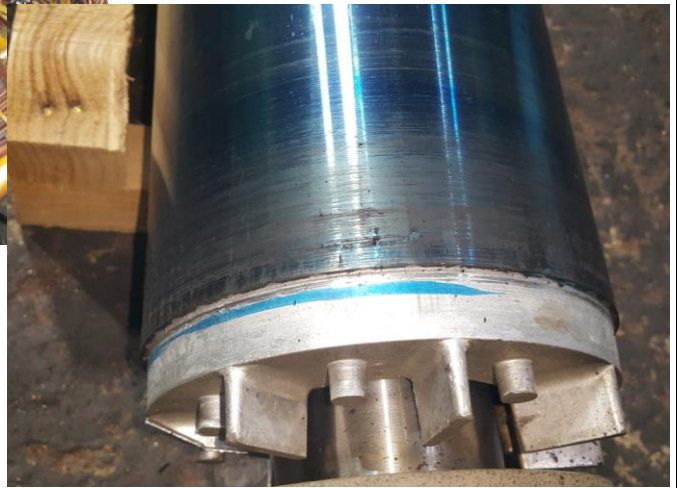
분해 후

회전마찰은 진행 중이었으나 권선상태 양호

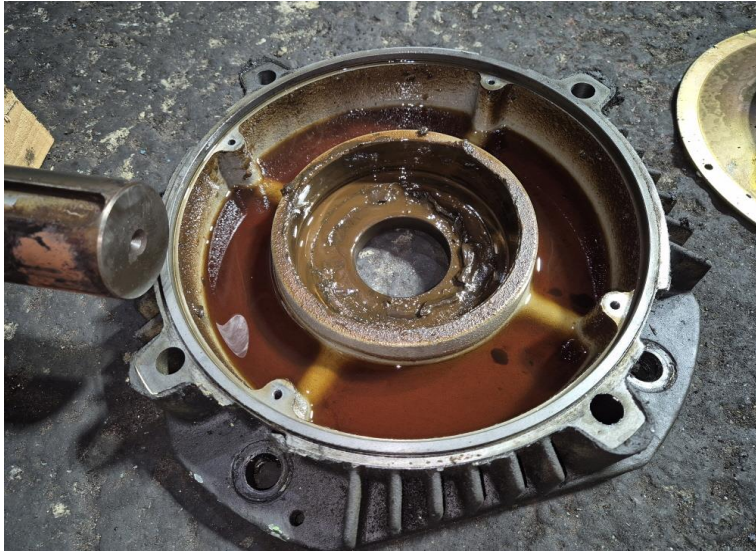
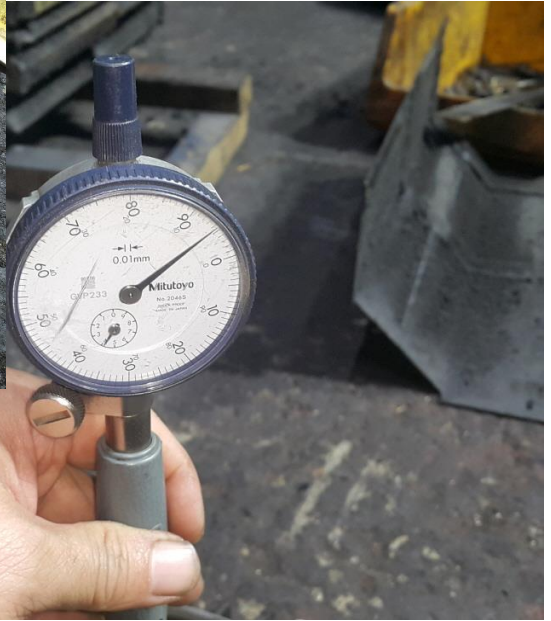
BRACKET

부하측 HOUSING 측정치 5.5/100로 불량

부하측 HOUSING METALLIZING 연마 후 검사 1/100

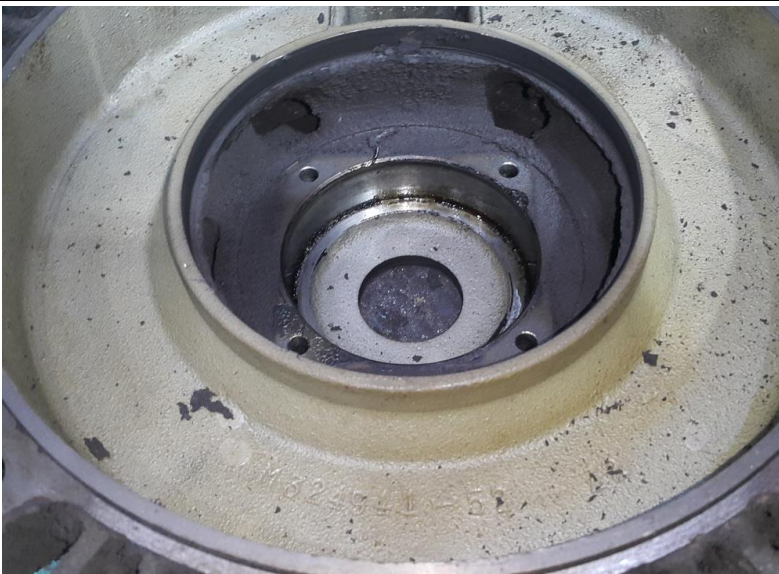
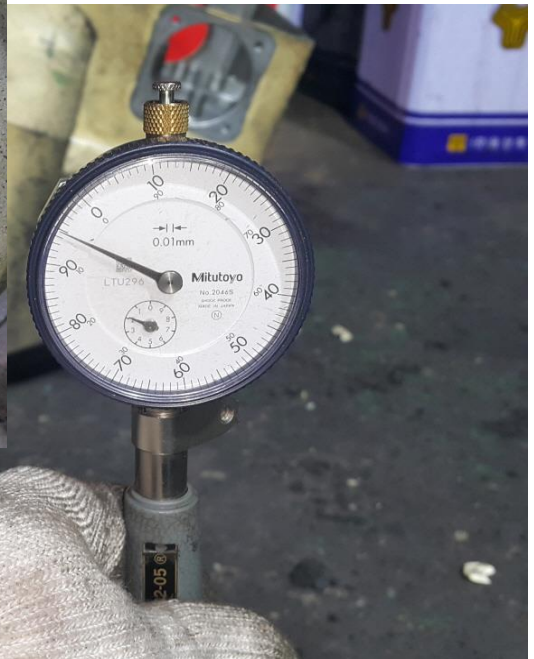
BRACKET

반 부하측 HOUSING 측정치 5/100로 불량

반 부하측 HOUSING METALLIZING 연마 후 검사 1/100

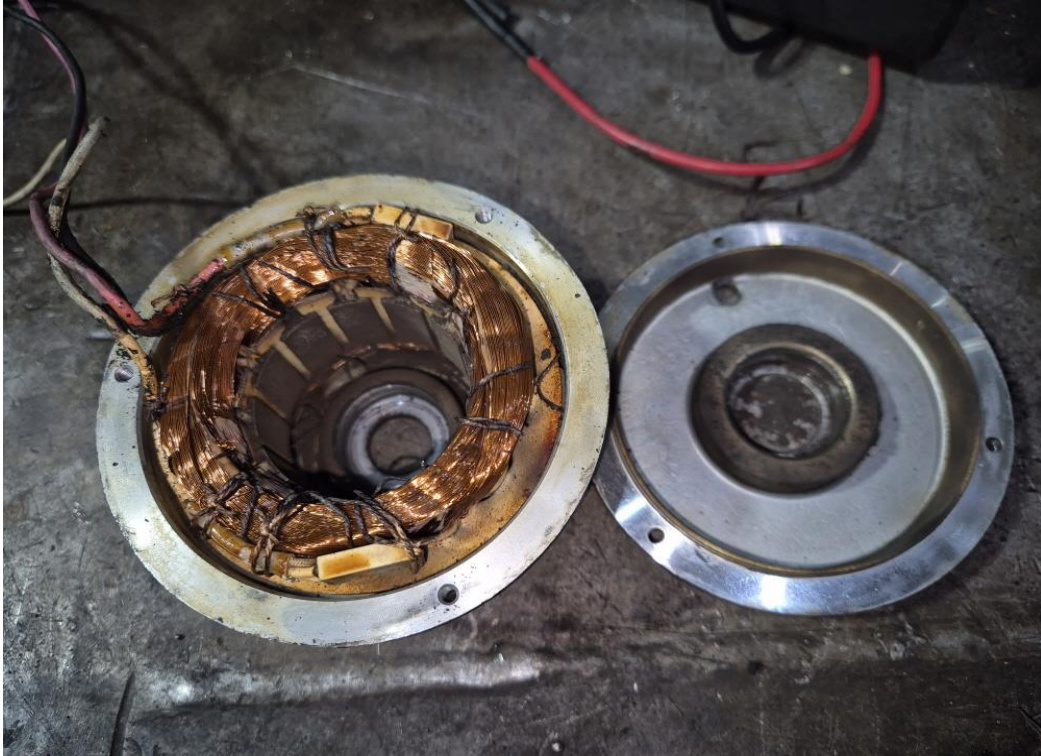
FAN MOTOR

BEARING 고착으로 돌지않아 과열상태이나 소손은 안된 상태 임

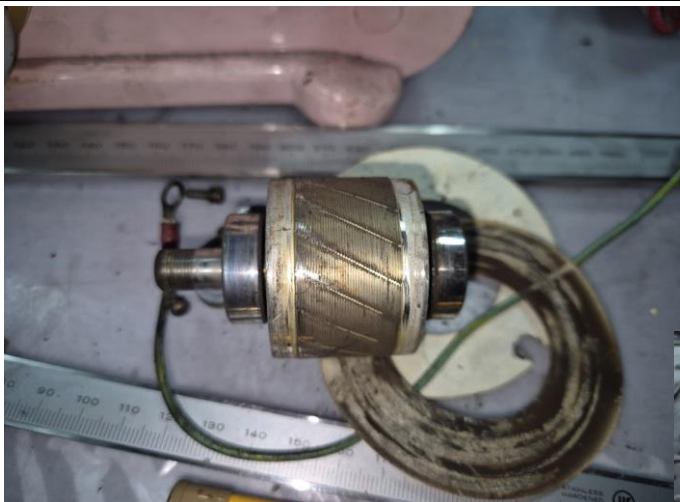
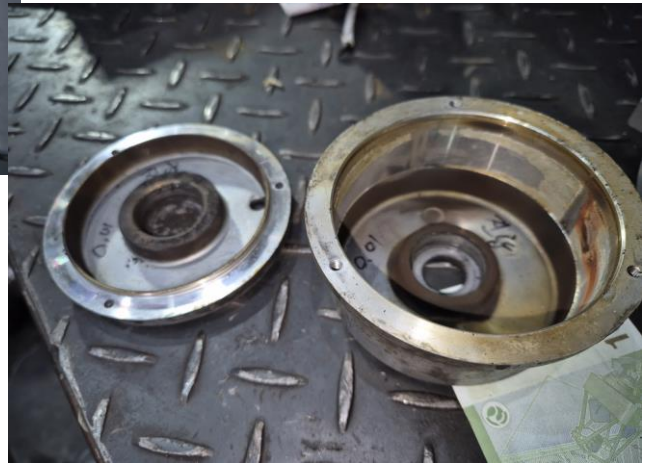
FAN MOTOR

BEARING고착으로 HOUSING 마모

양측 HOUSING BUSHING 가공삽입 후 검사 1/100

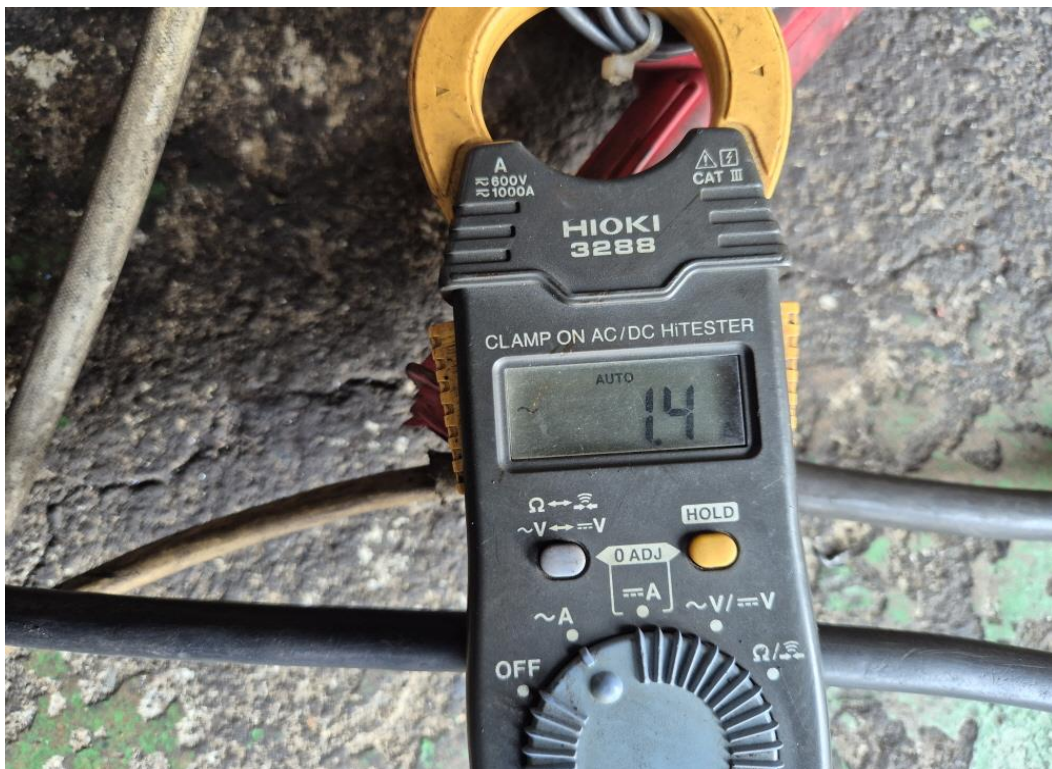
FAN MOTOR

시운전 TEST 실시 220V 5회감아 실 CURRENT 0.28A

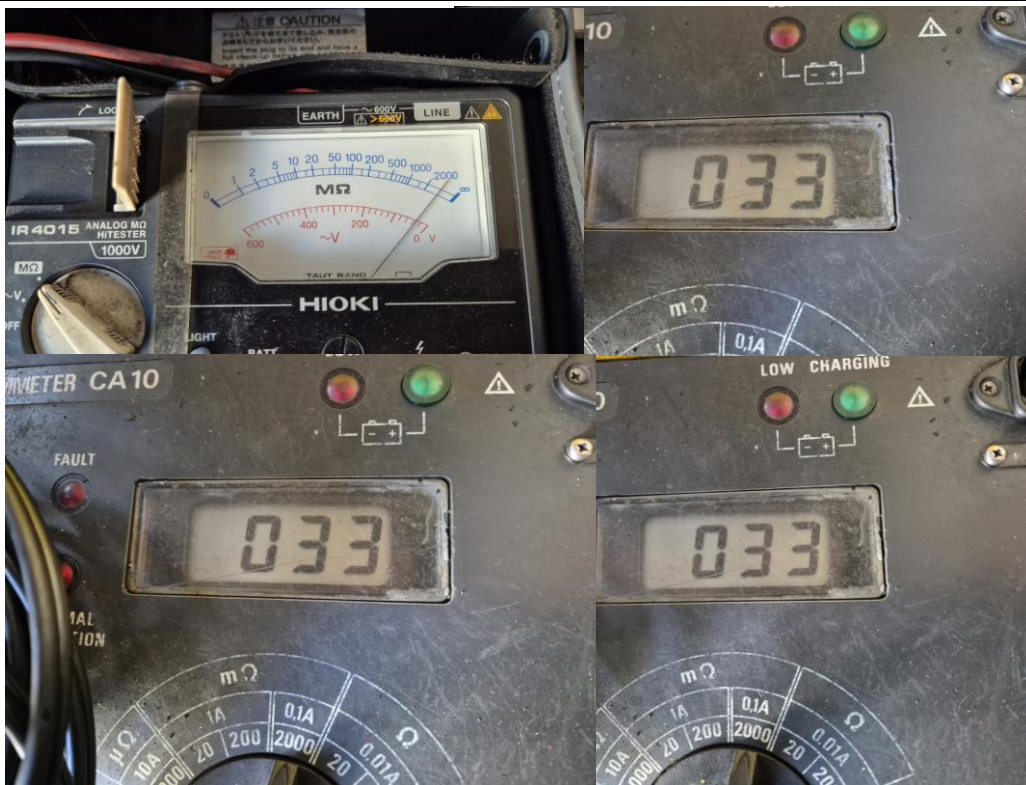
출고검사

절연저항 & 각상별 권선저항

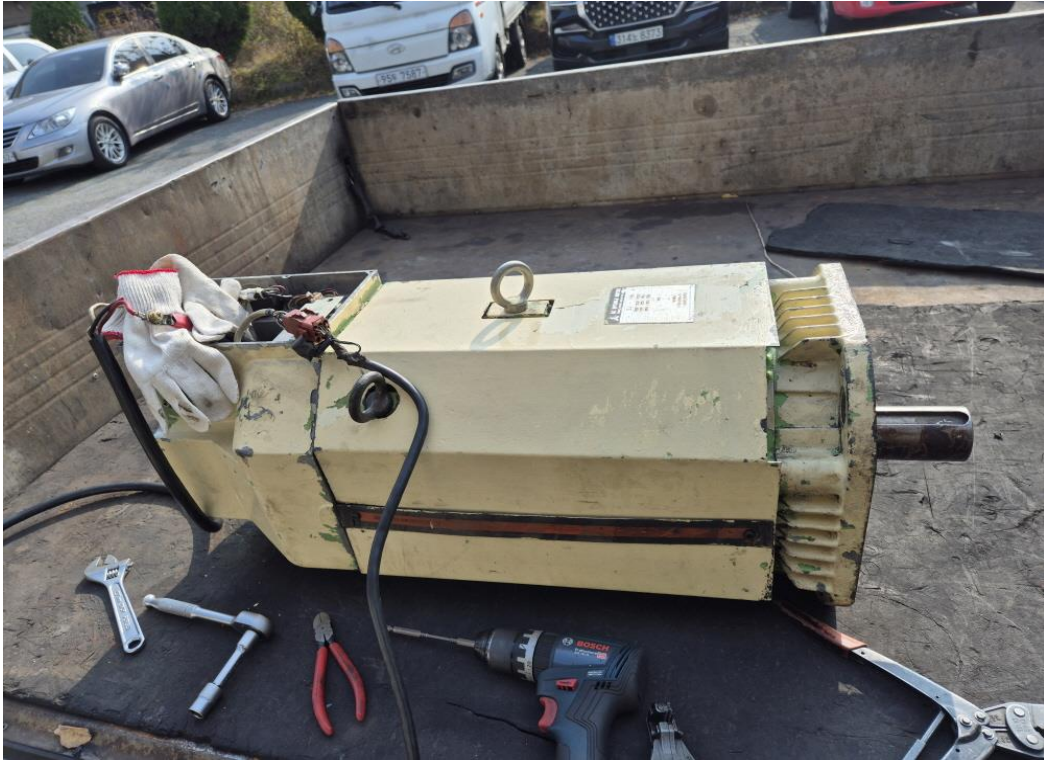
출고검사

시운전 TEST 실시

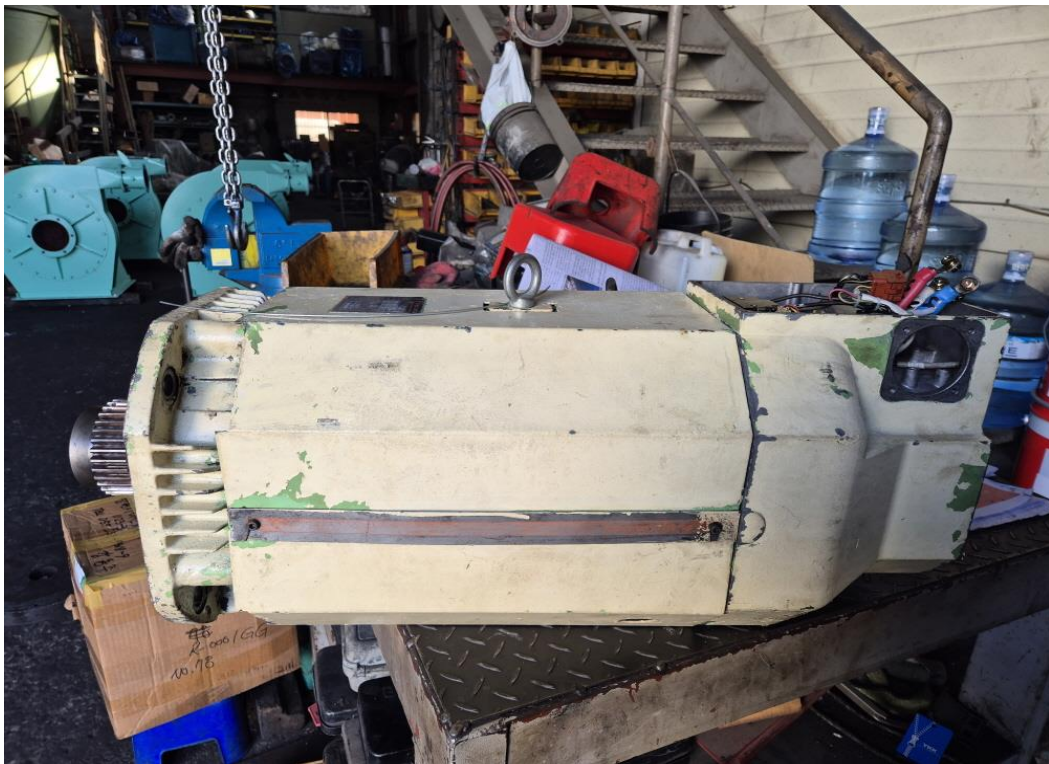
Ass'y

출고검사 후
