# 작업공정사진철

공사명: DC MOTOR ARMATURE REWINDING

규격: DC MOTOR 45.8KW

REPAIR 내역: 분해 조립 및 불순물 CLEANSING DRYING  
ARMATURE REWINDING  
INSULATING VARNISH DIPPING DRYING  
COMMUTATOR 제작 교환  
동심도 가공 홈파기 및 UNDERCUTTING  
BEARING 교환  
입 출고검사 시운전 TEST

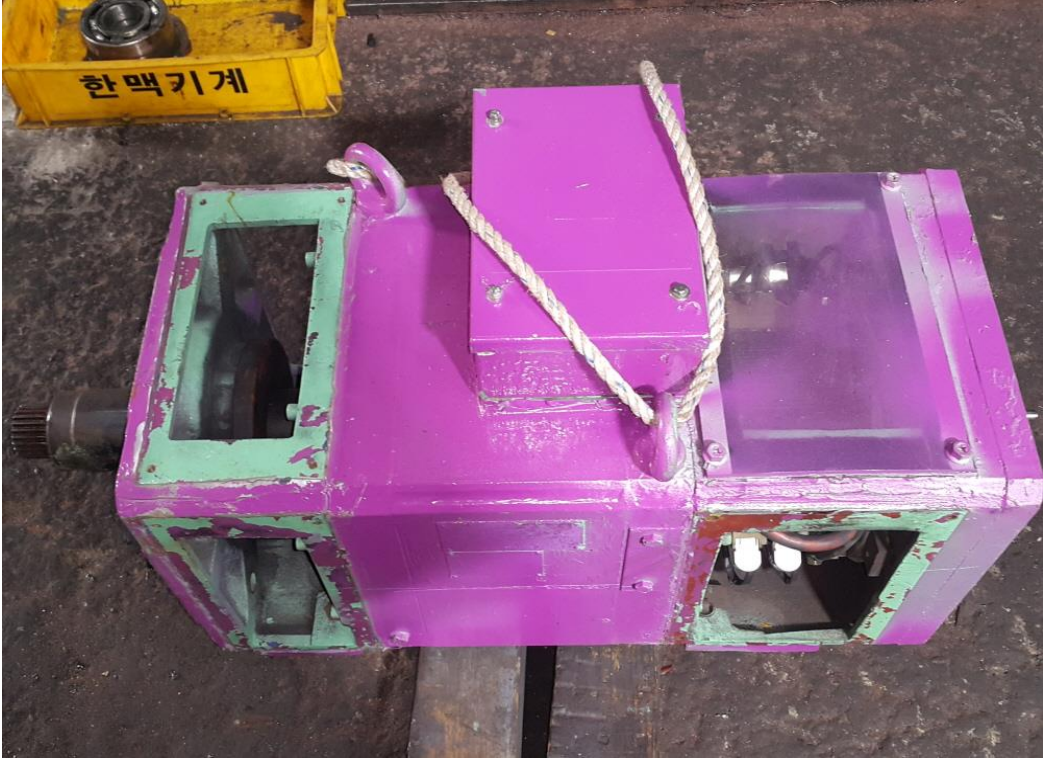
Ass'y	분해 전	
작업공정	DC MOTOR 45.8KW 입고검사	
ARMATURE 절연저항

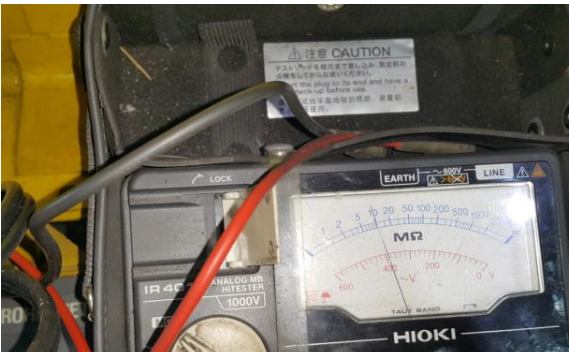
ARMATURE 권선저항
FIELD 절연저항

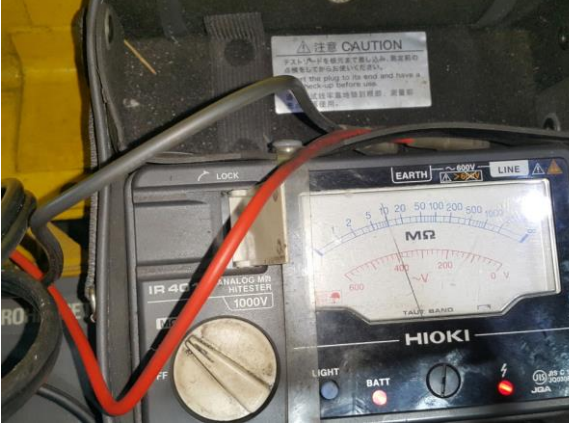
FIELD 권선저항
권선검사	절연저항 불량 & 권선저항

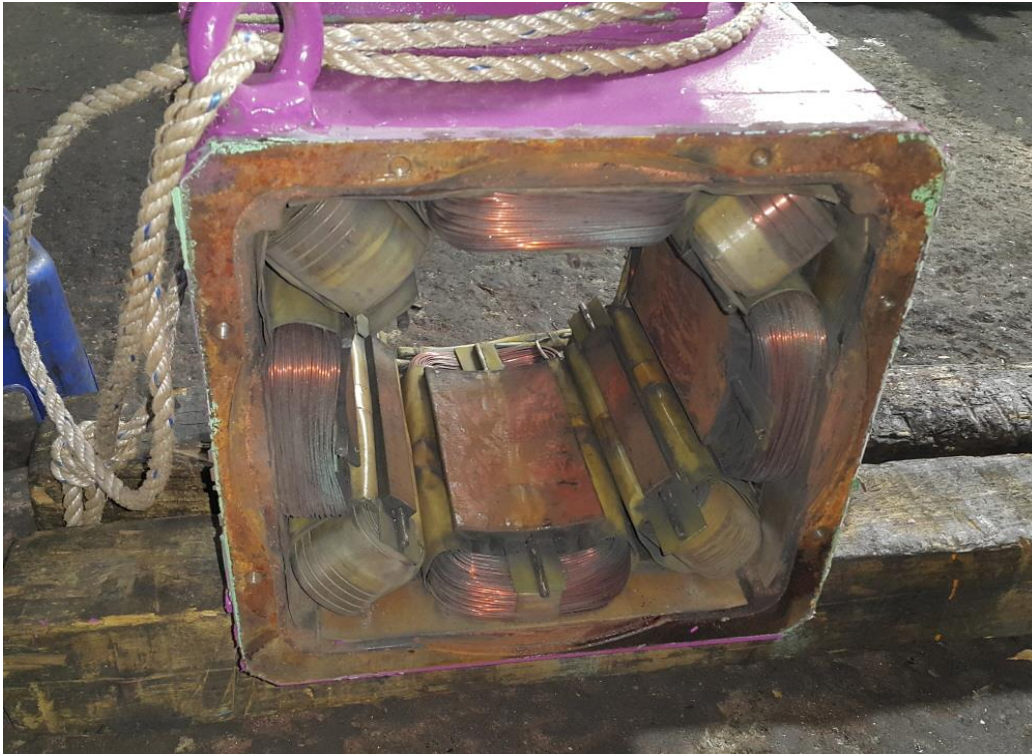
계자 권체

분해 후

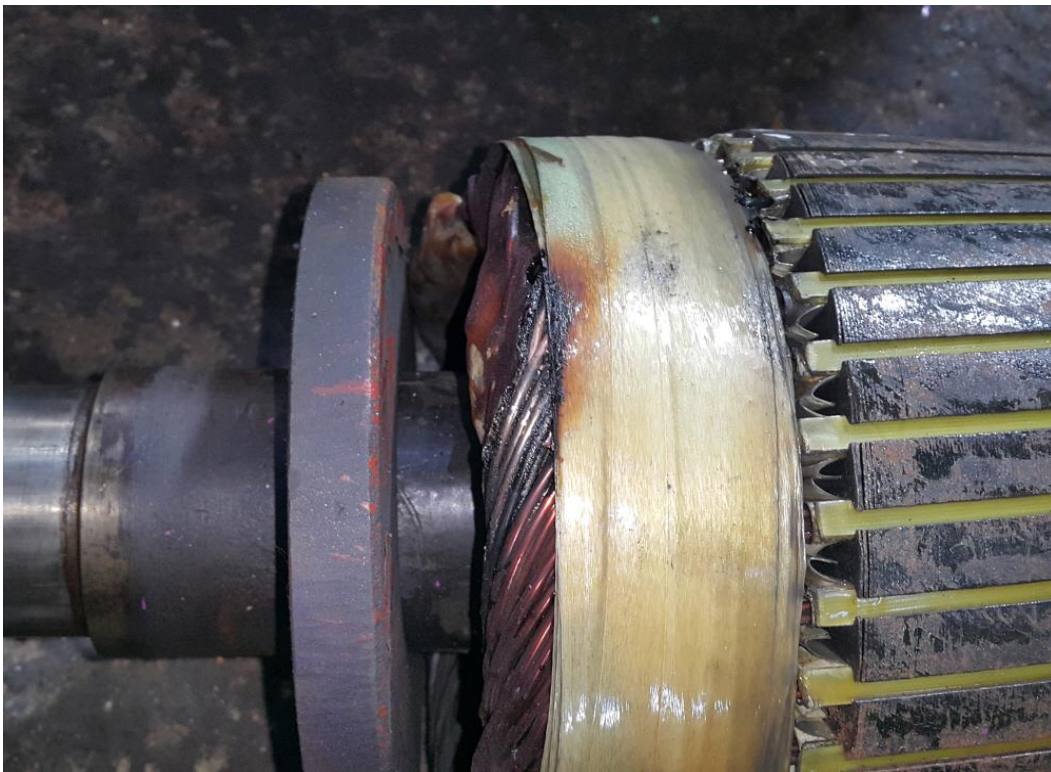
ARMATURE 권체

분해 후 소손

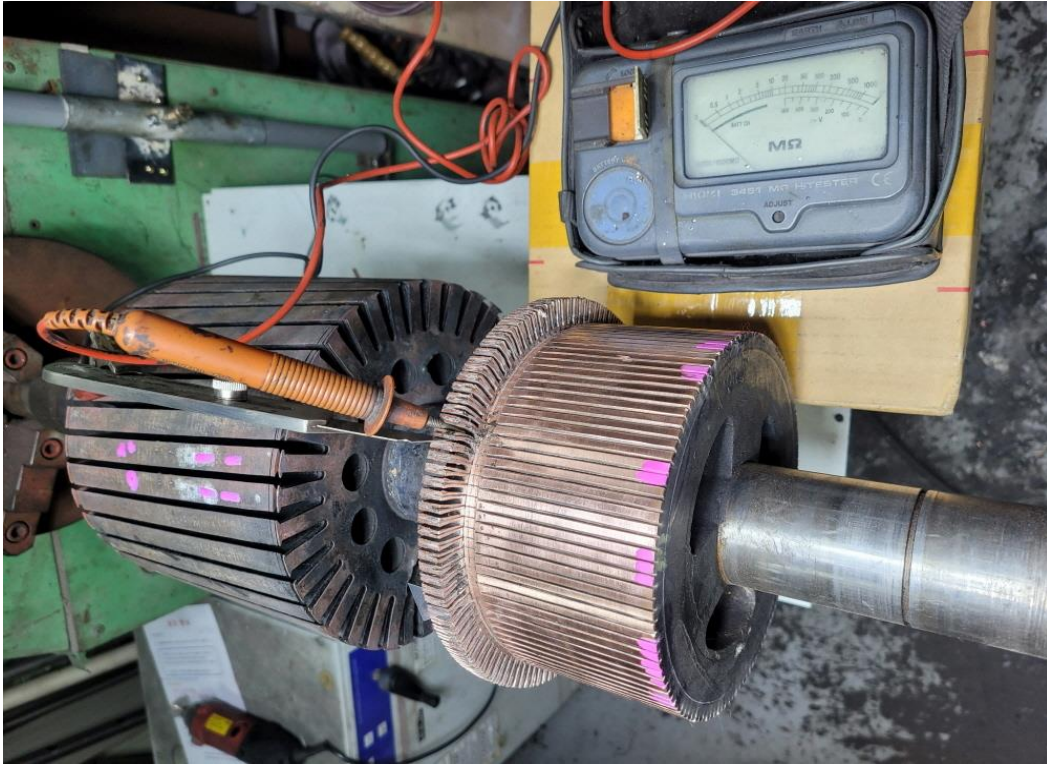
ARMATURE 권체

권선해체 후 COMMUTATOR검사 핀간 절연불량

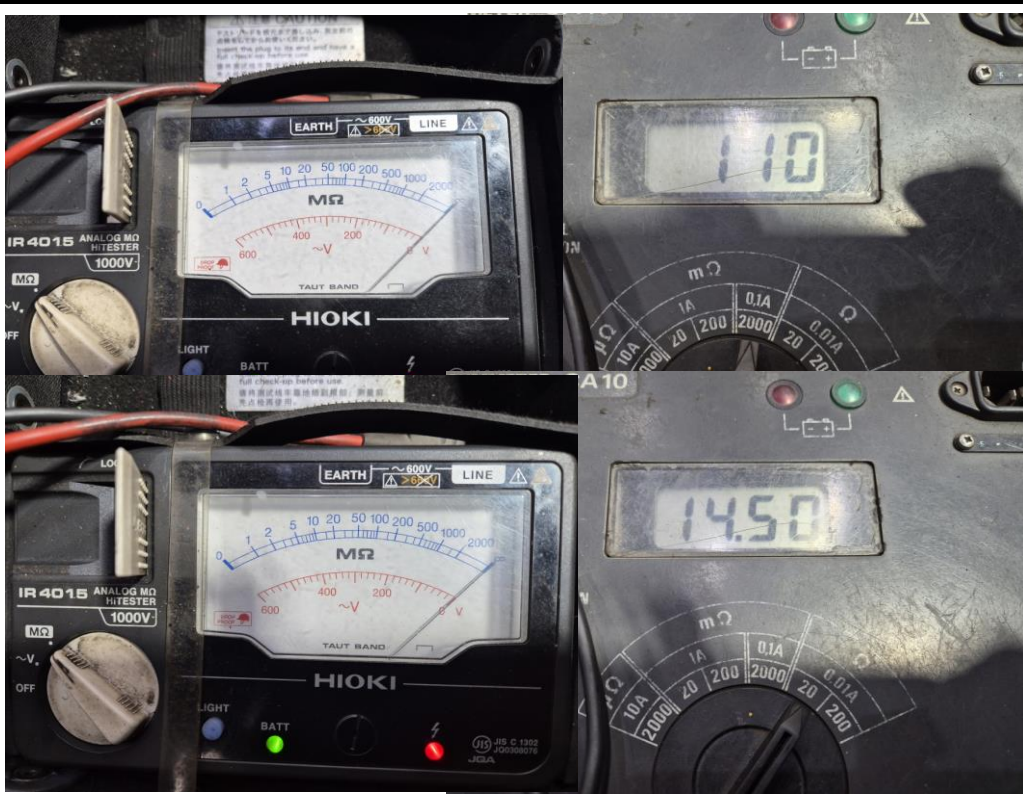
<p>ARMATURE 권선저항</p> <p>FIELD 권선저항</p>
출고검사	절연저항 & 권선저항
작업공정	DC MOTOR 45.8KW REWINDING

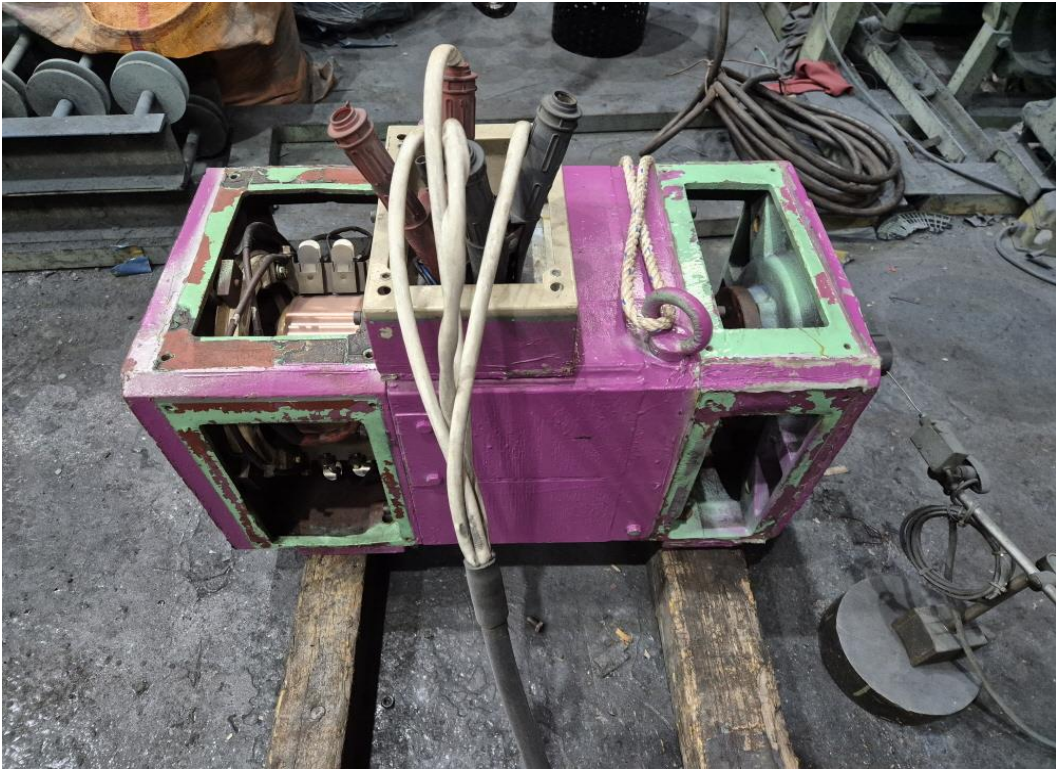
<p>출고검사</p> <p>시운전 TEST실시</p>

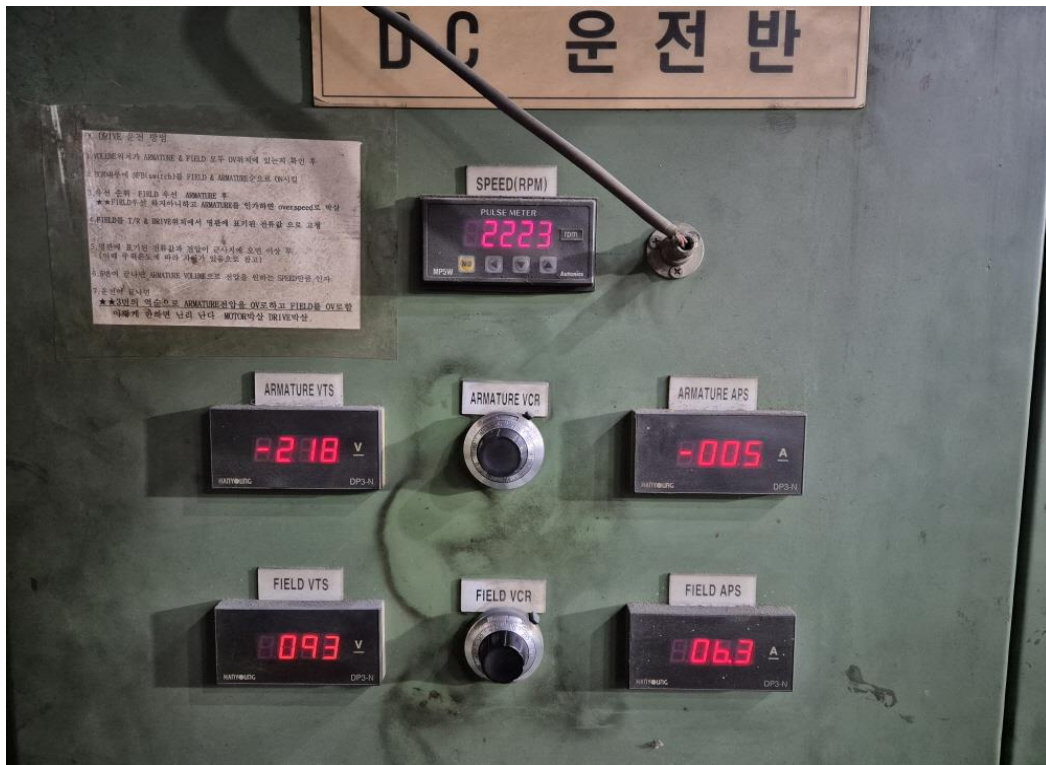
출고검사

시운전 TEST 실시 운전 CURRENT

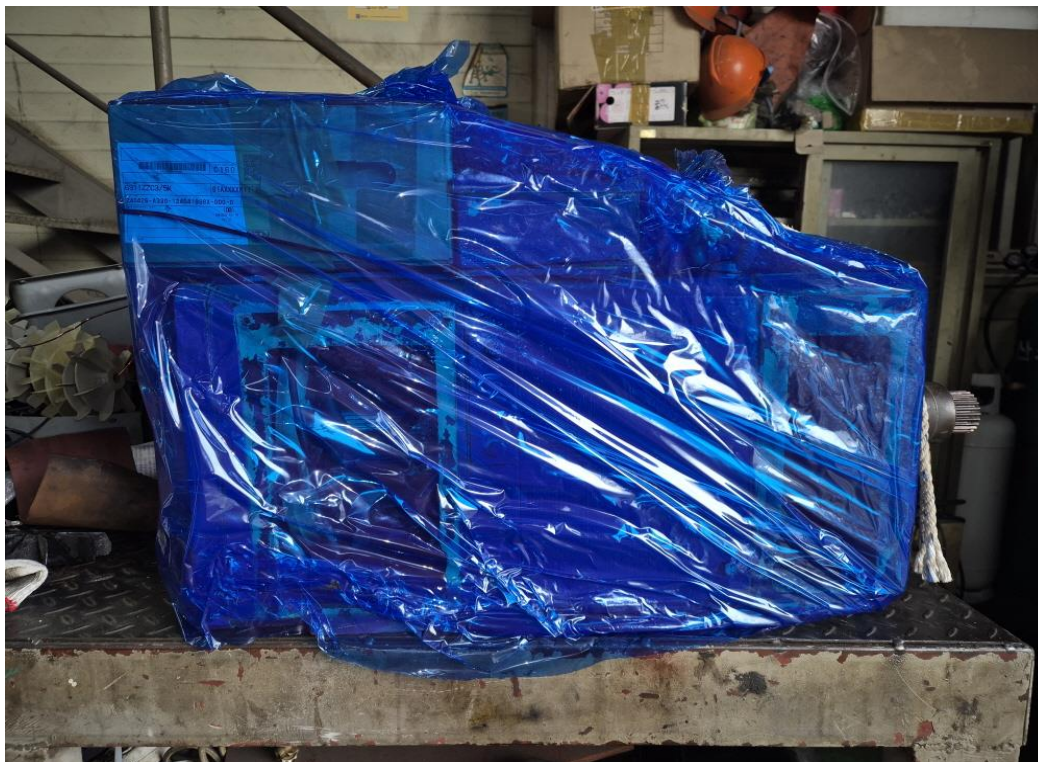
Ass'y

출고검사 후

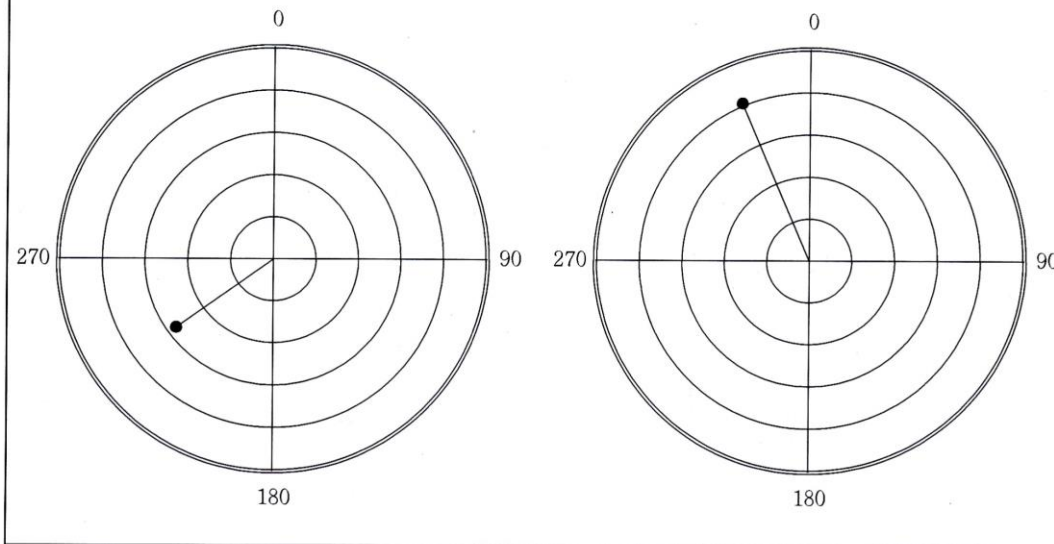
CORRECT UNBALANCE GRAPH( max = 10.0 g )

PLANE1	PLANE2
UNBALANCE	38.400 g	5.700 g
ANGLE	342 deg	356 deg
RESULT	NG	OK

PLANE1	PLANE2
UNBALANCE	5.600 g	8.100 g
ANGLE	234 deg	337 deg
RESULT	OK	OK
