작업공정사진철

공사명: DC MOTOR 예방정비

규격: DC MOTOR 380V 150KW 950~1500RPM

REPAIR 내역: 분해 조립 및 불순물 CLEANSING DRYING
INSULATING VARNISH DIPPING DRYING
반 부하측 BEARING SHAFT와 융합 가공 취외
반 부하측 BEARING부 METALLIZING 연마
부하측 HOUSING METALLIZING 연마
반 부하측 HOUSING -공차로 연마
COMMUTATOR 동심도 가공 및 UNDERCUTTING
BEARING 및 BRUSH 교환
출고검사 시운전 TEST 및 COLOR PAINTING

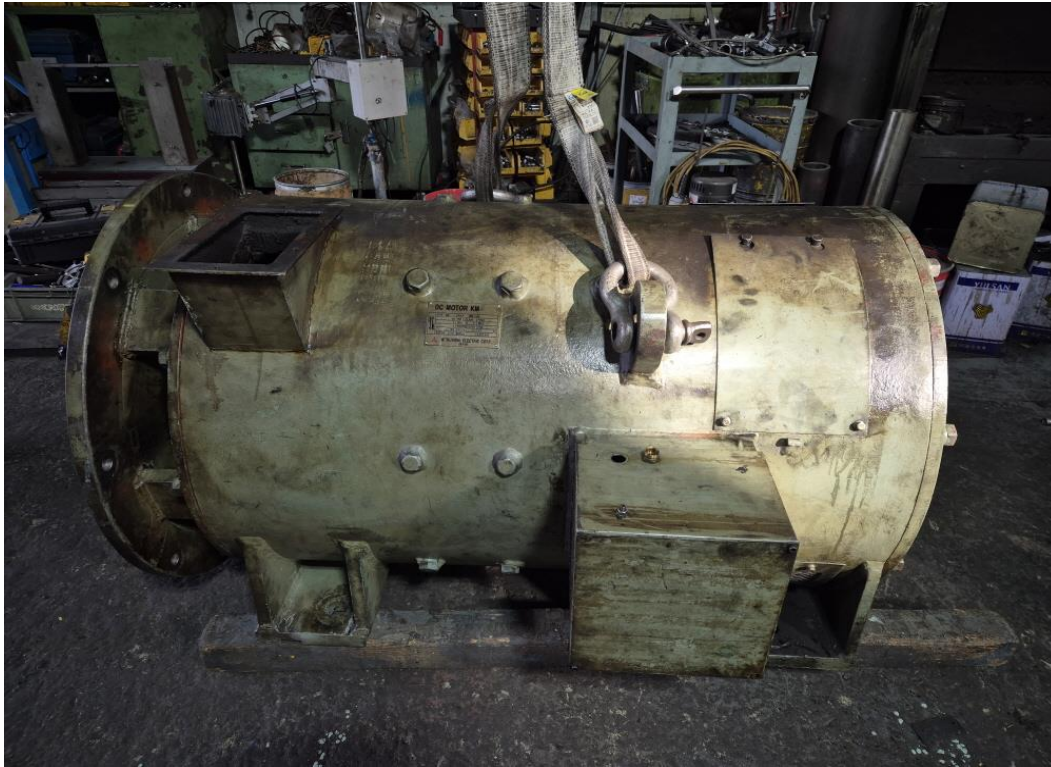
Ass'y

분해 전

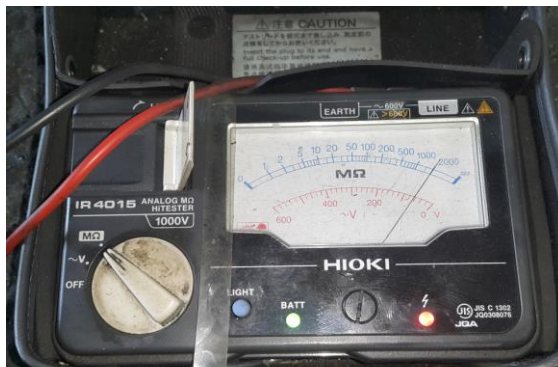
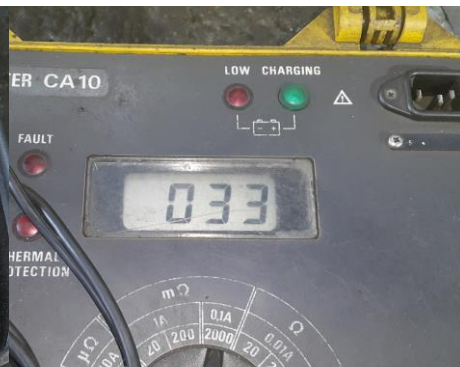
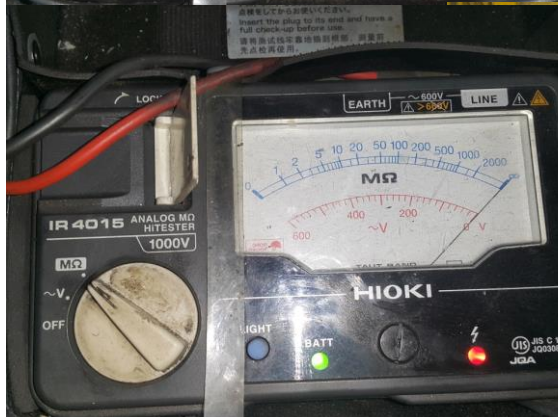
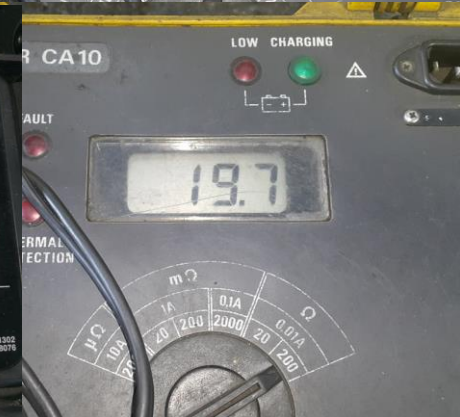
권선검사

ARMATURE
절연저항

ARMATURE
권선저항

FIELD
절연저항

FIELD
권선저항

절연저항 & 권선저항

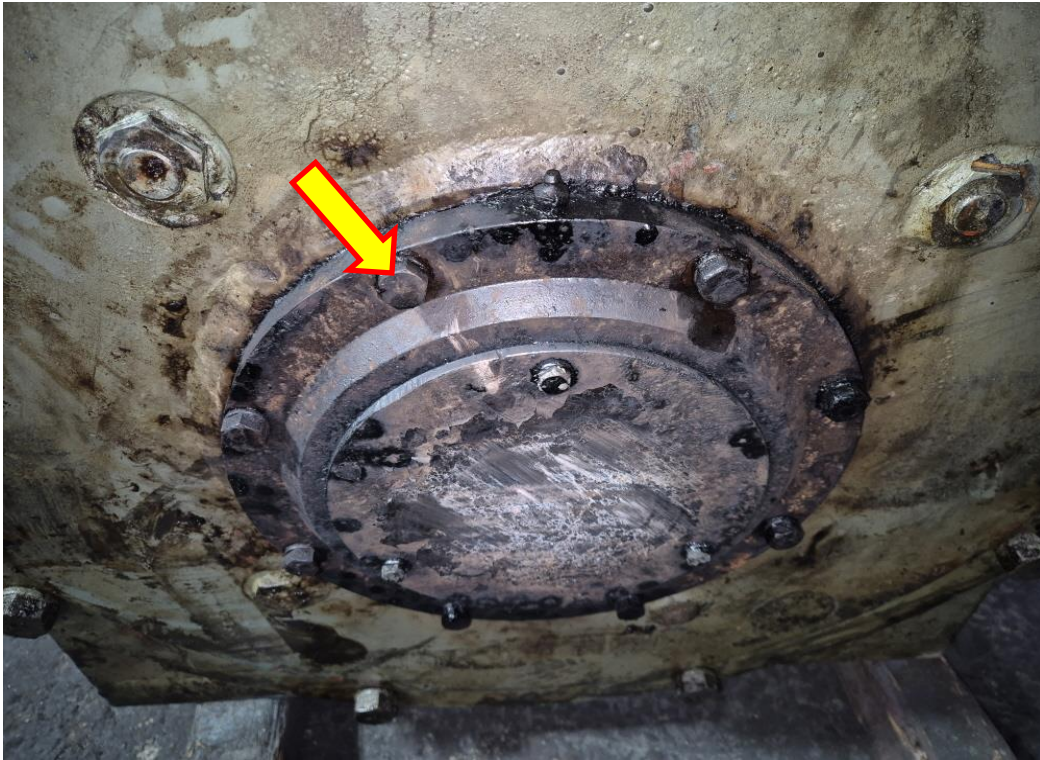
반 부하측

BEARING 과열 융합으로 추정 예상됨

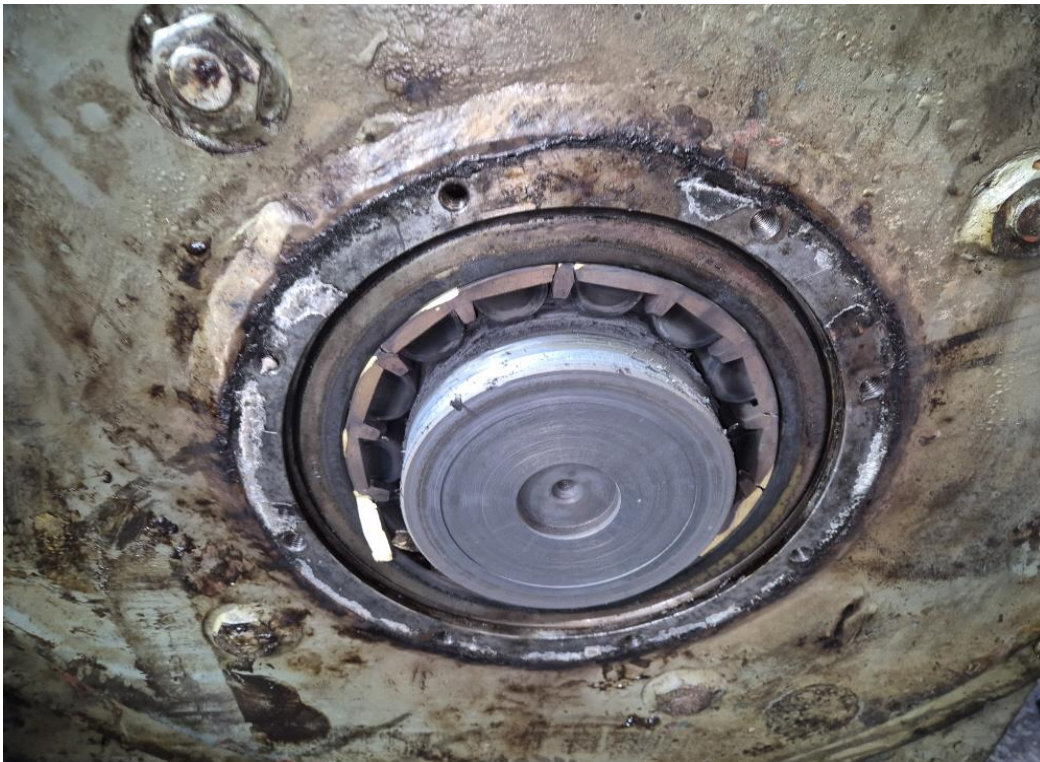
반 부하측

BEARING 과열 파손

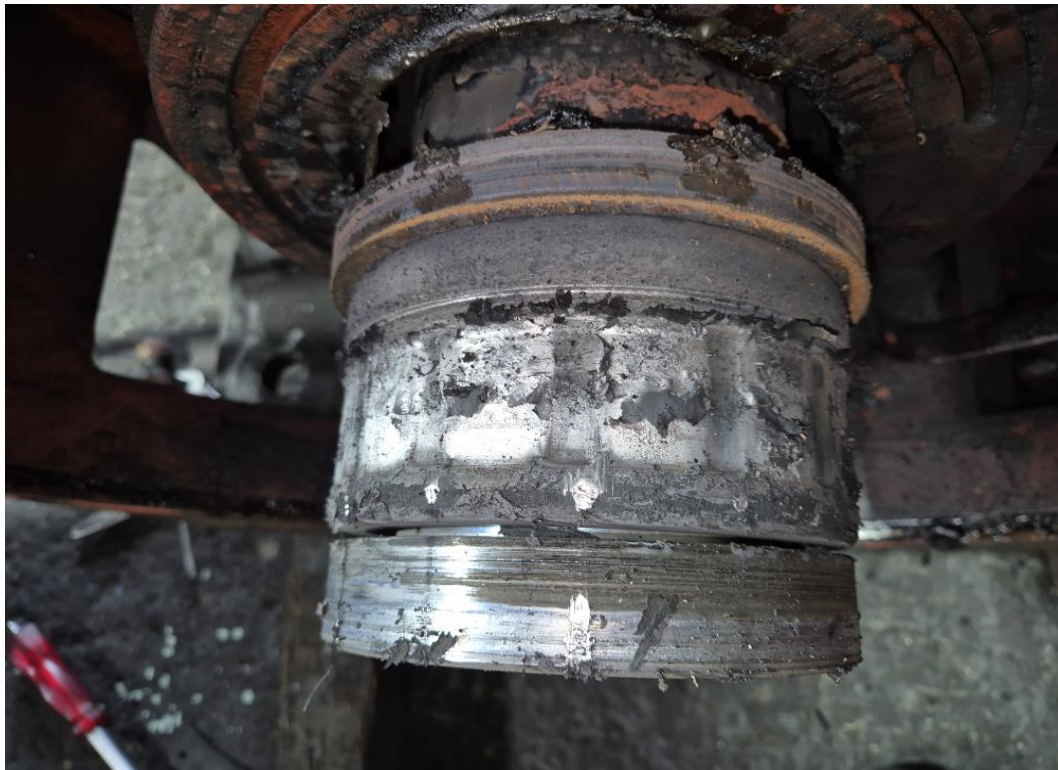
반 부하측	BEARING 과열 파손으로 SHAFT와 융합상태
-------	-----------------------------

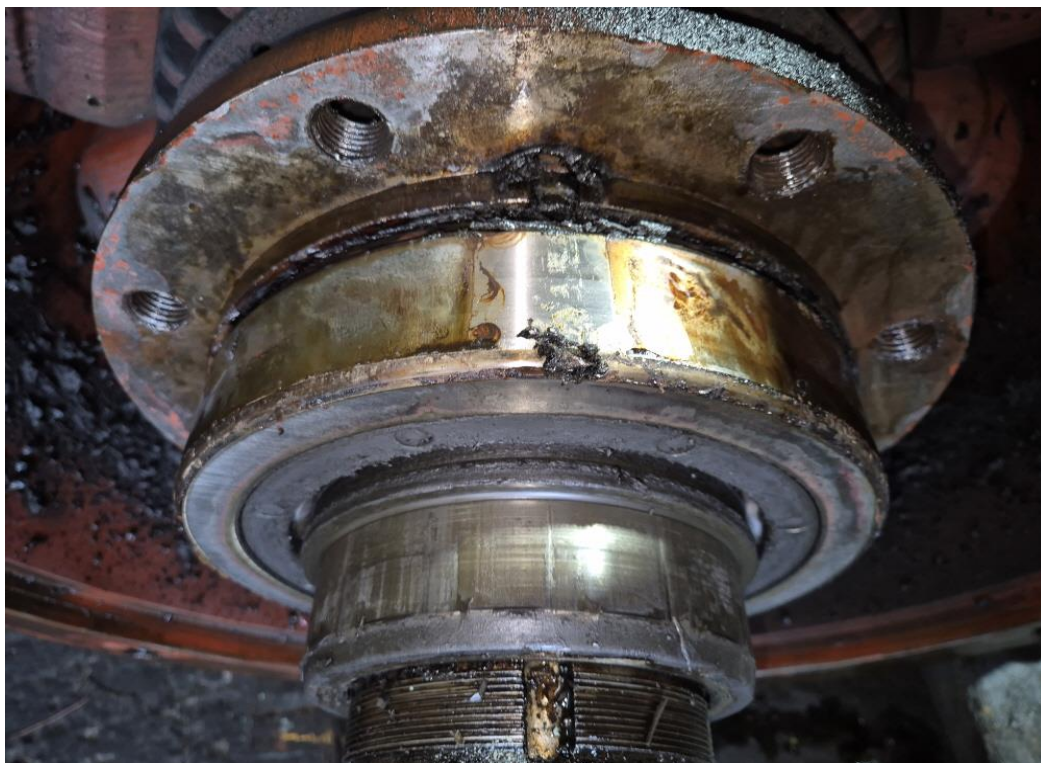
부하측 BEARING부	보아하니 주기적인 GREASE CHARGIN이 없었던 것으로 보여짐
--------------	---------------------------------------

매 주기500~1000시간마다 부하측 약150g 반후하100g식 GREASE CHARGIN을 권고 합니다

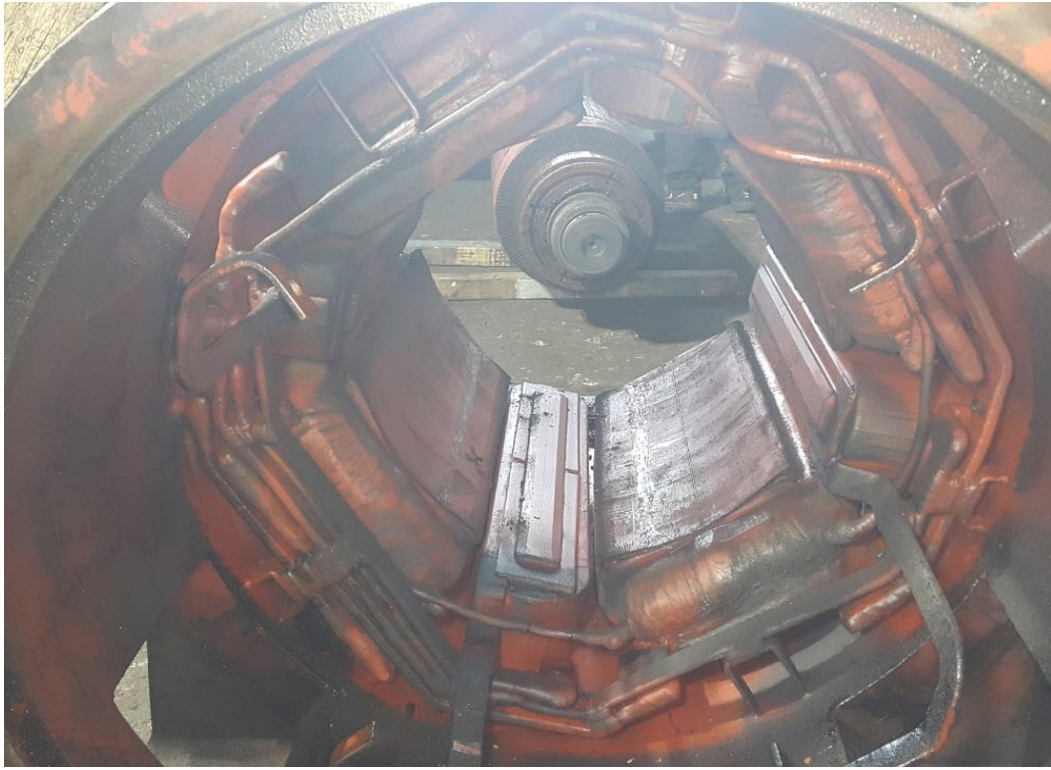
계자 권체

분해 후

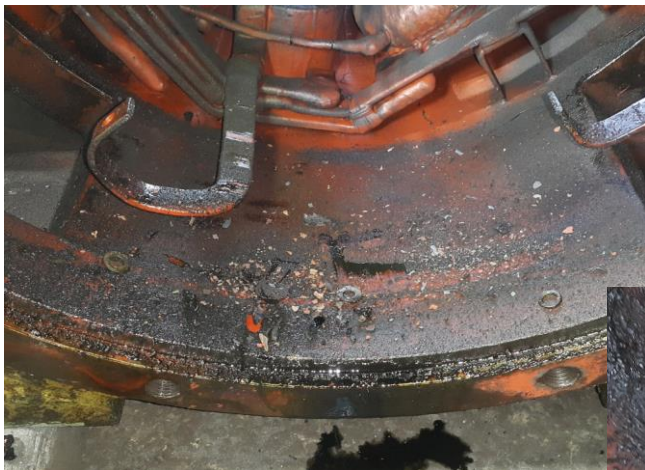
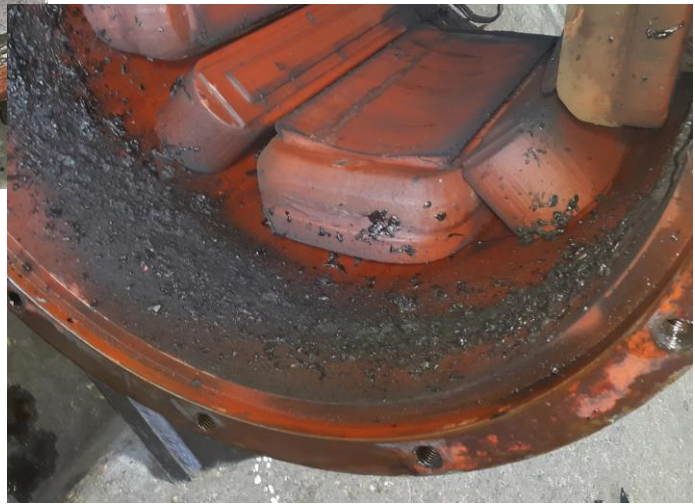
계자 권체

BRUSH가루 등 불순물은 있으나 권선상태 양호

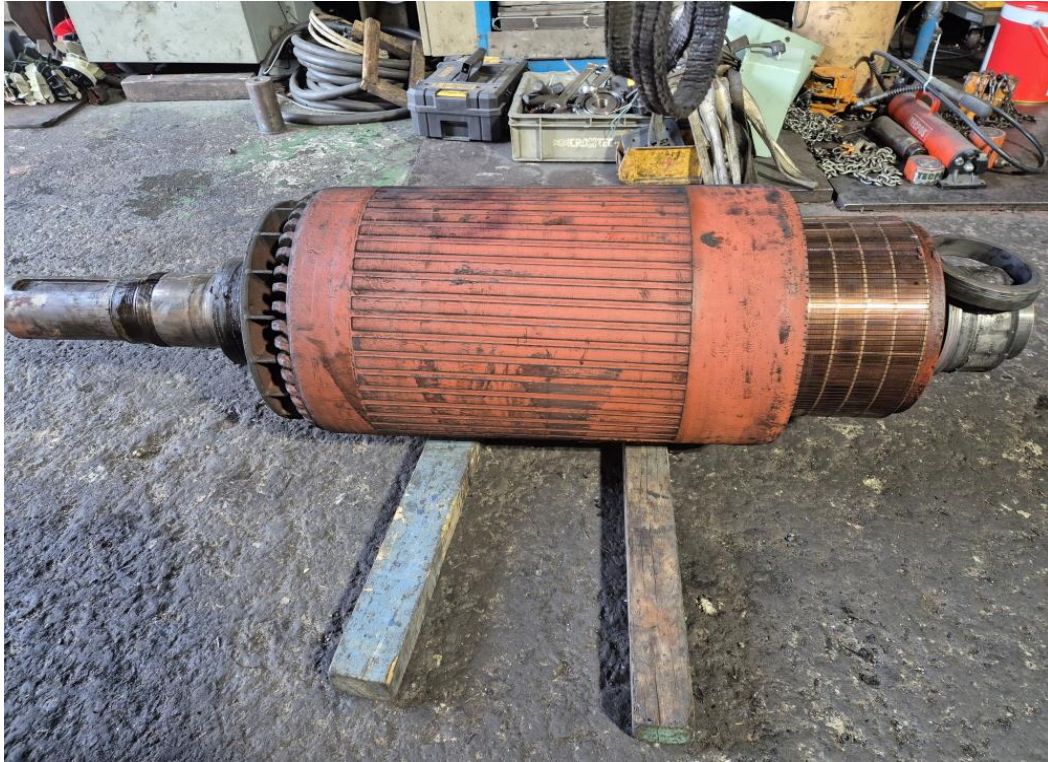
ARMATURE 권체

분해 후 권선상태 양호

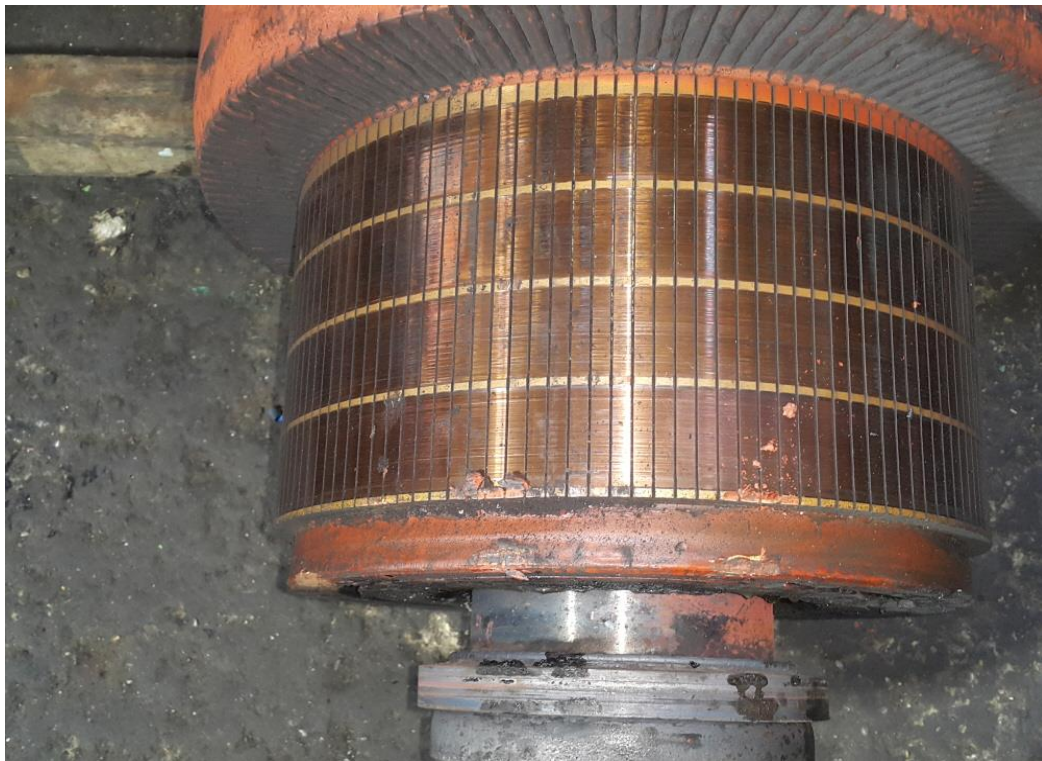
COMMUTATOR

마모 및 조흔 현상

동심도 가공 홈파기 및 UNDERCUTTING 실시 후

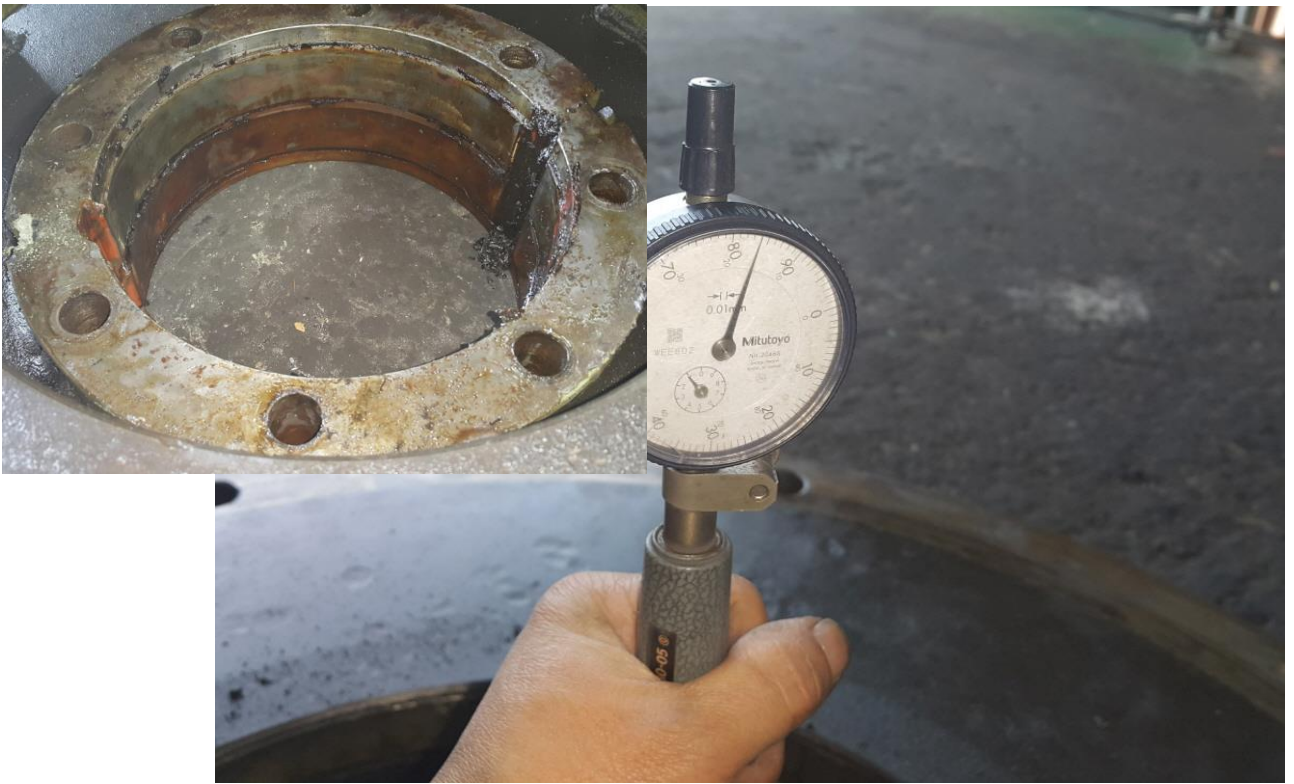
부하측 HOUSING 검사 16/100으로 불량

BRACKET	부하측 HOUSING METALLIZING 연마 후 검사 0/100

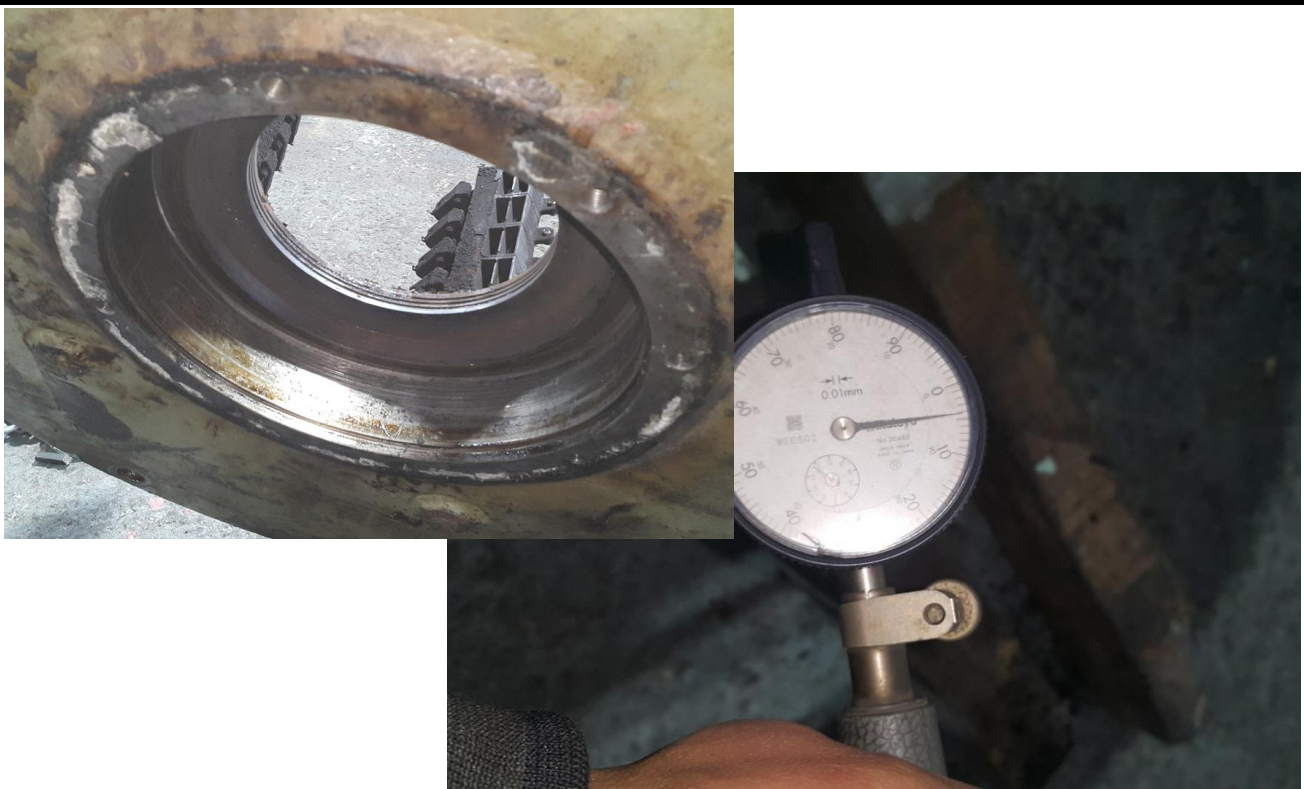
반 부하측 HOUSING 검사 -4~-9/100로 공차 수정이 필요

BRACKET	반 부하측 HOUSING 연마 후 검사 1/100
작업공정	DC MOTOR 150KW OVERHAUL

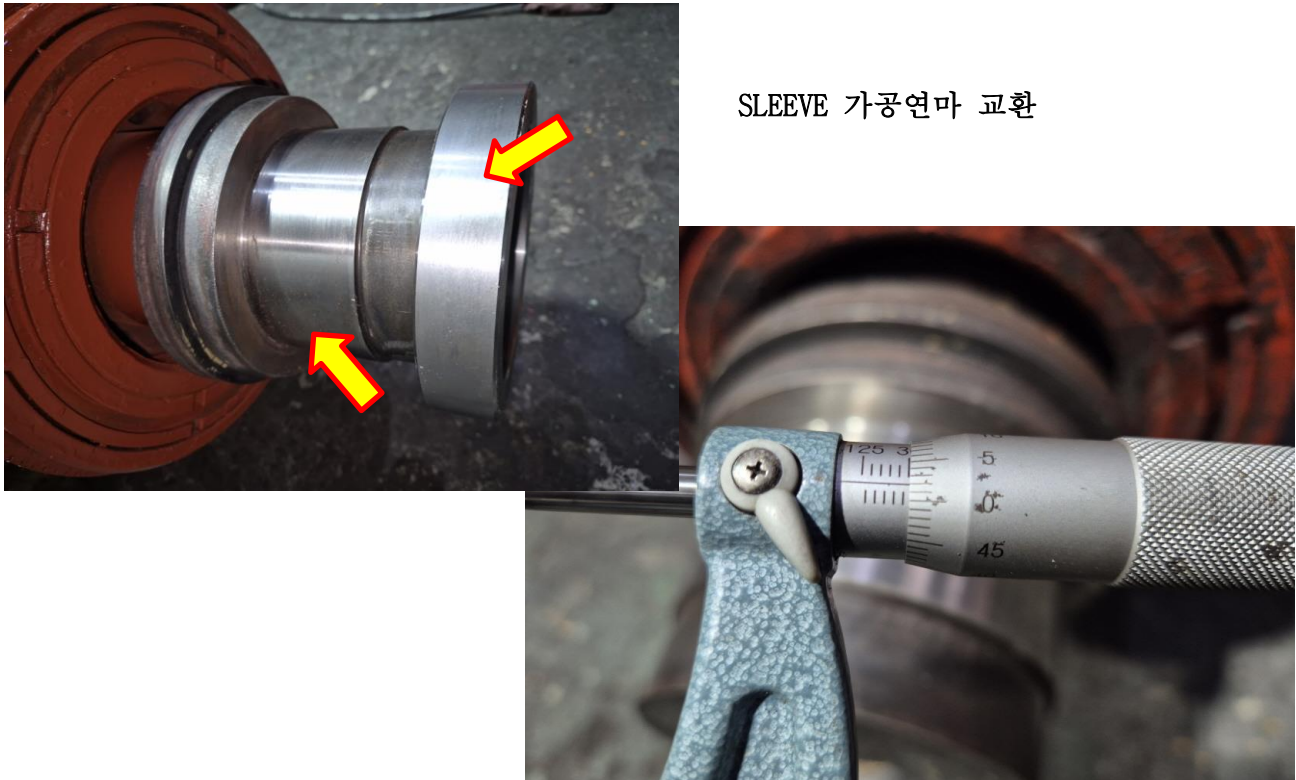
반부하 측	BEARING부 SHAFT METALLIZING 연마 후 검사 2/100

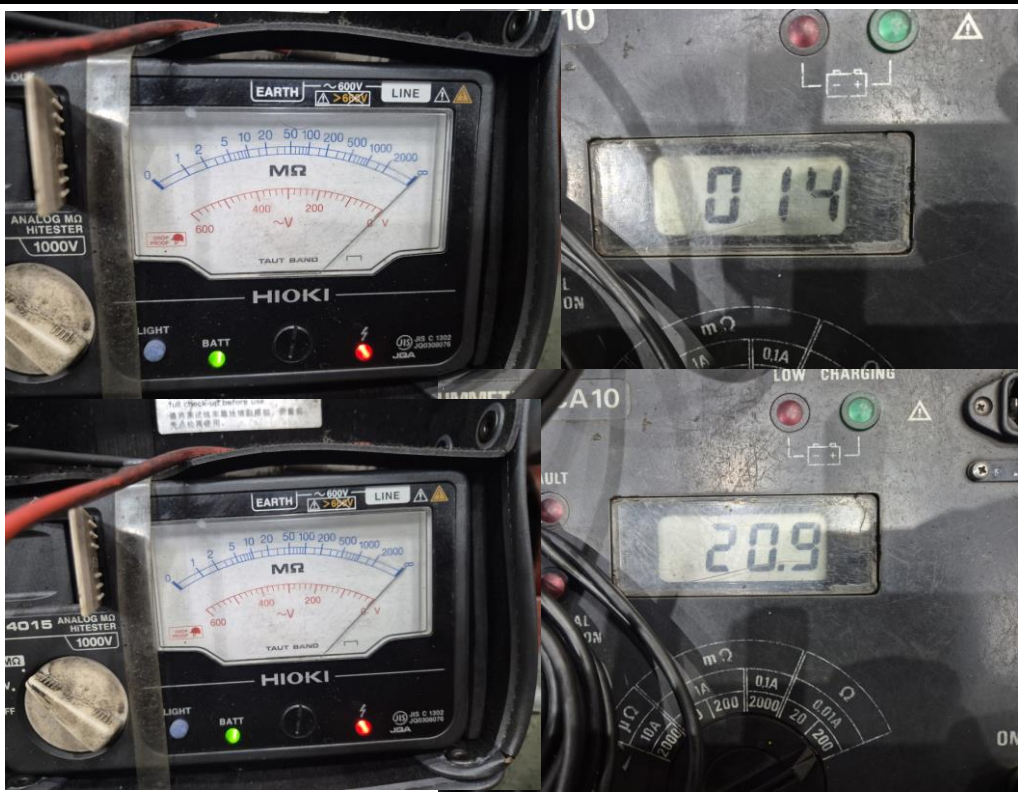
JIN YANG	작업 공정 사진
작업공정	DC MOTOR 150KW OVERHAUL
<p>ARMATURE 절연저항</p> <p>FIELD 절연저항</p>

<p>ARMATURE 권선저항</p> <p>FIELD 권선저항</p>
출고검사	절연저항 & 권선저항
작업공정	DC MOTOR 150KW OVERHAUL

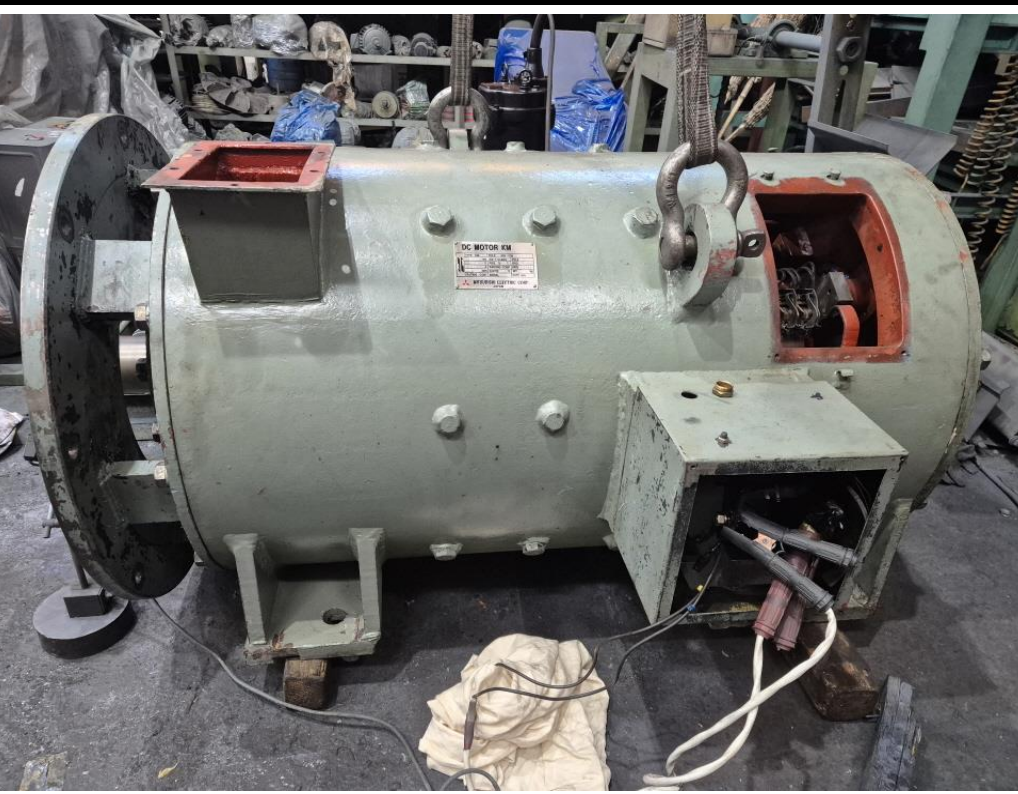
출고검사	시운전 TEST실시

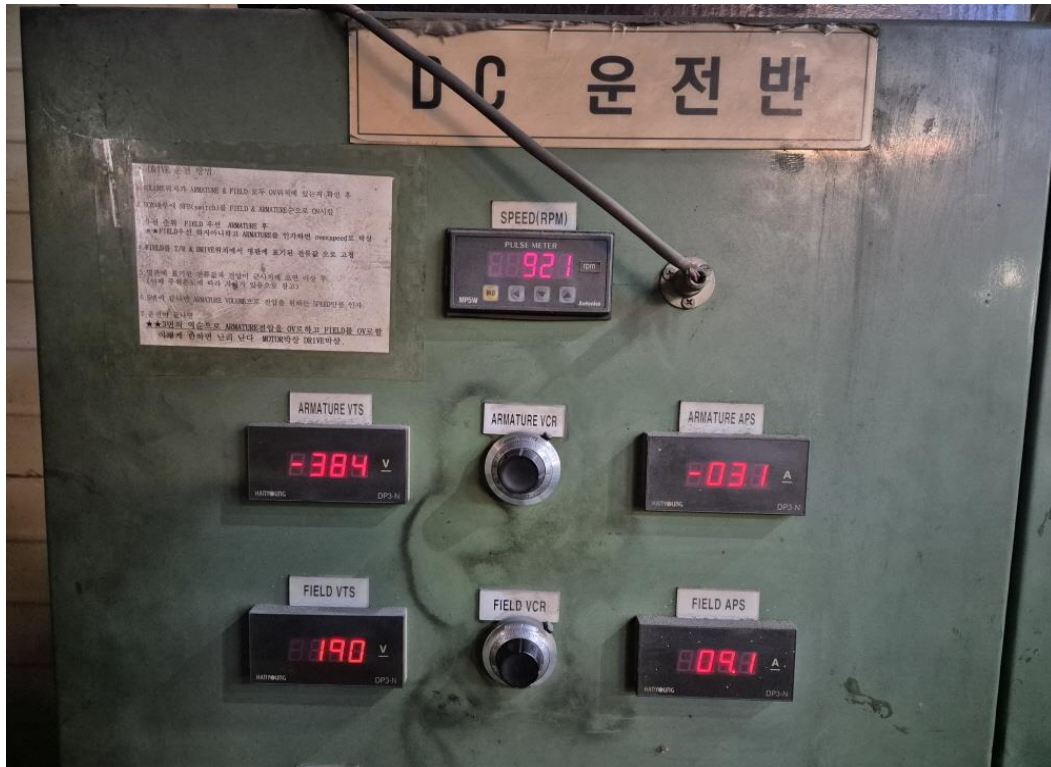
출고검사

시운전 TEST 실시 운전 CURRENT

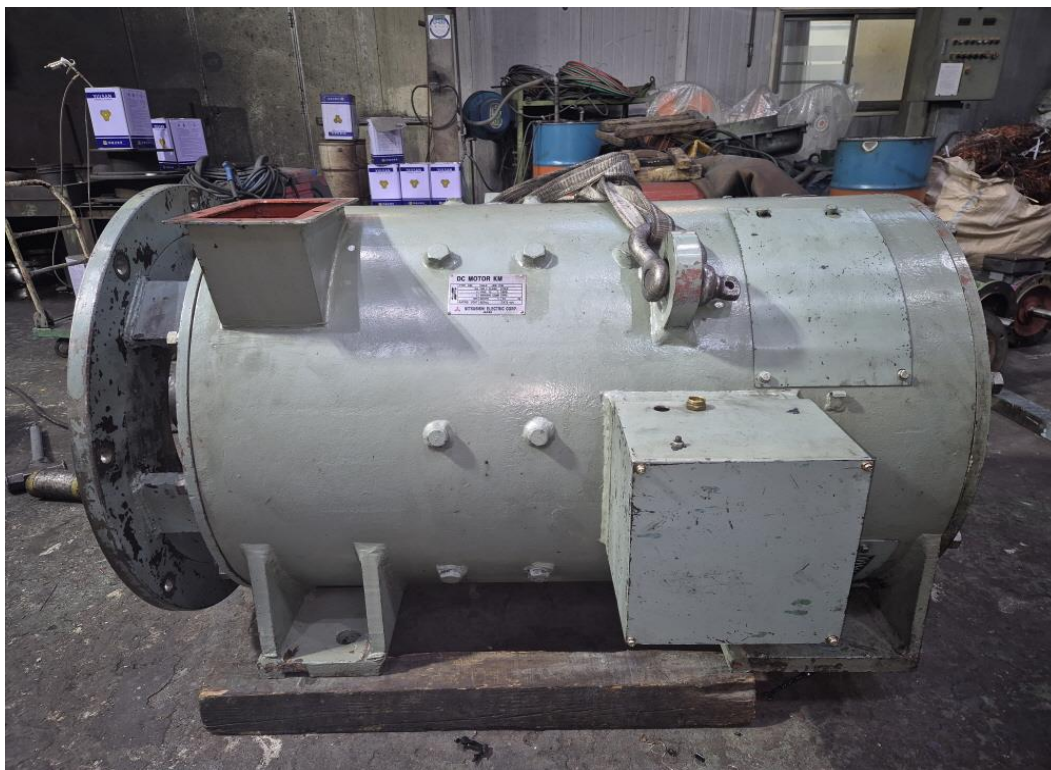
Ass'y

출고검사 후
