작업공정사진철

공사명: AC MOTOR OVERHAUL

규격: AC MOTOR 250HP 4P 380V

REPAIR 내역: 분해 조립 및 조립부품 불순물 CLEANSING
INSULATING VARNISH DIPPING DRYING
양측 HOUSING METALLIZING 연마
BEARING 교환
입 출고검사 시운전 TEST

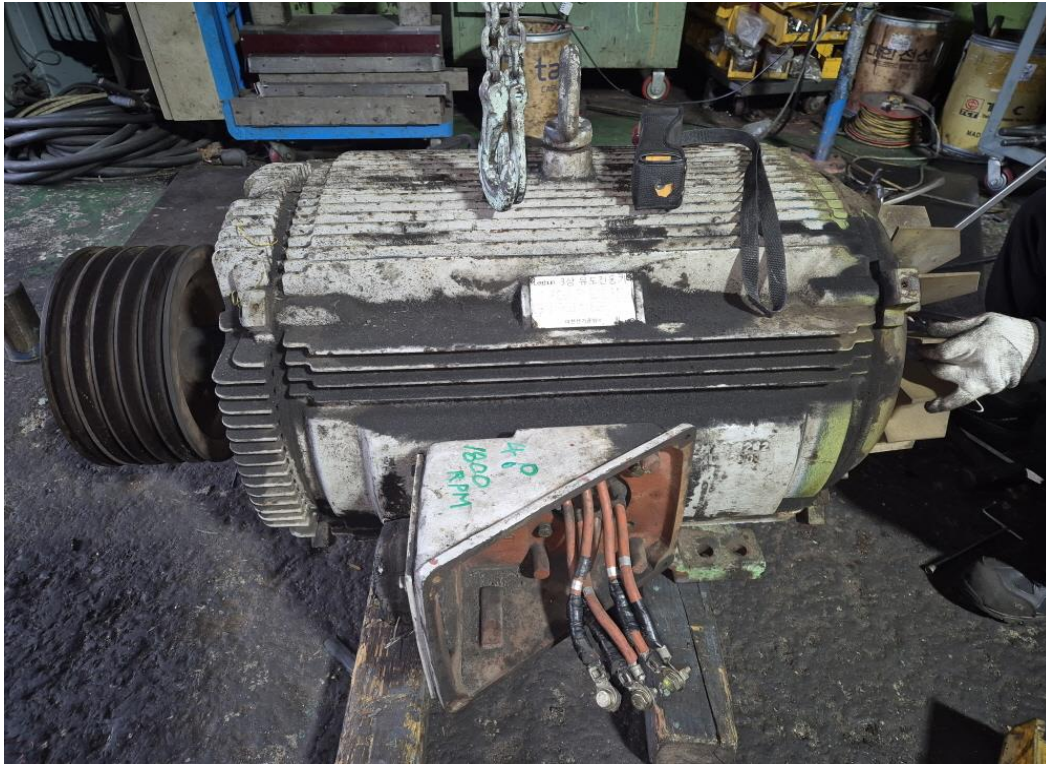
Ass'y

분해 전

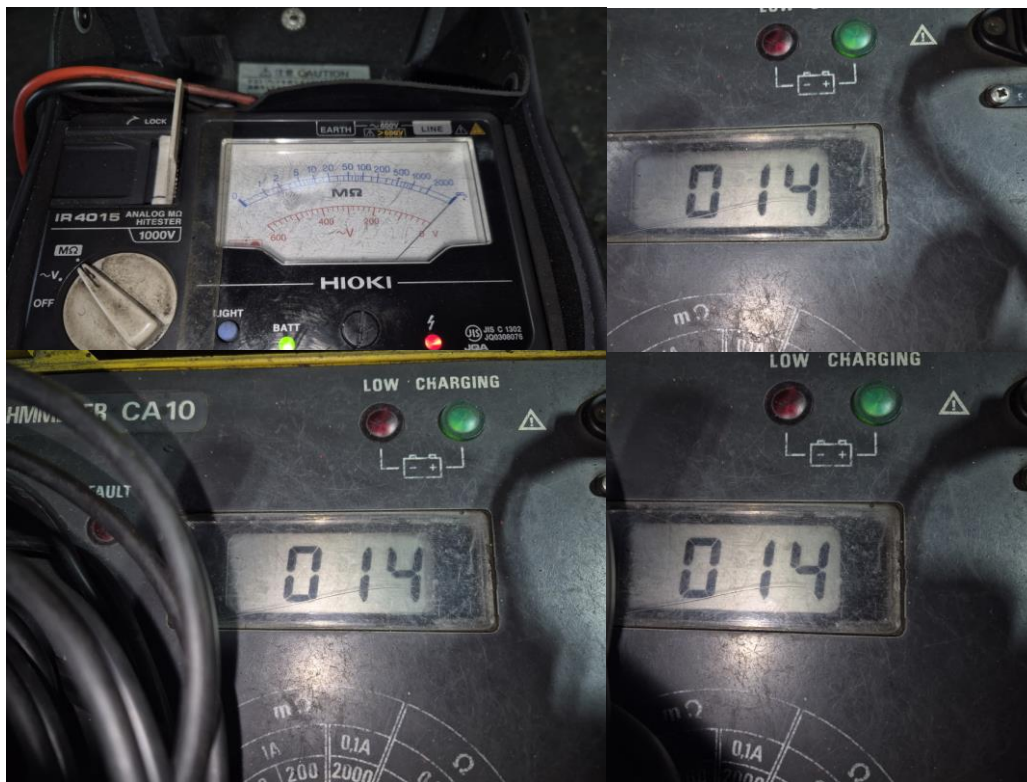
권선검사

절연저항 & △시 각상별 권선저항

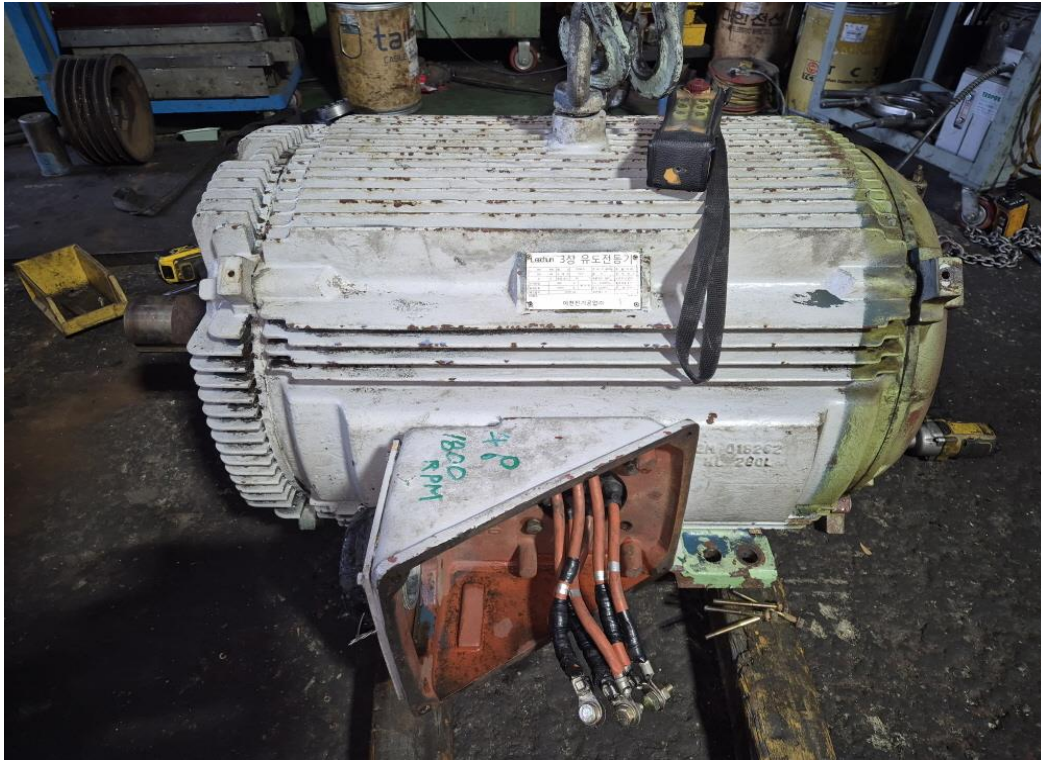
Ass'y

외부 세척 후 분해실시

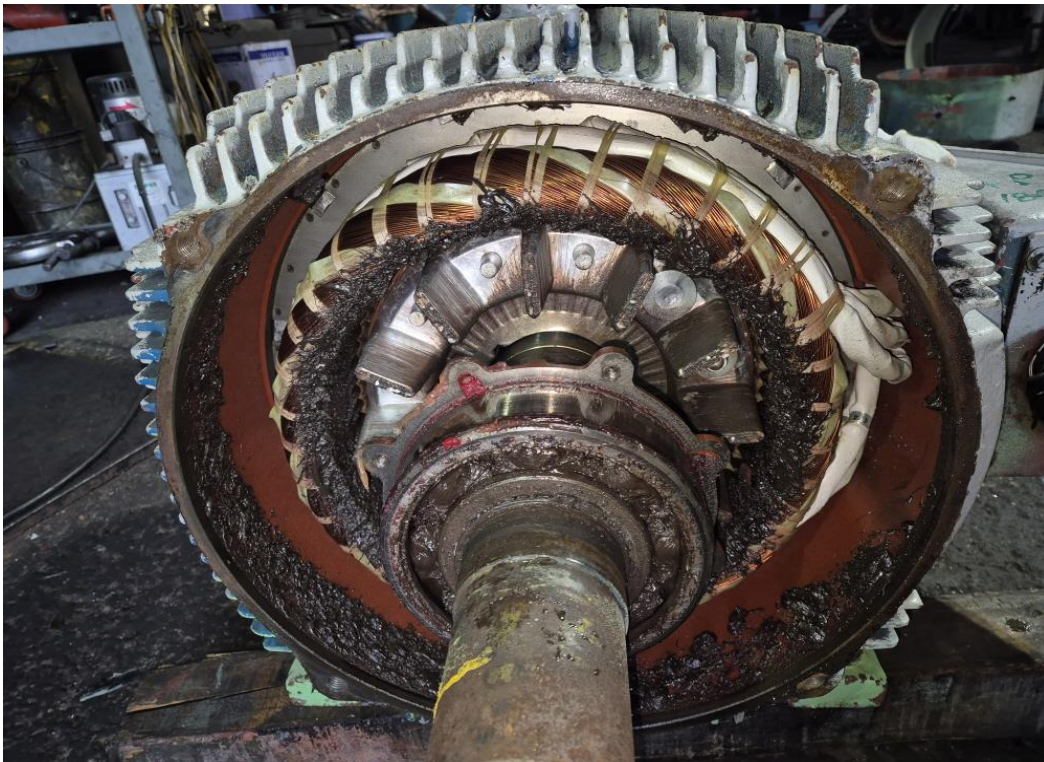
Ass'y

분해실시

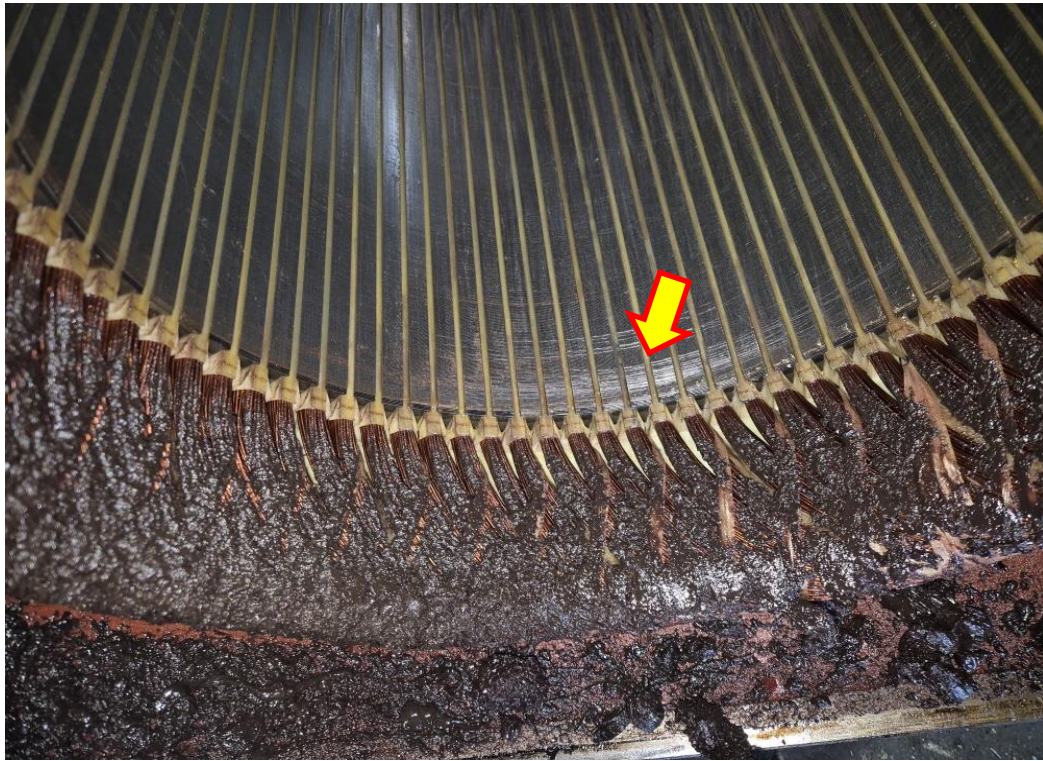
STATOR 권체

HOUSING마모 등 장기간 사용으로 회전마찰 진행

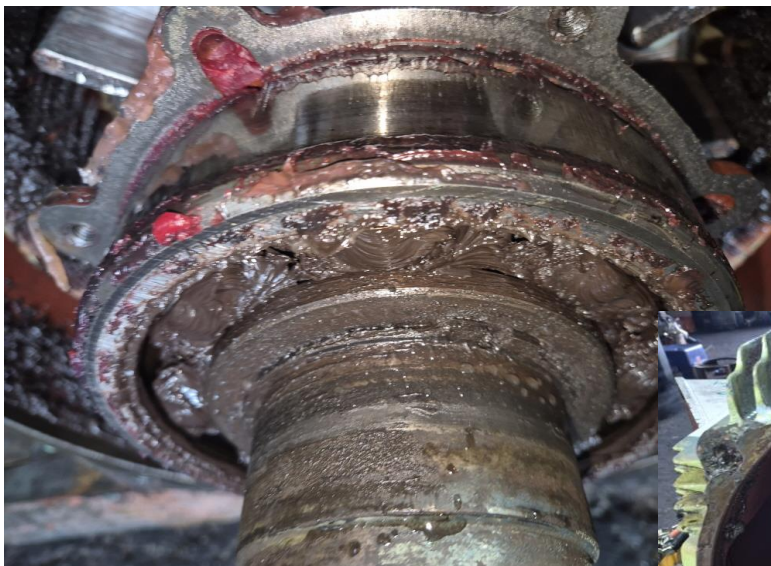
부하측

반부하측

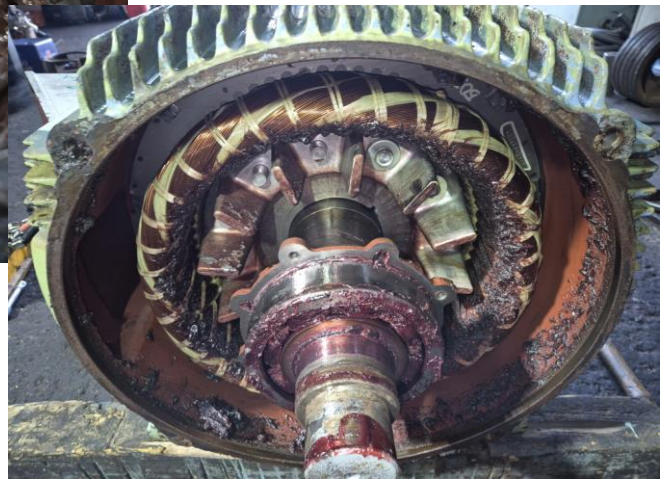
BEARING부

부하측 BEARING은 발열이 있는 것으로 보여짐

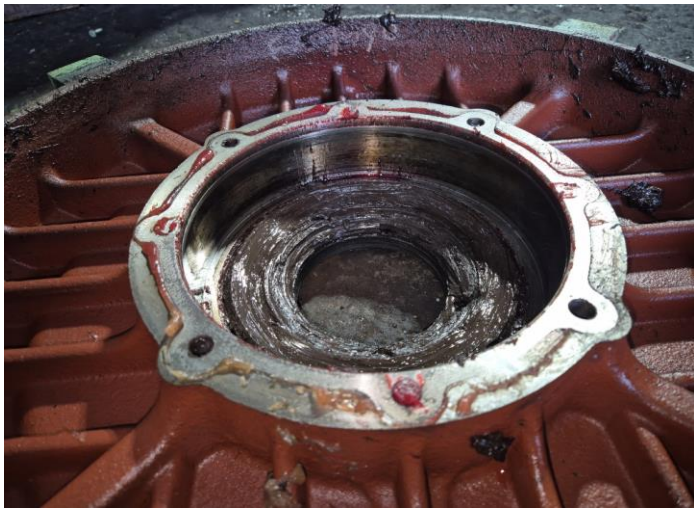
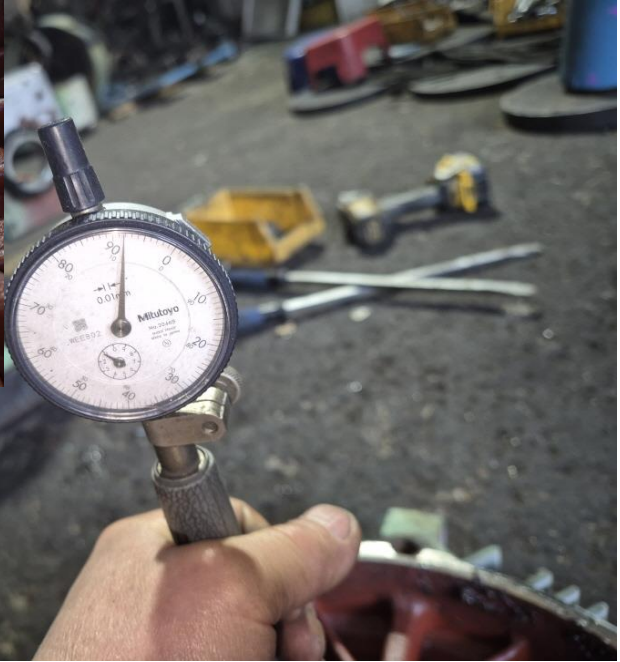
BRACKET	부하측 HOUSING 검사 측정치 8/100로 마모불량
---------	--------------------------------

BRACKET	부하측 HOUSING METALLIZING 연마 후 검사 0/100으로 양호
---------	--

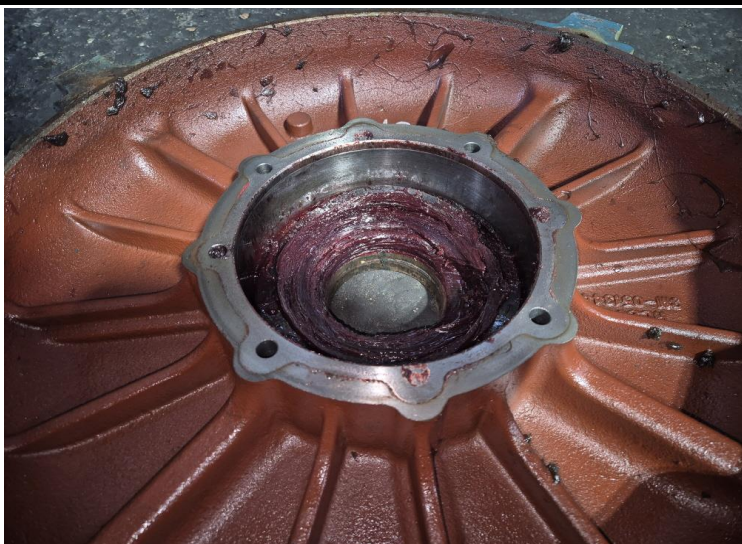
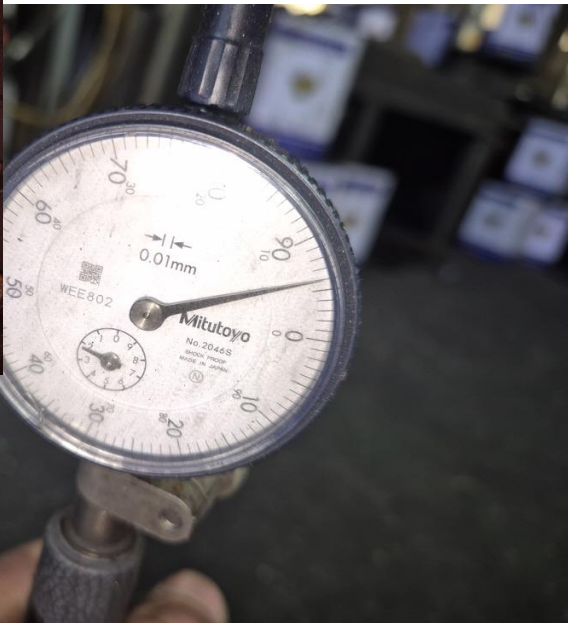
BRACKET	반 부하측 HOUSING 검사 측정치 6/100으로 마모불량
---------	-----------------------------------

BRACKET	반 부하측 HOUSING METALLIZING 연마 후 검사 0/100으로 양호
---------	--

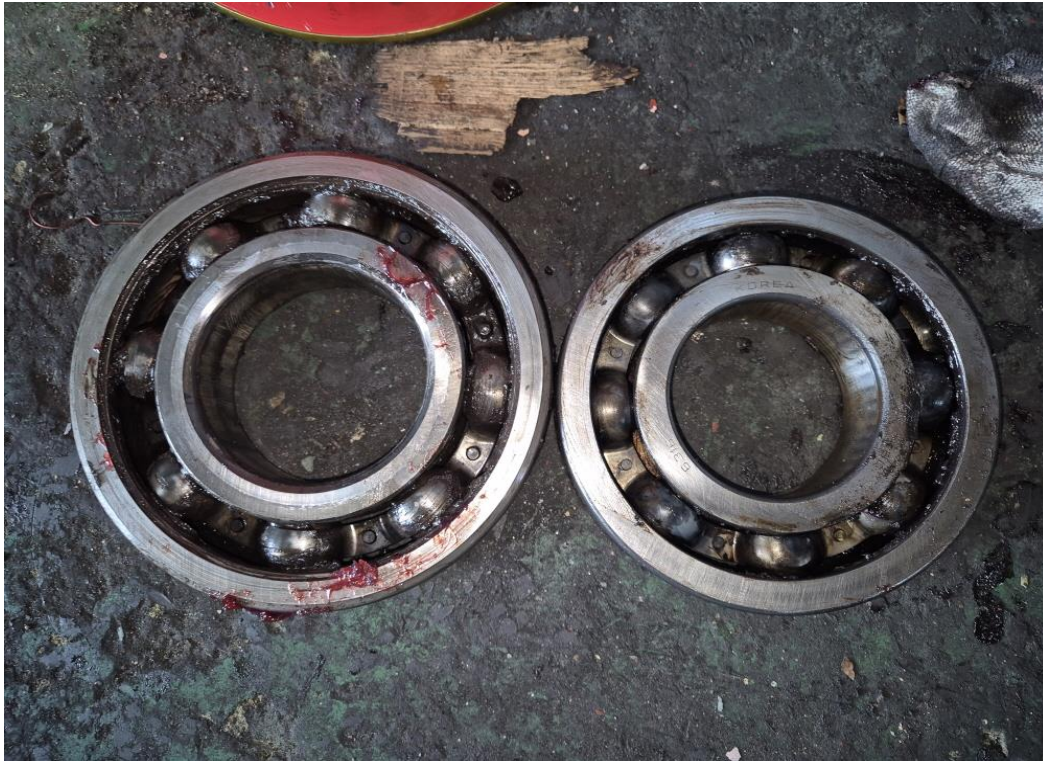
소모품

취의 BEARING

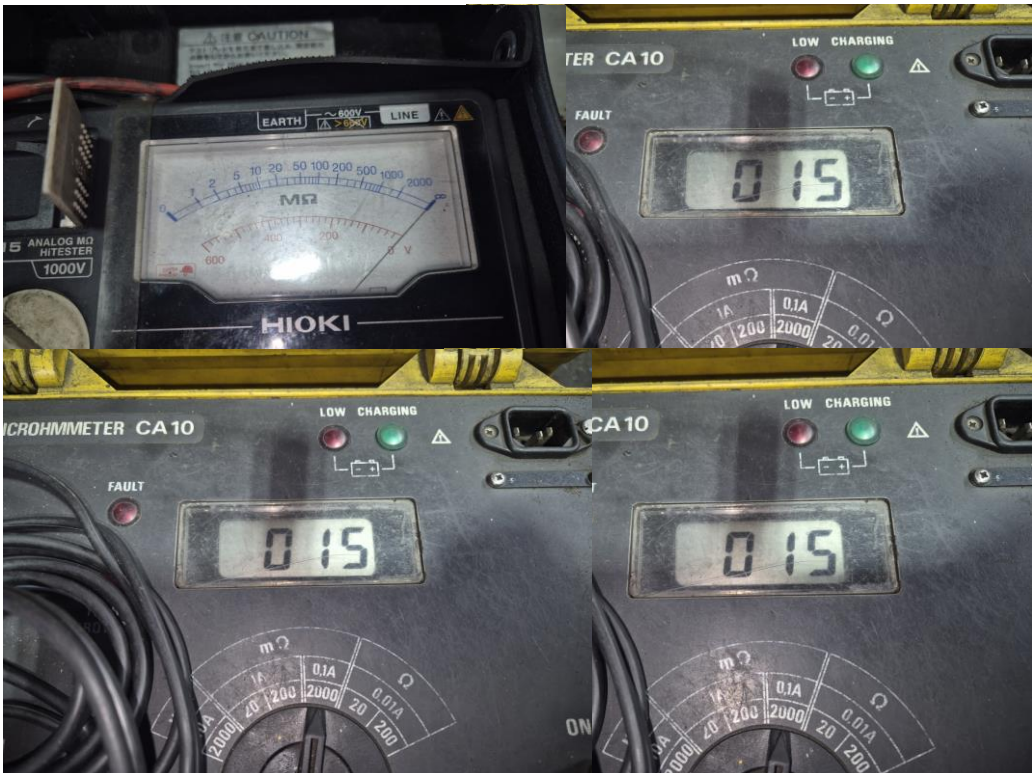
출고검사	절연저항 & △시 각 상별 권선저항

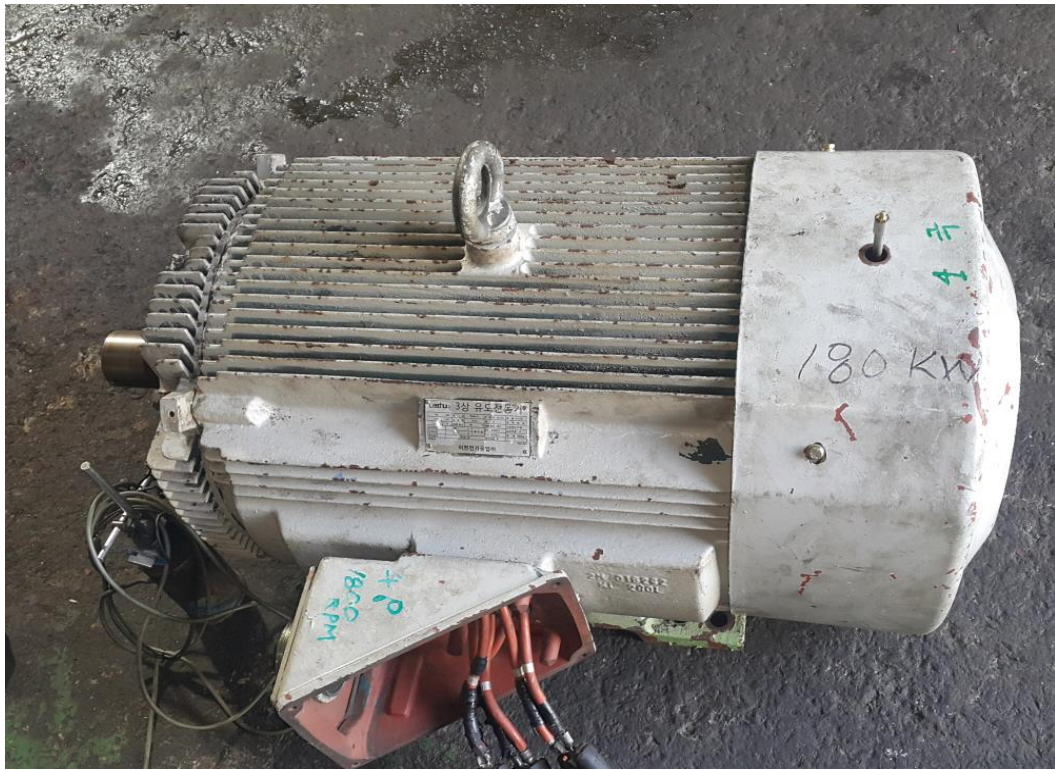
출고검사

시운전 TEST 실시

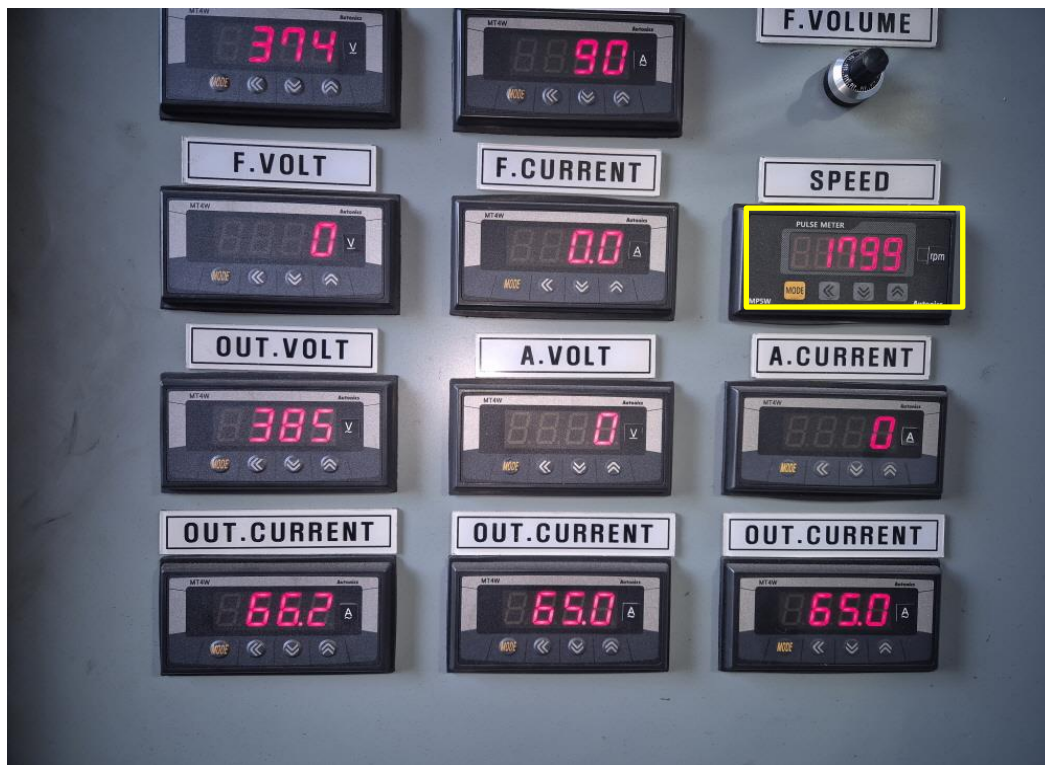
출고검사

시운전 TEST 실시 운전 CURRENT

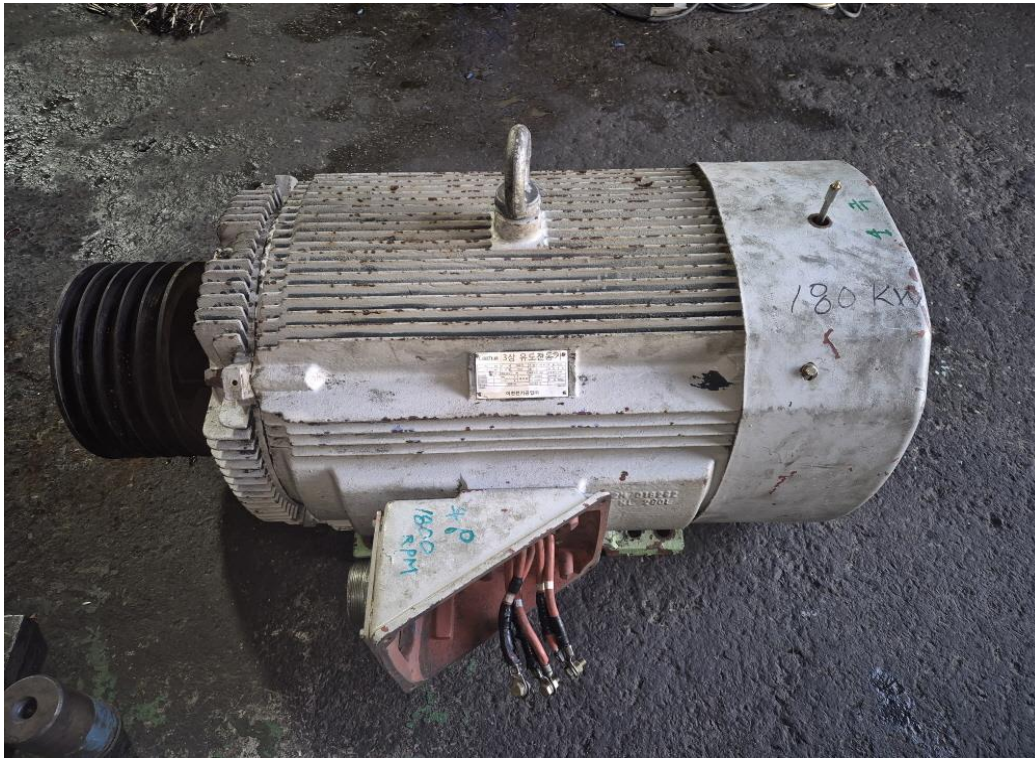
출고검사 후
