공사명: VECTOR MOTOR 800HP 2P OVERHAUL

규격: 575V 800HP 2P 1779~4200RPM

REPAIR 내역: 분해 및 불순물 CLEANSING DRYING
INSULATING VARNISH DIPPING DRYING
BLOWER 2대 보수
BEARING교환 조립
출고검사 시운전 TEST 및 COLOR PAINTING

작업 공정 사진

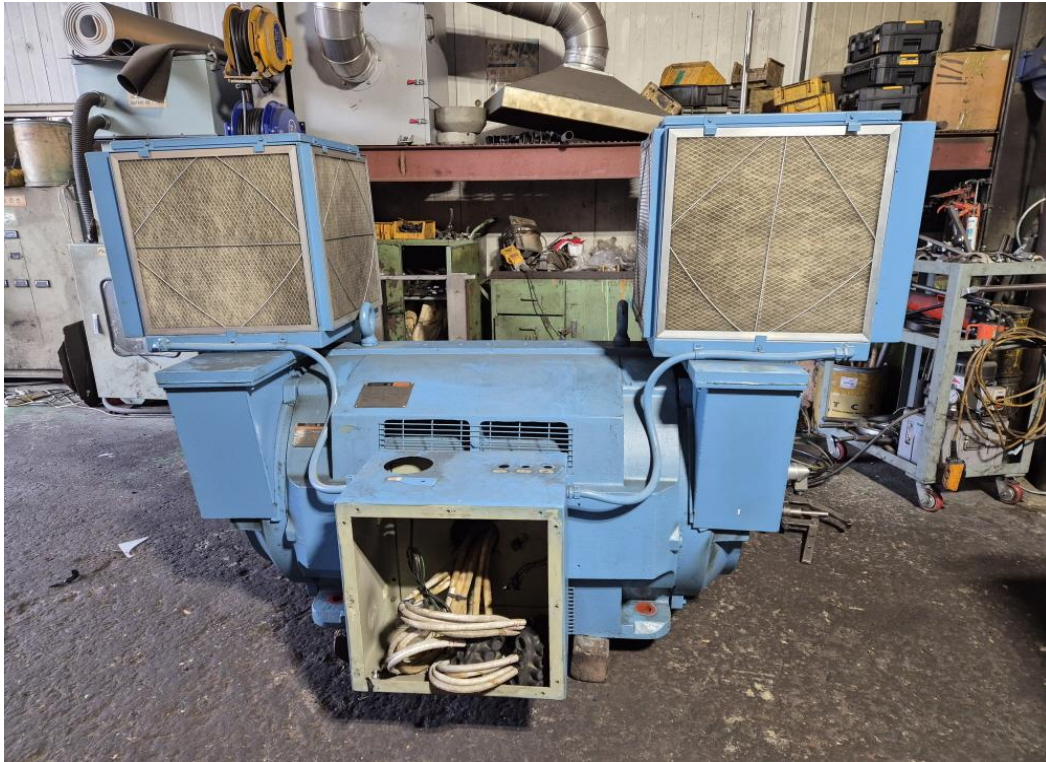
Ass'y

분해 전

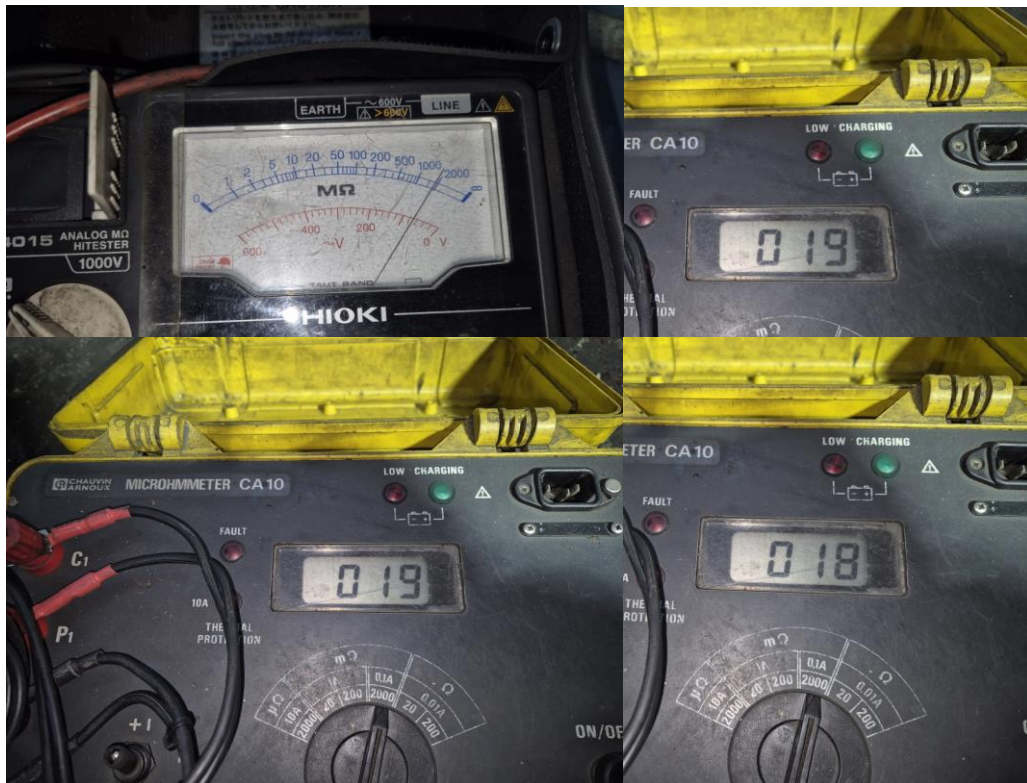
권선검사

절연저항 & 각 상별 권선저항

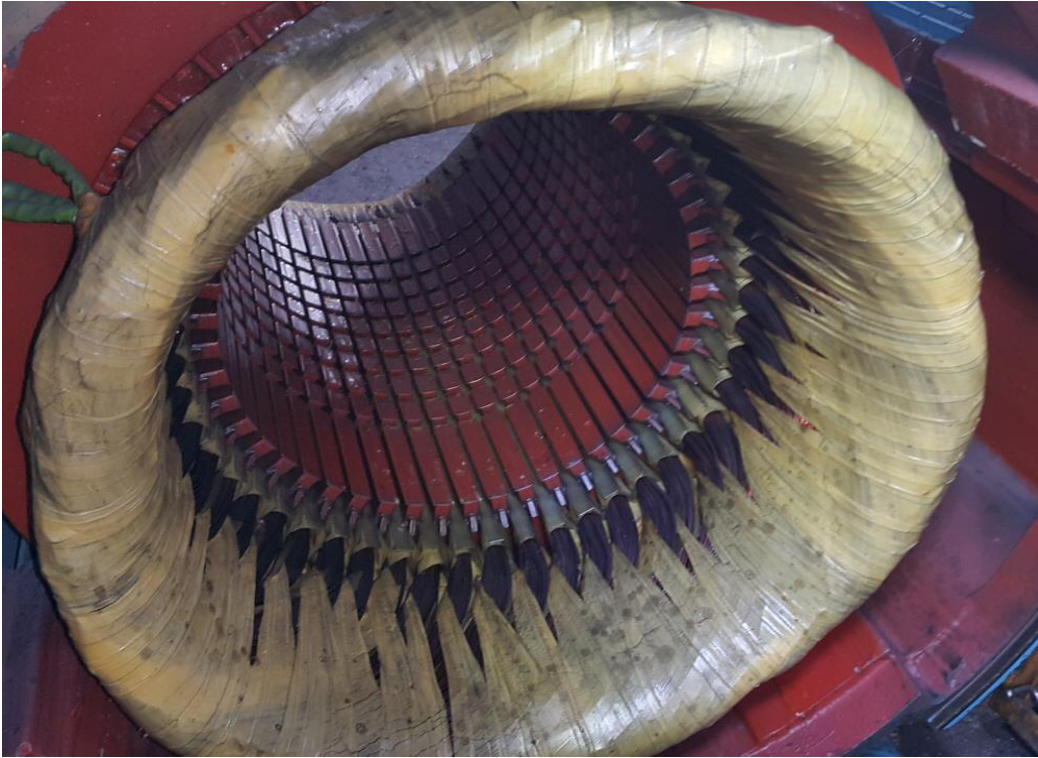
STATOR 권체

분해후 권선 권선상태 양호

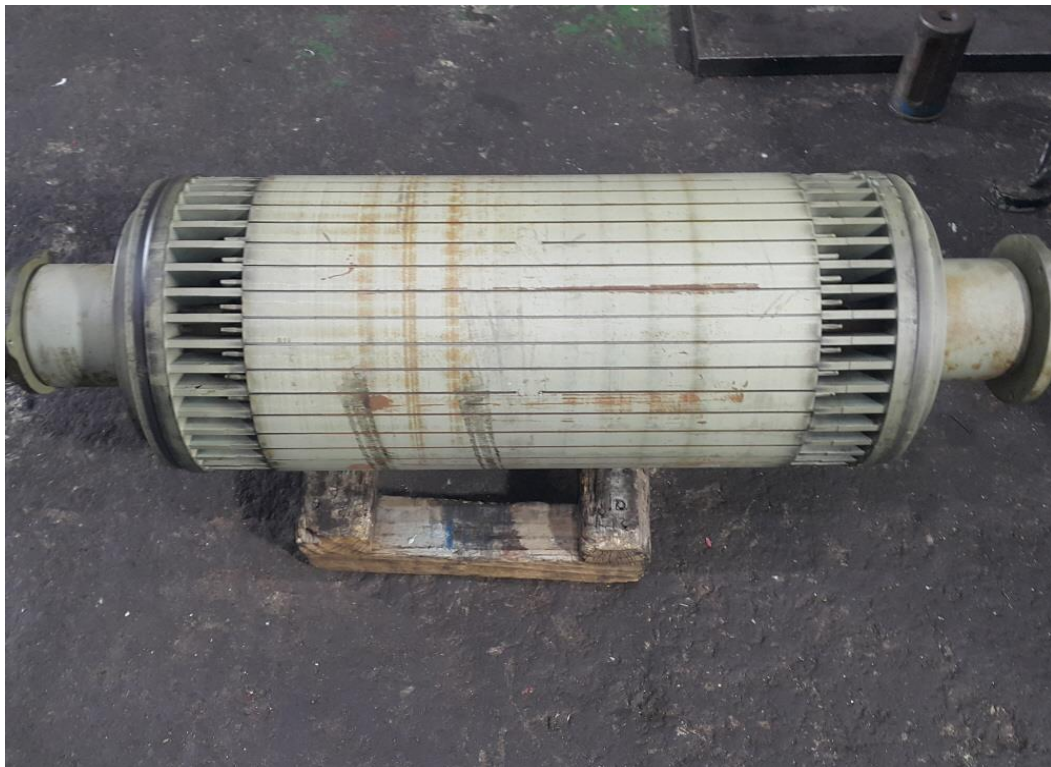
ROTOR

분해후

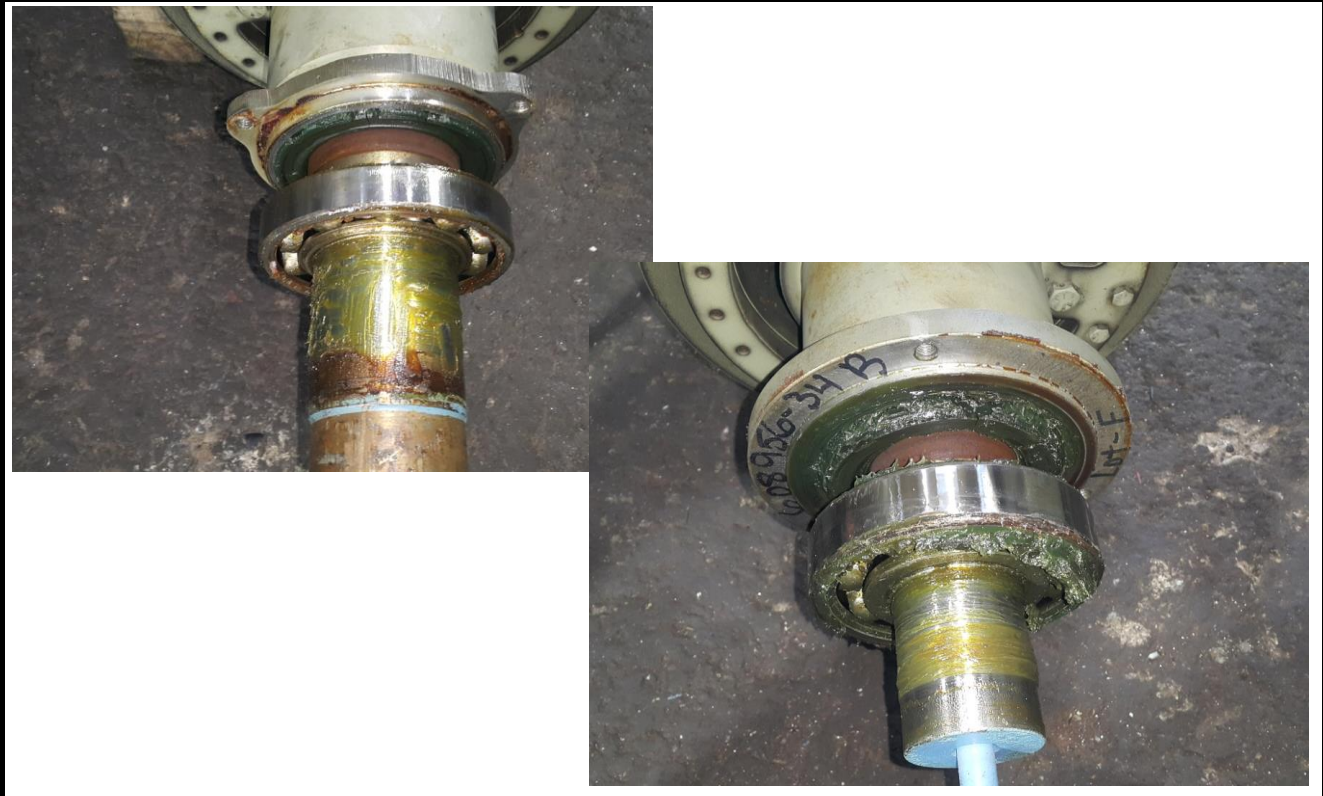
BEARING	소음있슴
작업공정	VECTOR MOTOR 입고검사

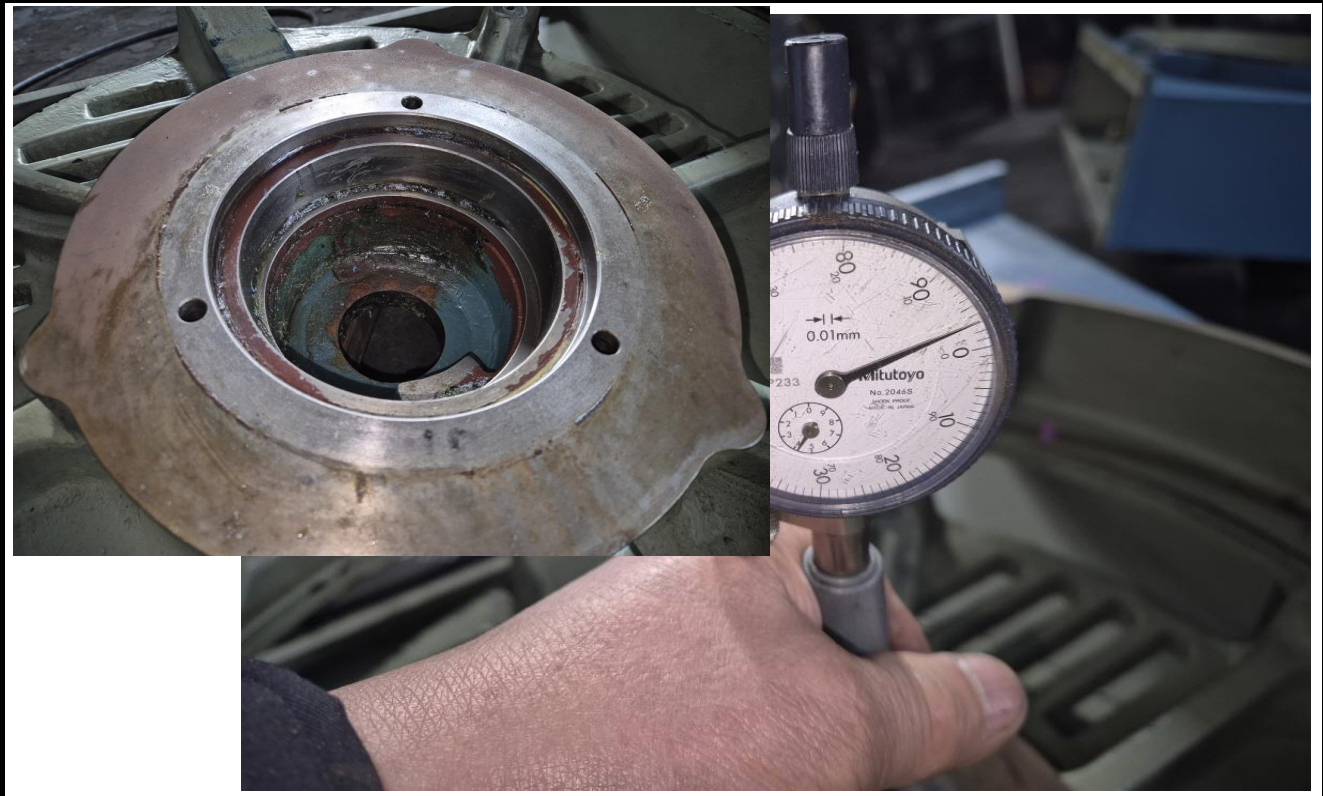
BRACKET	부하측 HOUSING 측정치 3/100으로 양호

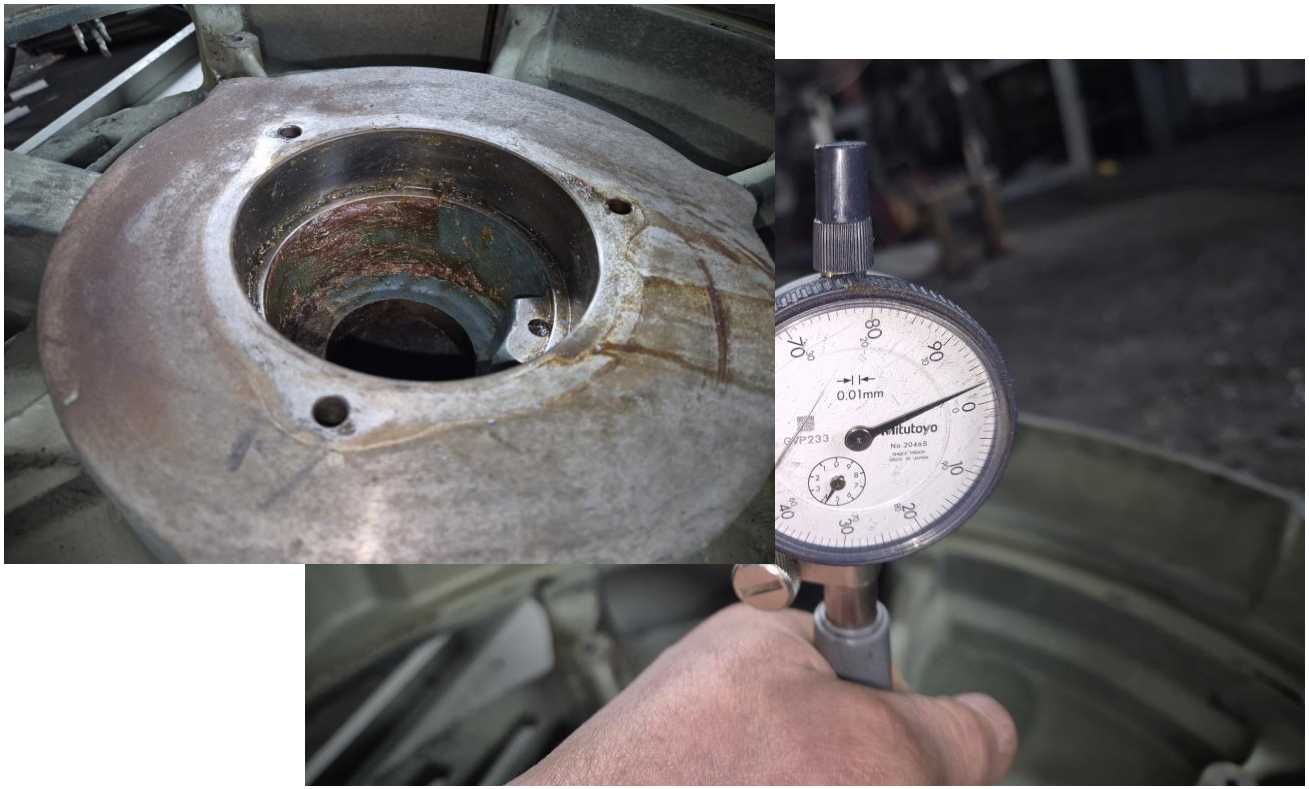
BRACKET

반 부하측 HOUSING 측정치 3/100으로 양호

운전 SPEED를 감안하여 양호로 판단 했슴

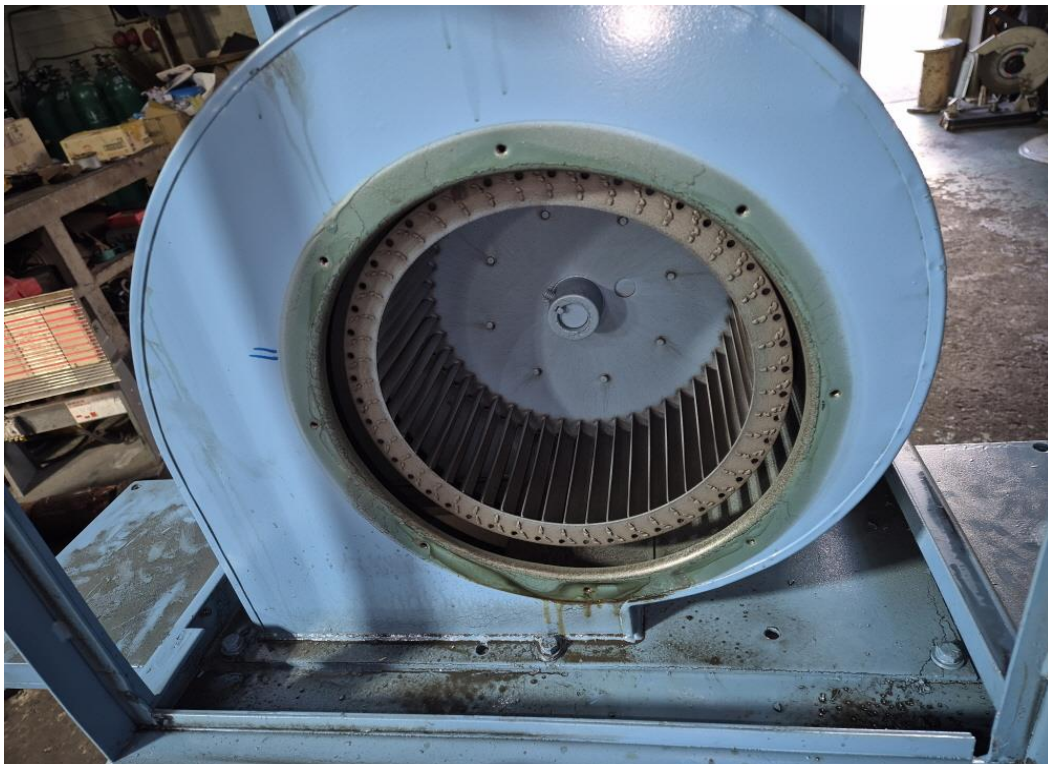
BLOWER

SIROCCO FAN 등 상태 양호

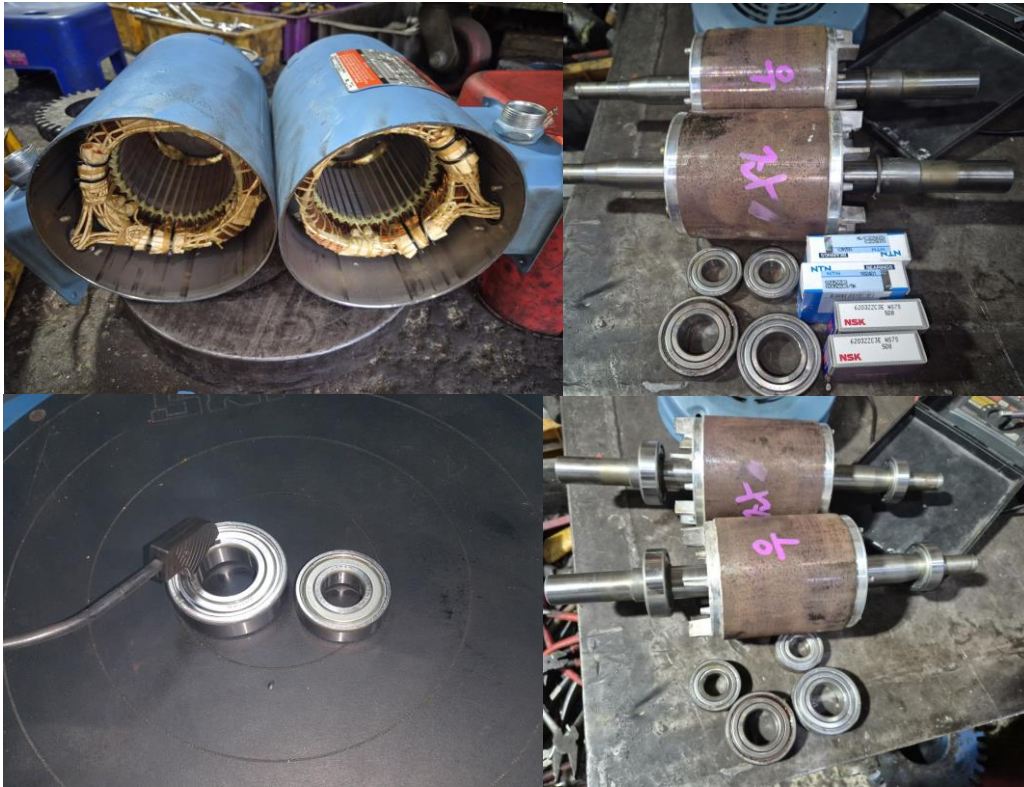
BLOWER

STATOR 권선 양호하며 BEARING 소음발생으로 교환실시

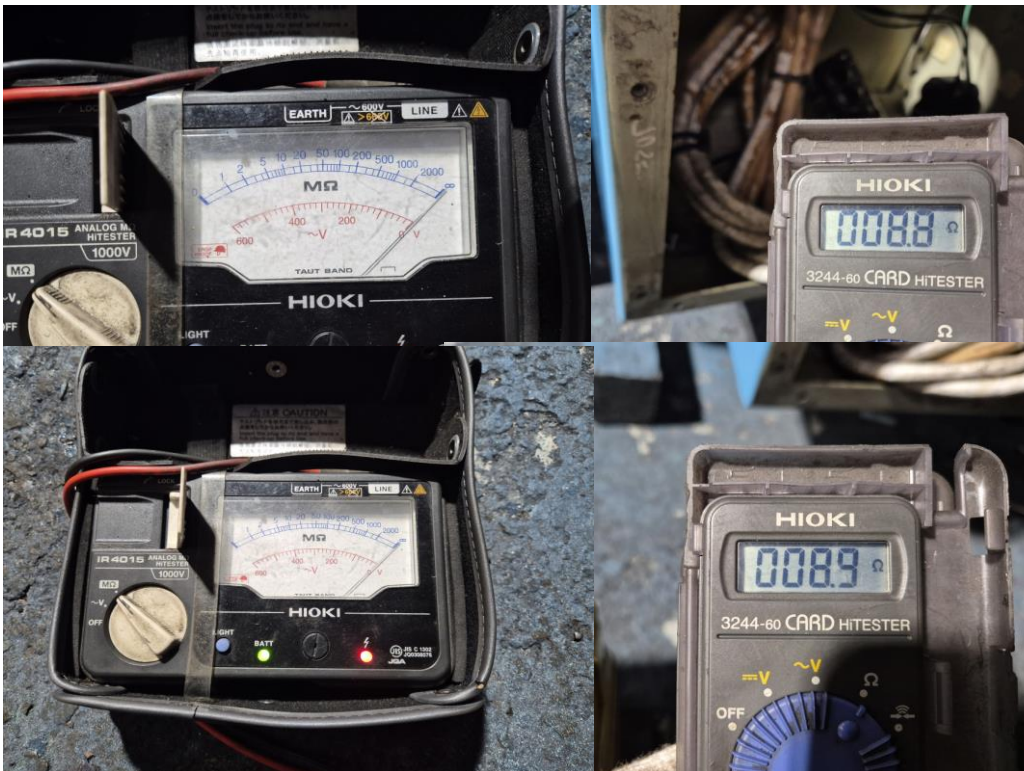
출고검사

절연저항 & 각상별 권선저항 동일

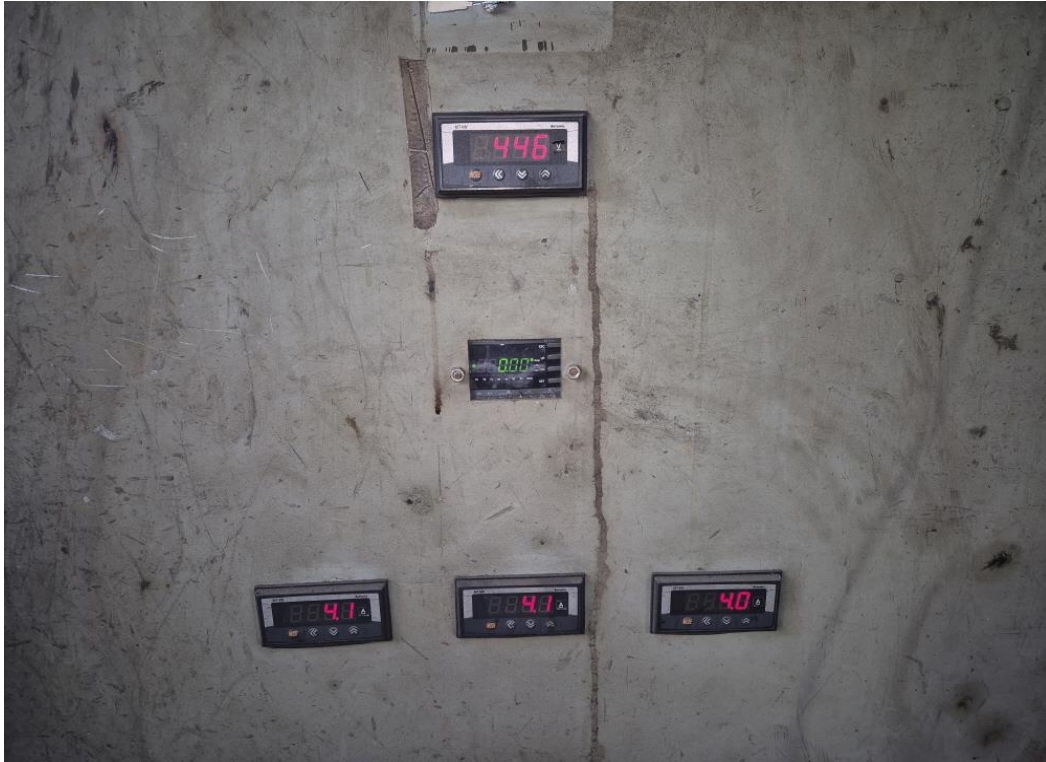
출고검사

2대 병렬운전 CURRENT

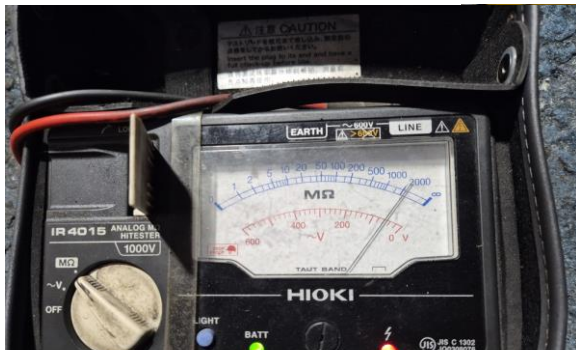
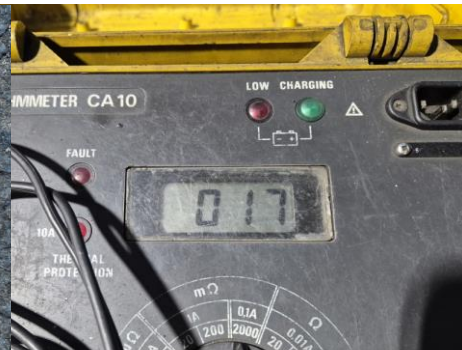
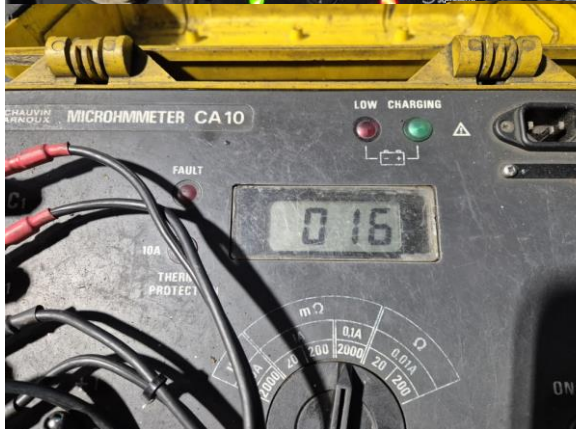
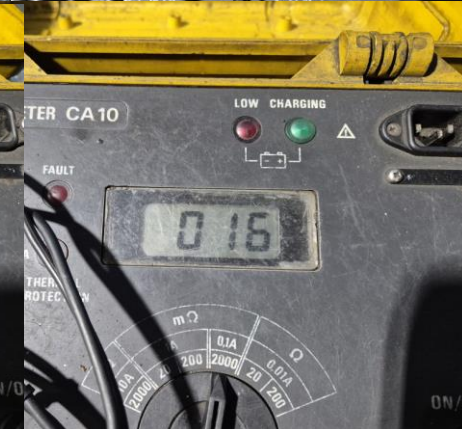
출고검사

절연저항 & 각상별 권선저항

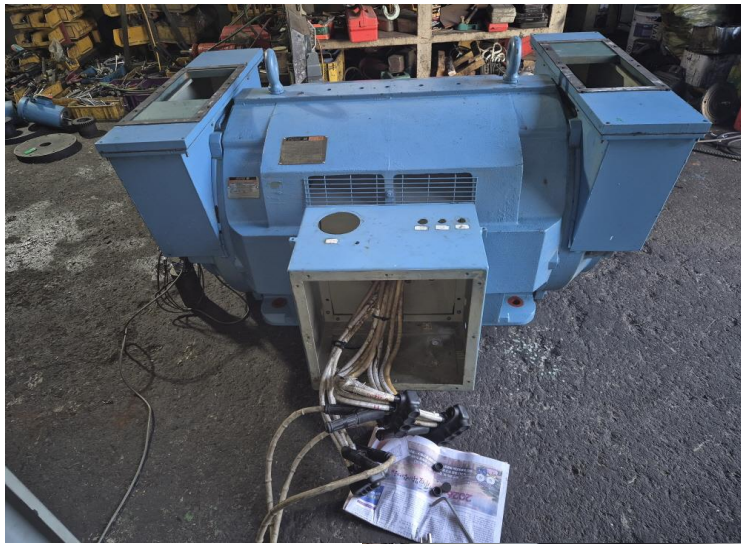
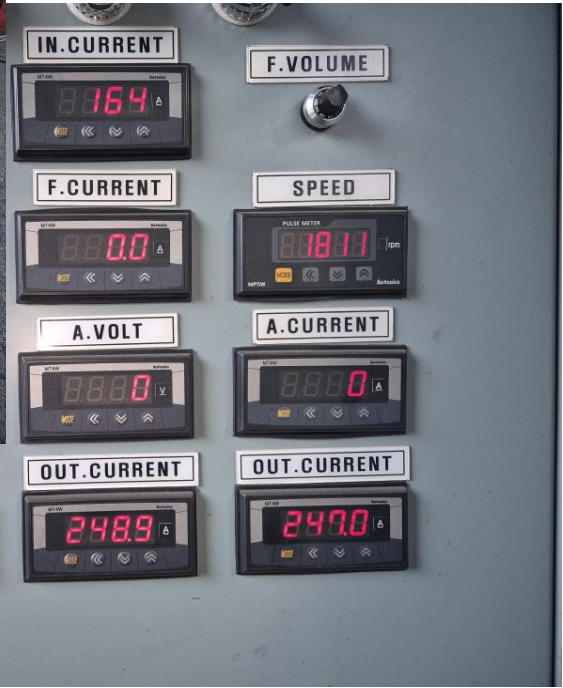
출고검사

시운전 TEST 실시

당사 전력 사정으로 RUNNING TEST만 실시 했슴
