고객명: (주)  
공사명: 압축식냉동기 MOTOR보수의 건

규격: 냉동기 COMPRESSOR 고단 6호 440V 460KW 2P

REPAIR 내역: 분해 조립 및 조립부품 불순물 CLEANSING  
STATOR REWINDING  
INSULATING VARNISH DIPPING DRYING  
부하측 HOUSING METALLIZING 연마  
BALANCING 및 UNBALANCE교정  
사급 BEARING 교환  
입 출고검사 시운전 TEST 및 COLOR PAINTING

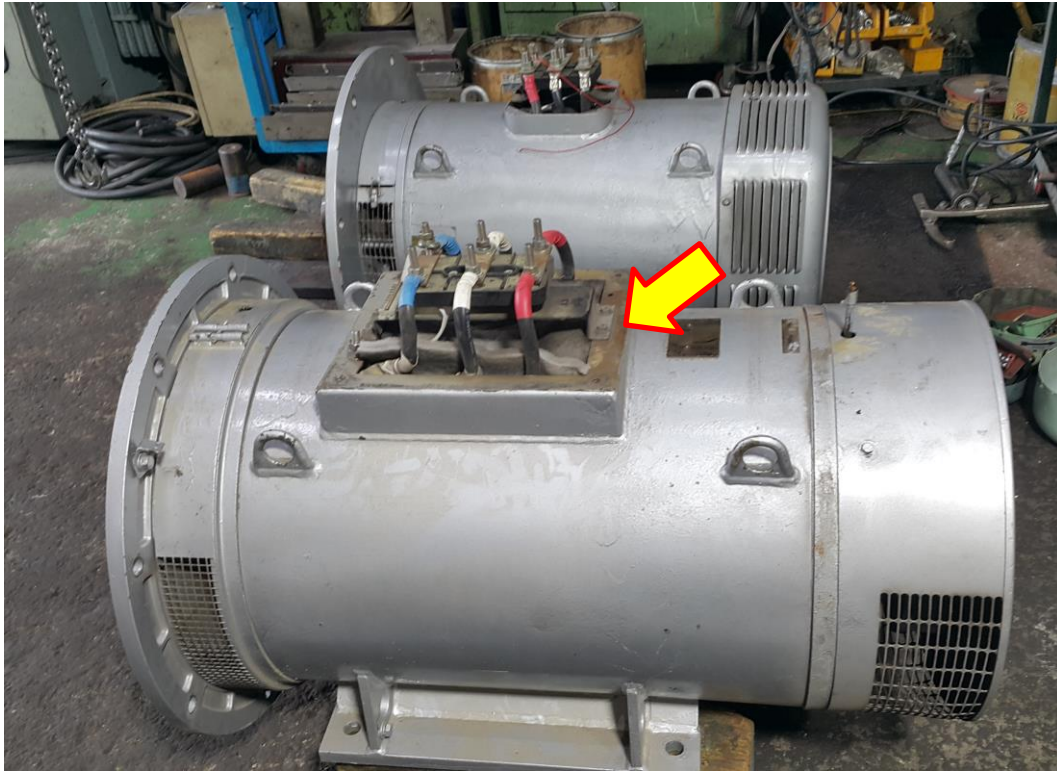
Ass'y

분해 전

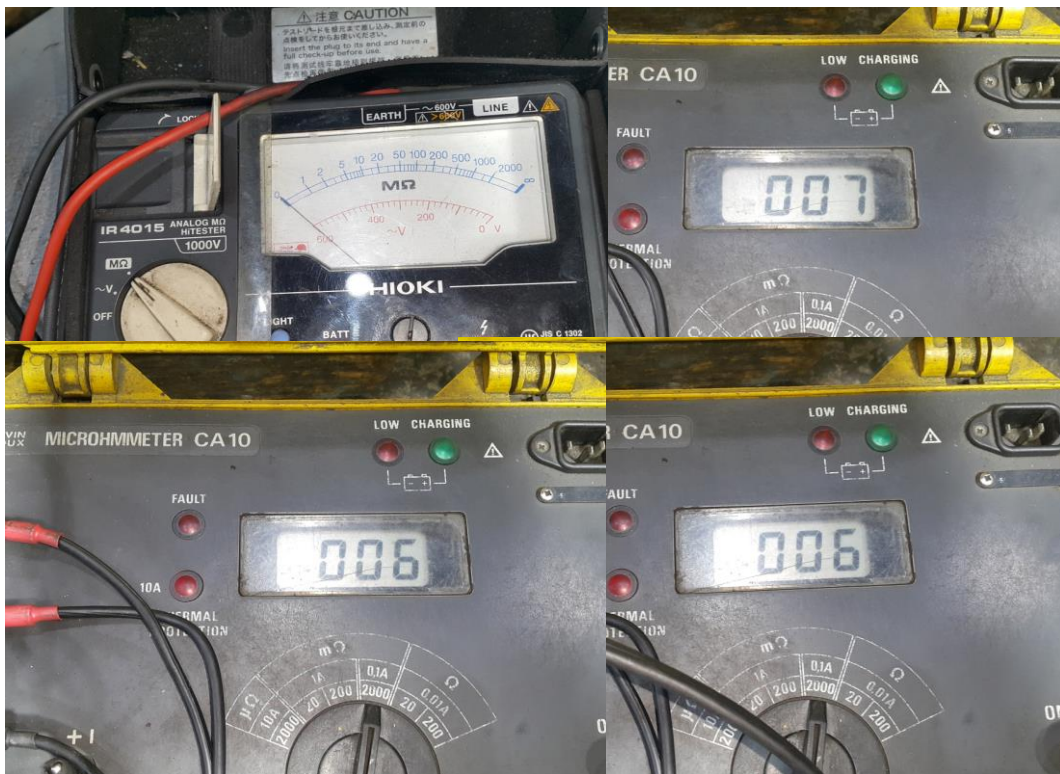
권선검사

절연저항 & 각 상별 권선저항 이상

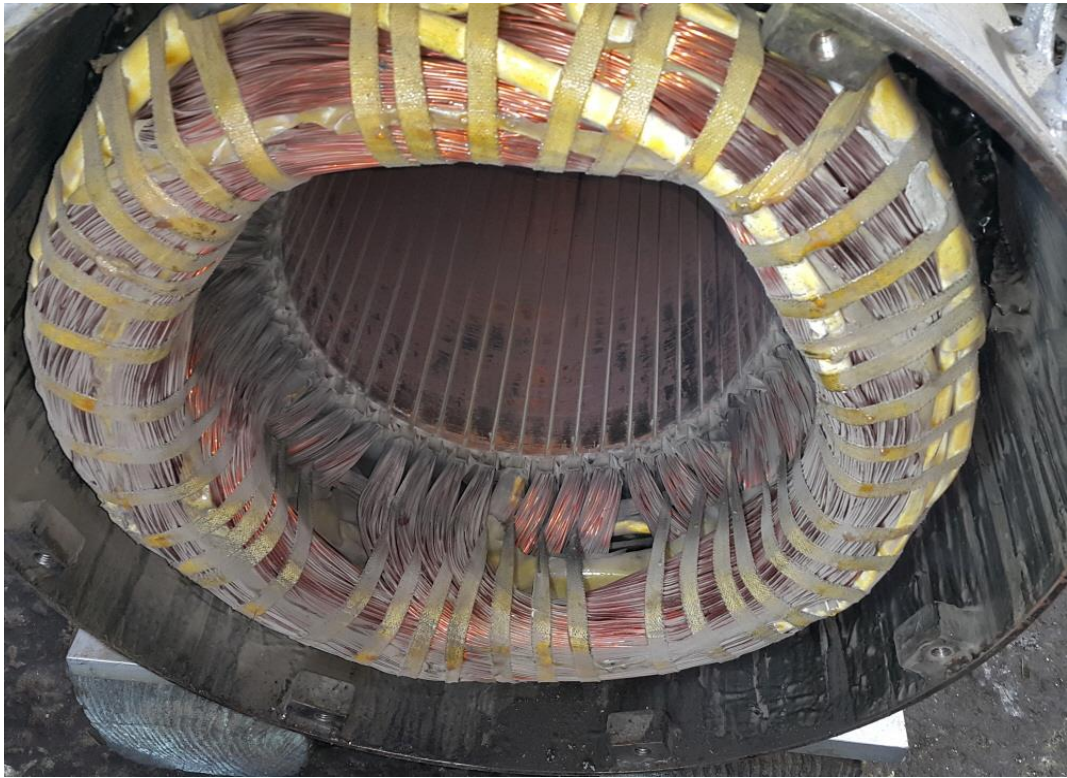
STATOR 권체	분해 후
작업공정	AC MOTOR 460KW 2P 입고검사

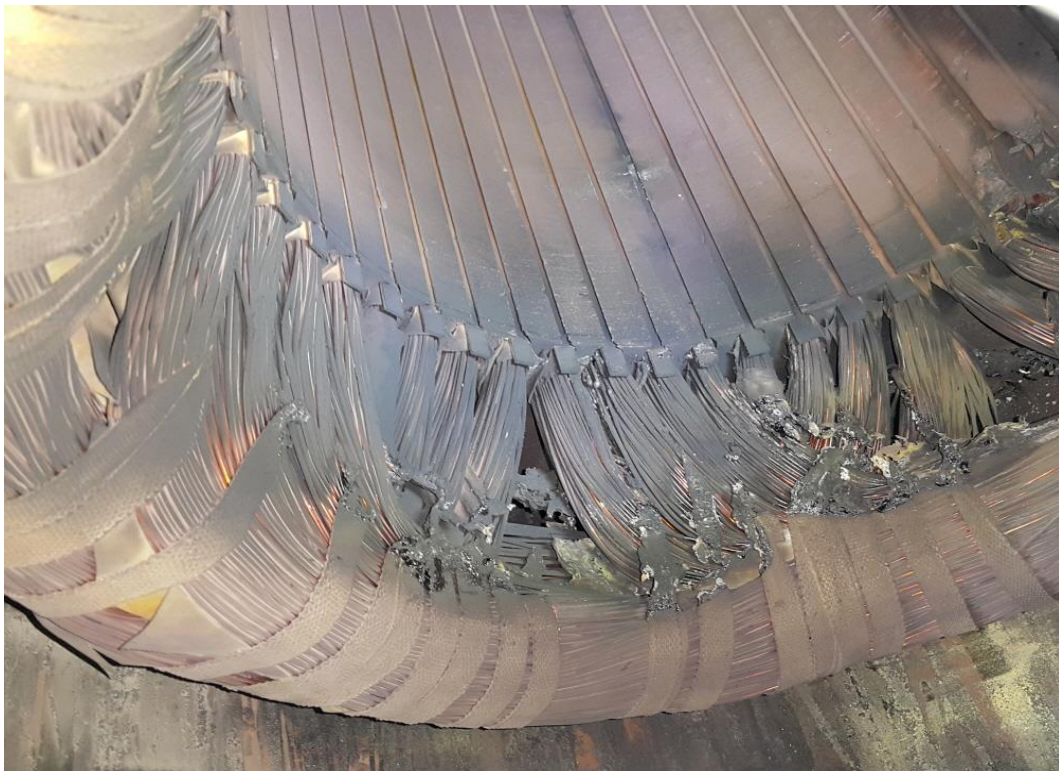
STATOR 권체	권선 소손부
-----------	--------

STATOR권체	재 권선 실시
----------	---------

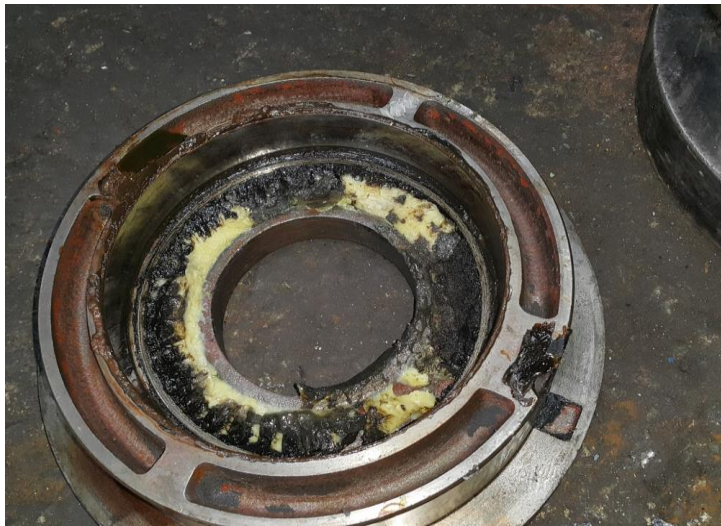
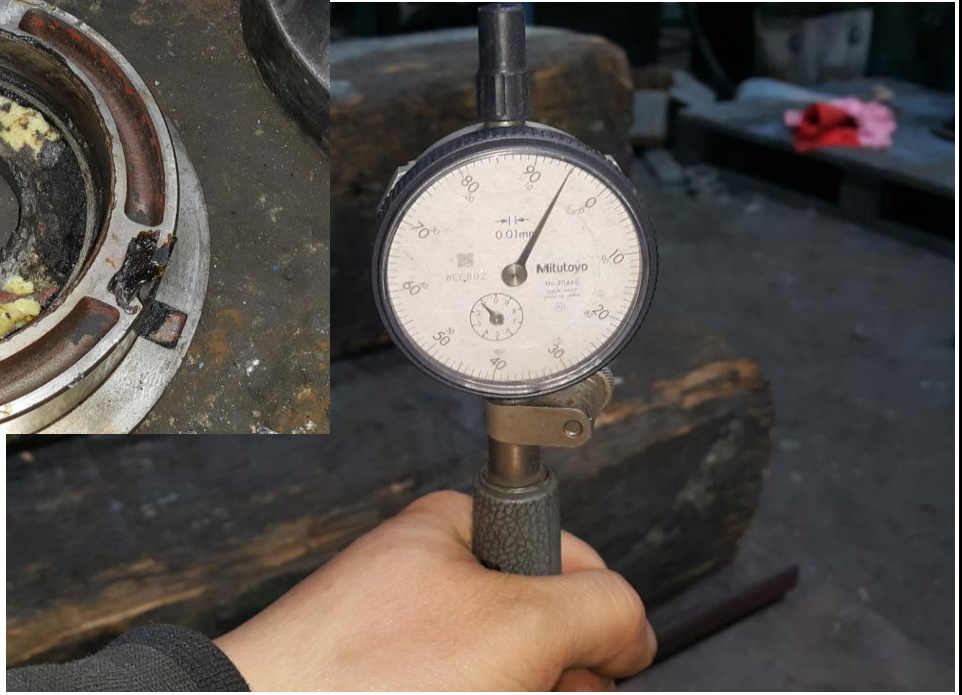
BRACKET	부하측 HOUSING검사 5/100으로 불량
---------	--------------------------

BRACKET	부하측 HOUSING METALLIZING 연마 후 검사 1/100
---------	---------------------------------------

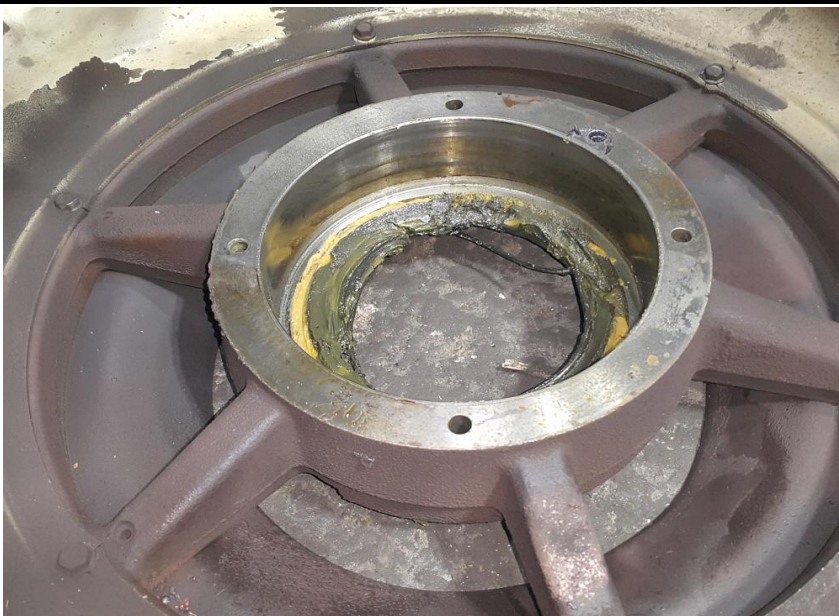
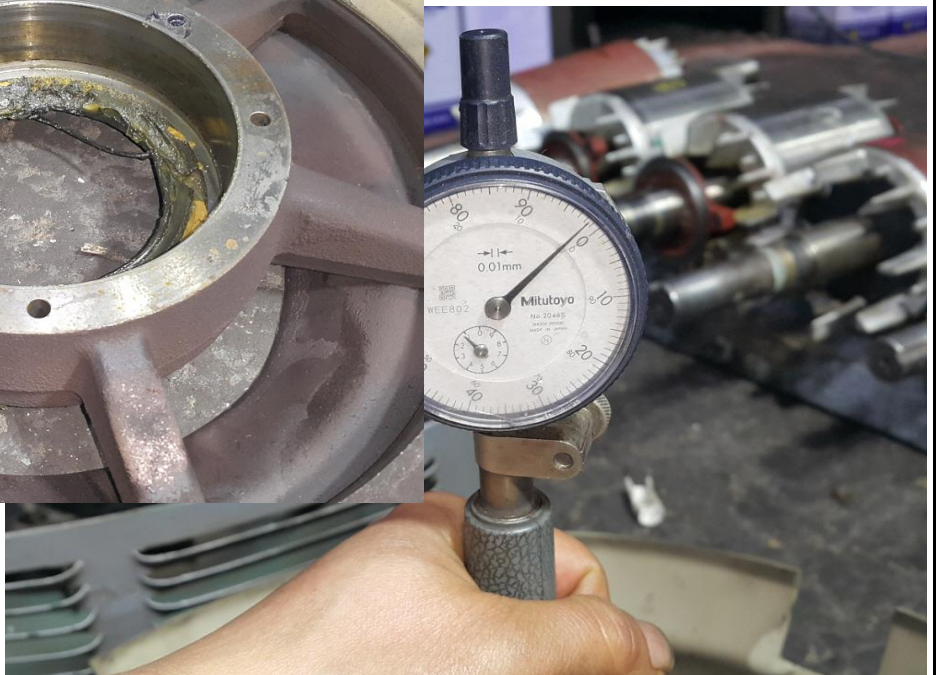
BRACKET	반 부하측 HOUSING검사 측정치 2/100로 양호
---------	-------------------------------

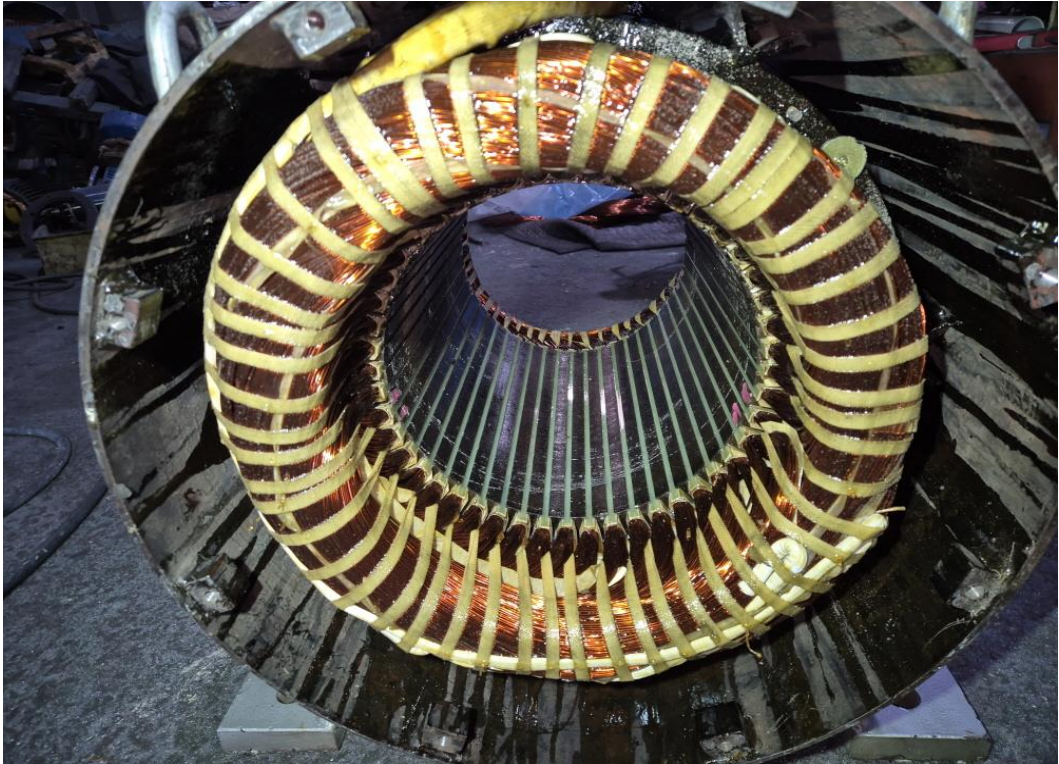
STATOR권체	절연건조 실시 후

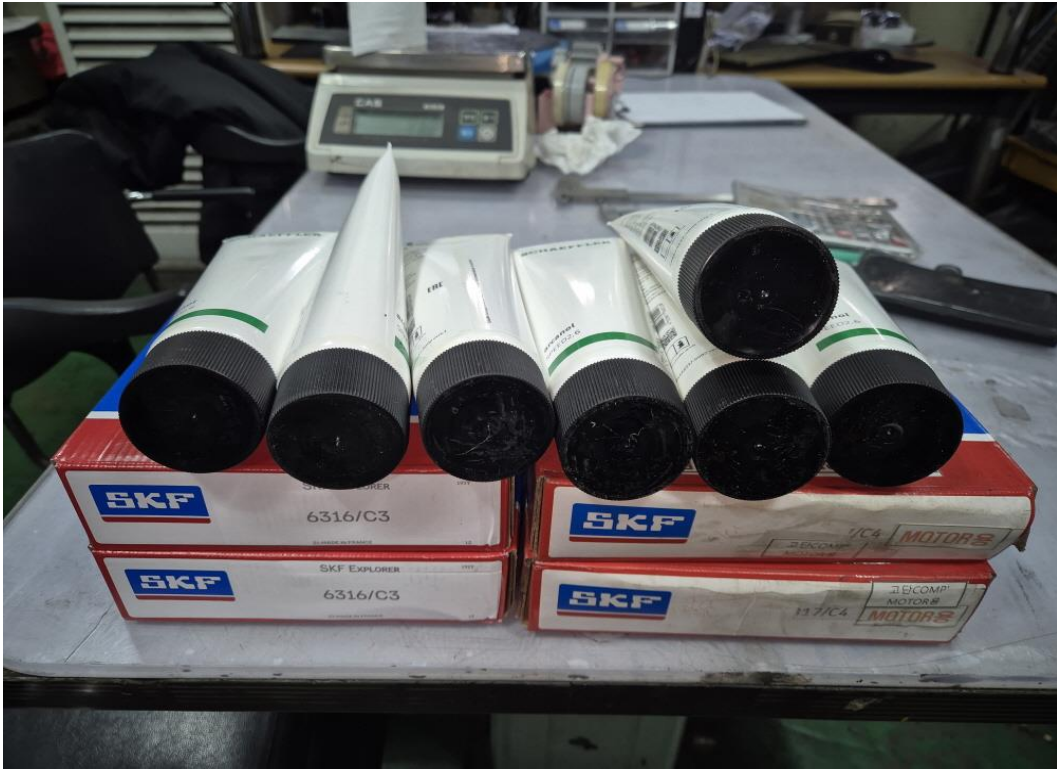
교환될 BEARING & GREASE 2대분

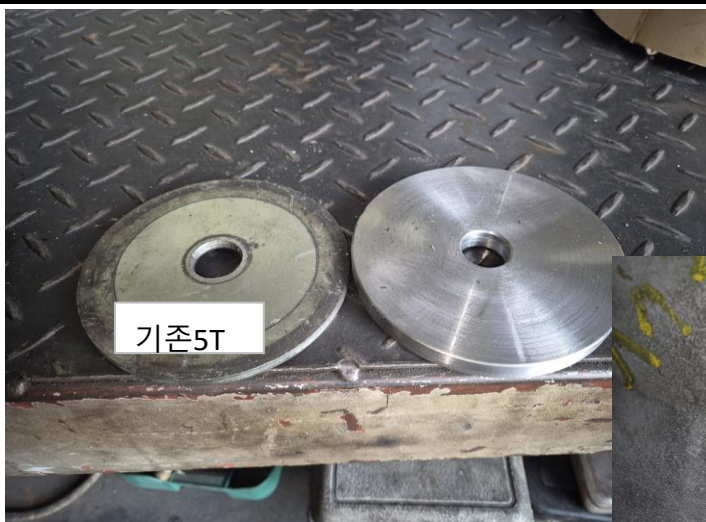
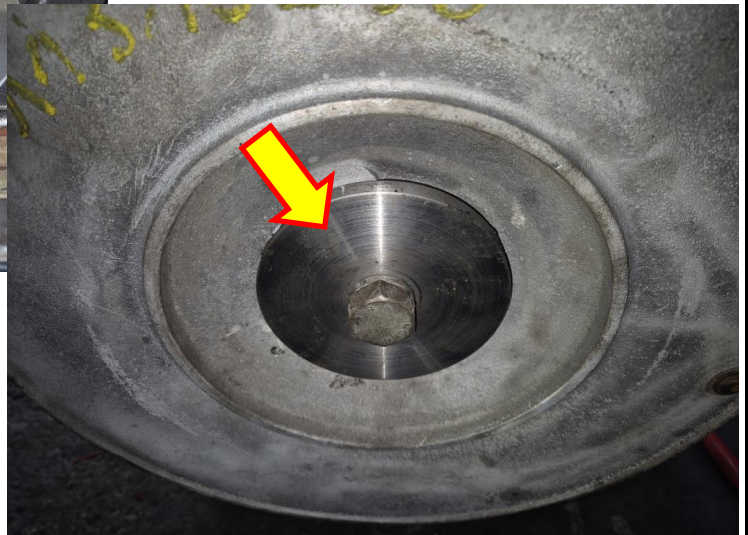
출고검사	냉각 FAN고정 BLOCK이 얇아 FAN이 꺼떡거리려 10T로 가공교환
------	---

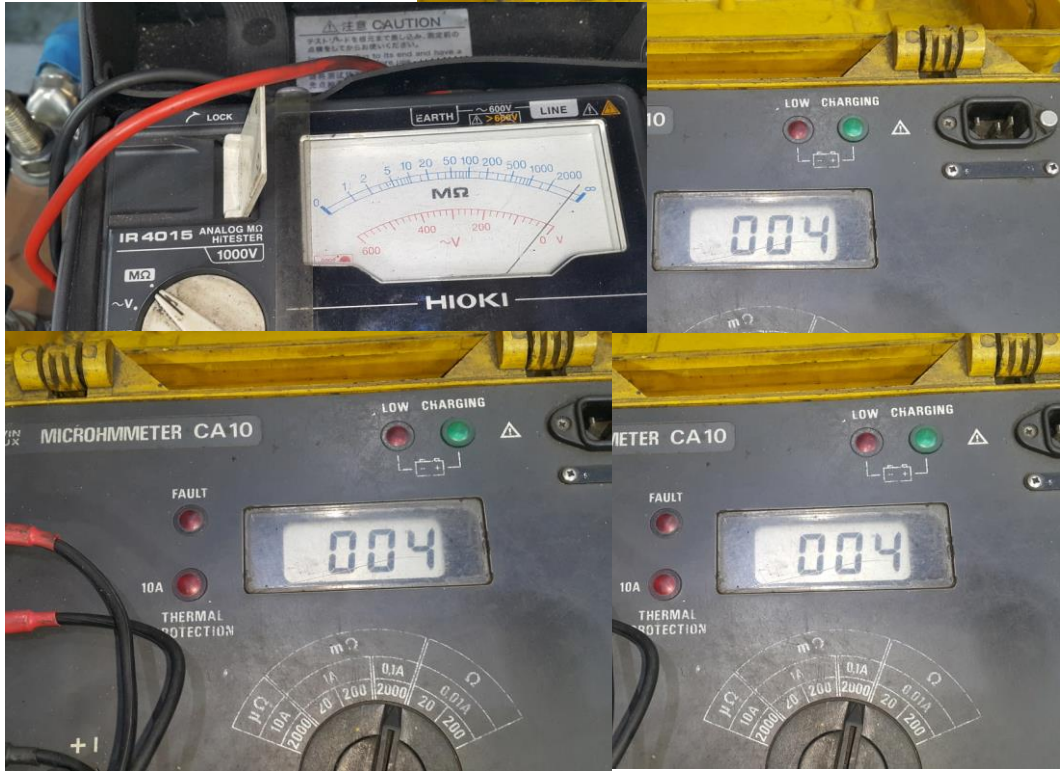
절연저항 & 각 상별 권선저항

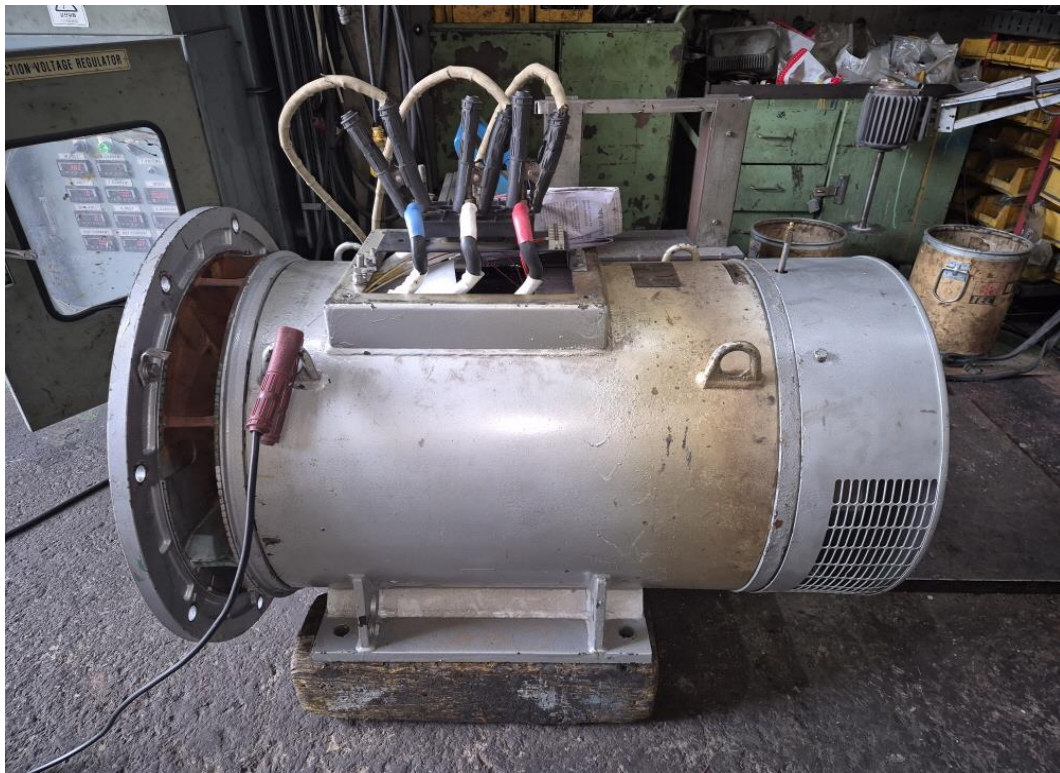
시운전 TEST 실시

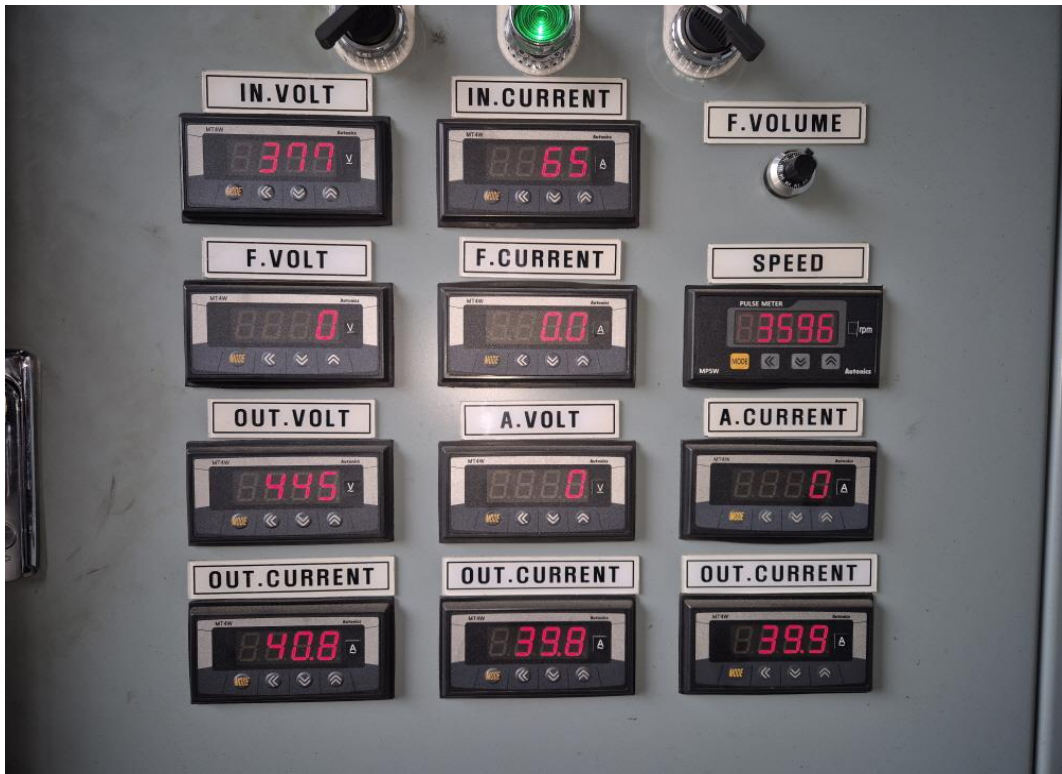
출고검사	당사 전력 사정상 Y로 운전된 CURRENT
작업공정	AC MOTOR 460KW 2P REWINDING

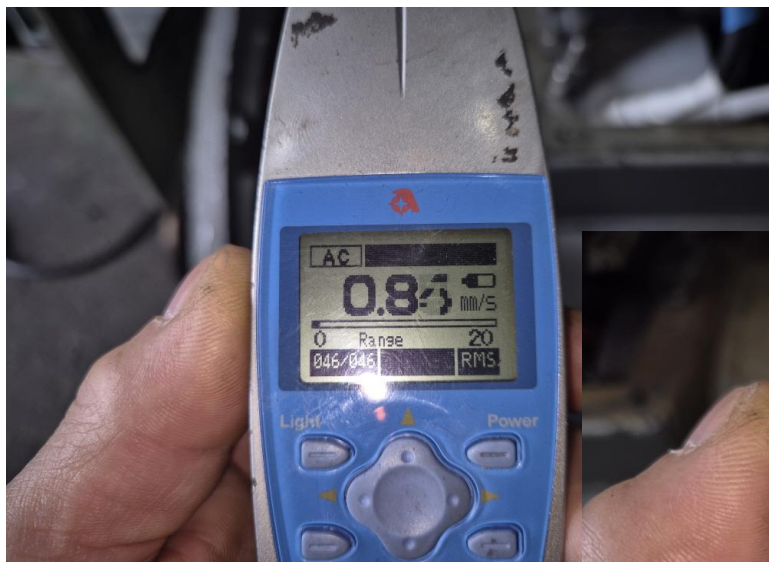
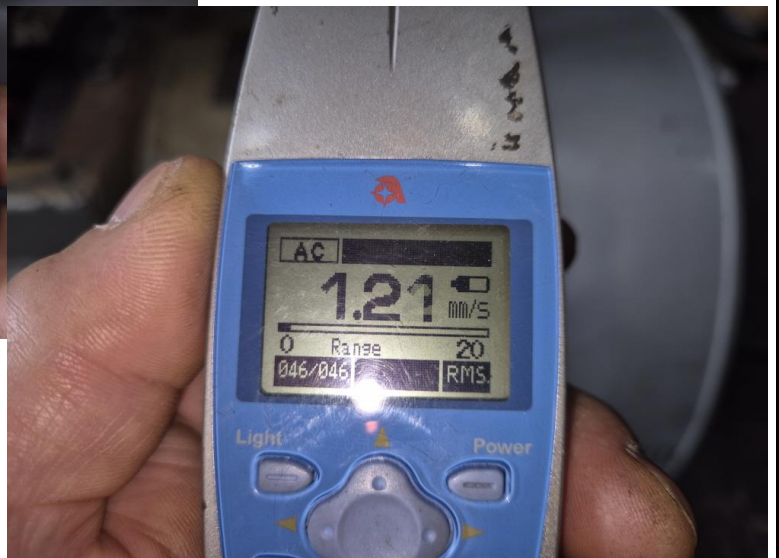
출고검사	진동검사
------	------

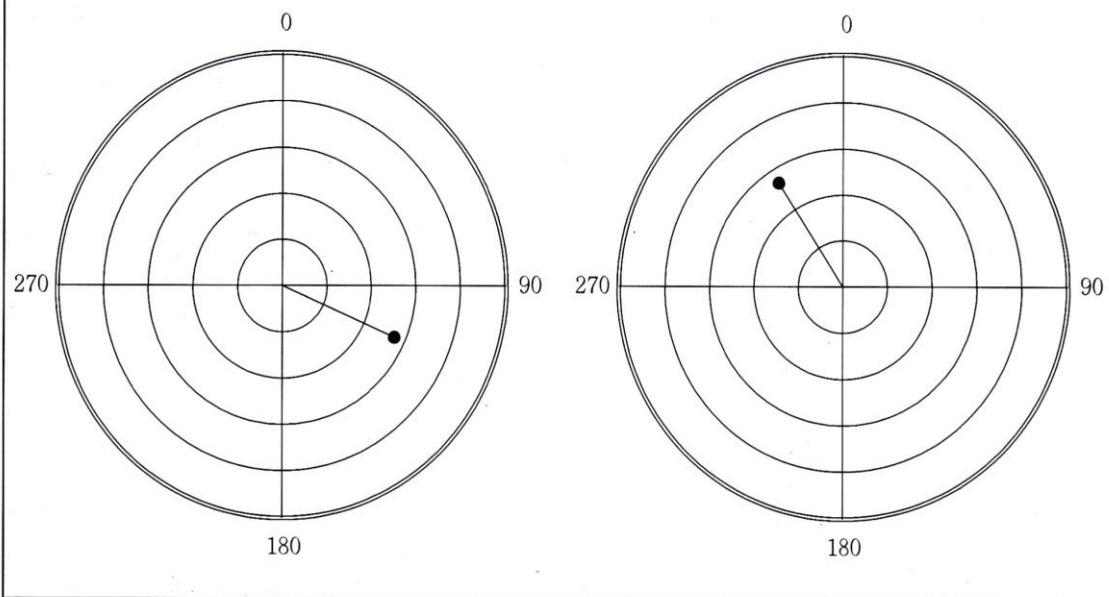
## CORRECT UNBALANCE GRAPH( max = 10.0 g )

PLANE1	PLANE2
UNBALANCE	17.000 g	5.500 g
ANGLE	268 deg	8 deg
RESULT	OK	OK

PLANE1	PLANE2
UNBALANCE	5.500 g	5.400 g
ANGLE	114 deg	327 deg
RESULT	OK	OK
