작업공정사진철

공사명: AIR COMPRESSOR MOTOR OVERHAUL

규격: AC MOTOR 100HP 2P 380V 60Hz

REPAIR 내역: 분해 조립 및 조립부품 불순물 CLEANSING
양측 HOUSING METALLIZING 연마
BALANCING 및 UNBALANCE교정
BEARING 교환
입 출고검사 시운전 TEST

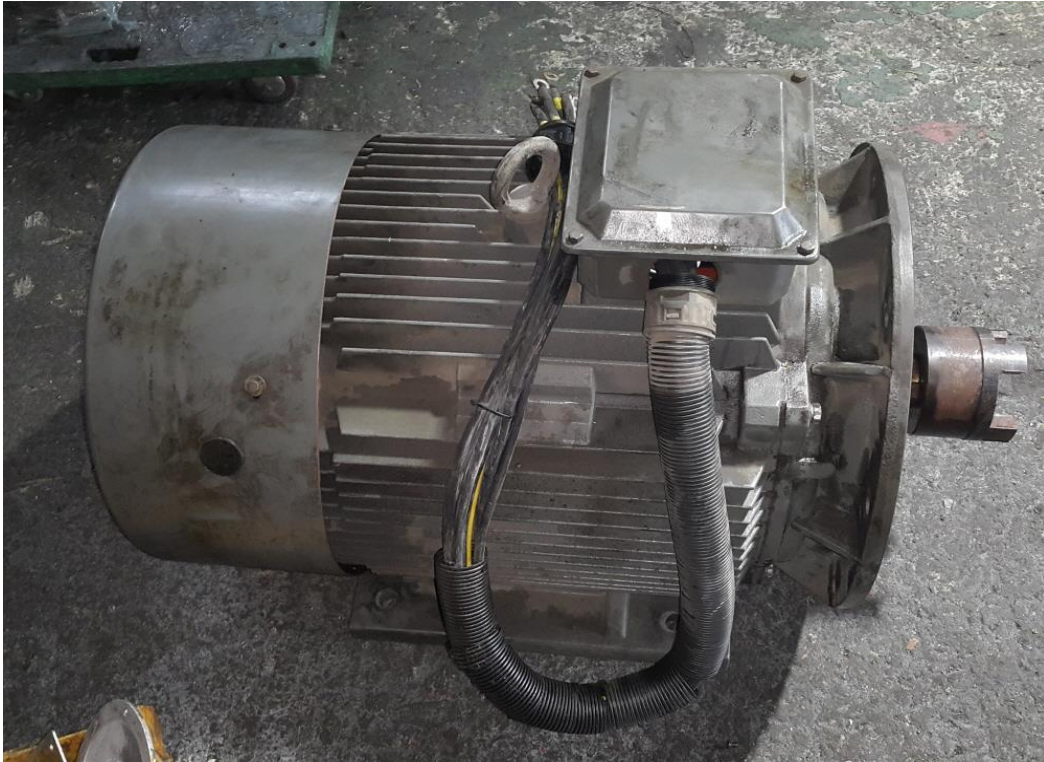
Ass'y

분해 전

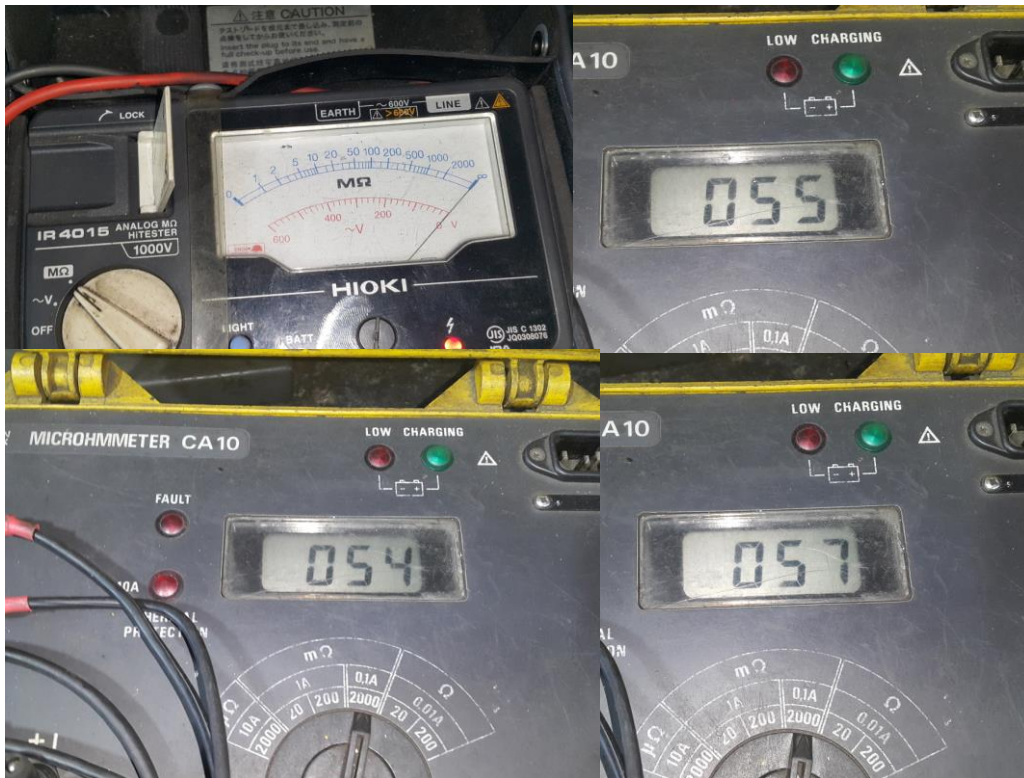
권선검사

절연저항 & 각상 LINE별 권선저항 동일

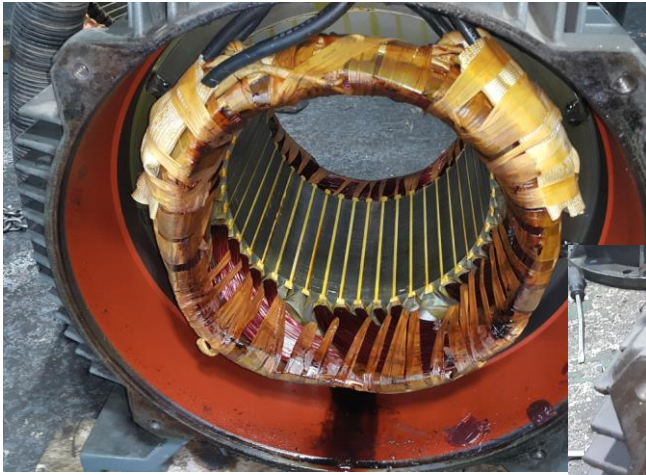
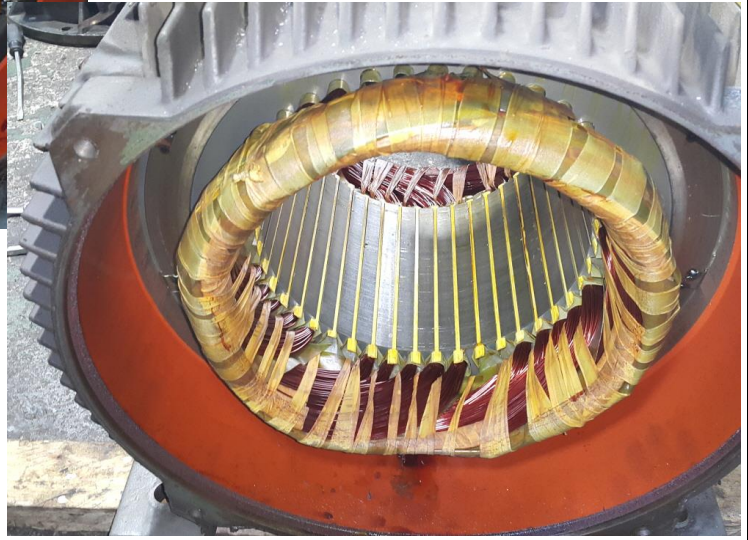
STATOR권체

권선상태 양호

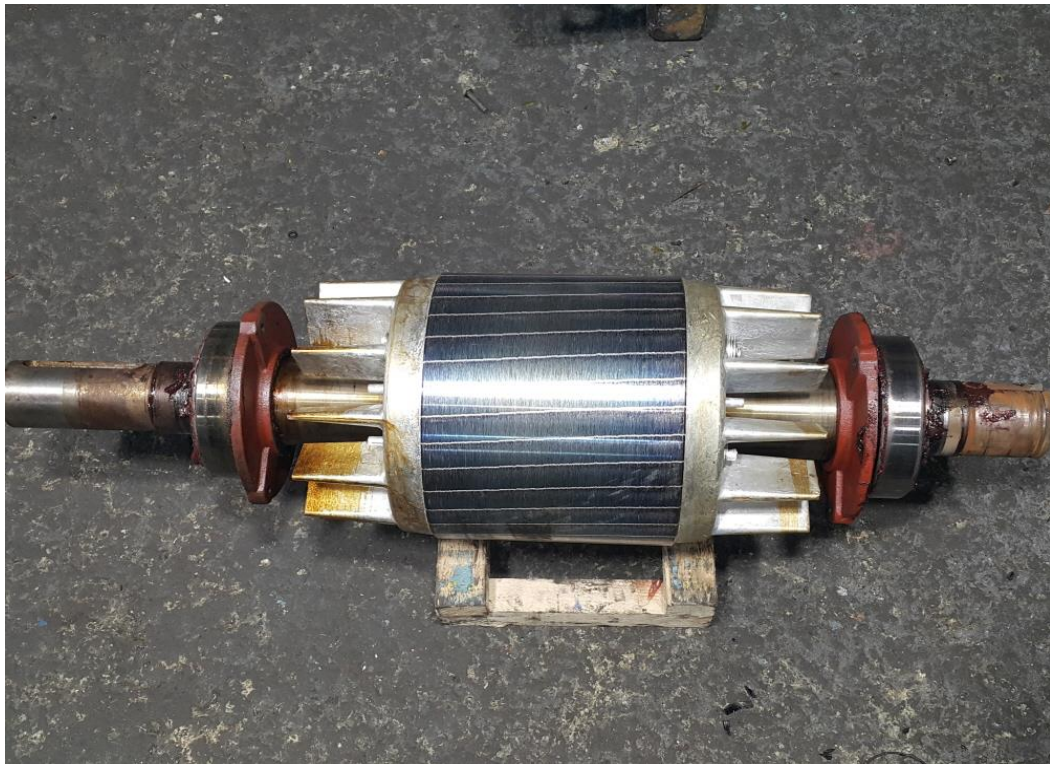
ROTOR

양호

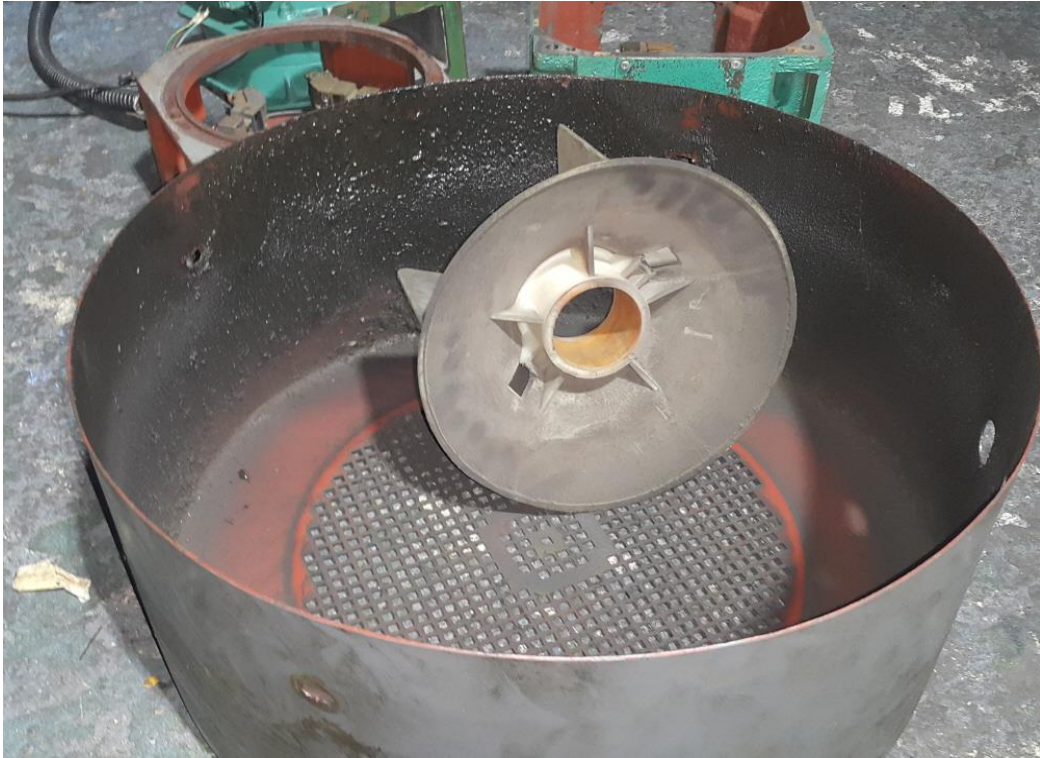
조립부품

양호

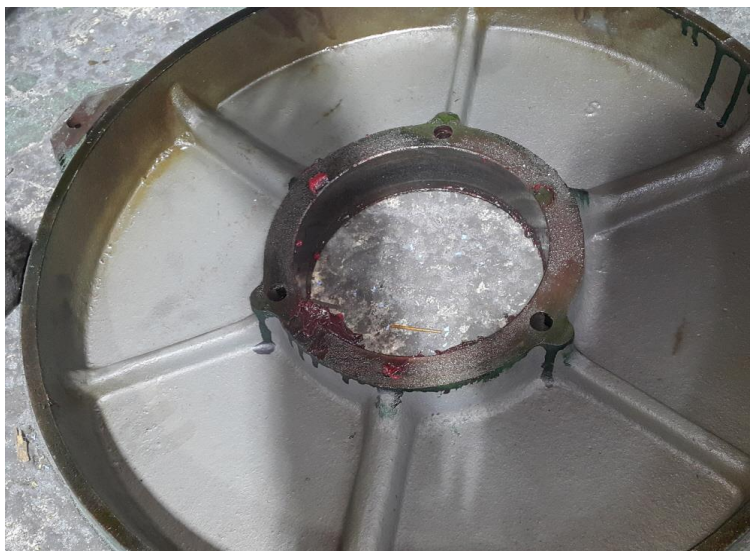
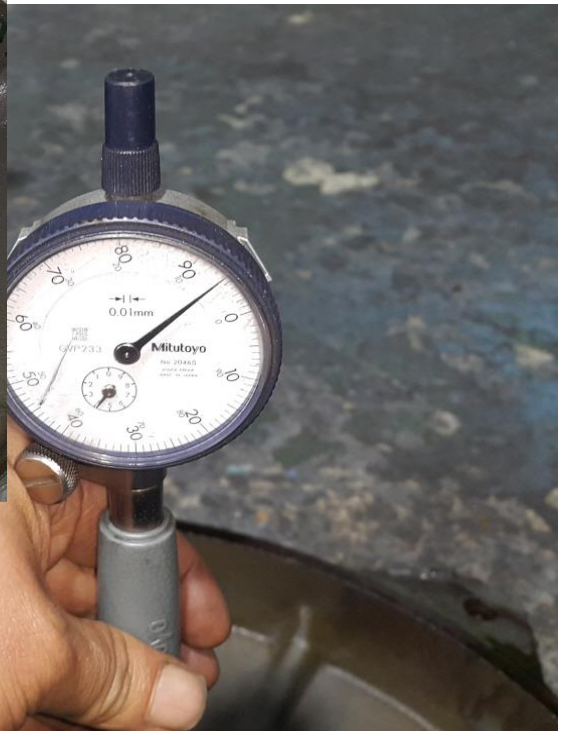
BRACKET

부하측 HOUSING 검사 5/100로 불량

양측 HOUSING METALLIZING 연마 후 검사 1/100

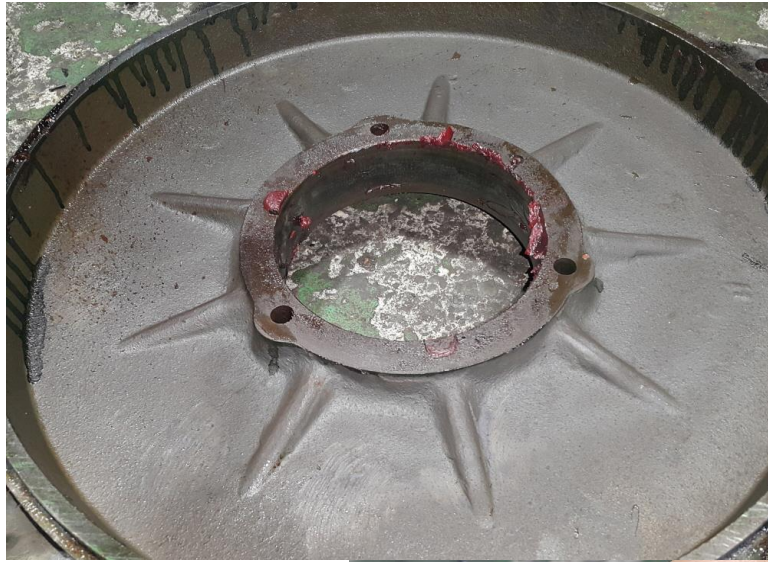
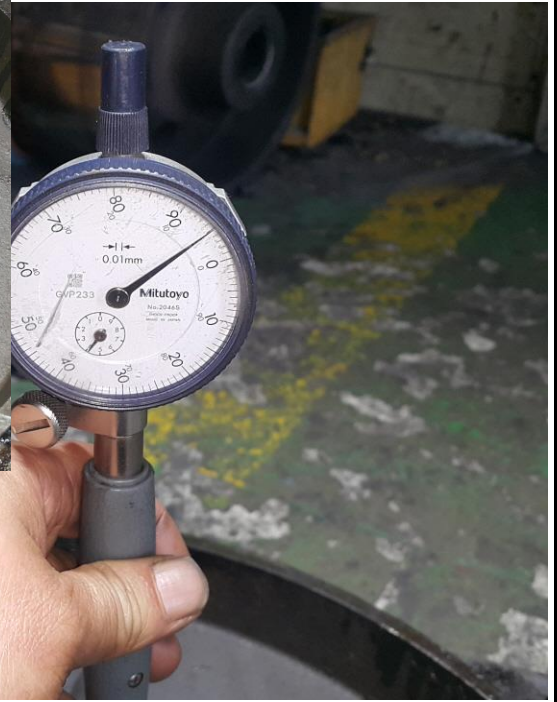
BRACKET

반 부하측 HOUSING 검사 5/100로 불량

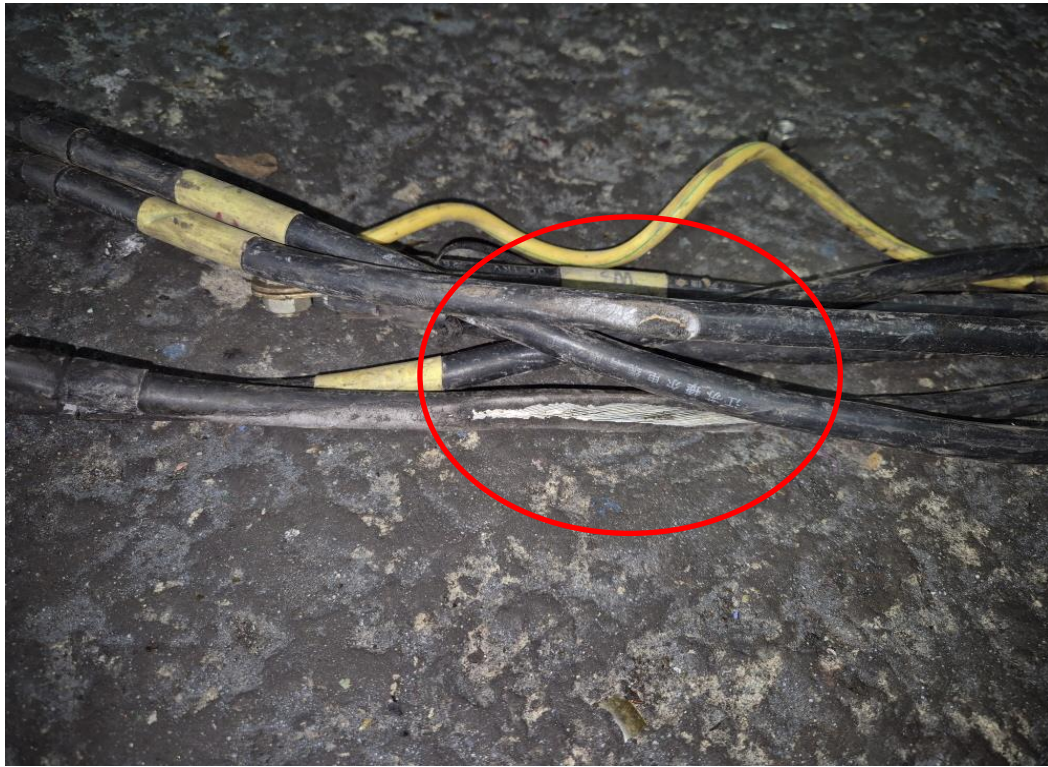
POWER CABLE

진동에 의한것으로 추정되는 CABLE 이상

CABLE 보수 후 FLEXIBLE & CONNECTOR교환

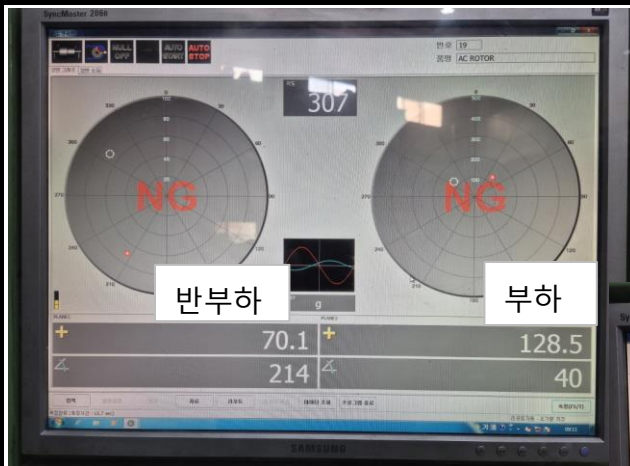
교정전

| | PLANE1 | PLANE2 |
|---|---|---|
| UNBALANCE | 69.100 g | 129.800 g |
| ANGLE | 214 deg | 41 deg |
| RESULT | NG | NG |

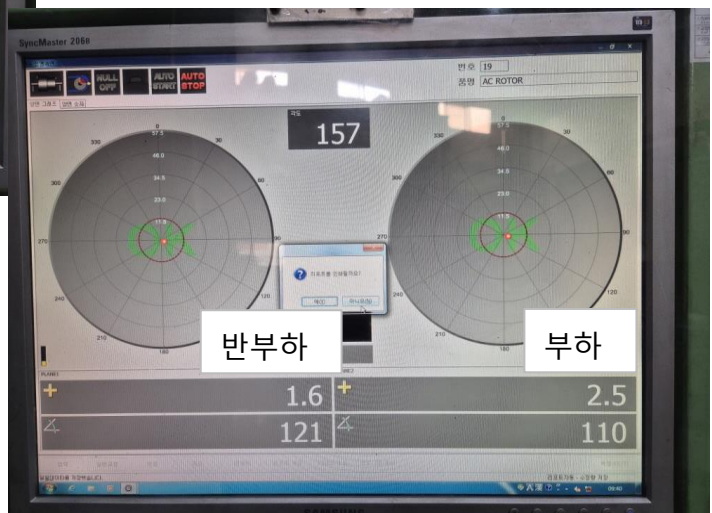
교정후

교정된 UNBALANCE REPORT참조

| | PLANE1 | PLANE2 |
|---|---|---|
| UNBALANCE | 1.600 g | 10.600 g |
| RESULT | OK | OK |

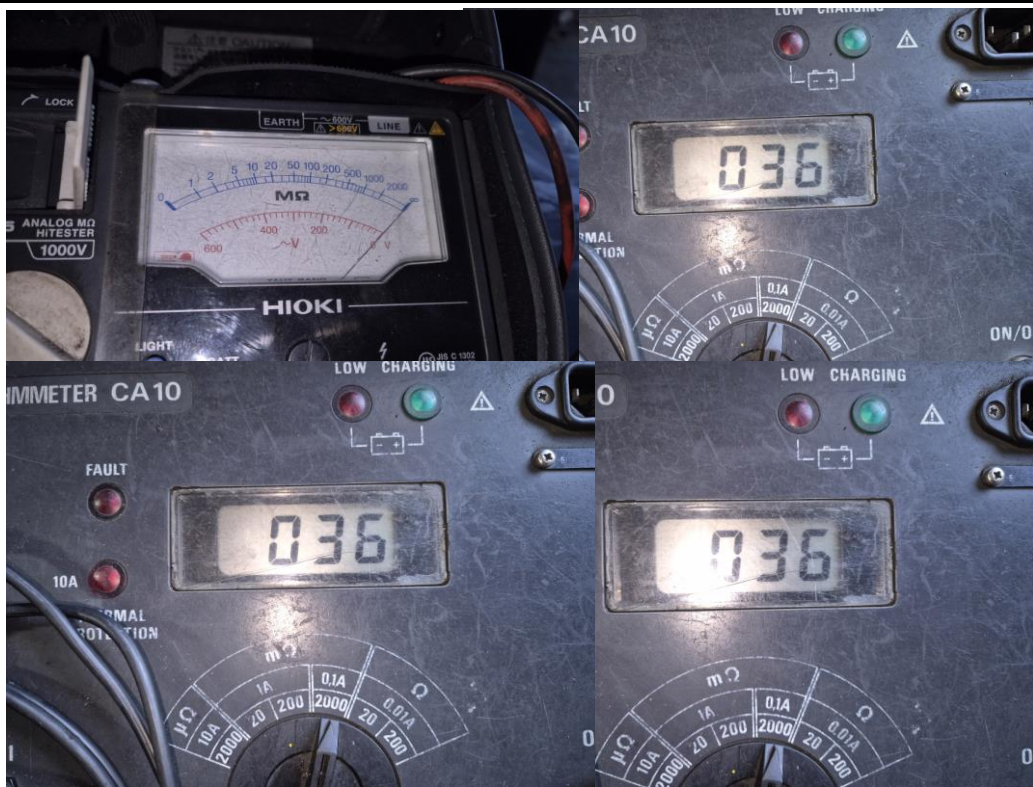
출고검사

절연저항 & 각 상 Δ 별 권선저항

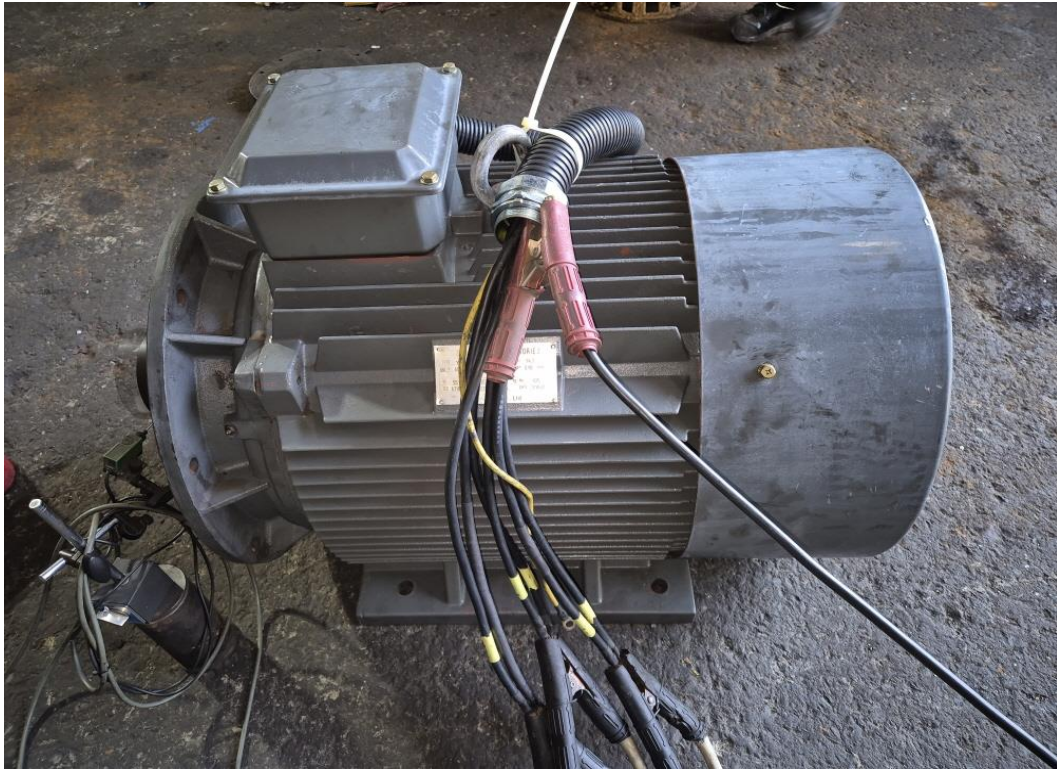
출고검사

시운전 TEST 실시

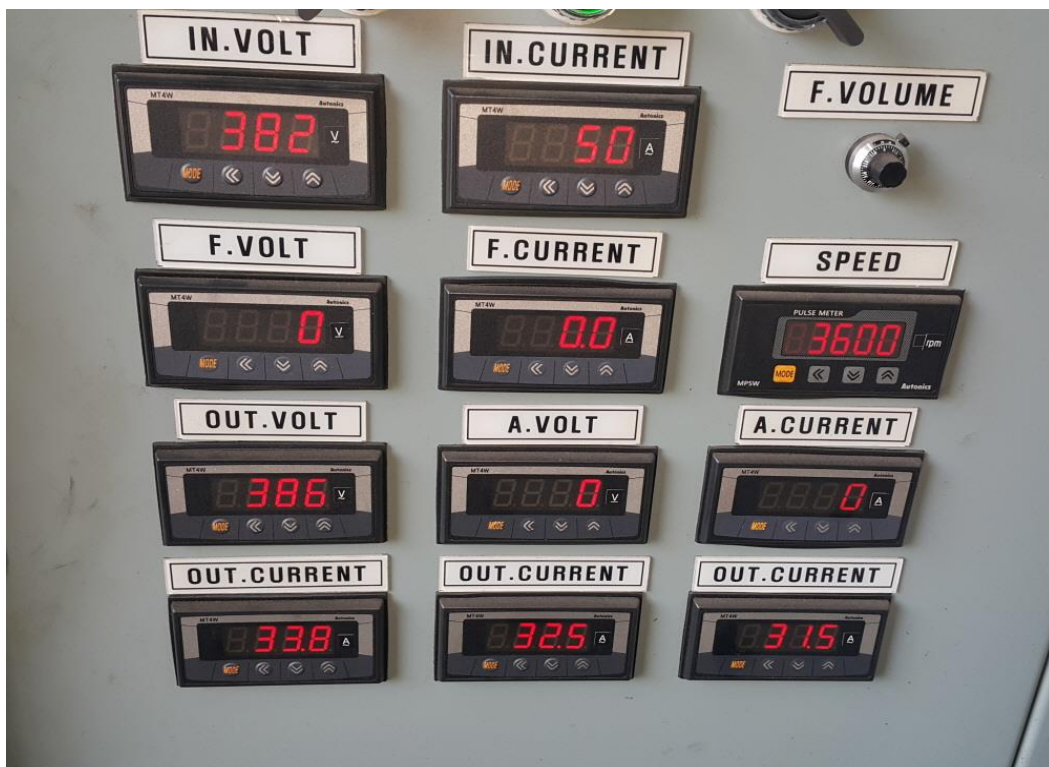
출고검사

시운전 TEST 운전 CURRENT

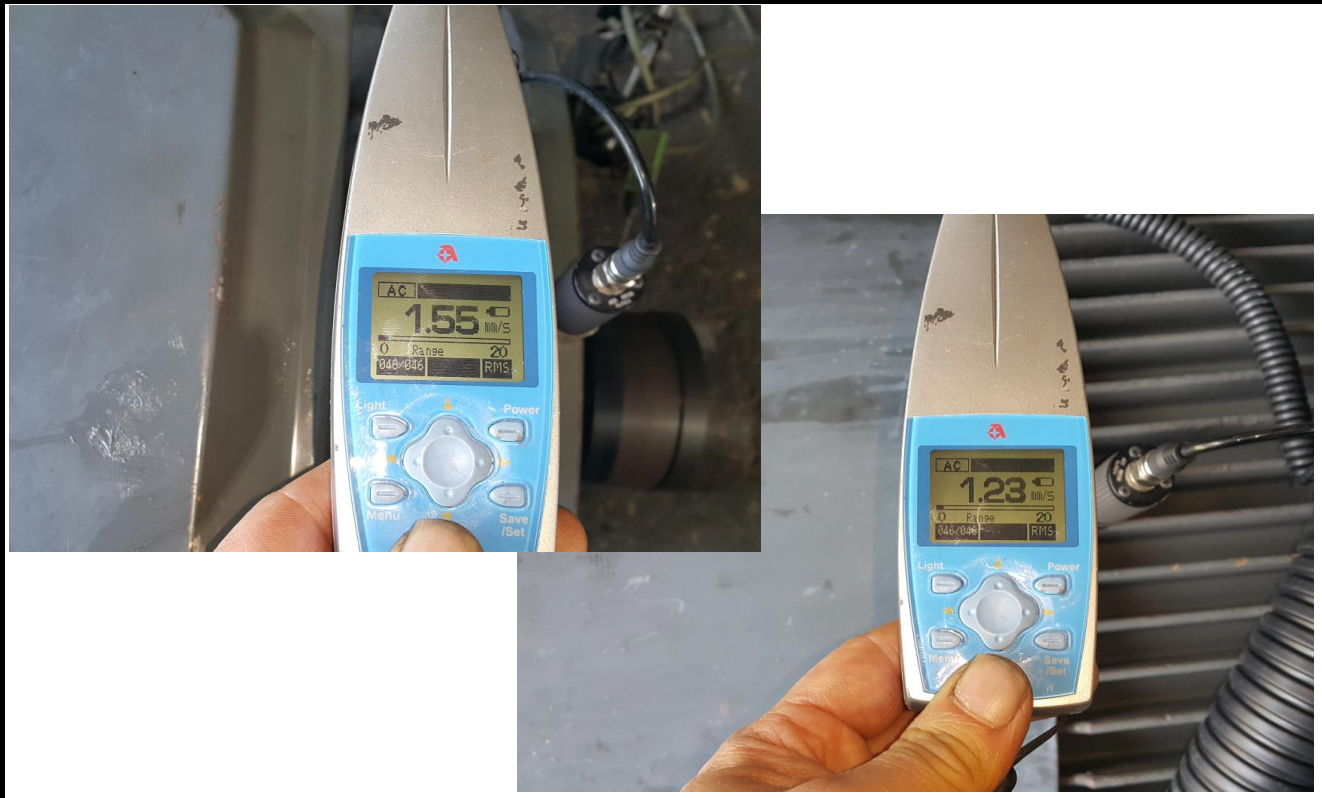
| 출고검사 | 진동검사 |

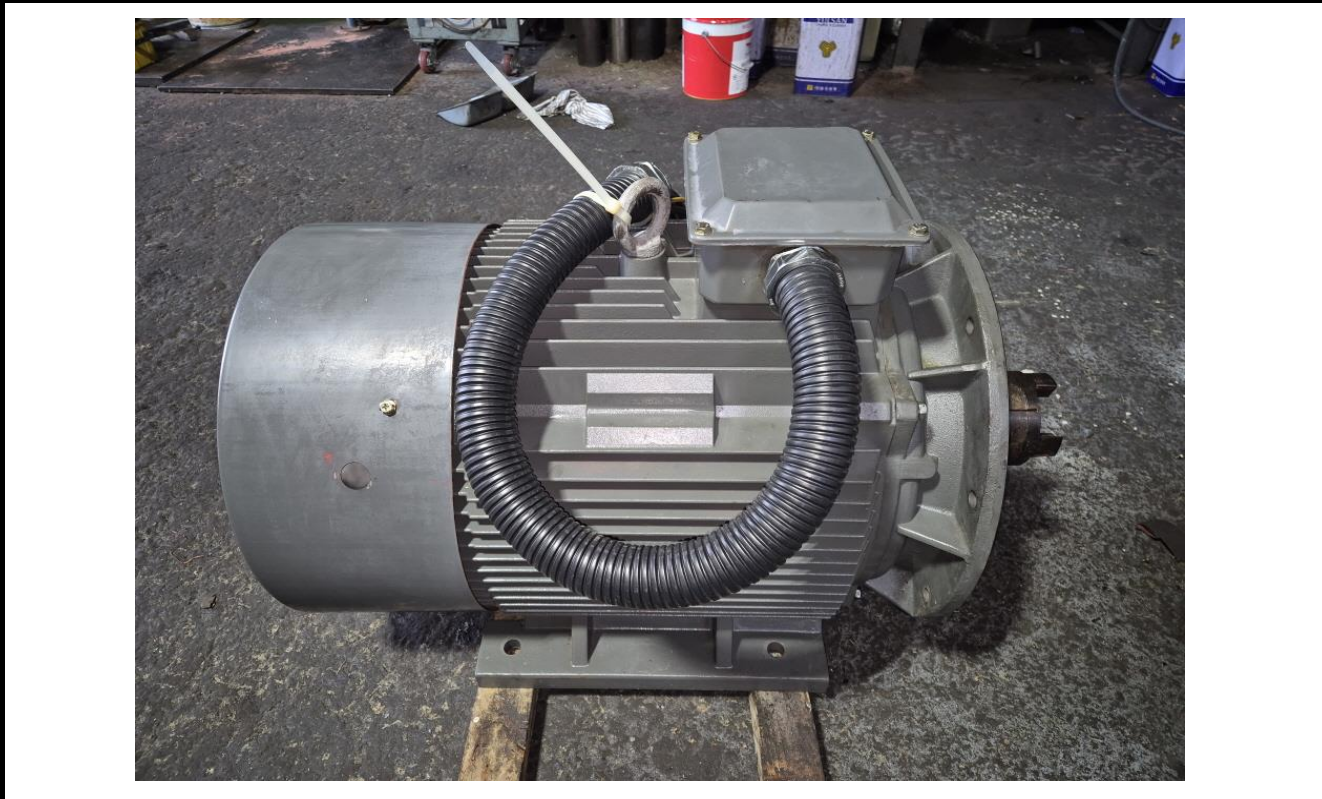
| Ass'y | 출고검사 후 |
