작업공정사진철

공사명: AC MOTOR OVERHAUL

규격: AC 440V 288KW 4P

REPAIR 내역: 분해 및 불순물 CLEANSING DRYING
INSULATING VARNISH DIPPING DRYING
BALANCING 및 UNBALANCE교정
양측 HOUSING METALLIZING 연마
BEARING교환 조립
소손된 조립부품 교환
출고검사 시운전 TEST 및 COLOR PAINTING

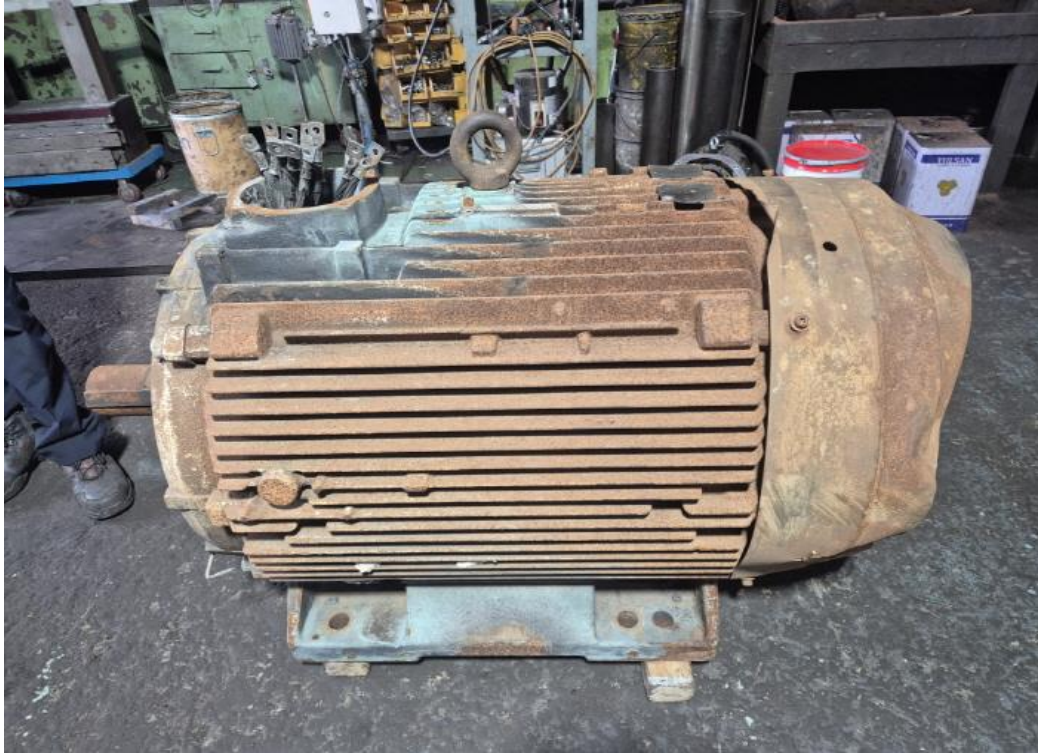
Ass'y

분해 전

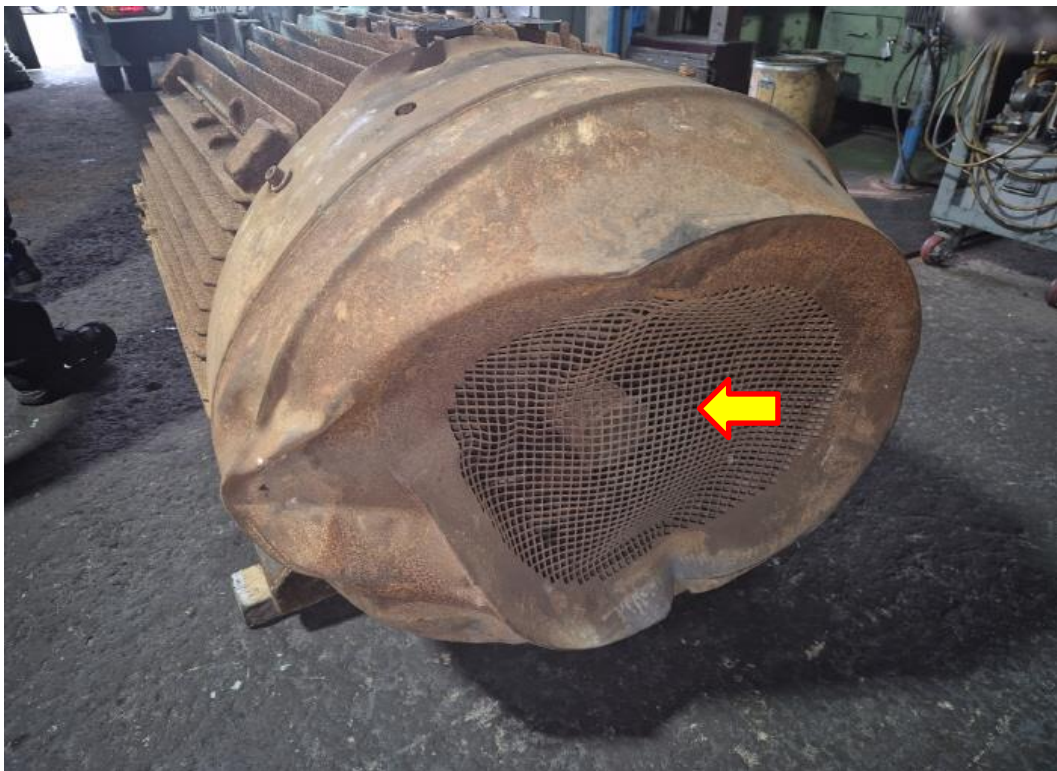
Ass'y

화재에 의한 손상으로 보이며 냉각FAN 녹아 없음

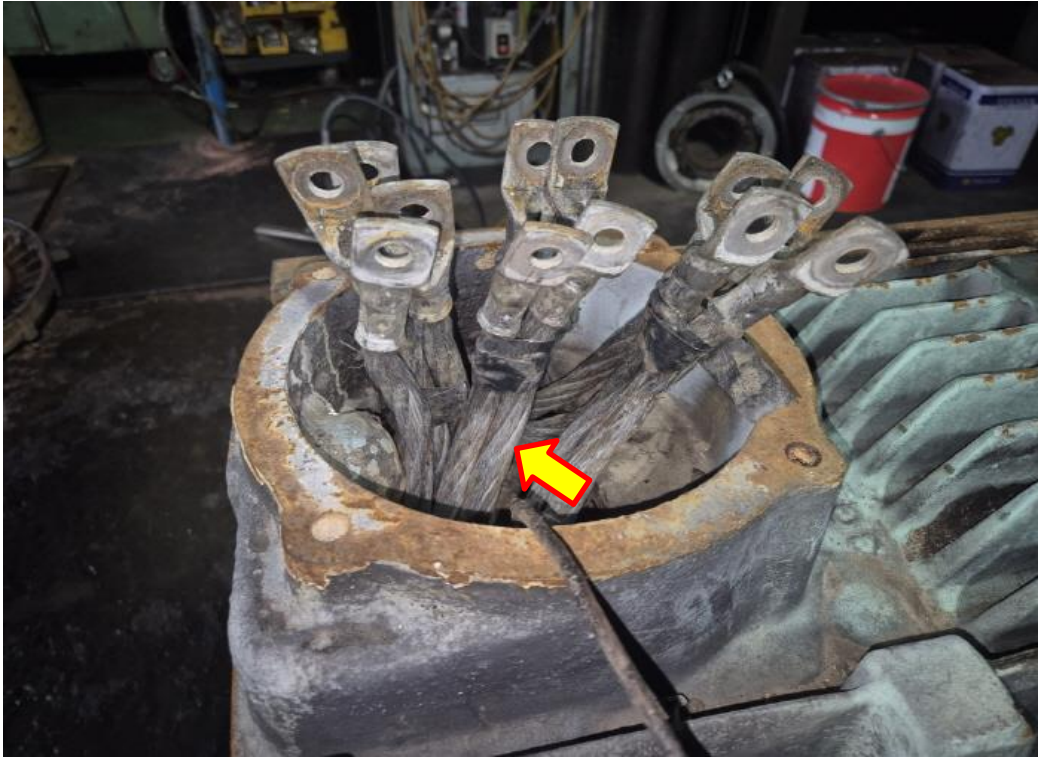
POWER LINE

POWER CABLE 손상

건조실시 후 POWER CABLE 교환실시

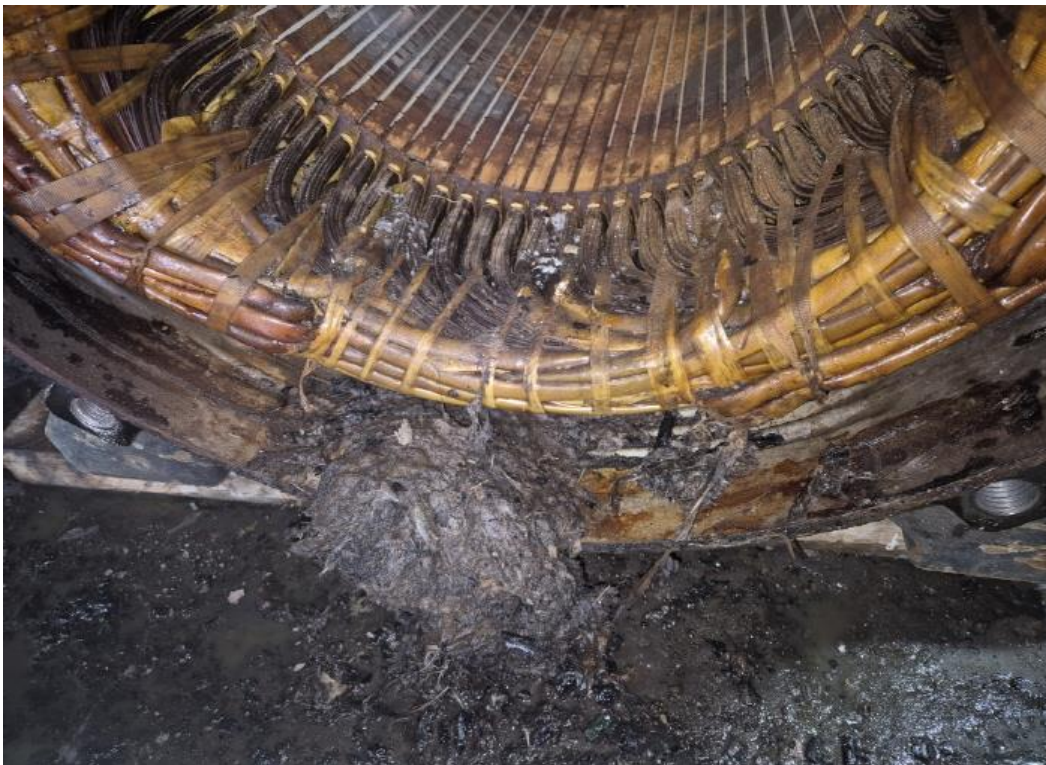
권선부

분해 후

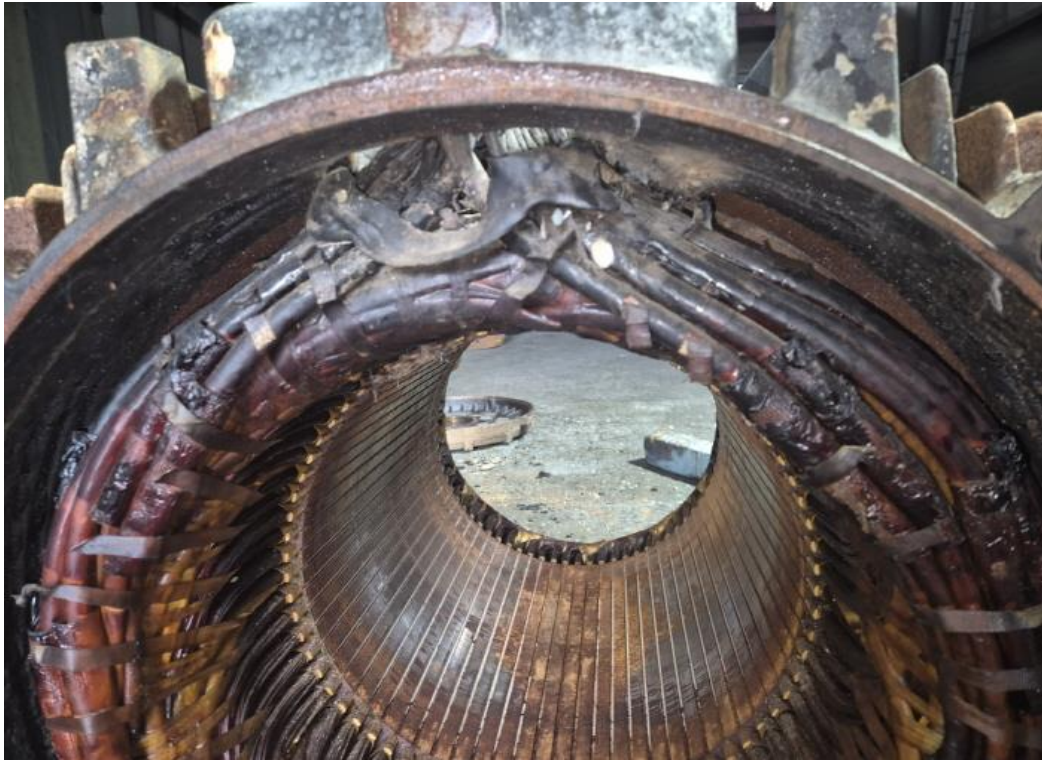
결선부 POWER LINE

분해 후

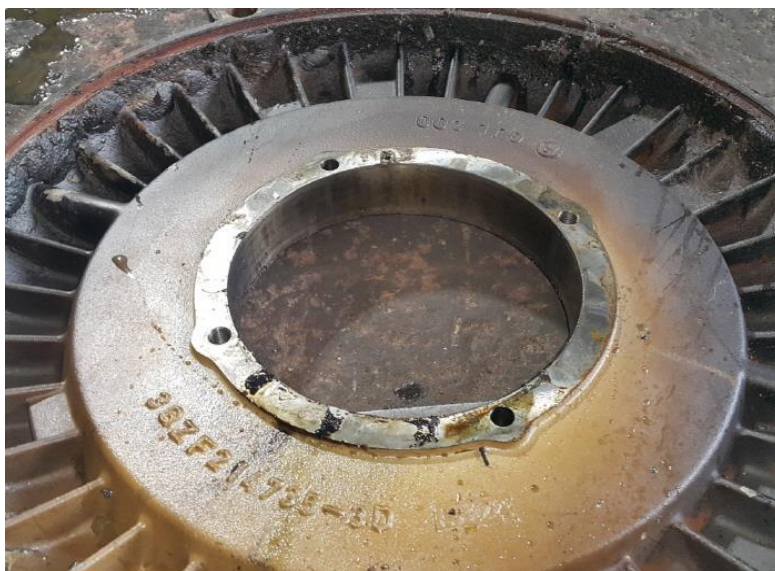
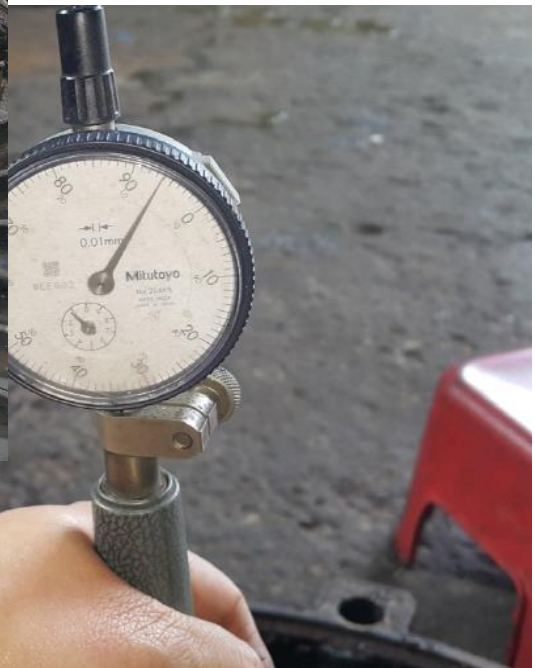
BRACKET

부하측 HOUSING 측정치 6/100으로 불량

부하측 HOUSING 보수 후 검사 0/100

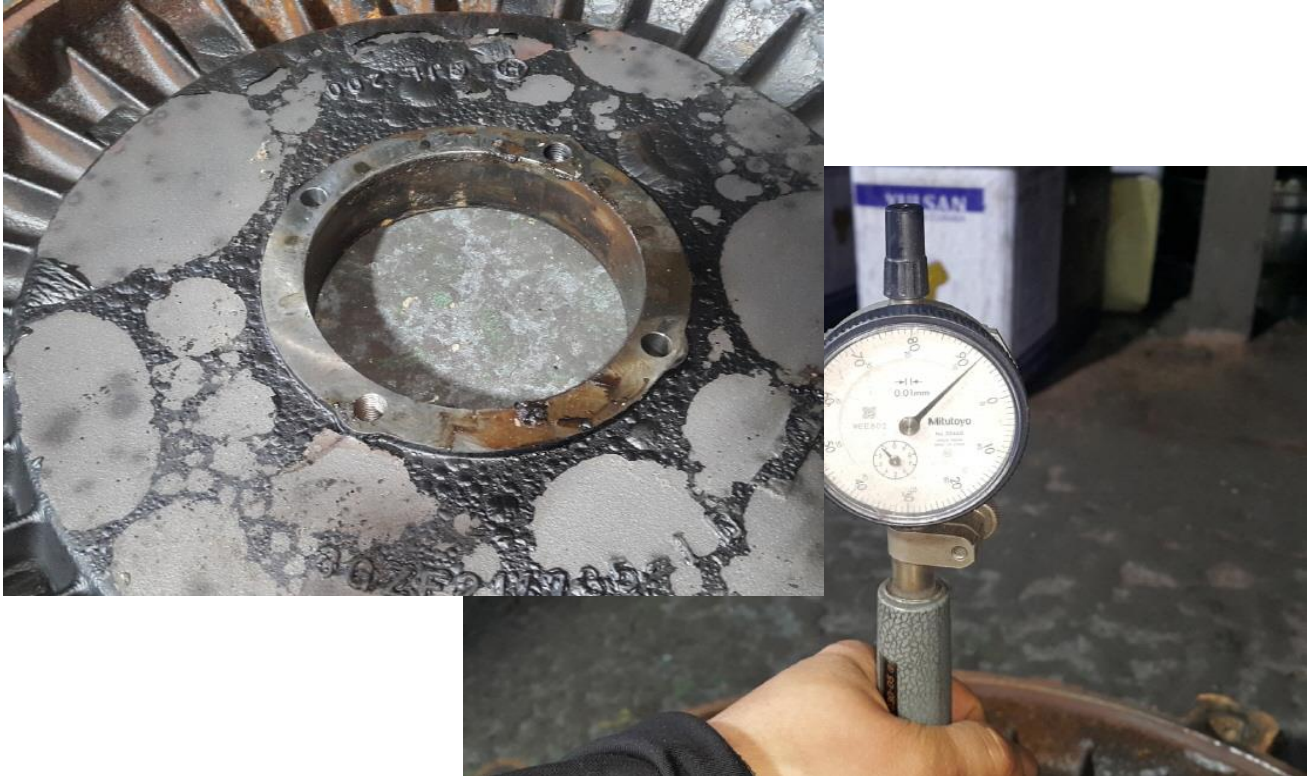
BRACKET	반 부하측 HOUSING 측정치 8/100으로 불량
작업공정	AC MOTOR 입고검사

반 부하측 HOUSING 보수 후 검사 1/100

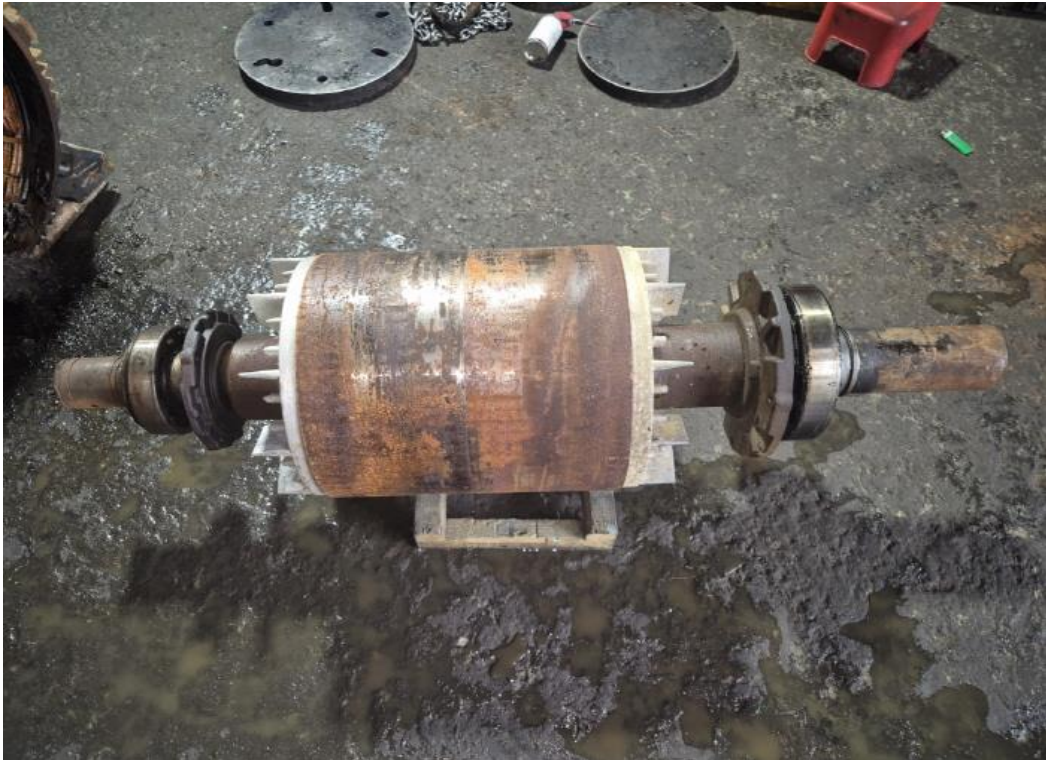
ROTOR	분해후 내부 물유입으로 녹슴 현상

녹제거 및 세척 실시

녹제거 후 방청도장 실시

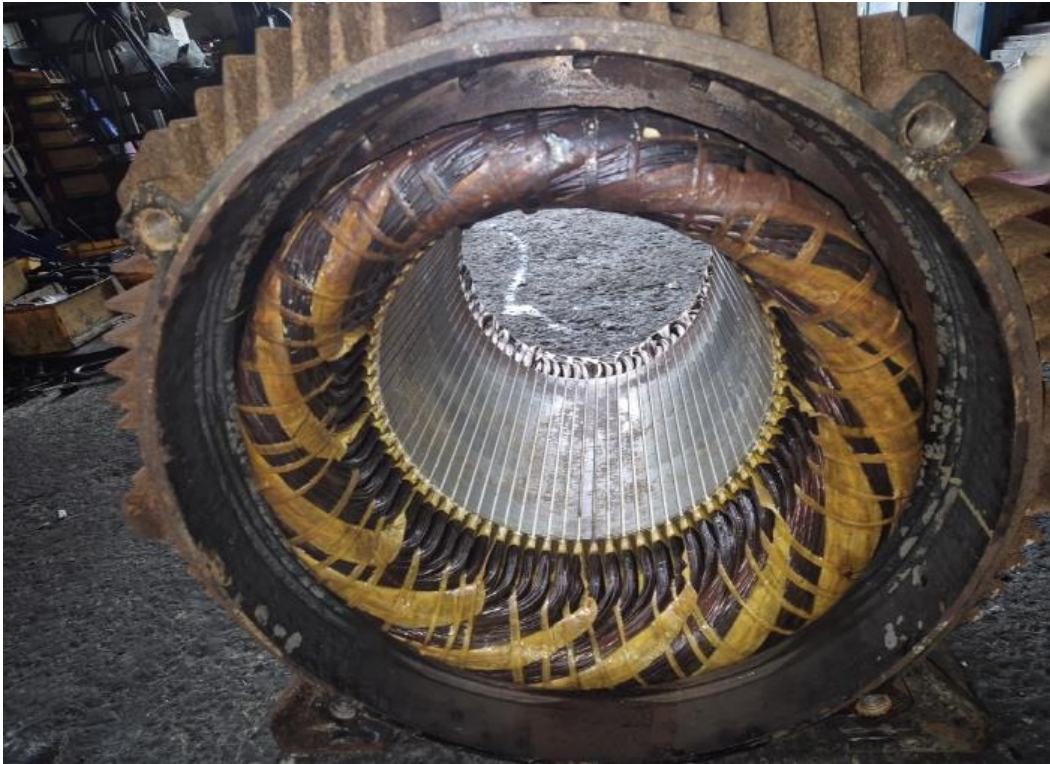
STATOR 권체

세척 실시 후 권선상태 양호한 것으로 보임

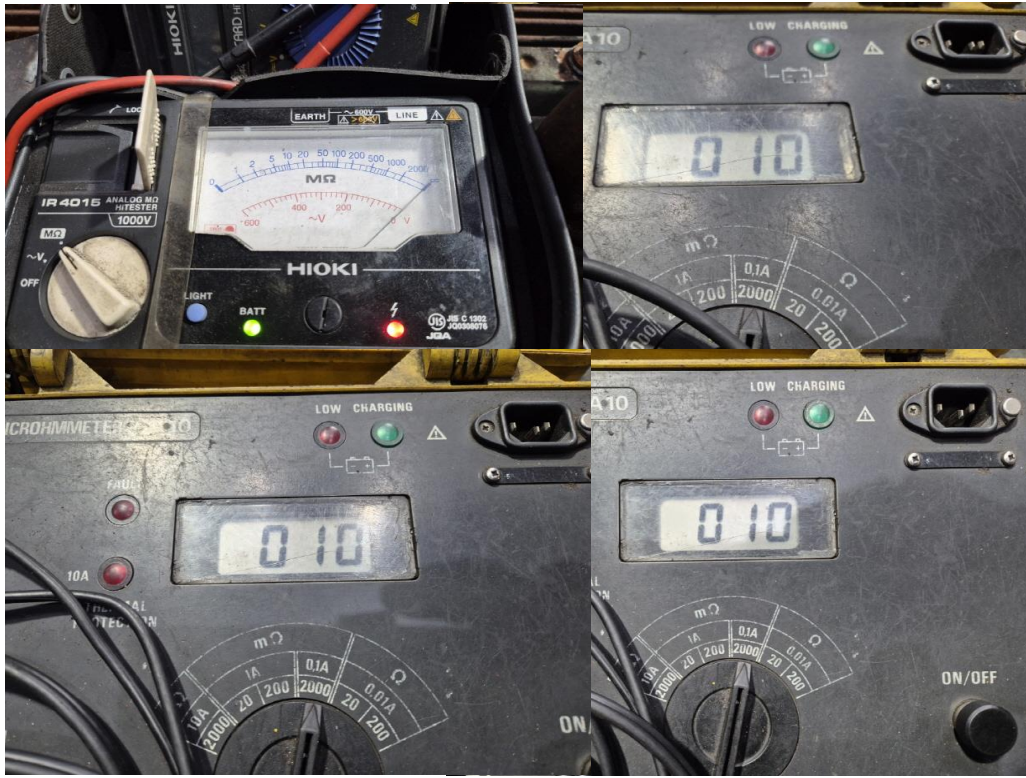
STATOR 권체

POWER CABLE 교환 후 각 상 LINE별 권선검사 양호

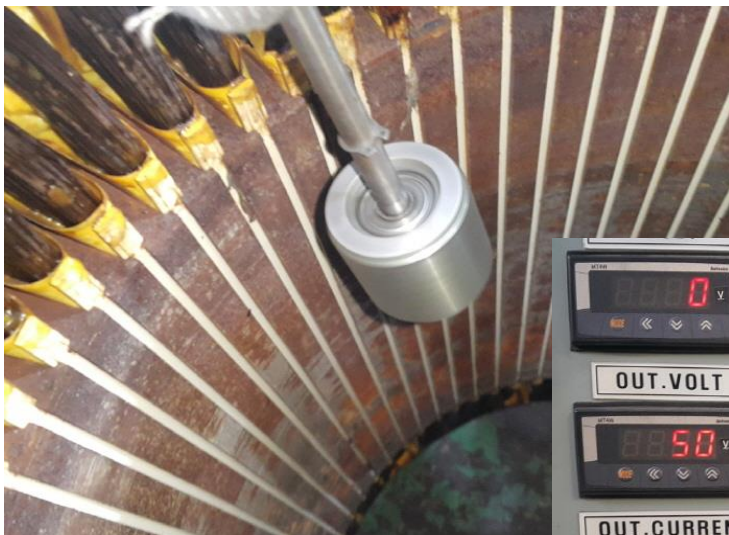
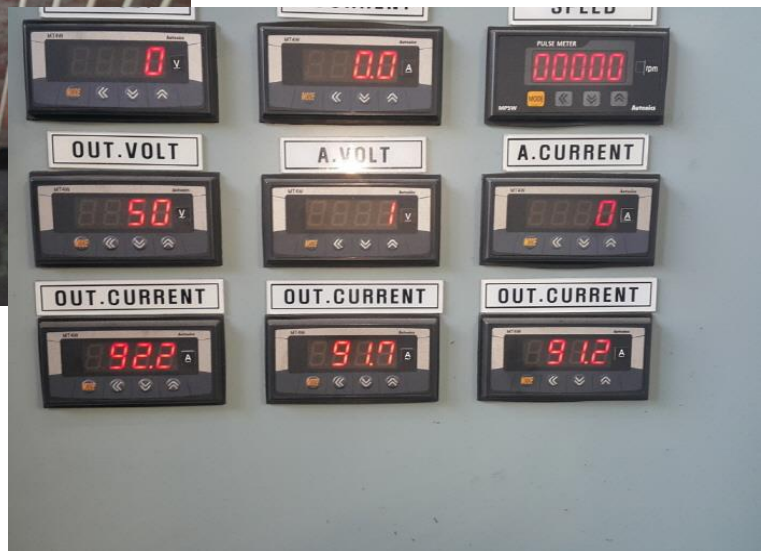
STATOR 권체

POWER LINE 교환 후 결선검사 양호

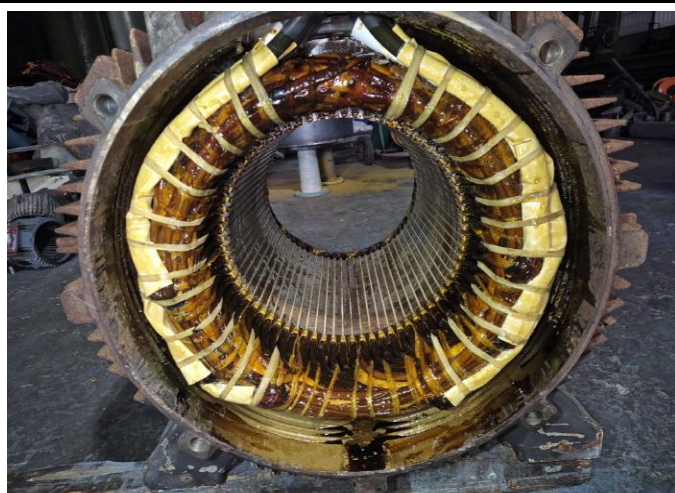
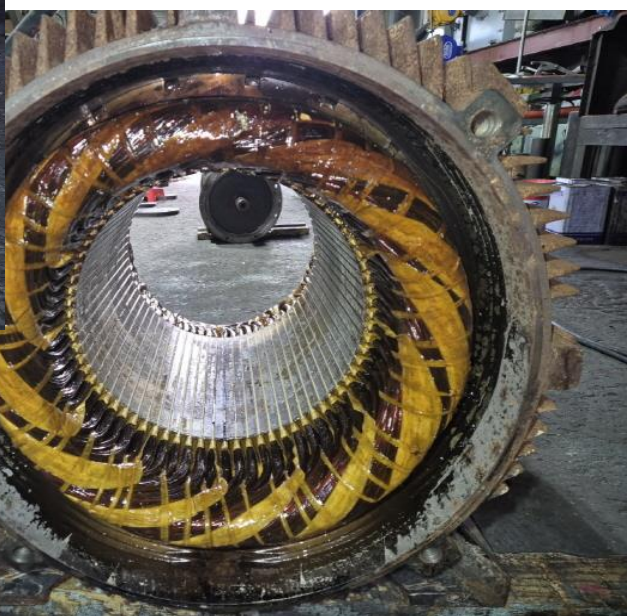
STATOR 권체

절연건조 실시 후

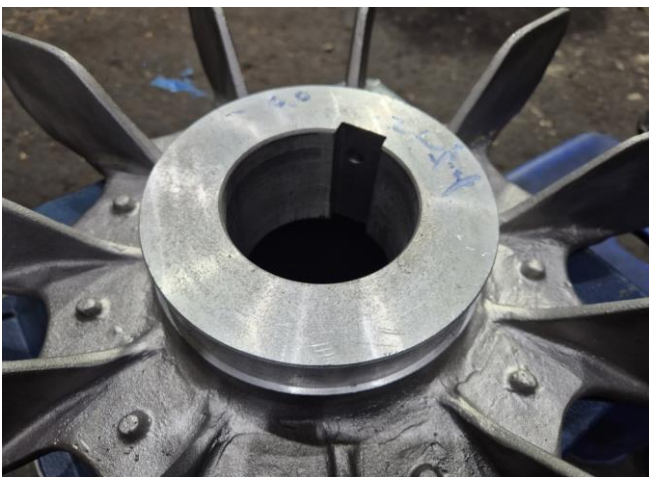
가공치수: $\Phi 80 -27/100$

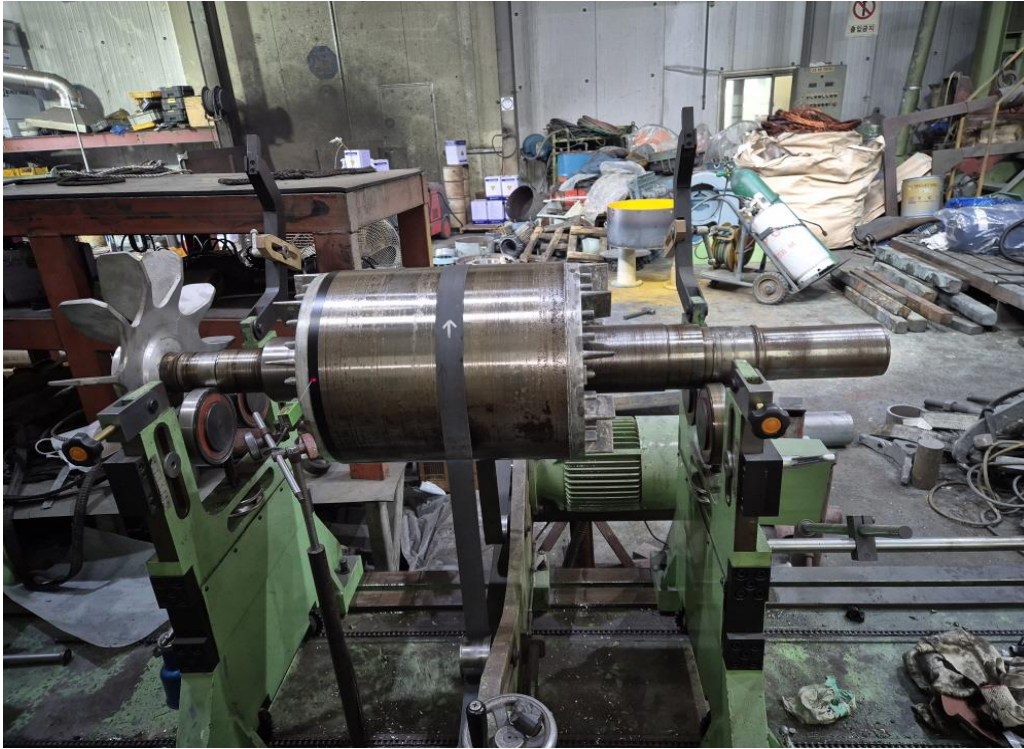
ROTOR

BALANCING 실시 UNBALANCE REPORT 참조

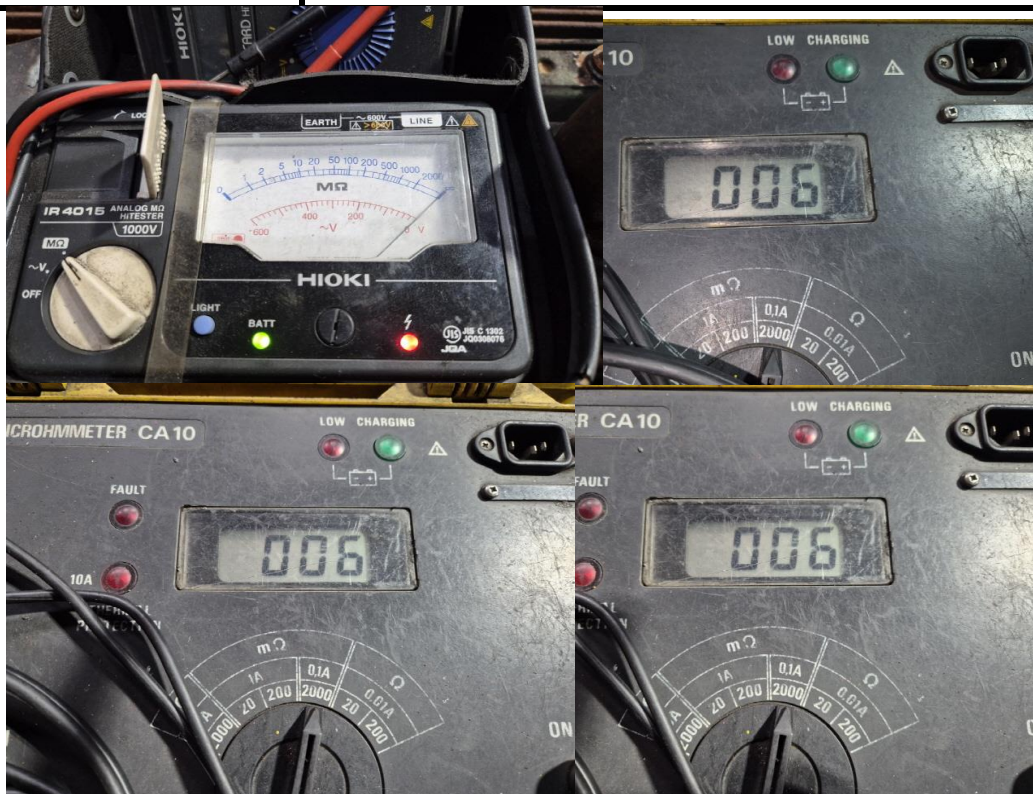
출고검사

△일때 각 상별 절연저항 & 권선저항

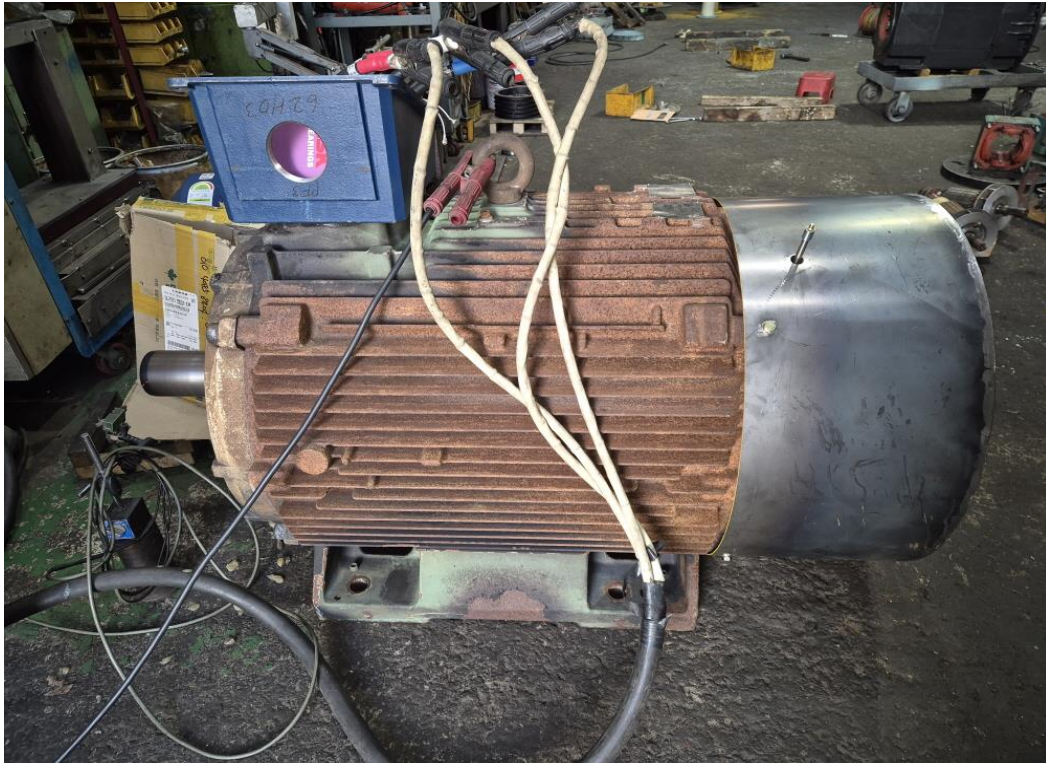
출고검사

시운전 TEST 실시

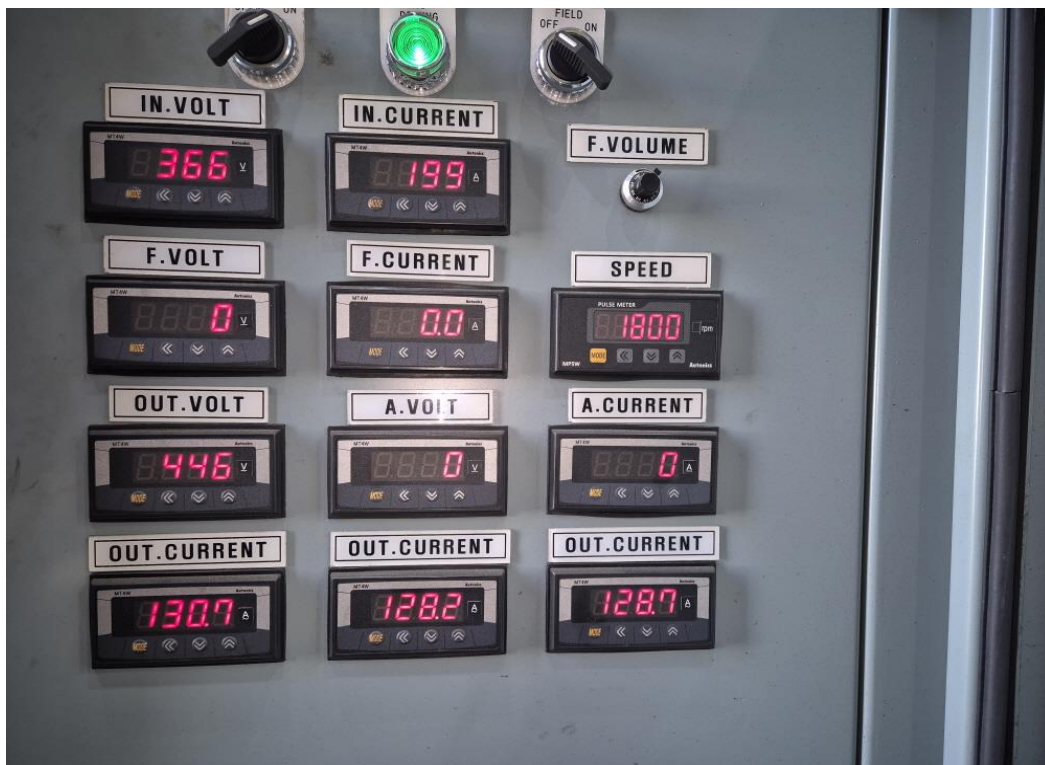
출고검사

시운전 TEST 실시 Δ 일때 무부하운전 CURRENT

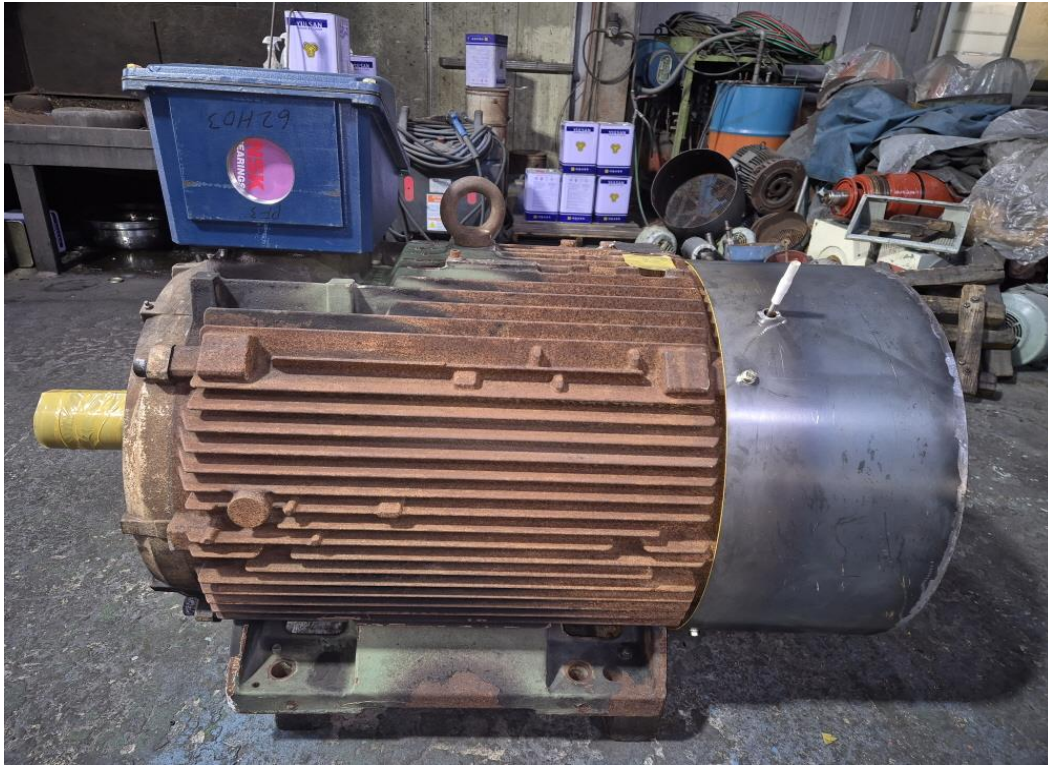
Ass'y

출고검사 후

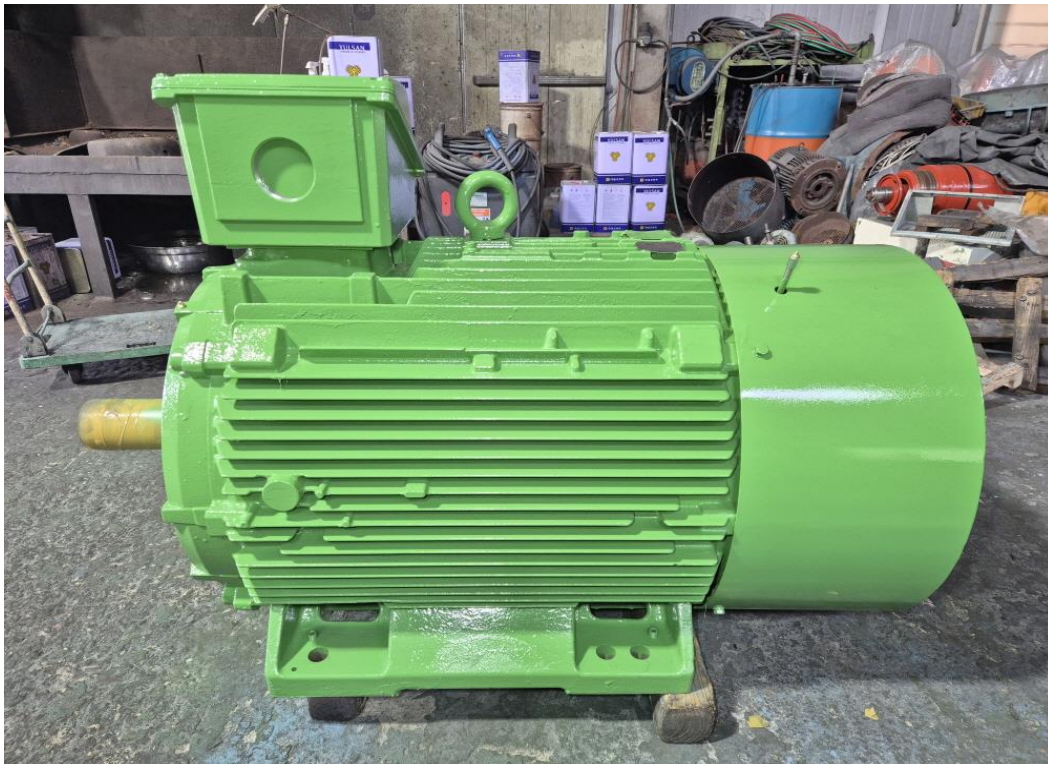
Ass'y

출고검사 후 COLOR PAINTING

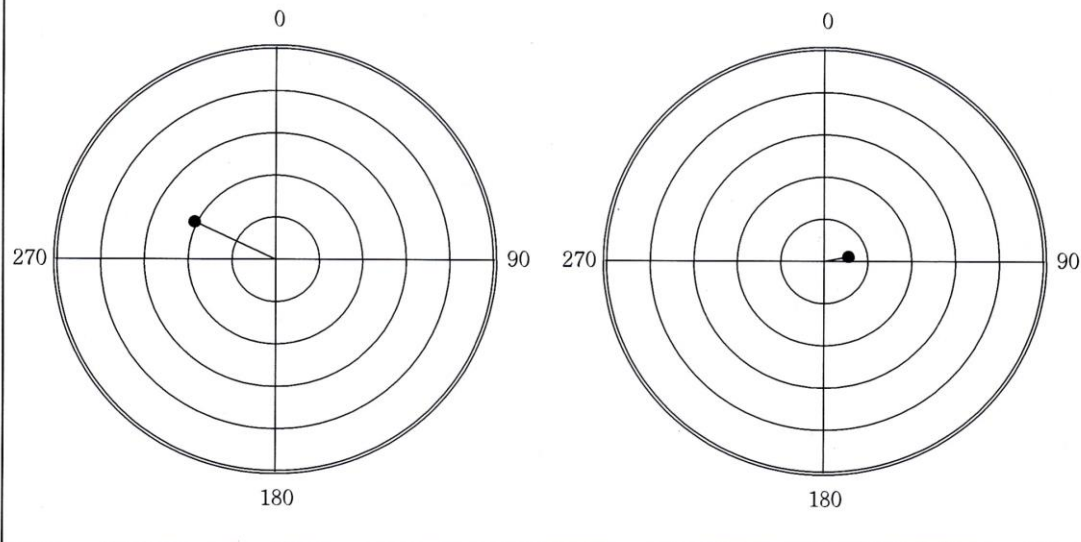
CORRECT UNBALANCE GRAPH(max = 50.0 g)

PLANE1	PLANE2
UNBALANCE	20.600 g	6.000 g
ANGLE	296 deg	77 deg
RESULT	OK	OK
