# 작업결과 보고서

공 사 명 : MOTOR보수의 건

| 작업기간 | 감독부서 | 전기부 |
|---|---|---|
| | 1 MOTOR COIL권선 180KW10P<br>2 BEARING교환 6322/6316<br>3 6322 HOUSING용사연마<br>4 6316 HOUSING용사연마<br>5 제습HEATER교환 2EA | |

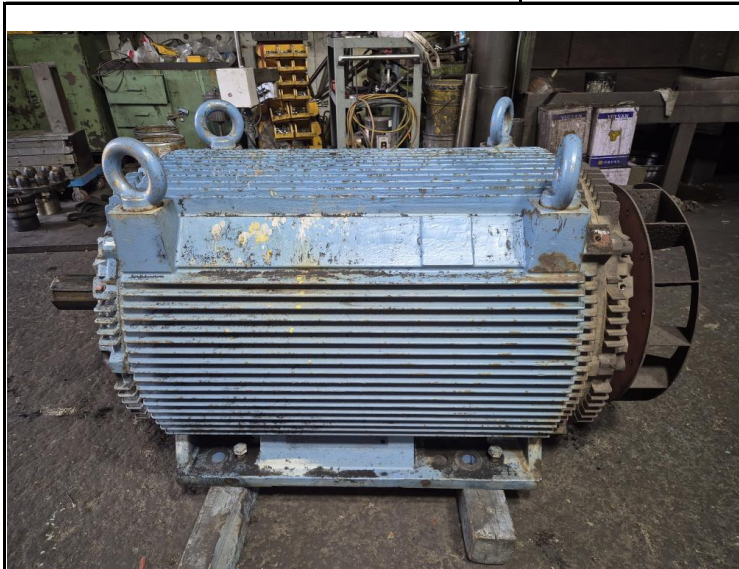
입고검사

분해 전

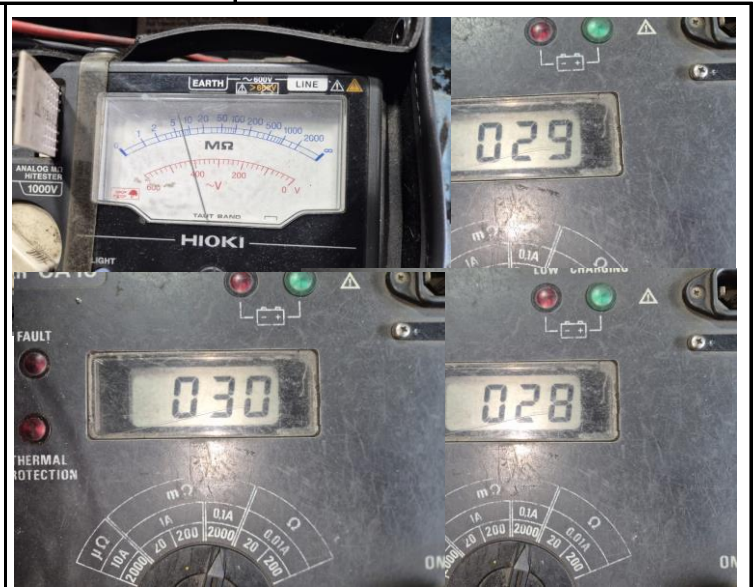
입고검사

절연저항 & 각 상별 권선저항

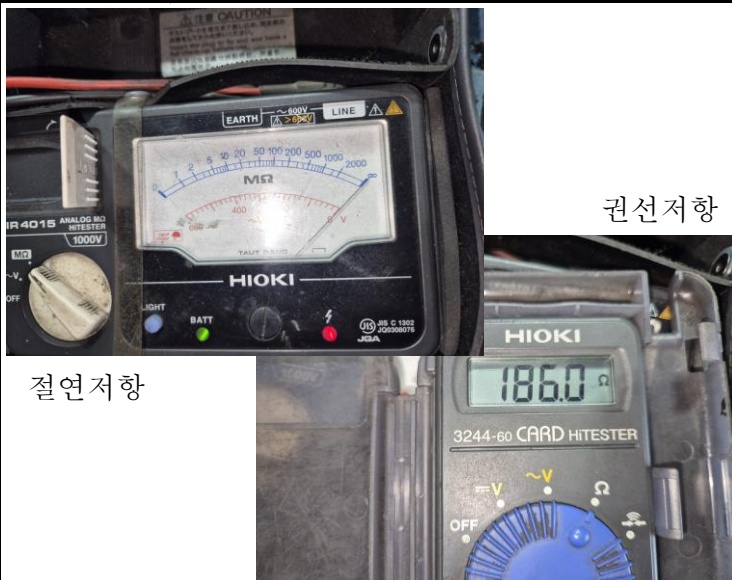
권선저항

절연저항

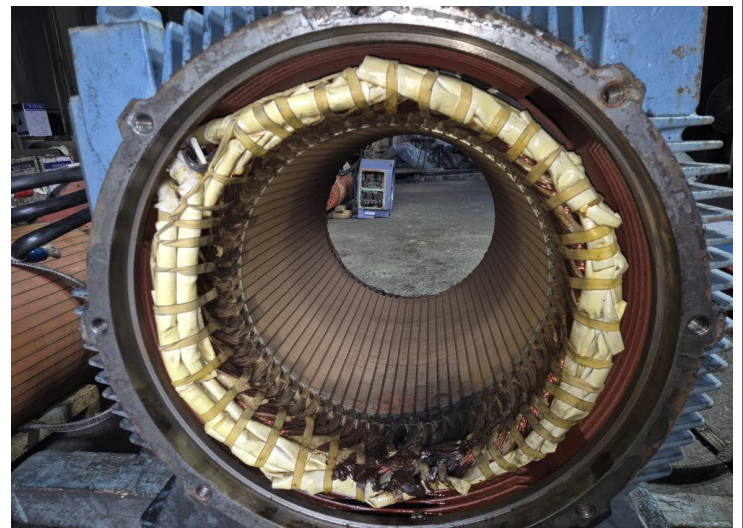
제습 HEATER

양호하나 취외 재사용 불가하여 교환

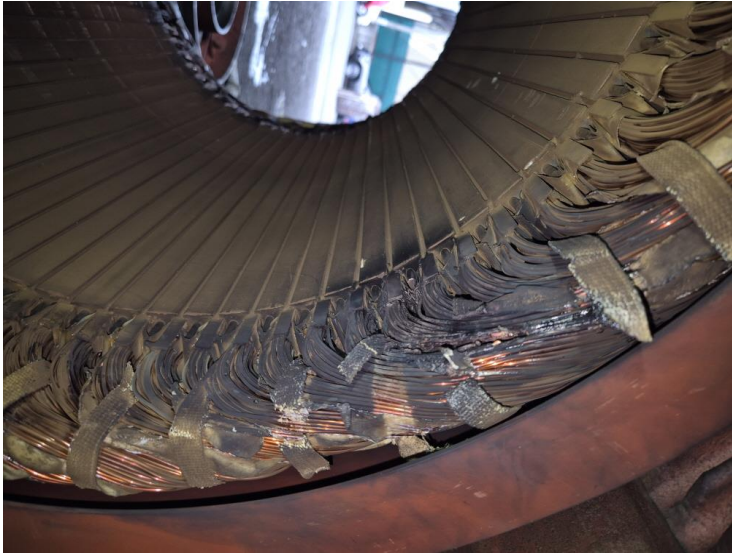
입고검사

분해 후 권체

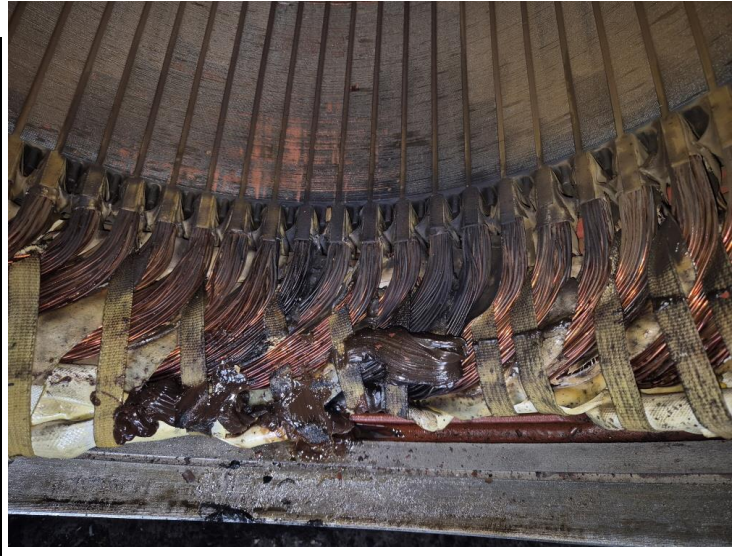
입고검사

반 부하측

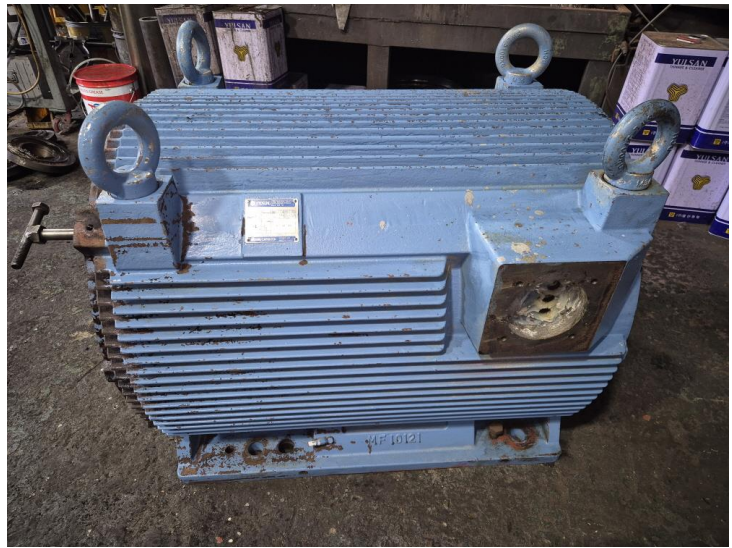
입고검사

부하측

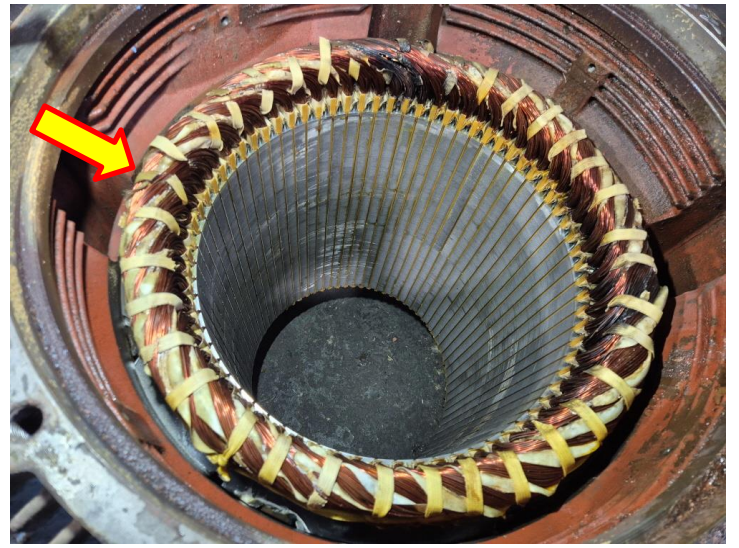
입고검사

STATOR 권체 세척 후

BIND가 녹은것으로 보아 급격한 발열이 있었던 것으로 보임

재권선 실시

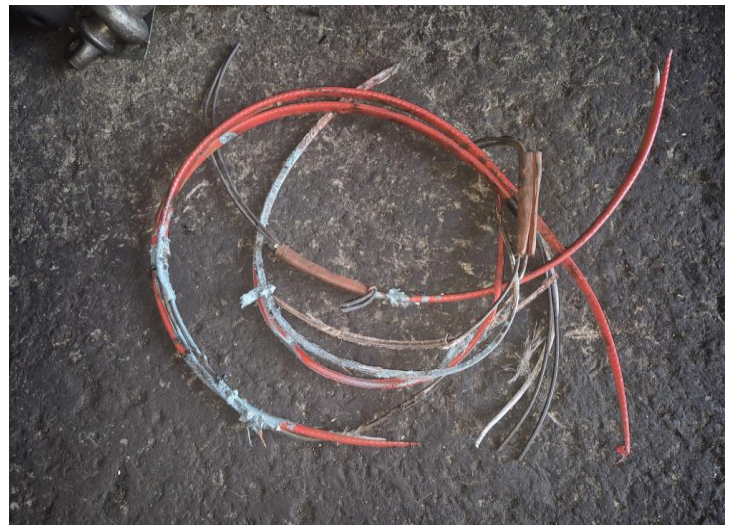
권선 CUTTING시 불량 발생으로 교환 필요

제습 HEATER 2EA 교환

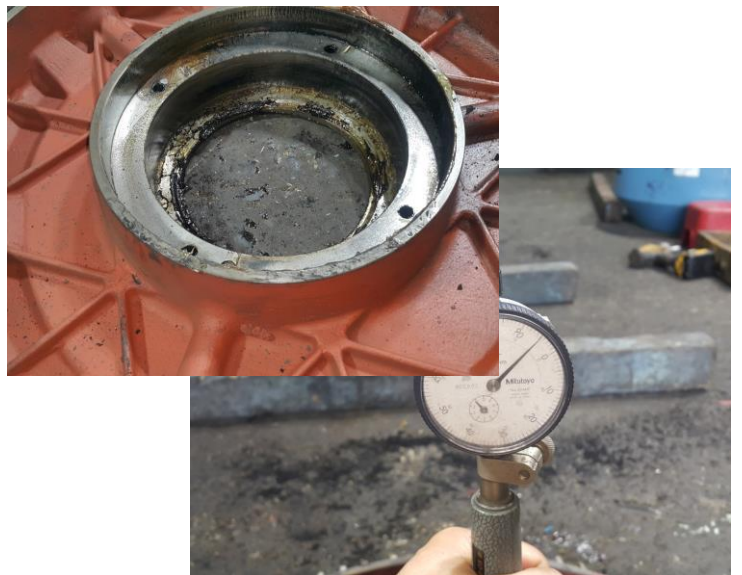
입고검사

부하측 HOUSING검사 5/100으로 불량

HOUSING METALLIZING 연마 후 검사 0/100

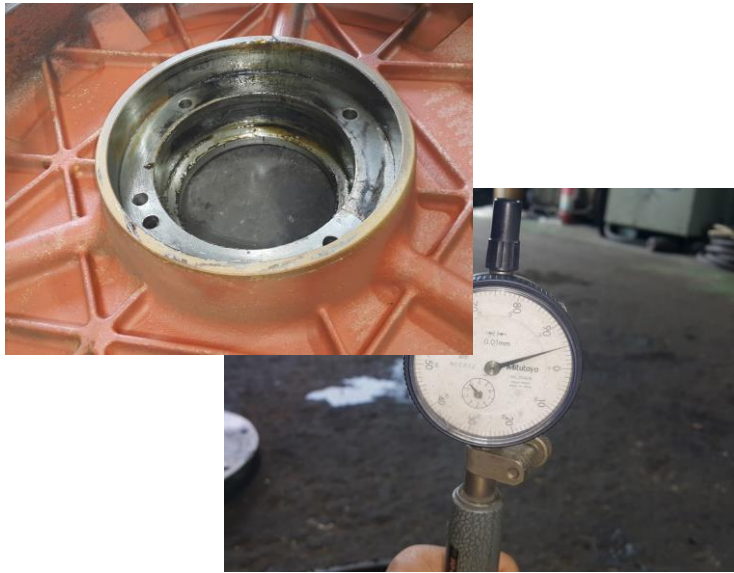
입고검사

반 부하측 HOUSING검사 5/100으로 불량

HOUSING METALLIZING 연마 후 검사 0/100

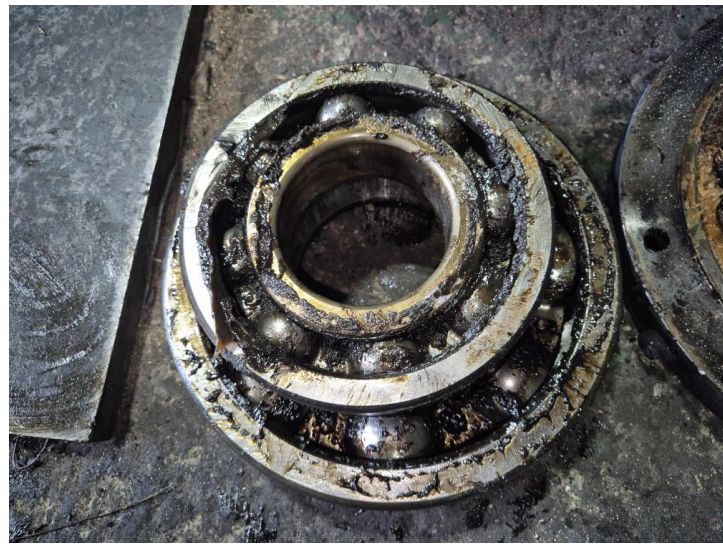
입고검사

BEARING 교환 필요

BEARING 예열교환 조립실시

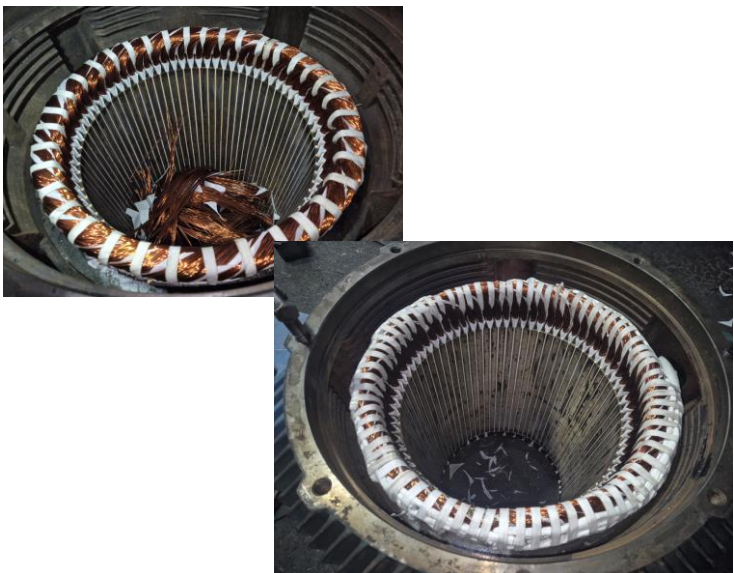
STATOR 권체

결선및 BANDING 실시

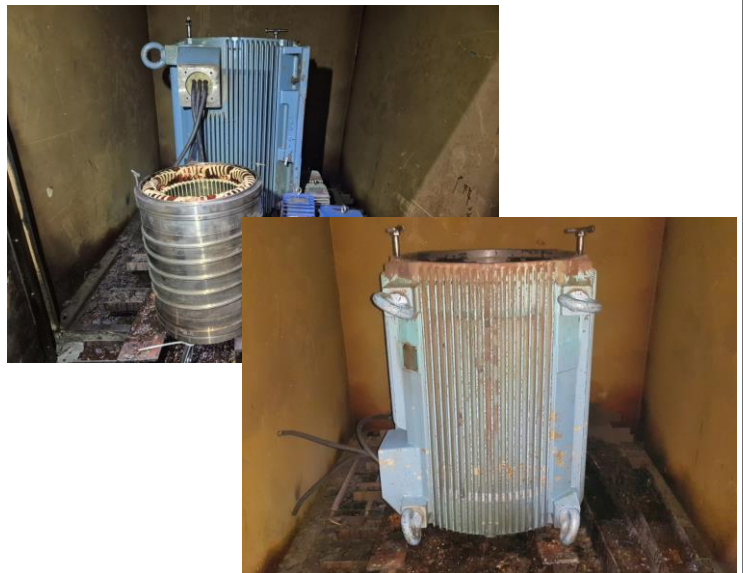
STATOR 권체

1,2차 INSULATING VARNISH DIPPING DRYING 실시

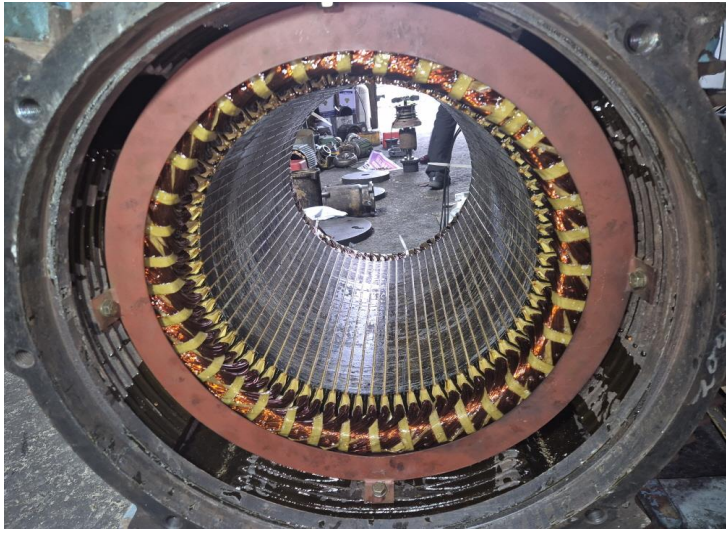
STATOR 권체

절연건조 실시 후

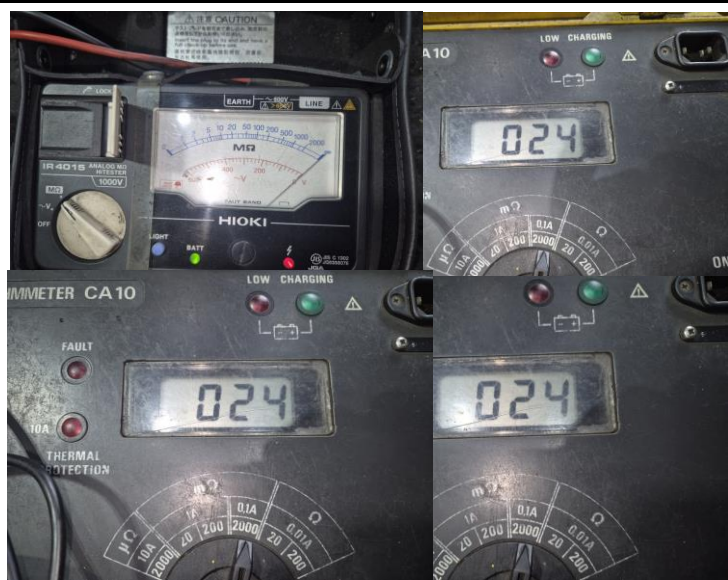
출고검사

절연저항 & 각 상별 권선저항

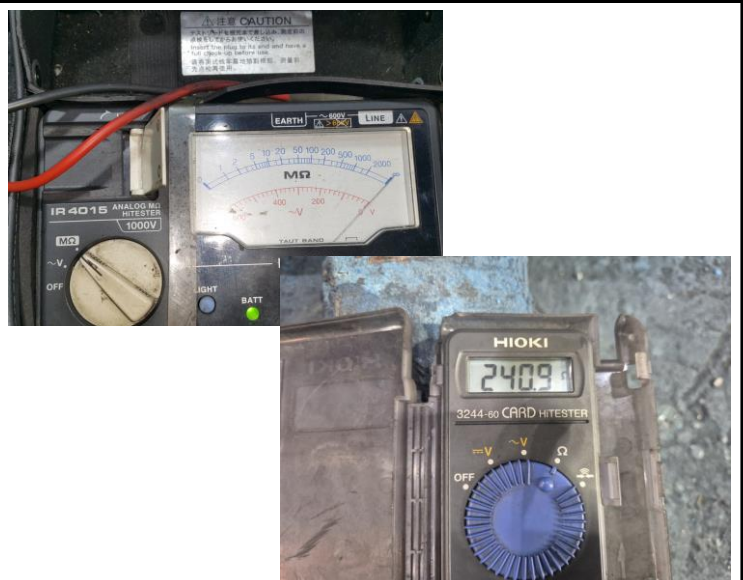
출고검사

제습 HEATER 절연저항 & 직렬일때 권선저항

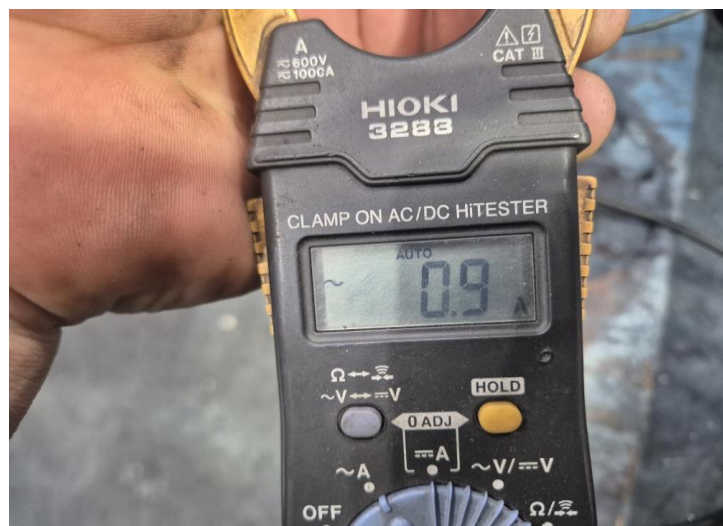
출고검사

직렬일때 2회감아 실 CURRENT 0.45A

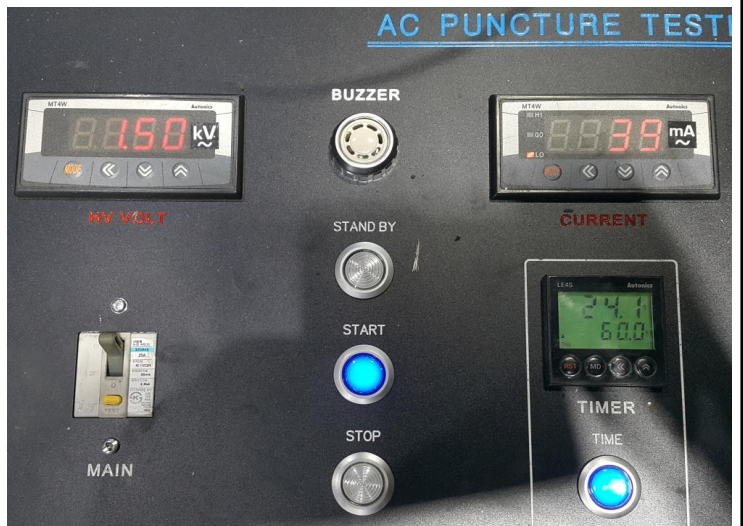
출고검사

절연내력시험

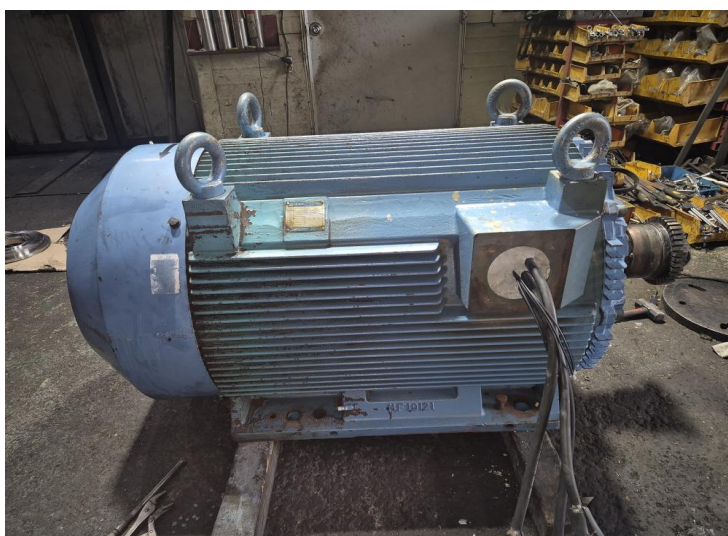
출고검사

시운전 TEST 실시

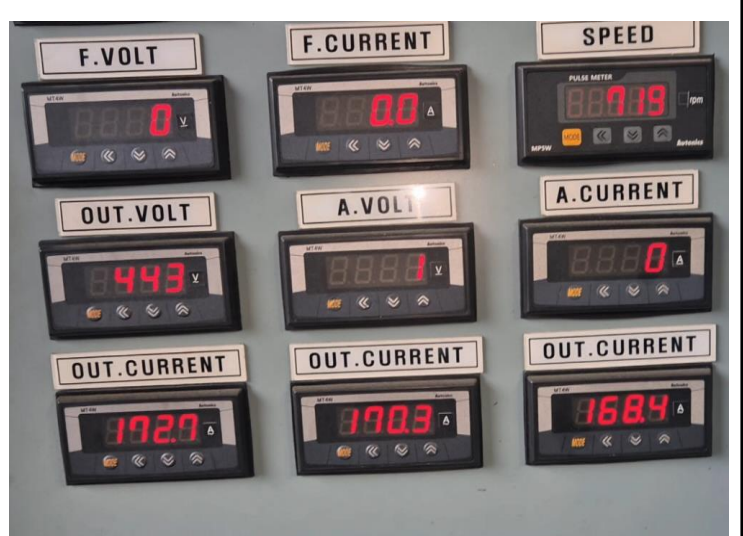
출고검사

시운전 TEST 실시 운전 CURRENT

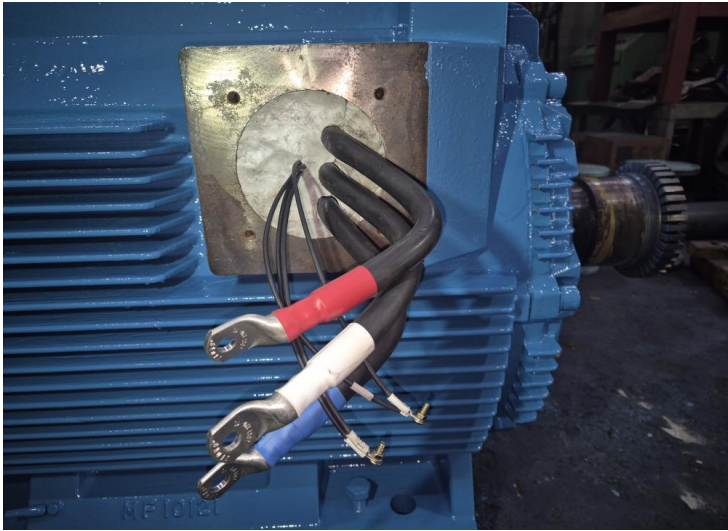
출고검사 후

방폭 처리 했슴

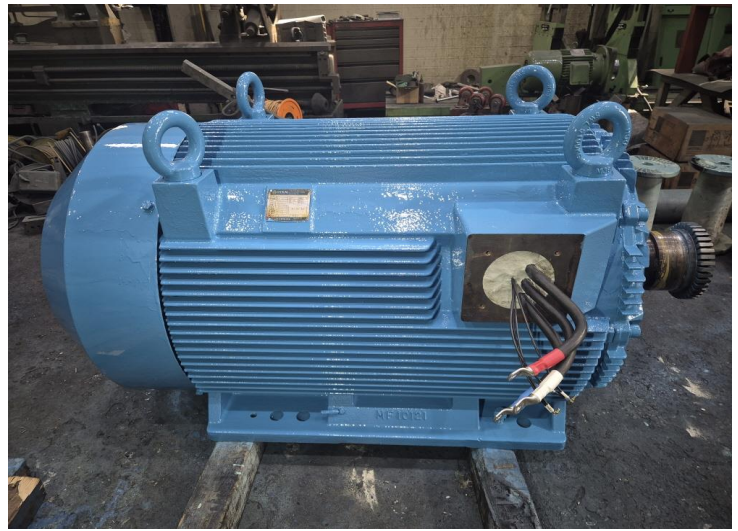
출고검사 후

COLOR PAINTING
