## 작업공정사진철

고객명: (주)  
공사명: AC MOTOR REWINDING

규격: AC 440V 90KW 6P 440V

REPAIR 내역: 분해 및 불순물 CLEANSING DRYING  
STATOR REWINDING  
INSULATING VARNISH DIPPING DRYING  
반 부하측 HOUSING METALLIZING 연마  
BALANCING실시 및 UNBALANCE교정  
입 출고검사 및 COLOR PAINTING

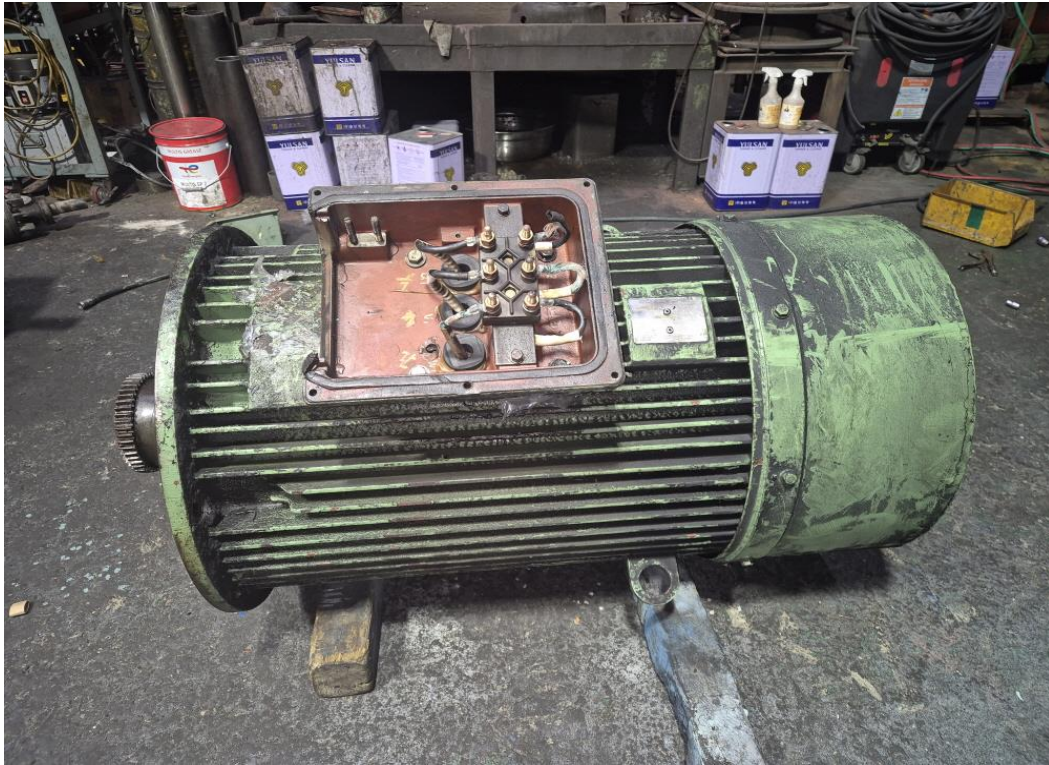
| Ass'y | 분해 전 |

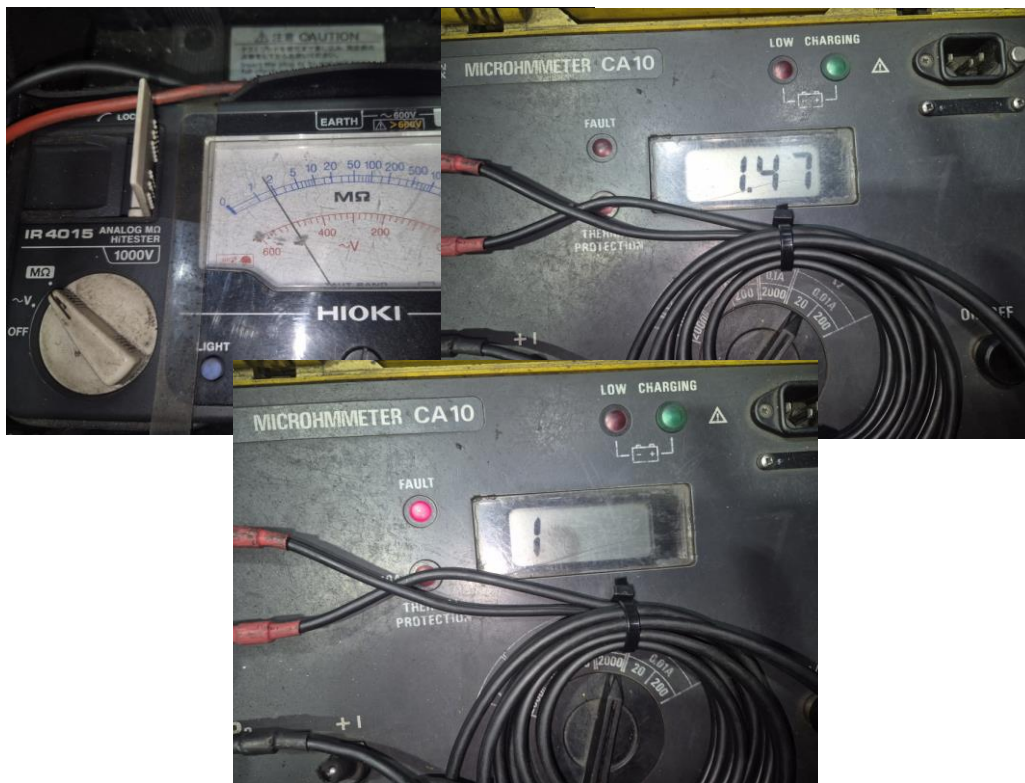
| 권선검사 | 절연저항 & 권선저항 이상 |

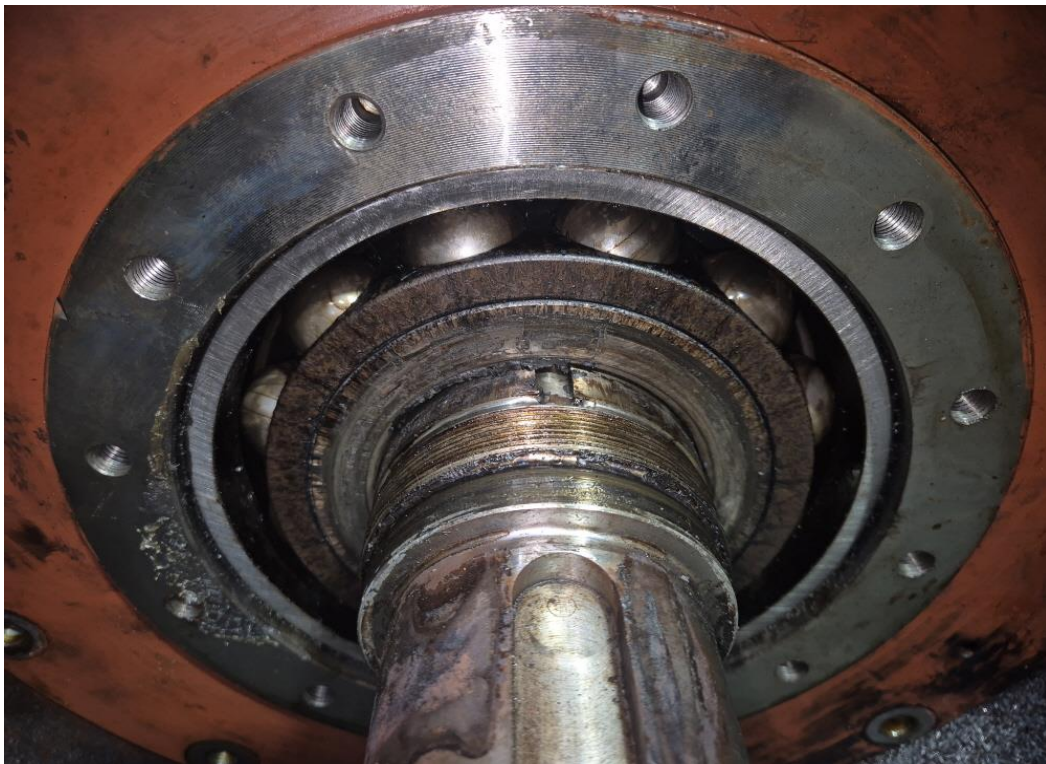
| 분해후 권체 | GREASE가 말라 없어진 것으로 보아 CHARGING 주기가 너무 길거나<br>아예 없었던 것으로 사료됨 |

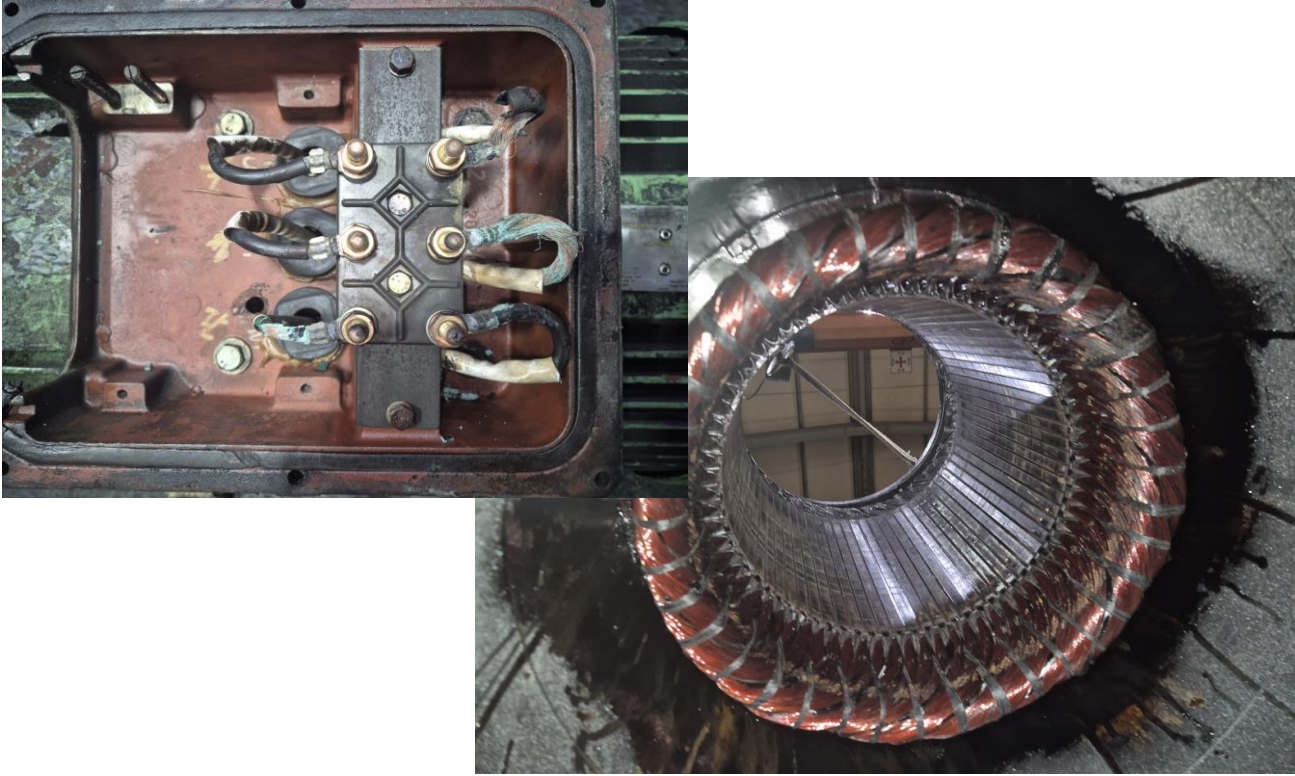
| 분해후 권체 | 완전한 과부하 과열 현상 (반 부하측 권선부) |

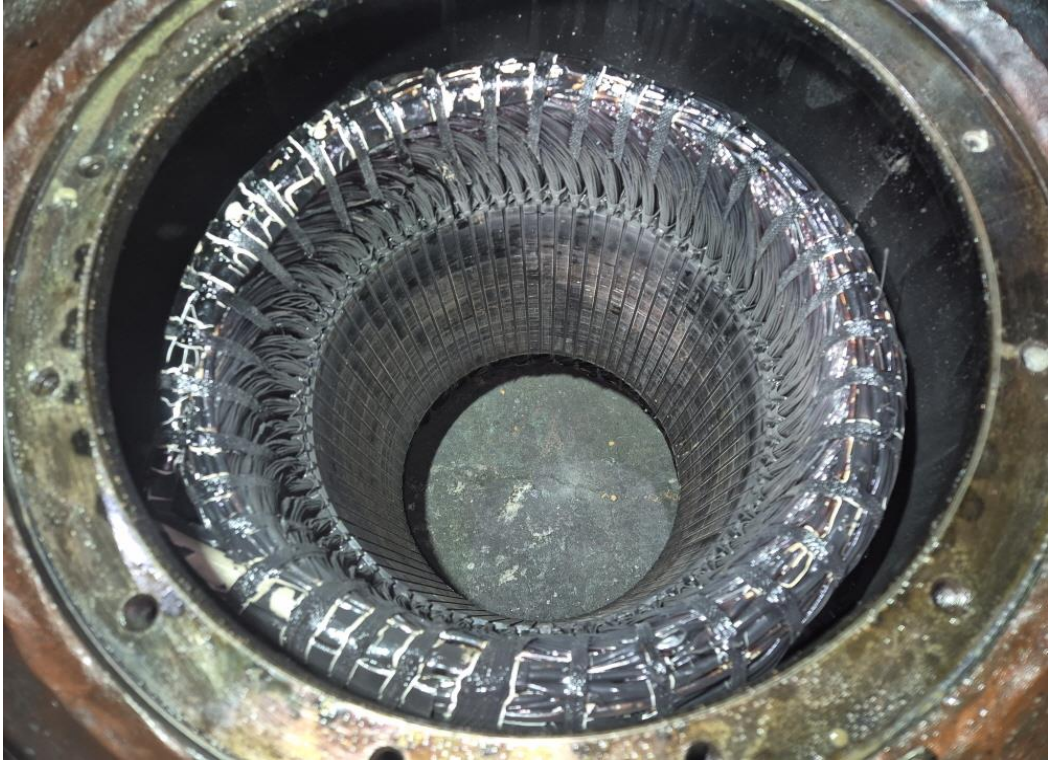
| 분해후 권체 | 부하측 권선부 |

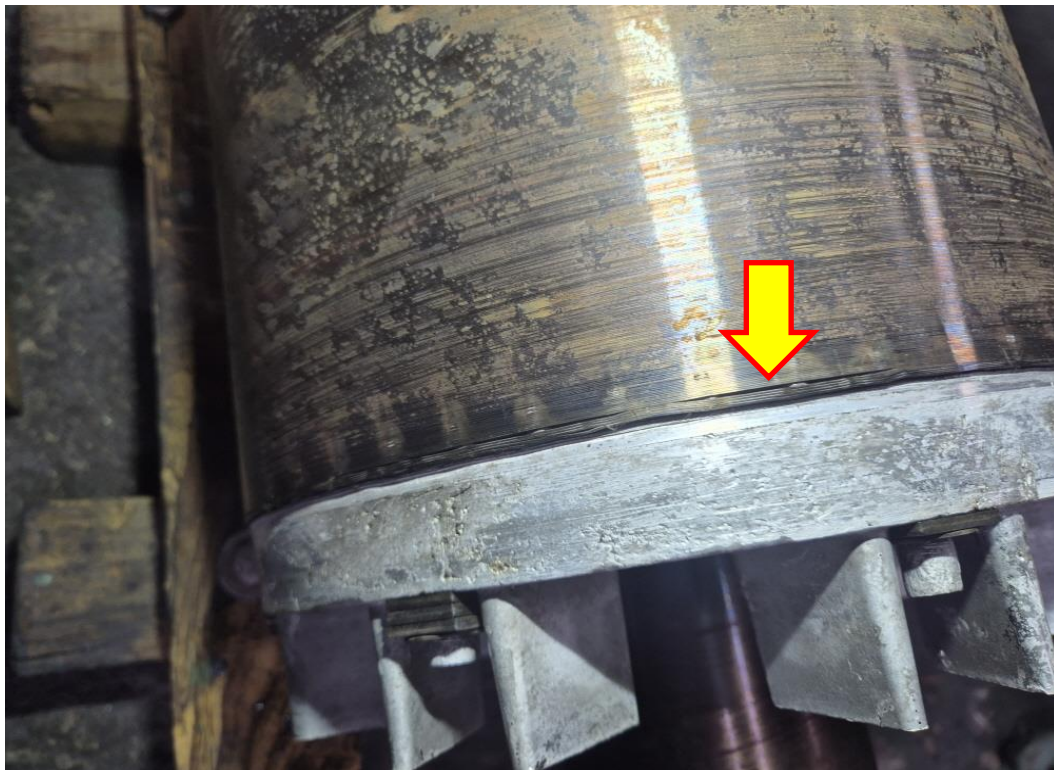
| ROTOR | 권선 발열이 부하일수도 있지만 혹시 DIECASTING된 ALUMINIUM BAR의 이상 영향은아닐까 우려되나 우선 SPARE PARTS가 없어 REWINDING후 사용해보기로 협의됨 |

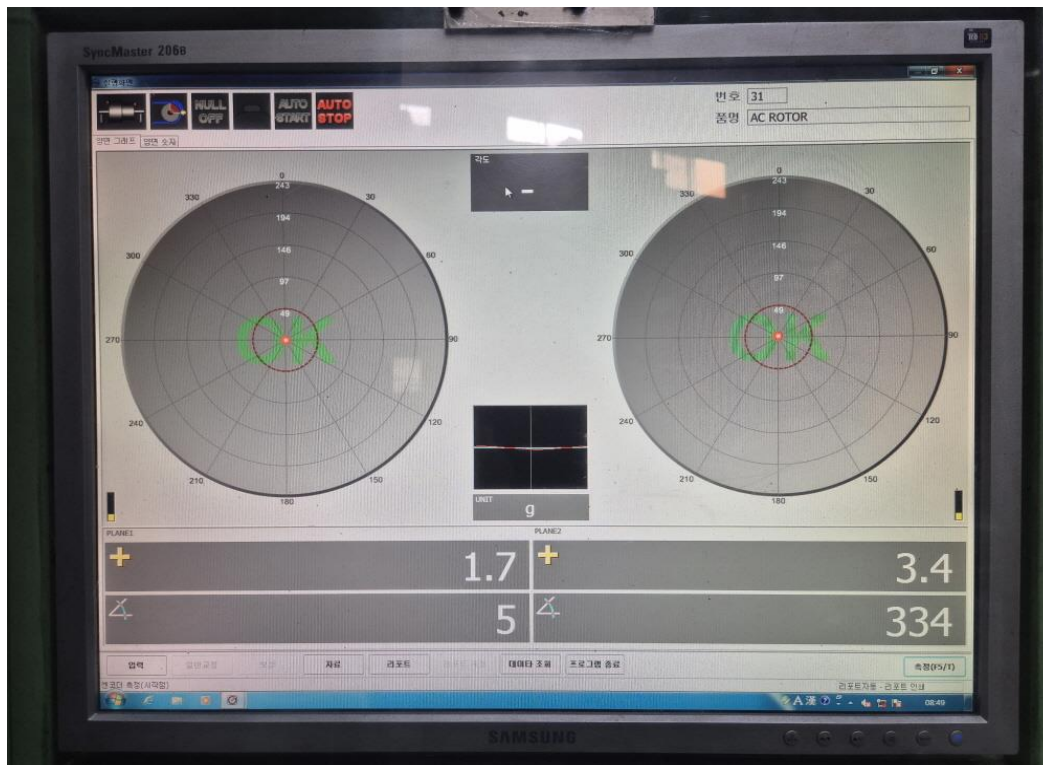
교정 MONITORING

교정 후 UNBALANCE

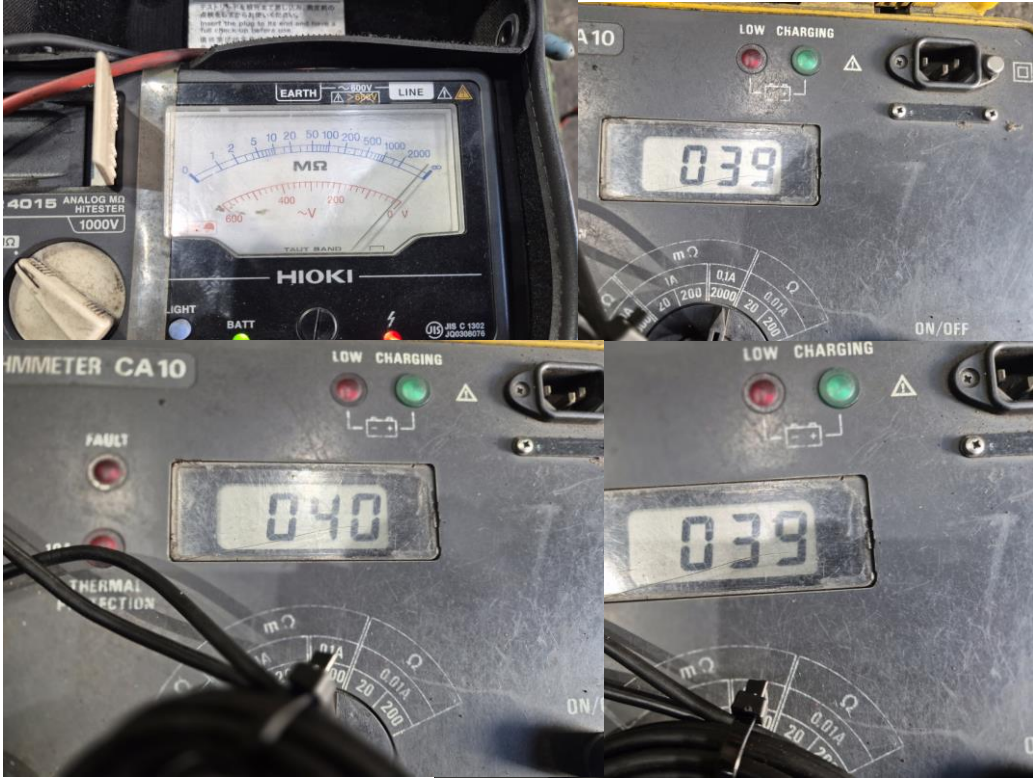
| 출고검사 | △일때 각 상별 절연저항 & 권선저항 |

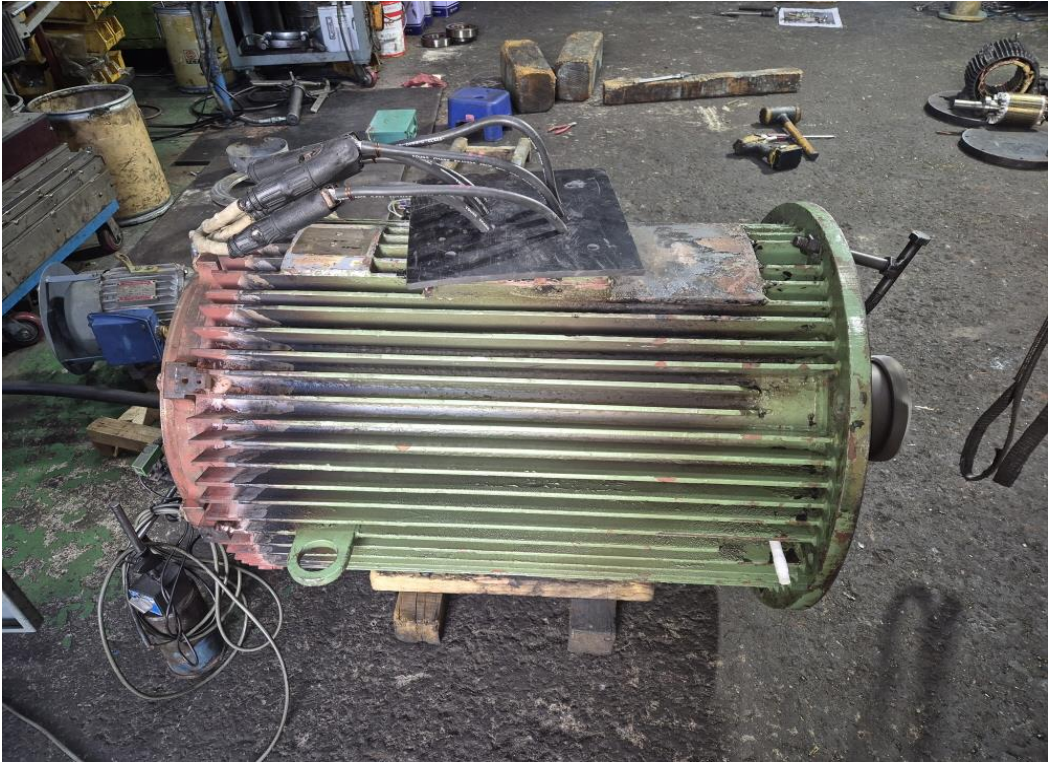
| 출고검사 | 시운전 TEST 실시 |
| 시운전 결과 ROTOR BAR는 이상이 없는 것으로 보임 | |

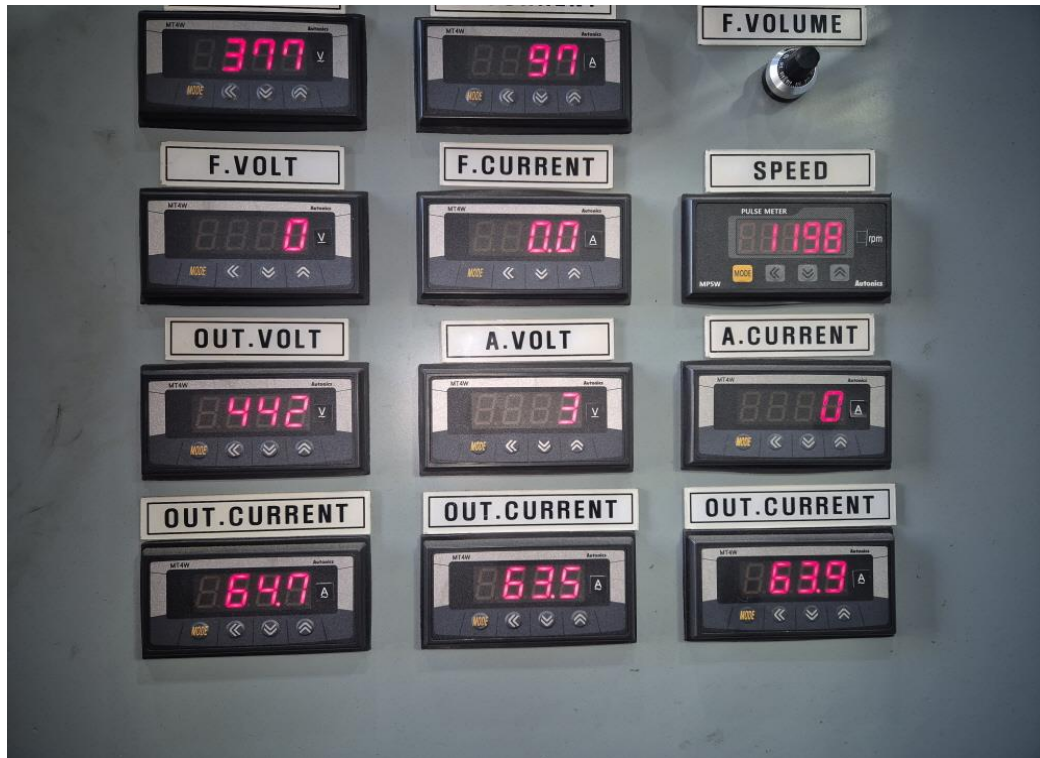
| 출고검사 | 시운전 TEST 실시 △일때 운전 CURRENT |
