# 작업결과 보고서

공 사 명 : MOTOR보수의 건

| 작업기간 | 감독부서 | 발전본부 전기부 |
|---|---|---|
| 1 MOTOR COIL권선 200KW4P<br>2 BEARING교환 NU320/6318<br>3 NU320 HOUSING용사연마<br>4 6318 HOUSING용사연마<br>5 제습HEATER교환 2EA 및 BOX제작 | | |

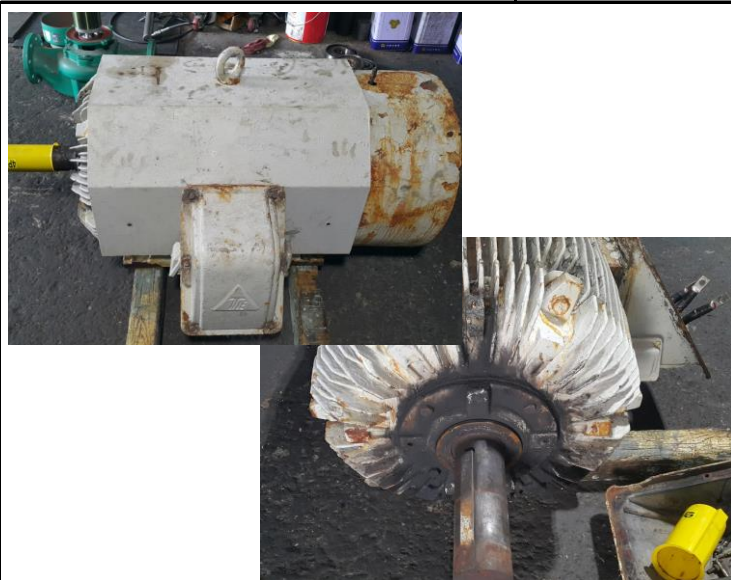
| 입고검사 | 분해 전 | 입고검사 | 절연저항 & 각 상별 권선저항 |

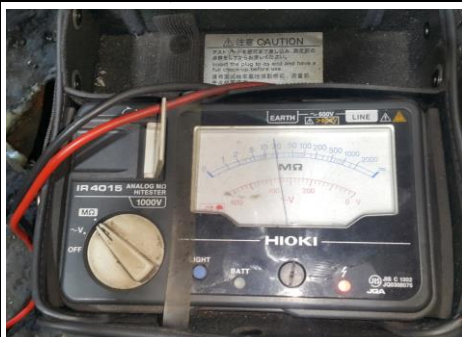
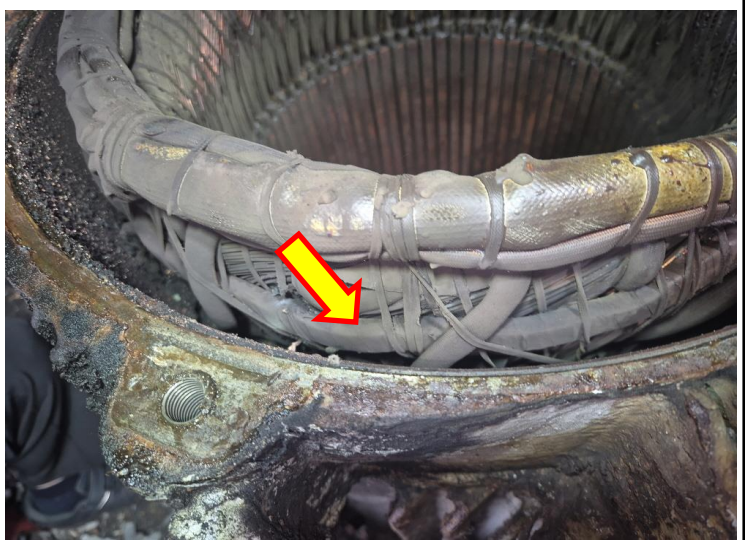
| <p>권선저항</p> <p>절연저항</p> | | 제습 HEATER | 부하측 양호하나 반 부하측은 불량 |

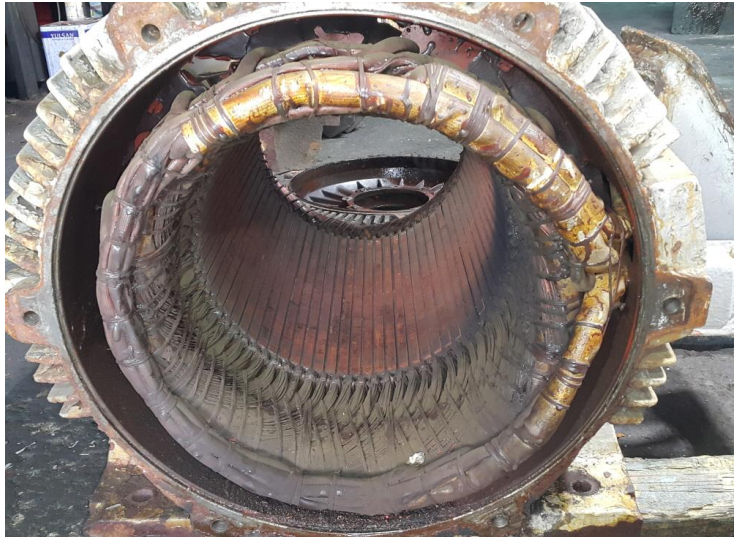
입고검사

분해 후 권체

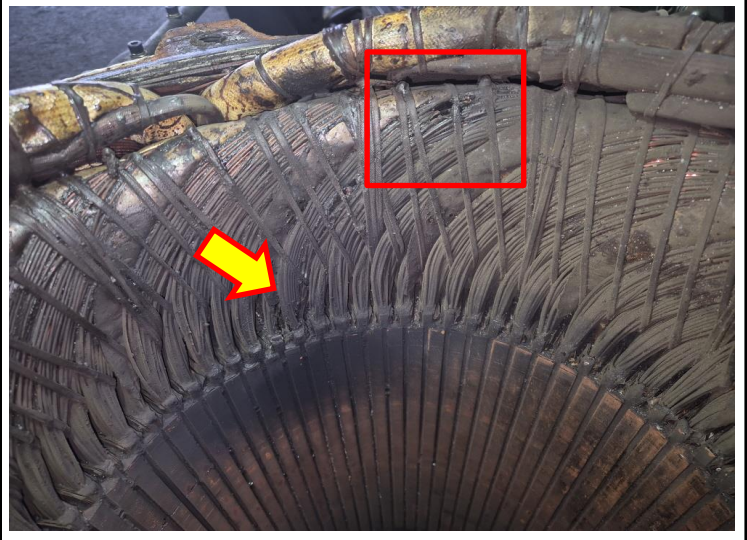
입고검사

권선 소손 부

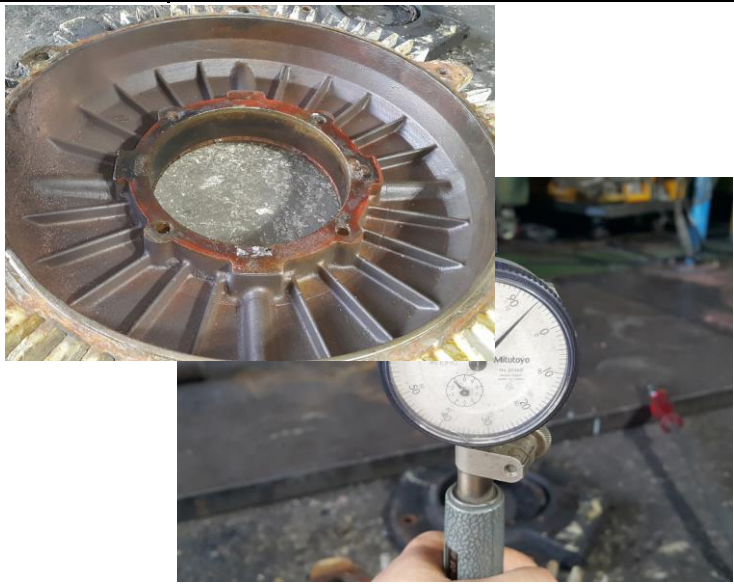
입고검사

부하측 HOUSING검사 6/100으로 불량

HOUSING METALLIZING 연마 후 검사 0/100

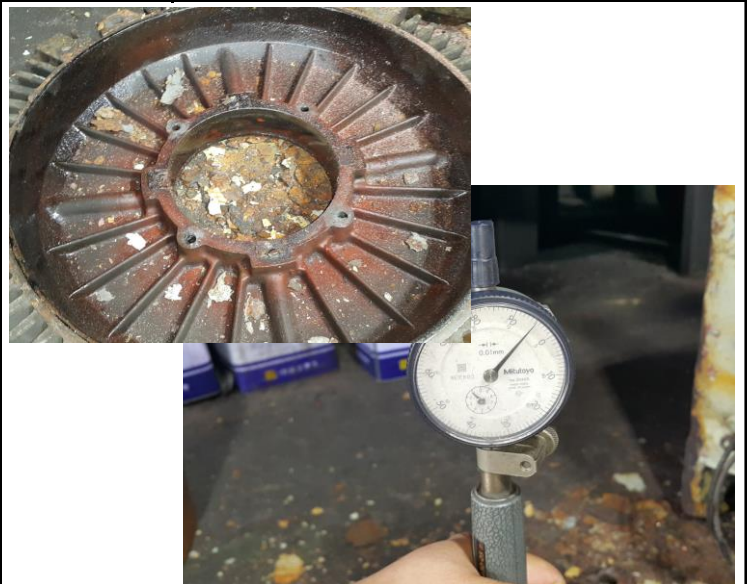
입고검사

반 부하측 HOUSING검사 5/100으로 불량

HOUSING METALLIZING 연마 후 검사 0/100

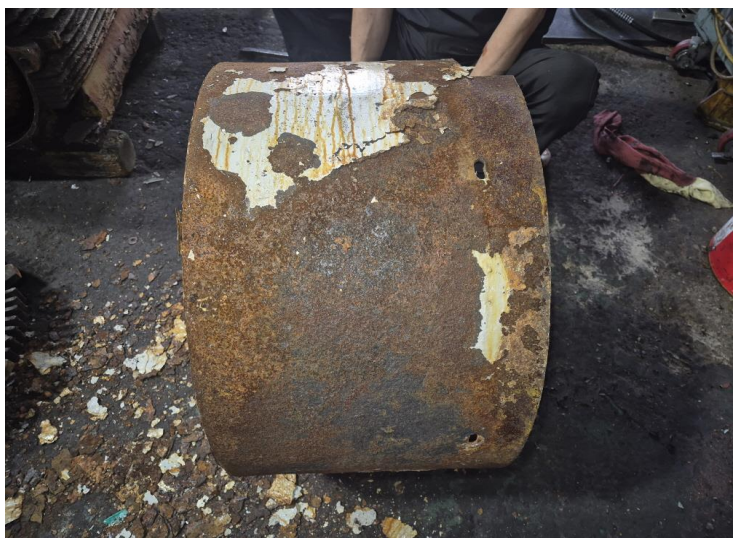
입고검사 하부는 산화가 많이 진행 되었으나 내부 이중

COVER로서 당분간은 문제가 없을 것이나 추후 교환필요
