## 작업공정사진철

고객명: (주)  
공사명: VECTOR MOTOR 800KW 4POVERHAUL

규격: 690V 42.7~172Hz 1273~5200RPM)

REPAIR 내역: 분해 및 불순물 CLEANSING DRYING  
INSULATING VARNISH DIPPING DRYING  
BALANCING 및 UNBALANCE교정  
MAIN MOTOR 사급 BEARING교환  
BLOWER BEARING교환  
입 출고검사 시운전 TEST 및 COLOR PAINTING

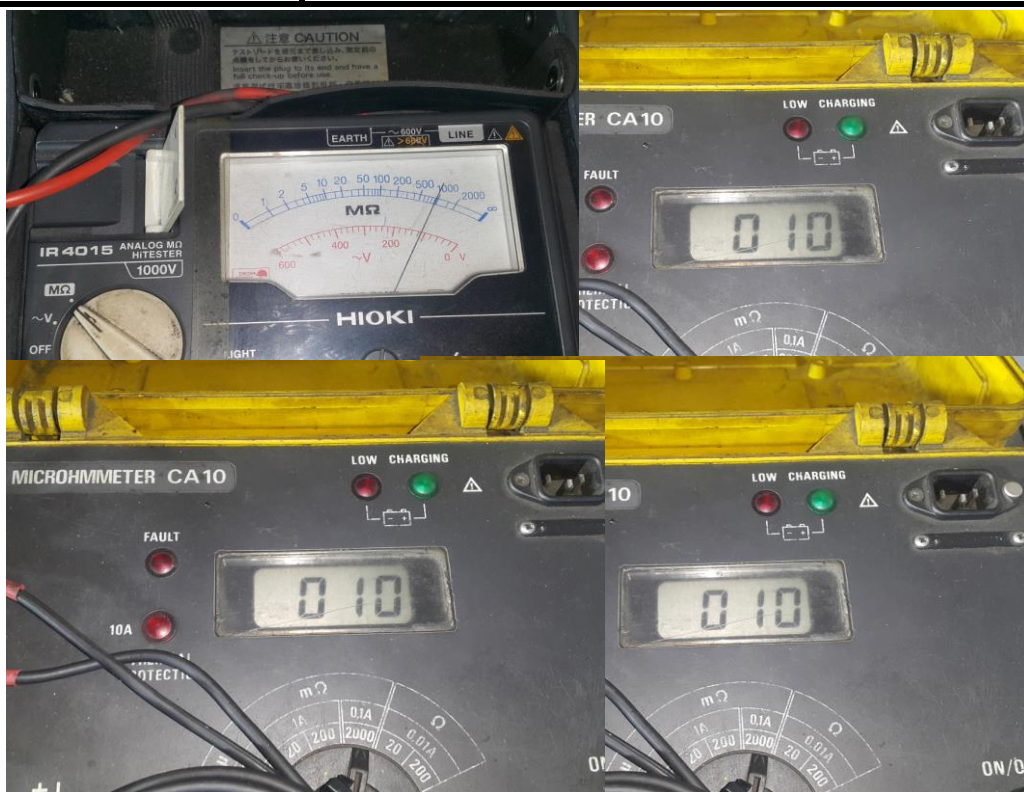
권선검사 전

전 절연저항 & 각 상별 권선저항

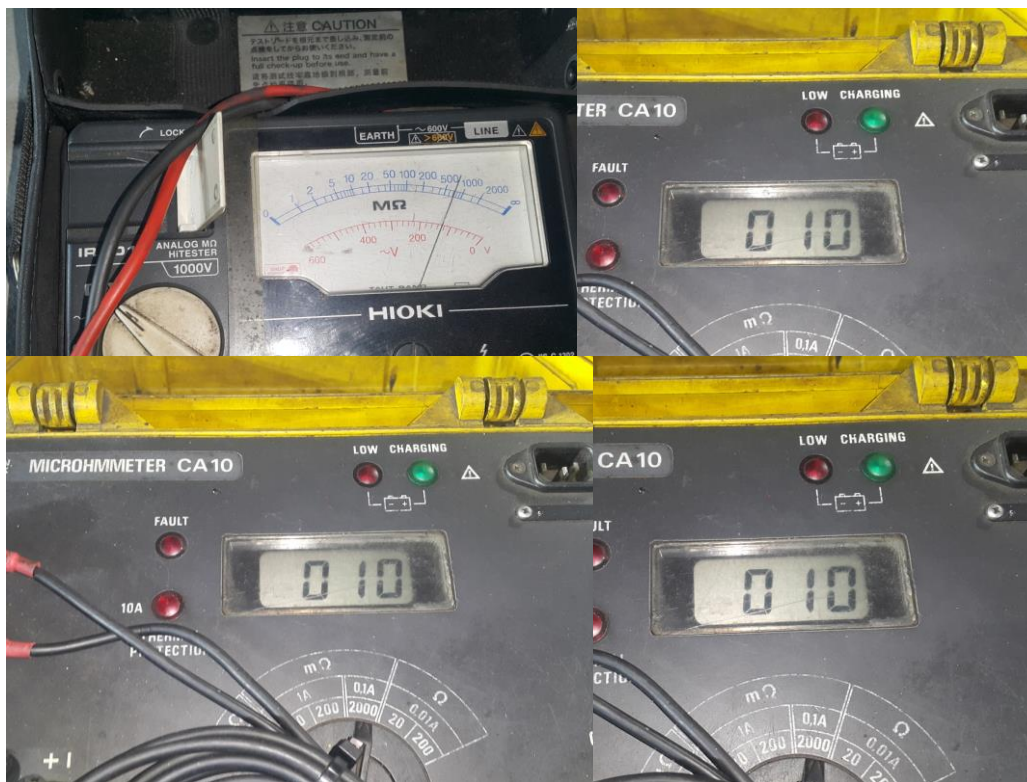
| 권선검사 후 | 후 절연저항 & 각 상별 권선저항 |

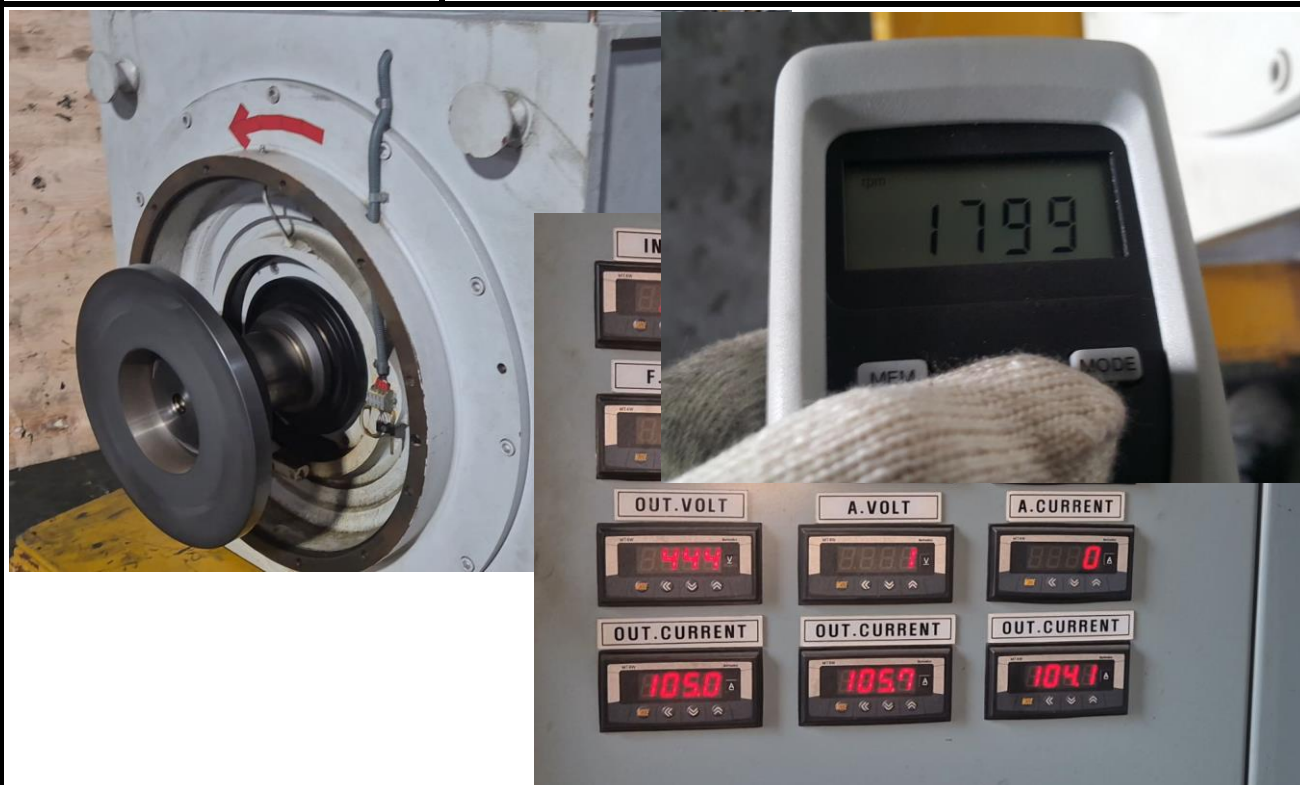
| 분해전 | RUNNING TEST 실시 이상소음 발생 |

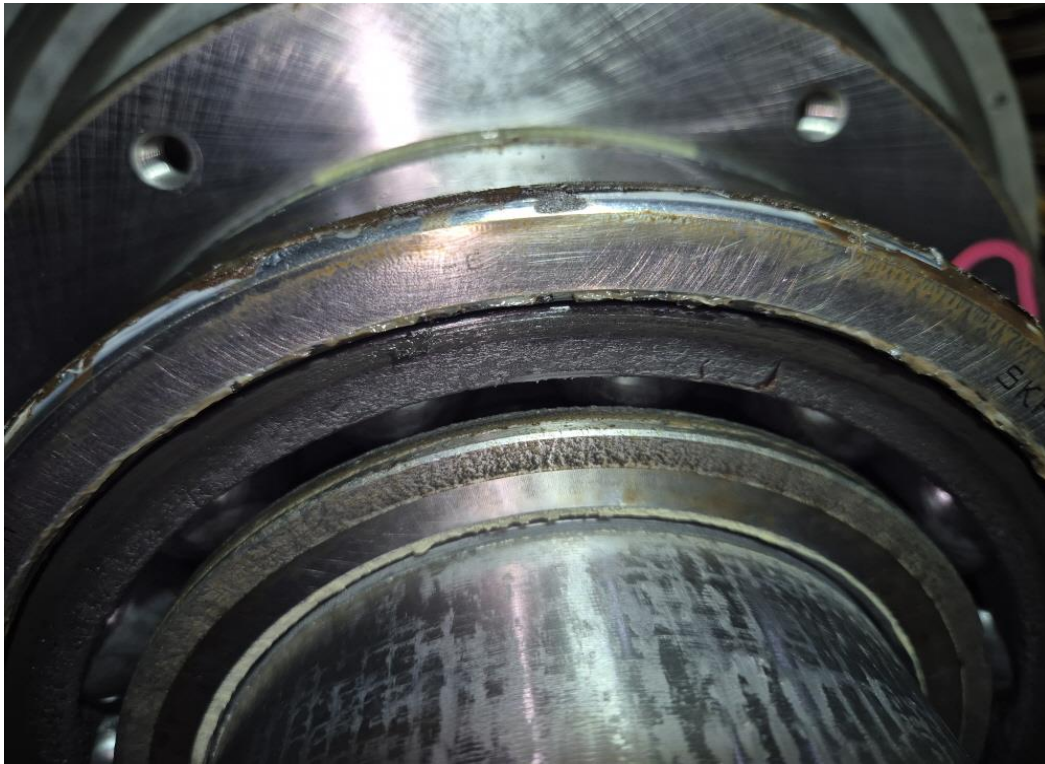
| 분해실시 | GREASE CHARGING가 너무긴 것으로 보이며 BEARING 수명이 다한것으로 판단됨 |

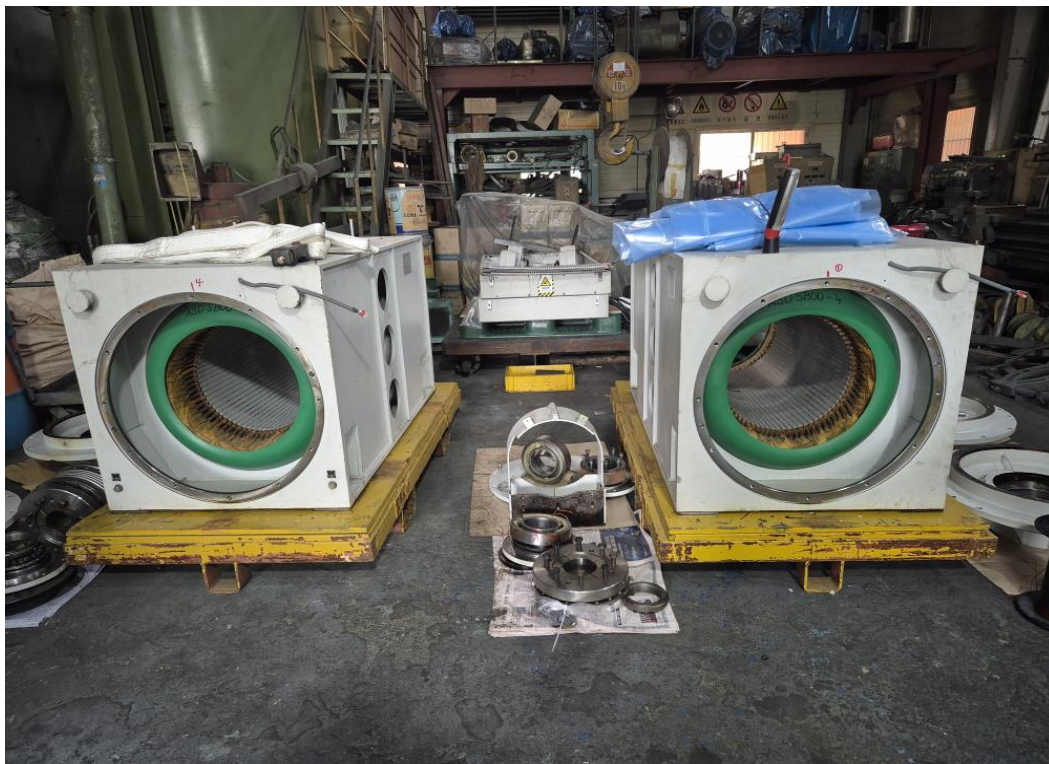
| STATOR 권체 | 분해 후 |

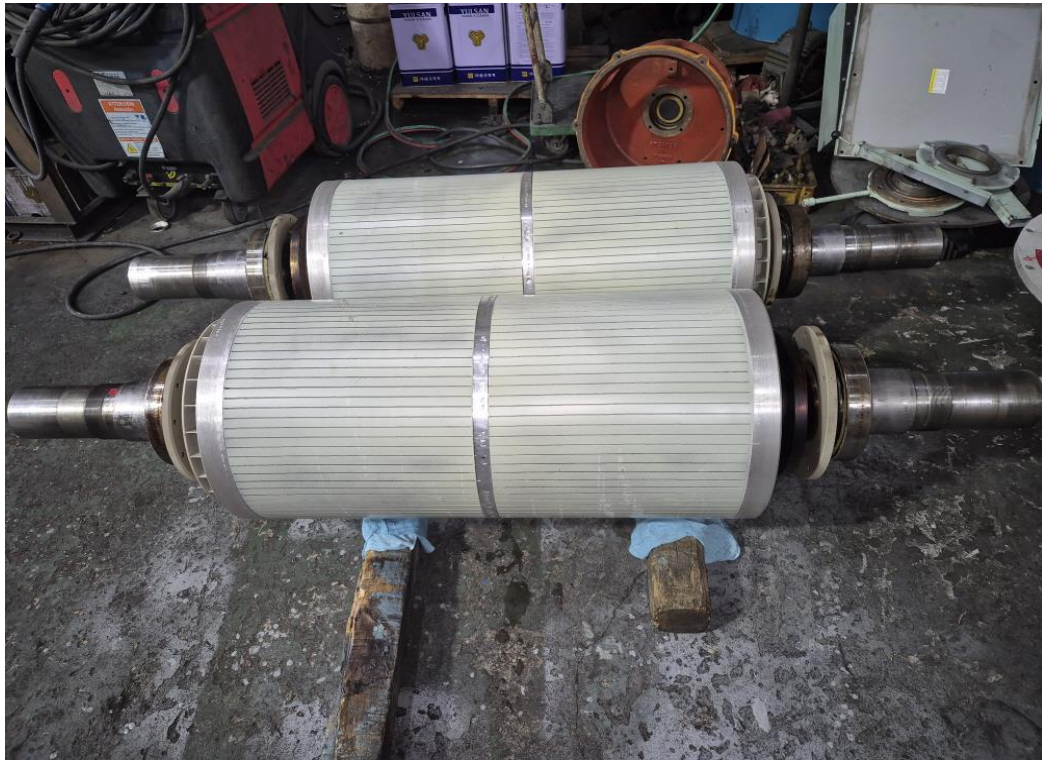
| 개색 | 분해 후 |

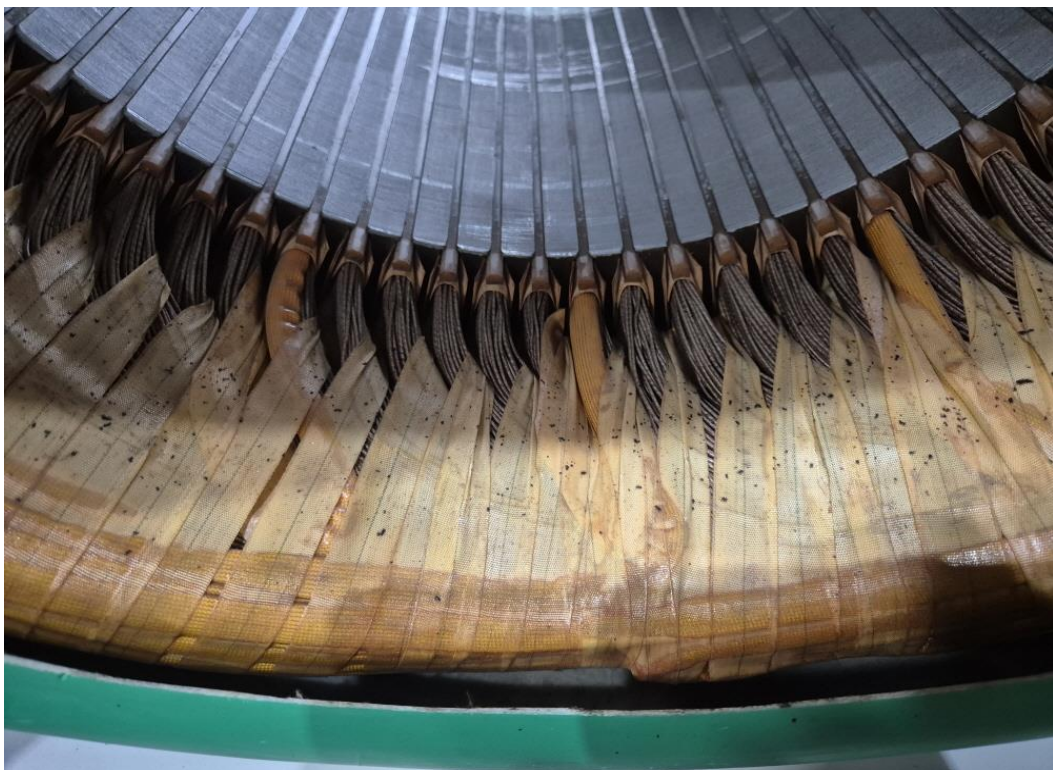
| 분해 후 권체 | 권선상태 양호하고 분진등 이물질 없음 |

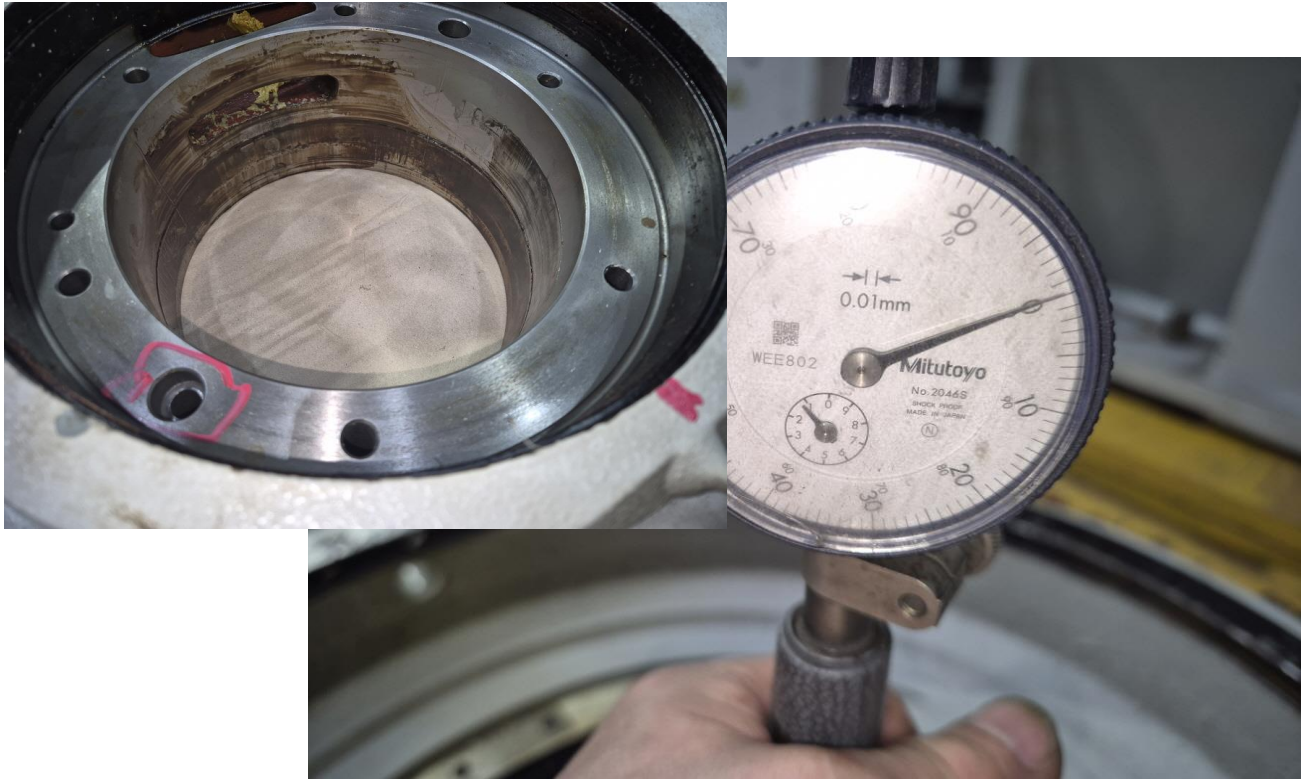
| BRACKET | HOUSING 검사 1/100이내로 4면 모두 양호 |

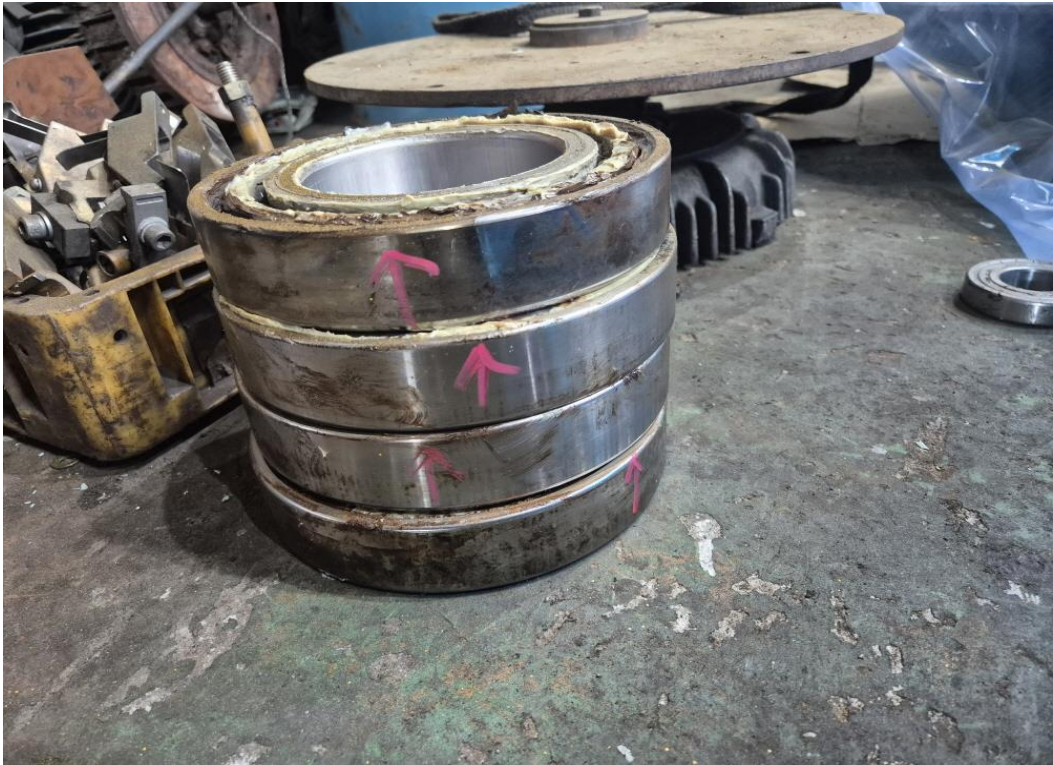
| 소모품 | BEARING취외 및 삽입방향 CHECK |

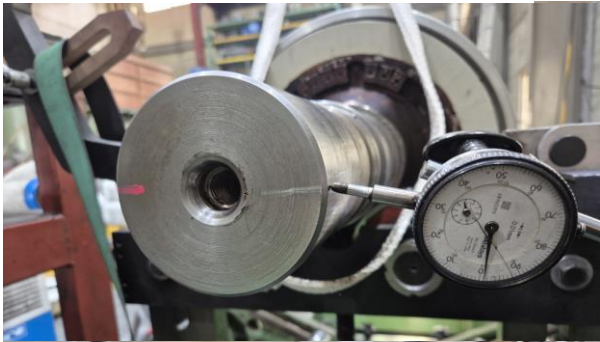
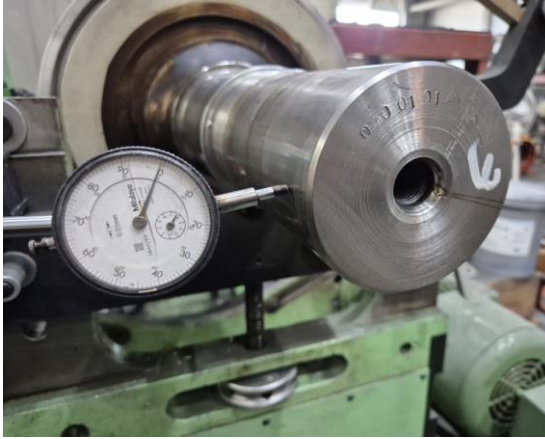
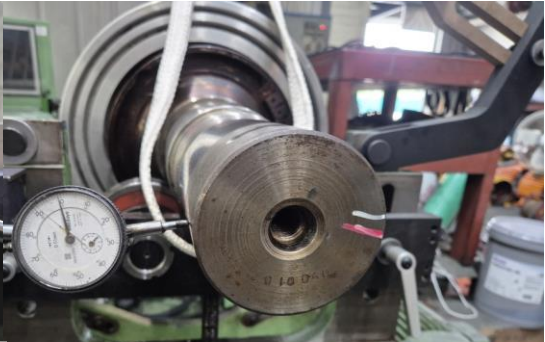
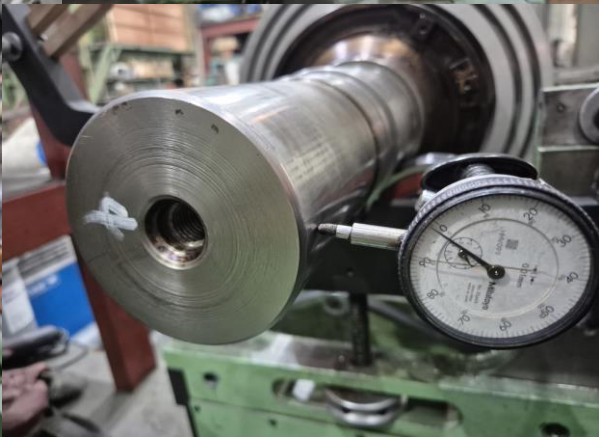
| RUNOUT CHECK | 움직이는 힘차이긴 하나 양호한 것으로 보임 |

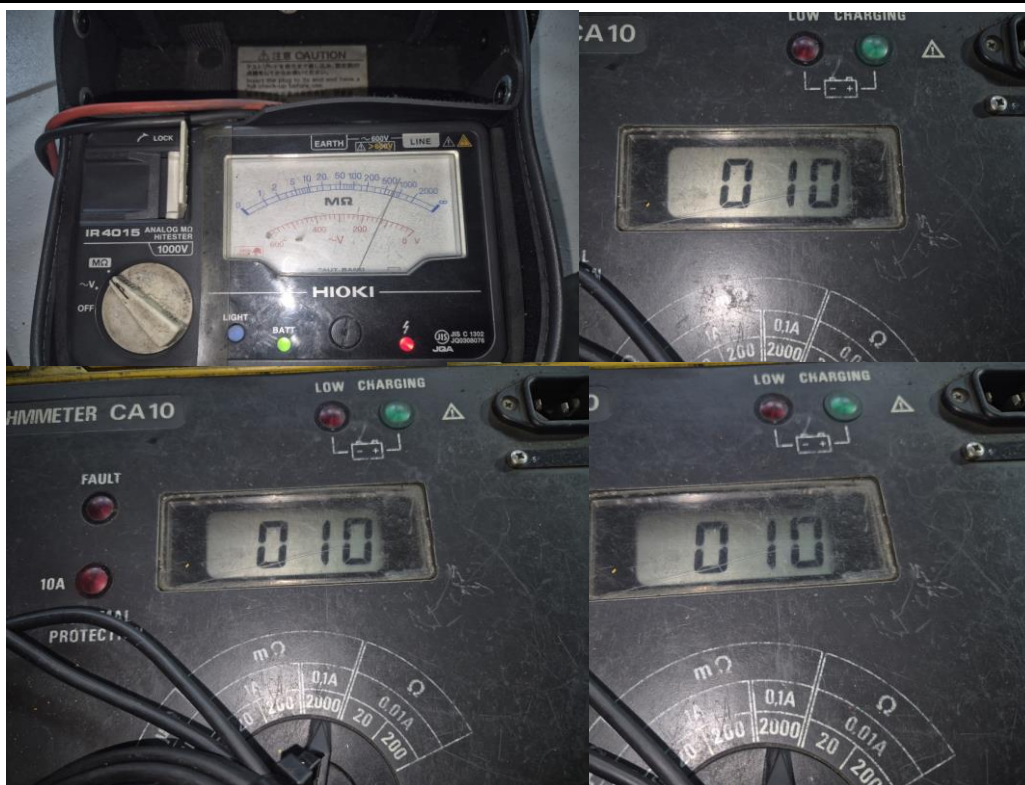
출고검사 전

절연저항 & 각 상별 권선저항

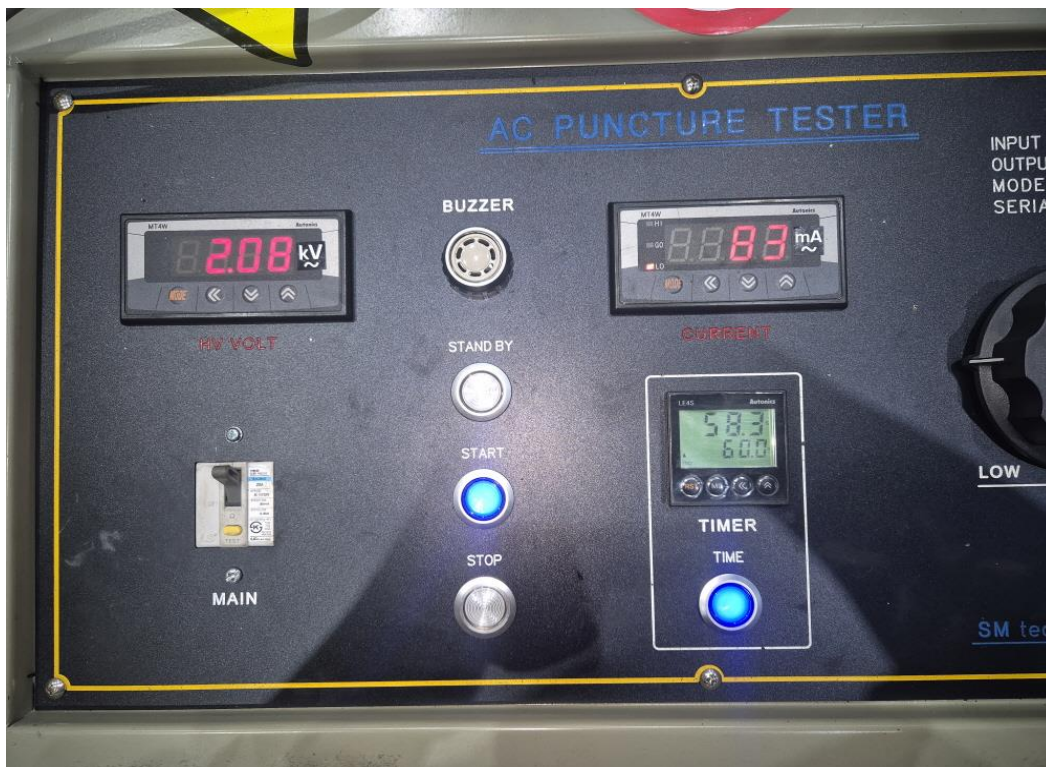
| 출고검사 전 | 절연내력 시험 |

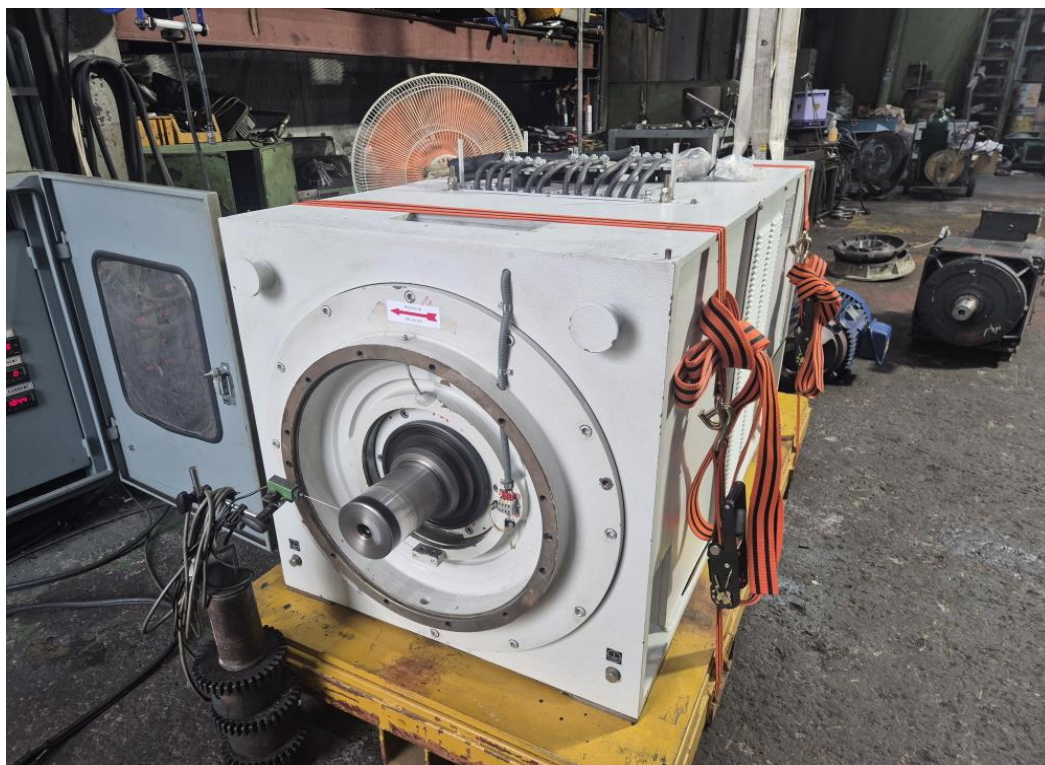
| 출고검사 전 | 시운전 TEST 실시 |

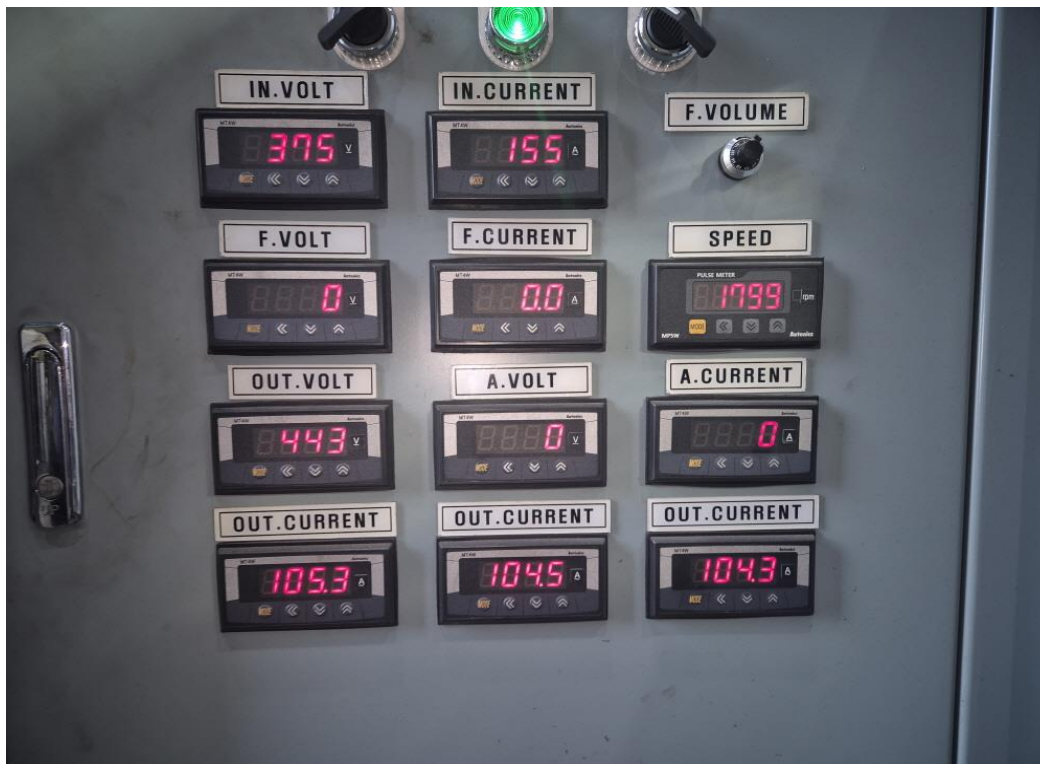
| 출고검사 전 | 시운전 TEST 실시 운전 CURRENT |

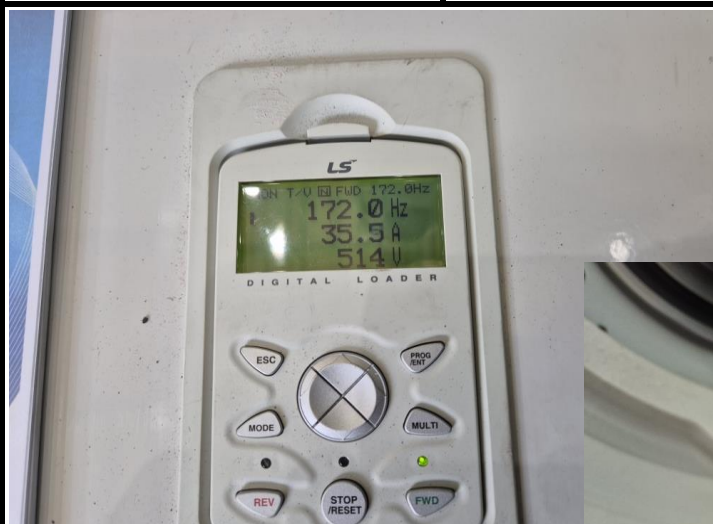
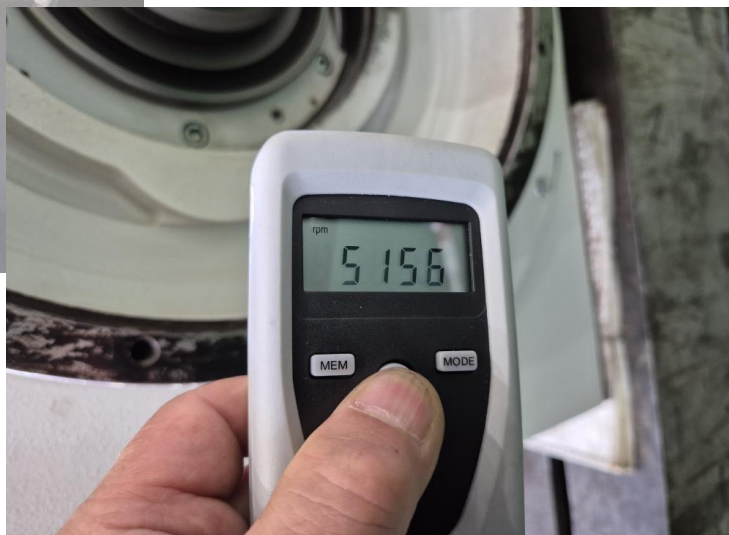
| 출고검사 전 | 172Hz 시운전 TEST 실시 |

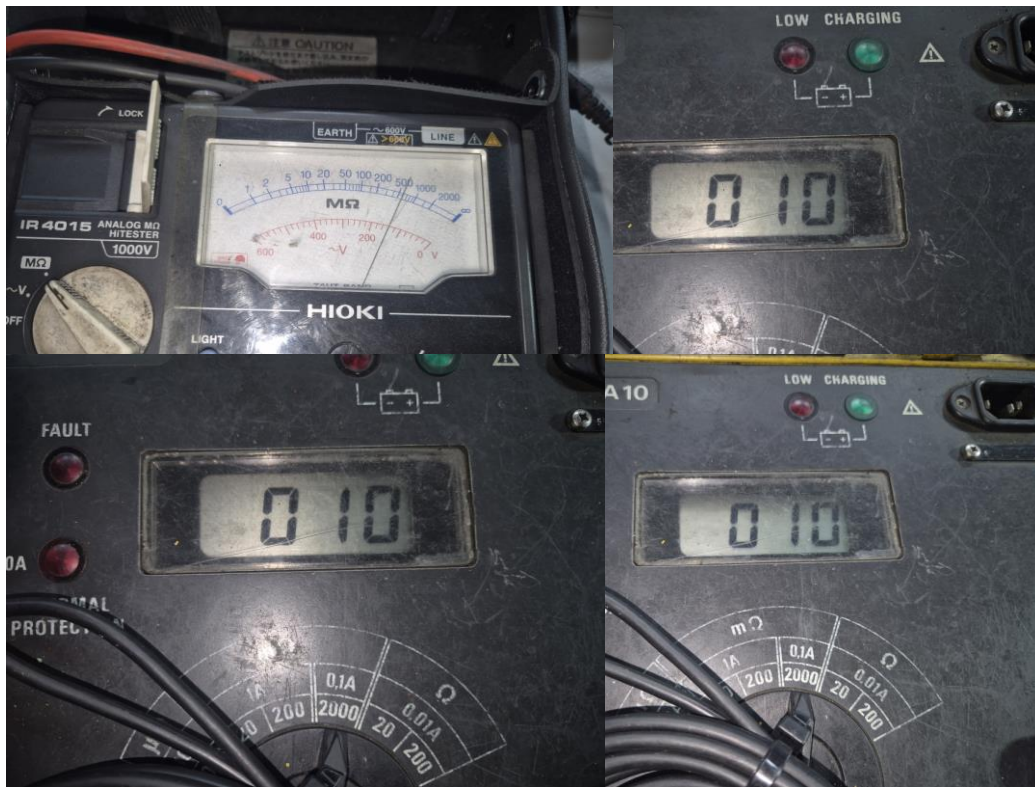
출고검사 후

절연저항 & 각 상별 권선저항

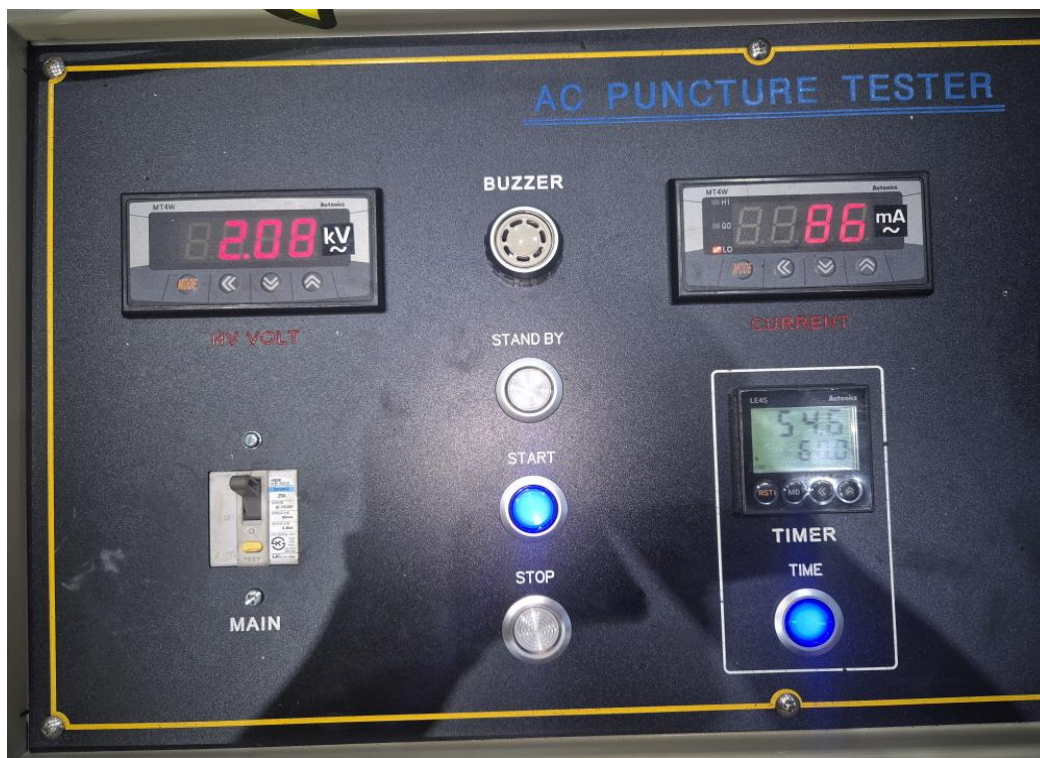
출고검사 후

절연내력 시험

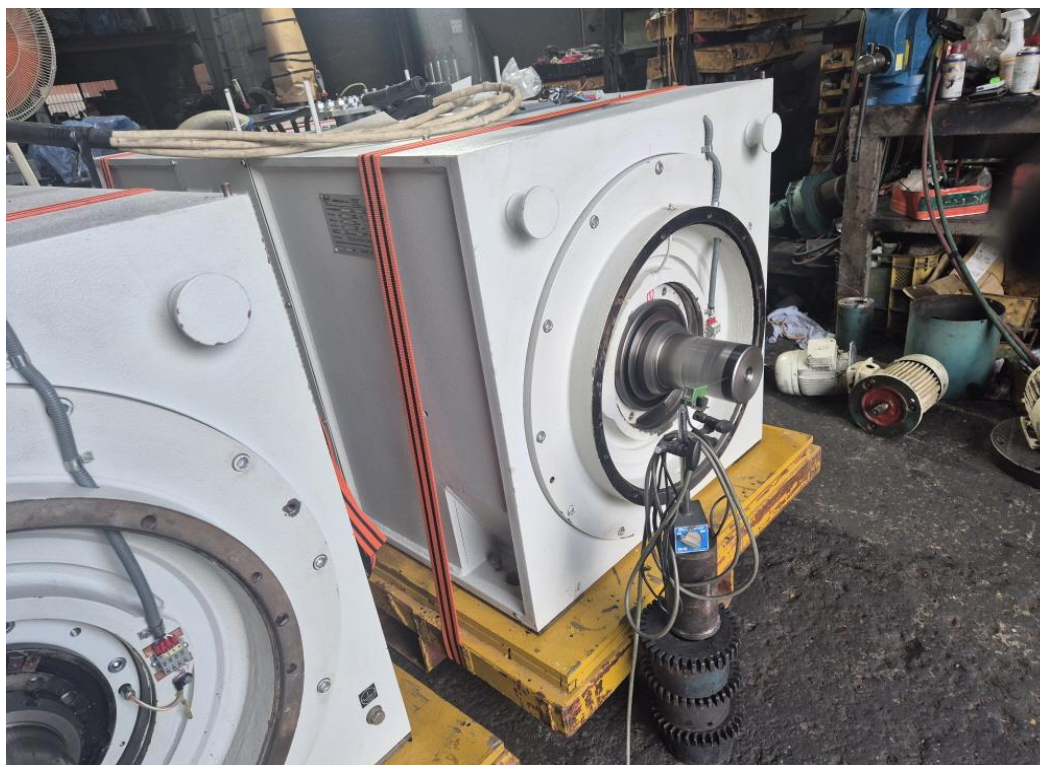
| 출고검사 후 | 시운전 TEST 실시 |

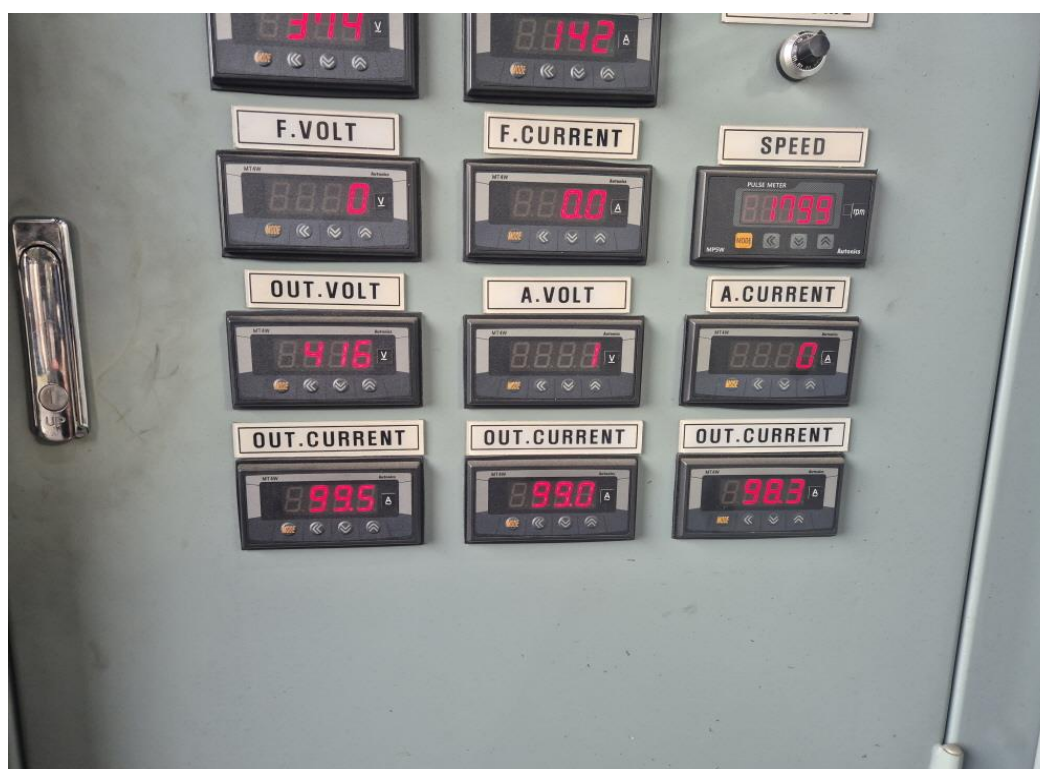
| 출고검사 후 | 시운전 TEST 실시 운전 CURRENT |

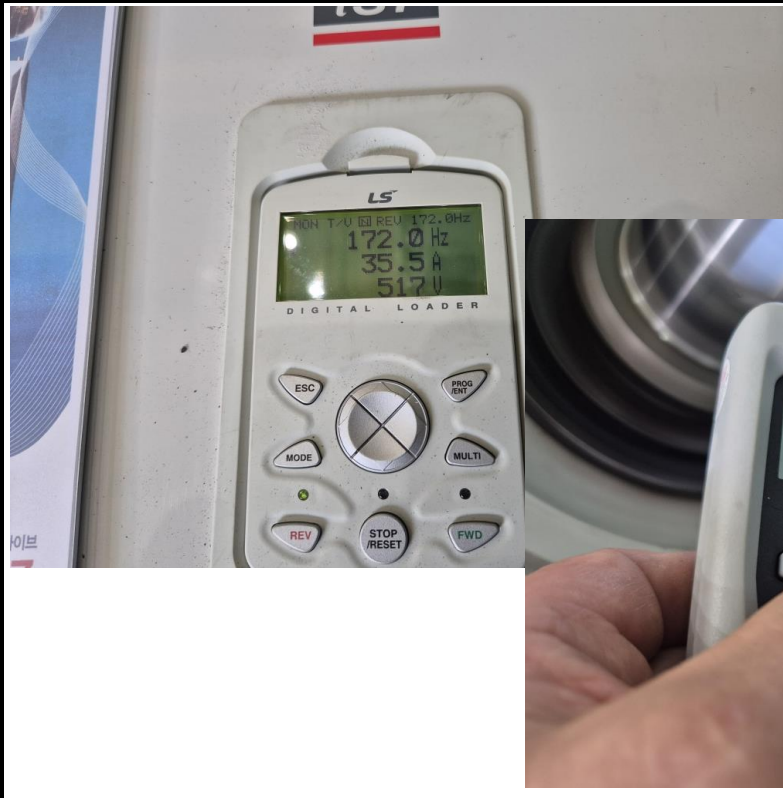
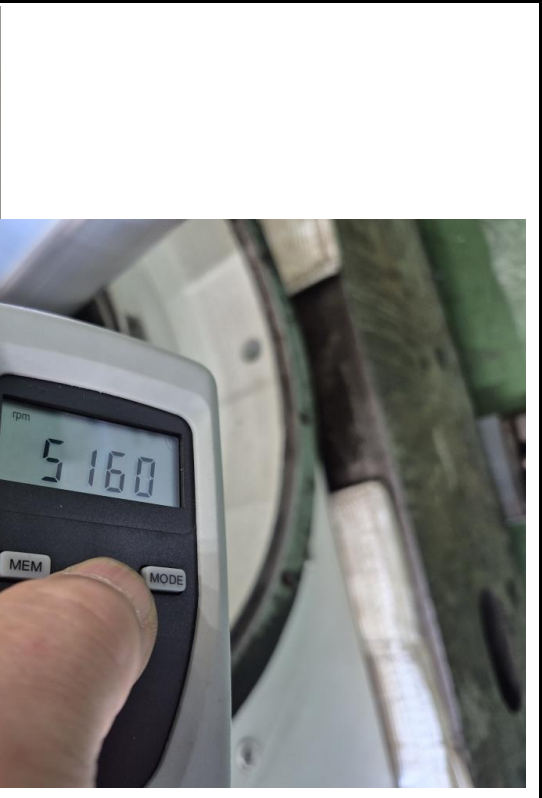
| 출고검사 후 | 172Hz 시운전 TEST 실시 |

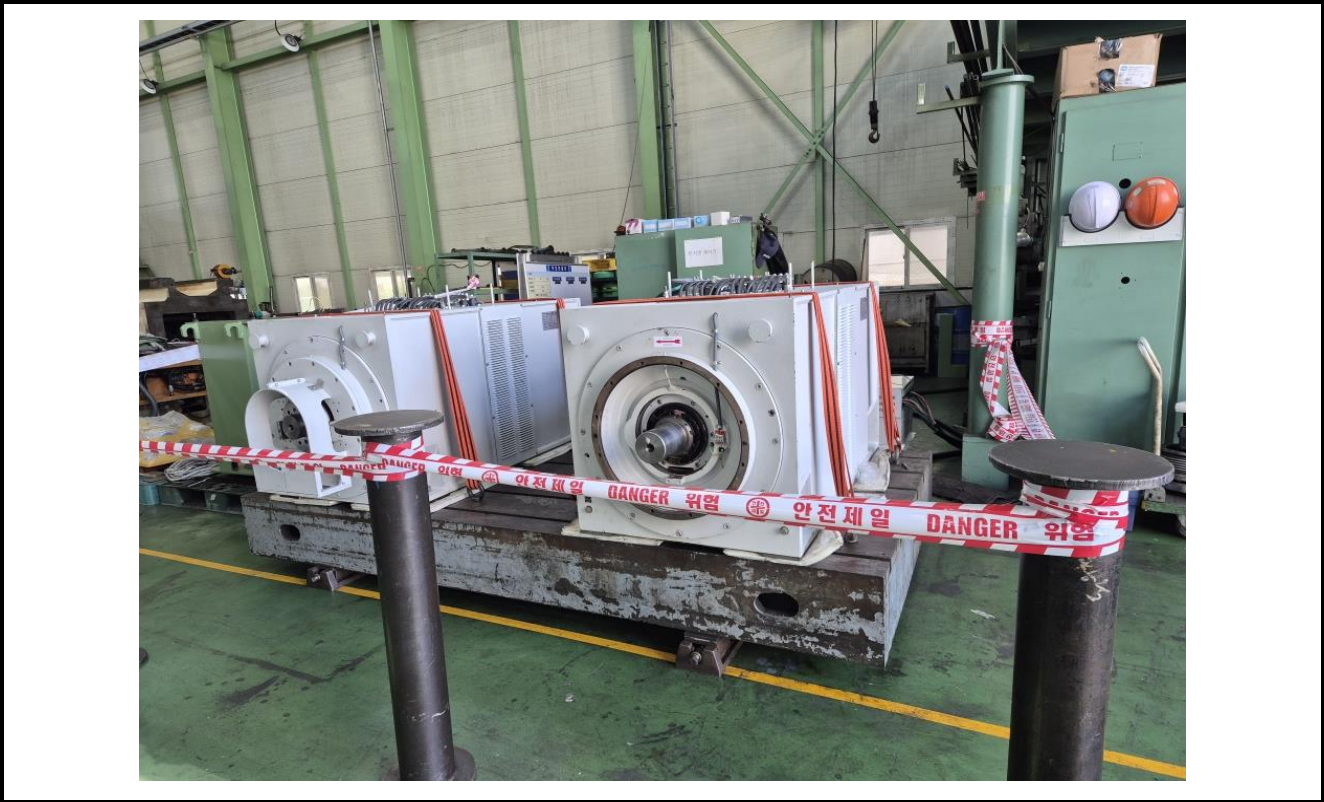
| Ass'y | 시운전 TEST 현장 |
