## 입고검사 공정 REPORT

고 객 명: (주)  
공 사 명: AC MOTOR REWINDING

규 격: AC 400V 420HP 6P

REPAIR 내역: 분해 및 불순물 CLEANSING DRYING  
INSULATING VARNISH DIPPING DRYING  
ROTOR BALANCING 및 UNBALANCE교정  
냉각 FAN BALANCING 및 UNBALANCE교정  
양측 HOUSING METALLIZING 연마  
반 부하측 BEAEING부 가공 후 METALLIZING 연마  
BEARING교환 반 부하측은 절연BEARING  
출고검사 시운전 TEST 및 COLOR PAINTING

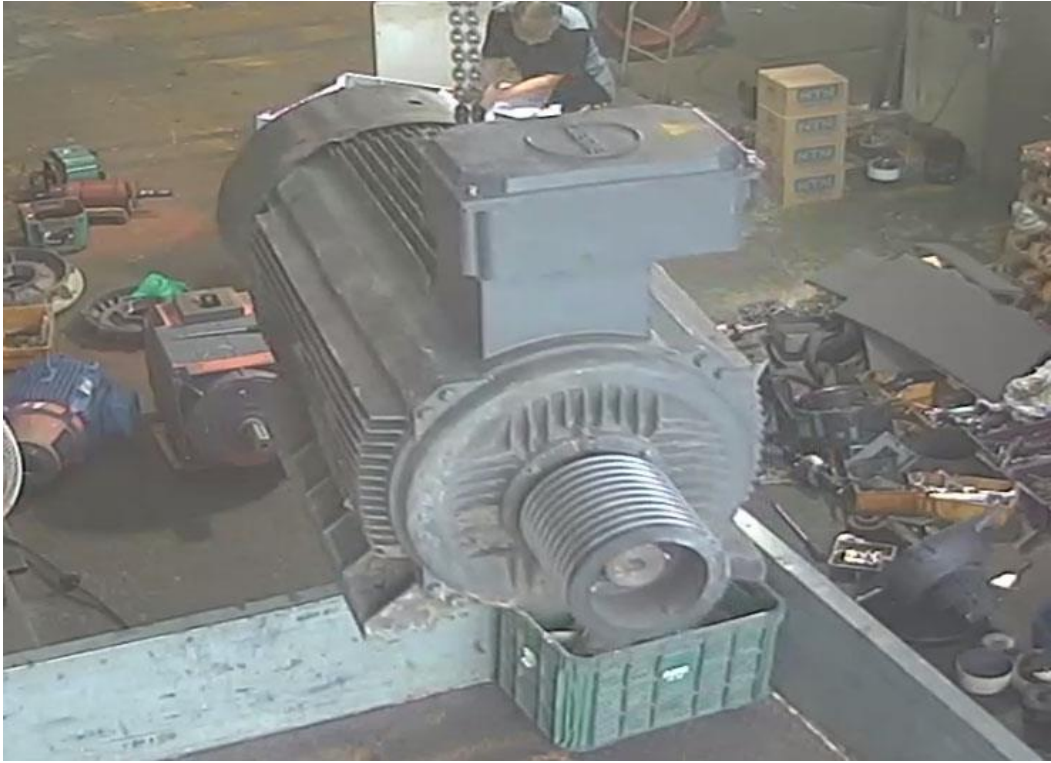
| Ass'y | 입고 |

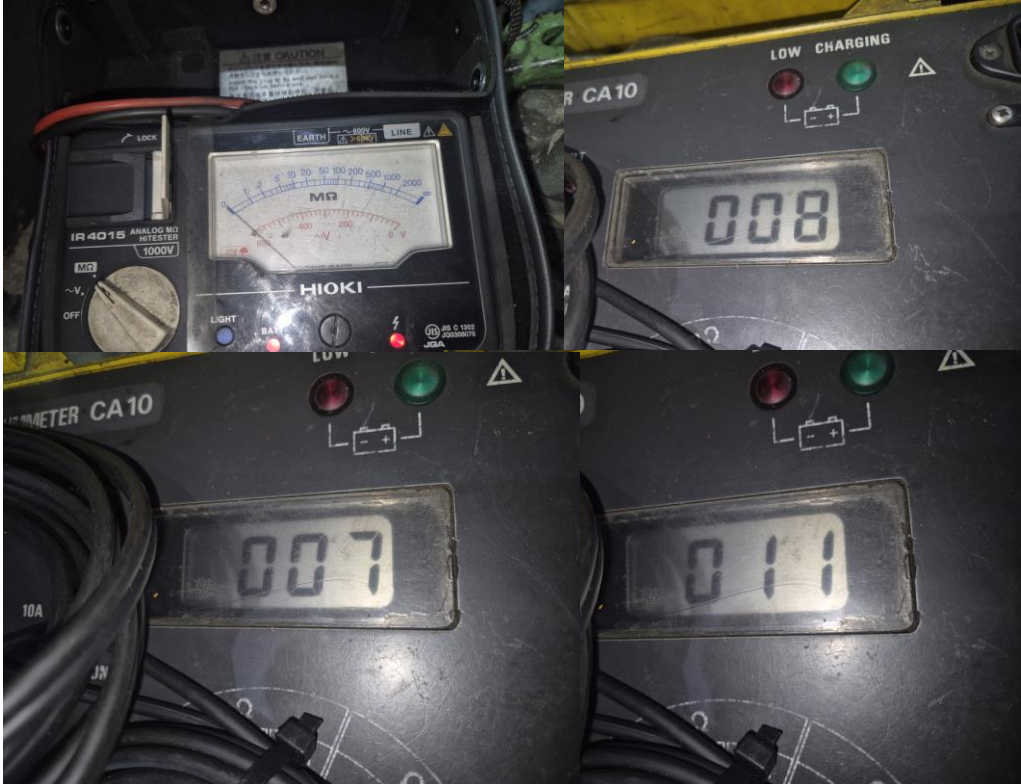
| 권선검사 | 절연저항 & 각 상별 권선저항 이상 |

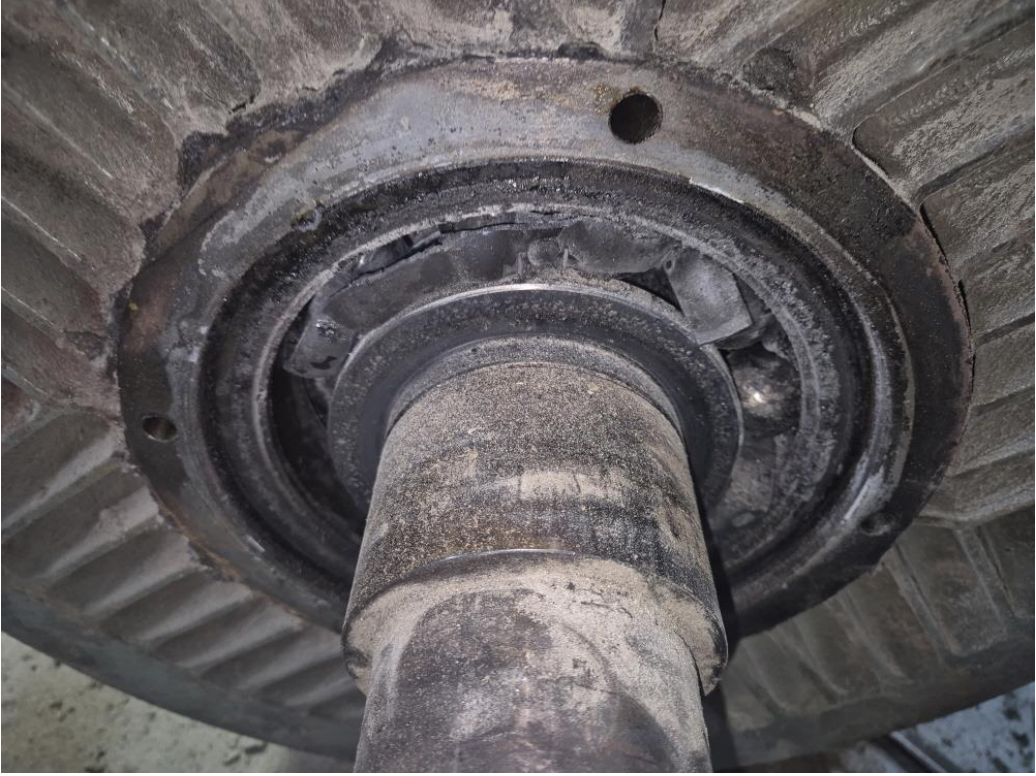
| 분해 실시 | 반 부하 측 BEARING 파손 혼합<br>GREASE CHARGING이 너무 길거나 없었던 것으로 보임 |

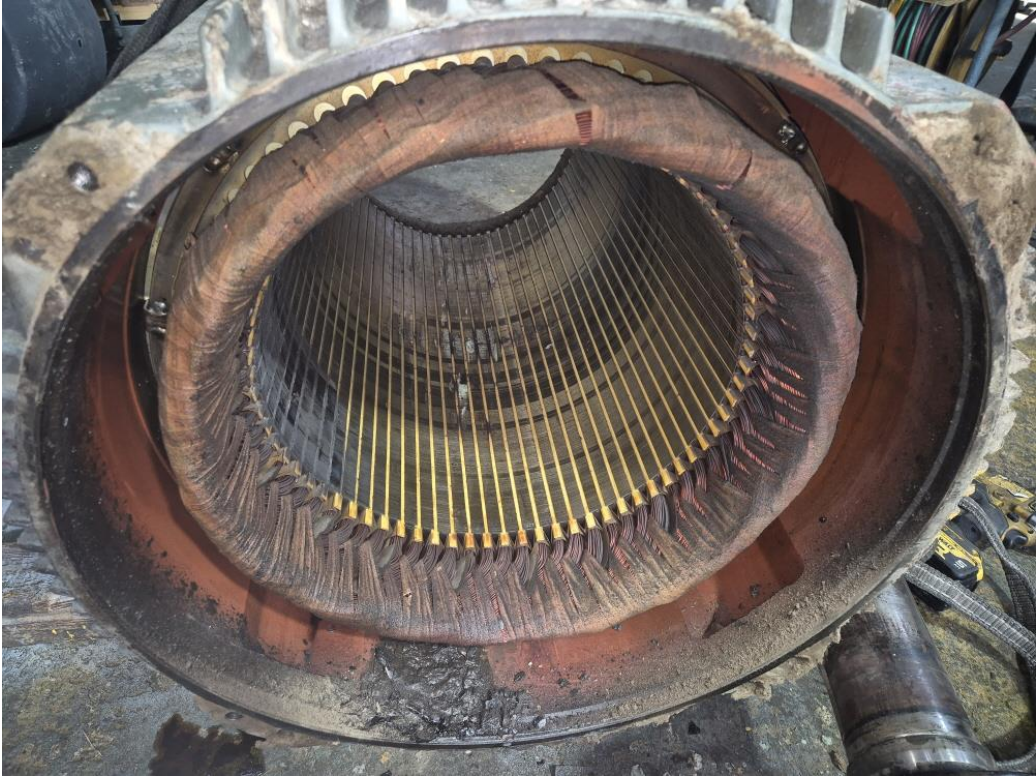
| STATOR 권체 | 분해 후 |

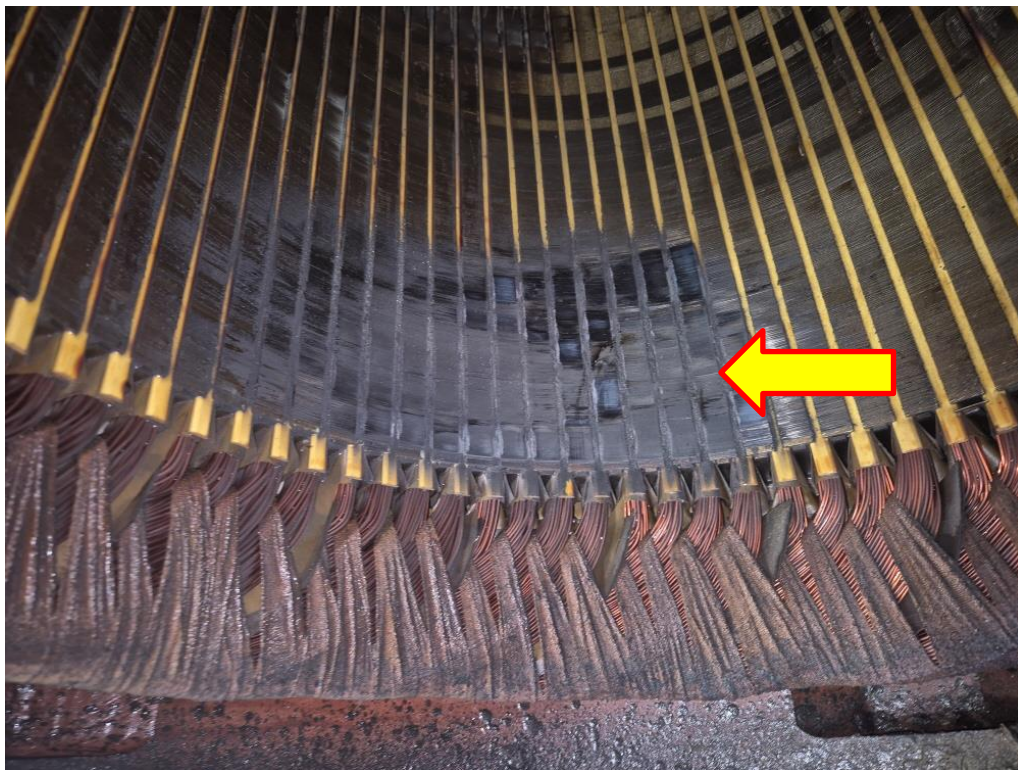
| STATOR 권체 | BEARING 파손으로 인한 회전 마찰로 인하여 절연파괴 소손된 것임 |

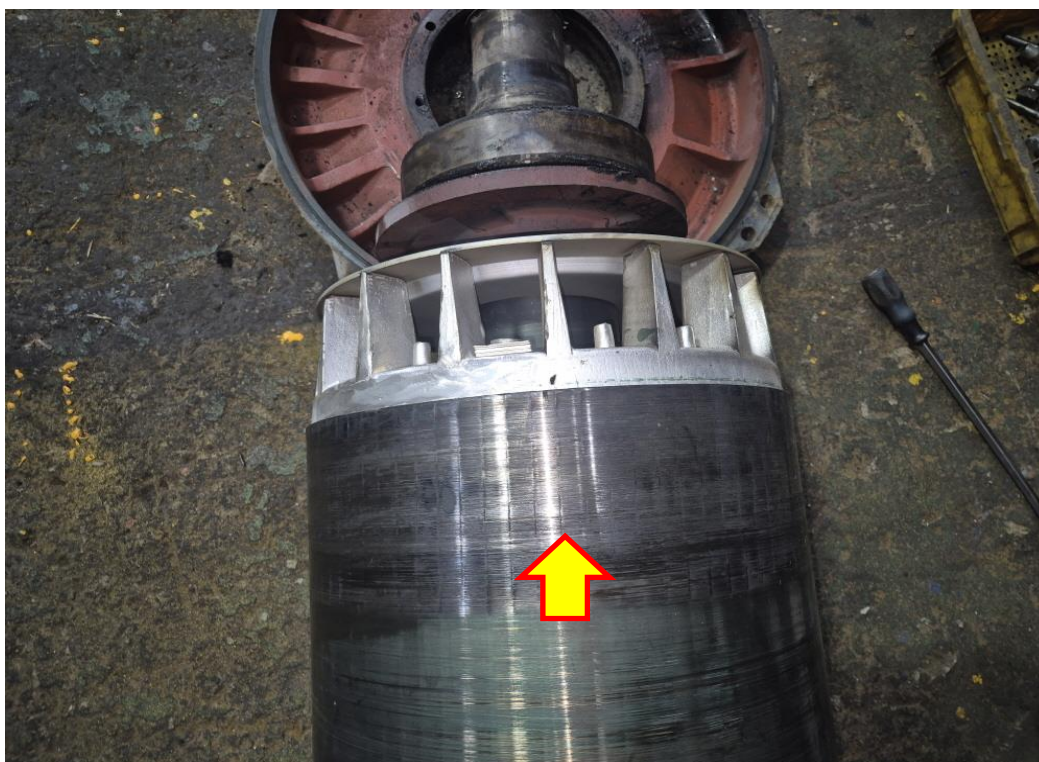
| ROTOR 분해 후 | 반 부하측 회전 마찰 부분 |

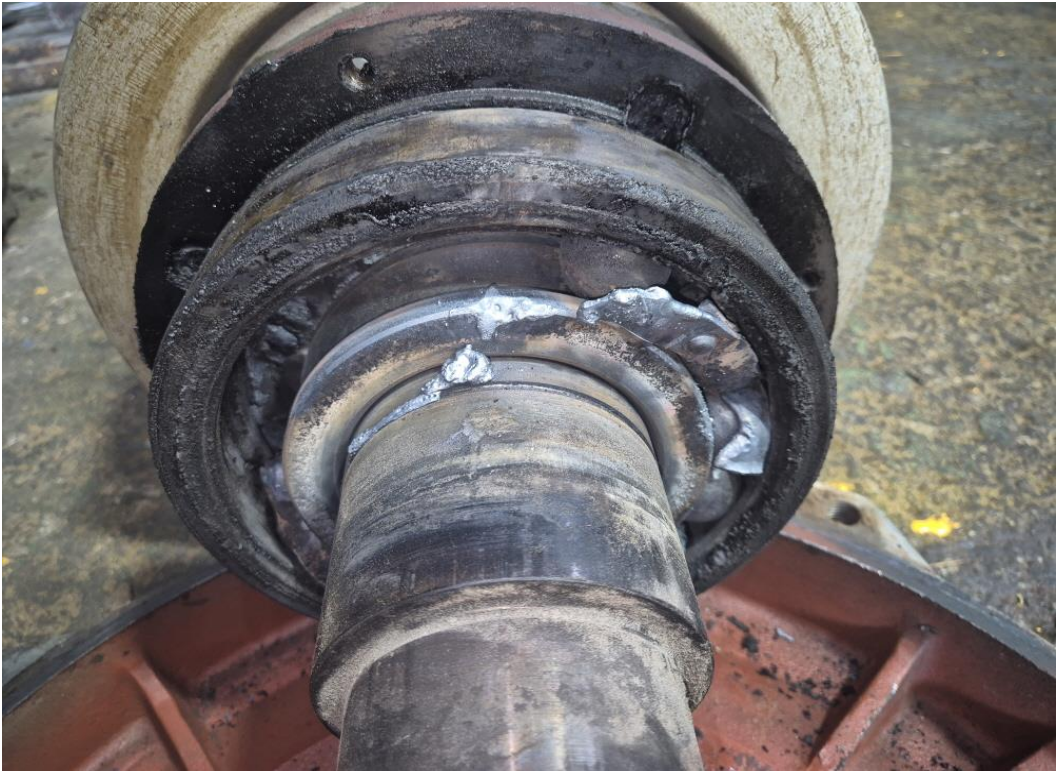
| 반 부하측 | BEARING과 SHAFT와의 융합되어 가공후 METALLIZING 연마실시 |

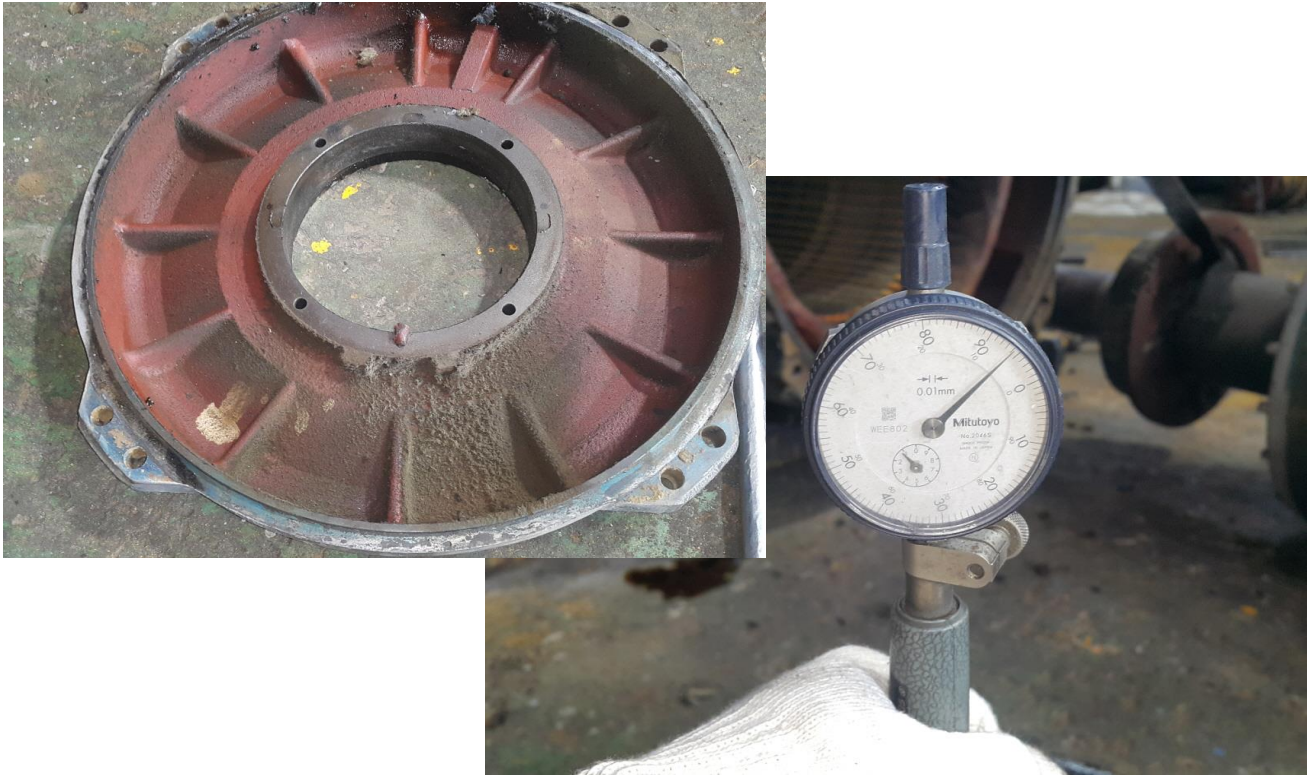
| BRACKET | 부하측 HOUSING검사 측정치 6/100으로 불량 METALLIZING 연마실시 |

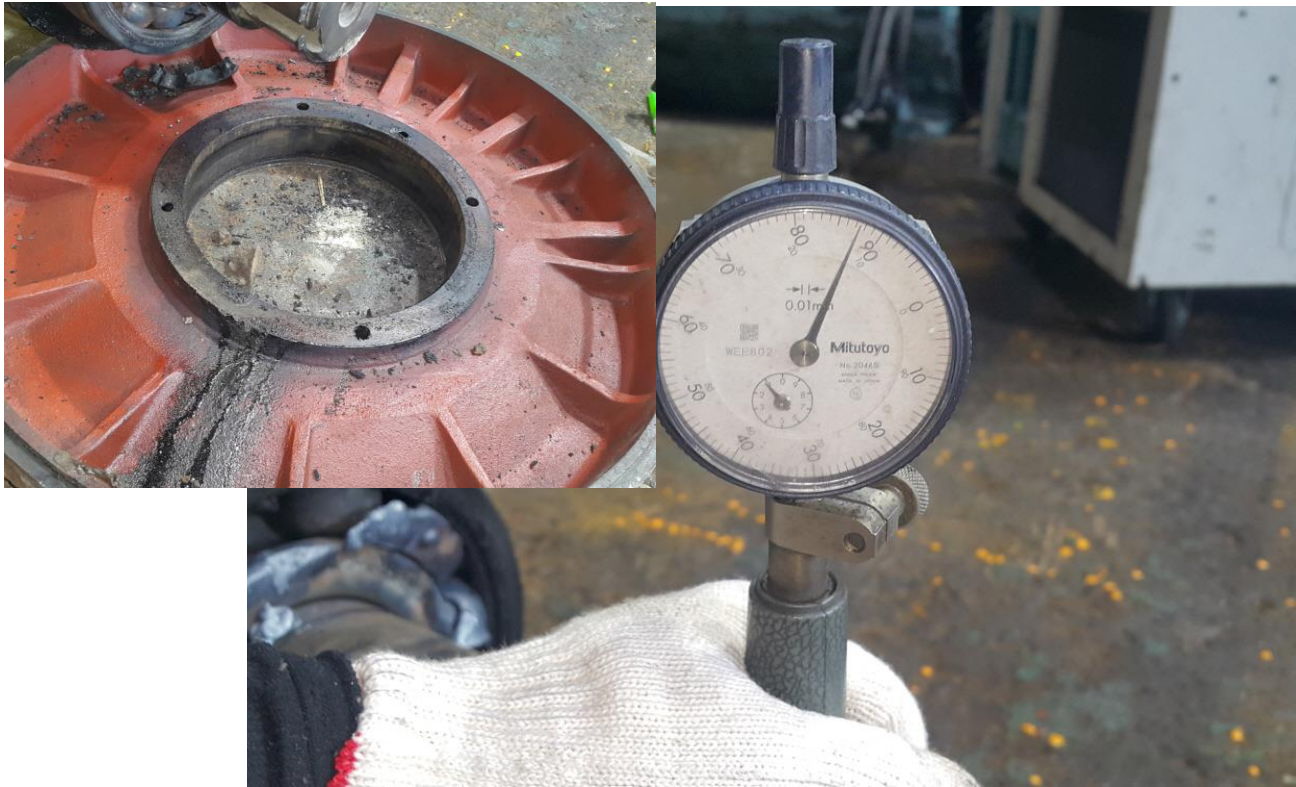
| BRACKET | 반부하측 HOUSING검사 측정치 12.5/100으로 불량 METALLIZING 연마실시 |
