## 작업공정 REPORT

고 객 명: (주)  
공 사 명: AC MOTOR REWINDING

규 격: AC 400V 420HP 6P

REPAIR 내역: 분해 및 불순물 CLEANSING DRYING  
INSULATING VARNISH DIPPING DRYING  
ROTOR BALANCING 및 UNBALANCE교정  
냉각 FAN BALANCING 및 UNBALANCE교정  
양측 HOUSING METALLIZING 연마  
반 부하측 BEAEING부 가공 후 METALLIZING 연마  
BEARING교환 반 부하측은 절연BEARING  
출고검사 시운전 TEST 및 COLOR PAINTING

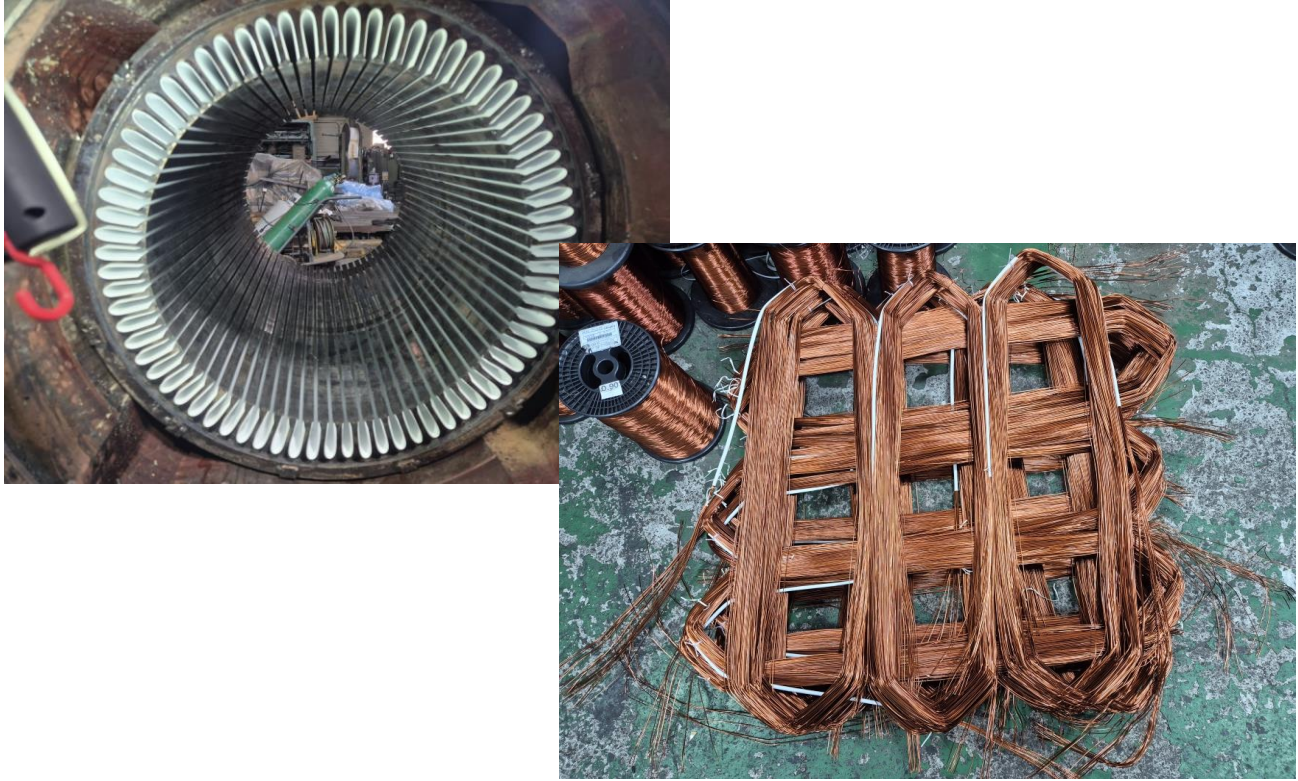
| STATOR 권체 | 권선해체 및 성형 실시 |

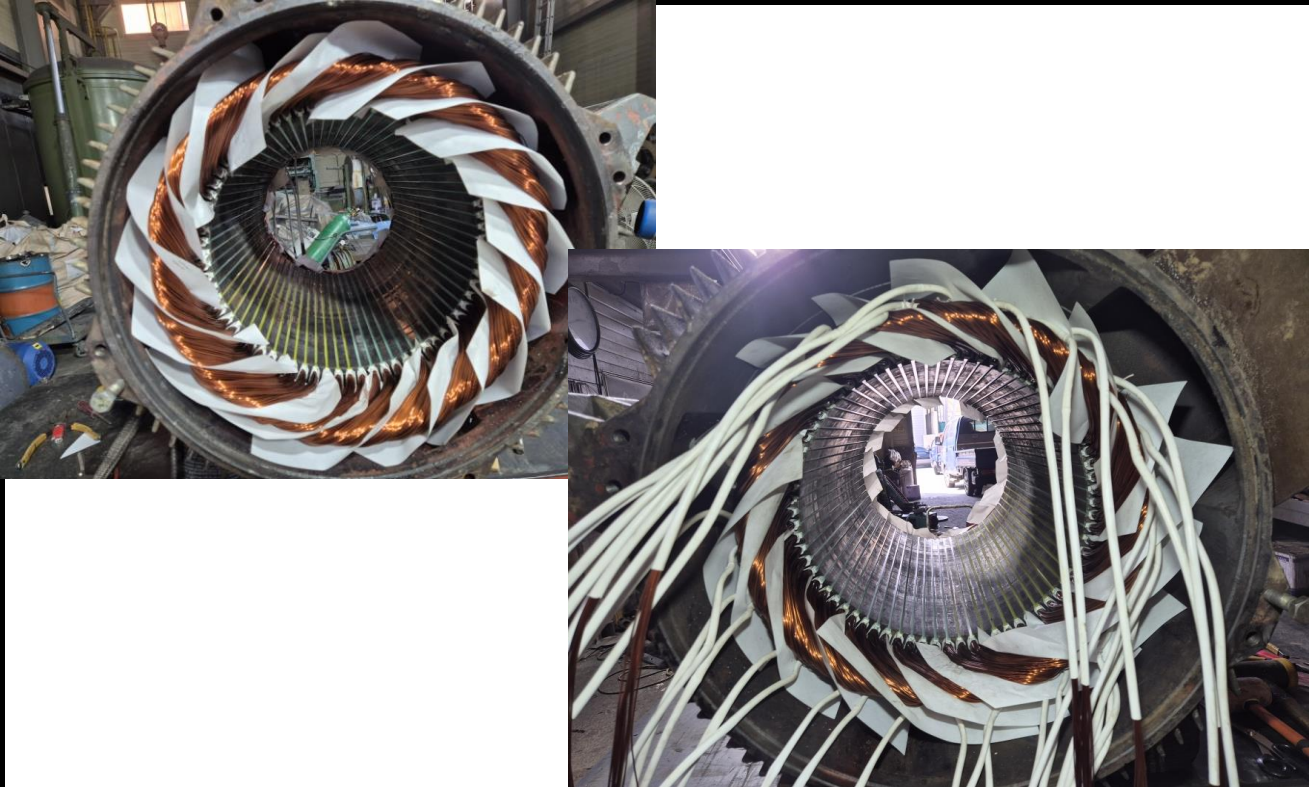
| STATOR 권체 | 재 권선 실시 |

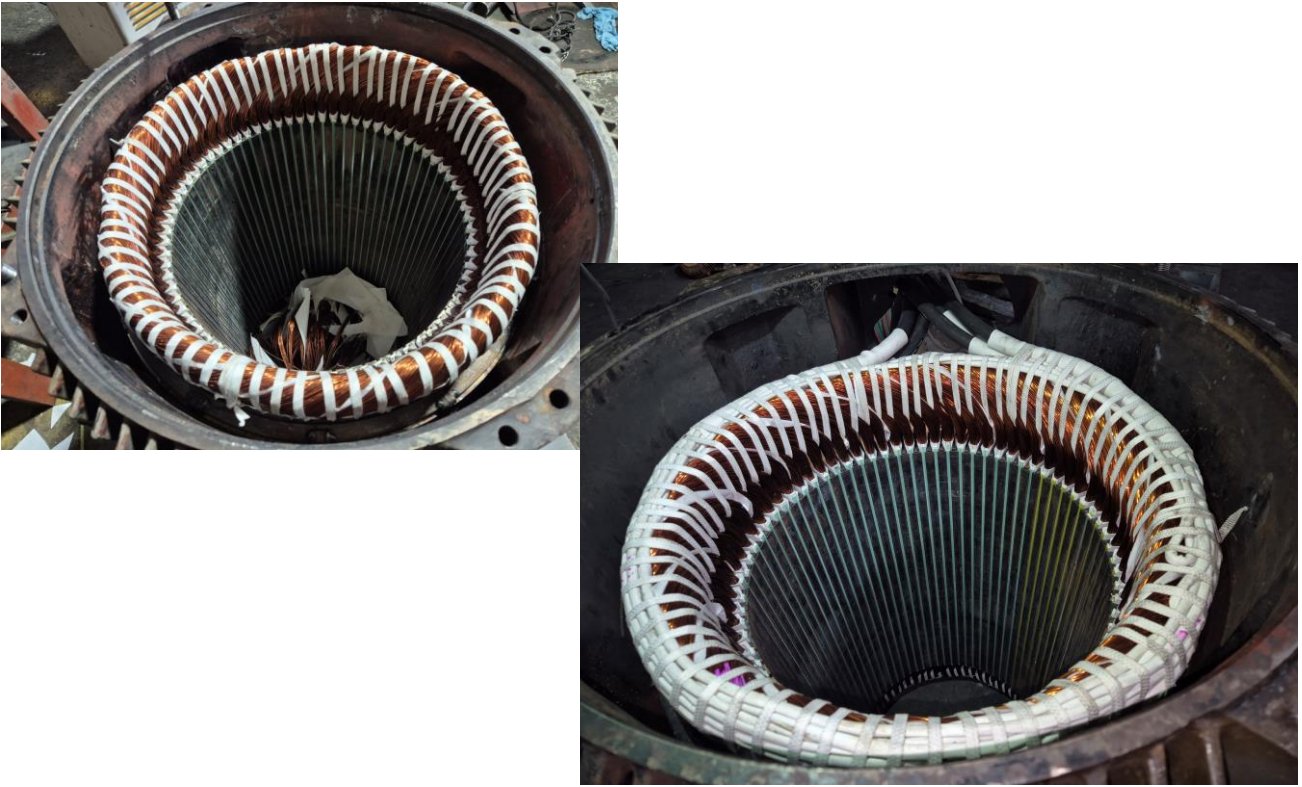
| STATOR 권체 | 결선 및 BANDING 실시 |

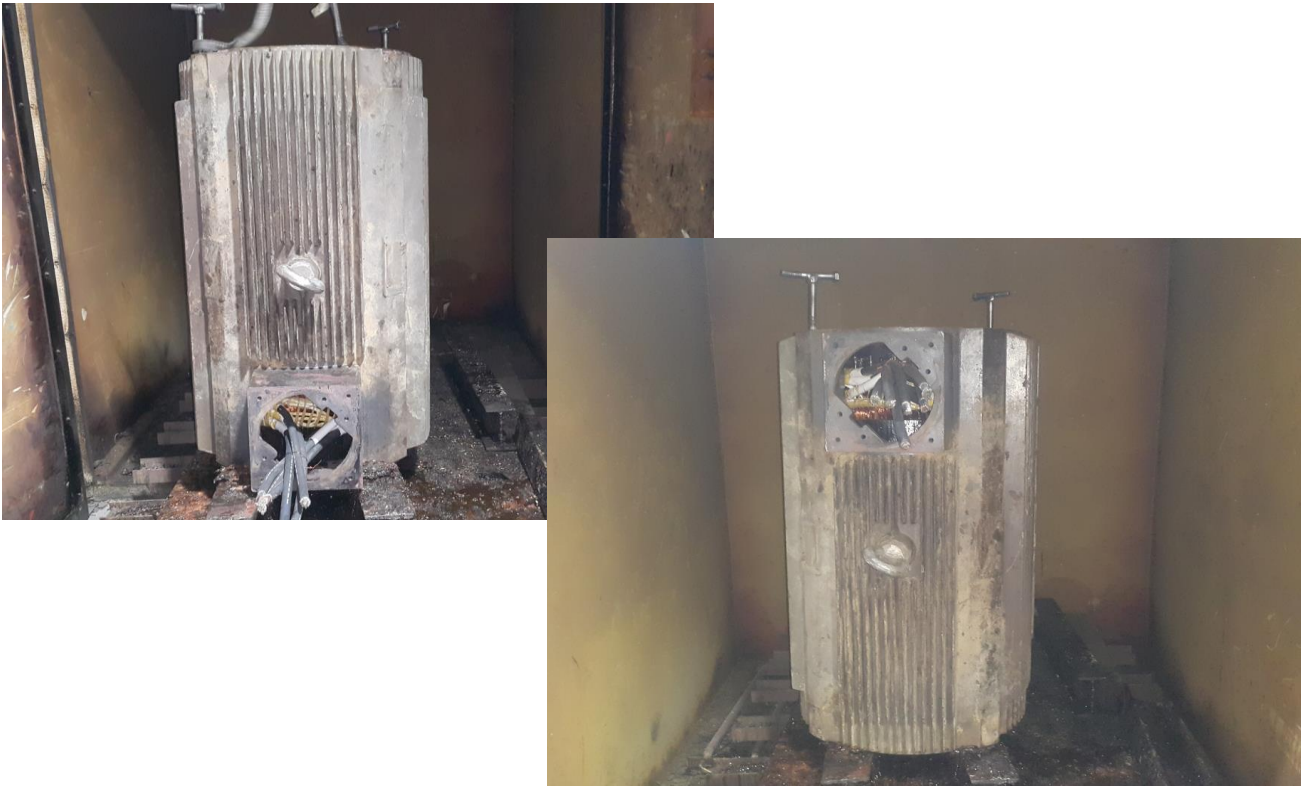
| STATOR권체 | 1,2차 INSULATING VARNISH DIPPING DRYING 실시 |

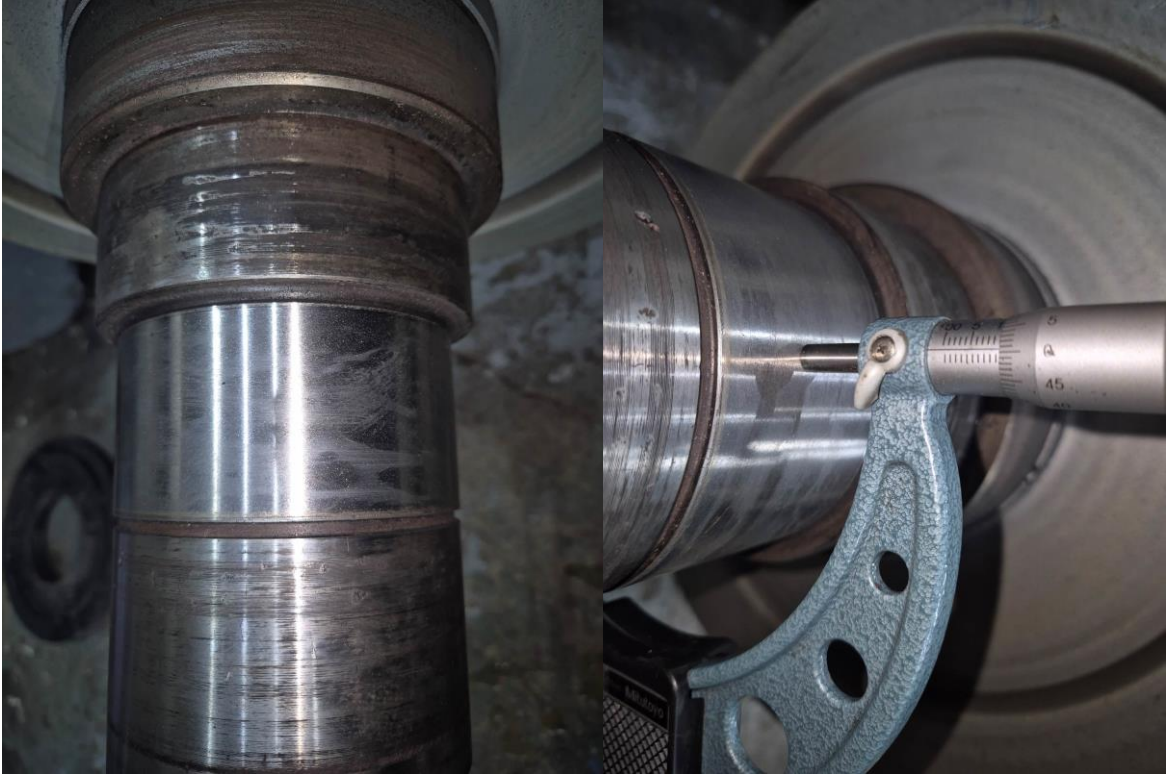
| 반 부하측 | BEARING부 SHAFT METALLIZING 연마 후 검사 1/100 |

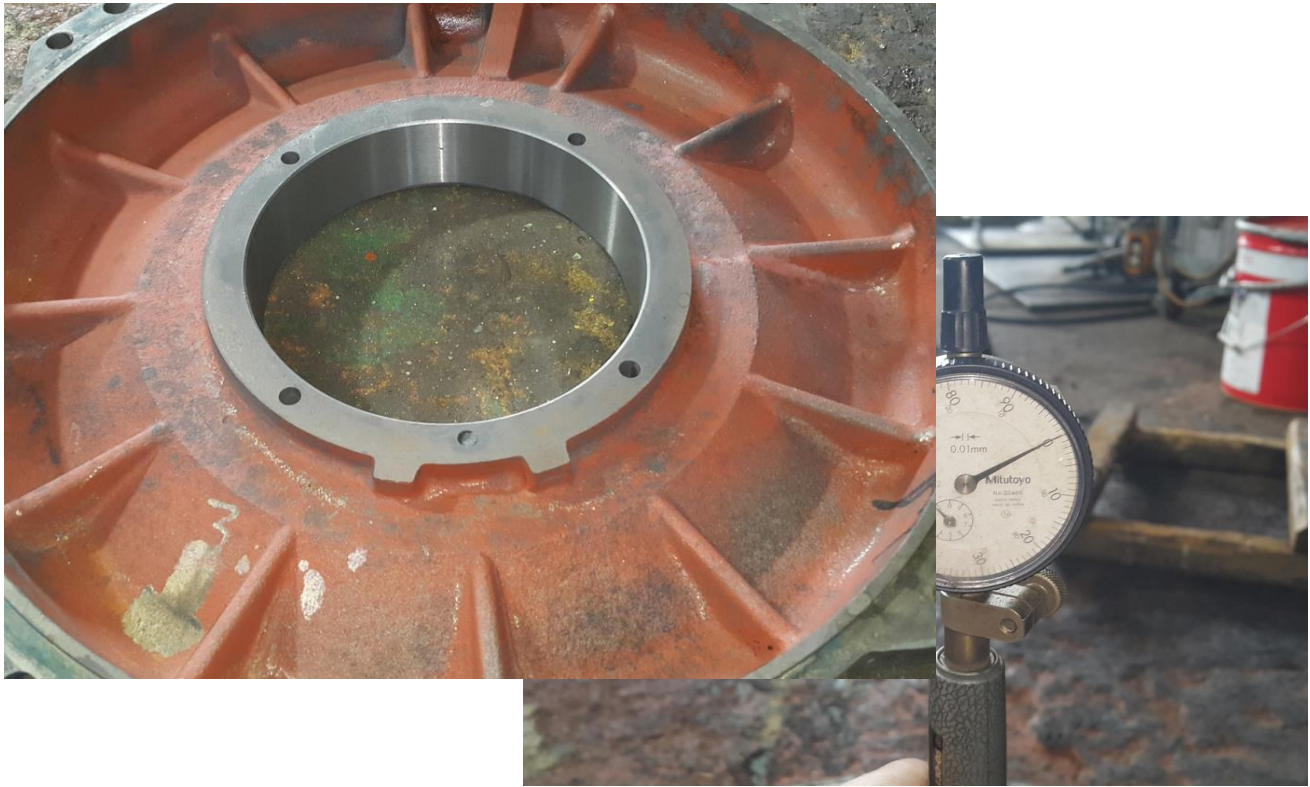
| BRACKET | 부하측 HOUSING METALLIZING 연마 후 검사 0/100 |

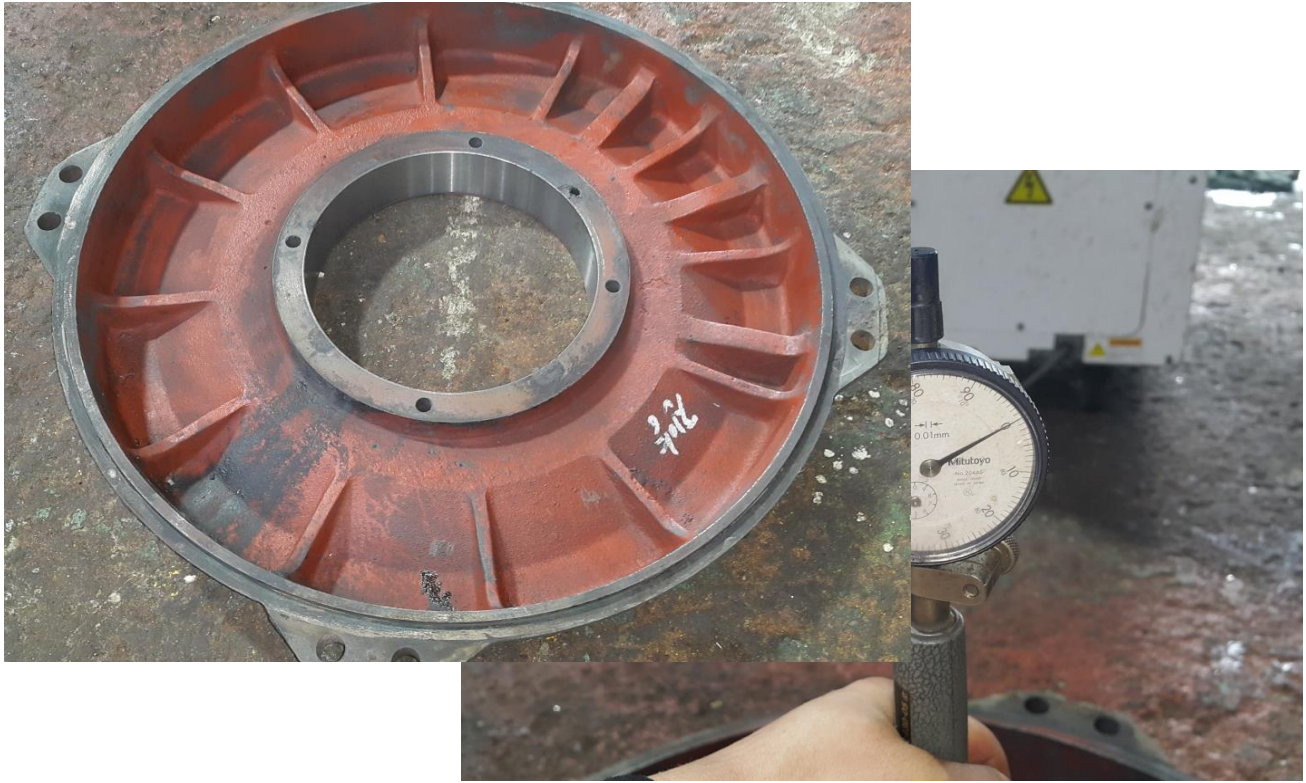
| BRACKET | 반 부하측 HOUSING METALLIZING 연마 후 검사 0/100 |

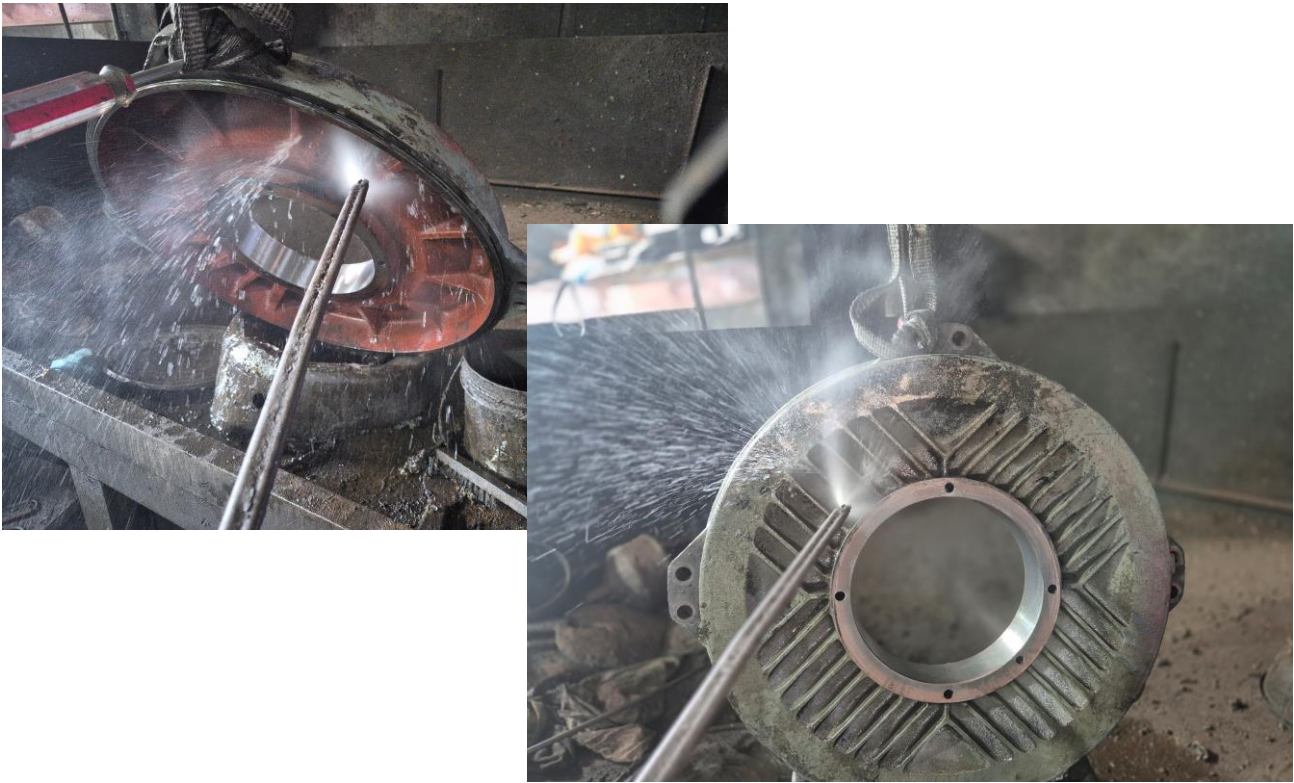
| 조립부품 | 보수 후 세척 실시 |

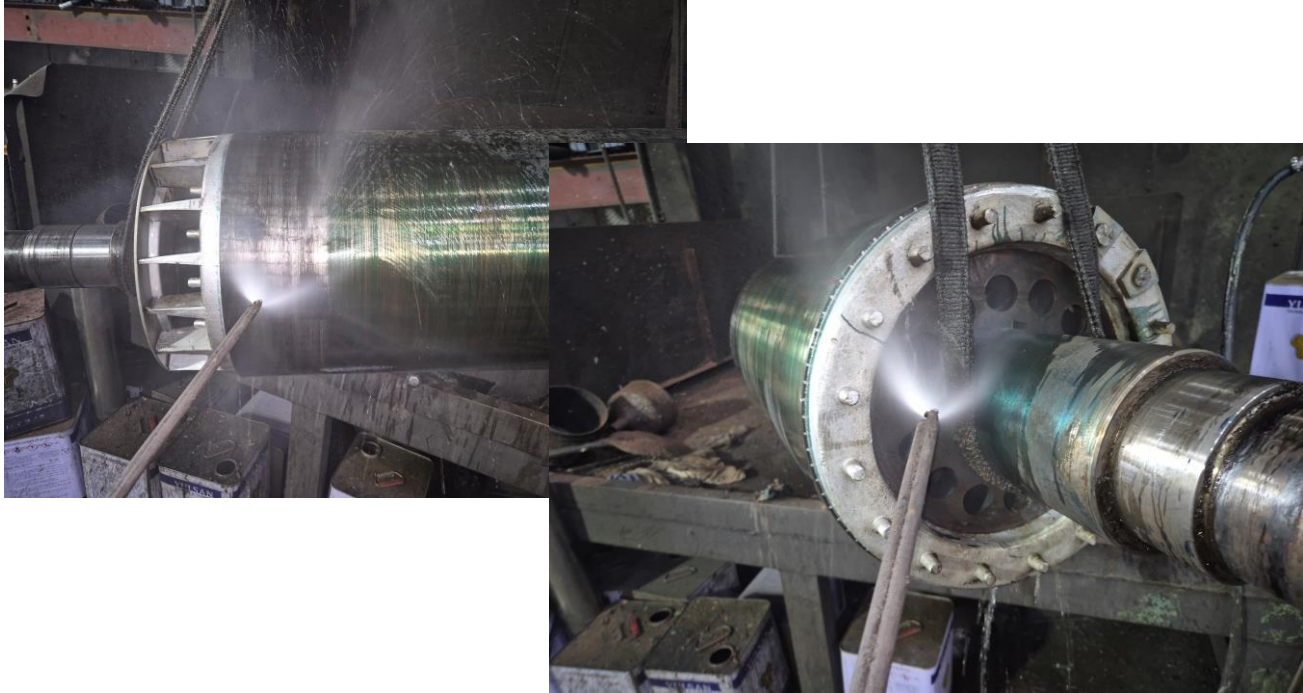
| ROTOR | 보수 후 세척 실시 |

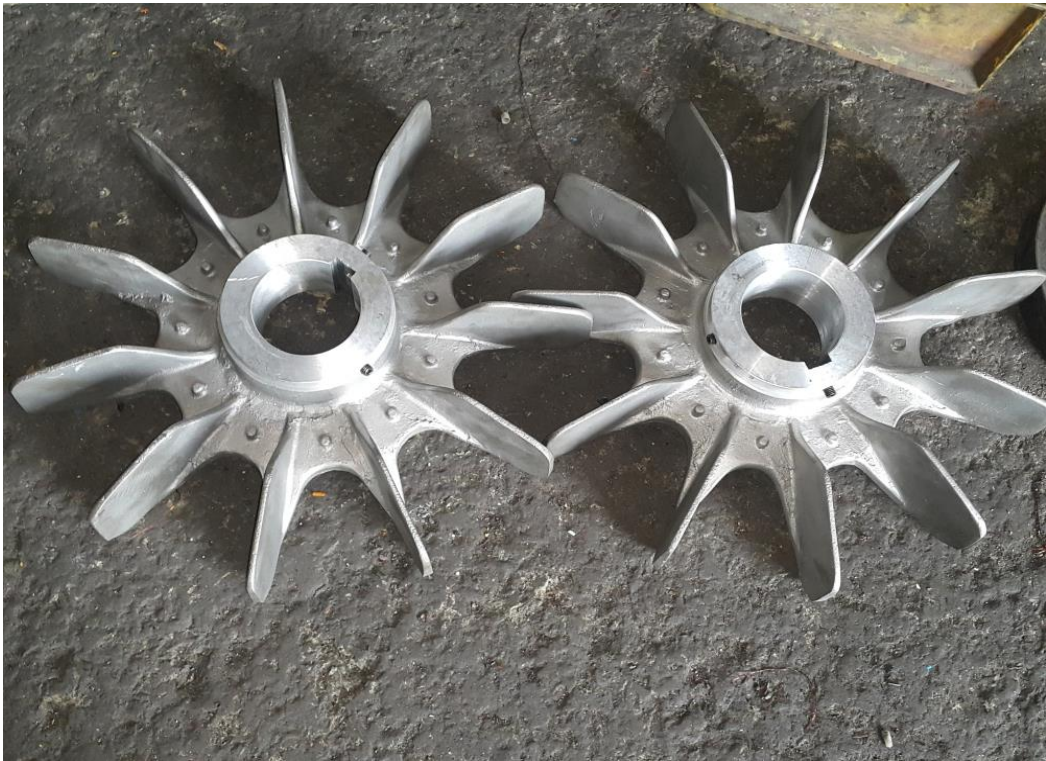
| 냉각 FAN | 90 $\Phi$ -1/100로 가공 됨 |

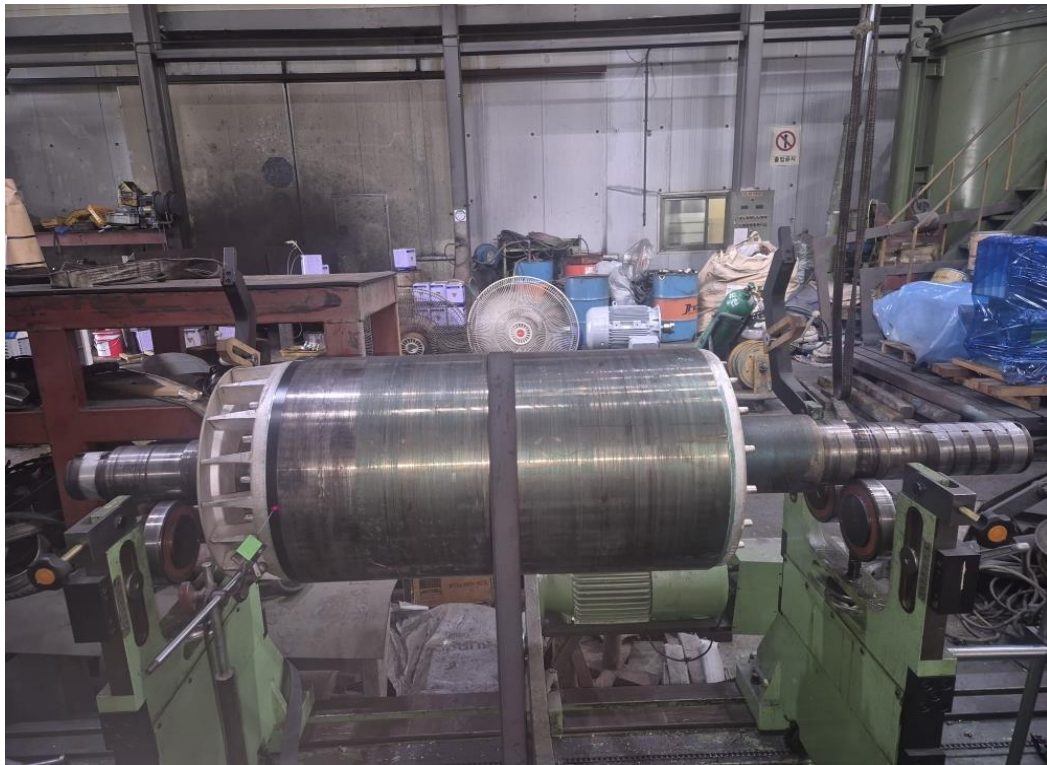
ROTOR

ROTOR만 BALANCING 실시

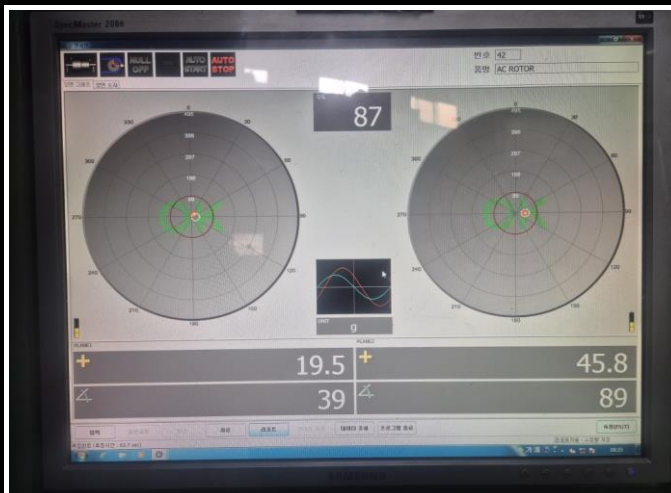
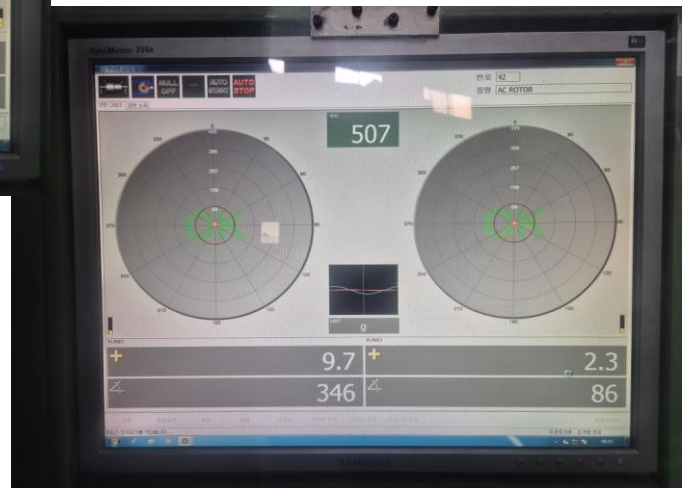
ROTOR

UNBALANCE 교정 후 REPORT 참조

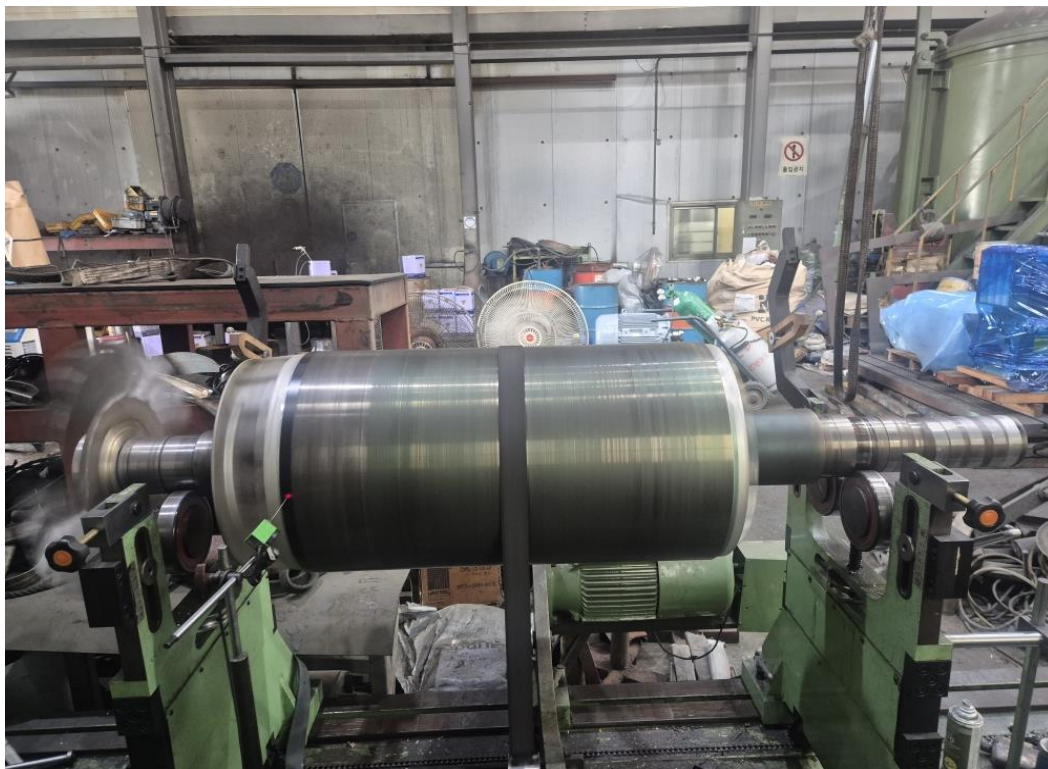
| ROTOR | 냉각 FAN 부착 후 2EA BALANCING 실시하고 UNBALACE 교정 됨 |

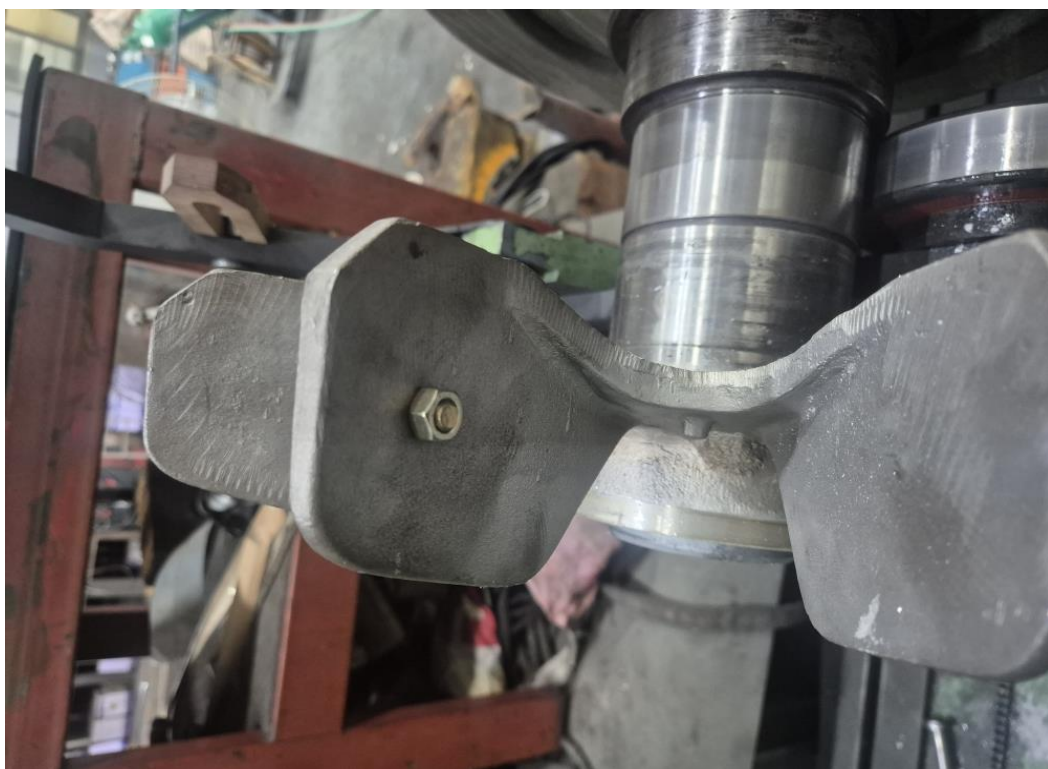
| 냉각 FAN | 교정 된 UNBALACE REPORT 참조 |

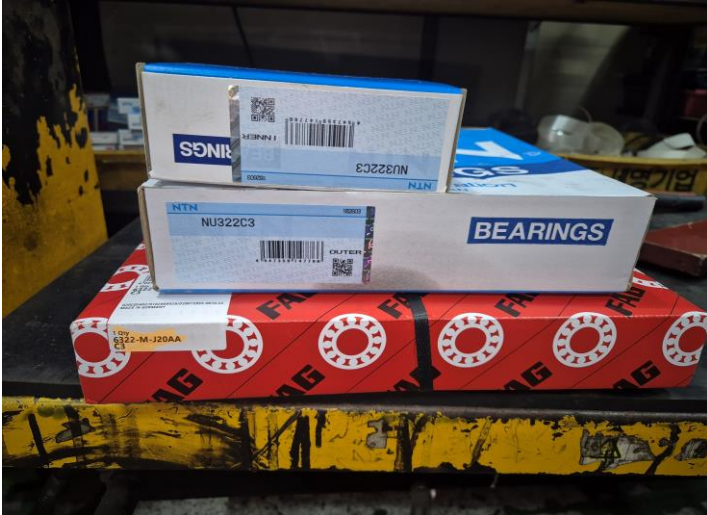
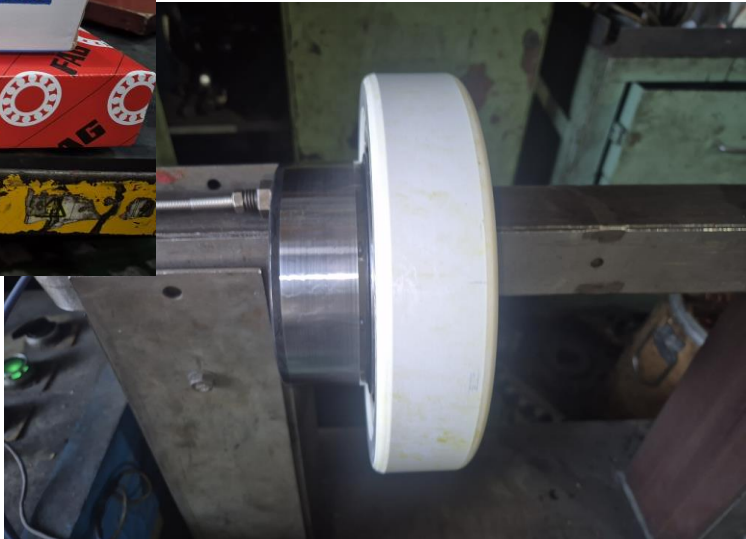
| 소모품 | 교환될 BEARING 예열 실시 |

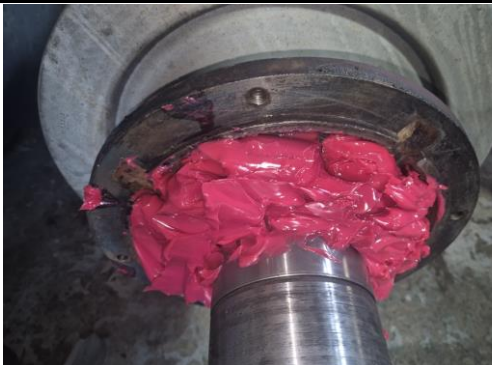
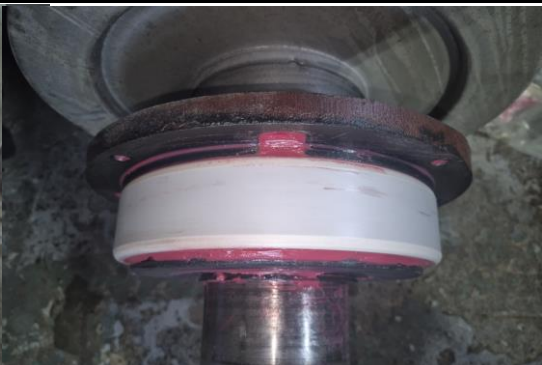
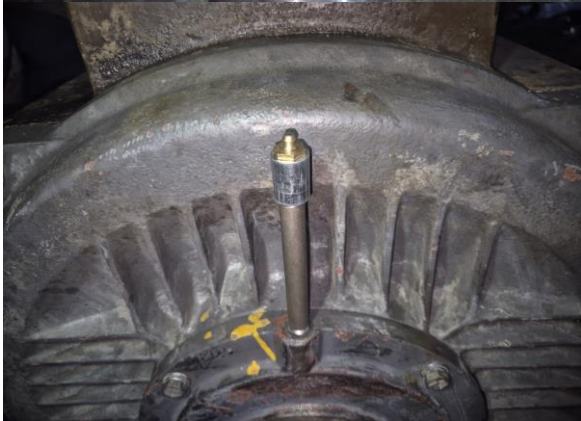
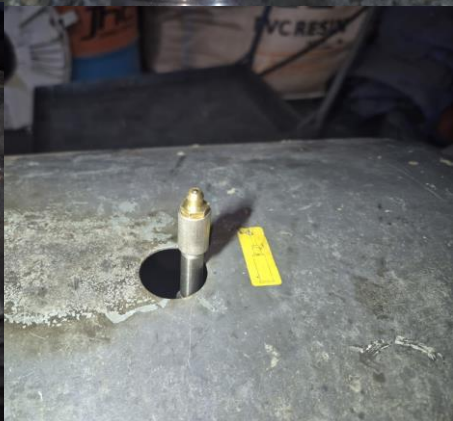
| 소모품 | GREASE CHARGING 조립실시 및 GREASE CHARGING구 교환설치 |

| <p>GREASE CHARGING을 1500시간 주기마다 약50g씩 꼭 하십시오</p> | |

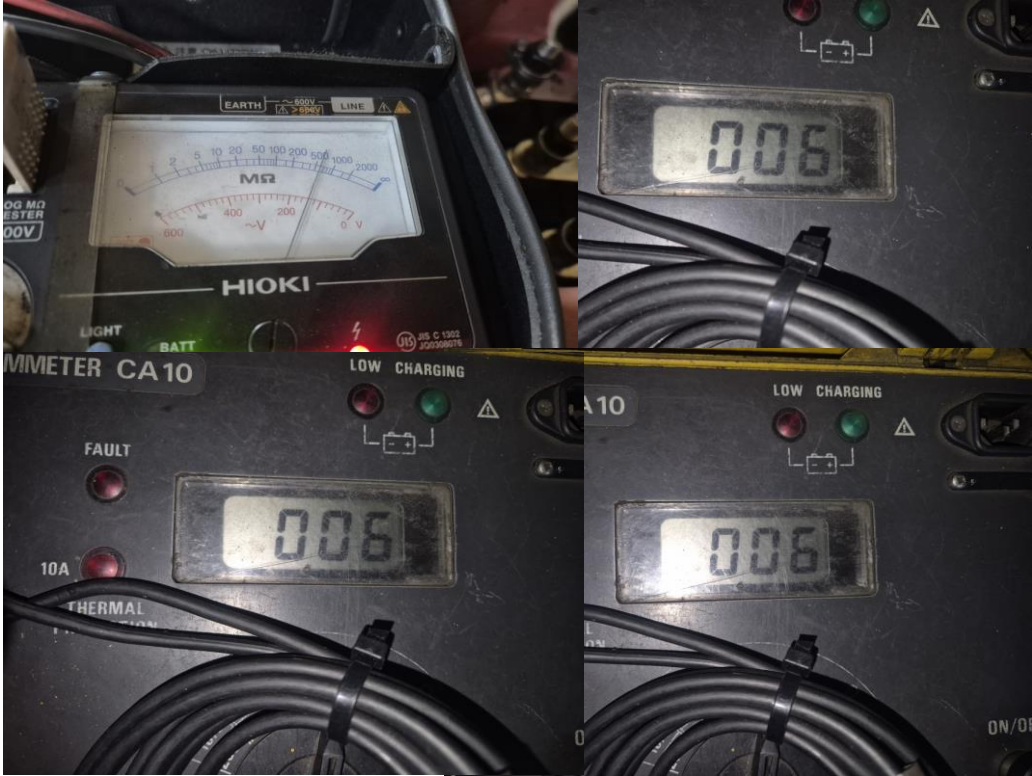
| 출고검사 | 절연저항 & 각 상별 권선저항 |

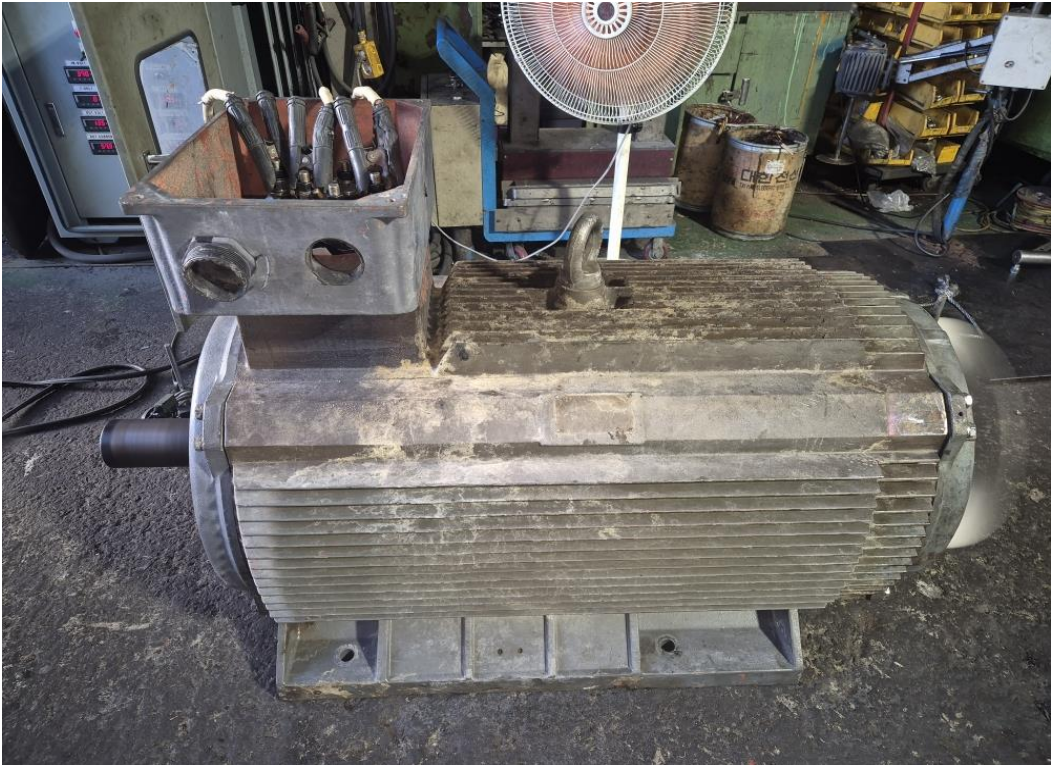
| 출고검사 | 시운전 TEST 실시 |

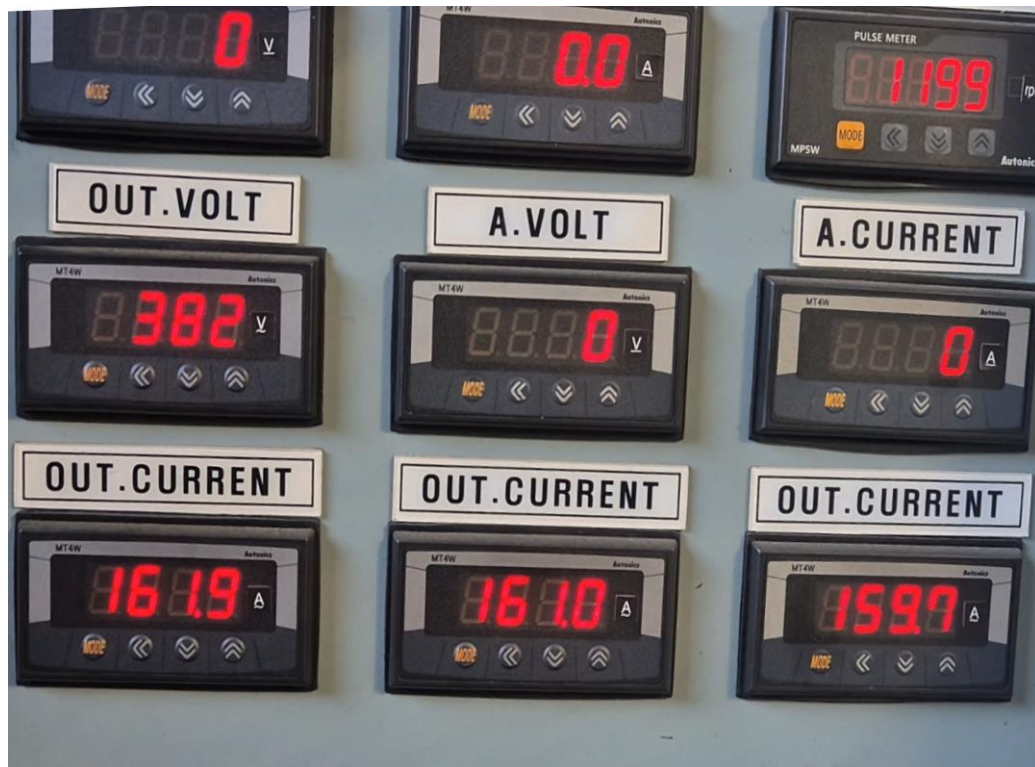
| 출고검사 | 시운전 TEST 운전 CURRENT |

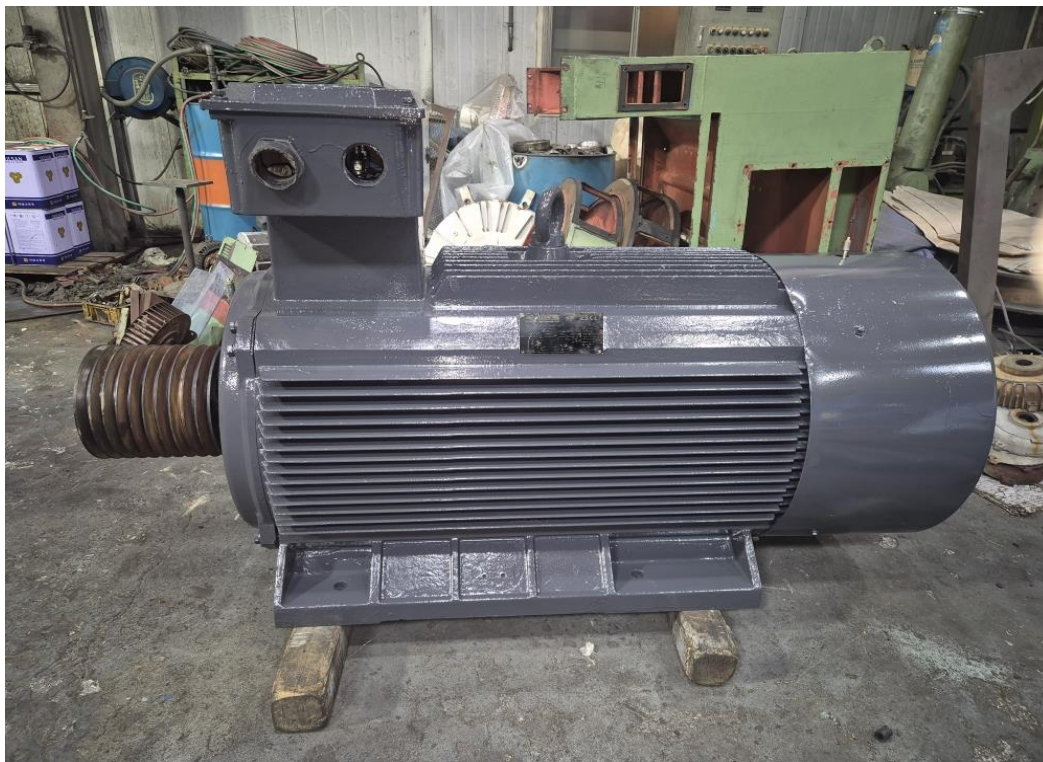
| 출고검사 후 | COLOR PAINTING |
