# 작업공정사진철

공사명: 풍력공장 권선형 MOTOR OVERHAUL 작업 9대

규격: 권선형 440V 75HP6P 60%ED 2대 외

REPAIR 내역: 분해 조립 및 불순물 CLEANSING DRYING  
INSULATING VARNISH DIPPING DRYING  
양측 HOUSING METALLIZING 연마  
BALANCING작업 UNBALANCE교정  
BEARING 교환  
입 출고검사 시운전 TEST 및 COLOR PAINTING

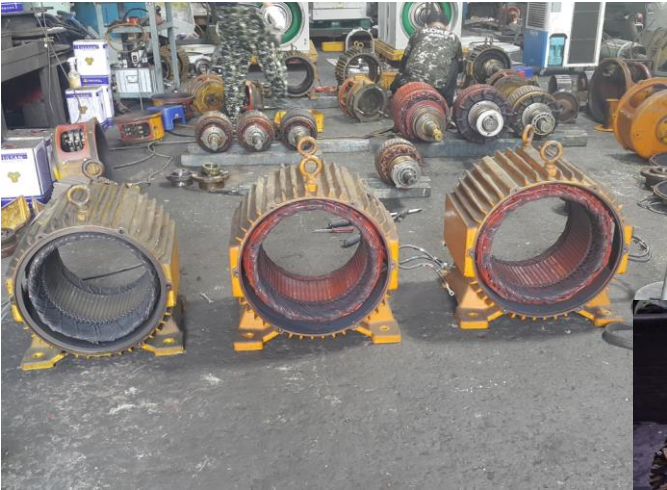
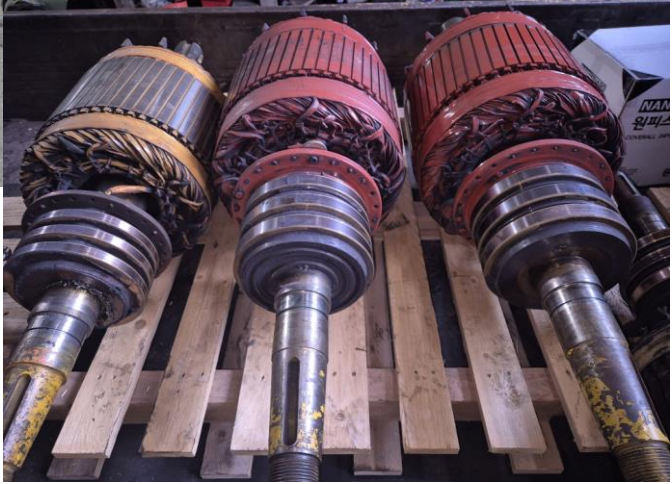
| Ass'y | 분해 실시 보권 & 주권 |

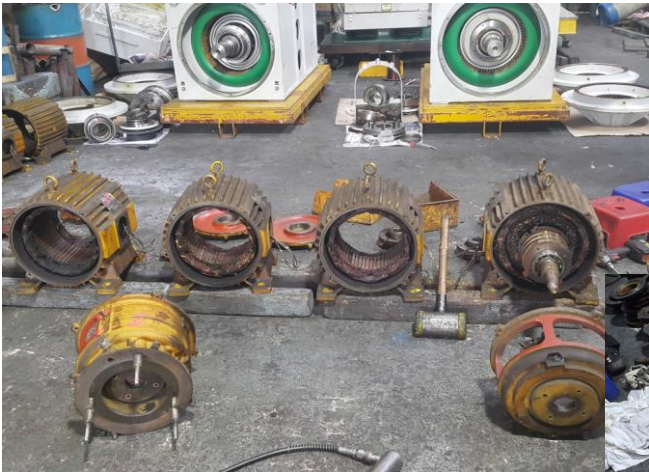
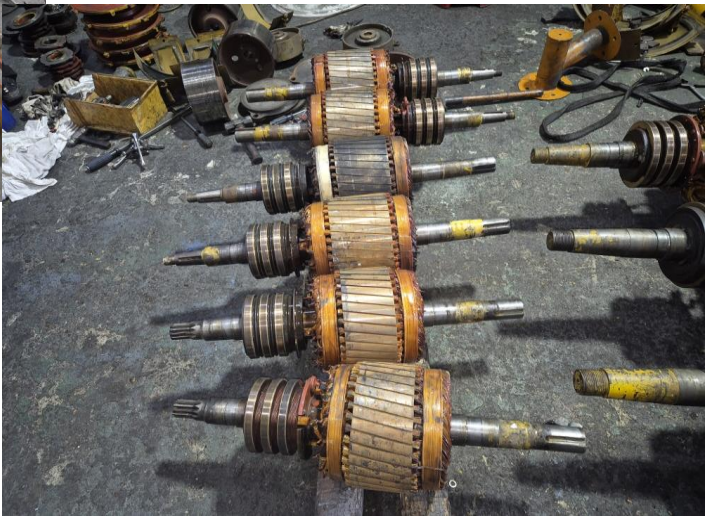
| Ass'y | 분해 실시 주행 & 횡행 |

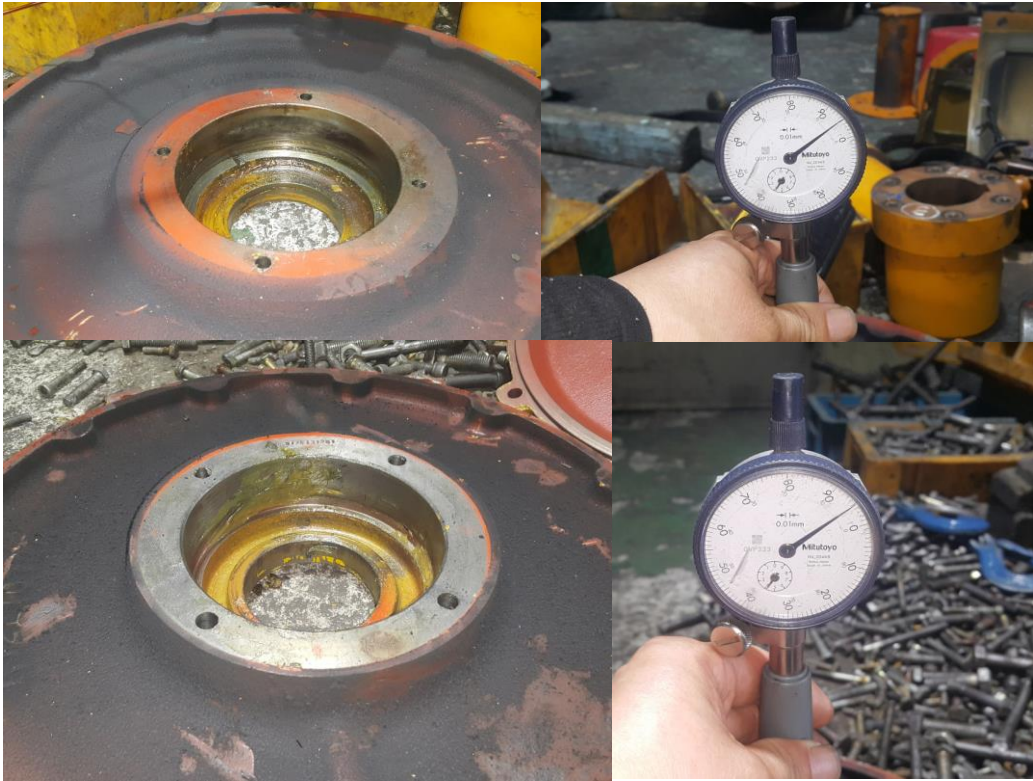
| BRACKET | 부하측 HOUSING 측정치 5/100로 불량 2면 | |

주권 & 보권 HOUSING METALLIZING 연마 후검사 0/100

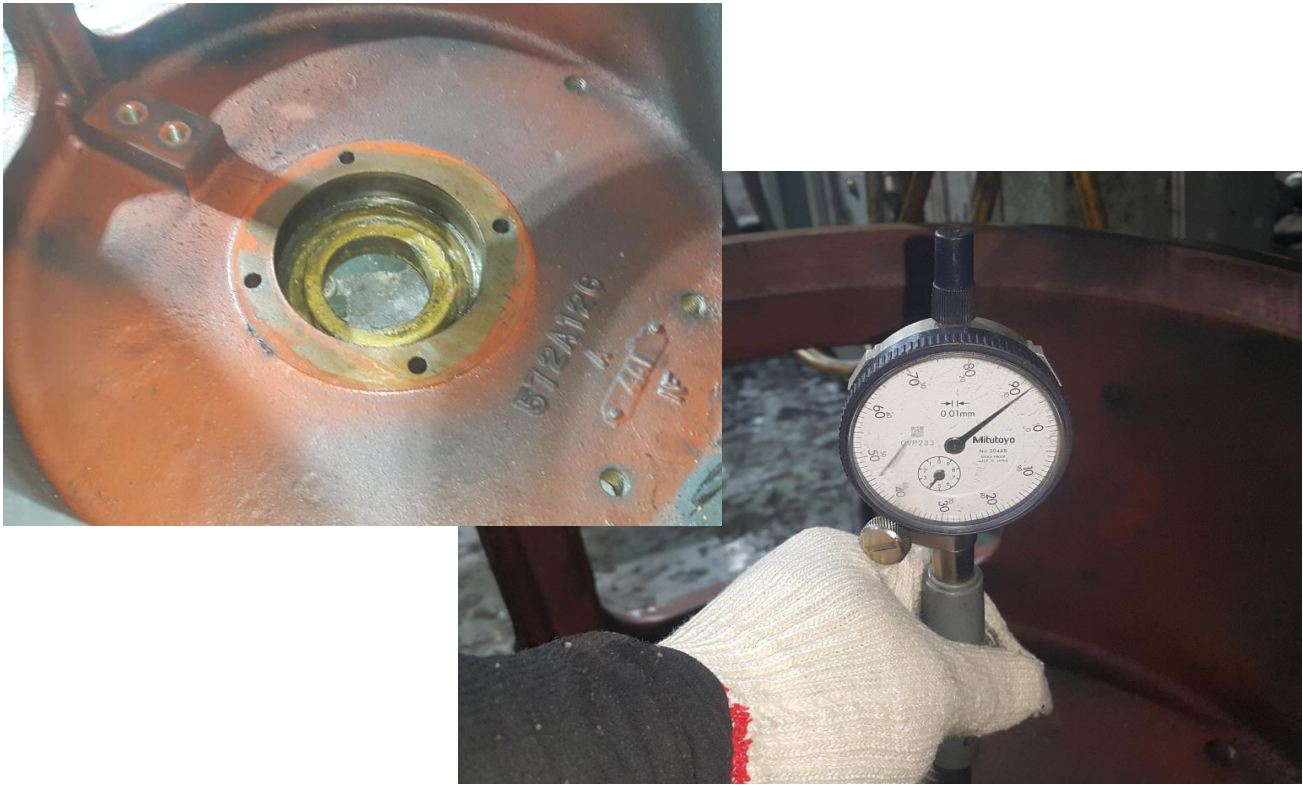
| BRACKET | 주권 우 반 부하측 HOUSING 측정치 8/100로 불량 | |

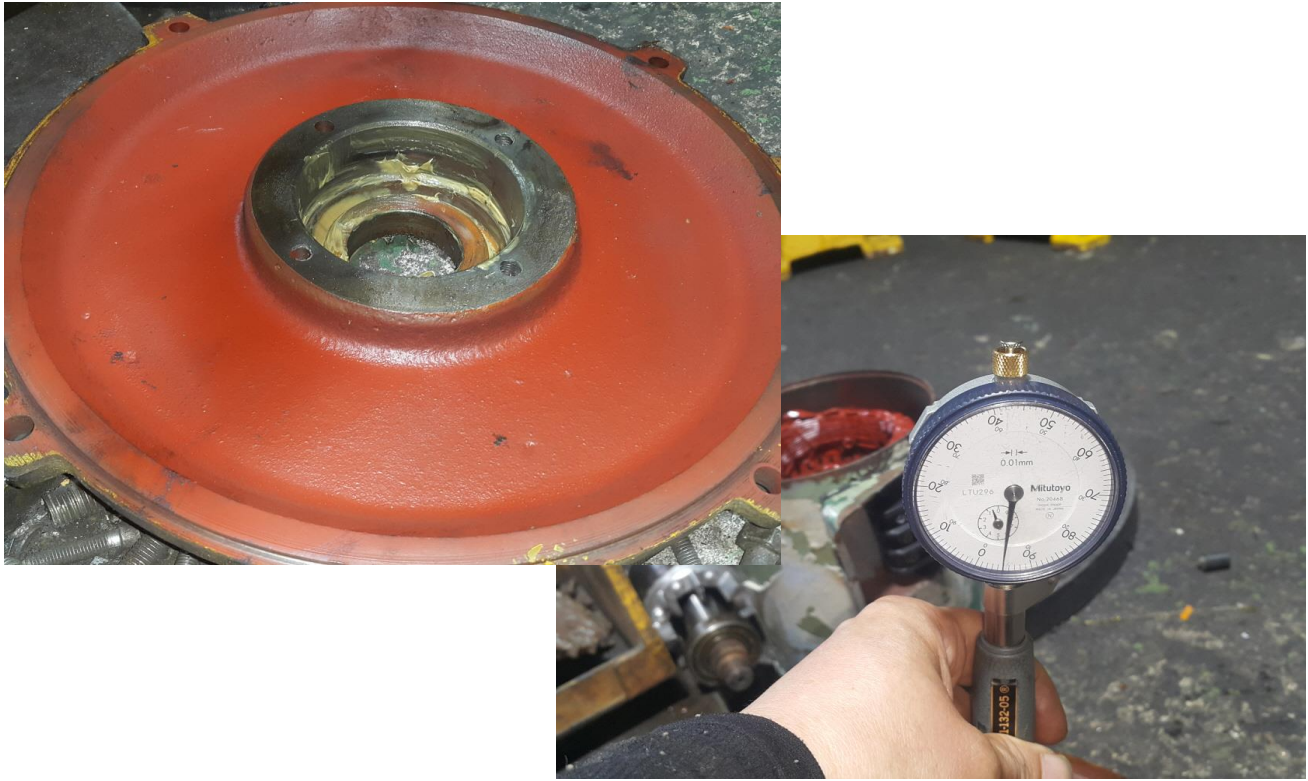
| BRACKET | 주행 좌1 부하측 HOUSING 측정치 5/100로 불량 |

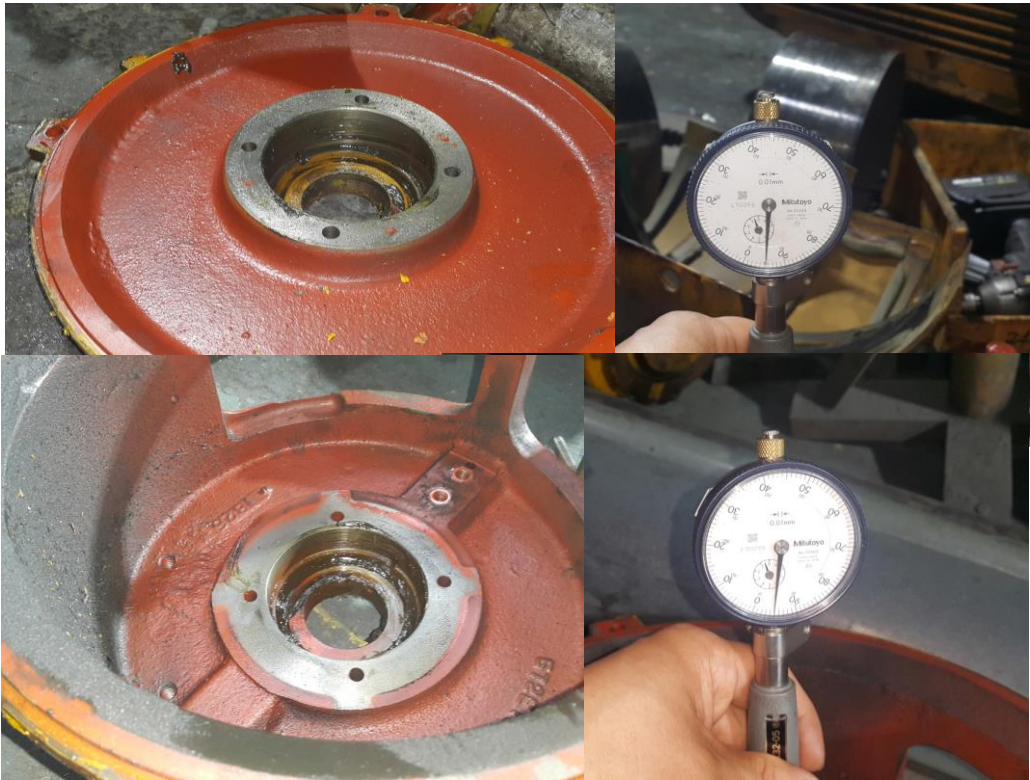
| BRACKET | 주행 좌2 부하측 HOUSING 측정치 5/100로 불량 |

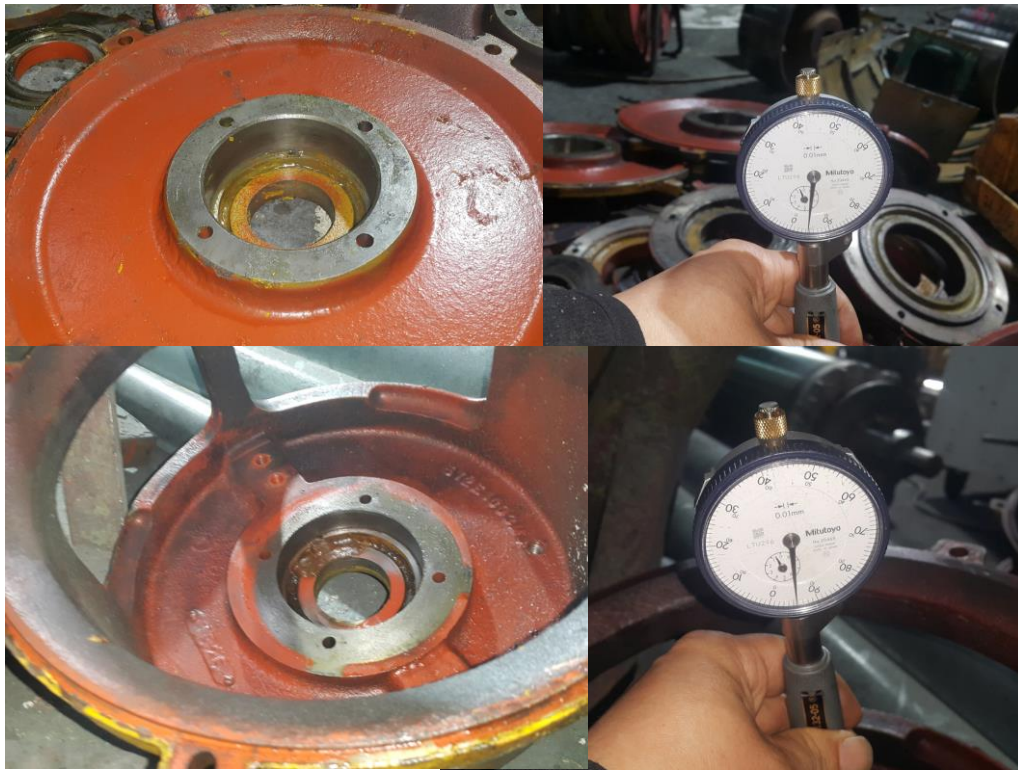
| BRACKET | 주행 우 1 부하측 HOUSING 측정치 5/100로 불량 |

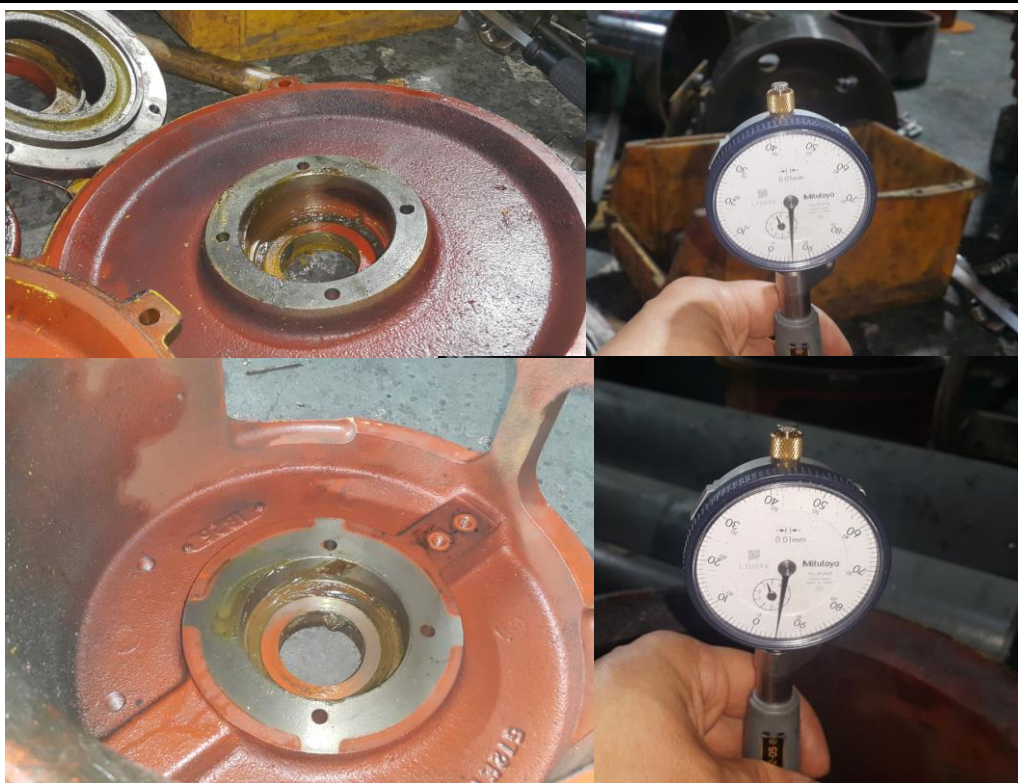
| BRACKET | 주행 우 2 부하측 HOUSING 측정치 5/100로 불량 |

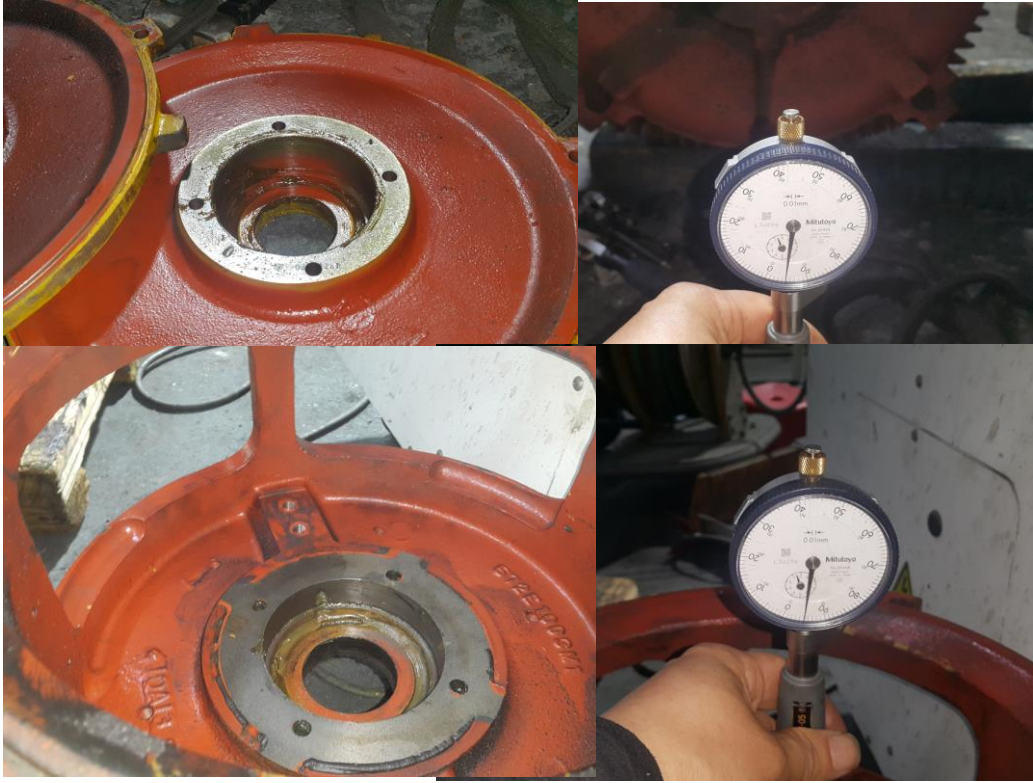
| BRACKET | 횡행 좌 부하측 HOUSING 측정치 5/100로 불량 |
