# 작업공정사진철

공사명: 풍력공장 권선형 MOTOR OVERHAUL 작업 9대

규격: 권선형 440V 75HP6P 60%ED 2대 외

REPAIR 내역: 분해 조립 및 불순물 CLEANSING DRYING  
INSULATING VARNISH DIPPING DRYING  
양측 HOUSING METALLIZING 연마  
BALANCING작업 UNBALANCE교정  
BEARING 교환  
입 출고검사 시운전 TEST 및 COLOR PAINTING

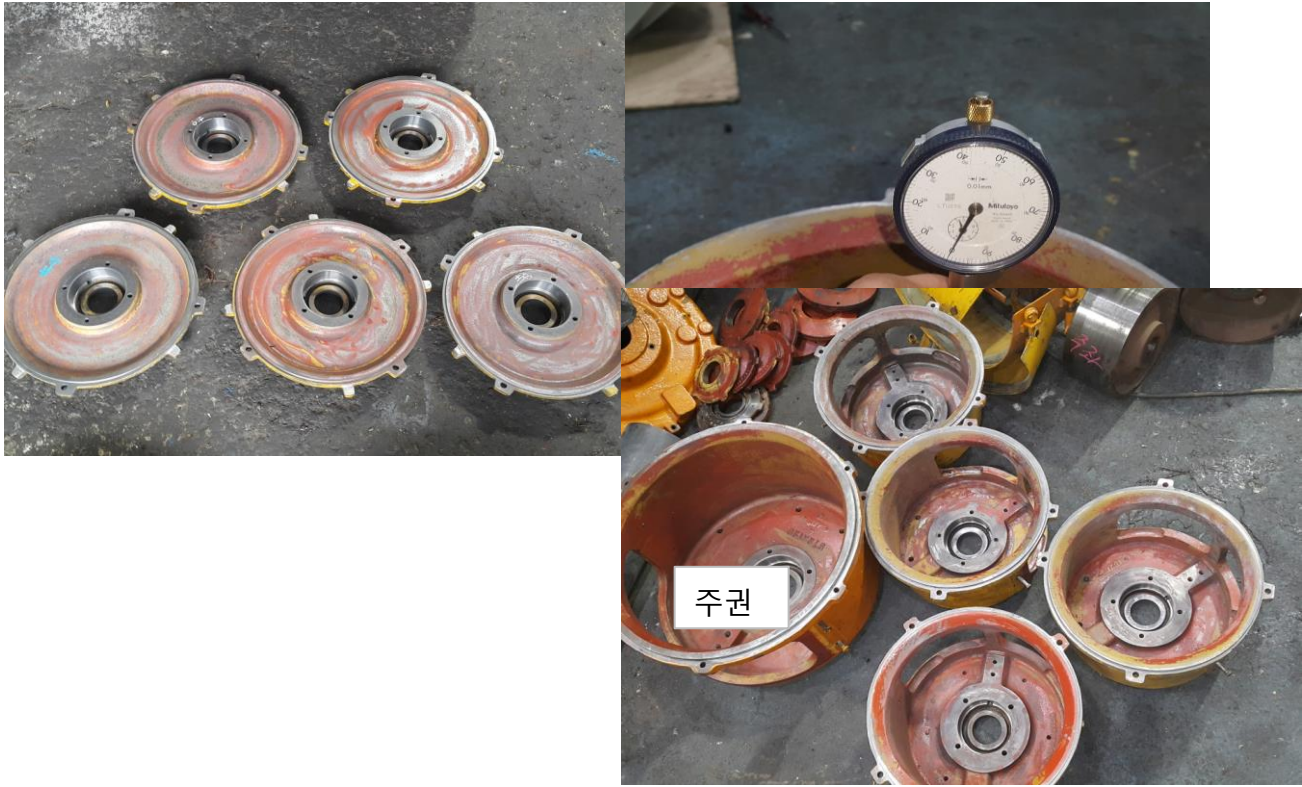
| BRACKET | 주행 횡행 양측 HOUSING METALLIZING 연마 후 검사 0/100 |

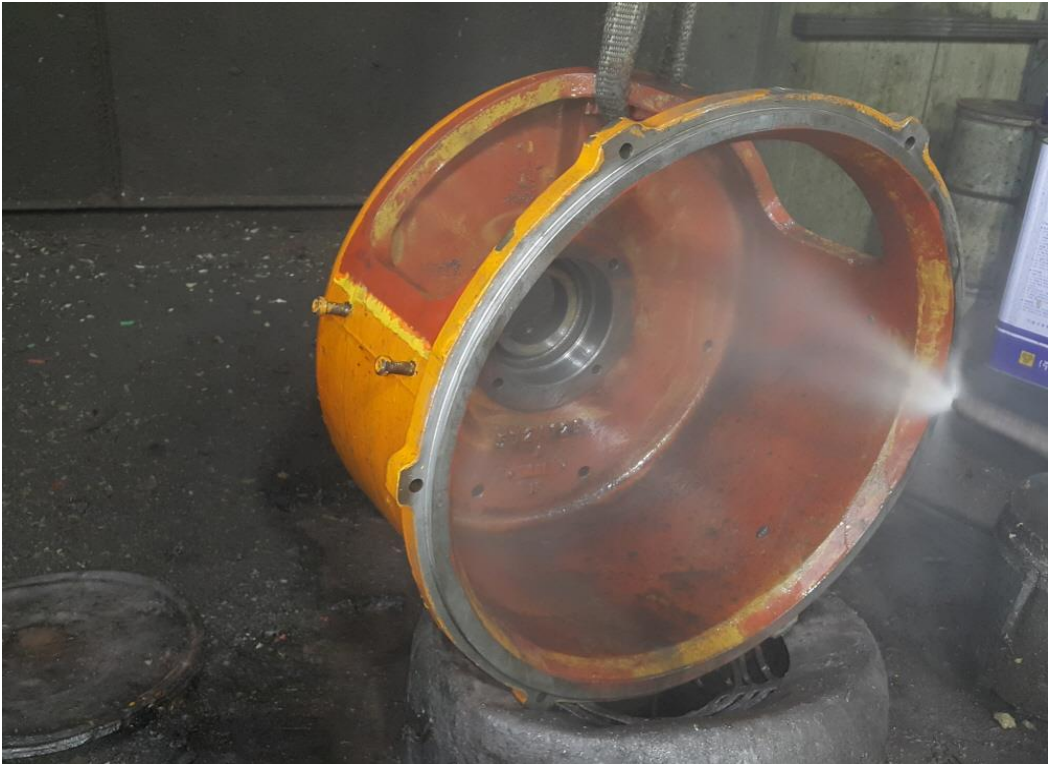
| 조립부품 | 보수 후 세척 실시 |

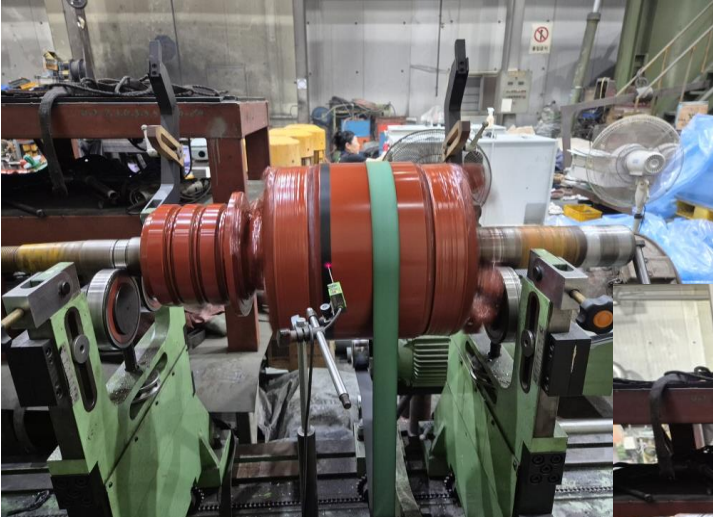
| ROTOR | BALANCING 실시 |

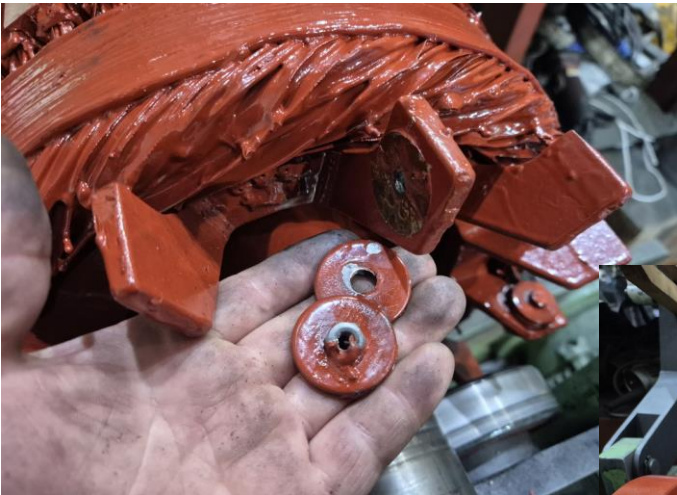
| ROTOR | 교정된 UNBALANCE REPORT 참조 |

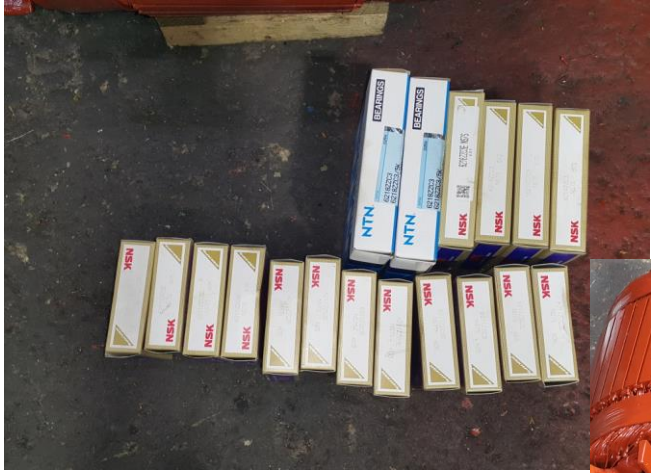
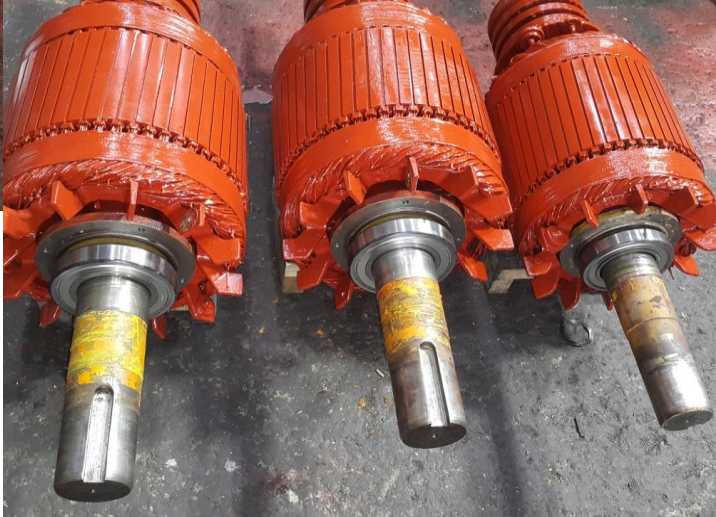
| 소모품 | BEARING 예열교환 실시 |

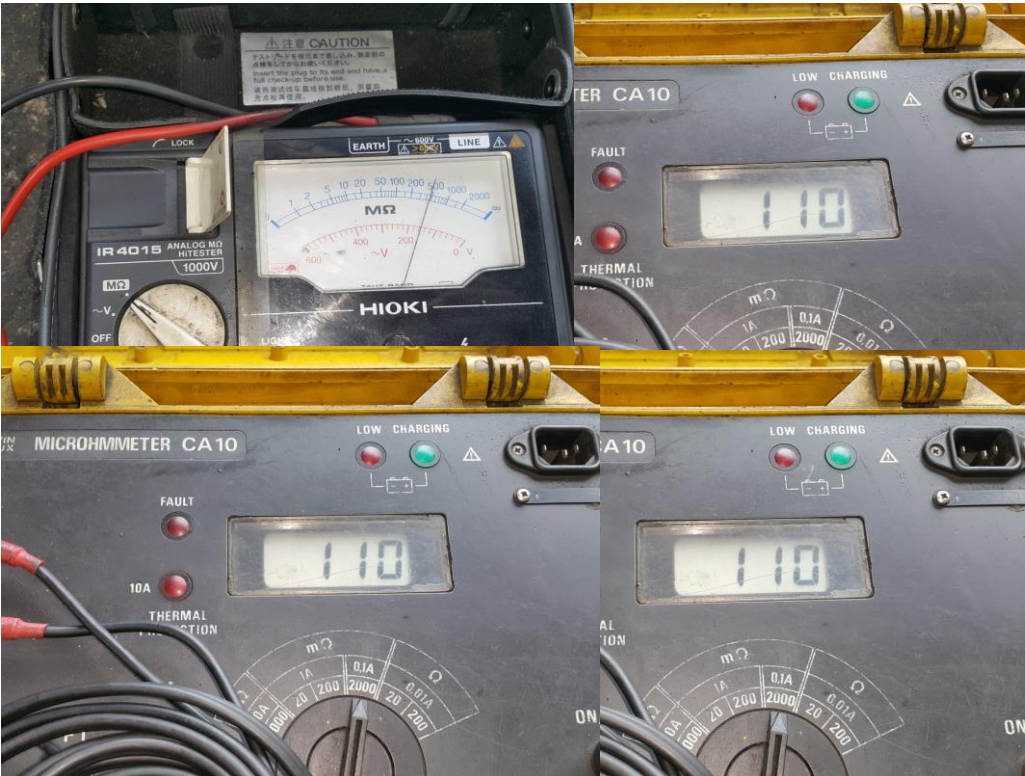
| 출고검사 | 주권 절연저항 & 각 상별 권선저항 |

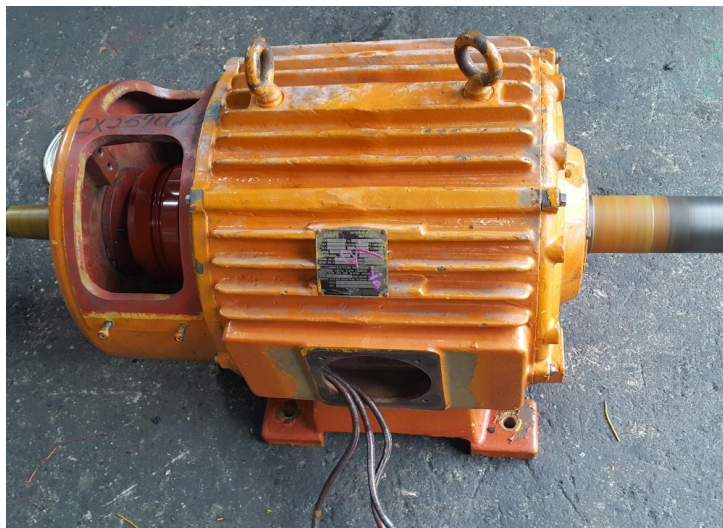
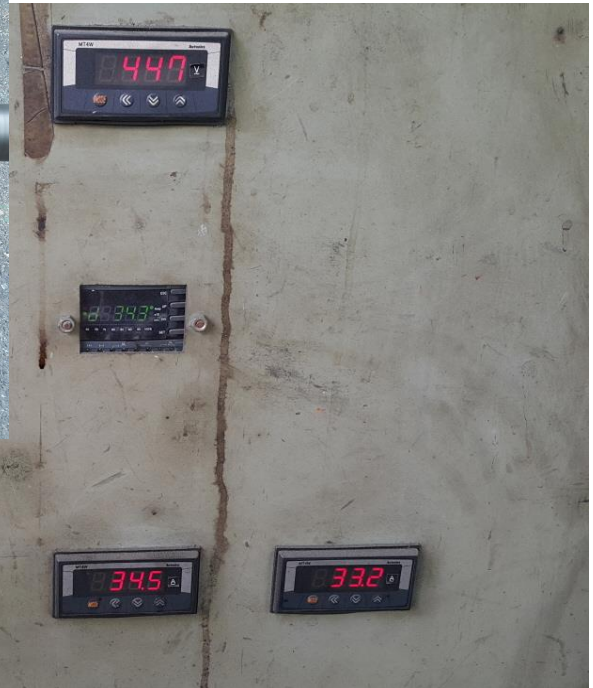
| 출고검사 | 주권 시운전 TEST 실시 운전 CURRENT |

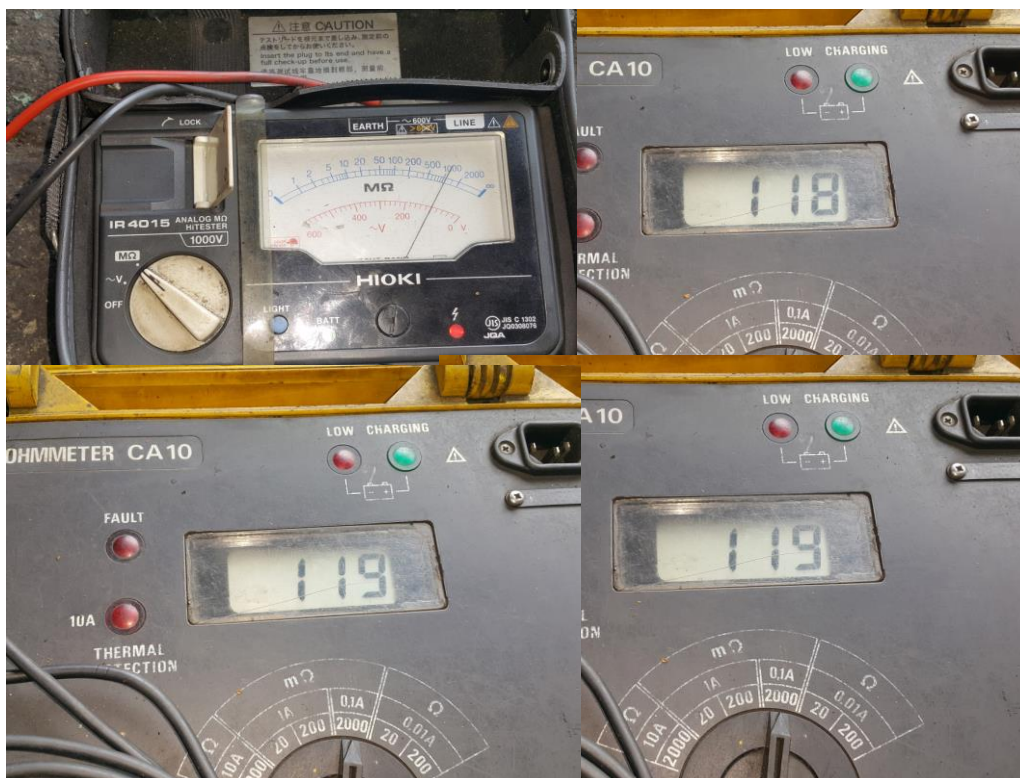
| 출고검사 | 보권 절연저항 & 각 상별 권선저항 |

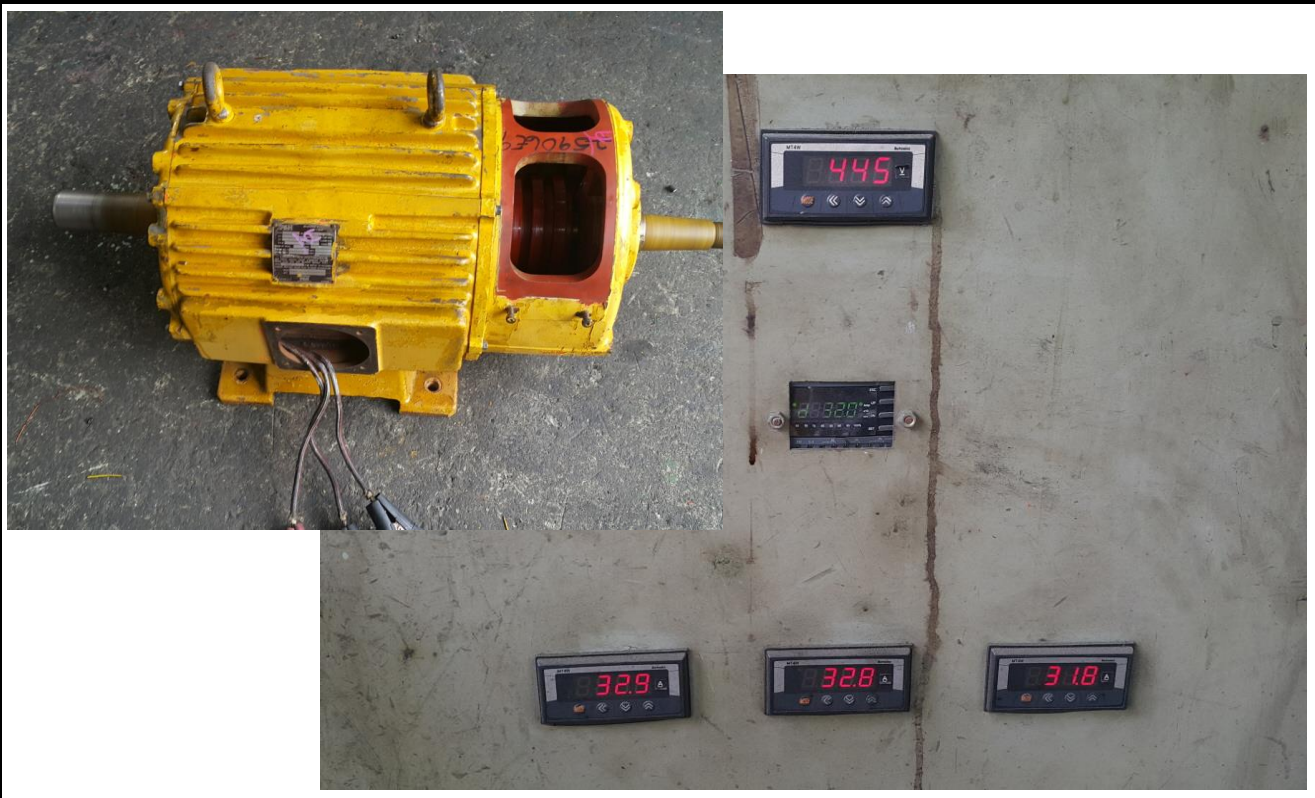
| 출고검사 | 보권 시운전 TEST 실시 운전 CURRENT |

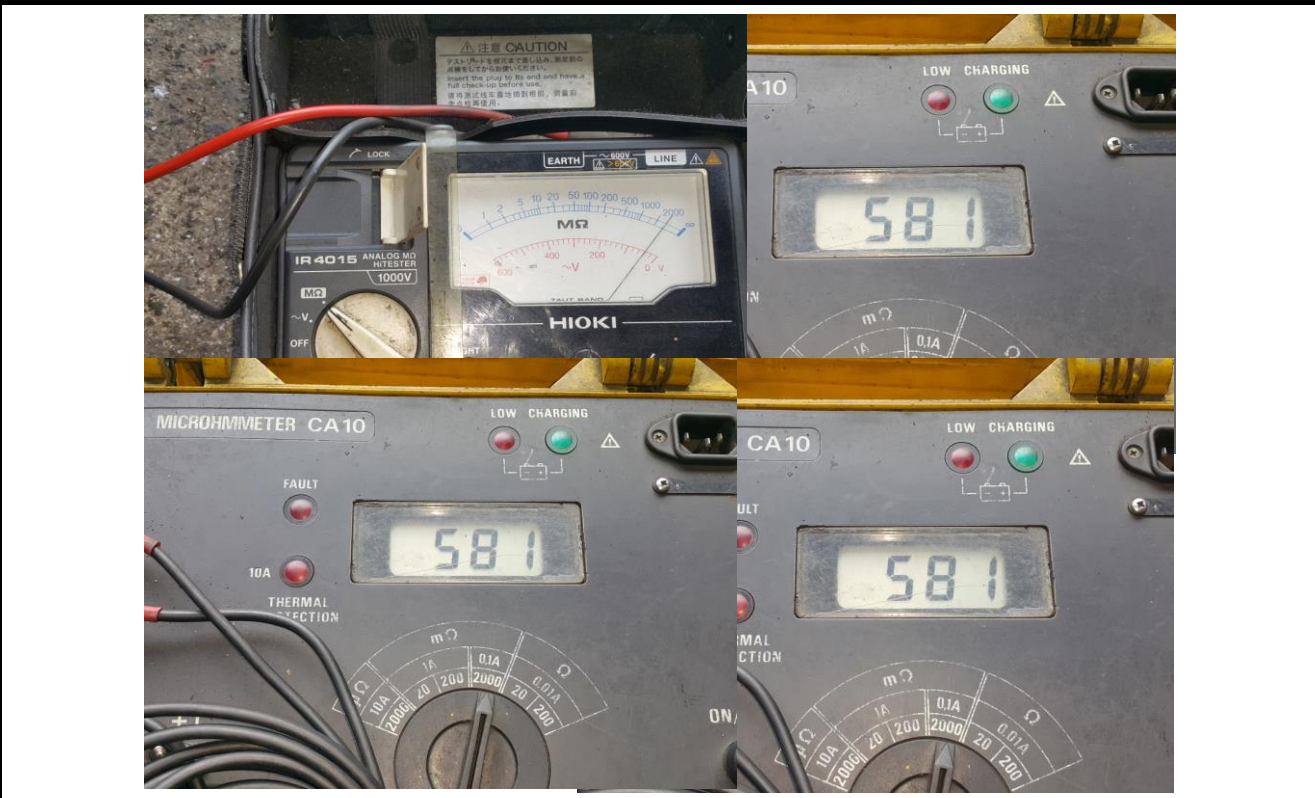
| 출고검사 | 주행 절연저항 & 각 상별 권선저항 |

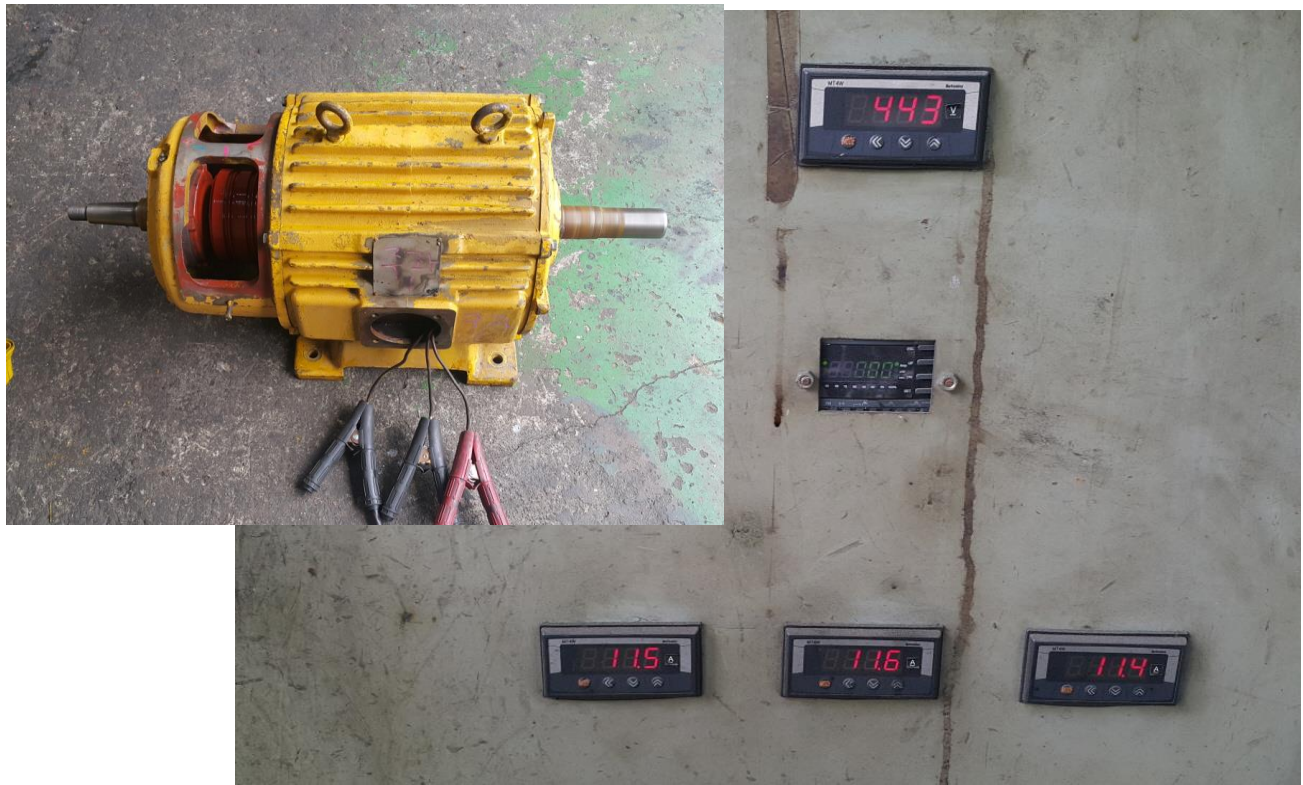
| 출고검사 | 시운전 TES 실시 운전 CURRENT |

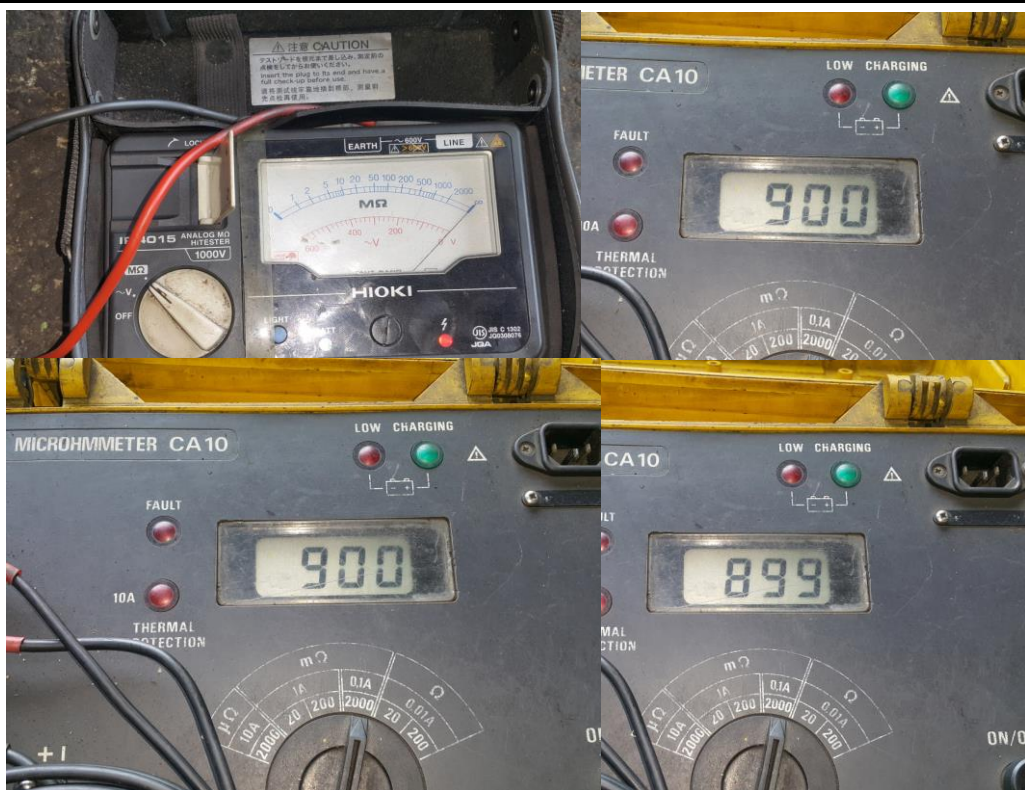
| 출고검사 | 회행 절연저항 & 각 상별 권선저항 |

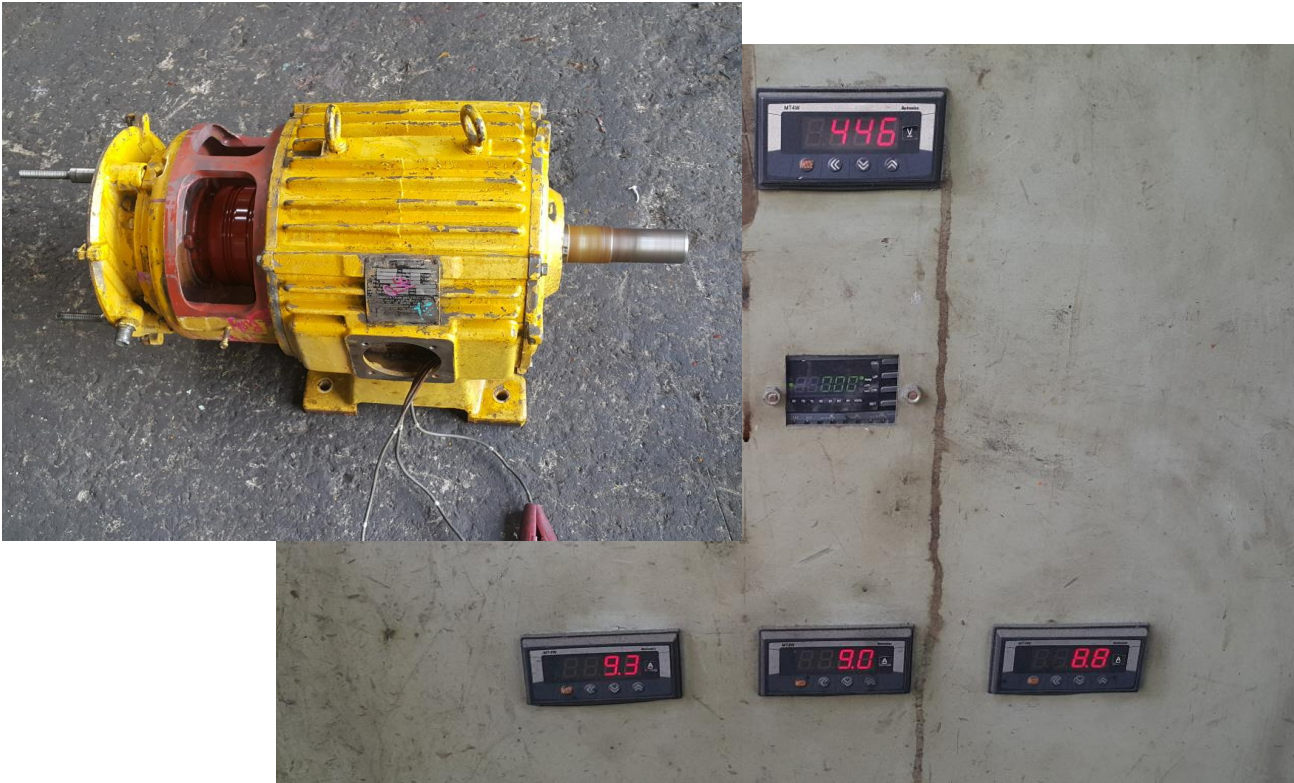
| 출고검사 | 시운전 TES실시 운전 CURRENT |

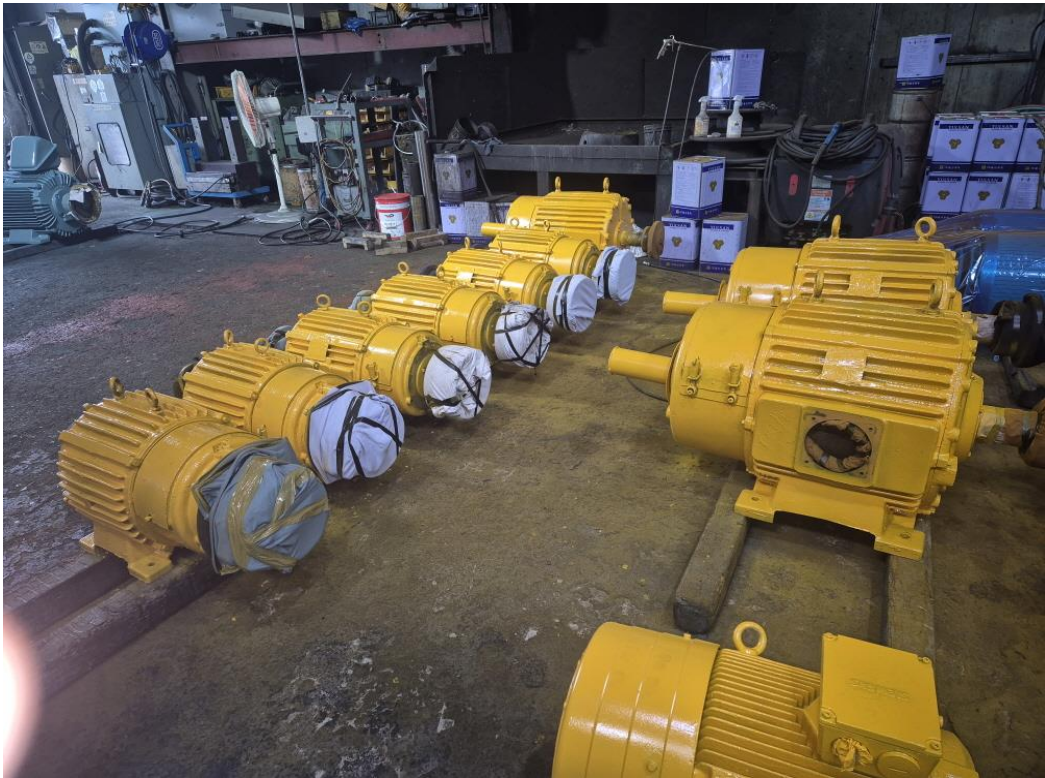
| 출고검사 후 | COLOR PAINTING |

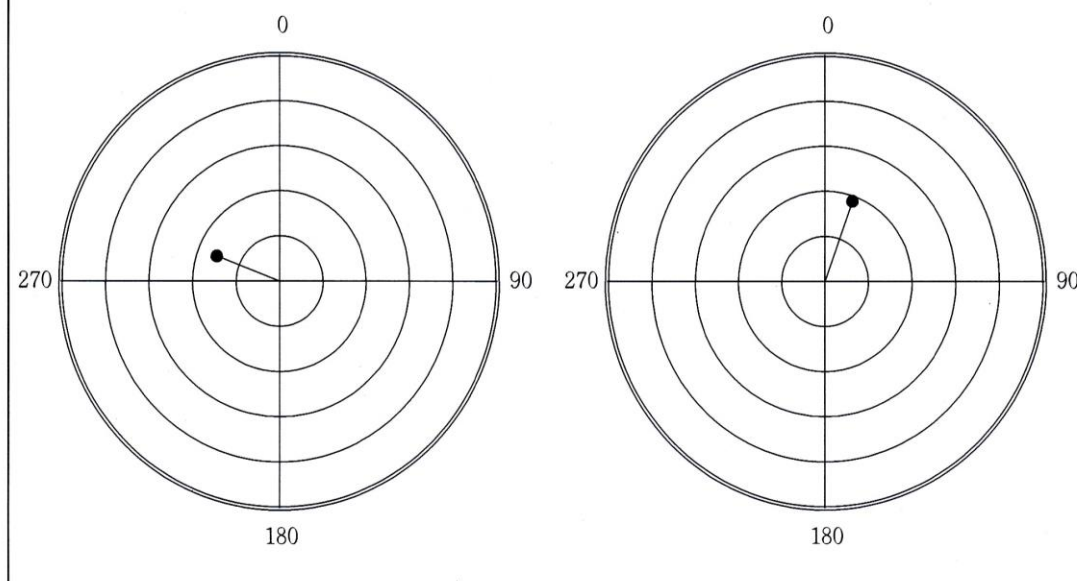
| PROJECT NO: 권선형 MOTOR 75HP6P 우 | |

| | PLANE1 | PLANE2 |
|---|---|---|
| UNBALANCE | 55.100 g | 55.700 g |
| RESULT | NG | NG |

| | PLANE1 | PLANE2 |
|---|---|---|
| UNBALANCE | 15.700 g | 19.000 g |
| RESULT | OK | OK |

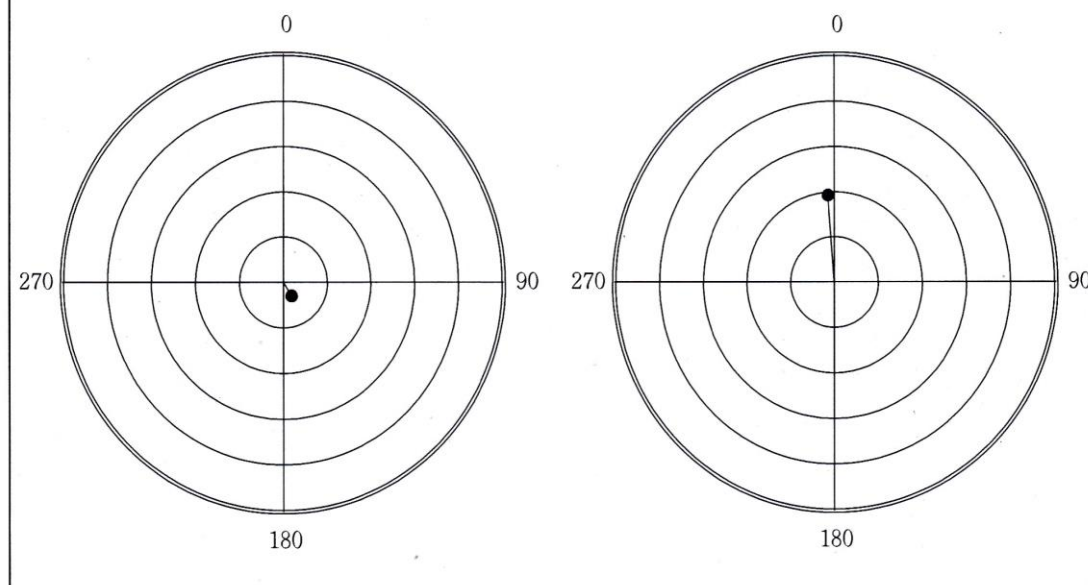
| PROJECT NO: 권선형 MOTOR 75HP6P 좌 | |

| | PLANE1 | PLANE2 |
|---|---|---|
| UNBALANCE | 5.900 g | 43.600 g |
| RESULT | OK | NG |

| | PLANE1 | PLANE2 |
|---|---|---|
| UNBALANCE | 3.700 g | 19.400 g |
| RESULT | OK | OK |

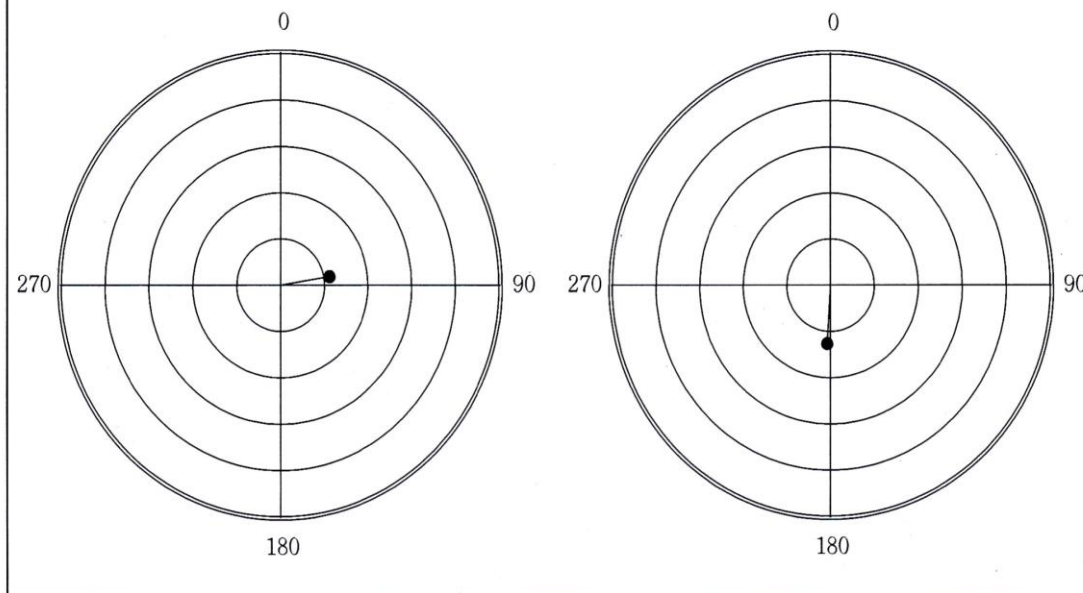
| PROJECT NO: 권선형 MOTOR 60HP6P 보편 | |

| | PLANE1 | PLANE2 |
|---|---|---|
| UNBALANCE | 11.200 g | 12.600 g |
| RESULT | OK | OK |

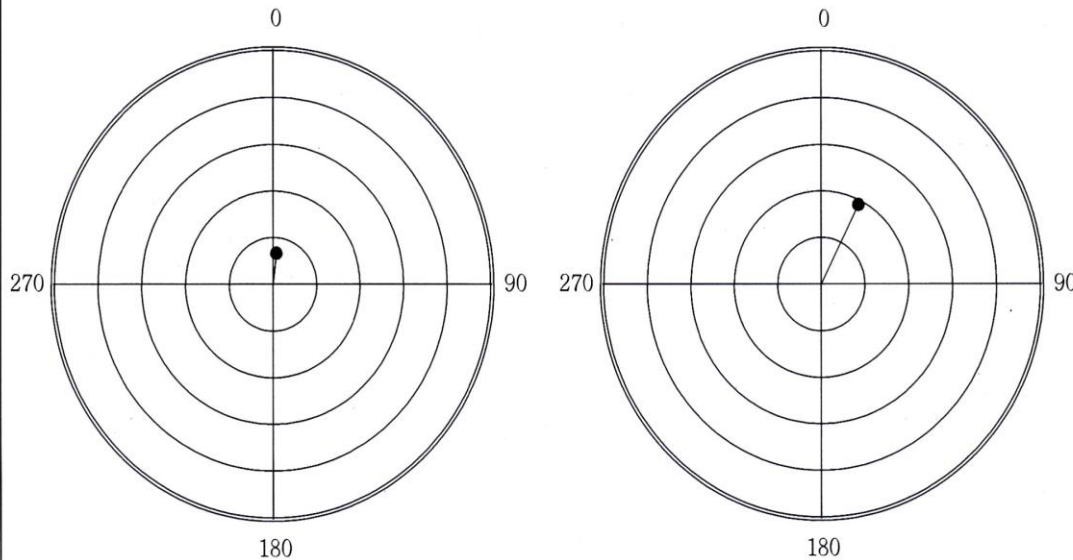
| PROJECT NO: 권선형 MOTOR 주행20HP6P 1 | |

| | PLANE1 | PLANE2 |
|---|---|---|
| UNBALANCE | 5.700 g | 14.000 g |
| RESULT | NG | NG |

| | PLANE1 | PLANE2 |
|---|---|---|
| UNBALANCE | 0.700 g | 1.900 g |
| RESULT | OK | OK |

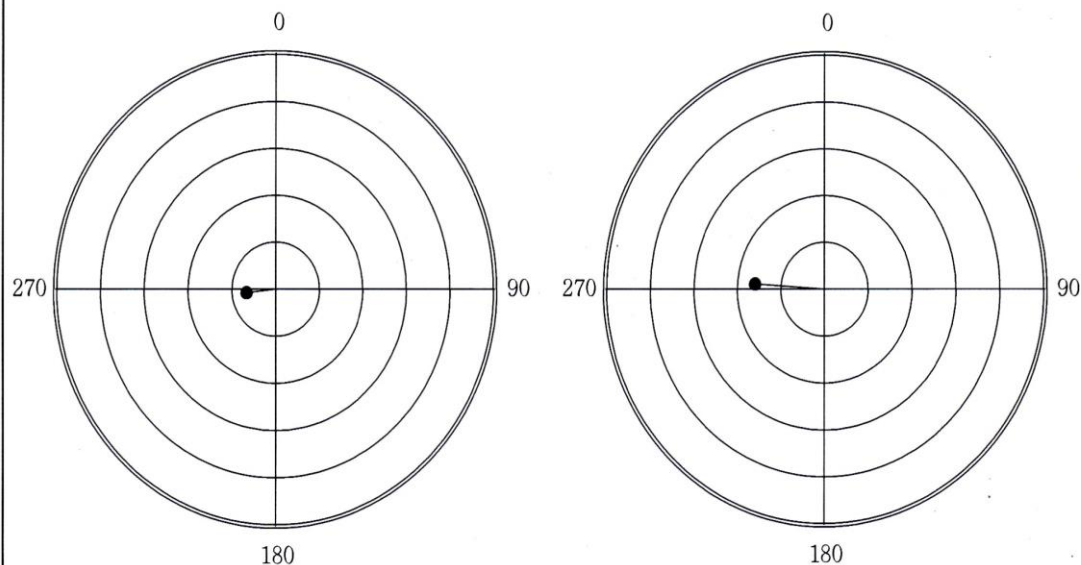
| PROJECT NO: 권선형 MOTOR 주행20HP6P 2 | |

| | PLANE1 | PLANE2 |
|---|---|---|
| UNBALANCE | 11.300 g | 11.800 g |
| RESULT | NG | NG |

| | PLANE1 | PLANE2 |
|---|---|---|
| UNBALANCE | 0.700 g | 1.600 g |
| RESULT | OK | OK |

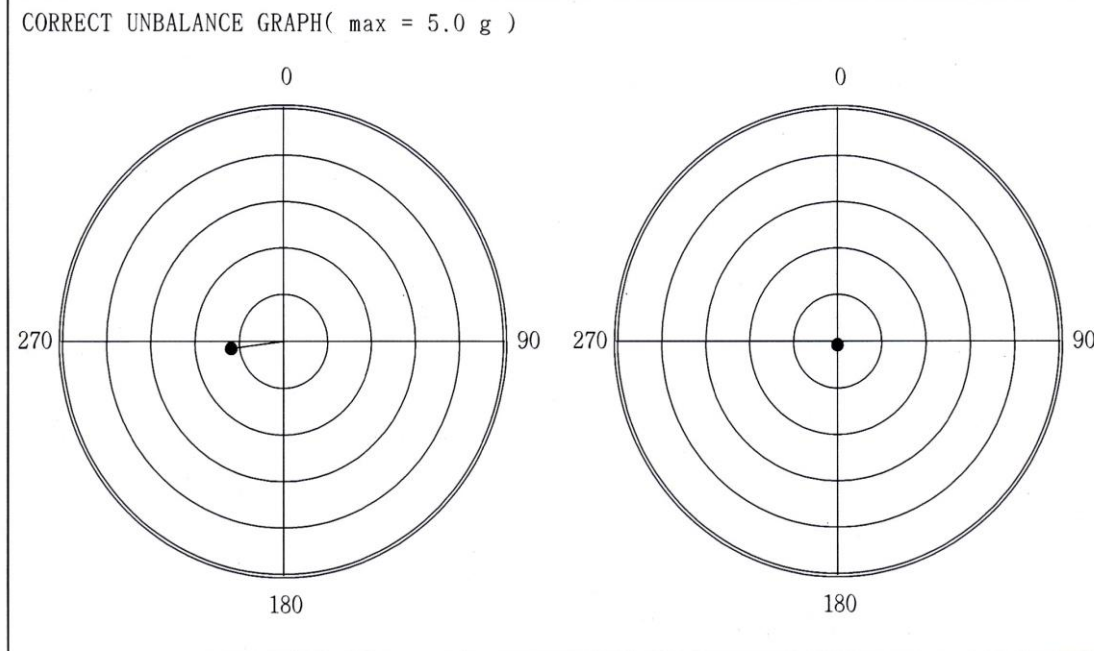
| PROJECT NO: 권선형 MOTOR 주행 20HP6P 3 | | | |

| | PLANE1 | PLANE2 |
|---|---|---|
| UNBALANCE | 6.800 g | 19.700 g |
| RESULT | NG | NG |

| | PLANE1 | PLANE2 |
|---|---|---|
| UNBALANCE | 1.200 g | 0.100 g |
| RESULT | OK | OK |

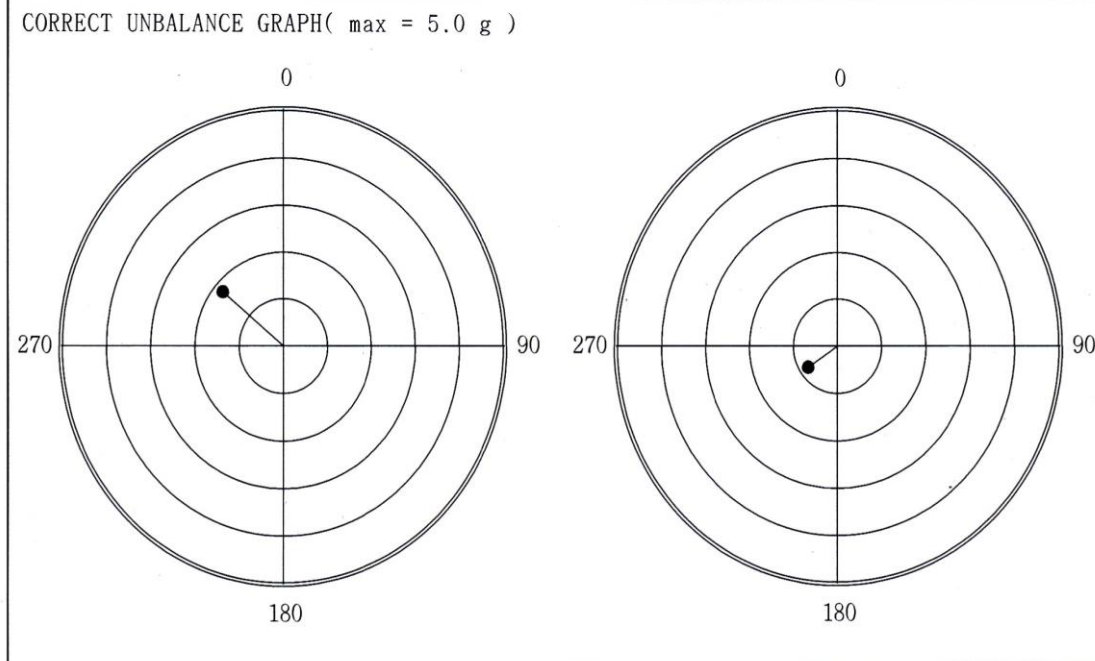
| PROJECT NO: 권선형 MOTOR 주행 20HP6P 4 | |

| | PLANE1 | PLANE2 |
|---|---|---|
| UNBALANCE | 45.200 g | 2.000 g |
| RESULT | NG | OK |

| | PLANE1 | PLANE2 |
|---|---|---|
| UNBALANCE | 1.800 g | 0.800 g |
| RESULT | OK | OK |

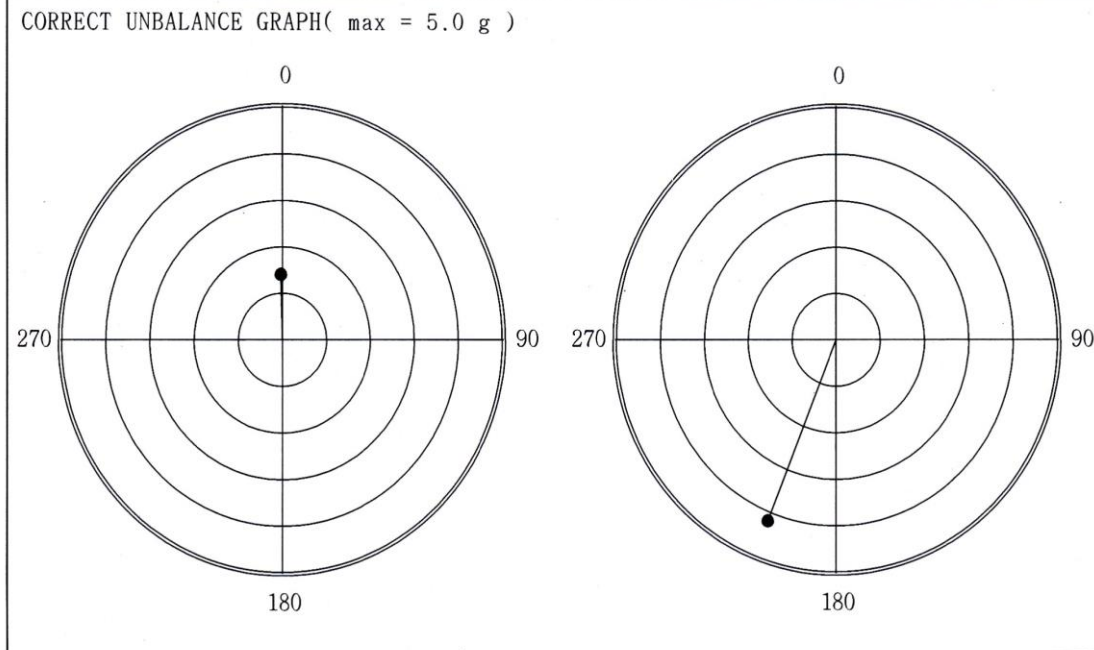
| PROJECT NO: 권선형 MOTOR 형행 15HP6P 1 | |

| | PLANE1 | PLANE2 |
|---|---|---|
| UNBALANCE | 25.600 g | 32.200 g |
| RESULT | NG | NG |

| | PLANE1 | PLANE2 |
|---|---|---|
| UNBALANCE | 1.400 g | 4.200 g |
| RESULT | OK | OK |

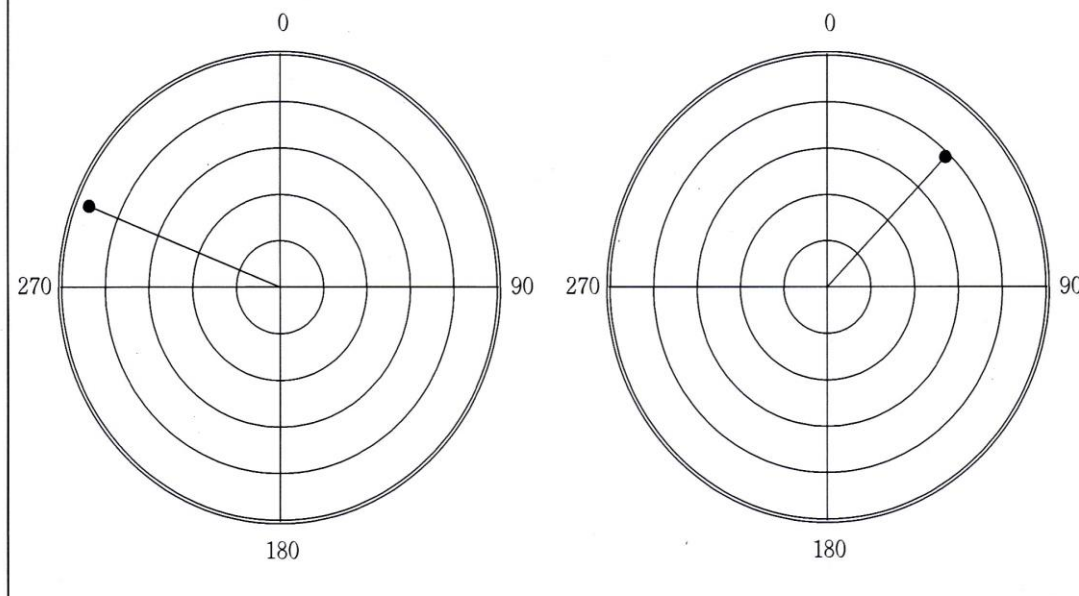
| PROJECT NO: 권선형 MOTOR 횡행 15HP6P 2 | |

| | PLANE1 | PLANE2 |
|---|---|---|
| UNBALANCE | 36.800 g | 16.700 g |
| RESULT | NG | OK |

| | PLANE1 | PLANE2 |
|---|---|---|
| UNBALANCE | 4.700 g | 3.900 g |
| RESULT | OK | OK |
