## 작업공정사진철

공사명: AC MOTOR OVERHAUL 6대

규격: AC MOTOR 110KW 4P 440V(4대) & 22KW2P & 11KW4P

REPAIR 내역: 분해 및 불순물 CLEANSING DRYING  
INSULATING VARNISH DIPPING DRYING  
HOUSING METALLIZING 연마  
BEARING교환 조립  
출고검사 시운전 TEST 및 COLOR PAINTING

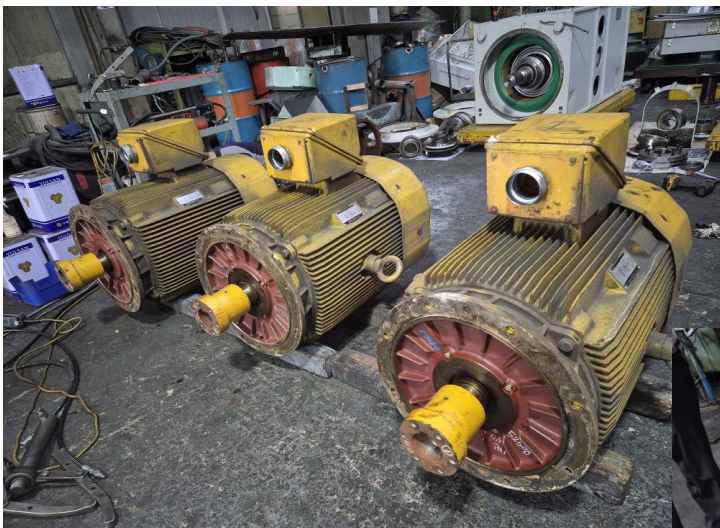
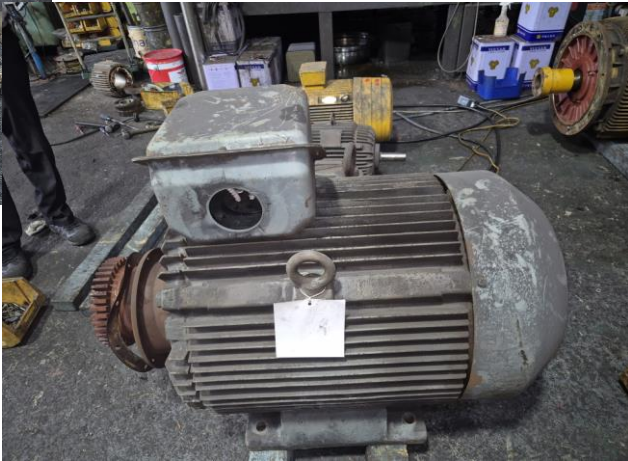
| Ass'y | 분해 전 | |

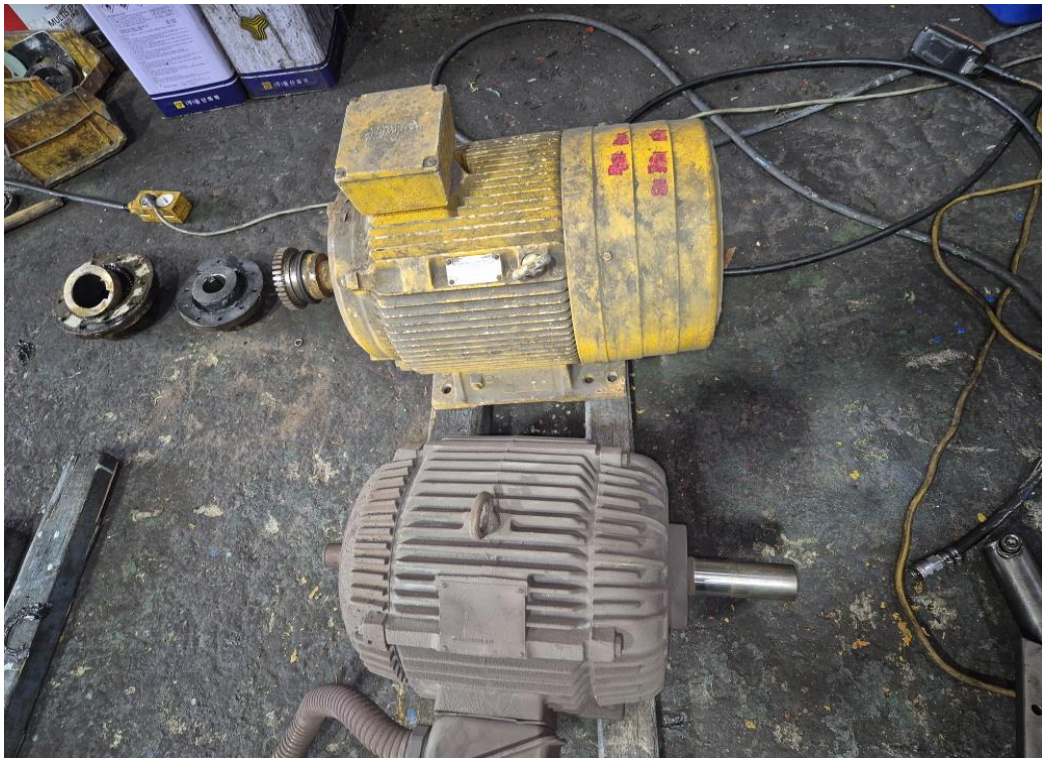
| Ass'y | 분해 전 | |

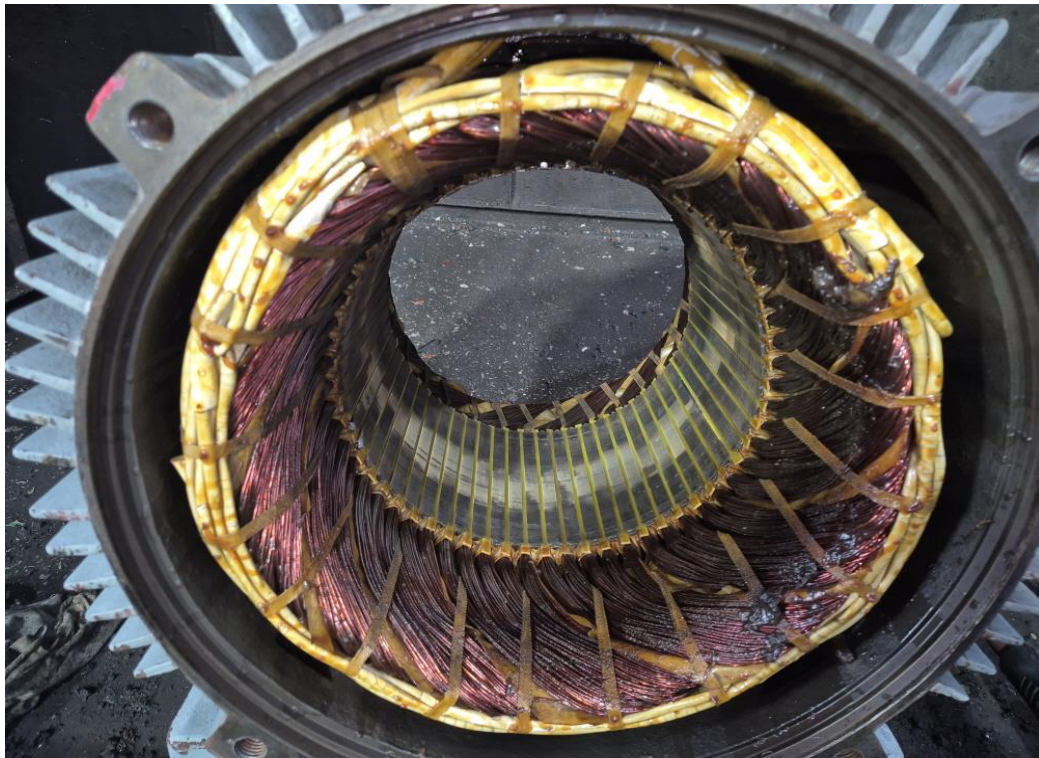
| 110KW | 분해후 권체 |

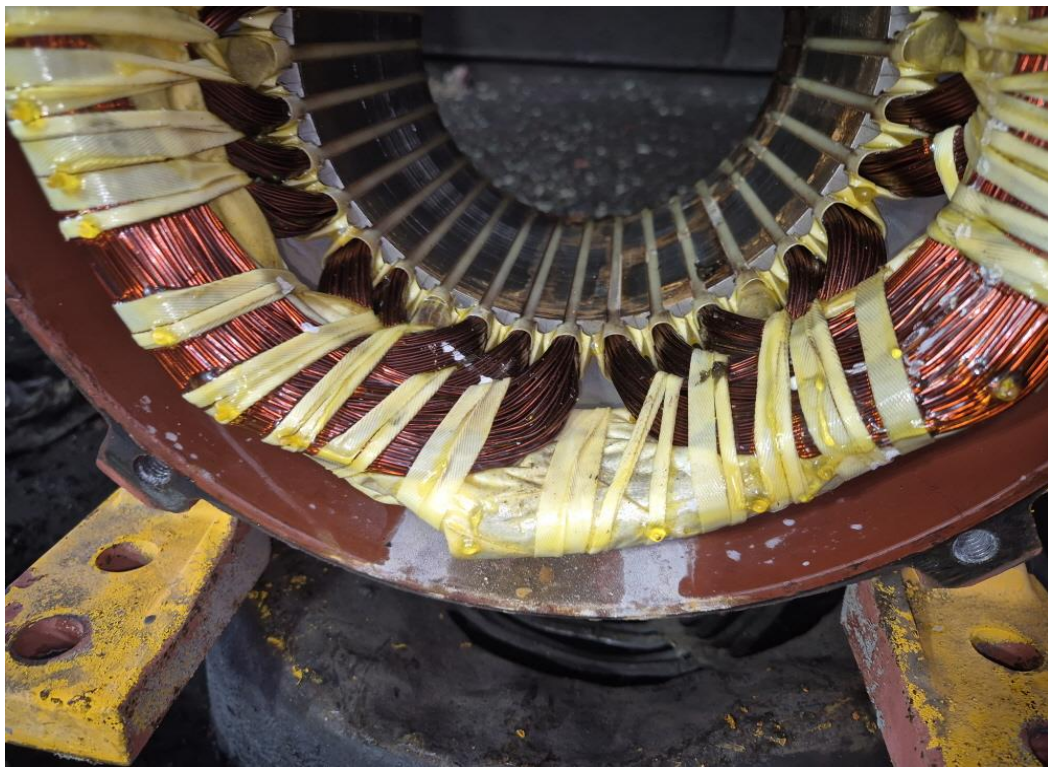
| 22KW | 분해후 권체 |

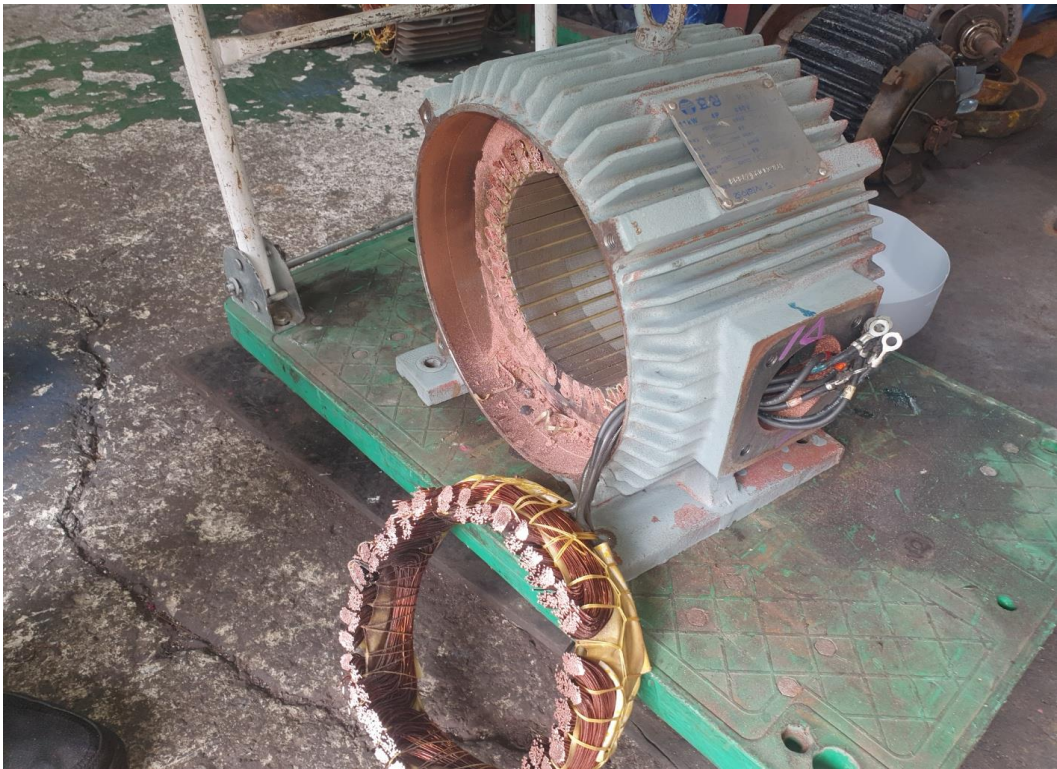
| 11KW | 권선 소손으로 재권선 실시 |

| STATOR 권체 | 11KW 채권선 실시 |

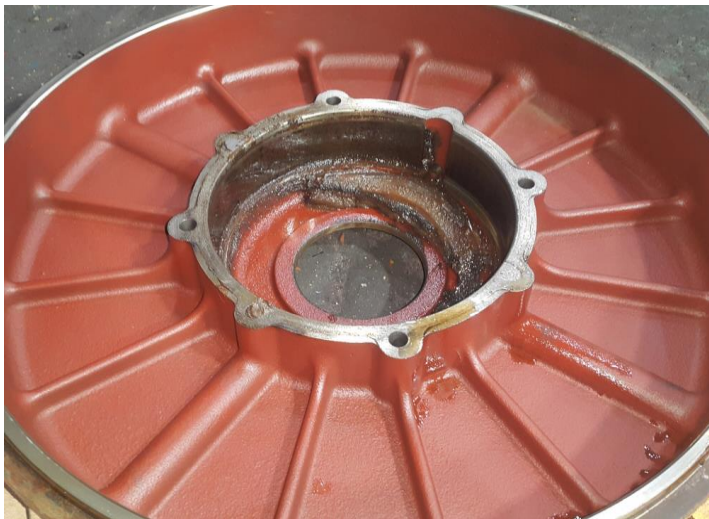
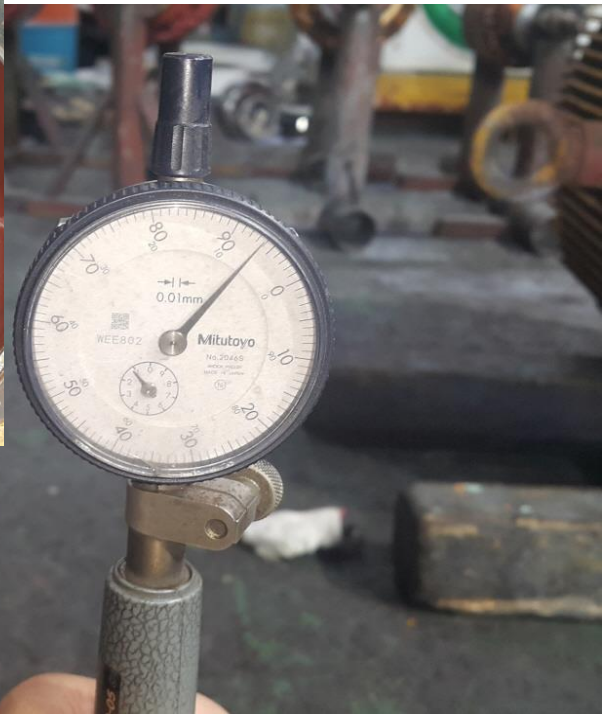
| BRACKET | 외자 110KW 부하측 HOUSING 측정치 6/100으로 불량 |

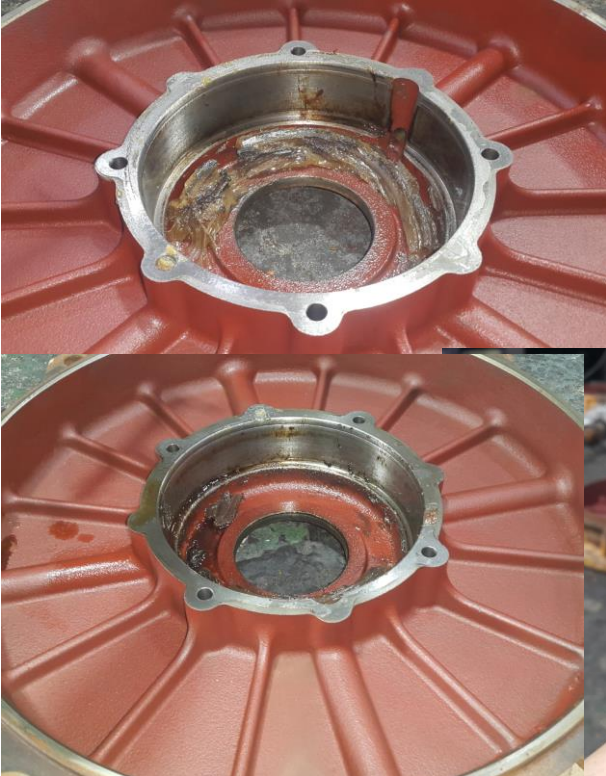
| BRACKET | 외자 110KW 부하측 HOUSING 측정치 5/100으로 불량 |

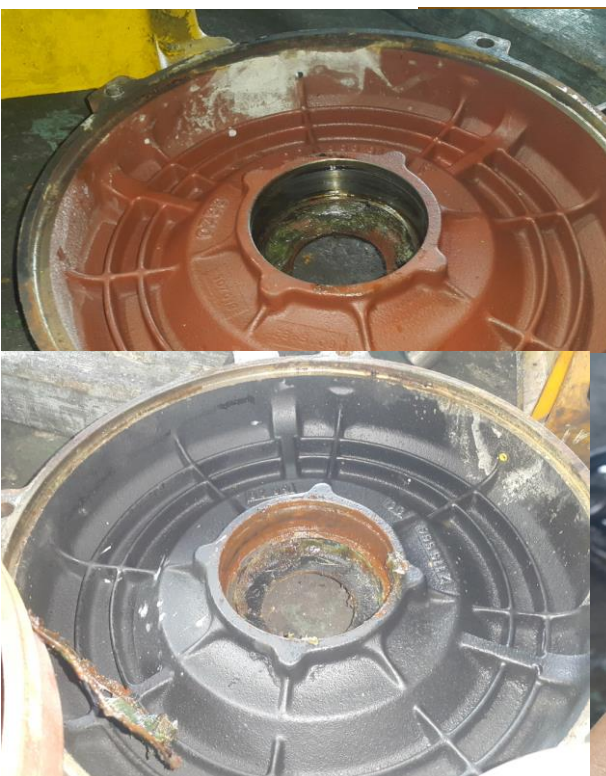
| BRACKET | 22KW 양측 HOUSING 측정치 5/100으로 불량 |

| BRACKET | 22KW 양측 HOUSING METALLIZING 연마 후 검사 0/100 |

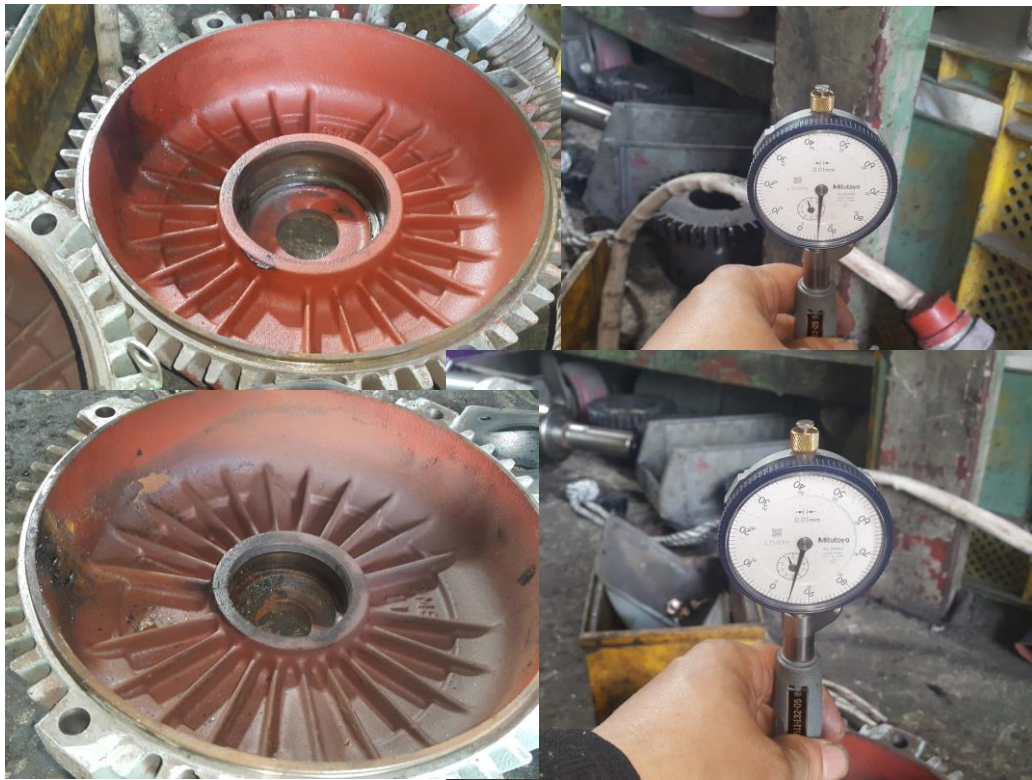
| BRACKET | 11KW 양측 HOUSING 측정치 5~6/100으로 불량 |

| BRACKET | 11KW 양측 HOUSING METALLIZING 연마 후 검사 0/100 |

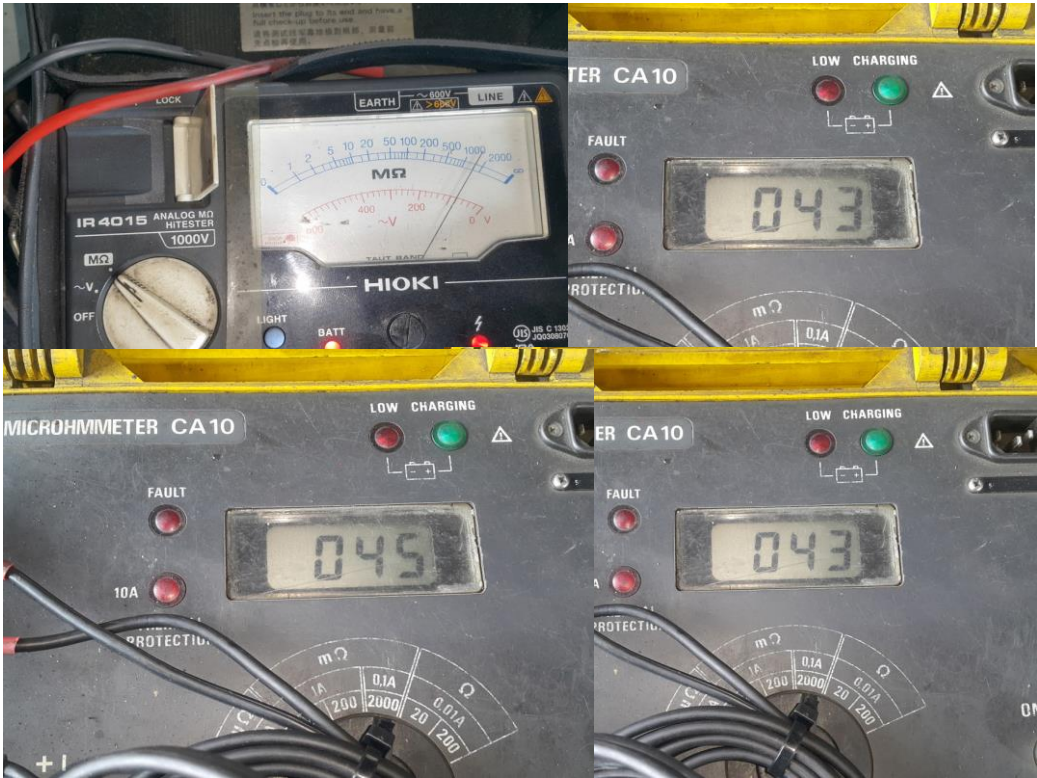
| 조립부품 | 효성 110KW 절연저항 & 각상별 권선저항 |

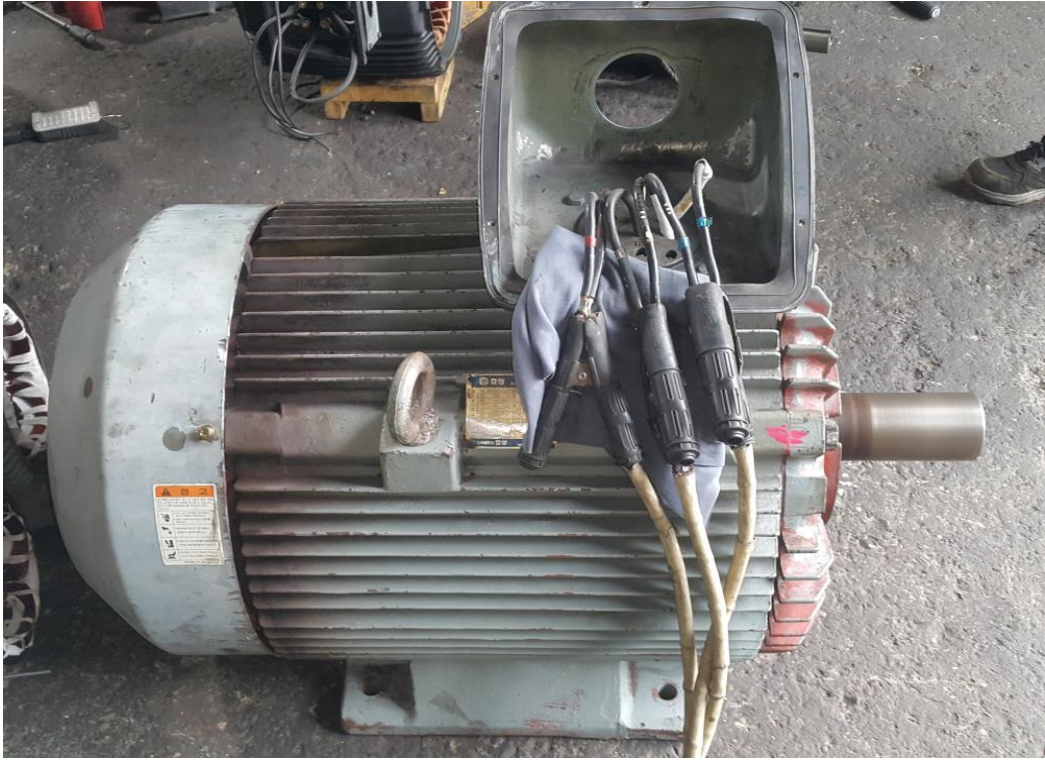
| 출고검사 | 효성 110KW 절연저항 & 각상별 권선저항 |

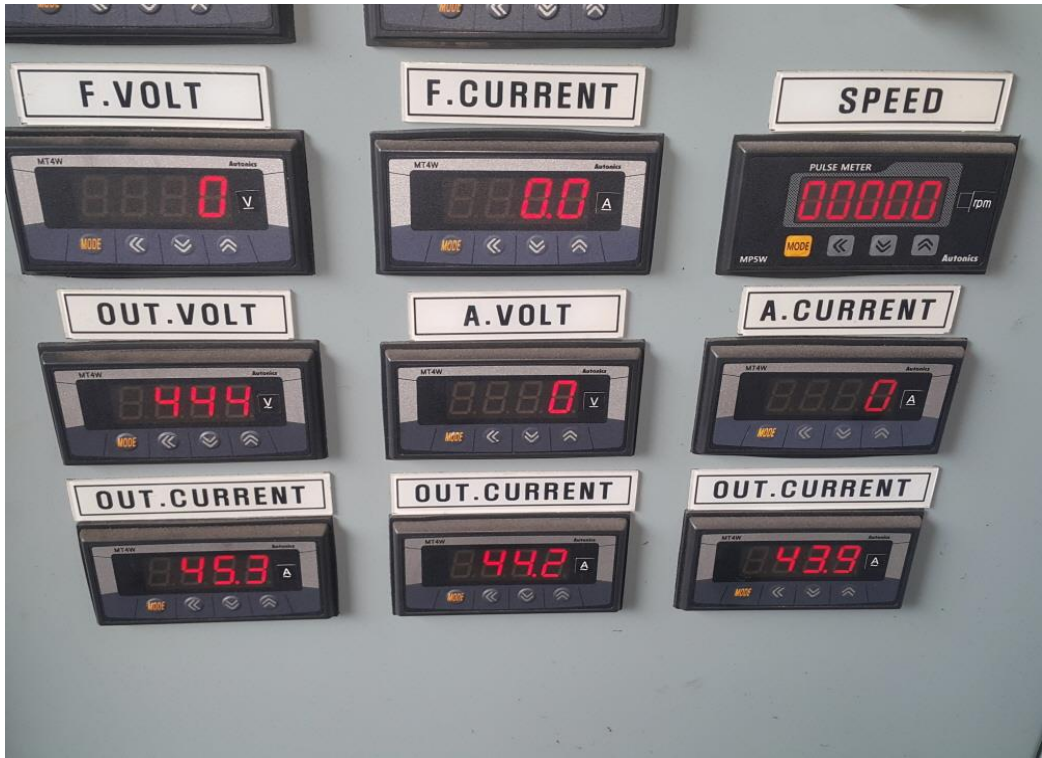
| 출고검사 | 효성 110KW 시운전 TEST 실시 운전 CURRENT |

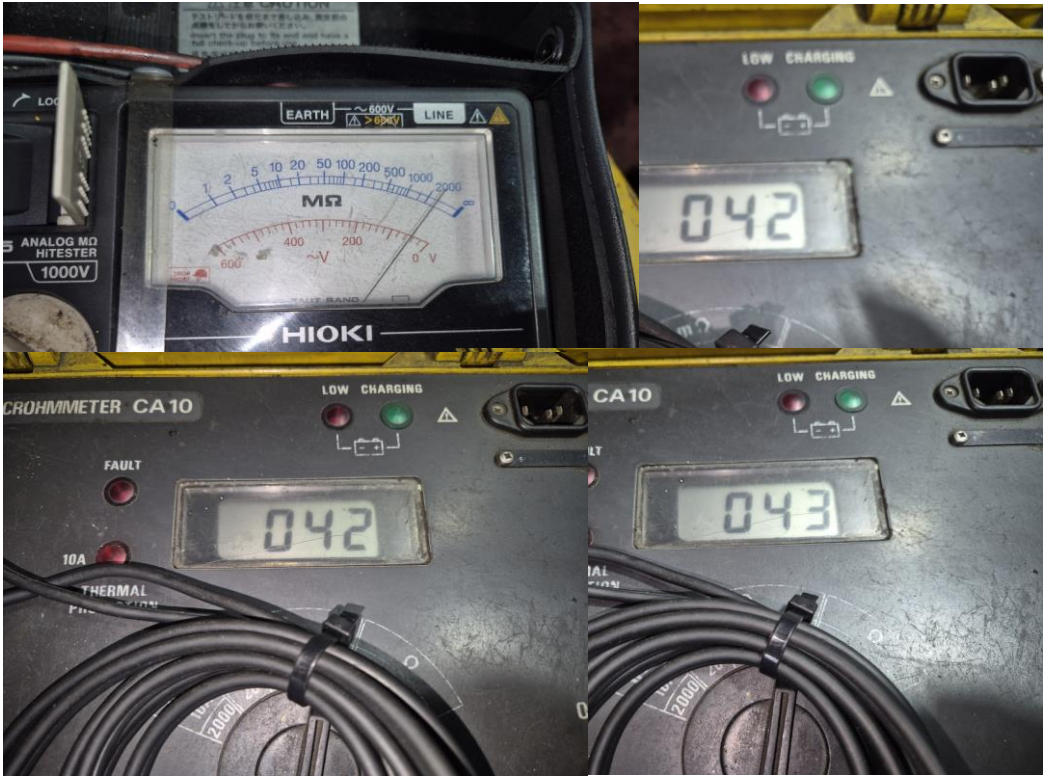
| 출고검사 | 외자 110KW 절연저항 & 각상별 권선저항 |

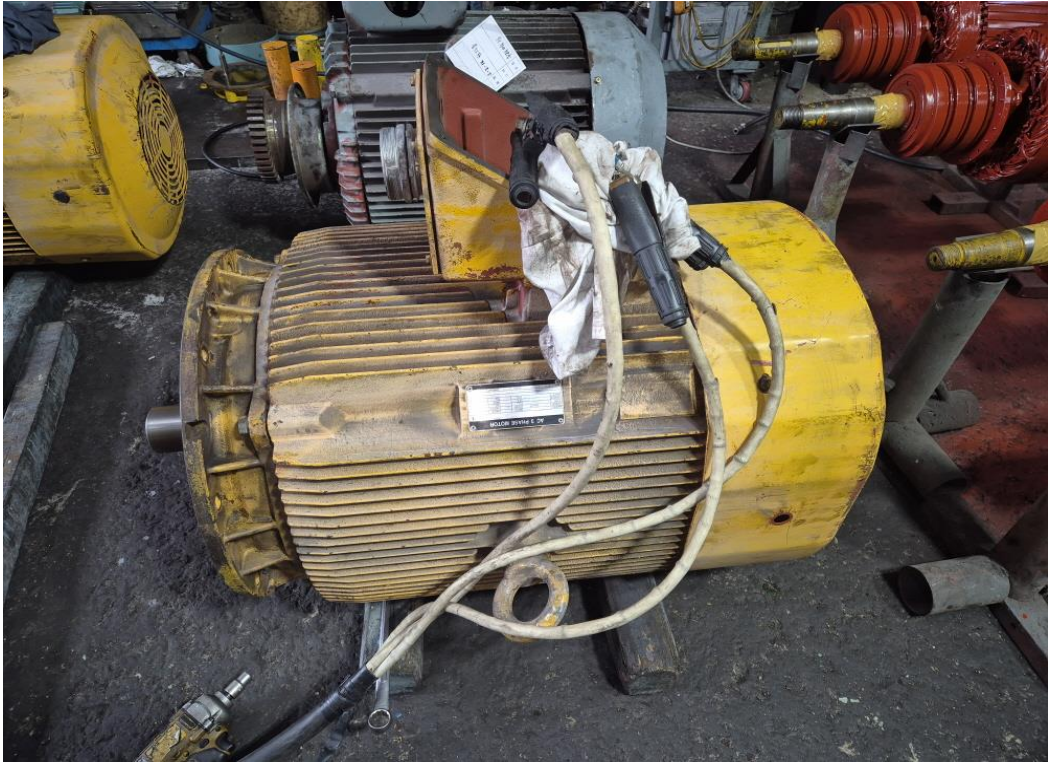
| 출고검사 | 외자 110KW 시운전 TEST 실시 |

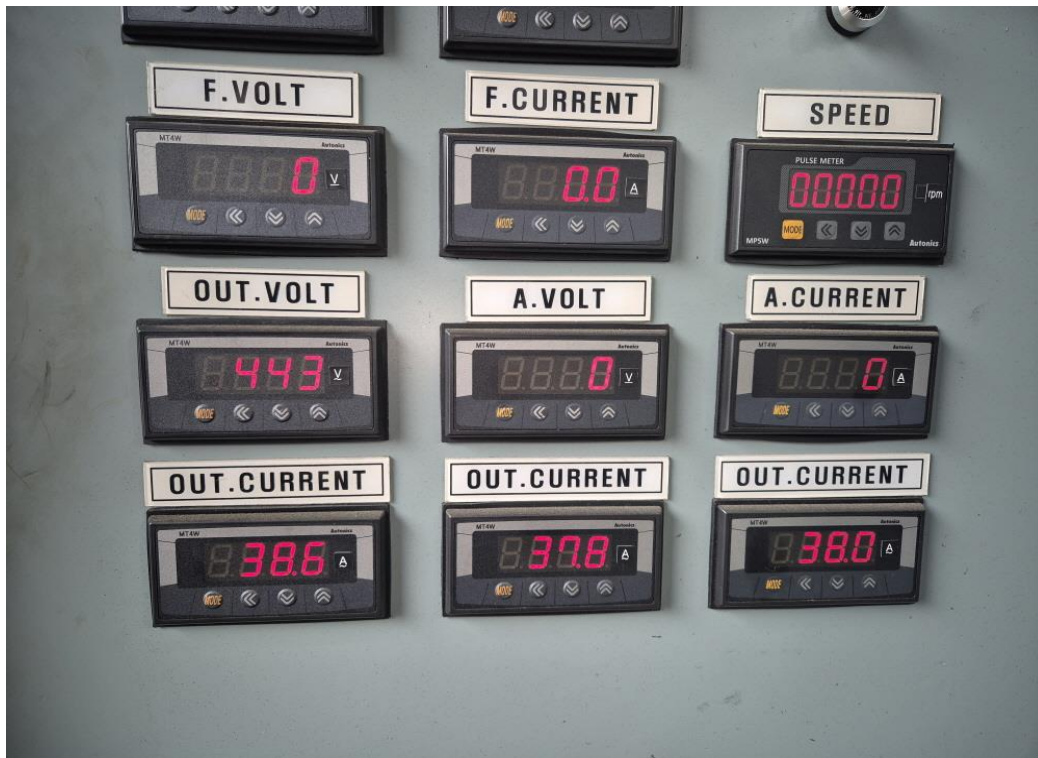
| 출고검사 | 외자 110KW 시운전 TEST 실시 운전 CURRENT |
