## 작업공정사진철

공 사 명: DC SPINDLE MOTOR 점검 및 보수

규 격: DC MOTOR 96KW

REPAIR 내역: 분해 조립 및 불순물 CLEANSING DRYING  
BEARING교환  
입 출고검사 시운전 TEST

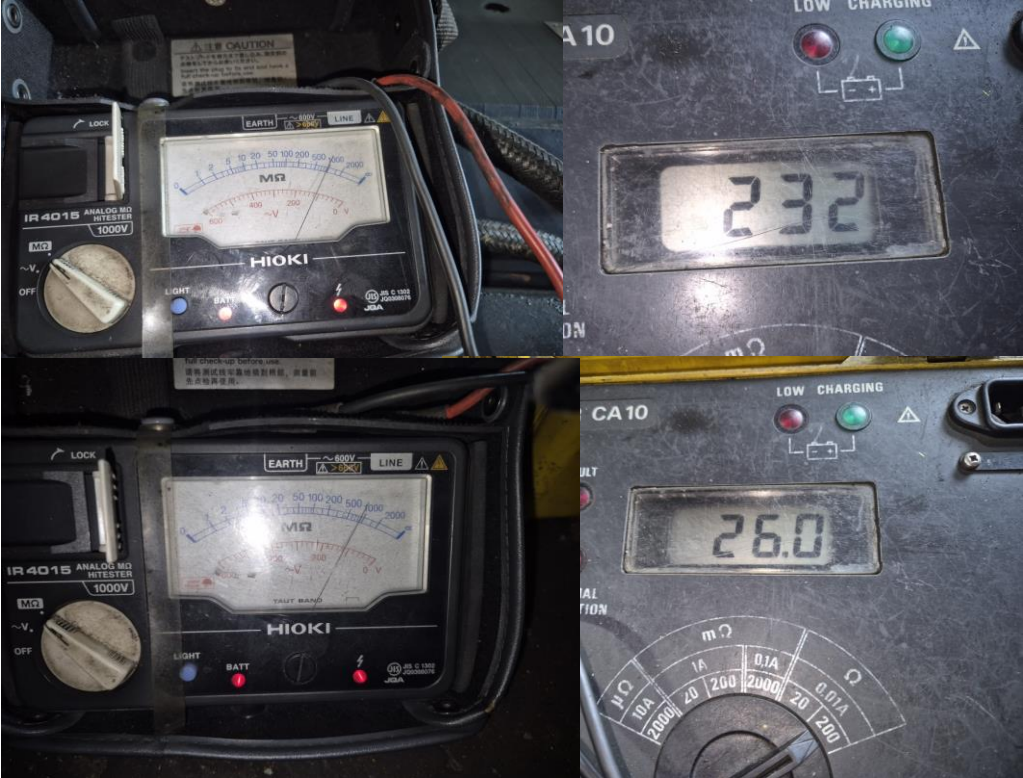
| ARMATURE<br>절연저항<br><br><br><br><br><br><br><br><br><br>FIELD<br>절연저항 | <div data-bbox="1318 371 1444 450">ARMATURE<br/>권선저항</div> <div data-bbox="1318 770 1444 848">FIELD<br/>권선저항</div> |
| | 권선검사 |

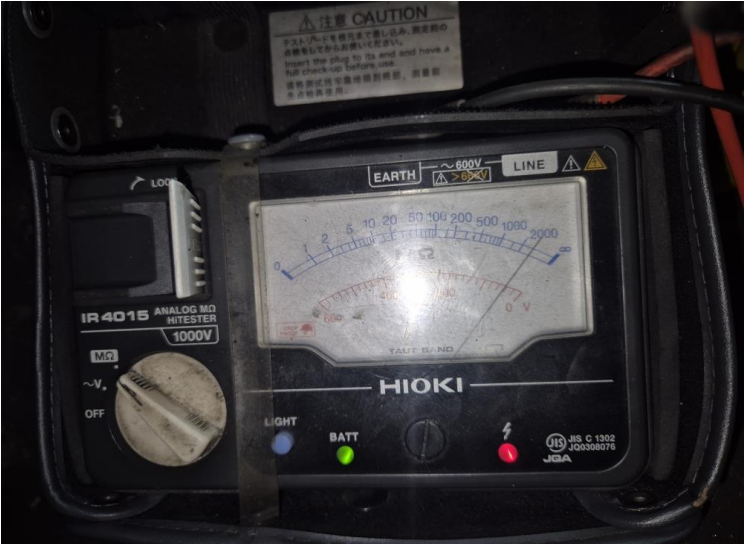
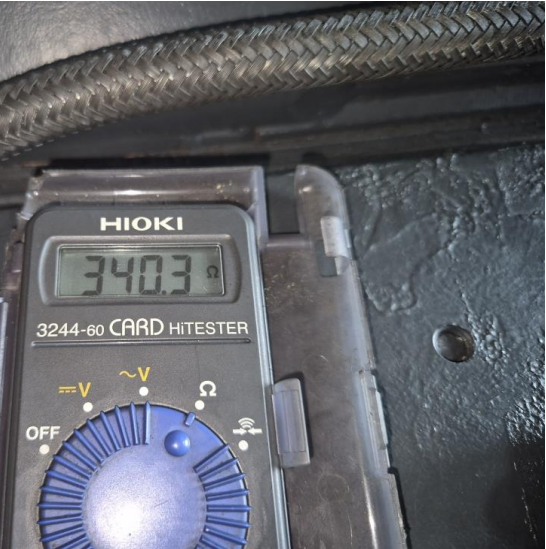
| | TACHO |

| | 절연저항 & 권선저항 양호 |

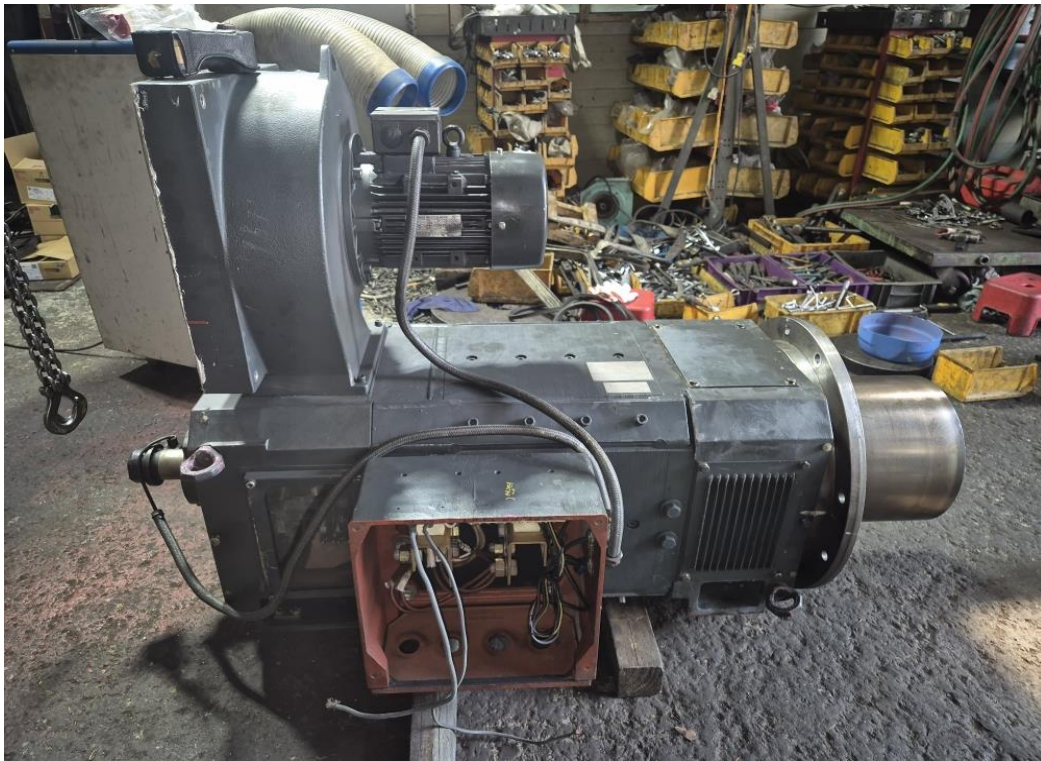
| 입고 시운전 | 정상운전 되나 BEARING 이상소음 발생 |

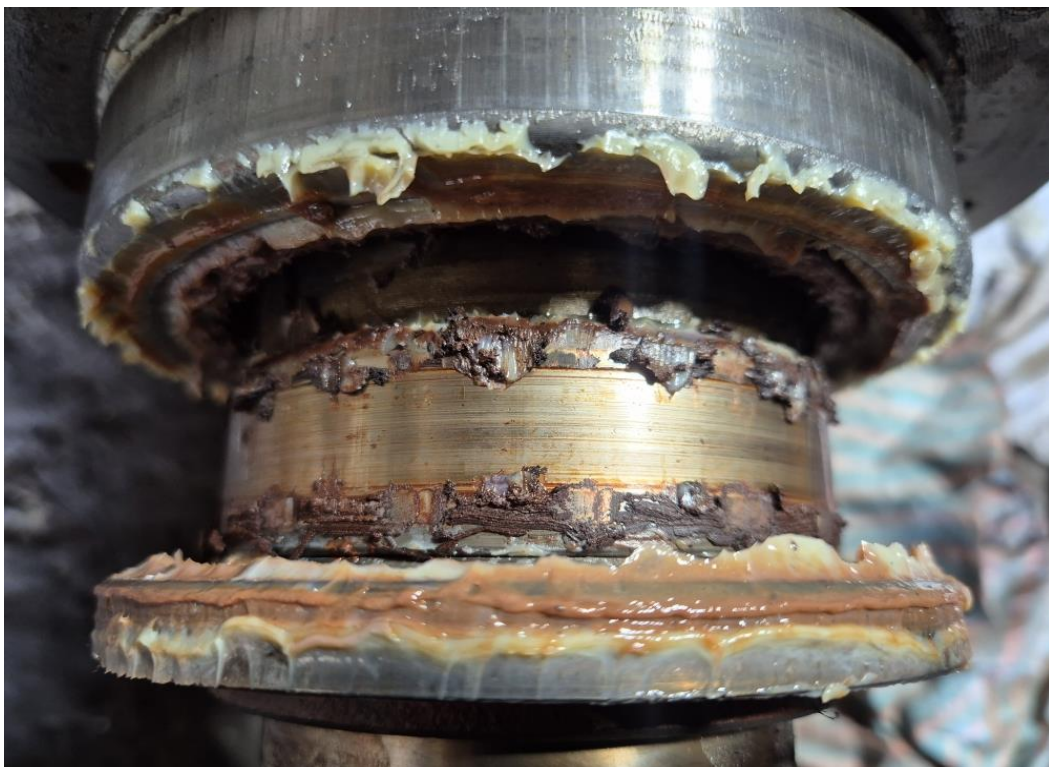
| 부하측 | 약7개월 운전한 것으로 볼때 일반적이지 않는 녹 등 이상 마모로 보임 |

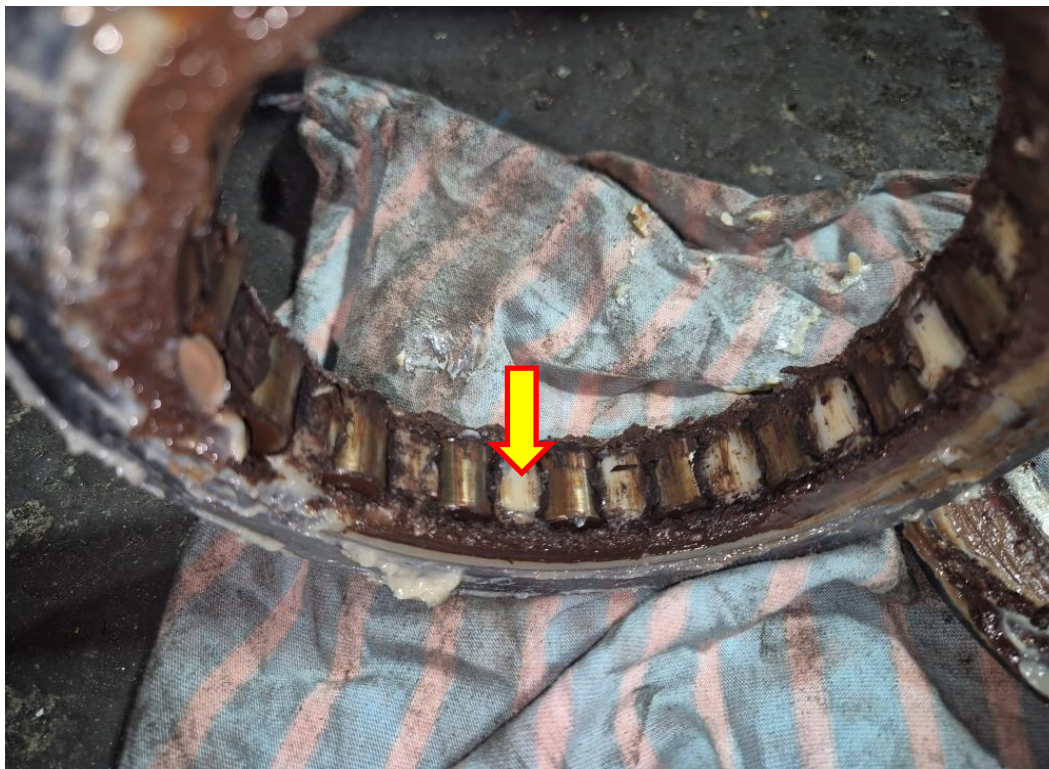
| 부하측 BEARING | GREASE CHARGING 주기가 길어서가 아닐까 짐작 되었으나 |
| | 잔류 GREASE도 남아있어 원인분석 검토하여 개선방안이 필요한 것으로 보임 |

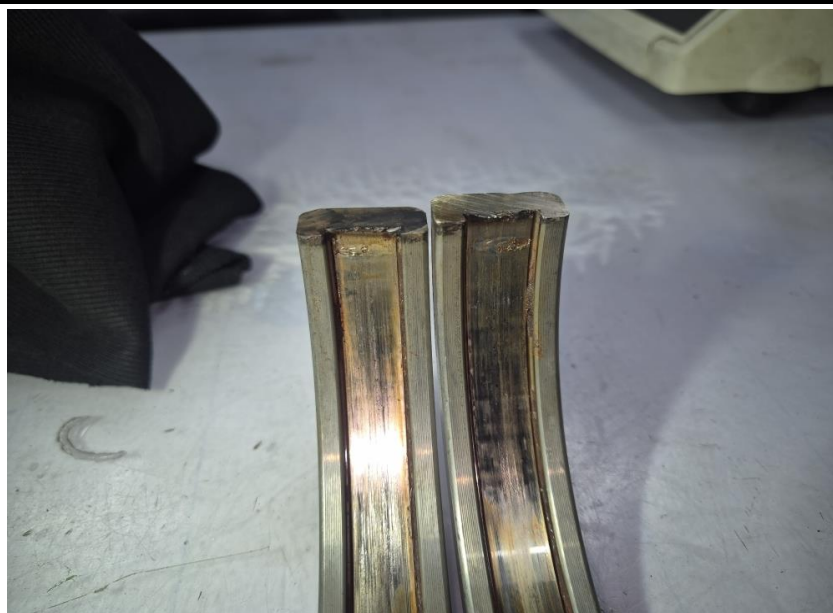
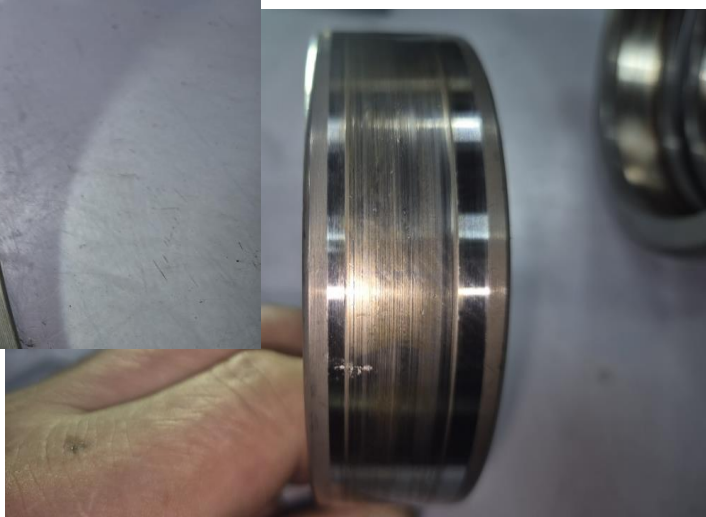
| 부하측 BEARING | CUTTING 분석결과 축전류가 아닐까 짐작되고 그 가능성이 큰 것으로 보임 |

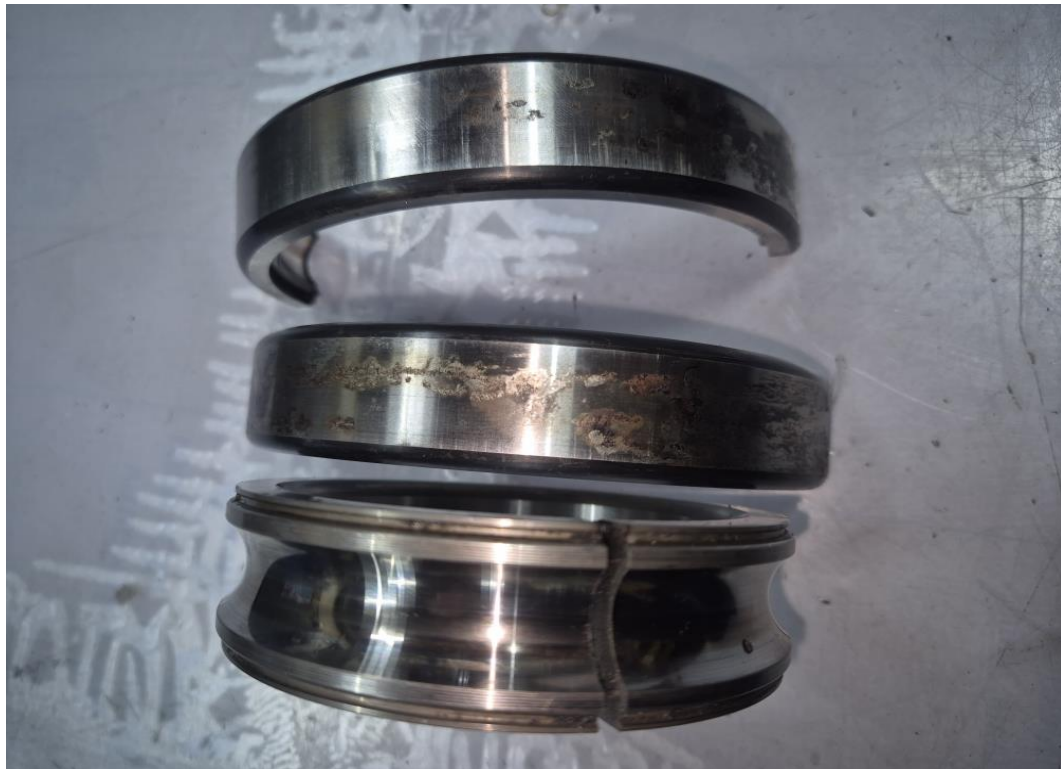
| 반 부하측 | BEARING도 외륜방향으로 이상. 만약 축전류가 맞다면<br>그 방지 방안으로 반부하측을 절연BEARING으로 대체해 보자는 의견임 |

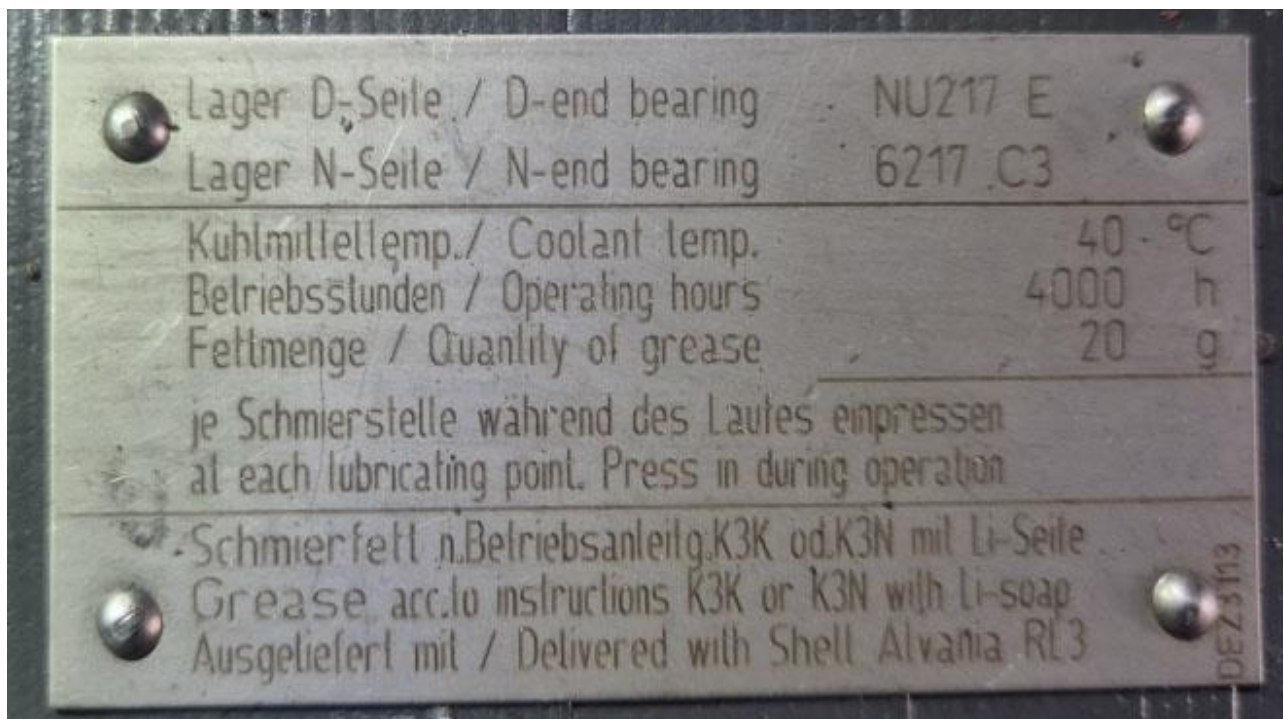
BEARING MANUAL상 절연으로 대체하란 내용은 없지만 최선의 개선 방안으로 판단 했습

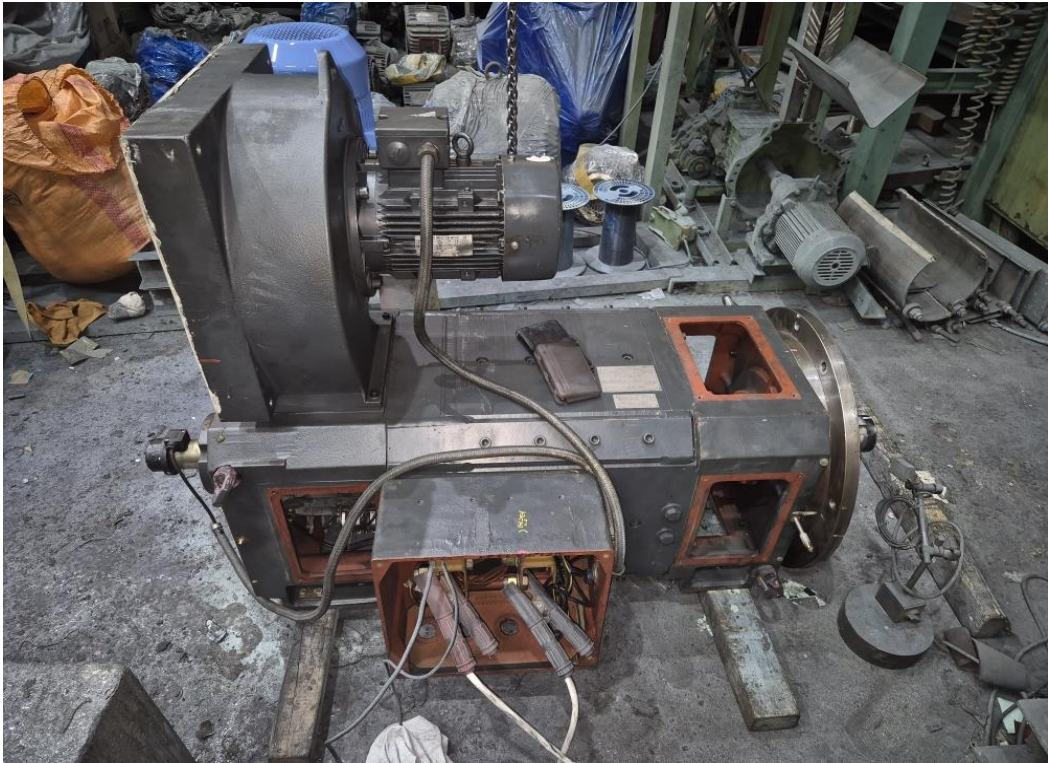
| BEARING교환 후 | 이상소음 없어 운전상태 양호 |

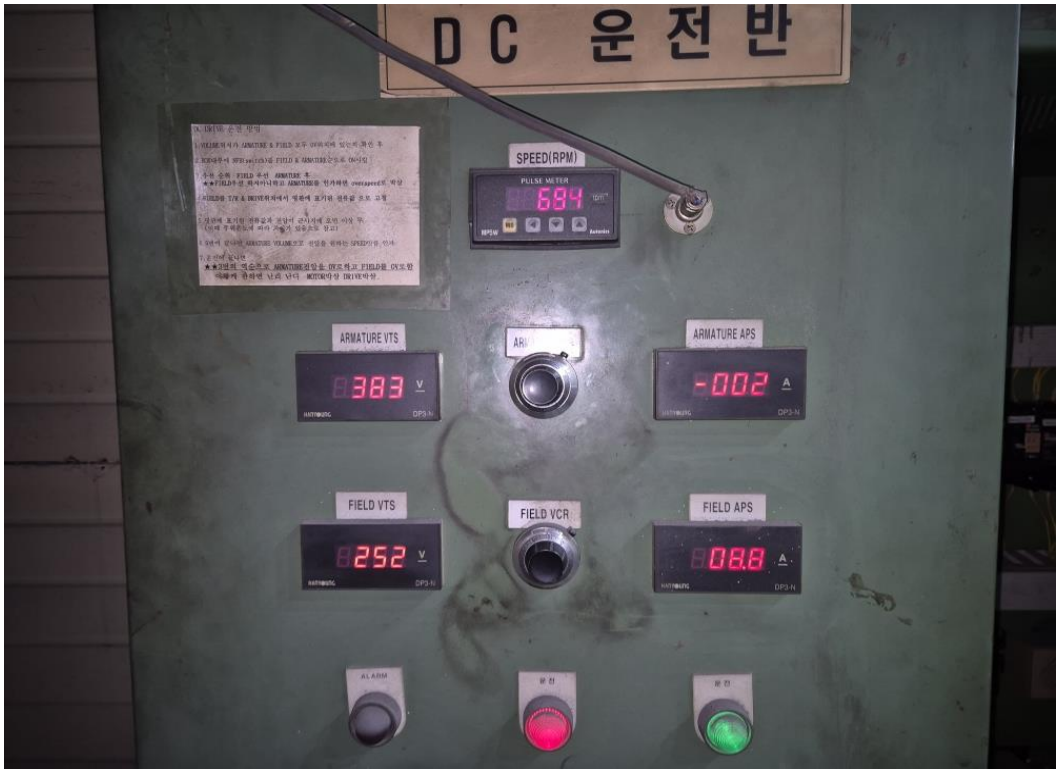
| BEARING교환 후 | 운전상태 양호 |

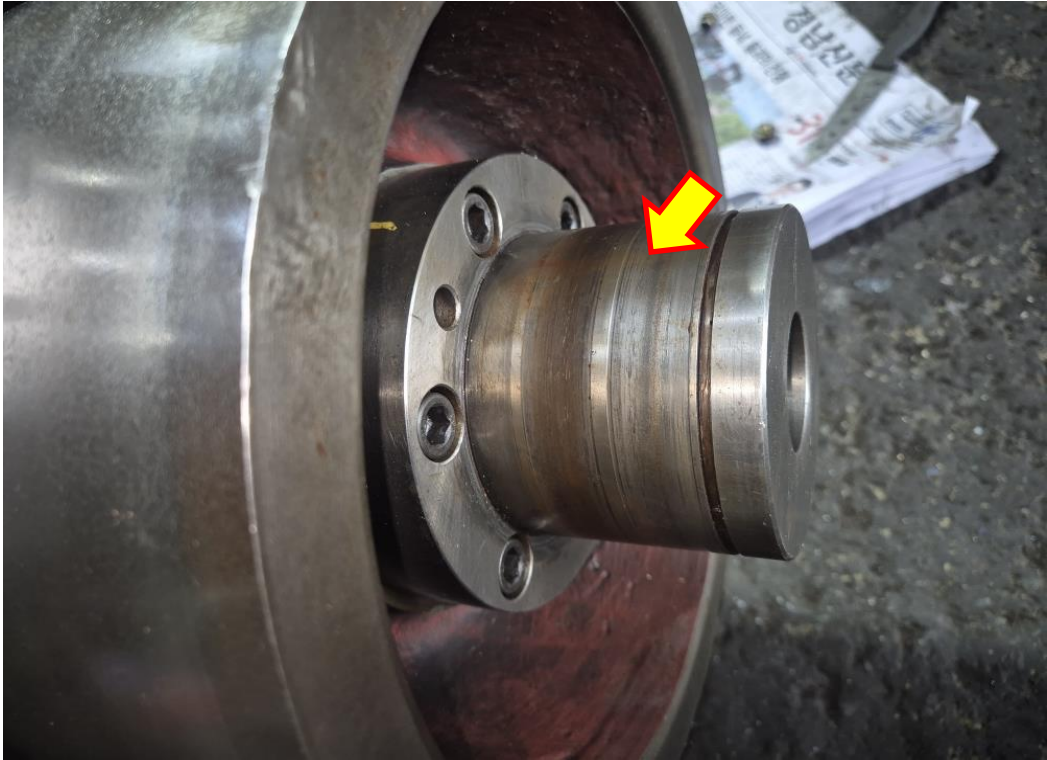
| DRUM 측 | BELT의 TENSION 보호용인듯 하나 마모정도로 보아 상당한 힘이 가해지는 것으로 보이며 SHAFT가 부러질 가능성이 있으니 살펴보시길 바랍니다 |
