# 작업공정사진철

공사명: OVER HEAD CRANE MOTOR MAIN HOIST OVERHAUL 작업

규격: 권선형 440V 200KW(268HP)10P 40%ED

REPAIR 내역: 분해 조립 및 불순물 CLEANSING DRYING

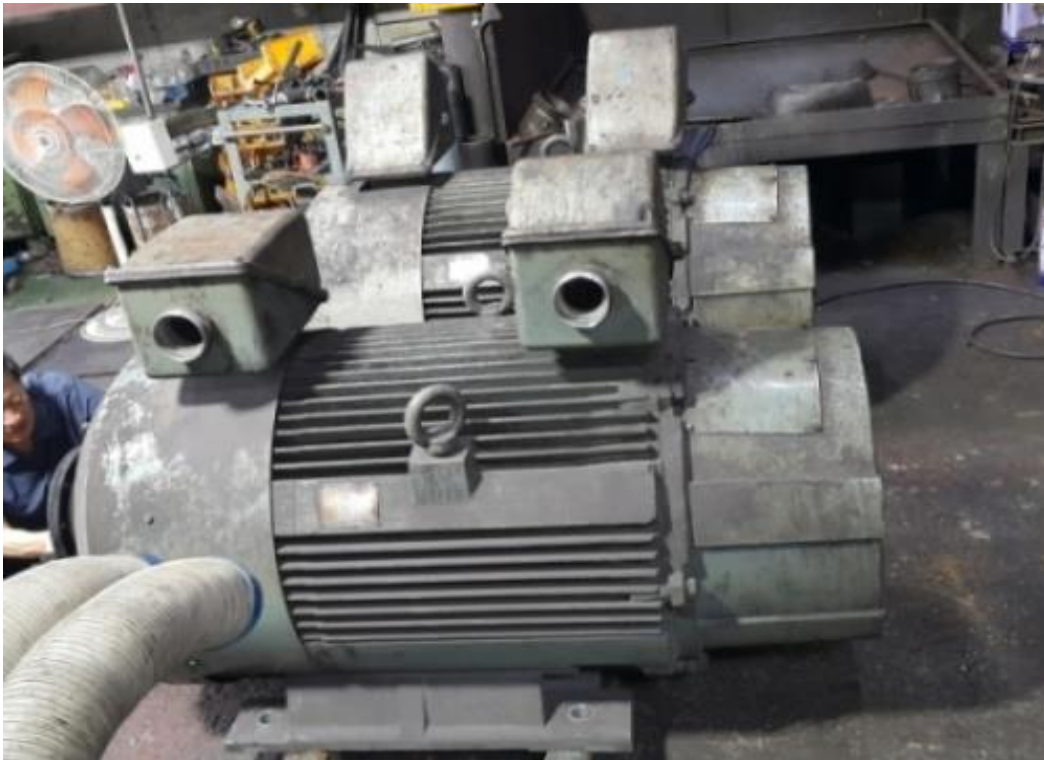
| Ass'y | 분해 전 역방향 |

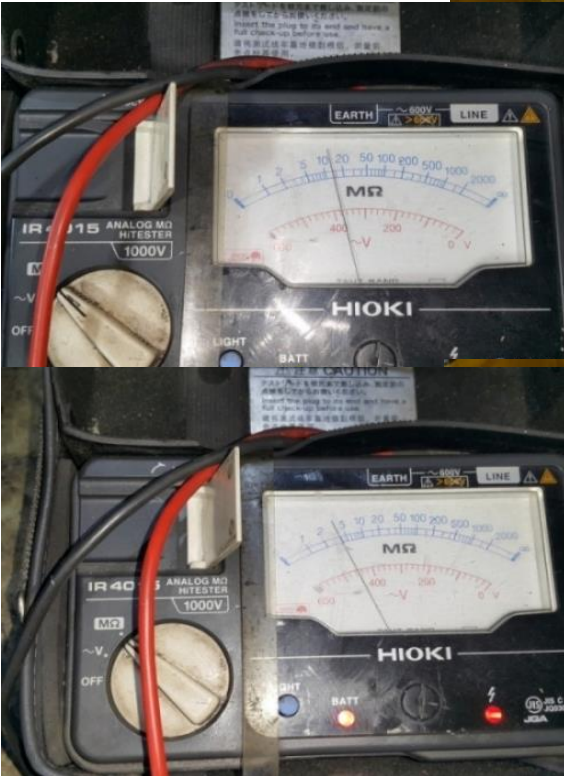
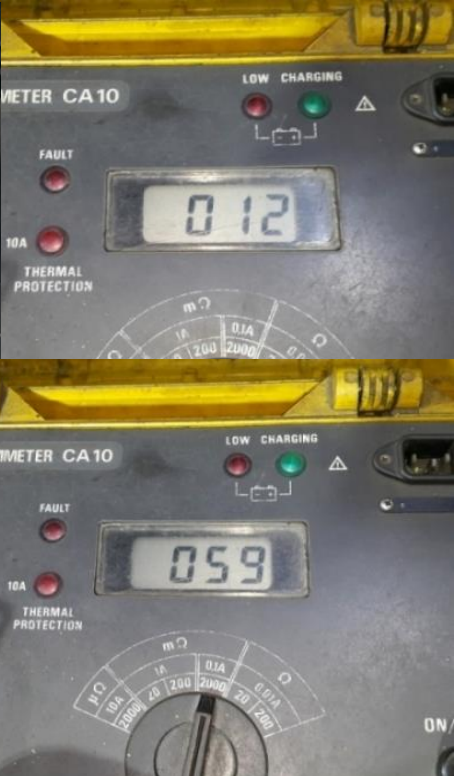
| 권선검사 서편 | 절연저항 & 각 상별 권선저항 동일 |

| 권선검사 동편 | 절연저항 & 각 상별 권선저항 동일 |

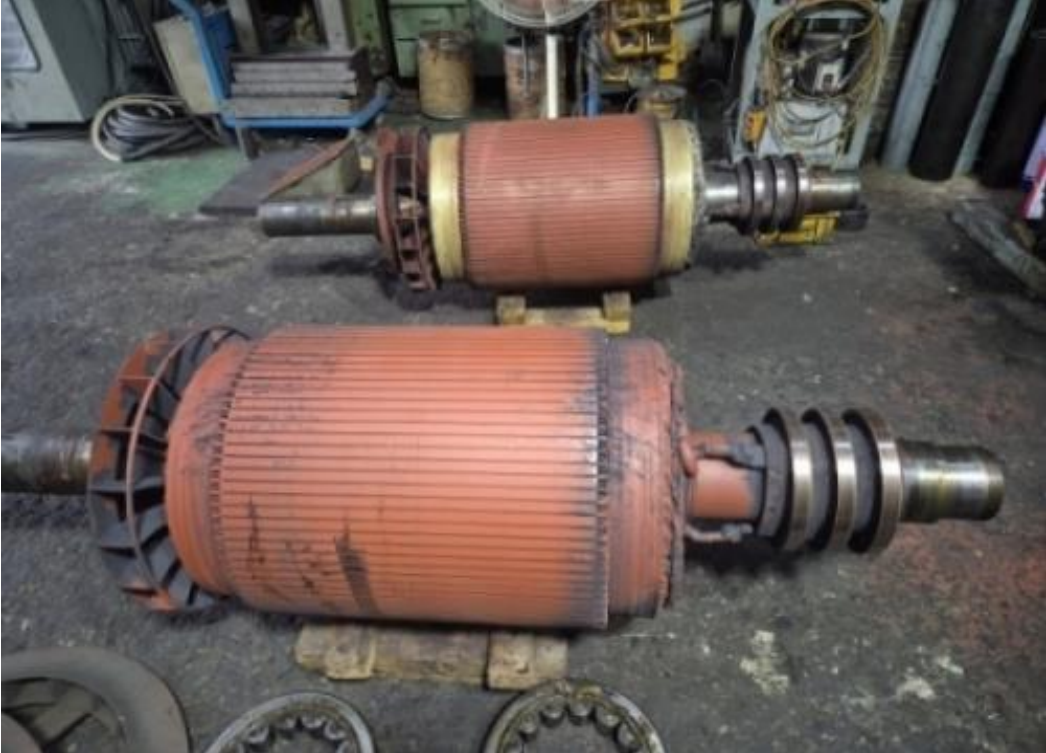
| ROTOR | BEARING 취외 |

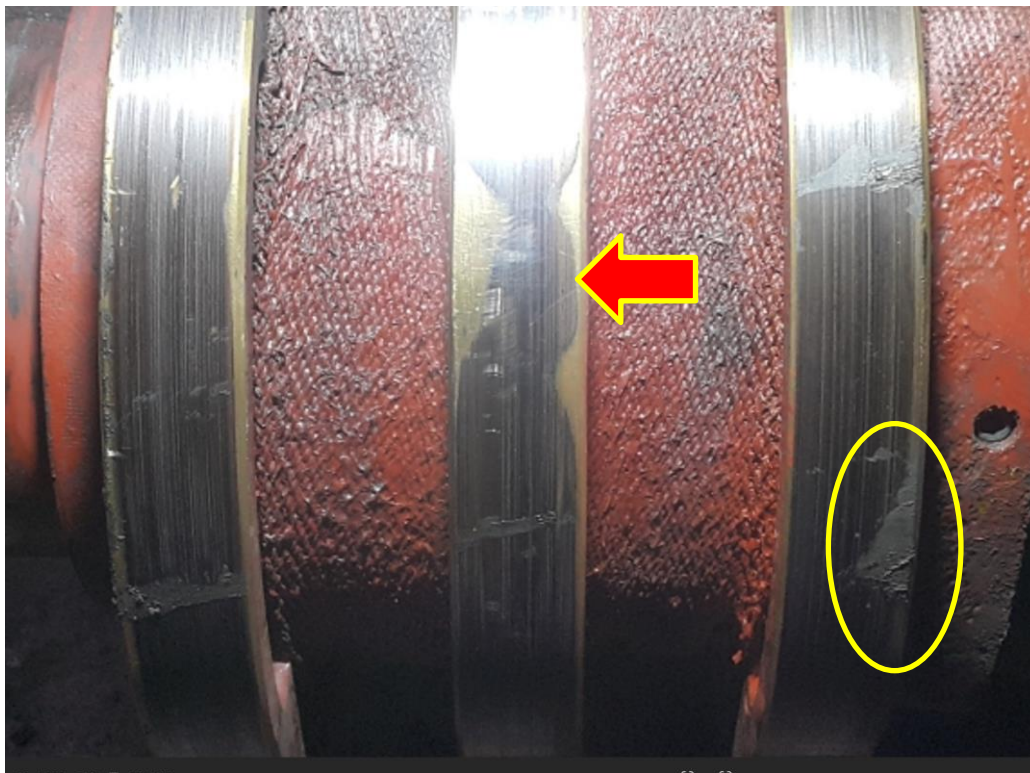
| SLIP RING | 동편 ARC 등 이상마모 현상 있음 |

| SLIP RING | | 동심도가공 | |

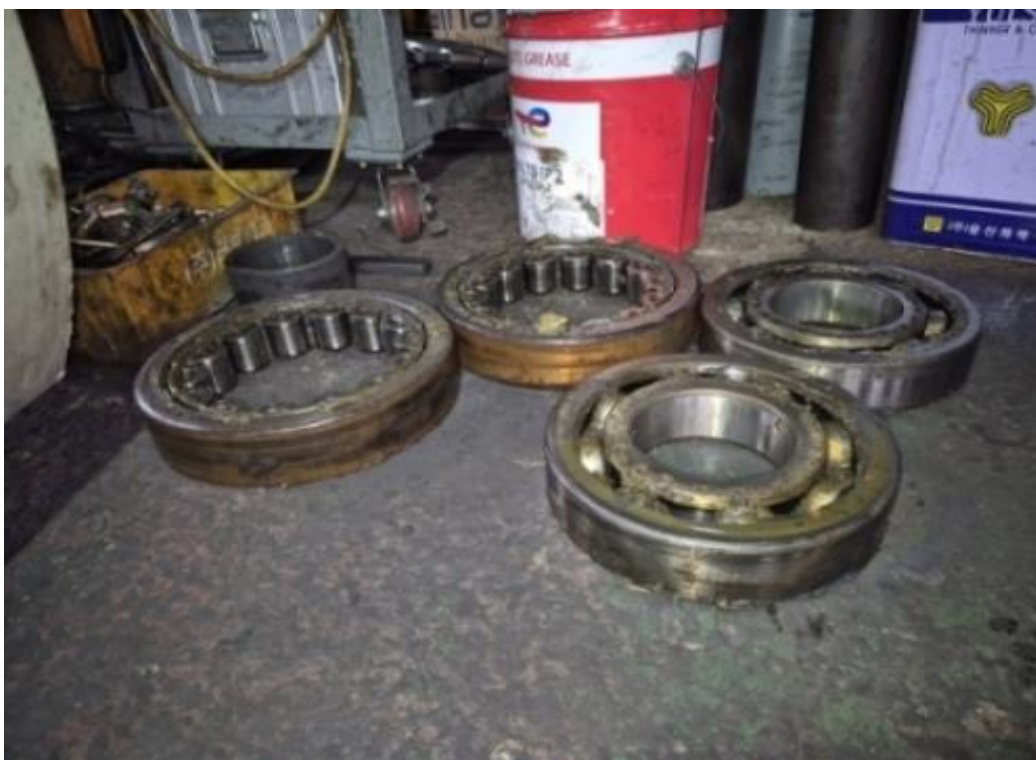
| 소모품 | BEARING 취외 |

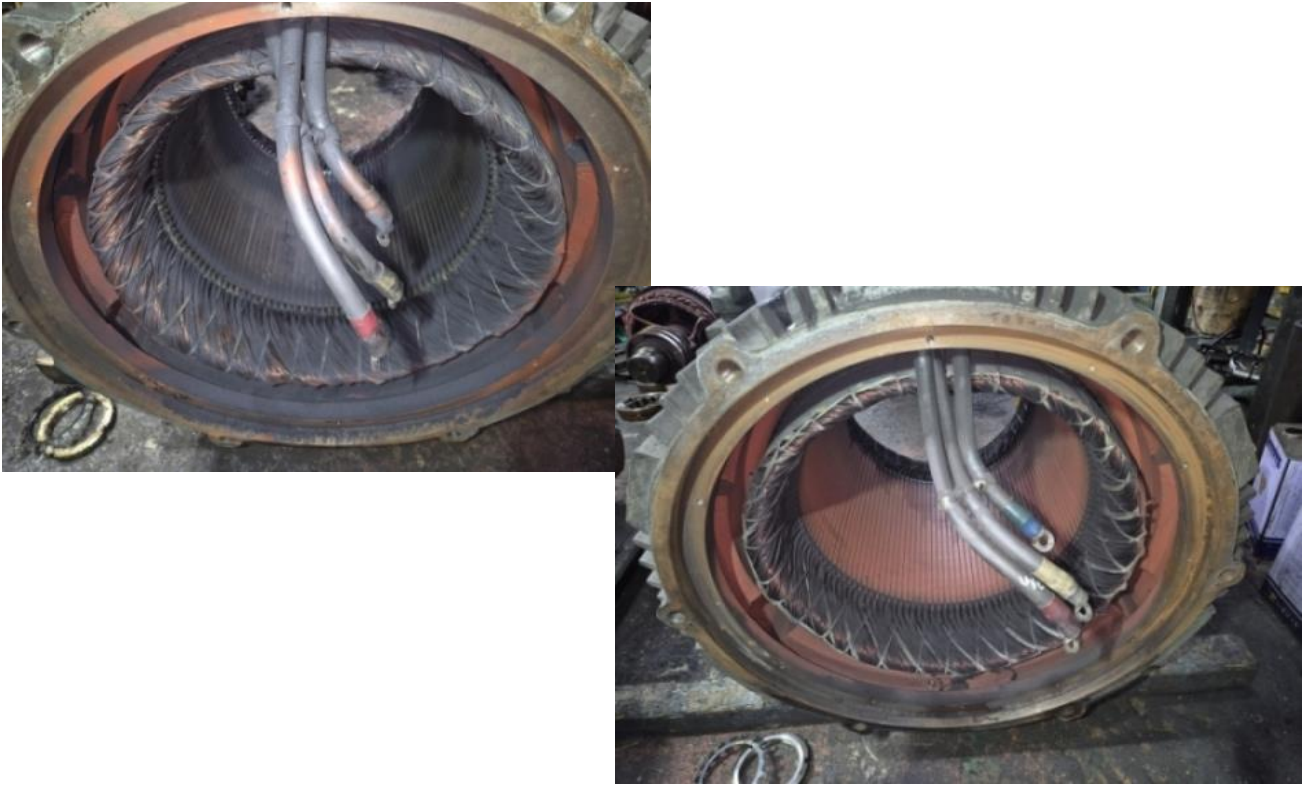
| STATOR 권체 | 분해 후 |

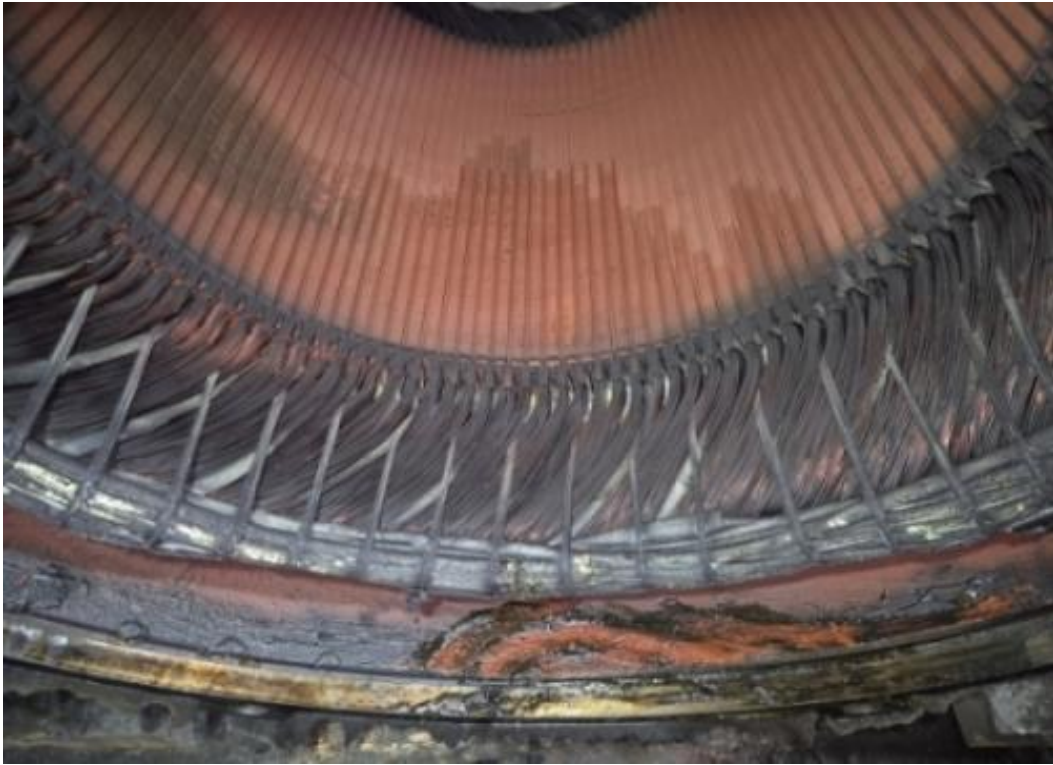
| STATOR 권체 | 권선에 BRUSH가루 등 절연저해 물질 흡착 |

| 권체 | AIR로 분진청소 실시 |

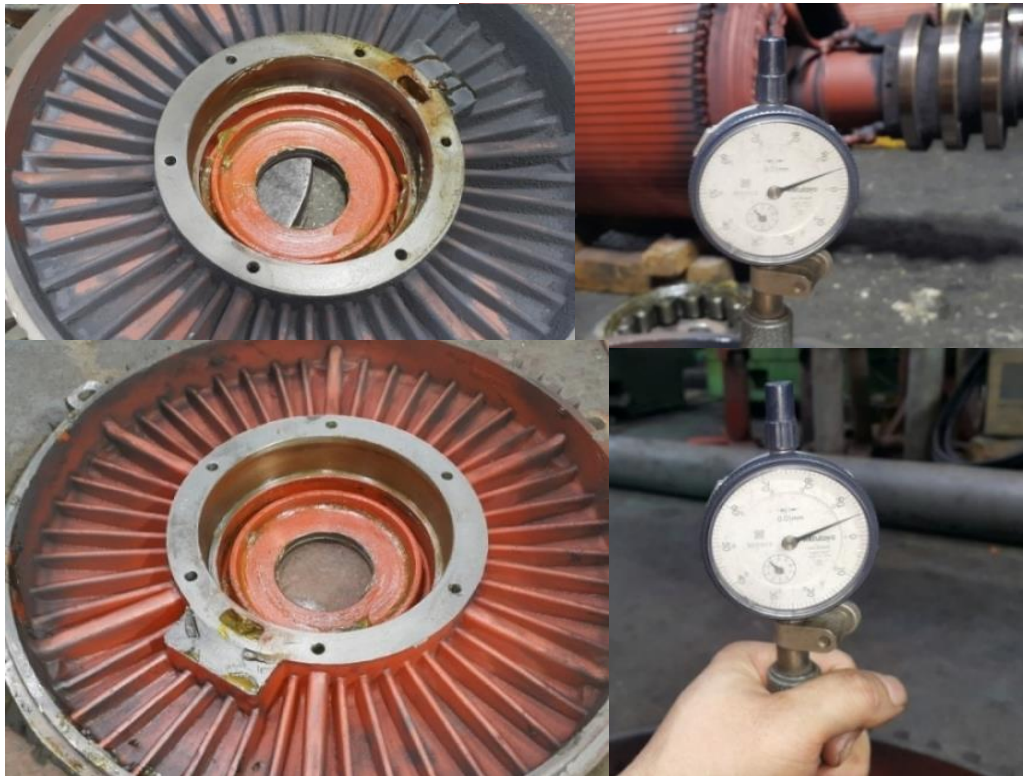
| BRACKET | 부하측 2면 HOUSING검사 측정치 5/100로 불량 |

| BRACKET | 부하측 HOUSING METALLIZING 연마 후 검사 0/100 |

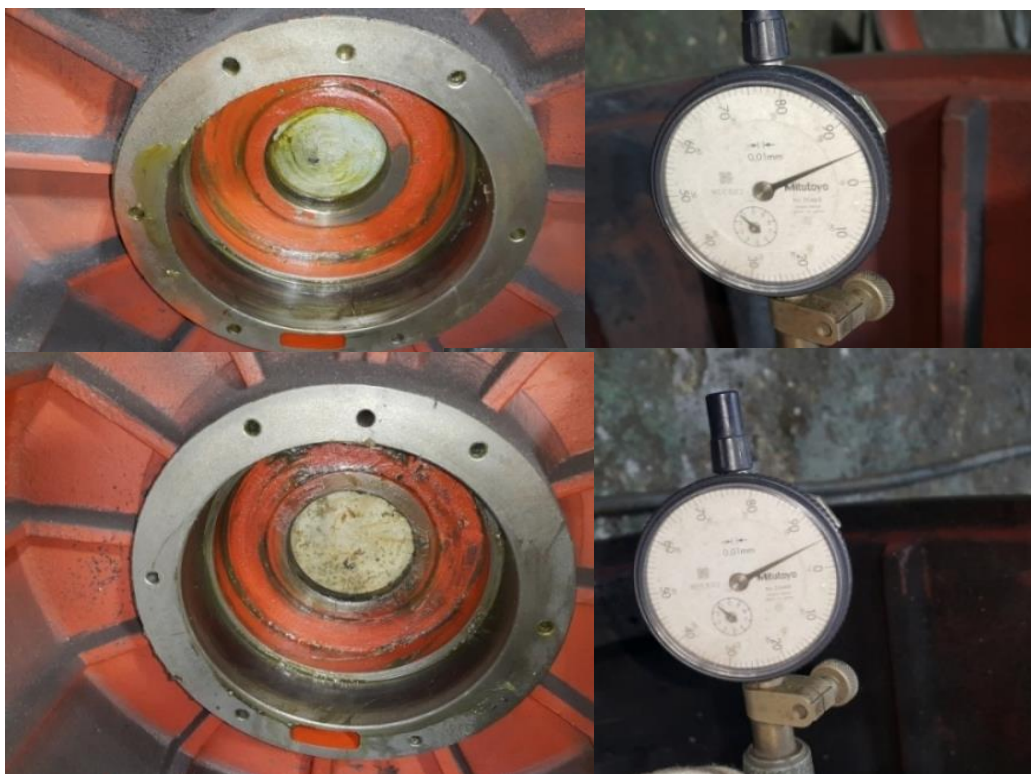
| BRACKET | 반 부하측 2면 HOUSING검사 측정치 5/100로 불량 |

| BRACKET | 반 부하측 HOUSING METALLIZING 연마 후 검사 0/100 |

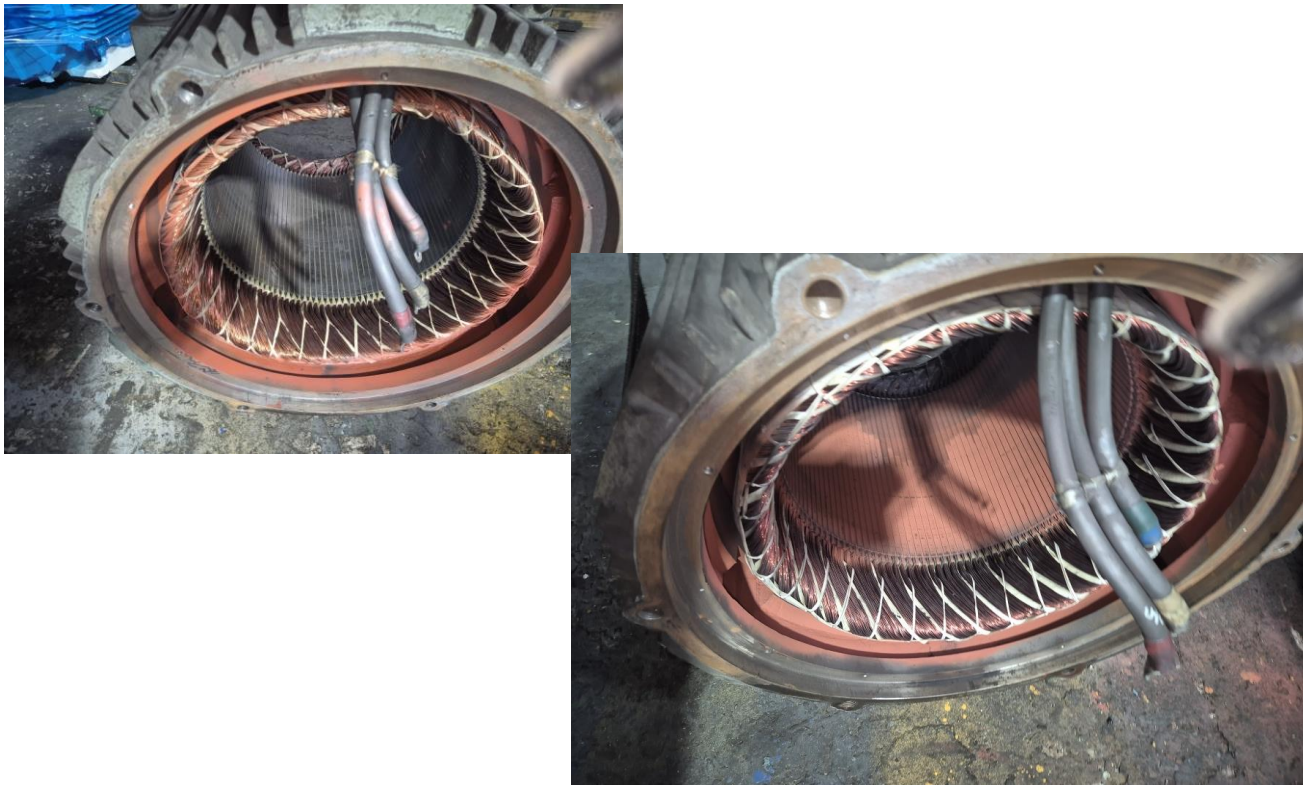
| STATOR권체 | 분진 청소 후 권선상태 양호 |

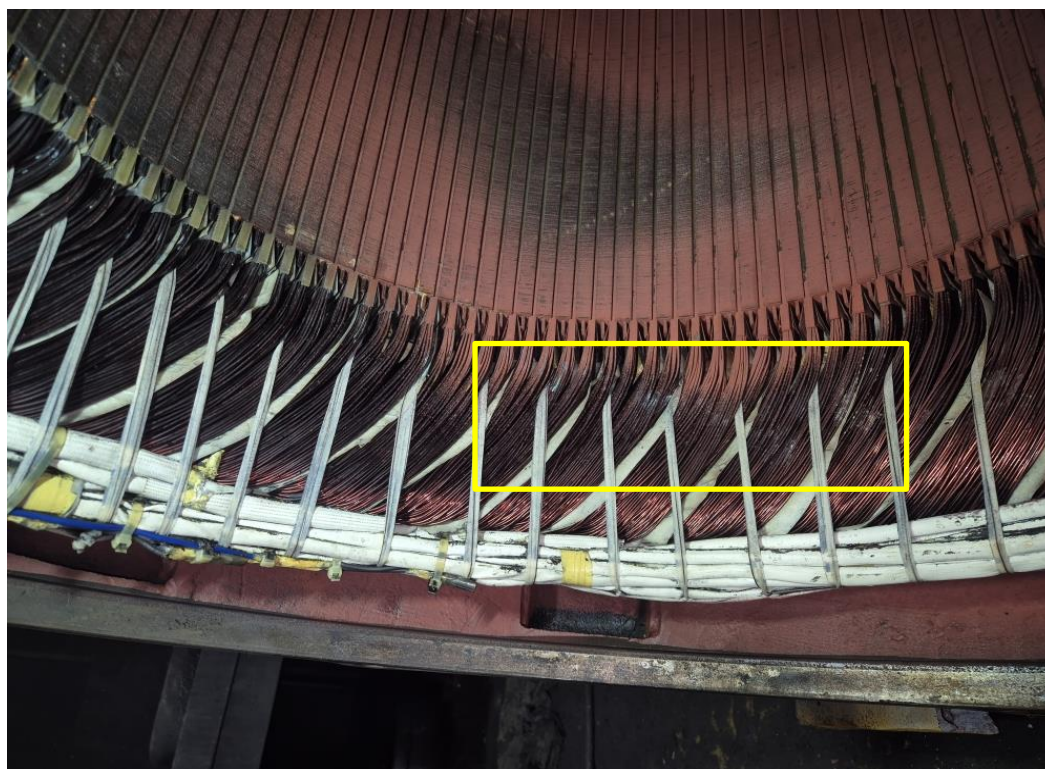
| 동편 권체 건조후 | ENAMEL COIL이 부분적인 부식 형태로 보이는 곰팡이인 것으로 보임 |

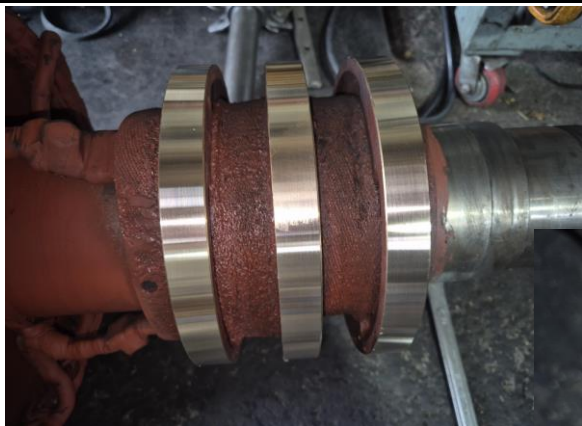
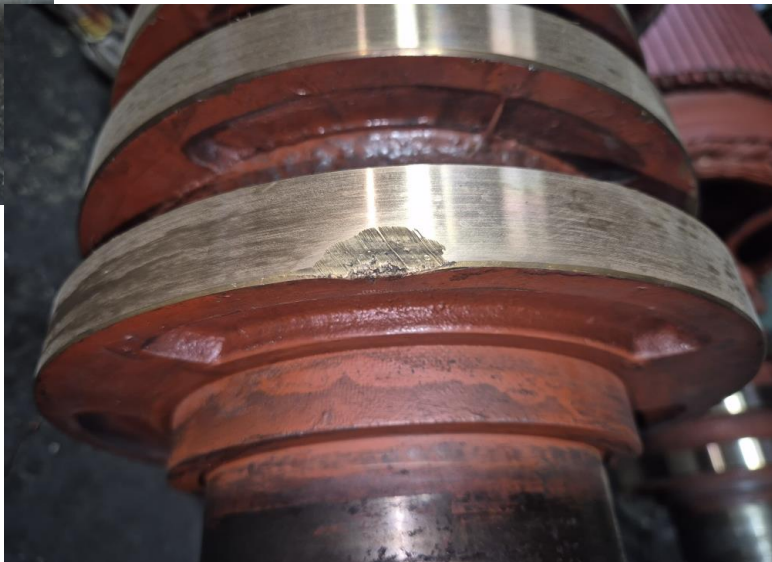
| 서편 | | | |

| 약30년 이상 운전된 것으로 짐작되며 문제가 없을 것으로 보임 | | | |

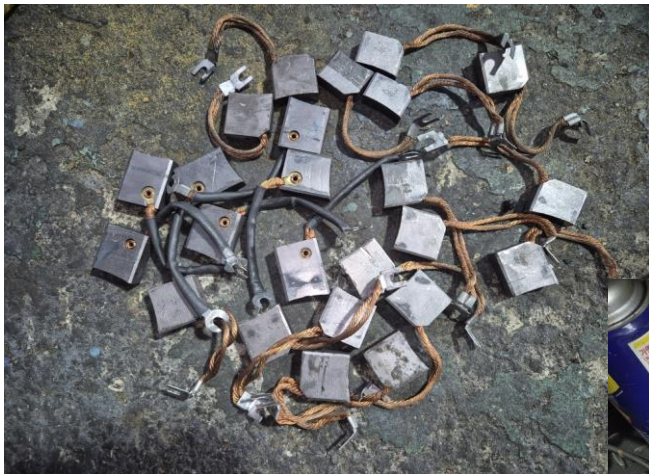
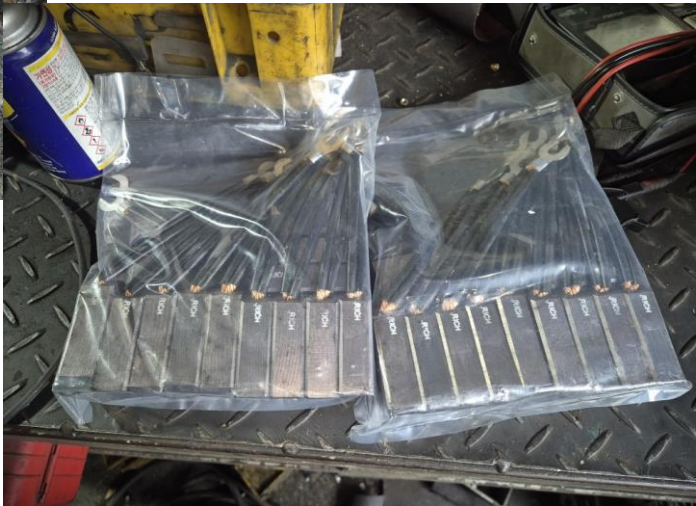
| 소모품 | 교환될 BRUSH | |

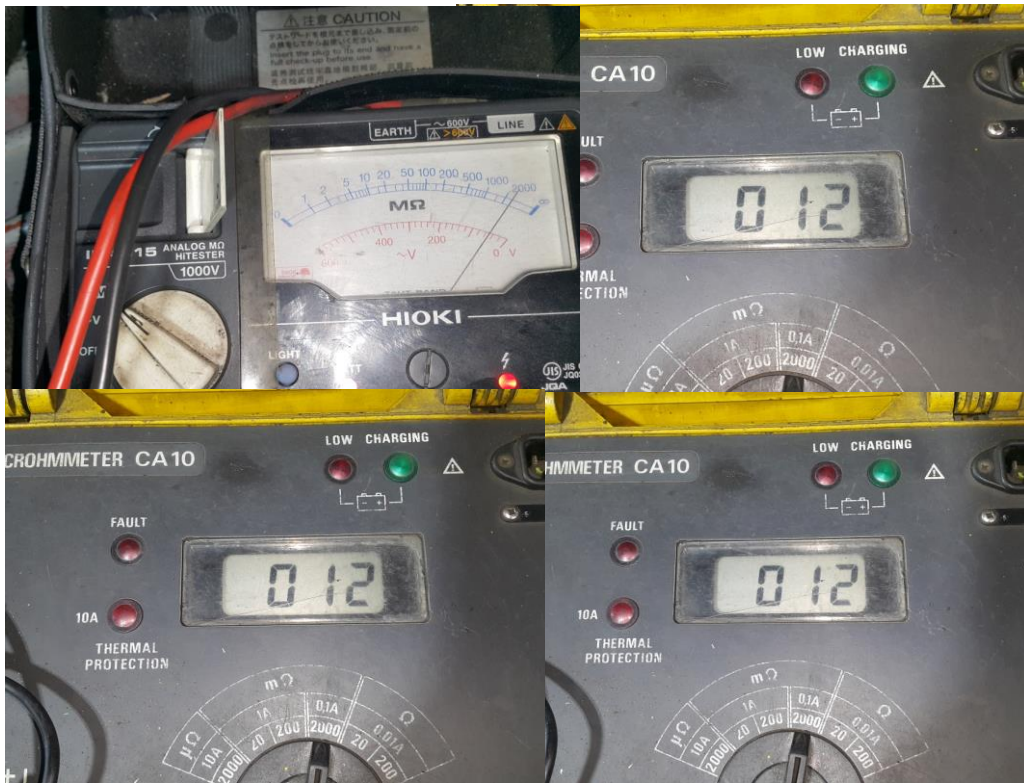
| 출고검사 동편 | STATOR 절연저항 & 각 상별 권선저항 |

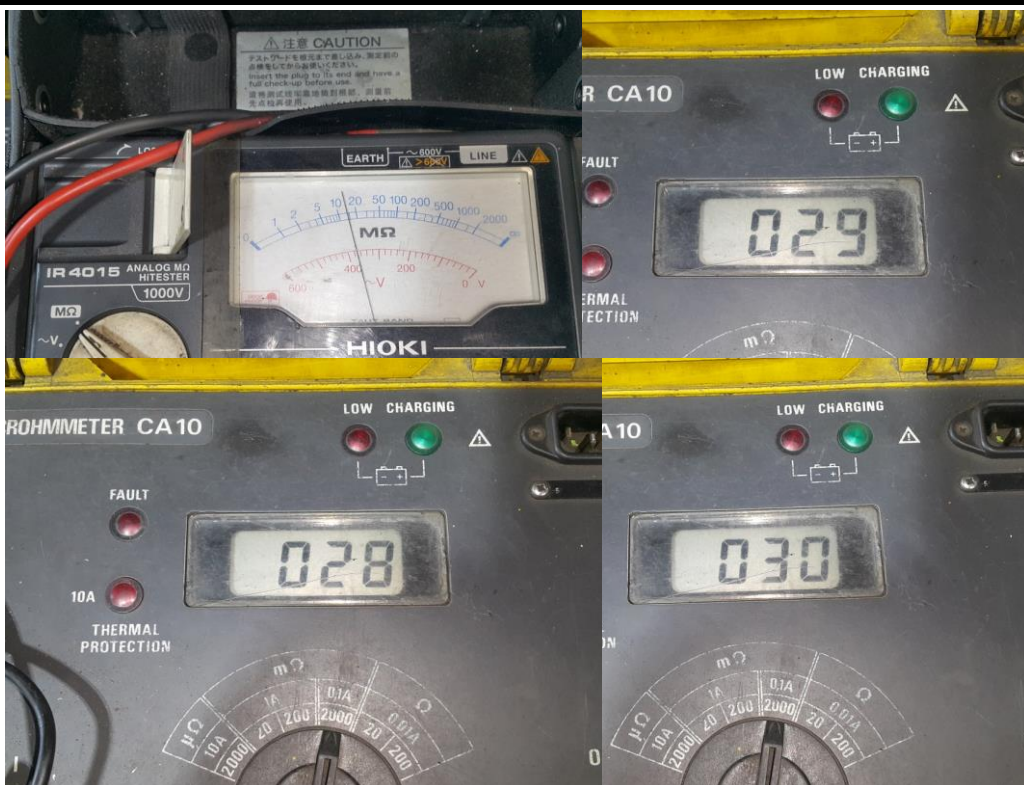
| 출고검사 동편 | ROTOR 절연저항 & 각 상별 권선저항 |

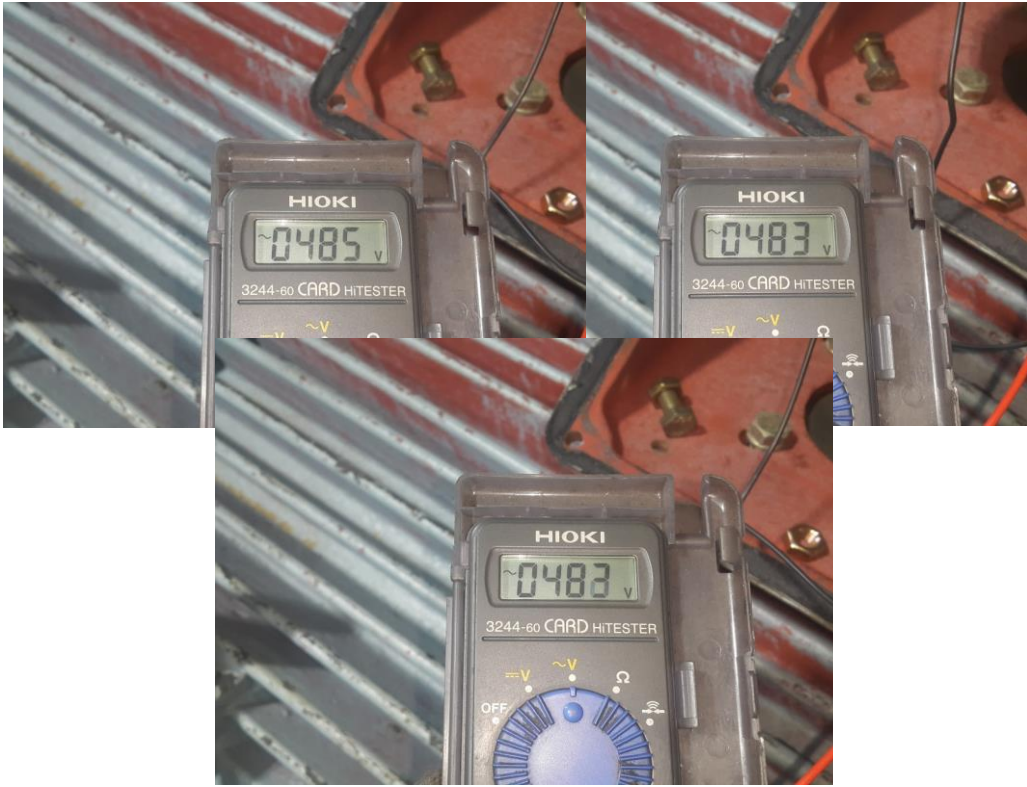
| 출고검사 동편 | ROTOR 2차 출력 전압 |

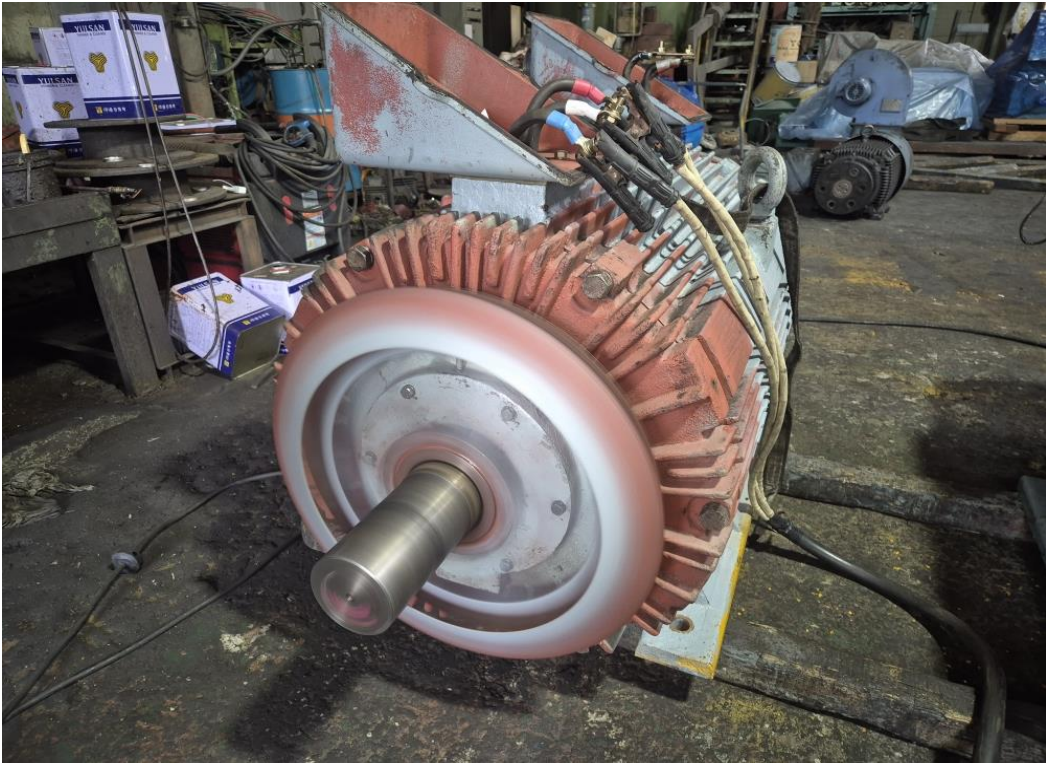
| 출고검사 동편 | 시운전 TEST 실시 |

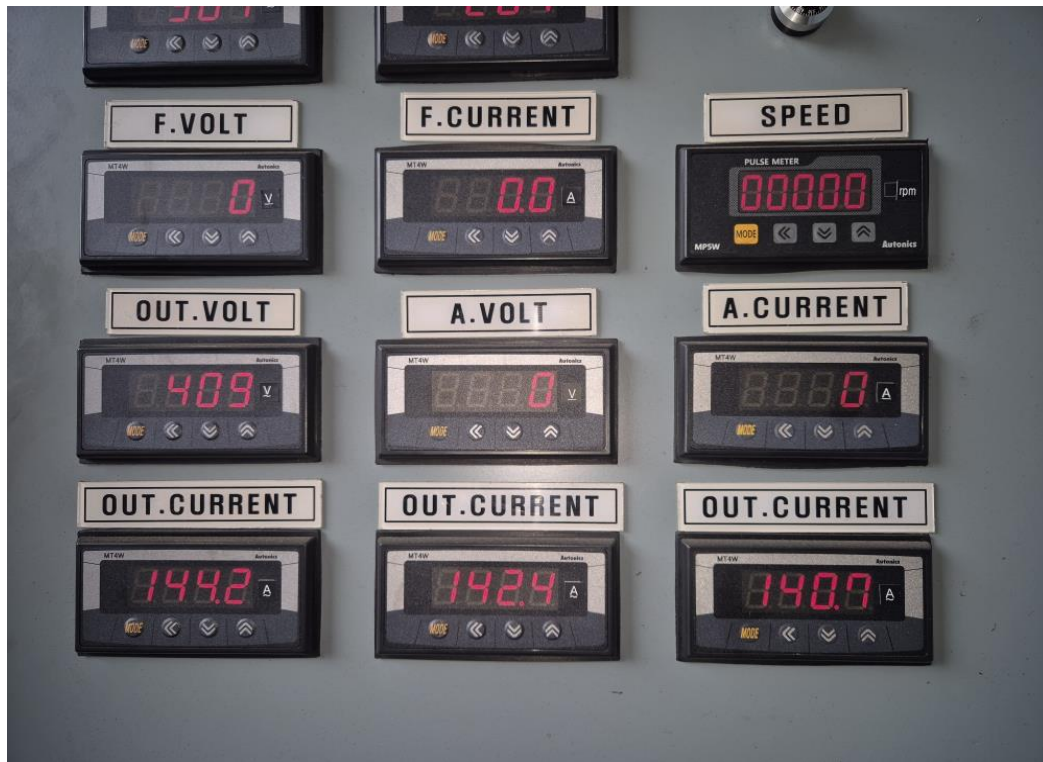
| 출고검사 동편 | 시운전 TES실시 운전 CURRENT |

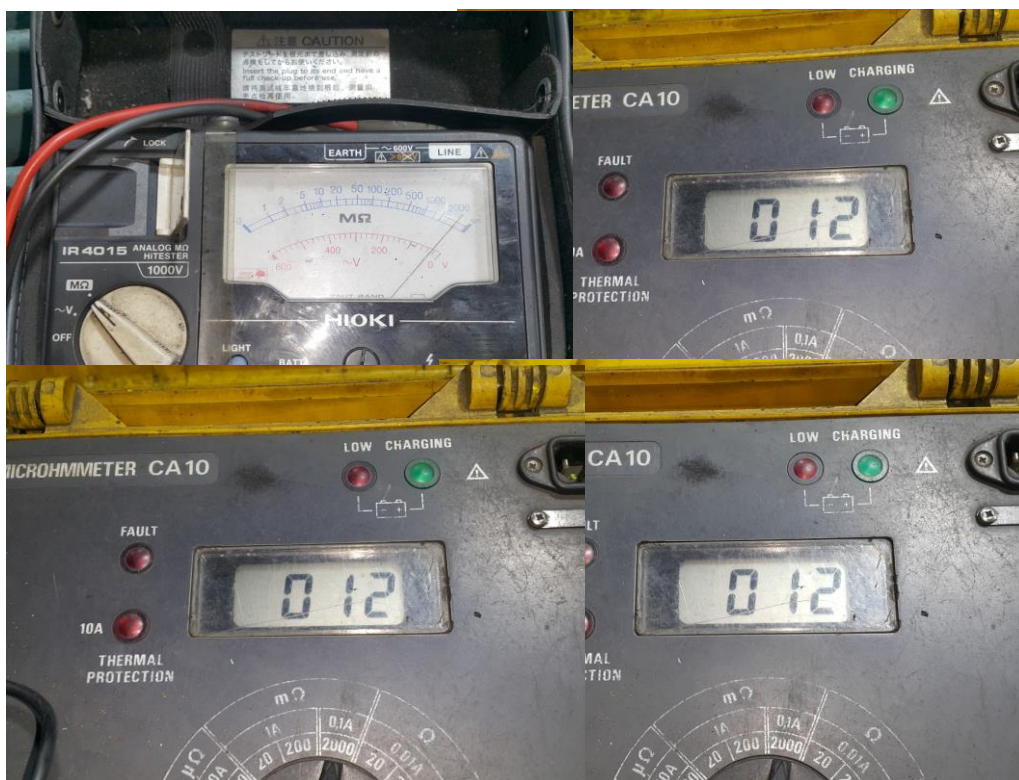
| 출고검사 서편 | STATOR 절연저항 & 각 상별 권선저항 |

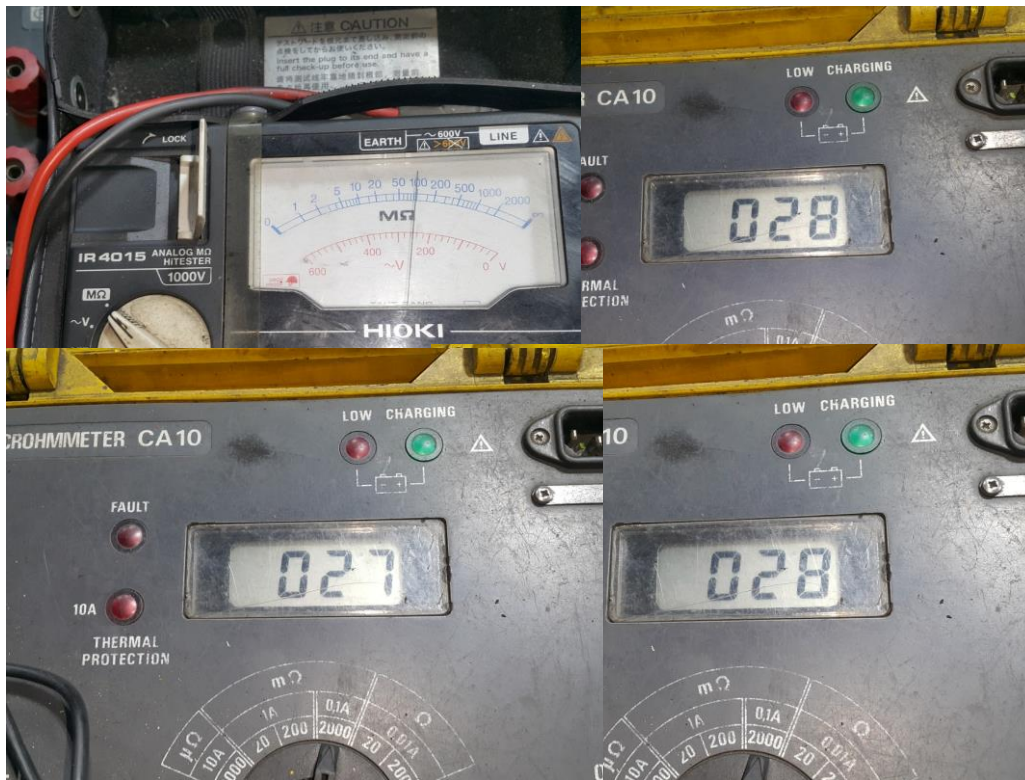
| 출고검사 서편 | ROTOR 절연저항 & 각 상별 권선저항 |

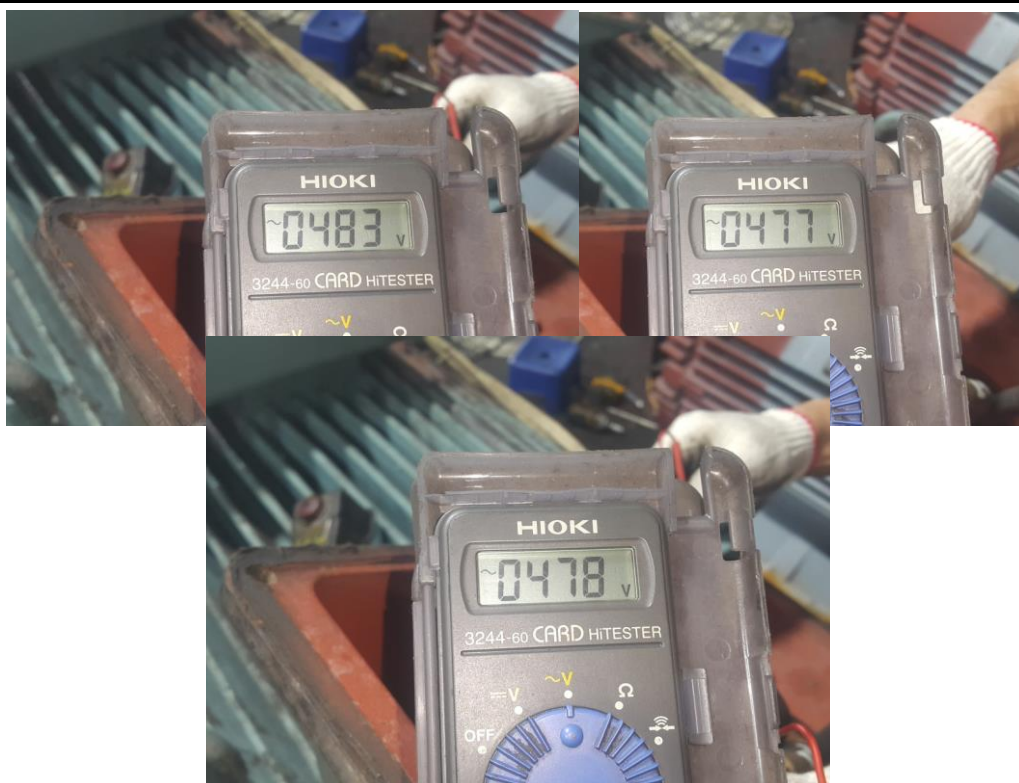
| 출고검사 서편 | ROTOR 2차 출력 전압 |

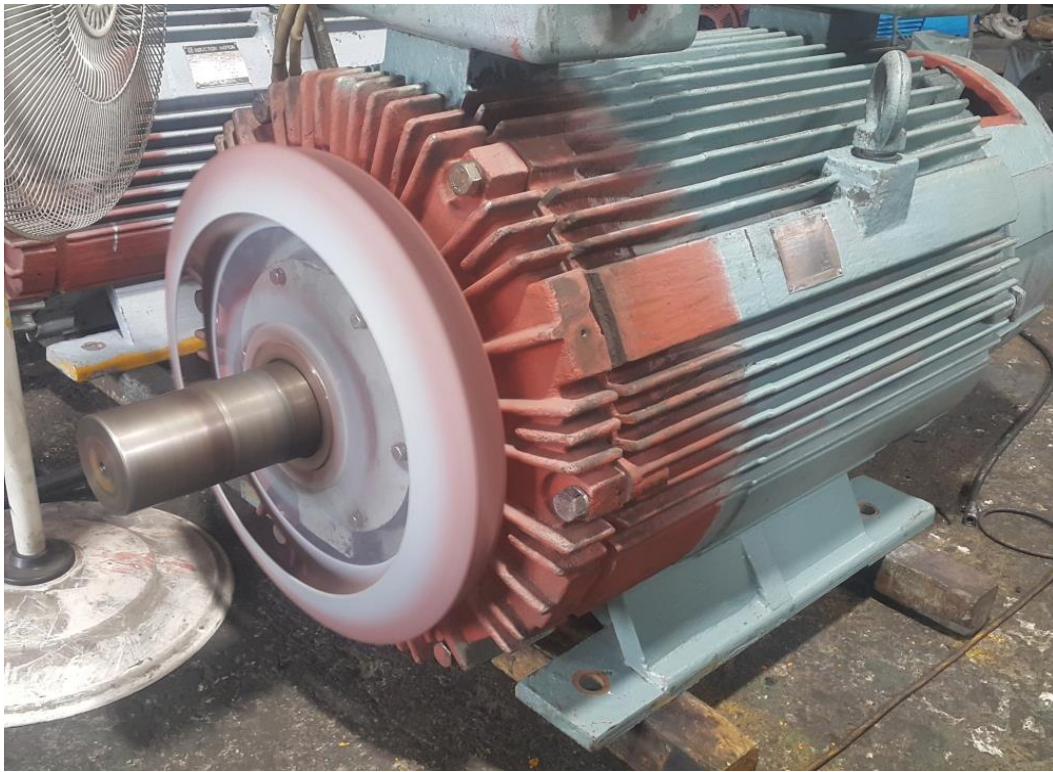
| 출고검사 서편 | 시운전 TEST 실시 |

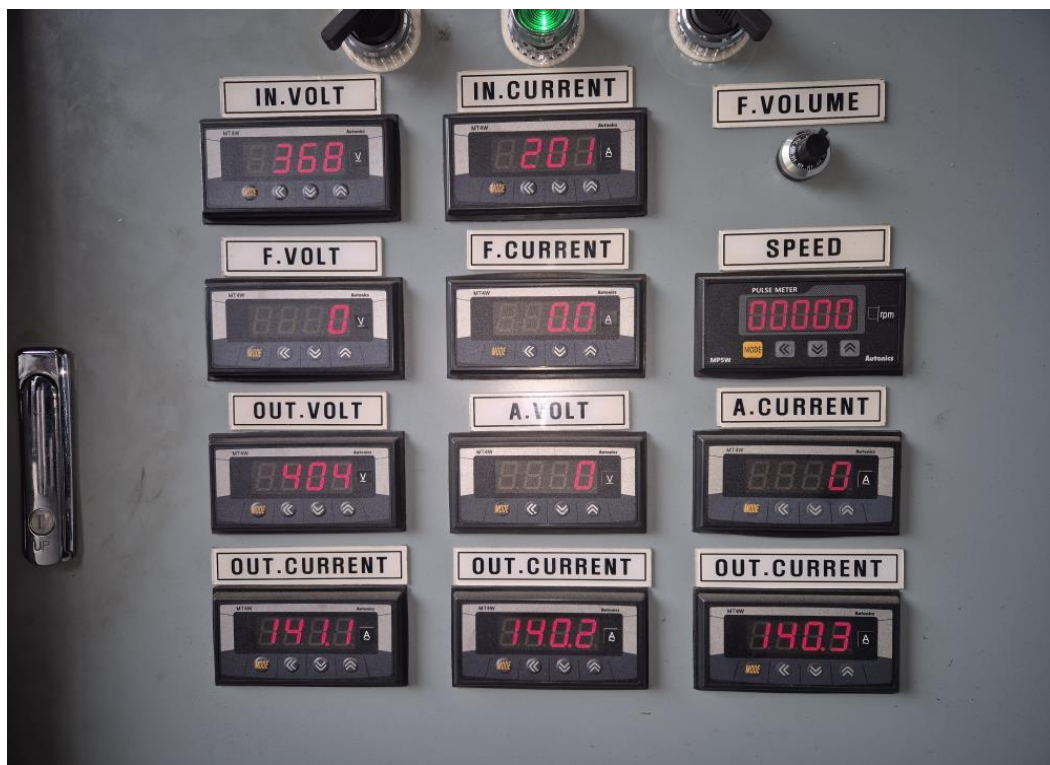
| 출고검사 서편 | 시운전 TES 실시 운전 CURRENT |

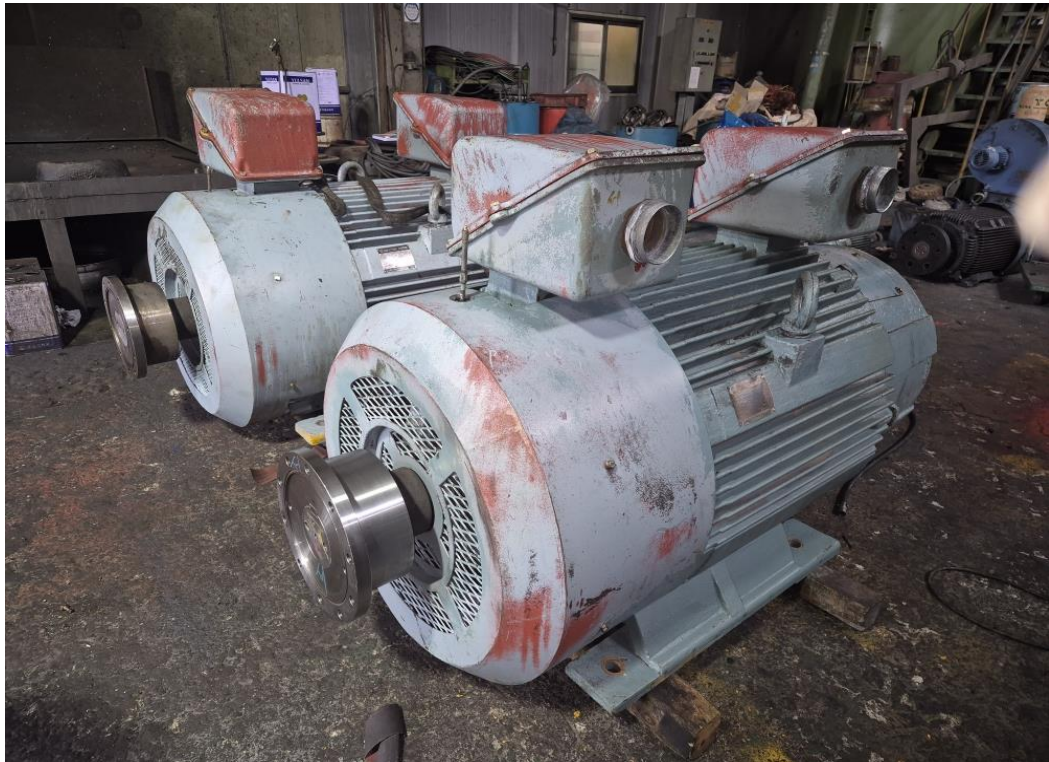
| Ass'y | 출고검사 후 | |
