# 작업공정사진철

공사명: 가공 L120,121 HYD MOTOR

규격: DC MOTOR 420V 180KW

REPAIR 내역: 분해 조립 및 불순물 CLEANSING DRYING  
INSULATING VARNISH DIPPING DRYING  
부하측 HOUSING METALLIZING 연마 (L120 1면)  
BEARING교환  
출고검사 시운전 TEST

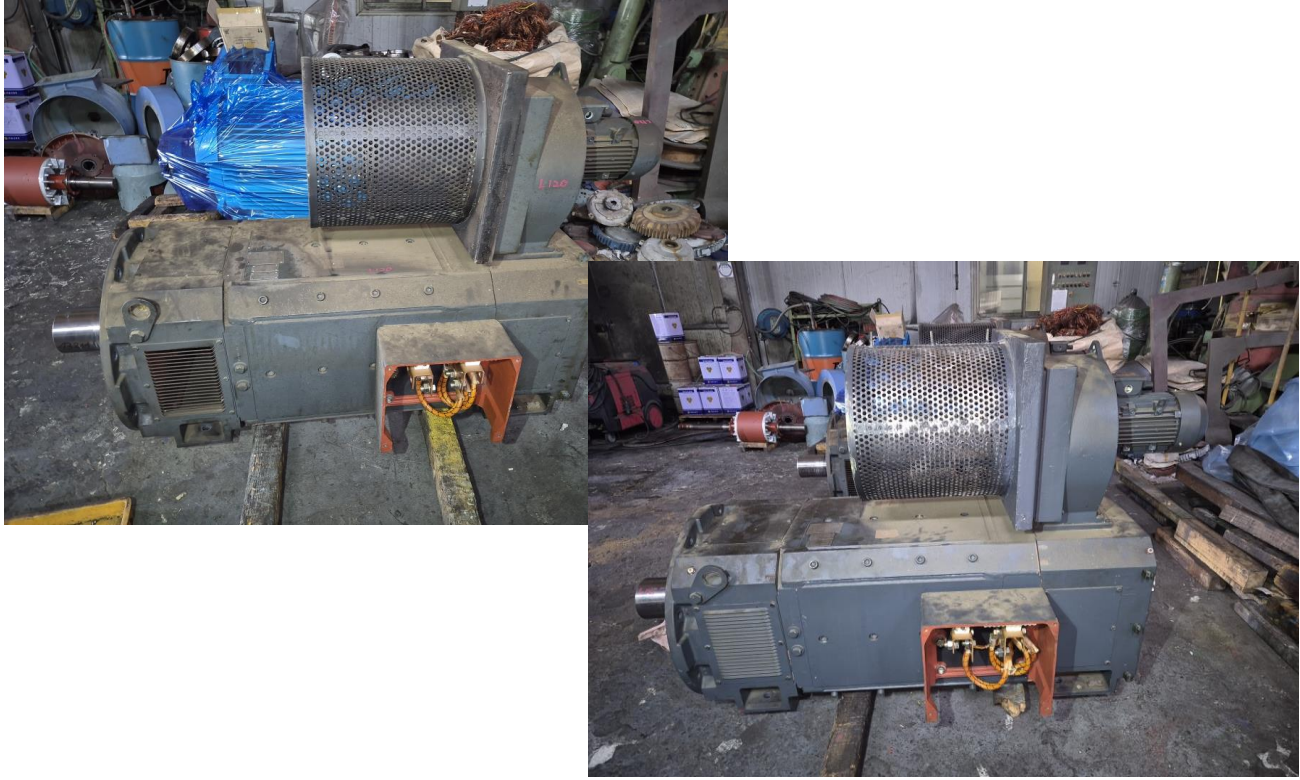
| Ass'y | 분해 전 |

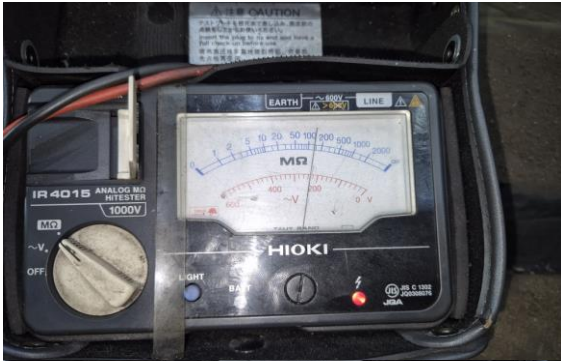
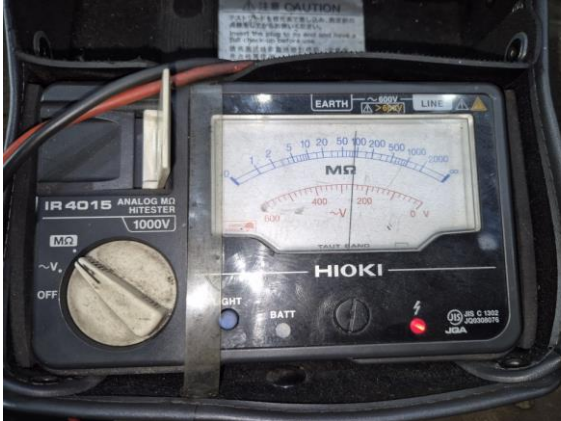
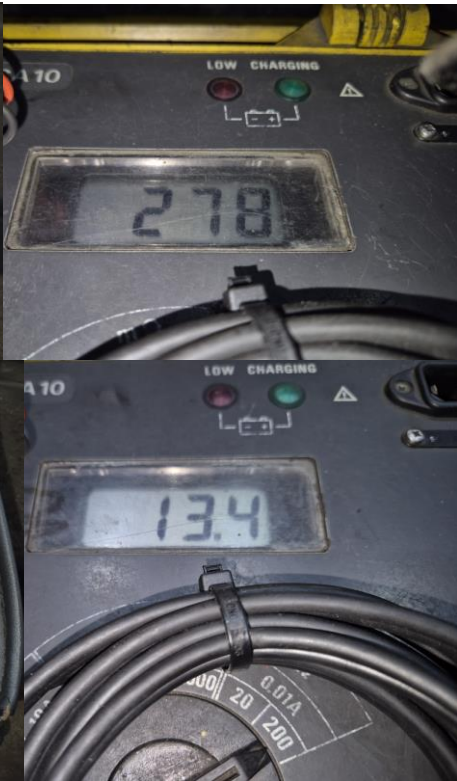
| 권선검사 | L-120 절연저항 & 권선저항 |

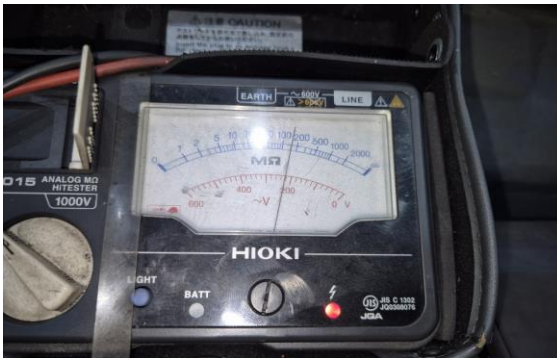
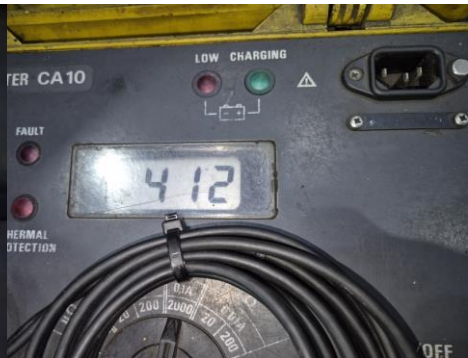
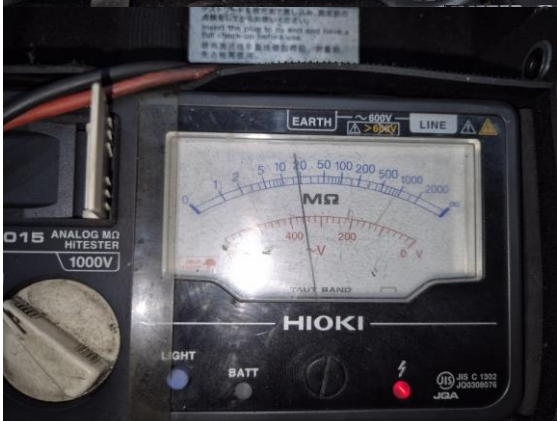
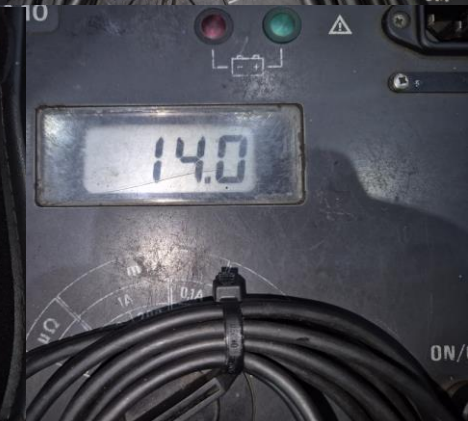
| 권선검사 | | L-121 절연저항 & 권선저항 | |

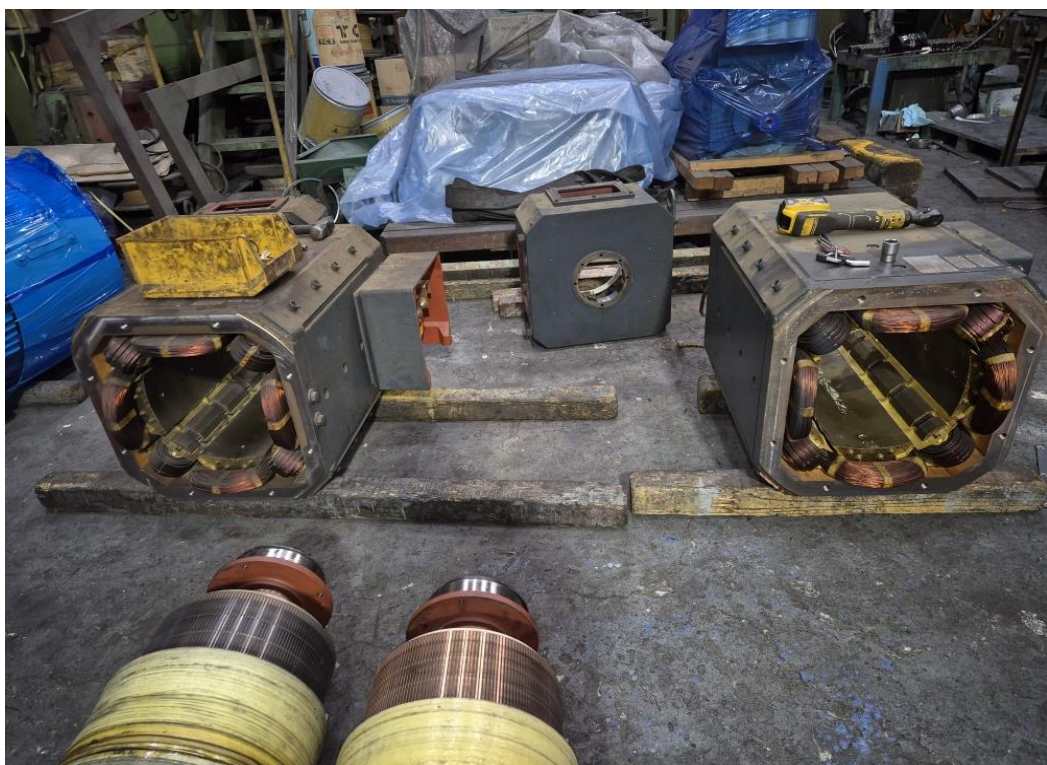
| 계자 권체 | | 분해 후 | |

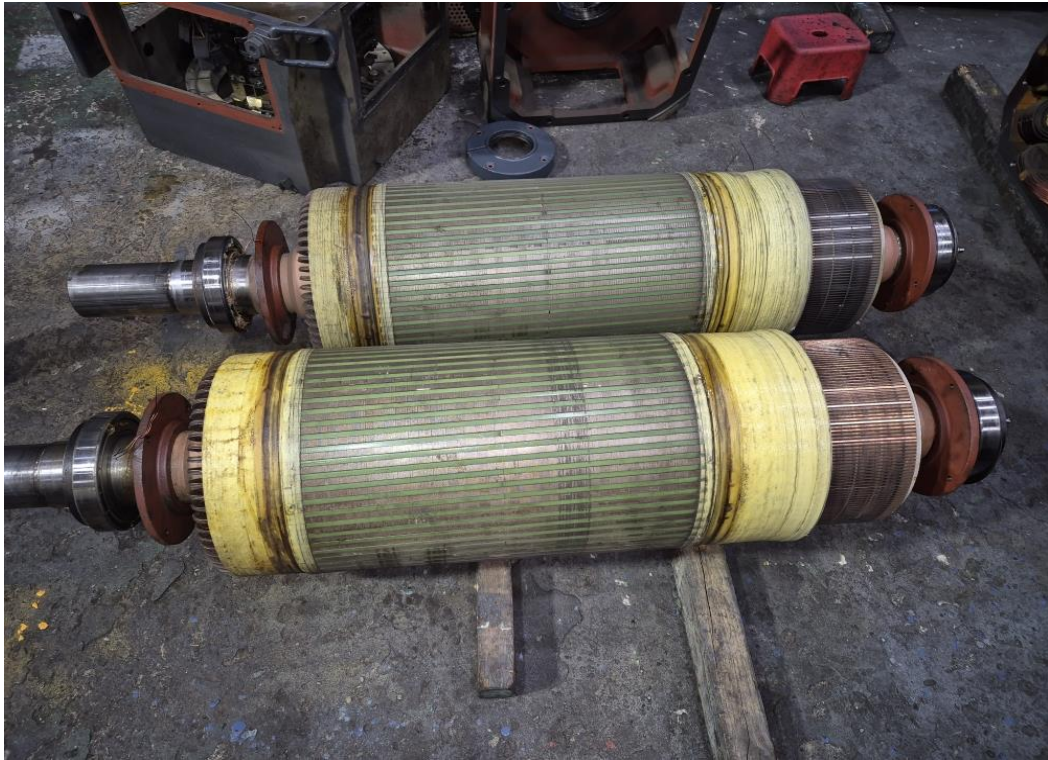
| ARMATURE 권체 | 분해 후 |

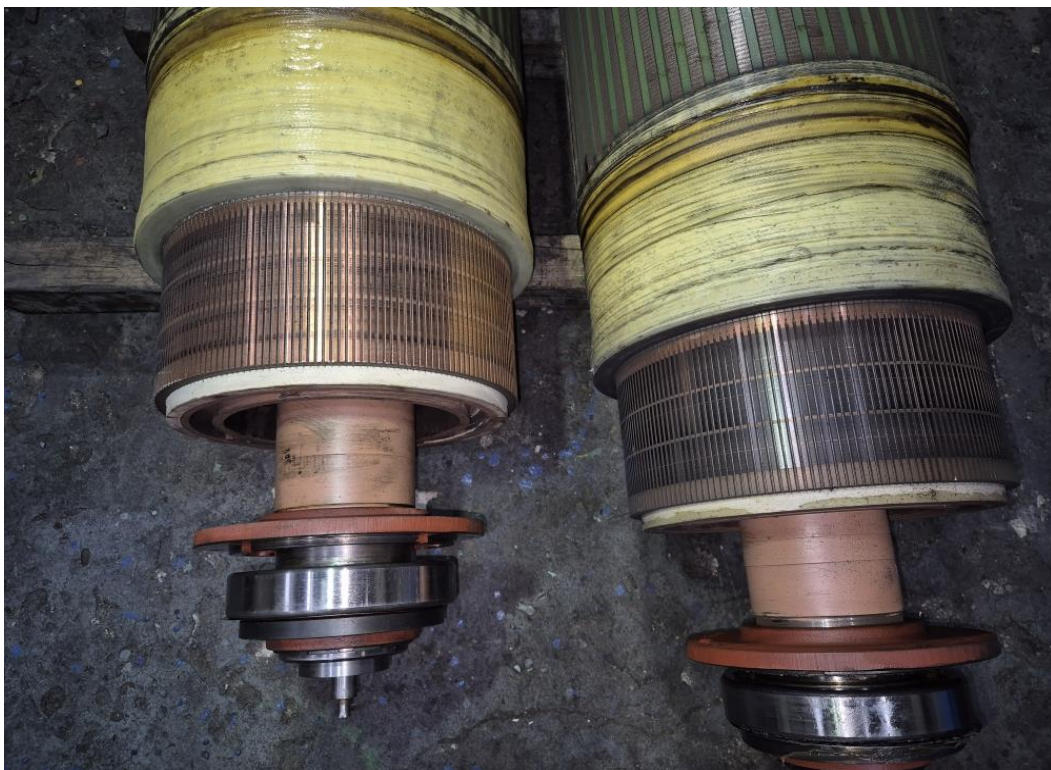
| COMMUTATOR | 상태 양호 |

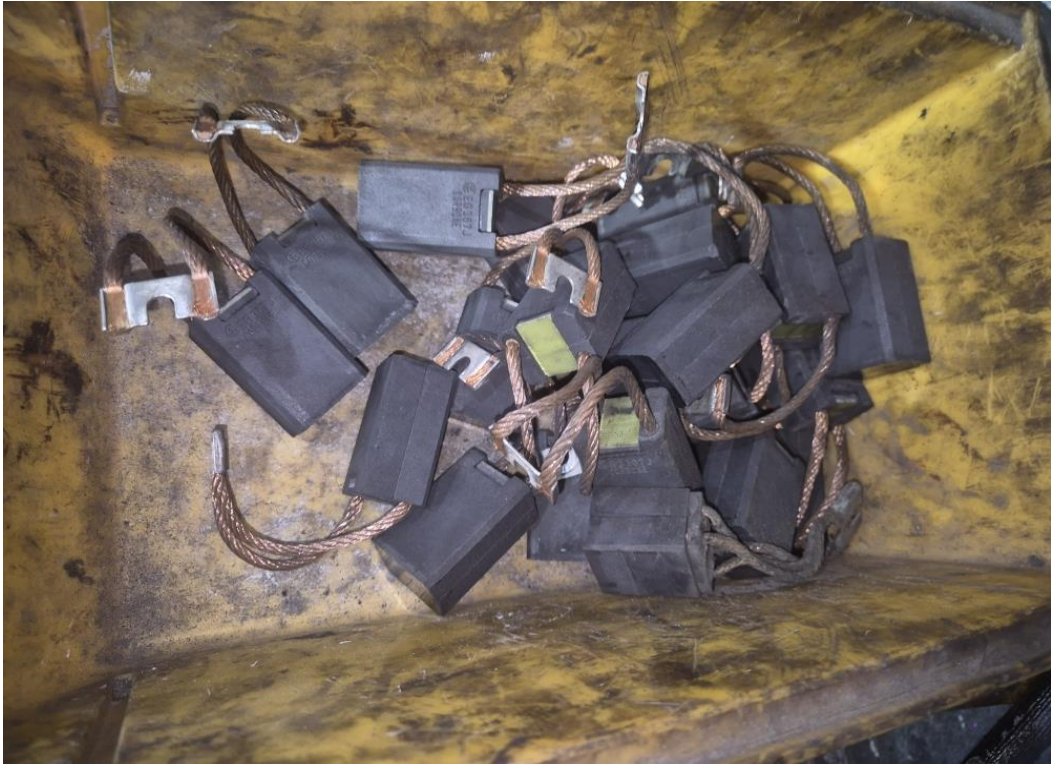
| BRUSH | 약5mm정도 마모로 재 사용 |

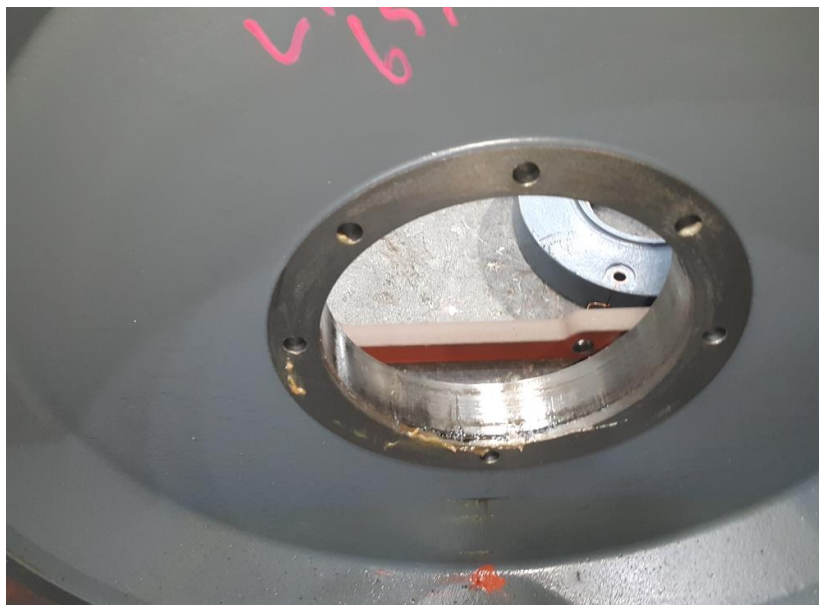
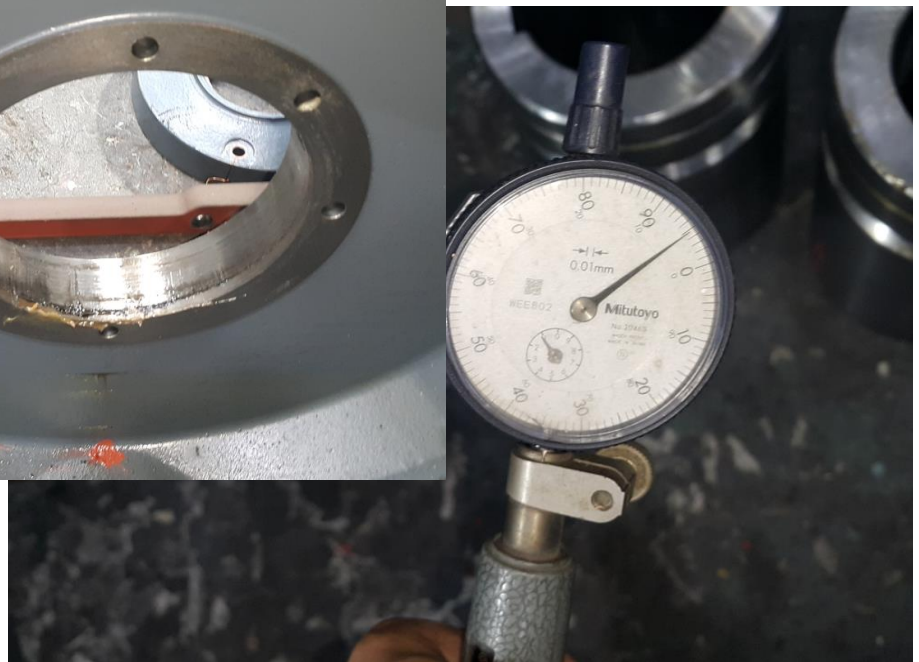
| BRACKET | L-120 부하측 HOUSING 검사 5/100로 불량 |

| BRACKET | L-120 부하측 HOUSING METALLIZING 연마 후 검사 0/100 |

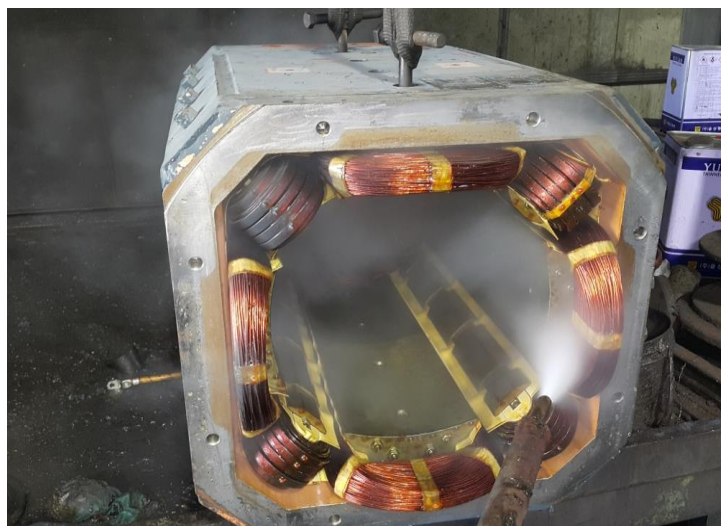
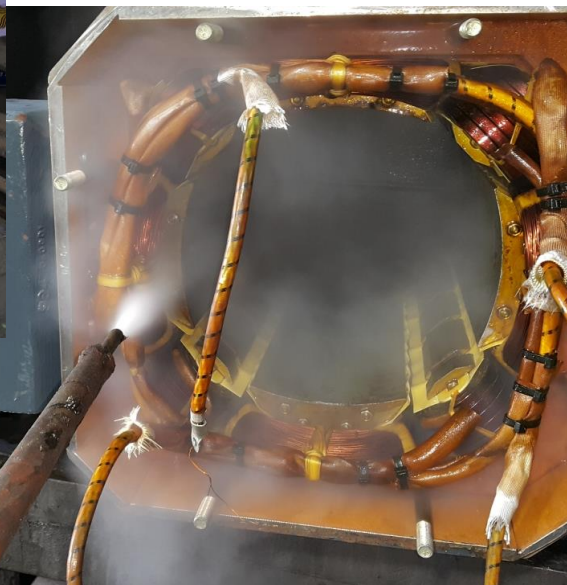
| 계자 권체 | 스팀세척 실시 |

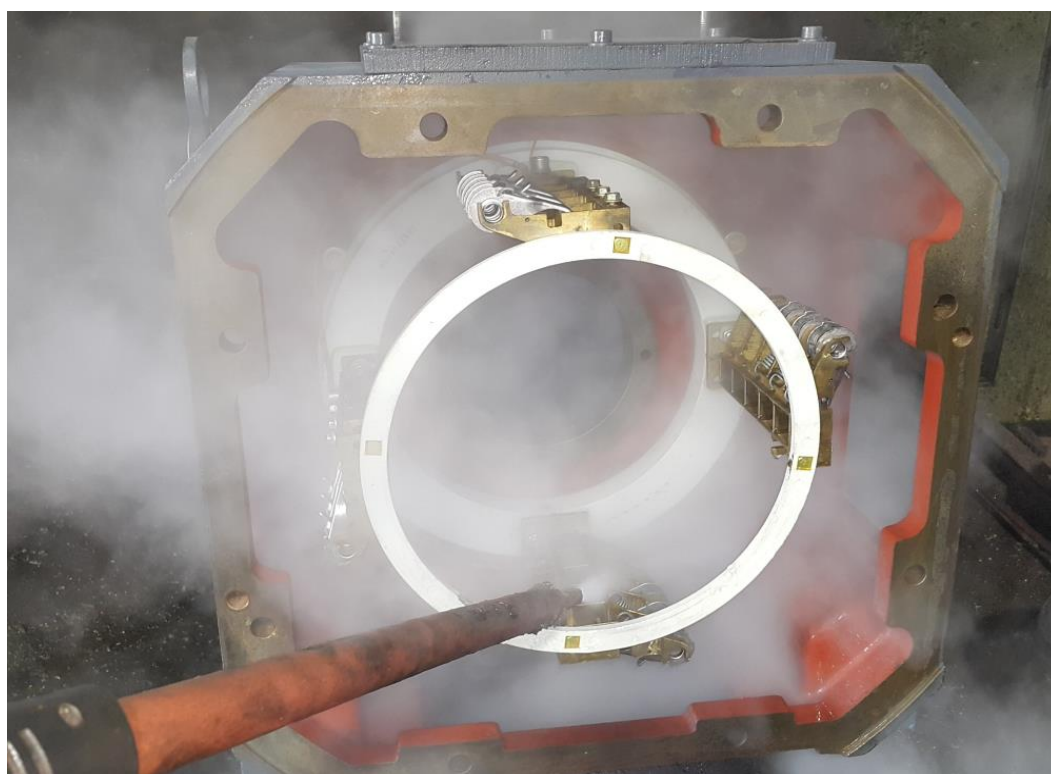
| 조립부품 | 세척 실시 |

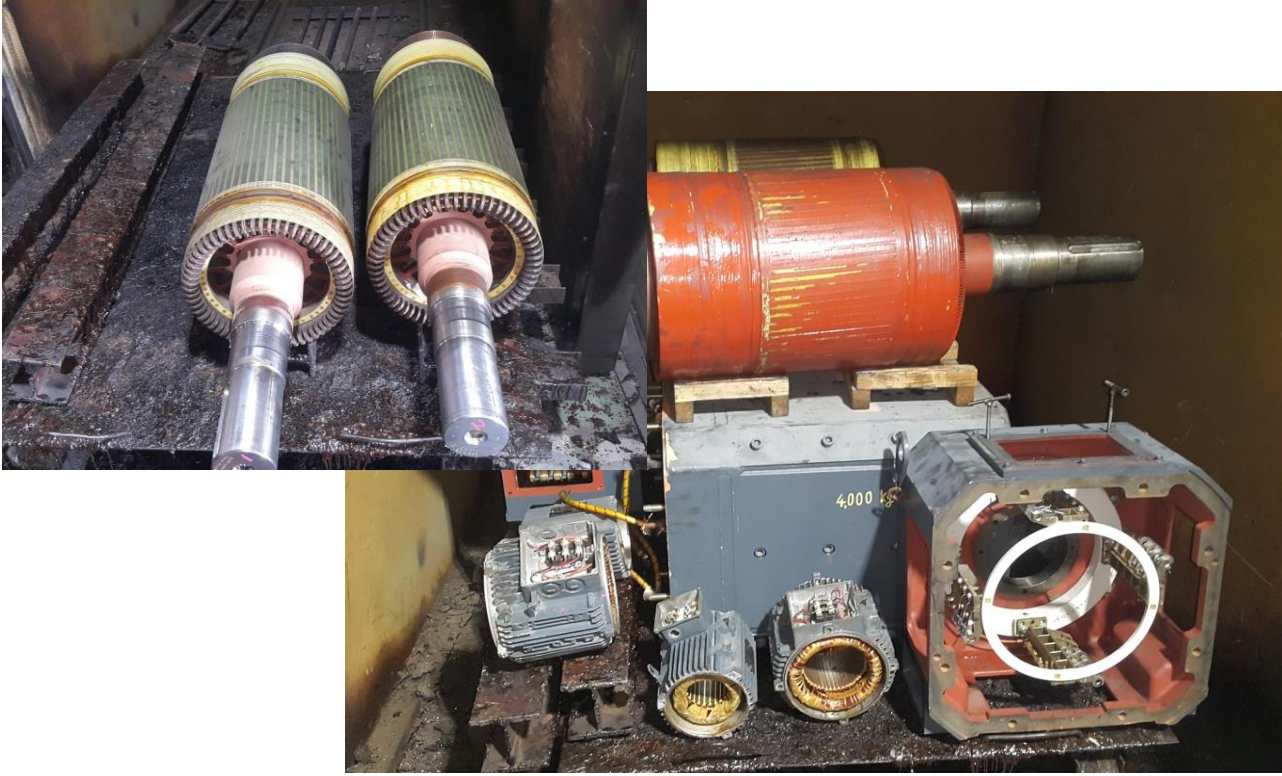
| 권체 | 세척 실시 |

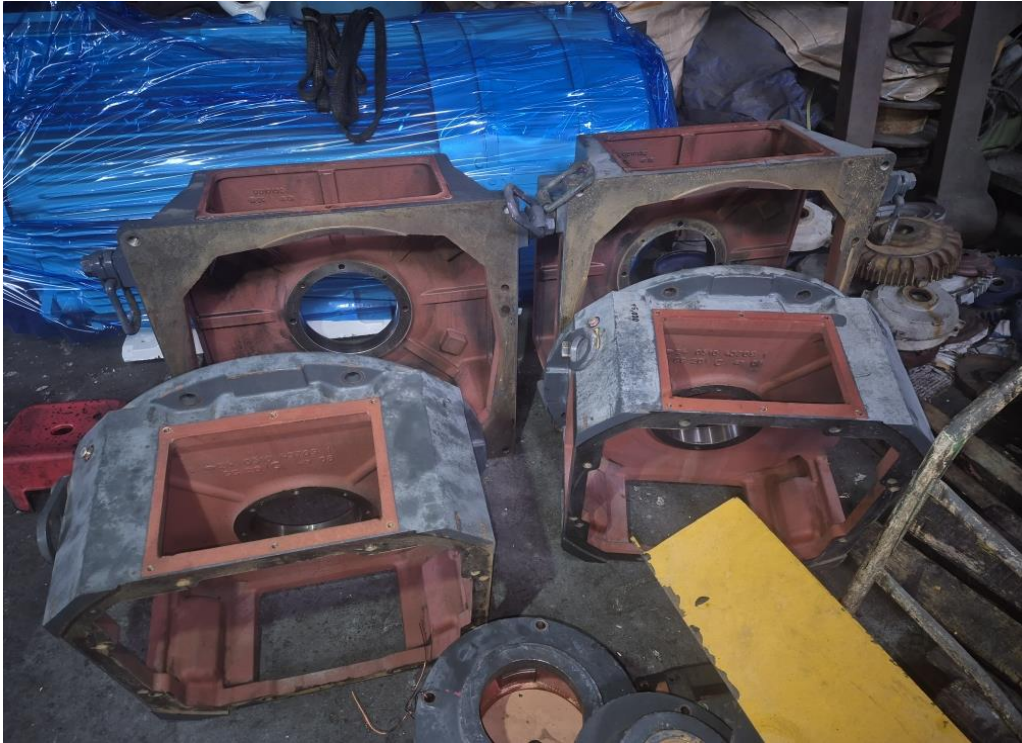
| BRACKET | 보수 후 세척 실시 |

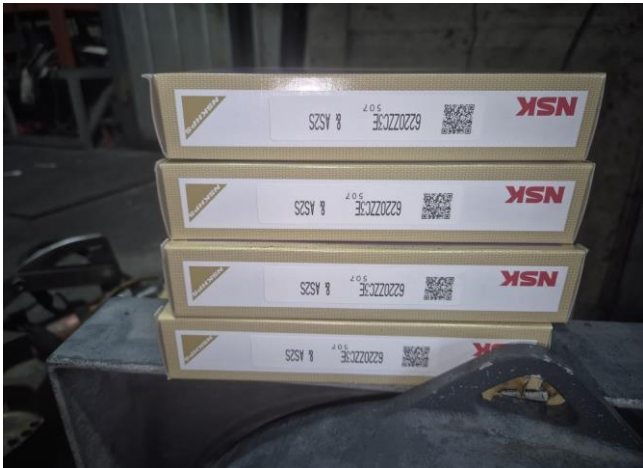
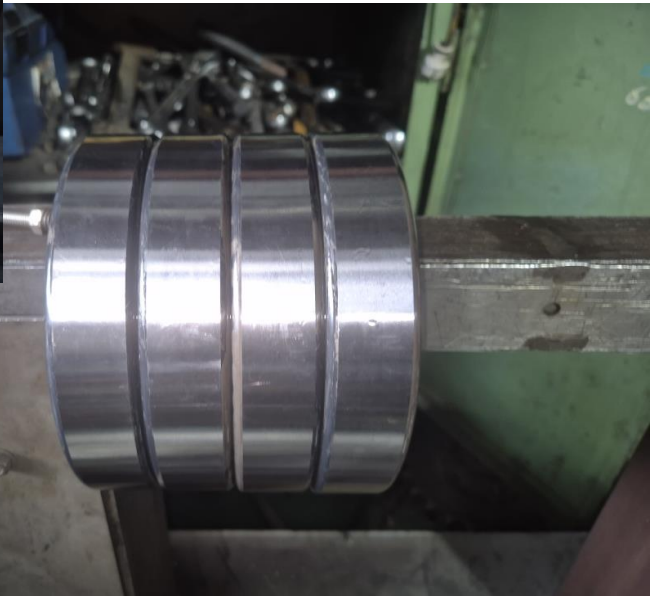
| 소모품 | 교환될 BEARING 예열실시 |

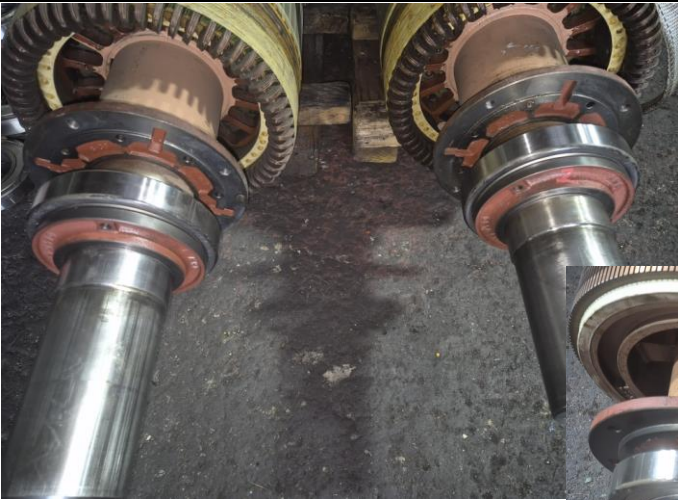
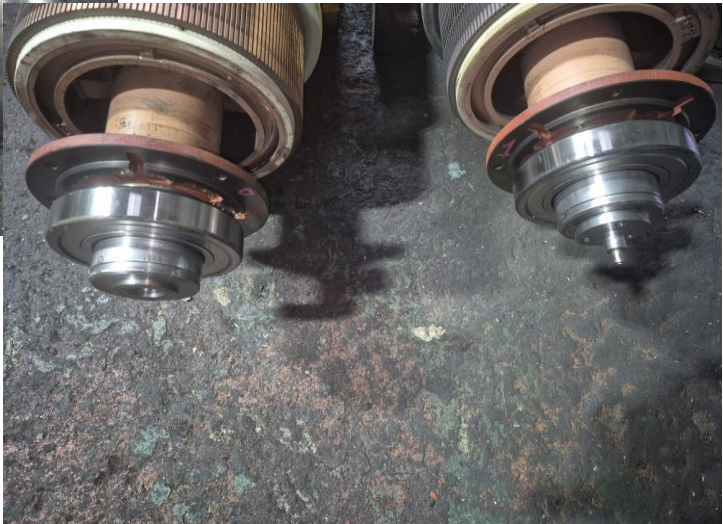
| 소모품 | 교환될 BEARING 교환실시 |

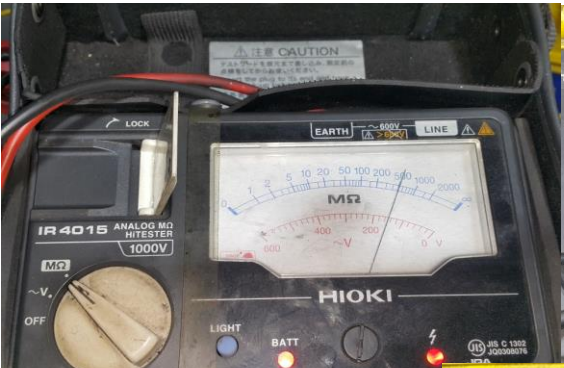
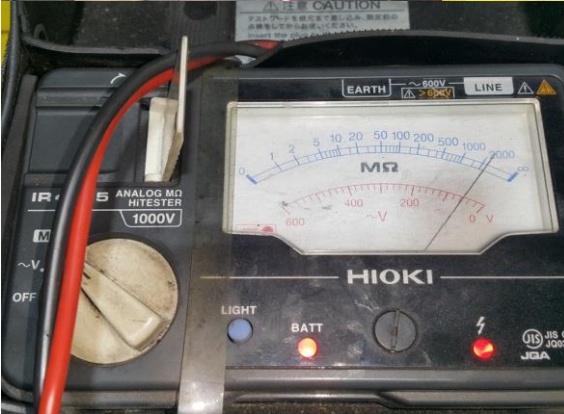
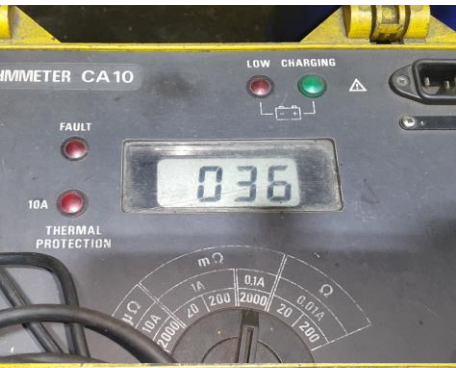
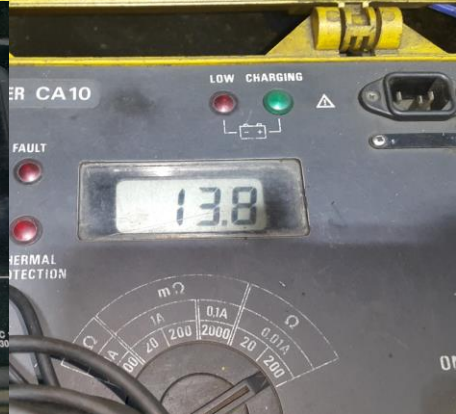
| 출고검사 | L-120 절연저항 & 권선저항 |

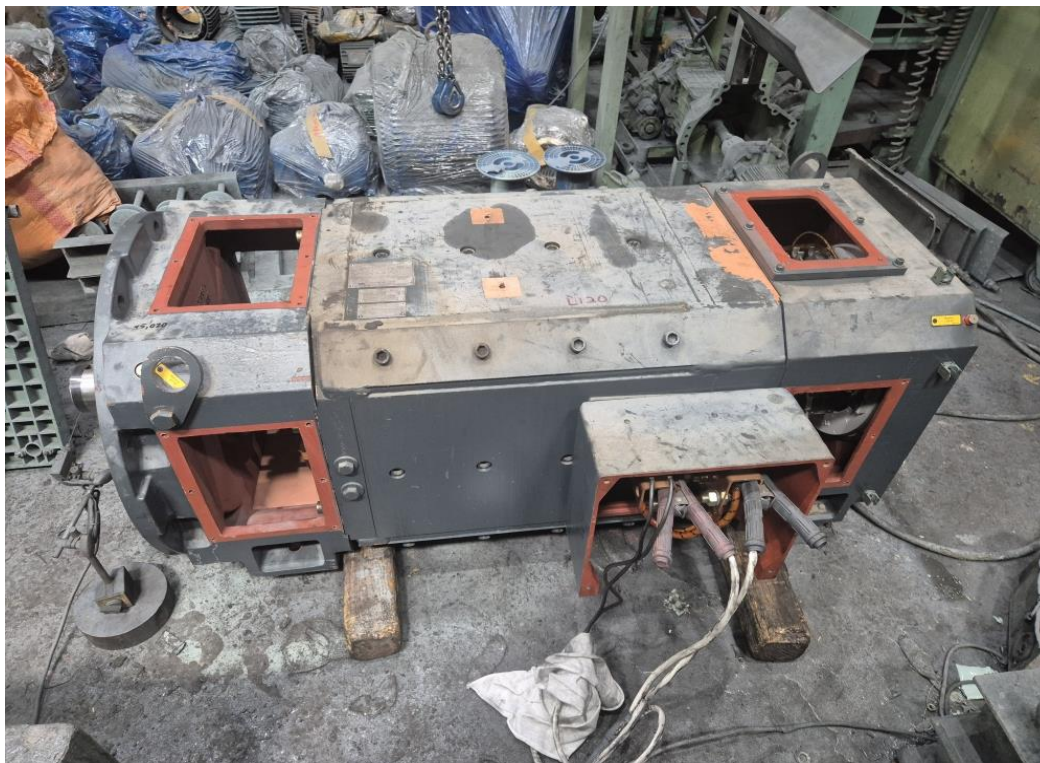
| 출고검사 | L-120 시운전 TEST 실시 |

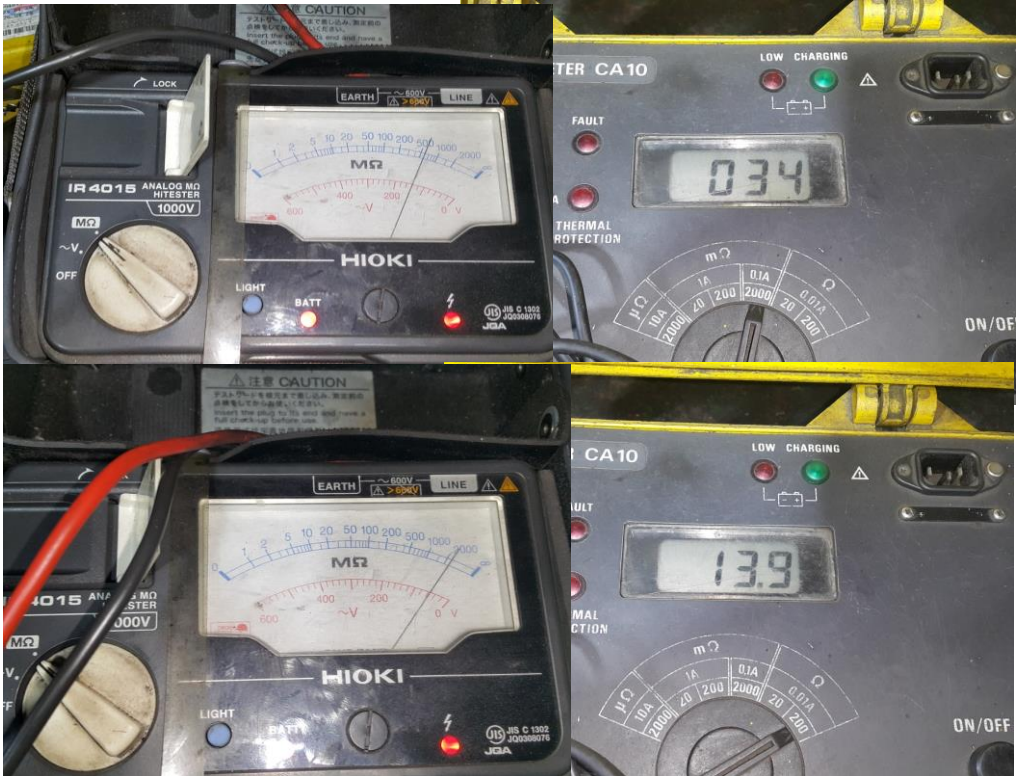
| 출고검사 | L-121 절연저항 & 권선저항 |

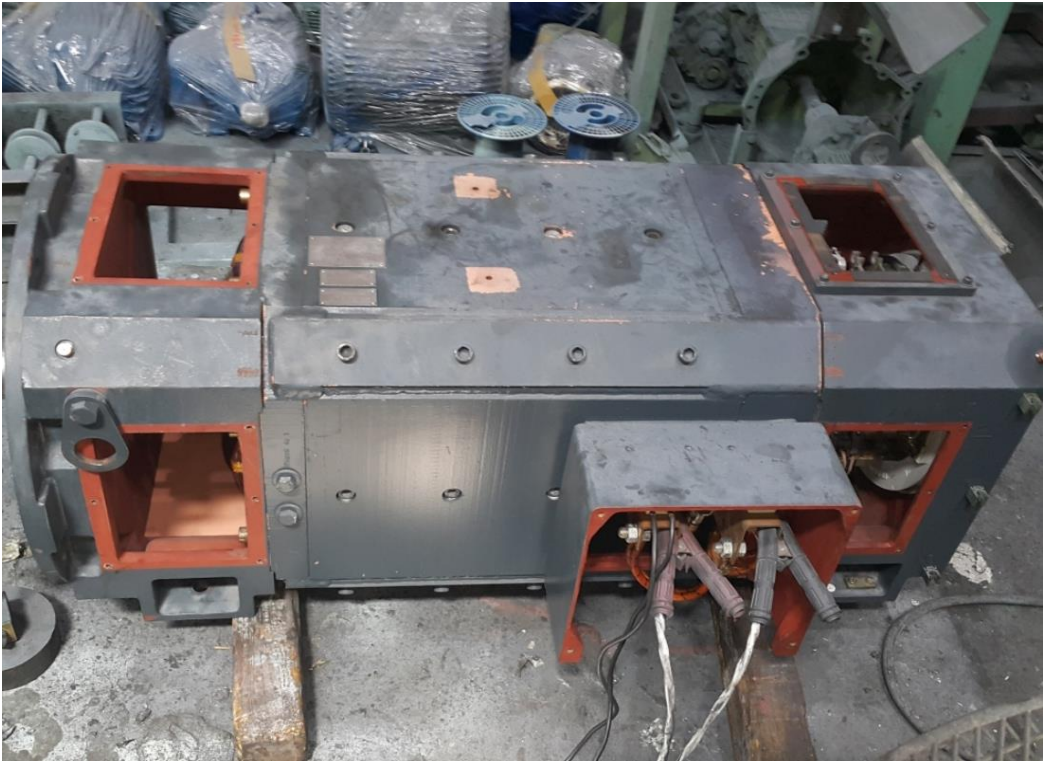
| | L-121 시운전 TEST 실시 |

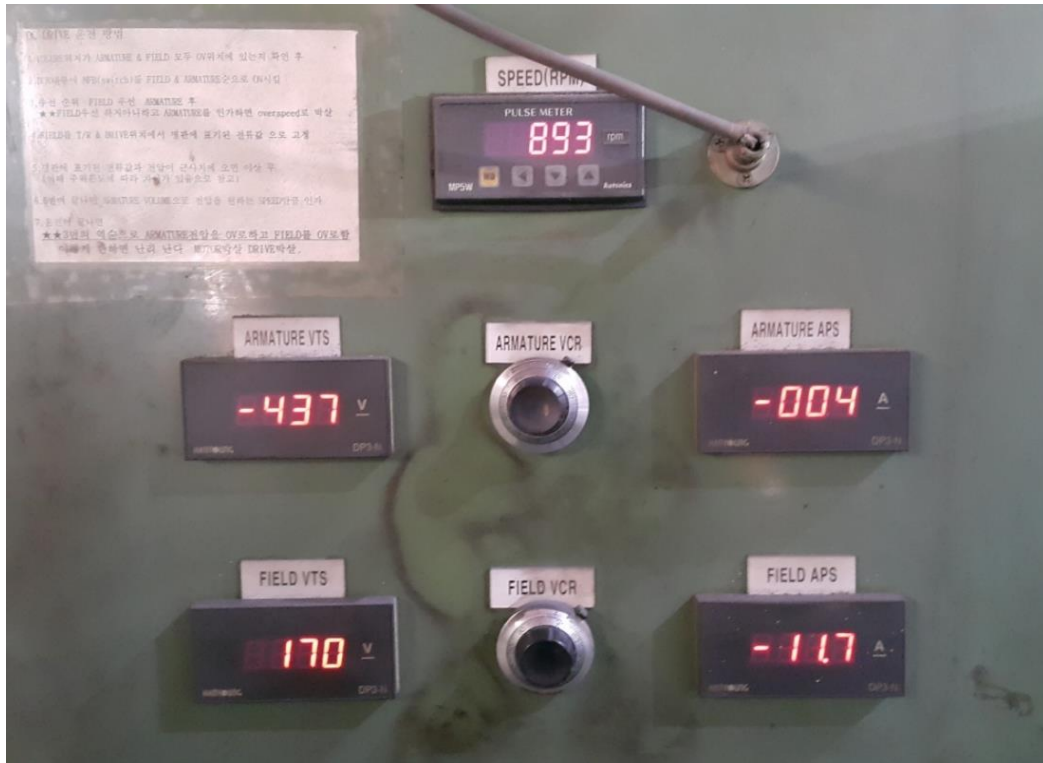
| 출고검사 | L-121 시운전 TEST 실시 운전 CURRENT |
