## 작업공정사진철

공사명: FANUC SPINDLE MOTOR

규격: VECTOR 1500~600RPM

REPAIR 내역: 분해 및 불순물 CLEANSING DRYING  
INSULATING VARNISH DIPPING DRYING  
양측 HOUSING BUSHING가공 보수  
SHAFT COUPLING METALLIZING 연마  
BLOWER BEARING 교환  
BEARING교환  
입 출고검사 시운전 TEST

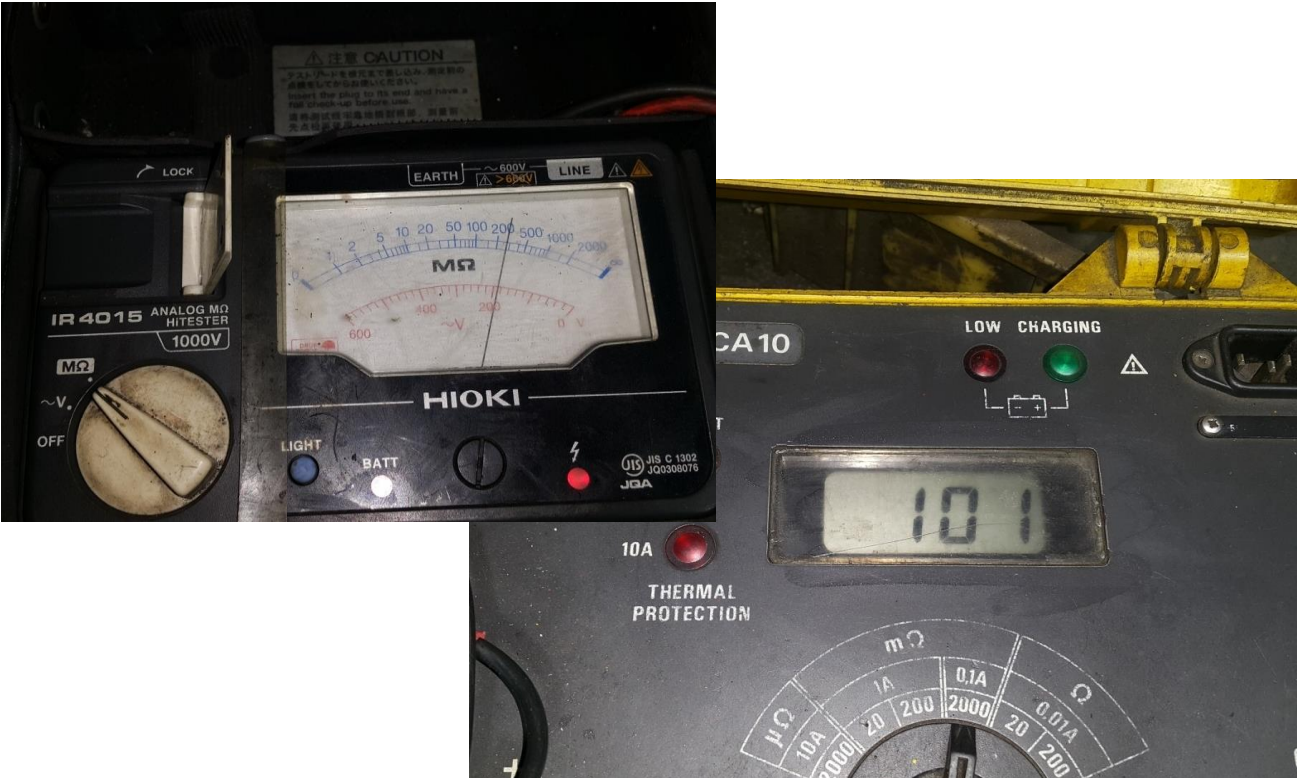
| 권선검사 | 절연저항 & 각 상별 권선저항 동일 |

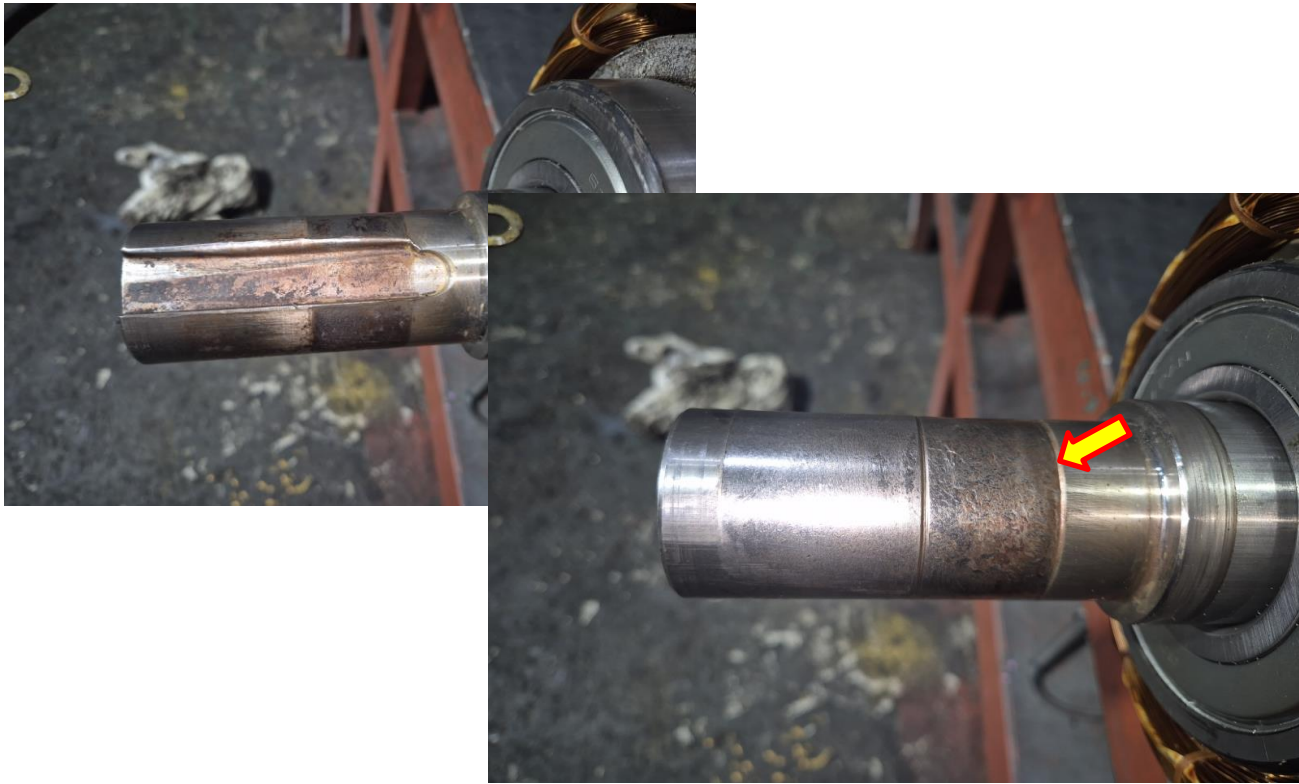
| COUPLING 부 | KEY & SHAFT 약 1mm가량 편심 마모 |

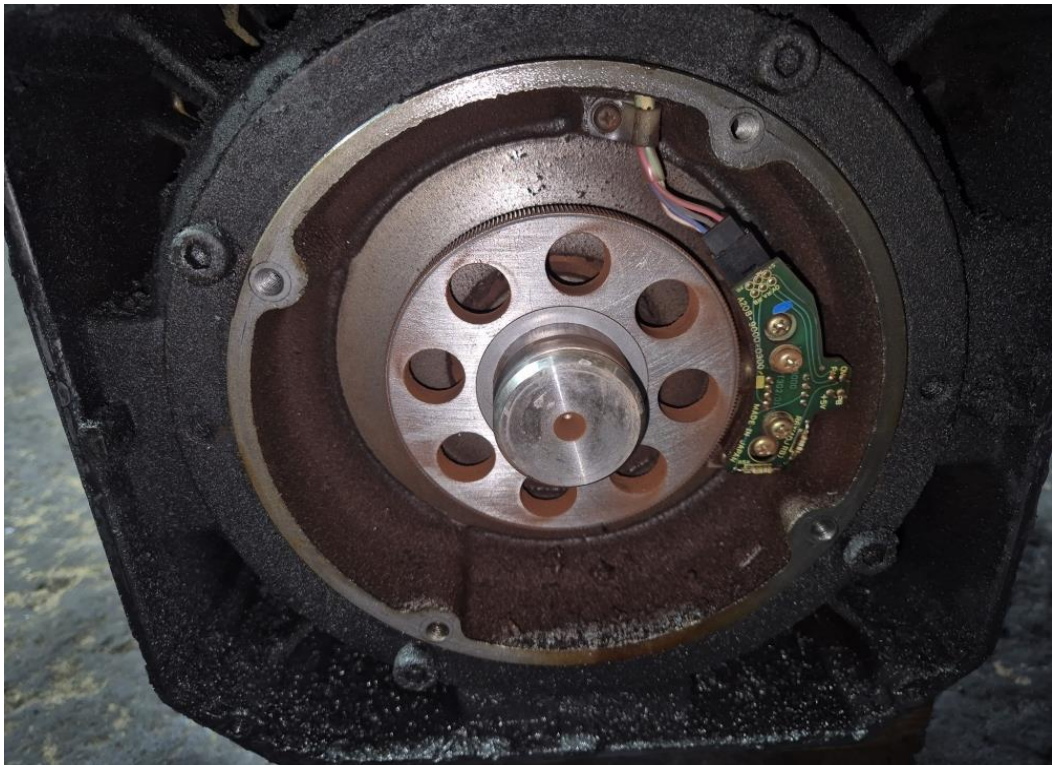
| Ass'y | 반 부하측 분해 실시 HOUSING마모로 철분이 많이 흘러 나옴 |

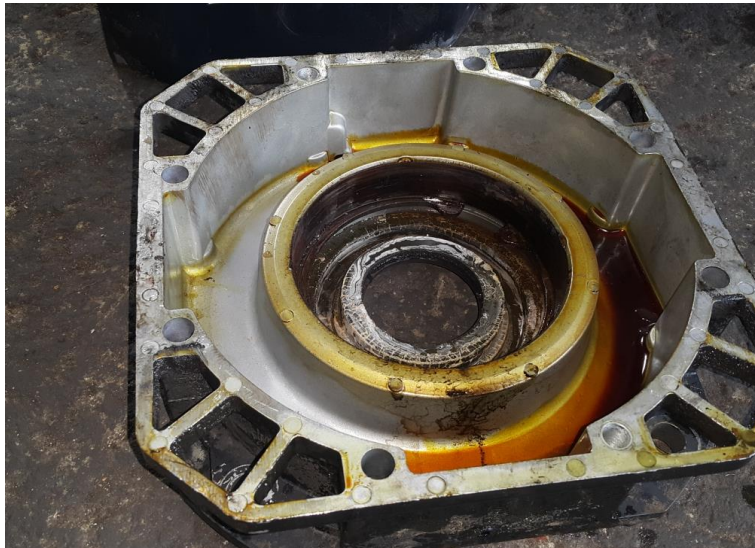
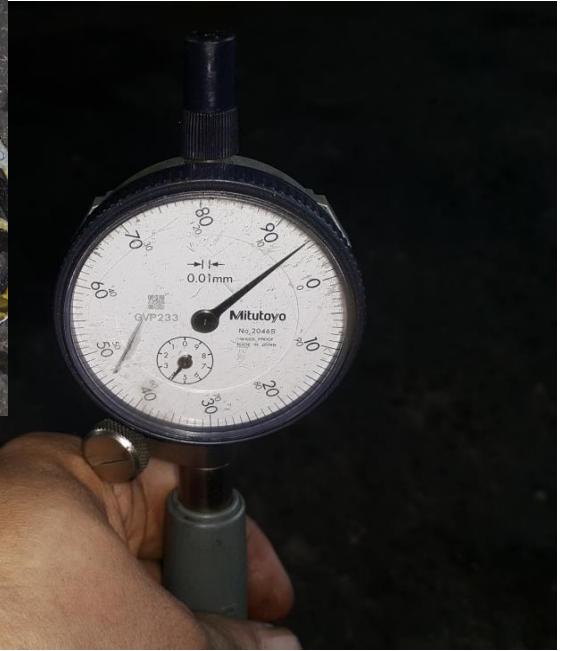
| BRACKET | 부하측 HOUSING 측정치 5/100로 불량 |

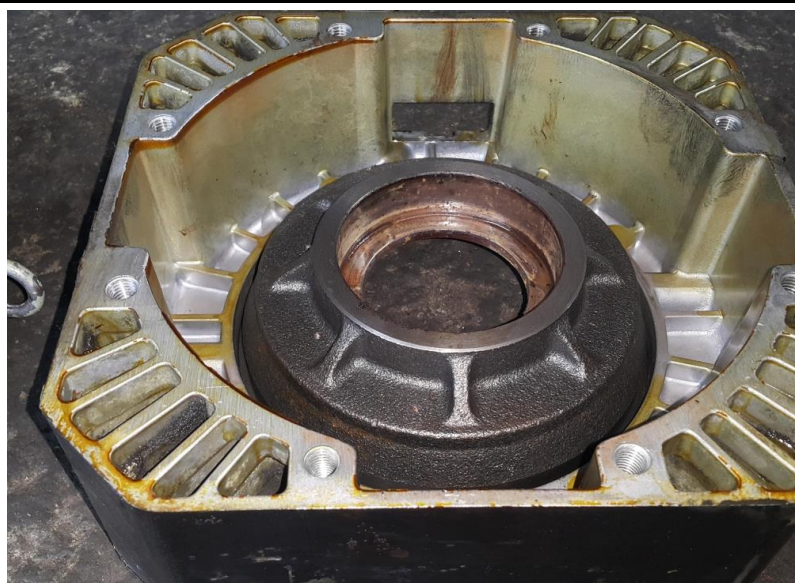
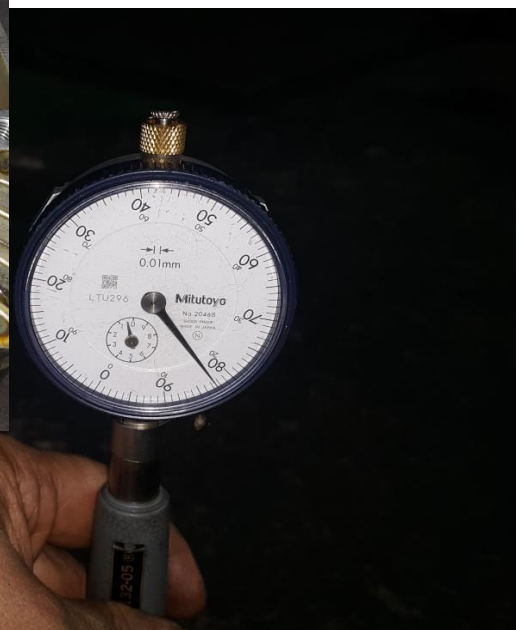
| BRACKET | 반 부하측 HOUSING 측정치 17.5/100로 불량 |

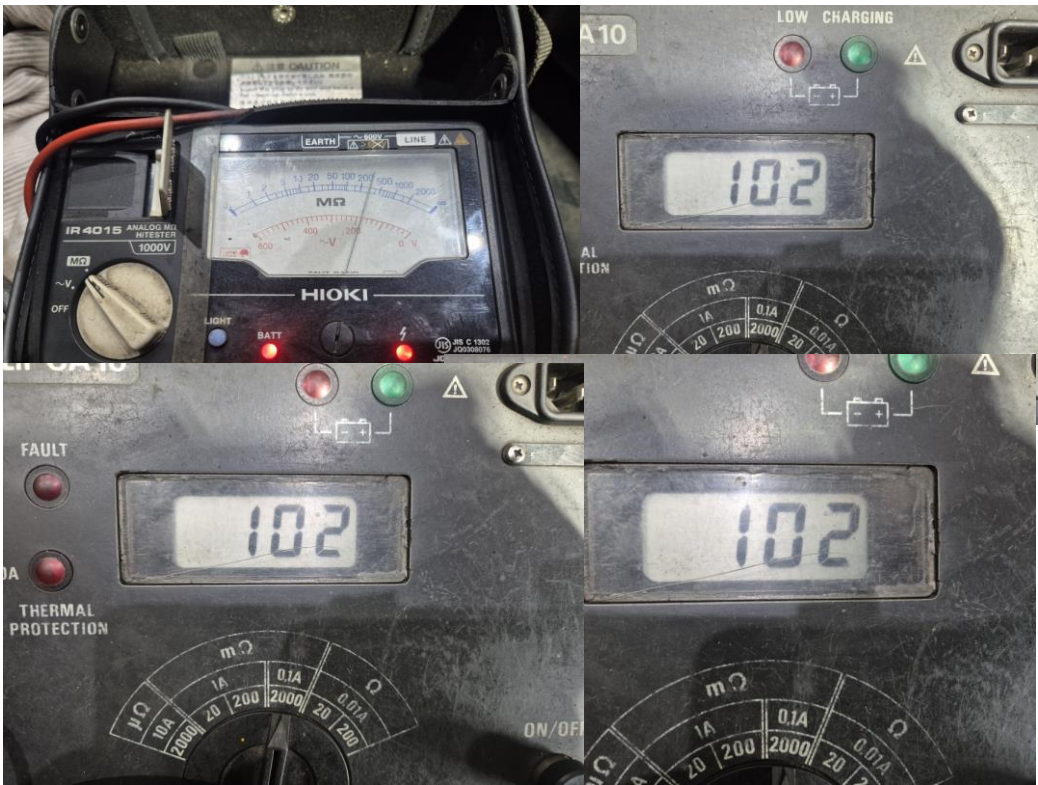
| 출고검사 | 절연저항 & 각상별 권선저항 |

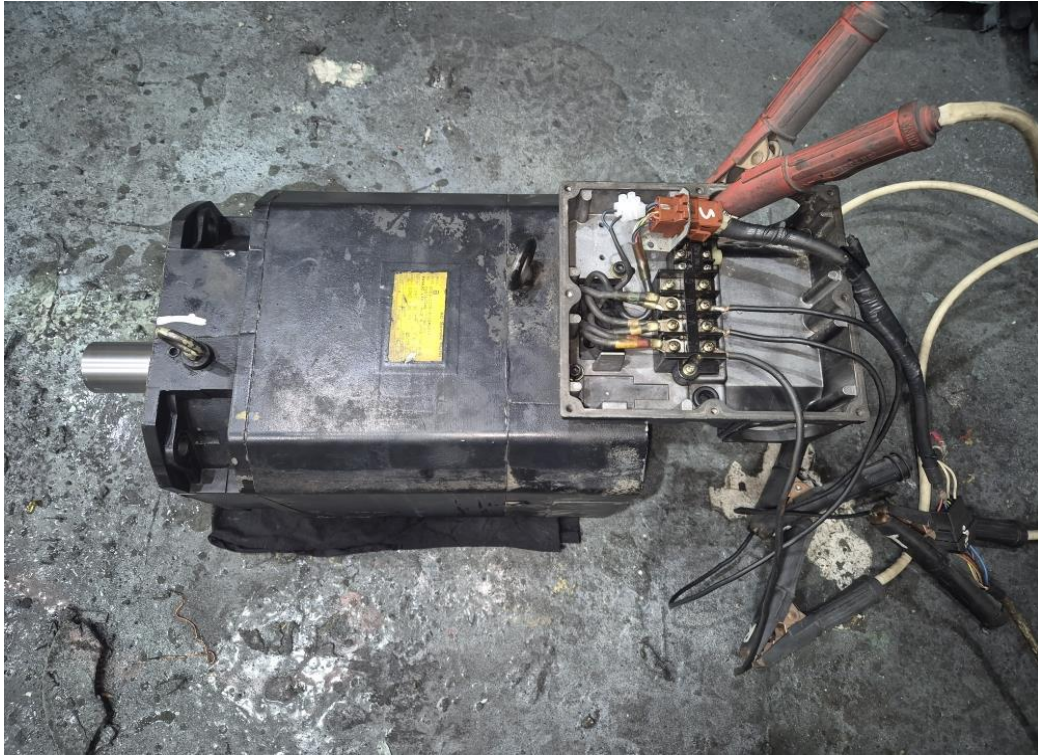
| 출고검사 | 시운전 TEST 실시 |

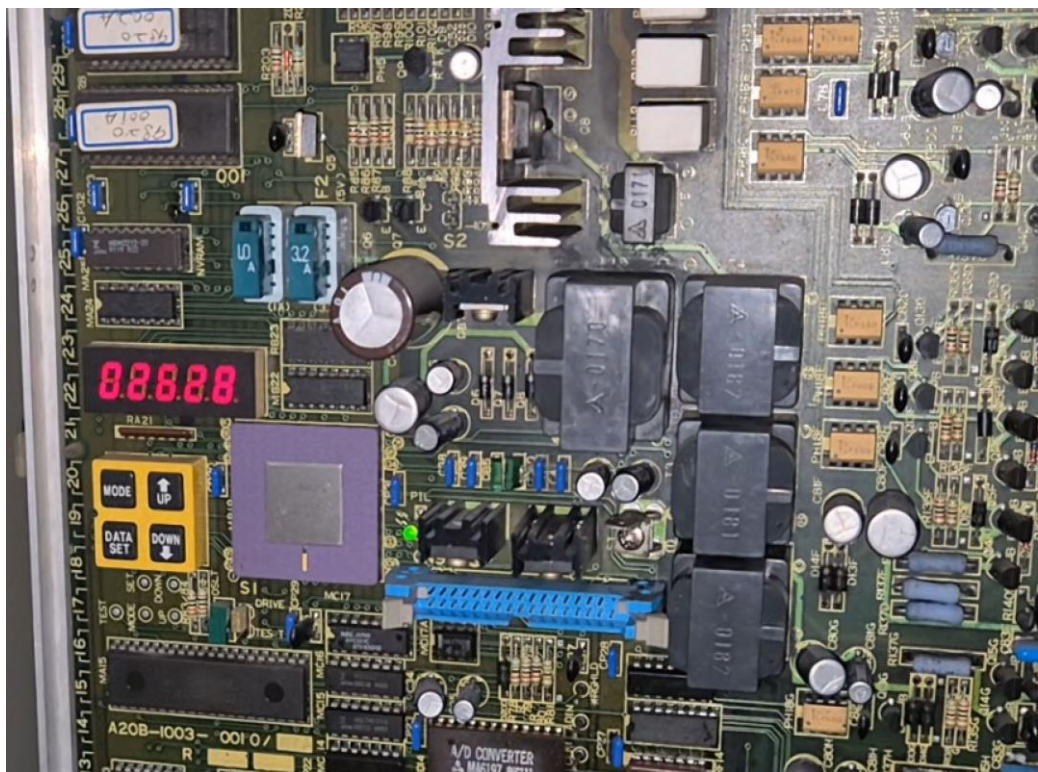
| 출고검사 | 시운전 TEST 운전 SPEED |
