# 작업공정사진철

공사명: AC MOTOR OVERHAUL

규격: AC MOTOR 250HP 6P 380V

REPAIR 내역: 분해 조립 및 조립부품 불순물 CLEANSING  
INSULATING VARNISH DIPPING DRYING  
ROTOR BAR WELDING  
BALANCING 및 UNBALANCE교정  
BEARING 교환  
입 출고검사 시운전 TEST

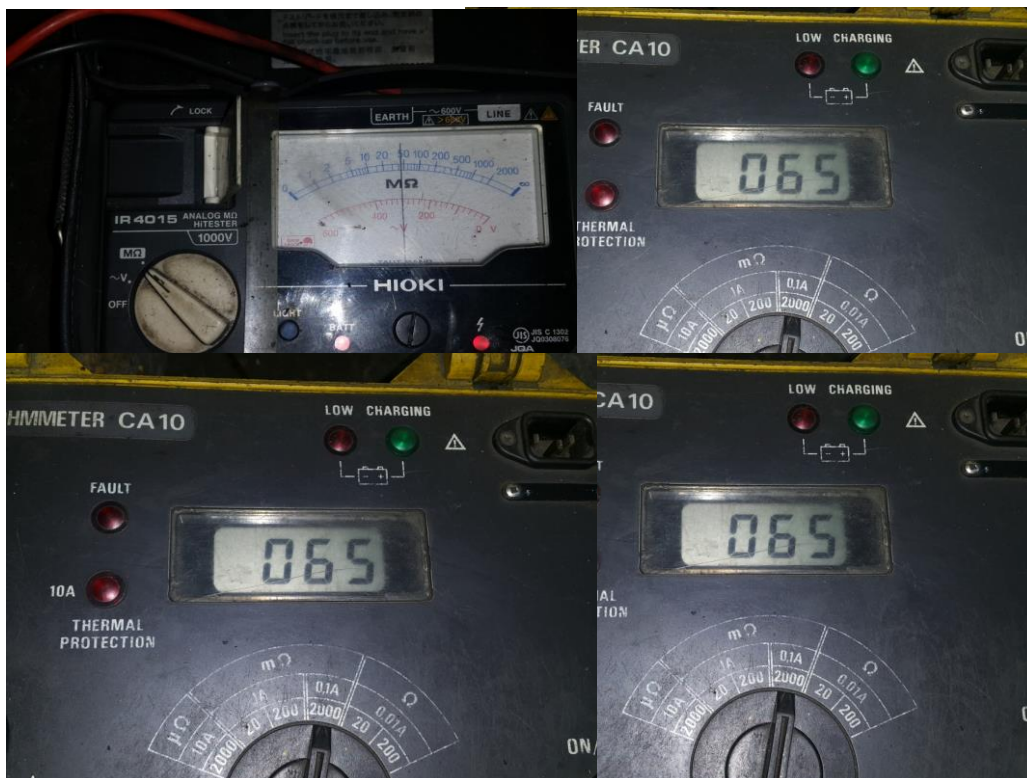
| 권선검사 | 절연저항 & 각상 LINE별 권선저항 검사결과 양호한 것으로 진단 됨 |

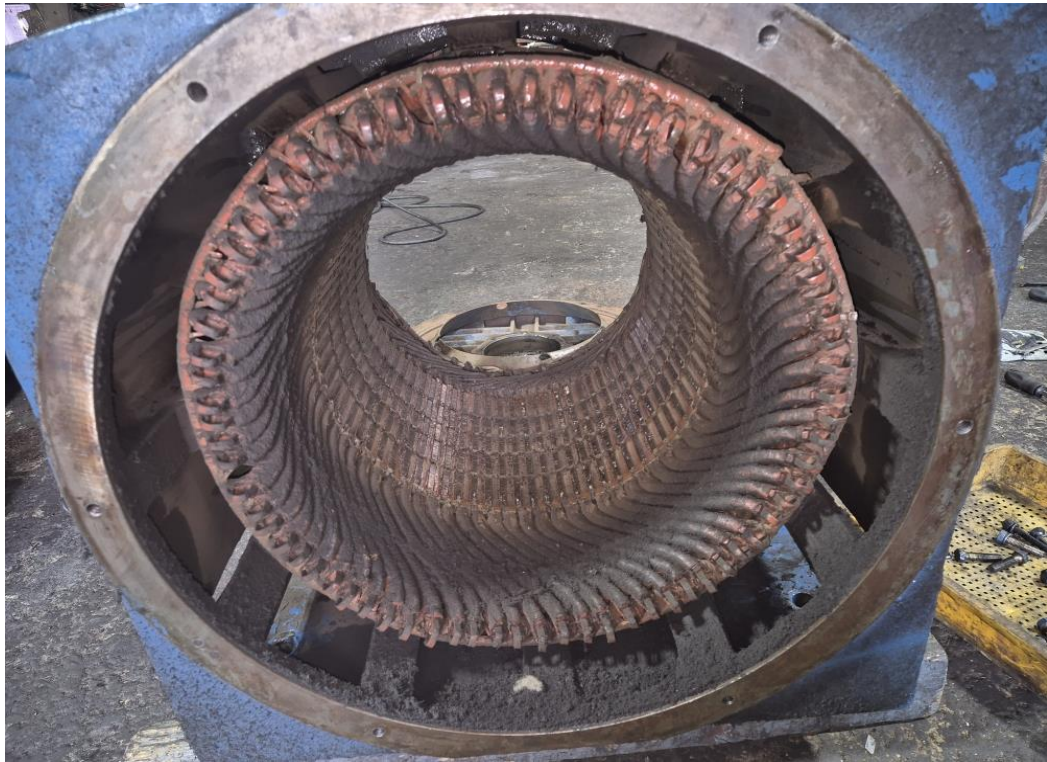
| STATOR 권체 | 분해 실시 후 |

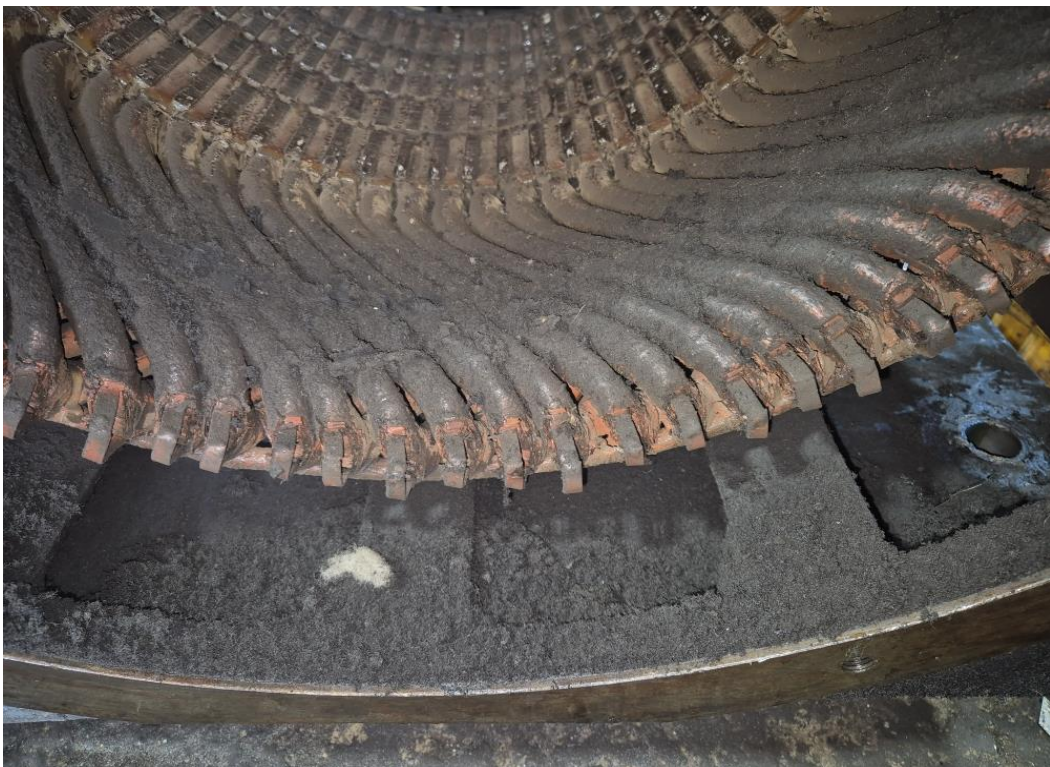
| STATOR 권선 | 유분 및 분진 많이 쌓임 |

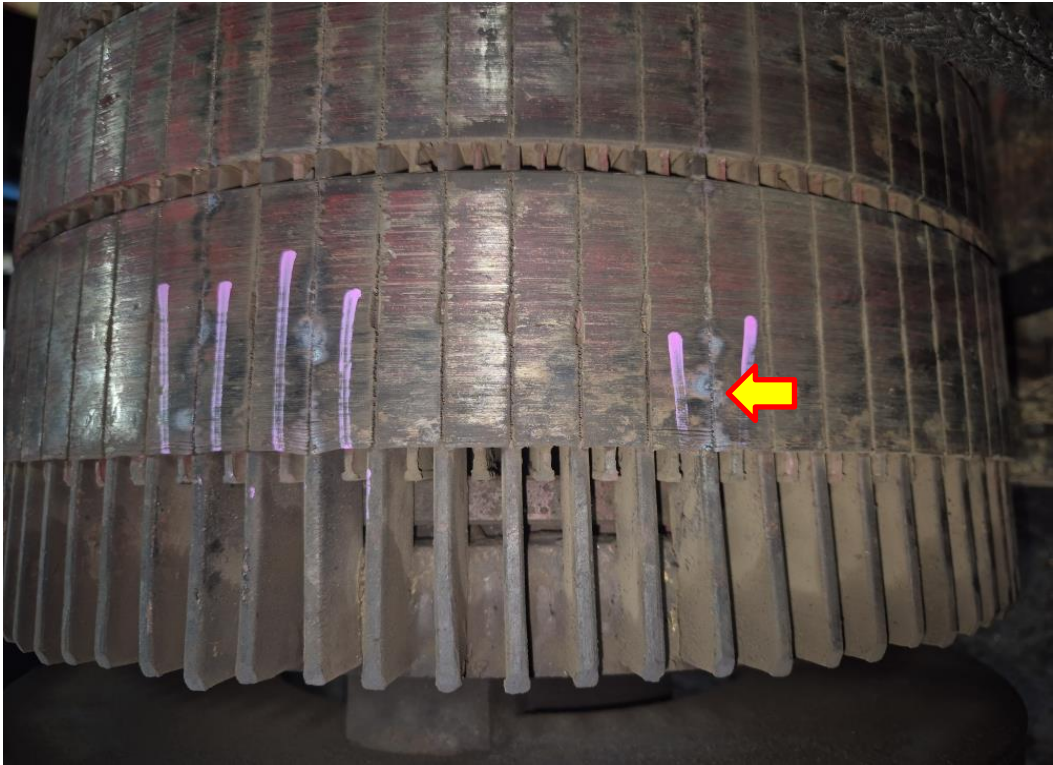
| ROTOR | ROTOR BAR가 단선되어 CORE와 ARC 발생 (부하변동이 심한 설비에서 발생) |
| BAR가 단선되면 출력이 저하하며 CURRENT가 상승하고 계속운전하면 STATOR권선이 소손됨 | |

| ROTOR | ROTOR BAR WELDING 실시 |

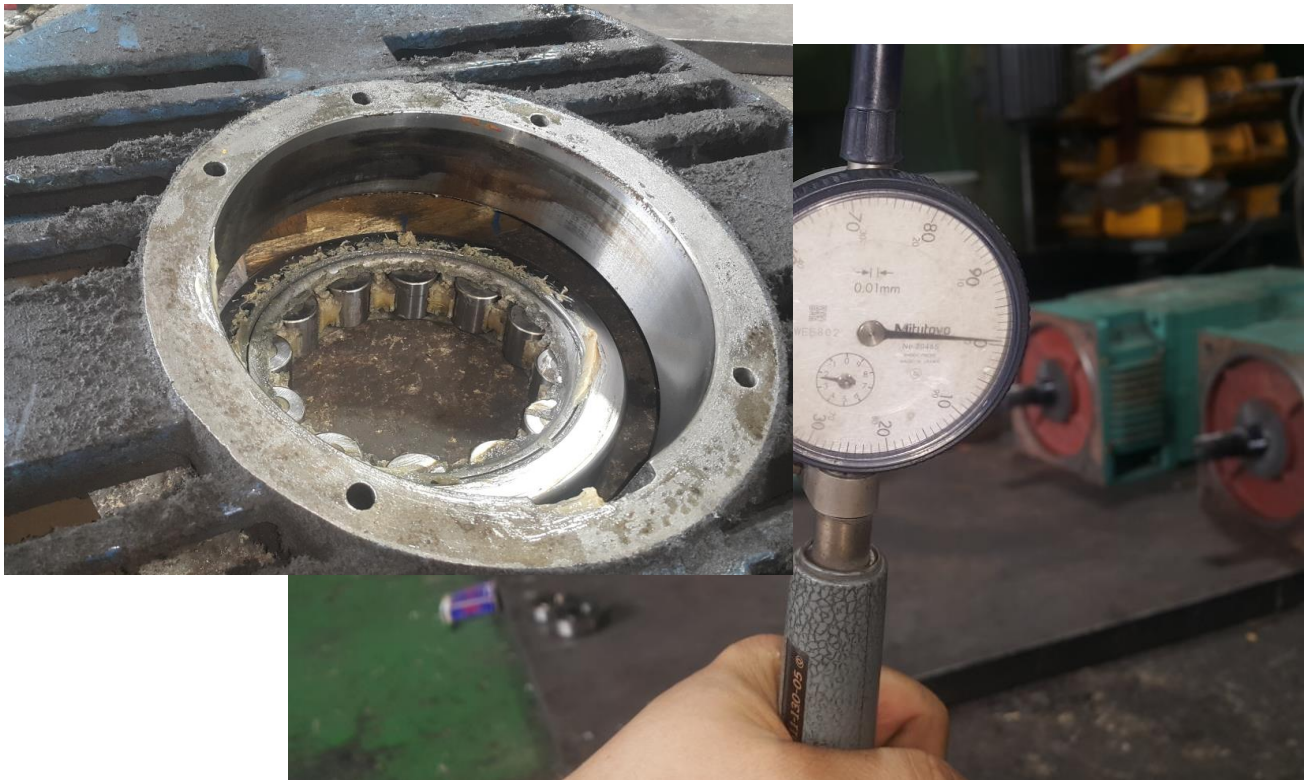
| BRACKET | 양측 HOUSING 검사 양호 |

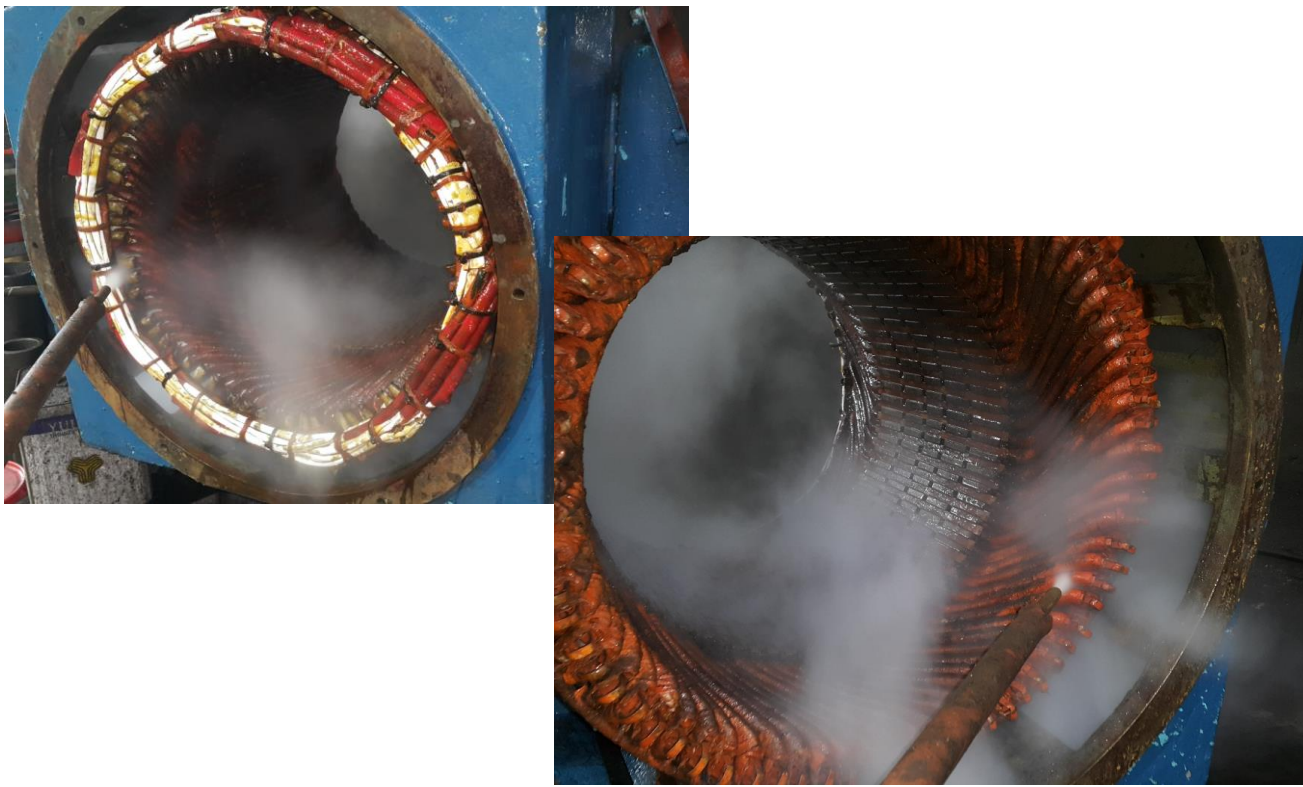
| STATOR 권체 | 세척 후 건조실시 |

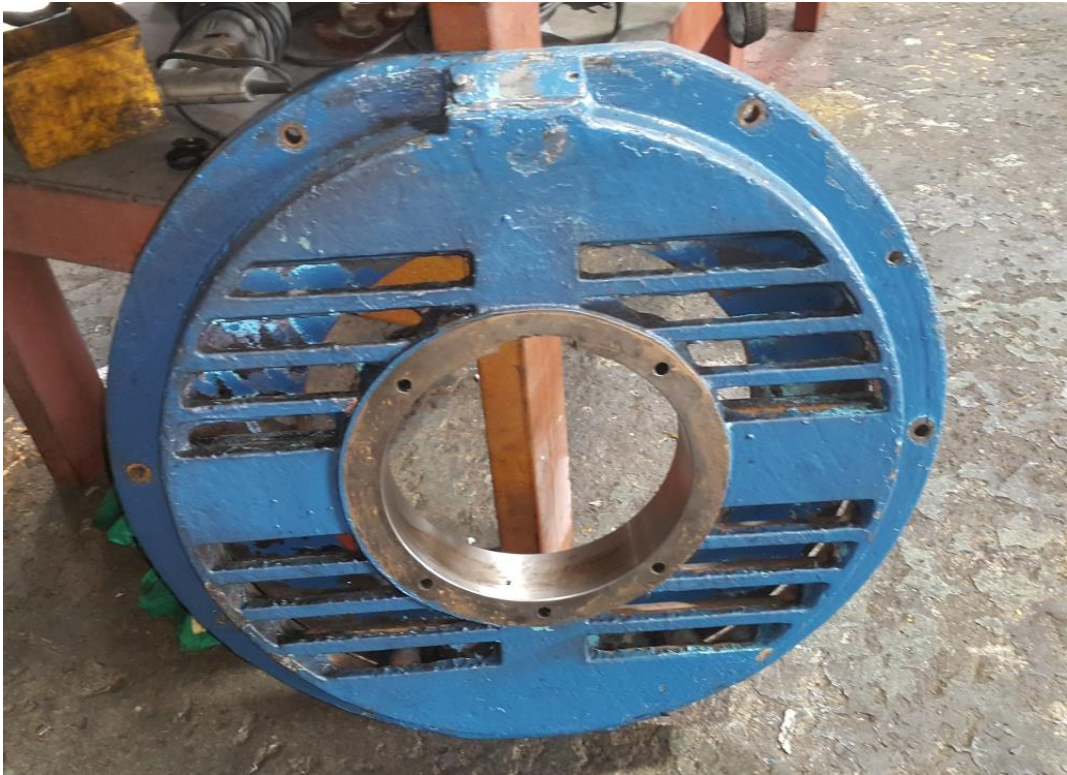
| 조립부품 | 세척 실시 |

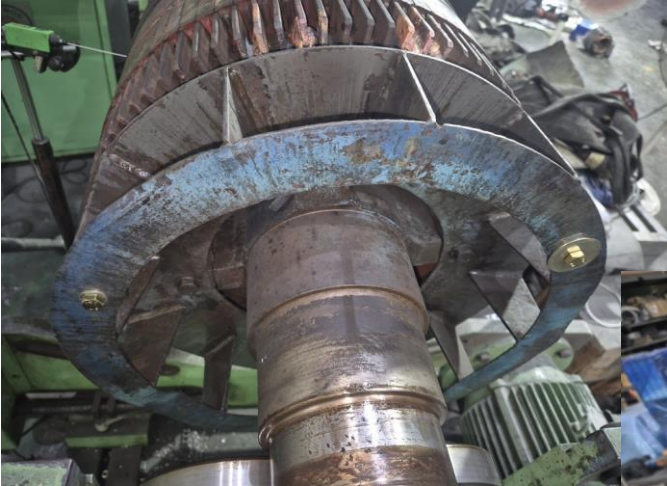
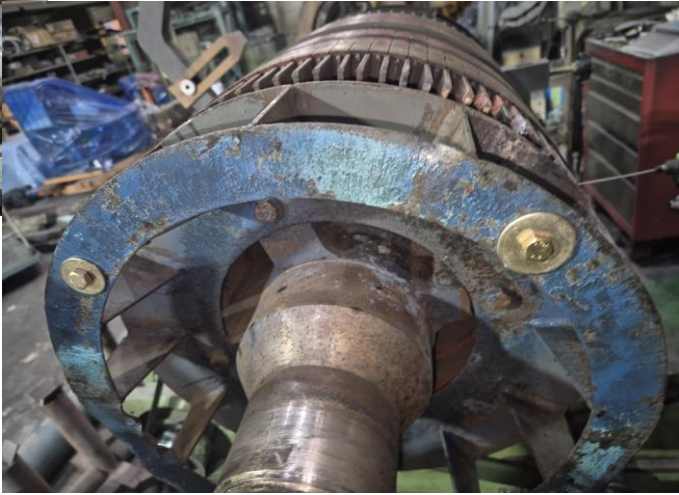
| ROTOR | UNBALANCE 량이 많으므로 REPORT 참조 |

| | PLANE1 | PLANE2 |
|---|---|---|
| UNBALANCE | 70.800 g | 45.500 g |
| RESULT | NG | OK |

| | PLANE1 | PLANE2 |
|---|---|---|
| UNBALANCE | 8.300 g | 2.600 g |
| RESULT | OK | OK |

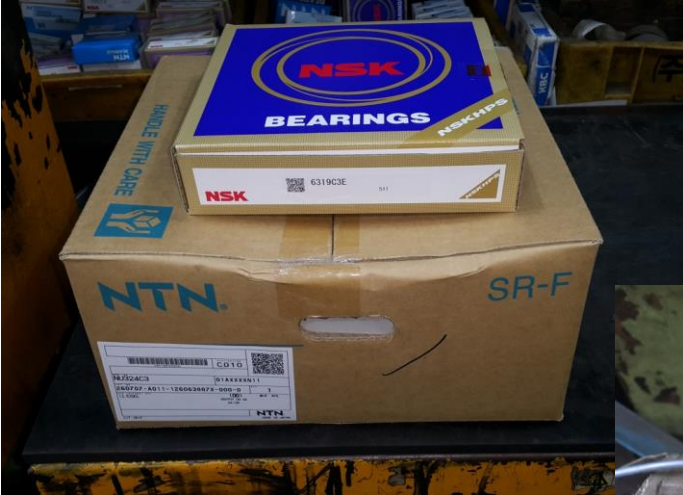
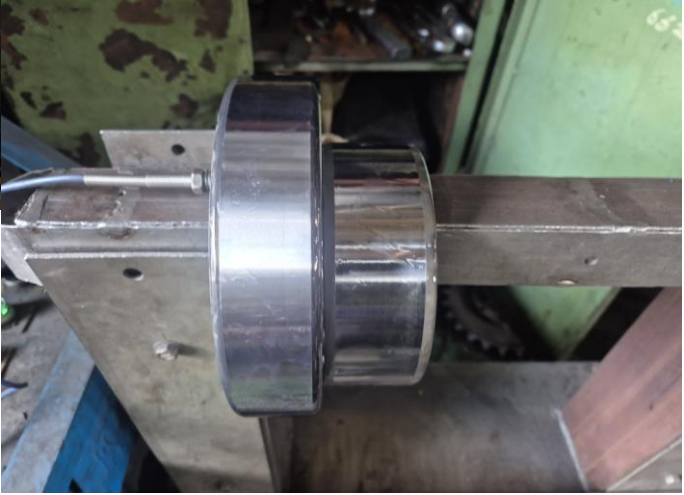
| 소모품 | BEARING 예열 실시 |

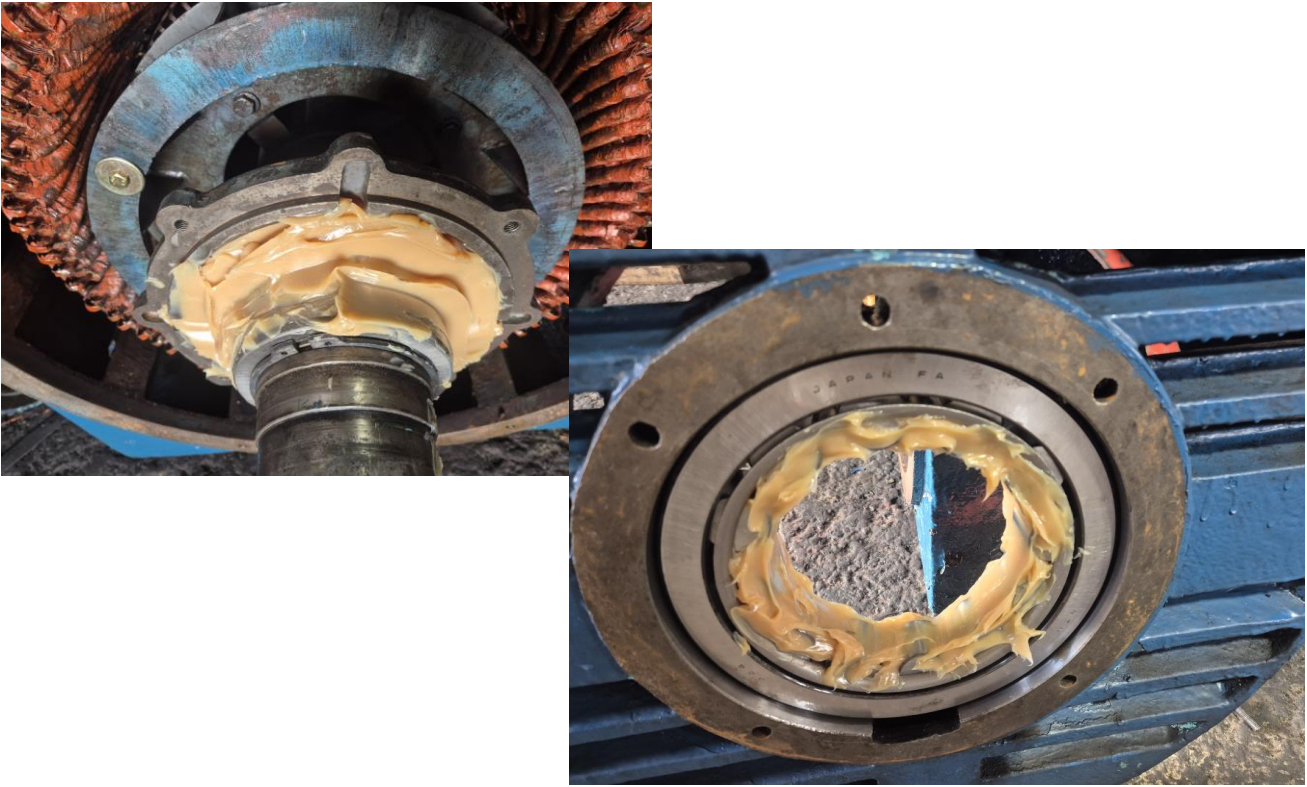
| 조립 | BEARING 예열교환 및 GREASE CHARGING 조립실시 |

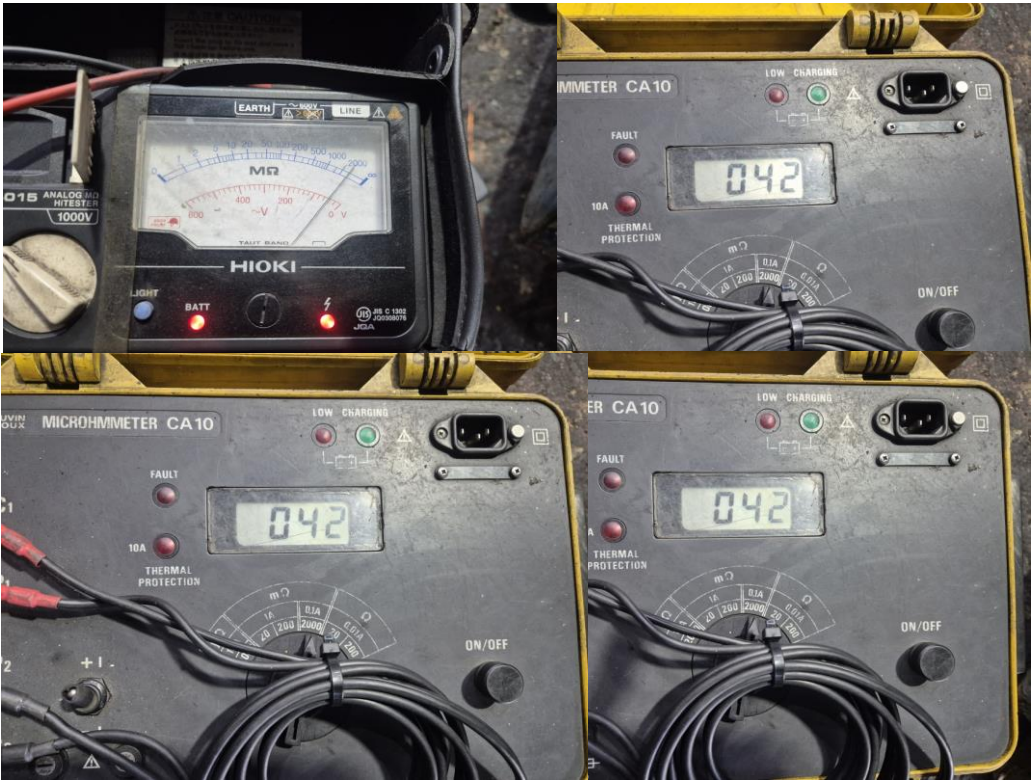
| 출고검사 | 절연저항 & △시 각 상별 권선저항 |

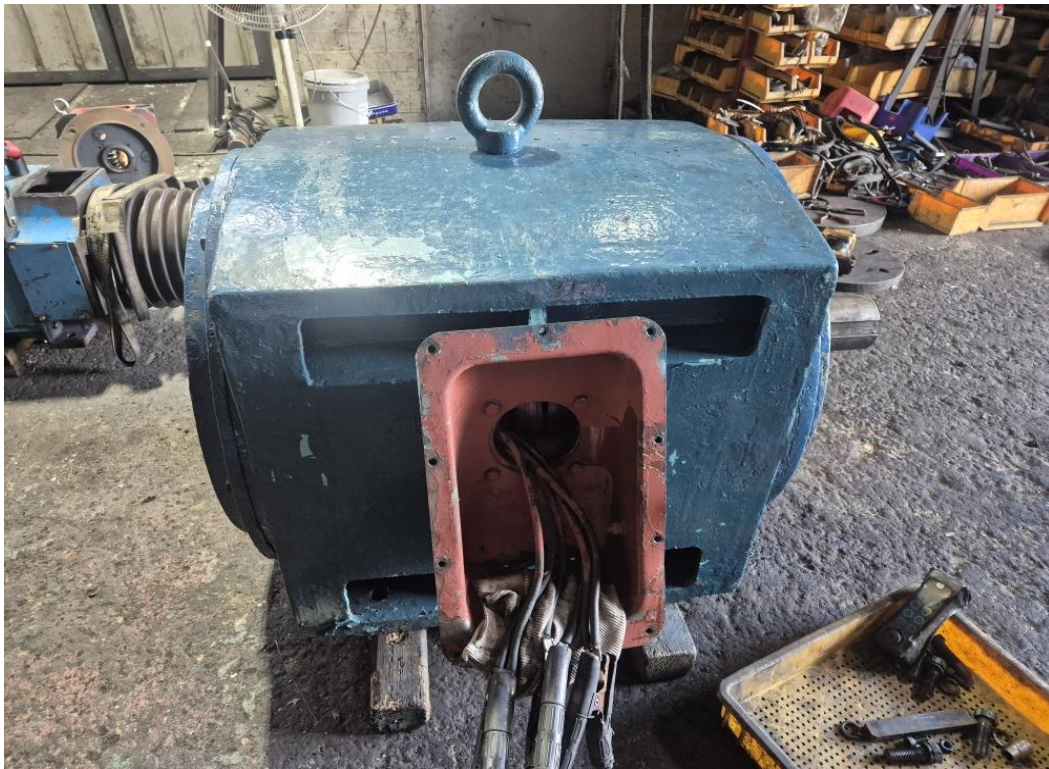
△로 시운전 TEST 실시

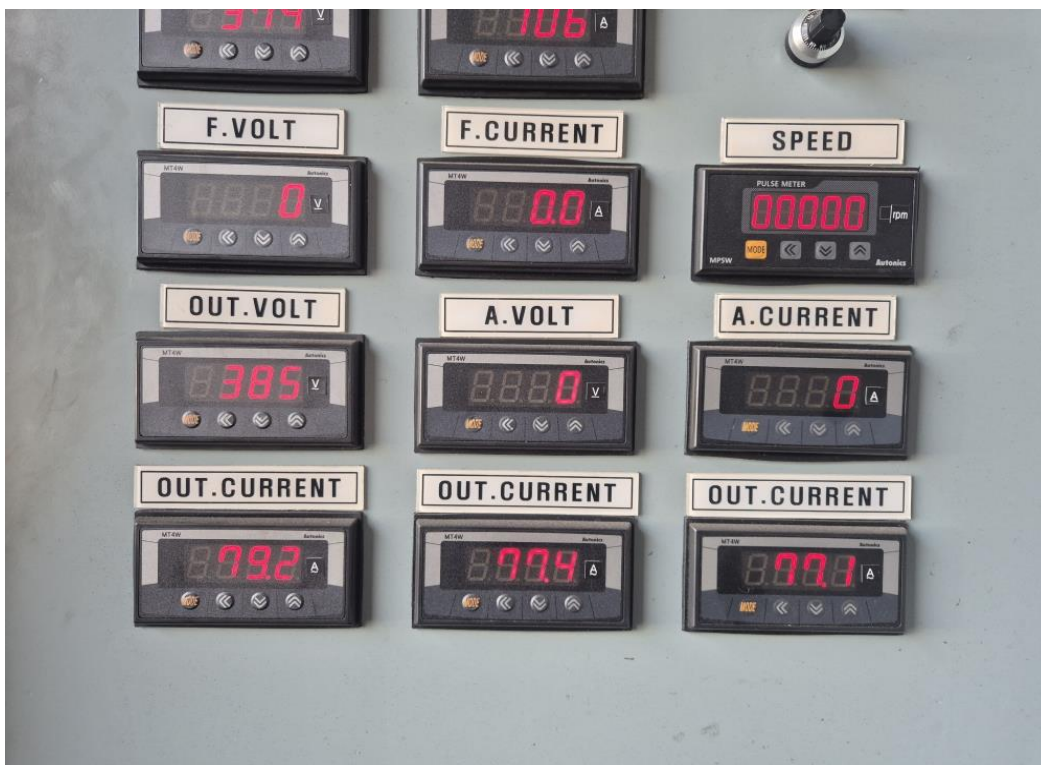
시운전 TEST실시 운전 CURRENT
