## 입 출고검사 공정 사진철

공 사 명: FRP 집진기 MOTOR

규 격: AC MOTOR 150HP 4P

REPAIR 내역: 분해 조립 및 조립부품 불순물 CLEANSING  
STATOR REWINDING  
INSULATING VARNISH DIPPING DRYING  
BALANCING 및 UNBALANCE교정  
부하측 HOUSING METALLIZING 연마  
부하측 BEARING부 SHAFT METALLIZING 연마  
BEARING 교환  
입 출고검사 시운전 TEST

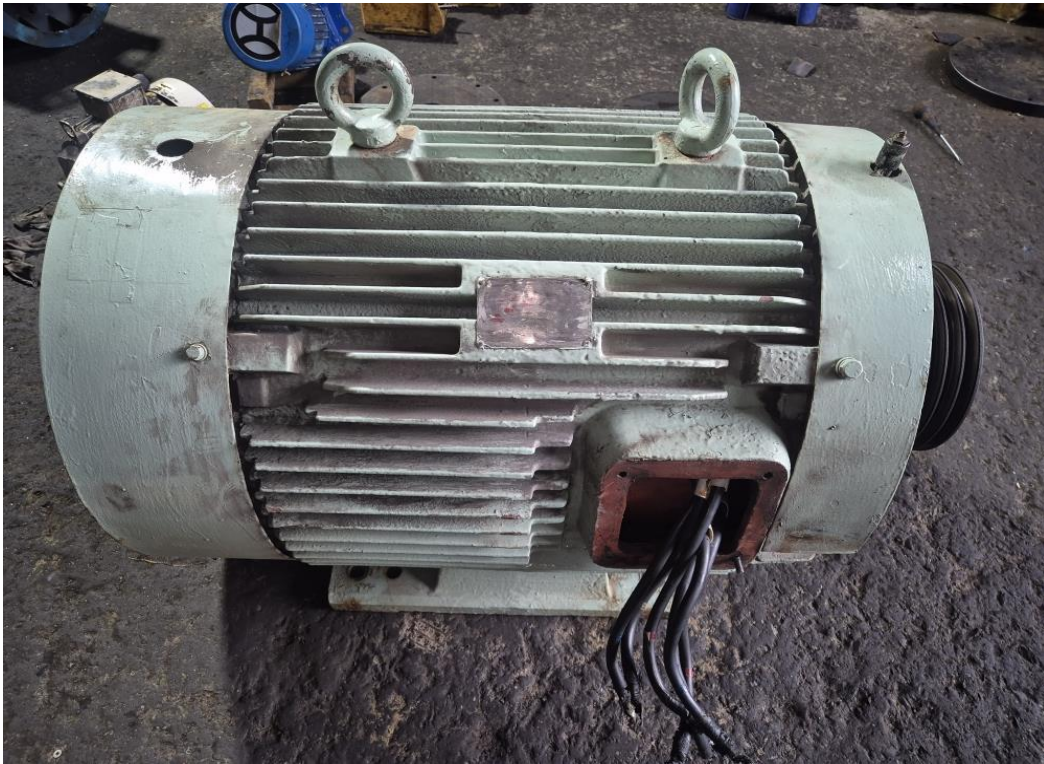
| Ass'y | 분해 전 |

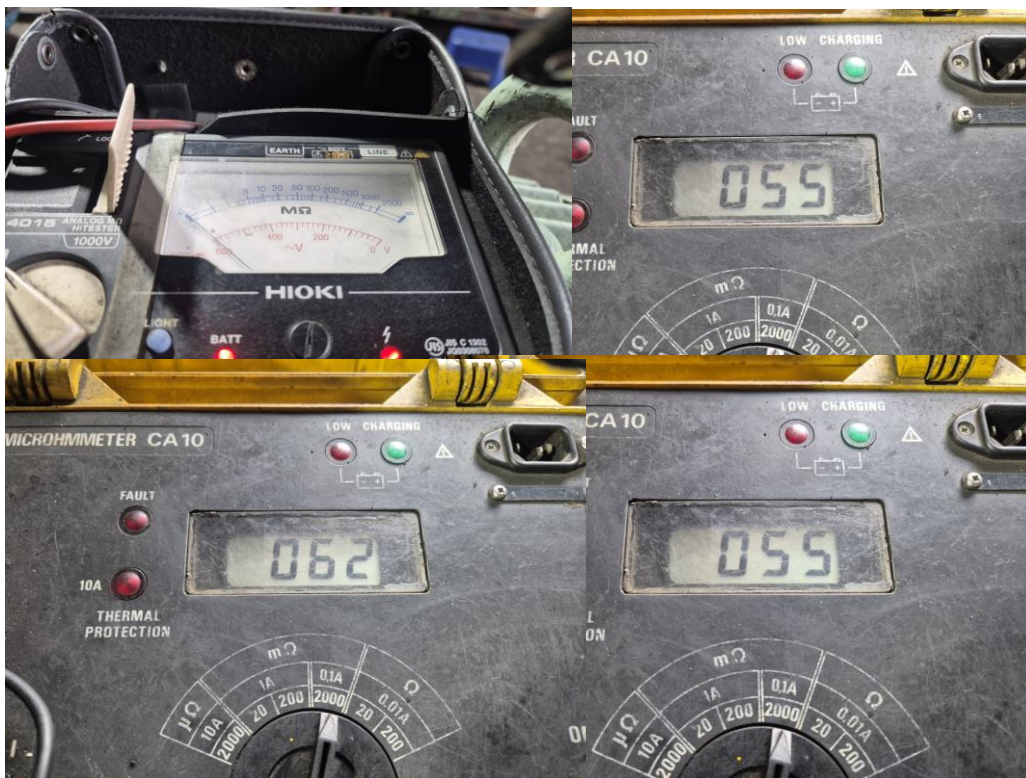
| 권선 검사 | 절연저항 & 각상 LINE별 권선저항 이상 |

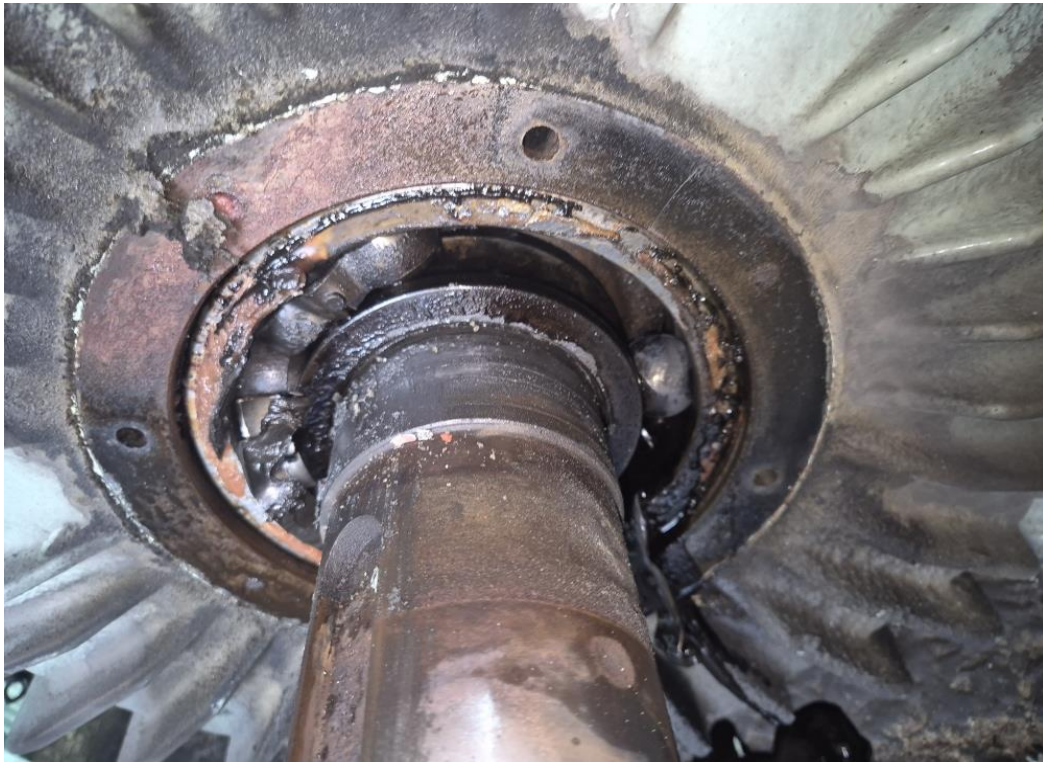
| 분해 실시 | 부하측 BEARING 파손 |

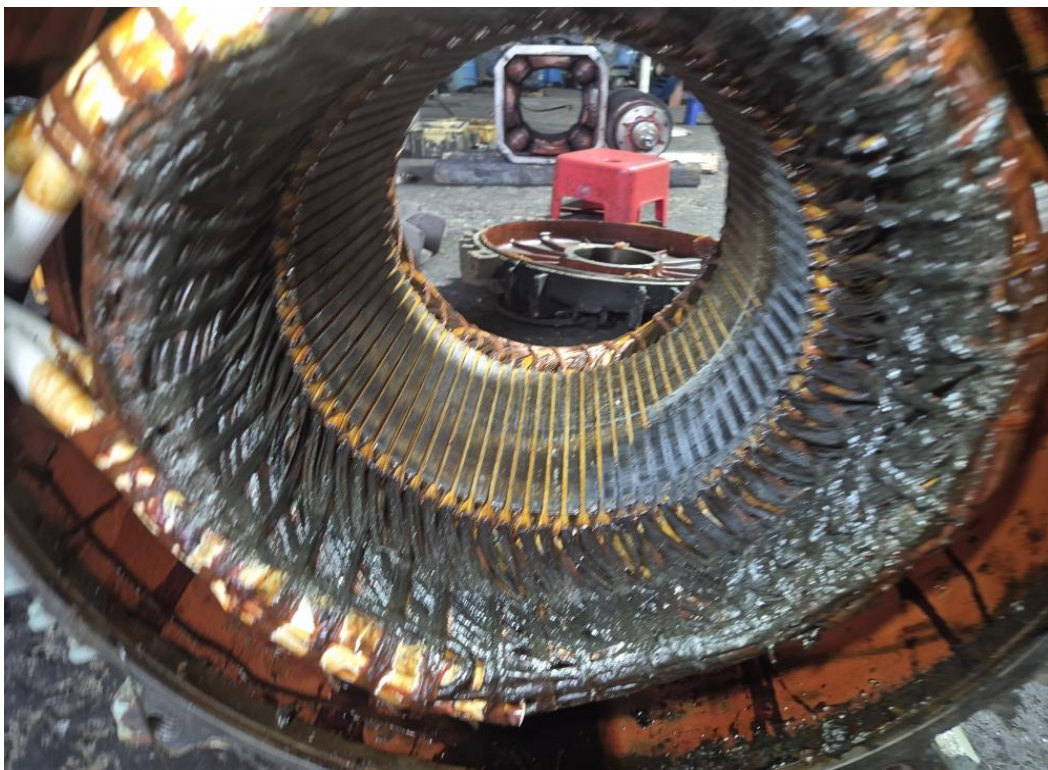
| STATOR 권체 | BEARING 발열로 CREASE가 녹아 흘러 내리는것이 사고의 원인으로 보임 |

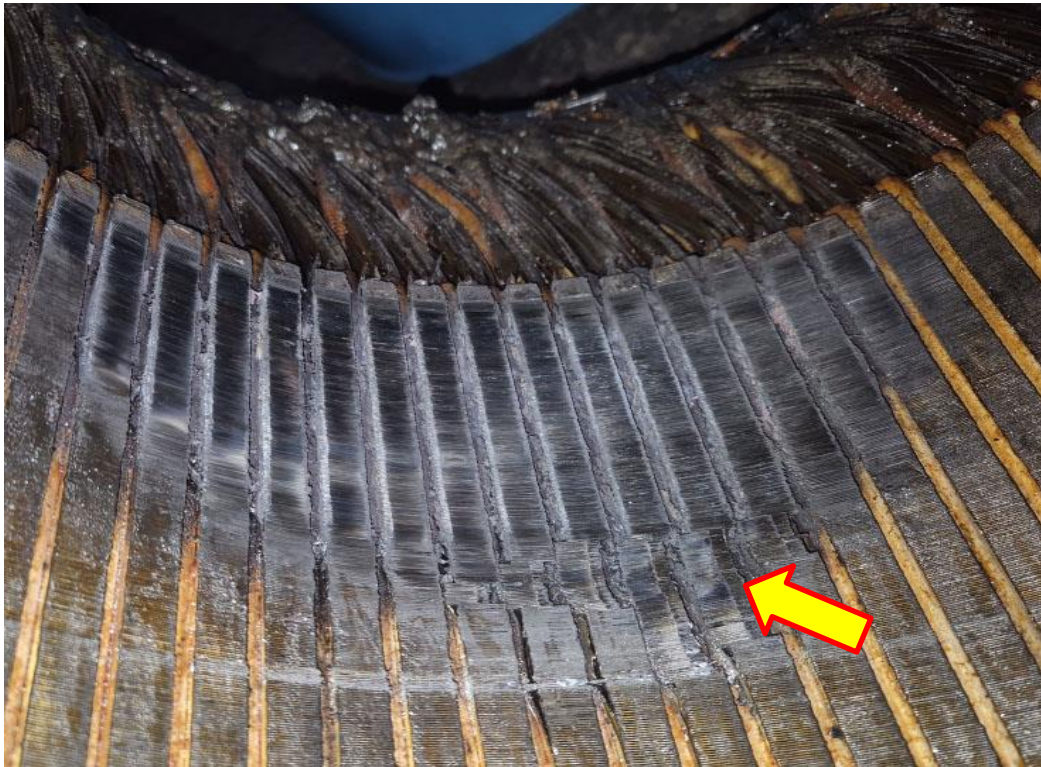
| STATOR 권체 | BEARING 파손으로 ROTOR와 회전 마찰로 CORE가 밀려 소손된 것임 |

| STATOR 권체 | CORE 성형작업 실시 |

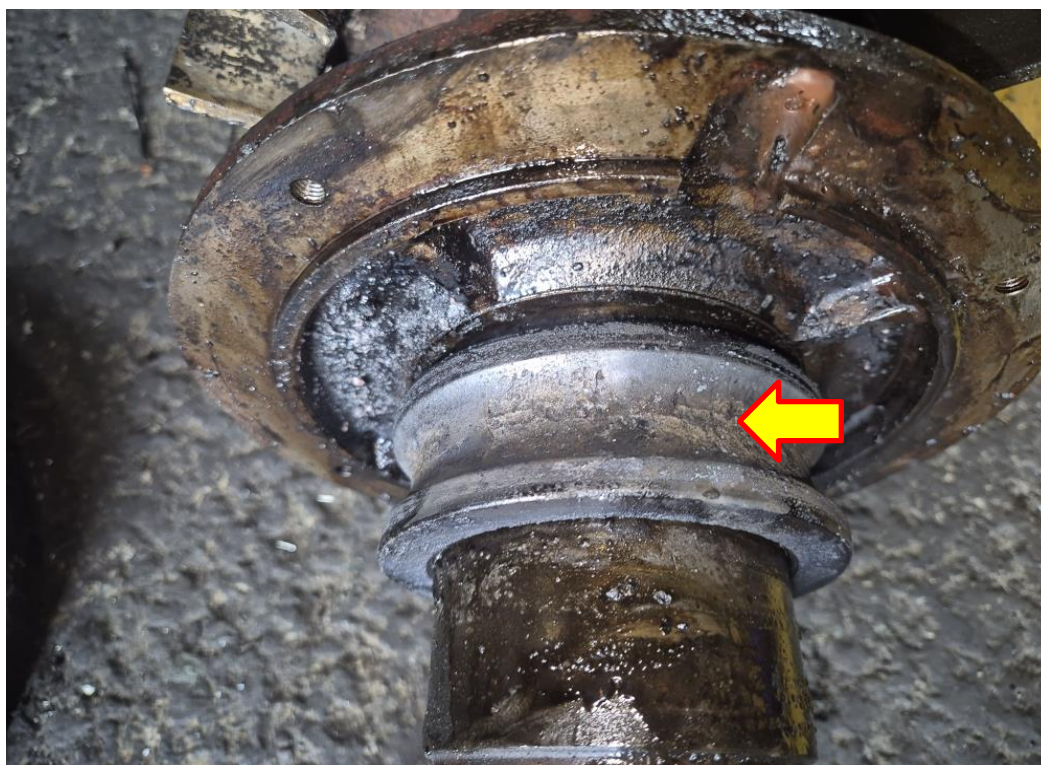
| 부하측 BEARING부 | BEARING와 SHAFT간 융합 상태 |

| 부하측 | SHAFT BEARING부 METALLIZING 연마 후 검사 2/100 |

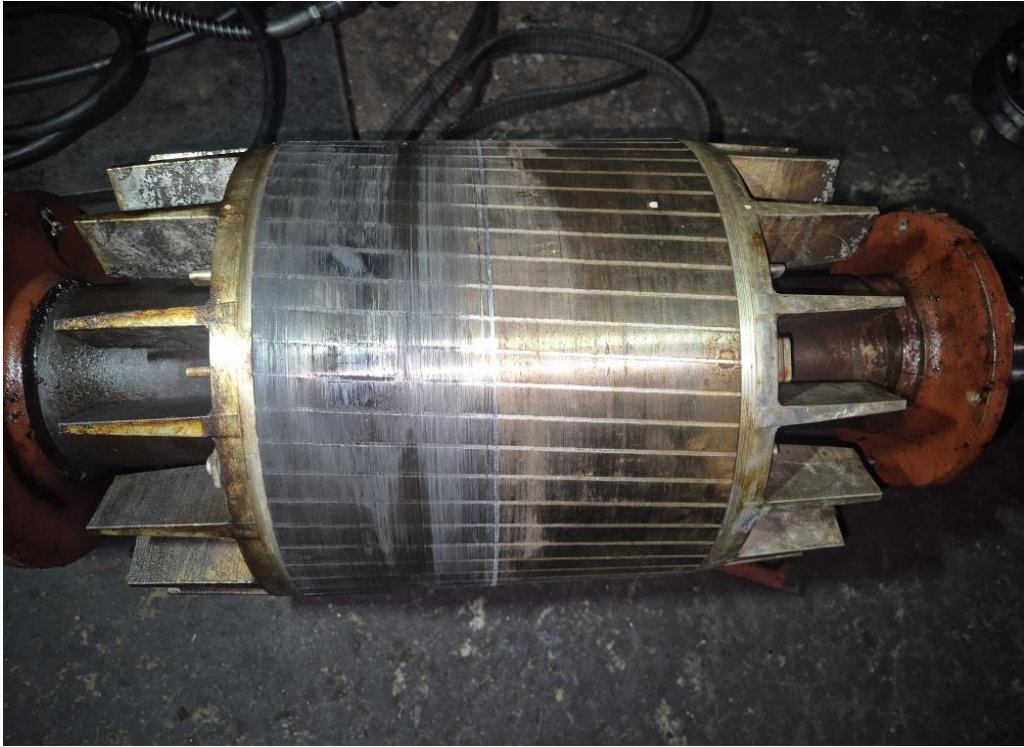
| ROTOR | 분해 후 회전마찰 현상 |

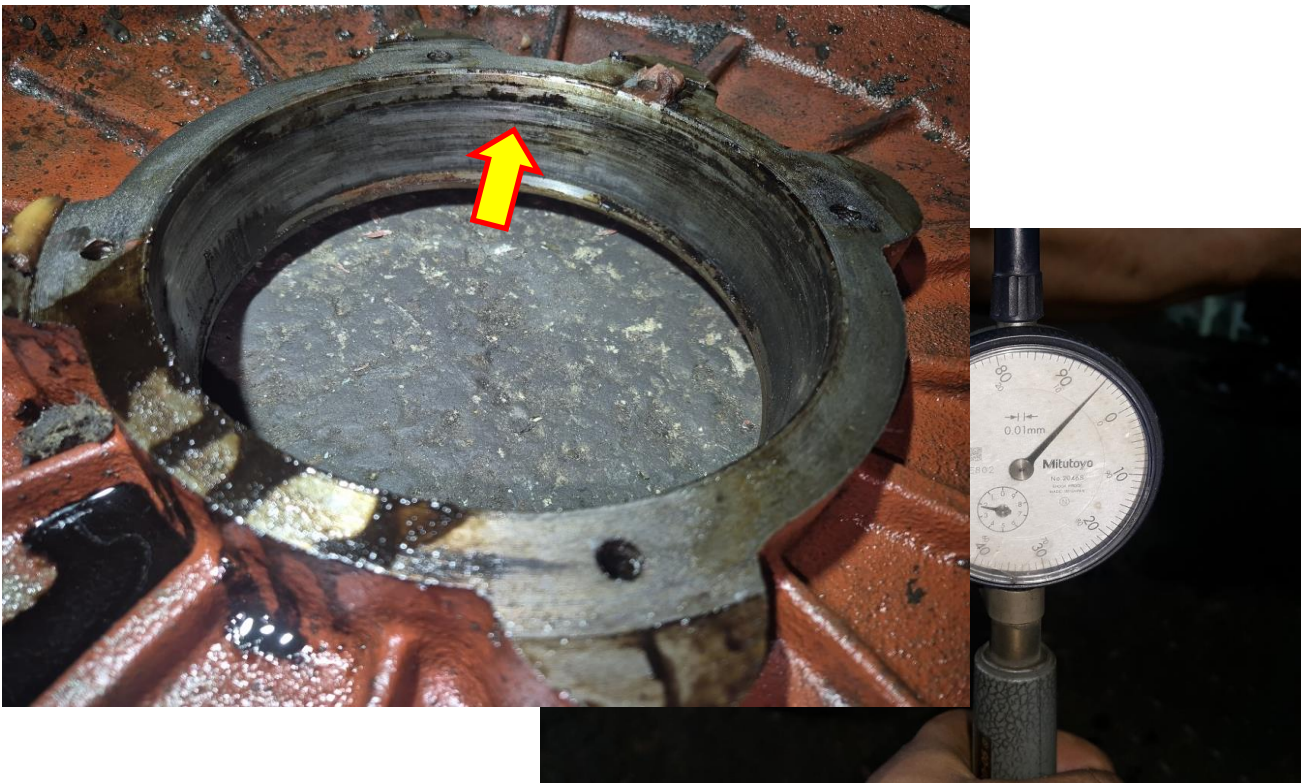
| BRACKET | 부하측 HOUSING 측정치 5/100로 불량 |
| BEARING 파손으로 끼어 HOUSING 흐름현상 | |

| BRACKET | 부하측 HOUSING METALLIZING 연마 후 검사 0/100 |

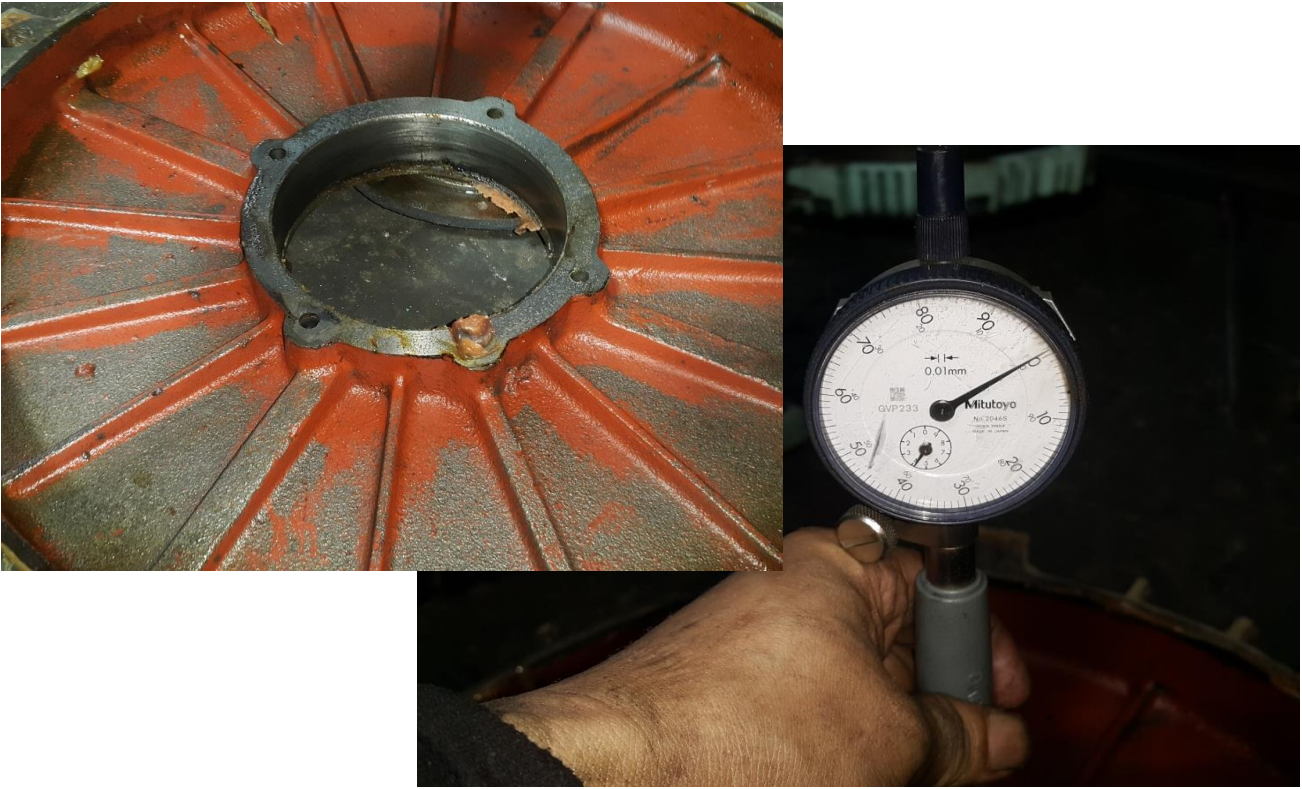
| BRACKET | 반 부하측 HOUSING 측정치 1/100로 양호 |

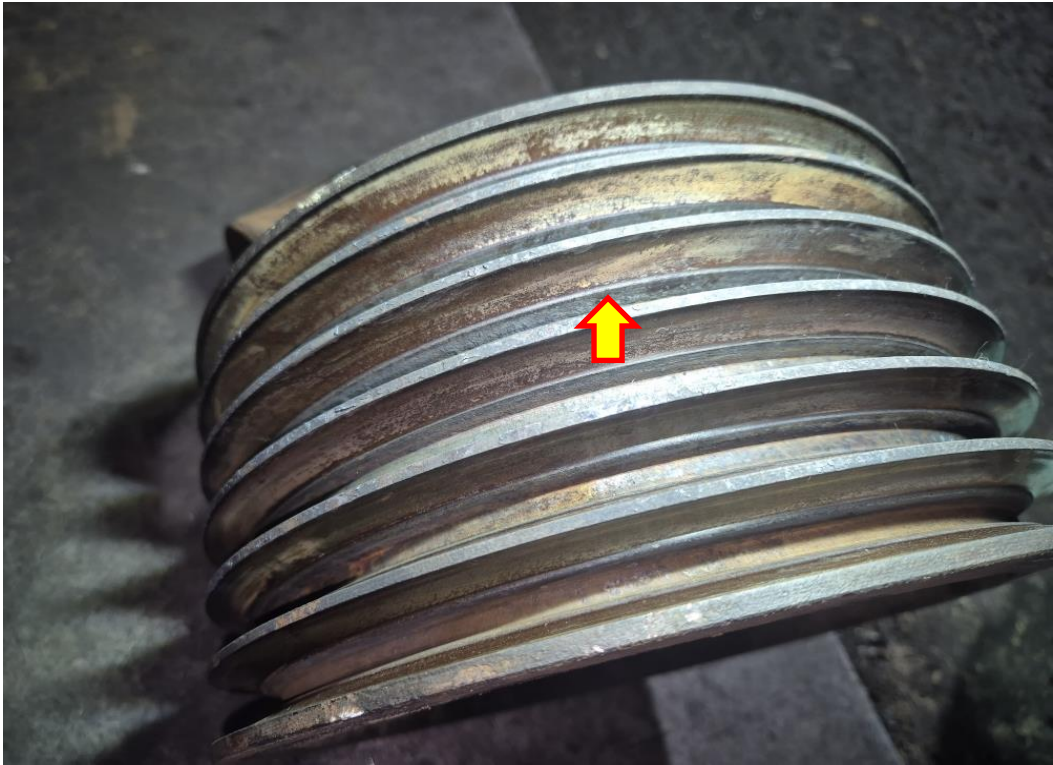
| V-BELT PULLEY의 마모로 흘러워 V-BELT의 SLIP으로 열이 발생되어 SHAFT로 전도되면서 GREASE가 녹아 흘러 발생하는 원인은 아닌지 검토가 필요한 것으로 판단이 됩니다 | |

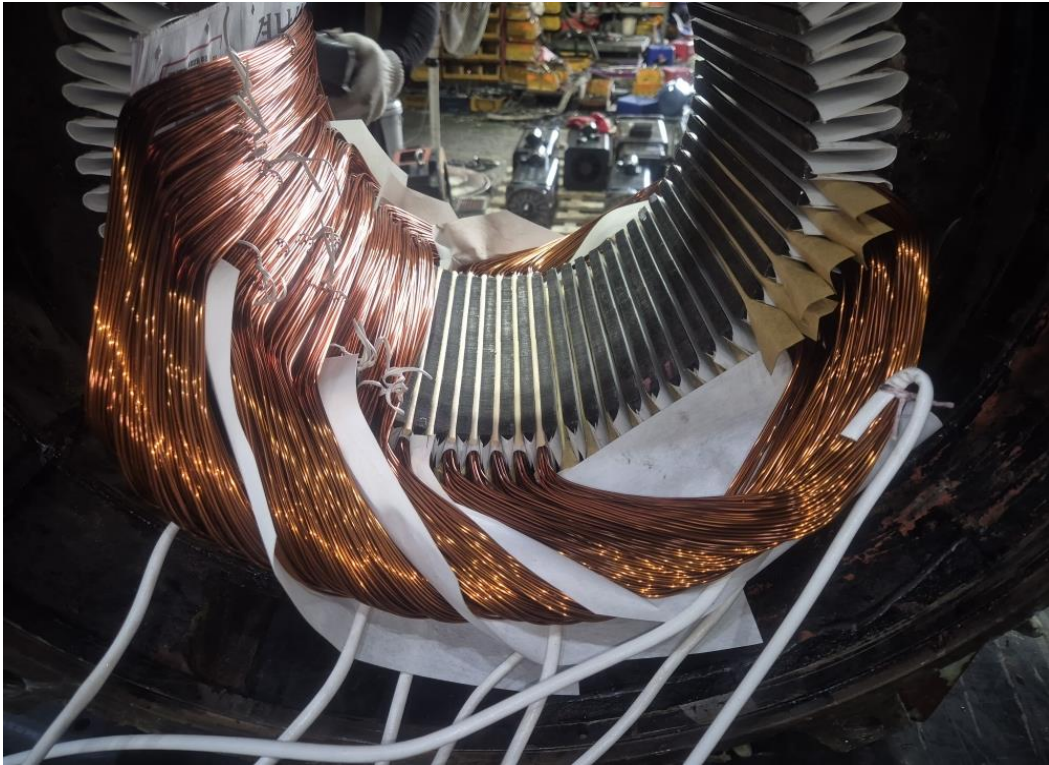
| STATOR 권체 | 재 권선 실시 |

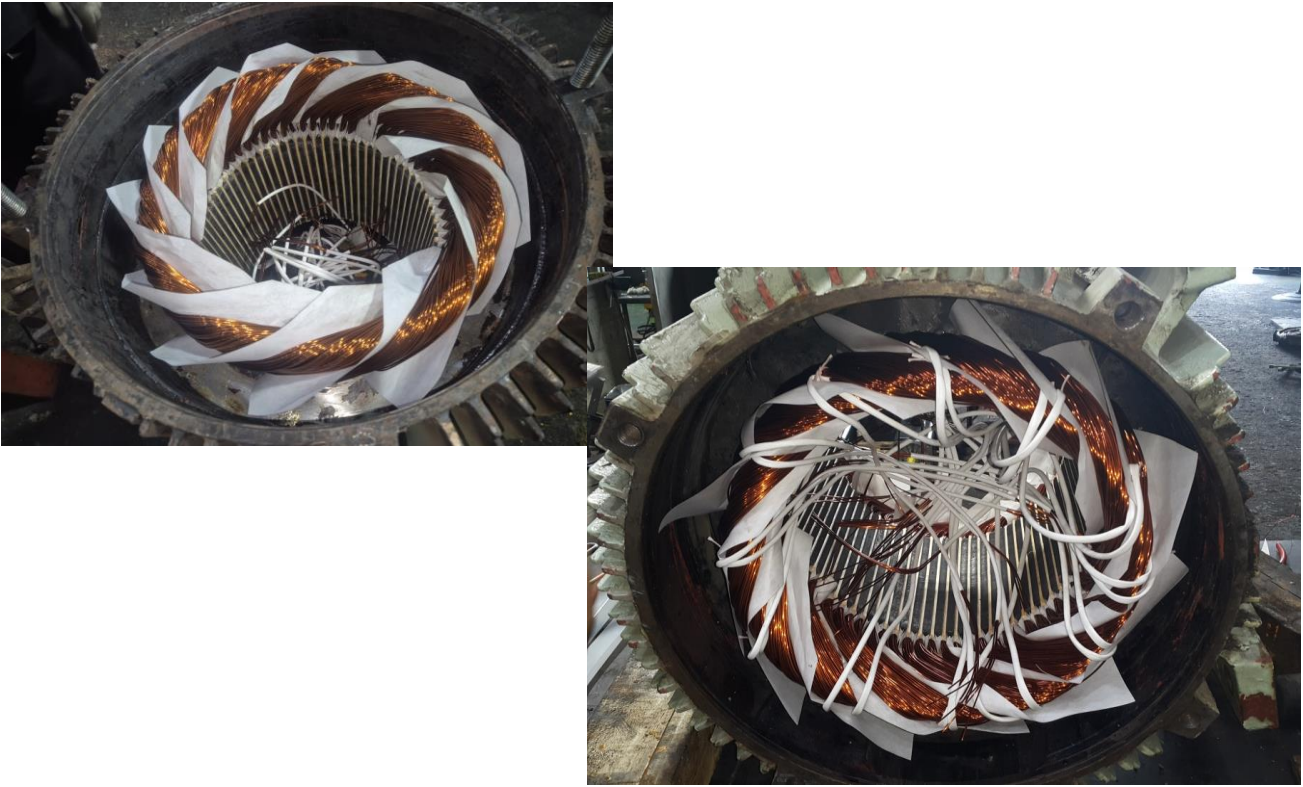
| STATOR 권체 | 재 권선 실시 후 |

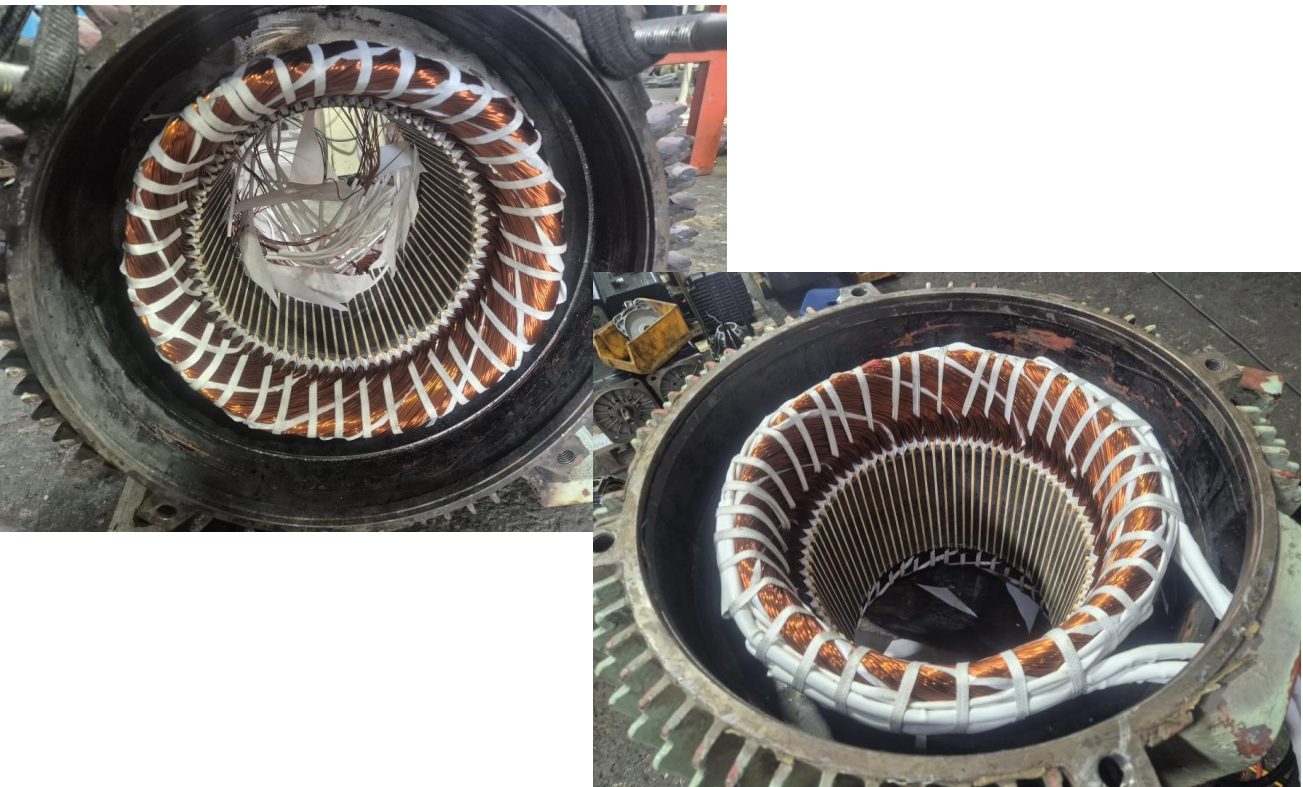
| STATOR 권체 | 결선 및 BANDING 실시 후 |

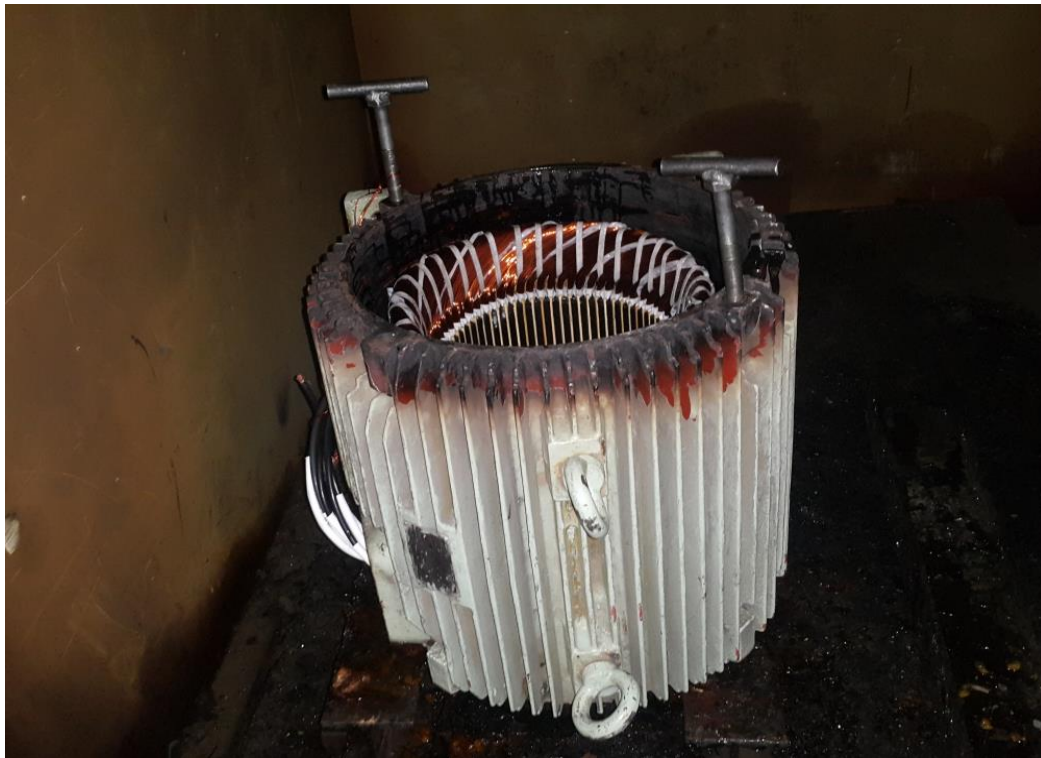
| STATOR 권체 | INSULATING VARNISH DIPPING DRYING 실시 |

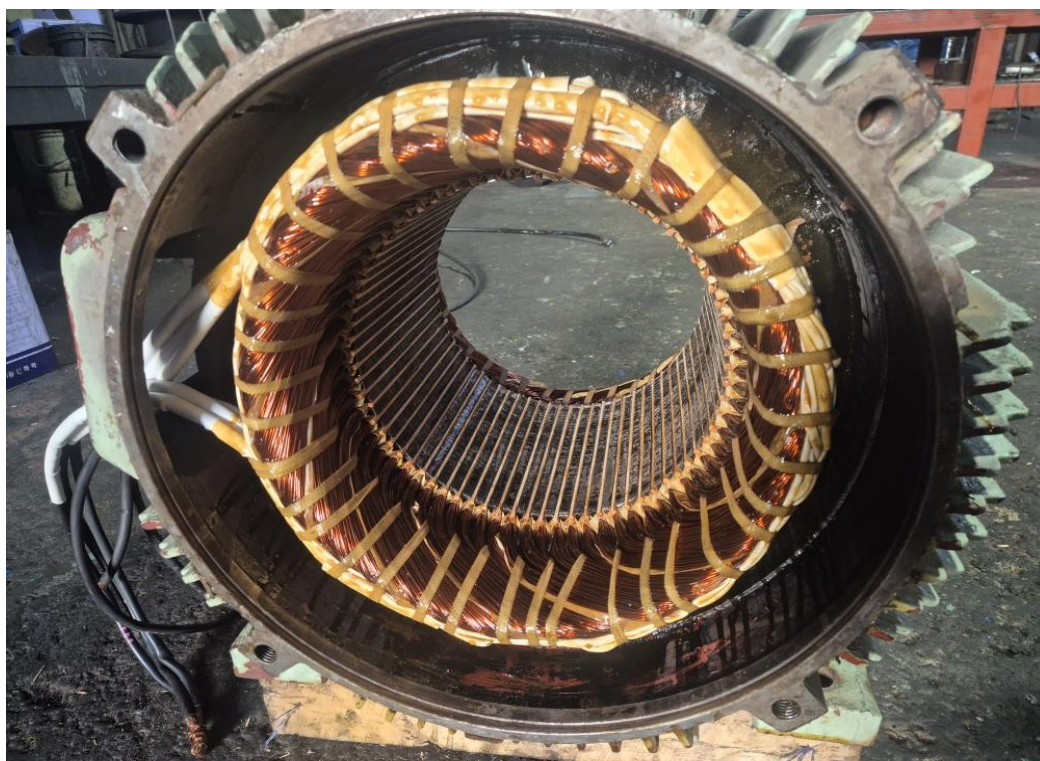
| STATOR 권체 | INSULATING VARNISH DIPPING DRYING 실시 후 |

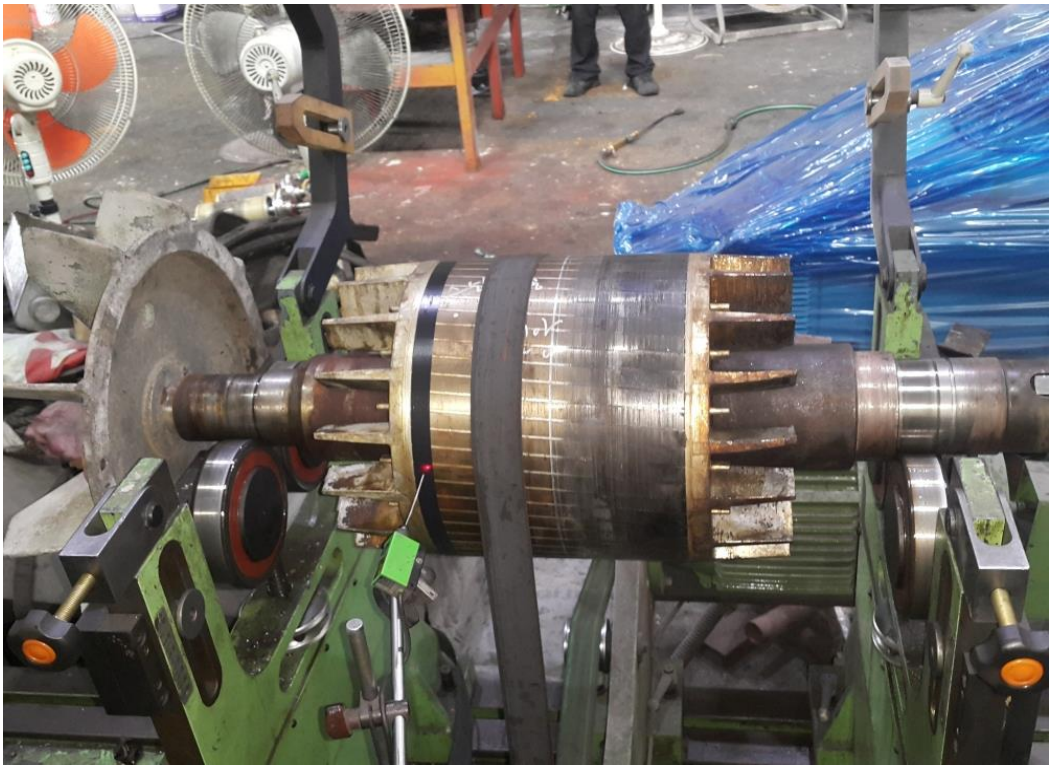
| ROTOR | BALANCING실시 교정후 잔류 UNBALACE REPORT 참조 |

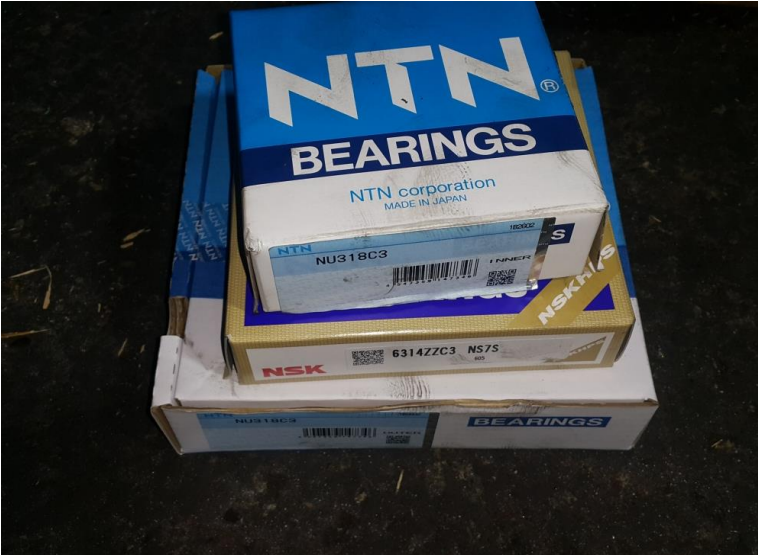
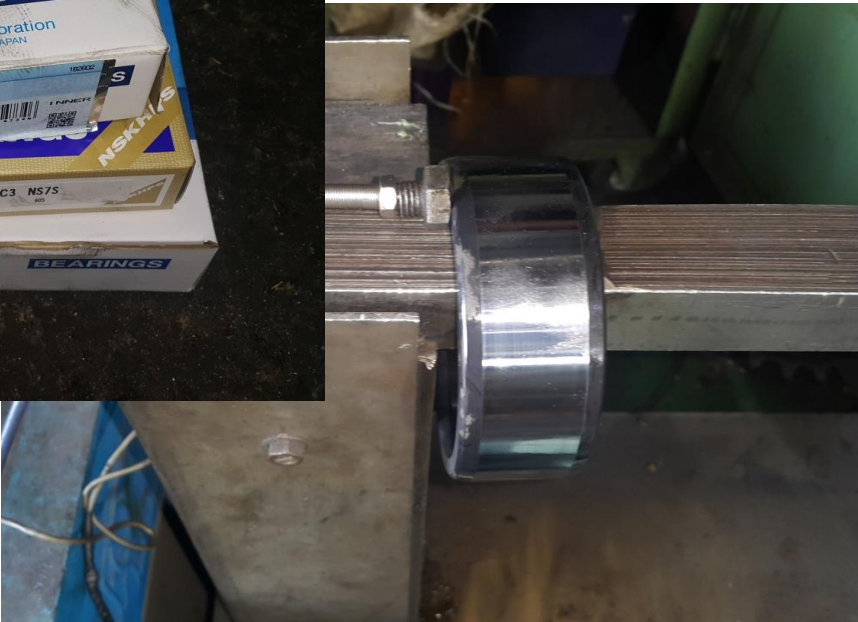
| 소모부품 | 교환될 BEARING 예열실시 |

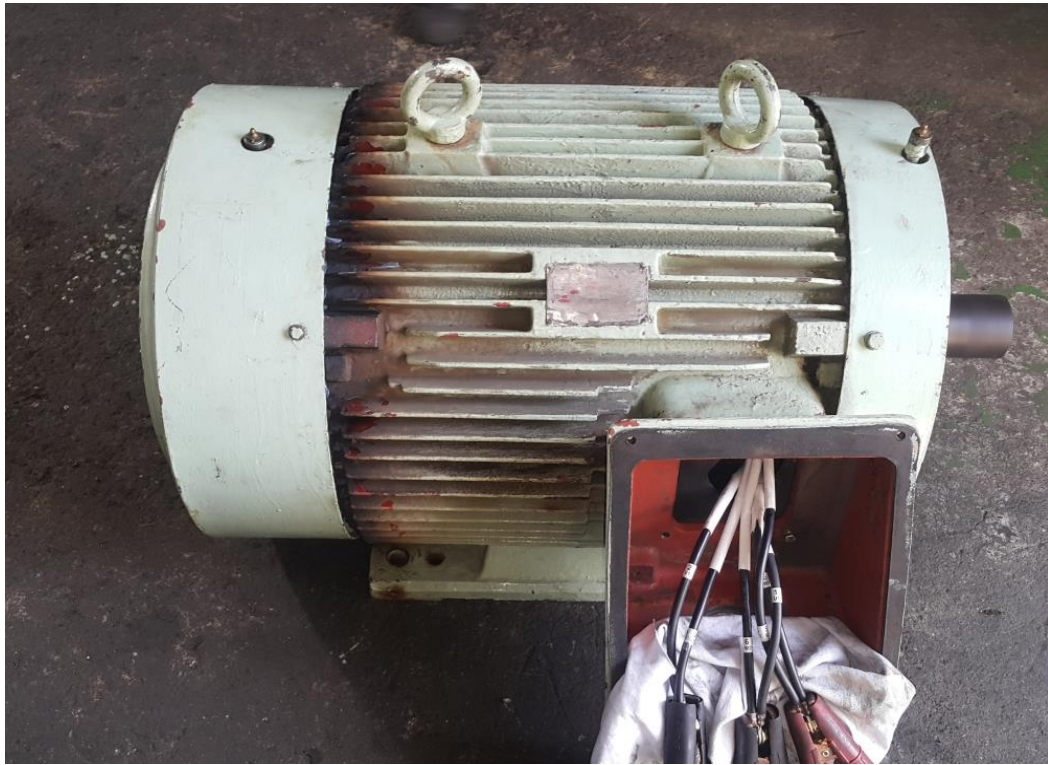
| 출고검사 | 시운전 TEST 실시 |

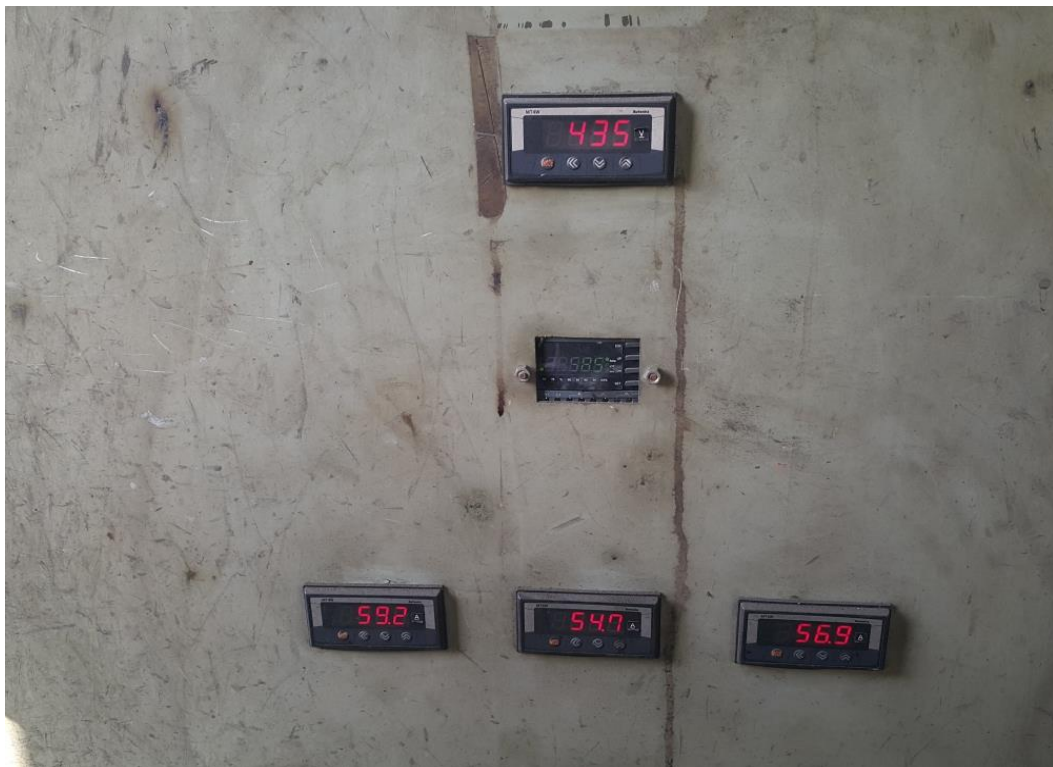
| 출고검사 | 시운전 TEST 실시 $\Delta$ 일때 운전 CURRENT |

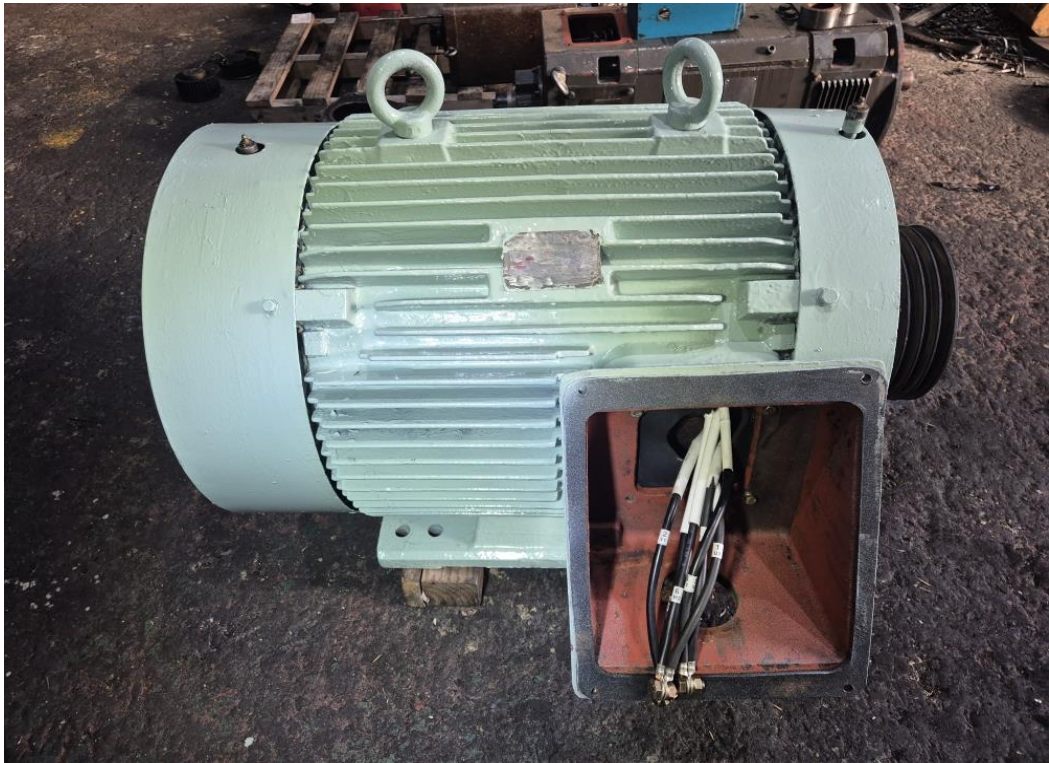
| 출고검사 후 | COLOR PAINTING | |

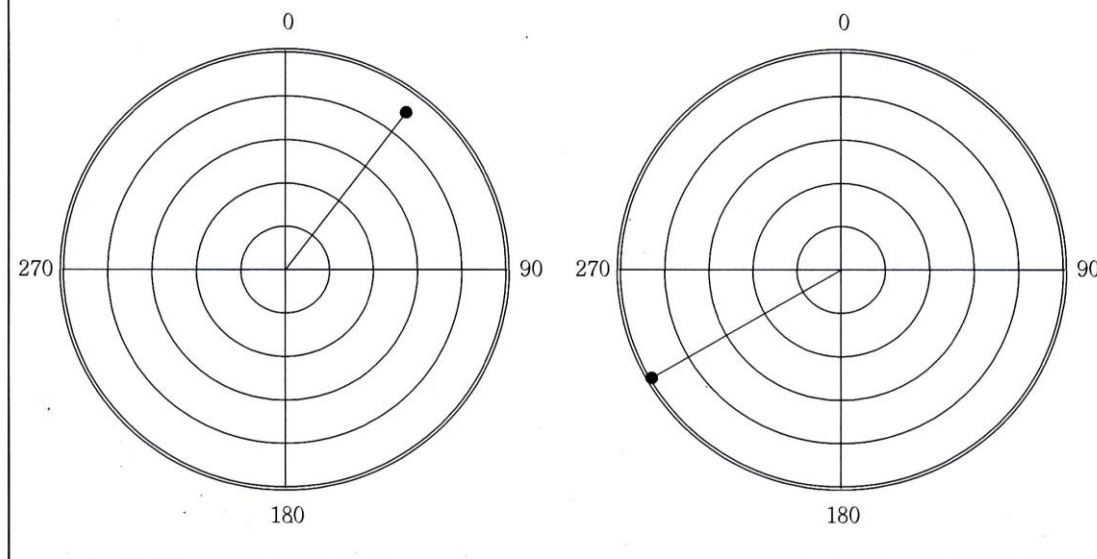
## CORRECT UNBALANCE GRAPH( max = 10.0 g )

| GRADE : G6.3 | RATING SPEED : 1800 rpm |
| PLANE1 : 24.400 | PLANE2 : 24.400 |

| | PLANE1 | PLANE2 |
|---|---|---|
| UNBALANCE | 9.100 g | 9.900 g |

| | PLANE1 | PLANE2 |
|---|---|---|
| RESULT | OK | OK |
