# 작업공정사진철

공사명: SIEMENS SERVO MOTOR 5대 보수작업

규격: SIEMENS SERVO 축 MOTOR

REPAIR 내역: 분해 및 불순물 CLEANSING DRYING  
INSULATING VARNISH DIPPING DRYING  
POSITION ENCODER & TACHO교환  
EQN ENCODER교환  
이미 단종된 부품은 중고부품으로 복구  
양측 HOUSING 6면 METALLIZING 연마  
BEARING교환 조립  
입 출고검사 시운전 TEST

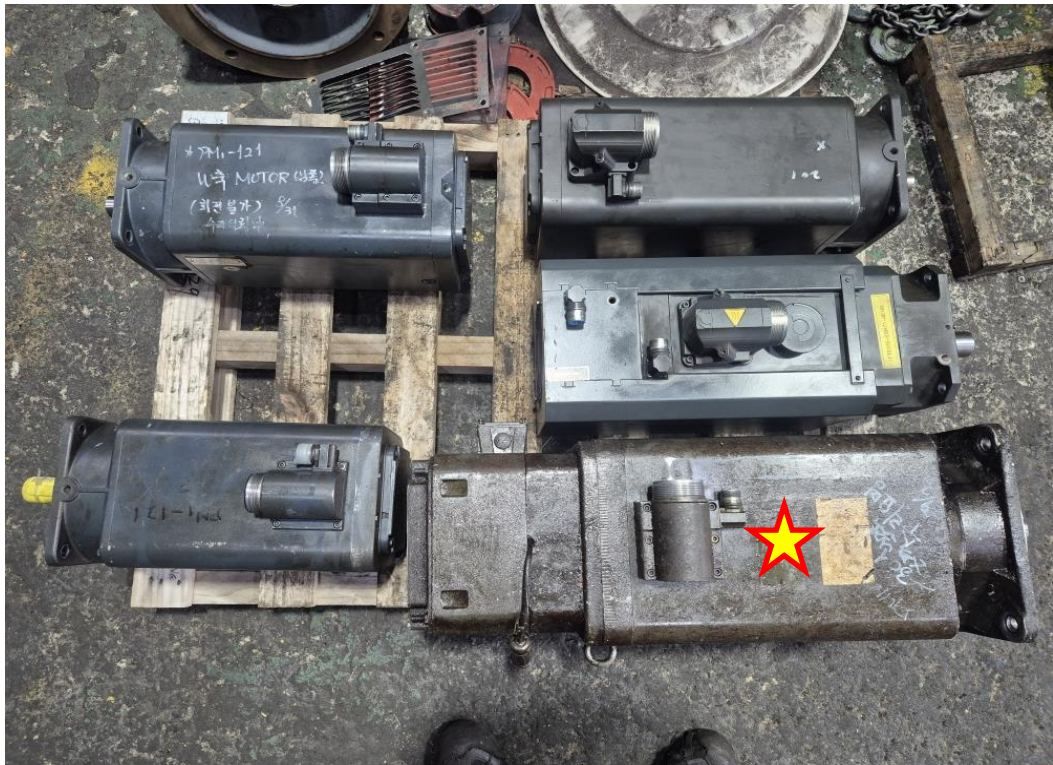
| Ass'y | 분해 전 | |

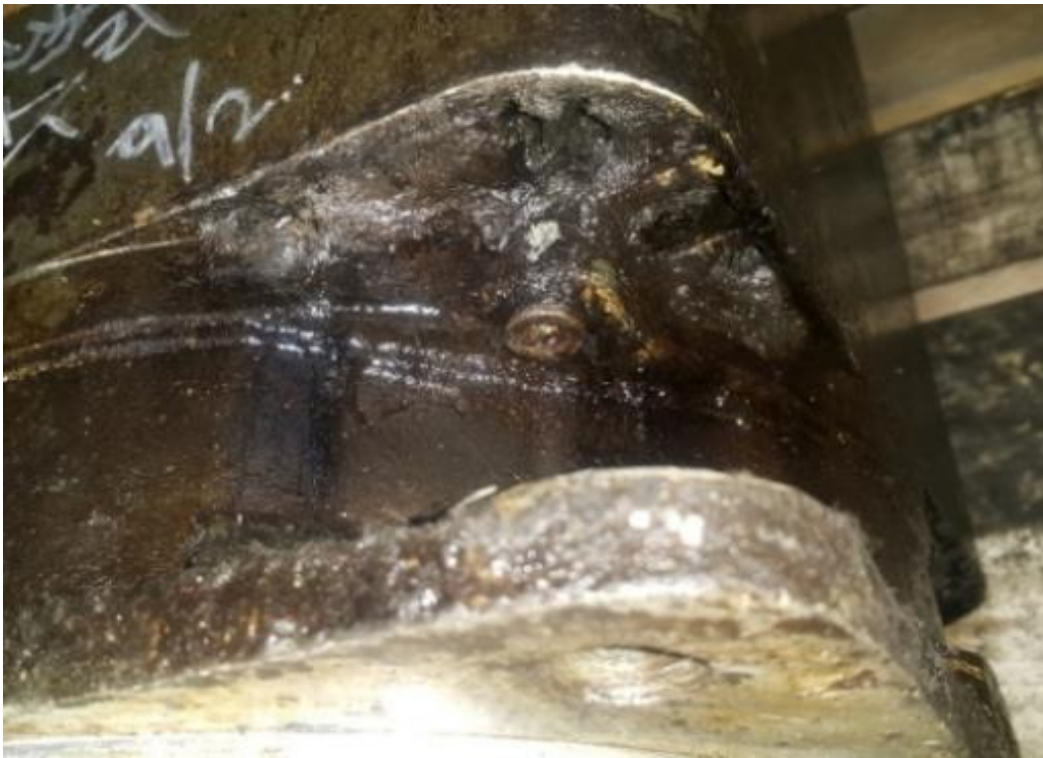
| 냉각 구 | 막힘 현상 | |

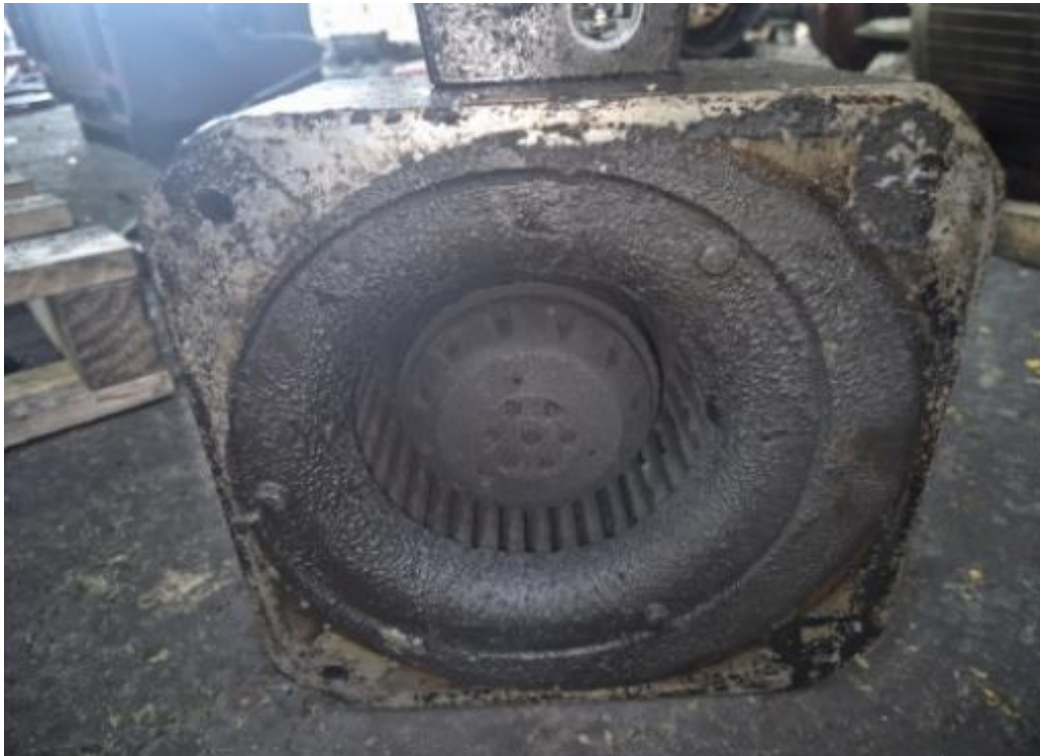
| BLOWER | 소손 |

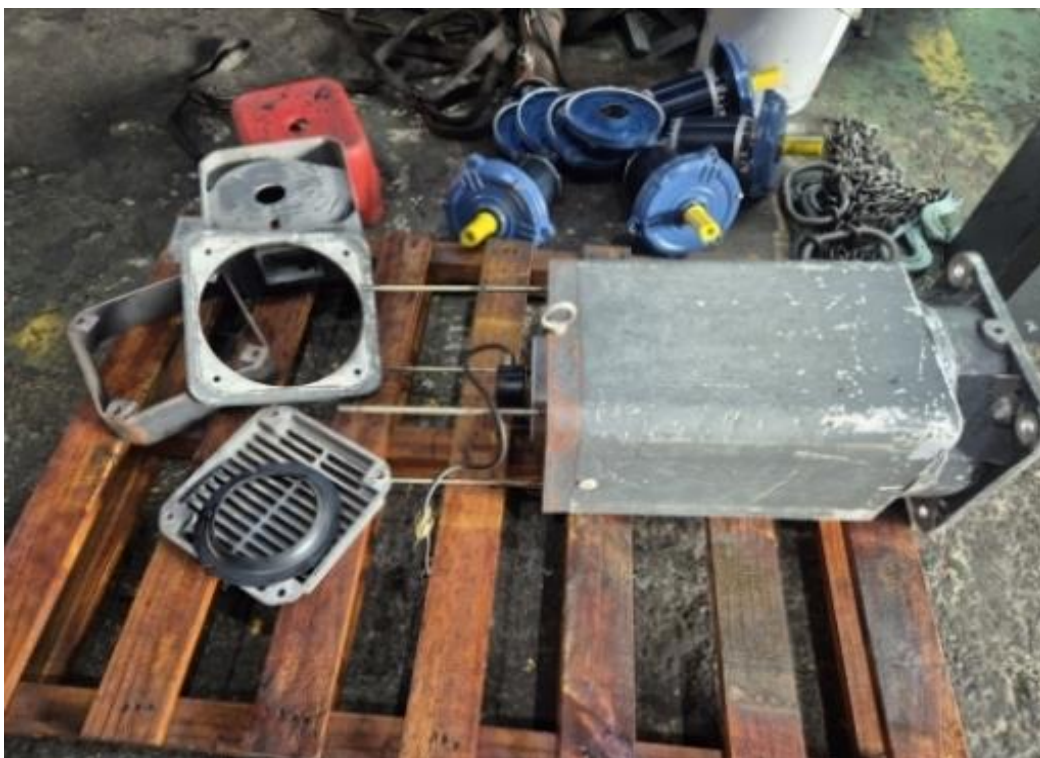
| Ass'y | 분해전 외부 고착 불순물 세척 후 분해 실시 |

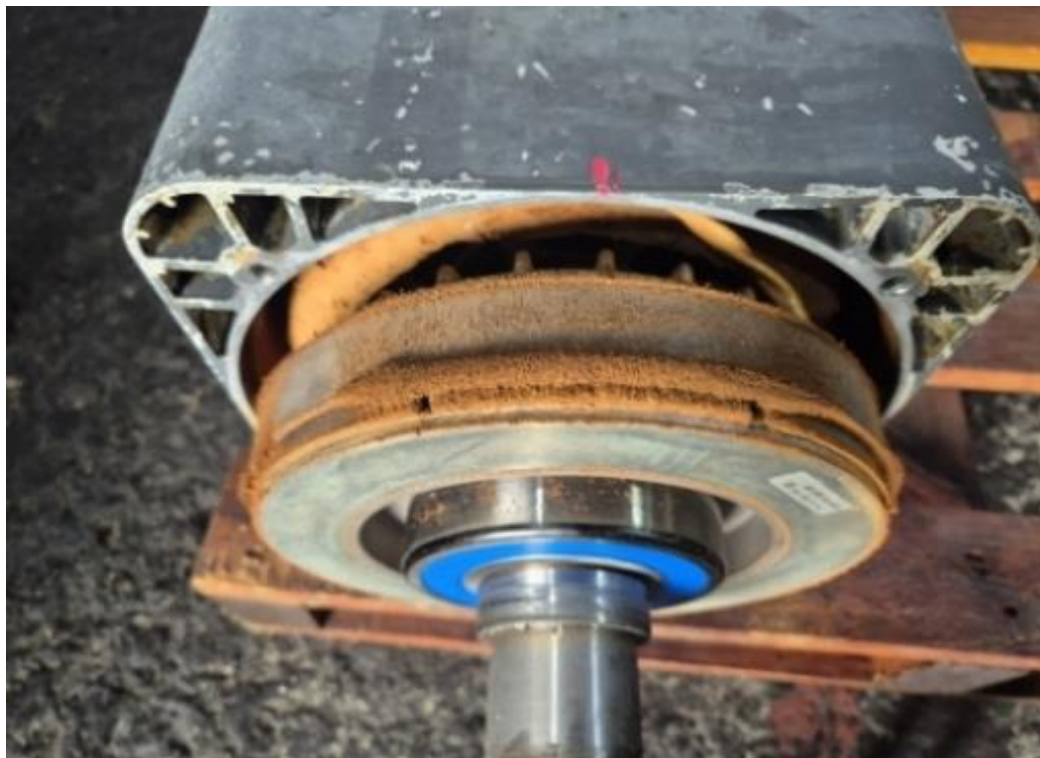
| 부하측 | BRAKE 고착으로 작동불량 |

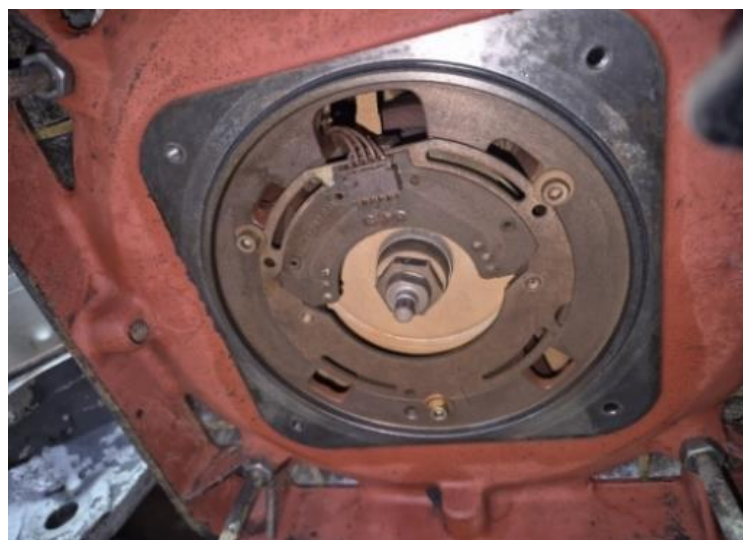
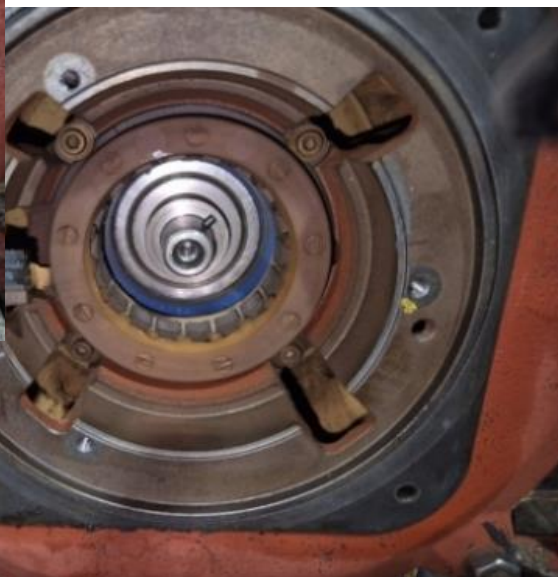
| 반 부하측 | POSITION ENCODER & TACHO 불량 부품구매 불가 |

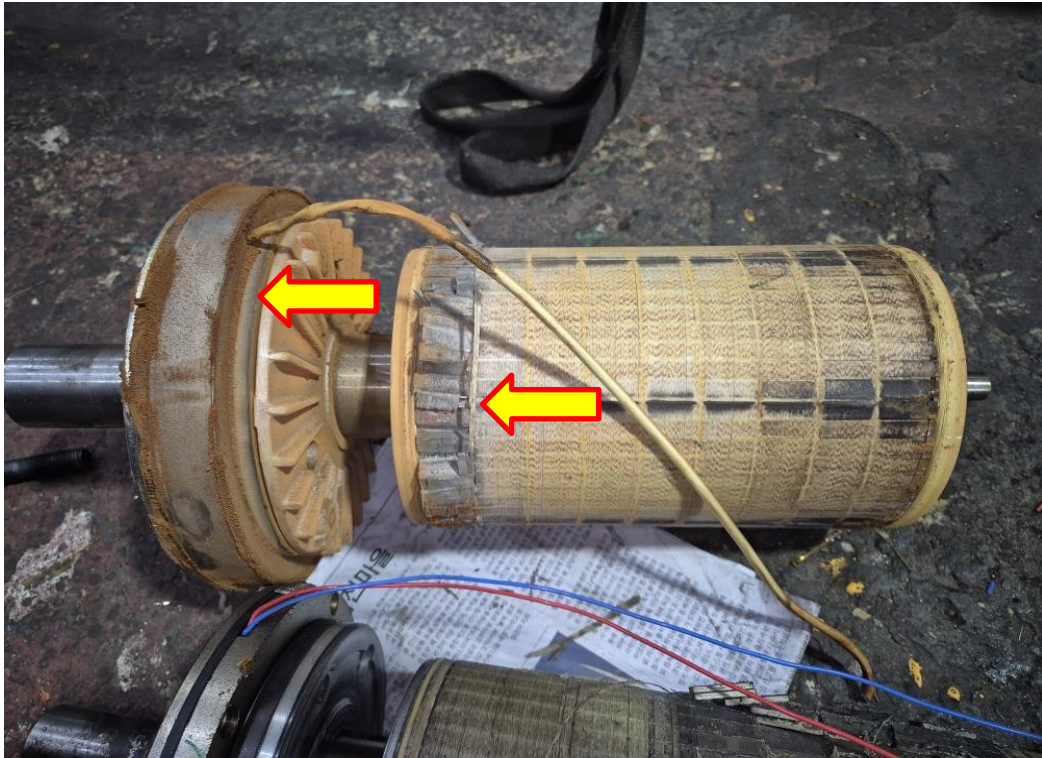
| ROTOR | BRAKE & ROTOR 영구자석 파손으로 재 사용불가 |

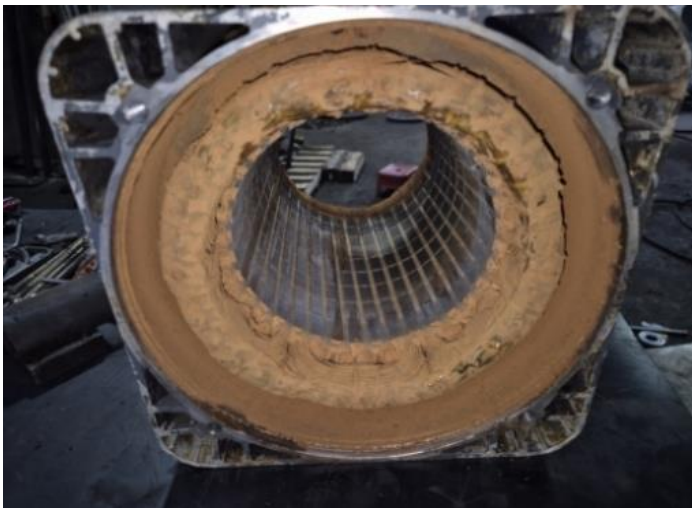
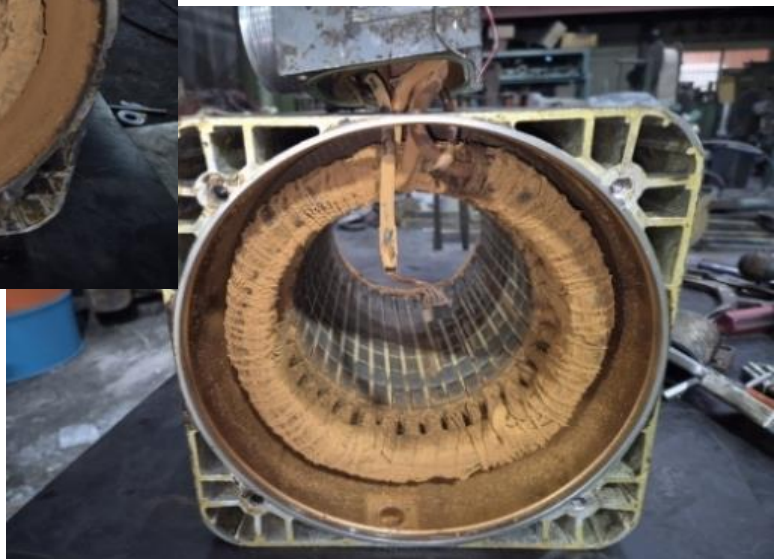
| STATOR 권체 | 권선은 양호로 세척 건조후 재 사용 |

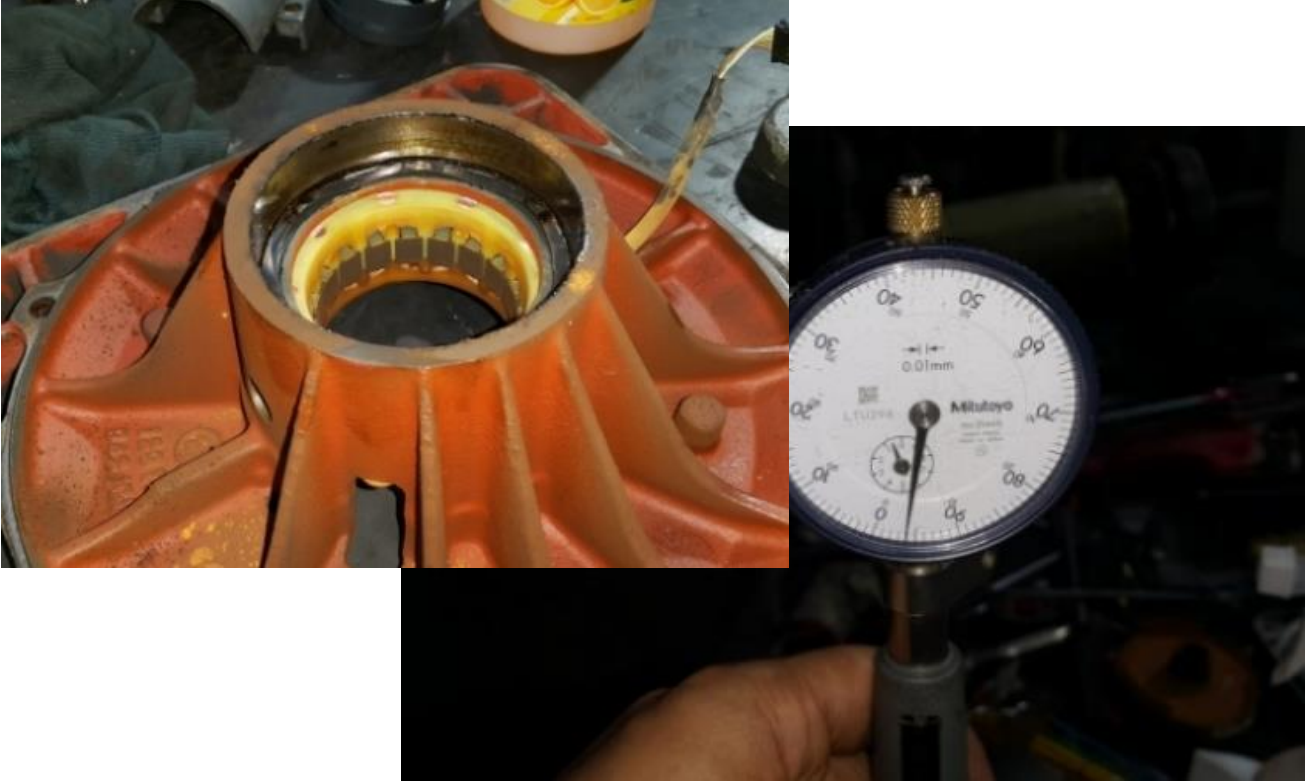
| BRACKET | 양측 HOUSING 측정치 4/100로 2면 불량 |

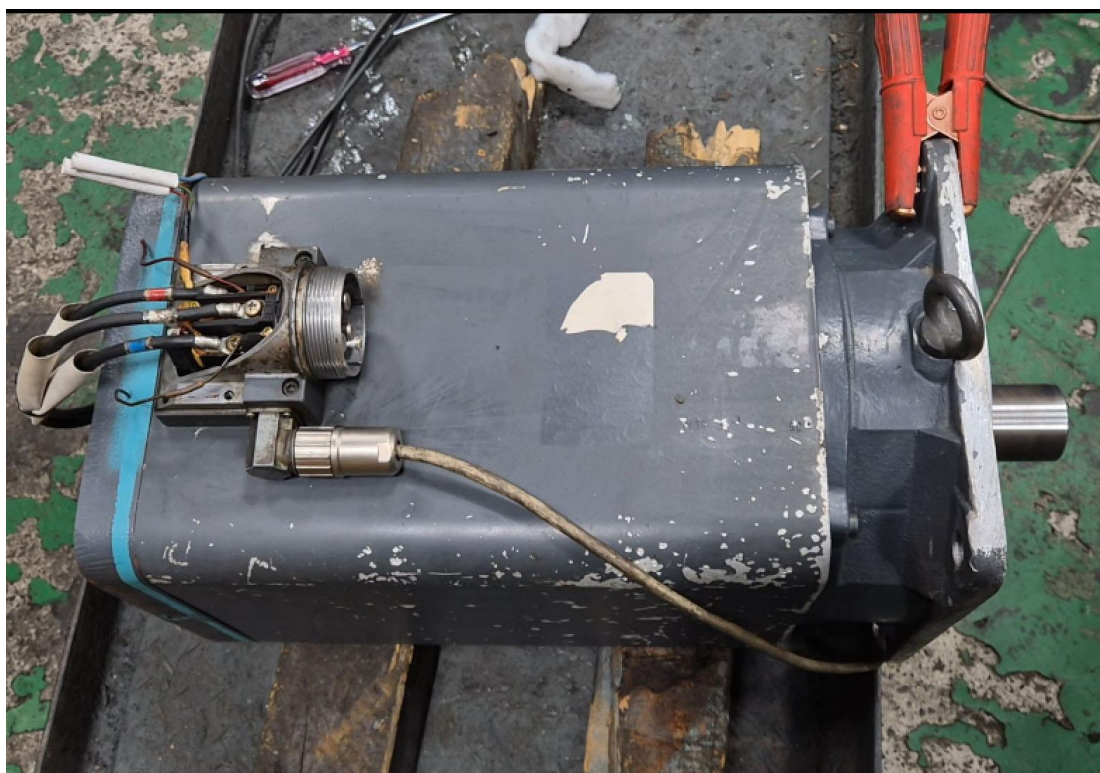
| 보수 후 | 시운전 TEST 실시 |

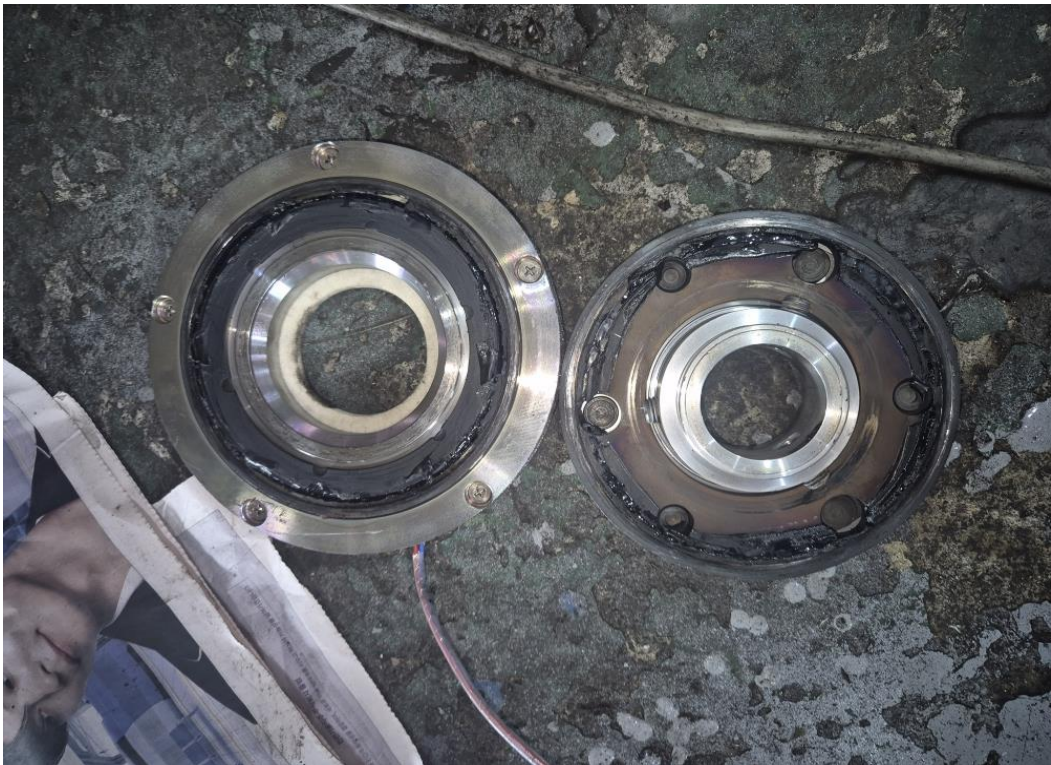
| BRAKE | 소손으로 고착 | |

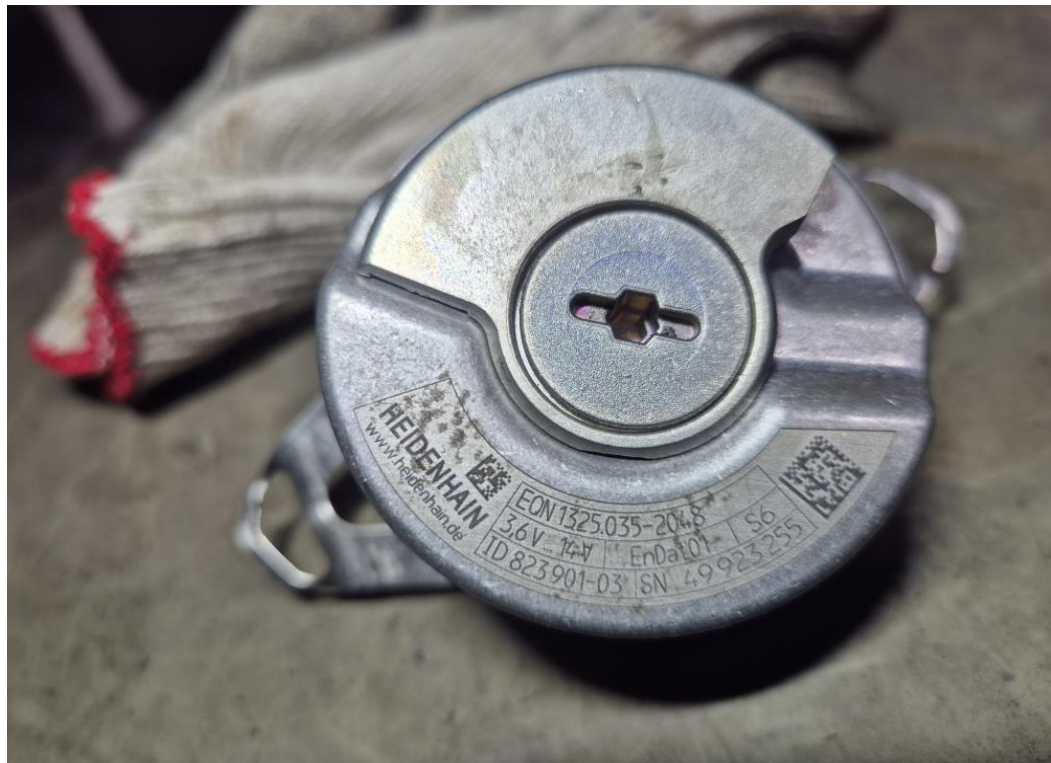
| ENCODER | 불량 | |

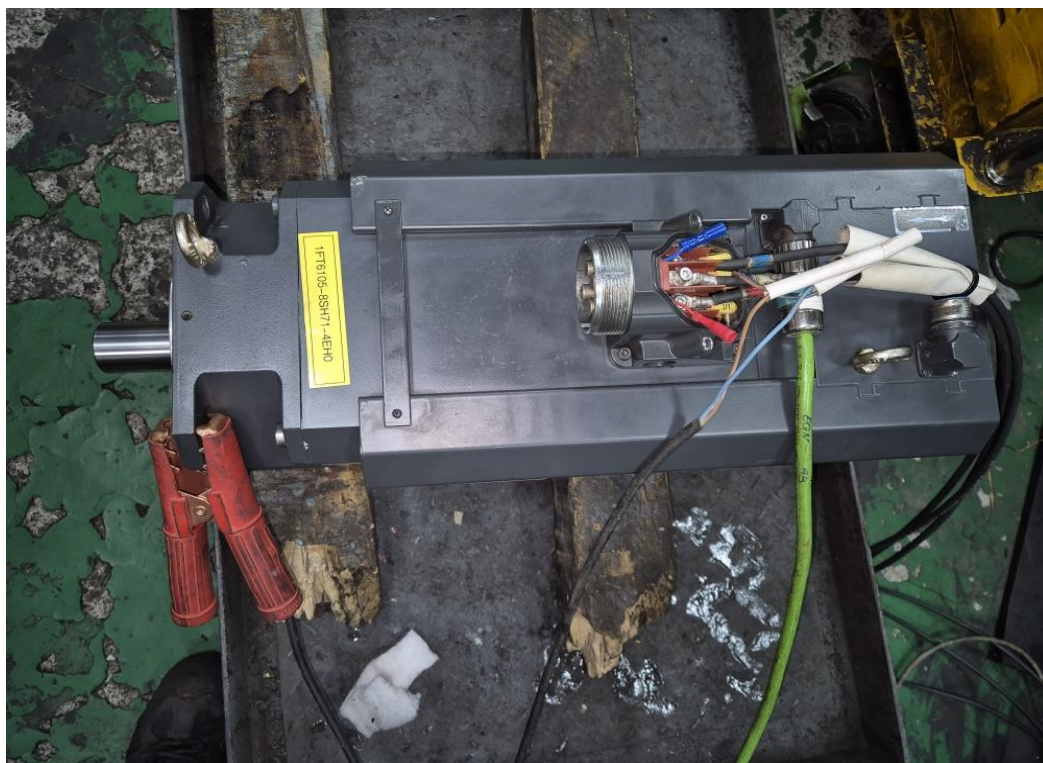
| 출고검사 | 시운전 TEST 실시 |

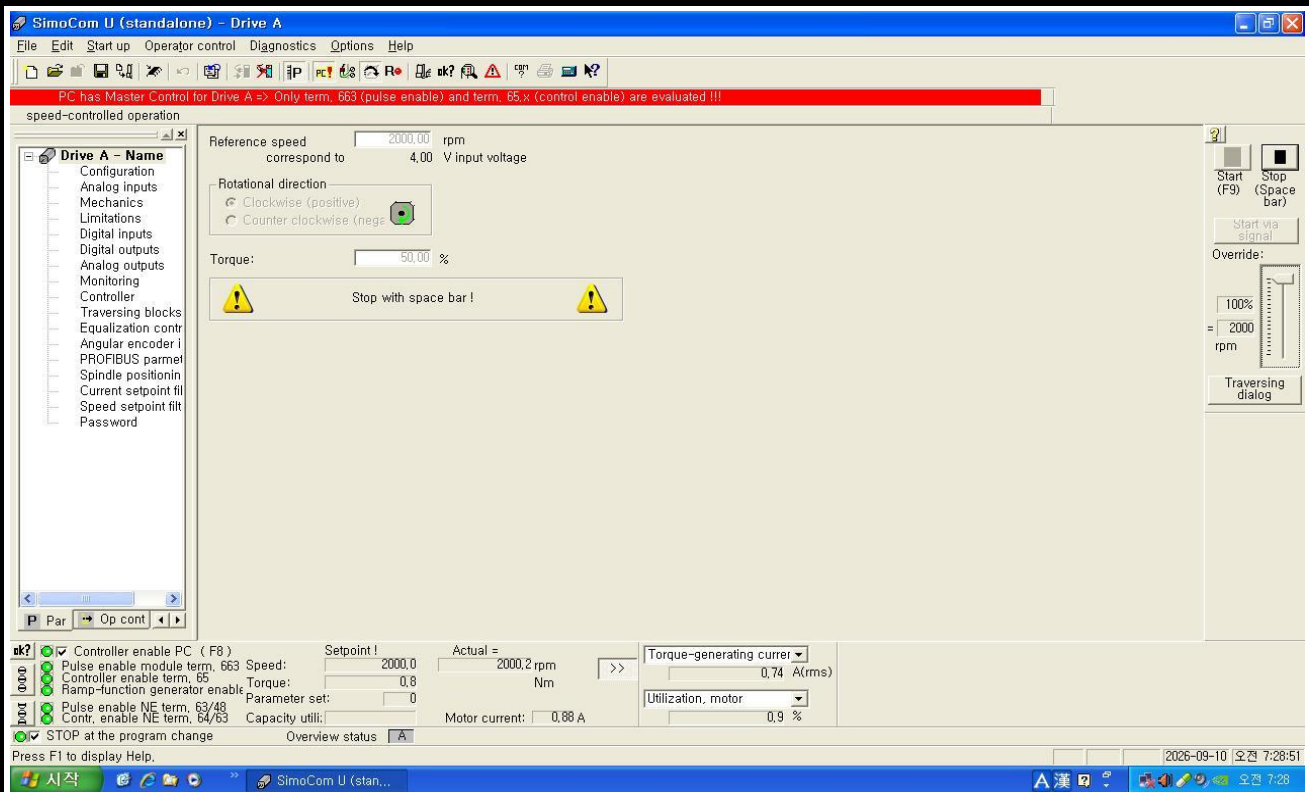
시운전 TEST 실시 운전MONITORING

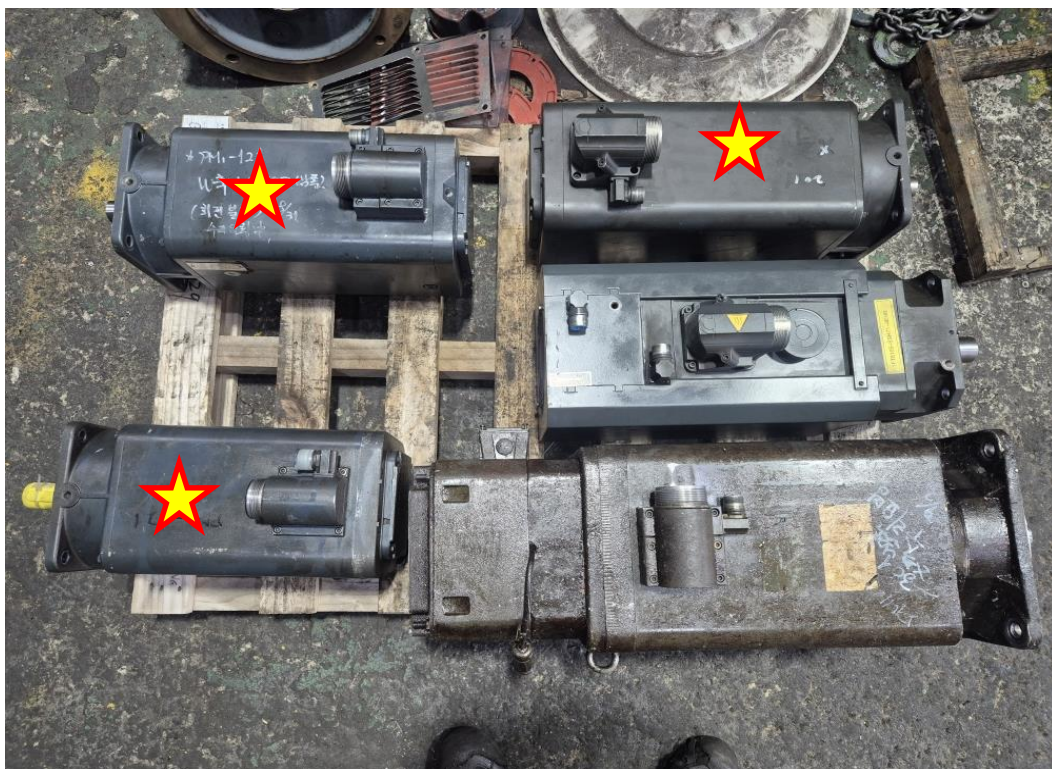
출고검사

시운전 TEST 실시

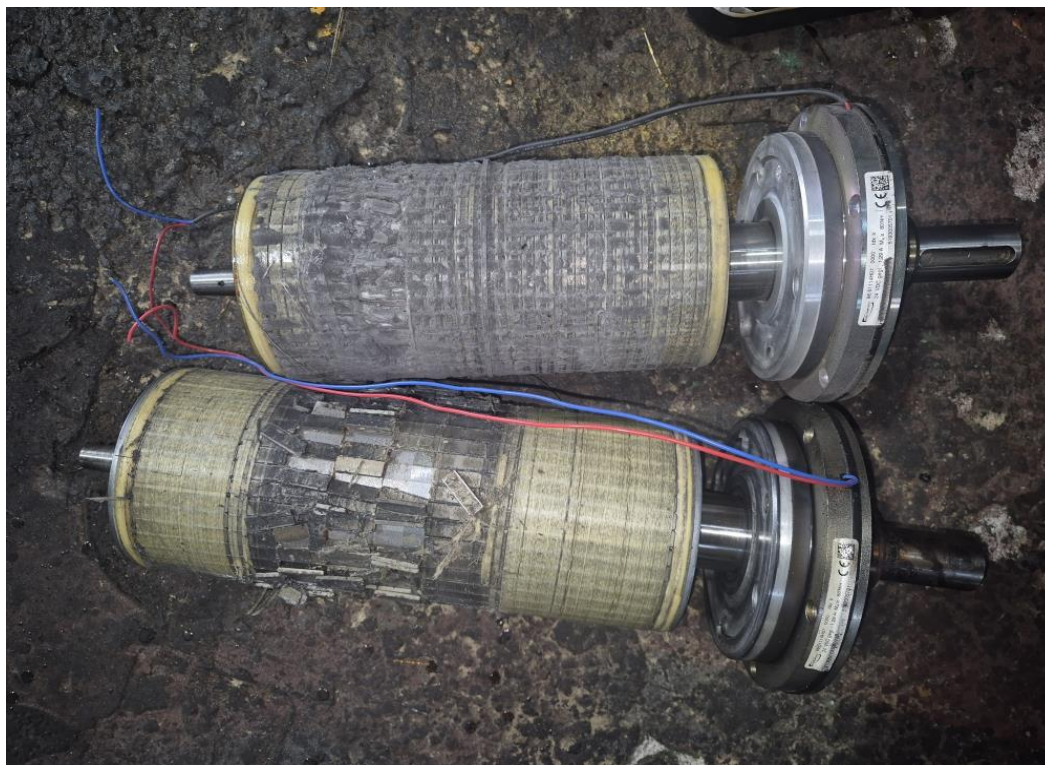
| ROTOR | 1FT-5108,5106 Rotor 영구자석 파손으로 재 사용 불가 |

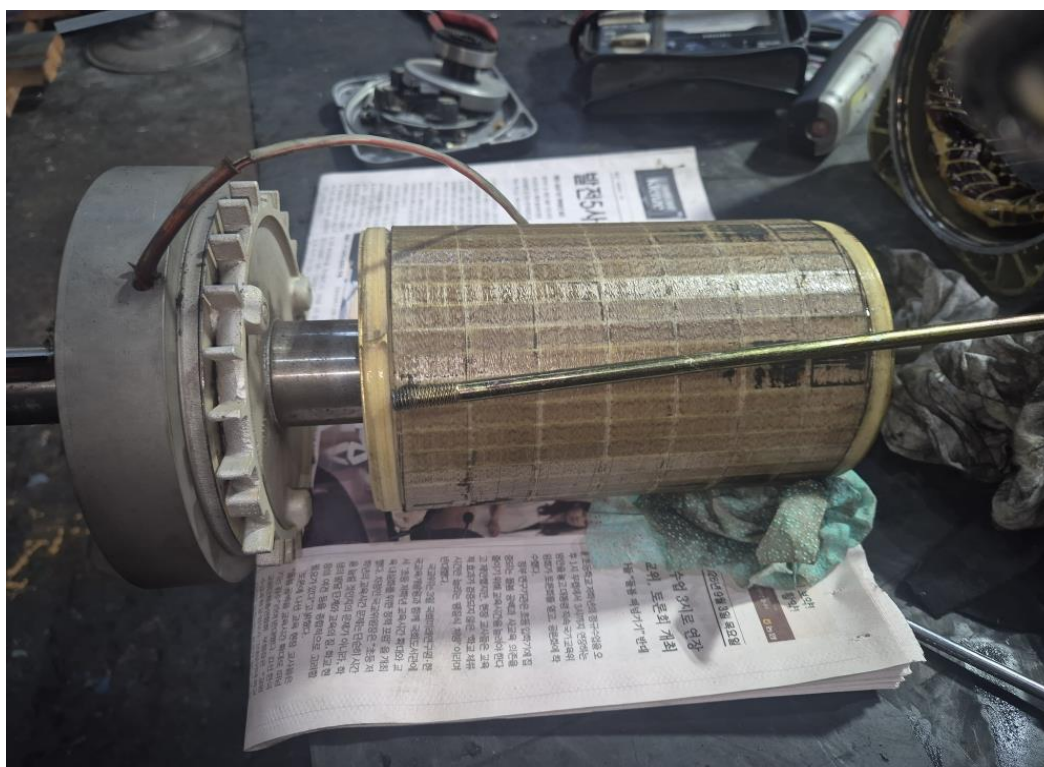
| ROTOR | 1FT-5104 Rotor 영구자석 양호로 재사용가능 |

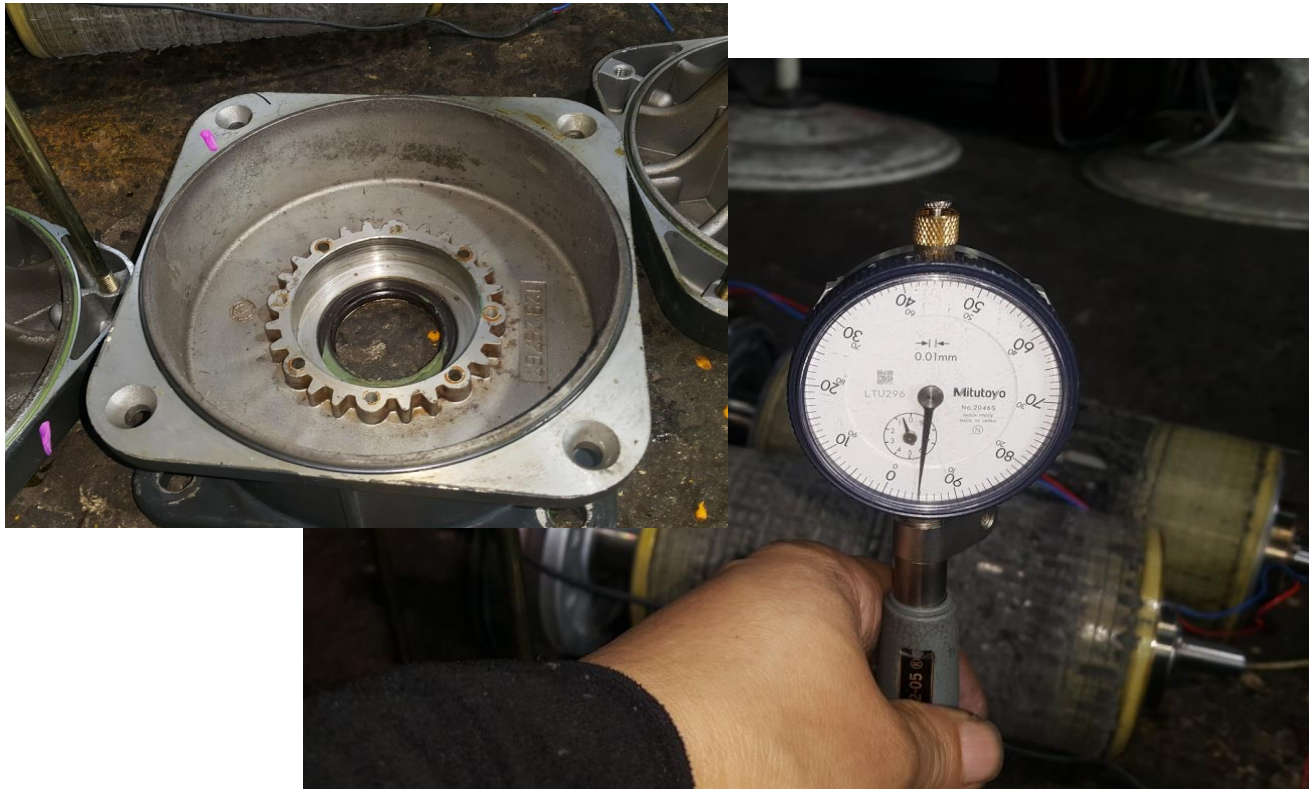
| BRACKET | 양측 HOUSING 측정치 5/100로 6면 모두 불량 |

| BRACKET | 양측 HOUSING METALLIZING 연마 후 0/100로 6면 모두 보수 |

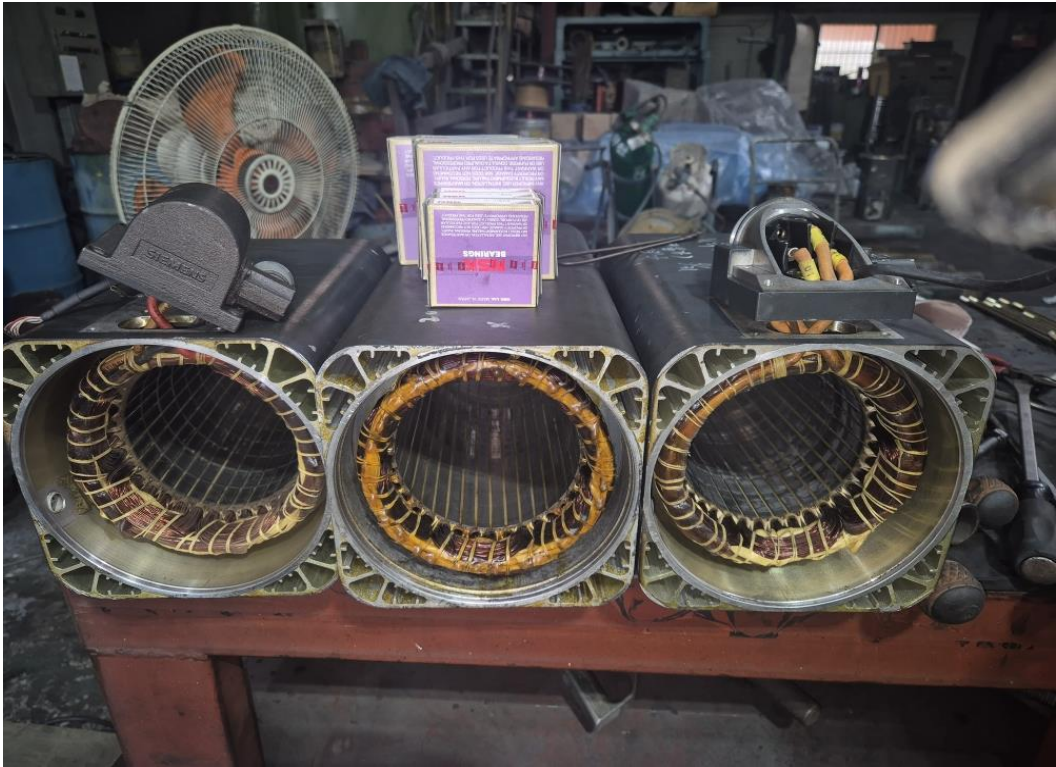
| STATOR 권체 | 권선상태 양호 |

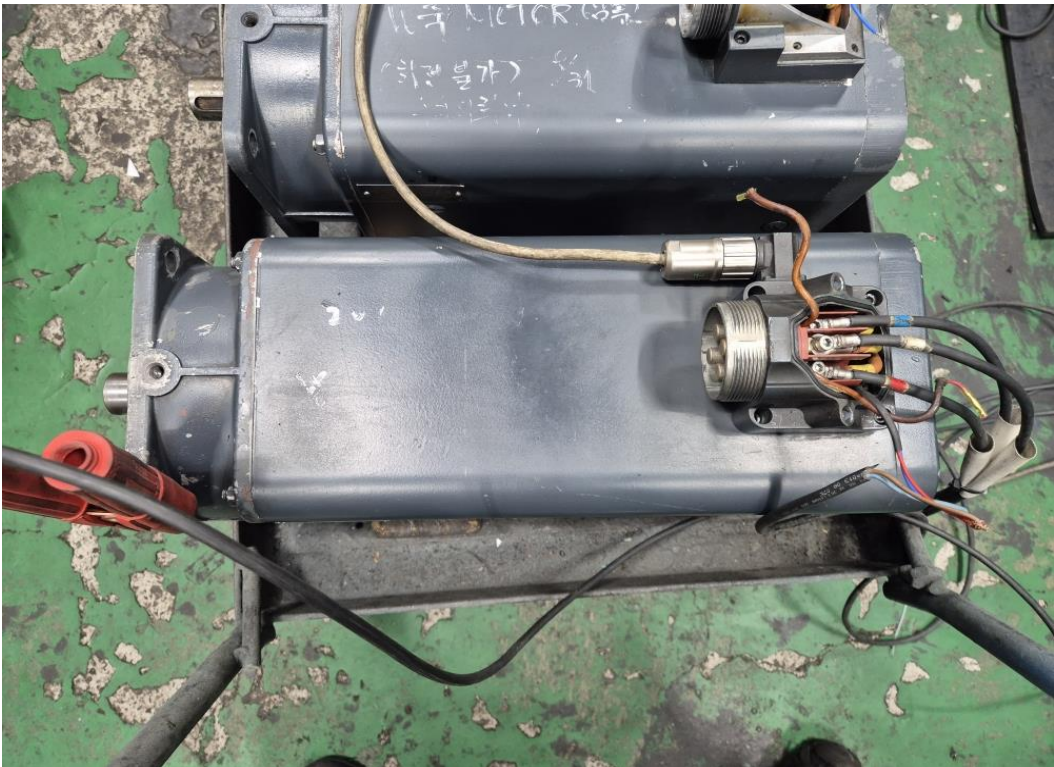
| 보수 후 | 1FT-5108 시운전 TEST 실시 |

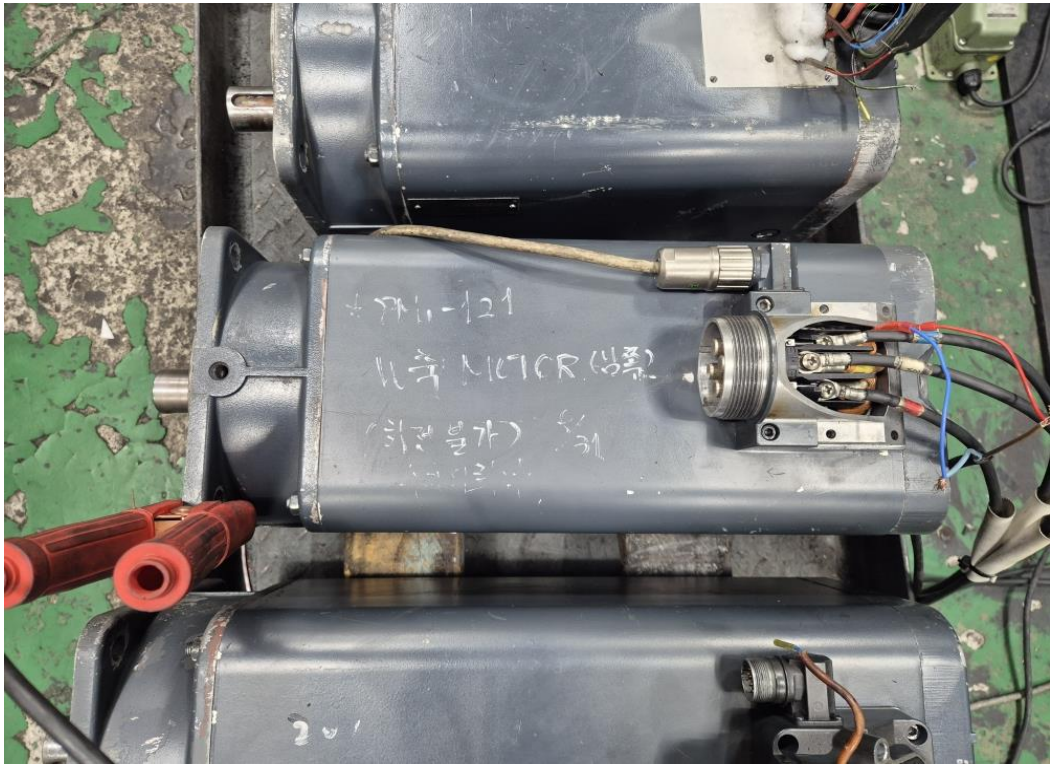
| 보수 후 | 1FT-5106 시운전 TEST실시 |

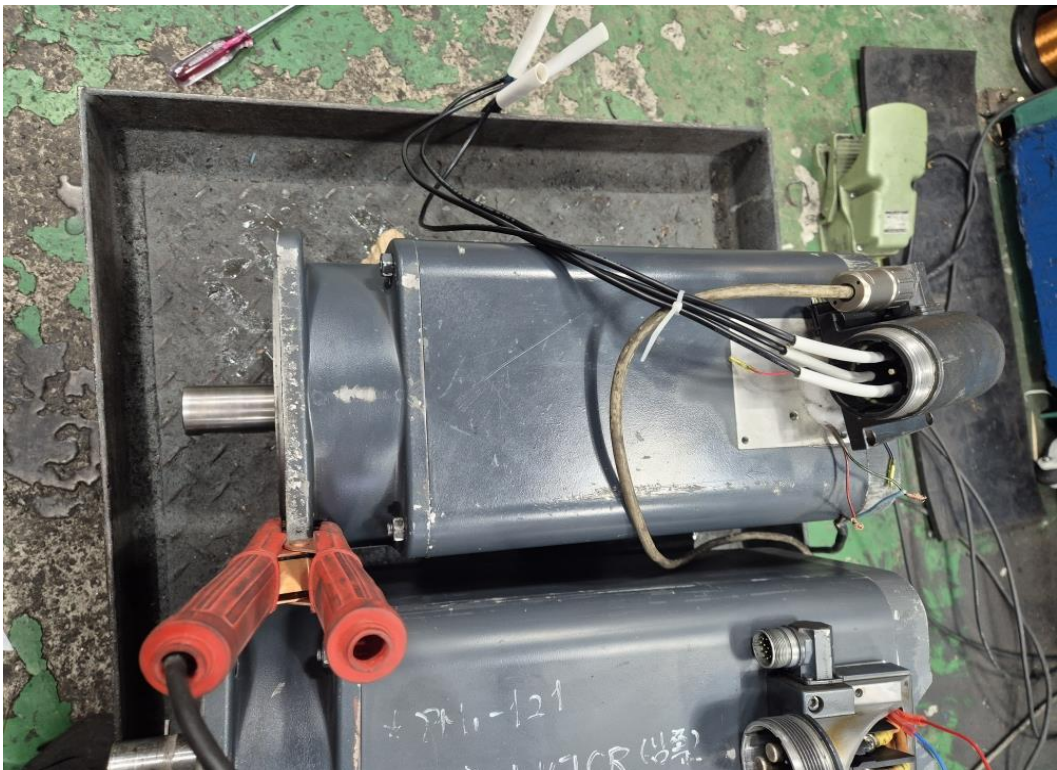
| 보수 후 | 1FT-5104 시운전 TEST실시 |
