## 작업 공정 사진

공 사 명: APV WESTFALLIA MOTOR보수의 건(원심분리기)

규 격: AC MOTOR 440V 18.5KW 2P

REPAIR 내역: 분해 조립 및 조립부품 불순물 CLEANSING  
INSULATING VARNISH DIPPING DRYING  
반 부하측 HOUSING METALLIZING 연마  
부하측 SHAFT BEARING부 METALLIZING 연마  
BALANCING 및 UNBALANCE교정  
사급 BEARING 교환  
입 출고검사 시운전 TEST

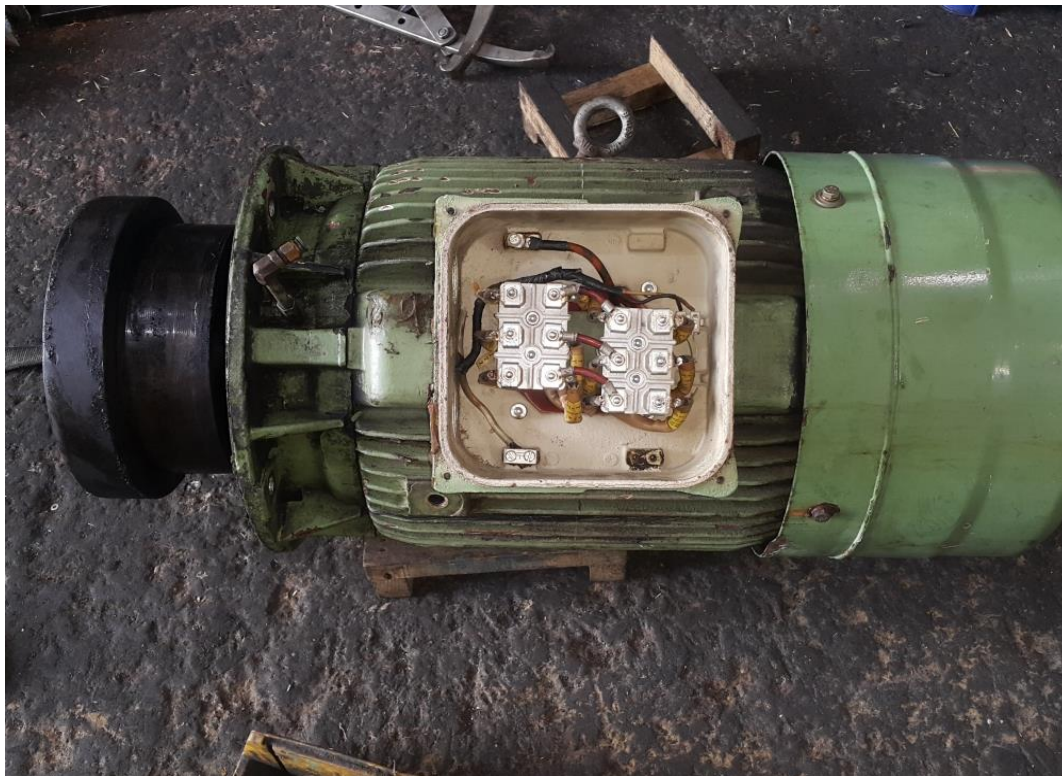
| 작업공정 | AC MOTOR 18.5KW 2P 입고검사 |

| Ass'y | 분해 전 |

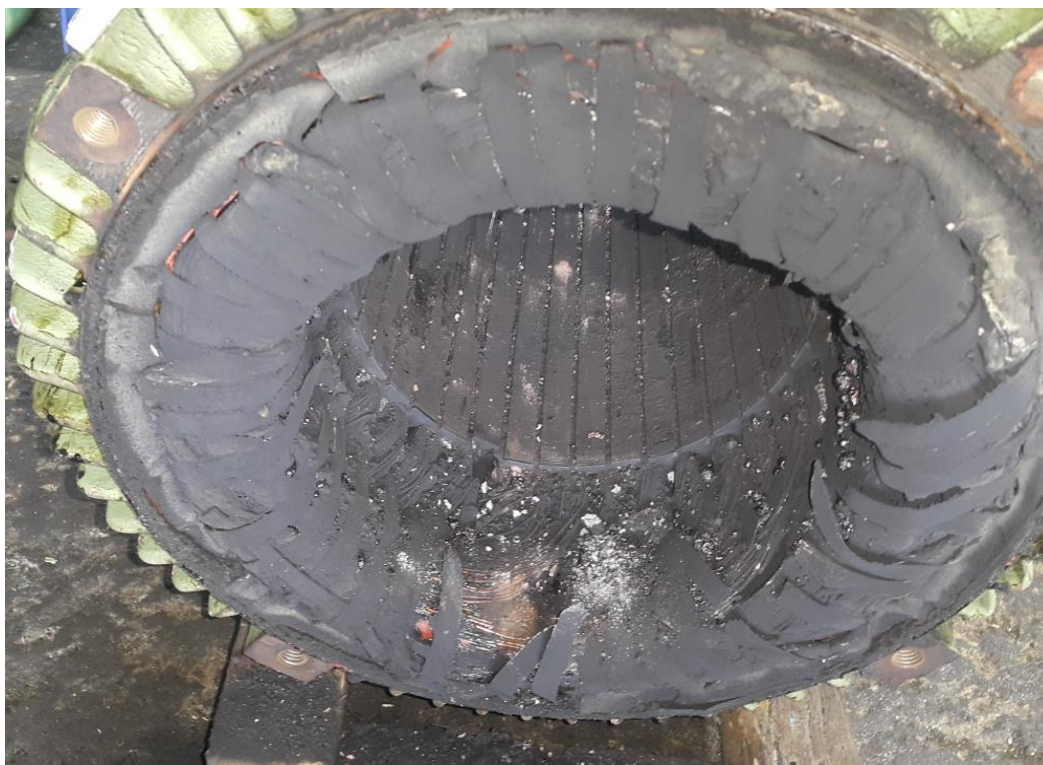
| 작업공정 | AC MOTOR 18.5KW 2P 입고검사 |

| STATOR 권체 | 분해 후 권선 소손 |

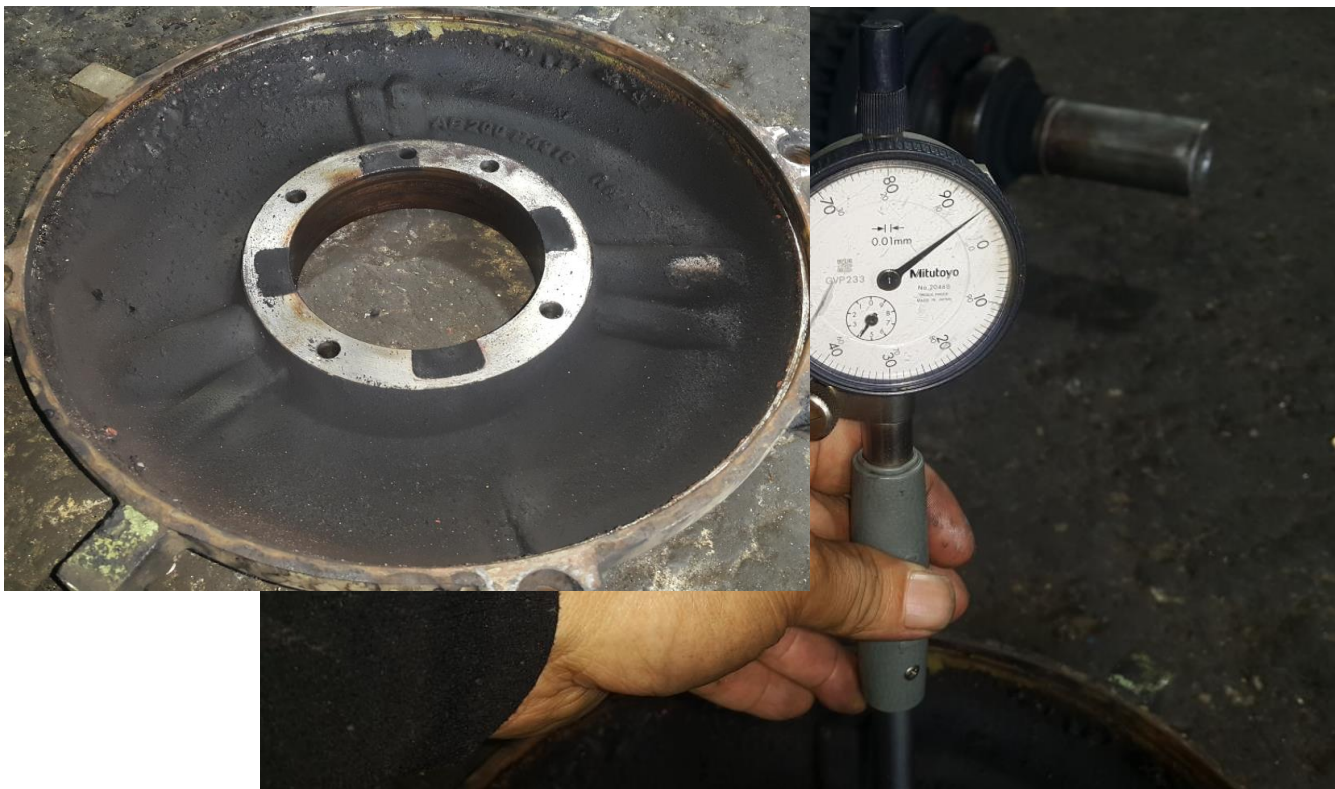
| 작업공정 | AC MOTOR 18.5KW 2P 입고검사 | |

| BRACKET | 반 부하측 HOUSING 측정치 5/100으로 불량 | |

| BRACKET | 반 부하측 HOUSING METALLIZING 연마 후 검사 1/100 | |

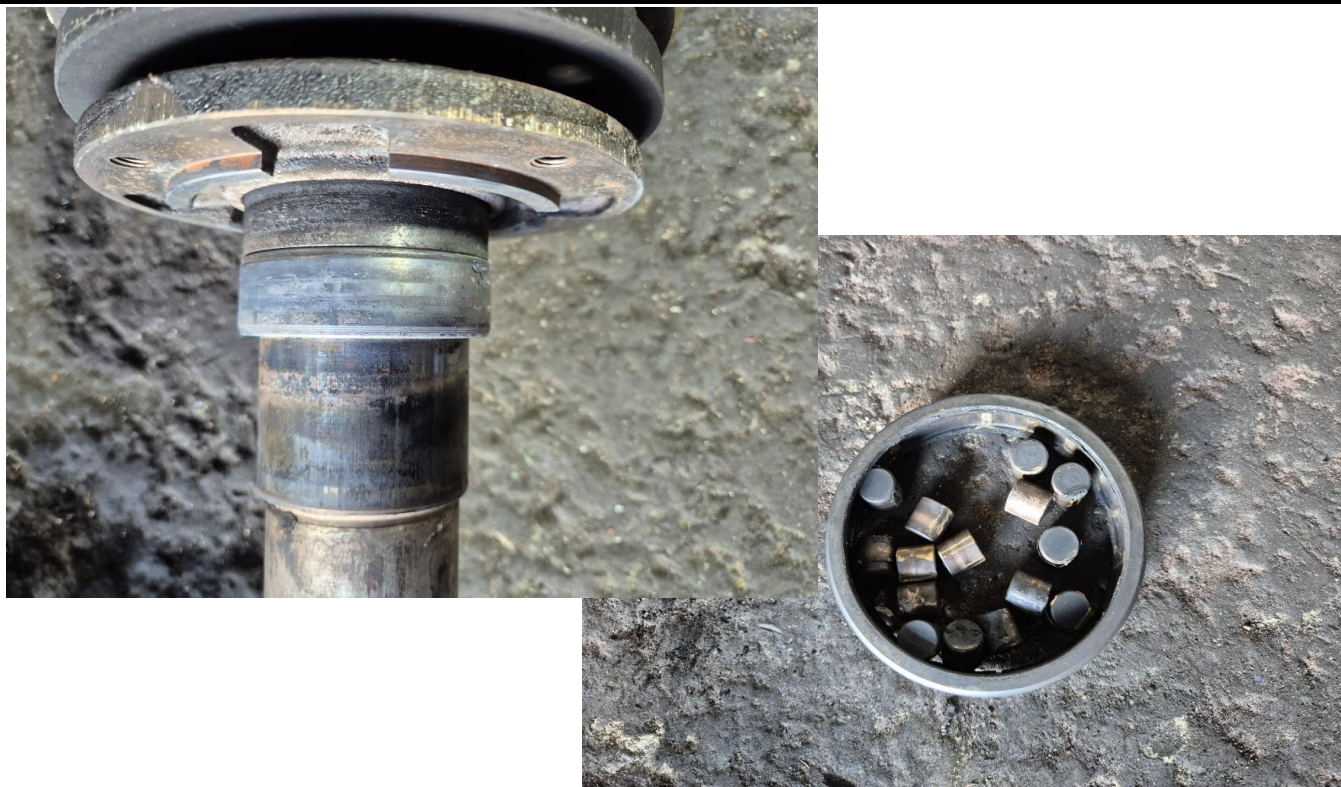
| 작업공정 | AC MOTOR 18.5KW 2P 입고검사 | |

| 부하측 | BEARING과 SHAFT와의 융합 | |

| 부하측 SHAFT | BEARING부 가공 후 METALLIZING 연마 실시 |

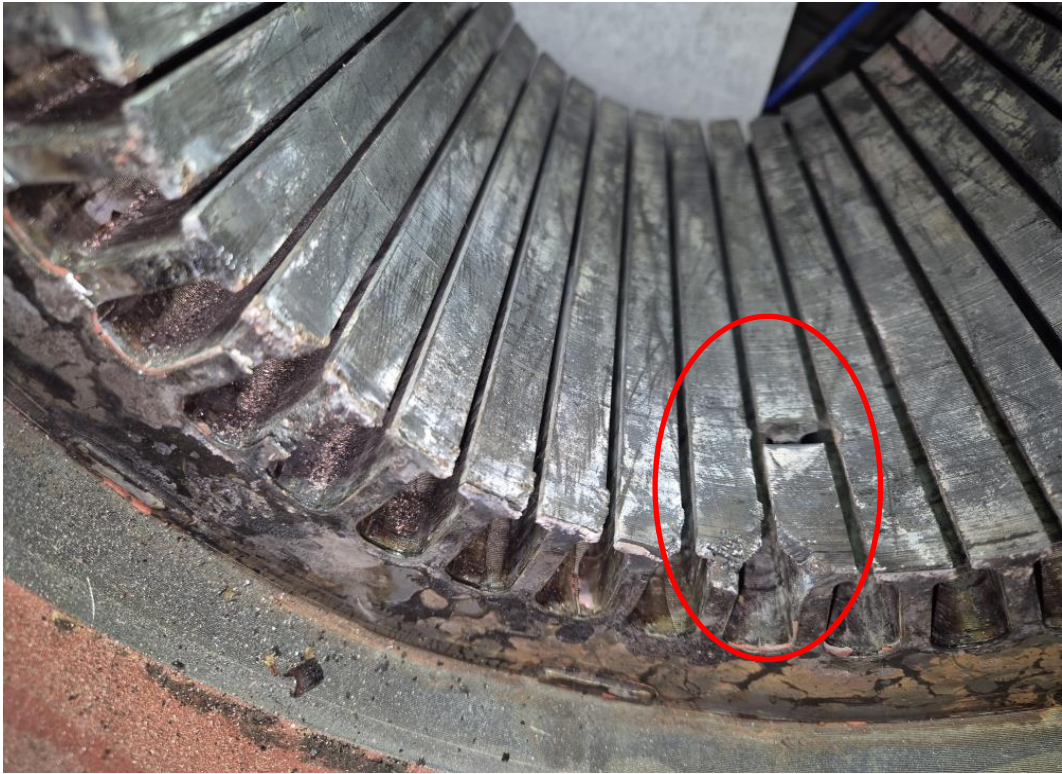
| 작업공정 | AC MOTOR 18.5KW 2P 입고검사 |

| STATOR권체 | 권선해체 후 CORE 손상 |

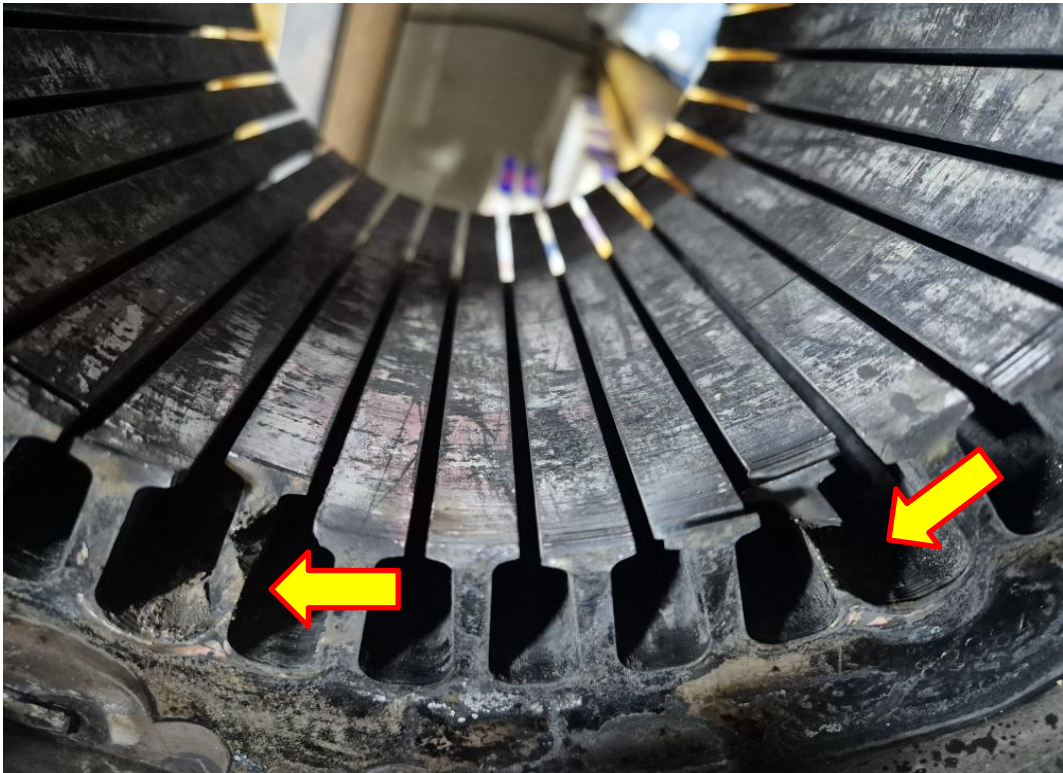
| 작업공정 | AC MOTOR 18.5KW 2P 입고검사 |

| STATOR권체 | CORE 손상이 여러곳으로 많아 품질에 상당한 영향을 끼치게 될 원인이<br>됐으므로 재 사용 불가로 판단 함 |

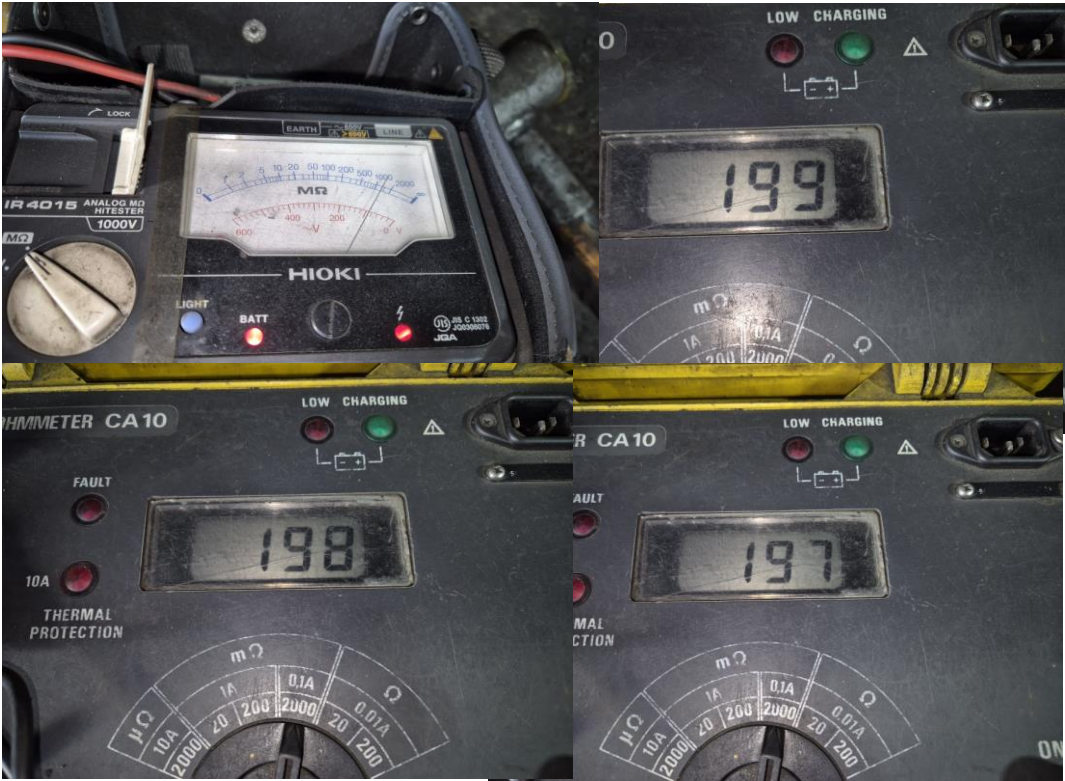
| 작업공정 | AC MOTOR 18.5KW 2P OVERHAUL |

| 출고검사 | 절연저항 & △시 각 상별 권선저항 |

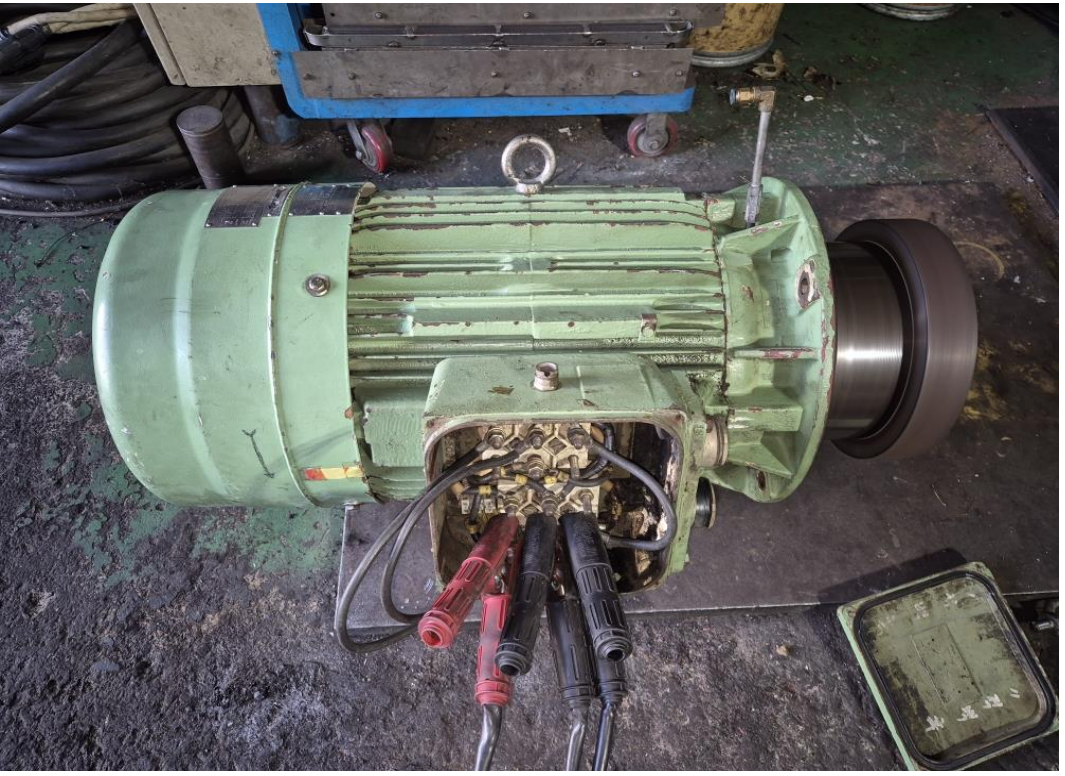
| 작업공정 | AC MOTOR 18.5KW 2P OVERHAUL |

| 출고검사 | 시운전 TEST 실시 |

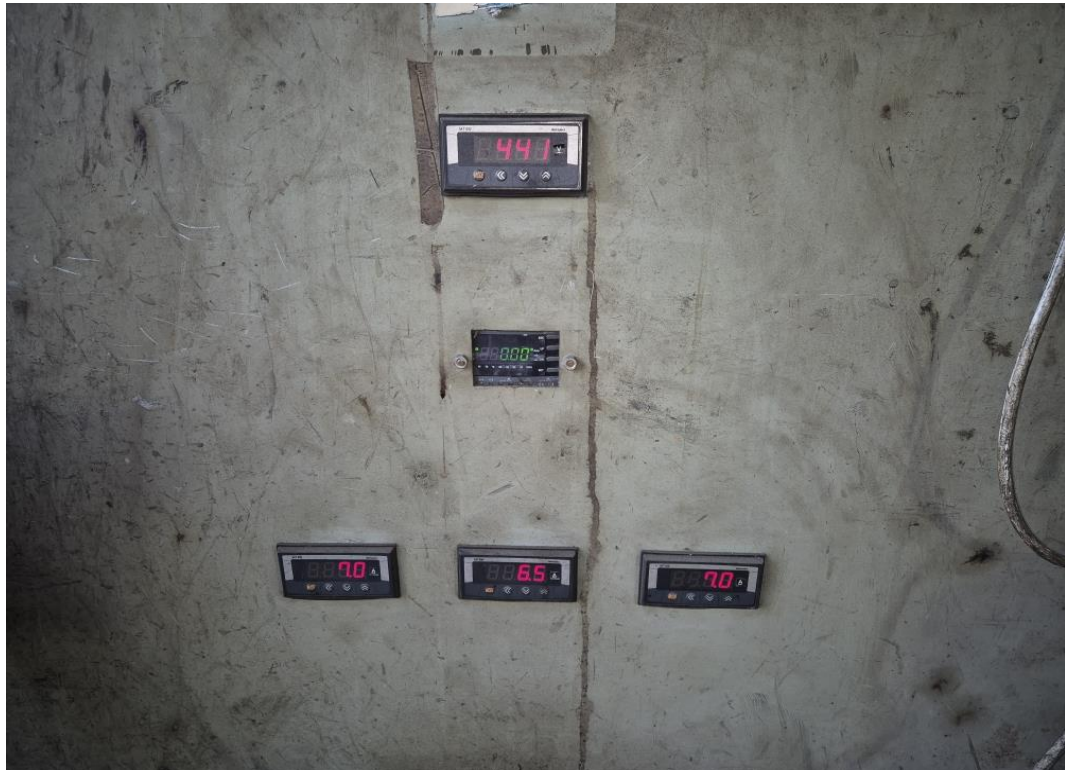
| 작업공정 | AC MOTOR 18.5KW 2P OVERHAUL | |

| 출고검사 | 시운전 TEST 실시 △시 운전 CURRENT | |

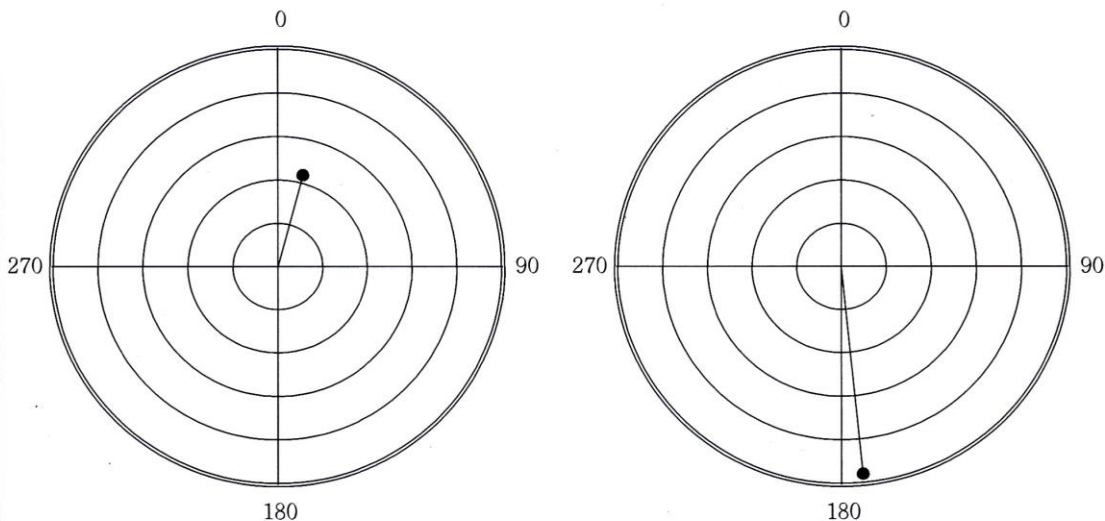
## CORRECT UNBALANCE GRAPH( max = 5.0 g )

| | PLANE1 | PLANE2 |
|---|---|---|
| UNBALANCE | 2.200 g | 4.800 g |
| RESULT | OK | OK |
