# 작업 공정 사진 첼

공 사 명: PRESS MOTOR REWINDING

규 격: AC MOTOR 380V 90KW 10P

REPAIR 내역: 분해 및 불순물 CLEANSING DRYING

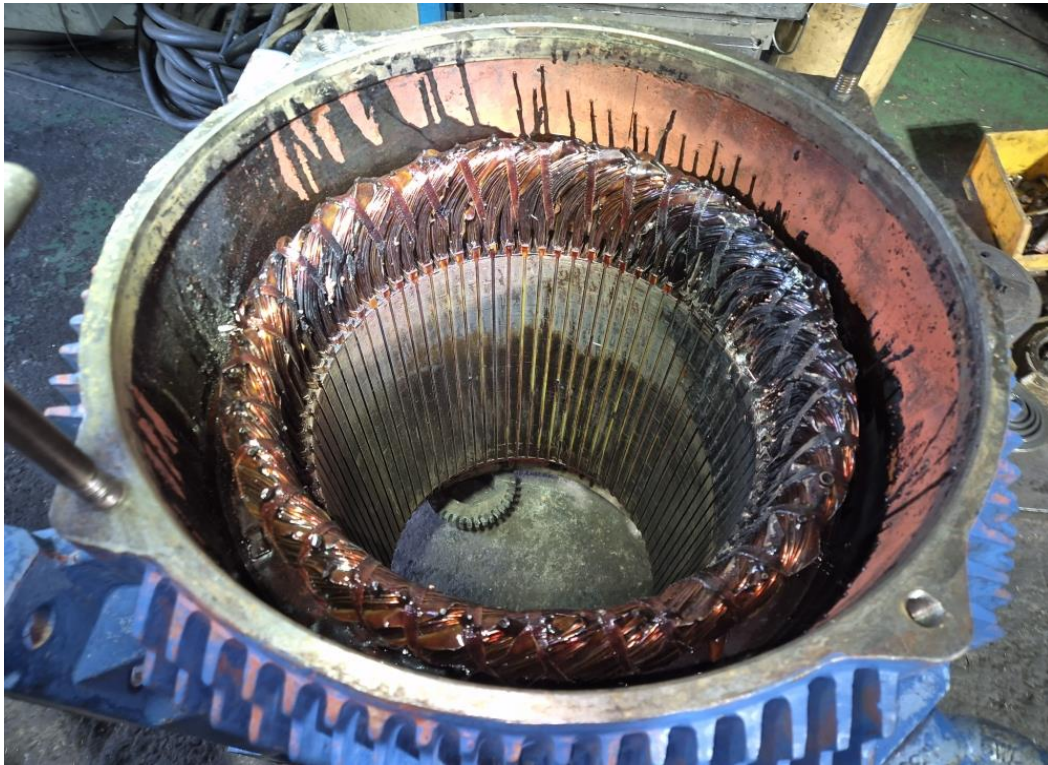
| 작업공정 | AC MOTOR 90KW 10P 입고검사 |

| Ass'y | 소손 권체 입고 |

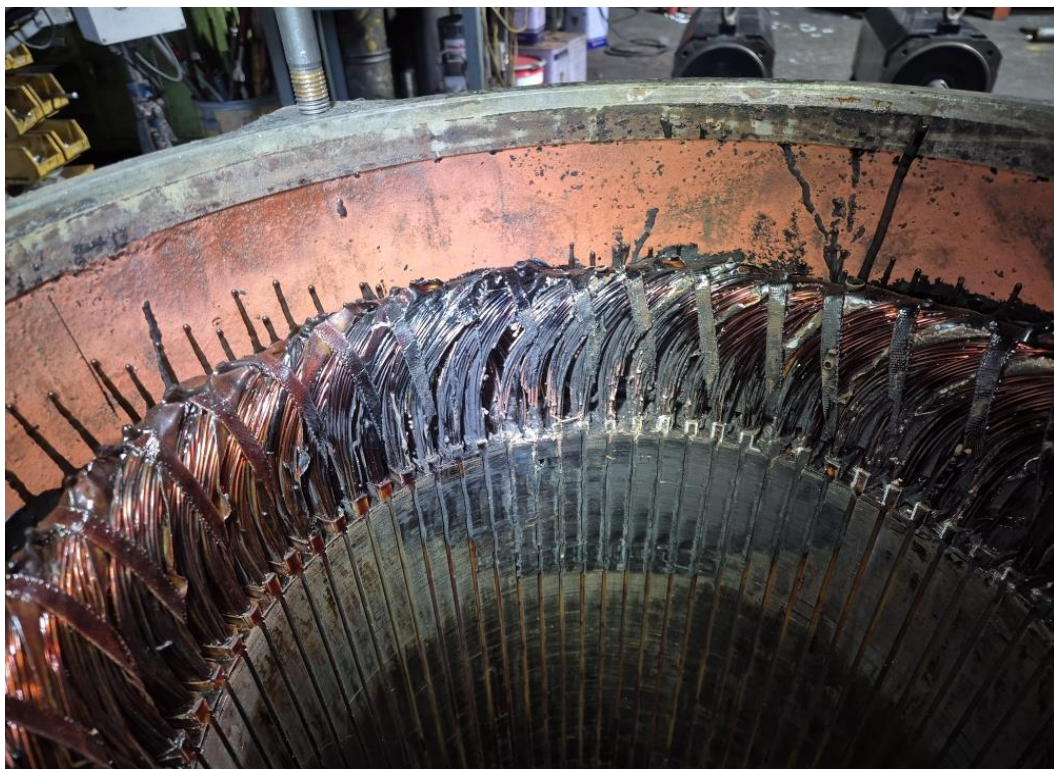
| 작업공정 | AC MOTOR 90KW 10P 입고검사 |

| 소손부 | BEARING파손 및 HOUSING 마모에 의한 회전마찰 소손으로 짐작 됨 |

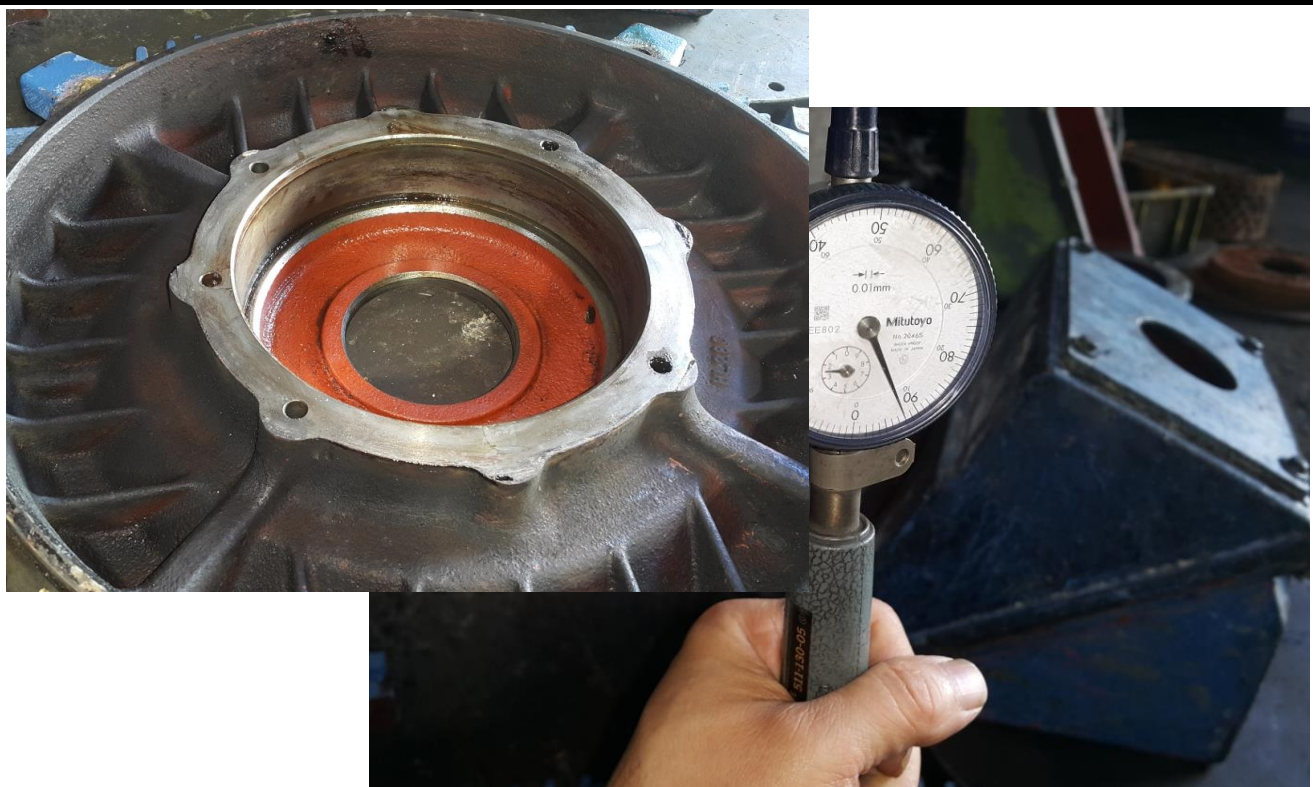
| 작업공정 | AC MOTOR 90KW 10P 입고검사 |

| BRACKET | 부하측 HOUSING 검사 측정치 8/100로 불량 |

| BRACKET | 부하측 HOUSING METALLIZING 연마 후 검사 0/100 |

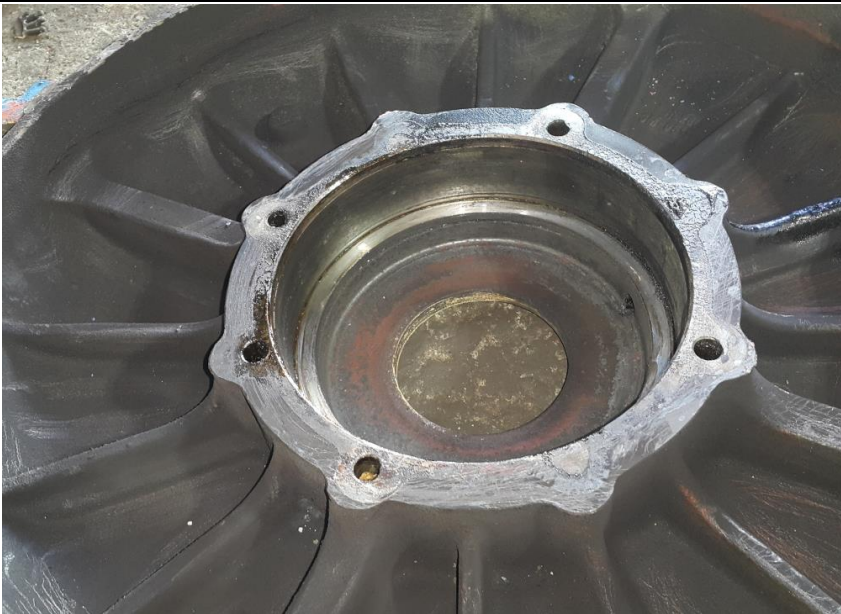
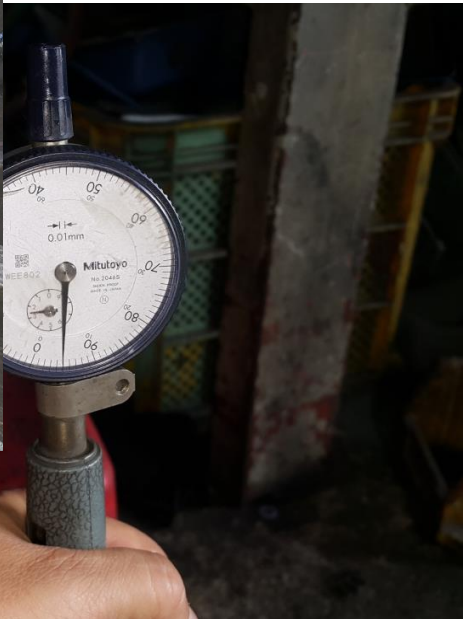
| 작업공정 | | AC MOTOR 90KW 10P 입고검사 | |

| BRACKET | | 반 부하측 HOUSING 검사 측정치 5/100로 불량 | |

| BRACKET | 반 부하측 HOUSING METALLIZING 연마 후 검사 0/100 |

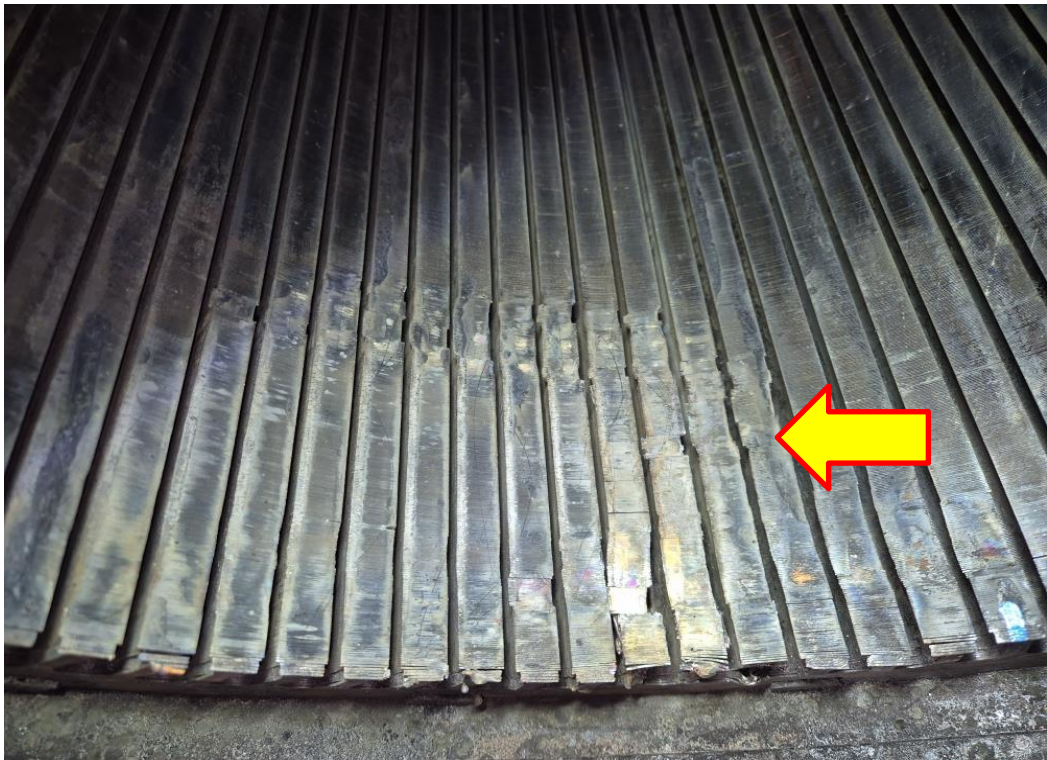
| 작업공정 | | AC MOTOR 90KW 10P 입고검사 | |

| STATOR 권체 | | 회전마찰로 인하여 CORE가 밀려 붙어 운전중 CORE의 발열이 있을 수 있고 그로인한 권선의 소손 주기가 빨라질 수 있음을 재 권선 전 알려드립니다. | |

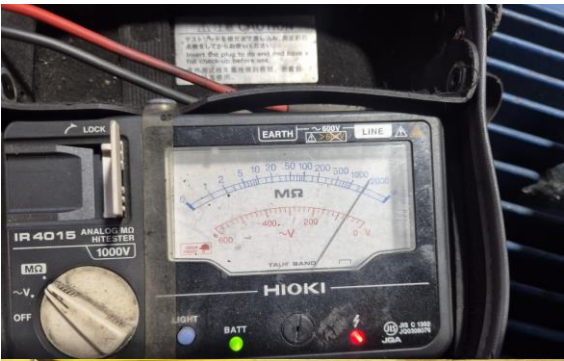
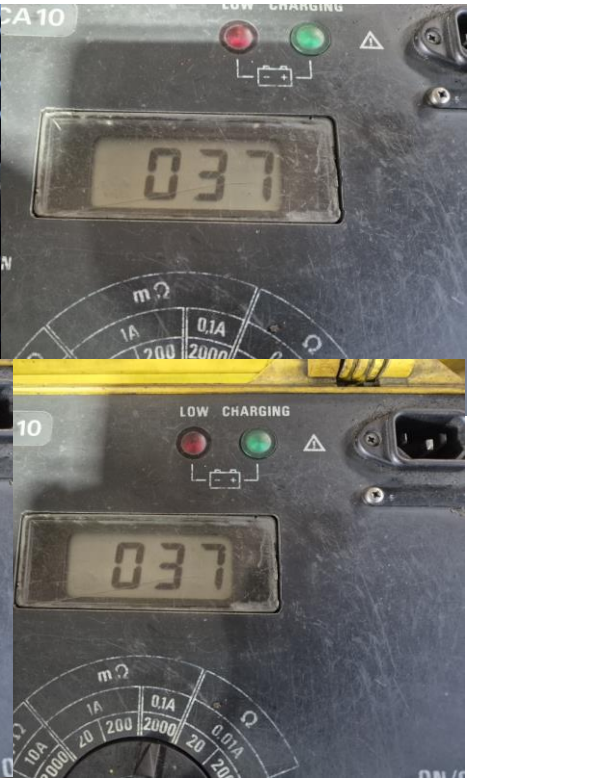
| 작업공정 | AC MOTOR 90KW 10P REWINDING |

| 권선검사 | 절연저항 & △시 각 상별 권선저항 |

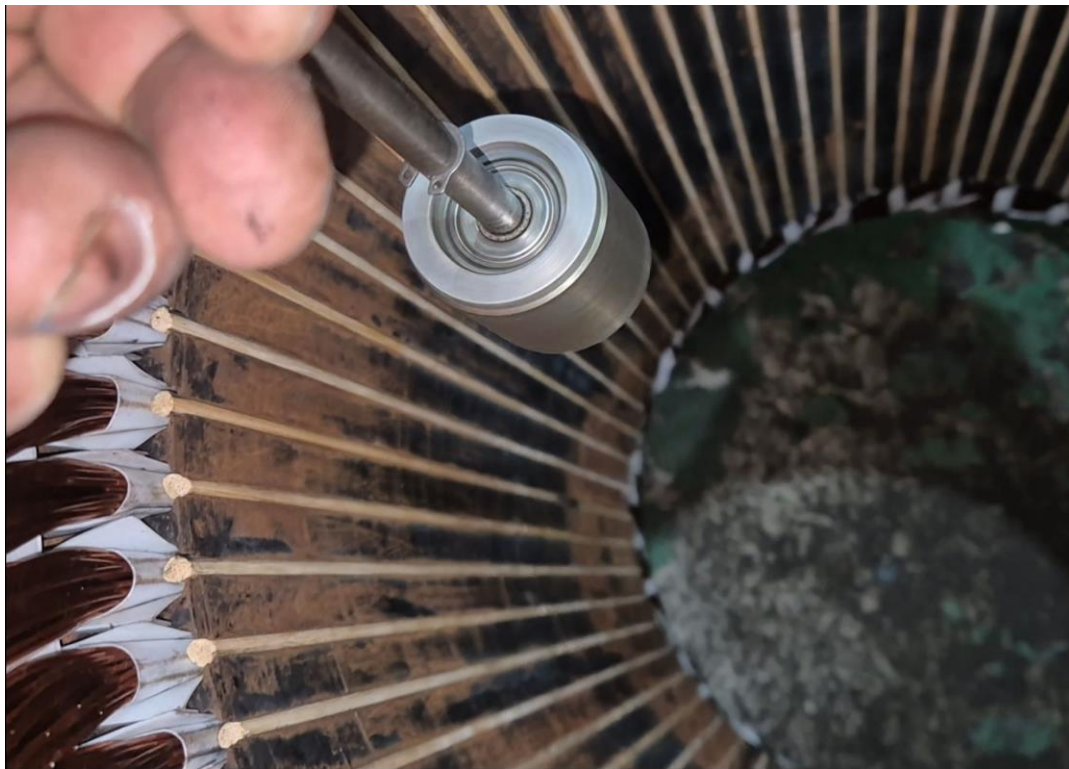
| 작업공정 | AC MOTOR 90KW 10P REWINDING |

| 보수 후 | 결선검사 및 회전검사 |

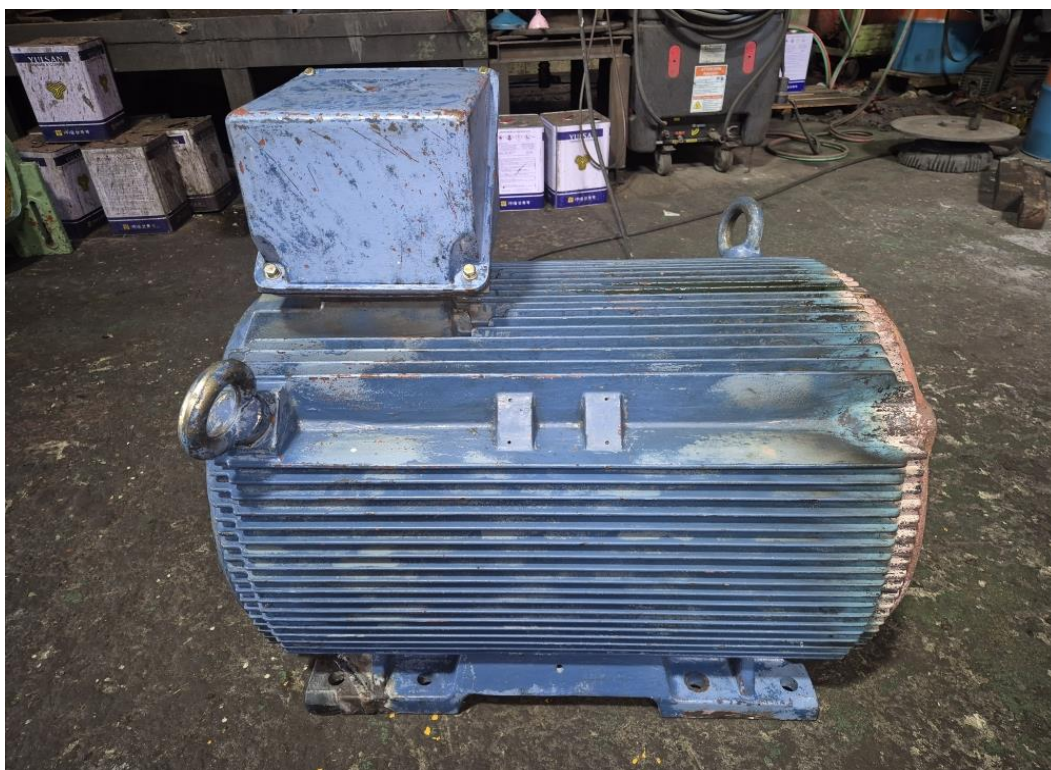
| 작업공정 | AC MOTOR 90KW 10P REWINDING |

| Ass'y | 출고검사 후 |
