## 작업 공정 사진 첼

공사명: SPINDLE MOTOR FANUC 100KW 2대 외

규격: VECTOR (416~460V 1000~3000RPM)

REPAIR 내역: 분해 및 불순물 CLEANSING DRYING  
INSULATING VARNISH DIPPING DRYING  
반 부하측 HOUSING METALLIZING 연마  
MAIN MOTOR BEARING교환  
BLOWER 보수 및 BEARING 교환 6대  
입 출고검사 시운전 TEST

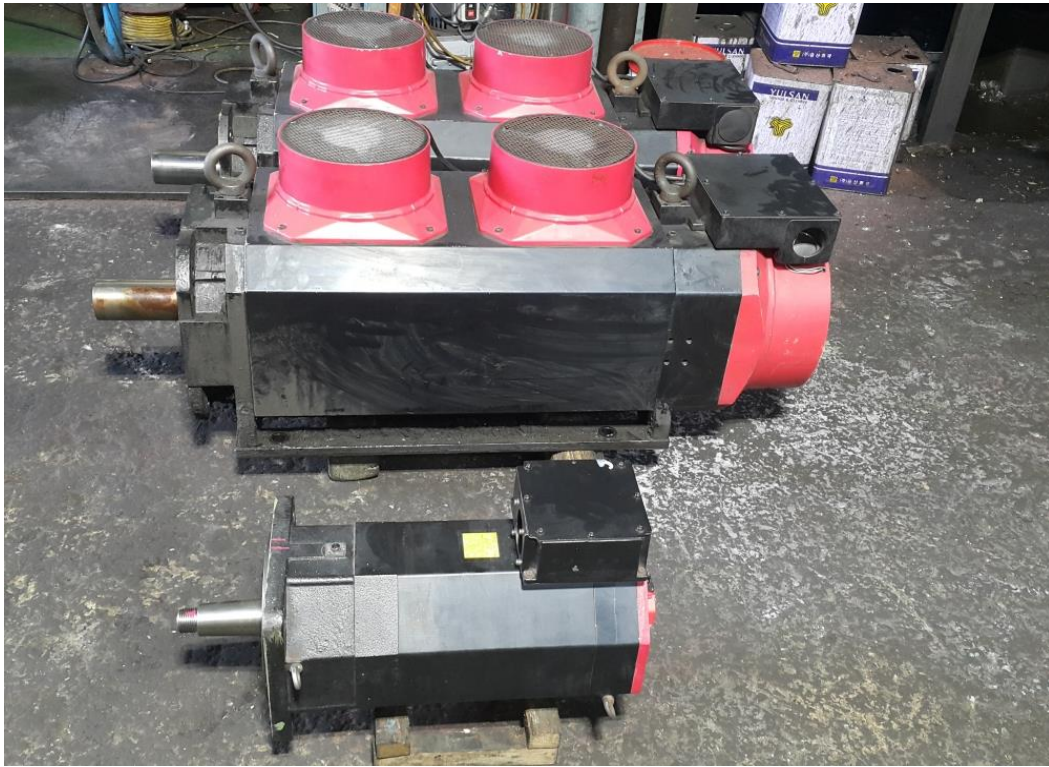
| Ass'y | 분해 전 |

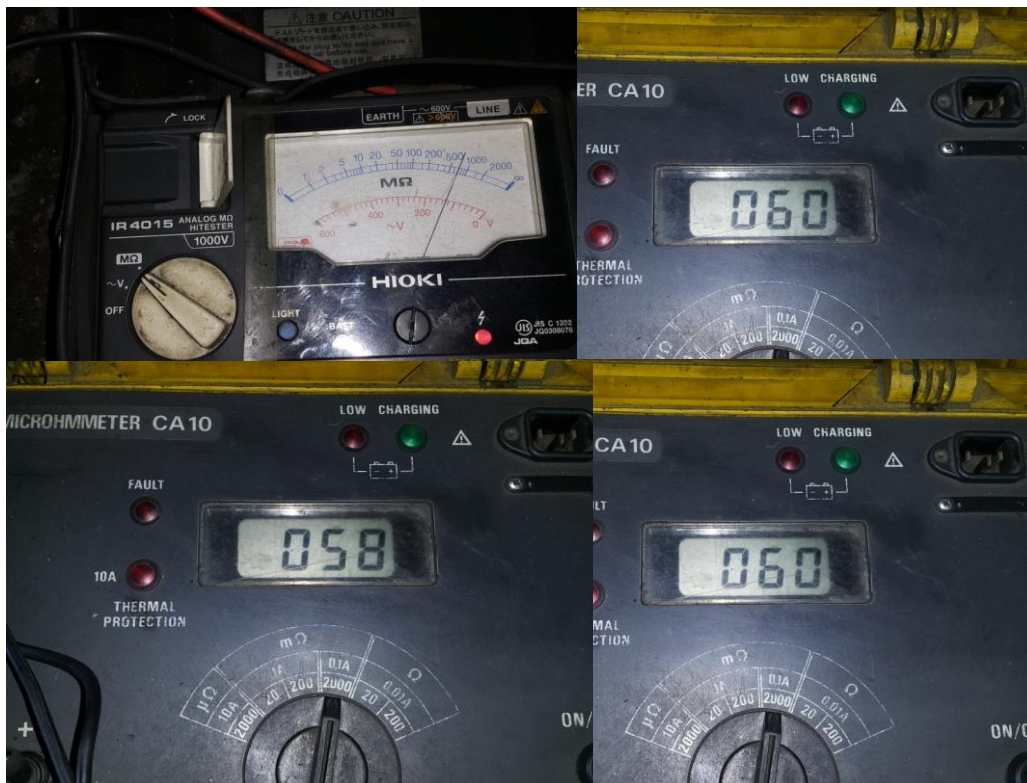
| 권선검사 | 100KW 절연저항 & 각 상별 권선저항 |

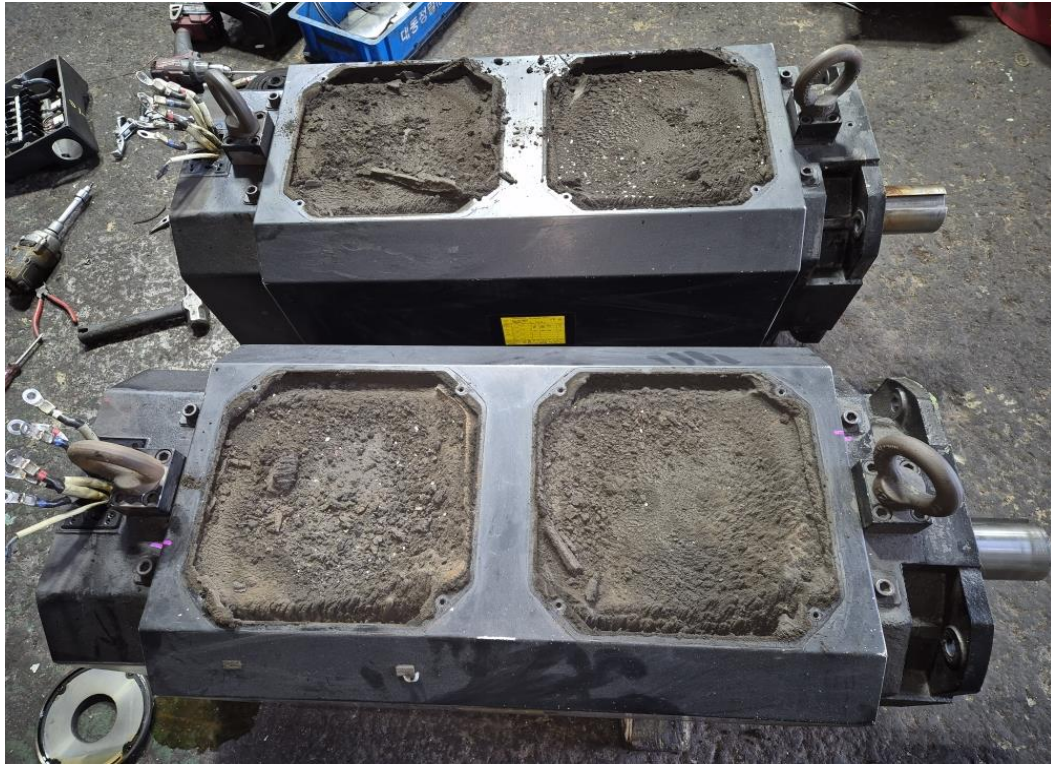
| STATOR 권체 | 권체외부 냉각구 완전 막힘 |

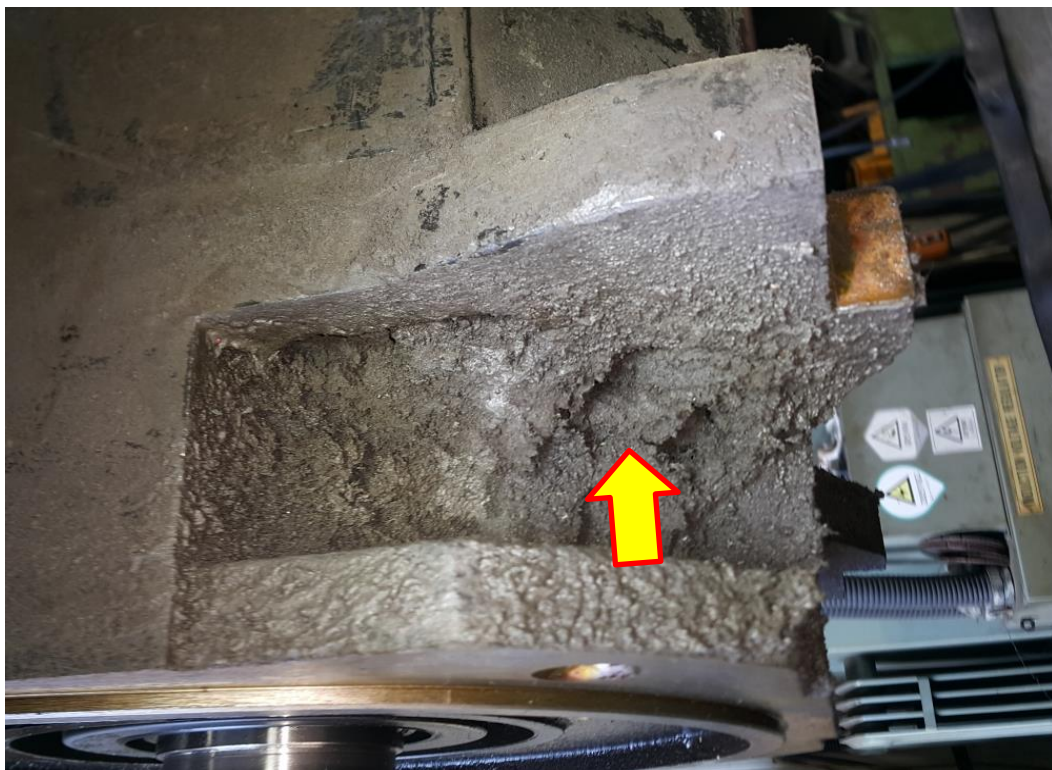
| STATOR 권체 | 권체내부 냉각구 완전 막힘 |

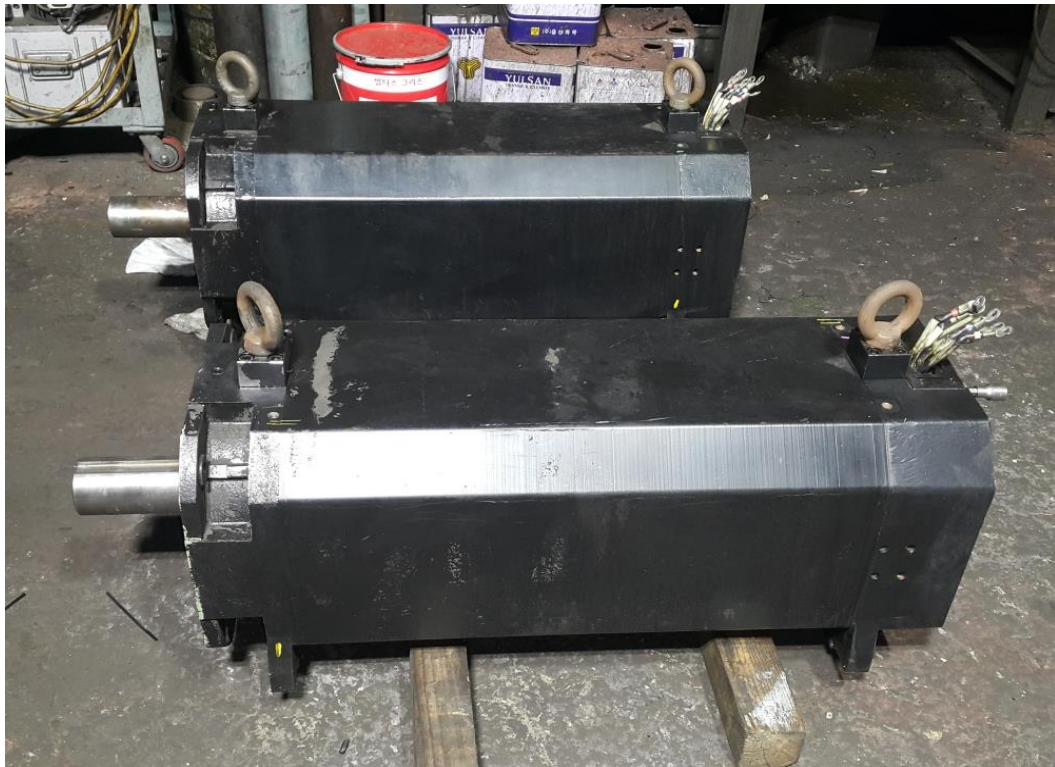
| STATOR 권체 | 외부 기름띠 세척 후 |

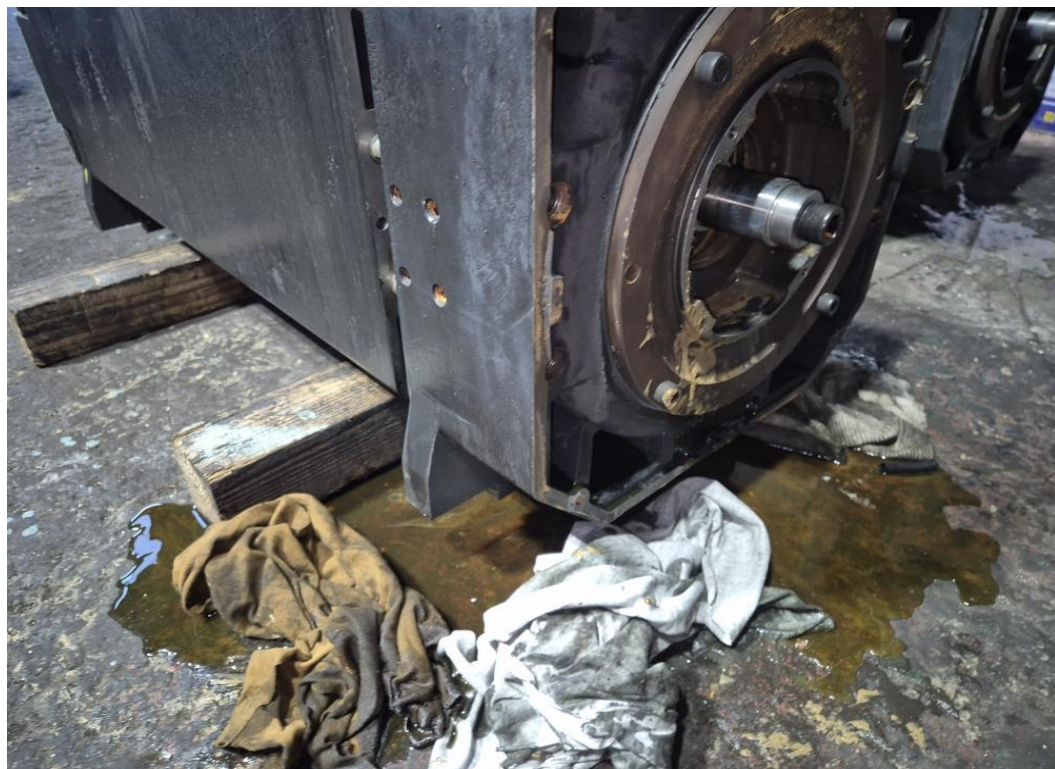
| 분해 실시 | 권체 내부 OIL 유입 |

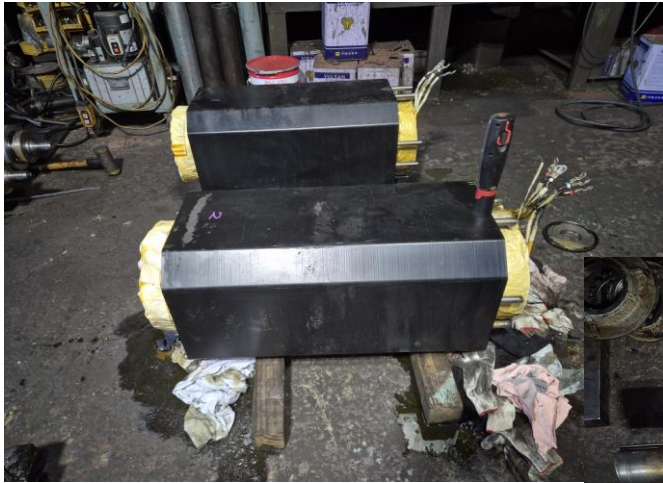
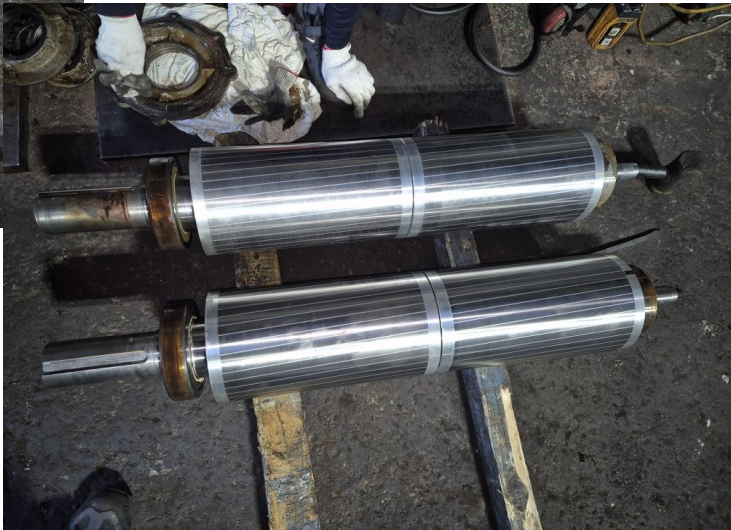
| 분해 실시 | 권체 분리 후 |

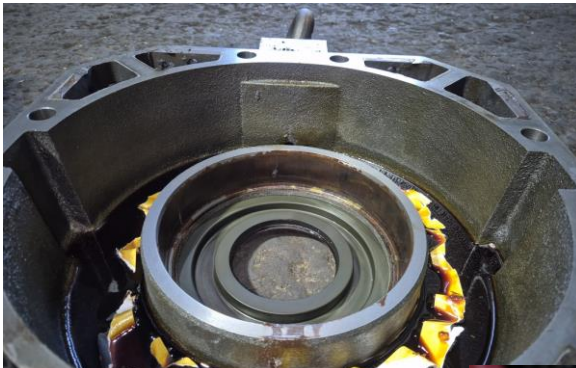
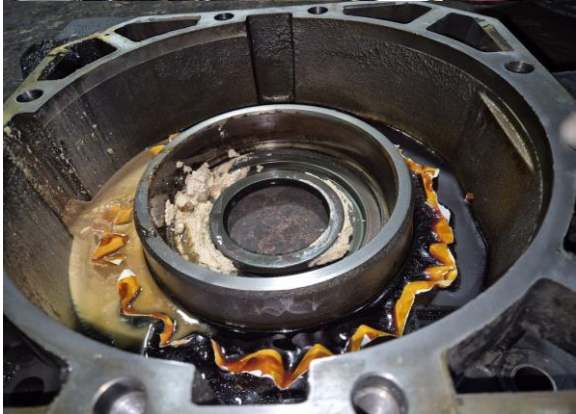
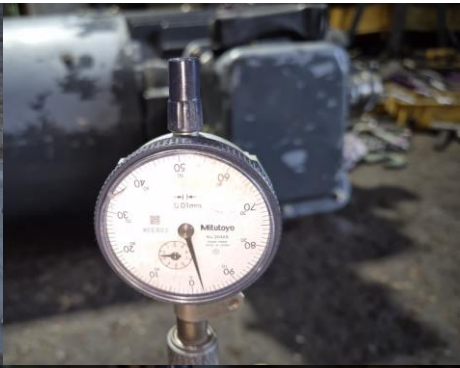
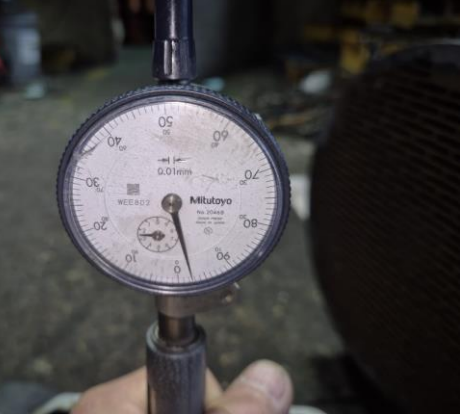
| BRACKET | 부하측 HOUSING 측정치 3/100이내로 재 사용 |

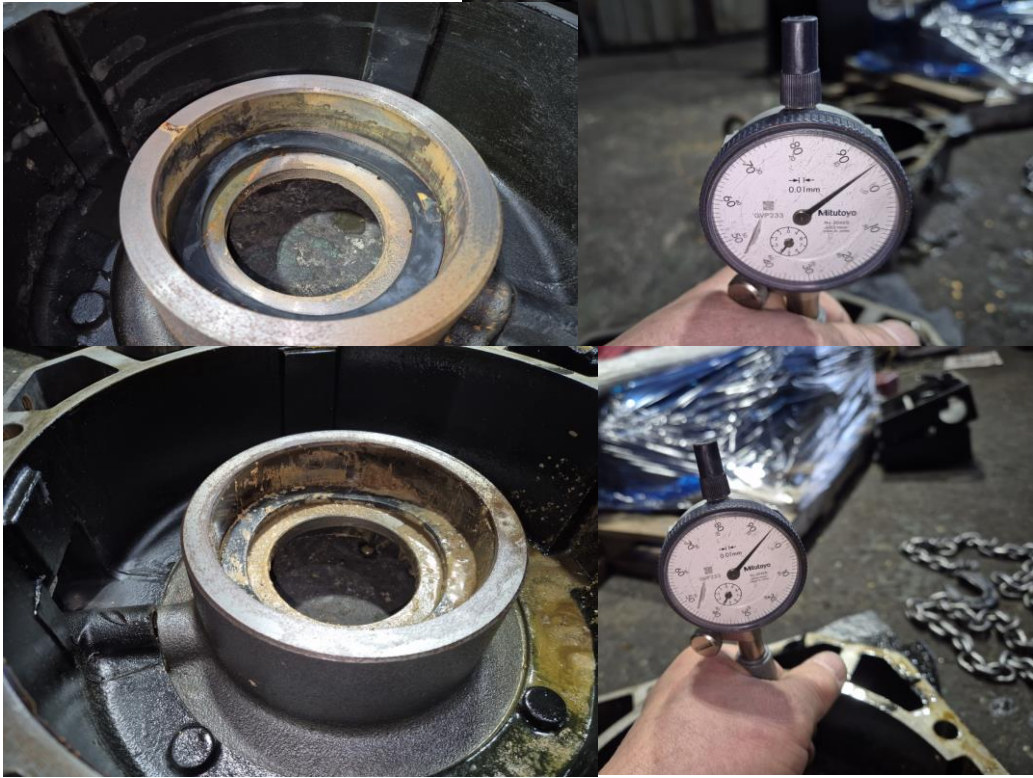
| BRACKET | 반 부하측 HOUSING 측정치 5/100로 2면 불량 |

| BRACKET | 반 부하측 HOUSING METALLIZING 연마 후 검사 0/100 |

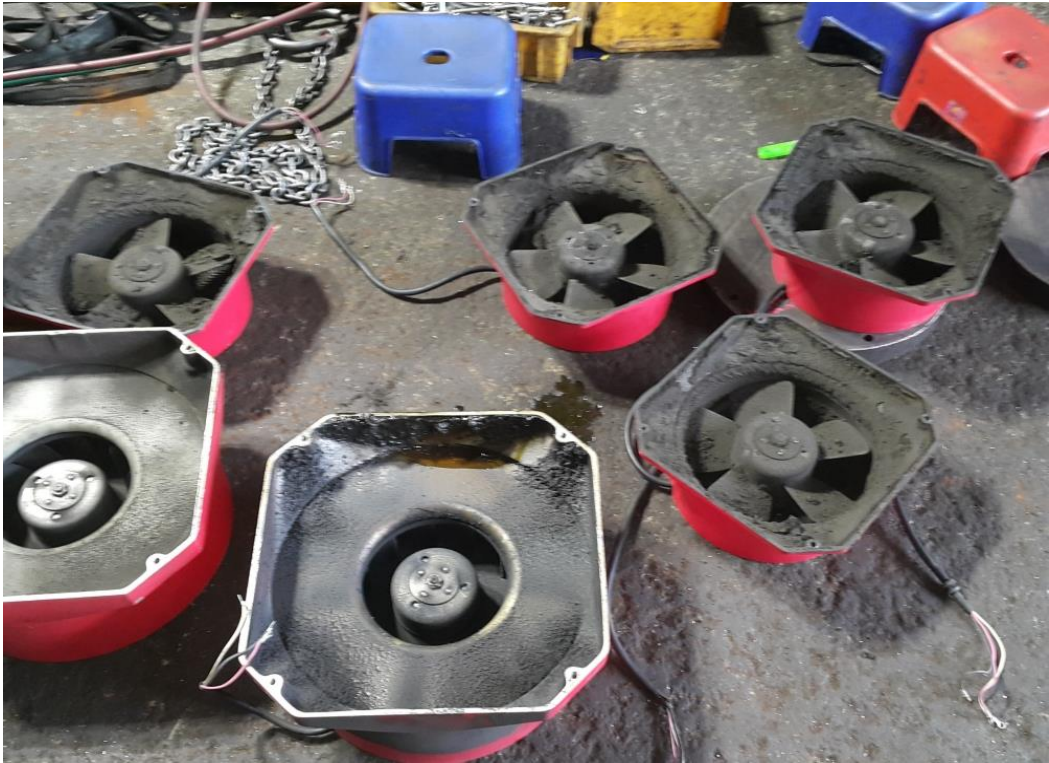
| 냉각 FAN | 취외 후 |

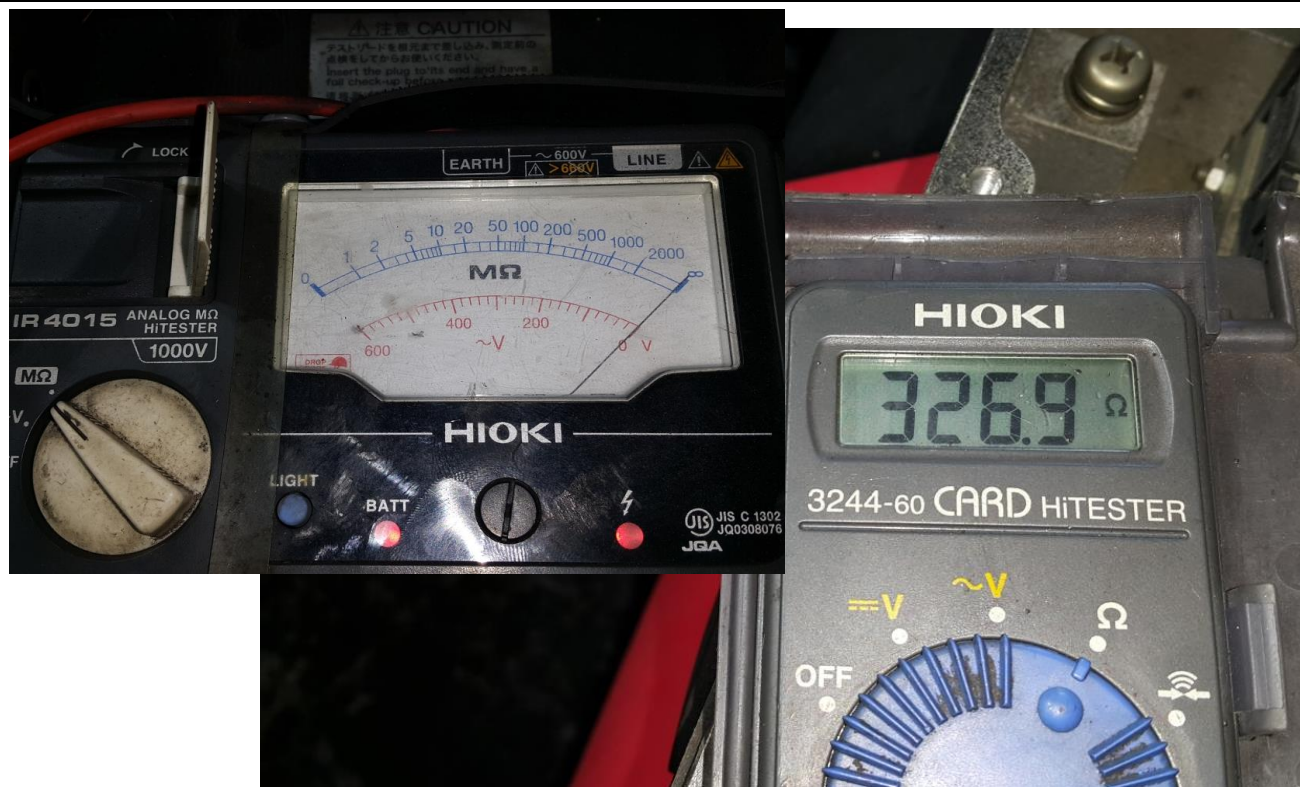
| 냉각 FAN | 절연저항 & 각 상별 권선저항 동일 |

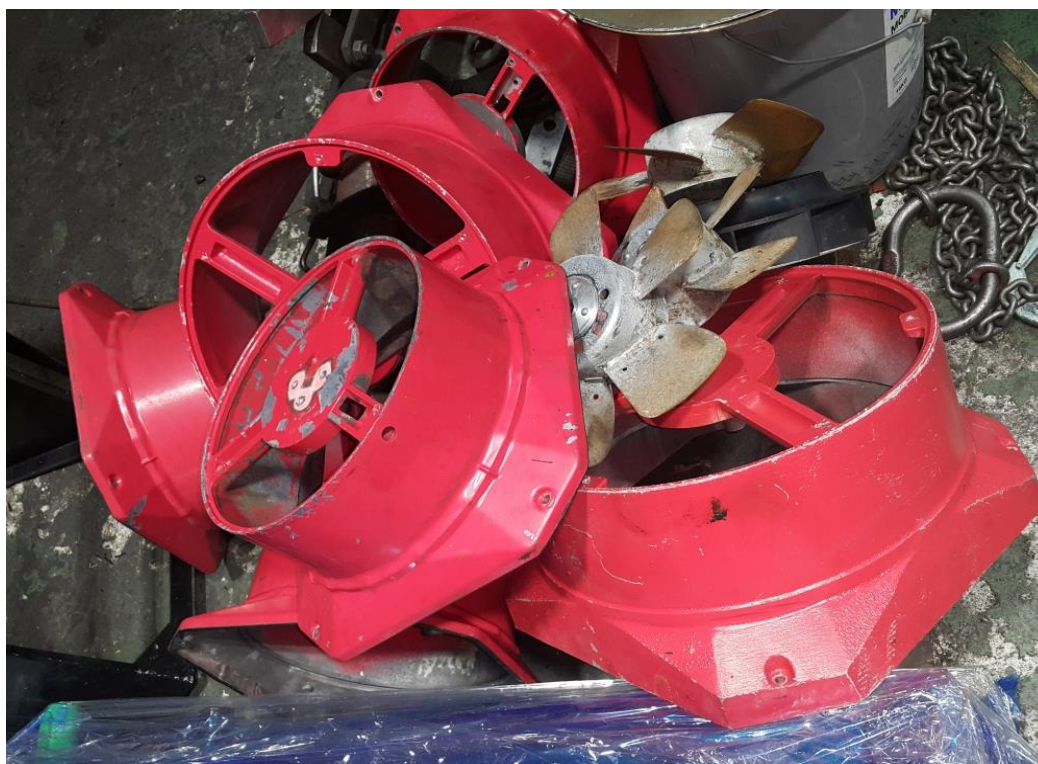
| 냉각 FAN | 분해 후 세척실시 |

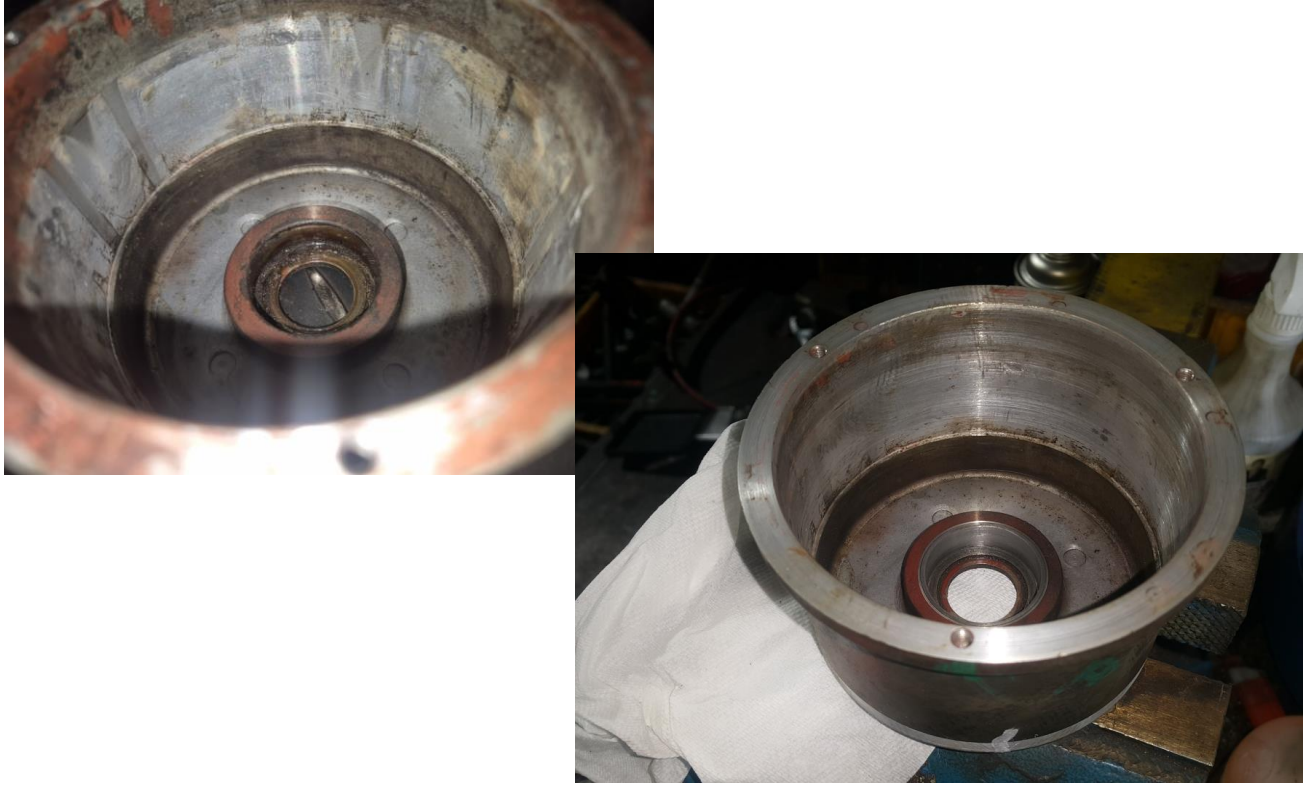
| 냉각 FAN | HOUSING 불량 1EA 보수 후 |

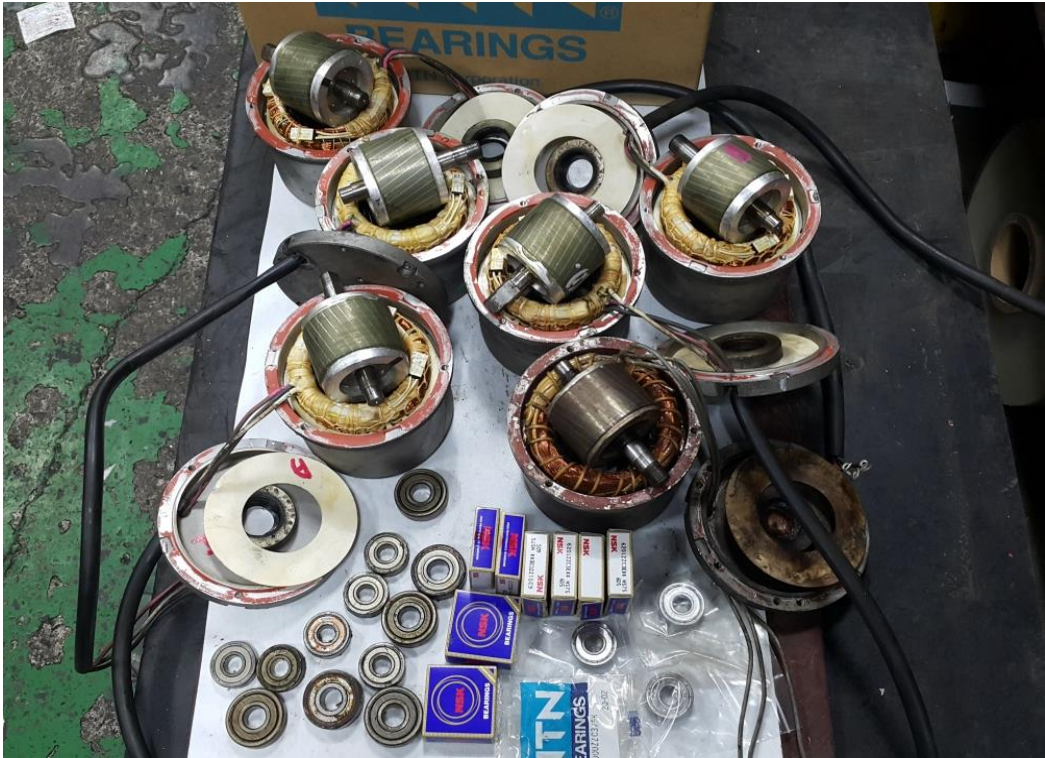
| 냉각 FAN | BEARING교환 조립 실시 |

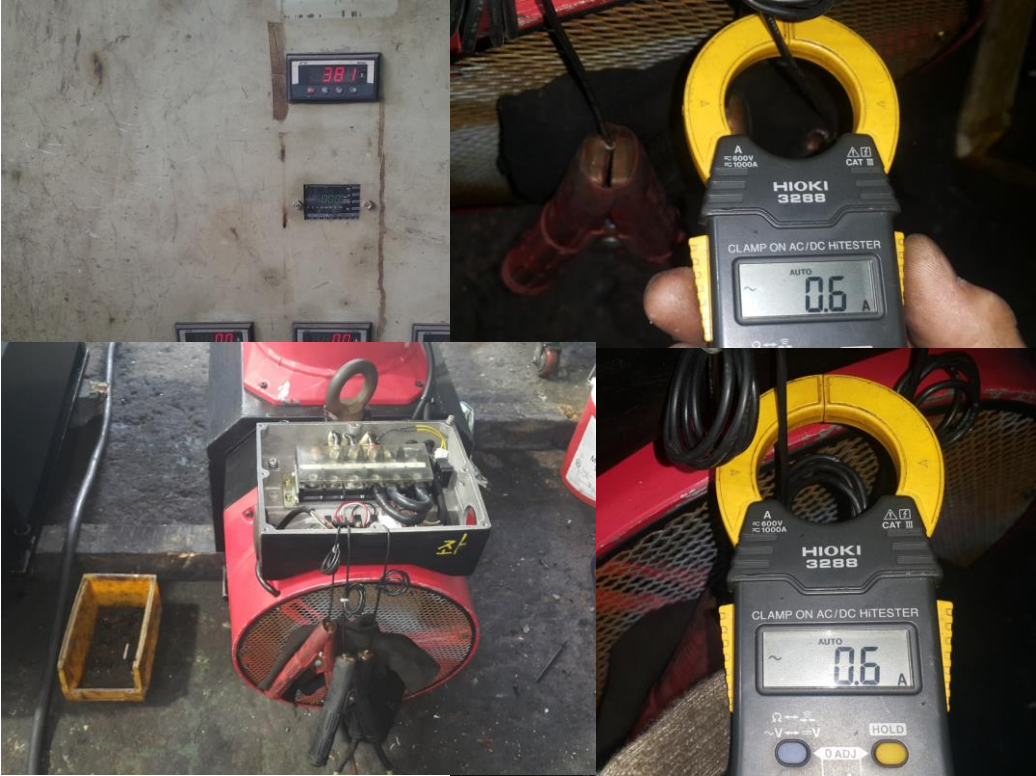
| 냉각 FAN | 3대 동시 연동운전 및 정방향 검사 (3대 병렬운전 CURRENT) |

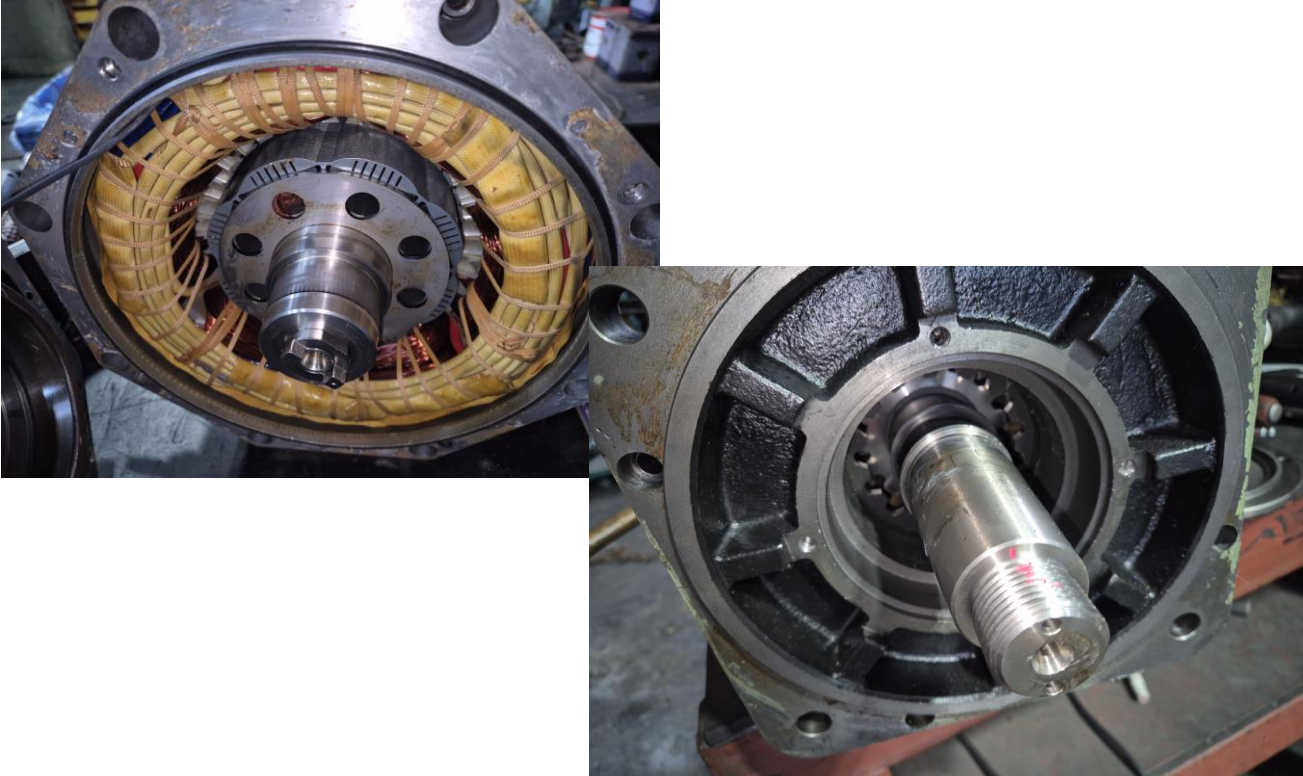
| SERVO | BEARING 취외 |

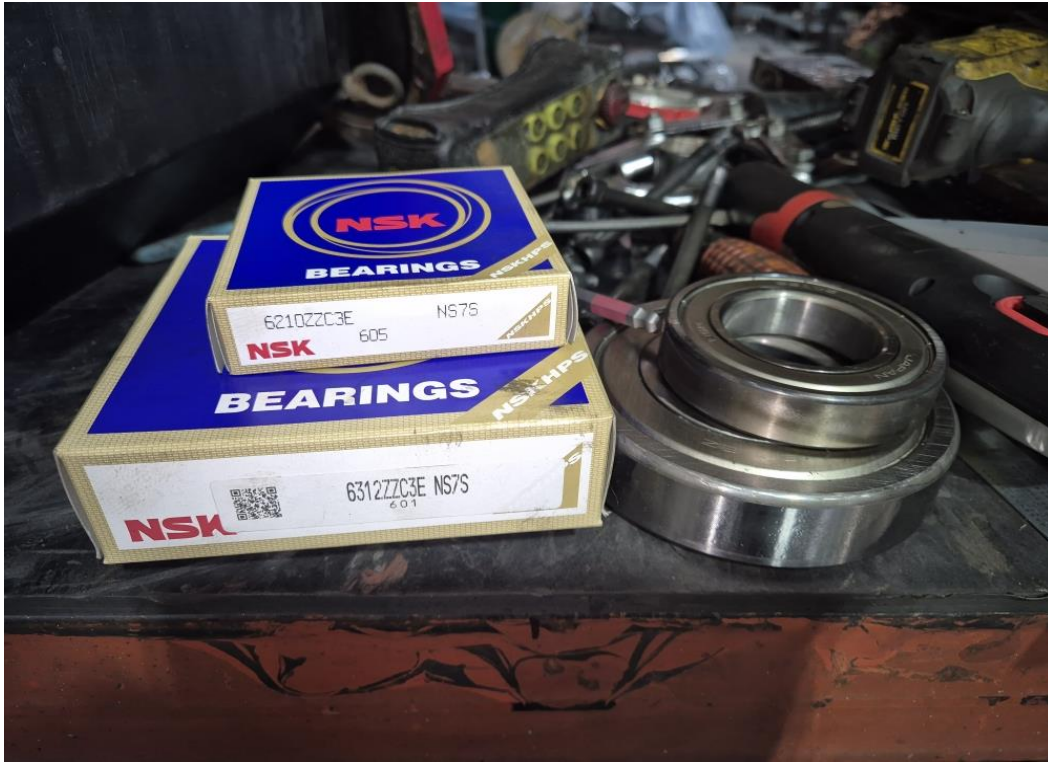
| SERVO | BEARING 취외 |

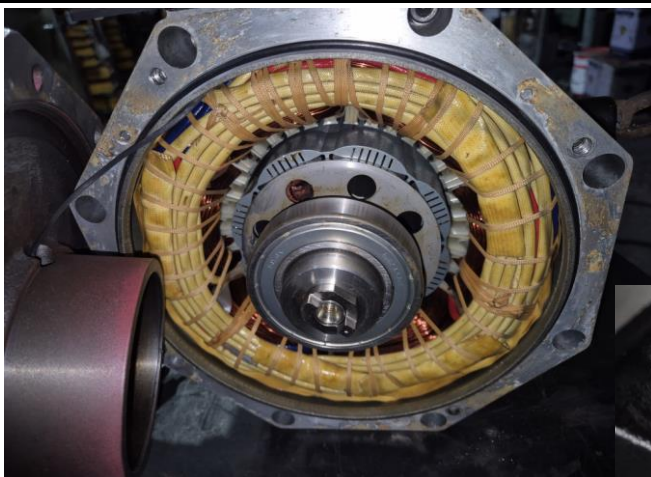
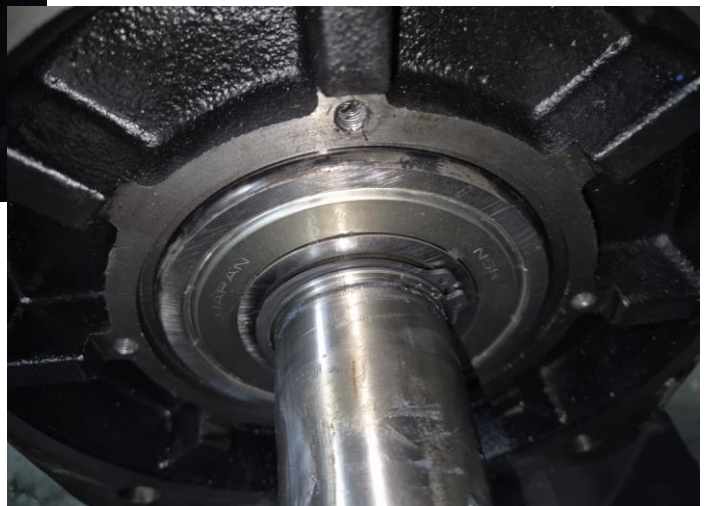
| SERVO | BEARING 교환 실시 |

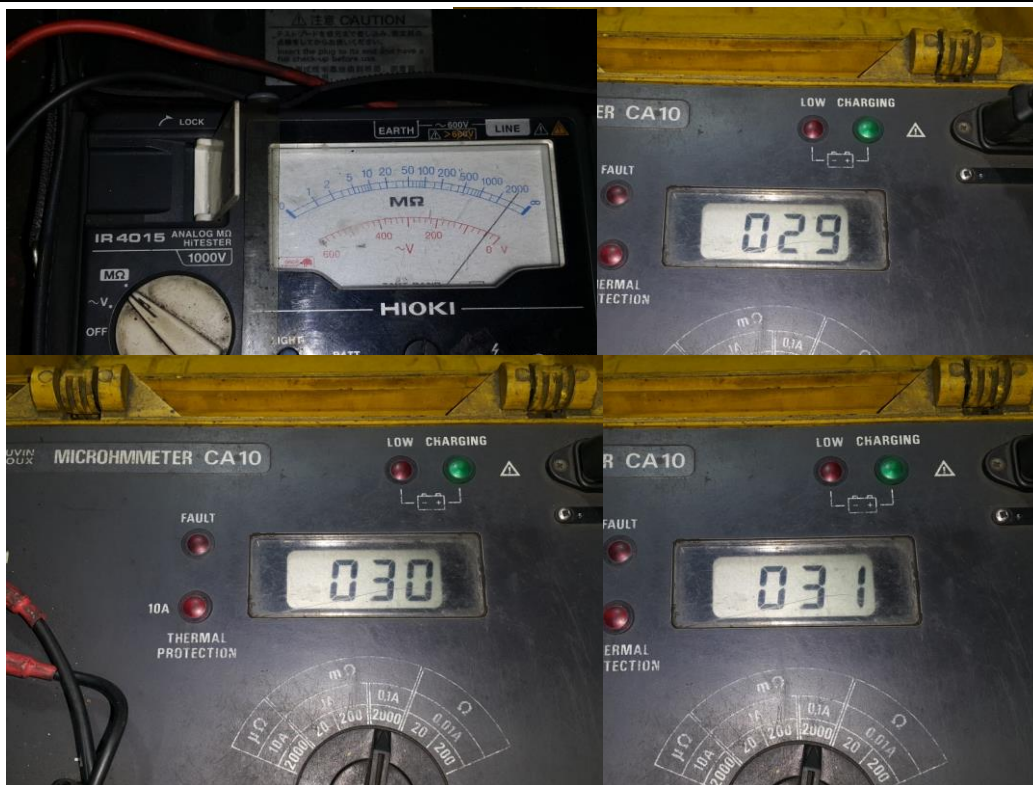
SERVO

절연저항 & 각 상별 권선저항

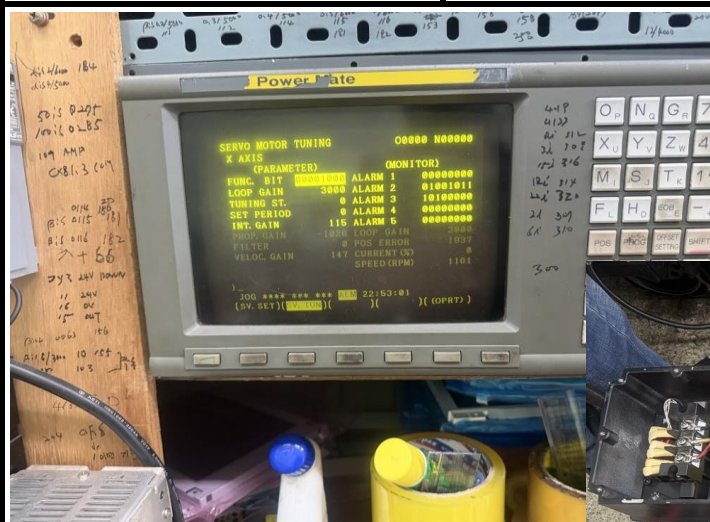
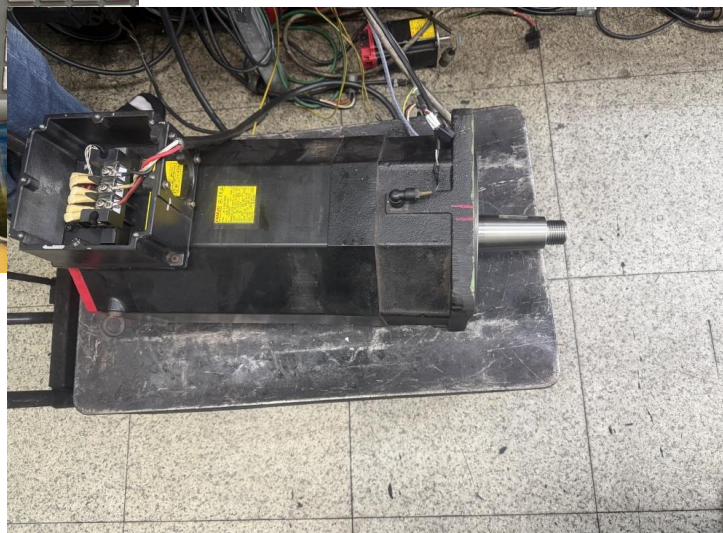
SERVO

시운전 TEST 실시

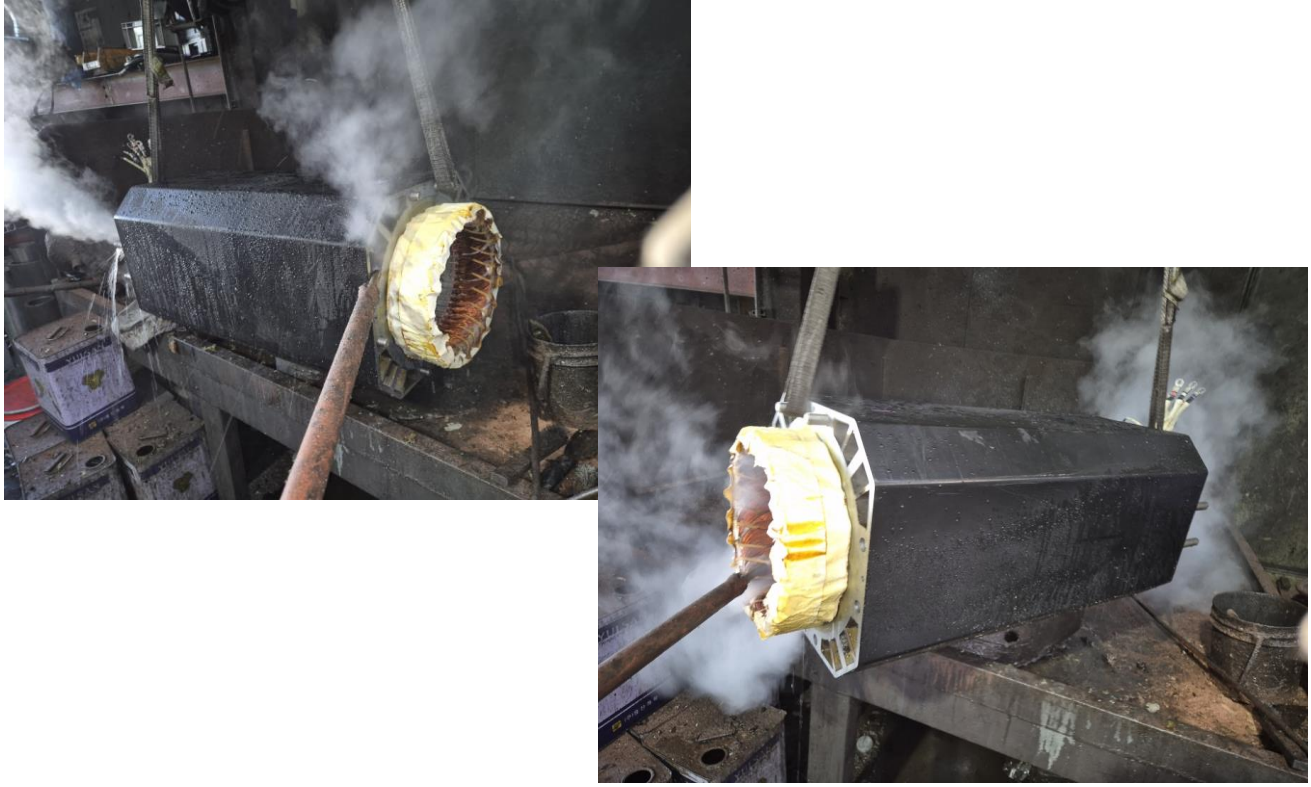
| 권체 | 스팀세척 실시 |

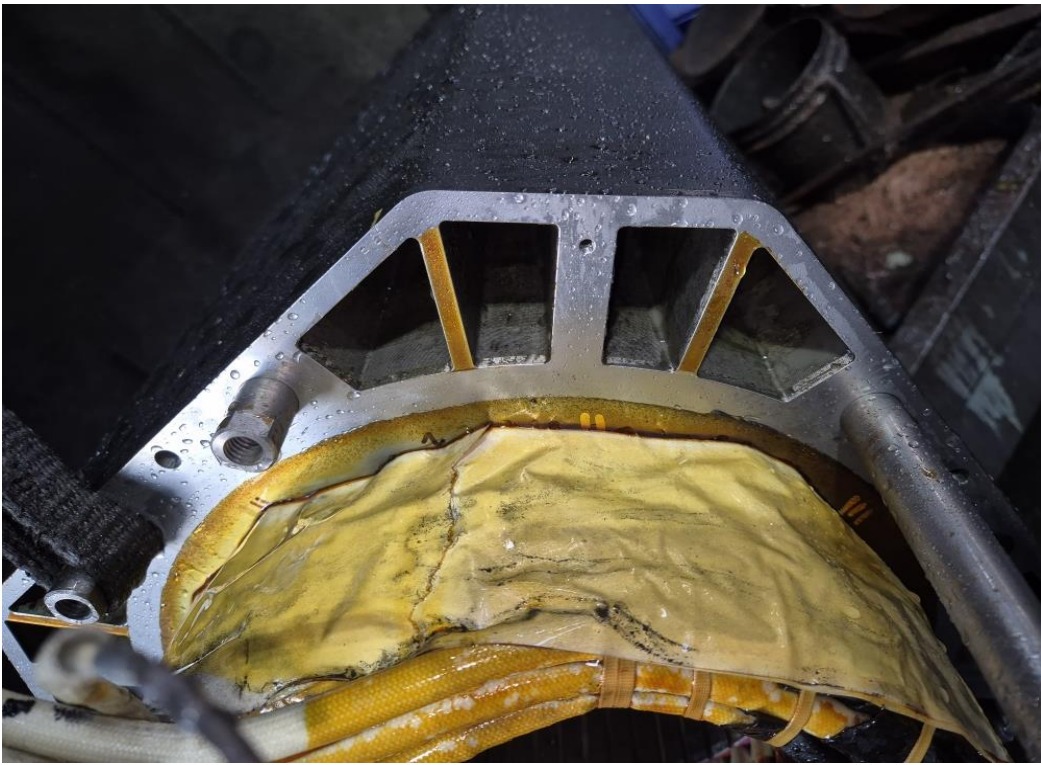
| STATOR 권체 | 스팀세척 후 냉각구 |

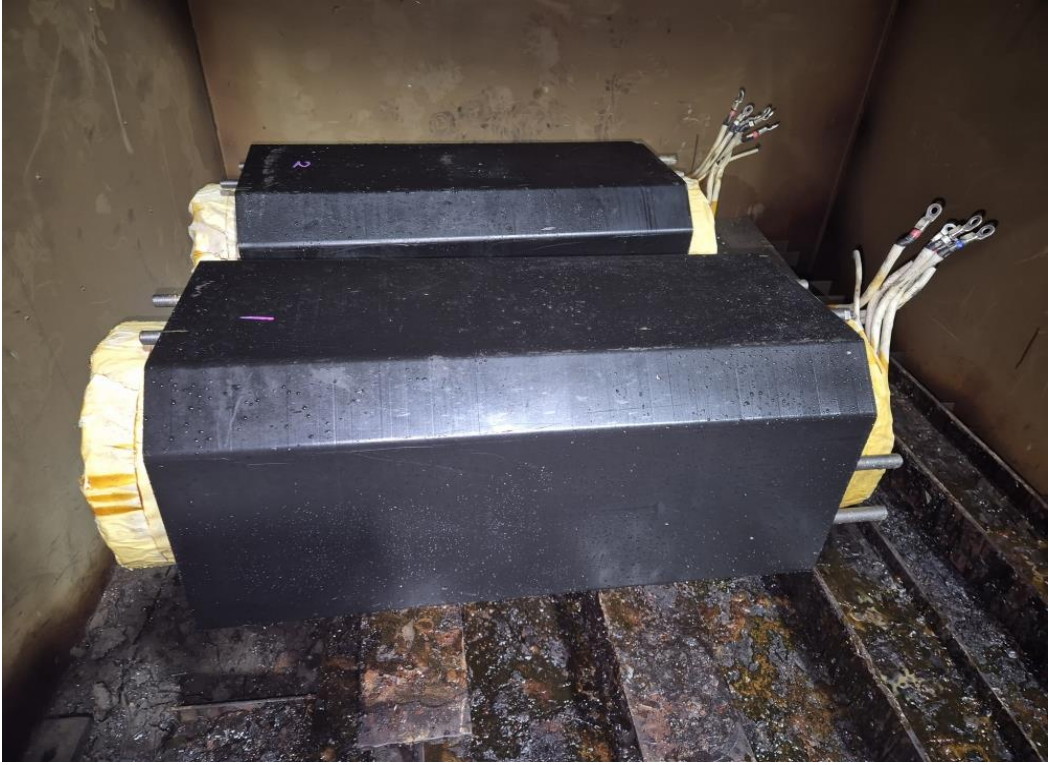
| STATOR 권체 | 세척 후 건조실시 |

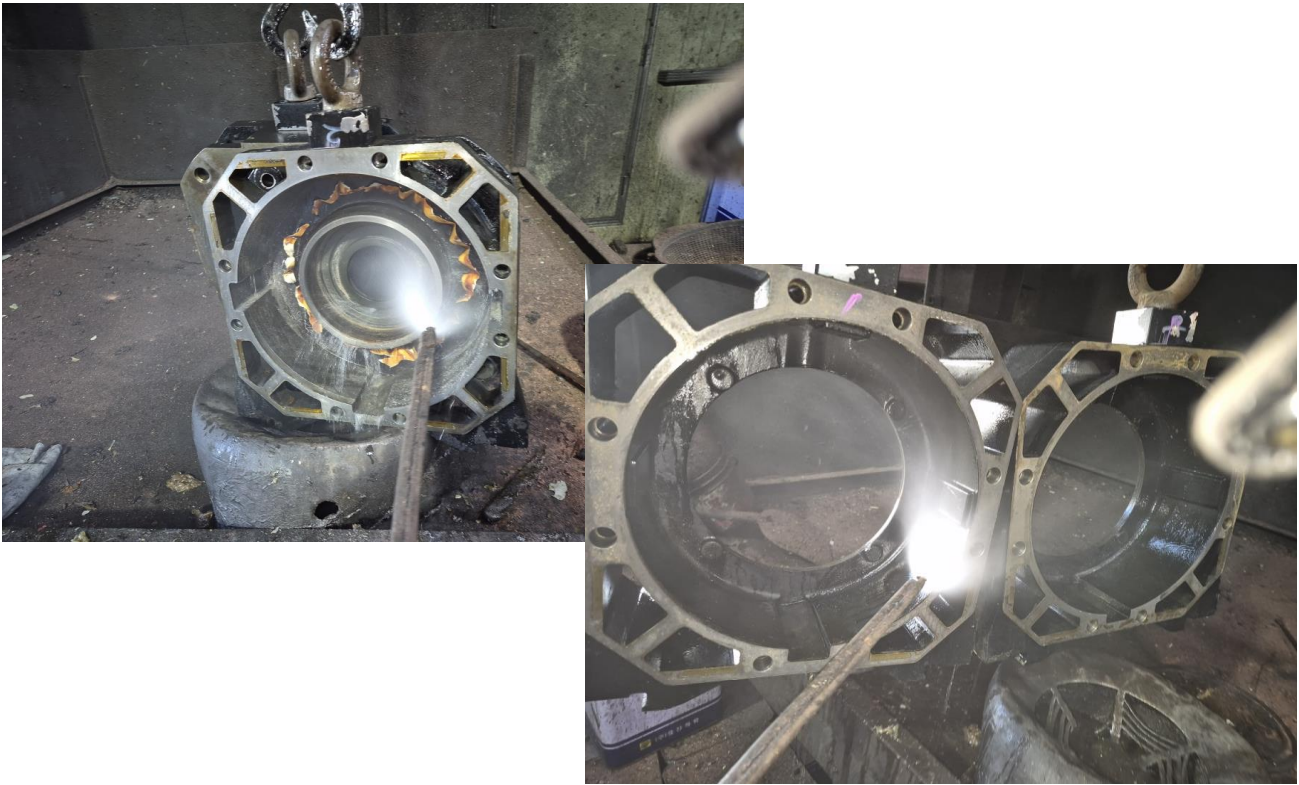
| 조립부품 | 세척 실시 |

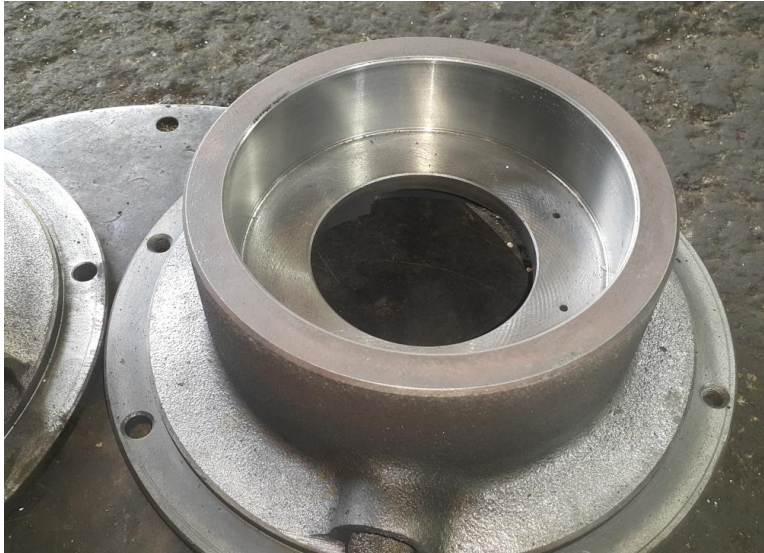
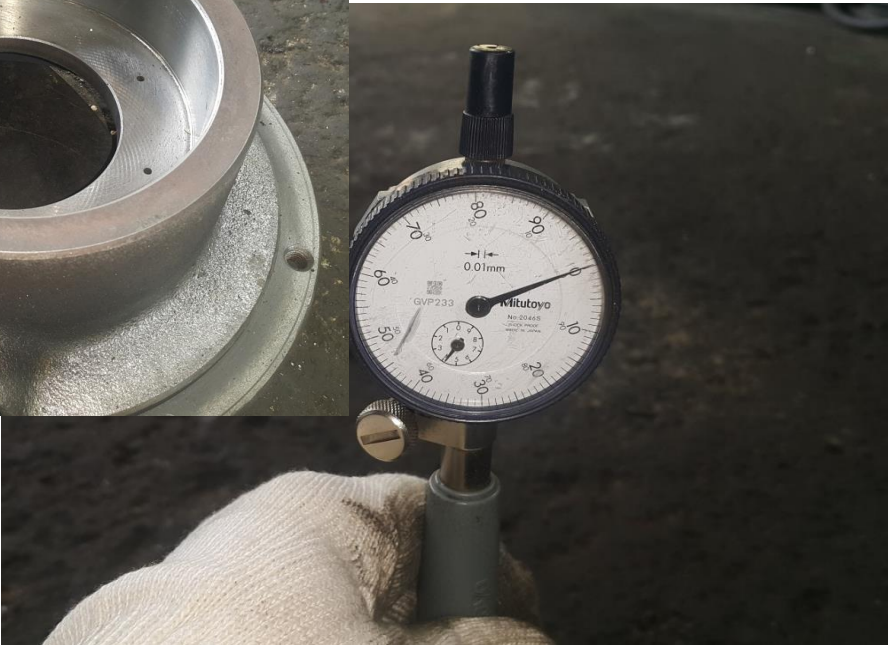
| BRACKET | 반 부하측 HOUSING METALLIZING 연마 후 검사 0/100 |

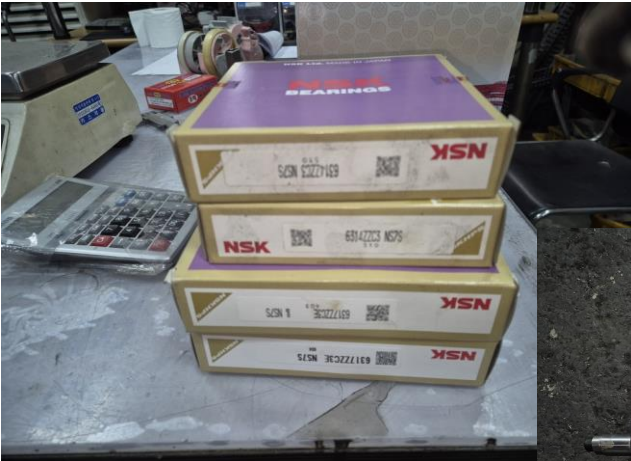
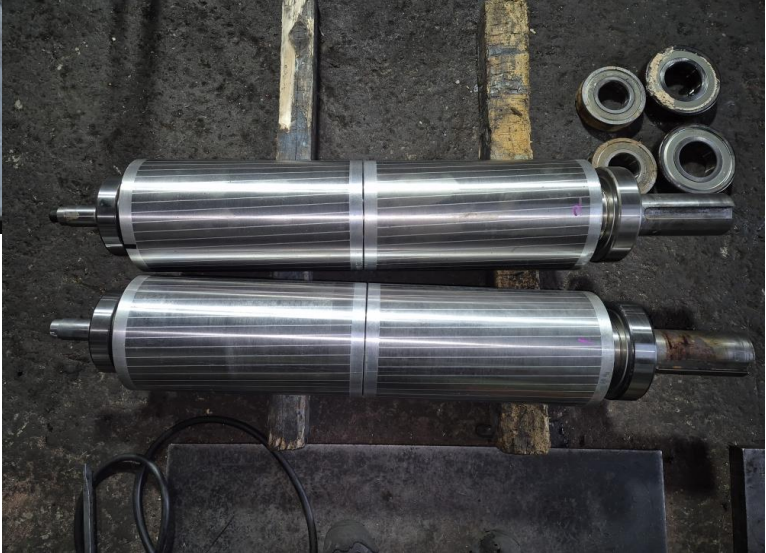
| ROTOR | BEARING에열 교환실시 |

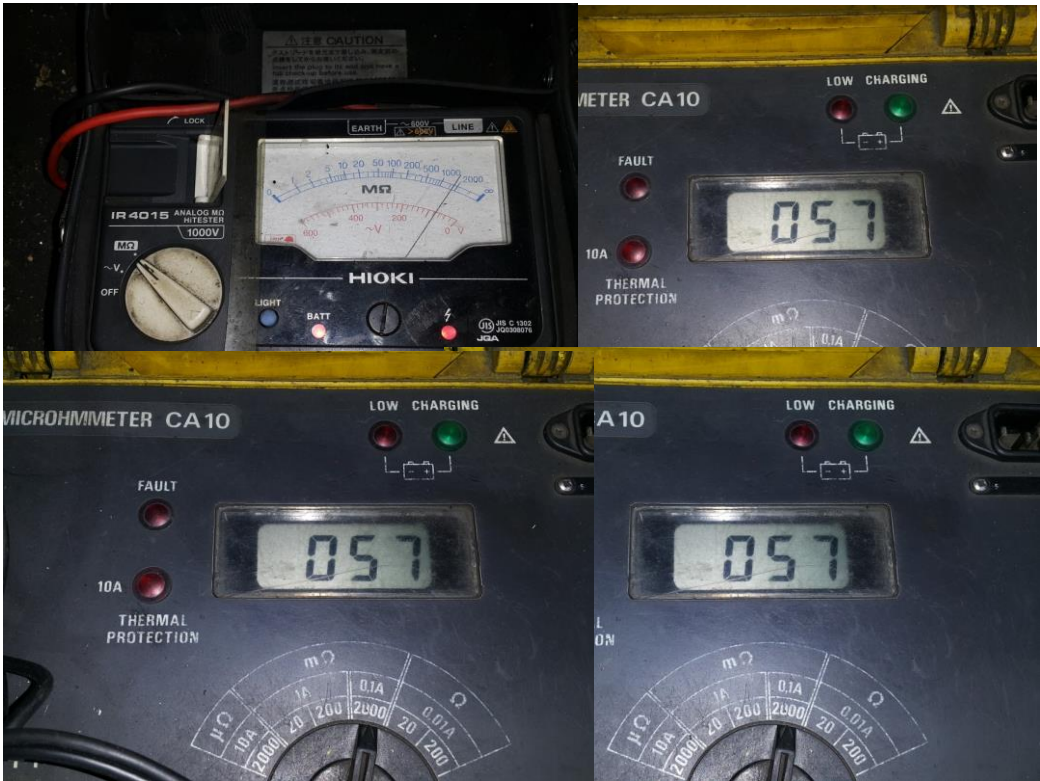
| 출고검사 | 절연저항 & 각상별 권선저항 |
