## 작업 공정 사진 첼

공사명: SPINDLE MOTOR FANUC 100KW 2대 외

규격: VECTOR (416~460V 1000~3000RPM)

REPAIR 내역: 분해 및 불순물 CLEANSING DRYING  
INSULATING VARNISH DIPPING DRYING  
반 부하측 HOUSING METALLIZING 연마  
MAIN MOTOR BEARING교환  
BLOWER 보수 및 BEARING 교환 6대  
입 출고검사 시운전 TEST

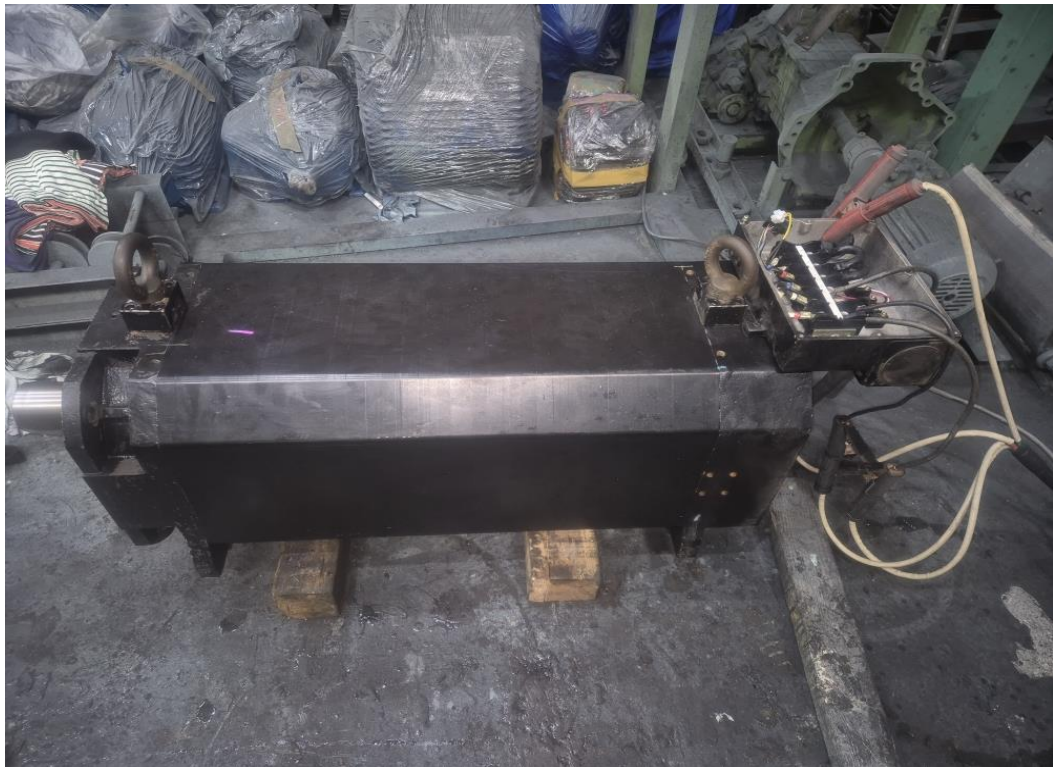
| 출고검사 | 시운전 TEST 실시 | |

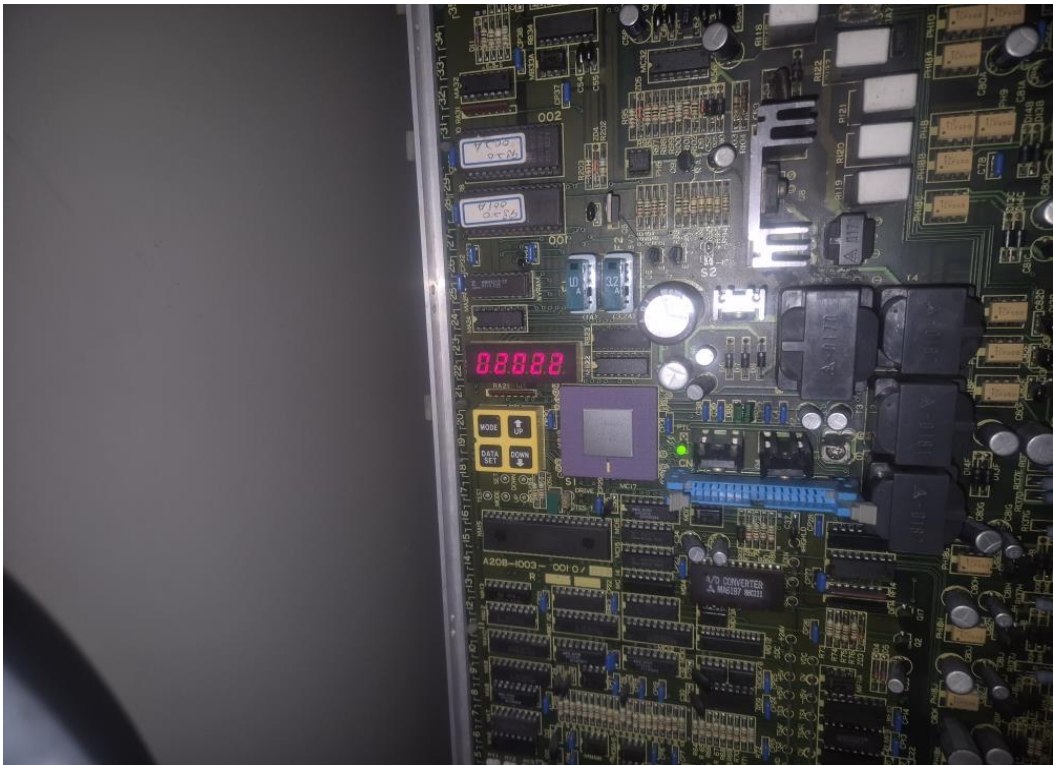
| 출고검사 | 운전 SPEED | |

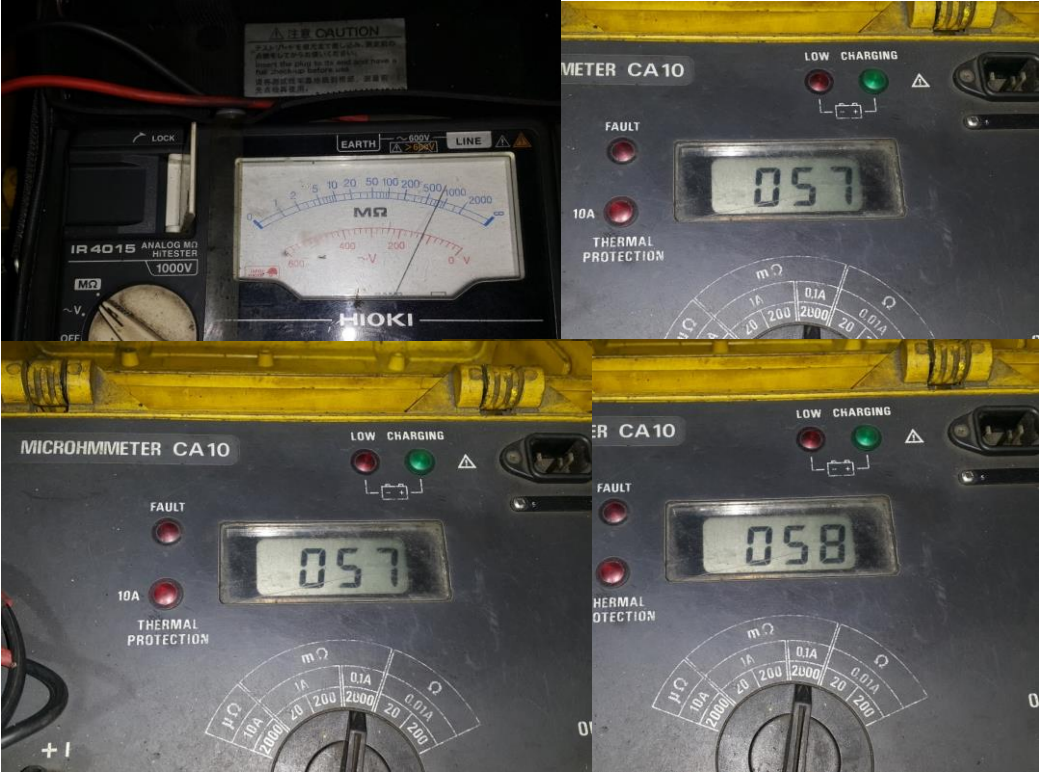
| 출고검사 | 절연저항 & 각상별 권선저항 |

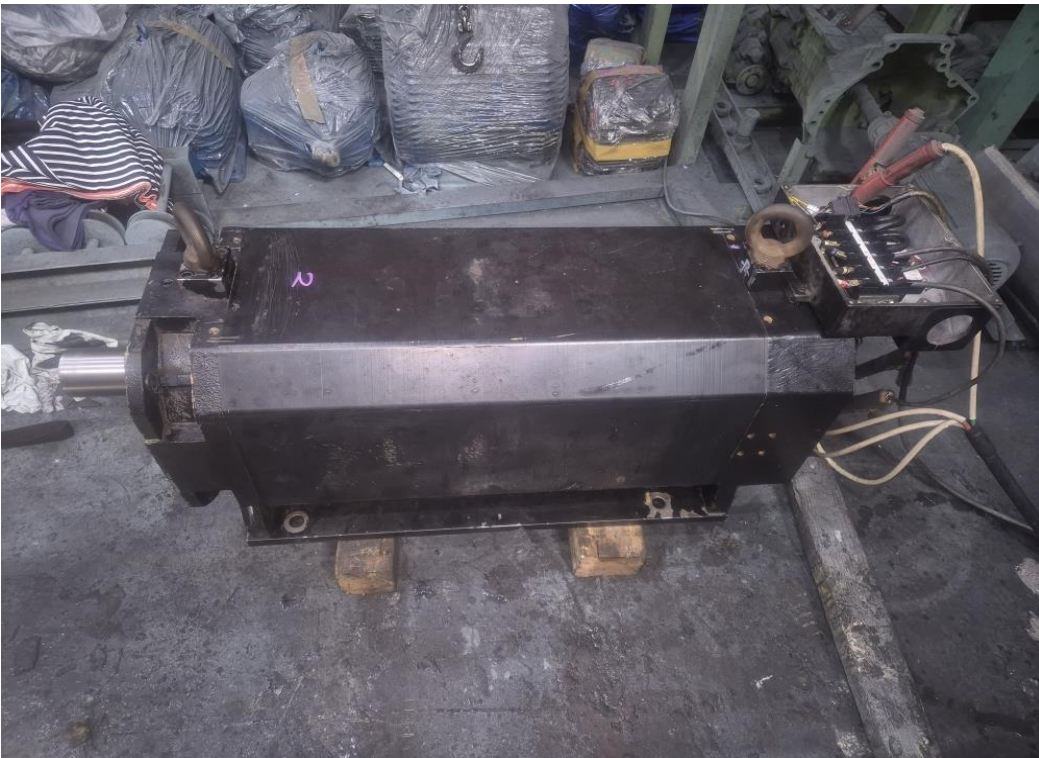
| 출고검사 | 시운전 TEST 실시 |

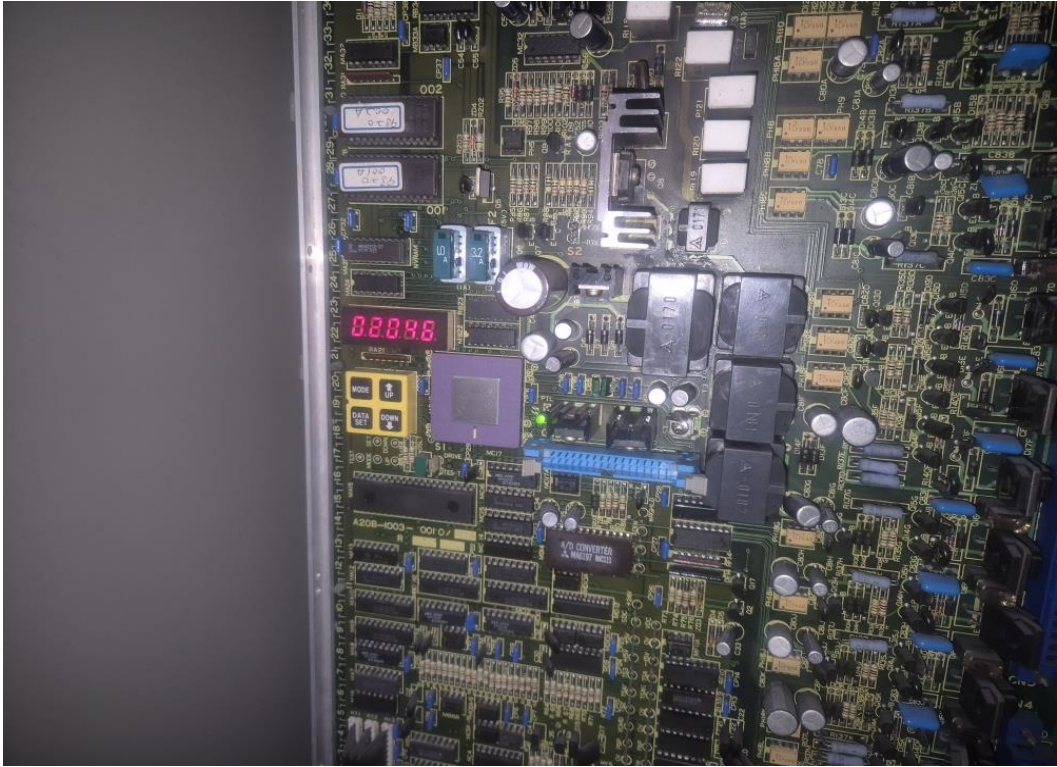
| 출고검사 | 운전 SPEED |

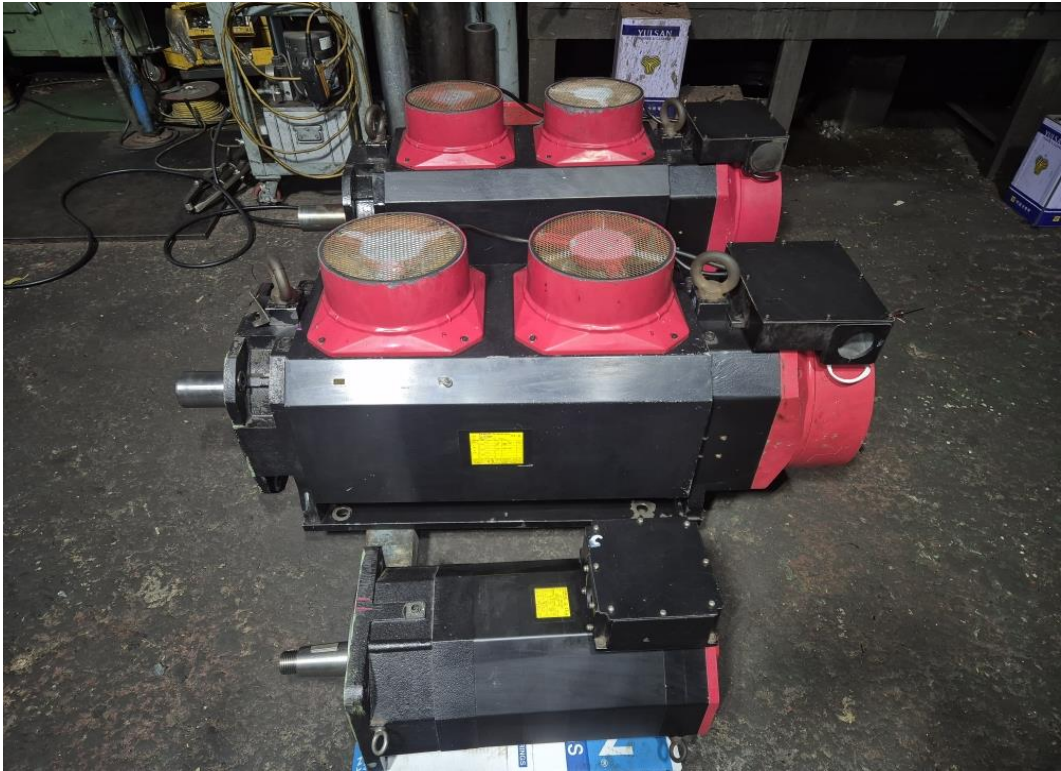
| Ass'y | 출고검사 후 |
