## 작업공정사진철

공사명: DC SPINDLE MOTOR OVERHAUL

규격: DC MOTOR 400V 67KW 540~1900RPM

REPAIR 내역: 분해 조립 및 불순물 CLEANSING DRYING  
INSULATING VARNISH DIPPING DRYING  
COMMUTATOR 동심도 가공 및 UNDERCUTTING  
BEARING 교환  
BLOWER 보수  
입 출고검사 시운전 TEST

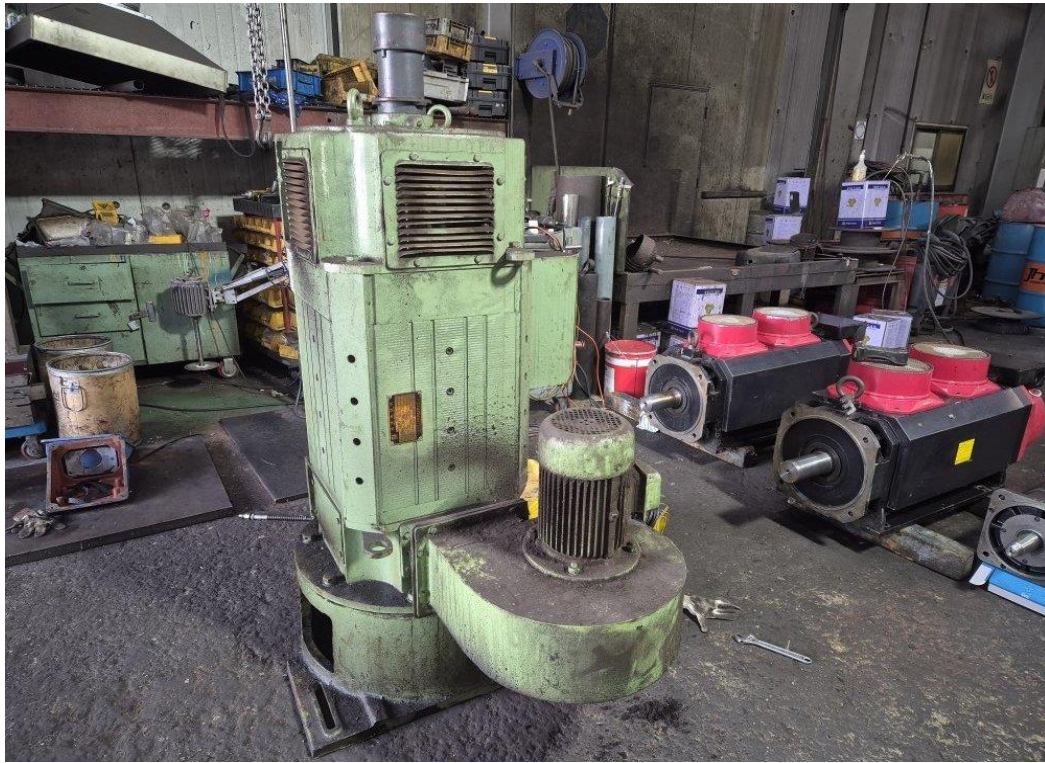
| Ass'y | 분해 전 |

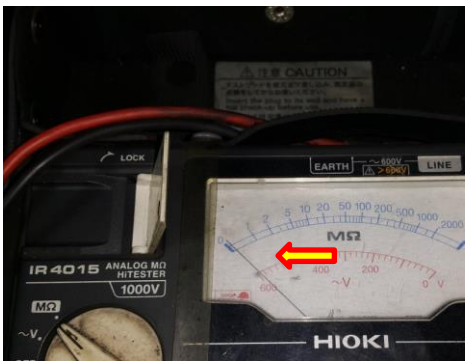
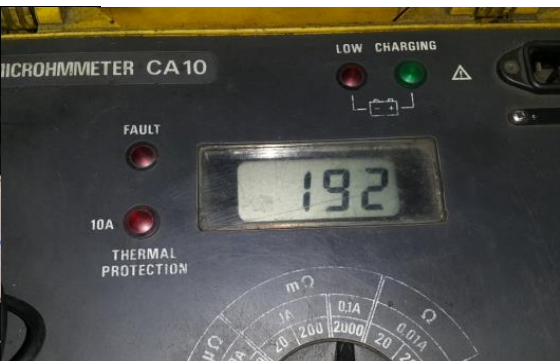
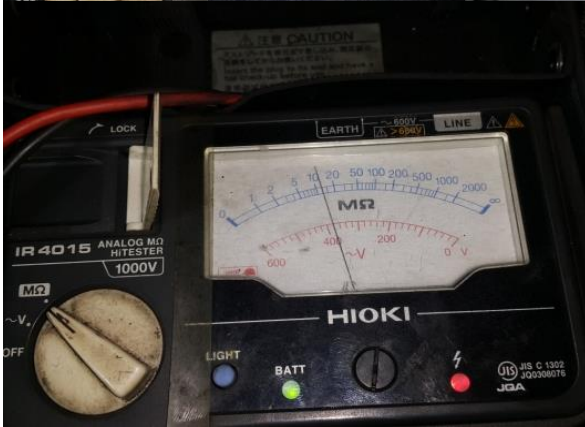
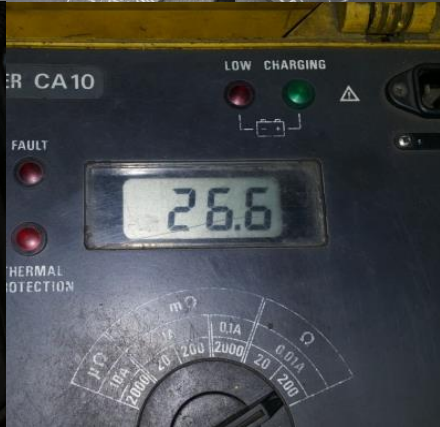
| ARMATURE<br>절연저항 | | ARMATURE<br>권선저항 |
| FIELD<br>절연저항 | | FIELD<br>권선저항 |
| 권선검사 | 절연저항 이상 & 권선저항 | |

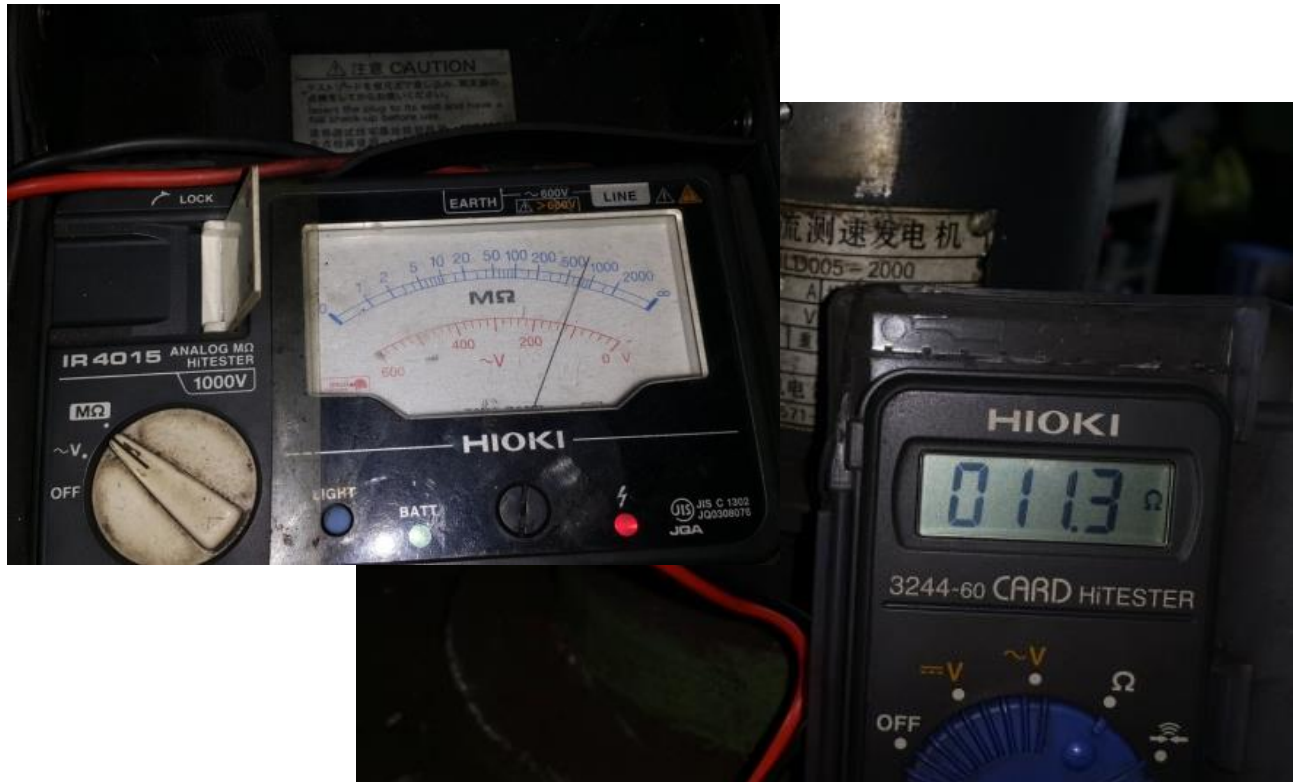
| TACHO | 절연저항 & 권선저항 |

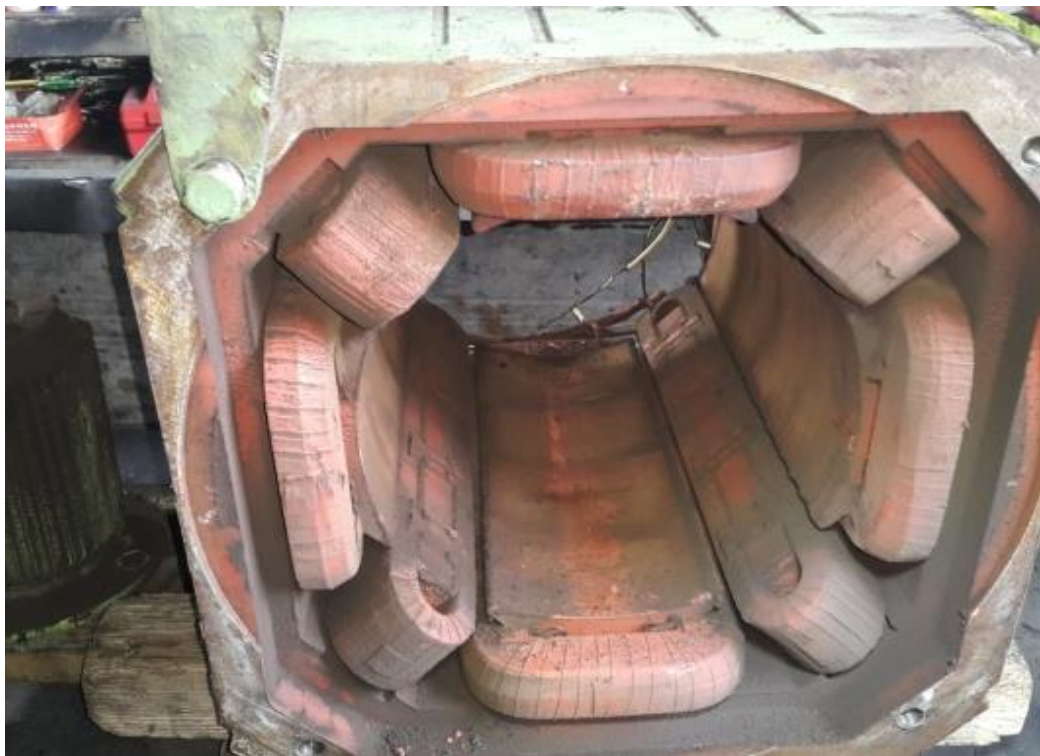
| 계자 권체 | BRUSH가루 등 불순물 있으나 발열없이 권선상태 양호한 것으로 보임 |

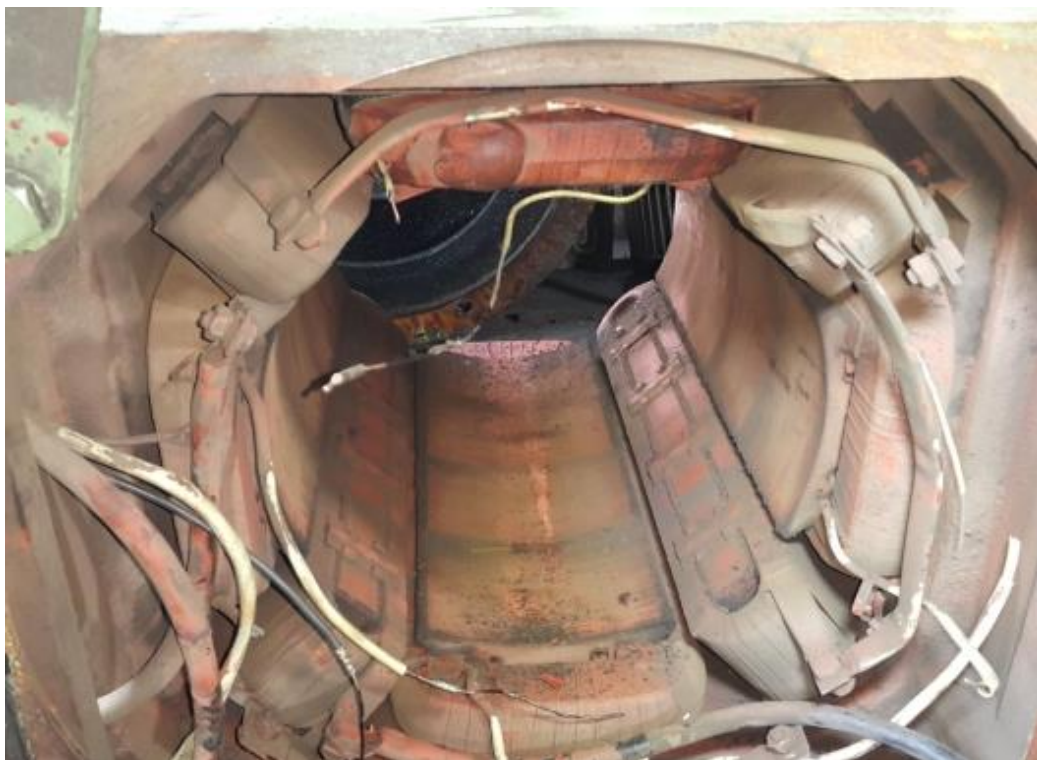
| FIELD 권선검사 | 권선개당 6.7Ω으로 합성저항 측정치26.6Ω으로서 정상으로 짐작되어<br>권선취외 확인결과 발열현상없고 음의 범칙과는 차이가 있으나 양호로 판단되며 NAMEPLATE<br>DATA에 의한 FIELD운전CURRENT 8.23A 540RPM에서 WEAKLING되면 이상이 없을것으로 사료됨 |

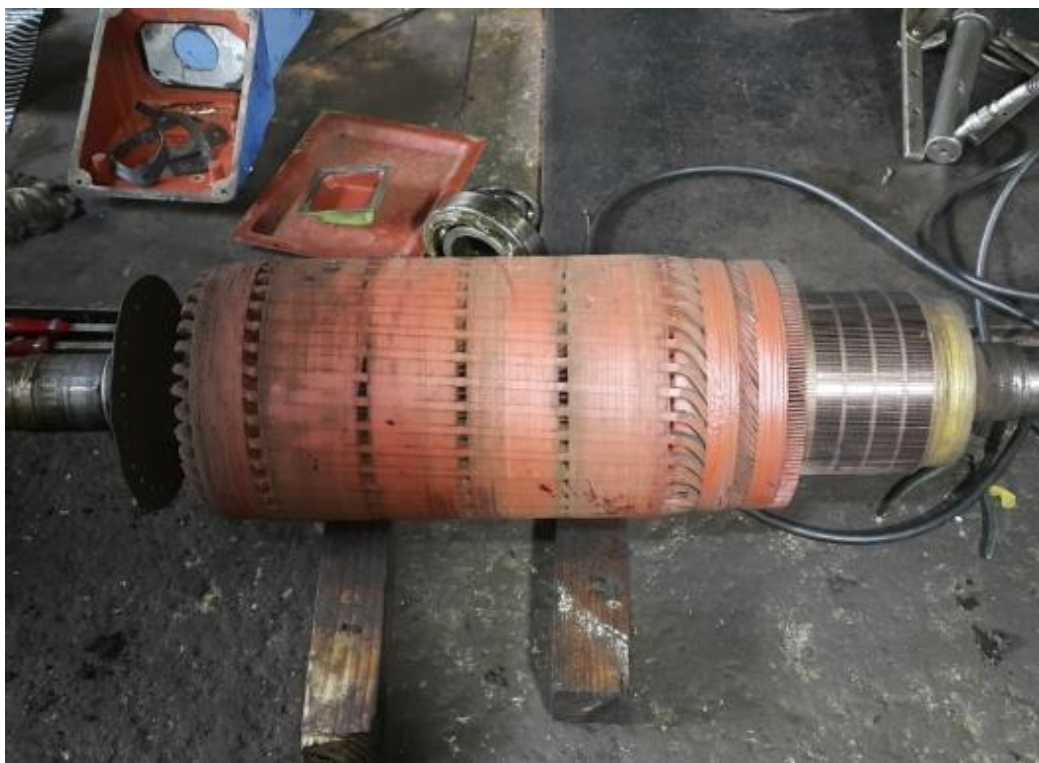
| ARMATURE 권체 | 권선상태 양호 |

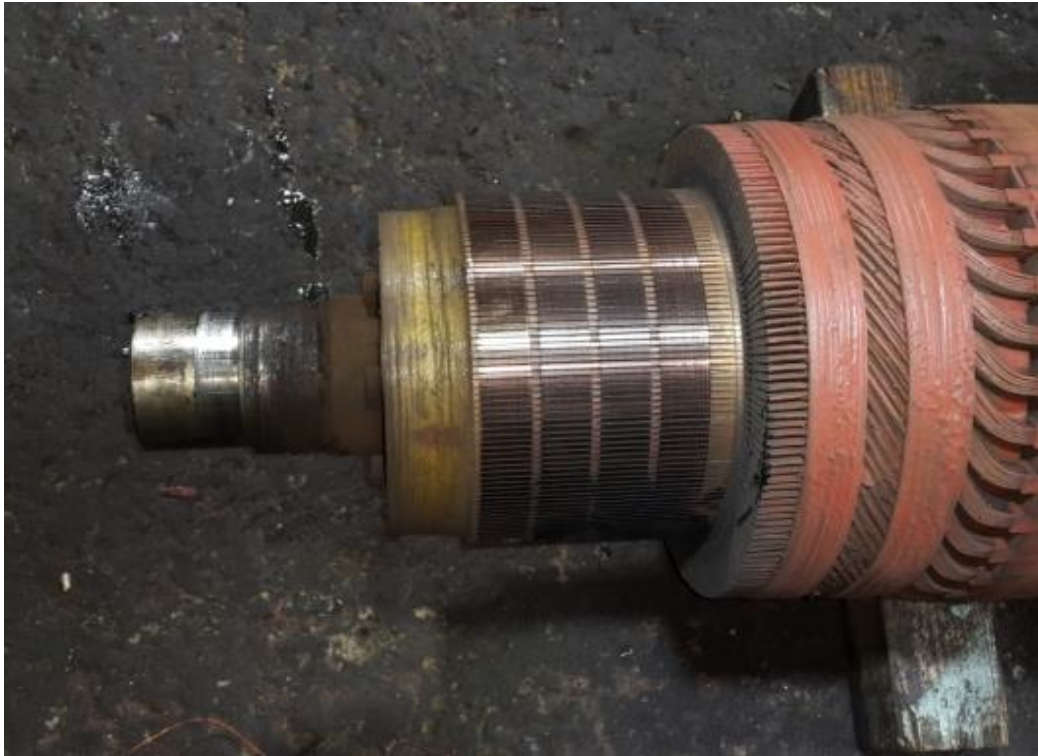
| COMMUTATOR | 마모 및 조흔 현상 |

| COMMUTATOR | 동심도 가공 홈파기 및 UNDERCUTTING 실시 |

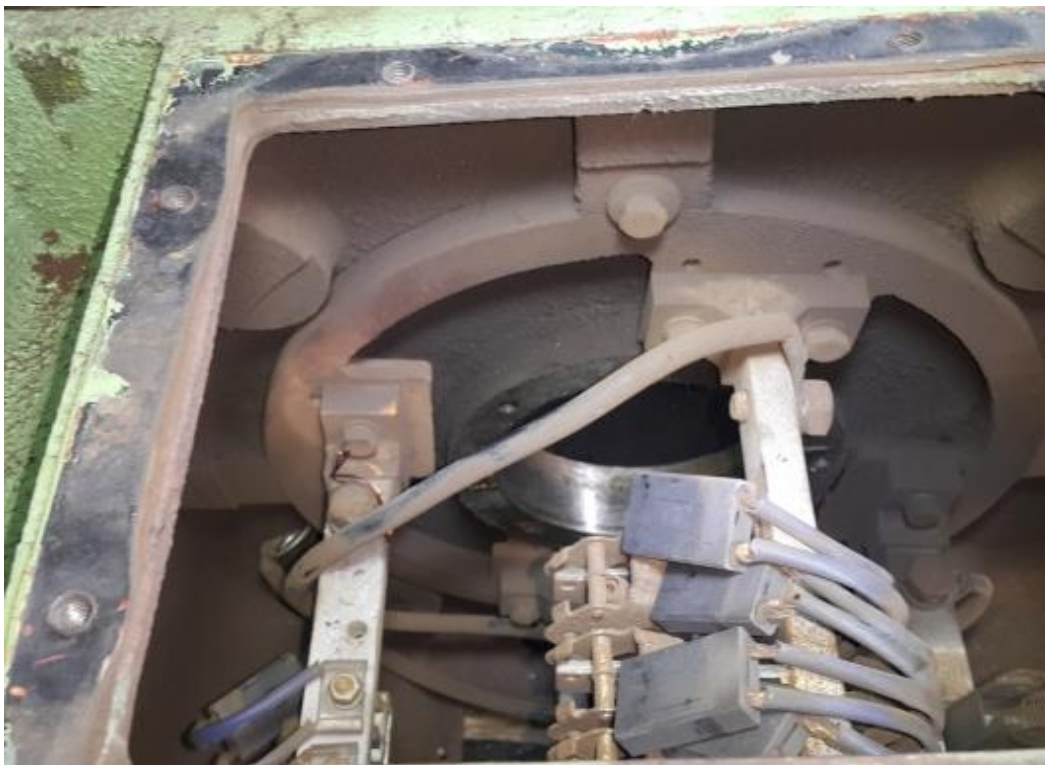
| BRUSH HLODER | BRUSH가루 및 불순물 고착 등으로 절연불량 전도현상<br>BRUSH는 재 사용 |

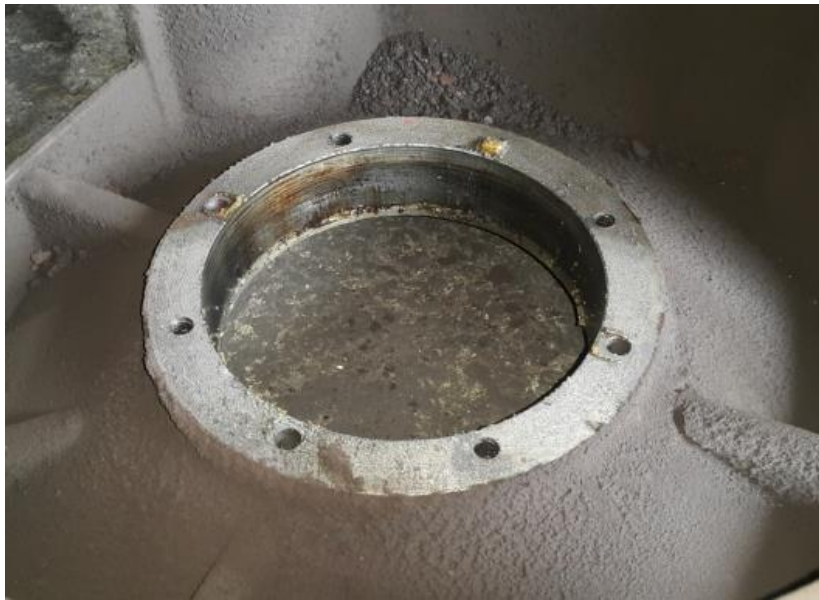
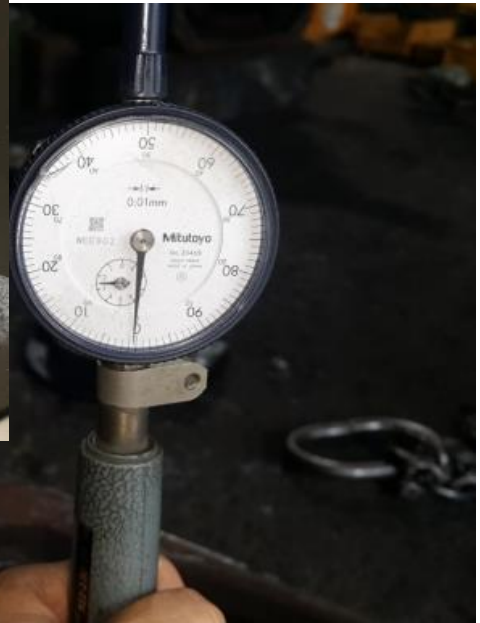
| BRACKET | 부하측 HOUSING 검사 양호 |

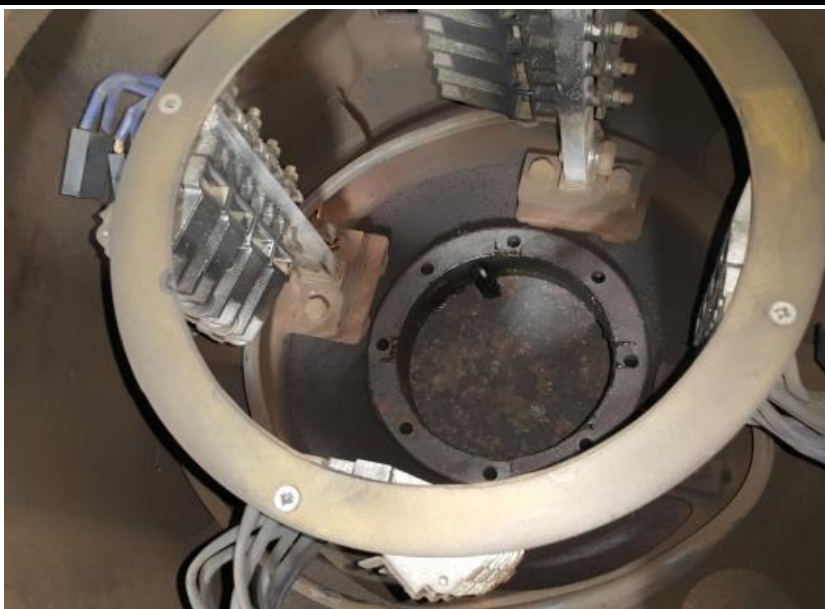
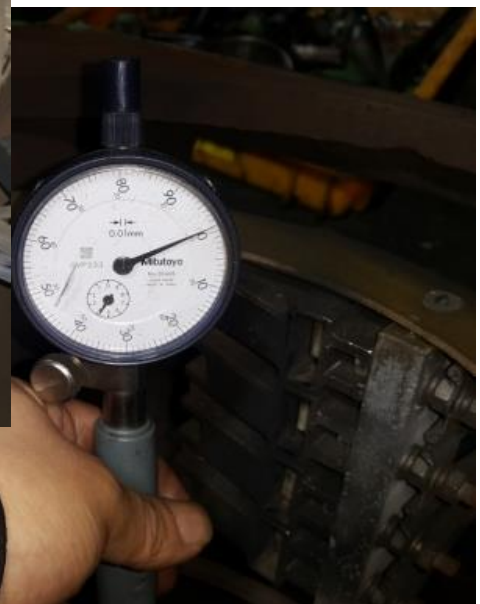
| BRACKET | 반 부하측 HOUSING 검사 양호 |

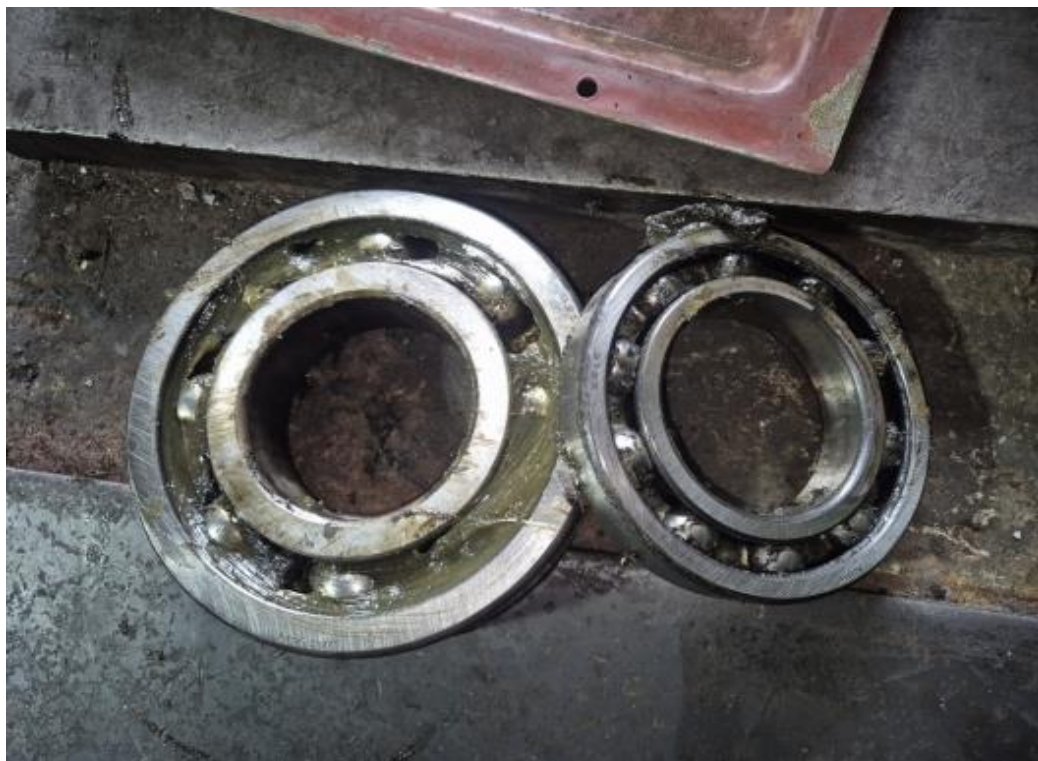
| 소모품 | BEARING 교환 필요 |

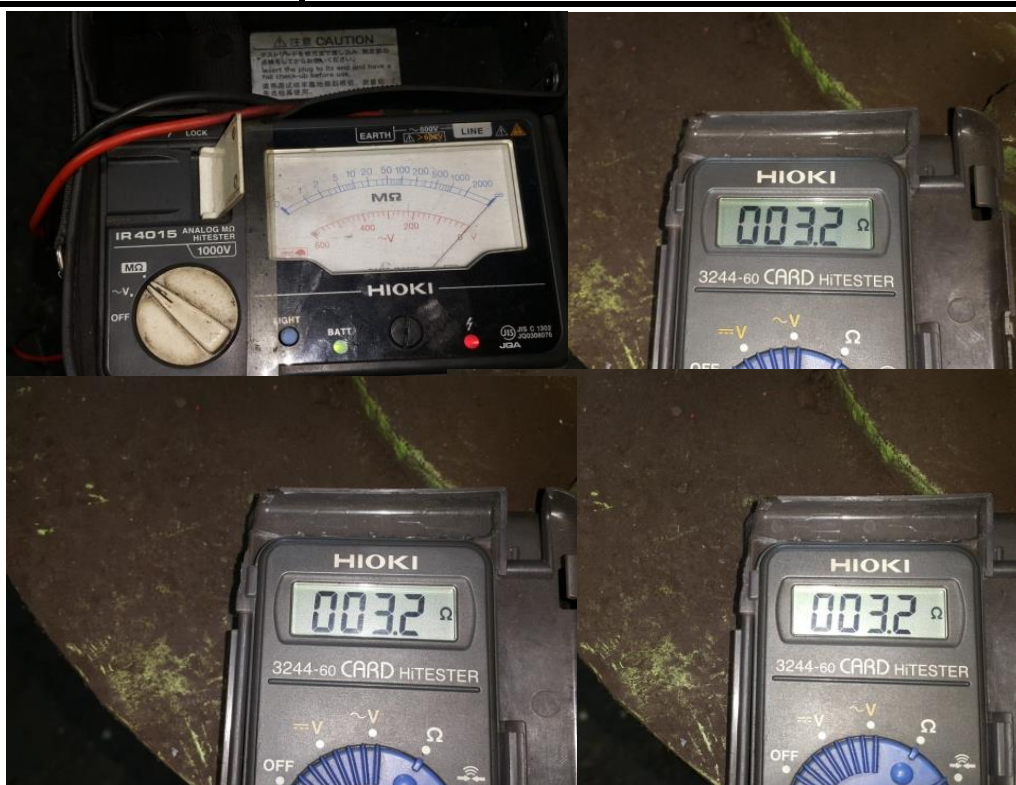
| BLOWER | 절연저항 & 권선저항 |

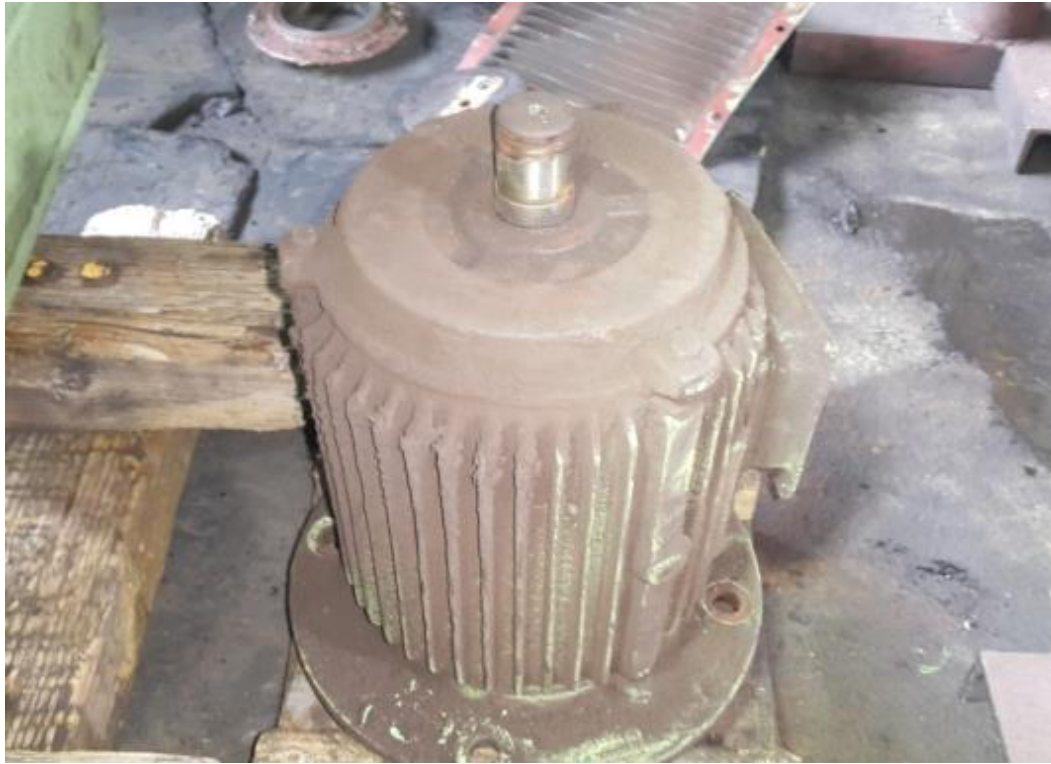
| BLOWER | 분해 전 |

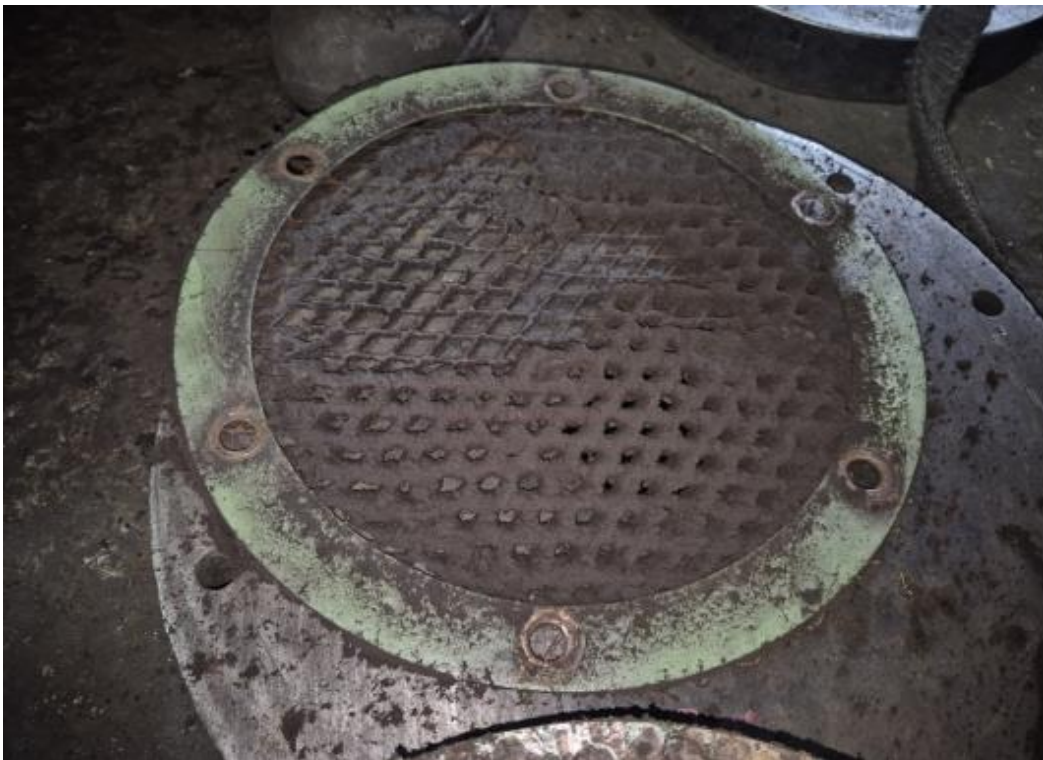
| BLOWER | 분진이 많이 흡입되는 것으로 보임 |

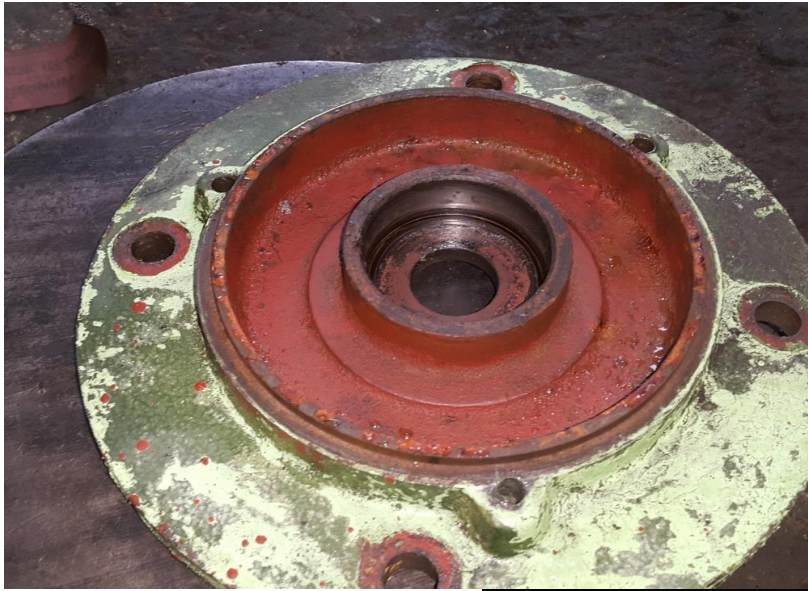
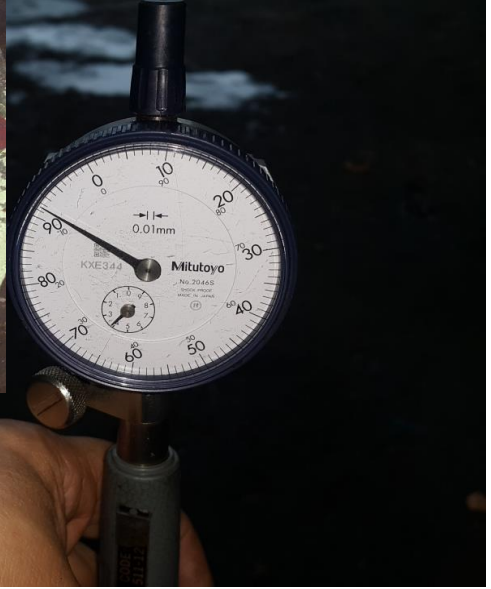
| BLOWER | 부하측 HOUSING 검사 8.5/100로 불량 |

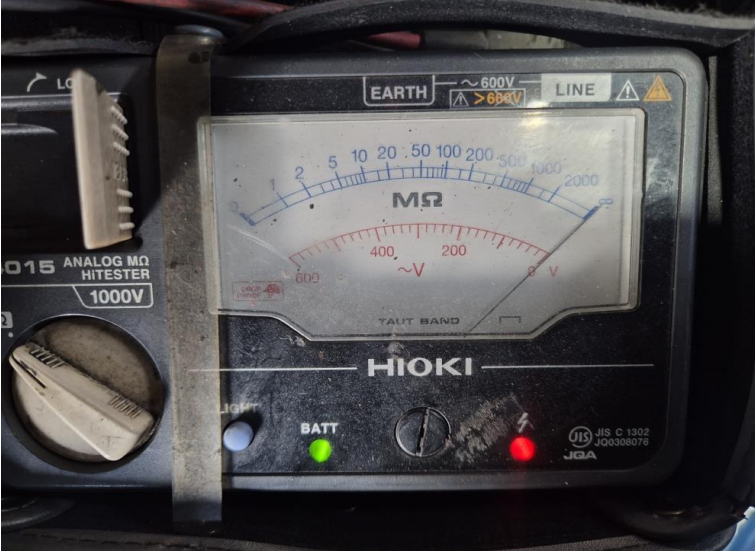
| FIELD 권선검사 | 주위 온도에 따라 조금씩 차이는 있으나 양호한 것으로 판단됨 |

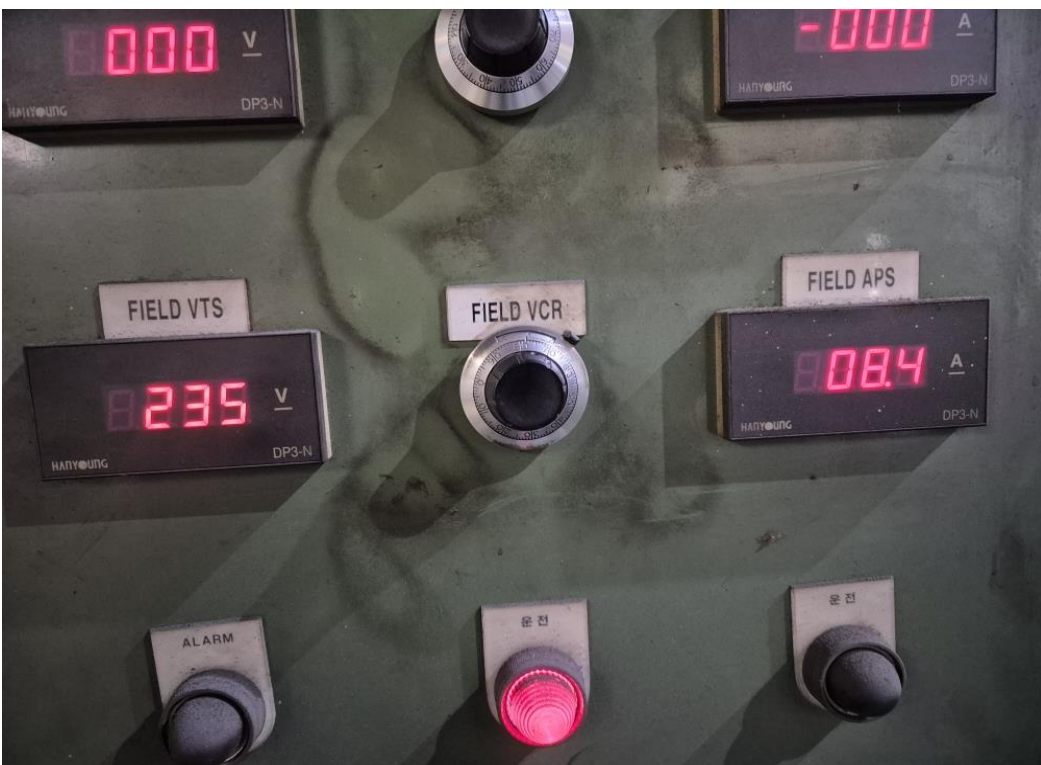
| FIELD 권선 | CURRENT검사 실시 양호로 판단 했음 |

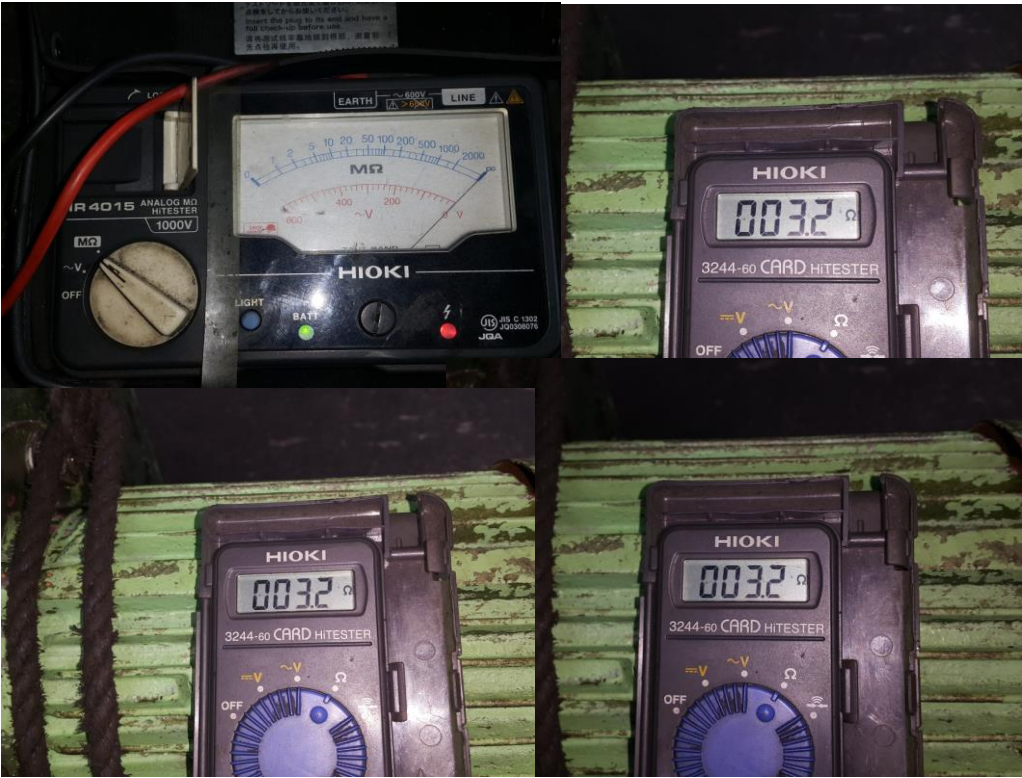
| BLOWER | 절연저항 & 각 상별 권선저항 |

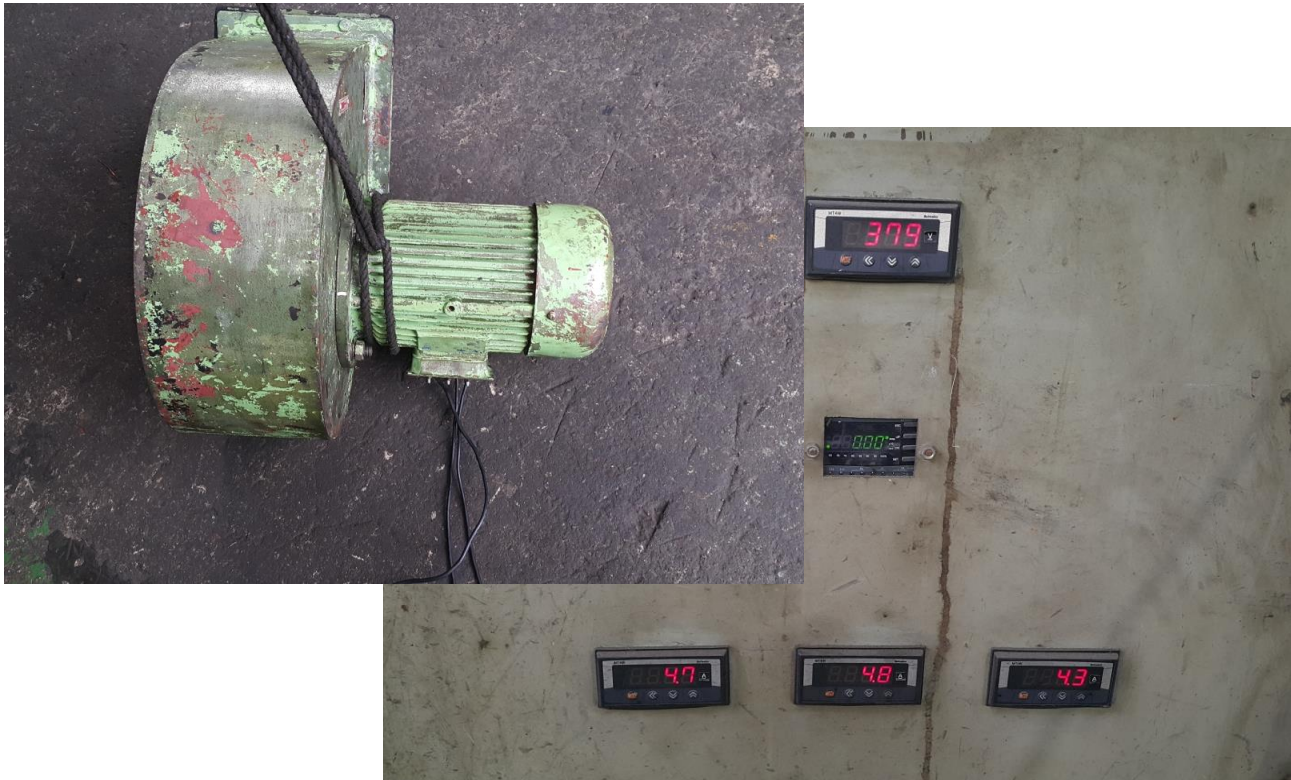
| BLOWER | 시운전 TEST 실시 운전 CURRENT |

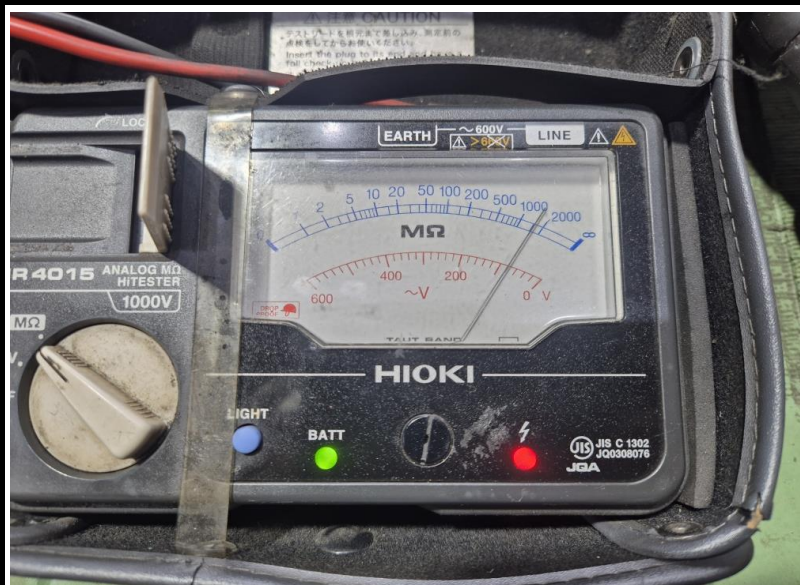
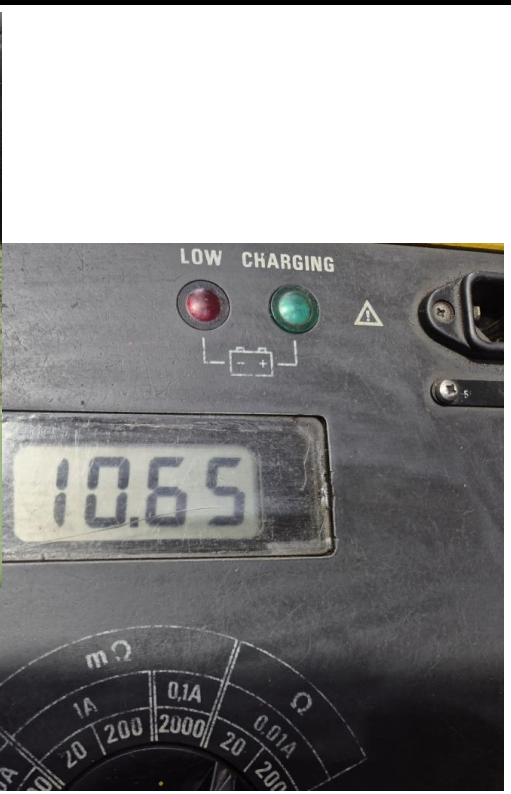
| 출고검사 | TACHO 절연저항 & 권선저항 |

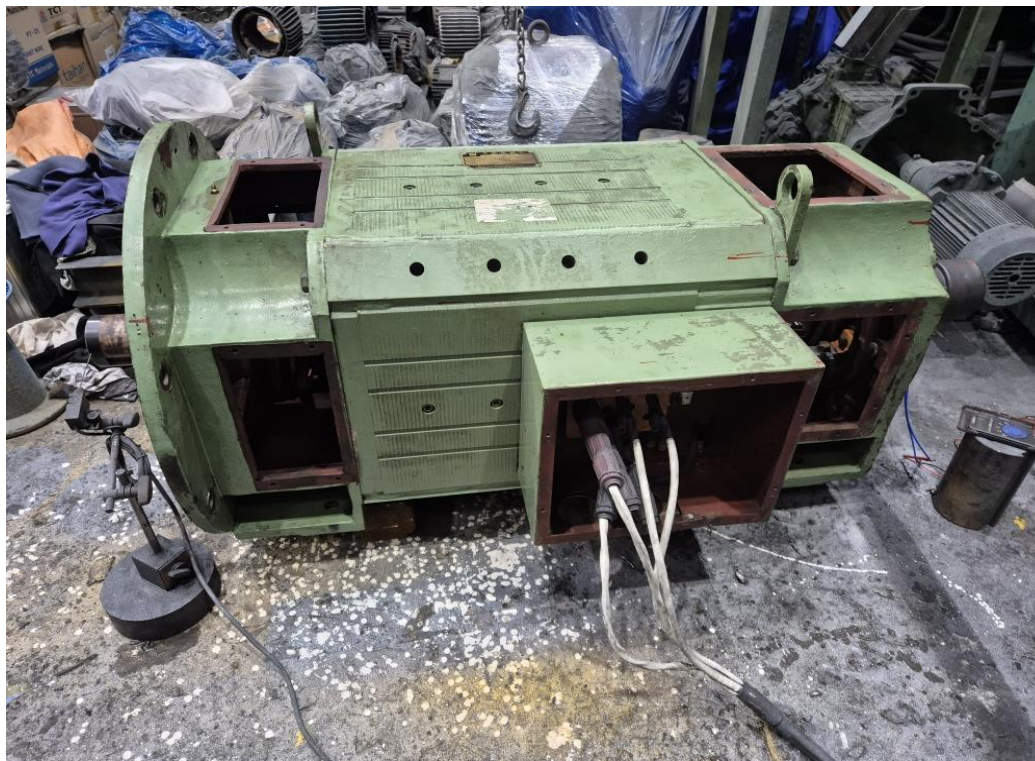
출고검사

시운전 TEST실시

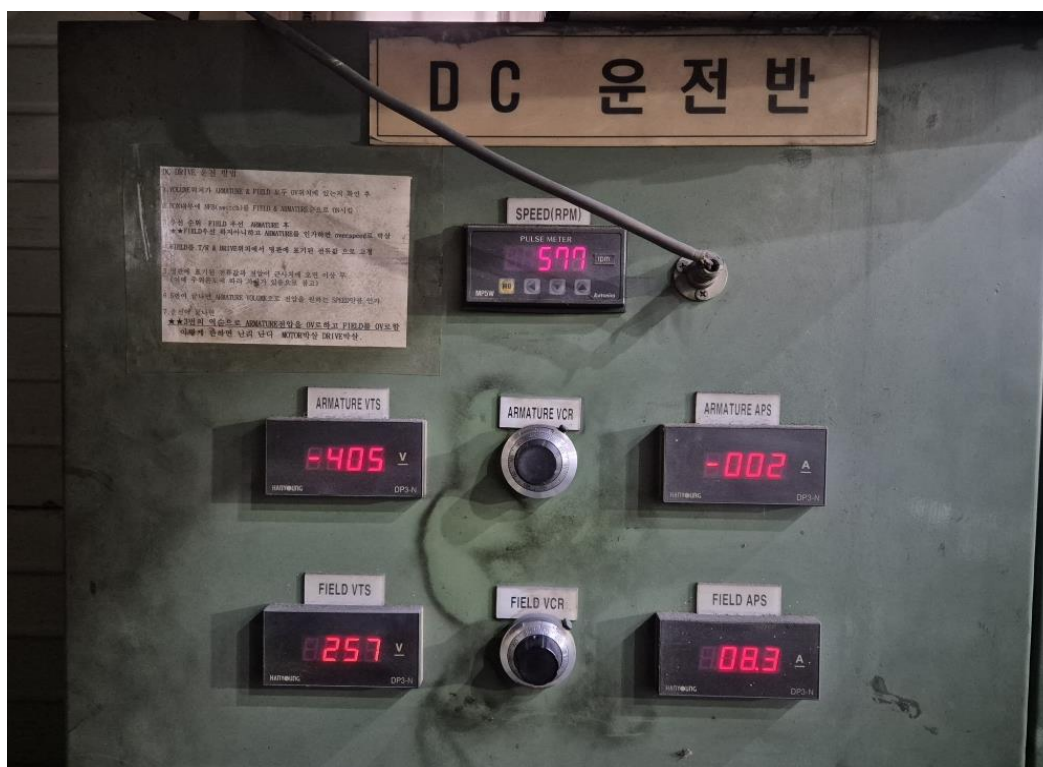
출고검사

시운전 TEST실시 운전 CURRENT

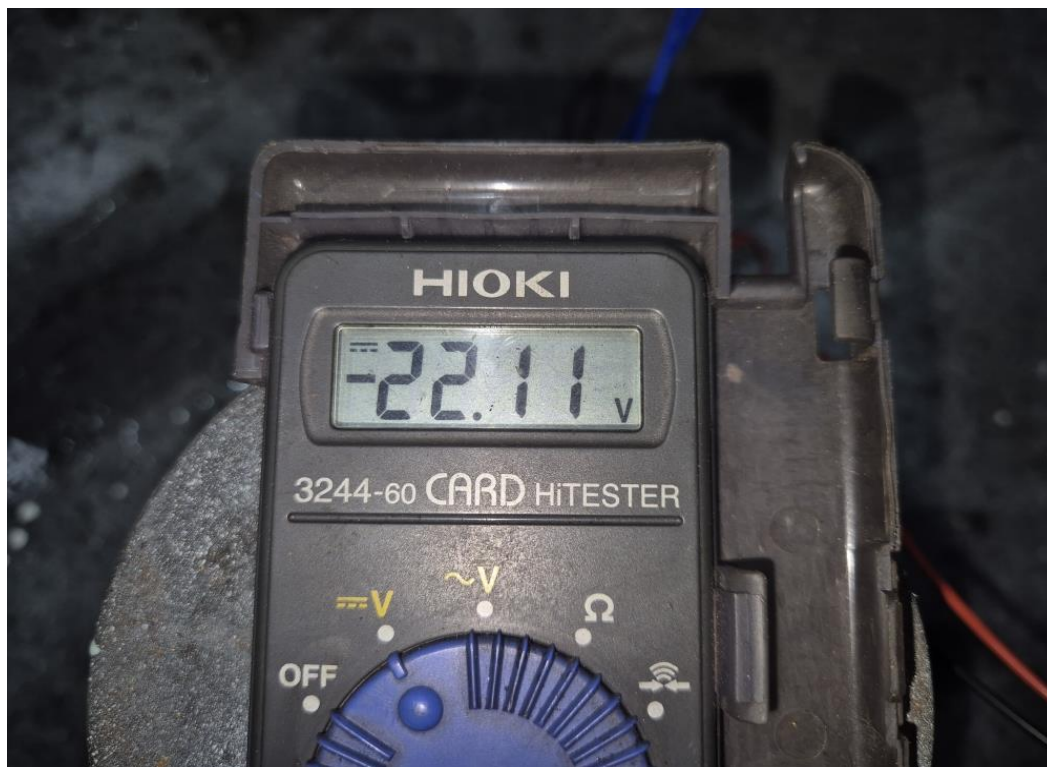
| 출고검사 | 577RPM일때 TACHO GENERATOR 출력전압 |

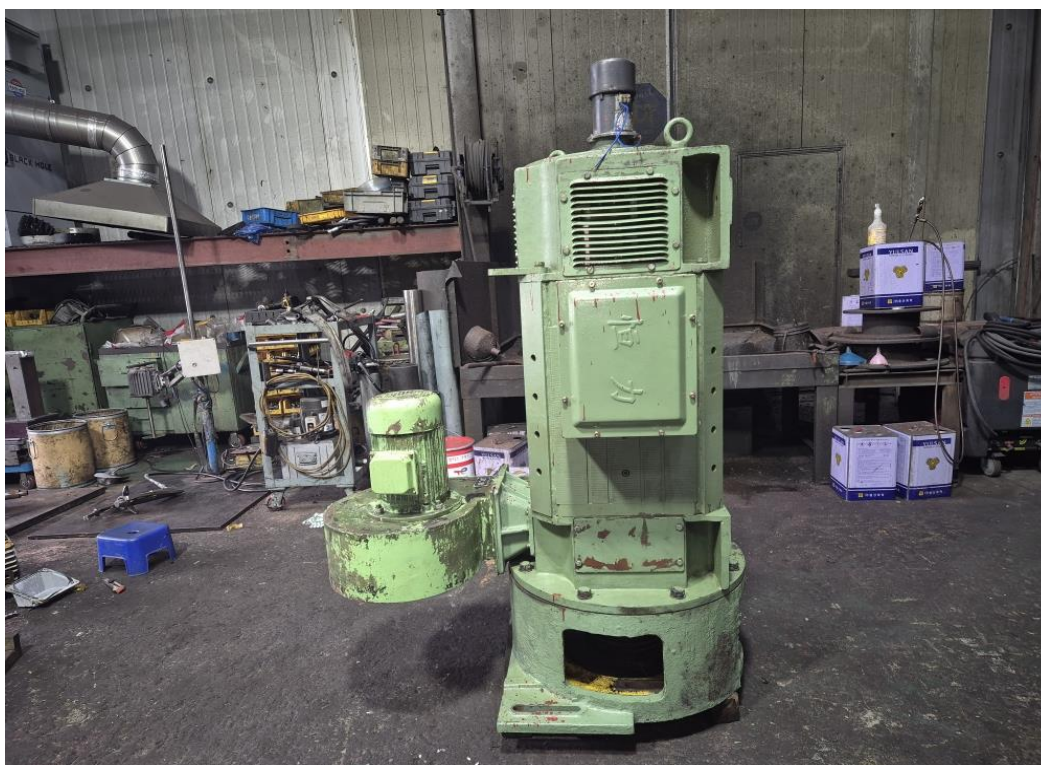
| Ass'y | 출고검사 후 |
