## 작업공정사진철

공사명: SIEMENS SERVO MOTOR 2대 보수작업

규격: SIEMENS SERVO 축 MOTOR

REPAIR 내역: 분해 및 불순물 CLEANSING DRYING  
INSULATING VARNISH DIPPING DRYING  
EQN ENCODER교환 2EA  
반부하측 HOUSING 1면 METALLIZING 연마  
BEARING교환 1대  
입 출고검사 시운전 TEST

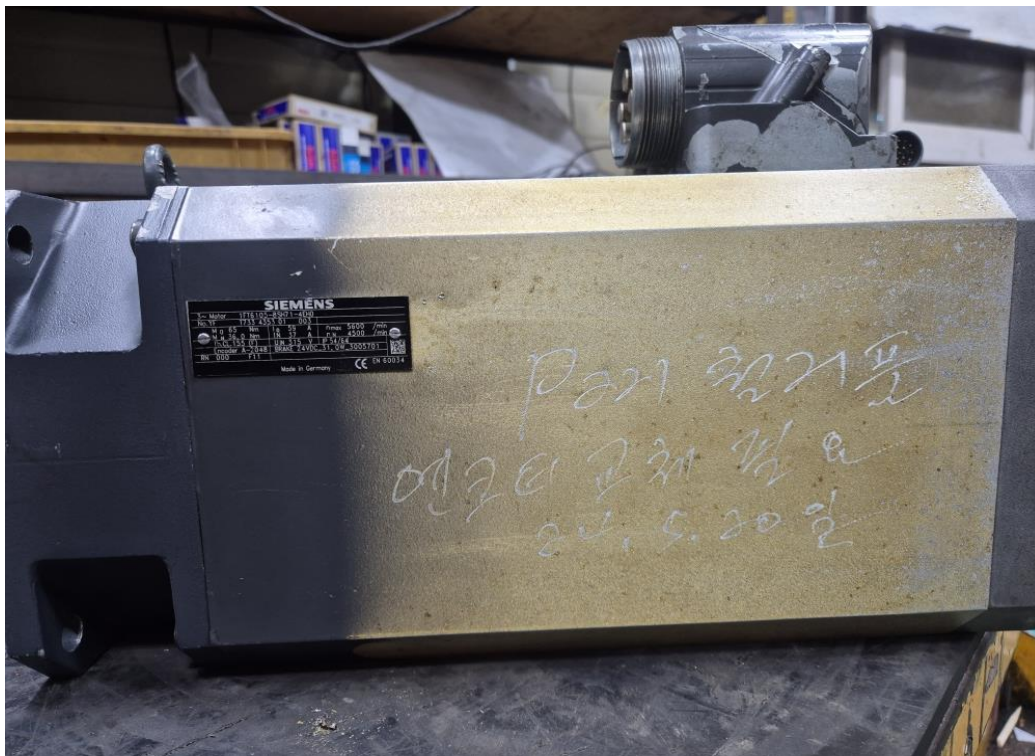
Ass'y

분해 전

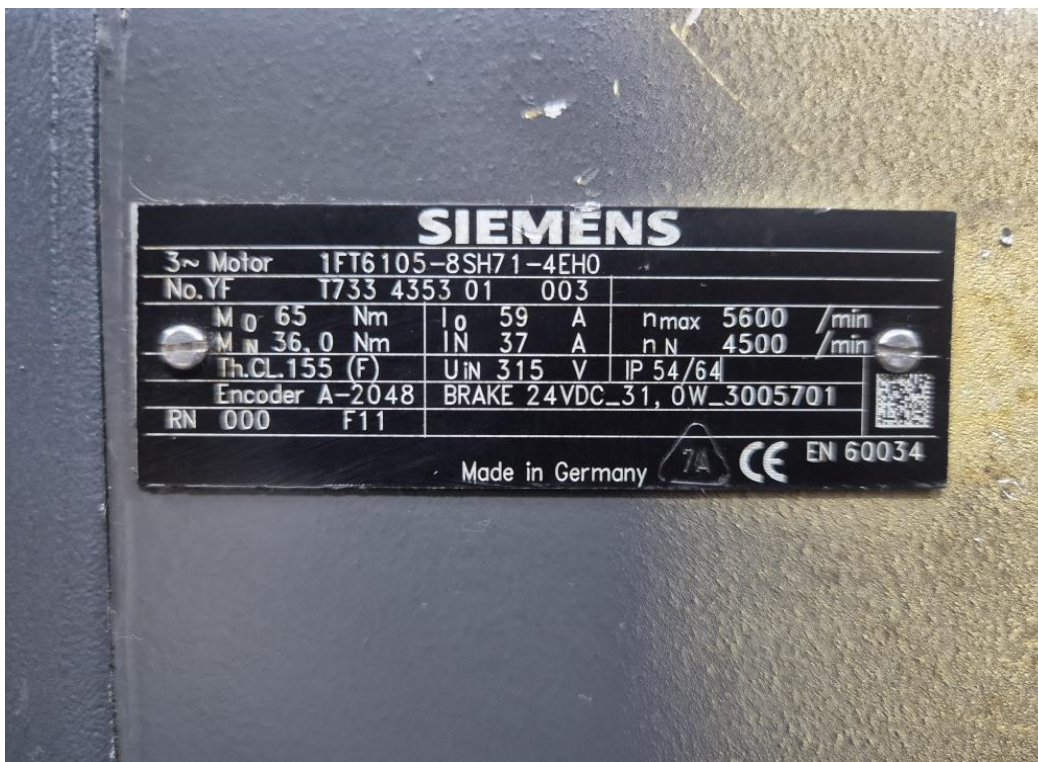
Ass'y

NAMEPLATE DATA

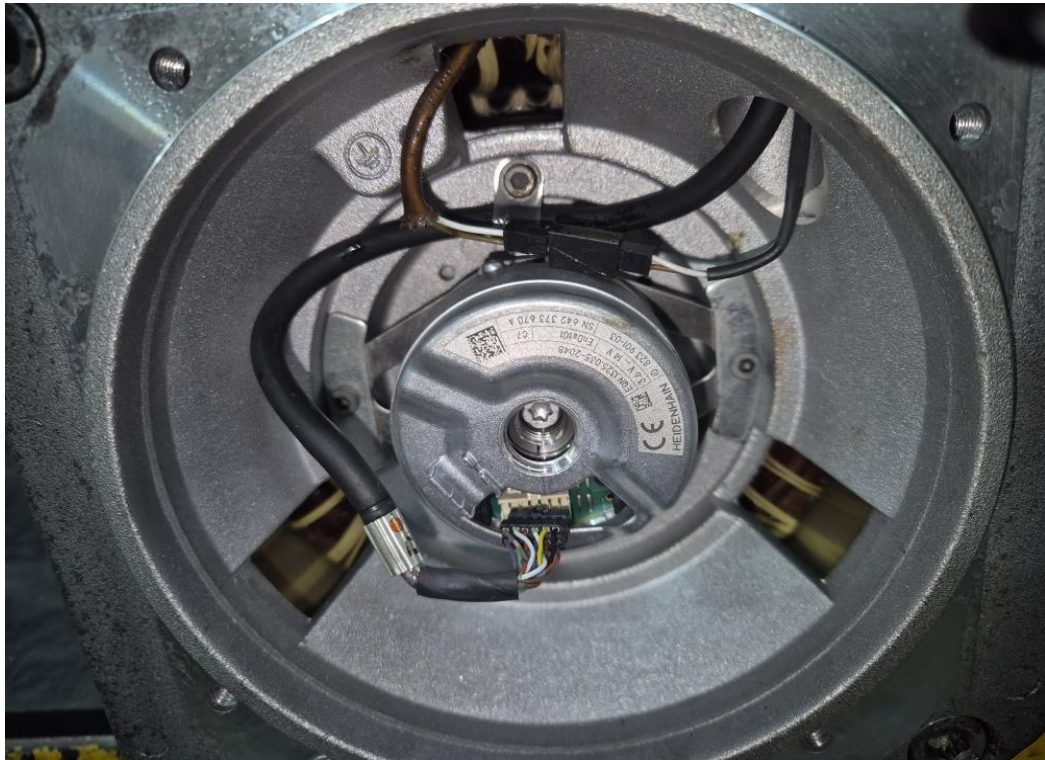
| ENCODER | 불량 | |

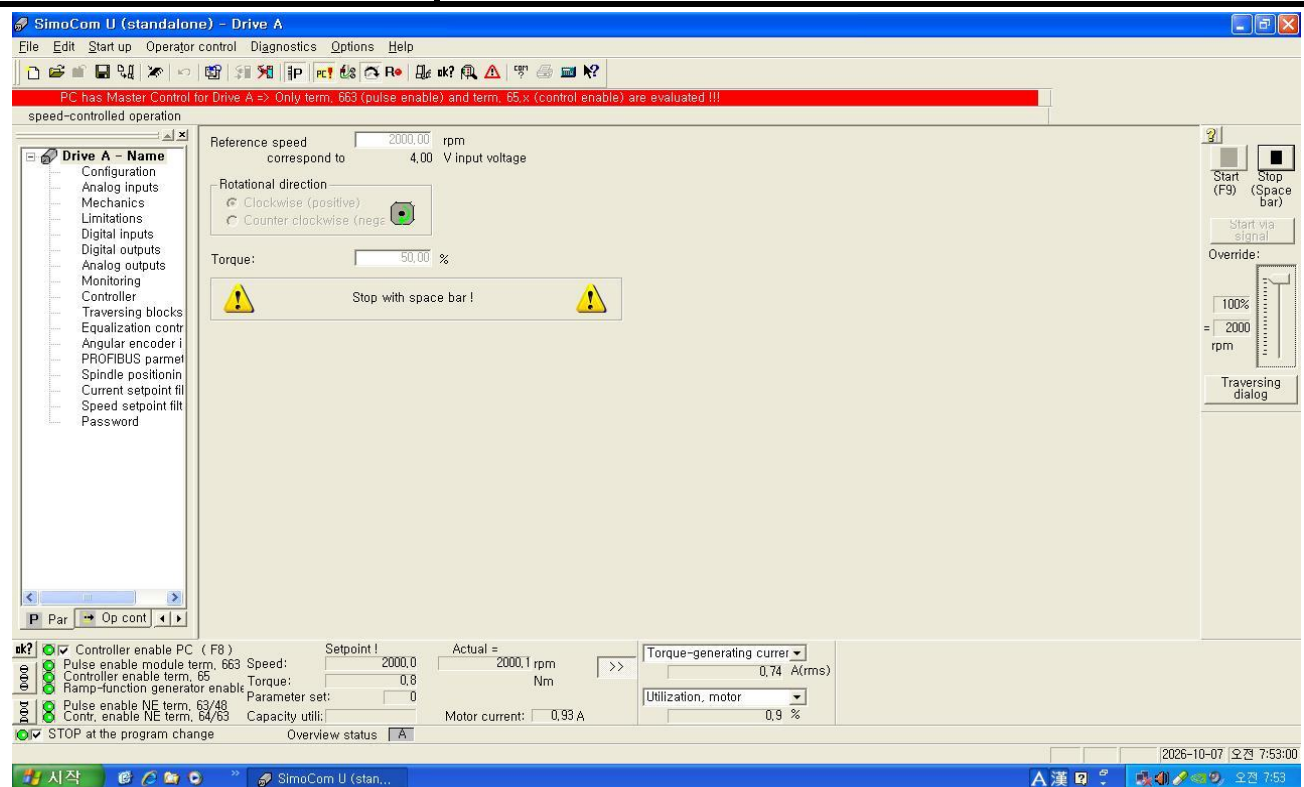
MONITORING

시운전 TEST 실시

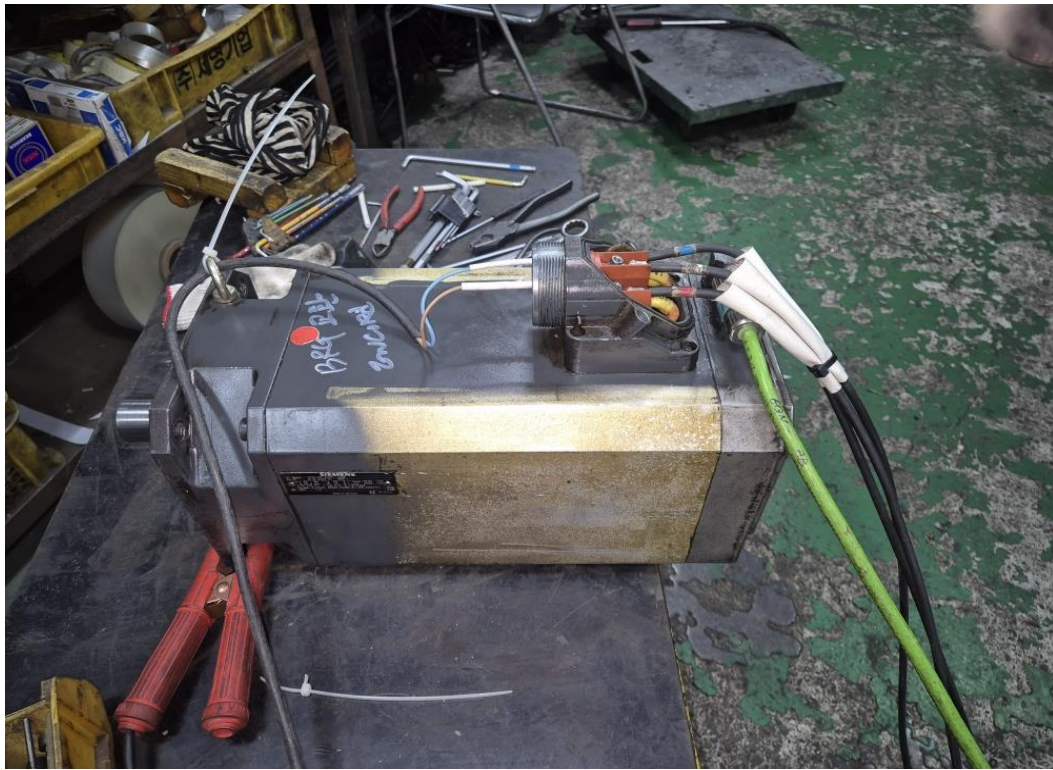
| Ass'y | 분해전 검사 |

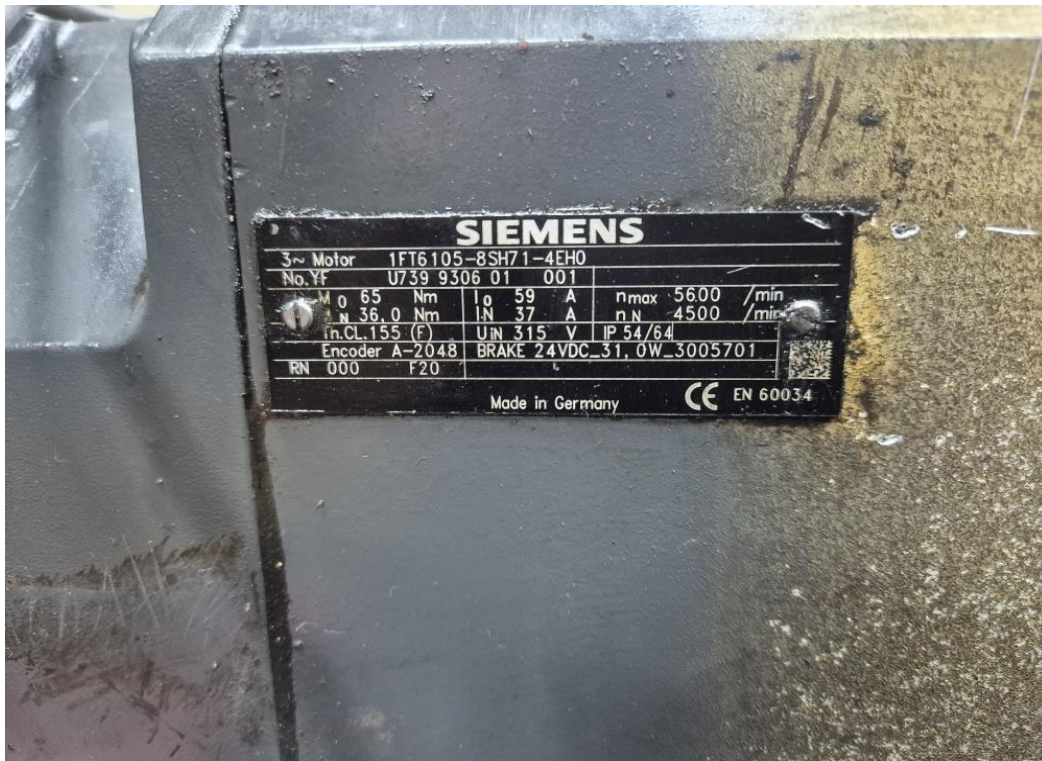
| Ass'y | NAMEPLATE DATA |

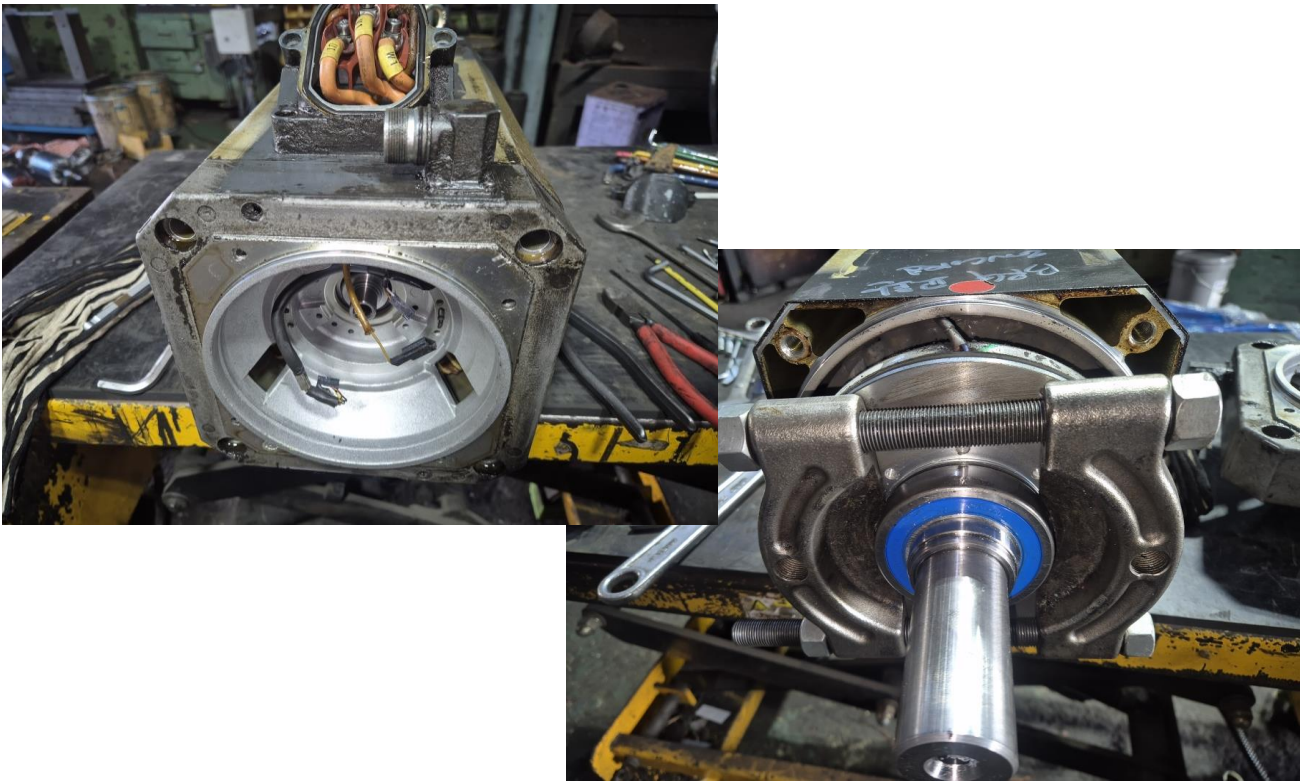
| Ass'y | 분해 실시 |

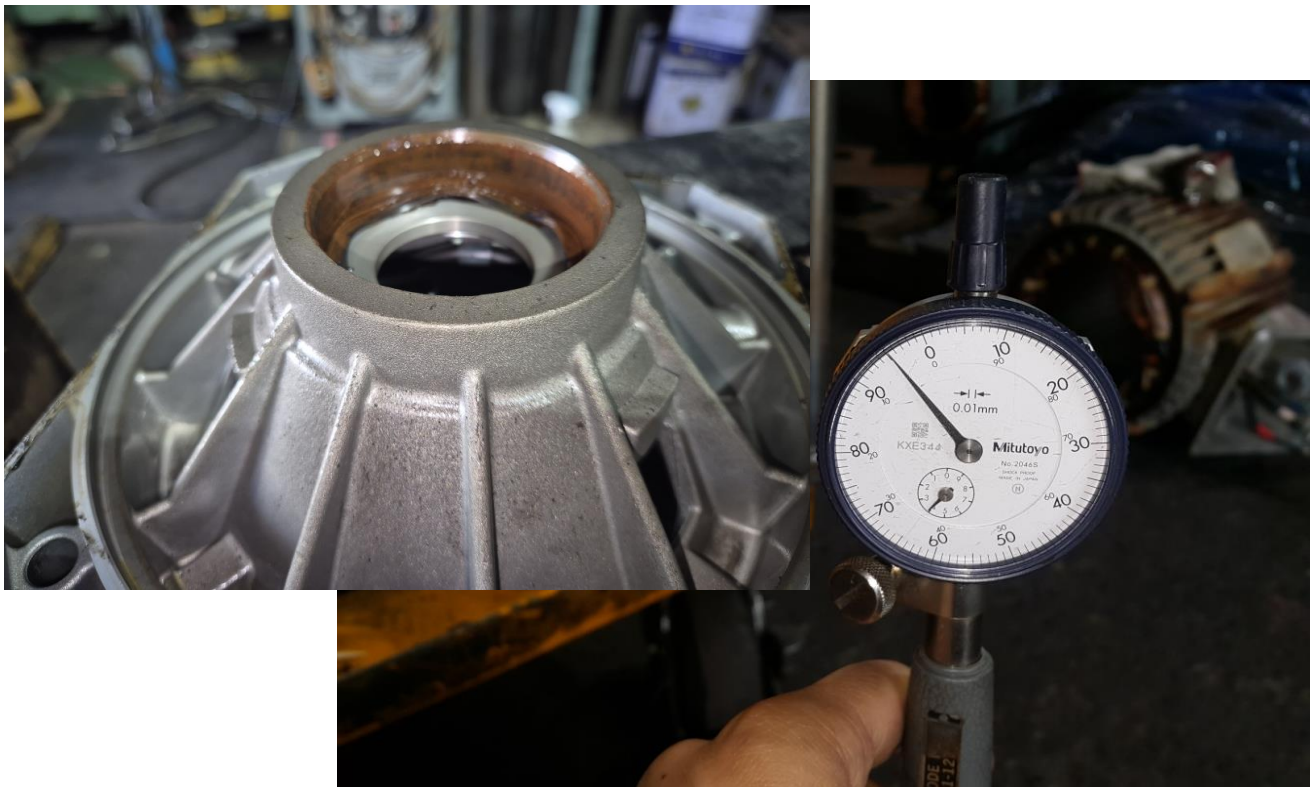
| 반 부하측 | HOUSING검사 5/100으로 불량 |

| 반 부하측 | HOUSING METALLIZING 연마 후 검사 1/100 |

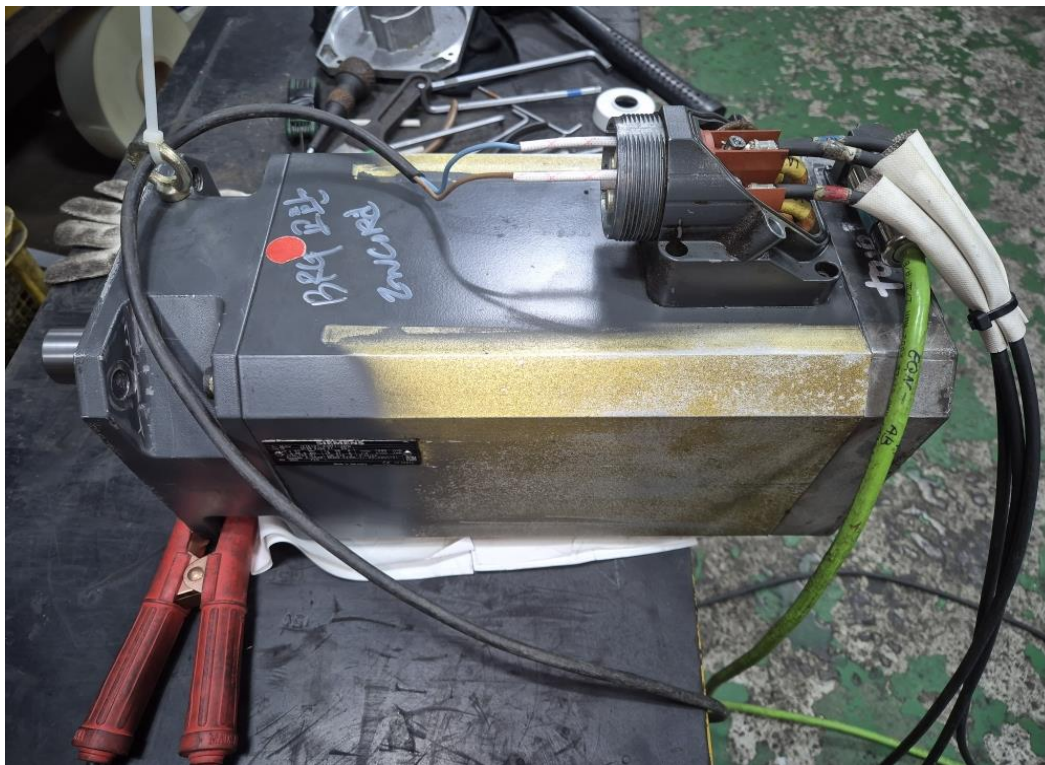
보수 후

시운전 TEST 실시

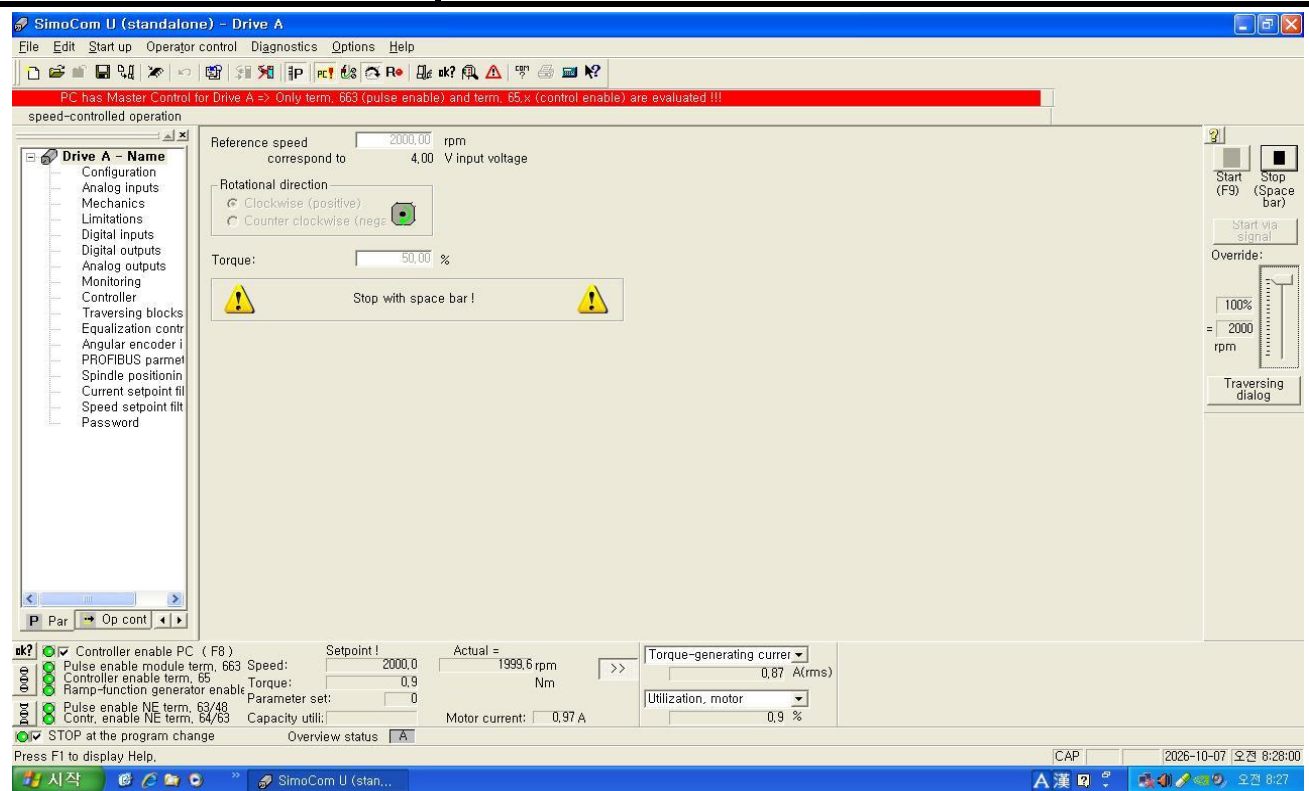
MONITORING

시운전 TEST 실시
