# 작업공정사진철

공사명: SLITTER 1 DC MOTOR 외 예방정비

규격: DC MOTOR 440V 110KW 500~2000RPM

REPAIR 내역: 분해 조립 및 불순물 CLEANSING DRYING  
INSULATING VARNISH DIPPING DRYING  
COMMUTATOR 동심도 가공 및 UNDERCUTTING  
MAIN MOTOR BEARING교환  
37KW DC BRAKE COIL소손 재 권선  
BLOWER FAN MOTOR 보수  
불량부품 교환  
출고검사 시운전 TEST 및 COLOR PAINTING

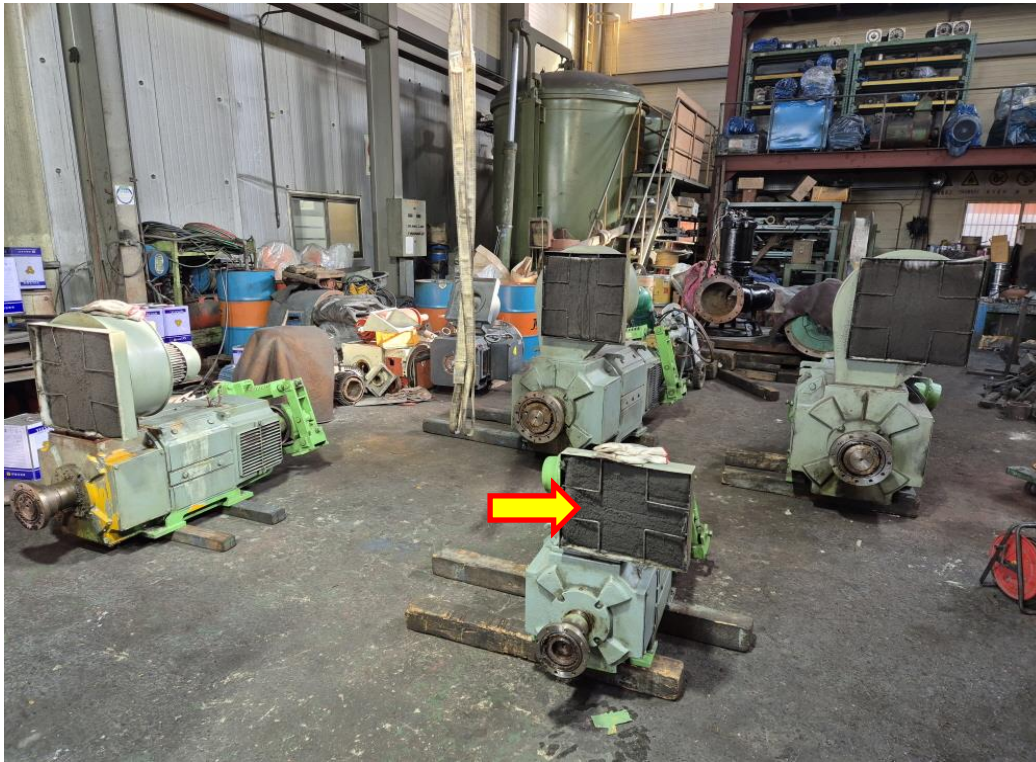
Ass'y

분해 전

AIR FILTER 교환주기가 너무 길어지면 막혀 권선의 과열 소손 주기가 빨라집니다

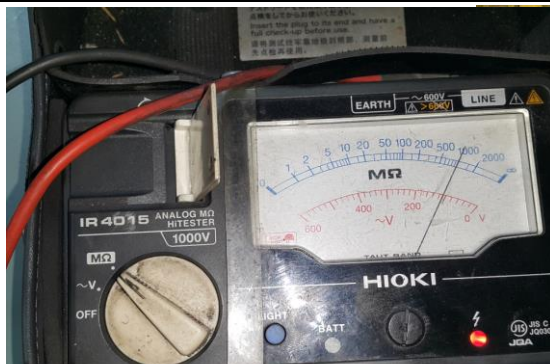
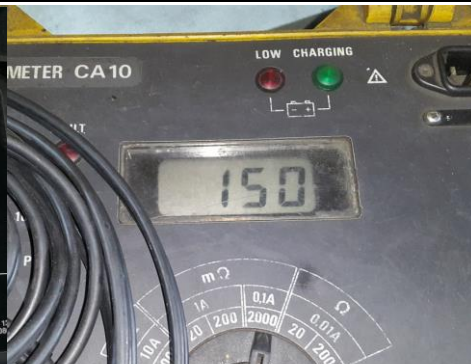
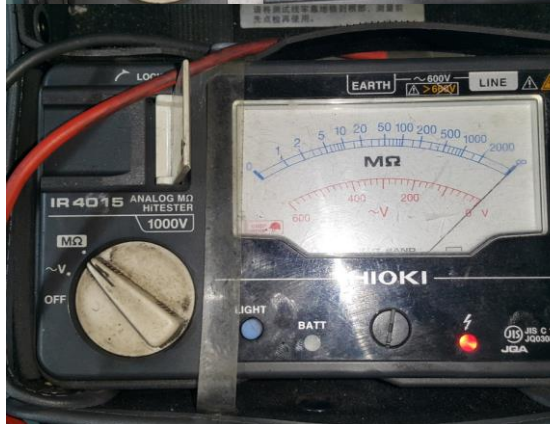
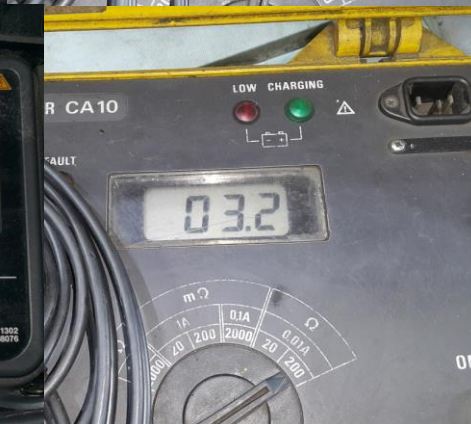
ARMATURE  
절연저항

ARMATURE  
권선저항

FIELD  
절연저항

FIELD  
권선저항

권선검사 110KW

절연저항 & 권선저항

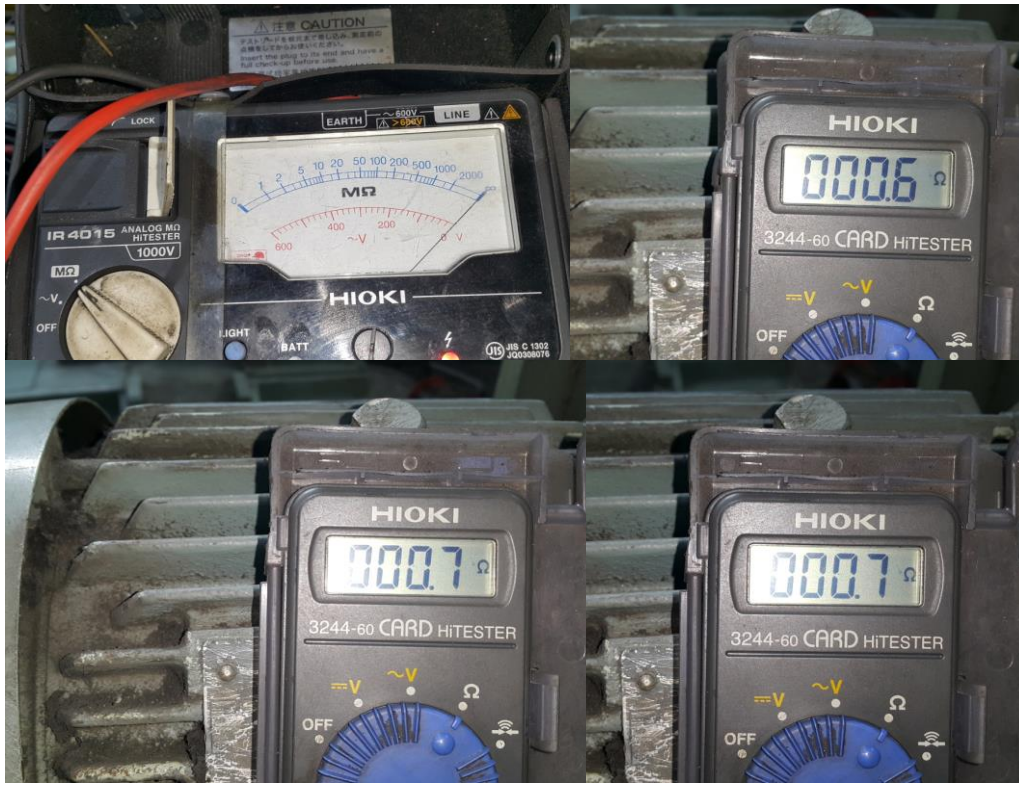
BLOWER 110KW 용

절연저항 & 각 상별 권선저항 동일

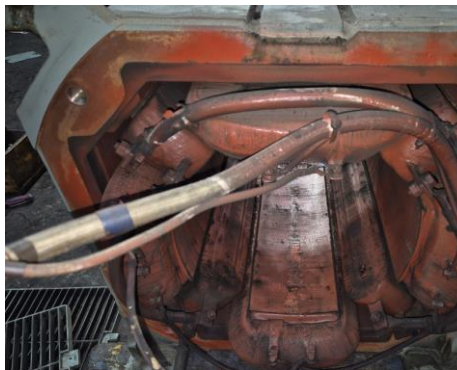
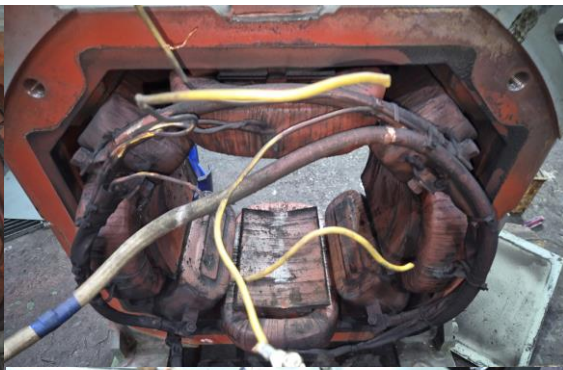
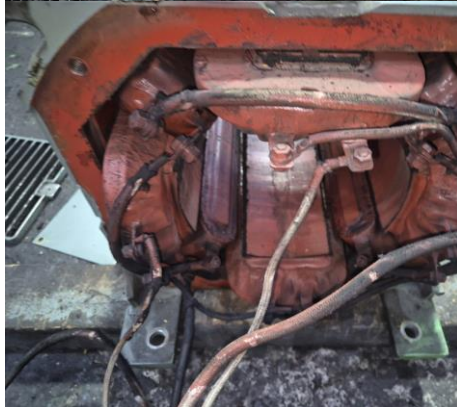
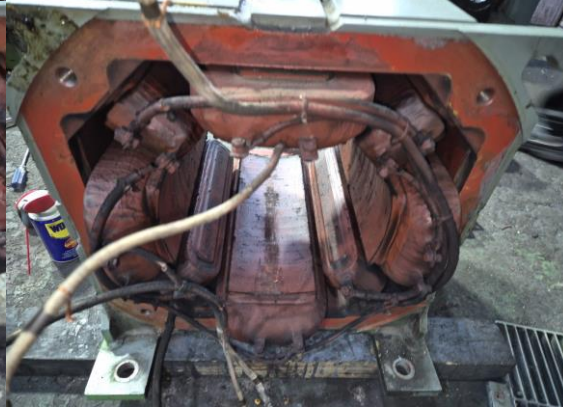
계자 권체

분해 후

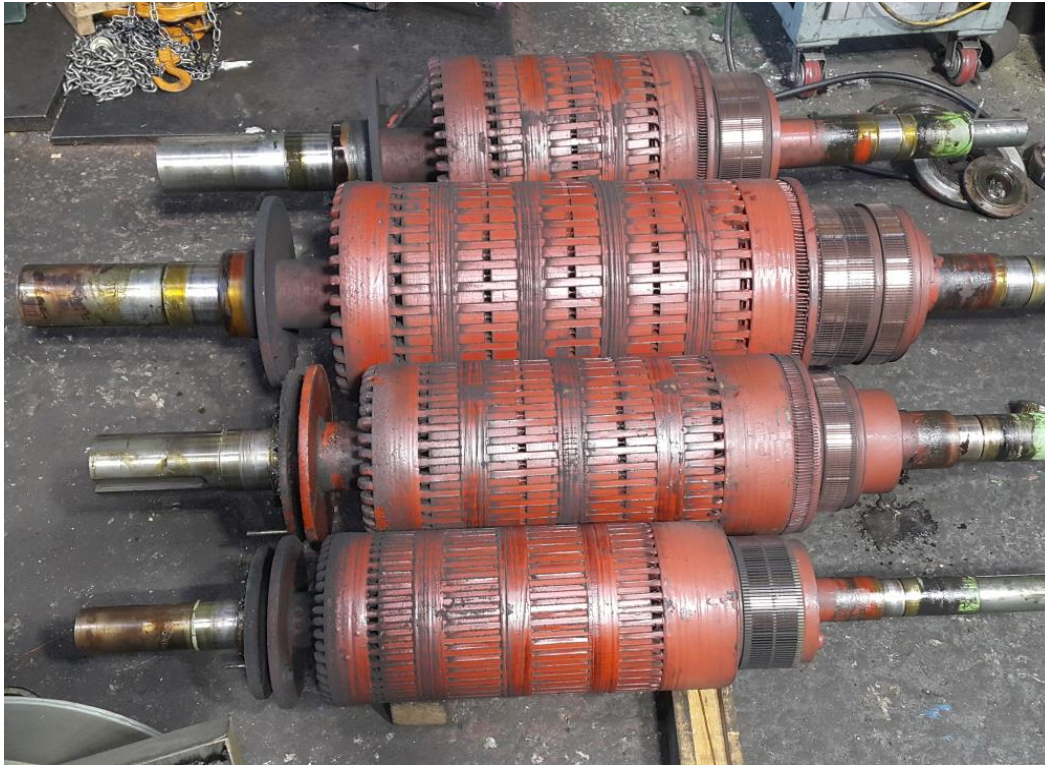
ARMATURE 권체

분해 후

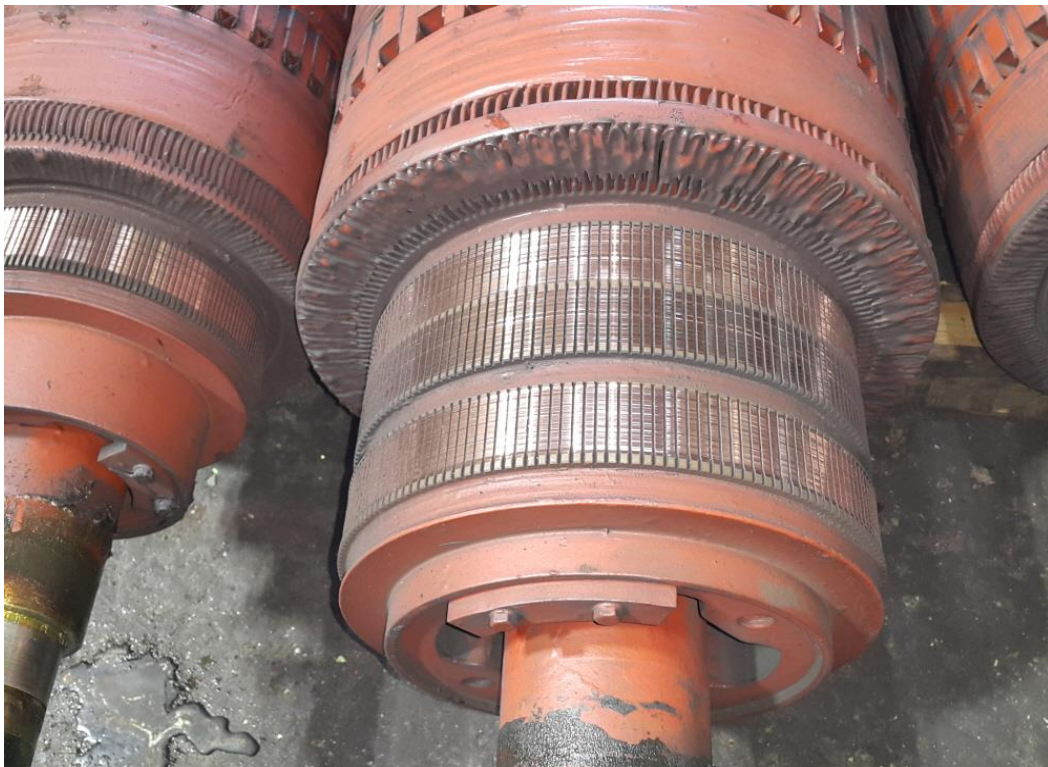
COMMUTATOR

마모 및 조흔 현상

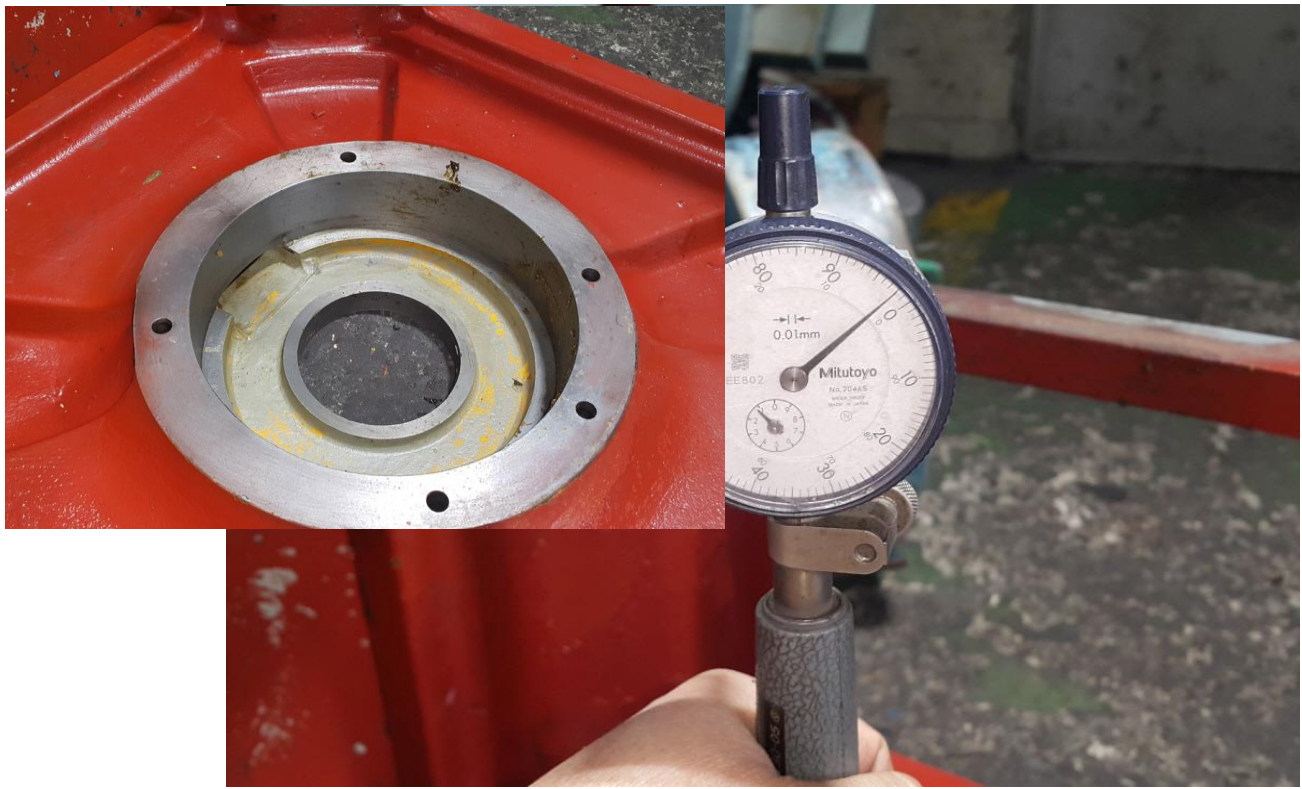
BRACKET	HOUSING 검사 2/100이내로 양호
작업공정	DC MOTOR 110KW 외 입고검사

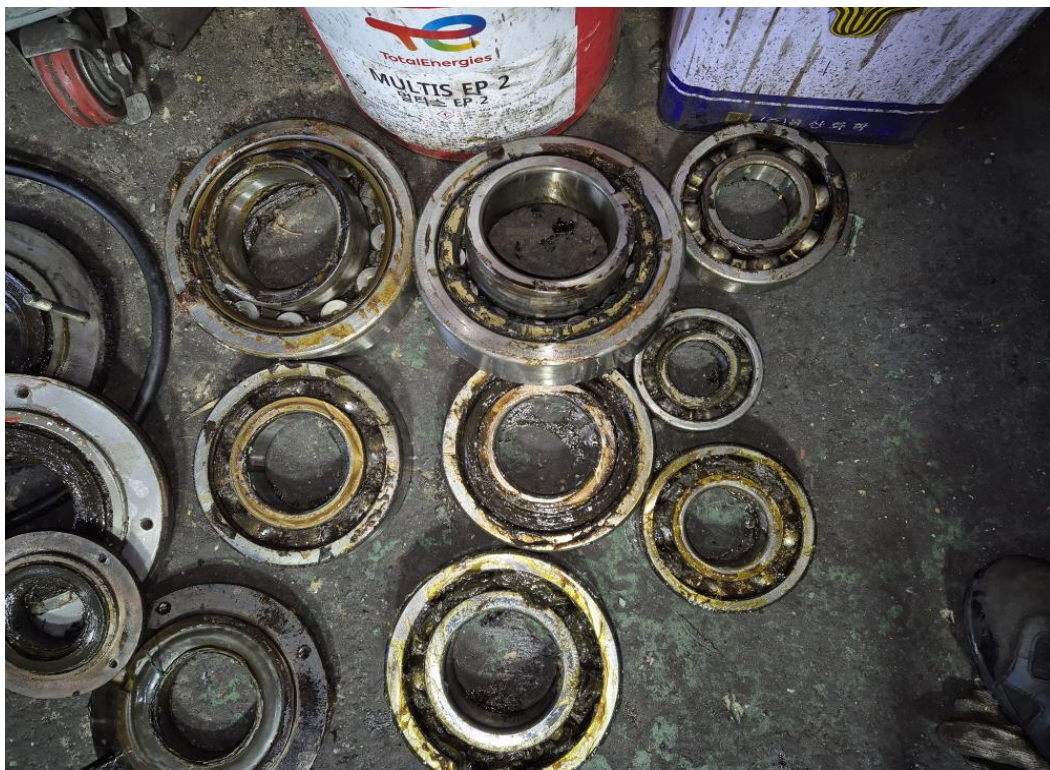
소모품	DC MOTOR BRARING 취외
-----	---------------------

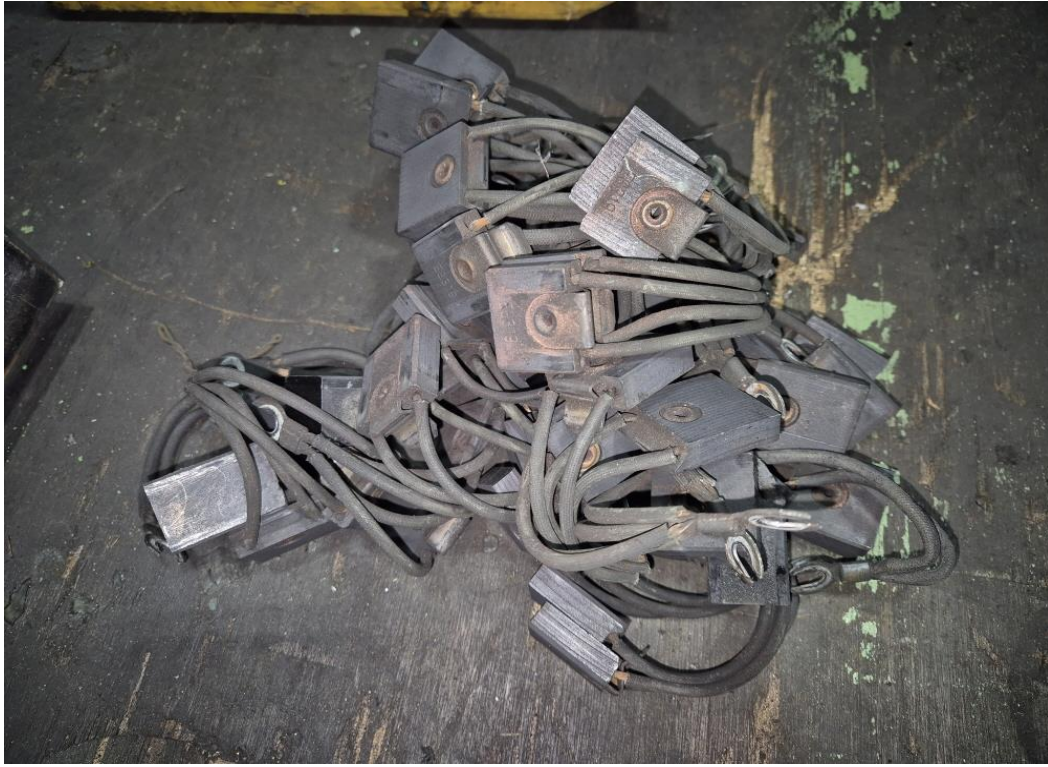
소모품

BRUSH 취외

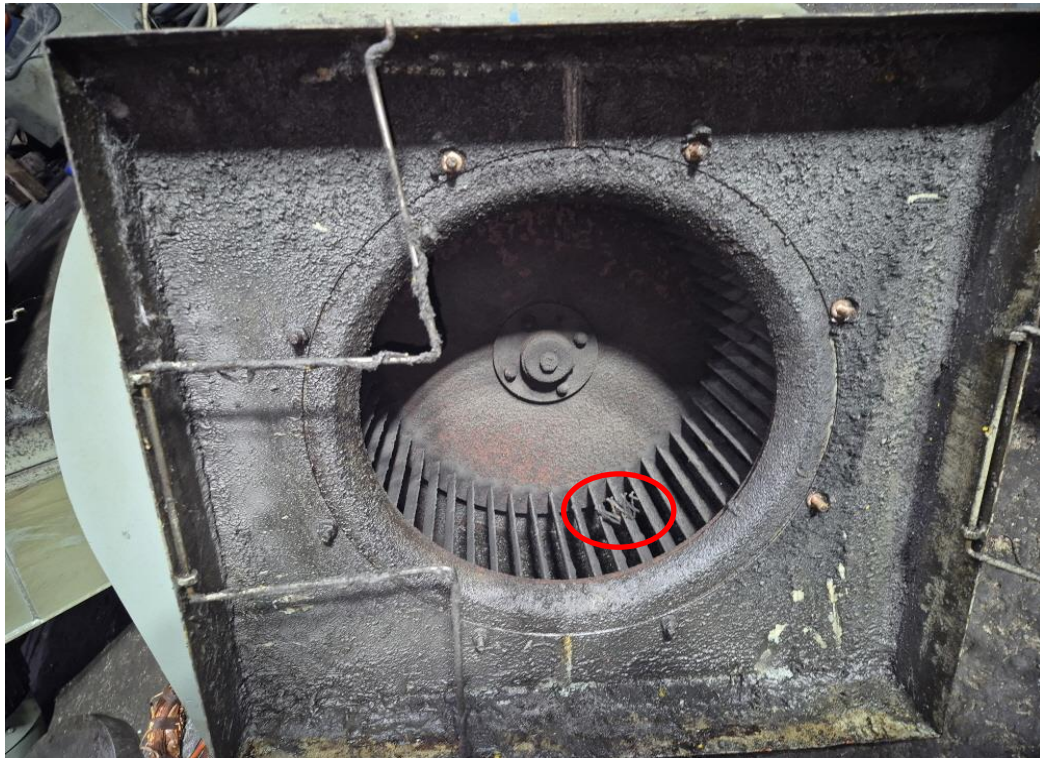
BLOWER 110KW

분해 실시

AIR FILTER 흡입 방지용 망이 부식되어 MOTOR내부로 유입되기 전

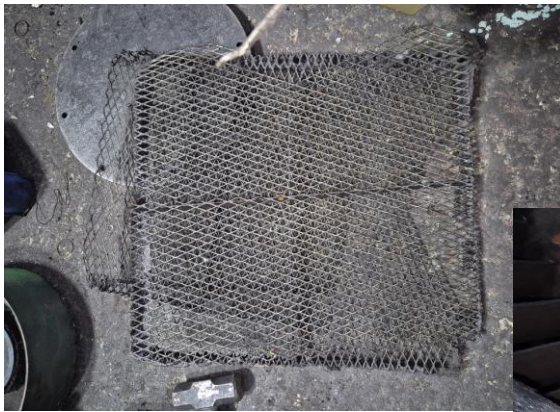
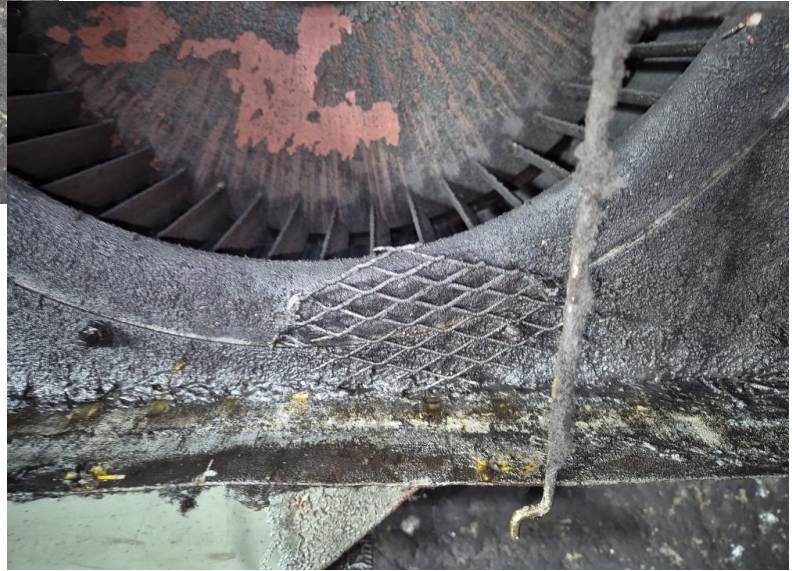
BLOWER 110KW

하마터면 SIROCCO FAN과손으로 MOTOR내부로 유입되어 권선소손 및 상당한 양향을 줄수 있었던 상황임

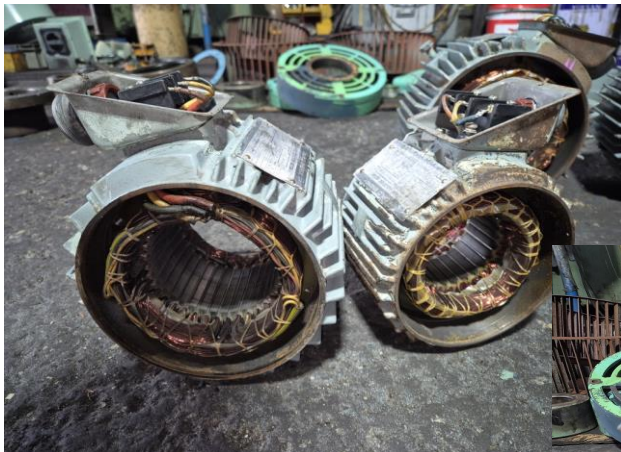
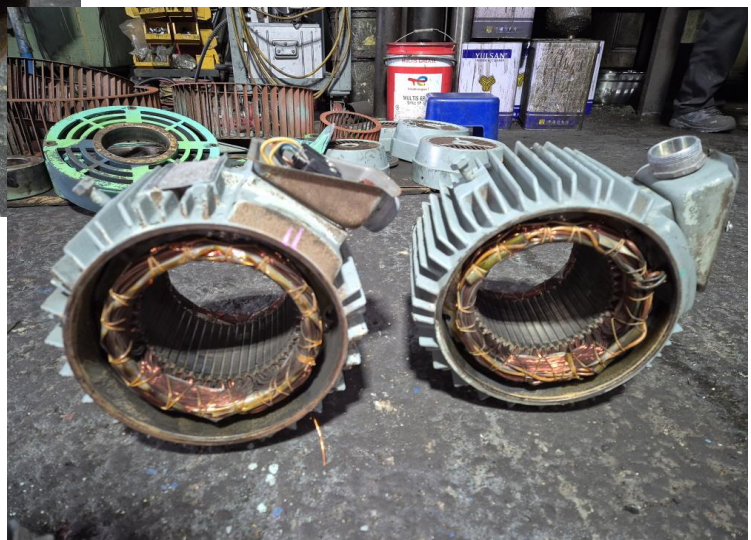
BLOWER

권선상태 양호

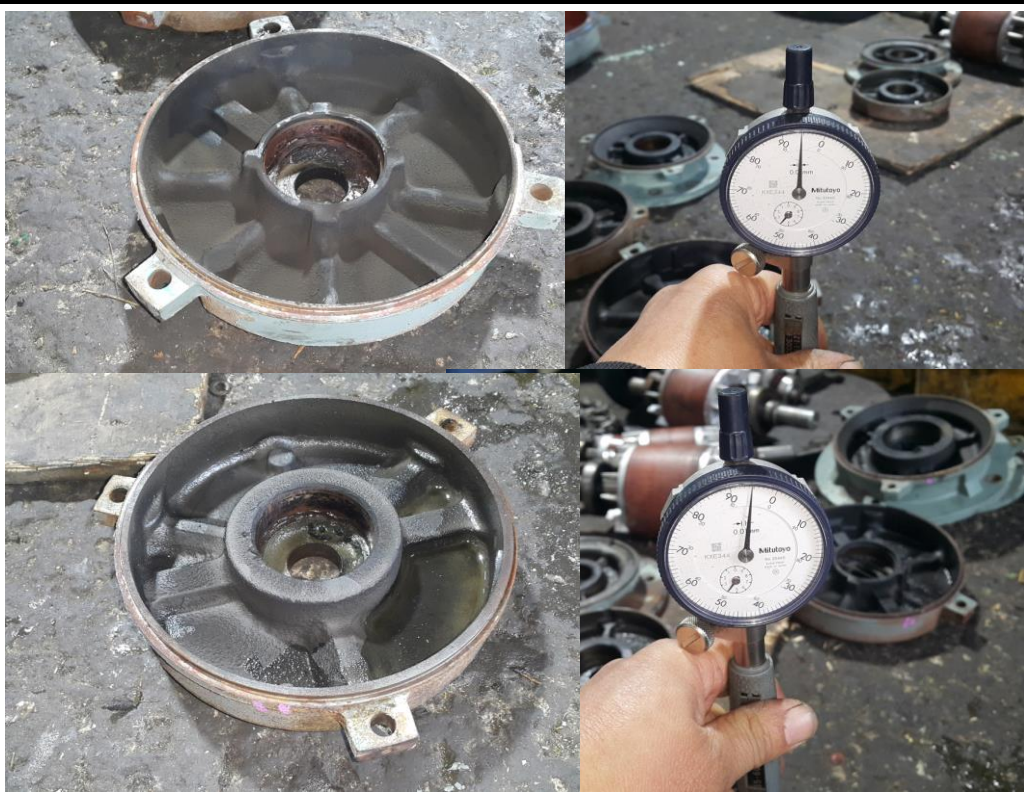
<p>6/100으로 불량</p> <p>5/100로 불량</p>
BLOWER	BRACKET HOUSING 검사 불량
작업공정	DC MOTOR 110KW 외 입고검사

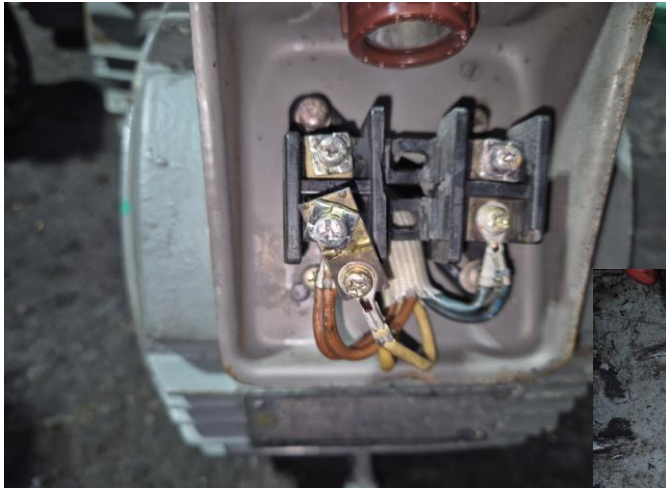
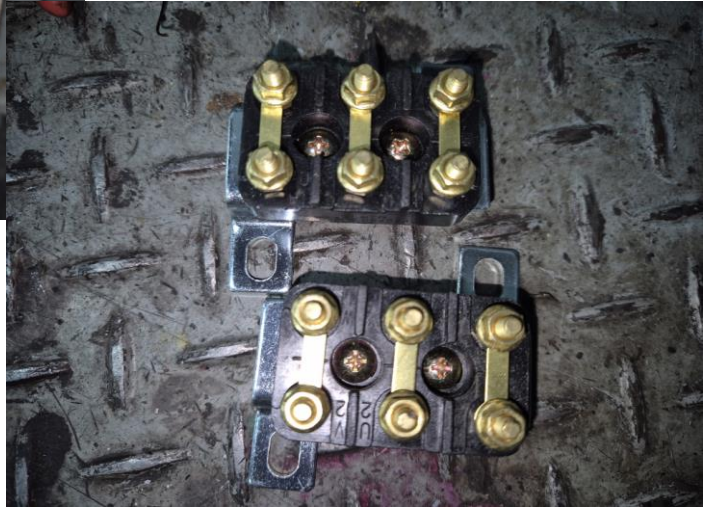
BLOWER

POWER BLOCK 파손으로 교환

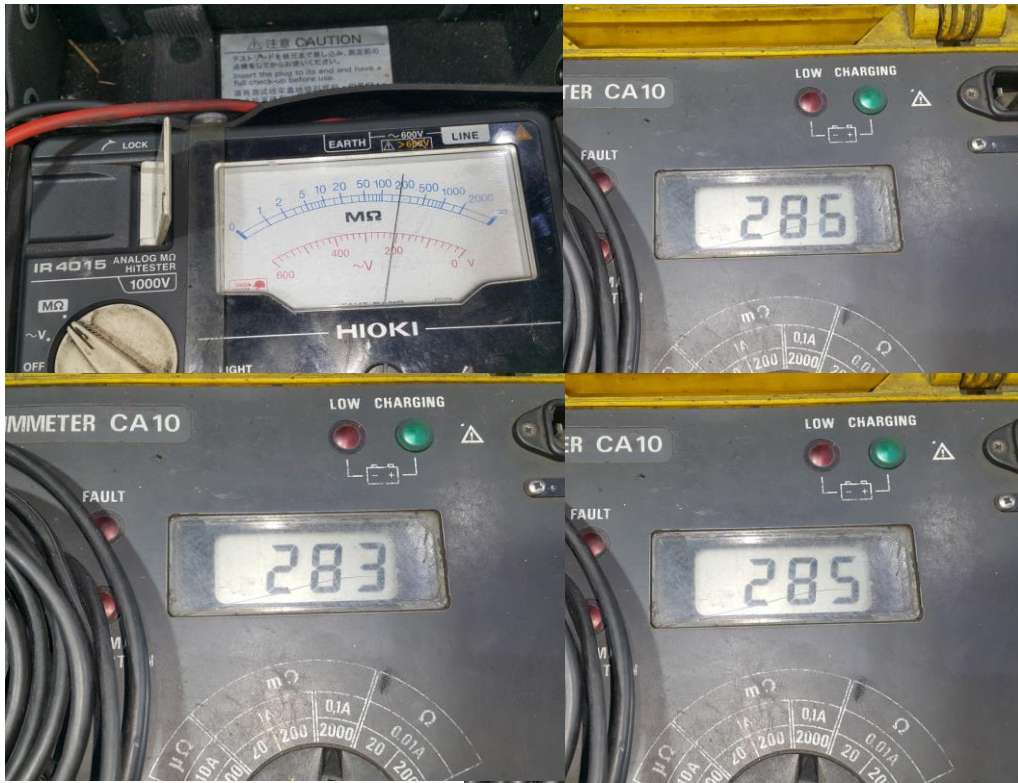
SCRAP WINDER

절연저항 & 각 상별 권선저항 2대 동일

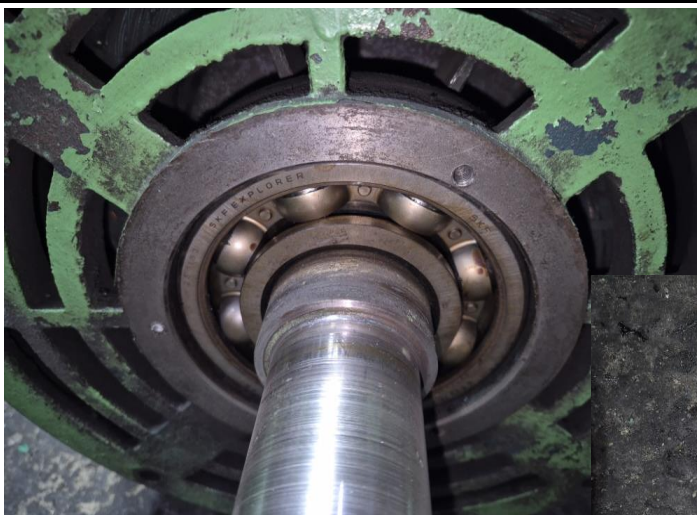
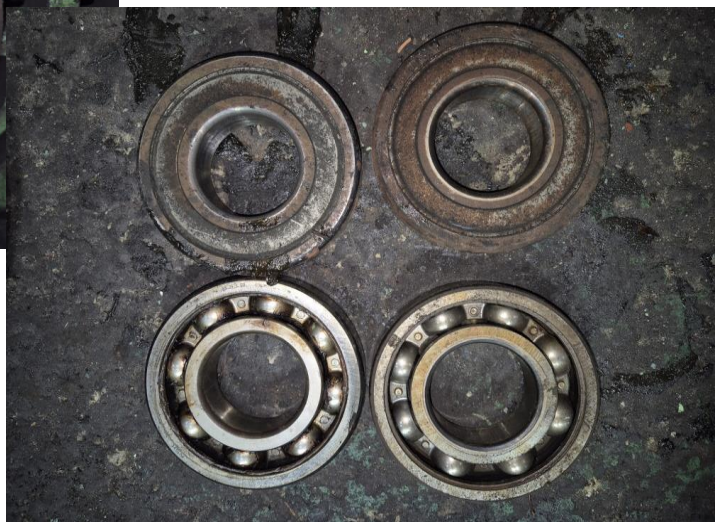
SCRAP WINDER

GRESE가 팔라 없어진 상태 임

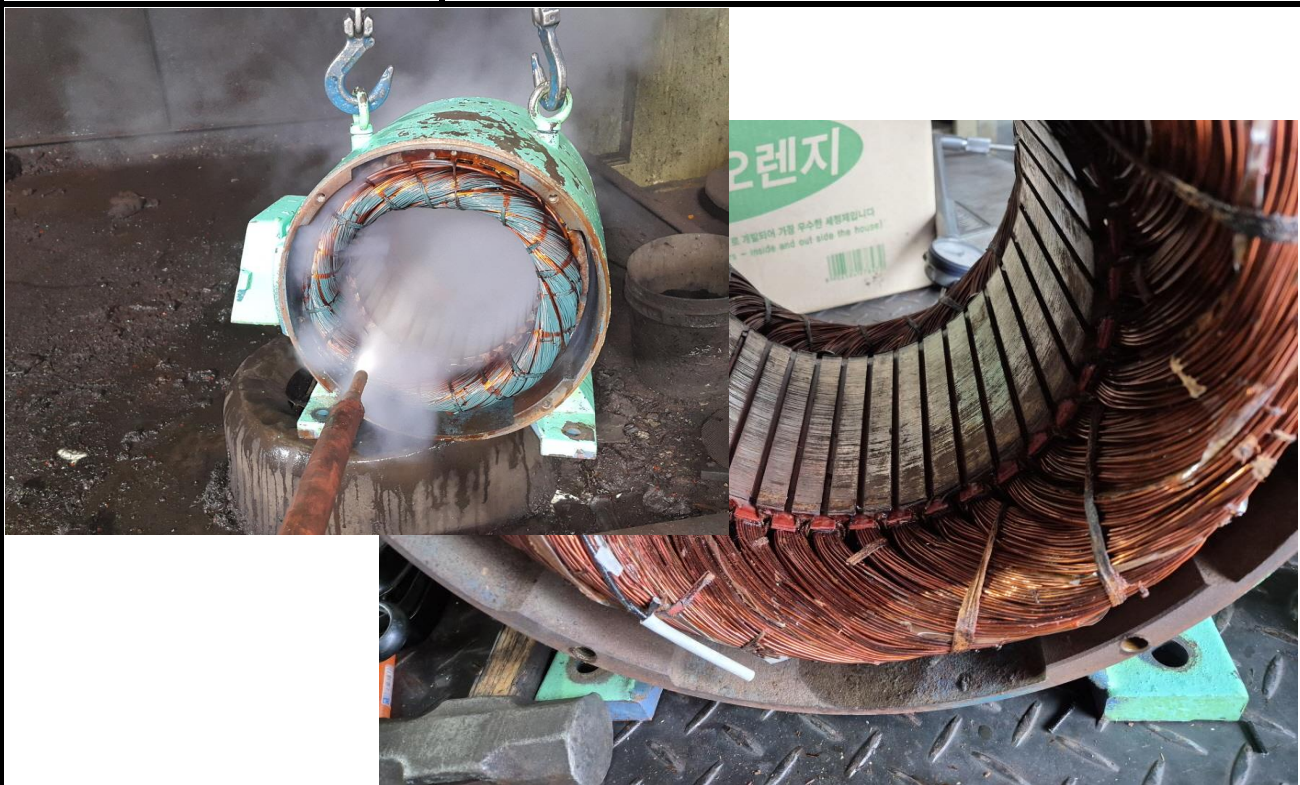
STATOR 권체

권선검사는 이상이 없으나 오래되어 BANDING등 열화가 있음

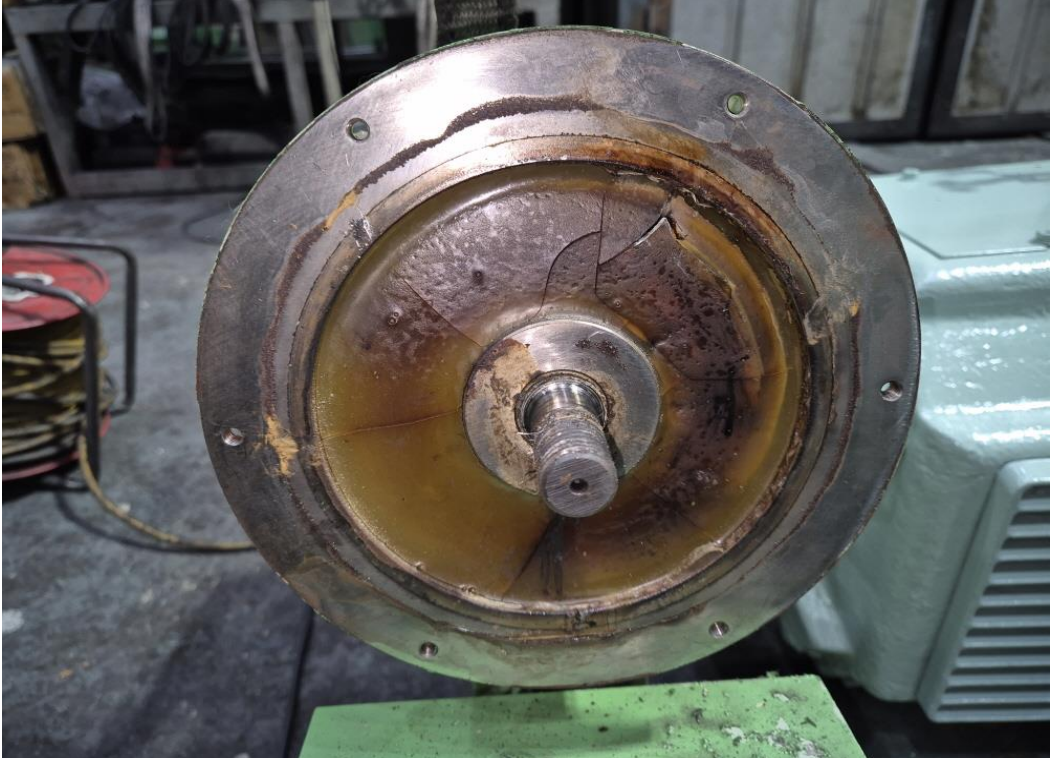
37KW BRAKE	최종 조립부품 검사에서 동작 불능상태 확인 함 COIL소손
작업공정	DC MOTOR 110KW 외 OVERHAUL
