작업공정 REPORT

공사명: TURNING TABLE MOTOR REWINDING

규격: DC MOTOR 55KW

REPAIR 내역: 분해 조립 및 불순물 CLEANSING DRYING
INSULATING VARNISH DIPPING DRYING
COMMUTATOR 동심도 가공 및 UNDERCUTTING
반부하측 HOUSING 보수
BEARING 및 BRUSH교환
입 출고검사 시운전 TEST

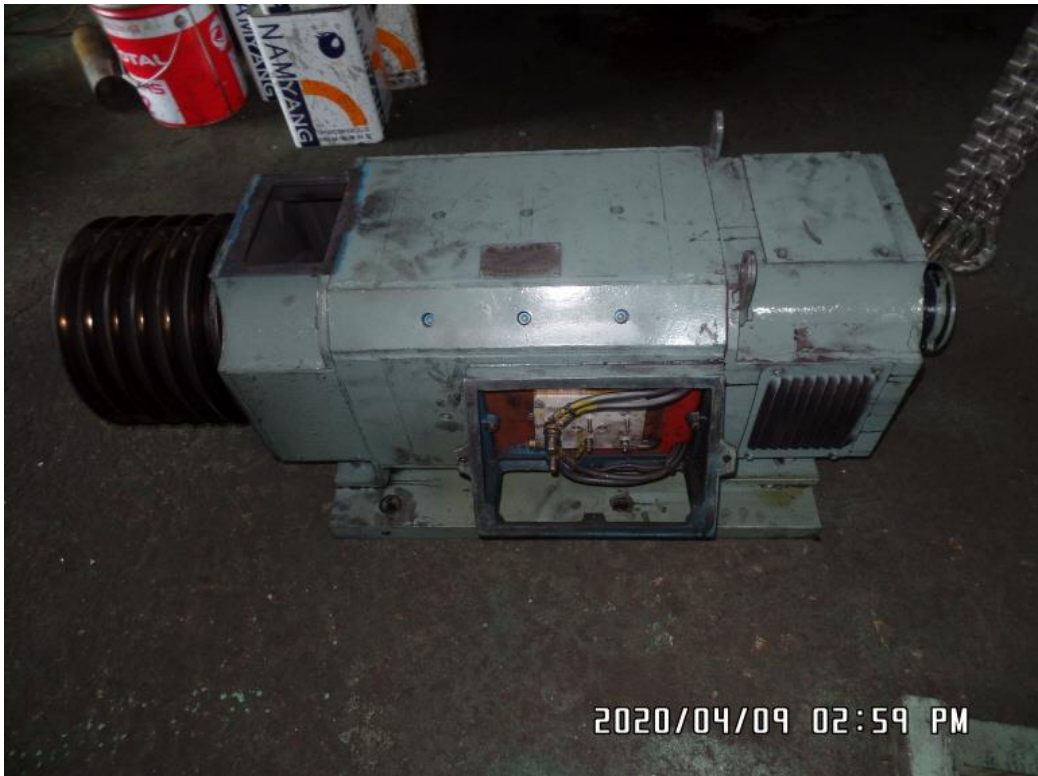
Ass'y

분해 전

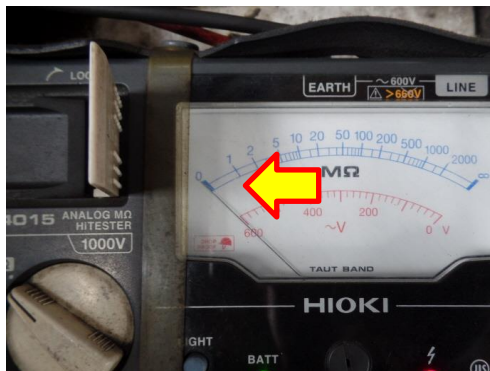
ARMATURE
절연저항

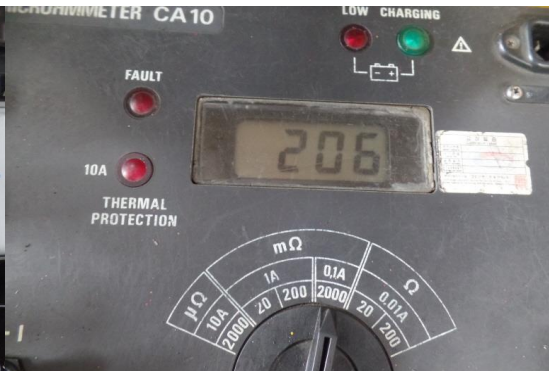
ARMATURE
권선저항

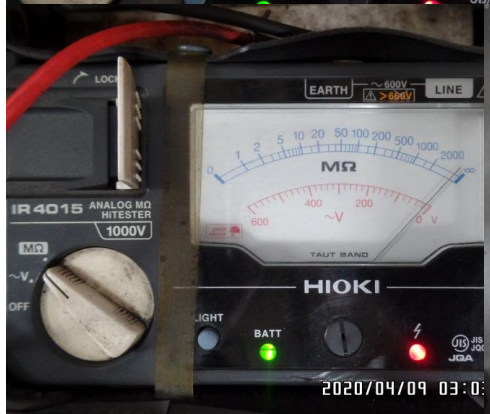
FIELD
절연저항

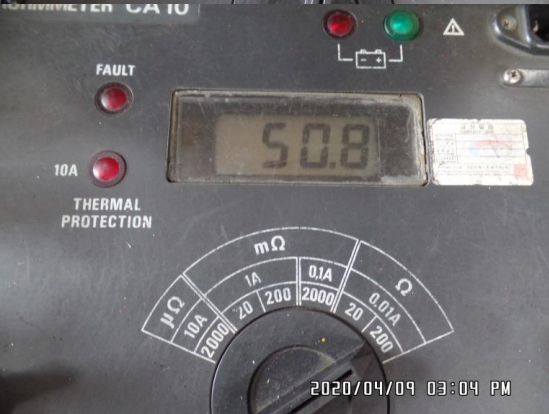
FIELD
권선저항

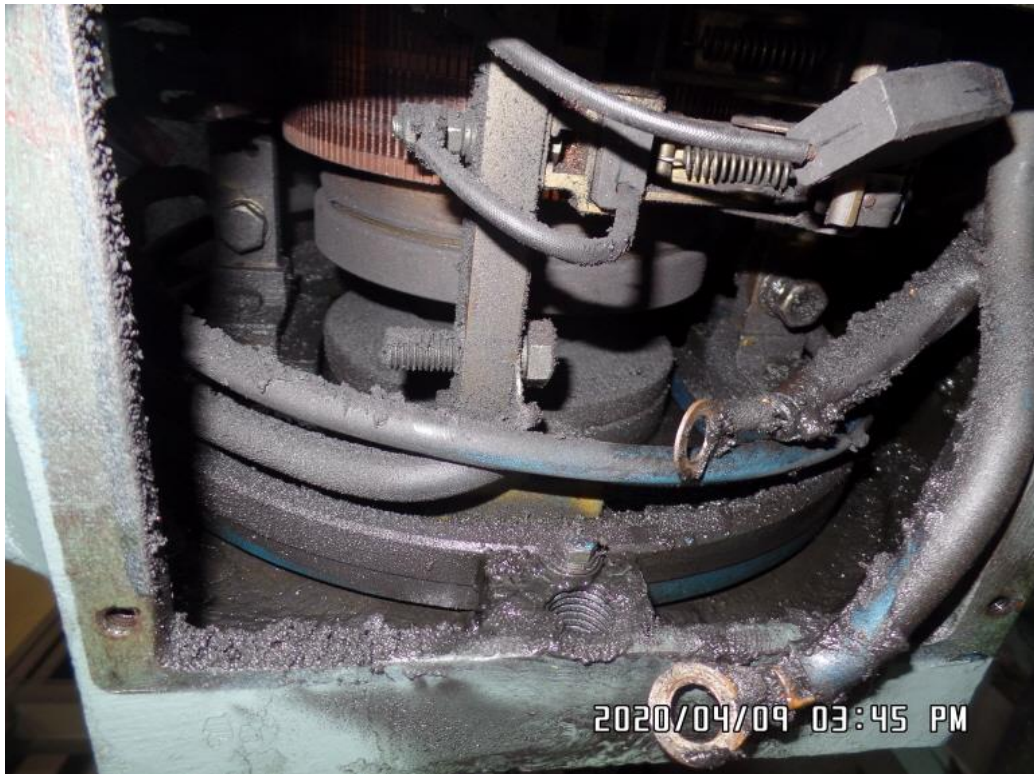
Ass'y

분해 실시

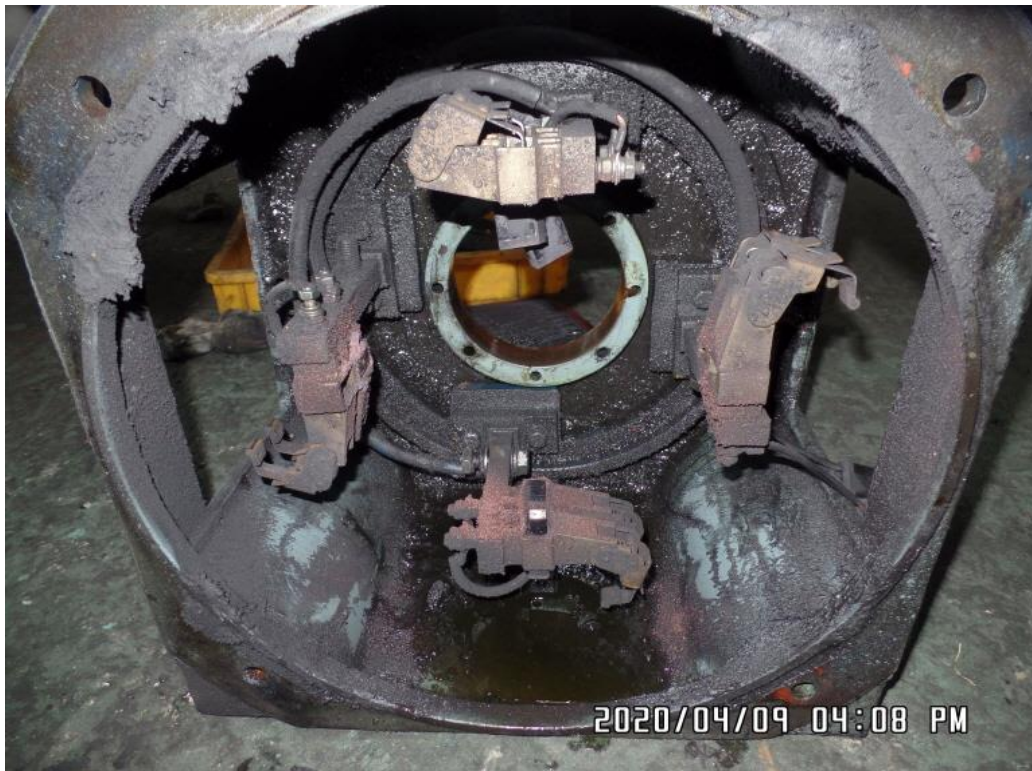
BRUSH HOLDER

분해 후

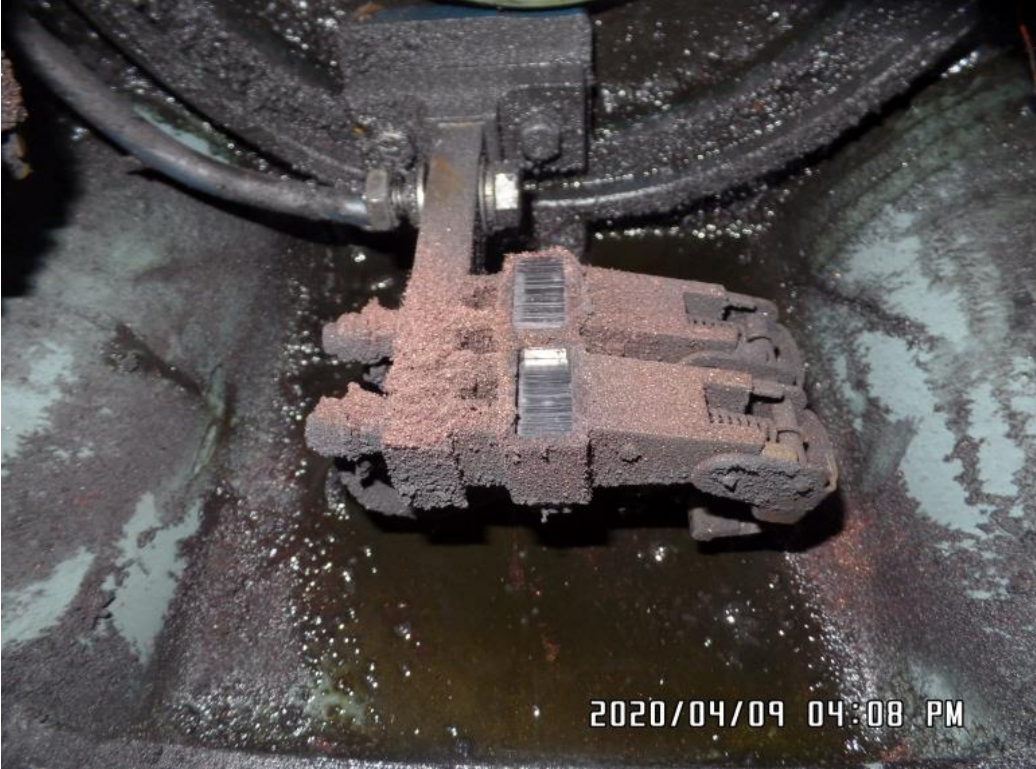
BRUSH	유분과 함께 굳어져 SPRING TENSION으로 BRUSH 움직이지 않음
작업공정	DC MOTOR 55KW 입고검사

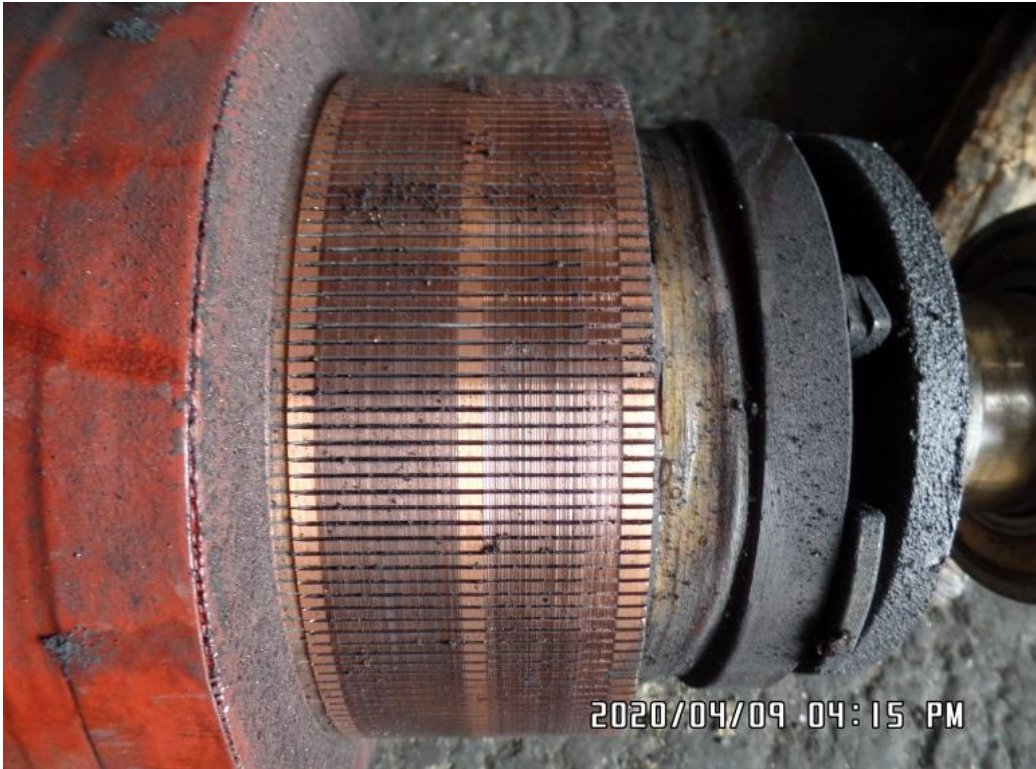
COMMUTATOR	마모 및 조흔 현상

COMMUTATOR	동심도 가공 흡파기 및 UNDERCUTTING 실시
작업공정	DC MOTOR 55KW FIELD REWINDING

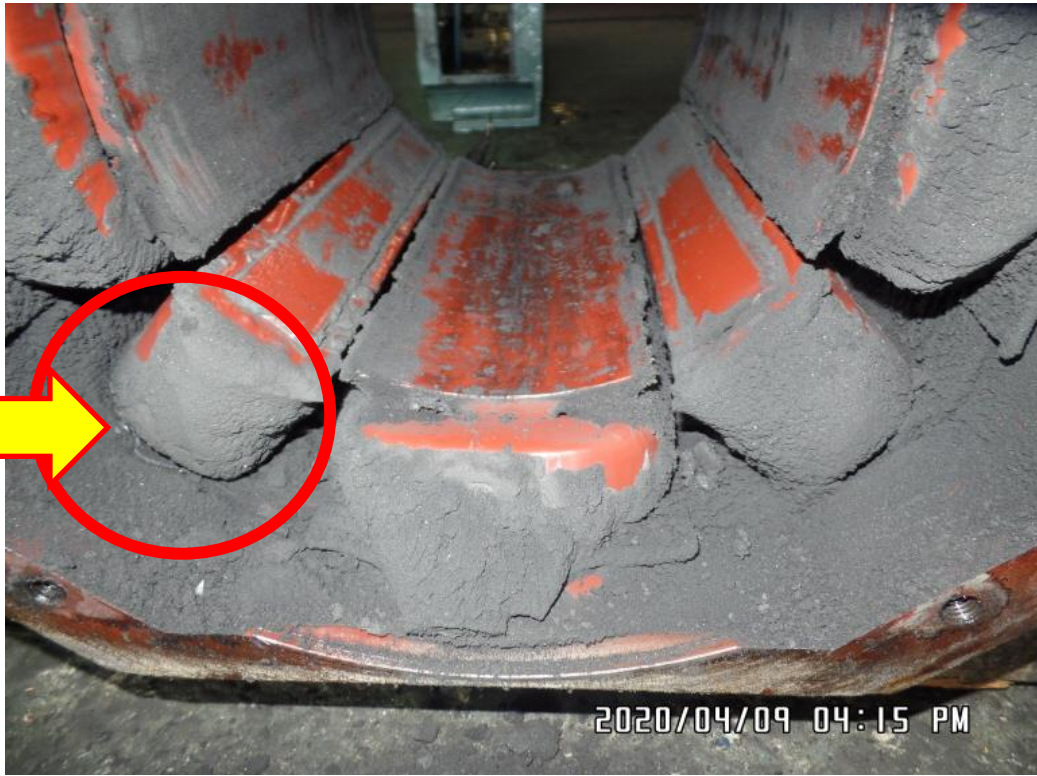
절연파괴
된곳 임

계자 권체

분진 유입이 무지막지 함

AIR FILTER관리를 게을리 하지 마십시오

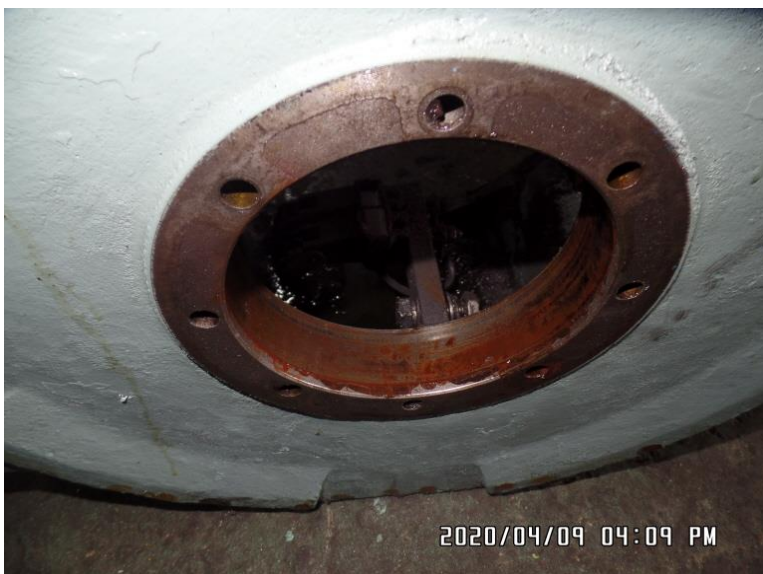
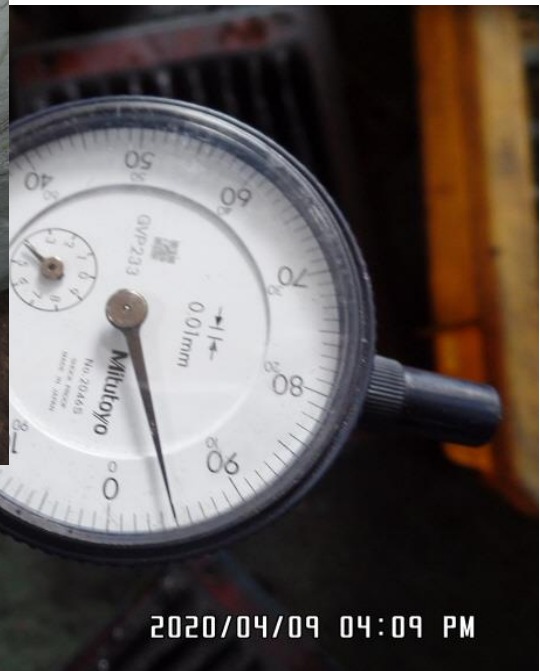
BRACKET

반 부하측 HOUSING 측정치 5/100으로 불량

BRACKET	반 부하측 HOUSING 보수 후 검사 0/100
작업공정	DC MOTOR 55KW FIELD REWINDING

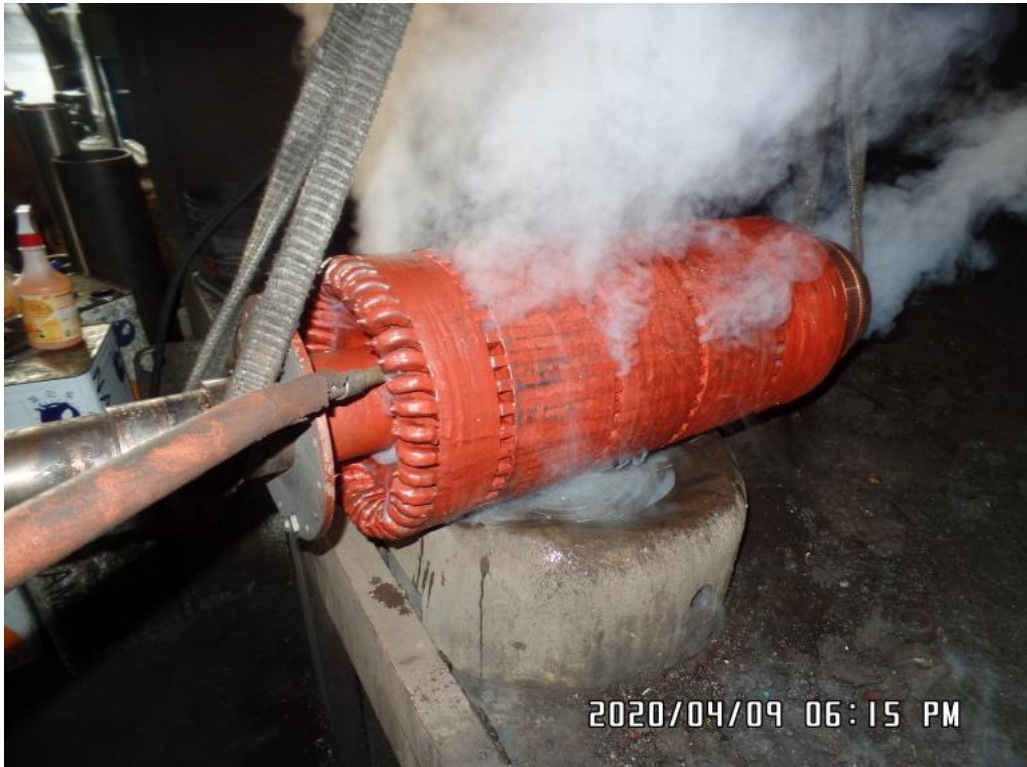
ARMATURE 권체

스팀 세척 실시

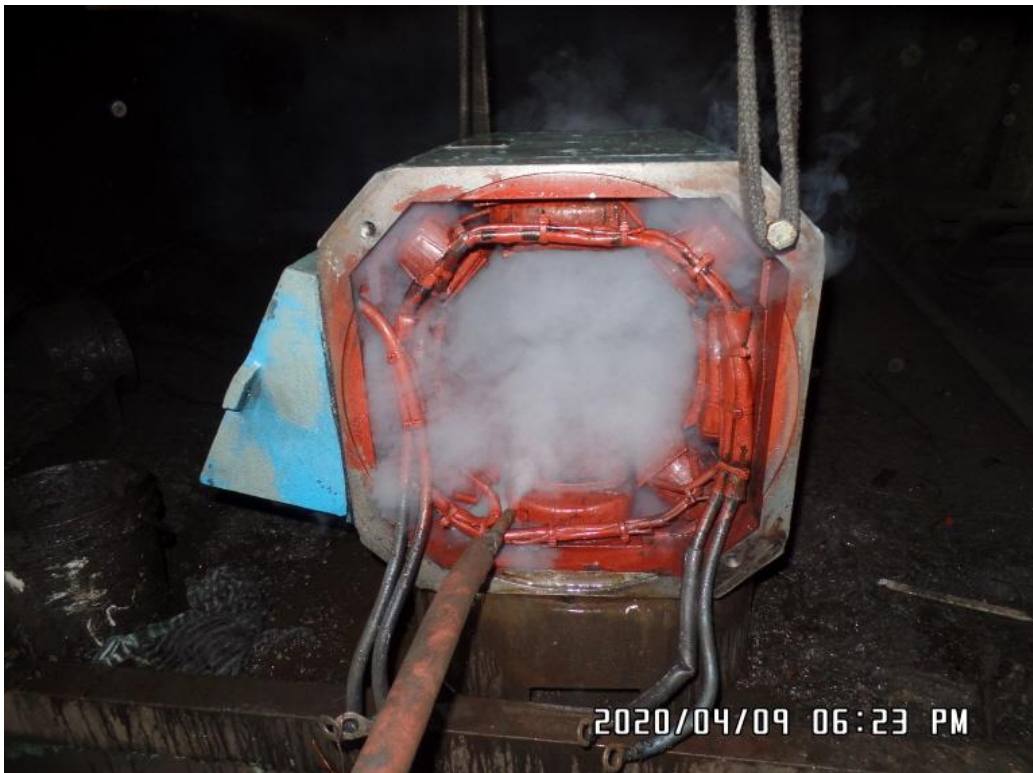
계자 권선

스팀 세척 실시

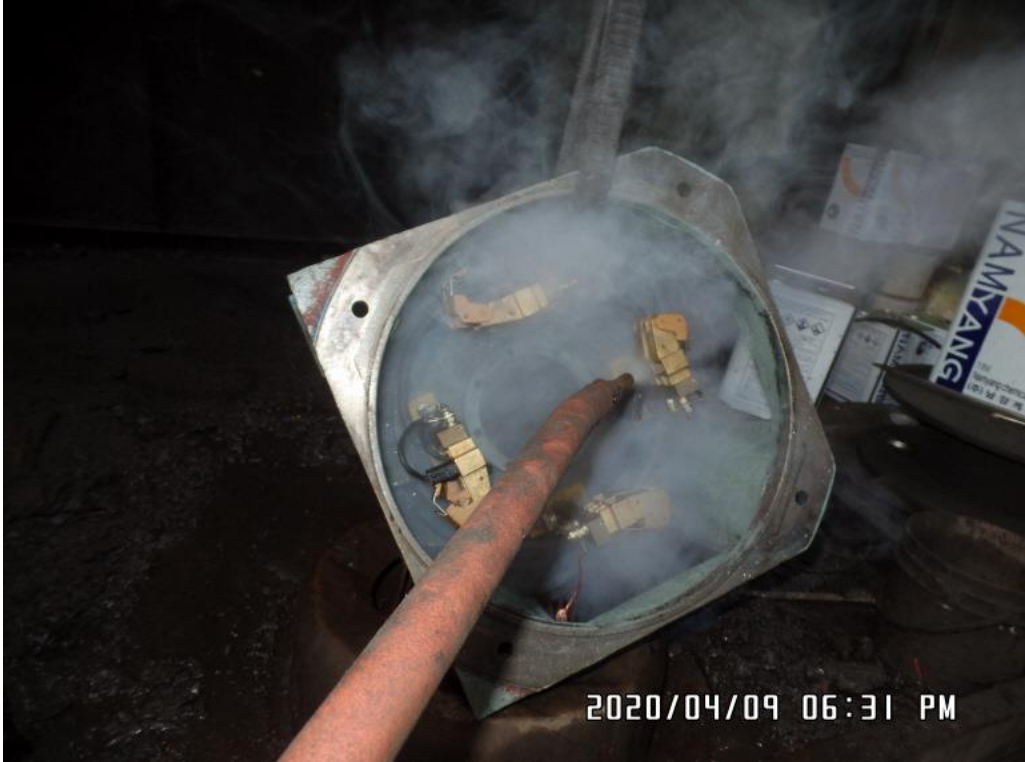
조립부품

세척 실시

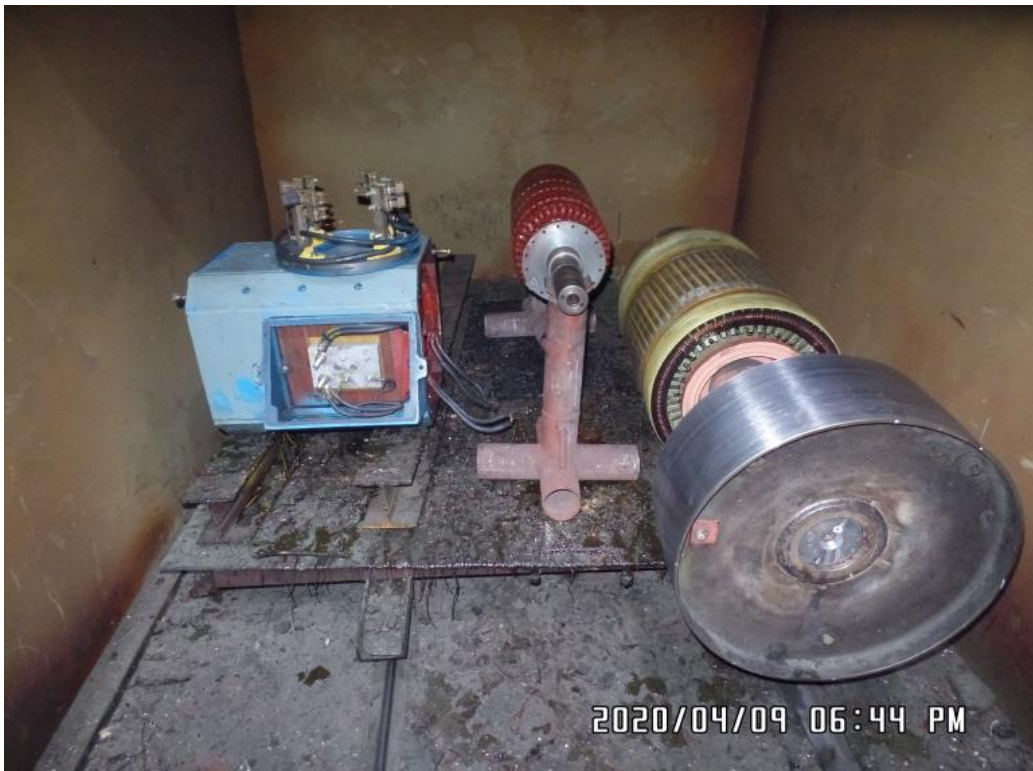
권체

스팀 세척 후 건조실시

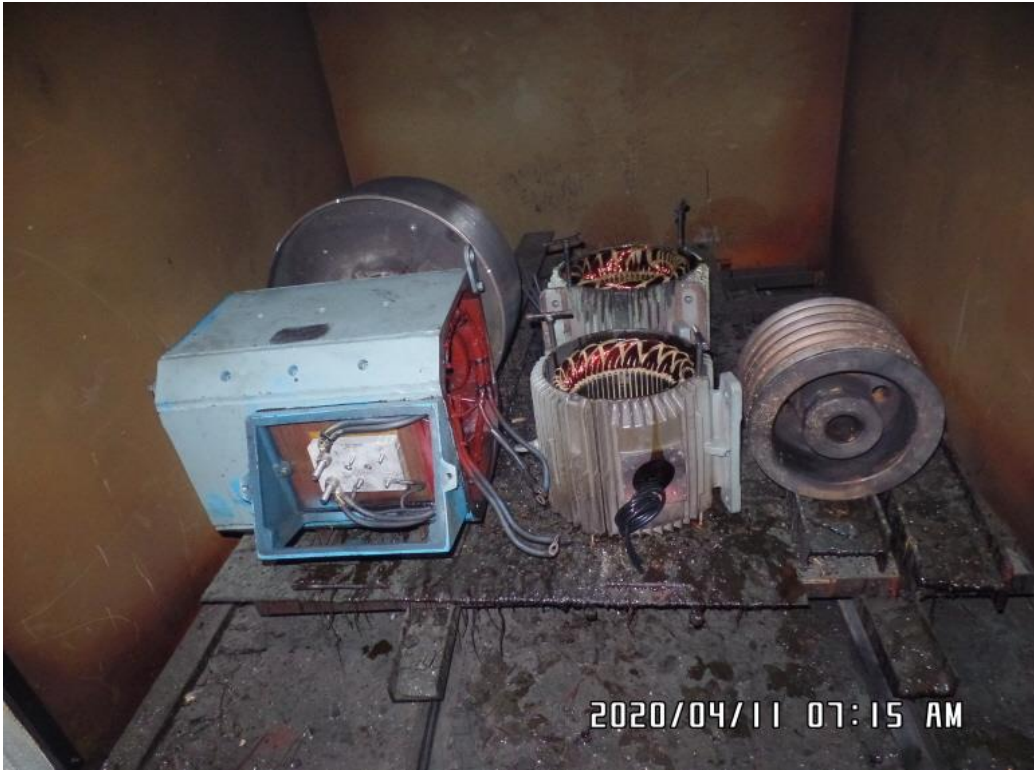
계자 권체	절연불량으로 재 건조 실시 후

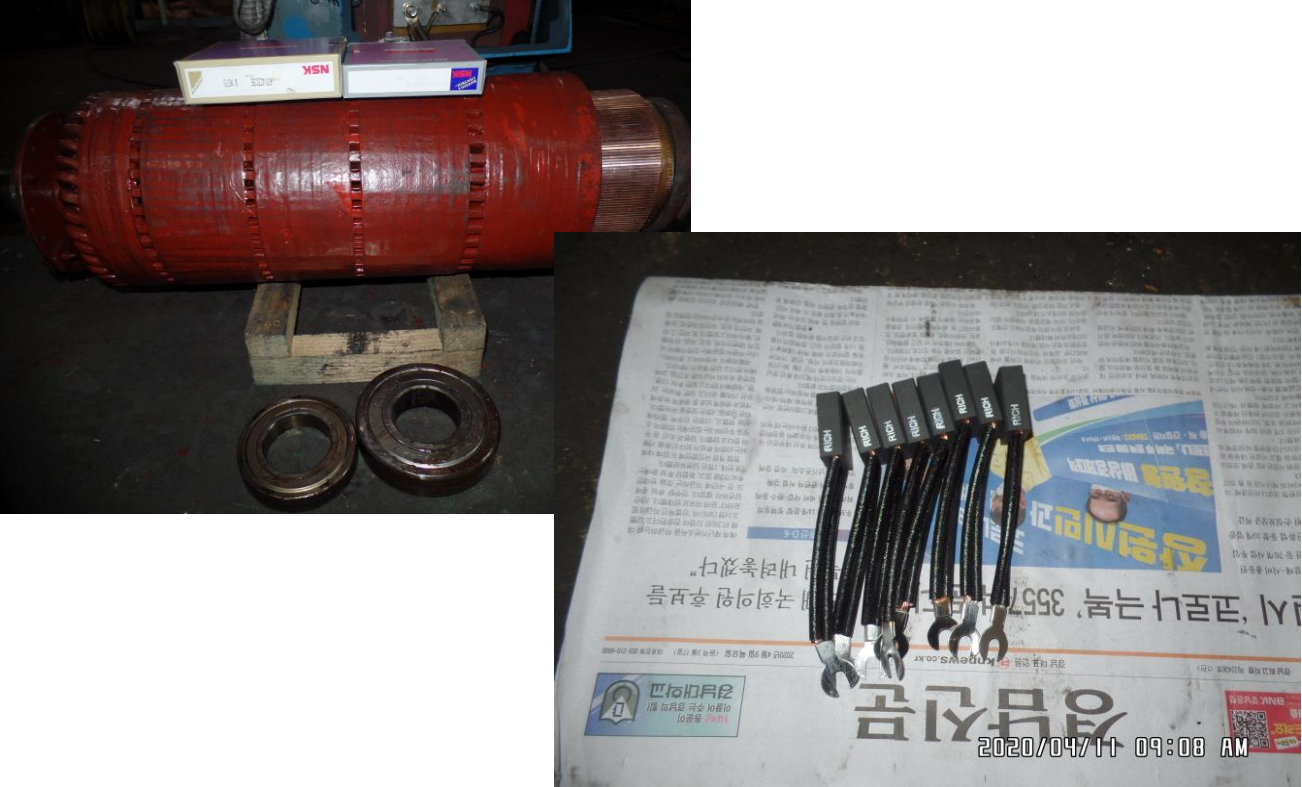
소모품품	교환될 BEARING & BRUSH

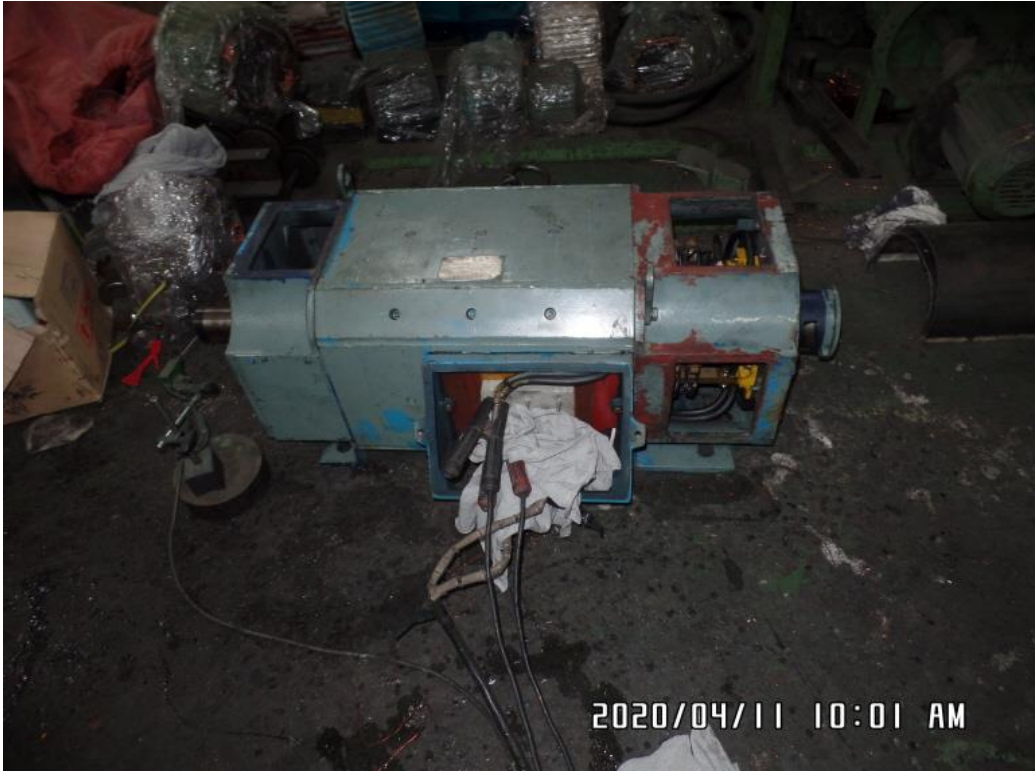
출고 검사

시운전 TEST 실시

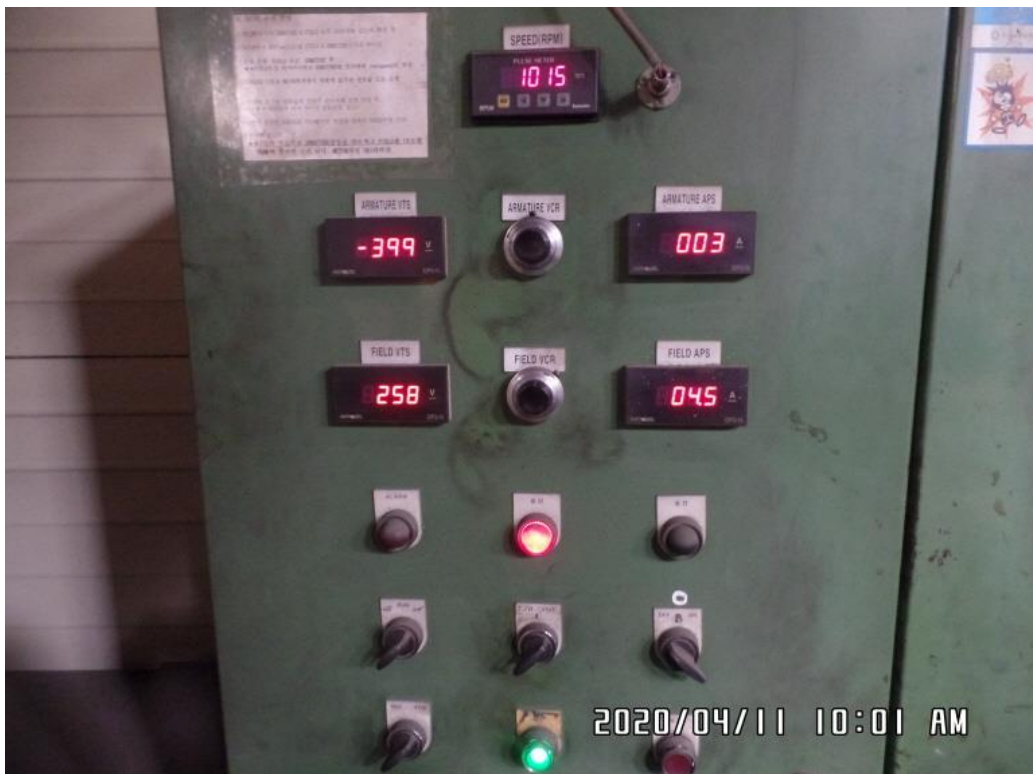
출고 검사

시운전 TEST 운전 CURRENT
