작업공정사진철

공사명: TURNING TABLE MOTOR OVERHAUL

규격: DC MOTOR 55KW 400V 1000~2000RPM

REPAIR 내역: 분해 조립 및 불순물 CLEANSING DRYING
보극 권선 절연과괴부 복원
INSULATING VARNISH DIPPING DRYING
입 출고검사 시운전 TEST

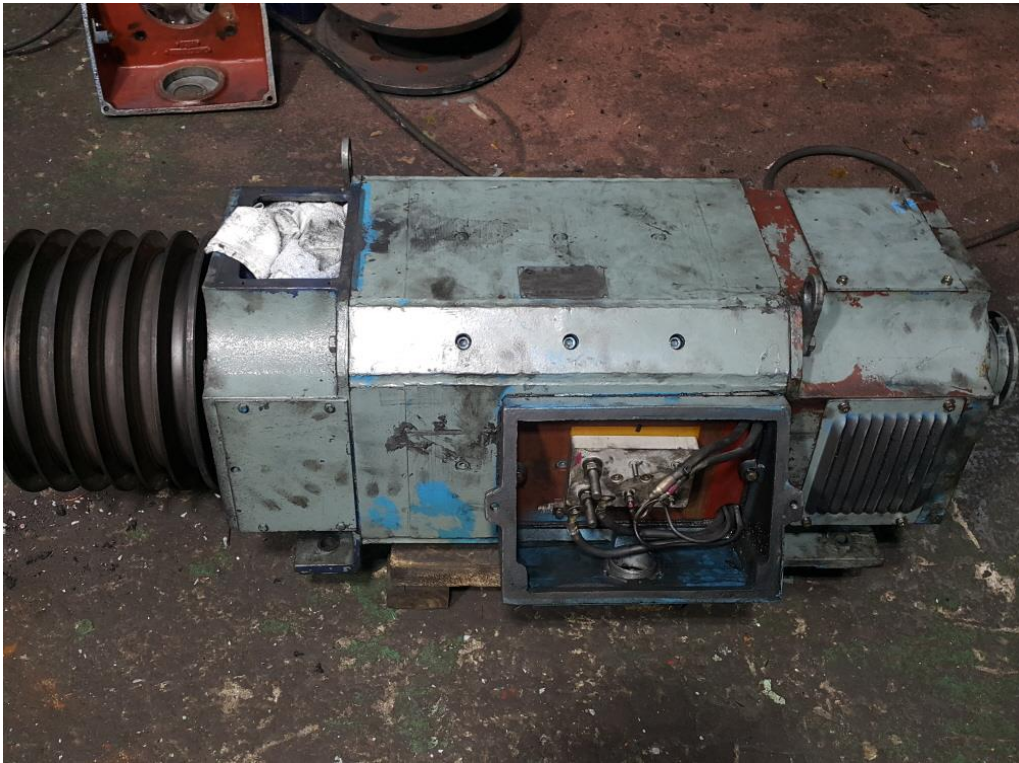
Ass'y

분해 전

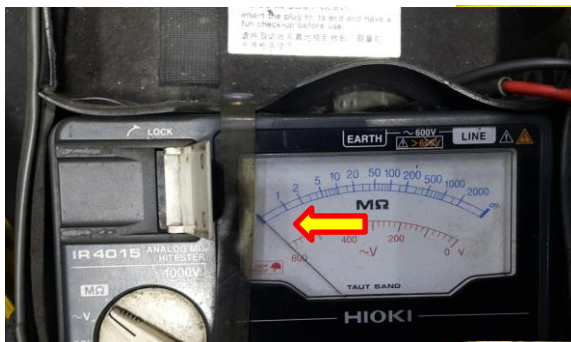
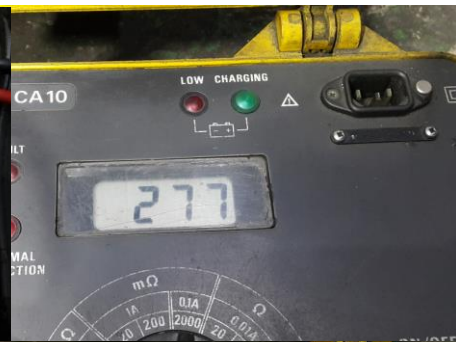
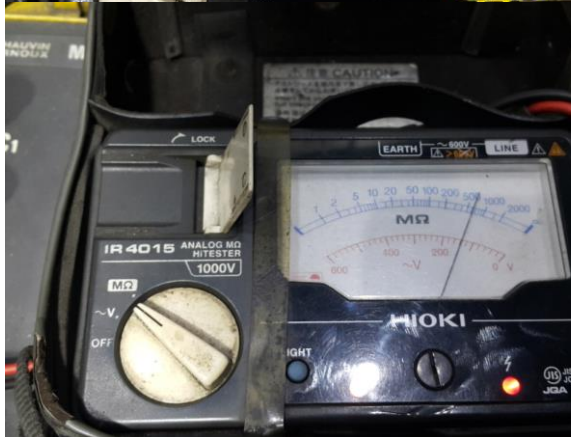
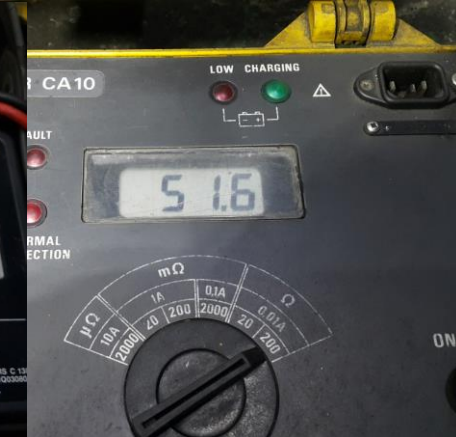
입고검사

ARMATURE
절연저항

ARMATURE
권선저항

FIELD
절연저항

FIELD
권선저항

절연저항 이상 & 권선저항

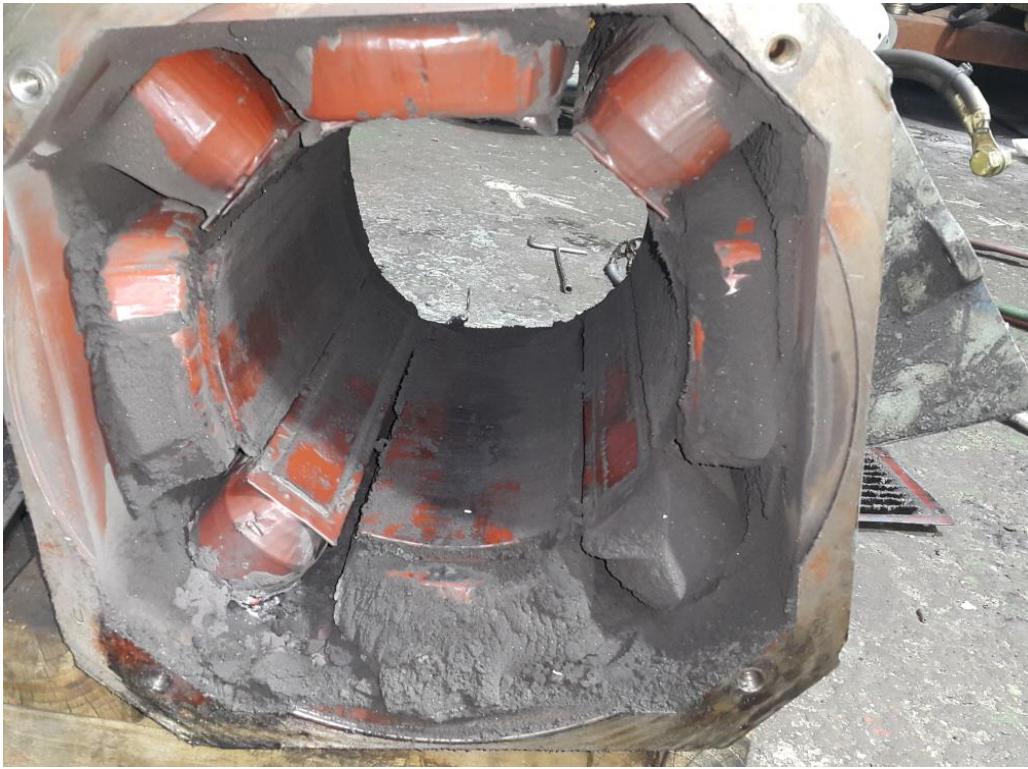
계자 권체

분진 및 철분이 유입 권선에 흡착

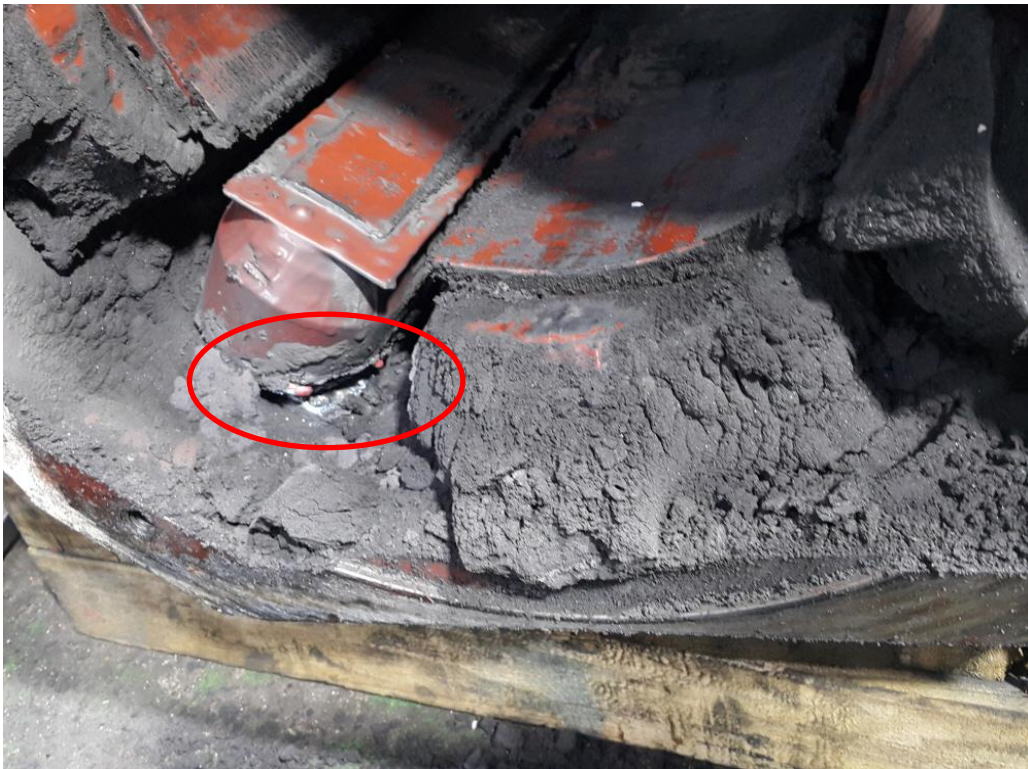
계자 권체

보극권선 절연파괴

소손부 보수 후

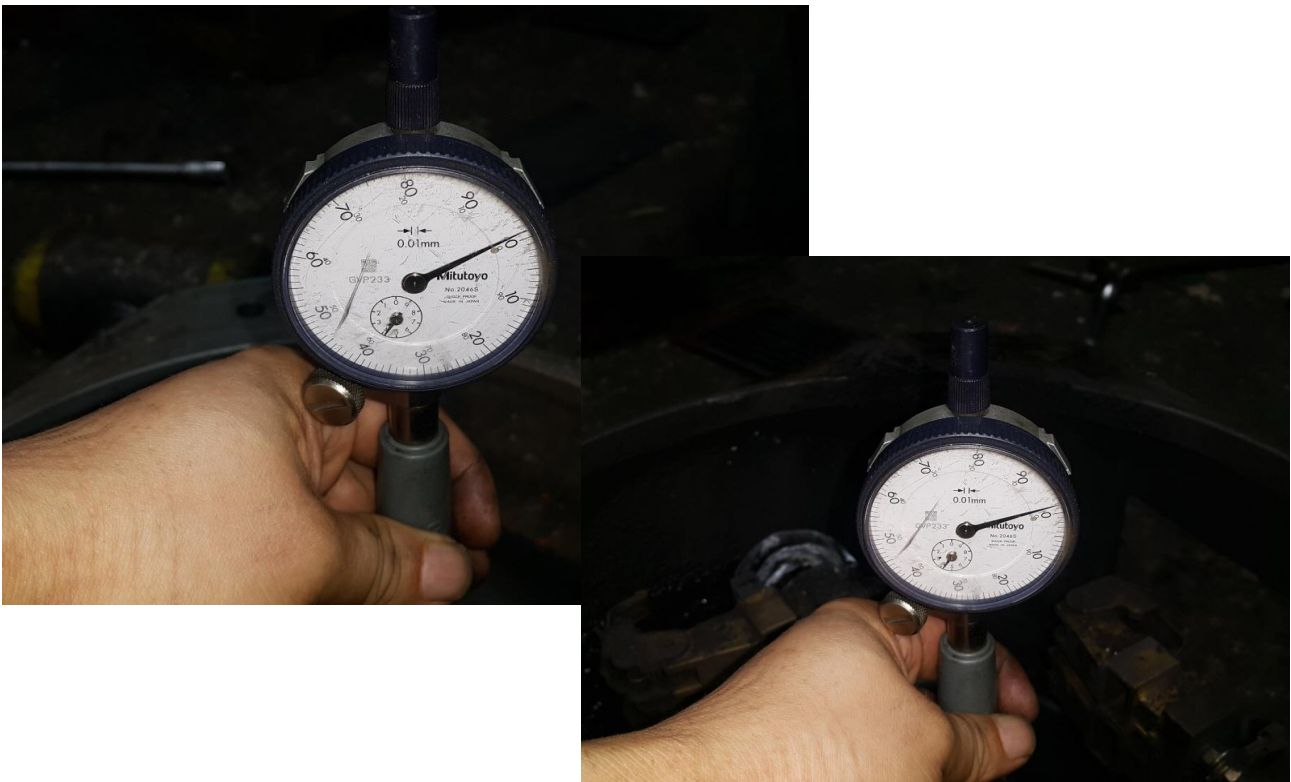
BRACKET

양측 HOUSING 검사 1/100로 양호

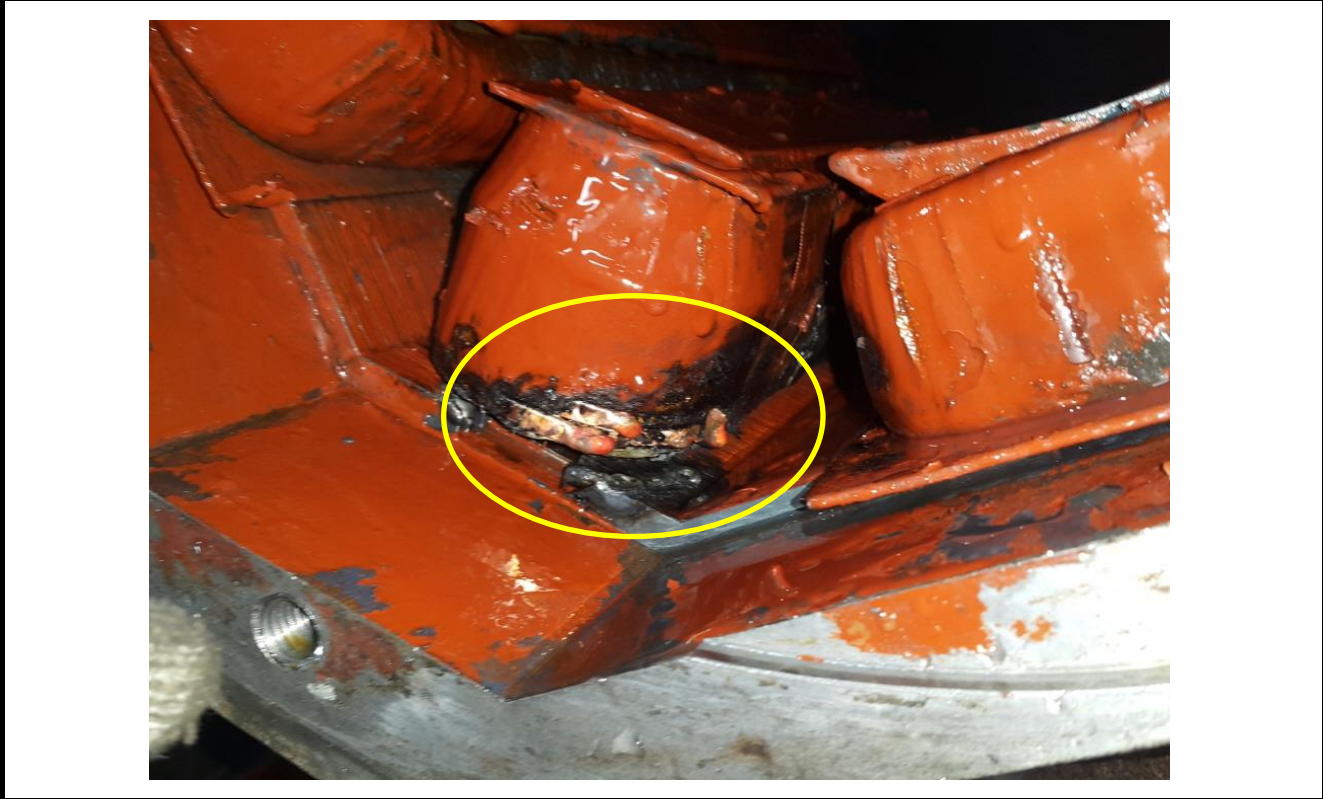
권체 세척 후	철분등 불순물로 인하여 절연체에 전도 소손

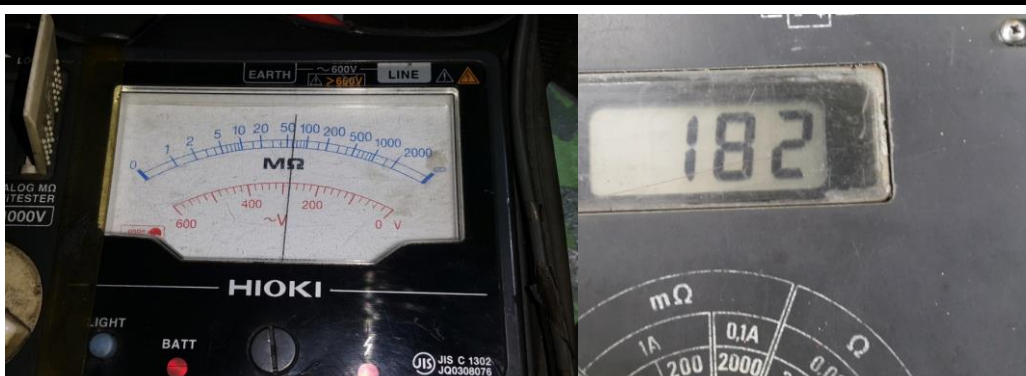
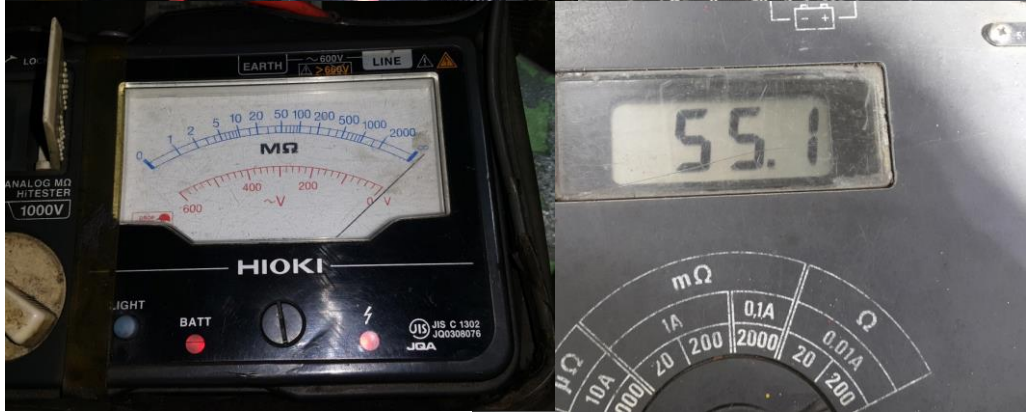
ARMATURE 권선저항
FIELD 절연저항

FIELD 권선저항
출고검사	절연저항 & 권선저항

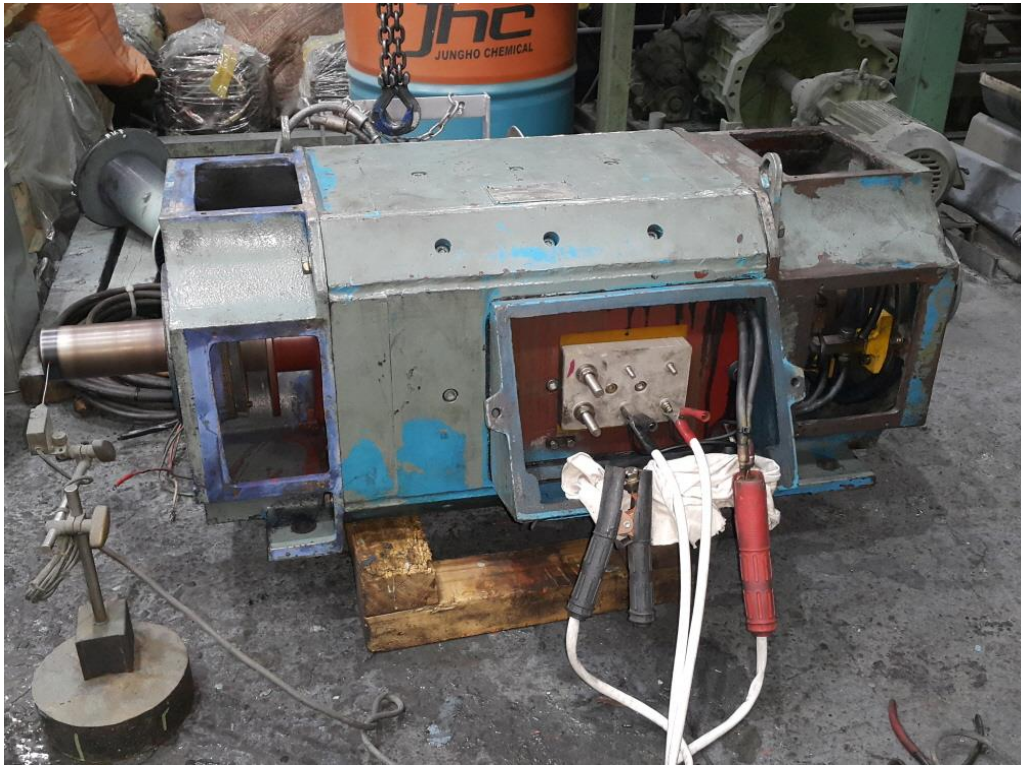
출고검사

시운전 TEST 실시

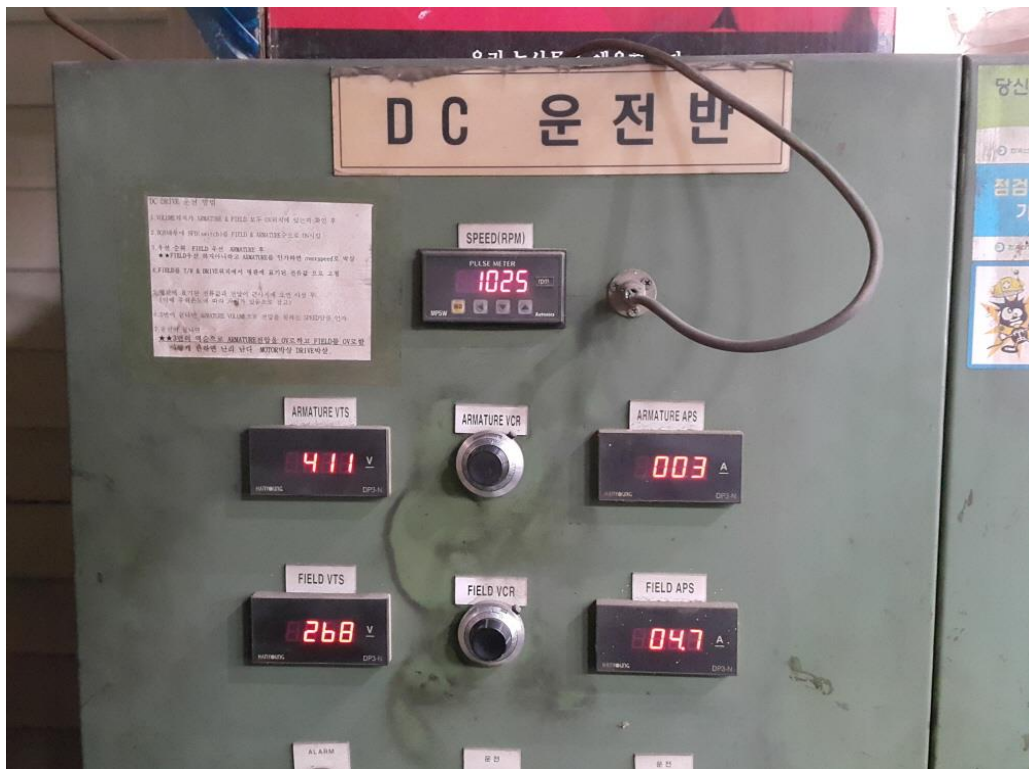
출고검사

시운전 TEST 운전CURRENT
