작업공정사진철

고 객 명 : 두산중공업 (주)
공 사 명 : 터빈1공장 PM(P104) & VBM(V206) SPINDLE MOTOR

규 격 : DC MOTOR 146KW(P104) & 117KW(V206)

REPAIR 내역 : 분해 조립 및 불순물 CLEANSING DRYING
INSULATING VARNISH DIPPING DRYING
COMMUTATOR 동심도 가공 및 UNDERCUTTING
BEARING 및 BRUSH 교환
BALANCING 및 UNBALANCE 교정
BLOWER 보수
입 출고검사 및 시운전 TEST

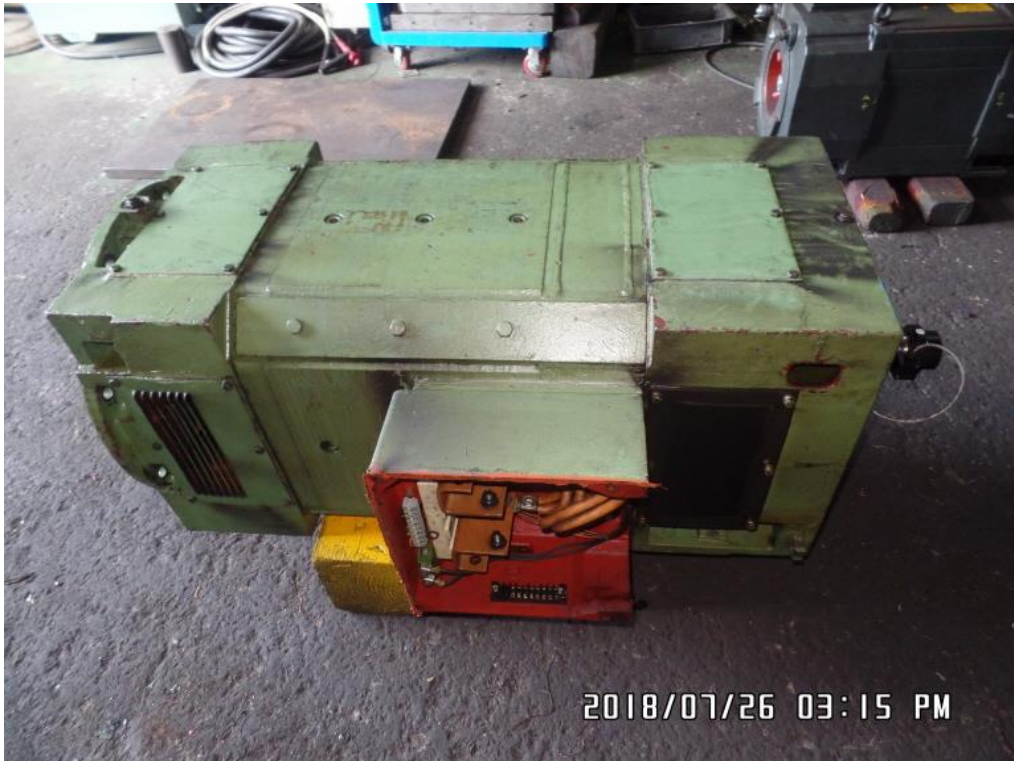
DC MOTOR 146KW 입고검사

Ass'y

분해 전

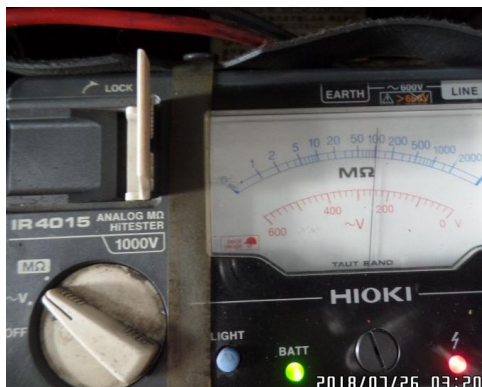
ARMATURE
절연저항

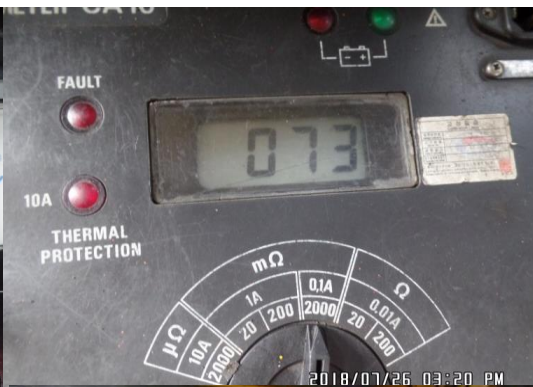
ARMATURE
권선저항

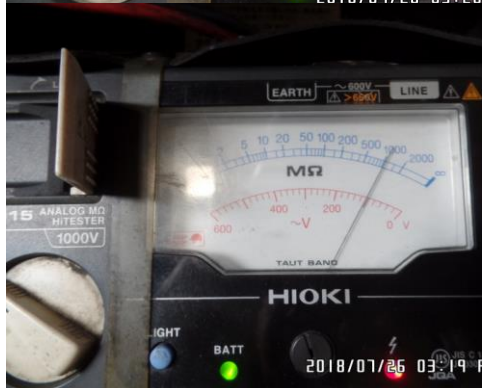
FIELD
절연저항

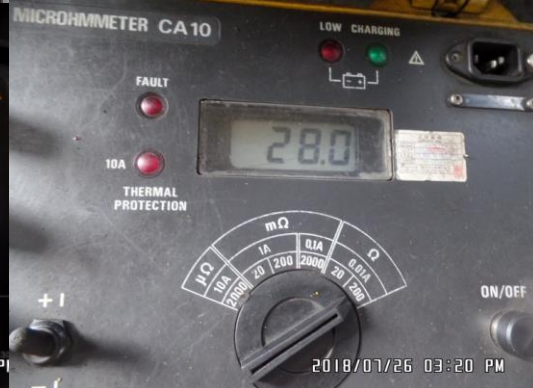
FIELD
권선저항

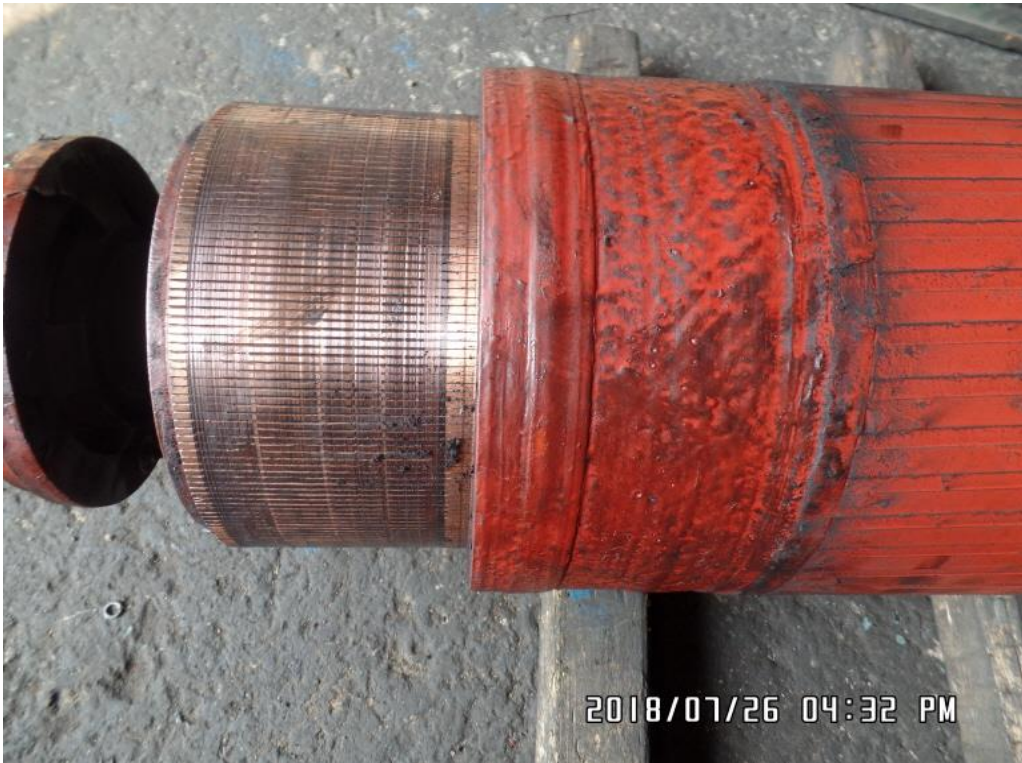
DC MOTOR 146KW 입고검사

COMMUTATOR

조흔 현상

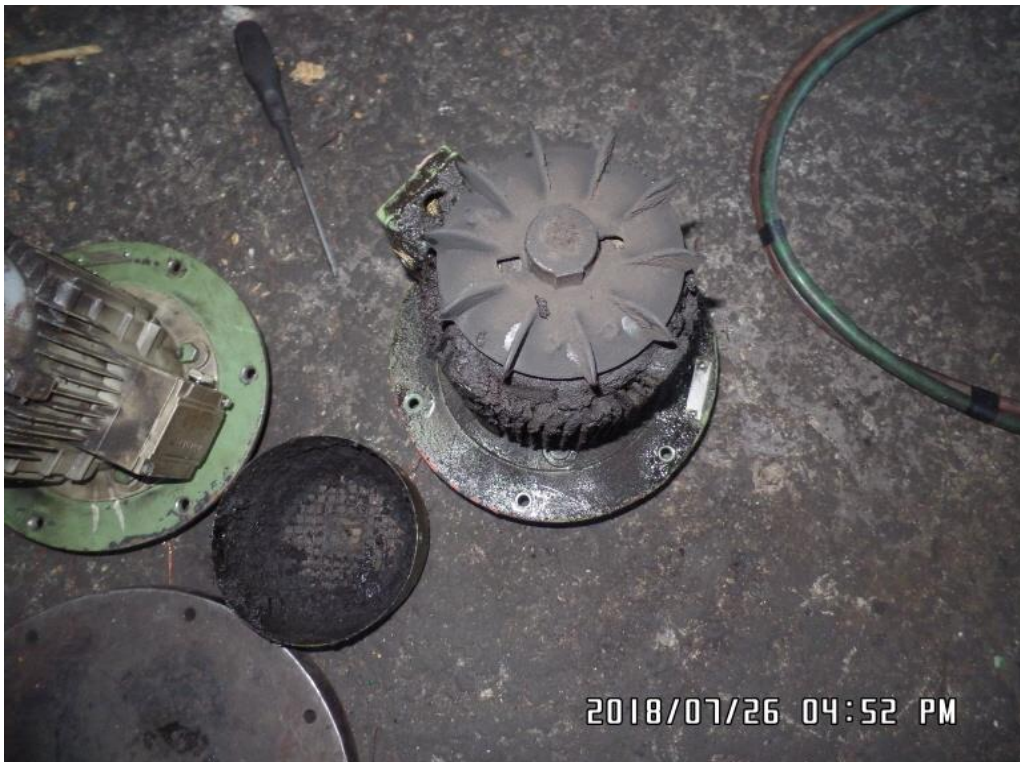
BLOWER

분해 전

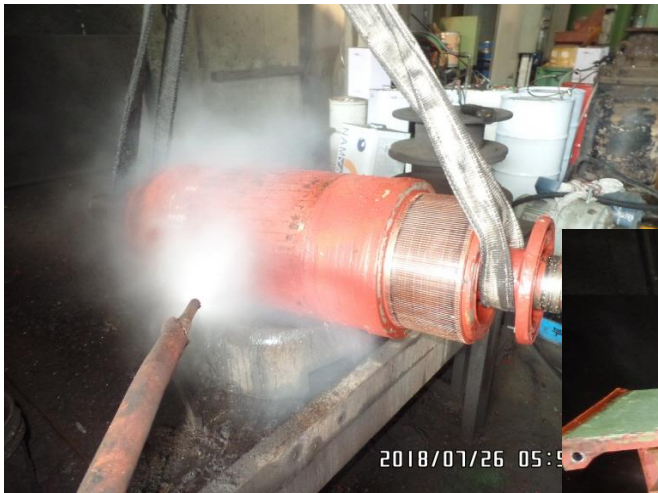
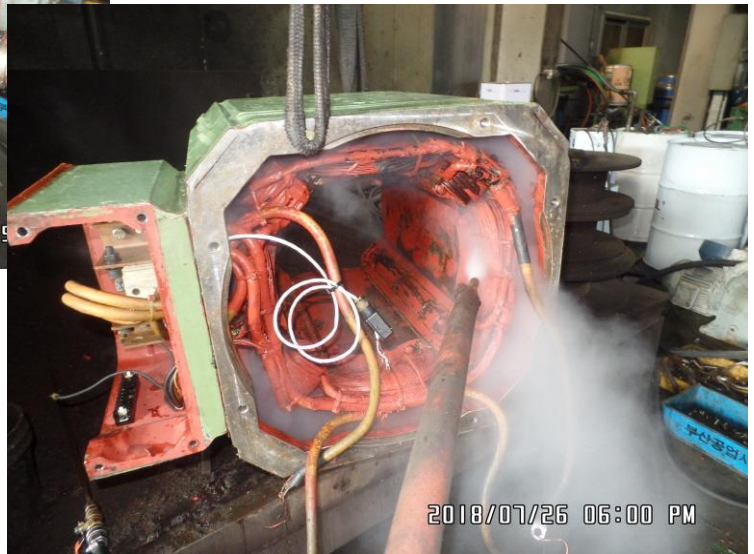
권체

스팀 세척 실시

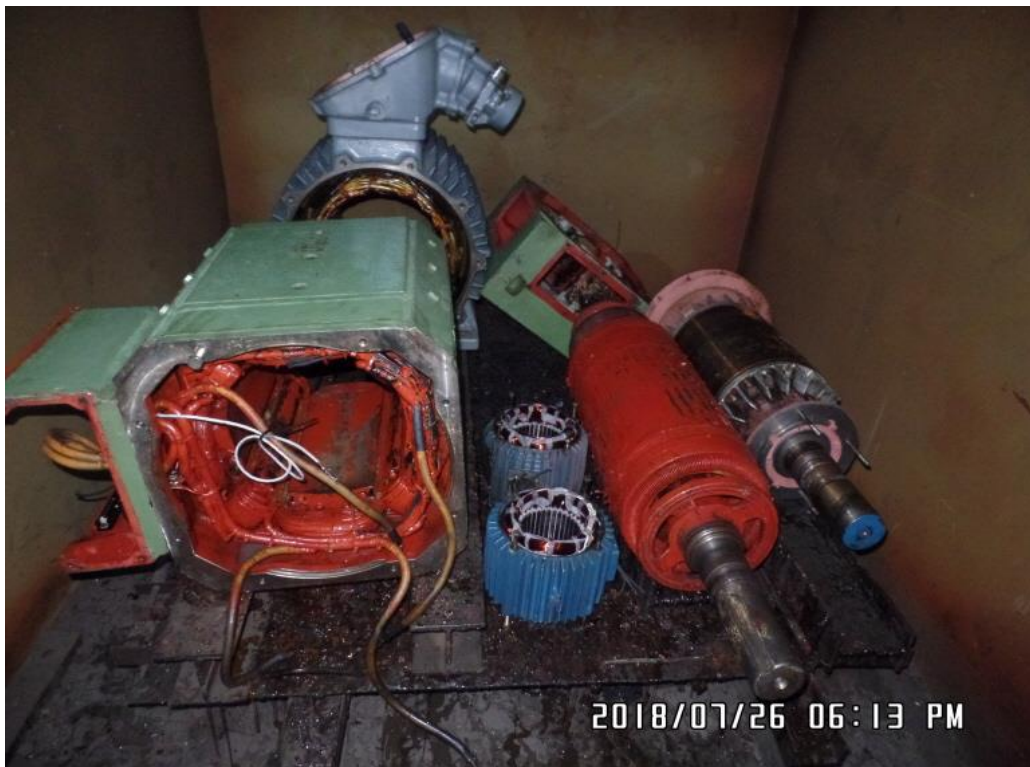
권체

세척 후 건조 실시

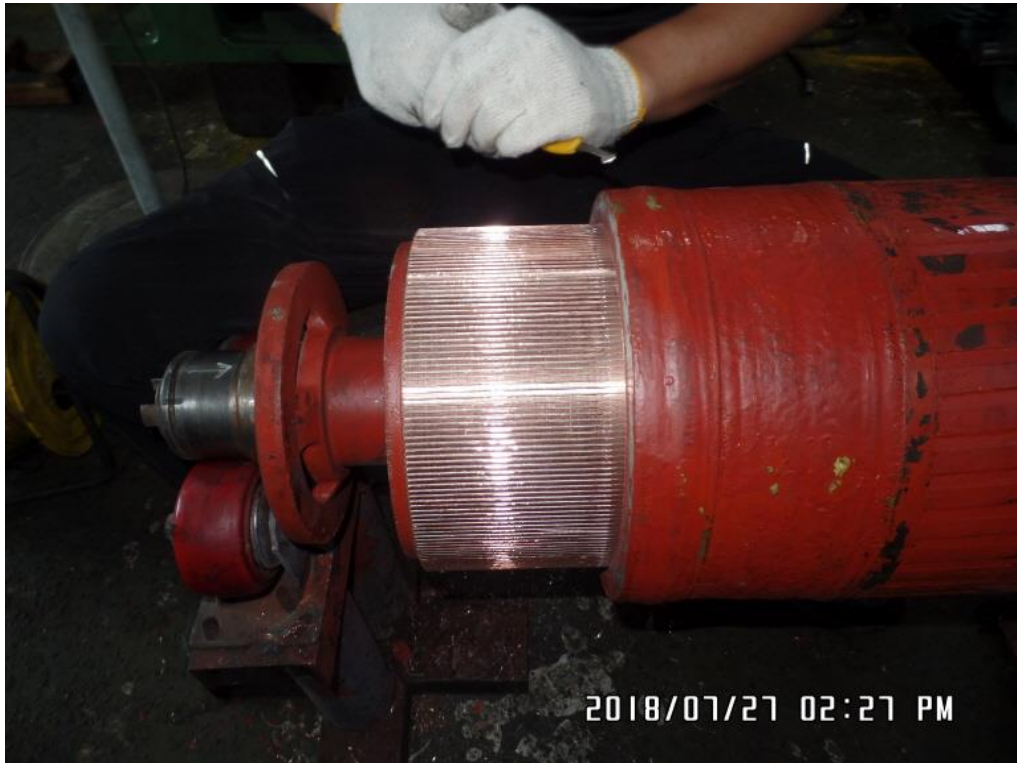
COMMUTATOR	동심도가공 및 홈파기& UNDERCUTTING 완료
------------	------------------------------

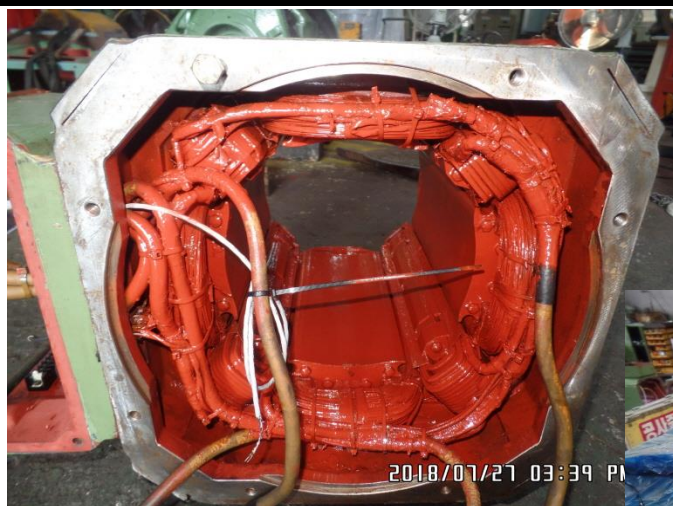
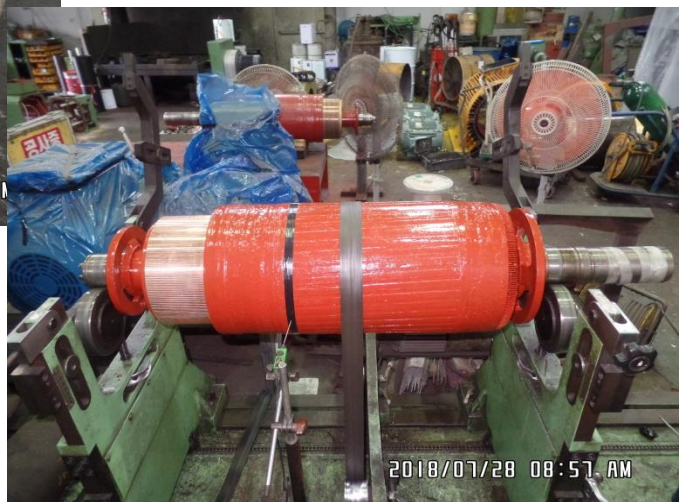
권체	URETHANE MODIFIED ACRYLIC COATING실시
----	-------------------------------------

ARMATURE	BALANCING실시 UNBALACE교정
----------	------------------------

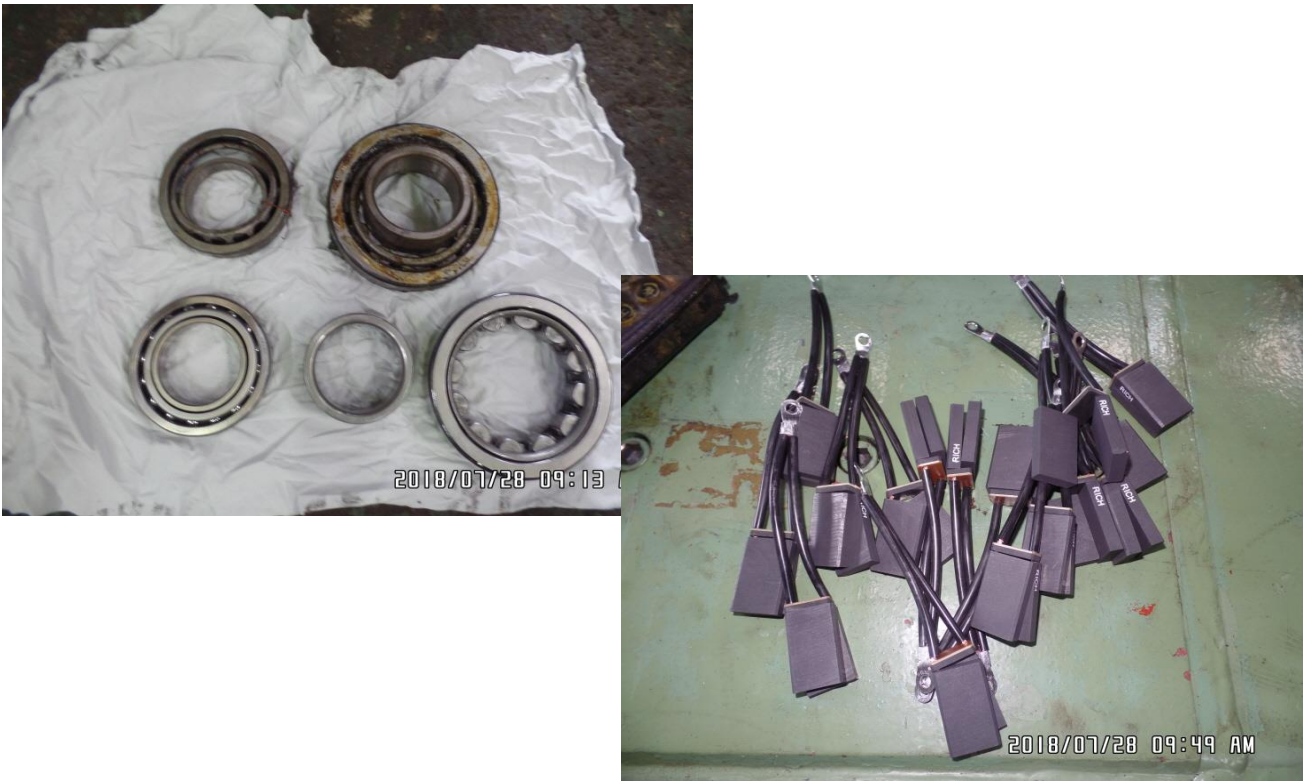
소모부품	BEARING & BRUSH교환 실시
작업공정	DC MOTOR 146KW RECONDITION

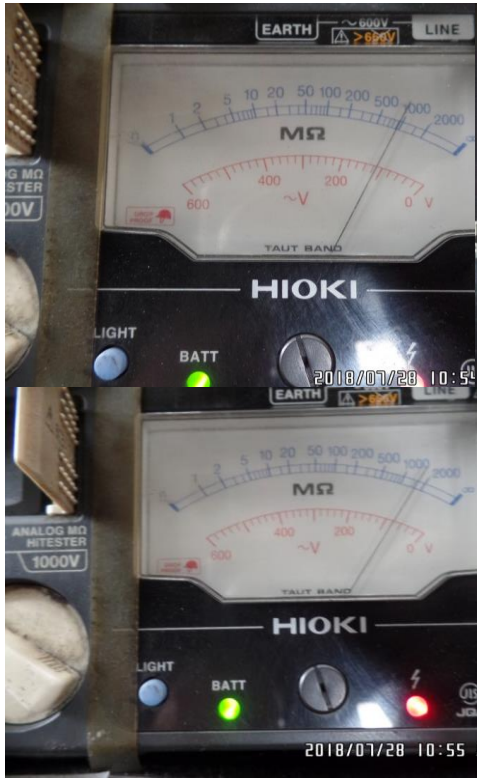
ARMATURE
절연저항

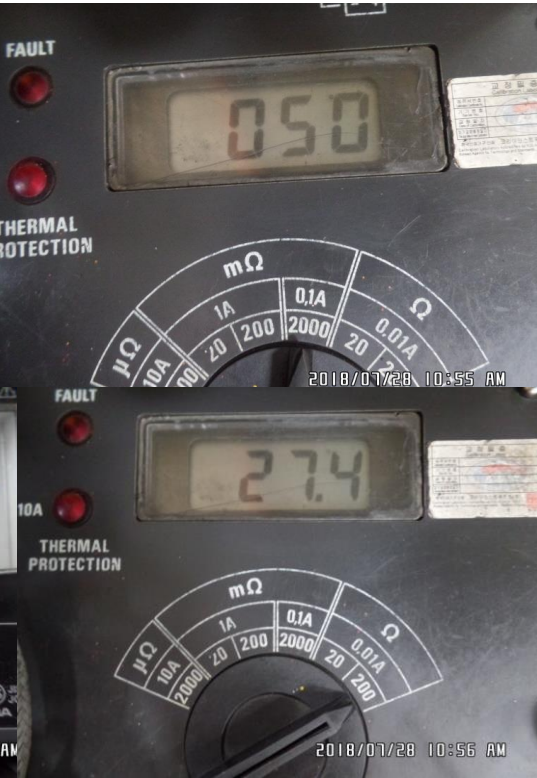
ARMATURE
권선저항

FIELD
권선저항

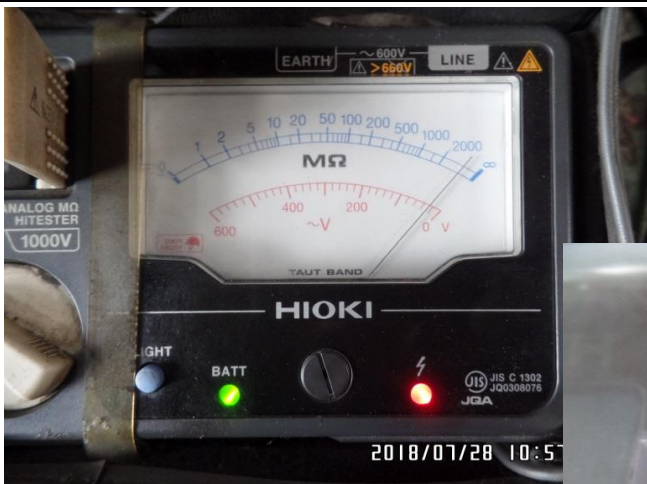
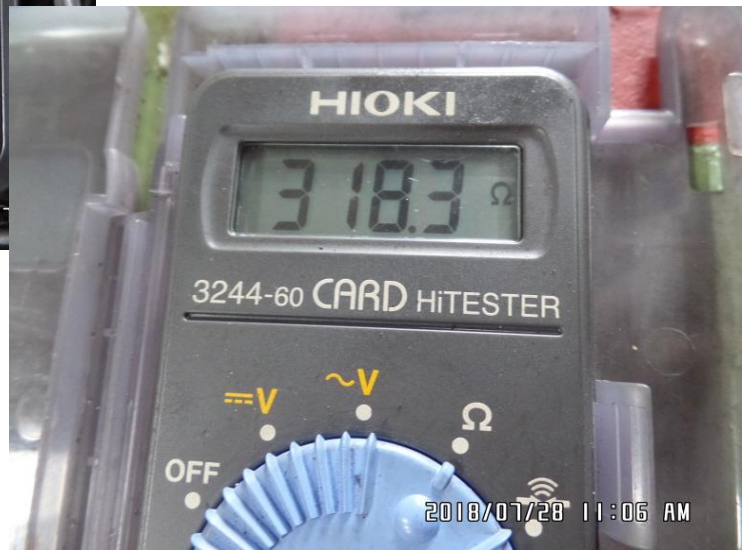
출고검사

T/Q 절연저항 & 권선저항

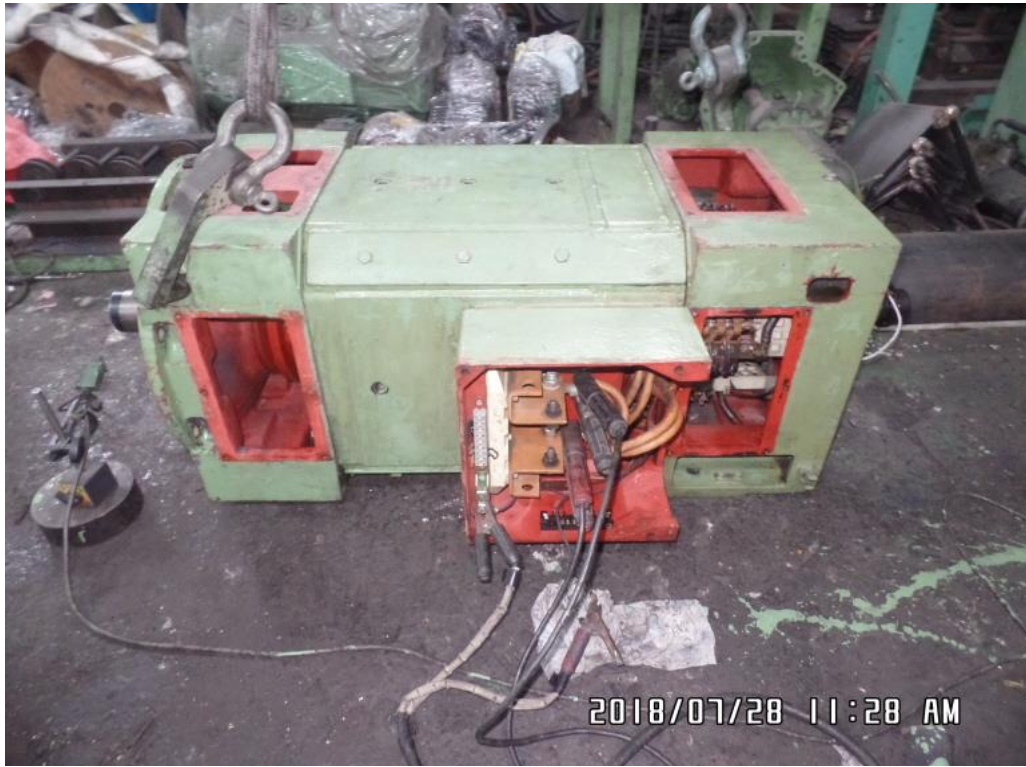
출고검사

시운전 TEST실시

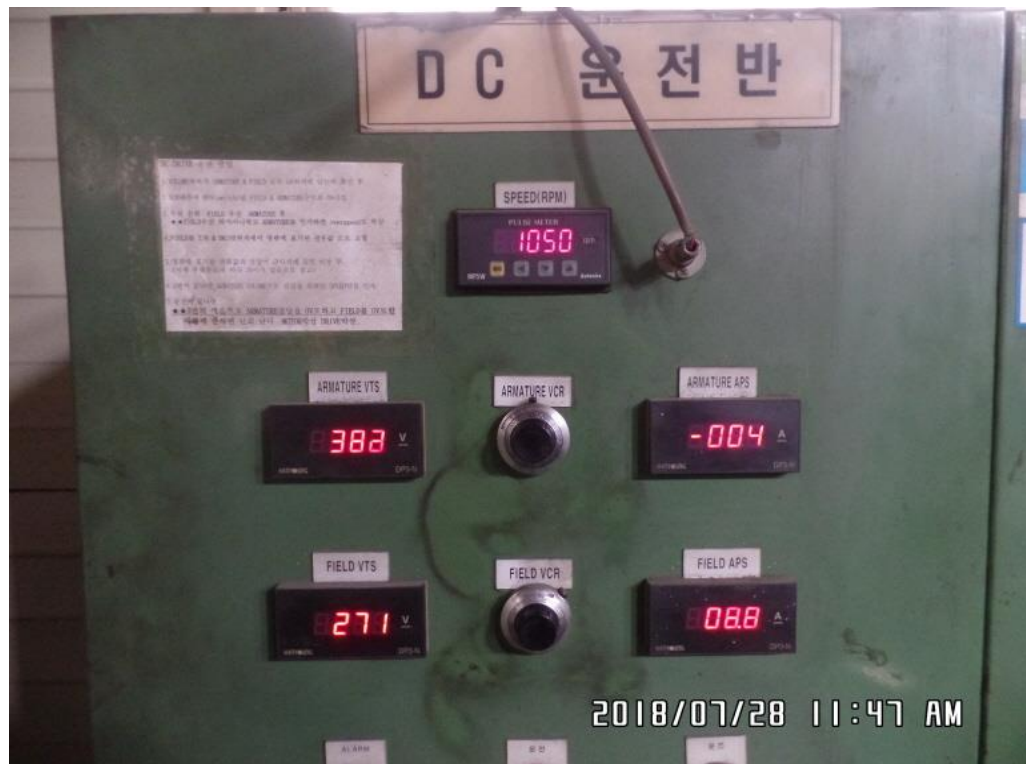
출고검사

출고검사 시운전 MONITORING

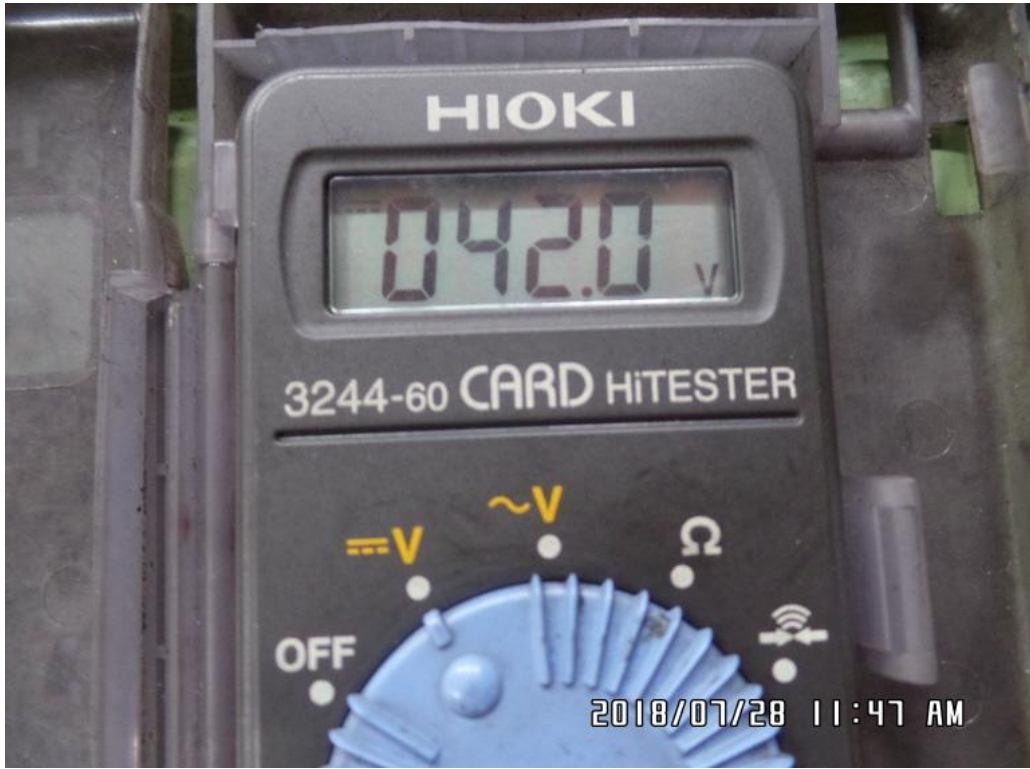
출고검사

1050RPM일때 TACHO GENERATOR 출력 전압

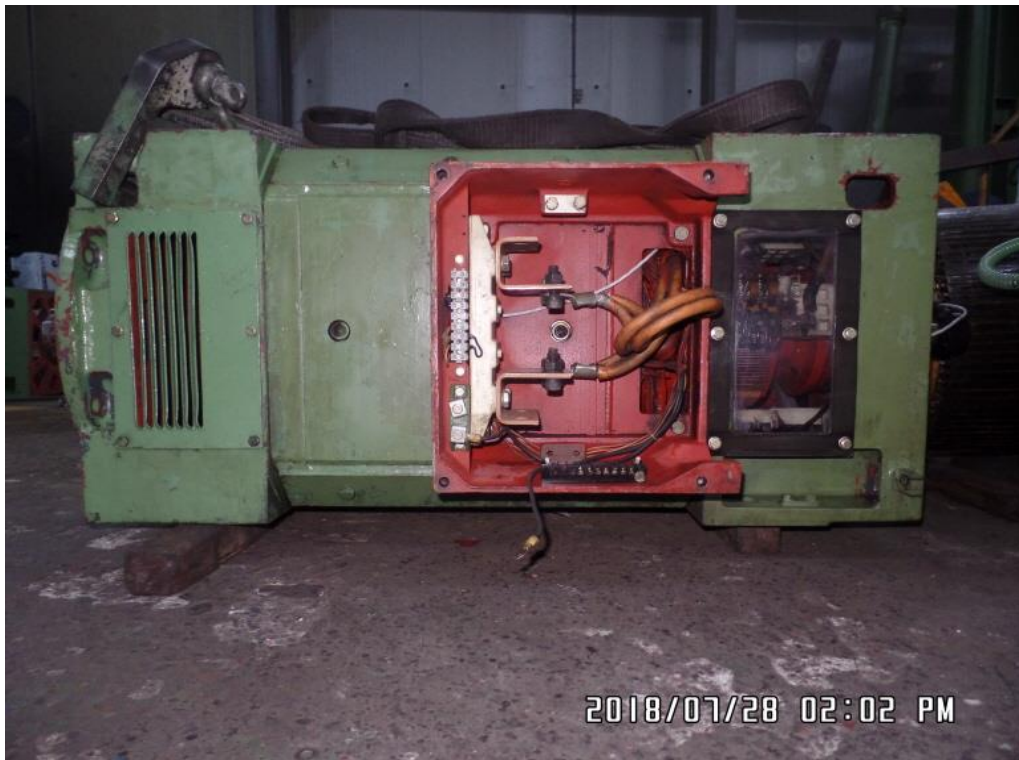
Ass'y

출고검사 후

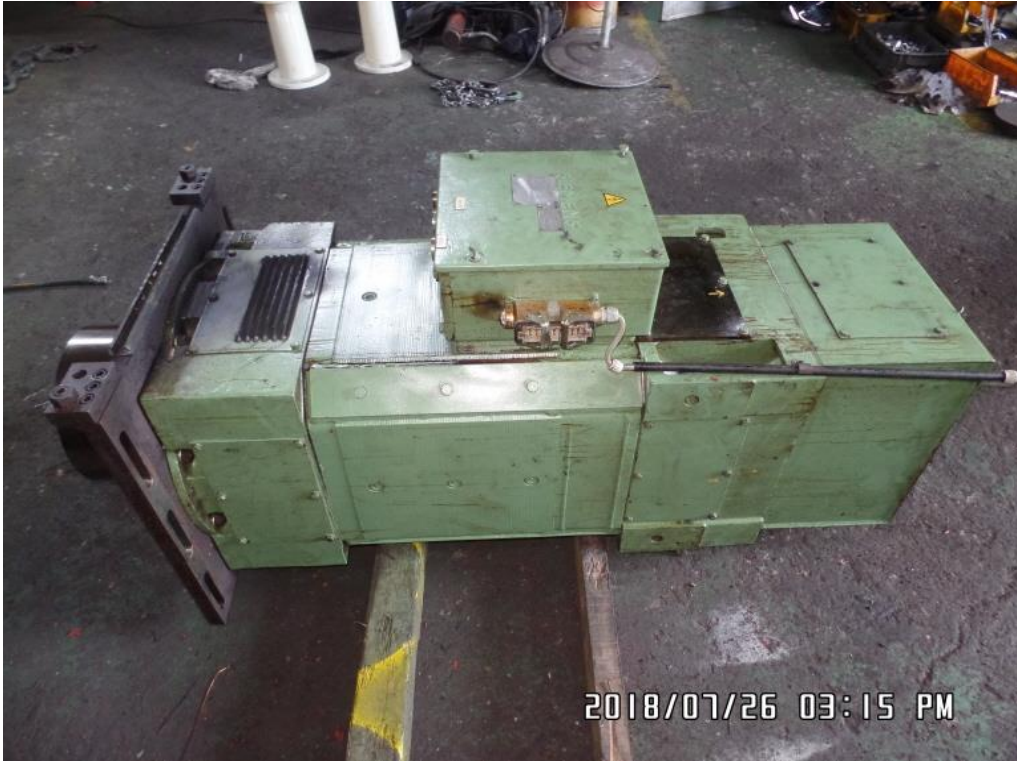
Ass'y

분해 전

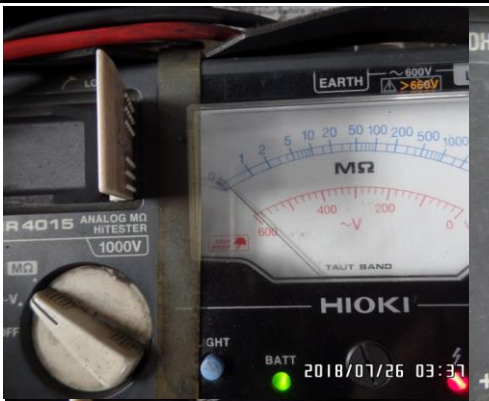
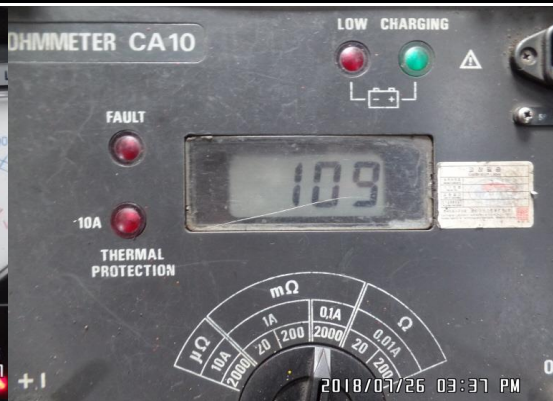
ARMATURE
절연저항

ARMATURE
권선저항

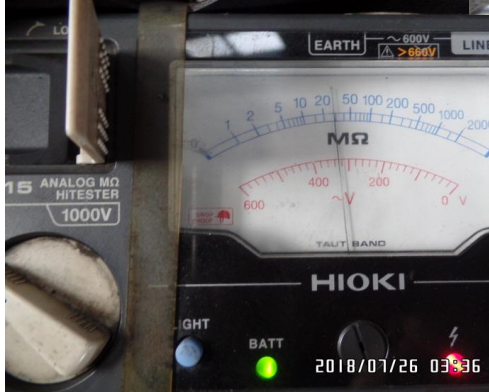
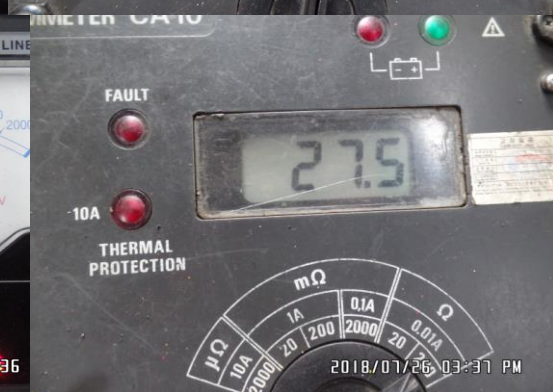
FIELD
절연저항

FIELD
권선저항

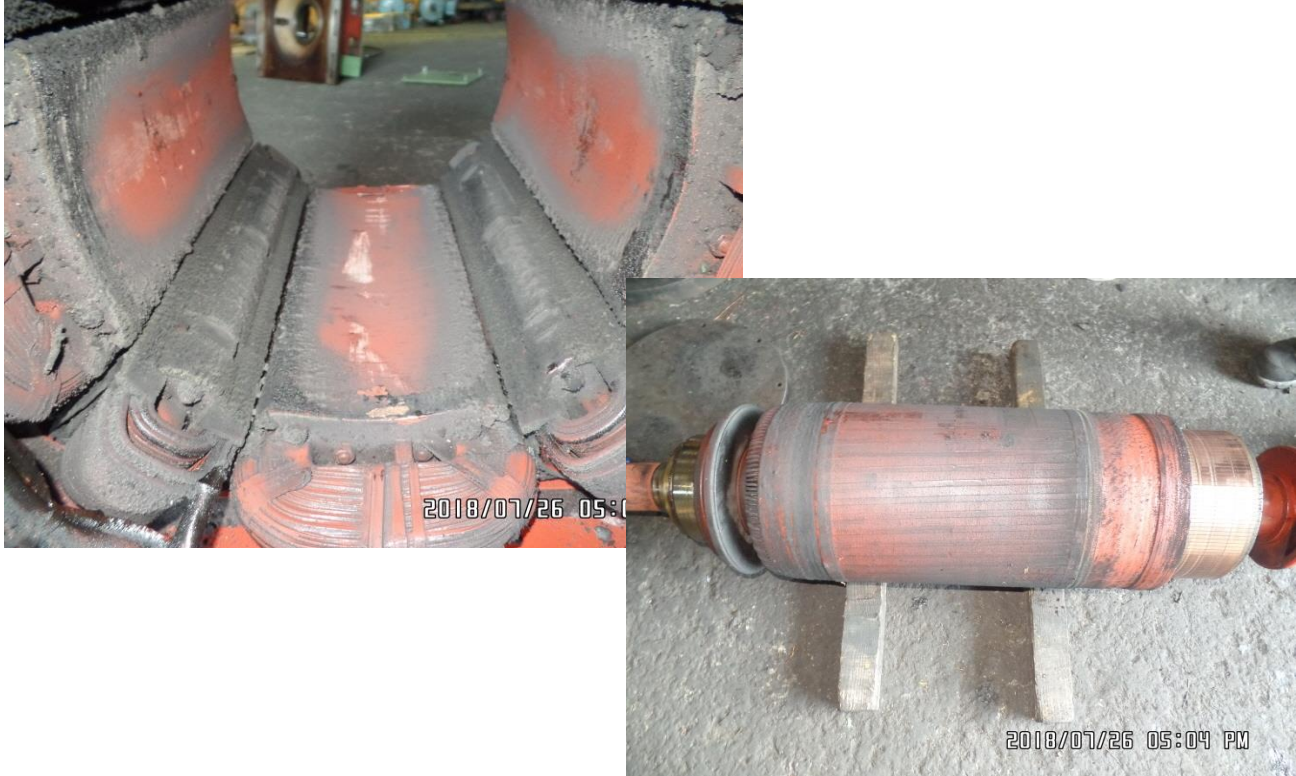
권체	BRUSH가루가 유분과 흡착
작업공정	DC MOTOR 117KW 입고검사

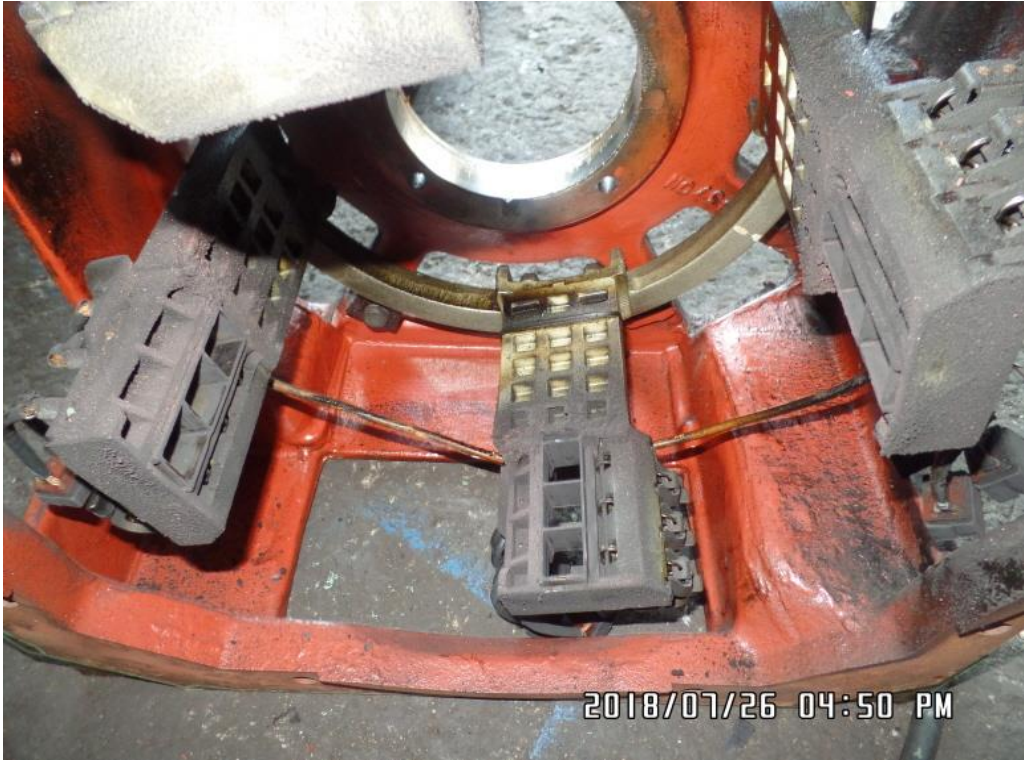
조립 부품	BRUSH가루가 유분과 흡착

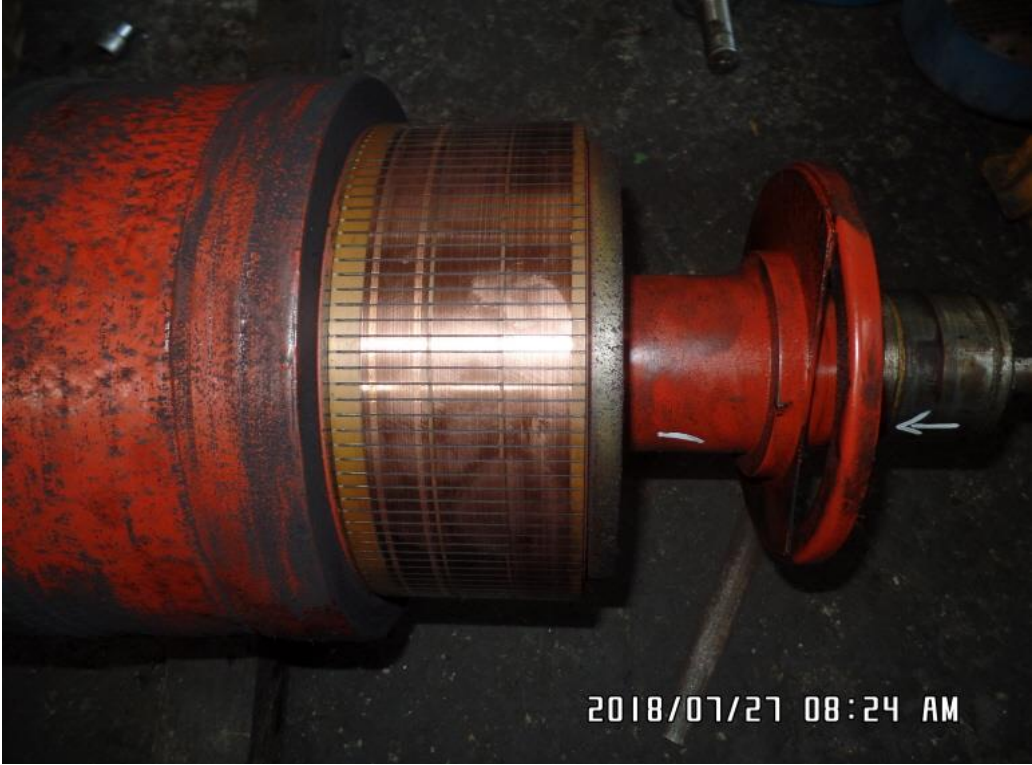
COMMUTATOR	조흔 현상
작업공정	DC MOTOR 117KW RECONDITION

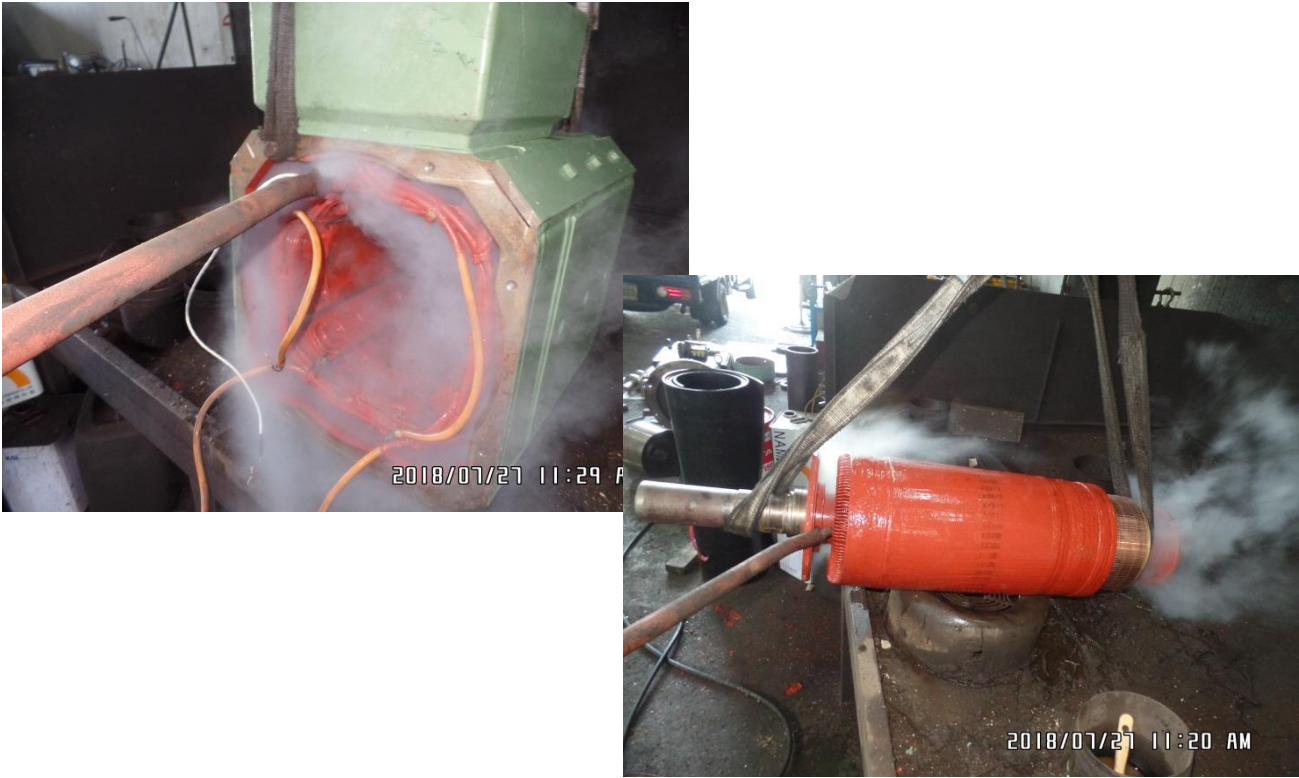
권체	세척 실시

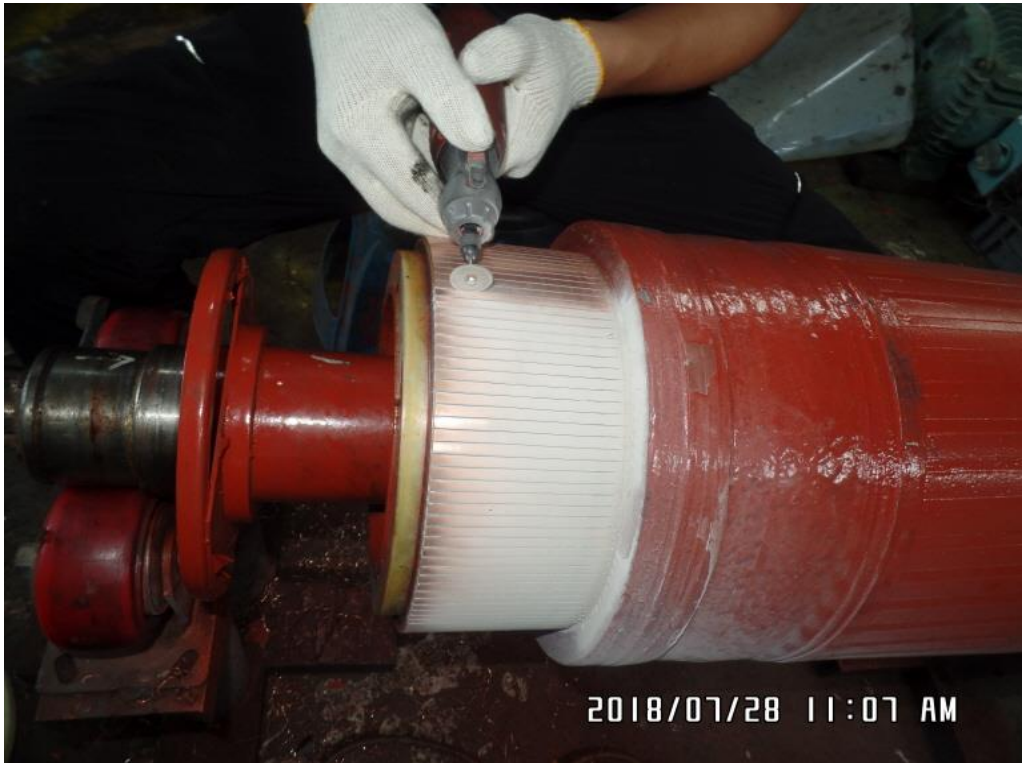
COMMUTATOR

동심도가공 및 홈파기 & UNDERCUTTING 실시

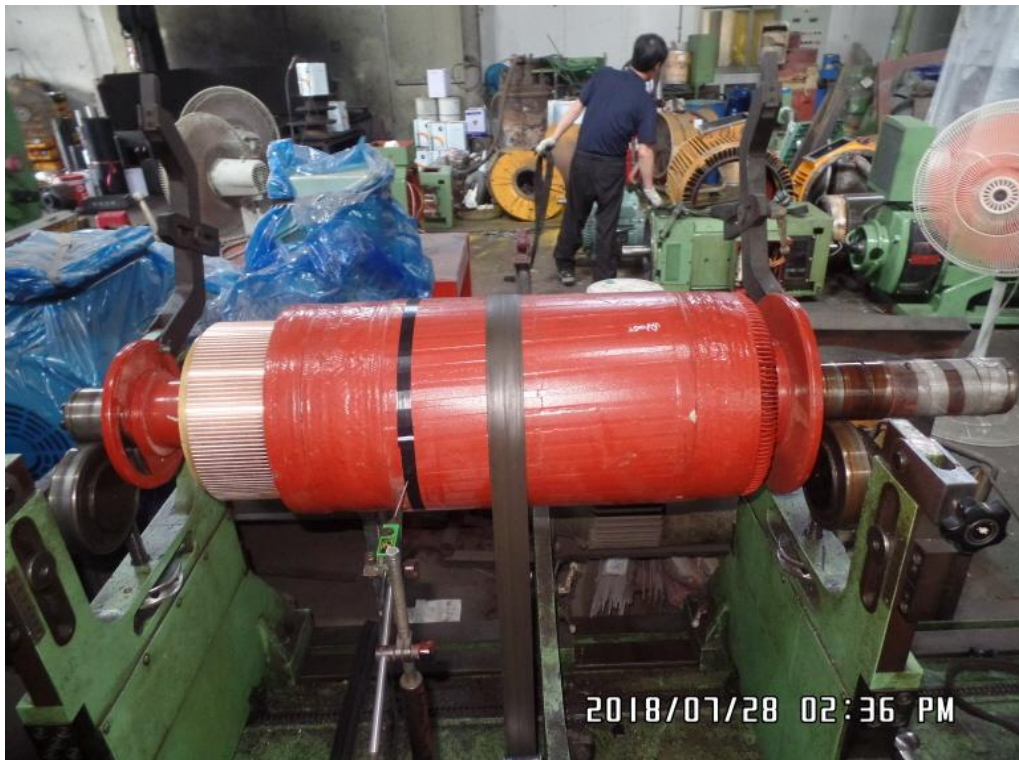
ARMATURE

BALANCING 실시 UNBALANCE 교정

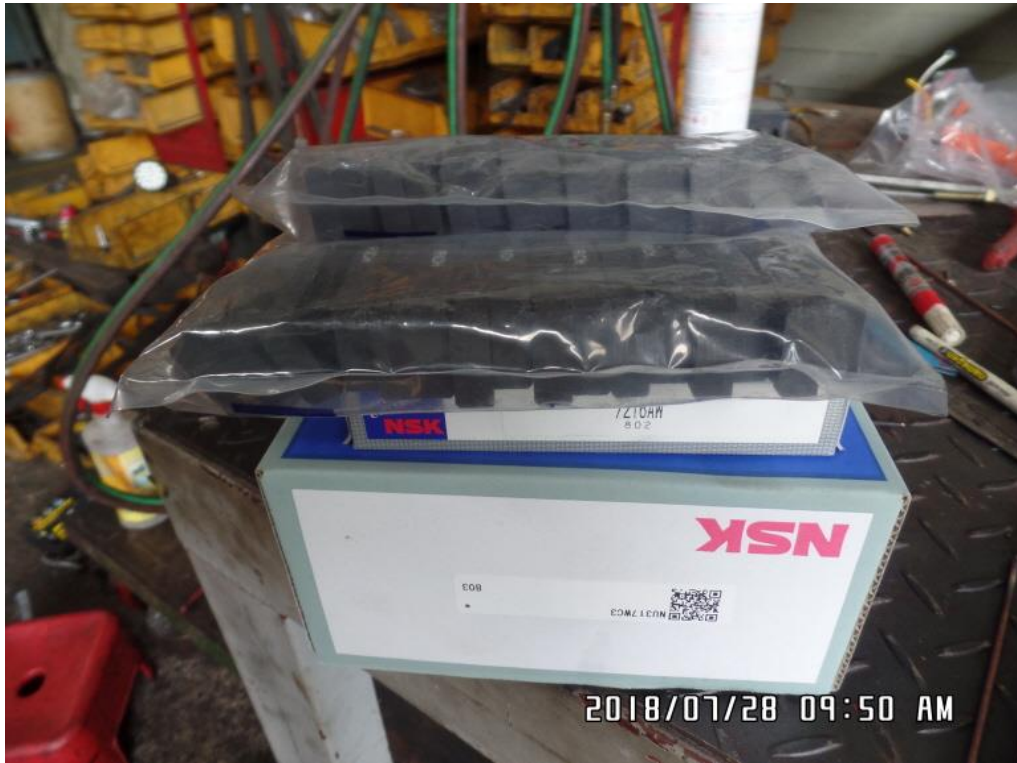
소모부품	BEARING & BRUSH교환 실시
작업공정	DC MOTOR 117KW RECONDITION

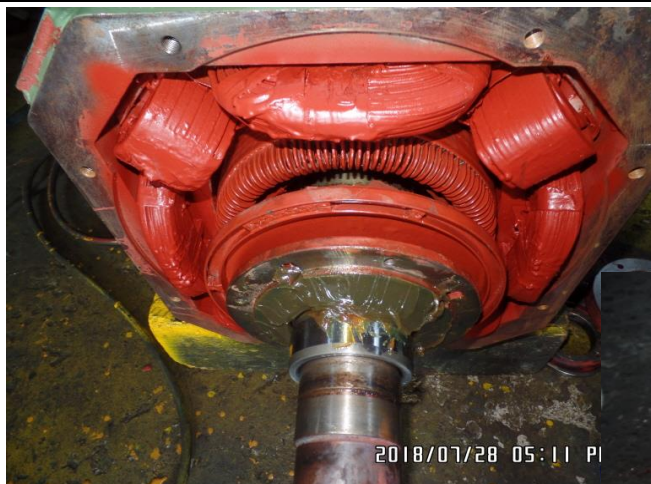
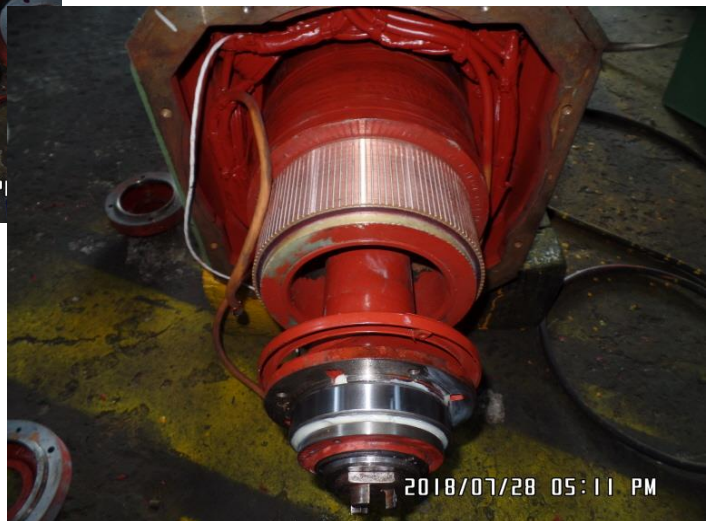
소모부품	BEARING교환 실시
------	--------------

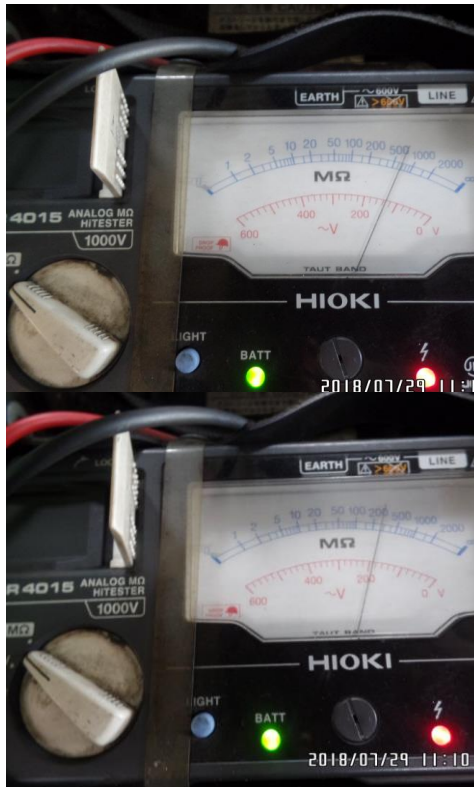
ARMATURE
절연저항

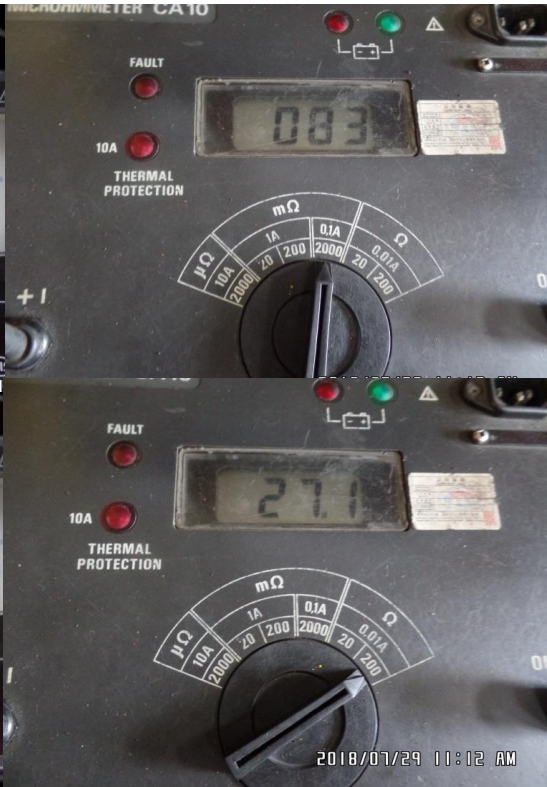
ARMATURE
권선저항

FIELD
권선저항

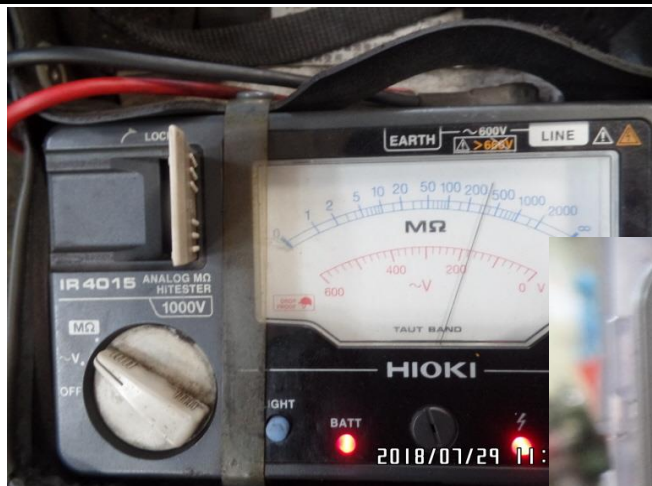
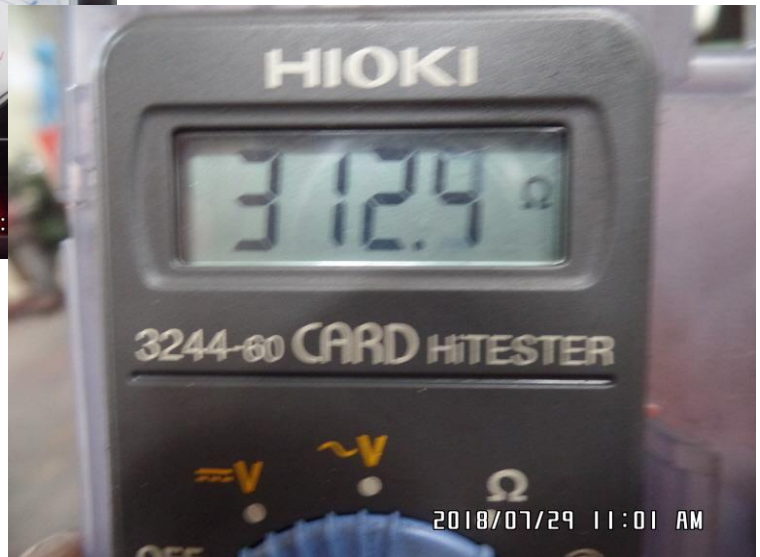
출고검사

T/Q 절연저항 & 권선저항

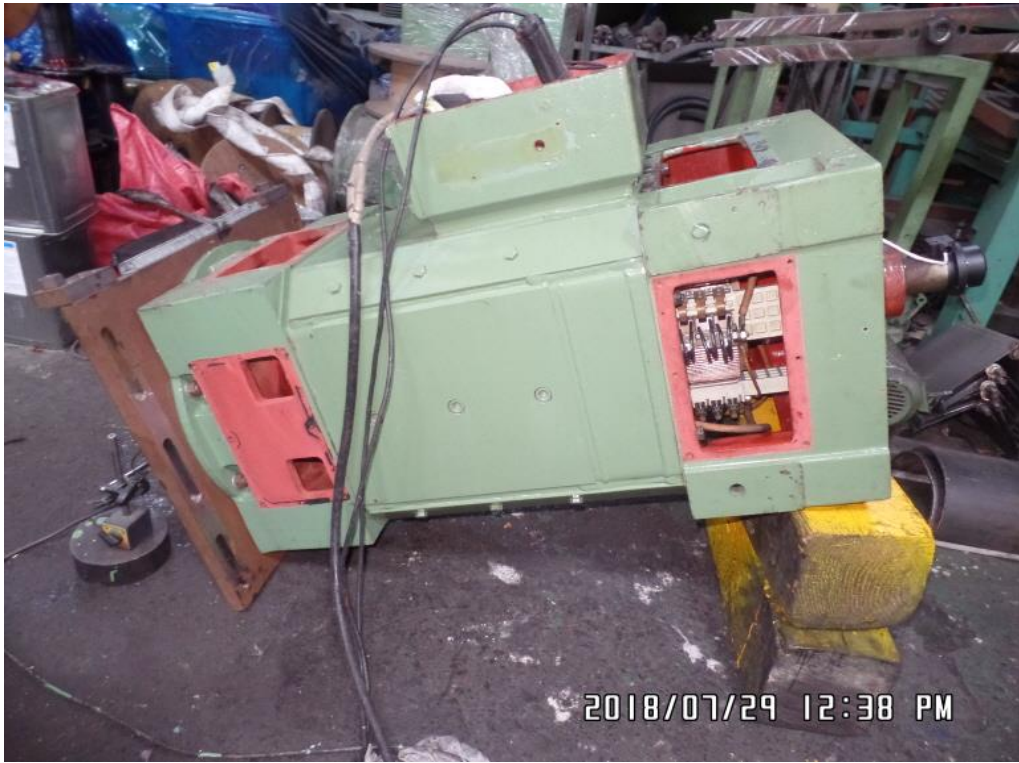
출고검사

시운전 TEST실시
